# KUTNÁ HORA

## ZÁVĚREČNÁ ZPRÁVA

Programu regenerace MPR a MPZ  
za rok 2015

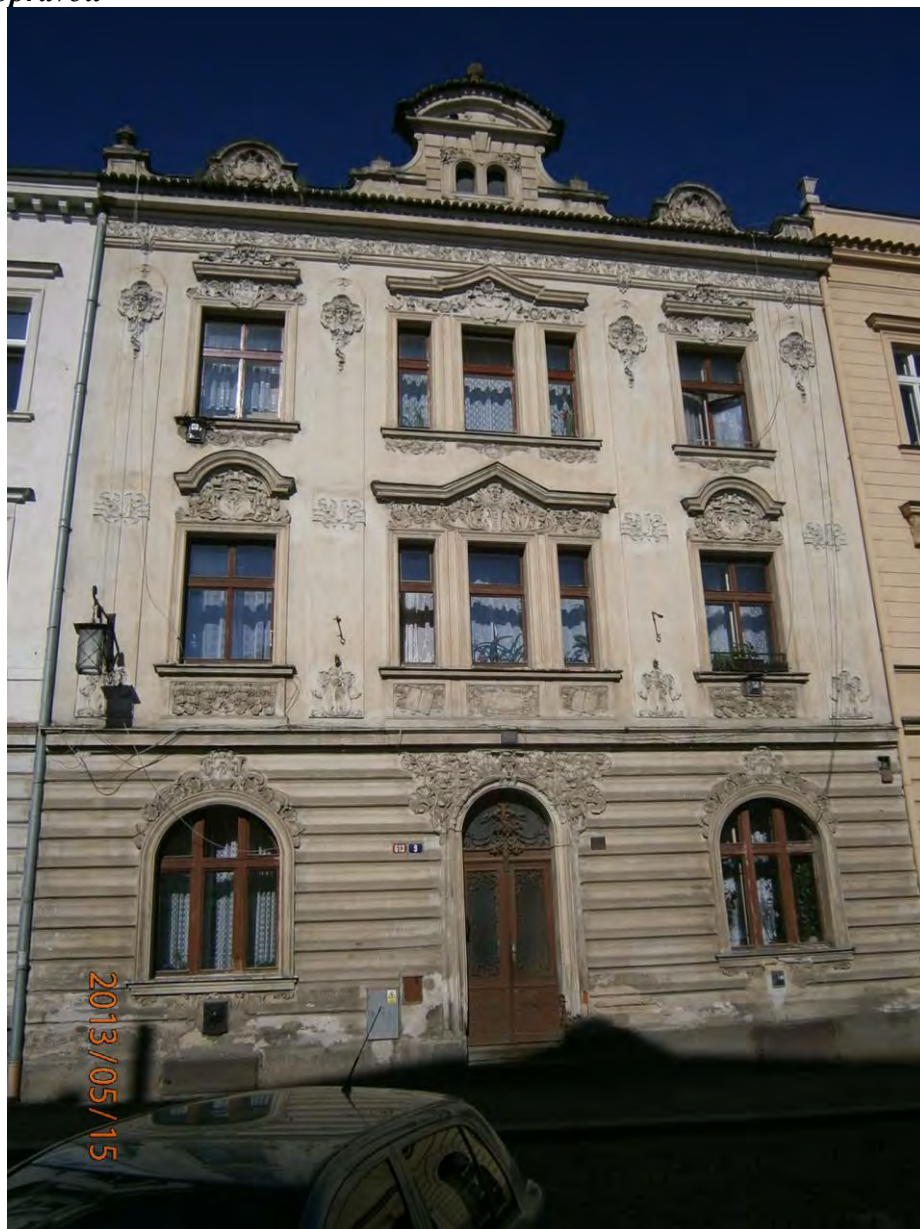
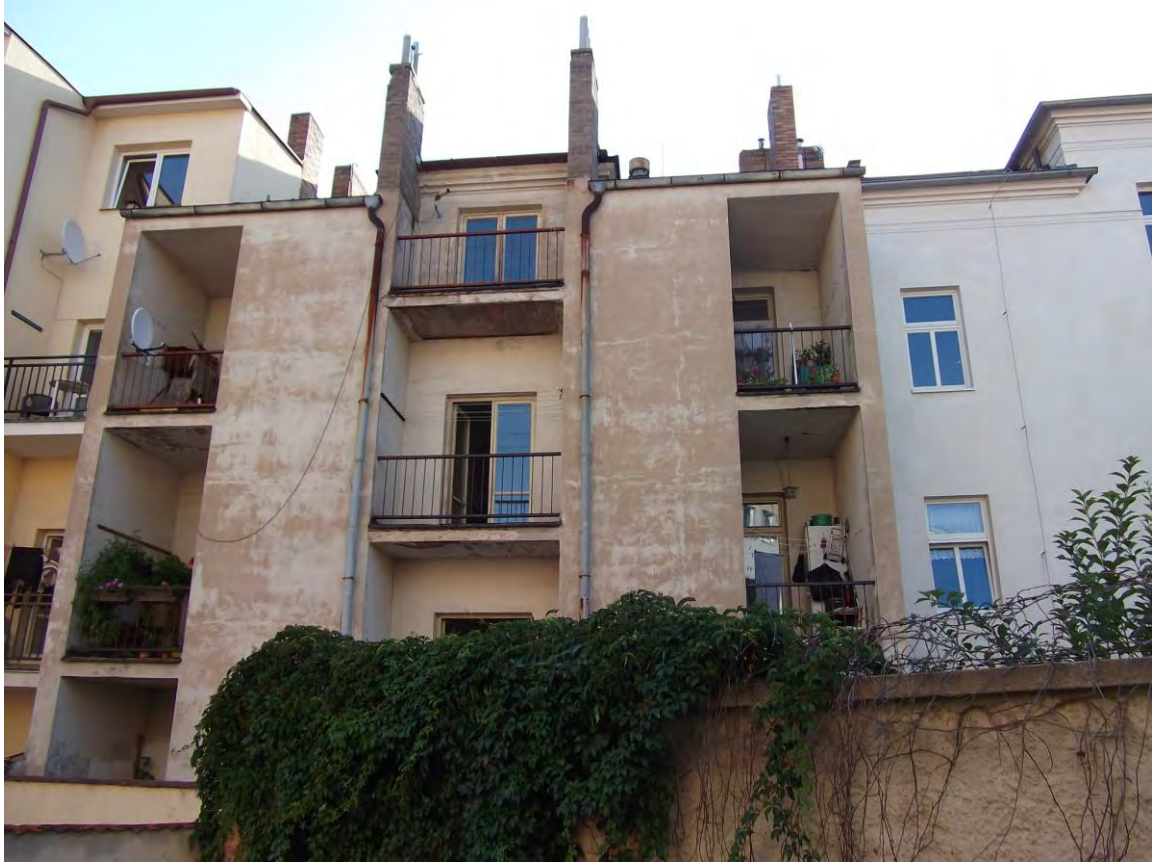
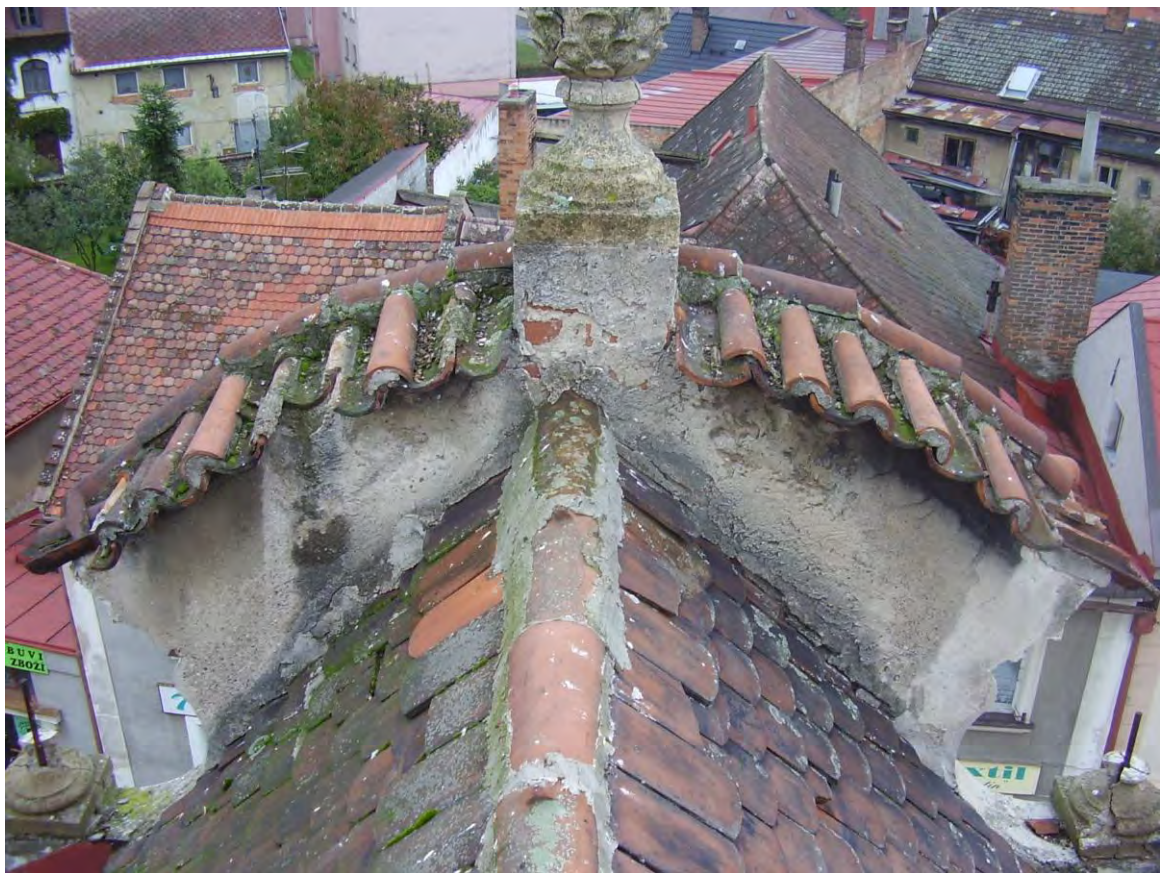
*Stav před opravou*

Střešní plášť domu vykazoval poruchy a celkově dotřilý stav. Střešní krytina byla na hranici řivotnosti, na mnoha místech docházelo k drolení povrchu tašek, uvolňování tašek z latí a maltového loře. Veškeré klempířské prvky a komínová tělesa byly ve velmi špatném stavu. Krov vaznicové soustavy byl dochovaný, pouze vlivem zatékání došlo na několika místech k lokálnímu poškození prvků, také se předpokládalo větší poškození pozednic, které nebylo možné bez odkrytí zjistit. Střecha vyřadovala celkovou obnovu.

Fasáda byla poškozená povětrnostními vlivy, vlhkostí nebo vykvétajícími solemi, především však štukový dekor byl znečištěn prachovými usazeninami, monochromní barevný nátěr byl vybledlý.

V I. etapě (rok 2014) byla provedena oprava poškozených krovových konstrukcí, výměna veškerých klempířských prvků, oprava komínů a položení nové střešní krytiny (bobrovky). Dále byla provedena oprava štítu a korunní římsy domu. Štíty byly staticky zajištěny a doplněny ozdobnými prvky. Bylo provedeno nové oplechování a položení prejzové krytiny na štítu a římsě. Byla opravena štuková výzdoba a v konečné fázi byl aplikován barevný nátěr.

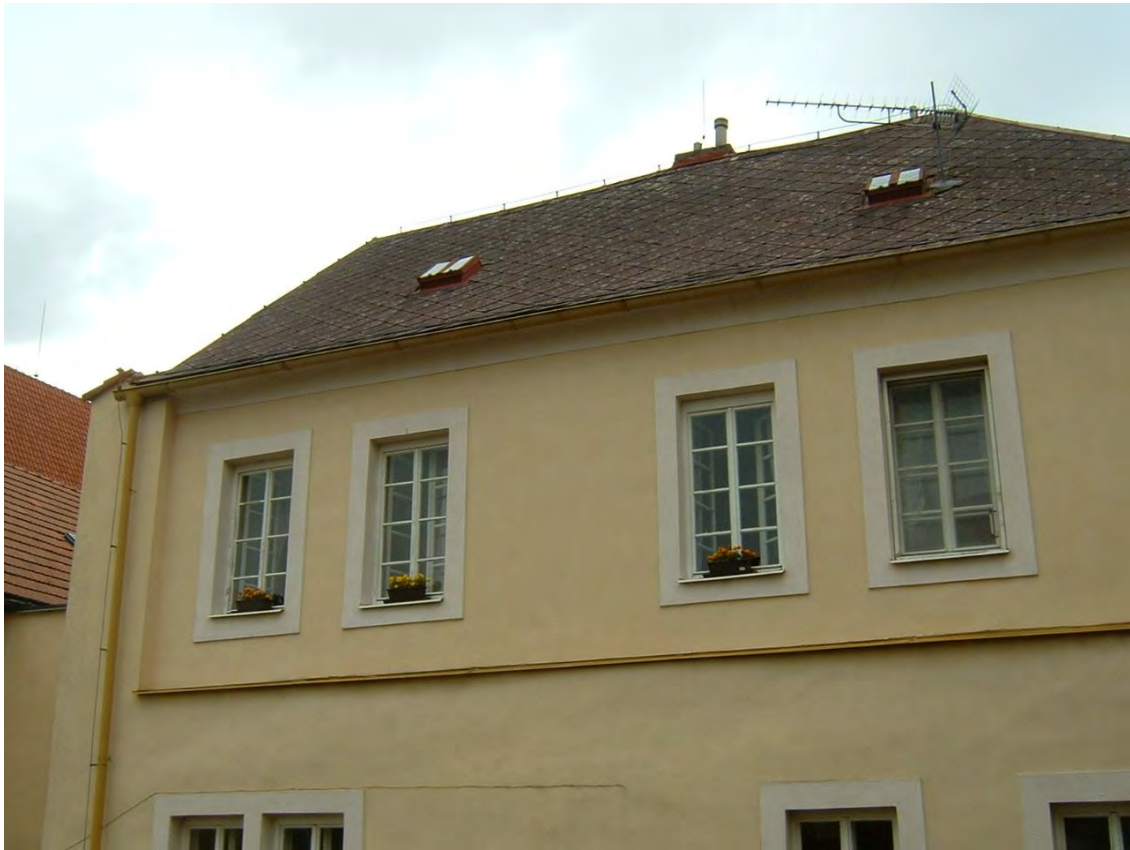
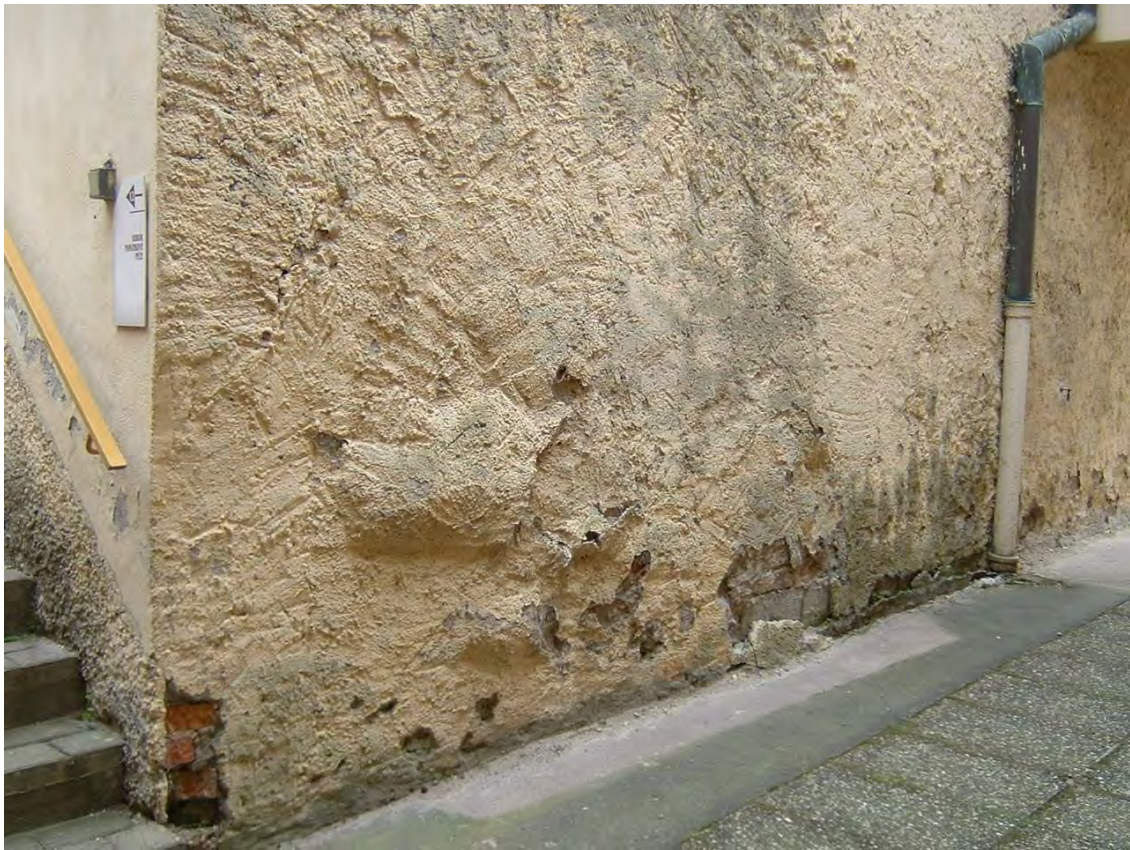
***Stav před obnovou***

Střešní krytina uličního objektu (bobrovka) i dvorního objektu (eternit) byla dožilá. Některé prvky krovu byly poškozeny, komíny vyžadovaly opravu. Klempířské prvky (tlaby, dešťové svody, oplechování) rovněž byly na hranici životnosti.

Fasáda byla místy poškozená a opadaná, soklová část byla poškozená vztlínající zemní vlhkostí, barevný nátěr fasády byl značně vybledlý. Truhlářské prvky (okna, vchodové dveře, pavlač) vyžadovaly opravu a nátěr byl degradovaný. Kamenný sokl na uliční části a vstupní portál byly poškozené.

Stávající dožilá střešní krytina bobrovka na uličním objektu byla vyměněna za novou krytinu stejného druhu (bobrovku). Stávající střešní eternitová krytina na dvorním objektu byla vyměněna za novou krytinu (bobrovku). V uliční části byly osazeny zachytáče sněhu – kulatina v hácích. Poškozené části krovu byly opraveny, některé vyměněny a některé nově doplněny. Veškeré prvky krovu byly opatřeny nástřikem proti plísni a dřevokaznému hmyzu. Laťování bylo na obou objektech provedeno nově. Komíny byly opraveny, částečně přezděny, stávající omítky sejmuty, bylo provedeno nové spárování a takto opravené komíny byly ponechány cihlové bez nových omítek. Střešní výlezy byly vyměněny za nové měděné. Klempířské prvky byly částečně vyměněny za nové měděné, zbylé nepoškozené prvky byly ponechány a opatřeny nátěrem v barvě fasády.

Nesoudržné omítky byly otlučeny v nezbytném rozsahu, bylo provedeno omytí fasád tlakovou vodou. Otlučená místa byla nově omítnuta, poškozené štukové prvky fasád byly opraveny a doplněny. Architektonické členění fasád bylo zachováno. Sokl ve dvorní části byl proveden z provzdušněné omítky v imitaci pískovce. Takto opravená fasáda byla opatřena barevným nátěrem ve dvou odstínech. Truhlářské prvky (okna, dveře, pavlač) byly odborně opraveny a opatřeny novým nátěrem. Kamenný sokl a vstupní portál byly odborně opraveny. Hromosvod na obou objektech byl proveden nově.

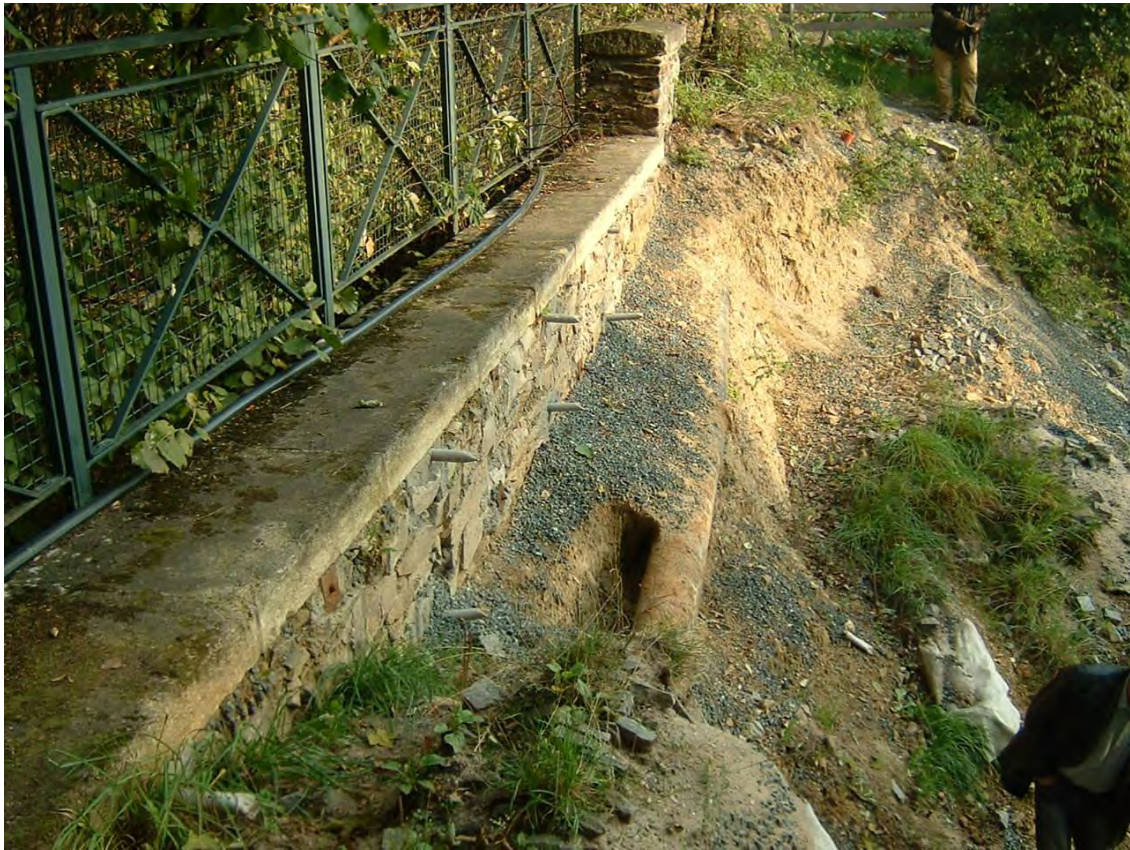
***Stav po zřícení části mostu***

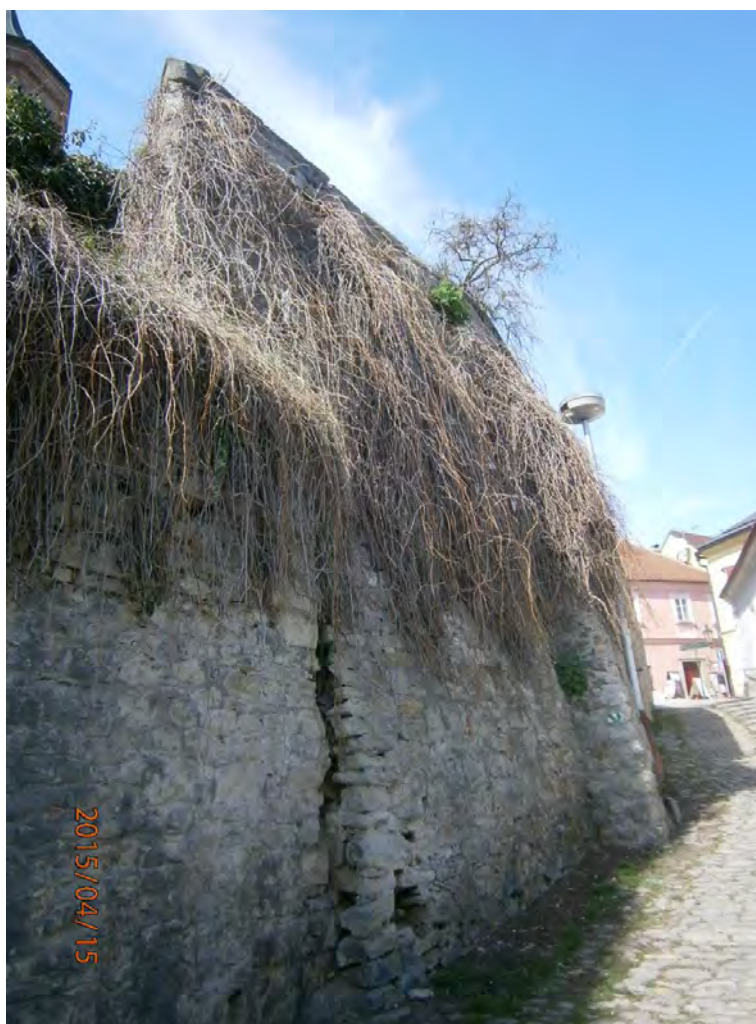
Ve větší části spodního úseku prorůstala popínavá zeleň, povrchová úprava spárováním byla dotíla a ve zdi byly trhliny.

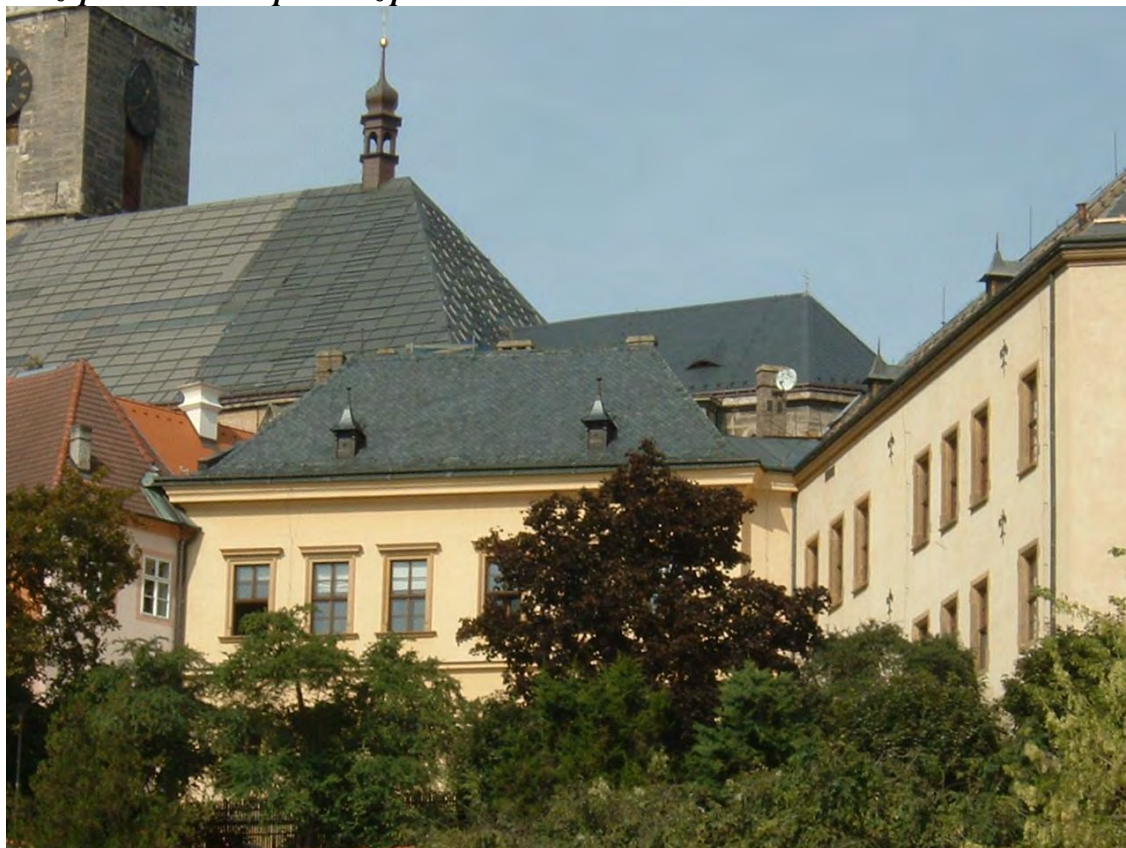
*Severozápadní křídlo – pohled z parku*

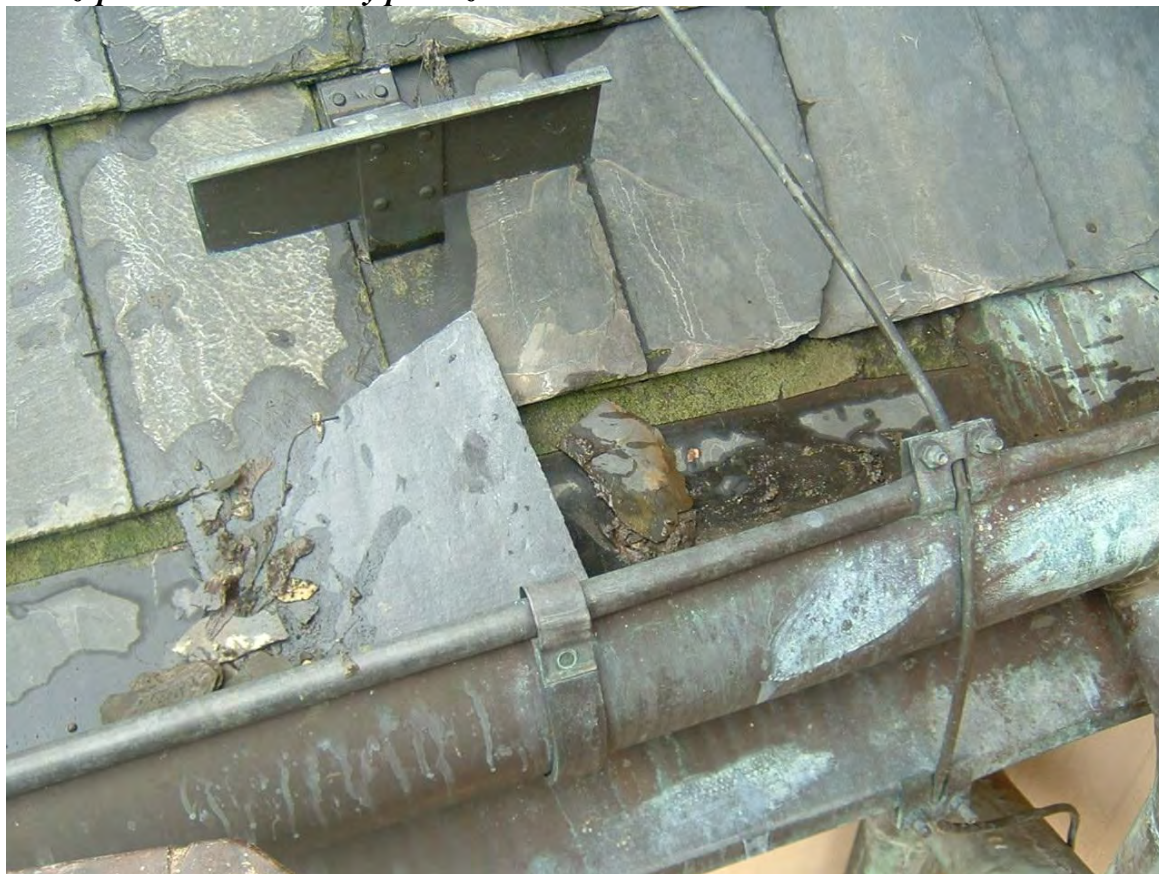
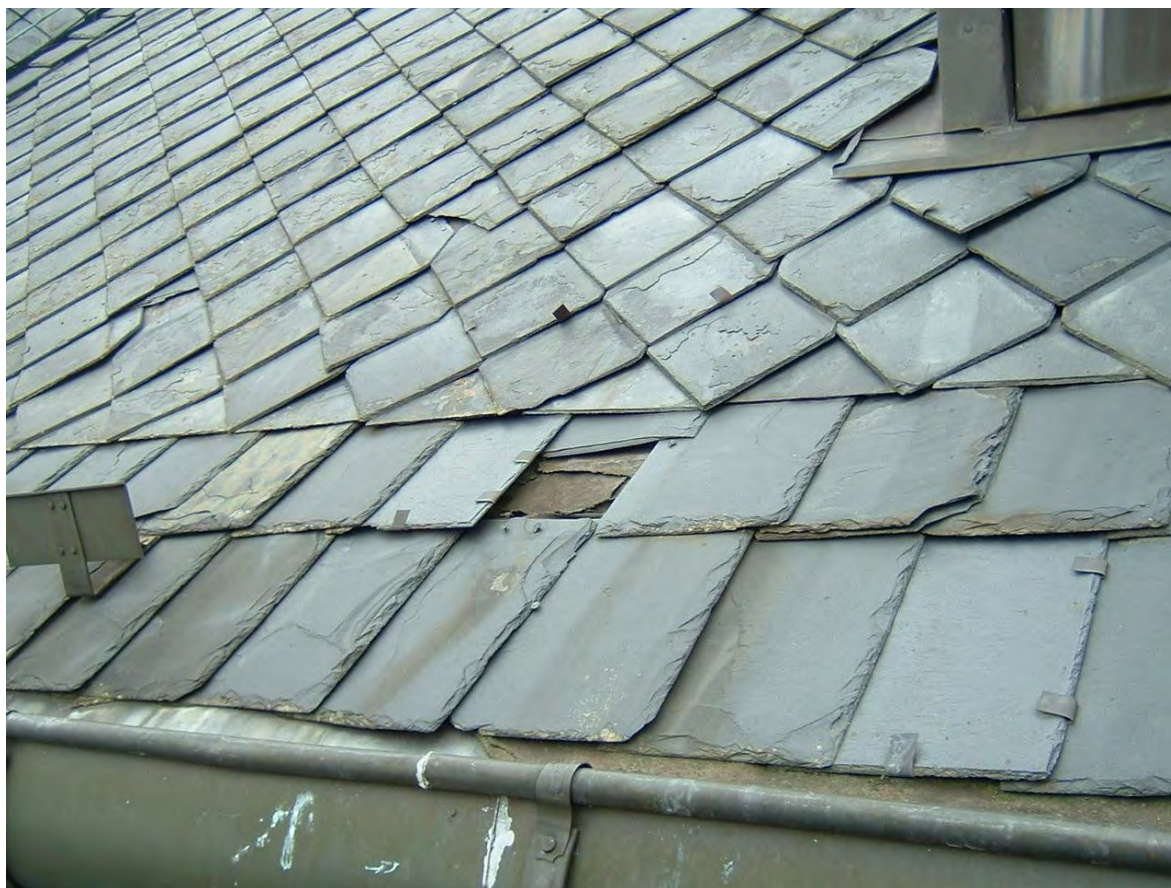
*Severozápadní křídlo – detaily poškození*

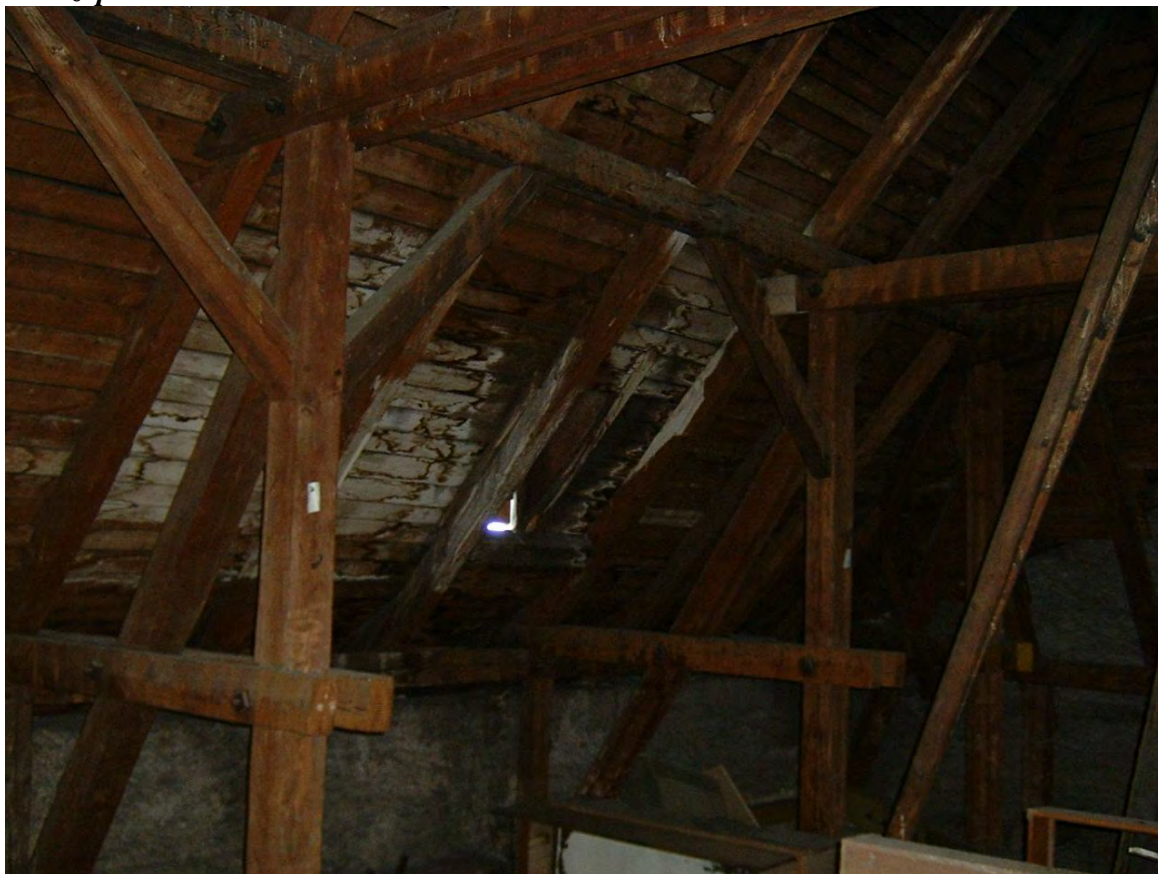
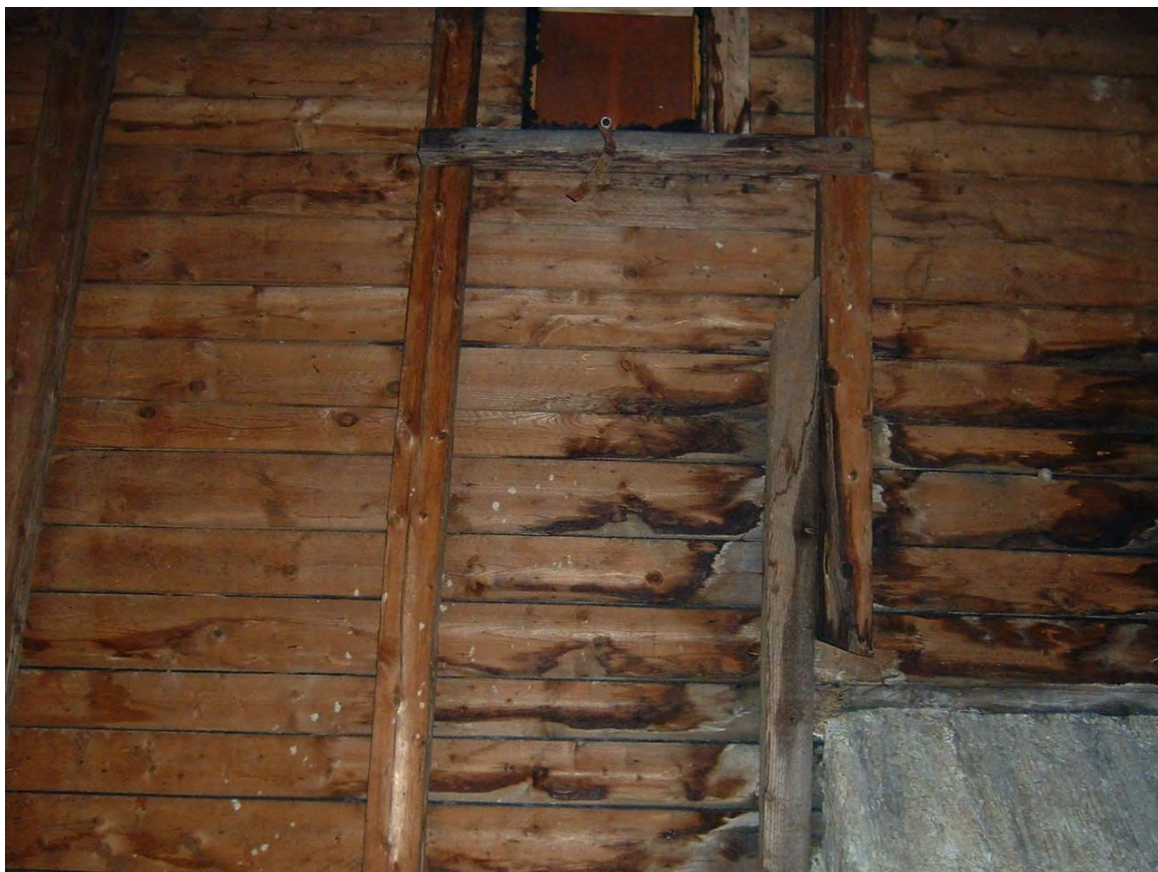
*Severozápadní křídlo – stav krovu*

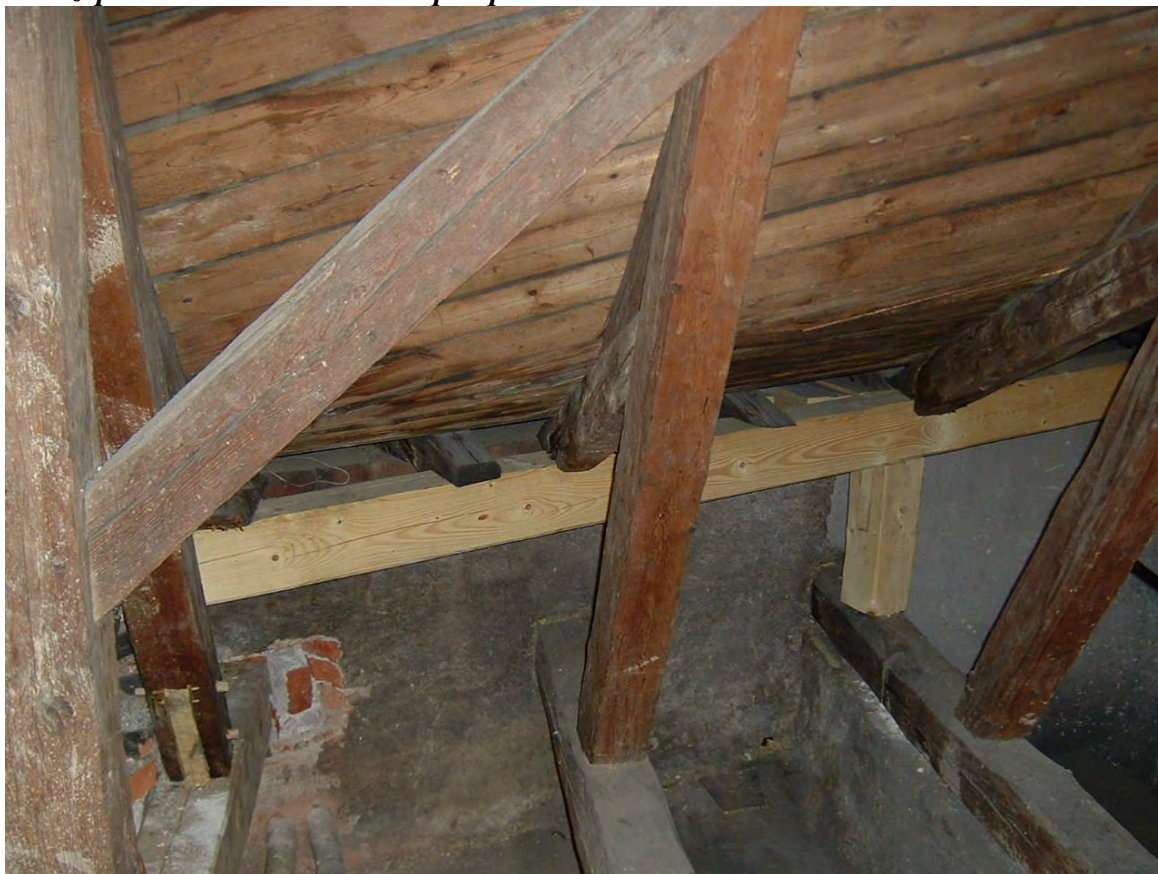
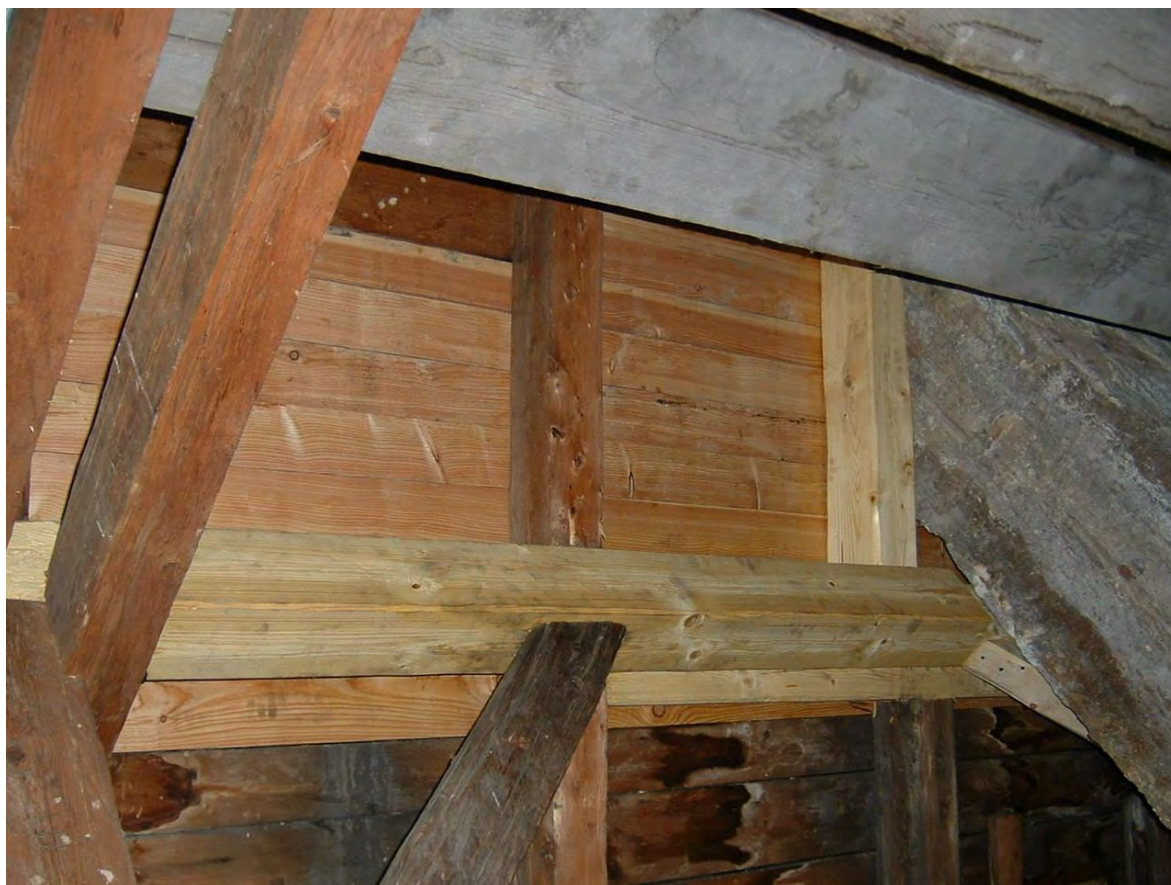
*Severozápadní křídlo – stav krovu po opravě*

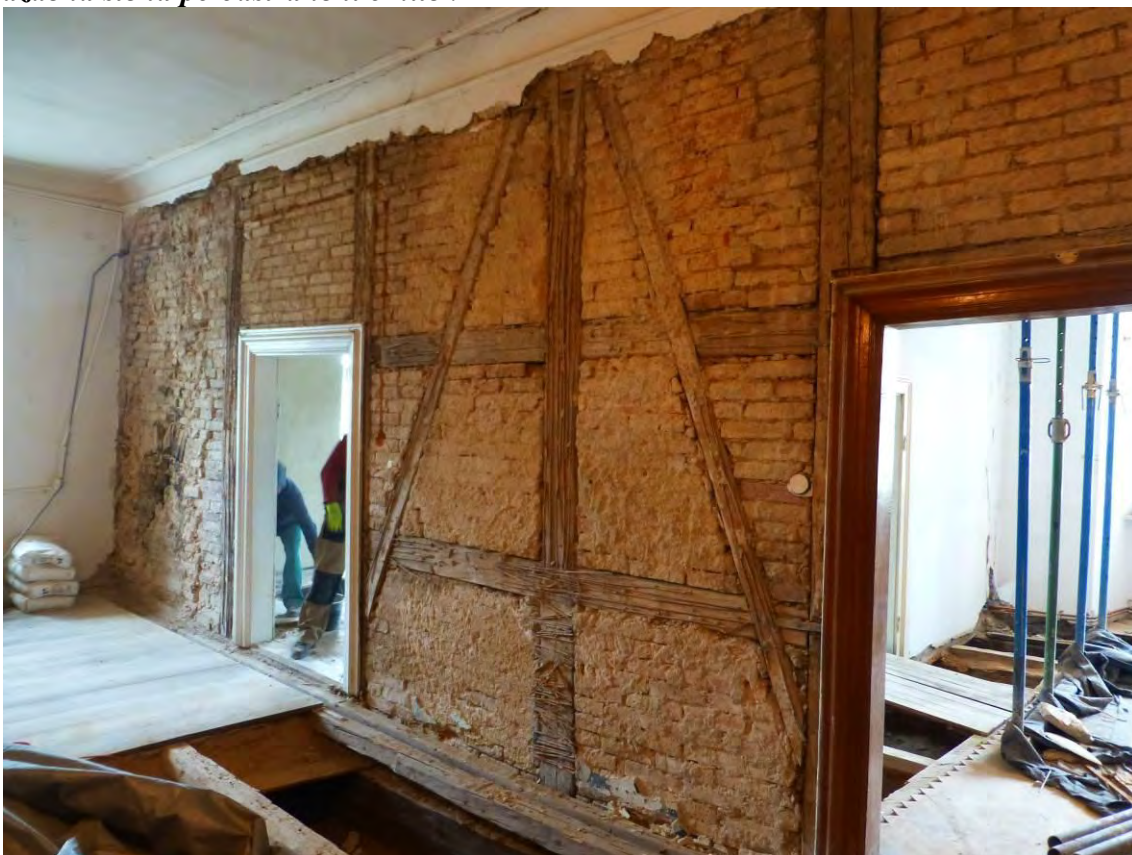
*Hrázděná stěna po odstranění omítek*

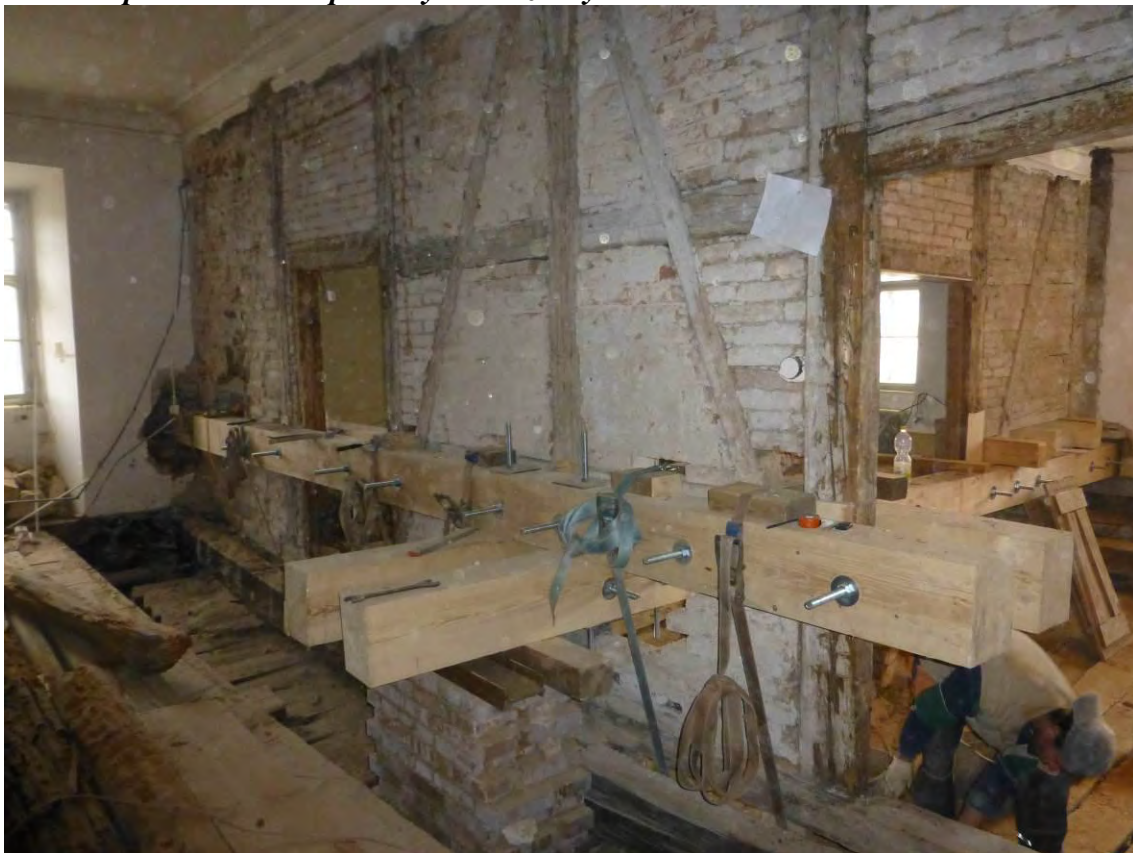
*Konstrukce pro heverování pokleslých hrázděných stěn*

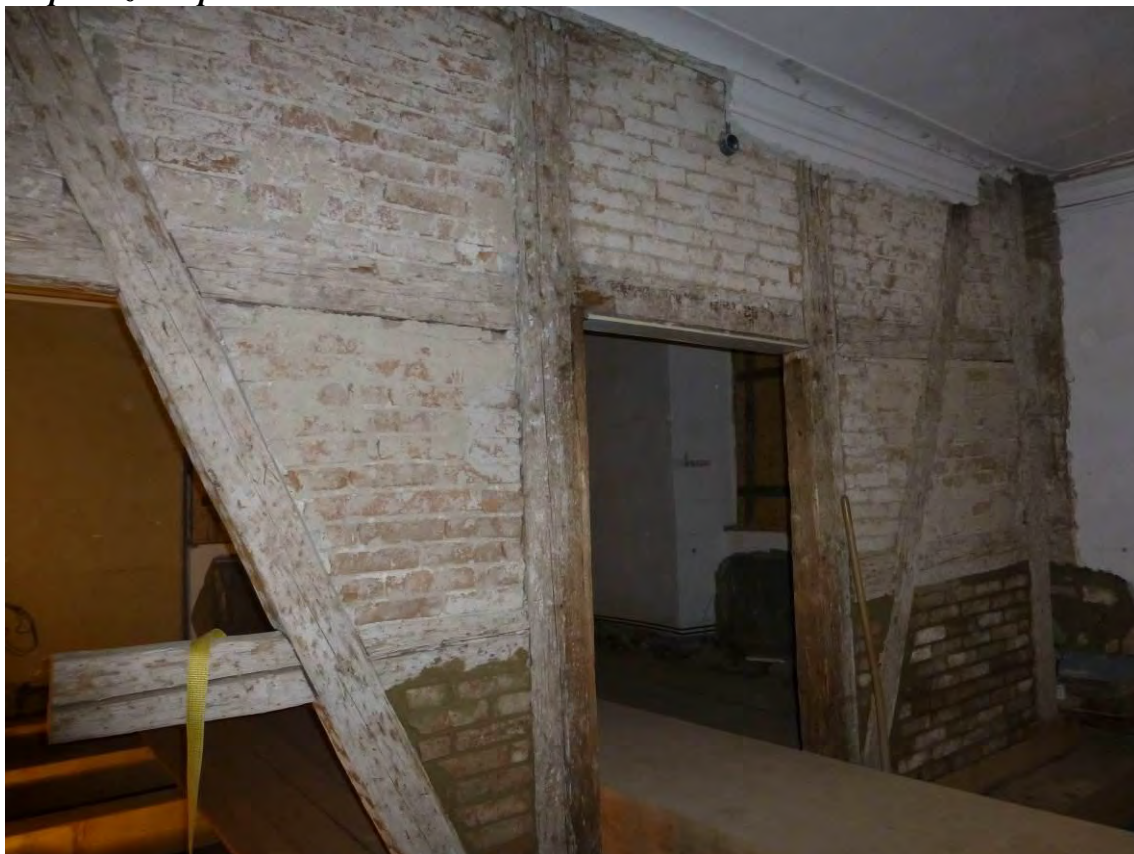
*Stěna po dozdění původním materiálem*
