# KUTNÁ HORA

## **ZÁVĚREČNÁ ZPRÁVA**

Programu regenerace MPR a MPZ  
za rok 2018

ZPRACOVAL: Městský úřad Kutná Hora  
Odbor památkové péče, školství a kultury  
Havlíčkovo náměstí 552/1  
284 01 Kutná Hora

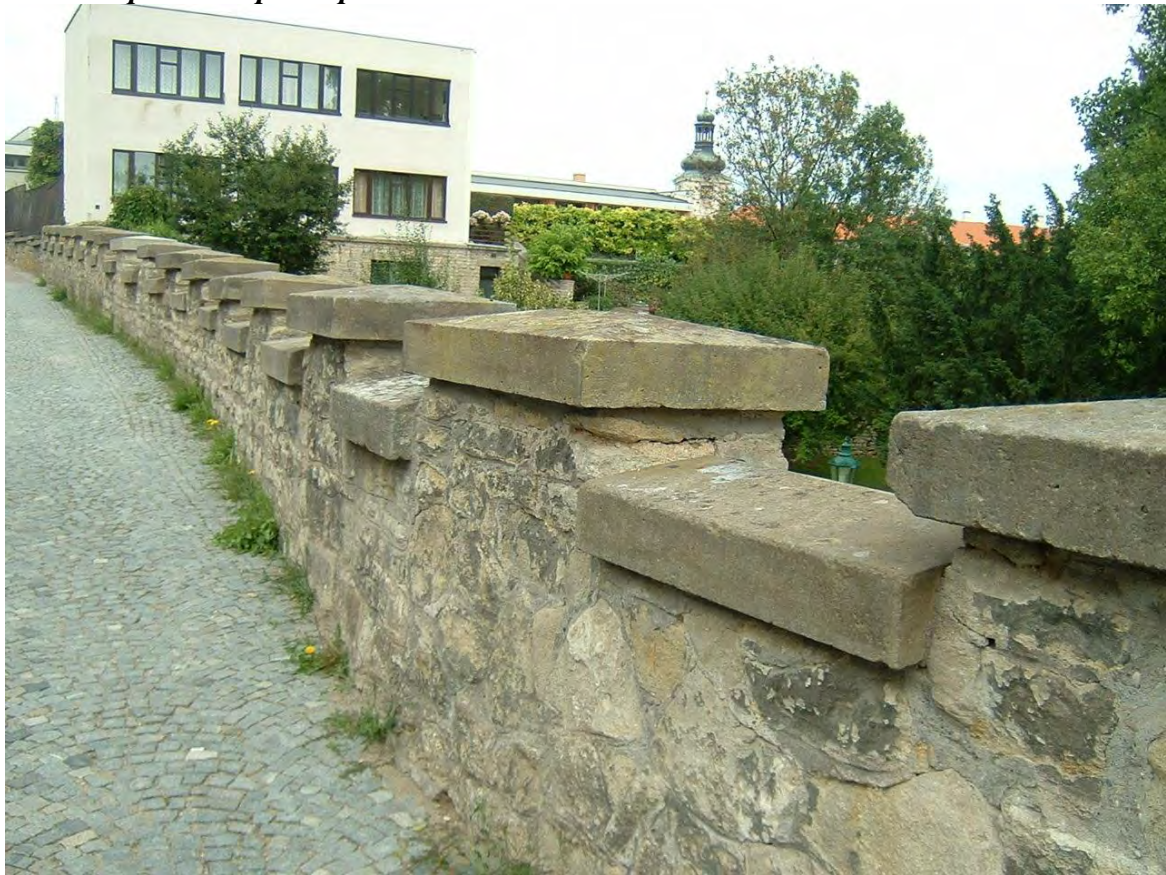
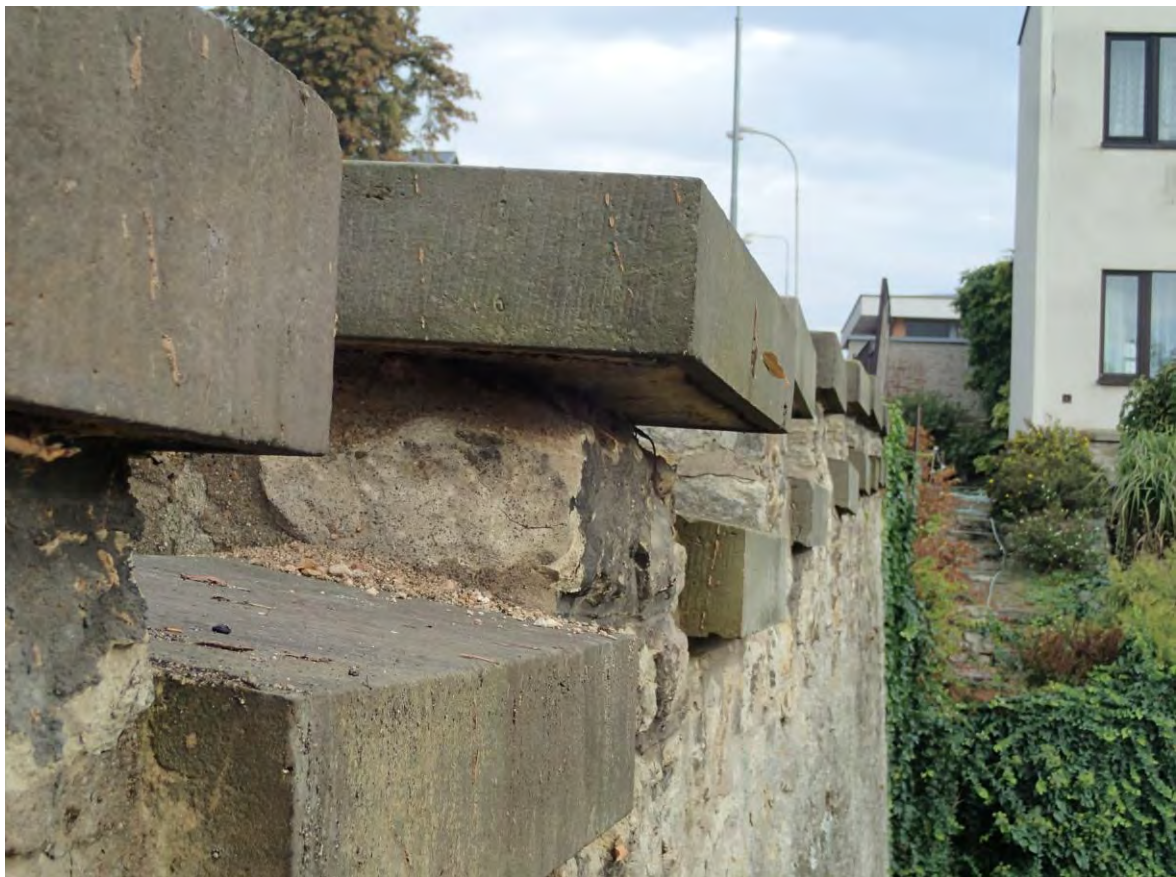
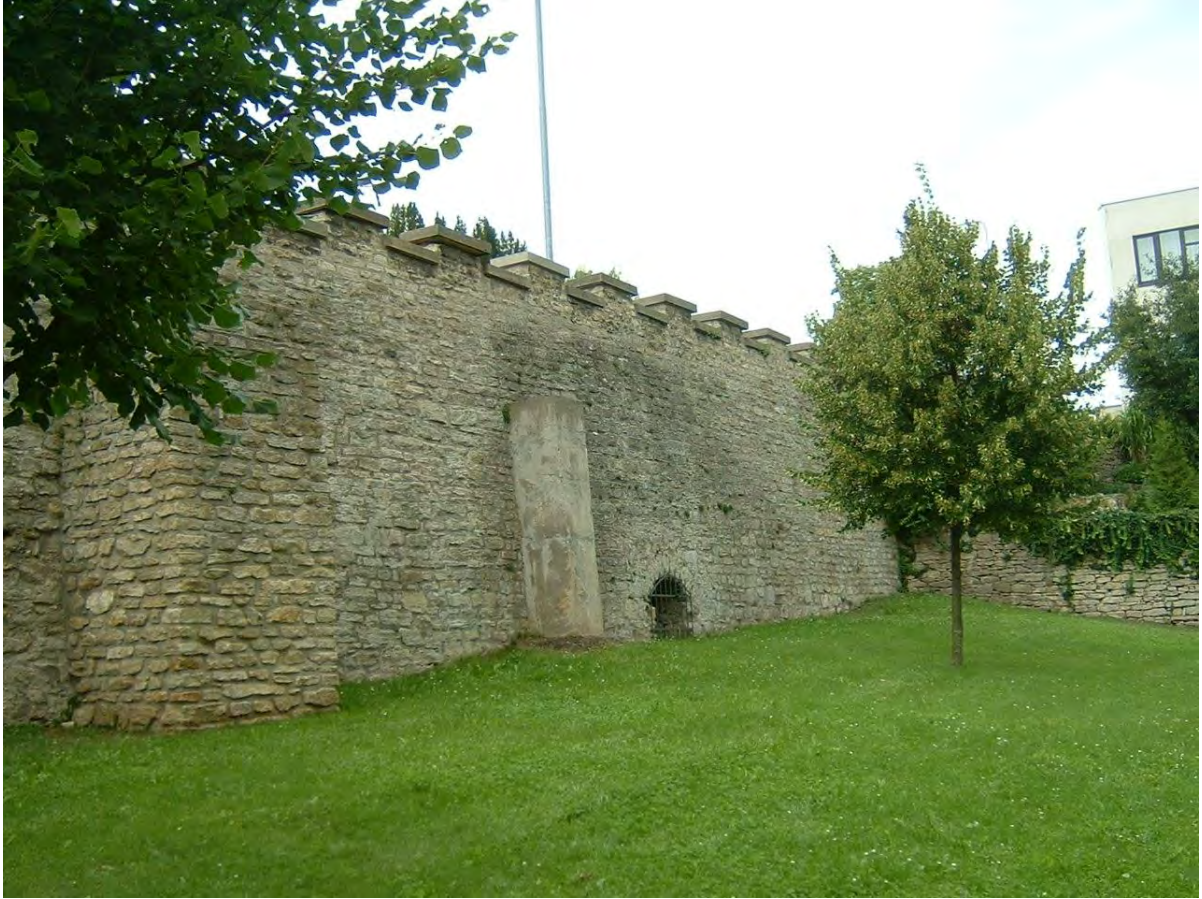
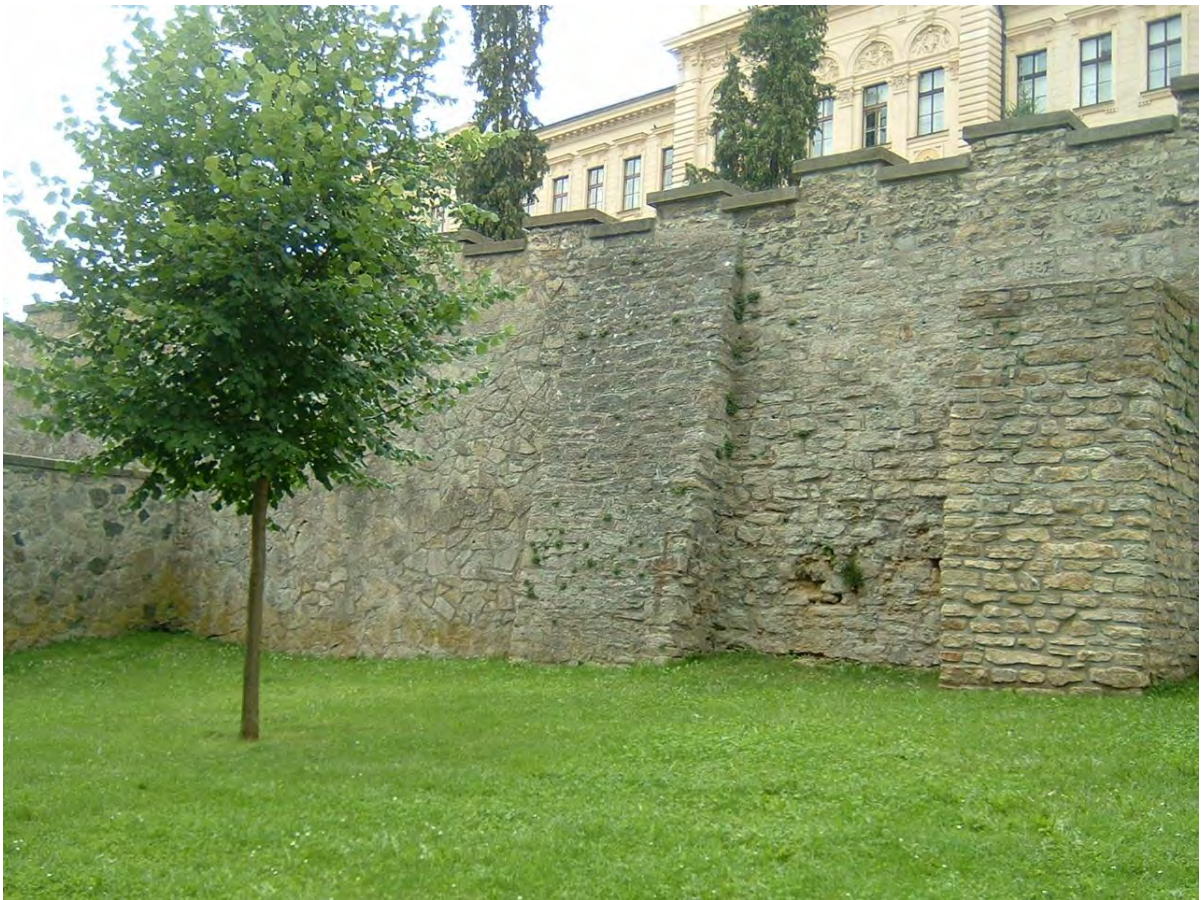
Opěrné zdi byly koncem 80. let 20. století podrobeny zevrubnému statickému zajištění a líce ve 100% povrchu opatřeny cementovým nástřikem. Neprodyšná malta zapříčiňuje poruchy projevující se trhlinami, narušováním kamene a odpadáváním betonové mazaniny překrývající lokálně zdivo. U opěrných pilířů jsou lícové kameny odtržené od jádra zdiva.

*Stav části opěrné zdi před opravou*

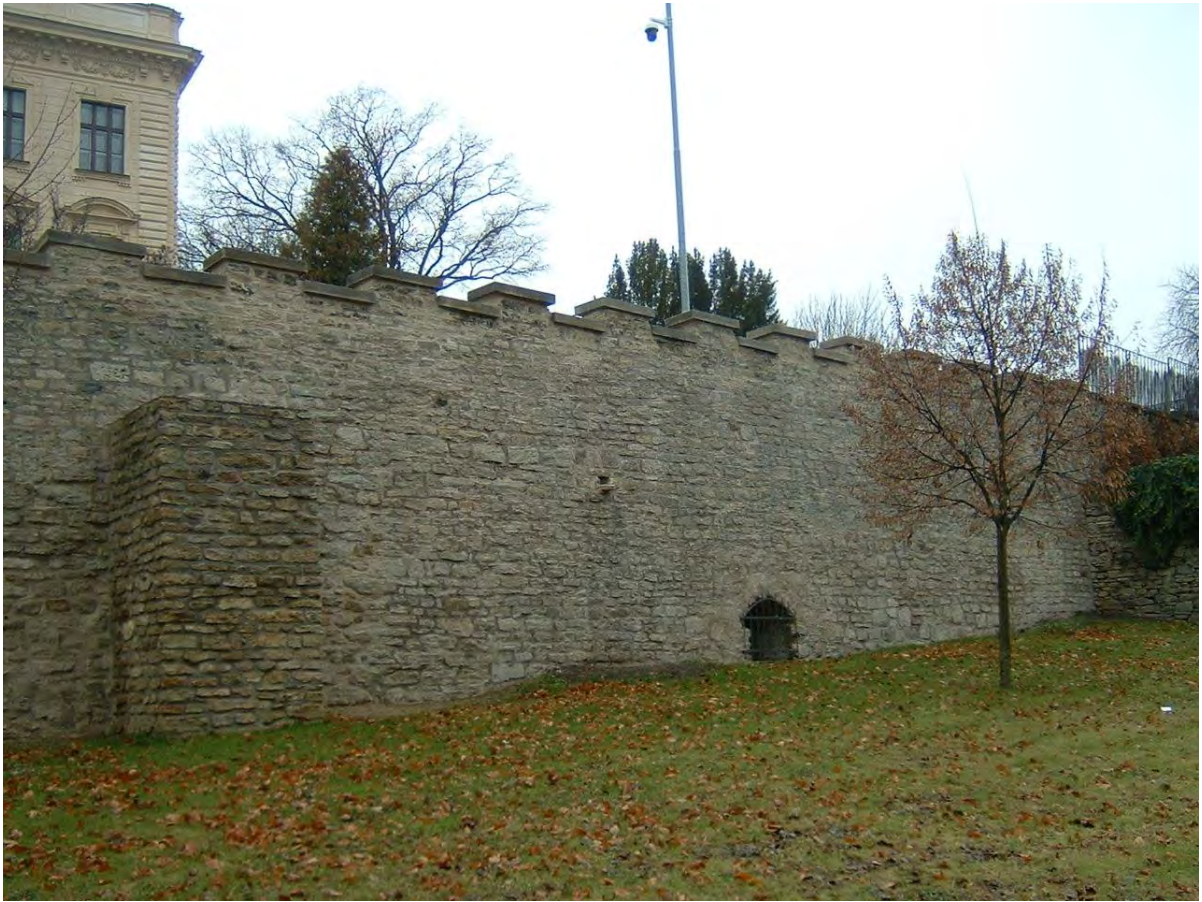
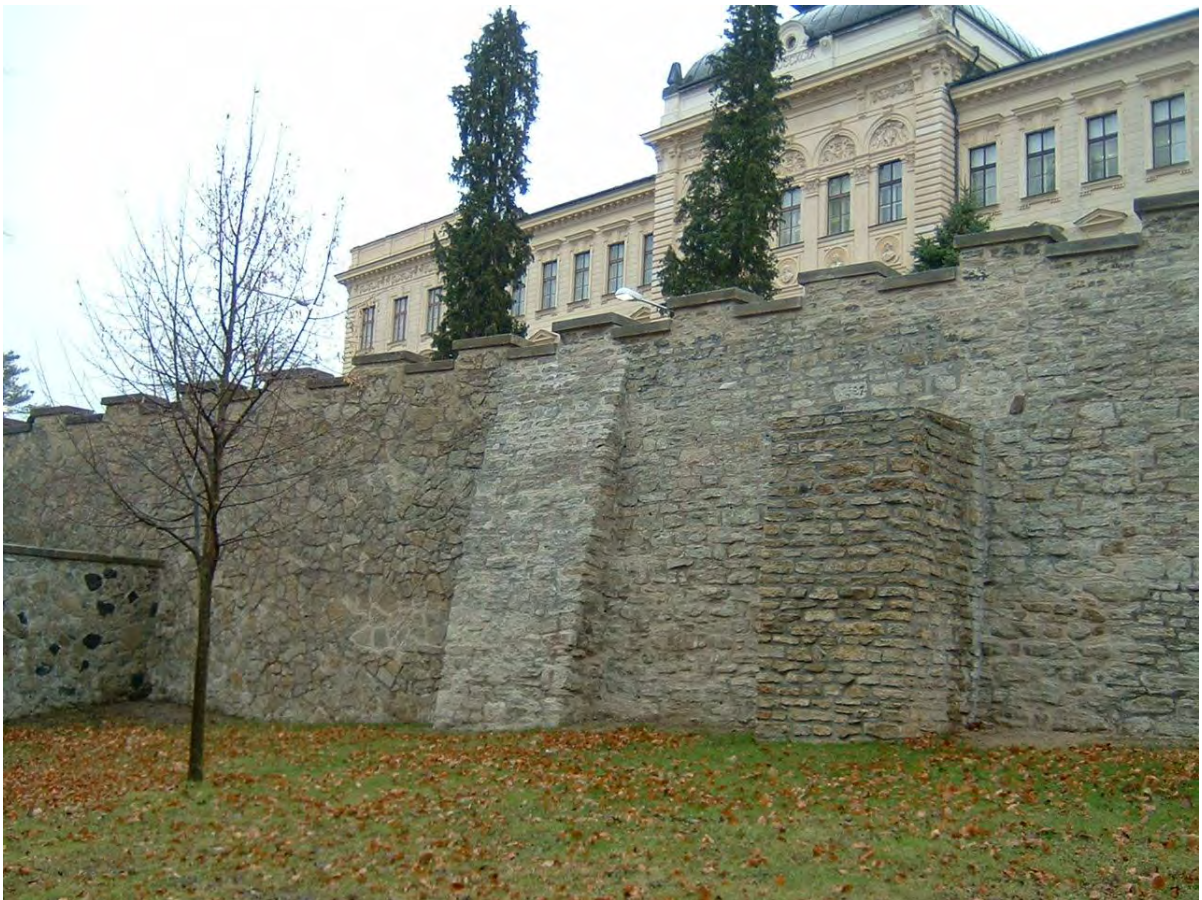
*Stav části opěrné zdi po opravě*

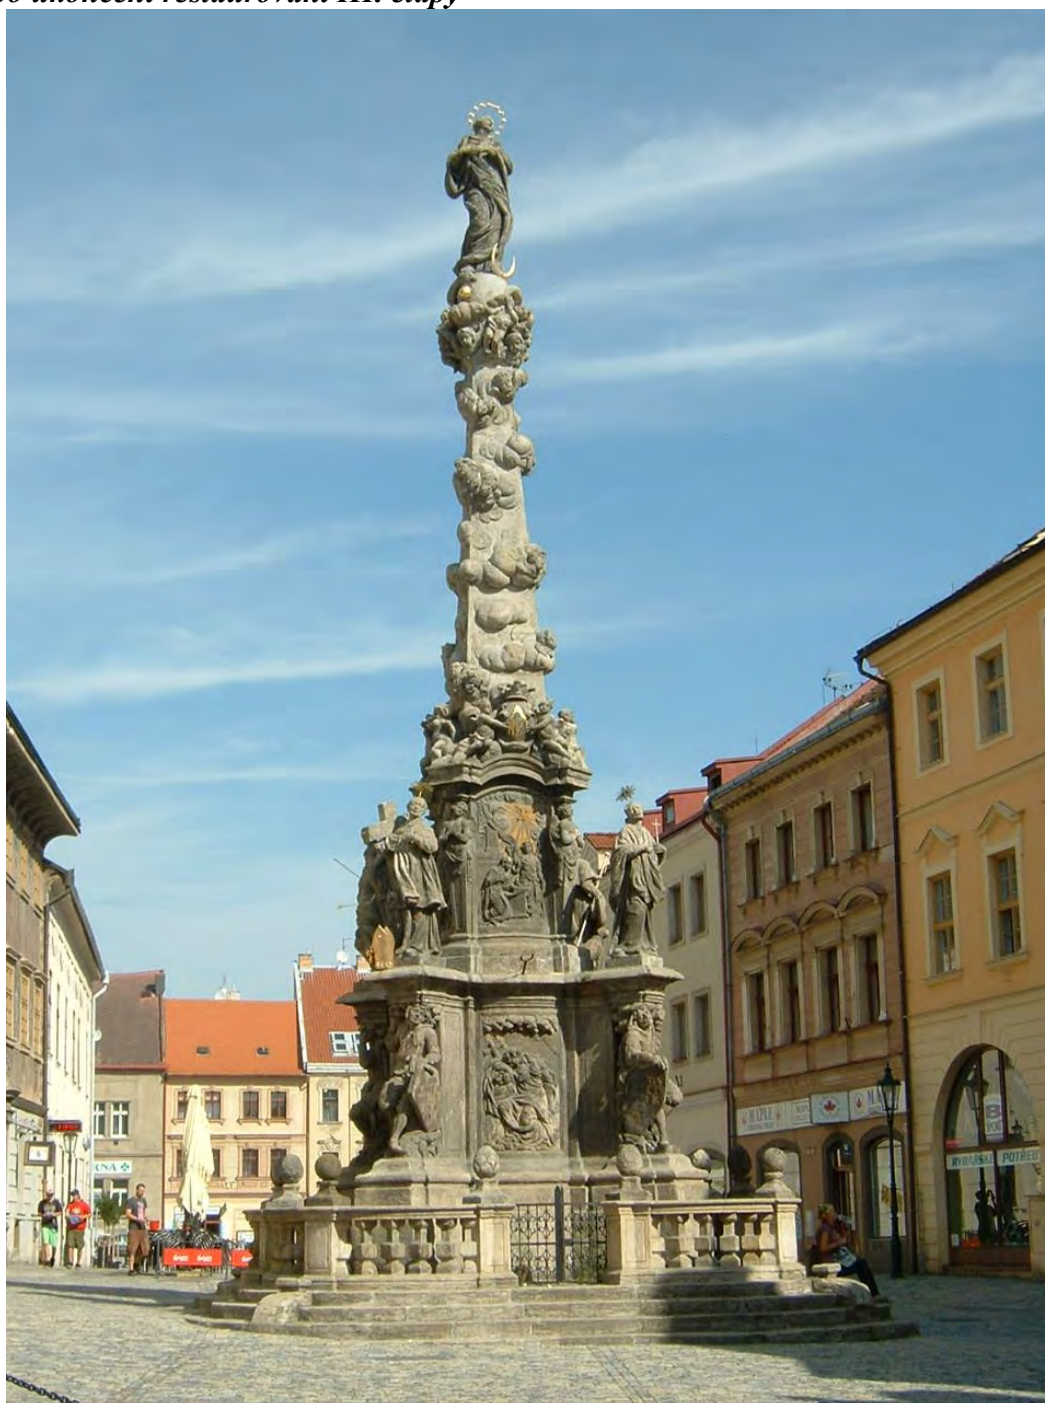
***Stav po ukončení restaurování III. etapy***

V roce 2018 byl restaurován spodní sokl. Povrch kamene byl očištěn od nečistot a biologického napadení. Povrchy byly čištěny pomocí nízkotlaké vodní páry. Po očištění proběhla lokální konsolidace na degradovaném povrchu a poškozených místech. Tento krok měl zamezit ztrátě originální hmoty při odstraňování starých vysprávek. Druhá fáze čištění byla provedena metodou mikropískování a čištění laserem. Kámen pod nevhodnými vysprávkami pískovatěl, proto byly některé tmely šetrně sejmuty postupným obrušováním. V některých místech se nacházela armatura v podobě měděného drátu, tyto armatury byly také odstraněny. Staré vysprávky byly odstraněny z 80%. Poté bylo přistoupeno k celoplošné konsolidaci. Před odsolováním byly pozlacené prvky na reliéfech zpevněny. U havíře pod Františkem Xaverským bylo přistoupeno k lepení praskliny na pravé ruce. K plastické retuši bylo přistoupeno téměř ve všech případech rekonstrukčním způsobem. Figurám byla navracena celistvost doplněním odstraněných a chybějících částí doplňky, které pomohly k vizuálnímu zklidnění. Jako podklad pro rekonstrukci byly použity historické fotografie z přelomu 19. a 20. století, ze starších dokumentací a podle analogie ostatních dochovaných sochařských tvarů na sloupu. U reliéfu nebylo doplňování mnoho, zejména prvky chybějících tvarů drapérie a částí atributů. Větší doplňování bylo v oblasti architektury a na figurách havířů. Větší rekonstrukce byl doplněk ruky havíře pod sv. Karlem Boromejským, obličej a ruka s mlátkem havíře pod sv. Šebestiánem, ruce havířů pod Františkem Xaverským a Rochem, kde šlo o modelování celých rukávů haleny a mlátku. Barevná retuš byla provedena s cílem vizuálně sjednotit povrch. Zlaté prvky na reliéfech byly vyretušovány práškovým zlatem.

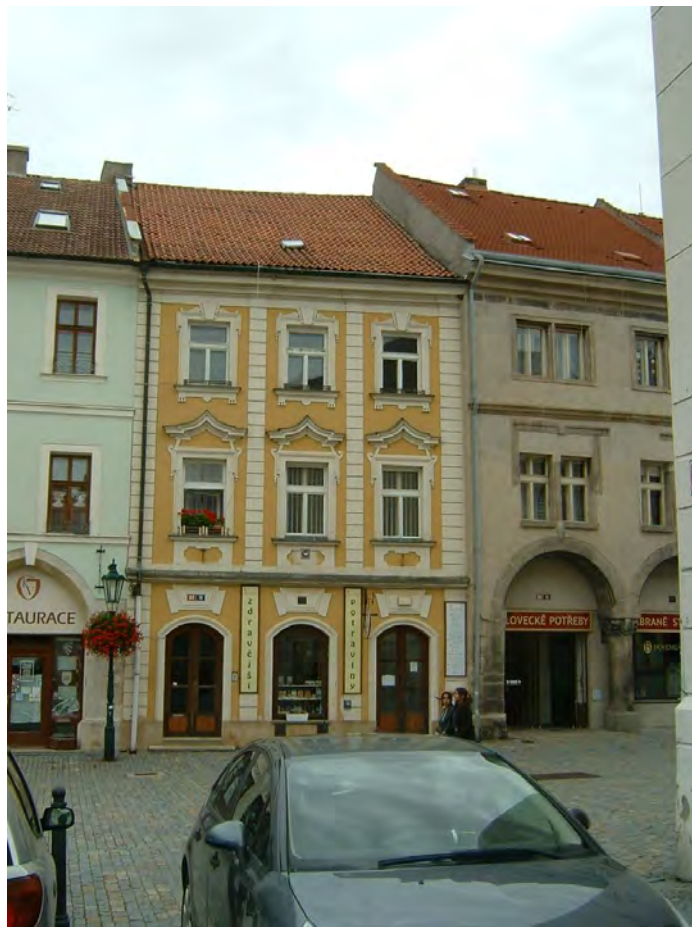
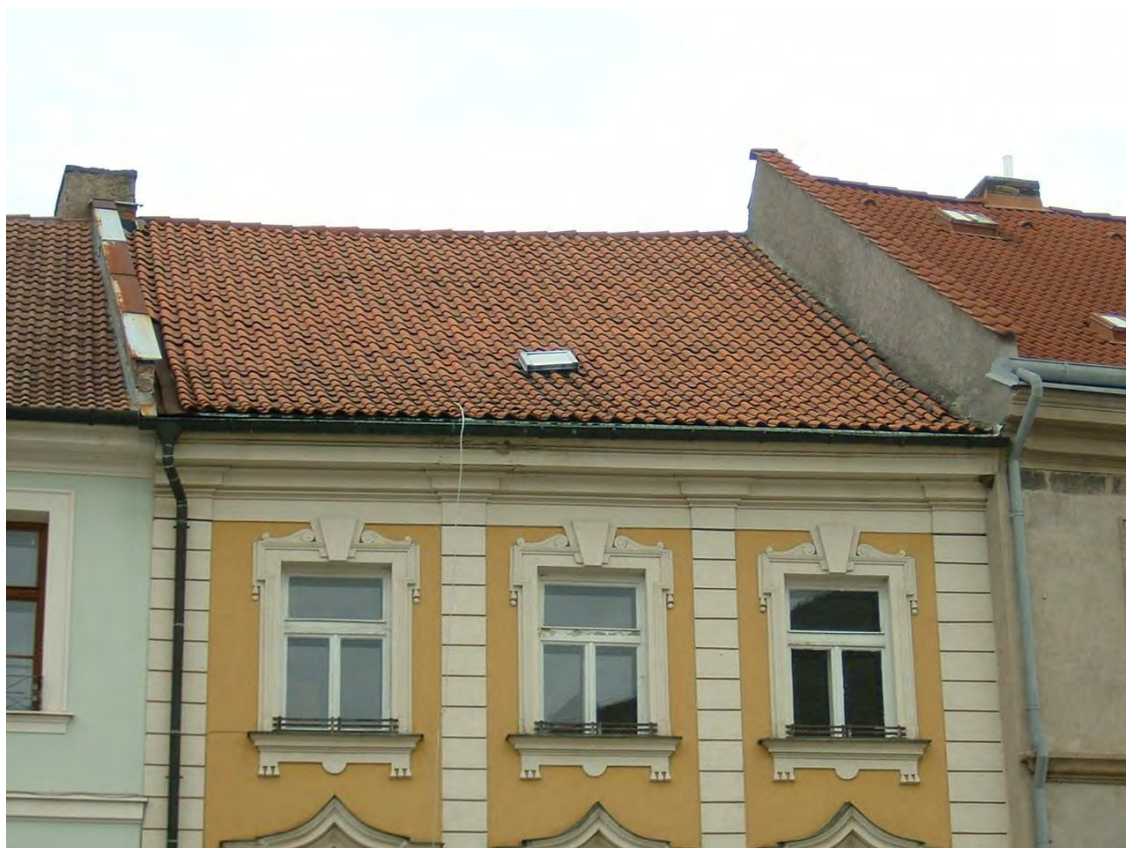
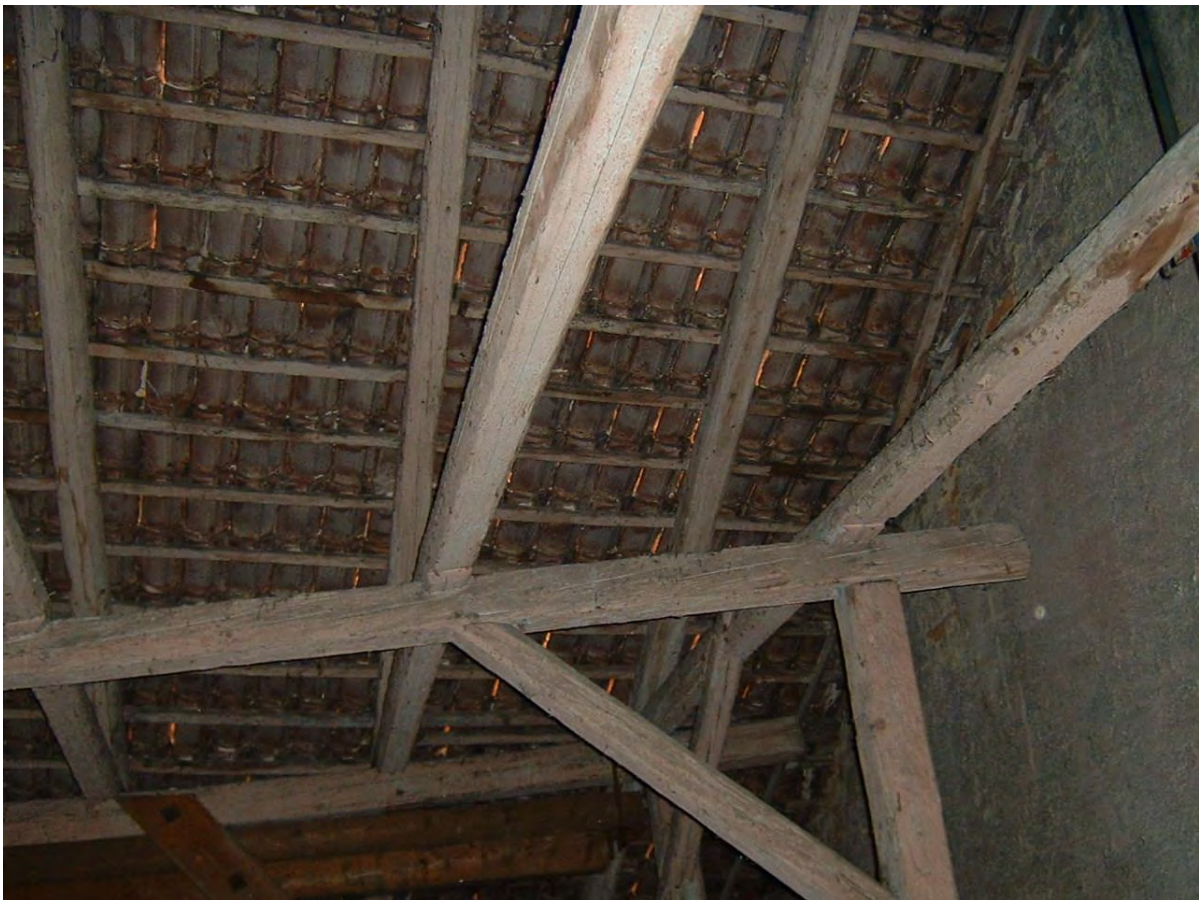
Střešní prejzová krytina byla na konci své životnosti, do krovu lokálně zatékalo. Krovová konstrukce vyžadovala opravu a byla pro prejzovou krytinu v minulosti neodborně posílena. Komín měl degradovanou omítku. Klempířské prvky byly místy poškozené a neplnily svoji funkci.

*Stav před opravou*

V roce 2018 byla provedena I. etapa prací, to je oprava krovu a střešního pláště domu. Po odstranění prejzové krytiny a tím odlehčení krovu bylo demontováno dodatečné a nevhodné posílení krovu. Nově bylo provedeno pod 45° osazení čtyř kusů nových vzpěr čepovaných do sloupku a ze spodu do vaznice. Spoj vzpěry ve sloupku byl dotažen v čele čepu pomocí dubového klínu. Obdobně byl ve vyšší poloze proveden do původních dlabů pásek. K tomuto úkonu a k výměně pozednic bylo zapotřebí provést heverování krovu. Dále byla provedena tesařská výměna poškozených prvků krovu, zejména krokví při patě krovu, metodou protézování. Jako nová střešní krytina byla doporučena pálená režná taška bobrovka. Požární štíty domu byly opraveny, komín byl ubourán a nově vyzděn. Klempířské prvky střechy byly provedeny nově z měděného plechu.

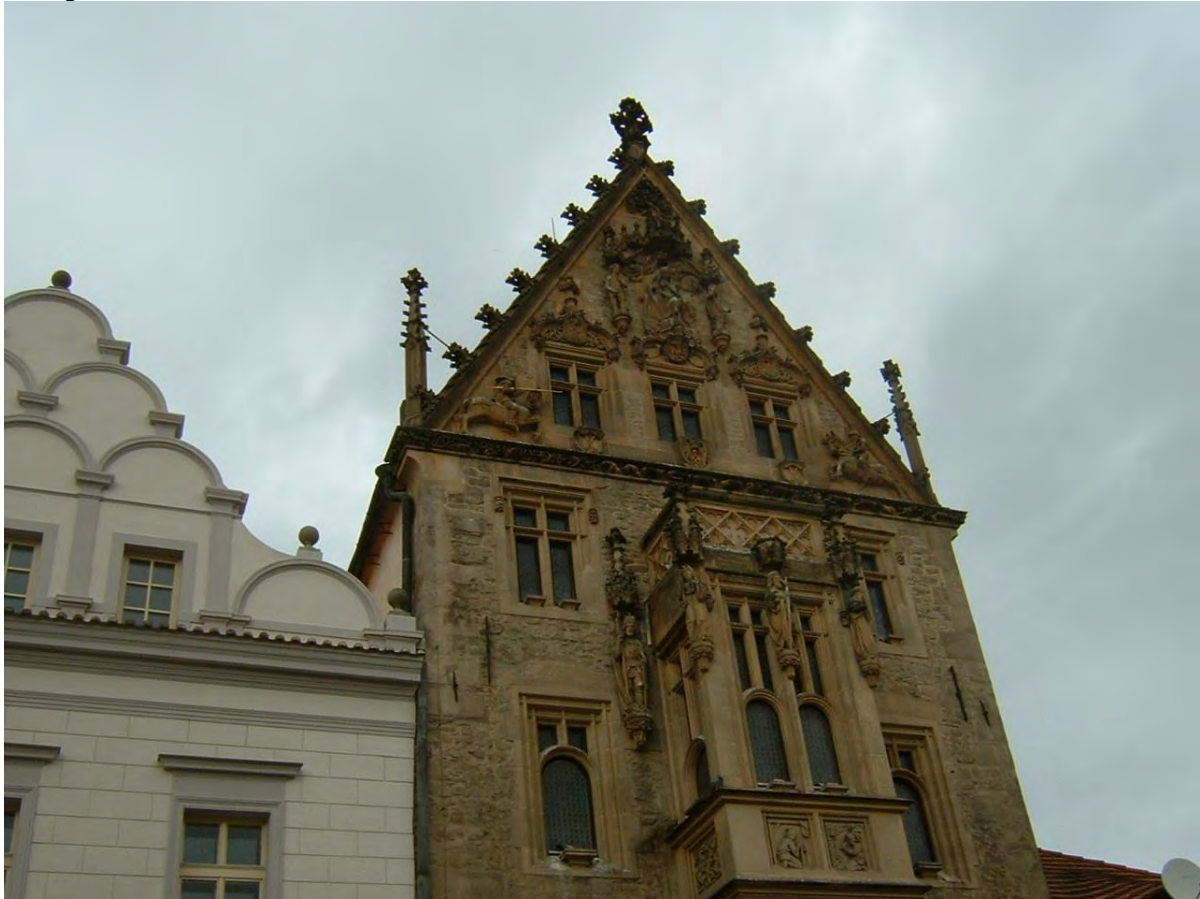
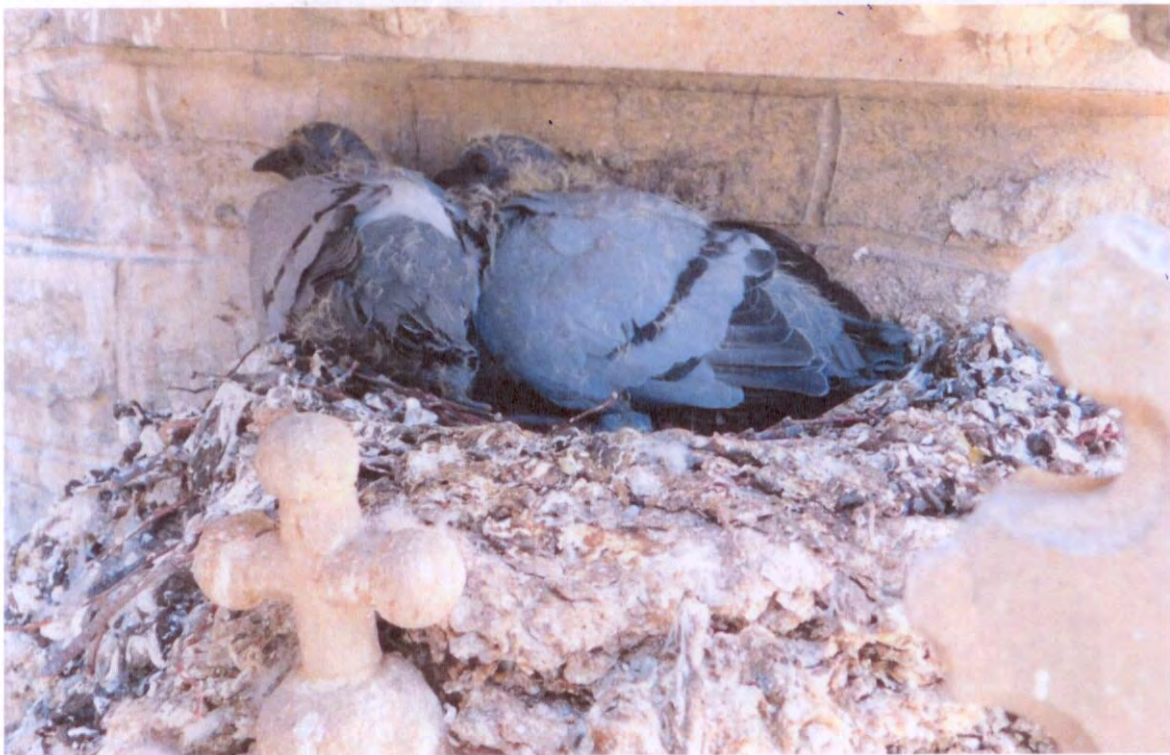
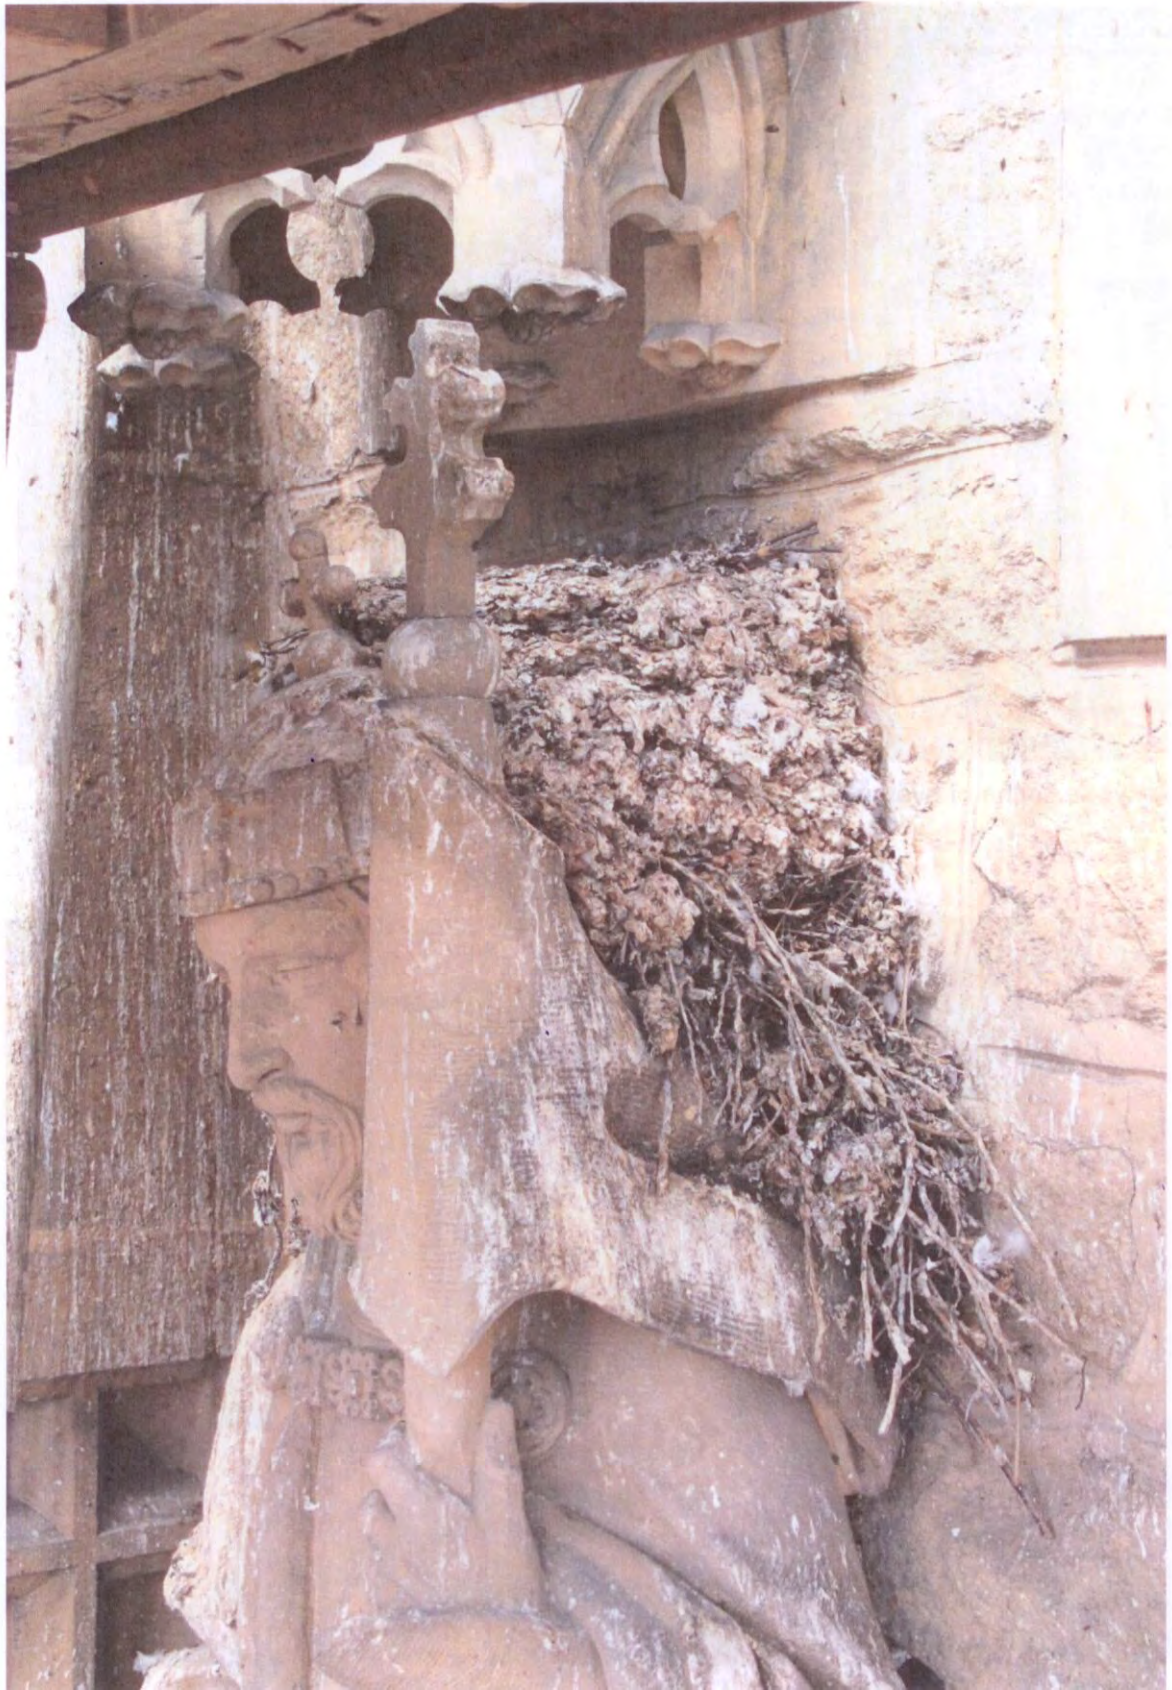
Fasáda byla naposled restaurována v roce 1997. V době před započítím restaurátorských prací na ni byl patrný výskyt mikrovegetace, spárování bylo místy dožilé. Nejvíce poškozená byla soklová partie, kde docházelo k zásadnější korozi některých bloků kamene. Plastické prvky fasády byly znečištěné od holubů. Konzole arkýře, jeden z mála původních gotických prvků, byla v minulosti často retušována a natírána, proto bylo možné předpokládat pod vrstvami nátěrů i přítomnost krust a starších tmelů a rozsáhlou degradaci původního kamene. Na fasádě je velké množství kotev a táhel, kov byl místy povrchově zkorodovaný se značně poškozenou povrchovou úpravou. Dalším prvkem je kopí jednoho z rytířů, které bylo v dobrém stavu se zachovalým zlacením. Oplechování ze zadní strany štítu bylo uvolněné od povrchu kamene a bylo třeba vzniklou spáru uzavřít, aby nedocházelo k zatékání srážkové vody. Okenní výplně byly v dobrém stavu, dubové rámy bylo třeba pouze opatřit novým ochranným nátěrem.

*Stav před restaurováním*

V roce 2018 byla realizována I. etapa restaurování uliční fasády, to je restaurování fasády od úrovně nad vrcholem oblouků otevřeného arkádového podloubí až po vrchol štítu. Fasádu bylo třeba důkladně očistit od nánosů holubiho trusu a biologických porostů. Následovalo ztenčování síranových krust, čištění vodní párou a dle potřeby odsolování kamene. Byla provedena revize starších tmelů a spárování a nevhodné či dožilé tmely byly odstraněny. Souběžně byl dle potřeby zvětralý kámen prekonsolidován. Po dočištění, odstranění krust a odsolení bylo provedeno opětovné zpevnění kamene. Poté následovalo tmelení a spárování poškozených míst. Nové doplňky byly barevně retušovány. Kovové prvky byly zbaveny rzi a zbytků nátěru a byly ošetřeny kvalitním antikoročním nátěrem a následně povrchovou barvou. Dřevěné okenní rámy byly očištěny a nově natřeny. Oplechování ze zadní strany štítu bylo opraveno.

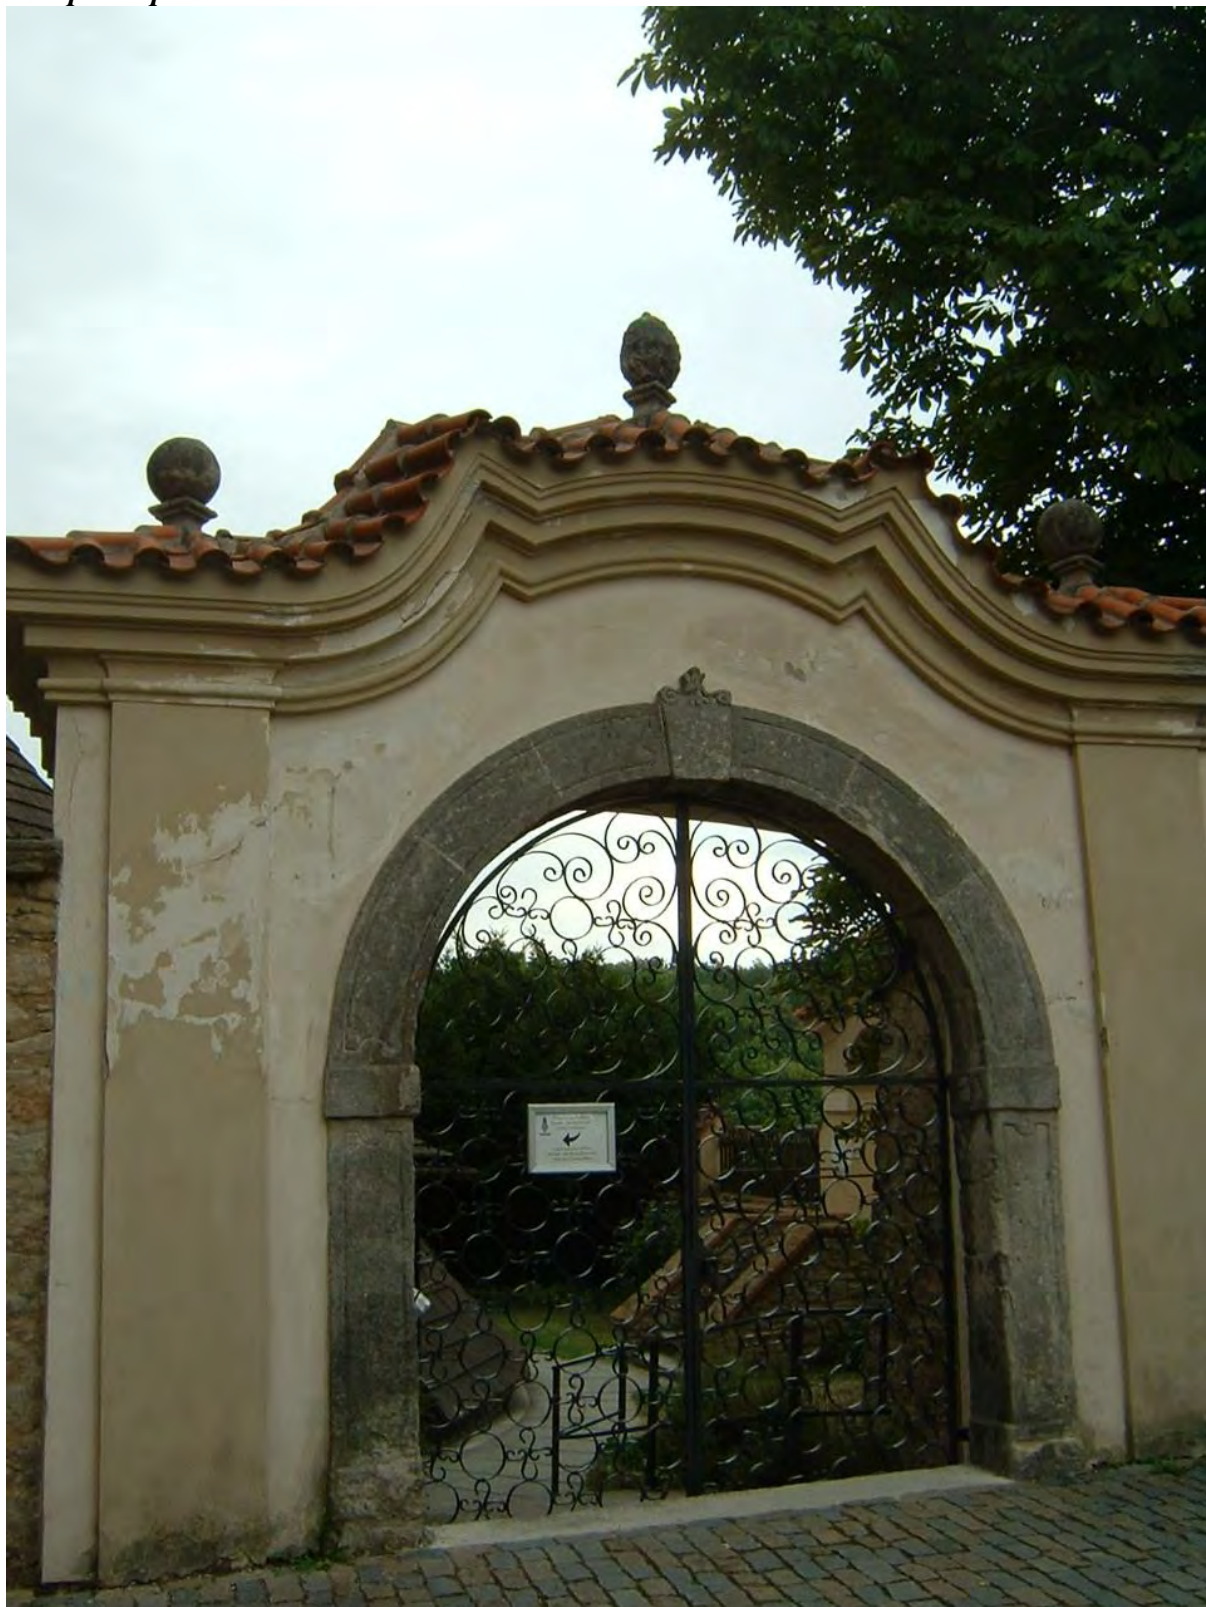
*Stav před opravou*

V roce 2018 byly otlučeny degradované a nesoudržné omítky, otlučená místa byla nově omítnuta a celý povrch byl sjednocen štukem. Krytina z prejzů byla opravena, vypadané spáry byly doplněny a byla provedena celoplošná hydrofobizace stříšky a exponovaných prvků. Oprava byla provedena bez obnovení barevného nátěru, toto bude provedeno až v roce 2019, protože dle klimatických podmínek v prosinci 2018 již nebylo možné barevný nátěr na opravené omítky aplikovat.

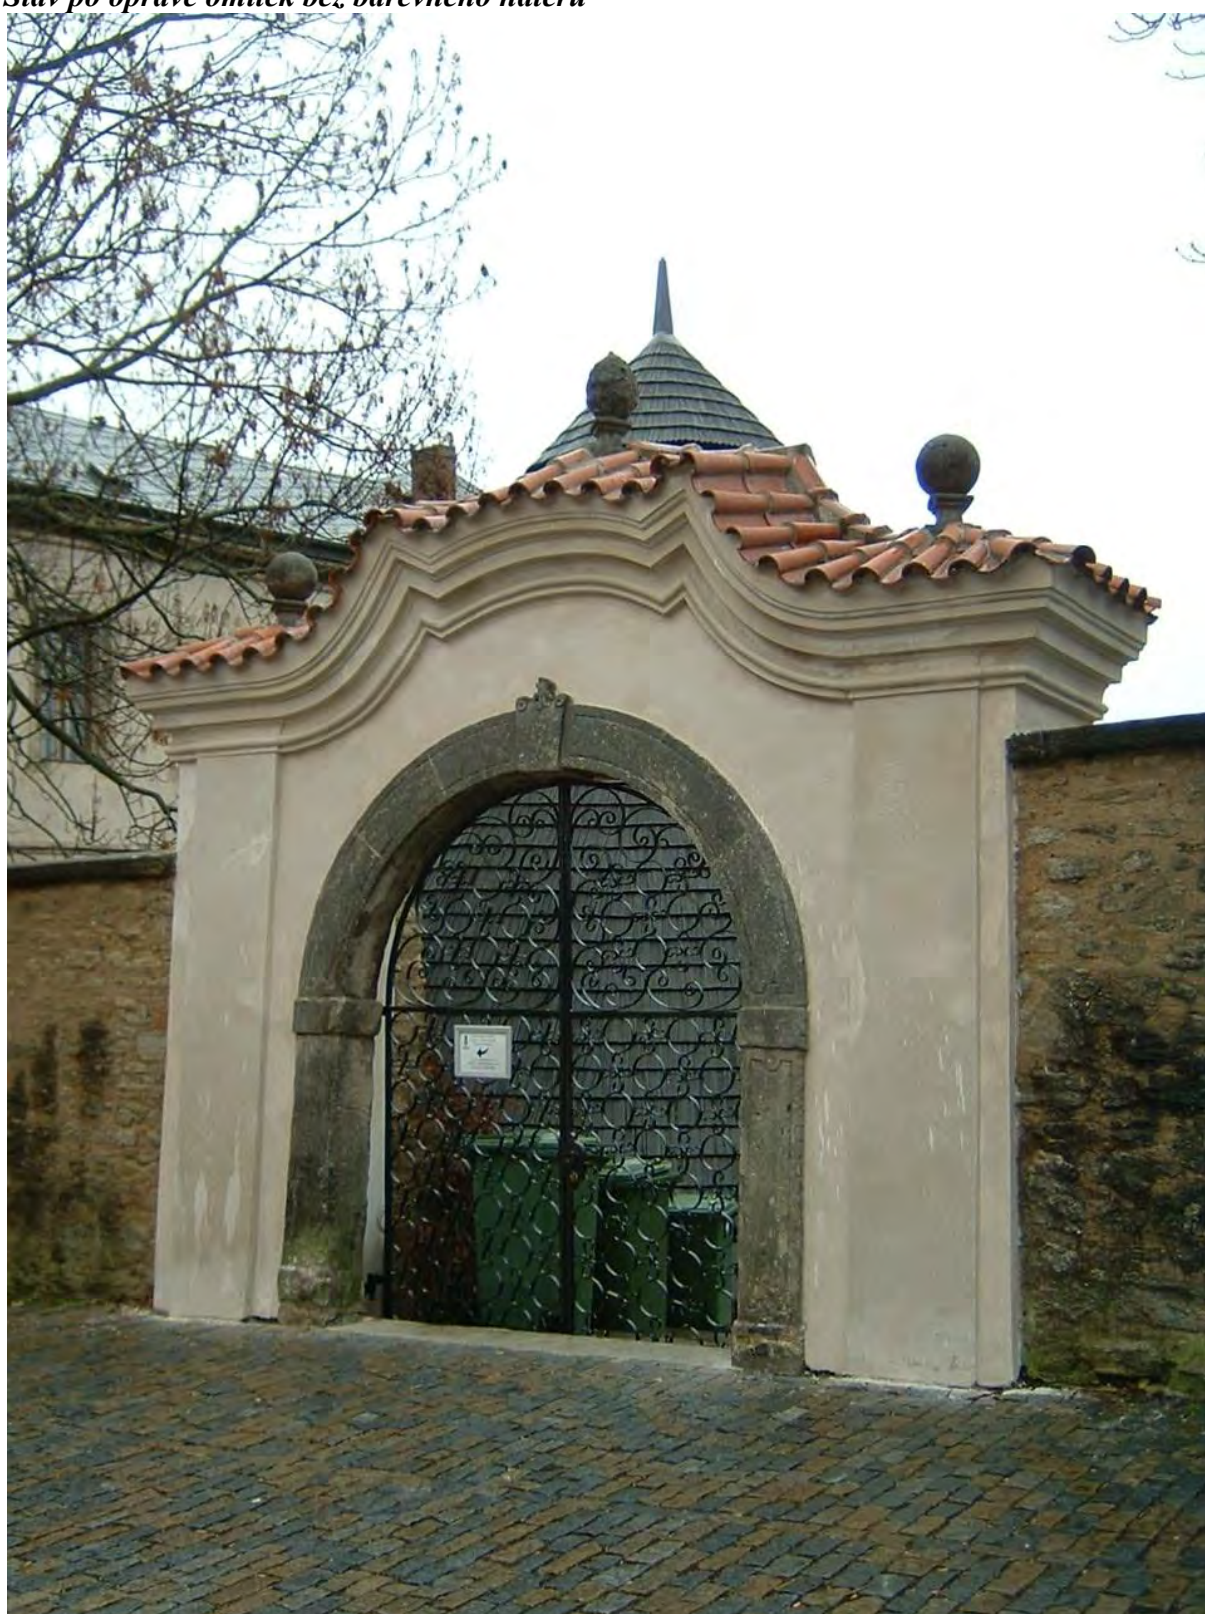
*Stav po opravě omítek bez barevného nátěru*

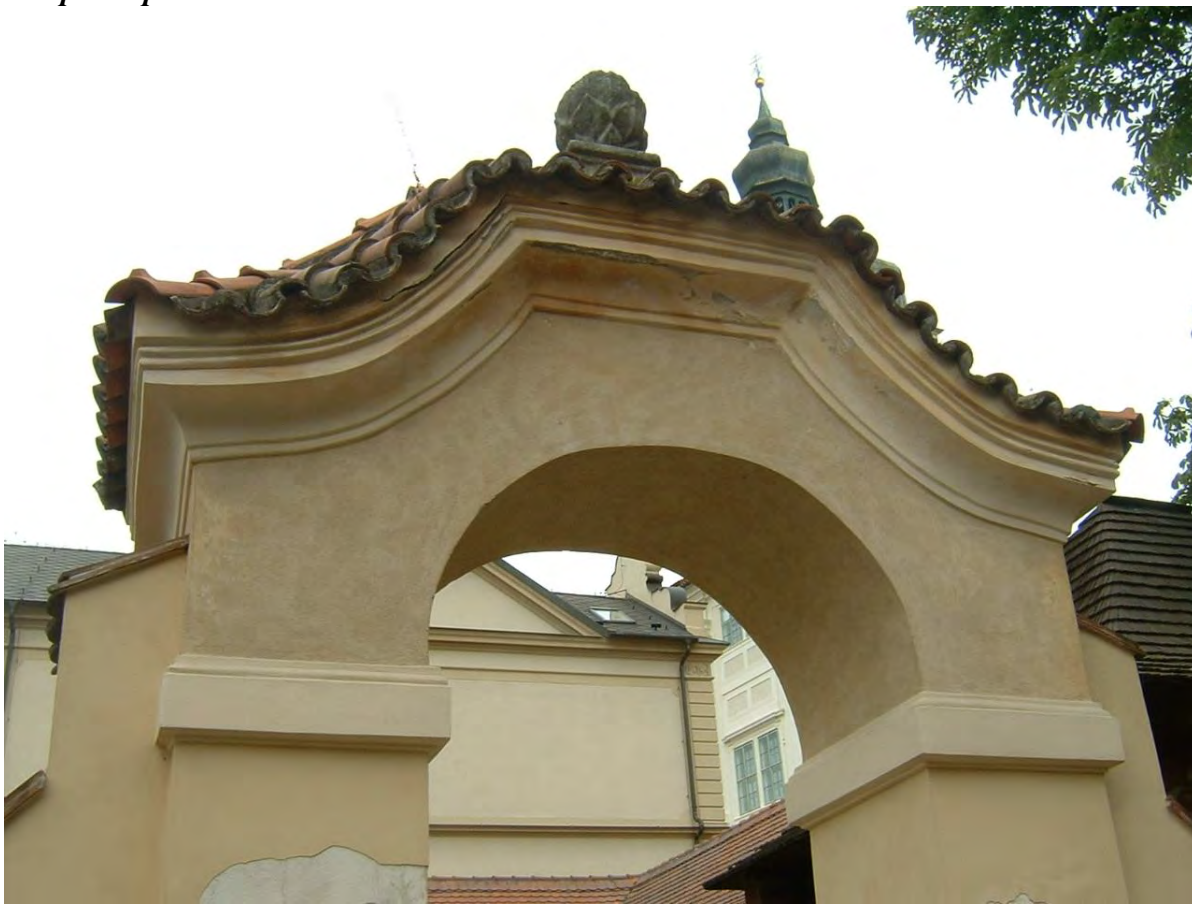
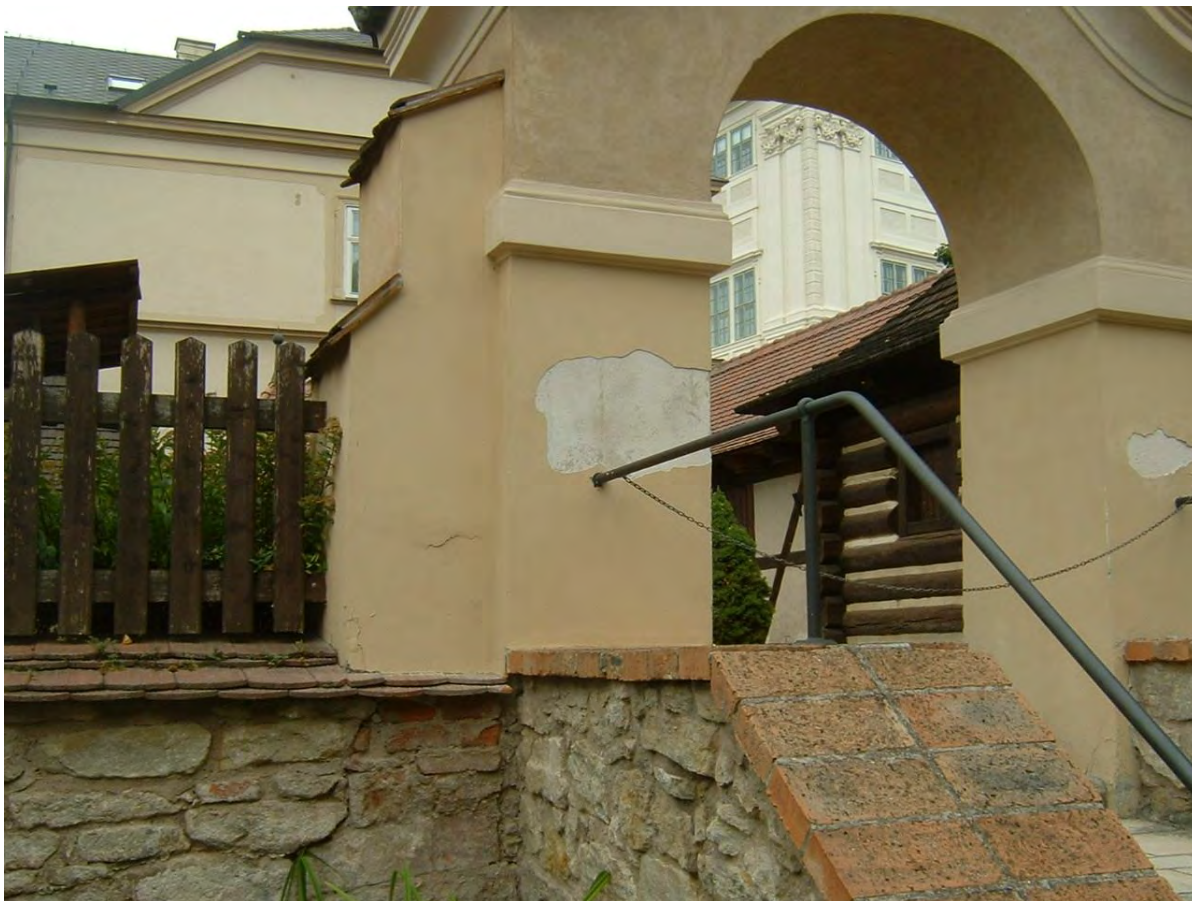
*Stav před opravou*

V roce 2018 bylo provedeno otlučení degradovaných a nesoudržných omítek, otlučená místa byla nově omítnuta a celý povrch byl sjednocen štukem. Krytina z prejzů byla opravena, vypadané a nefunkční spáry byly nově doplněny a byla provedena celoplošná hydrofobizace stříšky a exponovaných prvků. Oprava byla provedena bez obnovení barevného nátěru, toto bude provedeno až v roce 2019, protože dle klimatických podmínek v prosinci 2018 již nebylo možné barevný nátěr na opravené omítky aplikovat.
