# KUTNÁ HORA

## **ZÁVĚREČNÁ ZPRÁVA**

Programu regenerace MPR a MPZ  
za rok 2018

ZPRACOVAL: Městský úřad Kutná Hora  
Odbor památkové péče, školství a kultury  
Havlíčkovo náměstí 552/1  
284 01 Kutná Hora

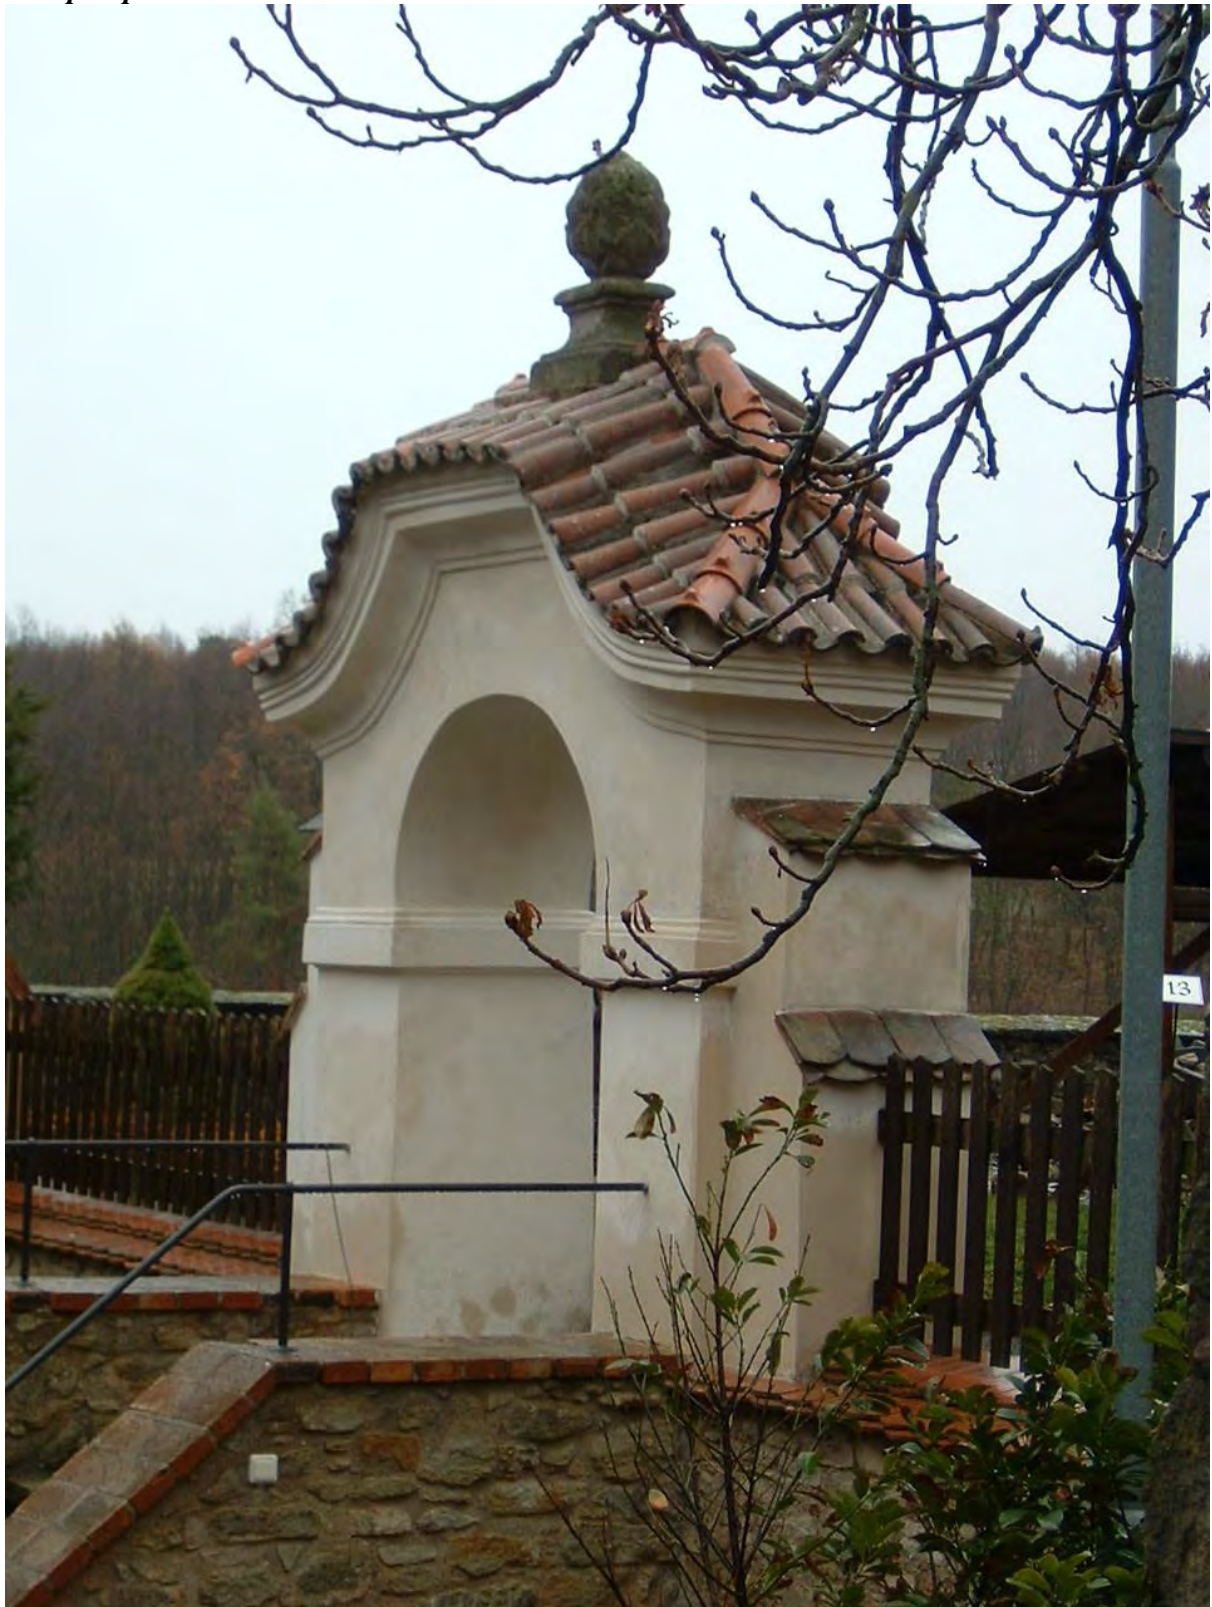
*Stav po opravě omítek bez barevného nátěru*

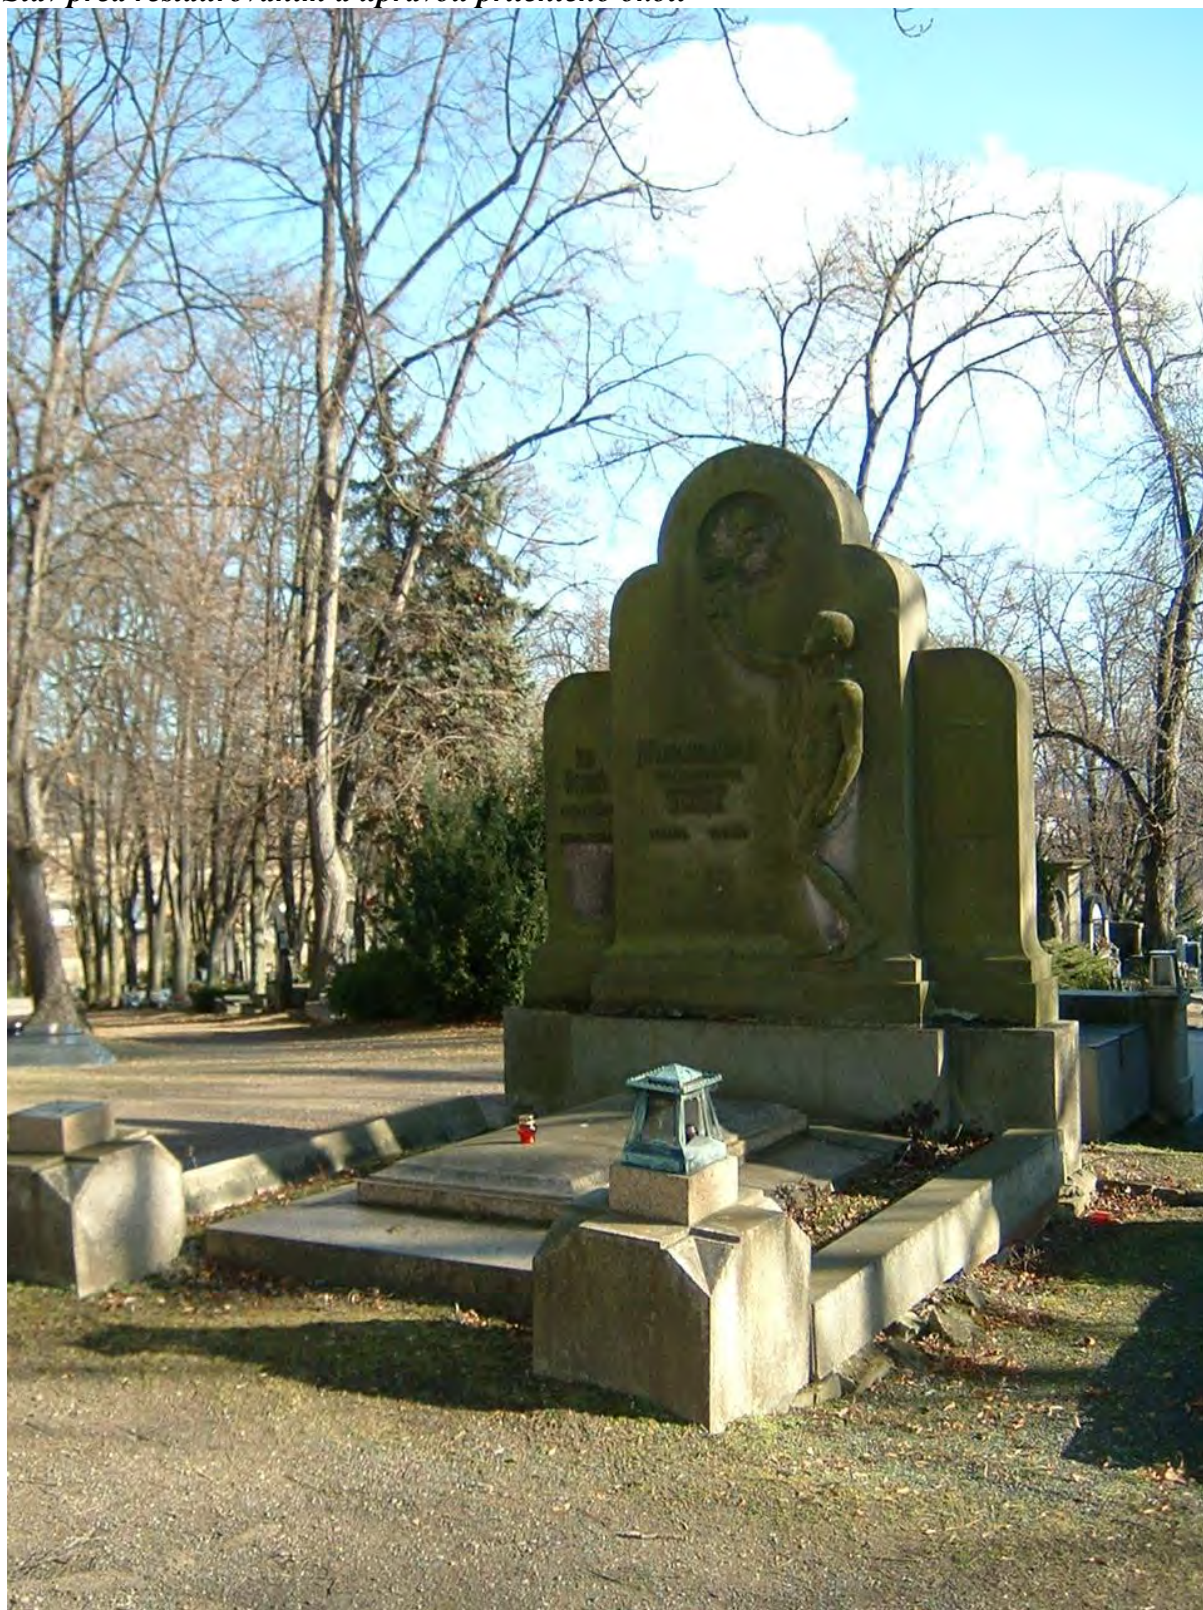
Pískovcová stéla byla dochována v poměrně dobrém stavu. Pouze se zde objevovala drobná povrchová poškození, vzniklá nerovnoměrným zvětráváním materiálu. Žulová krycí deska s rámem, sloupky a rám byly dochovány bez výraznějšího poškození. Povrch náhrobku i stély byl pokryt tmavými depozity. Povrch pískovcové stély byl pokryt zelenými řasami, lišejníky a mechy. Povrch žulových prvků byl napaden zelenou řasou. Žulový rám hrobového místa byl staticky narušen. Rovněž sloupky pro lucerny byly vyvráceny a oba boční bloky navazující na čelní sloupky byly vypadlé z původního místa. Malta ve spárách byla vypadaná, spárování mezi bloky bylo nefunkční.

*Stav před restaurováním a úpravou přilehlého okolí*

Pískovcová stéla: Povrch kamene byl ošetřen biocidním prostředkem a poté byly odstraněny vrstvy řas a lišejníků. Lokálně bylo provedeno doplnění povrchových poškození směsí z umělého kamene. Spárování bylo doplněno maltou. Drobnější defekty byly doplněny směsí, jednalo se o otevřené lasy v horní části stély. V závěru byla provedena barevná retuš a hydrofobizace.

Žulové prvky náhrobku: Byly demontovány uvolněné a nakloněné části, šlo o hranoly rámu, sloupky pro lucerny a desky kryjící hrobovou jámu. Narušené zdivo bylo rozebráno, poškozené betonové základy a zkorodované kovové nosníky byly odstraněny. Všechny demontované části i základ stély byly ošetřeny biocidním prostředkem a poté omyty tlakovou vodou. Tmavé depozity byly čištěny a leštěné plochy byly obnoveny strojním čištěním. Byly provedeny nové základy s výztuží ocelovými dráty. Zdivo hrobky bylo zajištěno vybetonováním věnce s betonářskou ocelí. Původní zkorodované nosníky byly nahrazeny dvěma novými I profily a opatřeny antikoročním nátěrem. Osazení všech bloků bylo provedeno na cementovou maltu a na závěr byly tyto bloky ošetřeny hydrofobizací.

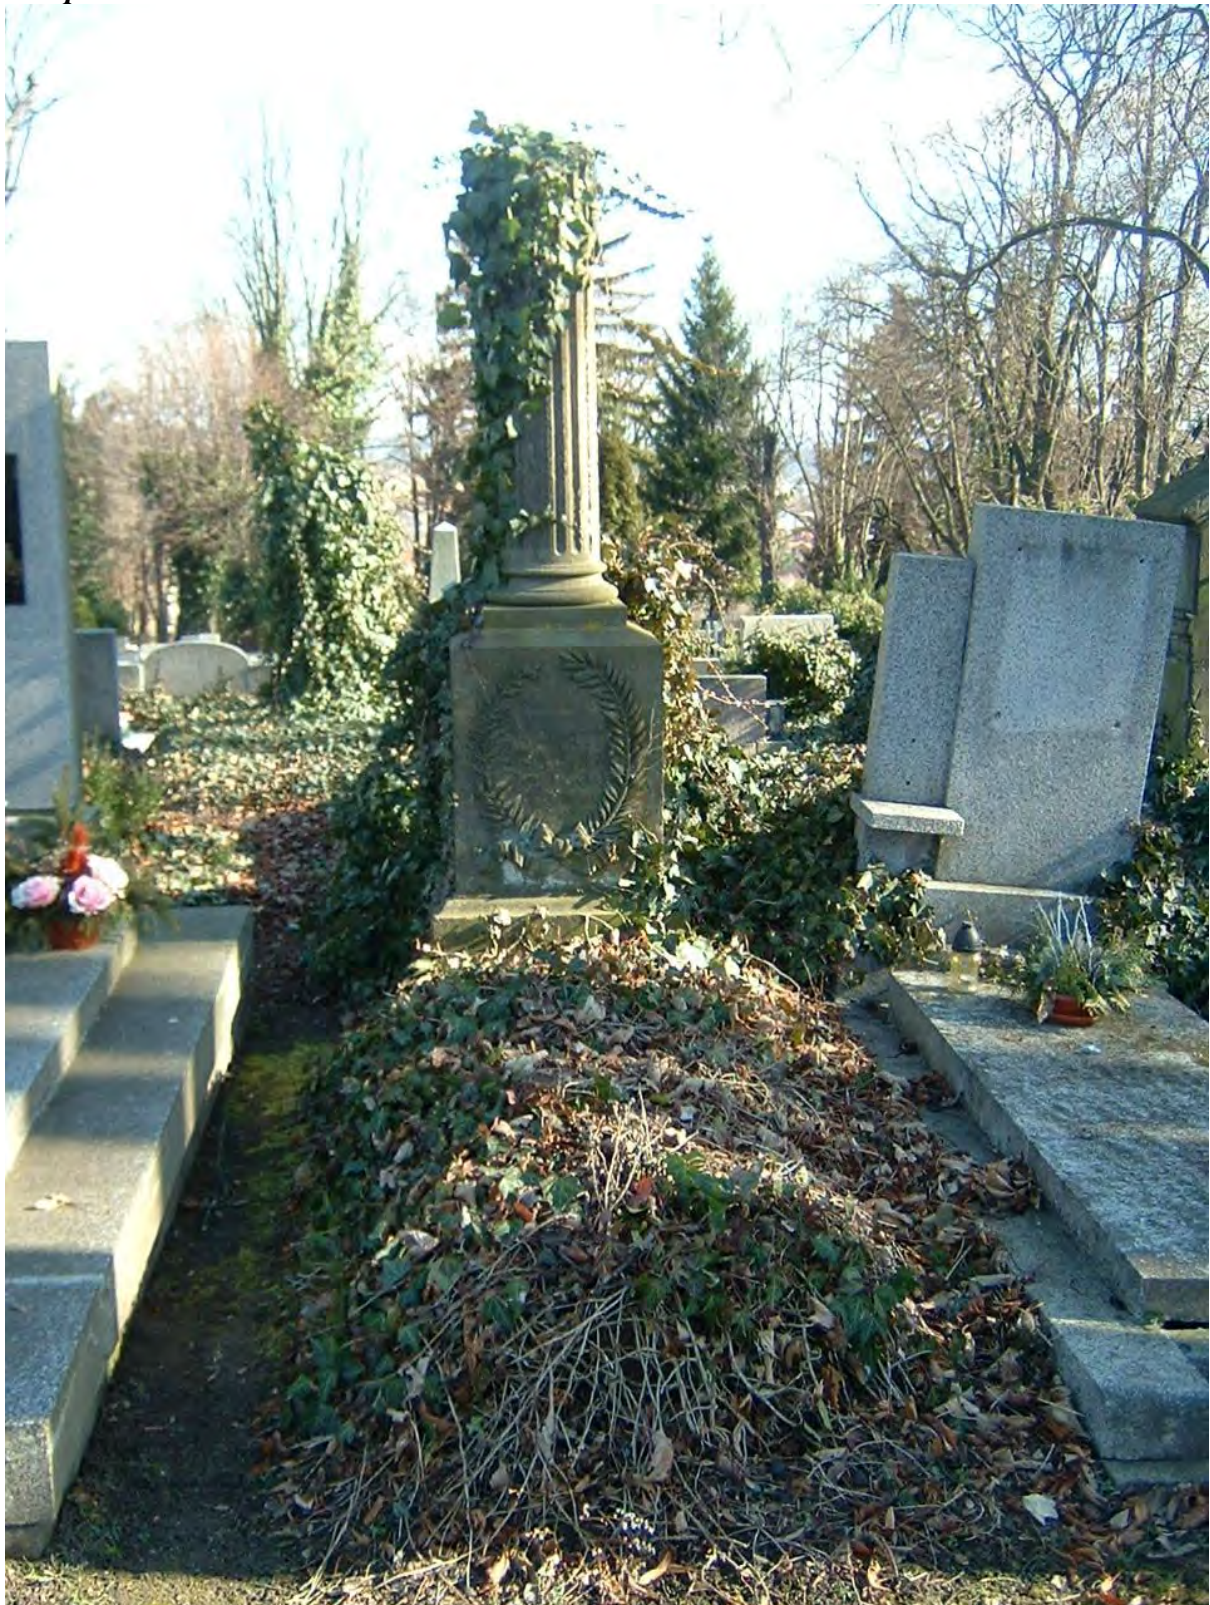
Návětrná strana torza byla silně degradována působením povětrnostních vlivů. Povrch kamene v celé ploše byl silně narušen, materiál byl nehomogenní, modelace kanelur byla značně setřena. V plochách spodní části dřívku a v ploše patky stylobatu byl povrch narušen povrchovým zvětráním kamene.

Povrch kamene byl v exponovaných místech pokryt tmavými prachovými a sazovými depozity. Na poškozování kamene se podílel kořenový systém břečťanu, který jak svým tělem, tak terčíky sloužícími k uchycení rostliny k podkladu, využíval drobných nerovností povrchu a do nich prorůstal. Spodní část byla rovněž osídlena řasami, lišejníky a mechy. Objekt byl dlouhodobě neudržován, téměř celá spodní část byla pohlcena terénem a zarostlá vegetací.

*Stav před restaurováním*

Povrch kamene byl ošetřen biocidním prostředkem. Vrstvy řas a lišejníků byly odstraněny pomocí vodní páry s regulovaným tlakem. Zbytky kořenů a stonků břečťanu byly odstraněny pomocí skalpelu. Lokálně bylo provedeno doplnění povrchových poškození směsí umělého kamene. Písmo bylo lokálně doplněno a vytaženo černou barvou. V závěru byla provedena barevná retuš a hydrofobizace. Oko pro lucernu bylo očištěno od korozních produktů a následně opatřeno antikorozi grafitovou barvou.

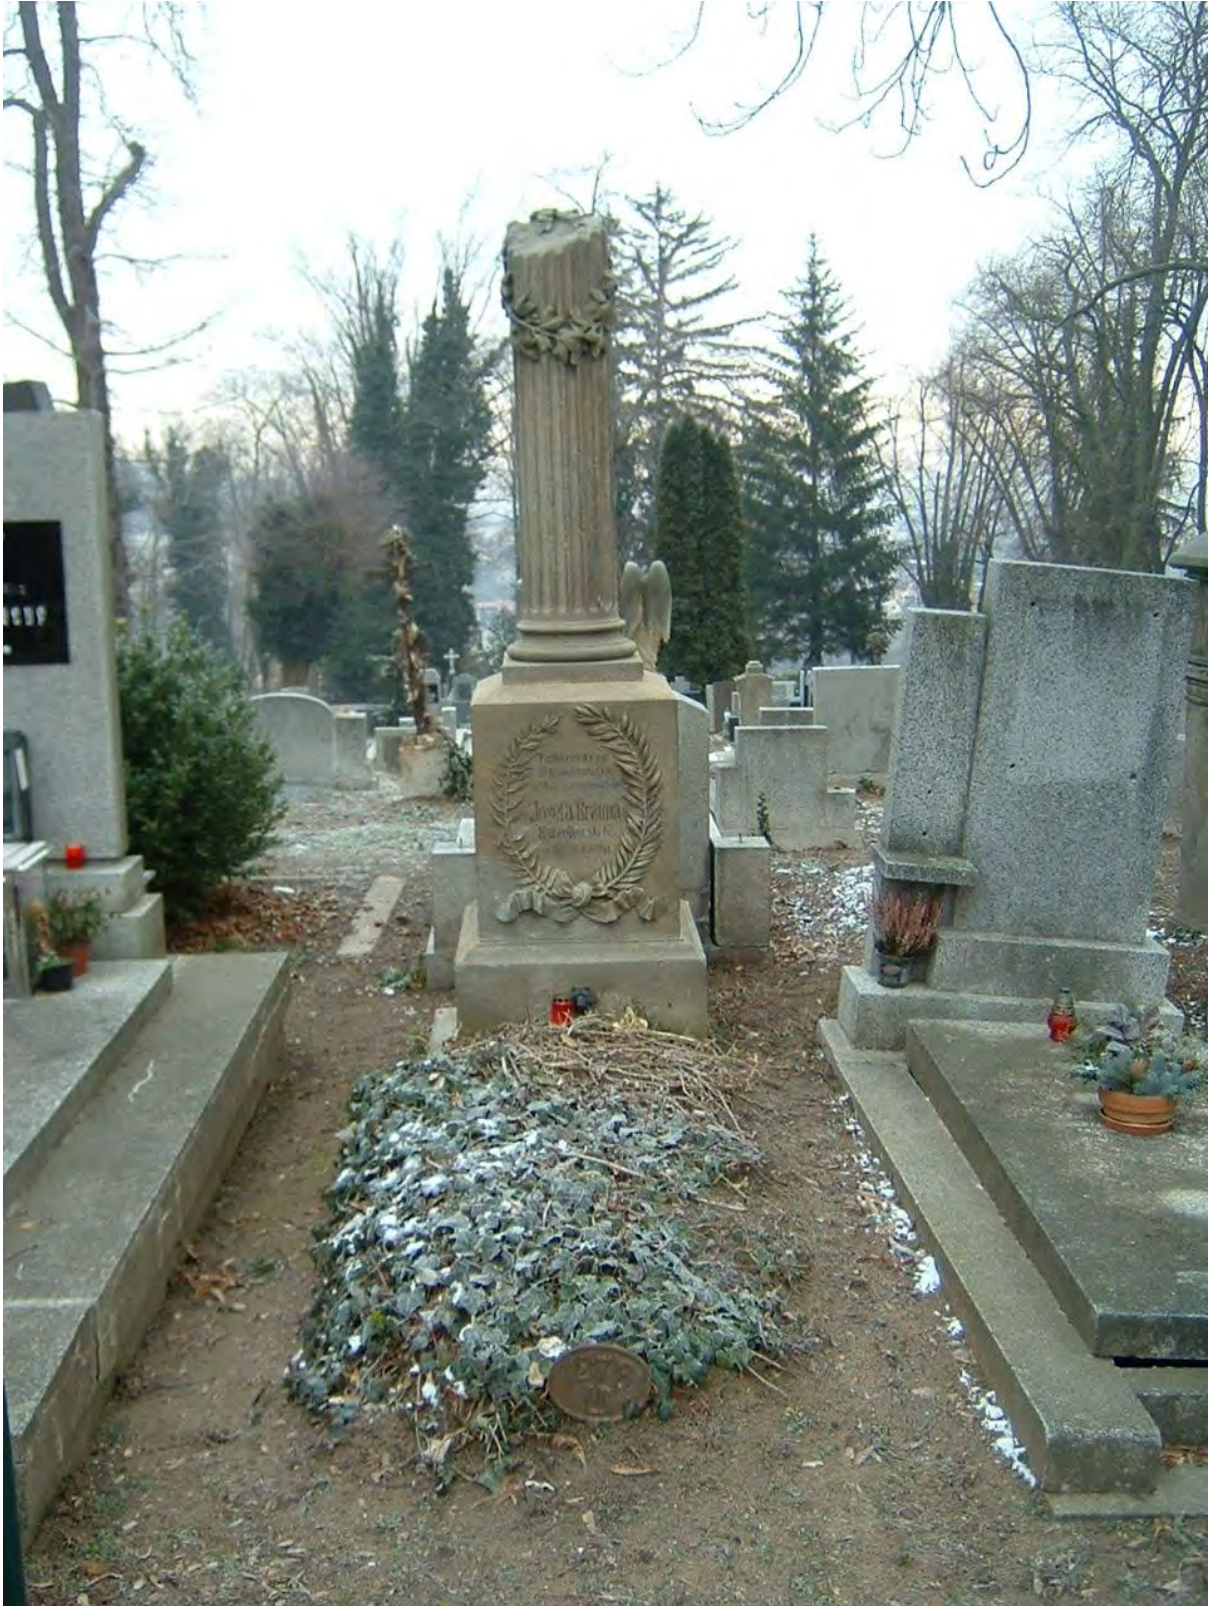
*Stav po restaurování*

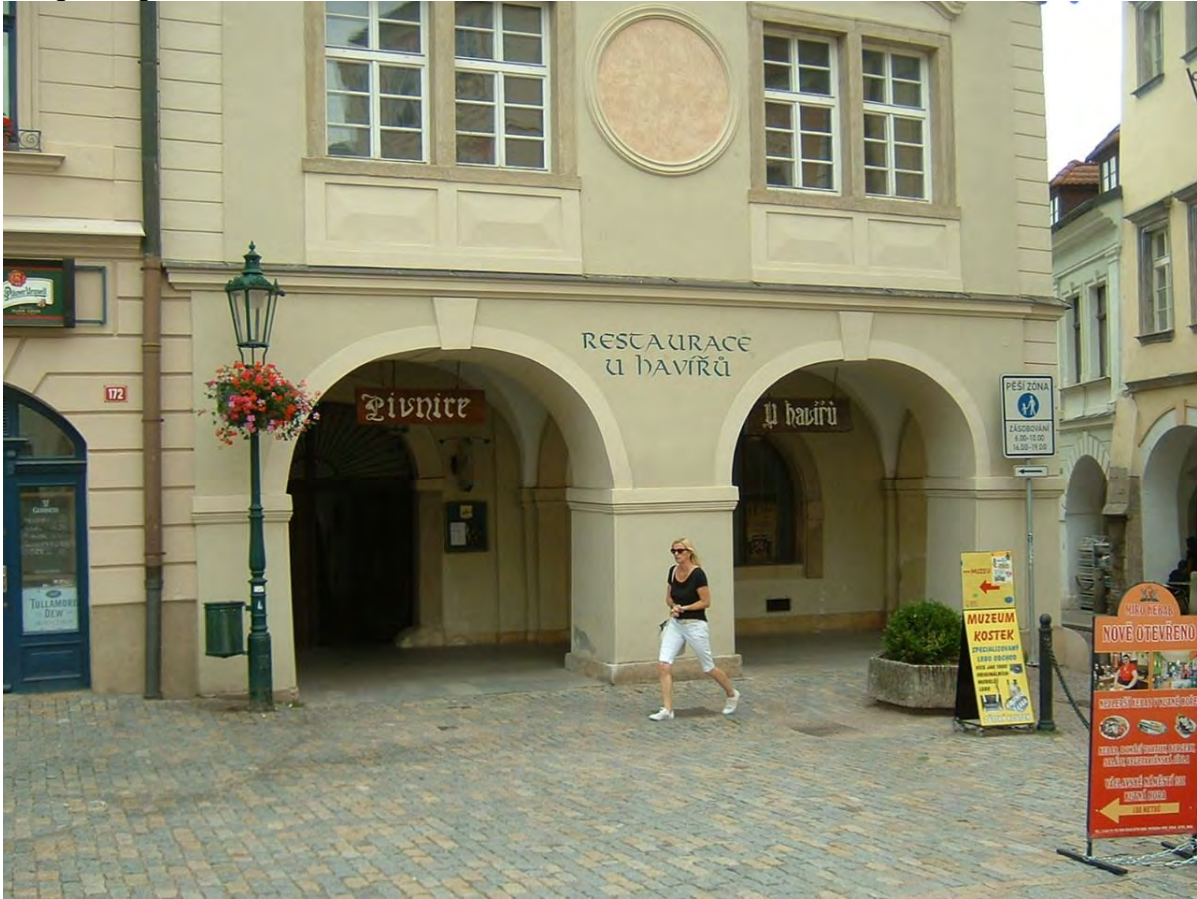
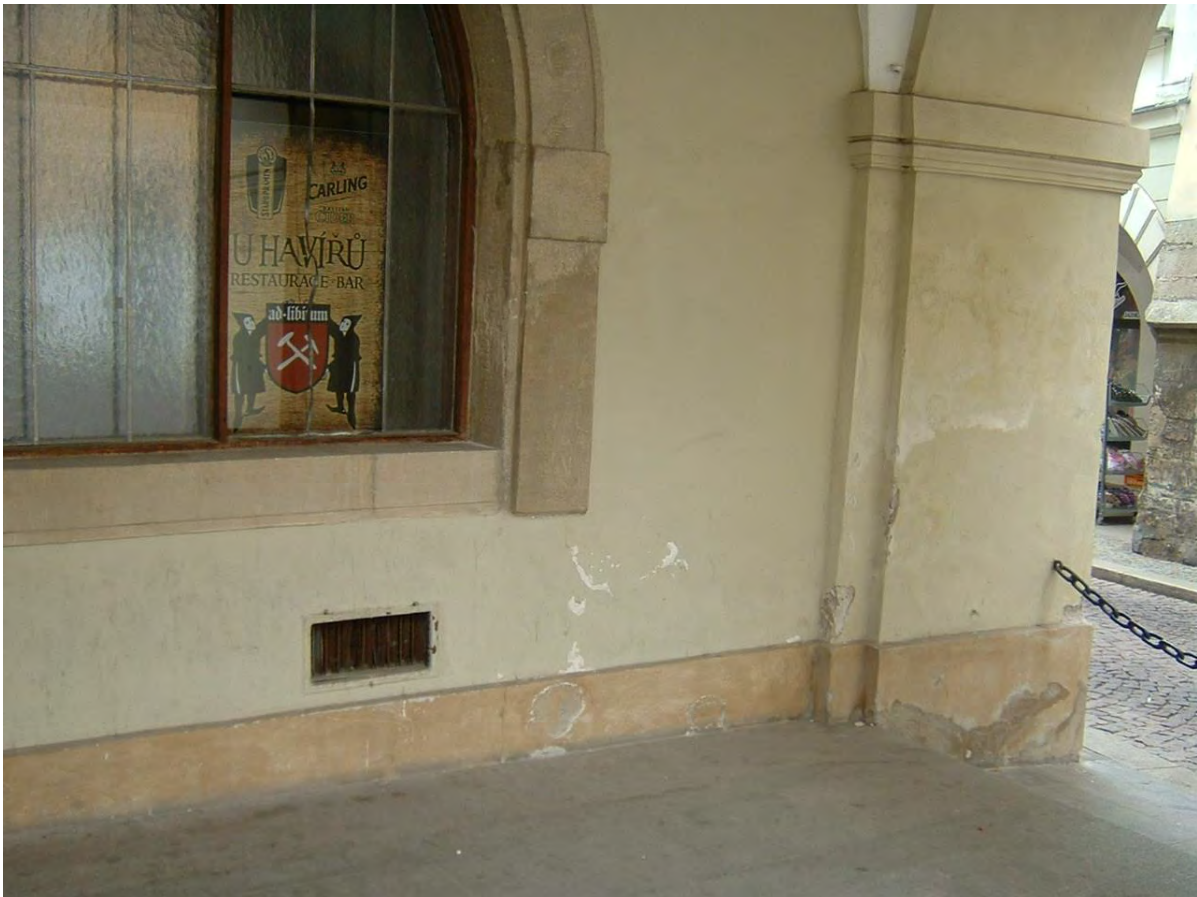
*Stav před opravou*

V roce 2018 bylo provedeno otlučení degradovaných a nesoudržných omítek v podloubí, otlučená místa byla nově nahozena sanační omítkou, sjednocena štukem a na závěr byl aplikován barevný nátěr. Dále byl degradovaný sokl podél objektu otlučen a proveden nově z umělého kamene.

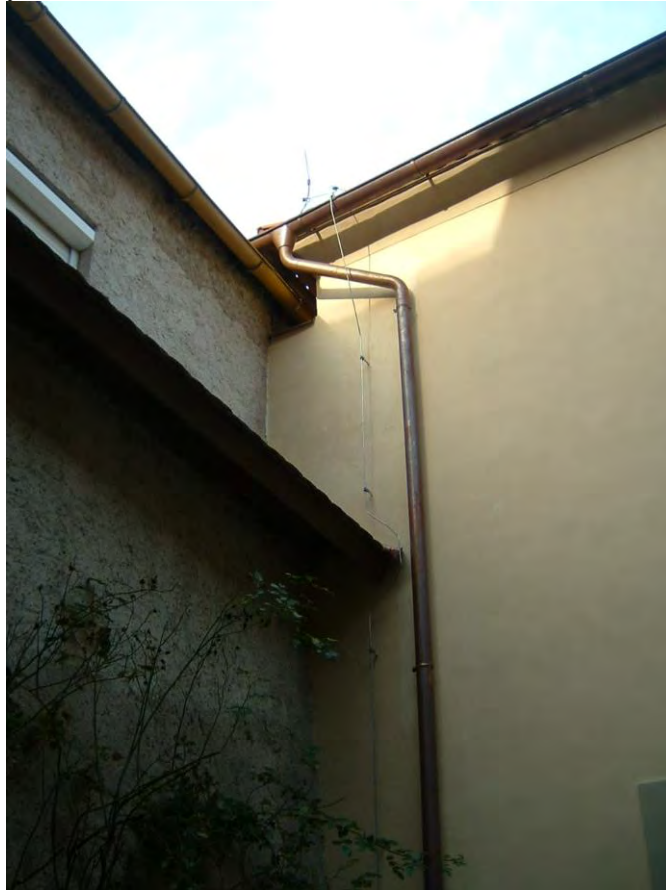
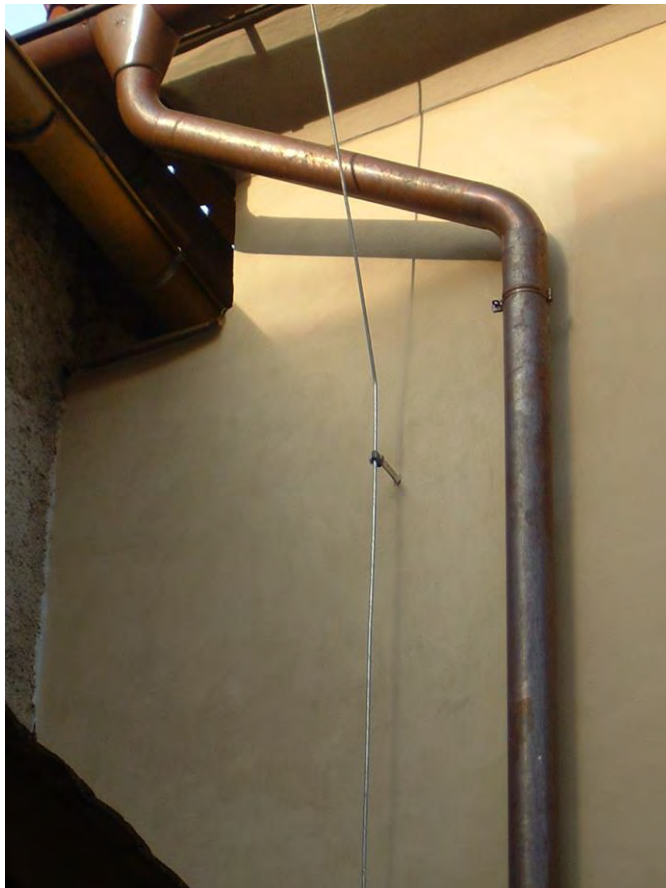
*Stav po opravě omítky*

V roce 2018 v místě, kde zatékalo do dvorního objektu, a byl upraven dešťový svod, byla opravena degradovaná a opadaná omítka včetně barevného nátěru.

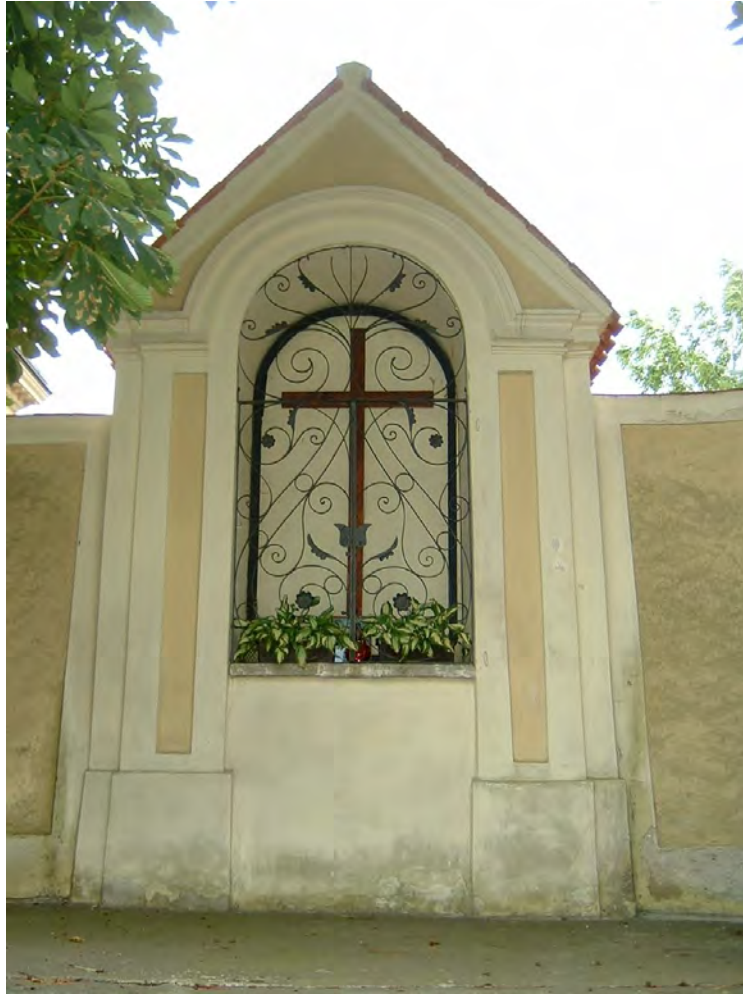
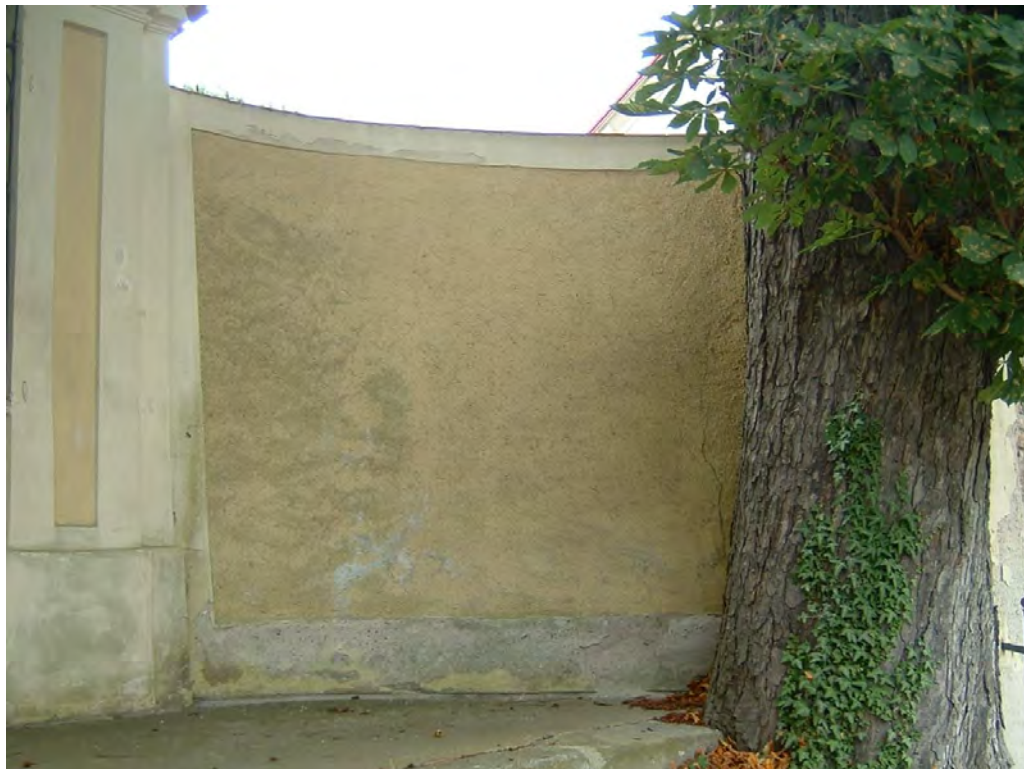
*Stav před opravou*

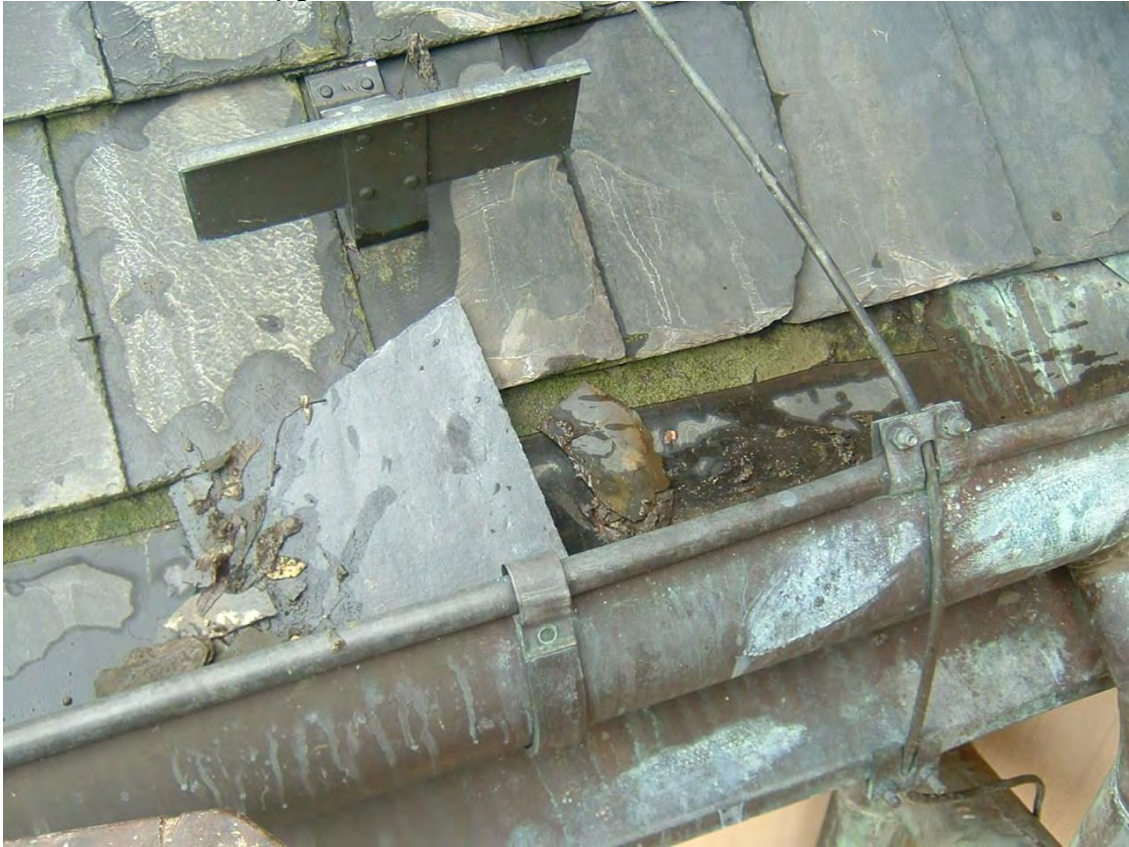
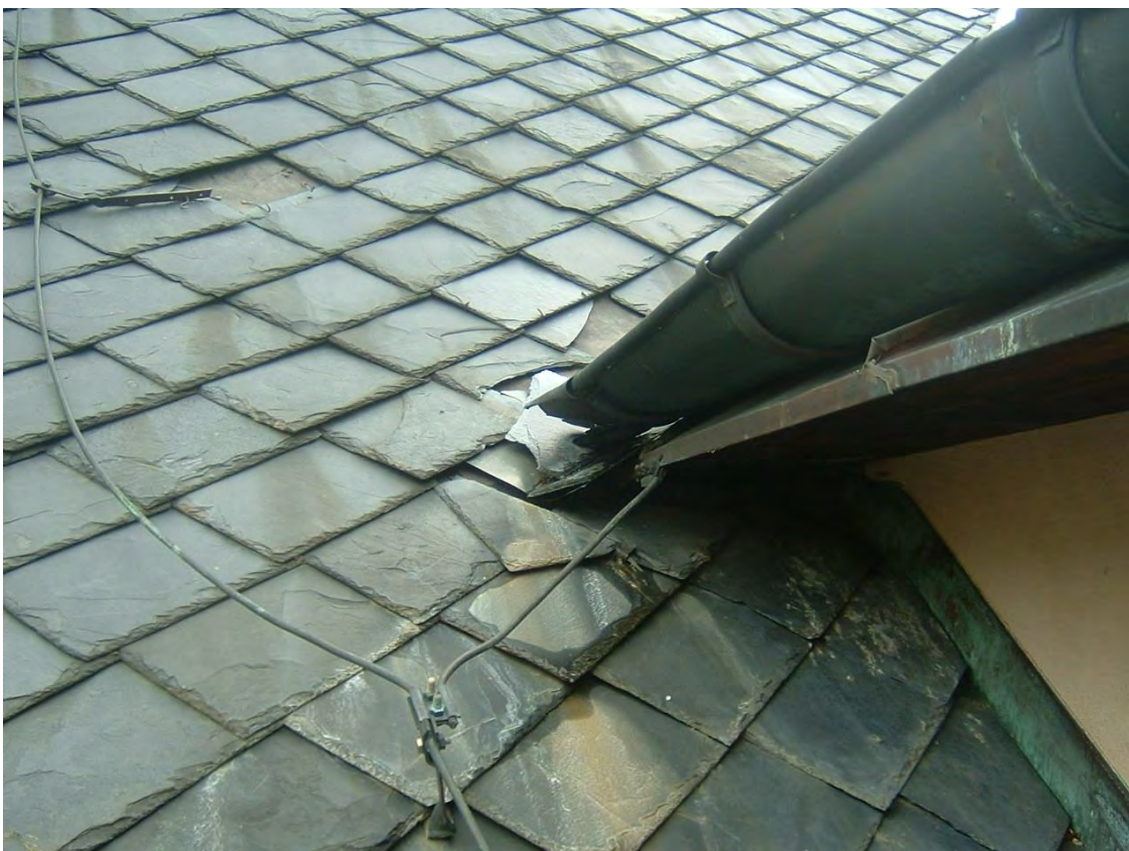
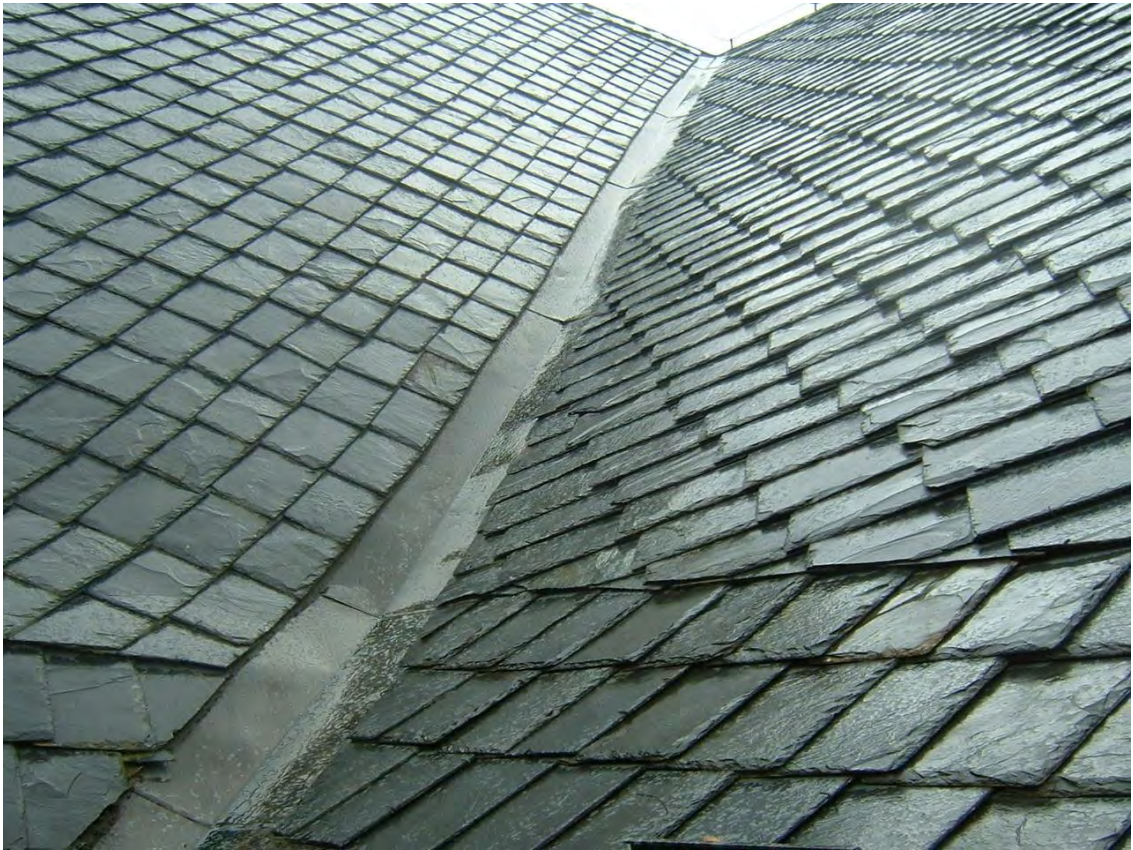
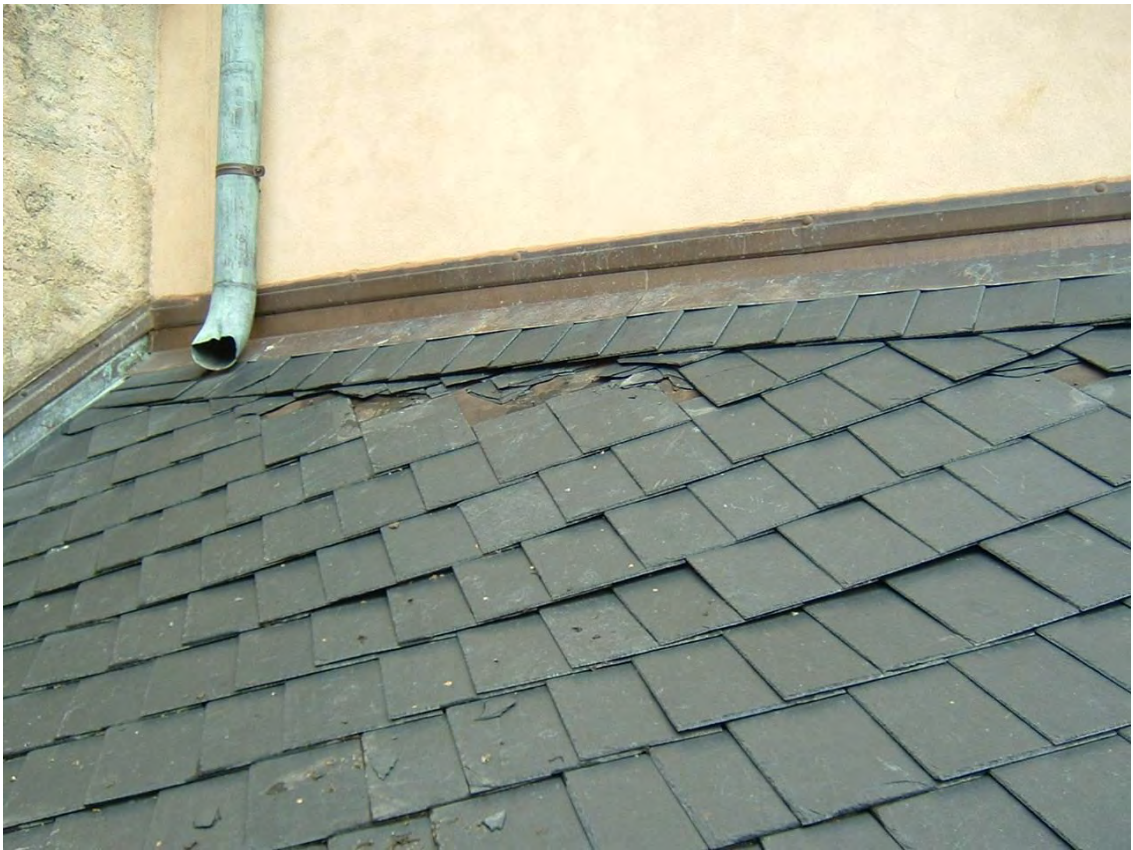
*Východní křídlo – detaily poškození*
