4) PŘEDPOKLÁDANÉ OBNOVY KULTURNÍCH PAMÁTEK V PROGRAMU REGENERACE MPR MĚSTA KUTNÉ HORY PRO OBDOBÍ 2017 - 2022

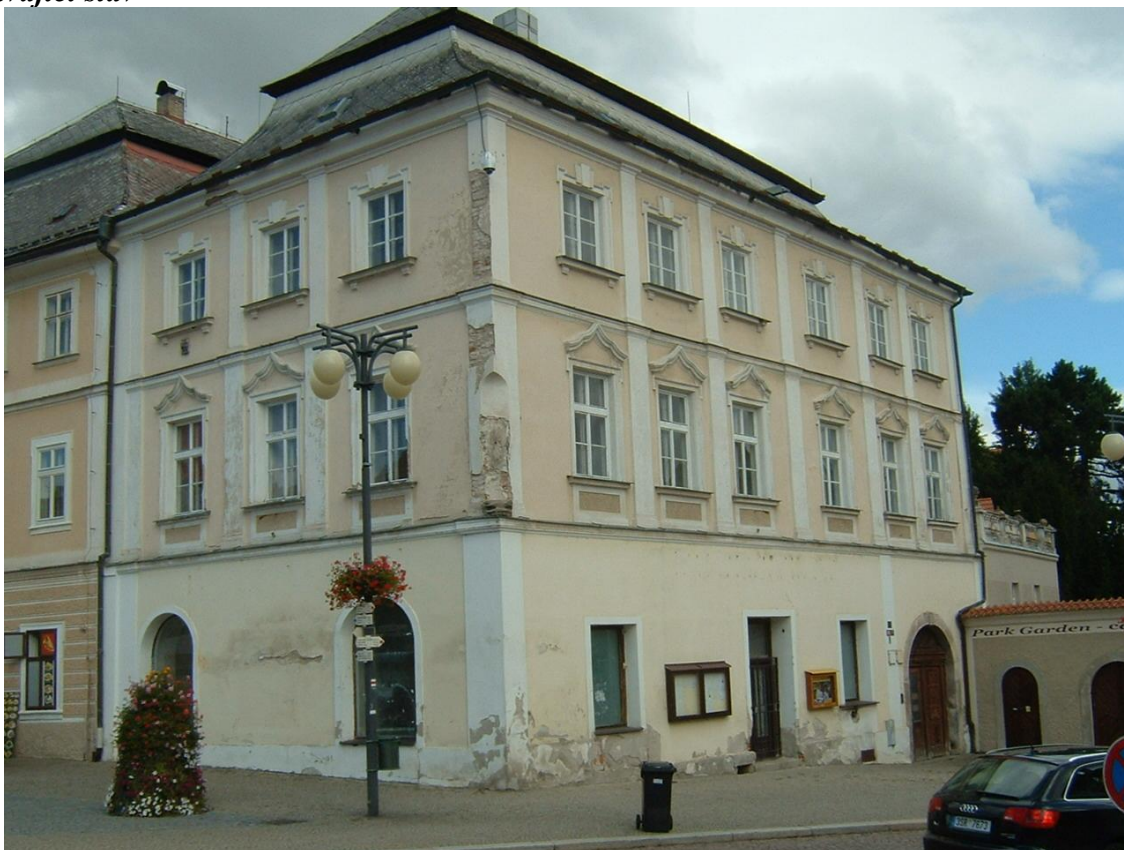
Stávající stav

Dům je ve velmi špatném technickém stavu, v současné době nevyužívaný. Objekt je nutné celkově zrekonstruovat včetně technické infrastruktury.

Dům musí být zachován v celém rozsahu. Využití na nájemní byty je zřejmě odpovídající, mělo by být zachováno. Je otázkou, zda komplexně využít celou lokalitu – dům č.p. 379 včetně přístavby a domu na pozemku p.č. 1291/2, park U Tří pávů a sklepní prostory pod parkem. V případě budoucí opravy nebo stavebních úprav musí být postupováno šetrně s ohledem na možné nálezy dalších pozůstatků předchozích stavebních etap.

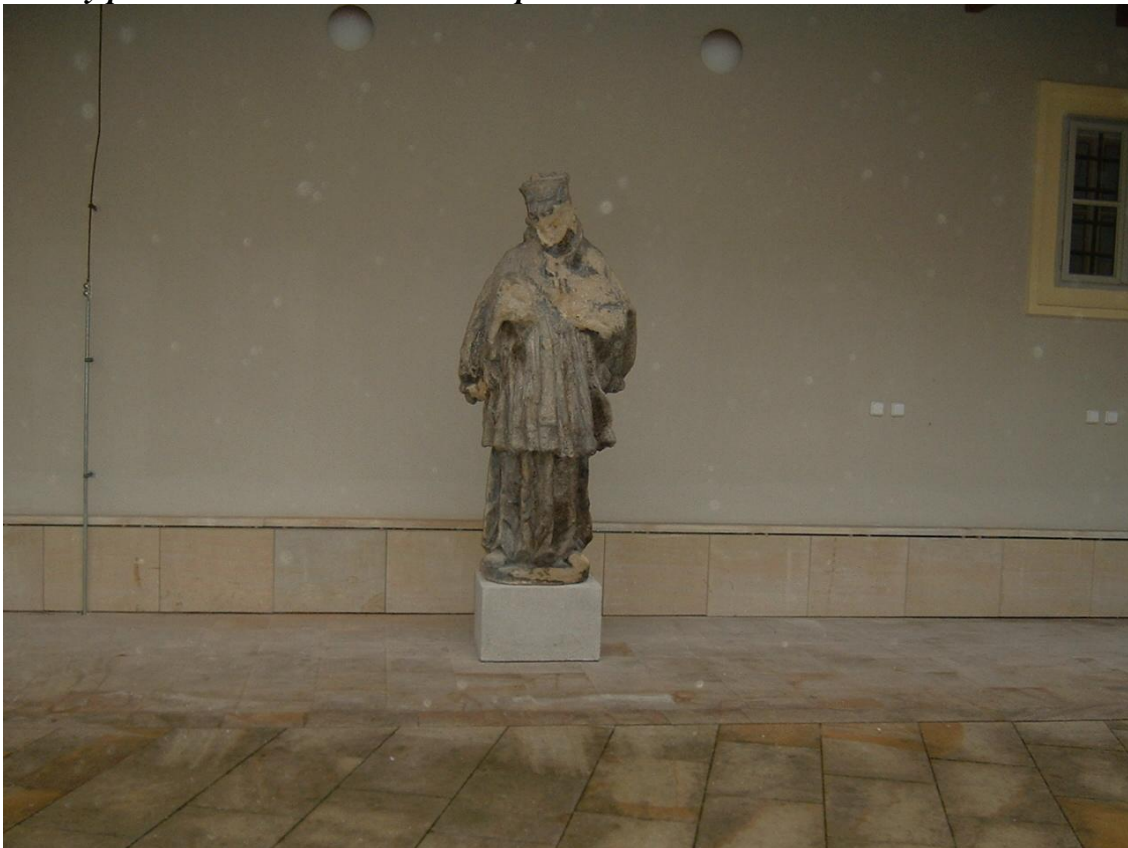
Socha sv. Jana Nepomuckého se nacházela ve velmi špatném stavu. V roce 2011 byla provedena prohlídka sochy, která zjistila havarijní stav nejenom kamene, ale i druhotně osazených modelačních doplňků, které byly většinou odděleny od podkladu a hrozilo jejich odpadnutí. V rámci havarijního stavu bylo provedeno lokální zpevnění nejvíce poškozených míst a zajištění nestabilních částí pomocí stavební sítě. V roce 2014 bylo na základě zjištěných skutečností rozhodnuto o sejmutí sochy z nároží domu, jejím restaurování a umístění v zastřešeném atriu Spolkového domu, č.p. 146 Lierova ulice.

Stav sochy po restaurování a umístění v lapidáriu

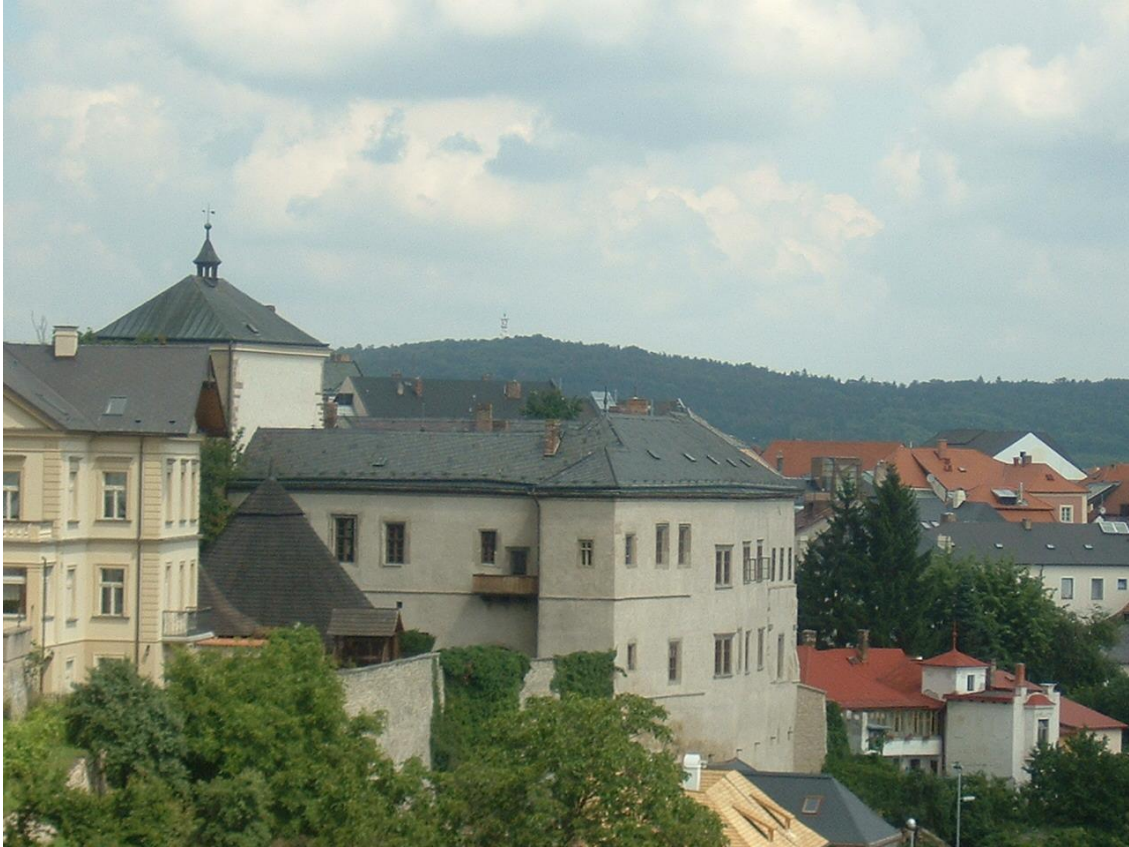
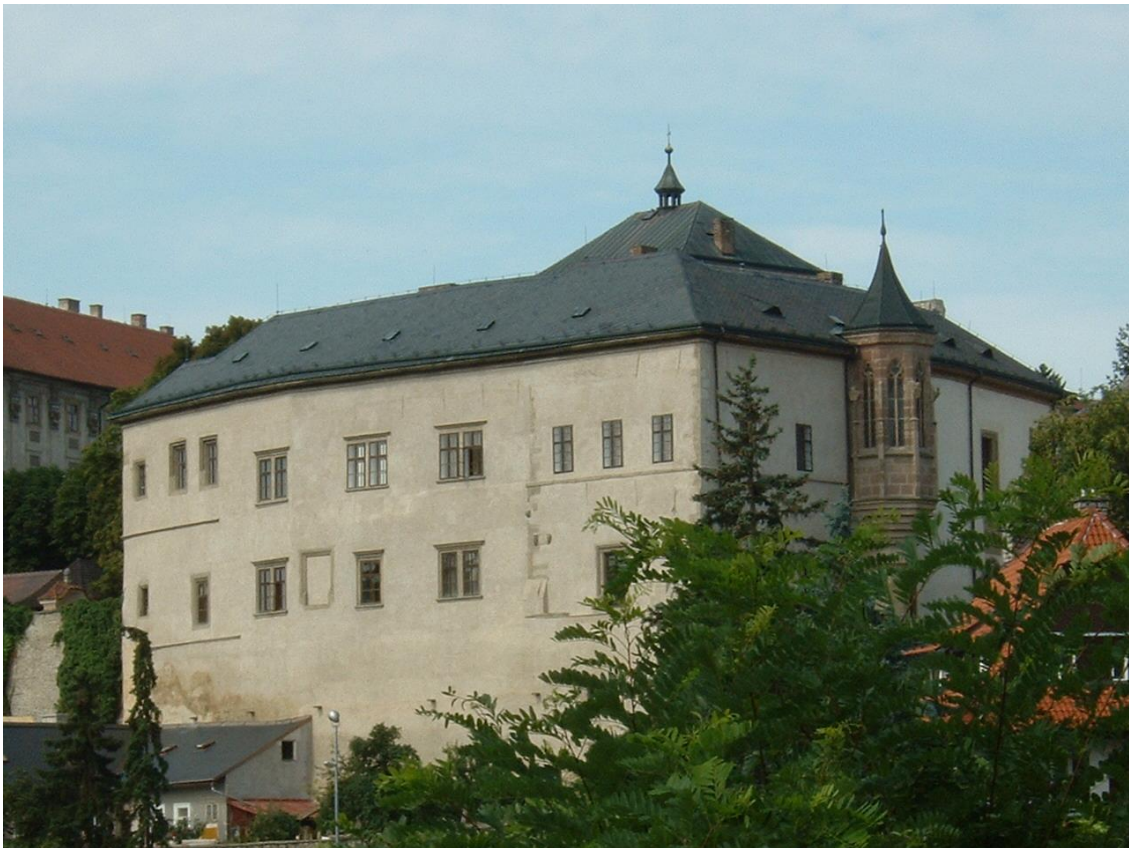
Dům č.p. 28 Barborská ulice - Hrádek

Stav obou střešních krytin – břidlice i plechu je v současnosti dožilý. Břidličné šablony jsou na střeše použity již druhotně, původně pokrývaly střechu kostela sv. Jana Nepomuckého v Kutné Hoře. V 70. – 80. letech 20. století byla střecha objektu naposledy opravována. Ze starých fotografií však je evidentní, že všechny střechy byly před touto opravou pokryty břidlicí s minimem uplatnění plechu. Z hlediska památkové péče byl tento způsob provedení střech tradiční a řemeslně čistší než stávající stav. Nutné je proto toto původní řešení respektovat a v rámci akce celkové výměny krytiny je obnovit. Objekt Hrádku je jednou z nejstarších památek města a klíčových objektů tvořících podstatu městské památkové rezervace Kutná Hora. Situován je v dominantní poloze nad údolím říčky Vrchlice a uplatňuje se v dálkových pohledech panoramatu města. Střecha objektu tvoří vždy v tomto obraze významný pohledový bod.

Záměrem je oprava krovu, výměna střešní krytiny z břidlice, výměna klempířských prvků a oprava komínů. Stávající střešní krytinou v rozsahu čtyř křídel objektu je přírodní břidlice šedočerné barevnosti. Věž v jihozápadním koutu půdorysu objektu, krytá valbovou střechou s krátkým hřebenem a stanová střecha arkýře na severním průčelí jsou kryty měděným plechem na stojatou drážku. Klempířské prvky jsou provedeny z měděného plechu, okapy jsou částečně nástřešní (východní strana, věž), zbývající jsou umístěné pod okapní hranou střechy.

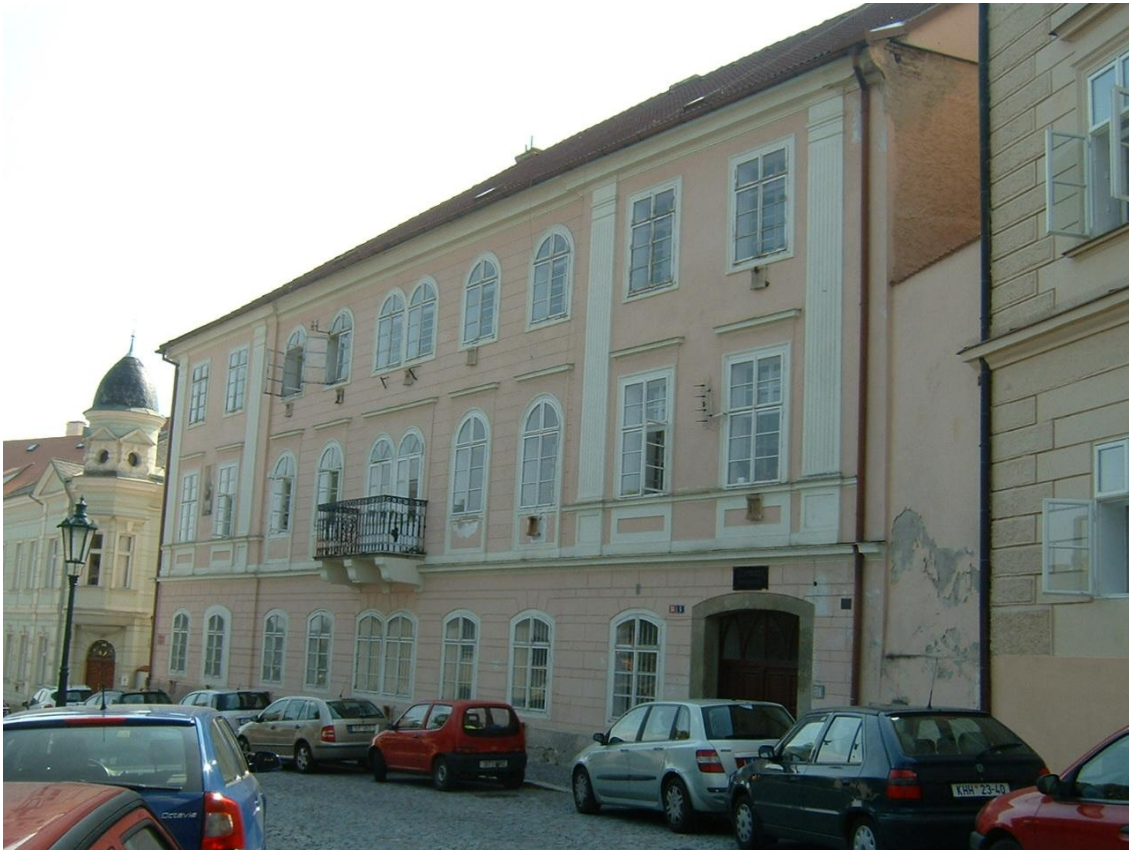
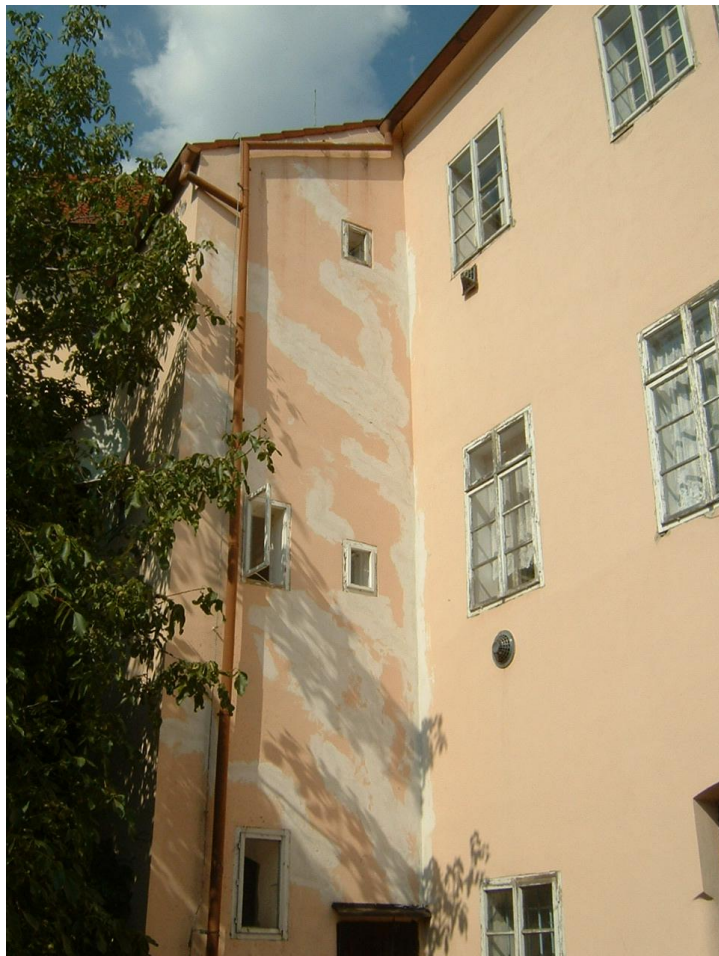
Dům č.p. 56 náměstí Národního odboje

Dům byl postaven v letech 1853 – 1856. Dům se nachází po celkové opravě, která místy zanechala tvrdý dojem. Zejména jde o nátěr fasád, který měl být proveden vápennou technologií. Dále je to střešní krytina, nevhodné betonové tašky.

Záměrem je celková obnova fasády domu. Poškozené omítky otlouci, odsolit a opatřit novými omítkami. Dále je nutné provést nátěr fasády v celé ploše včetně hydrofobizace. Také je nutné provést obnovení nátěrů dveří a výplní otvorů celého objektu. Kamenný portál vyžaduje odbornou opravu a dřevěná vrata průjezdu vyrobit nově, jako kopii vrat původních dle dochované fotodokumentace. Po dožití střešní krytiny provést její výměnu, za krytinu vhodnější, např. bobrovky.

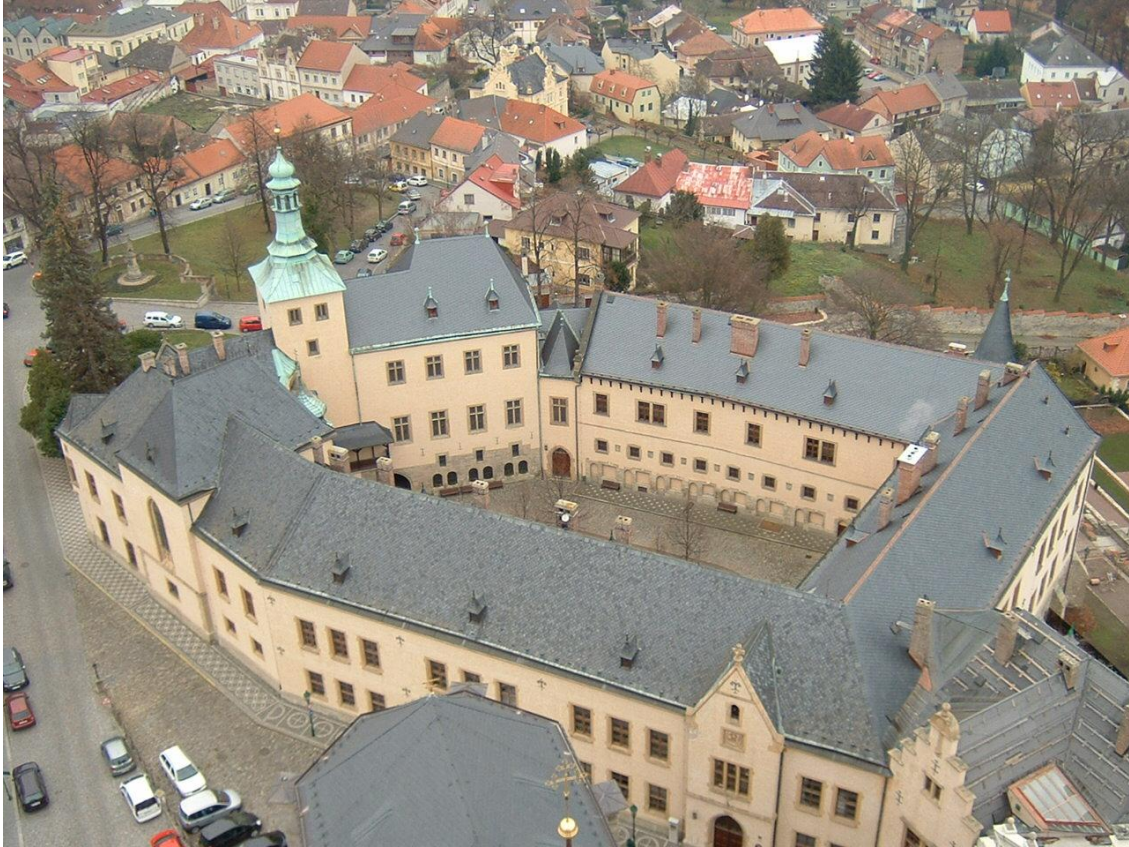
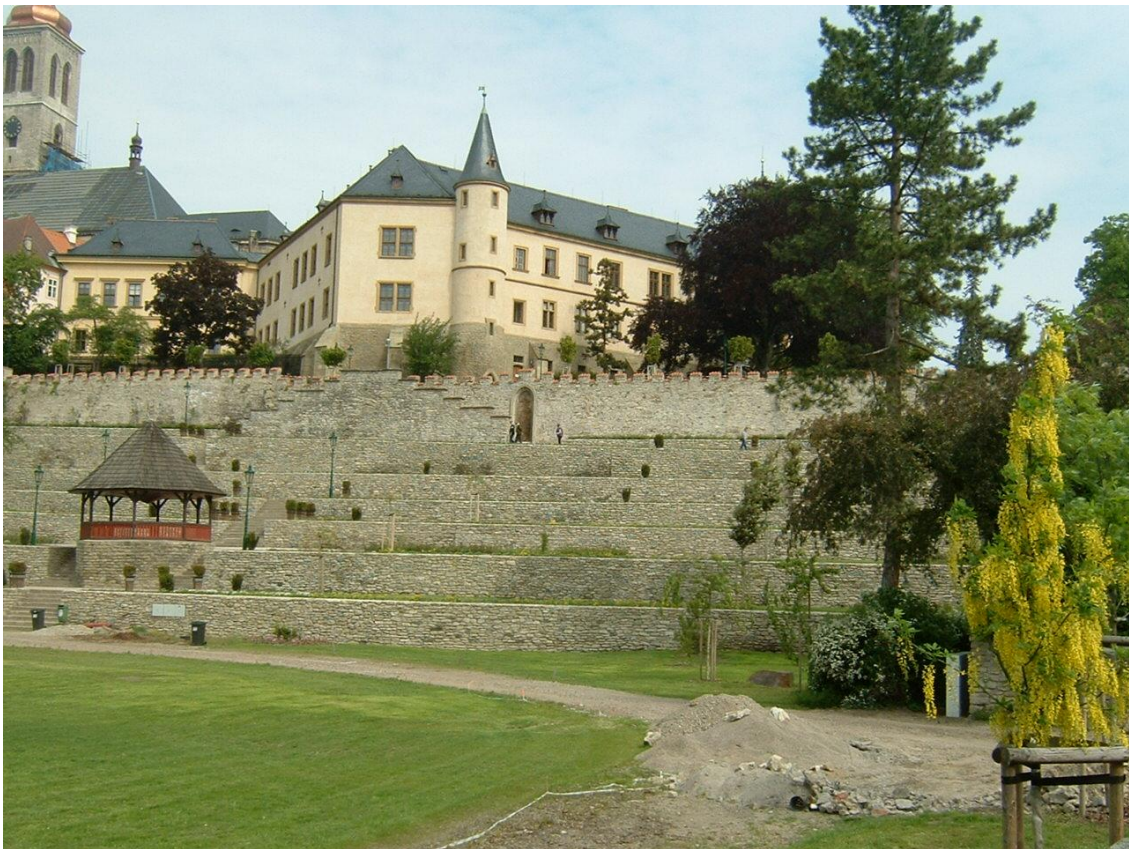
Vlašský dvůr, čp. 552 Havlíčkovo náměstí

Postupná obnova kamenných prvků v budově – povrch kamene je znečištěn prachovými depozity a mastnotou. V ploše jednotlivých prvků je značné množství zateklin a znečištění způsobených při výmalbě. Některé spáry jsou vydrolené, jiné byly doplněny nevhodnou šedou cementovou maltou. Na několika místech je kámen mechanicky poškozen.

Dokončení obnovy dlažby na chodbách v přízemí a v galerii. Betonové dlaždice v galerii jsou značně poškozené provozem a při stavebních zásazích do podlah. Shodné prvky se nevyrábějí. Navržena je výměna dlažby za novou s historizujícím vzorem. V chodbě západní a severní v přízemí je teraso, které je značně poškozené. Zde se navrhuje rovněž výměna dlažby za novou s historizujícím vzorem. Barevnost nové dlažby černo – béžová vychází ze stávající dlažby v jižní chodbě v přízemí a v I. patře.

Postupná výměna oken. Současná podoba Vlašského dvora je především výsledkem puristické přestavby, provedené na konci 19. století podle projektu L. Láblera. V té době byla takováto přestavba považována za jeden z přístupů, jak zachránit historicky významný objekt, těžce poškozený a zchátralý. Vlašský dvůr tak vzorově prezentuje puristický přístup k obnově památek. V rámci této obnovy byla pořízena i nová okna. Do významných prostor jako je kaple, audienční sál a podobně byly k jejich zasklení užity vitráže. Krátce po přestavbě byla uzavřena arkádová chodba na nádvoří prosklením do olova v železných rámech. Některá okna v objektu jsou dvojitá, jiná jednoduchá, v audienčním sále byla vsazena do kamenných ostění, pravděpodobně druhotně. Při poslední opravě pláště objektu v letech 2001 – 2004 došlo k repasi oken, některá již byla vyměněna. Okny však v některých místech zatéká a také od prvních etap obnovy pláště již uplynula delší doba. Okna proto často vyžadují opravu či výměnu. Pokud půjde o přesné kopie (s výjimkou detailu překrytí spáry mezi rámem vnějšího okna a ostěním ve spodní části okna, který bude proveden odlišně pro zajištění lepší funkčnosti a nově provedených kondenzačních drážek) a bude druhotně užito kování a hodnotné prosklení, zůstane nedotčena architektonická hodnota objektu. Z tohoto pohledu je důležitý typ skla, které bude užito pro zasklení oken s čirým sklem a které by mělo mít povrch s mírnými nerovnostmi, jako je v současnosti u většiny oken Vlašského dvora. Nemělo by tedy být užito sklo s dokonale rovným povrchem, neboť by tím došlo k nežádoucí změně vzhledu oken a tedy i celého objektu. Ideální by bylo znovu použít skla, kterými jsou okna zasklena v současnosti, pokud by se podařilo je bez poškození přenést. U každého okna bude posouzeno, zda je nutné, či možné provést výměnu pouze oken vnějších či vnějšího i vnitřního okna. V zásadě by z hlediska památkové péče bylo nejvhodnější zachovat ta vnitřní okna, jejichž stav je technicky vyhovující. Vitráže, kterými jsou zasklena některá okna, jsou uměleckořemeslnou prací.
