ZÁVĚREČNÁ ZPRÁVA
Programu regenerace MPR a MPZ za rok 2003

ZÁVĚREČNÁ ZPRÁVA PROGRAMU REGENERACE MPR A MPZ ZA ROK 2003

Odbor správy majetku, investic a rozvoje města
Oddělení správy památek
Městský úřad Kutná Hora
Václavské náměstí 182, Kutná Hora

Leden 2004

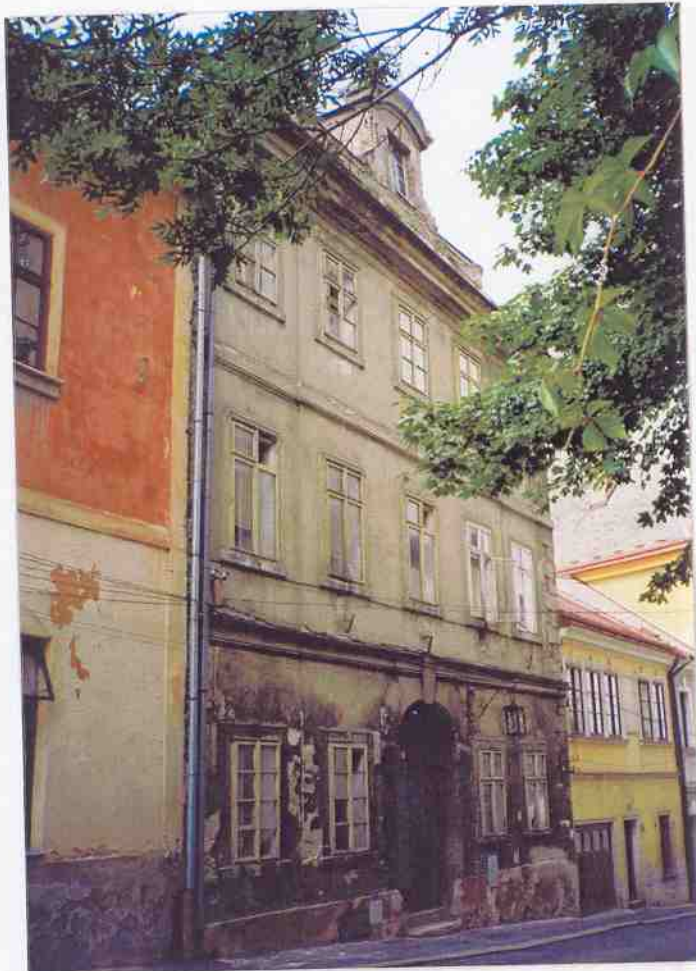
Stav čelní fasády před obnovou

Byla provedena obnova vnitřních omítek, obnova podlah přízemí a nové povrchy podlah v 1. a 2. patře, obnova vstupních dveří a portálu, obnova kamenných portálů v chodbě přízemí, obnova trémového záklopového stropu v chodbě přízemí, obnova dvorních přistavků a schodiště ve dvoře.

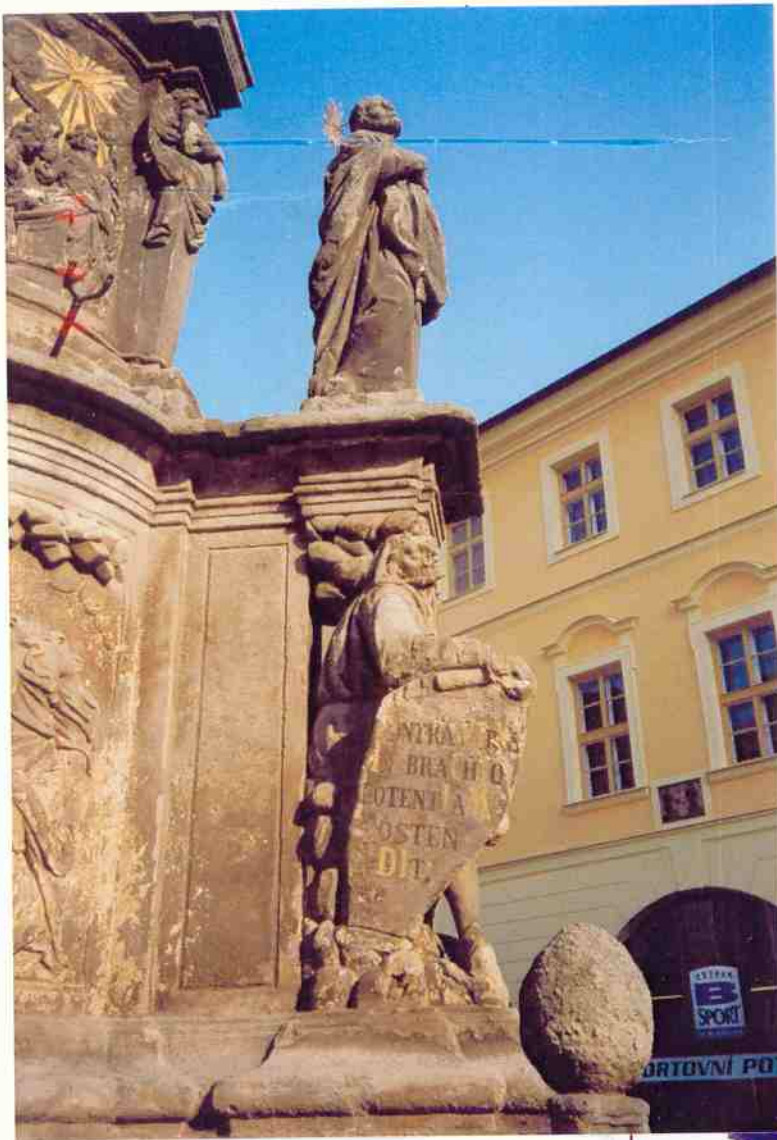
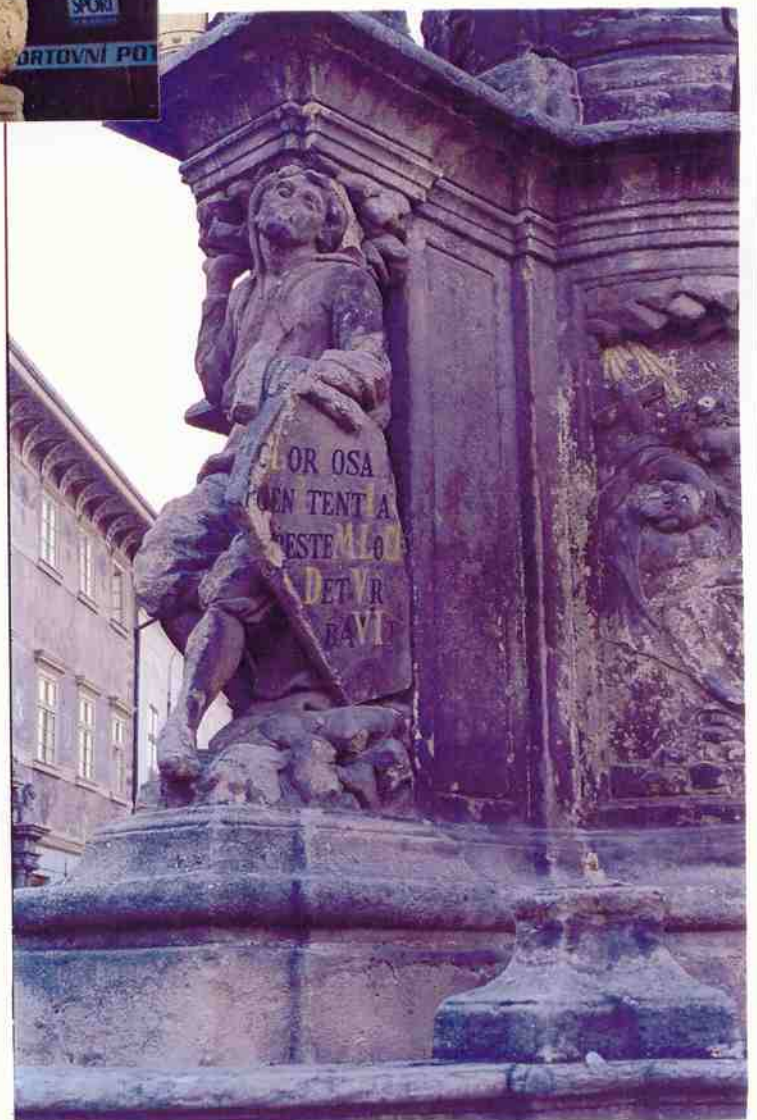
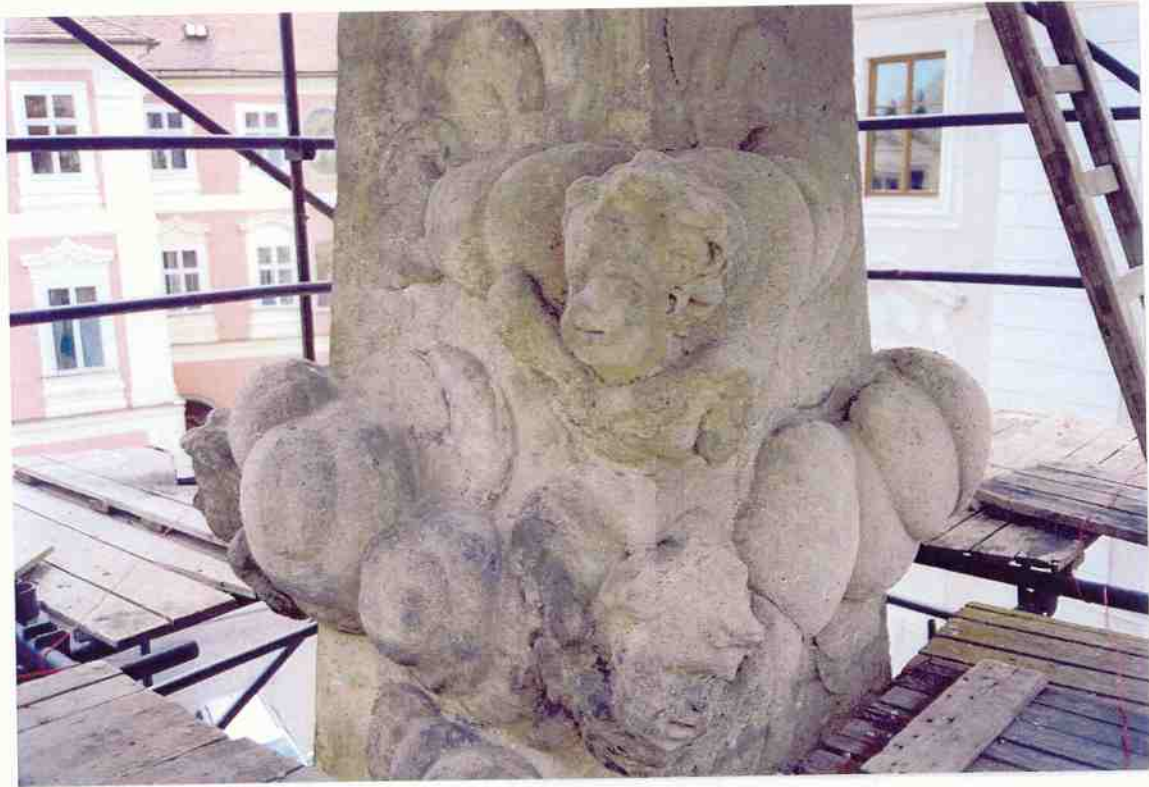
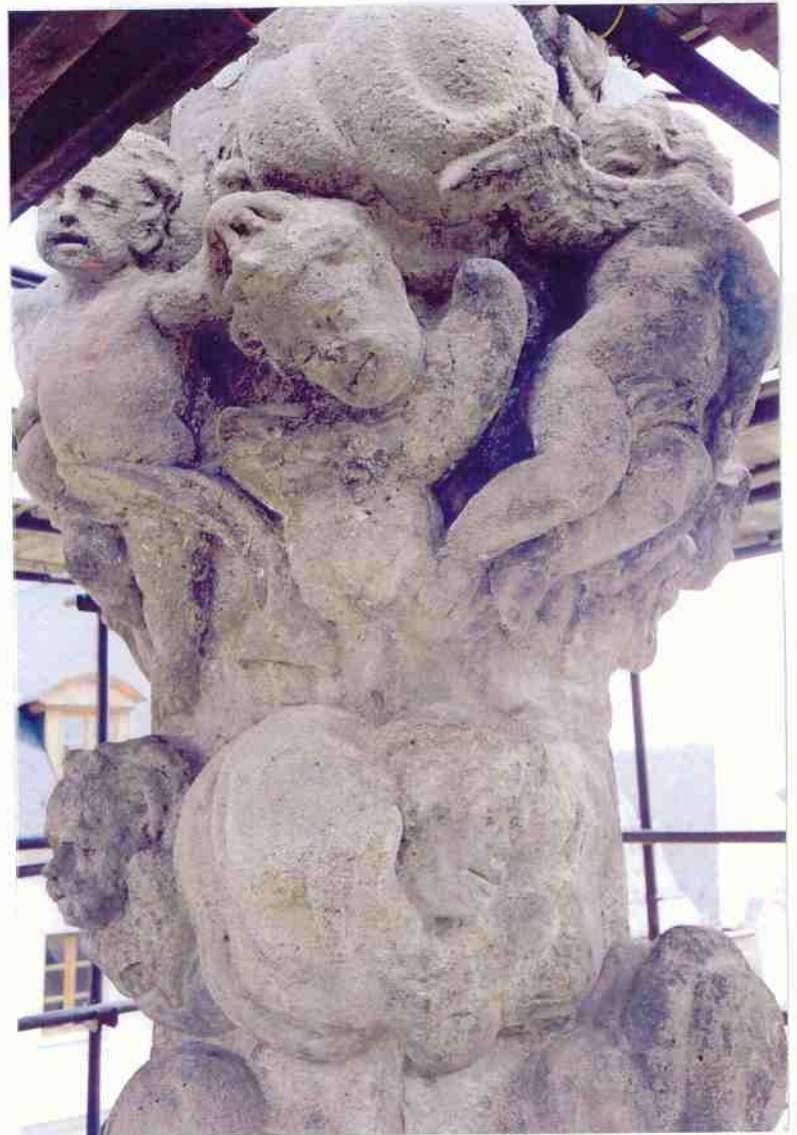
Před očištěním povrchu byly korozi narušená místa prekonsolidována organokřemičitými konsolidanty. Čištění povrchu kamene bylo závislé na dochovaném stavu a proto bylo rozhodováno individuálně o nasazení nejvhodnější metody. Vzhledem k typu zašpinění byla snaha použít páry ve spolupráci s neionogenními detergenty. V místech výskytu sádrovcových krust případně dalších sedimentů nebo zčernalých povrchových filmů byly použity zábal, jejichž účinná složka refletovala typ nečistoty.

Vzhledem k předpokládanému vysokému obsahu solí v nejvíce poškozených částech sousoší bylo do restaurátorského zásahu zahrnuto i opatření směřující k redukci obsahu solí. Odsolení bylo provedeno pomocí obkladů z buničiny a vody, nebo buničiny kombinované s kaolinem případně s bentonitem. Míra odsolení byla před použitím dalších konzervačních zásahů (zvláště před zpevňováním a hydrofobizací) prověřena pomocí chemické analýzy.

*Morový sloup, Šultysova ulice
Stav před restaurování*

*Morový sloup, Šultysova ulice
Stav před restaurováním*

Dle výsledků zkoušek (VŠCHT ing. Kotlík) byly vybrány vhodné metody čištění povrchových krust a ostatních nečistot na kameni a byl stanoven minimálně nutný rozsah odstranění nečistot z hlediska konzervace sousoší.

Po vysušení kamene byla provedena injektáž trhlin a konzervace všech narušených částí kamenných prvků. Případné železné kramle, nebo jejich kotvení, bylo nahrazeno nerezavějící ocelí. Plastické retuše i výplně větších prasklin bylo prováděno pomocí minerálních směsí s přídavkem styrenakrylátové disperze zajišťující směsi reversibilitu. Směsi byly barveny ve hmotě oxidy železa. Pro injektáž ostatních trhlin byly využity směsi na bázi minerálních pojiv, nebo akrylátového kopolymeru Paraloid B 72. Barevná retuš byla provedena lokálně oxidy železa pojenými roztokem akrylátového kopolymeru zajišťujícímu barevným retuší jejich plnou reversibilitu. Na odůvodněných místech byl proveden preventivní postřik biocidním prostředkem Porosan.

Vzhledem k typu horniny, z kterého byl Morový sloup zhotoven a k charakteru degradace kamene bylo pro jeho konsolidaci použito kombinované metody využívající výhody roztokových konsolidantů s reaktivními konsolidanty organokřemičitého typu. Na závěr byla provedena celková hydrofobizace.

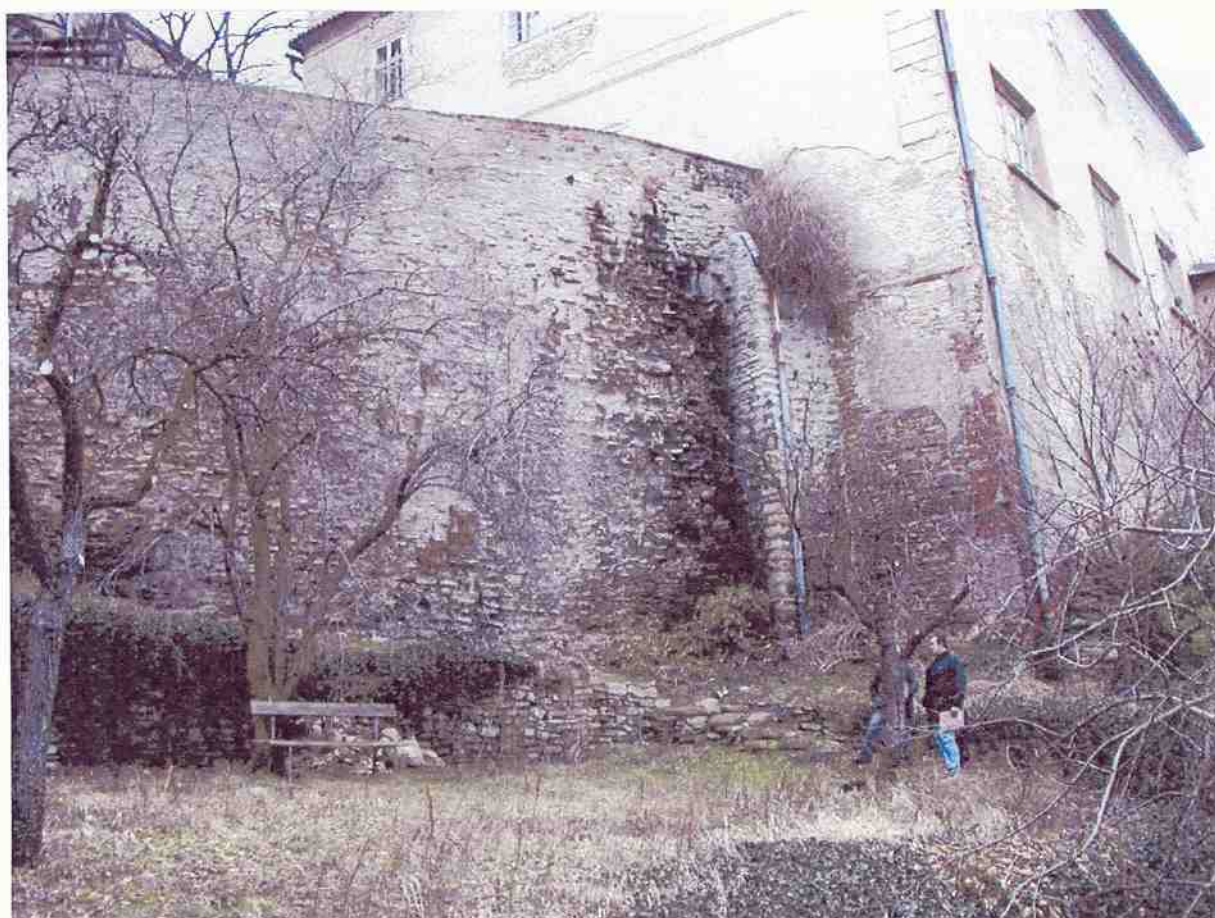
Opěrná zeď je situována na západní straně budovy Arciděkanství. Zeď byla vykloněná, vyboulená, narušená působením vegetace, protékající vodou a větráním, ve zdivu byly rozsáhlé trhliny.

Havarijní stav opěrné zdi měl velký vliv na statiku samotné budovy Arciděkanství, která se v posledních letech velmi rychle zhoršovala.

Stav zdi před obnovou

V roce 2003 byla zahájena II. etapa statického zajištění a práce obsahovaly opravu stávající opěrné zdi – odstranění cementové malty, opravu koruny zdiva, odvodnění paty a koruny zdiva, statické ztužení zdi s podložím, stavbu opěrného pilíře z kamene, povrchovou úpravu líce zdiva. Práce byly provedeny dle projektové dokumentace vypracované v březnu 2002. Akce byla v tomto roce ukončena.

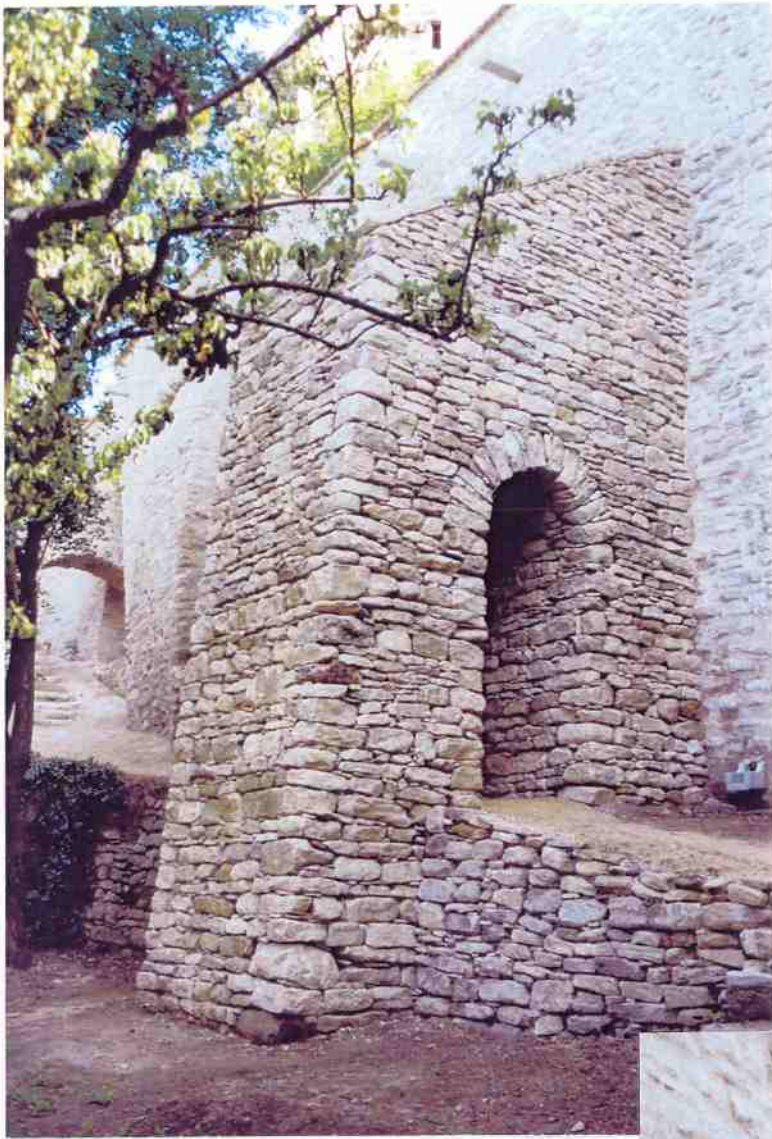
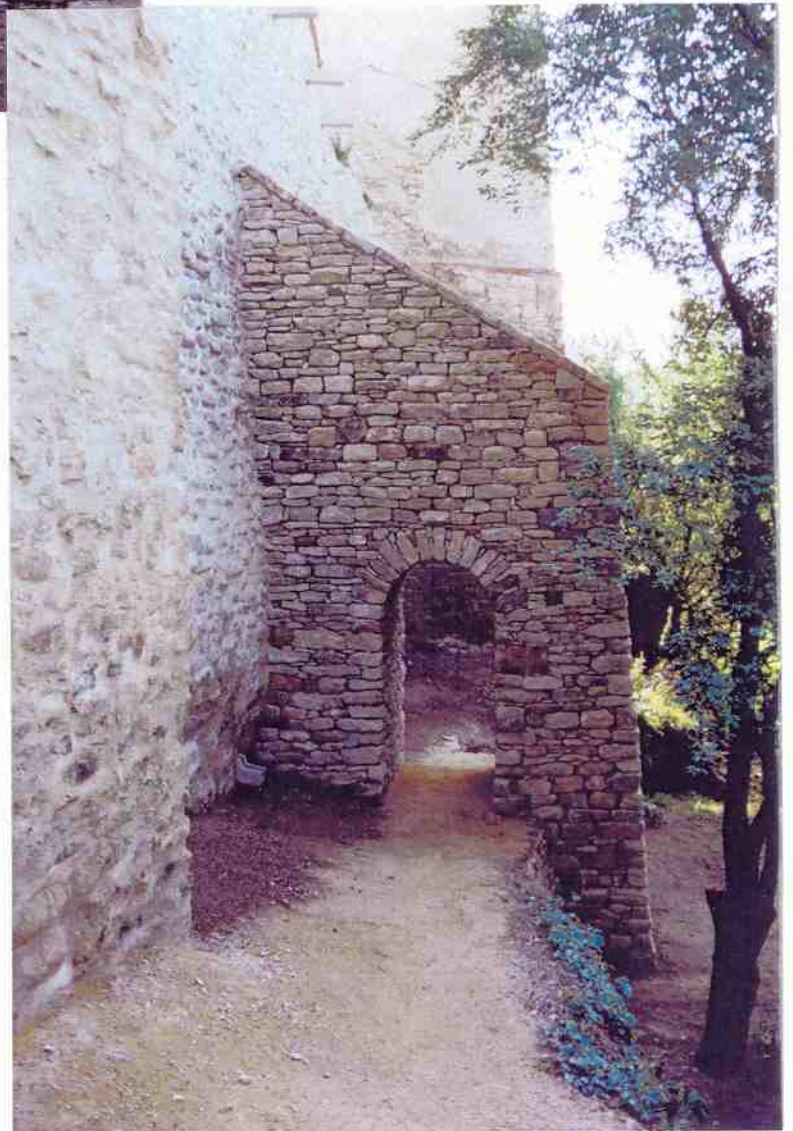
*Opěrná zed' Arciděkanství
Stav po obnově*

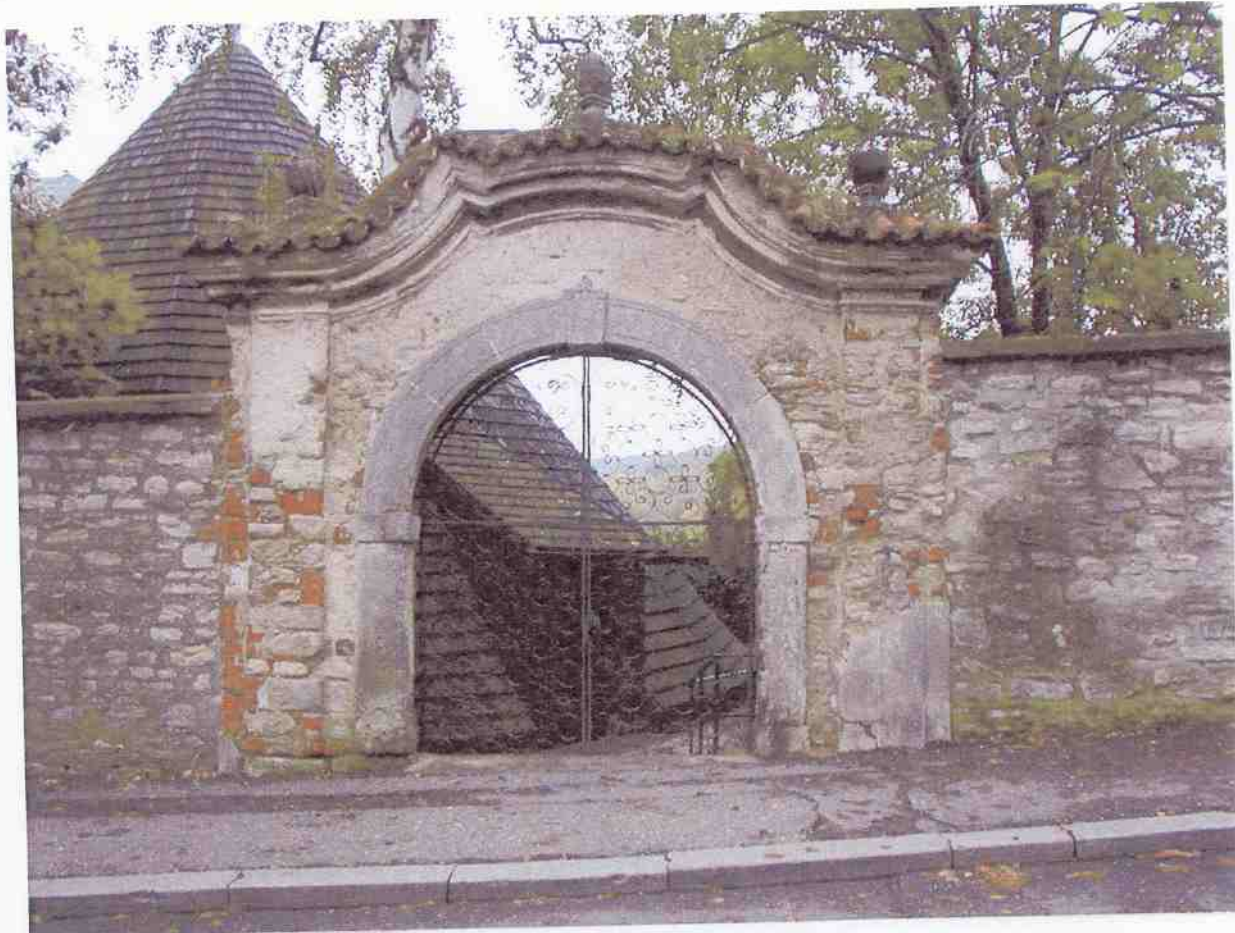
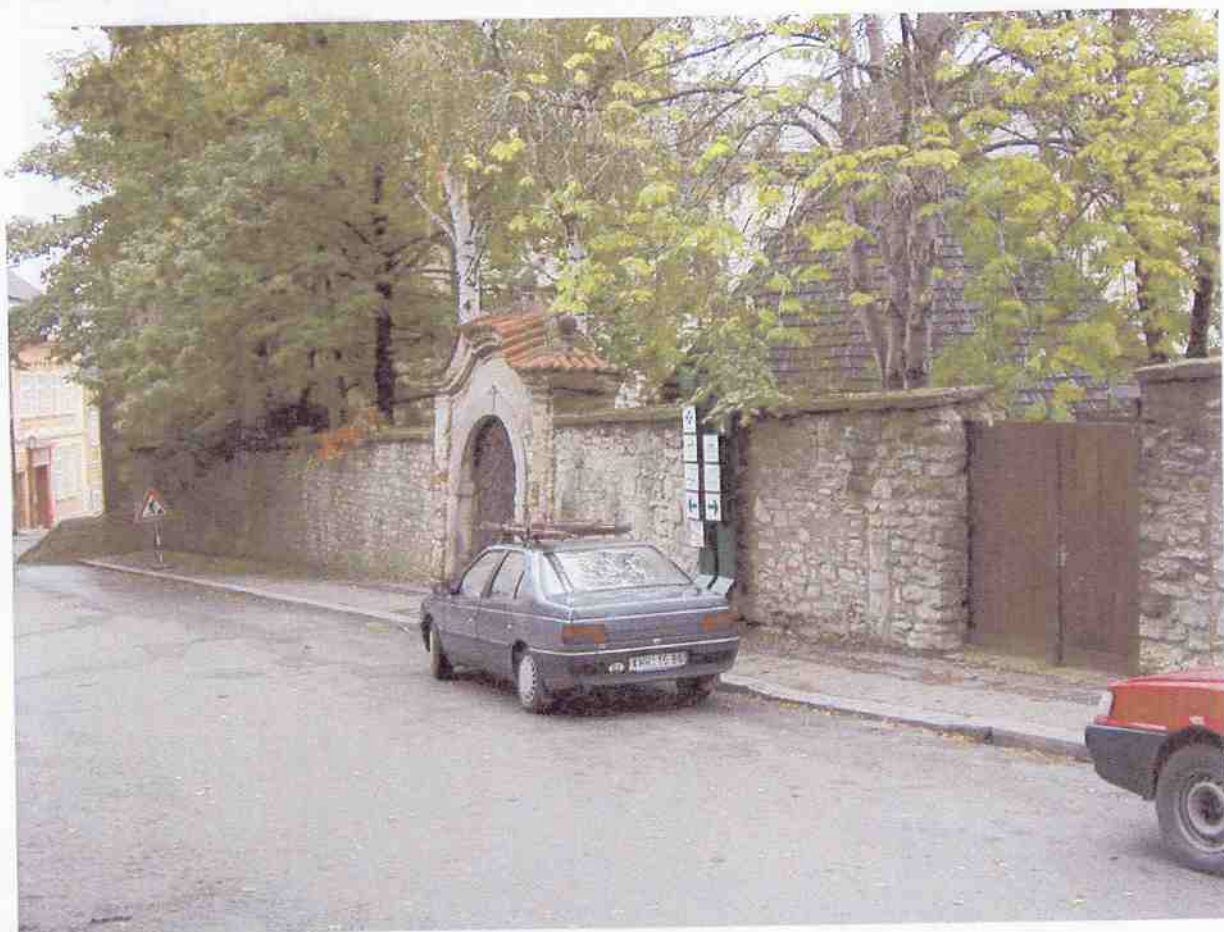
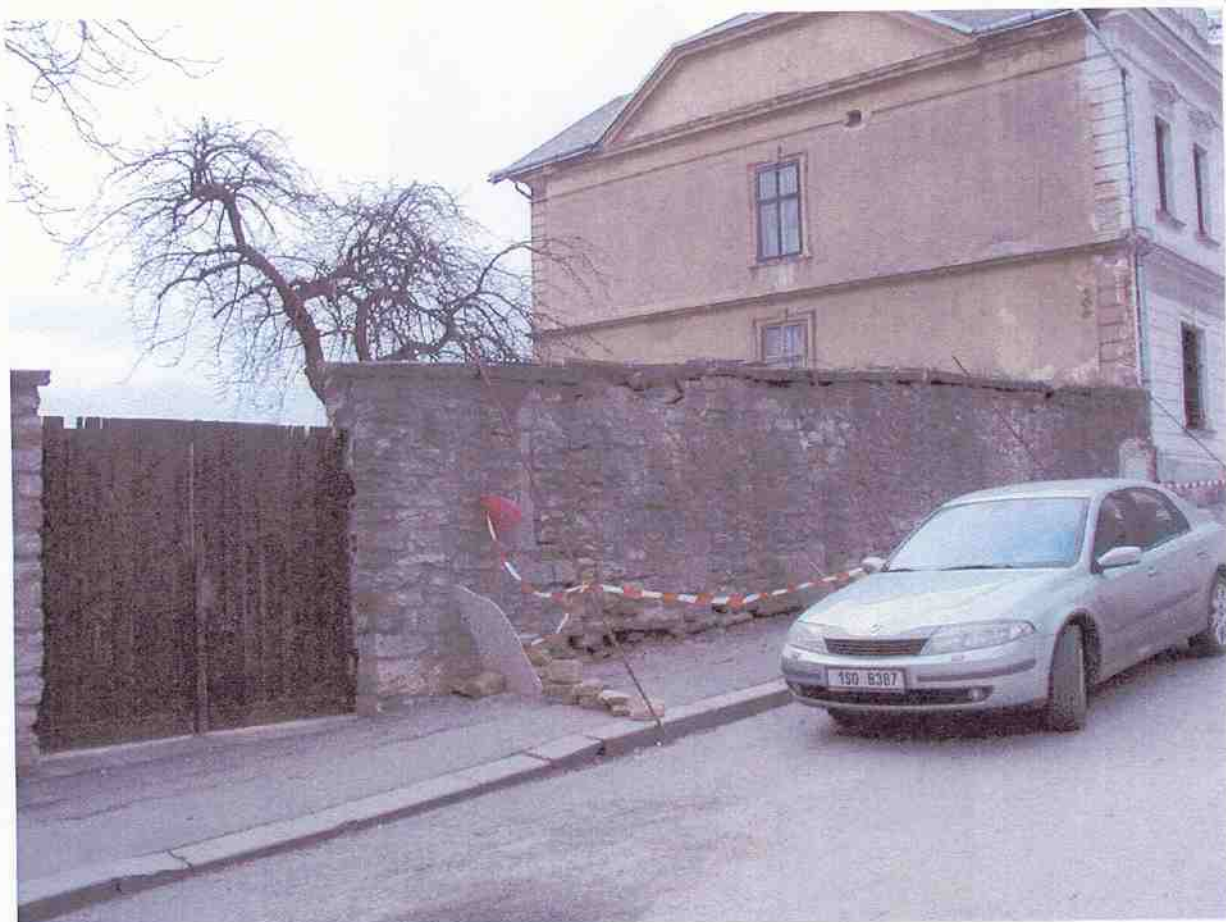
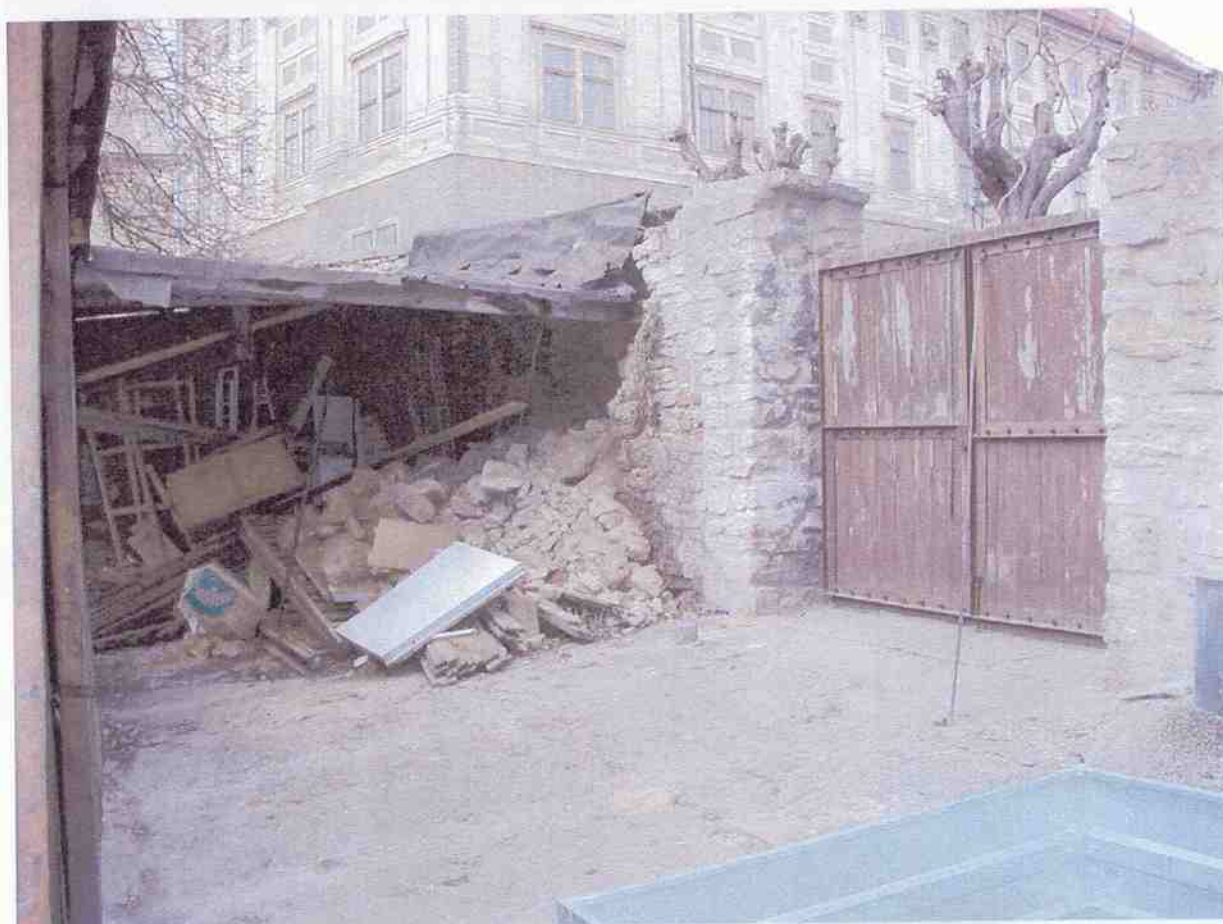
Zeď byla narušena náletovými dřevinami a rostlinami a dalšími drobnými poruchami. Její líc byl nevhodně zaspárován cementovou maltou. Profilace omítané barokní brány byly opadané a téměř již nečitelné.

V zimním období na přelomu roku 2002/2003 došlo k prolomení střechy přístavků přiléhajících ke zdi z vnitřní strany. Prolomením střechy docházelo k zatékání většiny dešťové vody přímo do konstrukce zdi a to na dvou místech. Působením vody a v zimních měsících i mrazu, mělo za následek vyvalení, roztržení a sesutí vnitřní části ohradní zdi v délce cca 3 m.

*Ohradní zeď u Hrádku, Barborská ulice
Stav před zahájením prací*

Bylo provedeno odstranění veškeré vegetace ze zdi. Uvolněné pískovcové desky tvořící zakrytí koruny zdívá byly demontovány a opět uloženy do maltového lože. Na střeše brány byla obnovena prejzová krytina do malty. Dřevěná dvoukřídlá vrata byla vyměněna.

Bylo provedeno zesílení základů dvou opěrných pilířů barokní brány. Spáry mezi kameny stávajícího povrchu zdi a pilířů byly vyškrabány, vyčištěny, rozpadlé kameny vyměněny, chybějící doplněny.

Stěny barokní brány byly omítnuty venkovní štukovou perlitovou omítkou s přísadou, římsa omítnuta venkovní štukovou omítkou, profilace římsy byla zachována. Stávající pískovcové ostění brány bylo obnoveno. Kovová mřížová vrata barokní brány byly opravena, odrezána a opatřena novým grafitovým polomatným nátěrem.

Povrchová úprava zdi byla provedena probarvenou vápennou omítkou s úpravou kartáči.

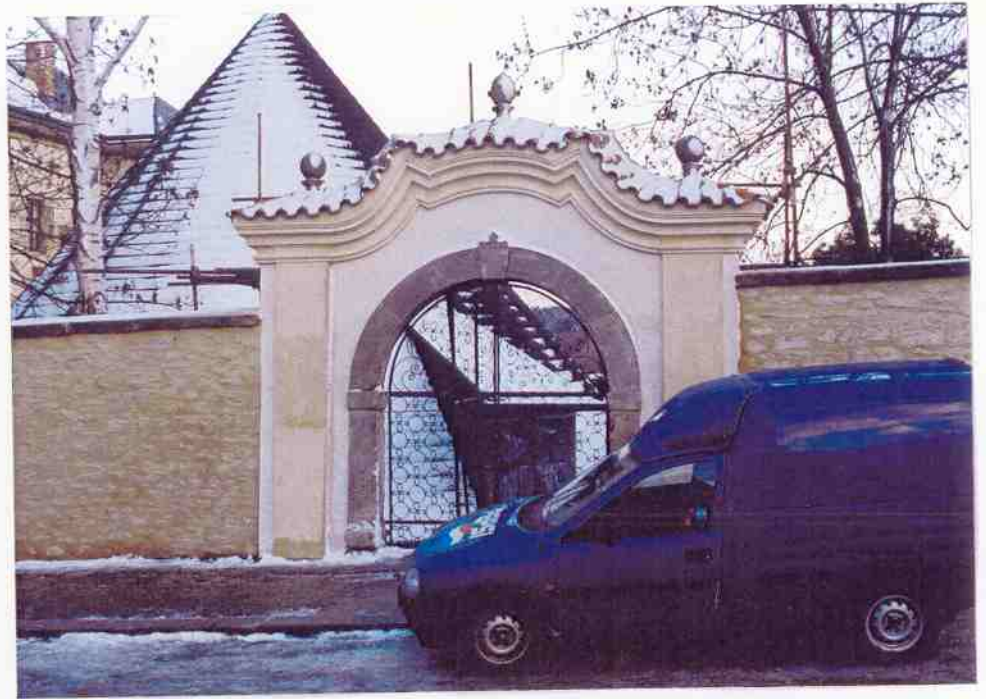
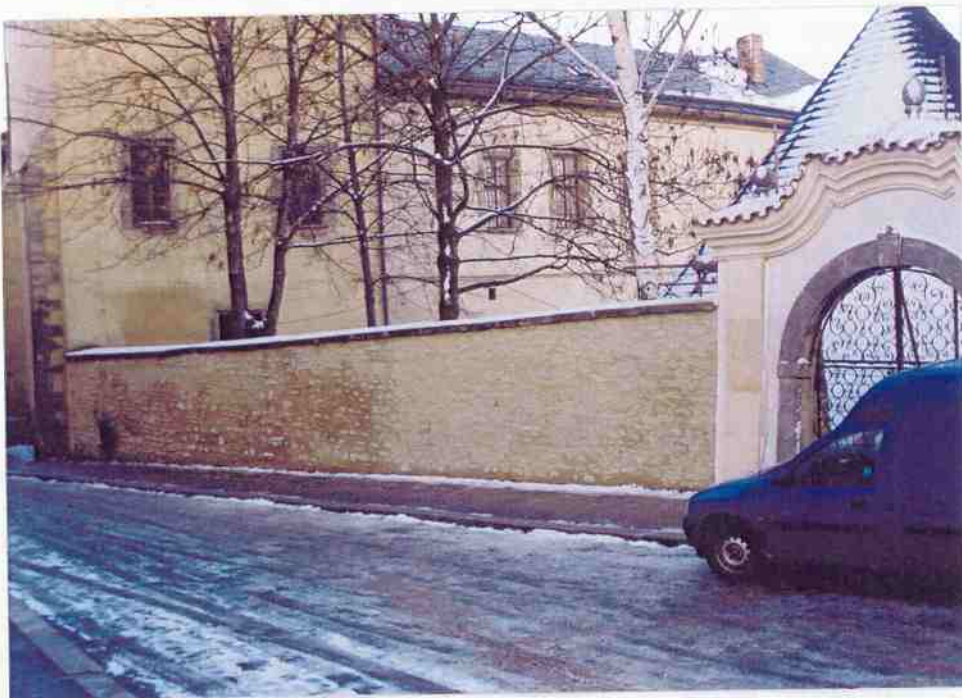
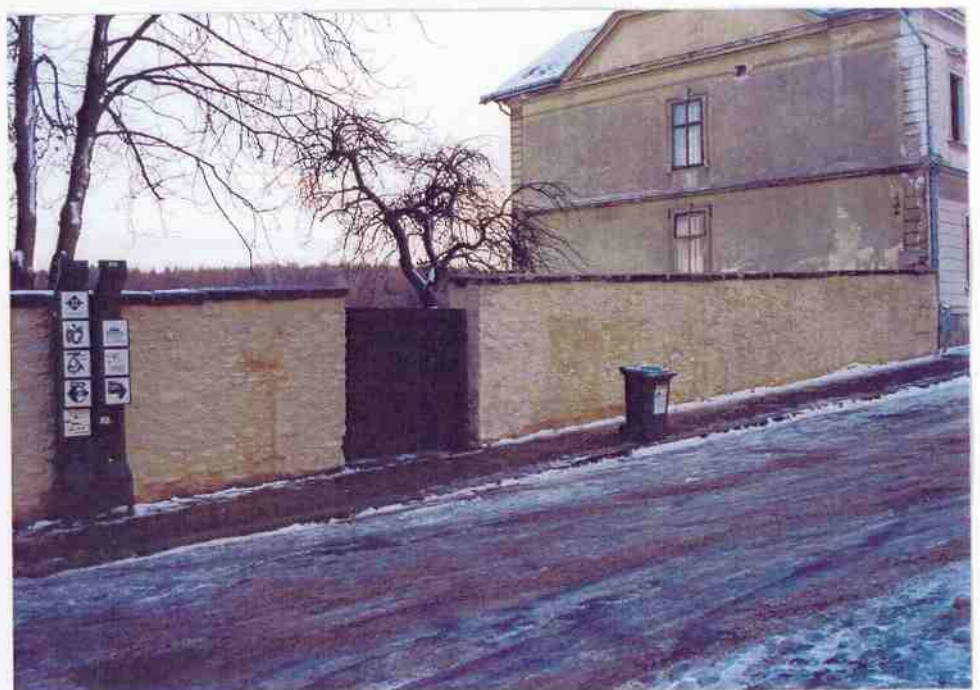
*Ohradní zeď u Hrádku
Stav po obnově*

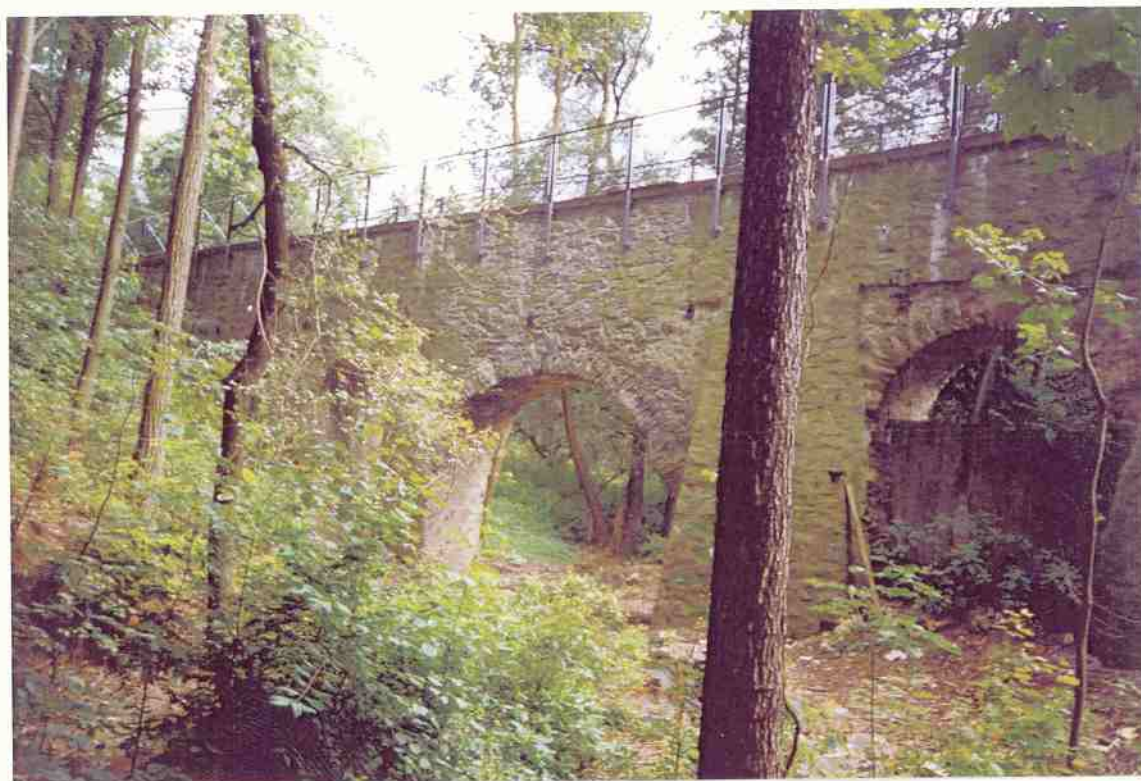
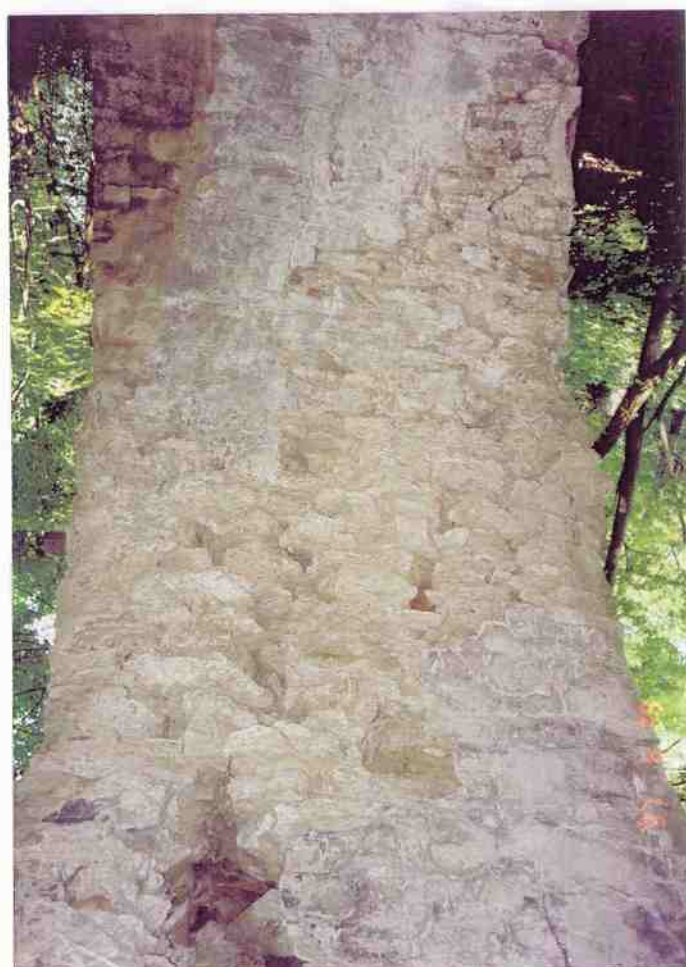
*Akvadukt Bylanka
Stav před obnovou*

Stavební práce na II. etapě statického zajištění obsahovaly hloubkové spárování paty zdiva a trhlin ve zdivu, injektáž trhlin v obloucích, injektáž ve zdivu a plošnou injektáž. Přezdění paty zdiva, doplnění kamenného zdiva v koruně, dozdění podemletého zdiva, odstranění cementové malty bočních stěn. Provedení vápenných omítek nastavených cementem, které byly provedeny ve středu mostu na části obou bočních stěn v místech původně omítaného zdiva.

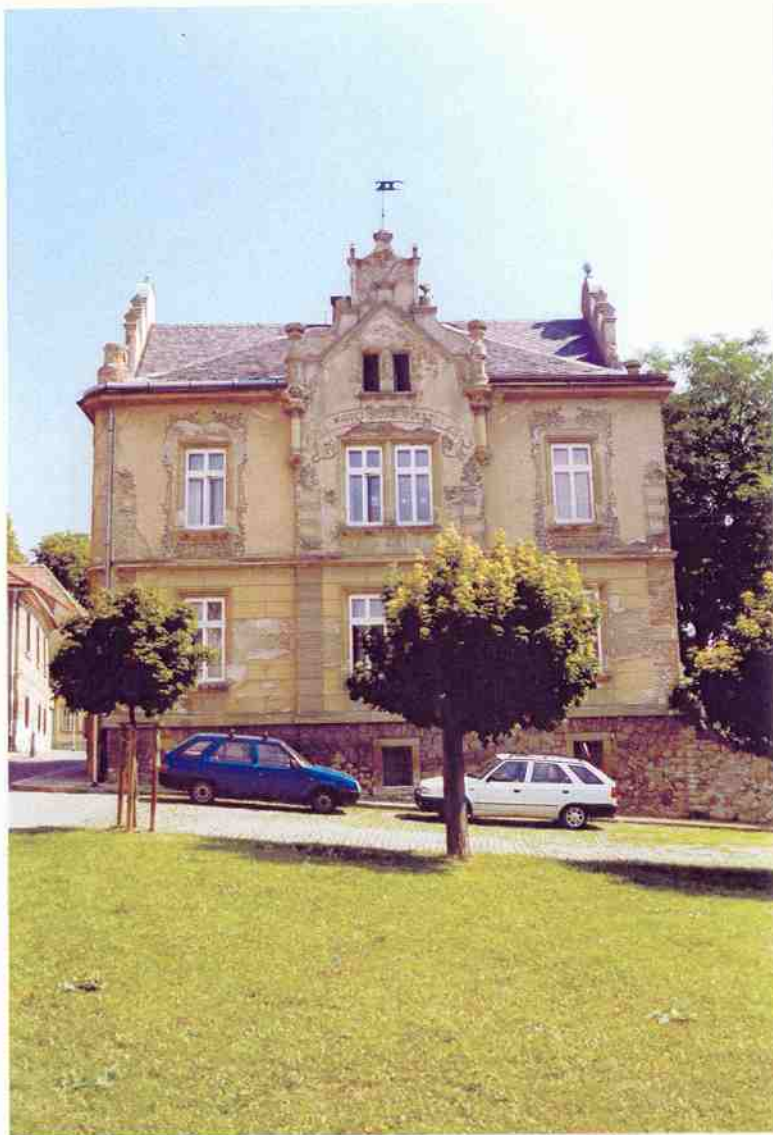
Stav střechy před obnovou

V roce 2003 byla provedena oprava střechy, včetně výměny střešní krytiny, výměny klempířských prvků a opravy omítek štítu. Jako krytina byla použita břidlice – staročeská šupina o rozměrech 19 x 24 cm.

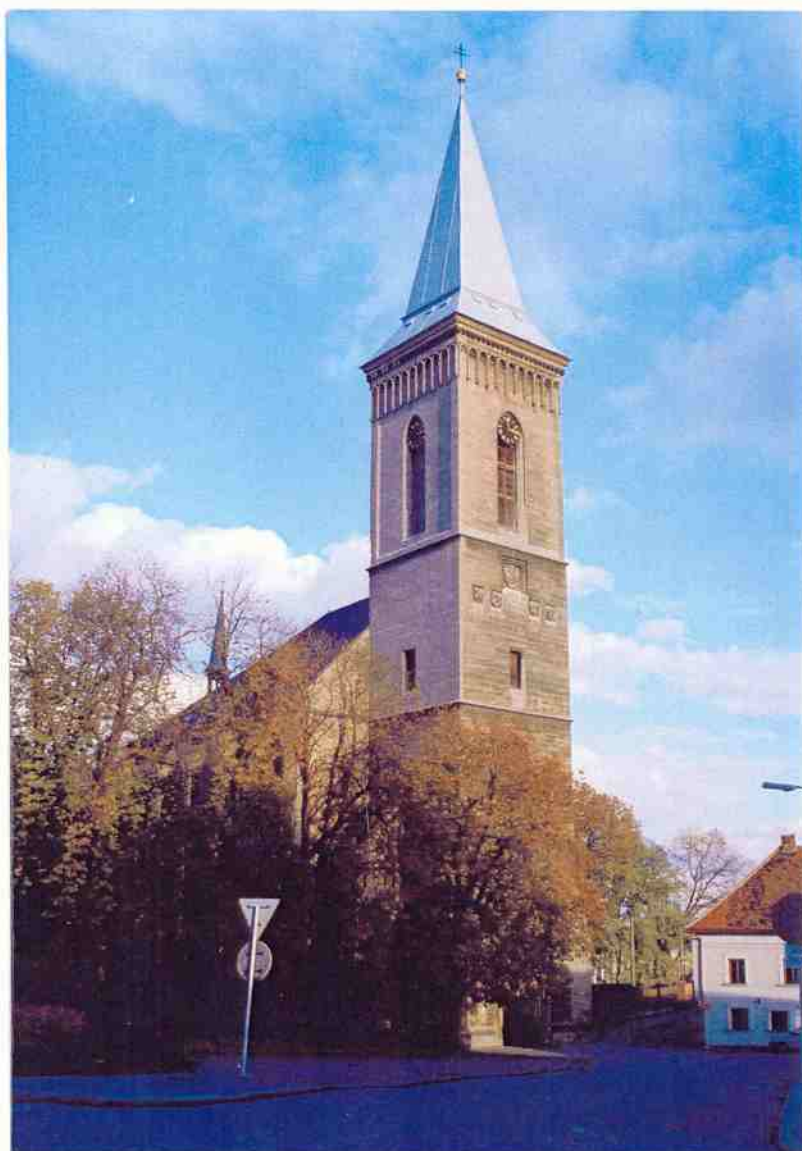
V roce 2003 byla provedena kompletní oprava krovu a výměna krytiny věže kostela. Krytina věže z pozinkovaného plechu již byla na hranici životnosti. Kvalita provedení nebyla dobrá, zejména spoje na nárožích věže. Krov věže byl nejvíce poškozen v úrovni základového roštu, kde byla ve větším rozsahu napadena vnější pozednice a zhlaví trámů a krácat. Poškozeny byly i přiléhající spodní krokve.

*Kostel Matky Boží Na náměti
Stav střechy před obnovou*

Celková oprava krovu byla provedena v celém rozsahu po postavení lešení kolem věže. Narušené dřevěné prvky byly vyměněny, dozděno zdivo pod pozednicemi, dřevo bylo ošetřeno proti dřevokaznému hmyzu a houbám.

Krytina byla provedena z nových břidlicových šablon, římsa z měděného plechu. Byla provedena oprava kříže, instalace a revize hromosvodu.

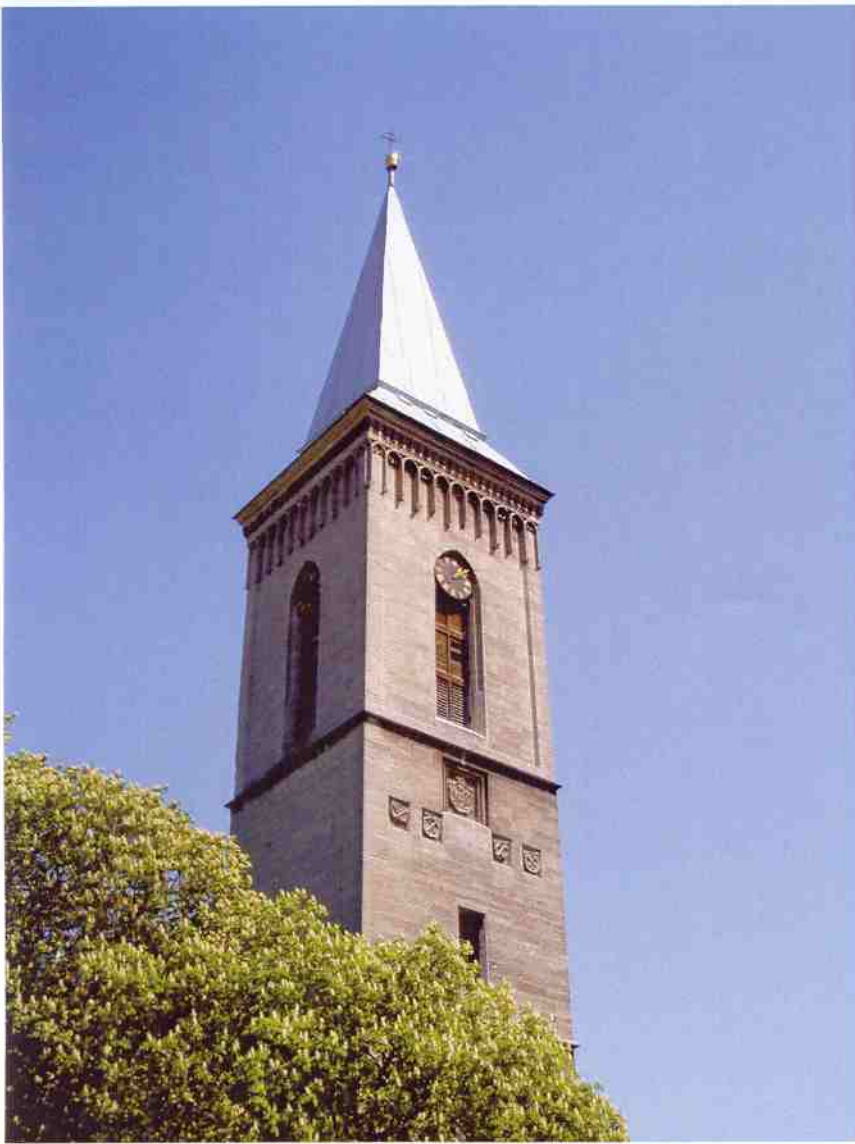
Stav před obnovením

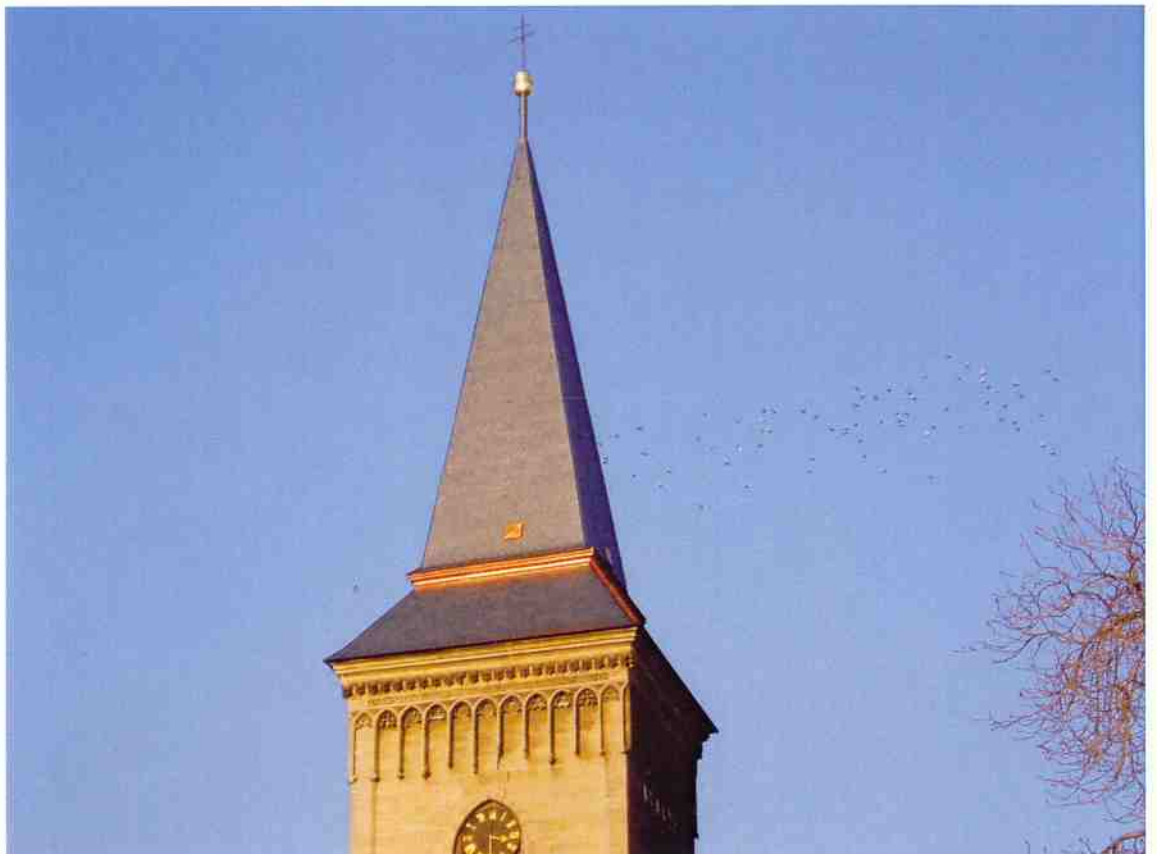
Stav po obnovení
