ZÁVĚREČNÁ ZPRÁVA
Programu regenerace MPR a MPZ za rok 2003

ZÁVĚREČNÁ ZPRÁVA PROGRAMU REGENERACE MPR A MPZ ZA ROK 2003

Odbor správy majetku, investic a rozvoje města
Oddělení správy památek
Městský úřad Kutná Hora
Václavské náměstí 182, Kutná Hora

Leden 2004

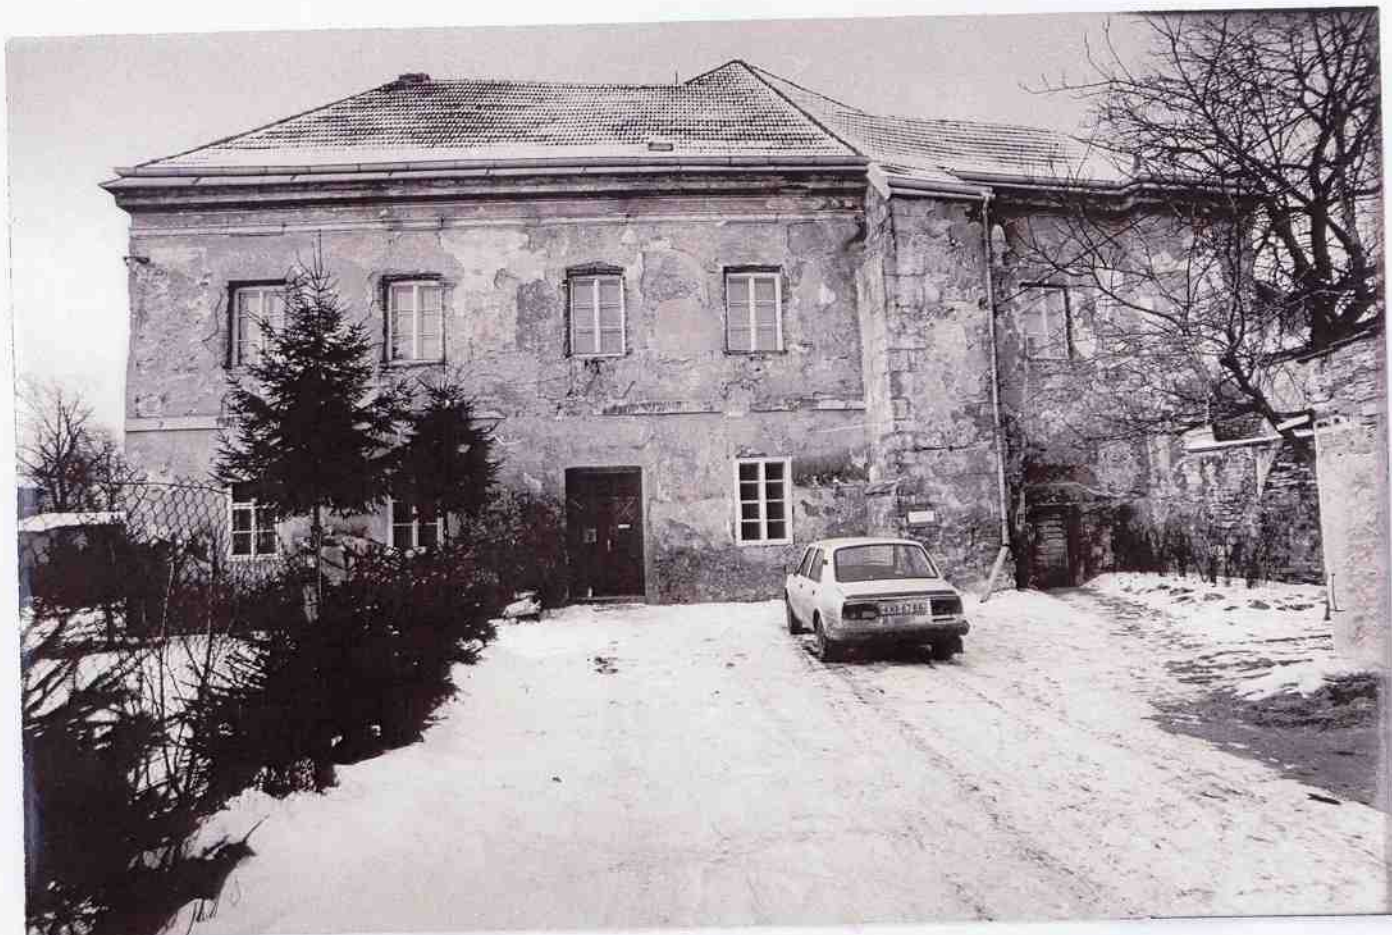
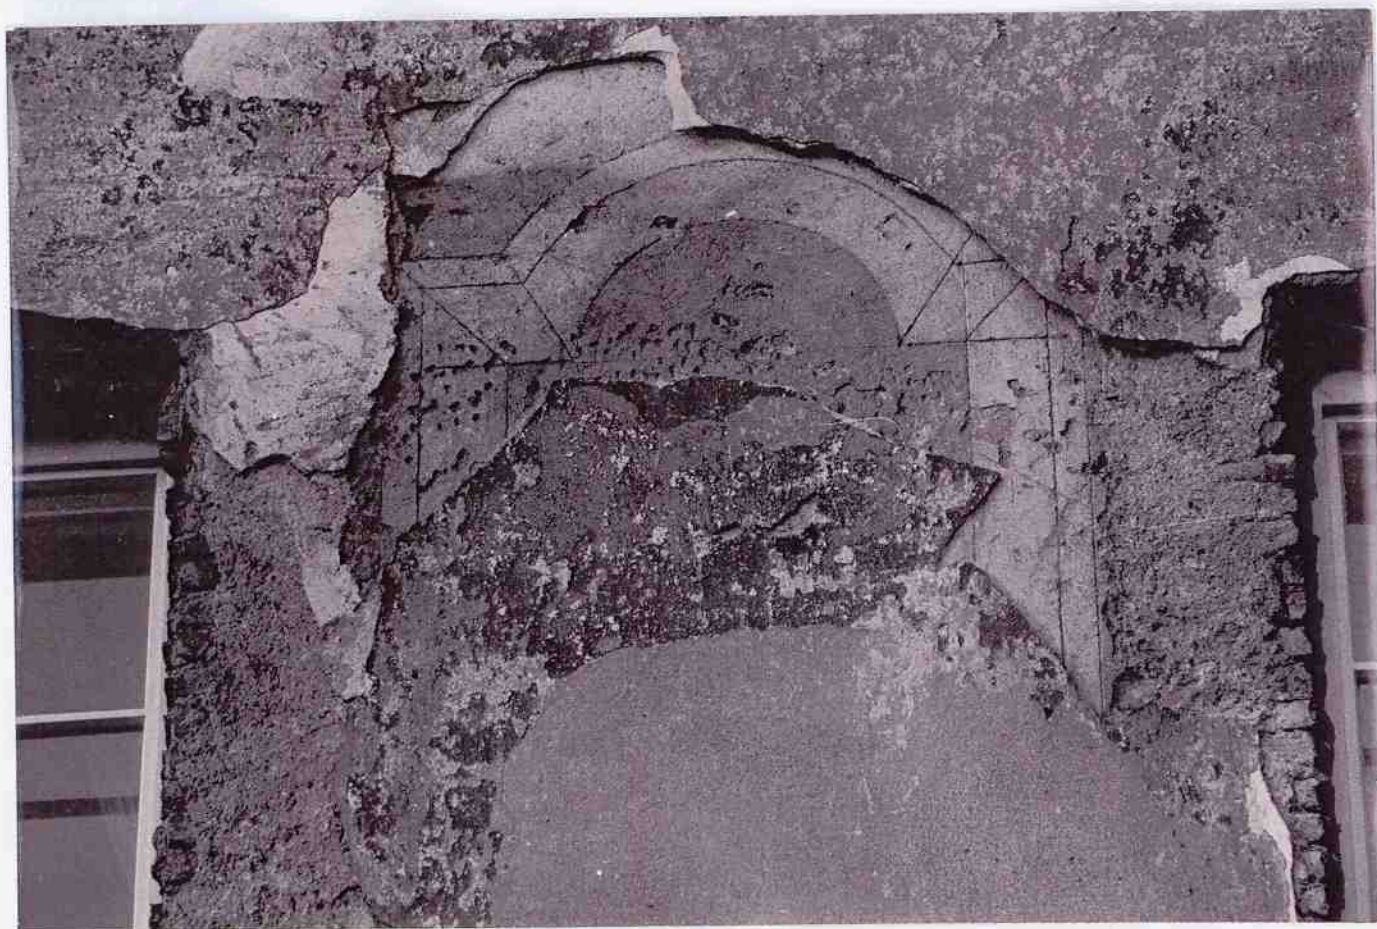
V místech s odpadlou nejmladší omítkovou vrstvou bylo možno pozorovat v celé ploště fasády fragmenty starších omítek s rytým dekorem. I tyto omítkové vrstvy byly značně degradované, nesoudržné, na mnoha místech uvolněné od zdiva a odpadávající. Poměrně rozsáhlé plochy těchto omítek byly hustě pekovány. Starší i mladší omítkové vrstvy úplně scházely v partiích kolem stávajících okenních otvorů. Nová okna byla vsazována v poměrně nedávné minulosti a oproti oknům starším, která byla osazena v lici fasády, jsou novější mírně zapuštěna do okenní špalety.

Odhalené fragmenty starších omítek s rytou kresbou byly poměrně dobře identifikovatelné v rozsahu prakticky celé plochy východní fasády, částečně na plochách stěn jižní a západní. Rytý dekor evokující jednoduché sgrafito člení fasádu jak vertikálně tak horizontálně. Hlavním motivem je kresbou vymezená čistá plocha zrcadel, která víceméně graficky dále člení plochu stěny v rámci rytmizace určované dříve patrně jinak dimenzovanými okenními otvory. Pod prvním oknem patra směrem od jihu jsou v místech odpadlé mladší omítkové vrstvy ve fragmentu patrný v ryté kresbě provedené kuželky balustrády, která byla zřejmě jako jeden ze zdobných prvků součástí výtvarného řešení okolí okna. Barevnost výzdoby se jeví v současnosti velmi uměřená, vytvářena pouze nevelkým barevným kontrastem mezi zatočeným povrchem vyvýšených ploch a zrnitější hlubší stopou po jednoduchých nástrojích, kterými byla prováděna rytá kresba a odebírána vrchní vrstvička omítky v kresbou vymezených polích.

*Čp. 127 Zámecká ulice – budova fary
Stav fasády před obnovou*

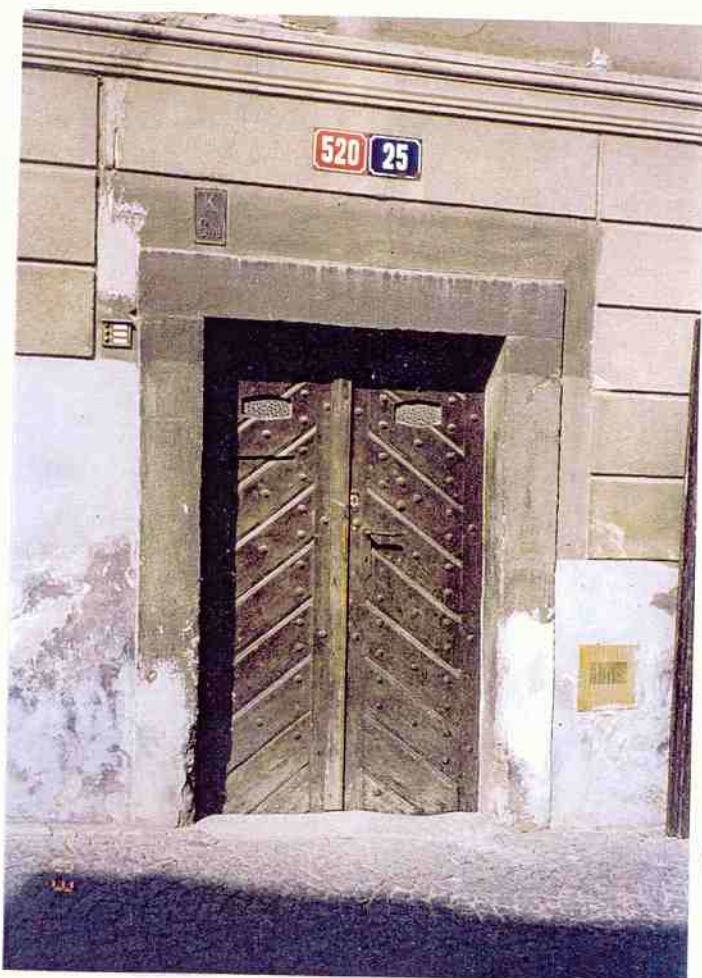
*Havlíčkovo náměstí čp. 520, Kutná Hora
Vnější strana dveří před restaurováním*

- postupné rozebrání dveří
- doplnění poškozených spárovkových desek včetně svlaků a dubových ráků
- přebroušení a ošetření proti hnilobě a dřevokaznému hmyzu
- barevné sjednocení dubových dílů, napuštění fermeží a natření lazurou
- kovové díly zbaveny starých nátěrů, opraveny a natřeny základní a grafitovou barvou
- doplnění chybějících hřebů

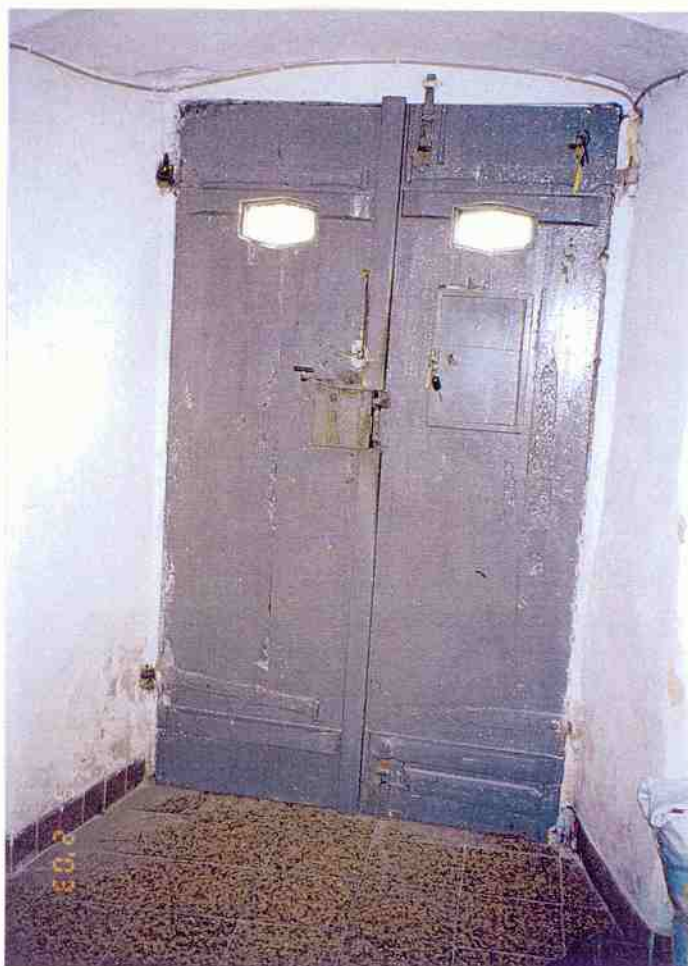
*Havlíčkovo náměstí čp. 520, Kutná Hora
Vnitřní strana dveří před restaurováním*

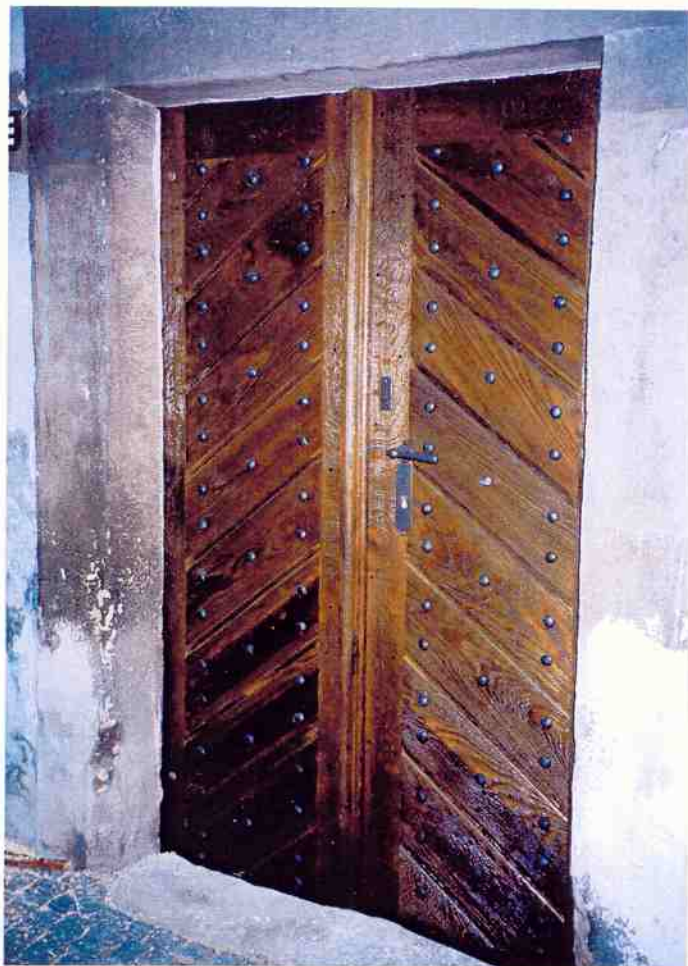
*Havlíčkovo náměstí čp. 520, Kutná Hora
Vnější strana dveří po restaurování*
