4) PŘEDPOKLÁDANÉ OBNOVY KULTURNÍCH PAMÁTEK V PROGRAMU REGENERACE MPR MĚSTA KUTNÉ HORY PRO OBDOBÍ 2011 - 2016

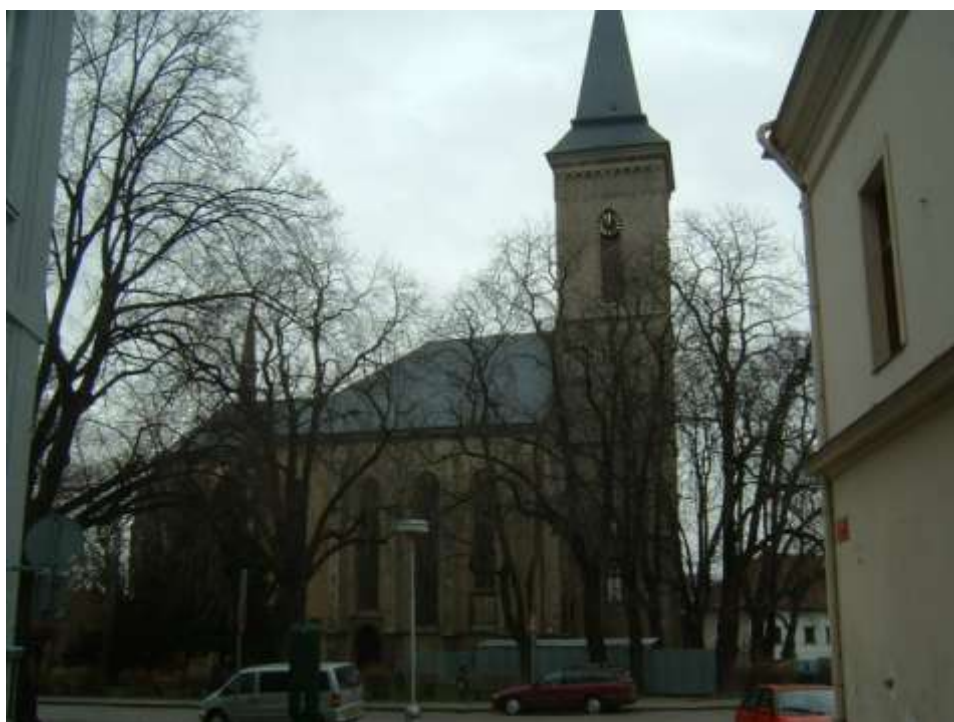
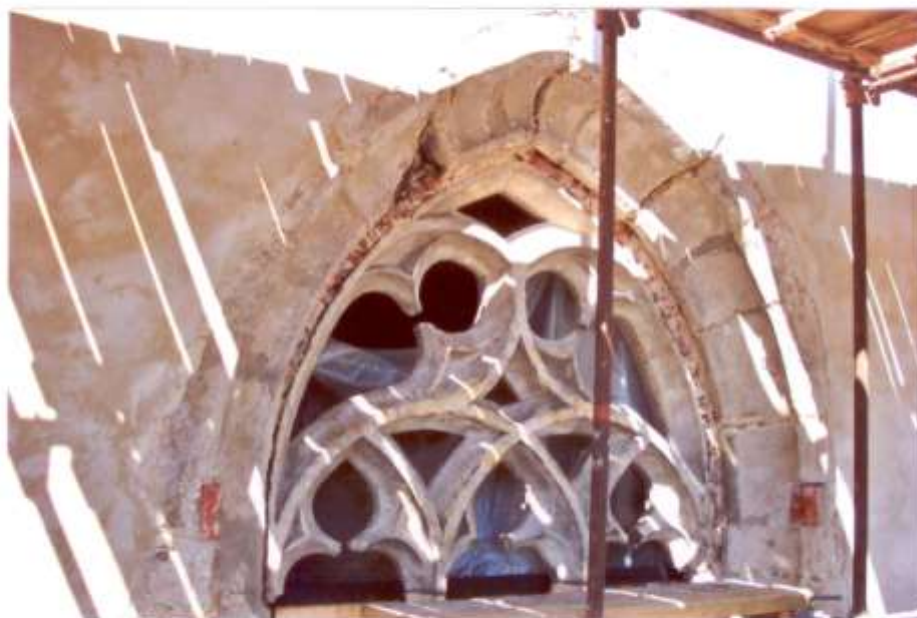
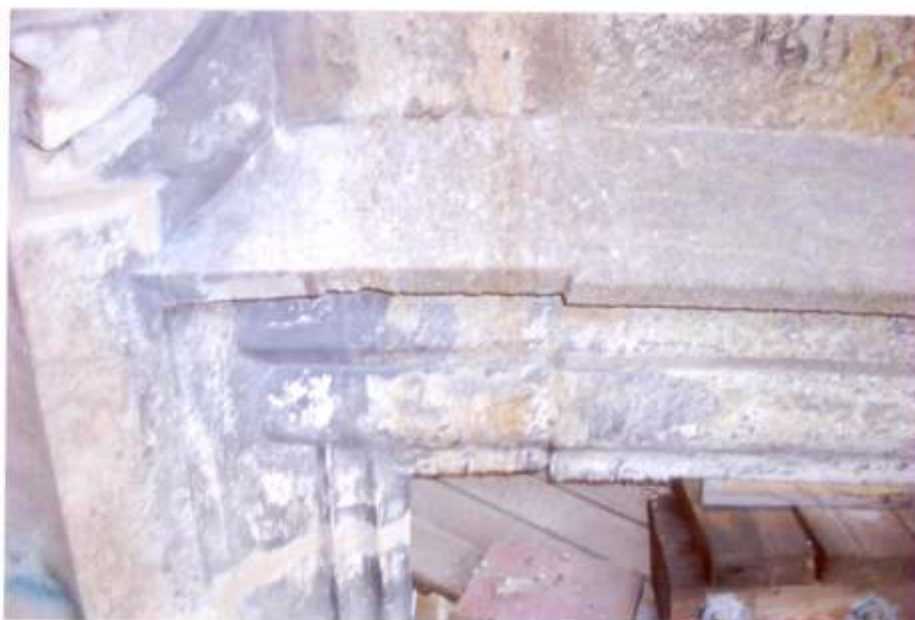
*Kostel Panny Marie Matky Boží
Kutná Hora*

Detail poškození kamenných kružeb a ostění oken

III. etapou obnovy kostela je oprava a restaurování vnějšího pláště kostela. Dle schválené projektové dokumentace a restaurátorských záměrů je prováděno statické zajištění, oprava a restaurování kamene, omítek a okenních vitráží. Celkové náklady obnovy vnějšího pláště jsou vyčísleny na 22 mil. Kč. Předpoklad dokončení prací je v roce 2013.

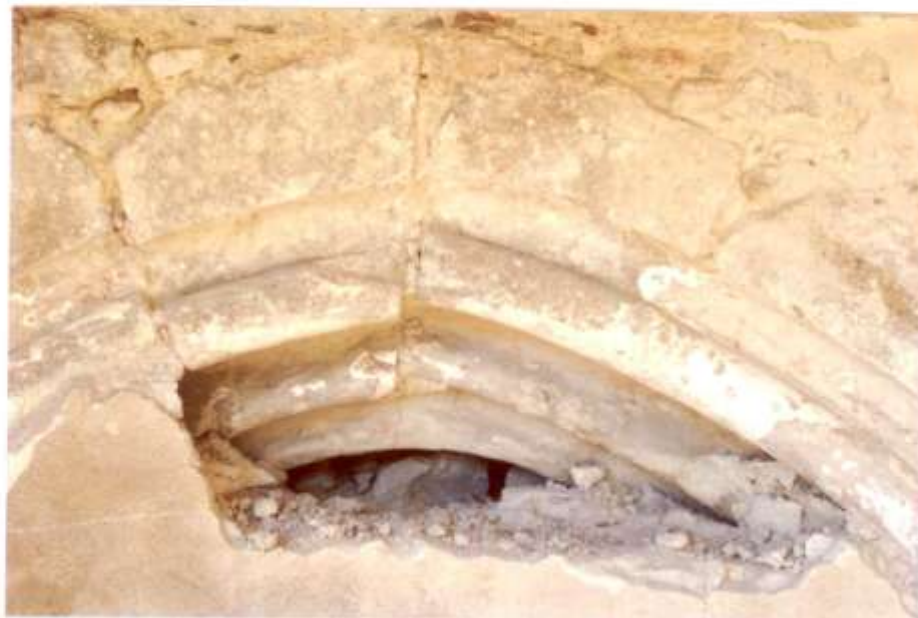
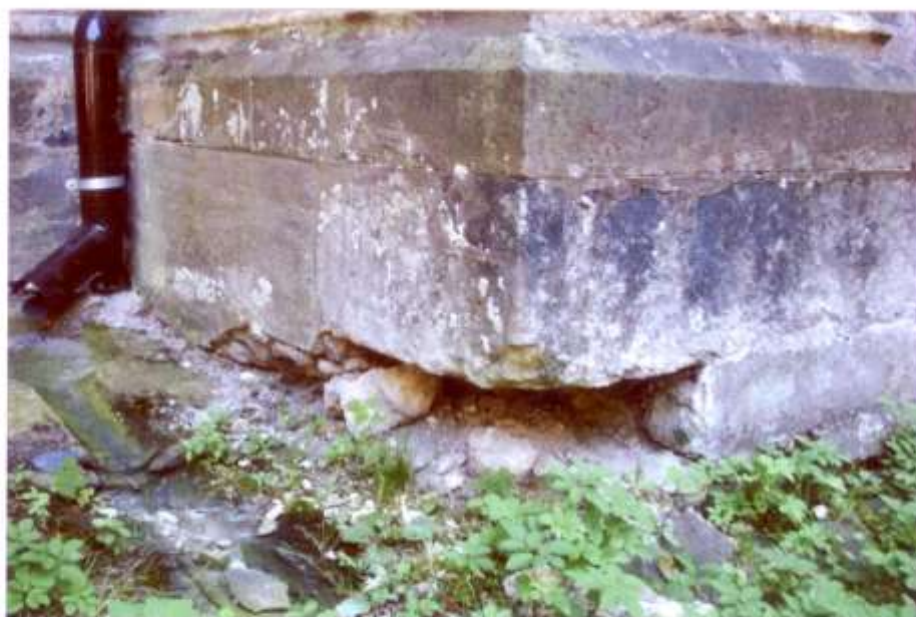
***Kostel Panny Marie Matky Boží
Kutná Hora***

Detail nález zazděného gotického portálu

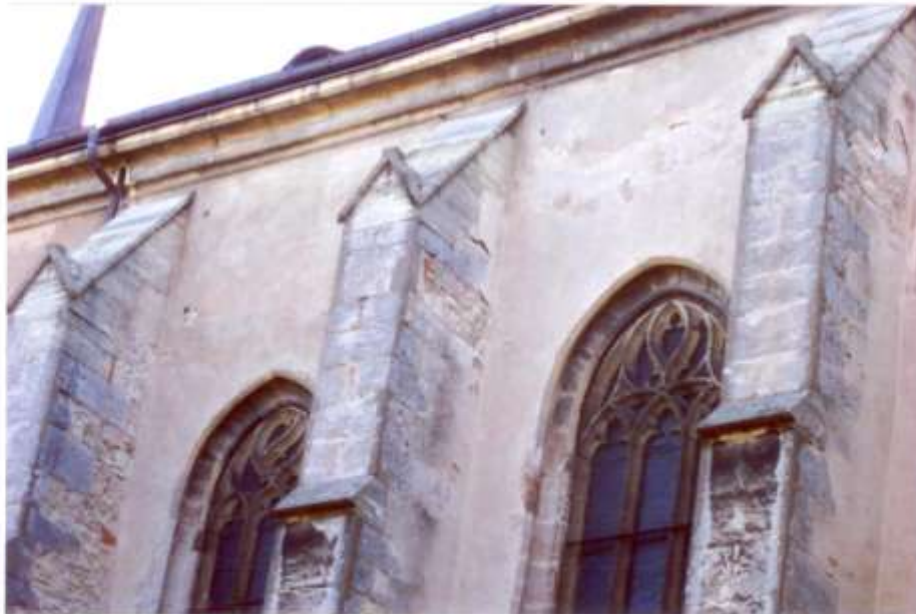
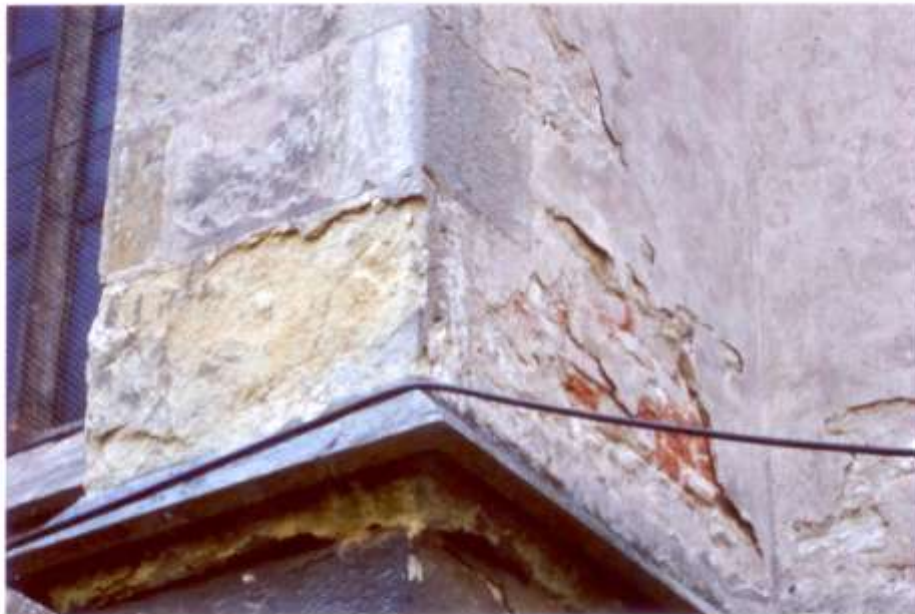
*Kostel Panny Marie Matky Boží
Kutná Hora
Detaily degradace kamene opěráků*

Detail poškození opěrného pilíře
