## C) Restaurátorské obnovy kamenosochařských děl

### Morový sloup, Šultysova ulice

## Parapetní zed' se sochařskou výzdobou před jezuitskou kolejí

Soubor 13 barokních sousoší v Barborské ulici v Kutné Hoře se nachází na jednom z nejvýznamnějších míst městské památkové rezervace v blízkosti chrámu sv. Panny Barbory a kaple Božího těla podél chodníku před jezuitskou kolejí.

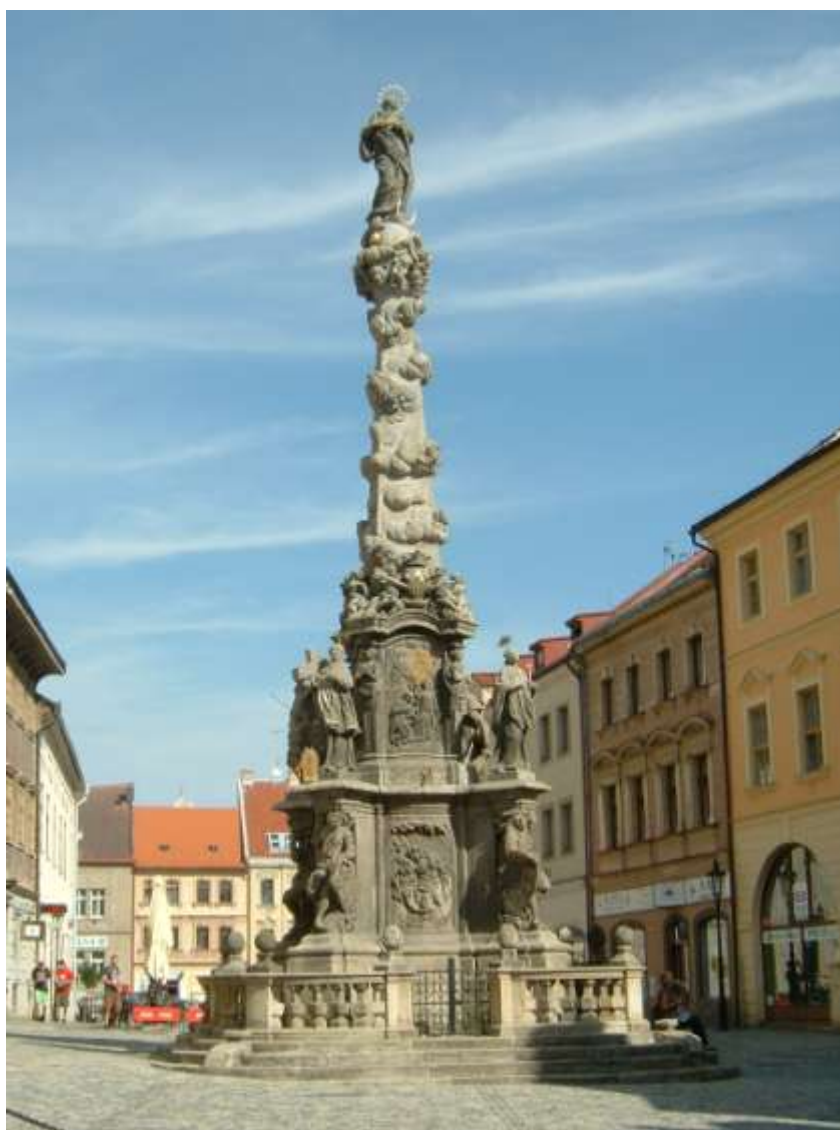
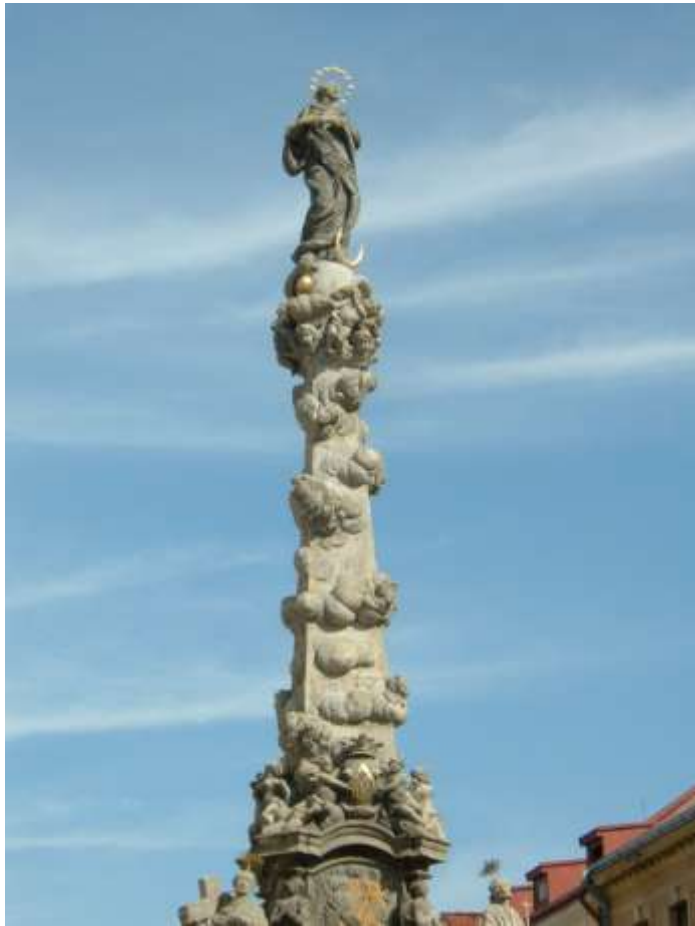
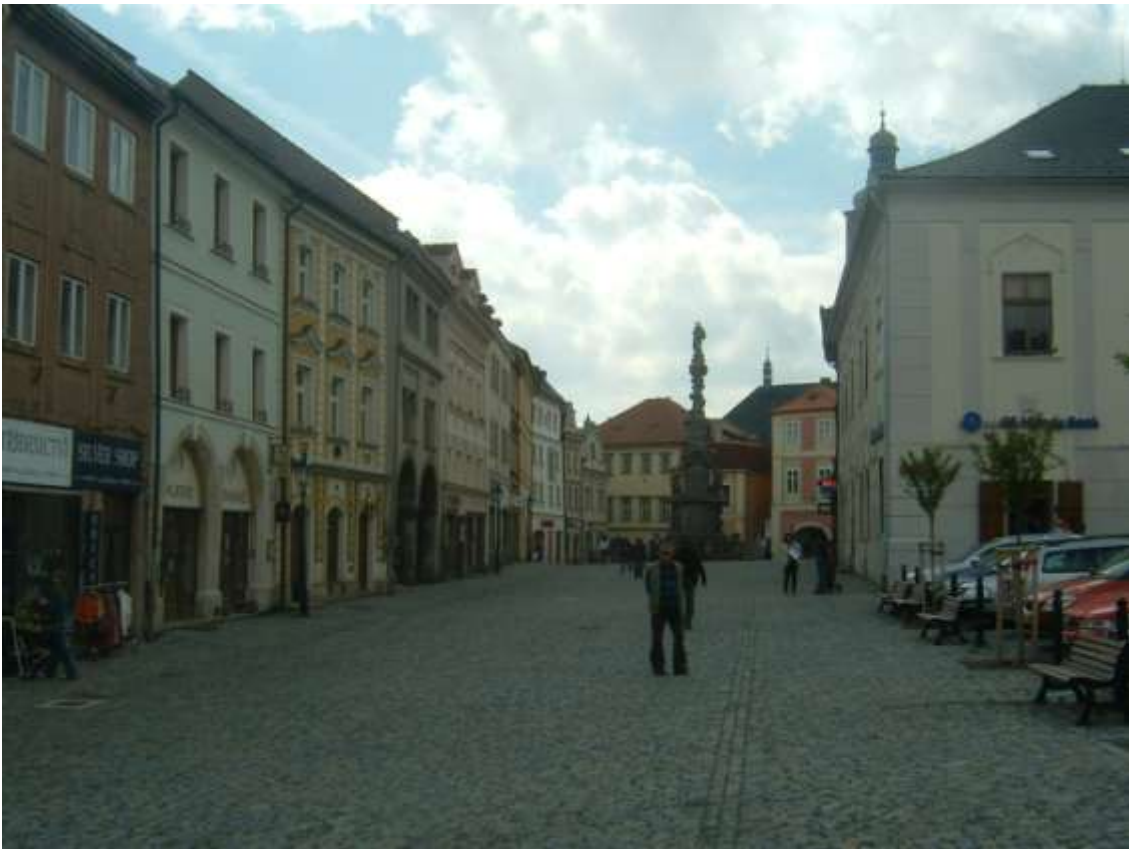
Monumentální architektura sloupu ovládá na jižní straně protáhlý úzký prostor historického náměstí. Čelní strana je obrácena k jihu směrem k farnímu kostelu sv. Jakuba. Základnu tvoří plocha s kamennými deskami, ke které se přistupuje po čtyřech stupních. Je ohraničena balustrádou ve tvaru kvadrilobu. Ohrazení na čelní straně prolamuje branka s dvoukřídlými železnými dvířky. Trojlaločné ohrazení všech stran je tvořeno poli s kuželkami mezi pilířky završenými piniovými šiškami a koulemi. Architektura sloupu je rozčleněna do tří horizontů, spodní část tvoří válcový podstavec, z kterého vyrůstají diagonálně na všech čtyřech stranách menší kubické podstavce, na kterých jsou osazeny sedící postavy horníků s nápisovými štíty před pilastry. Jako atlanti podpírají výraznou profilovanou římsu dolního podstavce. Strany dřívku zdobí reliéfy, v čele je sv. Maří Magdalena, vpravo sv. Jan Nepomucký, vlevo sv. Dominik a na odvrácené straně je nápis s chronogramem. Horní podstavec pilířového typu na čtvercovém půdorysu má na dřívku též reliéfy. V čele je Zvěstování Panny Marie, vpravo sv. Norbert, vlevo sv. Barbora a na zadní stěně městský znak. Rohy tohoto dřívku zdobí hermovky. Římsová hlavice je nad reliéfy segmentově zvednutá. Po stranách horního podstavce v rozích na vysazené římsě nad postavami horníků jsou osazeny mírně nadživotní sochy světců. Na čelní straně sv. Karel Boromejský a sv. František Xaverský a na odvrácené straně sv. Šebestián a sv. Roch.

Horní díl sloupu tvoří obelisk obtočený mraky s hlavičkami andílků. Celé postavičky andílků sedí na římsě horního podstavce, na čelní (jižní) straně drží kartuš s kovovým nápisem Maria a korunku, na východní straně drží kardinálský klobouk, na severní straně mísu s rudou a na západní straně věnec. Další celé postavičky andílků na horní části obelisku nesou zeměkouli s hadem, na které stojí velká postava Panny Marie – Immaculata.

Sochařská výzdoba sloupu jako celek působí velmi dekorativně, postavy jsou zavalité a poměrně krátké. V běžných ikonografických zobrazeních světců sochař ztvárnil s realistickým zaujetím postavy horníků jako symbol města. Architektura je vysoká včetně vrcholové sochy Panny Marie – 16,5 m. Výtvarným materiálem sochařské a architektonické části díla je hrubý vápnitý kutnohorský pískovec. Sochařská díla doplňují měděné atributy se zlacením. Zlacení bylo provedeno podle písemných pramenů původně v ohni.

Všechna uměleckořemeslná kamenná díla, jak sochy, tak i zmíněný sloup je dle zásad památkové péče i doporučení restaurátorů nutné periodicky ošetřovat po několika letech. Jde o zabránění degradace kutnohorského mušláku vlivem povětrnostních podmínek v místě. Tyto kulturní památky nelze ponechat desetiletí bez ochranného ošetřování.

Cílem je doplnění chybějících částí, očištění spár, odstranění biocidního napadení a následná hydrofobizace. Jde o to, aby kulturní památka byla uchována dalších 5-6 let bez nutných zásahů. V případě zjištění neobnovitelných částí bude s největší pravděpodobností nutné přistoupit k náhradě kopiemi.

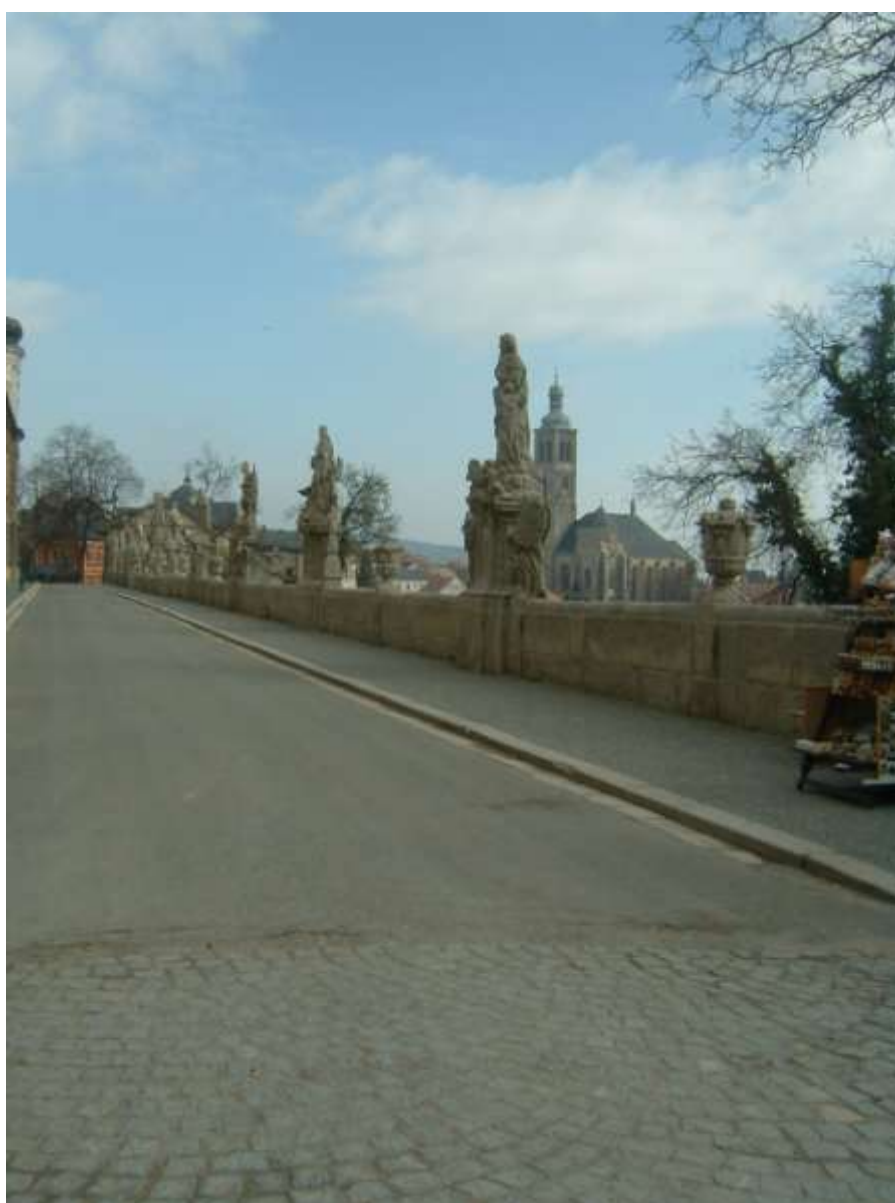
Je umístěno na poprsní zdi terasy před severovýchodním nárožím jezuitské koleje u domu čp. 578. Dílo vzniklo o něco později než soubor dvanácti sousoší z dílny F. Baugutha a jeho výtvarný názor je zcela odlišný. Soklová část podstavce je značně vysoká z důvodu zvýšení poprsní zdi v místech klesajícího terénu. Po stranách podstavce se sv. Janem Nepomuckým stojí andělé v podživotní velikosti se štíty zdobenými volutami, které nesou reliéfy. V ose soklu je v horní části otvor překrytý kovářsky ztvárněnou mřížkou se zbytkem svatojánských hvězdiček. Výtvarným materiálem celé statue, která vznikla až po roce 1740 je vápnitý kutnohorský pískovec.

V roce 2005 proveden komplexní restaurátorský zásah. Vzhledem k mimořádně narušenému stavu sousoší v době před zahájením restaurátorských prací je nutné pravidelné sledování v budoucnosti.

Další komplexní restaurátorský zásah v budoucnu již nelze doporučit. Památka se nachází ve stádiu, kdy je nutné uvažovat o jejím deponování mimo povětrnostní vlivy a o náhradě originálu kopií.

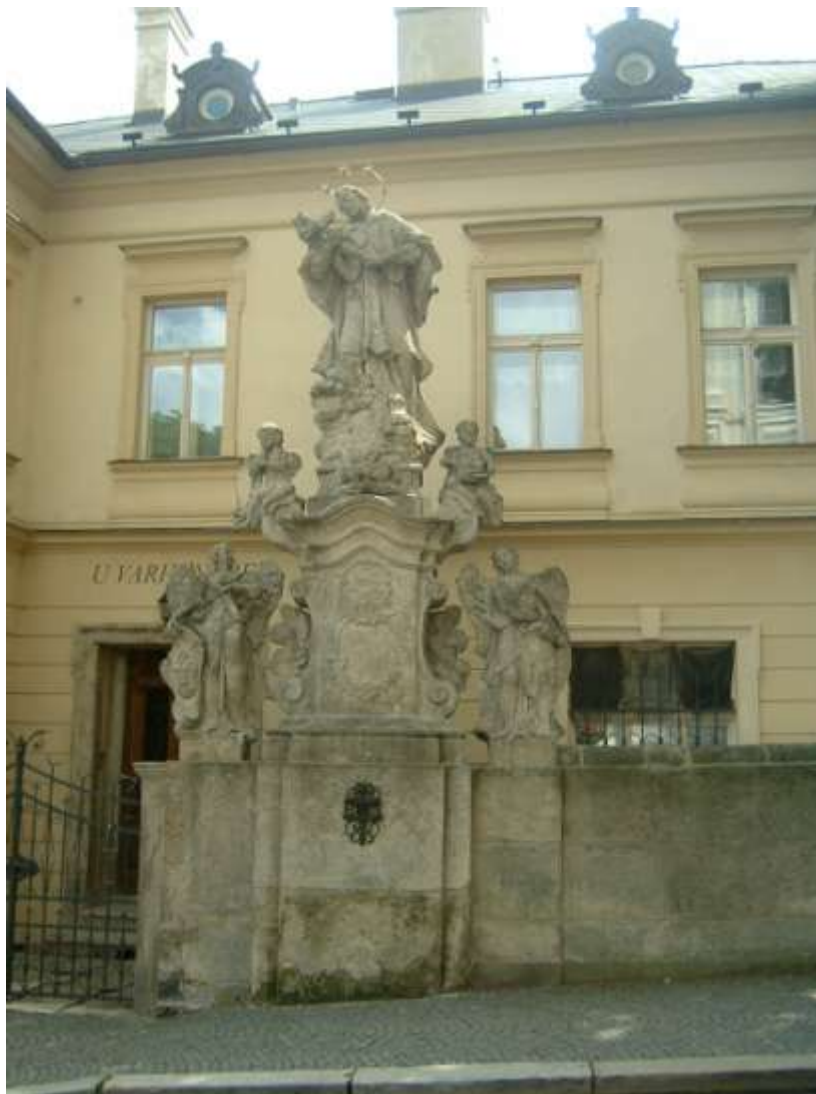
Sousoší sv. Barbory je umístěno jako druhé od domu čp. 578. Na mírně předstupujícím podstavci s vysokým soklem stojí architektonicky bohatý podstavec s volutovými křídly u dříku. Na čelní straně je ve vpadlém zrcadle pod korunkou knížat z Lobkovic, kteří nechali dílo postavit. Čelní stěna je konvexně prohnutá. Římsová hlavice v ose segmentově zvednutá je doplněna motivem mušle. Postava sv. Barbory stojí ne ležících figurách, vlevo je její otec Dioscuros, který ji st'ál a vpravo je čelně komponovaná alegorická postava se šátkem na očích. Světice stojí v náznaku kontrapostu v mírném esovitém pohybu, hlavu má pootočenou doleva, pravou rukou přidržuje před hrudí kalich a levou ruku má položenou na střechu válcové věže s půlkruhovou branou a třemi okénky stejného tvaru. Světice je oblečena v splývavý šat a vrchní rozevřený plášť. Po stranách podstavce stojí na mohutných kubických plintech dva andělé s oválnými štíty otočenými na vnější stranu. Oba andělé v různých postojích mají otočené hlavy ke sv. Barboře.

V roce 2005 proveden komplexní restaurátorský zásah. Vzhledem k mimořádně narušenému stavu sousoší v době před zahájením restaurátorských prací je nutné pravidelné sledování v budoucnosti.

Další komplexní restaurátorský zásah v budoucnu již nelze doporučit. Památka se nachází ve stádiu, kdy je nutné uvažovat o jejím deponování mimo povětrnostní vlivy a o náhradě originálu kopií.

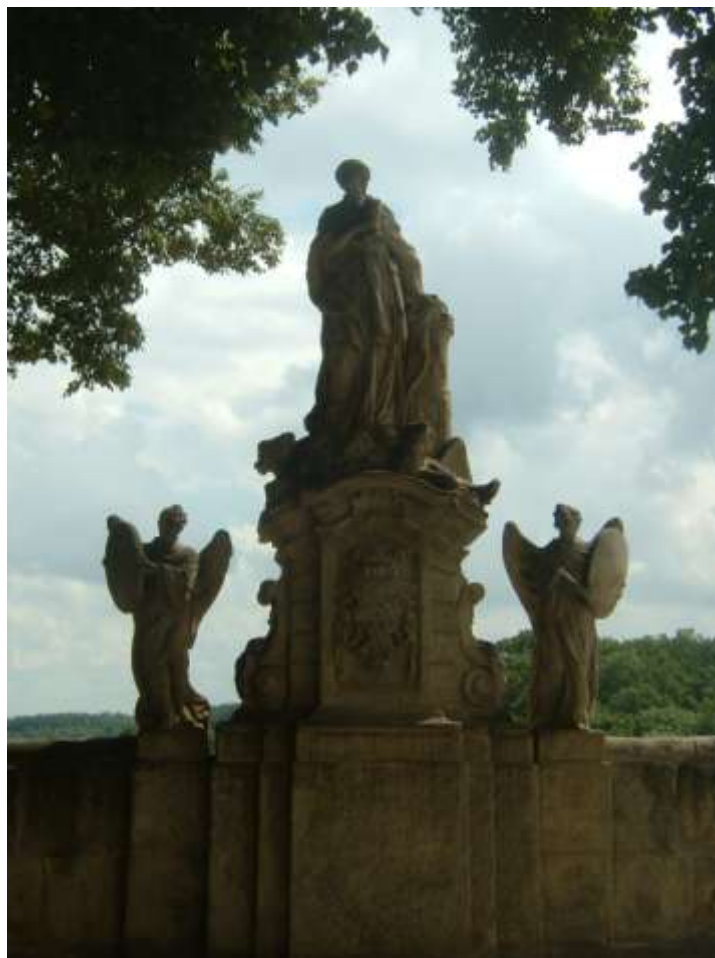
Pyramidálně komponované sousoší je umístěno jako třetí od domu čp. 578 směrem k chrámu sv. Barbory. Sousoší vyrůstá z poprsní zdi mírně předsazeným soklem. Dřík podstavce na obdélném půdorysu dosedá k soklu profilovanou patkou. Ustupující křídla po stranách dříku přecházejí v horní části konzol, které nesou spolu s dříkem zalamovanou římsovou hlavici na čelní straně trojúhelníkově (sedlově) zvednutou. Na římse sedí k postavě sv. Ludvíka zády obrácení zajatci. Pravý má pootočenou hlavu dopředu, levý hledí přímo vzhůru před sebe. Kolem kubistického plintu postavy světce jsou rozmístěny vojenské trofeje. Frontálně koncipovaná postava sv. Ludvíka stojí v kontrapostu s odlehčenou levou nohou, která je ohnutá v kolenní a směřuje diagonálně mimo plintus. Panovník je oděn v brnění, přes který je přehozen vpředu rozevřený dlouhý hermelínový plášť, kolem krku má okružní a na hlavě korunu s křížem. Levou rukou přidržuje před hrudí říšské jablko a v pravé mírně zvednuté ruce svírá sklopené žezlo. Pomník doprovází po stranách na nízkém podstavci dvojdílné pylony, které nesou reliéfy s válečnými symboly a jsou završeny hlavami pohanů. Donátorem sousoší jsou páni z Raabenhauptů ze Suché. Výtvarným materiálem je jako u všech současných děl souboru soch před jezuitskou kolejí kutnohorský pískovec.

V roce 2005 proveden komplexní restaurátorský zásah. Vzhledem k mimořádně narušenému stavu sousoší v době před zahájením restaurátorských prací je nutné pravidelné sledování v budoucnosti.

Další komplexní restaurátorský zásah v budoucnu již nelze doporučit. Památka se nachází ve stádiu, kdy je nutné uvažovat o jejím deponování mimo povětrnostní vlivy a o náhradě originálu kopií.

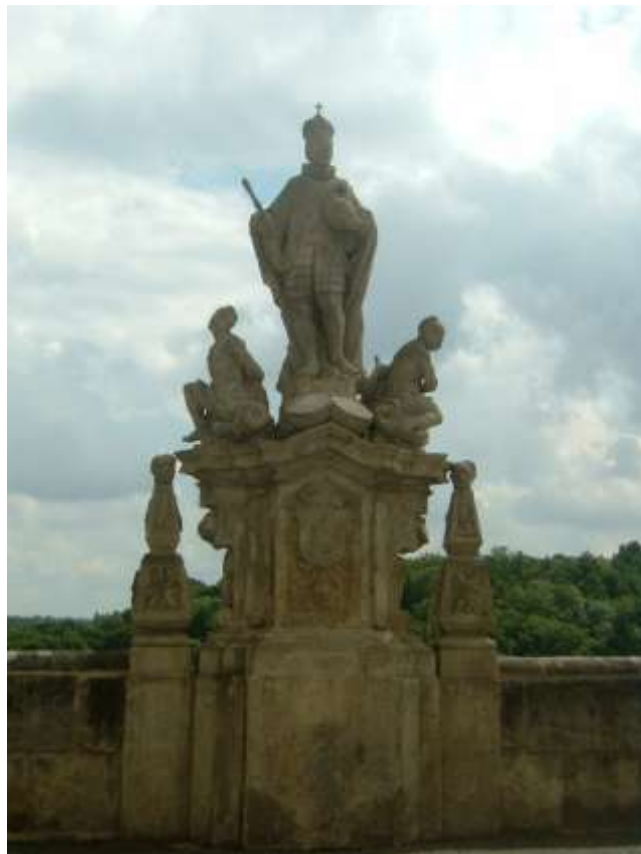
Sousoší je umístěno jako čtvrté od domu čp. 578 směrem k chrámu sv. Barbory. Na mírně předstupujícím podstavci čtvercového půdorysu s proporčně vysokým soklem ve výši okolní parapetní zdi je osazen pilířový podstavec s profilovou patkou, čtyřbokým dřikem a římsovou hlavicí. Po stranách jsou v horní části přisazeny konzoly ve formě polovičních křidélek. Na čelní straně je reliéfně ztvárněný znak Dačických z heslova. Na hlavicí je osazen kvádrový horní malý podstavec čtvercového půdorysu, o který jsou zády opřeny drobné figurky andělků, pravý drží v bederní části atribut světce, jeho klobouk a levý přidržuje levou rukou nástavec rýče. Figura světce na čtvercovém plintu ve výrazném kontrapostu má volnou pravou nohu, ohnutou v kolenu a vysazenou dozadu. Rovnováhu těla vyrovnává rýč, o který se opírá pravou rukou. Esovitý pohyb těla vrcholí v zakloněné hlavě s pohledem upřeným k nebi. Výraz sochy umocňuje pravouhle ohnutá levá paže před prsty. Po stranách postavce stojí na samostatných kubických plintech andělé – s nápisovými štíty přisazenými k podstavci konzolami. Socha je po výtvarné stránce pravděpodobně nejkvalitnějším dílem celého souboru.

V roce 2005 proveden komplexní restaurátorský zásah. Vzhledem k mimořádně narušenému stavu sousoší v době před zahájením restaurátorských prací je nutné pravidelné sledování v budoucnosti.

Další komplexní restaurátorský zásah v budoucnu již nelze doporučit. Památka se nachází ve stádiu, kdy je nutné uvažovat o jejím deponování mimo povětrnostní vlivy a o náhradě originálu kopií.

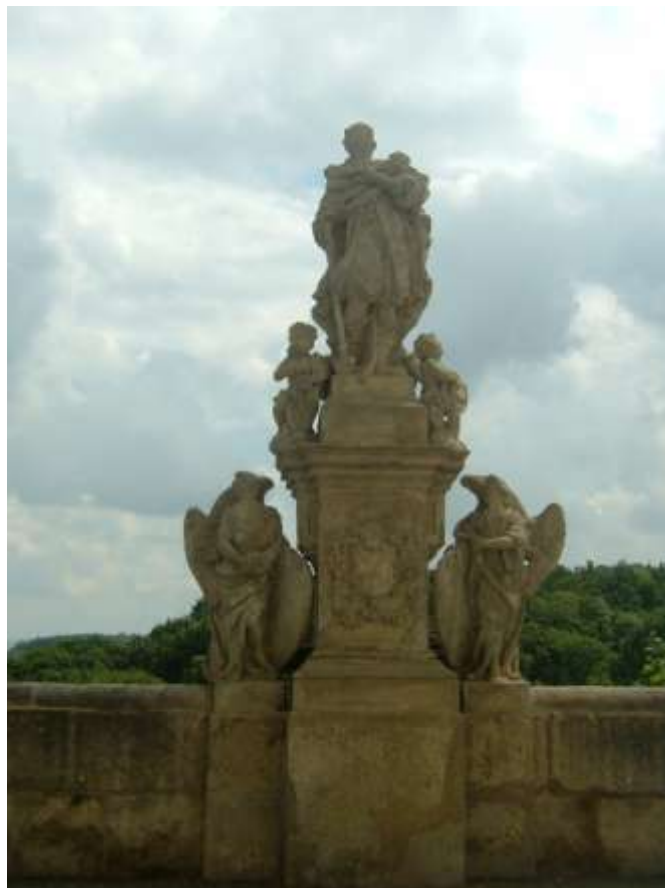
Sousoší je umístěno v řadě statuí před jezuitskou kolejí jako páté ve směru od sochy sv. Jana Nepomuckého od domu čp. 578 směrem k chrámu sv. Barbory. Soklová část podstavce předstupuje ve dvou úrovních před poprsní zeď. Podstavec na obdélném půdorysu s mírně ustupujícími křídélky u dříku s vegetabilním reliéfem po stranách završuje římsová zalamovaná hlavice na čelní straně segmentově zvednutá. Přední strana dříku je zdobena vpadlým obdélným zrcadlem nahoře konvexně prohnutým s reliéfy uvnitř – nahoře je závěs a dole mušle, uprostřed latinský text v šesti řádcích. Na jednom odstupněném plintu stojí postava sv. Josefa s Ježíškem v náručí, který se tiskne k jeho hrudi. Prostovlasá vousatá hlava světce je mírně pootočena doprava. Jeho levá noha je vytočena na podložce doprava a je ohnuta v kolenu. Po stranách plintu pod sv. Josefem jsou dva andílci, levý je zobrazen z profilu, hledí doleva a pravý sedí čelně – hlavu má zakloněnou. Před pointem jsou umístěny tesařské nástroje – atributy sv. Josefa. Po stranách dříku podstavce stojí na kubických plintech osazených v poprsní zdi andělé s trojúhelnými štíty na vnějších stranách.

V roce 2005 proveden komplexní restaurátorský zásah. Vzhledem k mimořádně narušenému stavu sousoší v době před zahájením restaurátorských prací je nutné pravidelné sledování v budoucnosti.

Další komplexní restaurátorský zásah v budoucnu již nelze doporučit. Památka se nachází ve stádiu, kdy je nutné uvažovat o jejím deponování mimo povětrnostní vlivy a o náhradě originálu kopií.

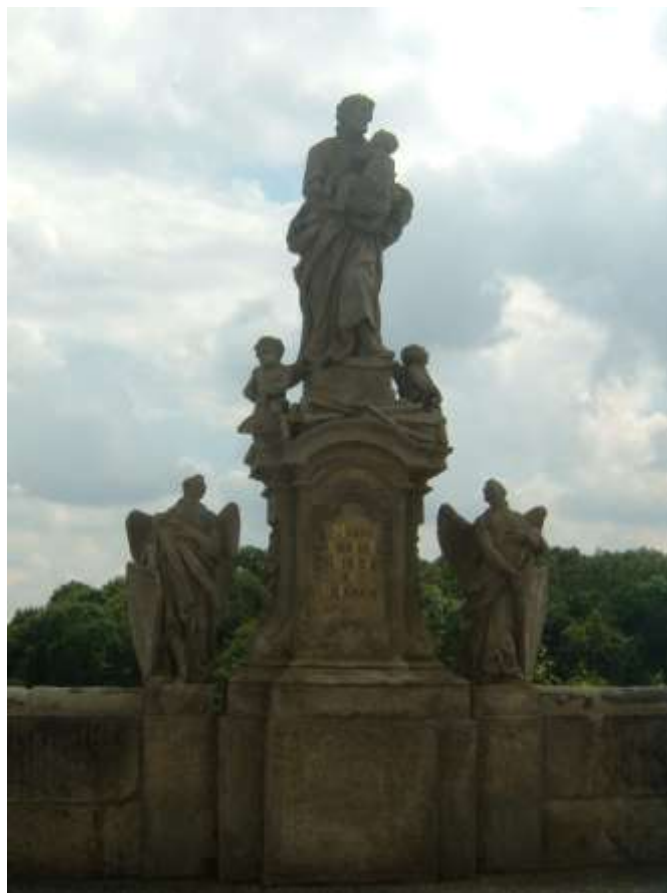
Sousoší se nachází uprostřed souboru sousoší před jezuitskou kolejí vlevo od centrálního sousoší se sv. Václavem. Význam Ignáce z Loyoly jako jezuitského světce pro ideového tvůrce všech skupin je zdůrazněn umístěním díla a tvarem podstavce, který je stejný jako u sochy sv. Františka Xaverského situovaného jako protějšek vpravo od sv. Václava. Podstavec sochy na kruhovém půdorysu výrazně předstupuje svým vysokým soklem před poprsní zeď. K válcovému dříku jsou přisazeny čtyři volutová křídélka. V zrcadlech na třech pohledových stranách je obnovený dedikační latinský text s chronogramem – 1710. Bohatě profilovaná římsová hlavice se zalamuje nad křídélky. S půdorysem podstavce je shodný plintus, na kterém světec stojí. Je zobrazen v ornátu s rukama složenýma před hrudí, zakloněnou hlavu má pootočenou doprava. Esovitý pohyb těla vyznívá ve volné levé noze, která je ohnuta v kolenní a směřuje dozadu. Malý horní podstavec a plintus doprovází čtyři andílci v různém pohybu s atributy Ignáce z Loyoly – knihou, biretem, rouškou a přilbou. Po stranách dříku podstavce stojí na hmotných kubických plintech korunované alegorické ženské postavy s obličejem obrácenými k světci. Na vnějších stranách přidržují rohy hojnosti, pravá postava přidržuje pravou rukou před hrudí kadidelnici.

V roce 2006 proveden komplexní restaurátorský zásah. Vzhledem k mimořádně narušenému stavu sousoší v době před zahájením restaurátorských prací je nutné pravidelné sledování v budoucnosti.

Další komplexní restaurátorský zásah v budoucnu již nelze doporučit. Památka se nachází ve stádiu, kdy je nutné uvažovat o jejím deponování mimo povětrnostní vlivy a o náhradě originálu kopií. Pokud bude rozhodováno o sousoší, které by mělo být jako první nahrazeno kopií sekanou v přírodním kameni, bylo doporučeno, aby byla vybrána tato památka.

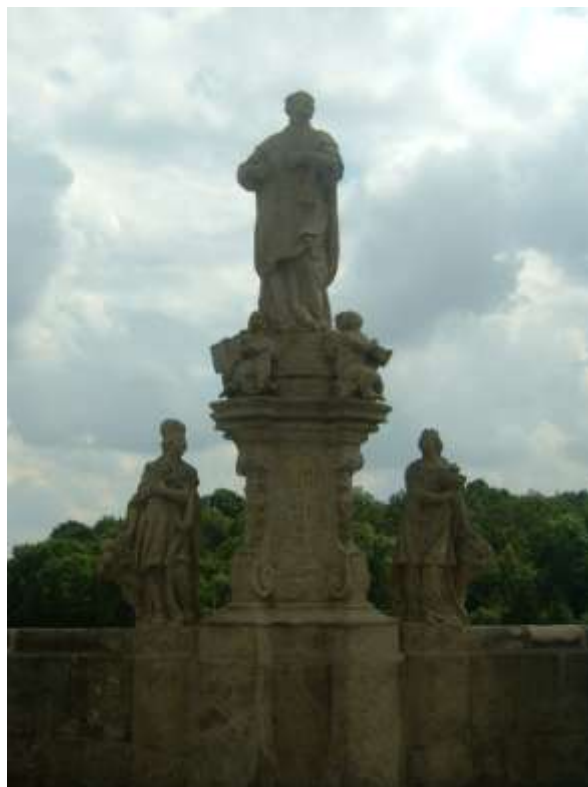
Svatováclavský pomník je součástí velkého souboru soch od jezuitského sochaře Františka Baughuta z let 1701 – 1716. Výtvarným materiálem je místní vápenný pískovec. Podstavec pomníku mírně předstupuje před zeď, jeho soklová část je s ní stejně vysoká. Bohatě zdobený dřík s volutovými křídly nese na čelní straně se scénou zavraždění sv. Václava. Klečící světec s knížecí korunkou se drží kruhu dveří chrámu, za ním stojí jeho bratr Boleslav s mečem vnořeným do zad světce. Nad postavami obou Přemyslovců se vznáší andílek s věncem. Zalamovaná římsová hlavice se uprostřed vzdouvá nad volutovou kartuší s nápisem. Na horním malém podstavci stojí sv. Václav s hlavou pootočenou doleva, levou rukou přidržuje praporec. Po stranách na římsě jsou andělé, levý klečící drží na levé straně Paládium na štítu vytočeném do strany a pravý anděl má znak přemyslovske orlice. Před podstavcem sv. Václava v čele je český lev. Kompozitně s pomníkem tvoří celek dvě stojící postavy světců na poprsní zdi, vlevo je svatý Vít a vpravo sv. Ludmila a ve vzdálenější poloze na pilířích zidky další dvě postavy andělů.

V roce 2006 proveden komplexní restaurátorský zásah. Vzhledem k mimořádně narušenému stavu sousoší v době před zahájením restaurátorských prací je nutné pravidelné sledování v budoucnosti.

Další komplexní restaurátorský zásah v budoucnu již nelze doporučit. Památka se nachází ve stádiu, kdy je nutné uvažovat o jejím deponování mimo povětrnostní vlivy a o náhradě originálu kopií.

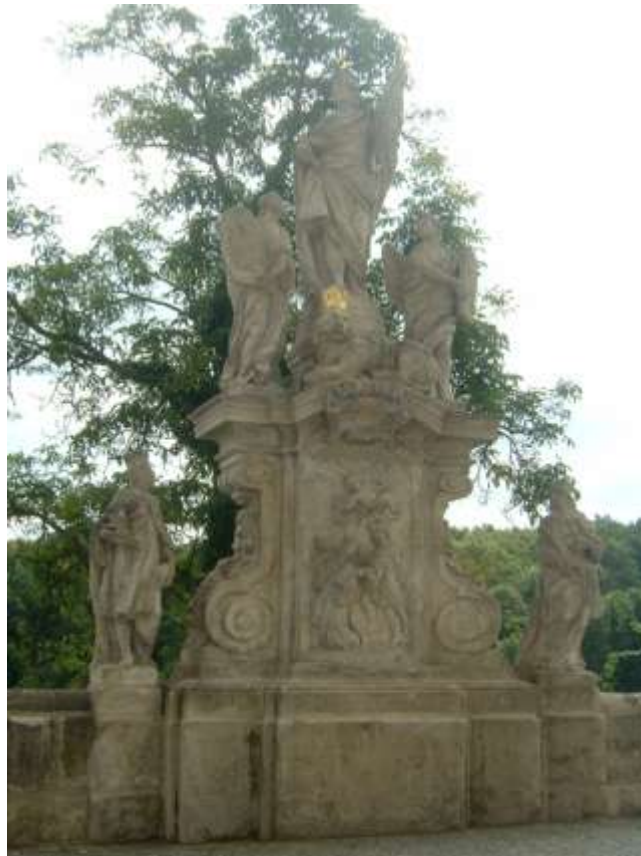
Sousoší sv. Františka Xaverského jako osmé v řadě na parapetní zdi terasy od domu čp. 578, je umístěno na třídílném soklu mírně vystupujícím před úroveň poprsní zdi. Ve výši zdi na profilované podnoži je mohutný podstavec válcového půdorysu s volutovými křídly po stranách, pojednanými rostlinným dekorem a s nápisy v zrcadlech, krytý prolamovanou bohatě profilovanou římsou, nad ní je menší dvoudílný podstavec sochy světce. Svatý František v mírném kontrapostu je spodobněn v řádovém rouše a ornátu, s gestem rukou položených na prsou. Na krycí římsě při rozích podstavce sochy světce jsou čtyři sedící putti s indiánskými sukénkami a čelenkami. Pravé zadní putto drží Františkův klobouk, levé zadní putto má ruku ve zbožném gestu na prsou a přes ni přehozenou roušku, levé přední putto drží rozevřenou knihu, pravé přední putto pak krucifix. Po stranách pospané centrální kompozice v úrovni poprsní zdi jsou osazeny dvě alegorické sochy. Vpravo socha indiána – Amerika, v sukničce a plášti s toulcem šípů, vlevo alegorie Asie – postava s turbanem v tureckém oděvu.

V roce 2006 proveden komplexní restaurátorský zásah. Vzhledem k mimořádně narušenému stavu sousoší v době před zahájením restaurátorských prací je nutné pravidelné sledování v budoucnosti.

Další komplexní restaurátorský zásah v budoucnu již nelze doporučit. Památka se nachází ve stádiu, kdy je nutné uvažovat o jejím deponování mimo povětrnostní vlivy a o náhradě originálu kopií. Pokud bude rozhodováno o sousoší, které by mělo být jako první nahrazeno kopií sekanou v přírodním kameni, bylo doporučeno, aby byla vybrána alegorická postava Asie.

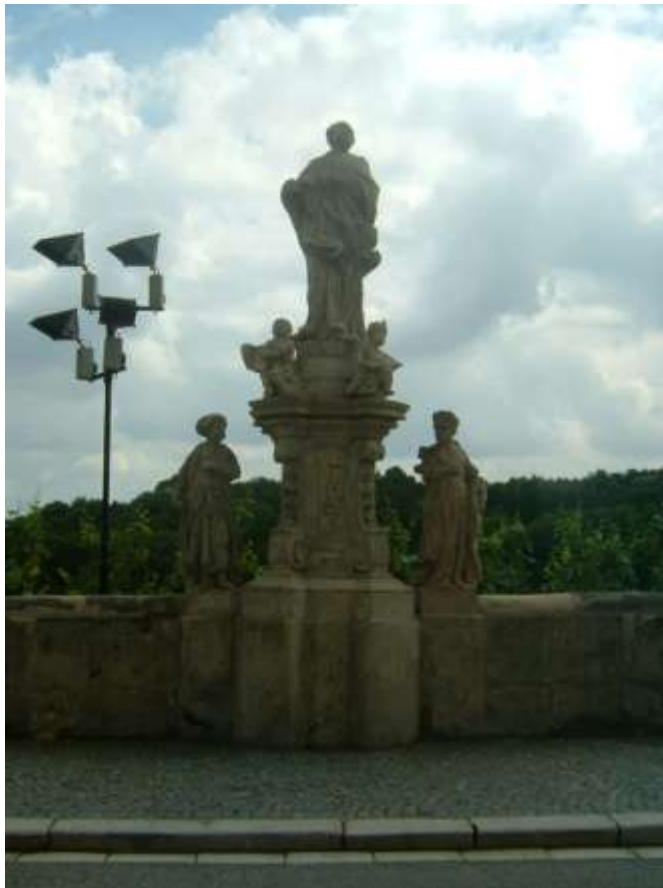
Sv. Josef Kalasanský byl zakladatelem piaristického řádu, který se po vzoru jezuitů zaměřil na výchovu a vzdělání mládeže. Sousoší tvoří postava sv. Josefa Kalasanského stojícího na drobném soklu vedle nějž stojí andílek se štítem. Tento výjev je umístěn na pilířovém podstavci. Po stranách podstavce stojí dva andělé – štítonoši. Světec je oděn v řádové roucho a plášť. Stojí s hlavou mírně skloněnou vpravo ke krucifixu, který drží v obou rukou. U paty drobného soklu ve tvaru kvádrů, na němž světec stojí, jsou umístěny odznaky světské moci – královské jablko a koruna. Po pravé straně soklu stojí andílek s hlavou zakloněnou a pohledem směřujícím vzhůru ke světci. Andílek oběma rukama přidržuje malý štít. Podstavec má převýšenou soklovou část, která se výškově spojuje s poprsní zdí. Dřík podstavce je tvořen kvádrem po stranách rozšířeným konzolami zdobenými květinovými motivy. Na čelní straně dříku podstavce je reliéf erbu rodu Trauttmansdorffů. Dřík podstavce je v horní části zakončen profilovanou římsou v čele obloukovitě převýšenou a v rozích prolamovanou. Po stranách dříku podstavce stojí dva andělé zahalení v bohatě řasenou drapérii. Pravý anděl stojí v kontrapostu s hlavou mírně nakloněnou vlevo a pohledem směřujícím k nebesům. Levou ruku má položenou na hrudi, pravou rukou přidržuje štít opatřený latinským textem. Levý anděl má hlavu mírně skloněnou vpravo a svůj pohled také směřuje k nebesům. Štít s latinským textem přidržuje oběma rukama.

V roce 2006 proveden komplexní restaurátorský zásah. Vzhledem k mimořádně narušenému stavu sousoší v době před zahájením restaurátorských prací je nutné pravidelné sledování v budoucnosti.

Další komplexní restaurátorský zásah v budoucnu již nelze doporučit. Památka se nachází ve stádiu, kdy je nutné uvažovat o jejím deponování mimo povětrnostní vlivy a o náhradě originálu kopií.

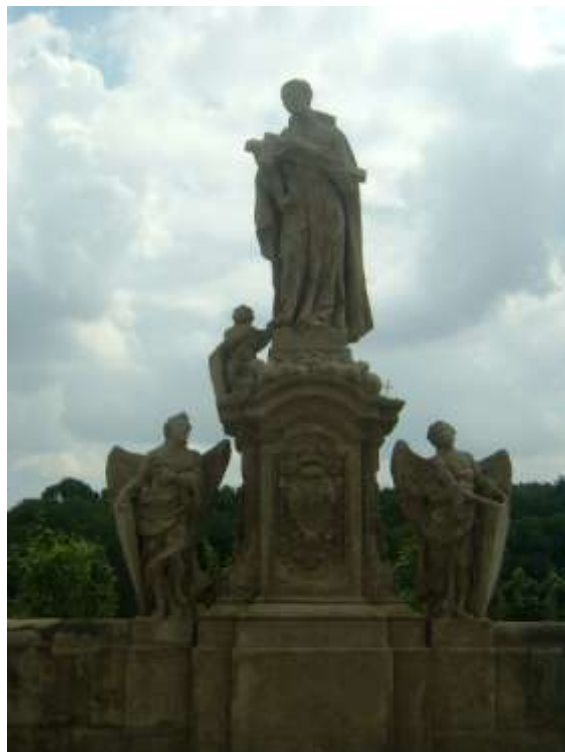
Sousoší je součástí souboru soch na poprsní zdi naproti hlavnímu průčelí jezuitské koleje. Je čtvrtou statuí ve směru od chrámu sv. Barbory. Sousoší tvoří postava sv. Floriána se dvěma andílky po stranách umístěná na pilířovém podstavci, po obou stranách podstavce jsou dva andělé nesoucí štíty. Postava světce je zobrazena v běžném ikonografickém pojetí – v oděvu římského vojáka s přilbou na hlavě. Pod nohama světce je hořící dům, který hasí vodou vytékající z vědra ve světcově pravé ruce. Levou rukou přidržuje kopí s praporem. Po obou stranách hořícího domu jsou drobné postavičky andílků. Andílek vpravo nese v ruce vědro a pomáhá hasit požár, andílek vlevo nese atribut světce – mlýnský kámen. Podstavec má převýšenou soklovou část, která se výškově shoduje s poprsní zdí. Kubický dřík podstavce je v čelní části a po stranách zdoben zrcadly s vykrajovanými rohy. V čelním zrcadle je umístěn latinský text a chronogram. Dřík podstavce je završen profilovanou římsou s pravouhle vykrajovanými rohy. Vedle dříku podstavce stojí dva andělé s oválnými štíty s nápisy. Oba andělé jsou zahaleni v řasení šat. Pravý anděl levou rukou přidržuje štít a pravou má volně položenou na hrudi. Hlavu má mírně skloněnou vpravo. Levý anděl pravou rukou přidržuje štít a levou má položenou na hrudi.

V roce 2006 proveden komplexní restaurátorský zásah. Vzhledem k mimořádně narušenému stavu sousoší v době před zahájením restaurátorských prací je nutné pravidelné sledování v budoucnosti. Již v roce 2000 byl levý anděl nahrazen kopií.

Další komplexní restaurátorský zásah v budoucnu již nelze doporučit. Památka se nachází ve stádiu, kdy je nutné uvažovat o jejím deponování mimo povětrnostní vlivy a o náhradě originálu kopií.

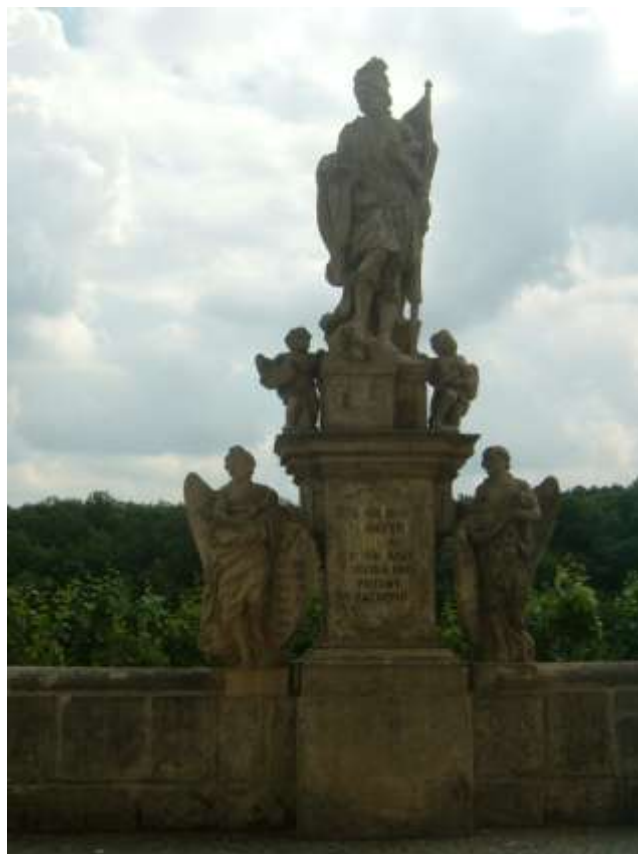
Dalším jezuitským světcem je sv. František Borgia. Sousoší tvoří postava sv. Františka Borgii se dvěma anděly po stranách umístěná na zdobeném podstavci, po obou stranách podstavce jsou dva obelisky završené lebkami. Světec je zde vyobrazen stojící na drobném soklu s mírně nakročenou levou nohou. Je natočen vlevo k andělu nesoucímu štít. Světec je oděn v jezuitské řádové roucho. V pravé ruce drží biret a levou má v gestu vyznání položenou na srdci. U světcových nohou leží odznaky jeho kariéry – klobouk a koruna. Klečící anděl po světcově pravici vzhlíží vzhůru k Františkovi. Levou ruku má položenou na prsou, pravou přidržuje u nohou opřený oválný štít s reliéfem Panny Marie Sněžné. Anděl vlevo také vzhlíží vzhůru ke světci jemuž ukazuje pozvednutý oválný štít s reliéfem kalicha a hostie. Oba andělé jsou zahaleni v bohatě řasená roucha. Podstavec na němž je tento výjev umístěn je ozdoben atributy smrti a pomíjivosti pozemského života ( lebky, kosti ). Na přední části dříku podstavce je reliéf vyobrazující lebku s korunou a královskými insigniemi. Po obou stranách soklu dotvářejí ikonografii smrti jehlancovité obelisky zdobené zkříženými kostmi a lebkami.

V roce 2006 proveden komplexní restaurátorský zásah. Vzhledem k mimořádně narušenému stavu sousoší v době před zahájením restaurátorských prací je nutné pravidelné sledování v budoucnosti.

Další komplexní restaurátorský zásah v budoucnu již nelze doporučit. Památka se nachází ve stádiu, kdy je nutné uvažovat o jejím deponování mimo povětrnostní vlivy a o náhradě originálu kopií.

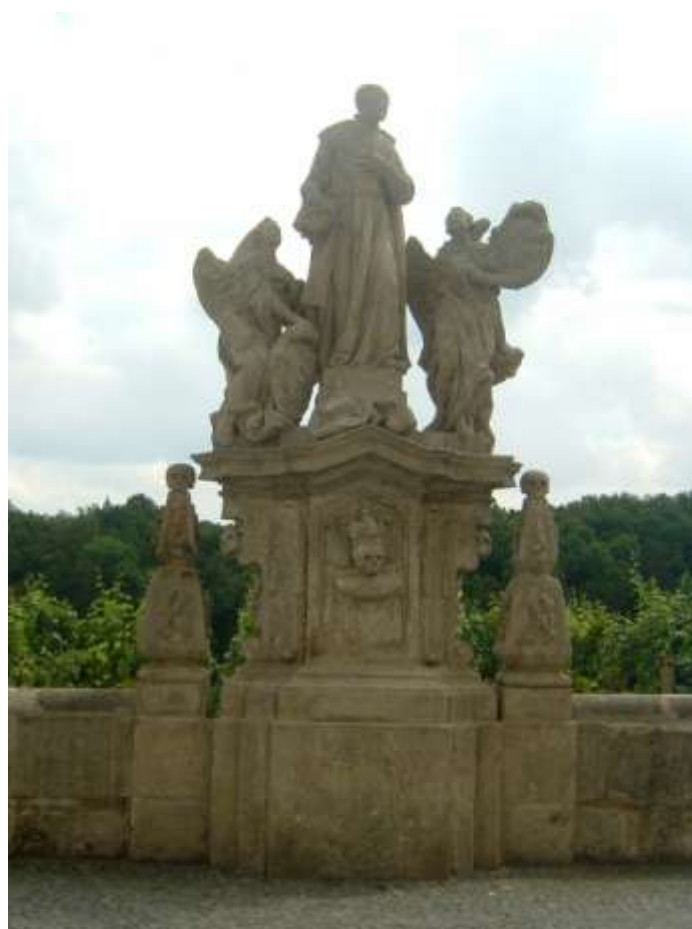
Sousoší sv. Anny a její dcery Panny Marie, v podobě malé dívky, vzniklo patrně nákladem matron kutnohorských, i když dva štítky na soklu mohly nést i malovaný alianční znak šlechtického páru. Sv. Anny je patronkou rodinného života. Sousoší tvoří postava sv. Anny, která pohlíží na drobnou Pannu Marii stojící vlevo. Obě světice stojí na oblaku z něž vystupují dvě hlavičky andílků. Před oblakem leží dva andílci přidržující oválné štítky. Tento výjev je umístěn na členitém, bohatě zdobeném podstavci. Po stranách dříku podstavce stojí dva andělé se zdobenými oválnými štíty. Sv. Anna je zahalena v řasnatý šat, který si pravou rukou přidržuje. Levou ruku má na prsou a svůj pohled směřuje k panně Marii. Štíhlá postava Panny Marie je rovněž oděna v řasené roucho. V pravé ruce drží zavřenou knihu a vzhlíží k Anně. Svoji výškou sahá sv. Anně do pasu. U nohou světic leží dva nazí andílci opření o oválné štítky. Soklová část podstavce se výškově shoduje s poprsní zdí. Dřík je v čelní části ozdoben nápisovou deskou rámovanou festonem. Mezi obloukovitě prohnutou prolamovanou římsou ukončující podstavec a nápisovou deskou vystupuje rizalit s mušlí. Po stranách rozšiřují podstavec volutové konzoly zdobené rostlinným dekorem. Po stranách podstavce stojící andělé jsou zahaleni zřasenými drapériemi. Stojí v kontrastu a oběma rukama přidržují květinovým dekorem zdobené oválné štítky. Pravý anděl sleduje výjev odehrávající se na vrcholu podstavce, levý se dívá směrem k divákovi.

V roce 2006 proveden komplexní restaurátorský zásah. Vzhledem k mimořádně narušenému stavu sousoší v době před zahájením restaurátorských prací je nutné pravidelné sledování v budoucnosti.

Další komplexní restaurátorský zásah v budoucnu již nelze doporučit. Památka se nachází ve stádiu, kdy je nutné uvažovat o jejím deponování mimo povětrnostní vlivy a o náhradě originálu kopií.

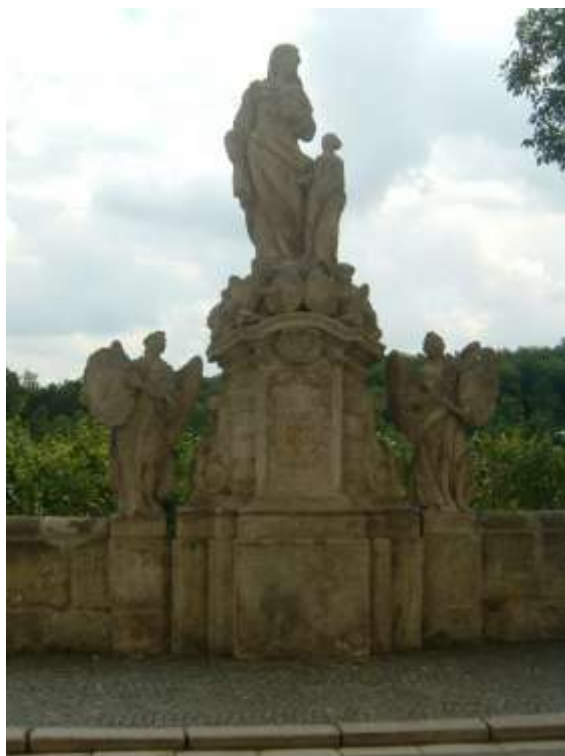
Sousoší tvoří stojící postava panovníka, válečníka a obránce církve Karla Velikého umístěna na pilířovém podstavci. Po obou stranách podstavce jsou umístěni dva sedící andělé přidržující zdobené štíty. Karel Veliký je zobrazen jako zakladatel a císař Svaté říše římské, je oděn v brnění a plášť, na hlavě má císařskou korunu. V levé ruce drží královské jablko a pravou ruku třímající žezlo má položenou na prsou. Po stranách u jeho nohou leží atributy jeho vojenského života . praporece, bubny, dělo a vpředu přilbice. Podstavec má převýšenou soklovou část, která se výškově shoduje s poprsní zdí. Dřík podstavce je tvořen kvádrem, v horní části po stranách rozšířeným volutovými konzolami. Dřík podstavce je v horní části zakončen profilovanou římsou, jež je ve středu převýšena a vyzdobena kartuší. Zrcadlo v přední části dříku podstavce, stejně jako štíty andělů po stranách, bylo opatřeno nápisem, jehož znění se dochovalo pouze v literatuře. Andělé po stranách podstavce jsou zde vyobrazeni symetricky jako sedící figury zahalené drapérií pozvedající svůj pohled vzhůru. Oba přidržují volutami a rostlinným dekorem zdobené štíty.

V roce 2006 proveden komplexní restaurátorský zásah. Vzhledem k mimořádně narušenému stavu sousoší v době před zahájením restaurátorských prací je nutné pravidelné sledování v budoucnosti.

Další komplexní restaurátorský zásah v budoucnu již nelze doporučit. Památka se nachází ve stádiu, kdy je nutné uvažovat o jejím deponování mimo povětrnostní vlivy a o náhradě originálu kopií.

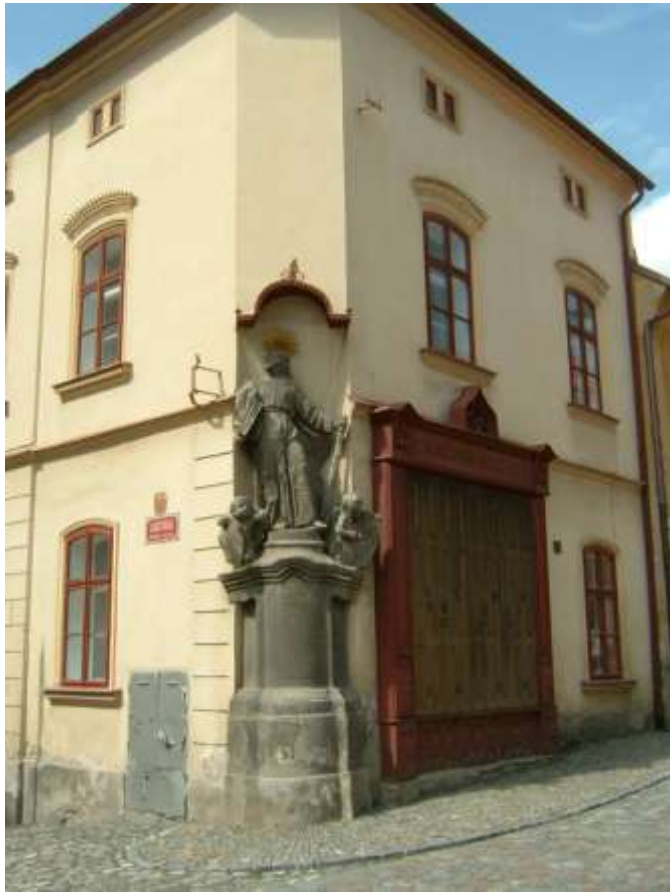
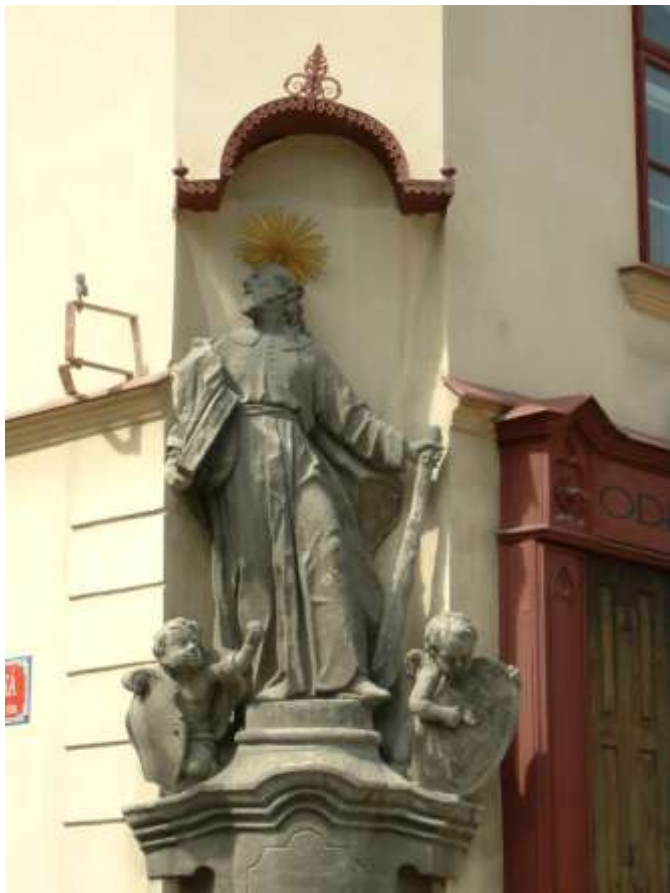
Barokní nárožní jednoposchodový dům radikálně přestavěný v roce 1861. Na nároží je na členěném podstavci osazena pozdně barokní sousoší sv. Judy Tadeáše z 2. poloviny 18. století.

V roce 1999 bylo sousoší poničeno couváním nákladního automobilu – došlo k uražení celé levé paže levého andílka a části oválného štítu s reliéfem. Poškozená část sousoší po havárii byla v roce 1999 obnovena.

V roce 2001 bylo sousoší opět poničeno při nárazu dodávkového automobilu – došlo ke stržení hlavy andílka a křídla, který přidržuje reliéf Chrudimského Salvátora, hlava byla vážně poškozena, části obličeje úplně chyběly. Poškozená část sousoší byla v roce 2001 obnovena.

Provedení komplexního restaurátorského zásahu – očištění, odstranění nevhodných vysprávek a přetěrů, zpevnění kamene, tmelení, spárování, barevná retuš a hydrofobizace.

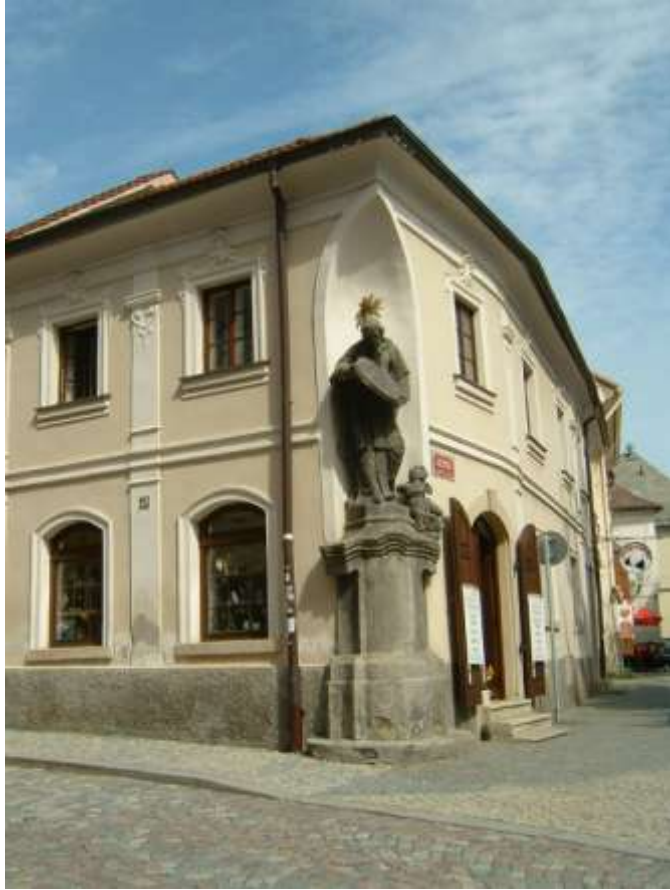
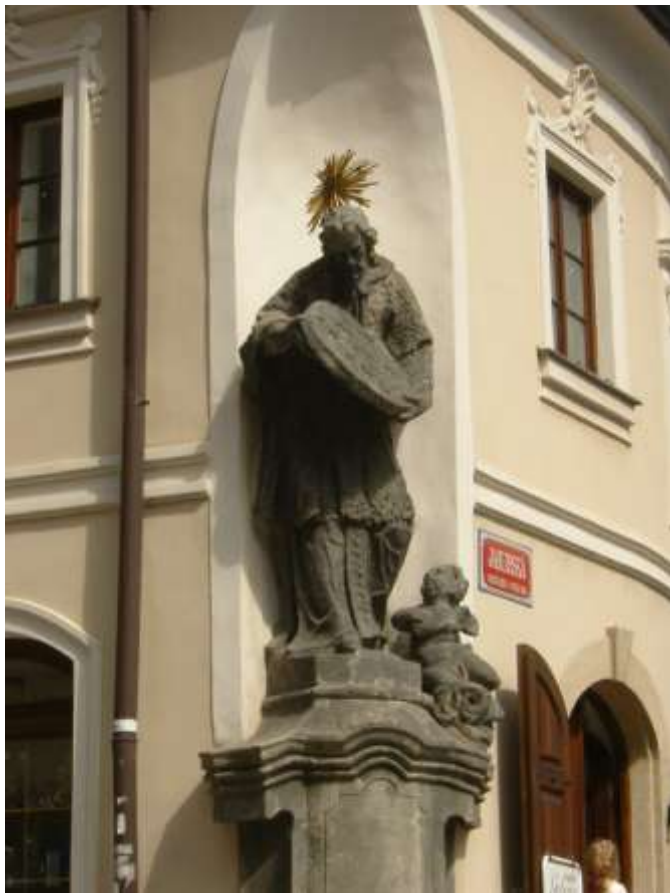
Jednoposchodový nárožní dvoukřídový dům se sedlovou střechou a pozdně barokní fasádou. V nice vyhloubené v jihovýchodním nároží je umístěna socha sv. Jana Nepomuckého se svatozářím a oválným medailonem s reliéfem Panny Marie.

Provedení komplexního restaurátorského zásahu – očištění, odstranění nevhodných vysprávek a přetěrů, zpevnění kamene, tmelení, spárování, barevná retuš a hydrofobizace.

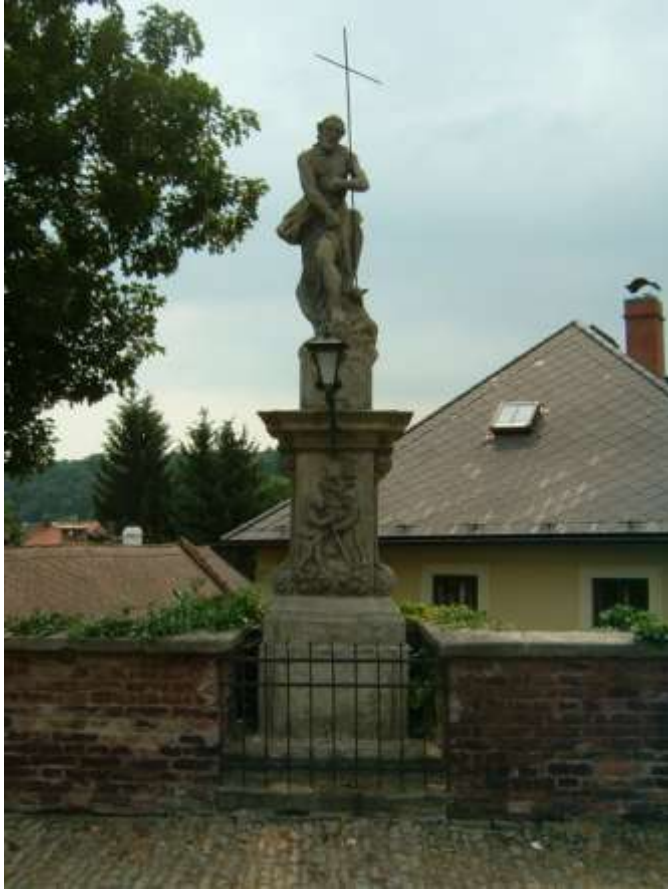
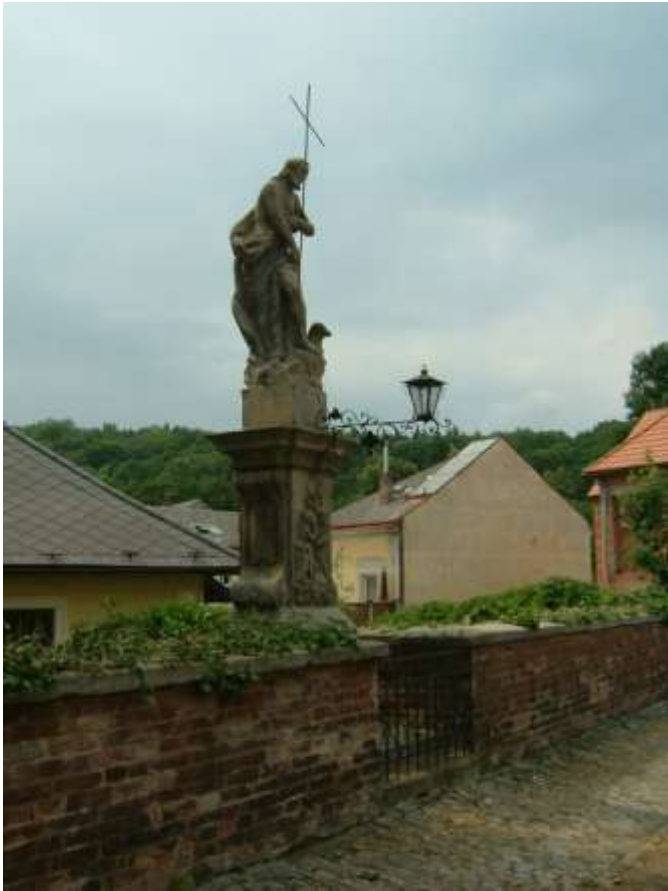
Kamenná podnož má dva stupně. Postament je dvouetážový se spodní prostou pateční částí, jejíž mírný centrální rivalit přechází do dřívkové partie, v jejímž zrcadle je figurální nízký reliéf s námětem setkání sv. Jana křtitele a sv. Ivana v místě Ivanova poustevnického života, tedy v dnešním sv. Janu pod Skalou. Sv. Jan předává sv. Ivanovi kříž, svůj rákosový kříž má v druhé ruce. Sv. Ivan má v levici poutnickou hůl a u nohou laň. Scéna se odehrává na skalnatém terénu, v zadním plánu je schematicky pojatý strom. Čelo dřívku je frankováno dole i nahoře volutami, které podpírají půdorysně zalamovanou římsovou hlavicí. Vlastní socha sv. Jana Křtitele v životní velikosti, je na kubickém plintu, jehož čelo je zdobeno obdélným zrcadlem s vykrajovanými rohy. Figura je v lehkém předklonu s předkročenou a pokrčenou levou nohou, spočívající na skalnatém výstupku, na němž také leží Beránek. Na Beránka ukazuje Jan pravicí, jeho levice je složena na hrudi ve výrazu pokory, tvář sleduje pohyb naznačený pravicí. Celá figura tak naznačuje točivý pohyb kolem své osy zacílený k Beránku a akcentovaný bohatou konturou drapérie, vlající po Janově boku.

Celou postavu převyšuje kovový svatojánský kříž s šikmými příčnými rameny. Výtvarným materiálem celé statue je kutnohorský pískovec s výjimkou novějšího doplňku repliky hlavy Beránka, která je z hořického pískovce, jehož pravé ucho je dalším doplňkem z roku 1969. Statui doplňuje lucerna na barokním kovaném rameni, zdobeném úponkovými rozvilinami a palmetovými motivy a které je upevněno pod římsovou hlavicí postamentu a na plintu sochy.

V roce 2004 bylo provedeno kompletní restaurování sochy konzervační metodou. Po 5 letech je nutné provést důkladnou kontrolu stavu, oprava tmelů a retuší, biocidní ošetření a obnova hydrofobizace.
