## C) Restaurátorské obnovy kamenosochařských děl

### Morový sloup, Šultysova ulice

## Parapetní zed' se sochařskou výzdobou před jezuitskou kolejí

Soubor 13 barokních sousoší v Barborské ulici v Kutné Hoře se nachází na jednom z nejvýznamnějších míst městské památkové rezervace v blízkosti chrámu sv. Panny Barbory a kaple Božího těla podél chodníku před jezuitskou kolejí.

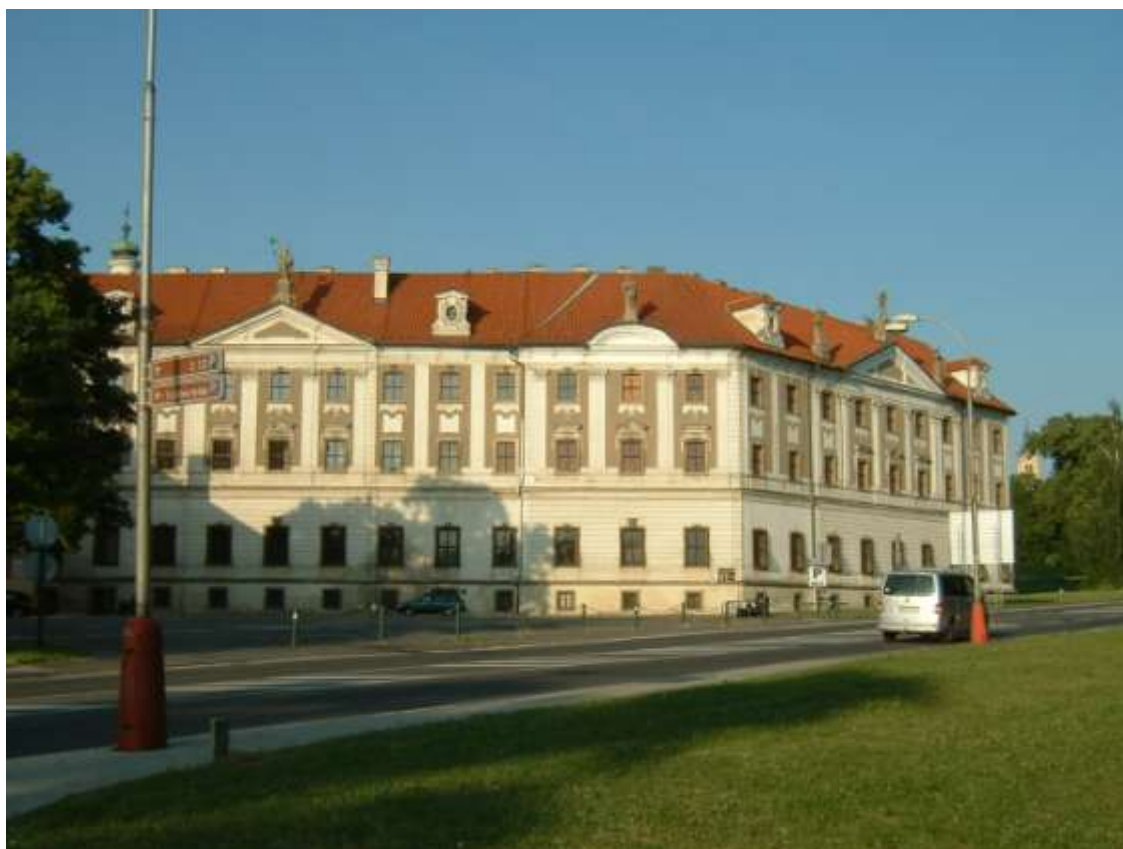
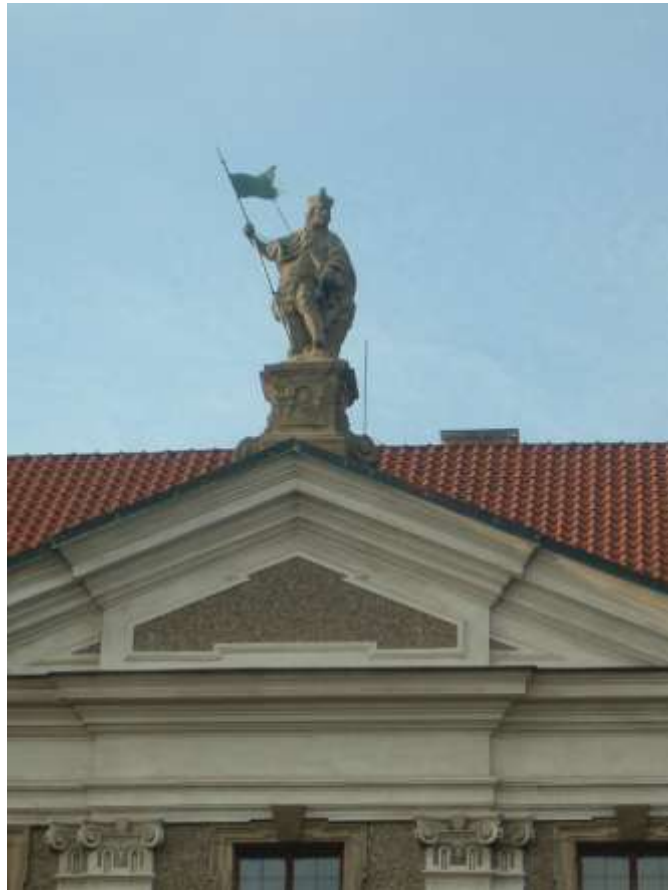
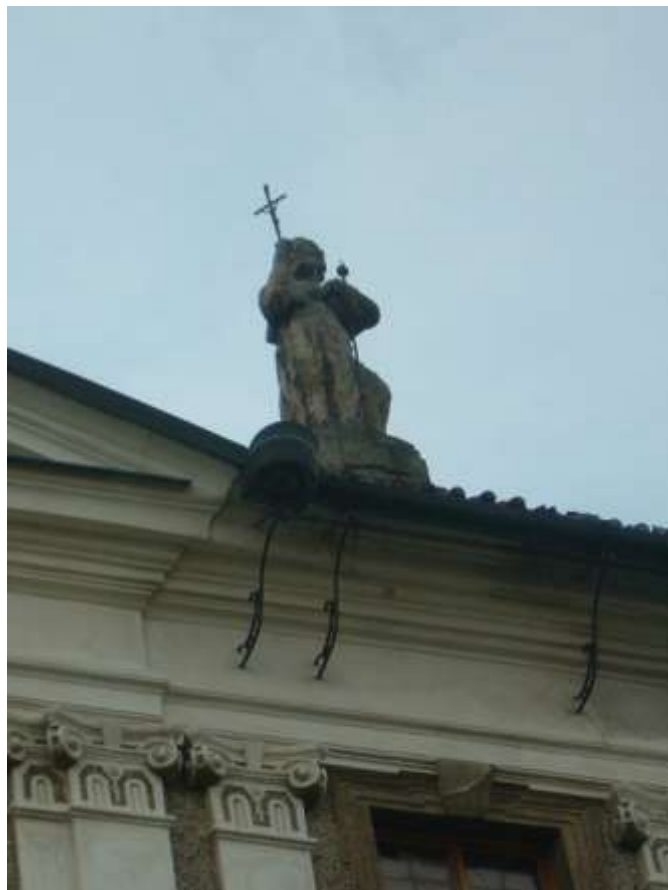
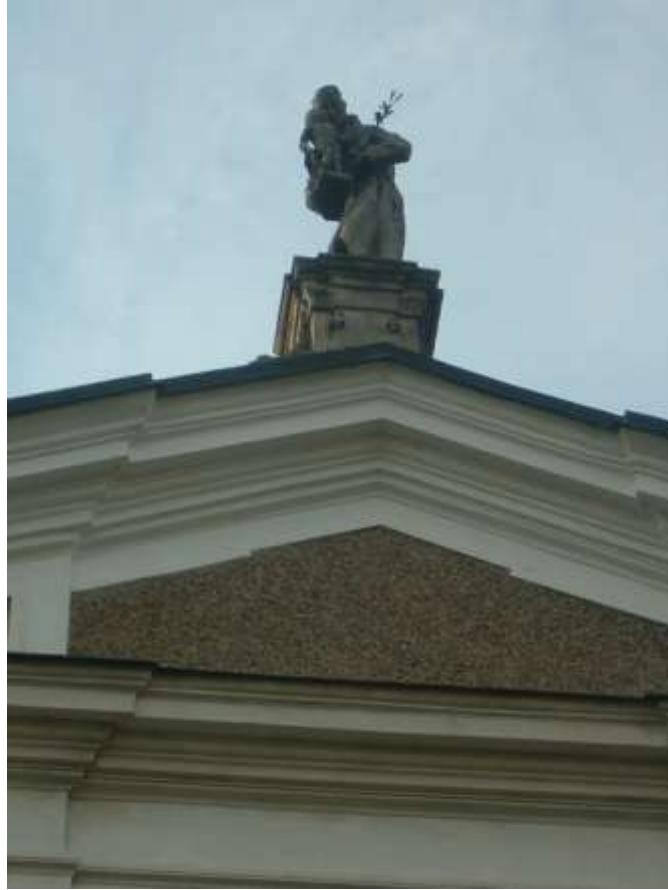
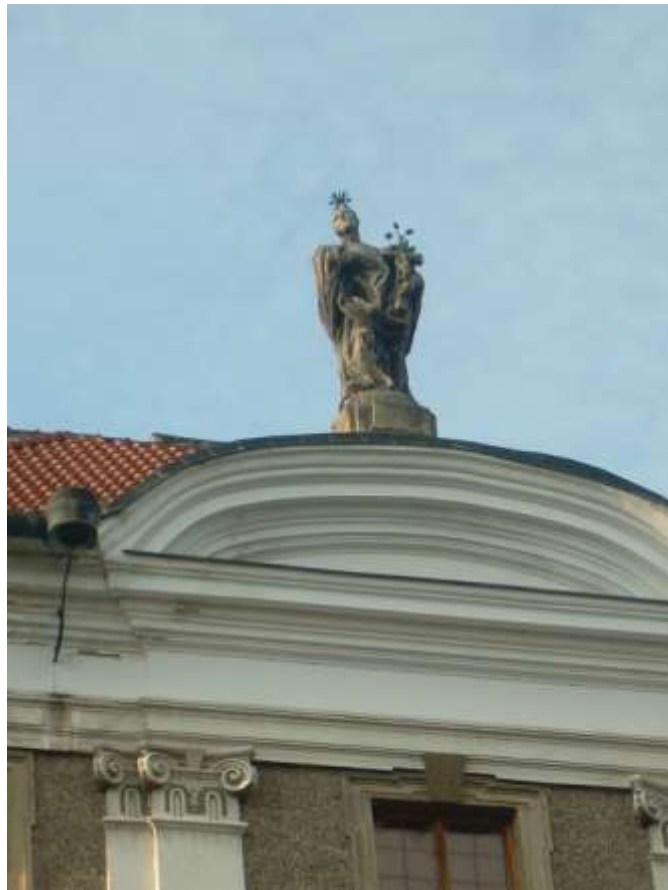
Objekt je hodnotný jako celek a cenné jsou i jeho veškeré původní součásti. Dvoupatrová trojkřídlá budova. Hlavní průčelí o 15 okenních osách je situováno do ulice Jiřího z Poděbrad. Tři střední a tři krajní okenní osy vystupují v rizality, které v přízemí člení omítkové pásování, v patrech ionizují pilastry, ostění oken, nadokenní římsy, supraporty a parapetní zazdívkky jsou provedeny v architektonicky bohatších formách než u oken rizality. Do budovy se vstupuje půlkruhově zaklenutým portálem ve středním rizalitu. Portál je rámován edikulou sestávající ze sloupů představených pilastrům. Sloupy nesou zalamované kladí a římsu, která je základem balkonu. Střední rizalit je završen trojúhelným štítkem, krajní rizality ukončují segmentové štítky. Ve vrcholech štítů jsou osazeny sochy světců. Ustupující části průčelí hmotově dotvářejí vikýře s volutovými křídly a uprostřed s oválnými okénky. Vstupní prostor kláštera je zaklenut českou plackou. Rozsah křídel je dvoutraktový s chodbou při vnitřních stranách. Chodby mají křížové klenby rozvržené pásy na zdvojených pilastrech. Místnosti jsou plochostropé. V koutě mezi jihovýchodním a severovýchodním křídlem je vloženo monumentální pilířové schodiště oválného půdorysu. Pod objektem jsou vyzděné sklepy s cihelnými valenými klenbami. Kaple je situována při nároží ulice Jiřího z Poděbrad a Zvonařské ulice a spolu se sousední sakristií je stavebně připojena k jihovýchodnímu křídlu kláštera.

Restaurování soch na římsách kláštera – socha sv. Jana Nepomuckého, socha sv. Václava, socha sv. Aloise, socha sv. Onufria, socha sv. Antonína, socha sv. Františka Xaverského. Restaurování bude mít spíše konzervační charakter. Akce bude zaměřena zejména na očištění soch, maximální odstranění neprodyšných krust a celkové zpevnění. Dále budou revidovány doplňky předchozích oprav, uvolněné budou odstraněny. Plastické doplnění a barevné retuše budou provedeny pouze lokálně. Na závěr bude provedena hydrofobizace.

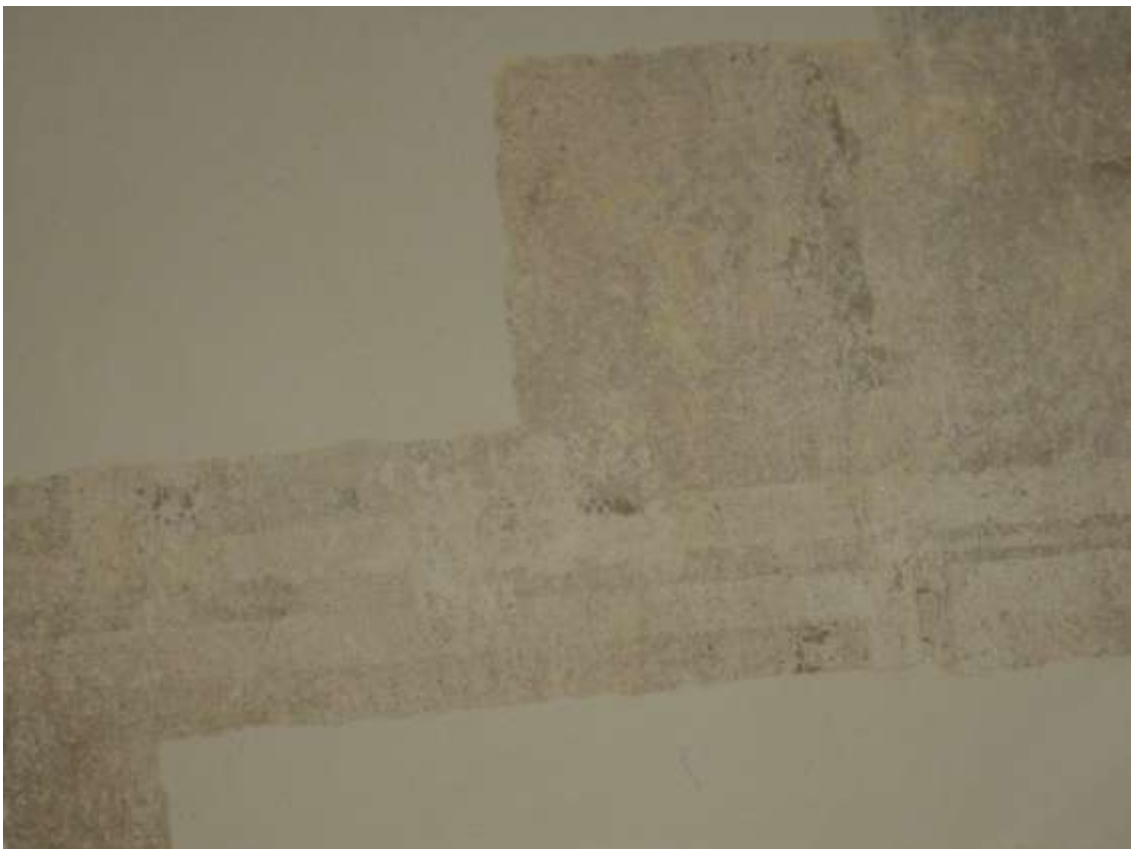
Pod stávajícími monochromními hlinkovými nátěry minimálně do výše zábradlí chodby I. patra je stěna zdobena jednoduchým malovaným dekorem. Motivem jsou jednoduše provedená barevná psaníčka se stylizovanými květy.

Na místech, kde jsou malby uvolněné nebo částečně odpadly, je nutné rychlé ošetření konzervačního charakteru tak, aby destrukce nepokračovaly a zabránilo se tak dalším nenávratným ztrátám originálu. Následně pak by mělo být přistoupeno k restaurování. Za stálého upevňování uvolněných vrstev provést očištění. V místech, kde jsou zjevné rušivé retuše až přemalby, tyto sejmout nebo zmírnit jejich nežádoucí rušivé účinky. Na odpadlých částech je nutno provést tmelení. Na tmelech, odřených a potřebných místech bude provedena citlivá retuš. Na závěr bude provedena konzervace.
