ZÁVĚREČNÁ ZPRÁVA
Programu regenerace MPR a MPZ
za rok 2004

ZÁVĚREČNÁ ZPRÁVA PROGRAMU REGENERACE MPR A MPZ ZA ROK 2004

ZPRACOVAL : Odbor památkové péče
oddělení regenerace památek
Městský úřad Kutná Hora
Havlíčkovo náměstí 552
284 24 Kutná Hora

Leden 2005

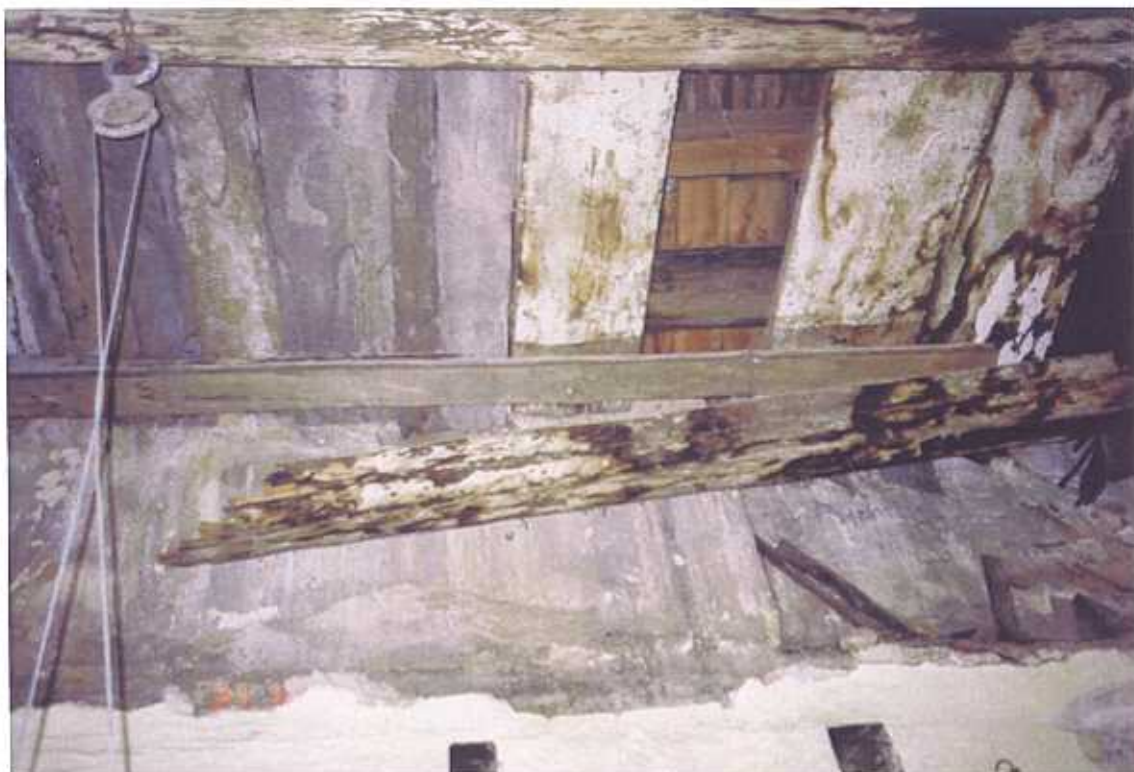
*gotický záklopový strop v míst. 2.12 I. patro
stav po odkrytí*

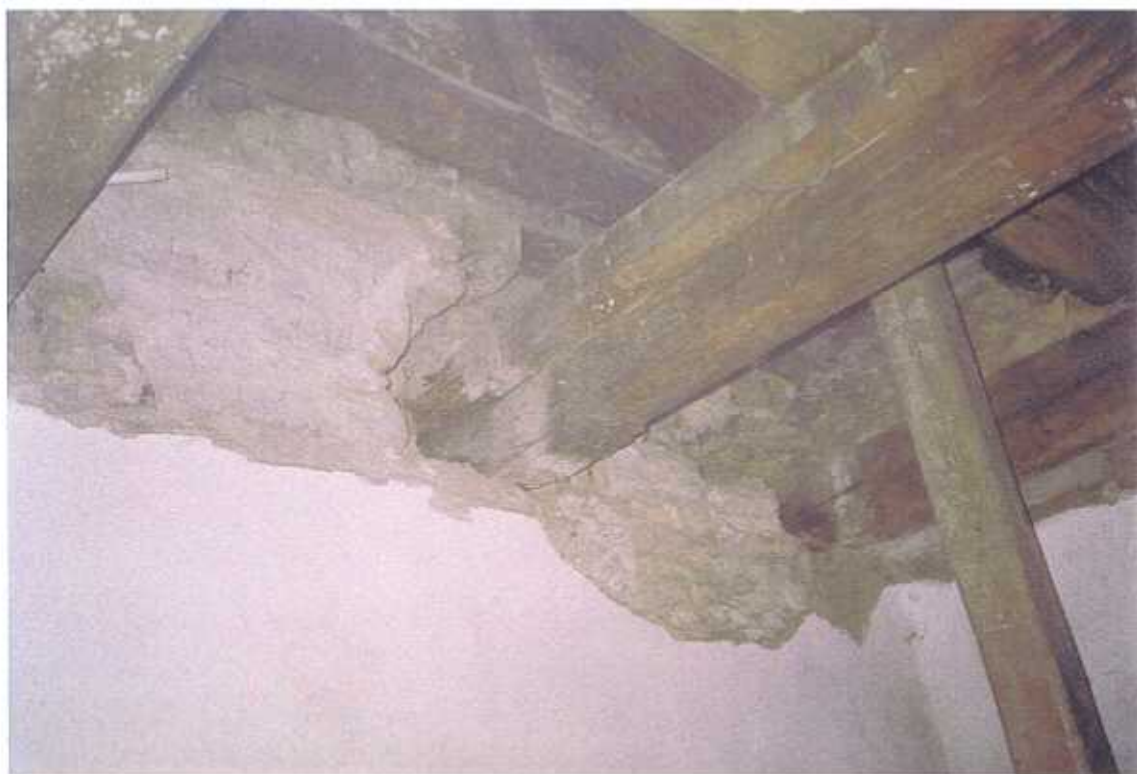
*Dům čp. 34 Barborská ulice, Kutná Hora
gotický záklopový strop v míst. 2.04 I. patro
stav po odkrytí*

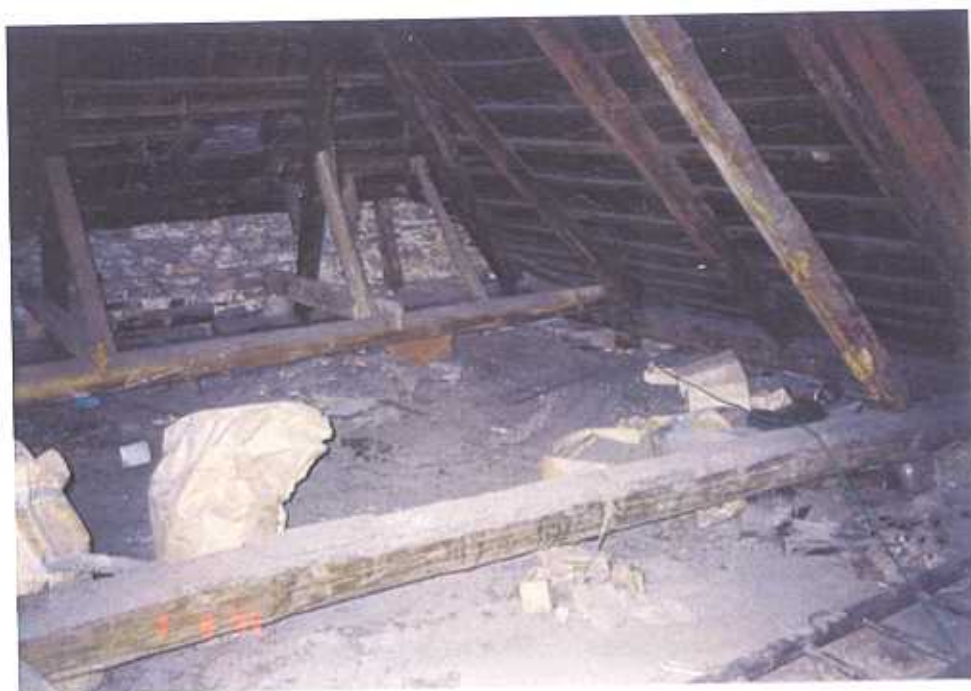
Krov mansardové střechy silně poškozen hnilobou, nouzově podepřen do narušených stropů nad I. patrem.

Stav krovu a podlahy půdy před zahájením opravy

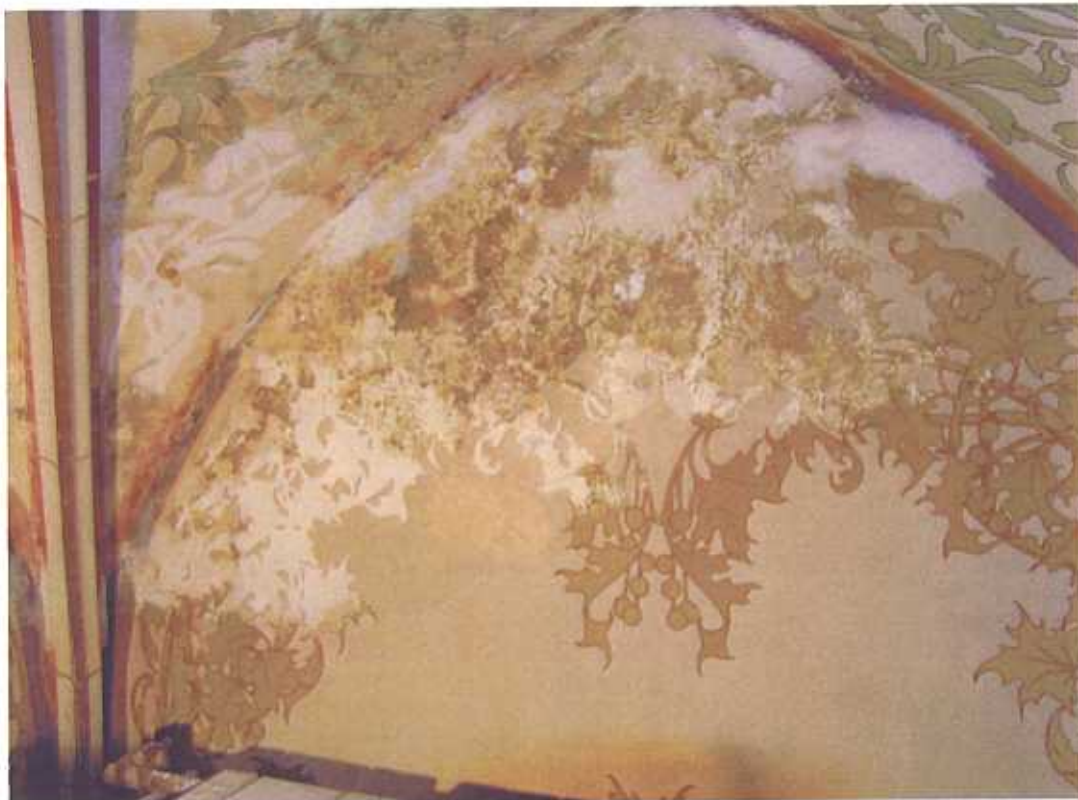
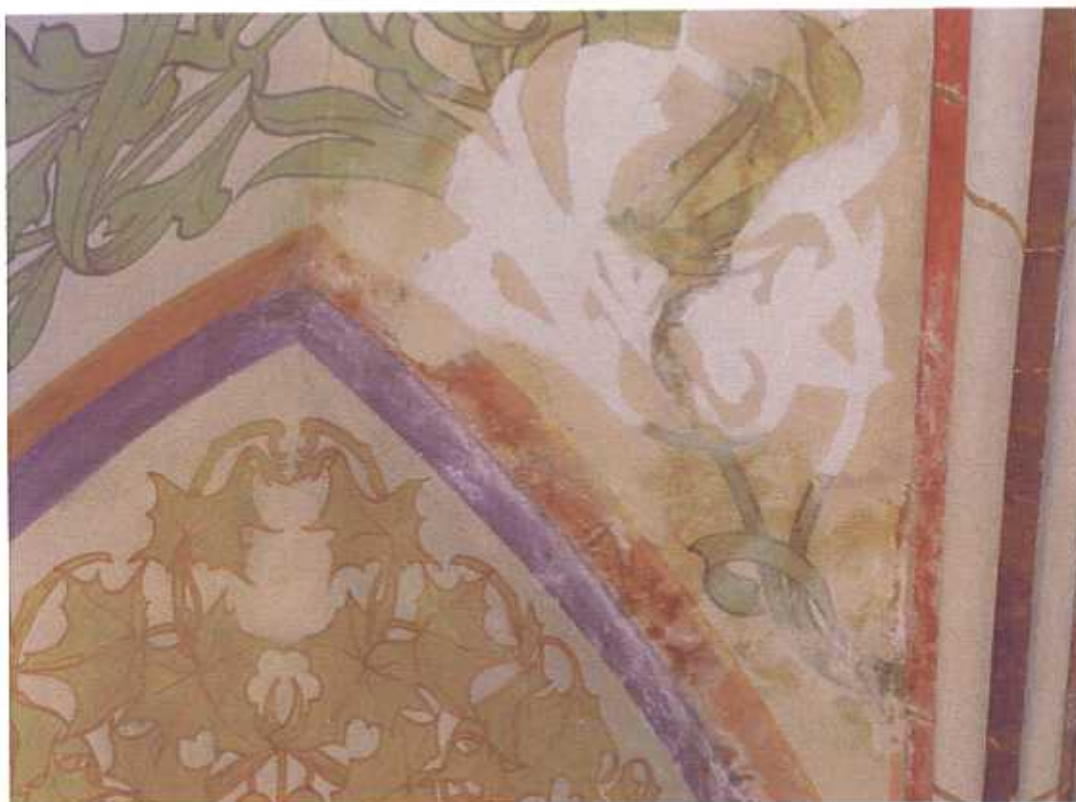
Malovaná výzdoba v kapli nebyla doposud restaurována. V celém rozsahu byla malba překryta velmi silnou vrstvou povrchových nečistot, které do značné míry zkreslovaly její původní barevnost. Nejvíce defektů vykazovaly spodní partie maleb, které byly ve velkém rozsahu mechanicky poškozeny především v ústředním prostoru a výklenku jako důsledku intenzivní navštěvovanosti kaple většími skupinami turistů. V těchto partiích byla malovaná výzdoba nejen mechanicky rozrušována, ale depozity byly doslova „vtírány“ do barevné vrstvy na níž za dlouhá léta vytvořily mastný tmavý povlak.

Stav po sejmutí povrchových nečistot, zpevnění barevné vrstvy a hloubkovém zpevnění vrstev omítkových a vytmelení defektů; základní kresebný rozvrh rekonstruovaných partií

Po provedení průzkumu ve vrstvách povrchových nečistot a vrstvách barevných a podkladových, jehož výsledkem bylo především stanovení technologie a úměry snímání povrchových nečistot, bylo provedeno lokální upevnění nejvíce uvolněných partií v barevné vrstvě i vrstvách omítkových a postupně snímány povrchové nečistoty. Zvolena byl suchá cesta pomocí hub Wishab střední tvrdosti. Následovalo vytmelení velkých degradovaných partií v malbě a tmelení trhlin. Tmeleny byly pouze širší trhliny (důsledek drobných statických pohybů stavby), vlasové praskliny byly v souladu se záměrem ponechány jako organická součást postupně stárnoucí malby. Po vytmelení defektů v malbě následovala imitativní retuš drobnějších poškozených a rušivých míst a důsledná rekonstrukce v malbě chybějících partií.

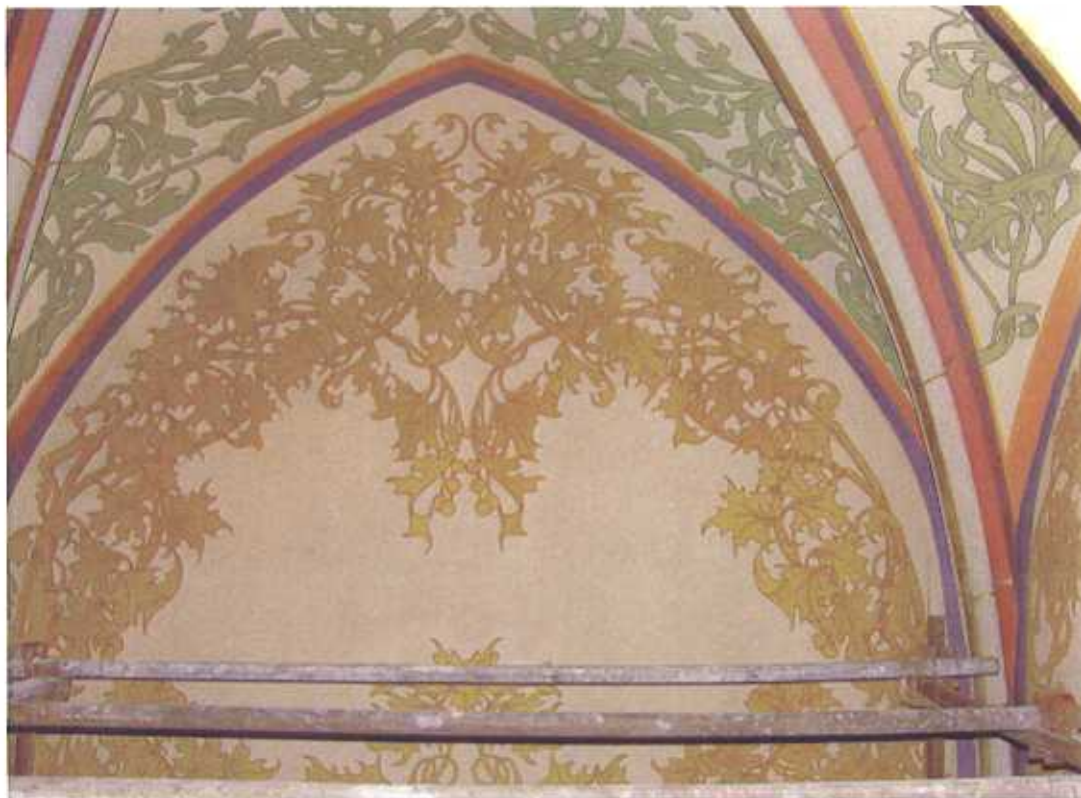
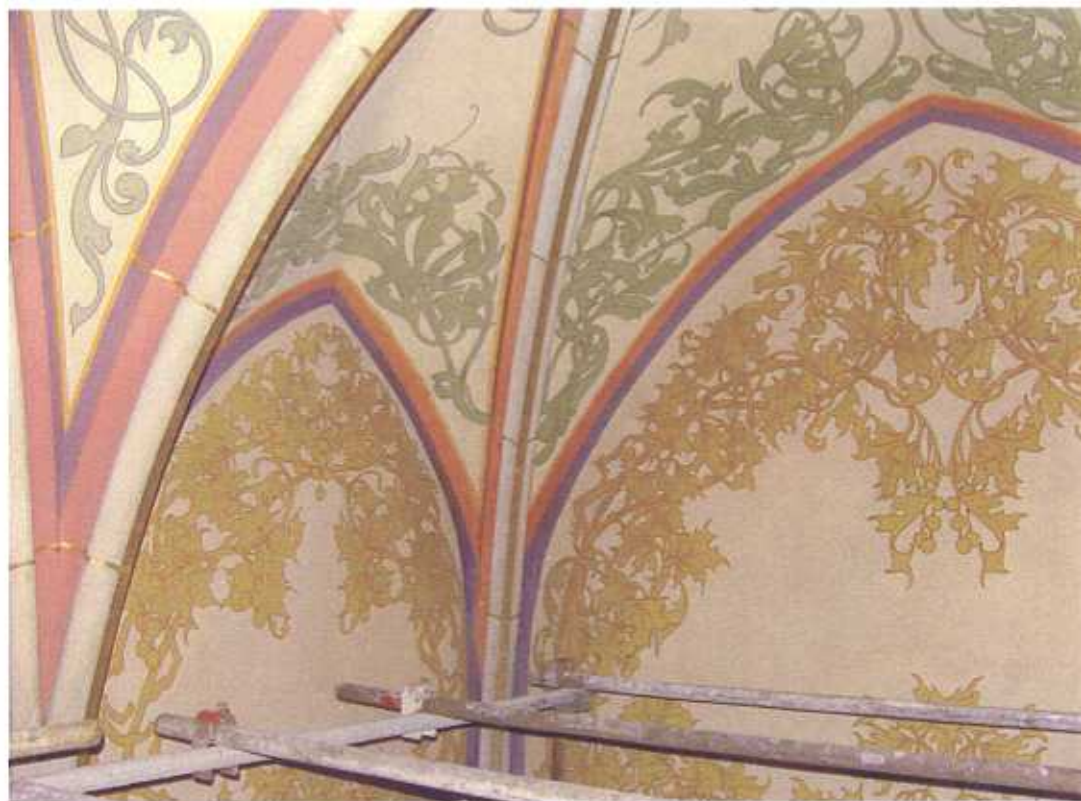
Provedení rekonstrukcí chybějících partií v malbě

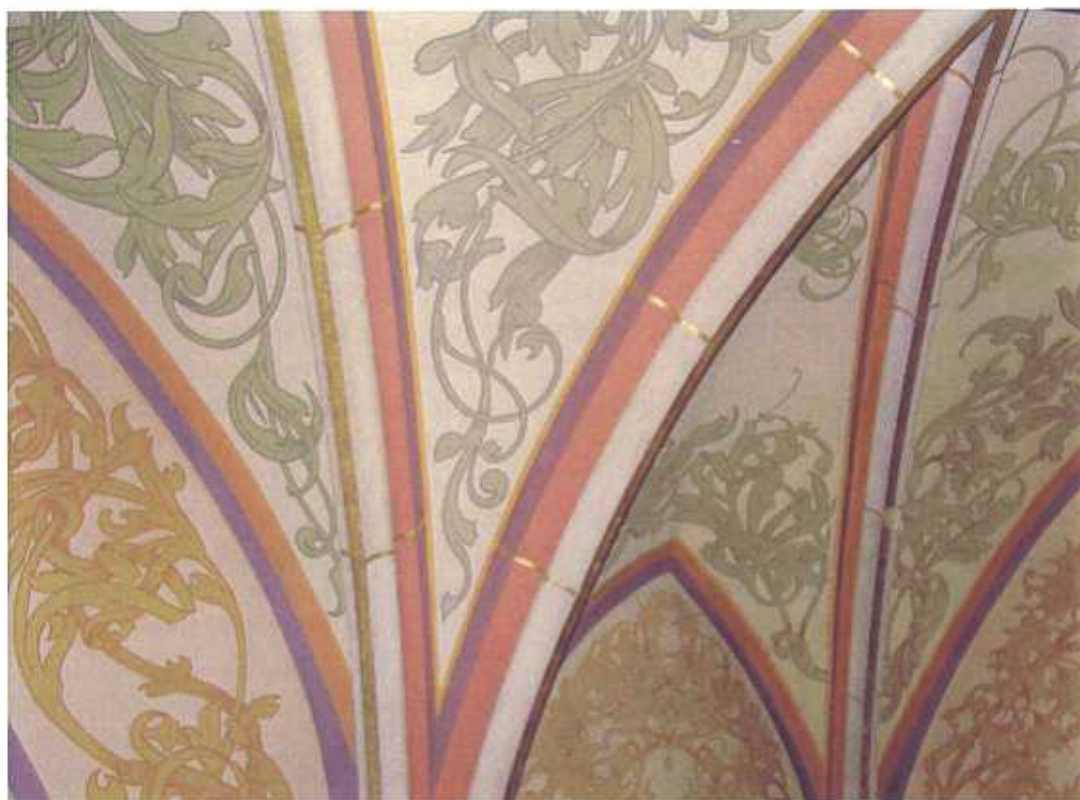
Stav po restaurování

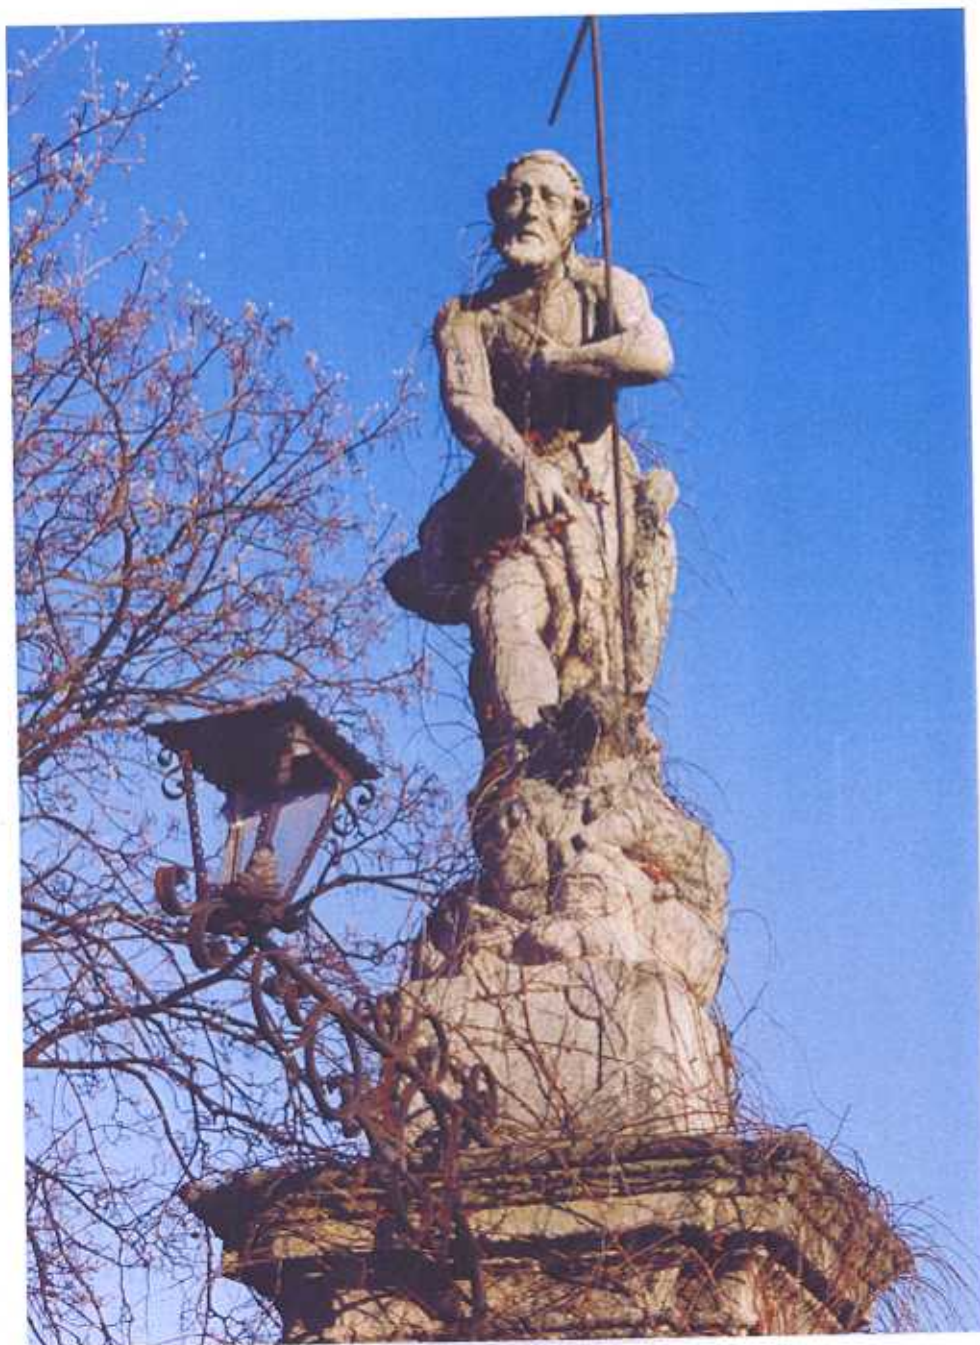
Kutná Hora, Jánské nám. socha sv. Jana Křtitele

Socha sv. Jana Křtitele vykazuje pokročilou fázi degradace kamene, rozsah defektů urychluje tvrdá krusta naplavená v místech dešťového stínu. Další defekty na celém povrchu díla vznikají plošným porostem břečťanu, kořeny a úpony rostliny prorůstají hluboko do struktury vápence. Na celém povrchu sochy dochází k úbytku původní modelace, největší ztráty vznikají na plastických detailech. Rozsáhlé ztráty jsou na draperii, nedochovaly se články prstů pravé ruky. V dolní části pravé nohy a v úrovni pasu je hluboká prasklina. Jemnými prasklinami je protkána původní hmota pod překryty mladších tmelů, průběžně dochází k odpadáva masivních vrstev původního kamene.

Stav v 1.čtvrtletí roku 2004,socha je v havarijním stavu,
celkovou destrukci urychlují černé krusty a značné porosty
břečťanu

Část figurální – po mechanickém a chemickém odstranění rozsáhlých porostů břečťanu a mikrovegetace byl stabilizován degradovaný kámen. Lokální zpevnění prováděno také před odstraněním vegetace z důvodu možných dalších ztrát původní hmoty. Zpevnění prováděno infúzní metodou a nástřikem prostředku Paraloid B72 a Ifest Oh 75% až 100%. Dutiny a praskliny vyplněny směsí Paraloid B 72 a minerální prostředek Ledan. Černé krusty postupně odstraněny nebo zeslabeny zábaly buničiny s aktivní složkou uhličitanu amonného.

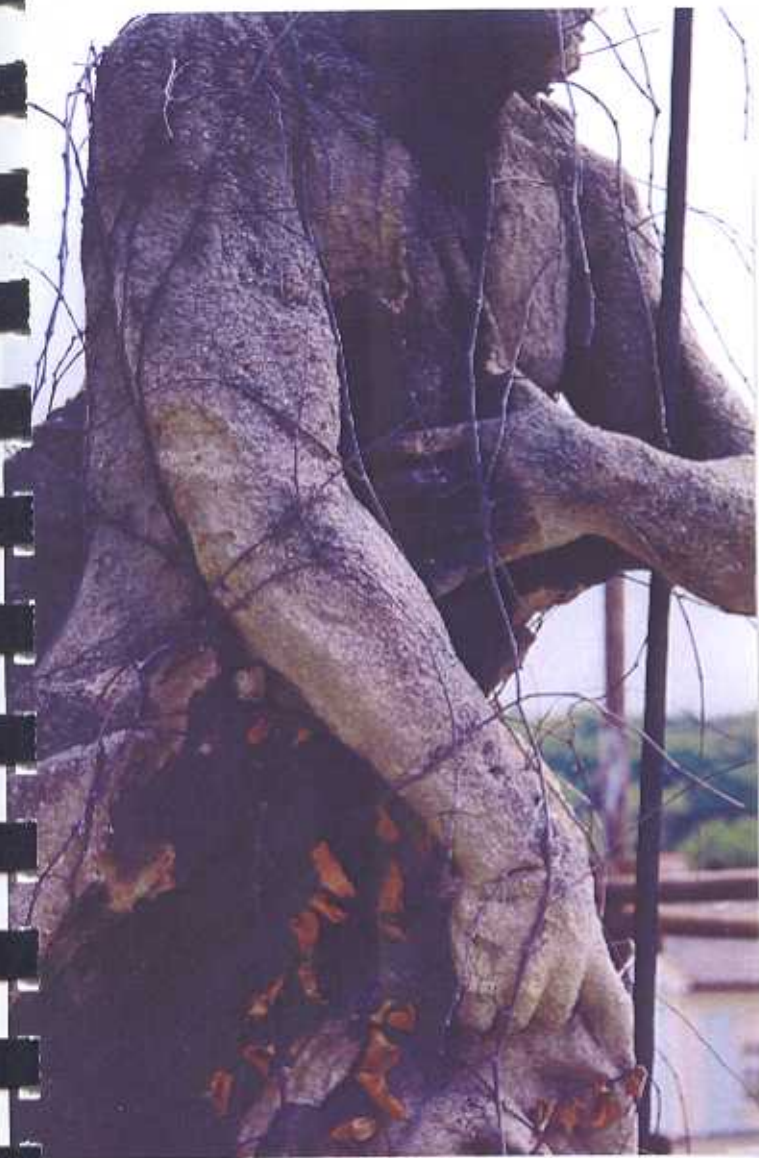
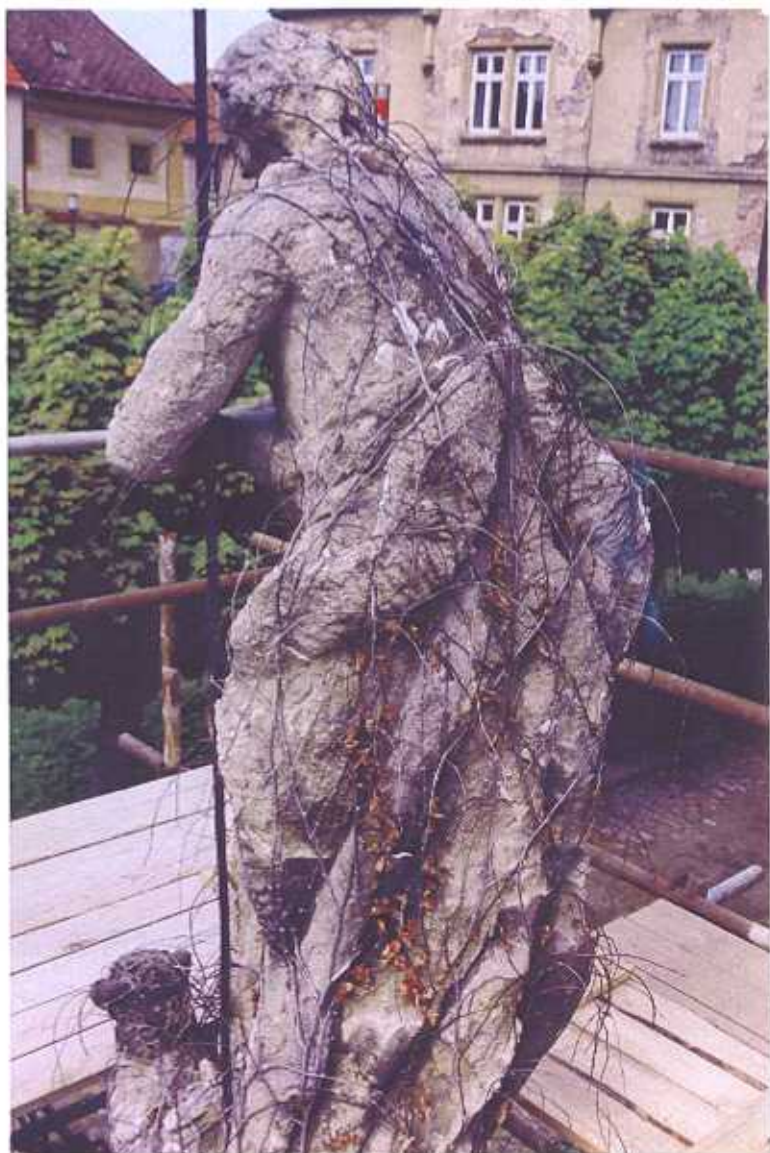
Figurální reliéf na čele podstavce je vážně narušen degradací kamene. Rozsáhlé modelační překryty z předchozích restaurátorských zásahů odpadáva i s vrstvou původního materiálu. Tmelý jsou použity ve značném rozsahu, struktura a tvrdost není totožná s originální hmotou.

Socha sv. Jana Křtitele, detail před restaurováním

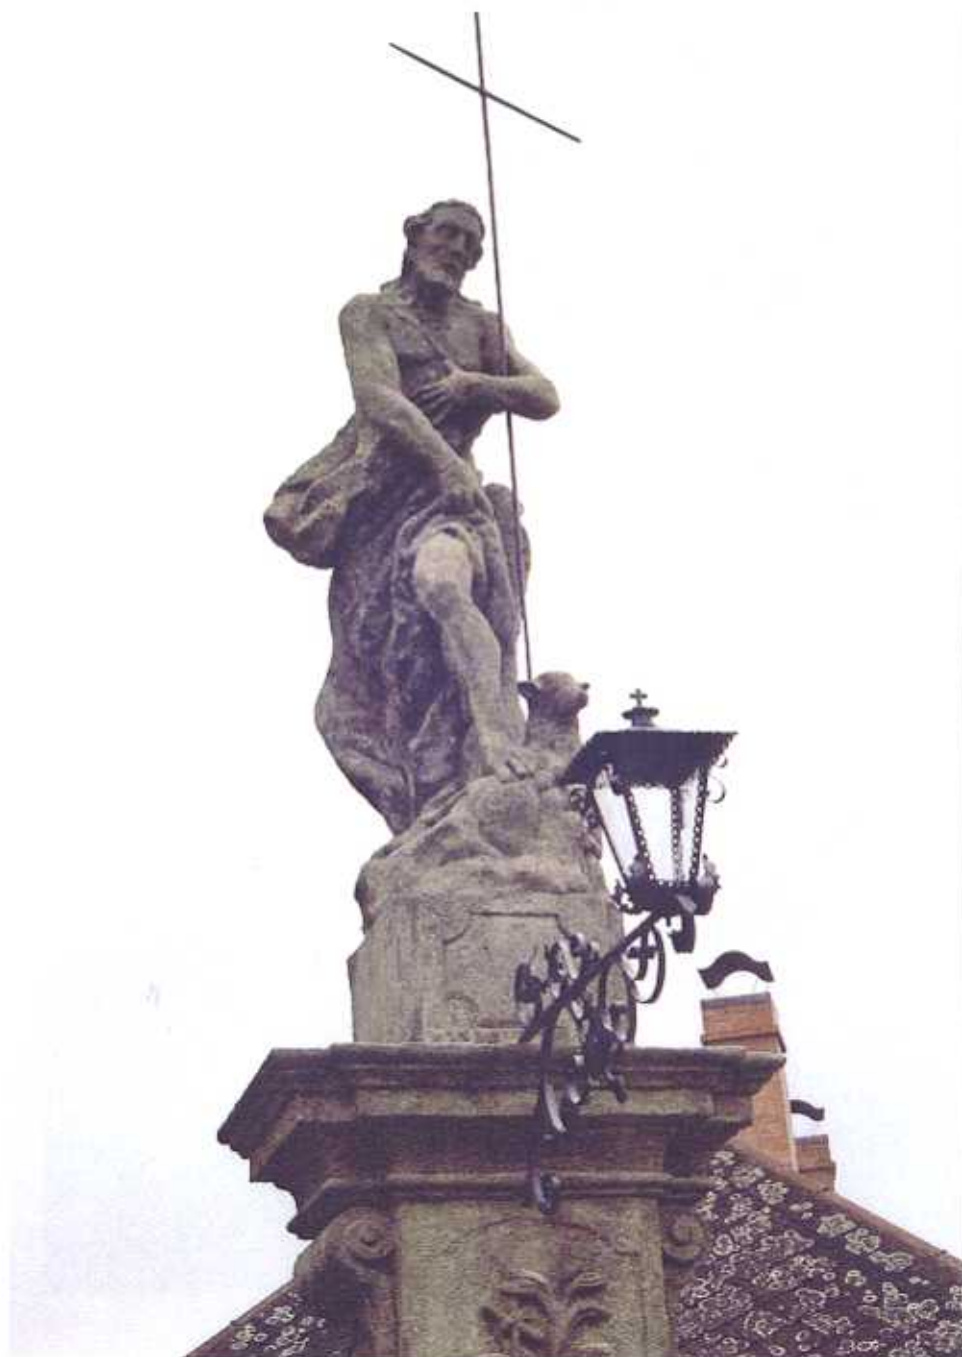
Kutná Hora, Jánské nám. socha sv. Jana Křtitele, stav po zrestaurování
sochy a kovové lucerny s ramenem

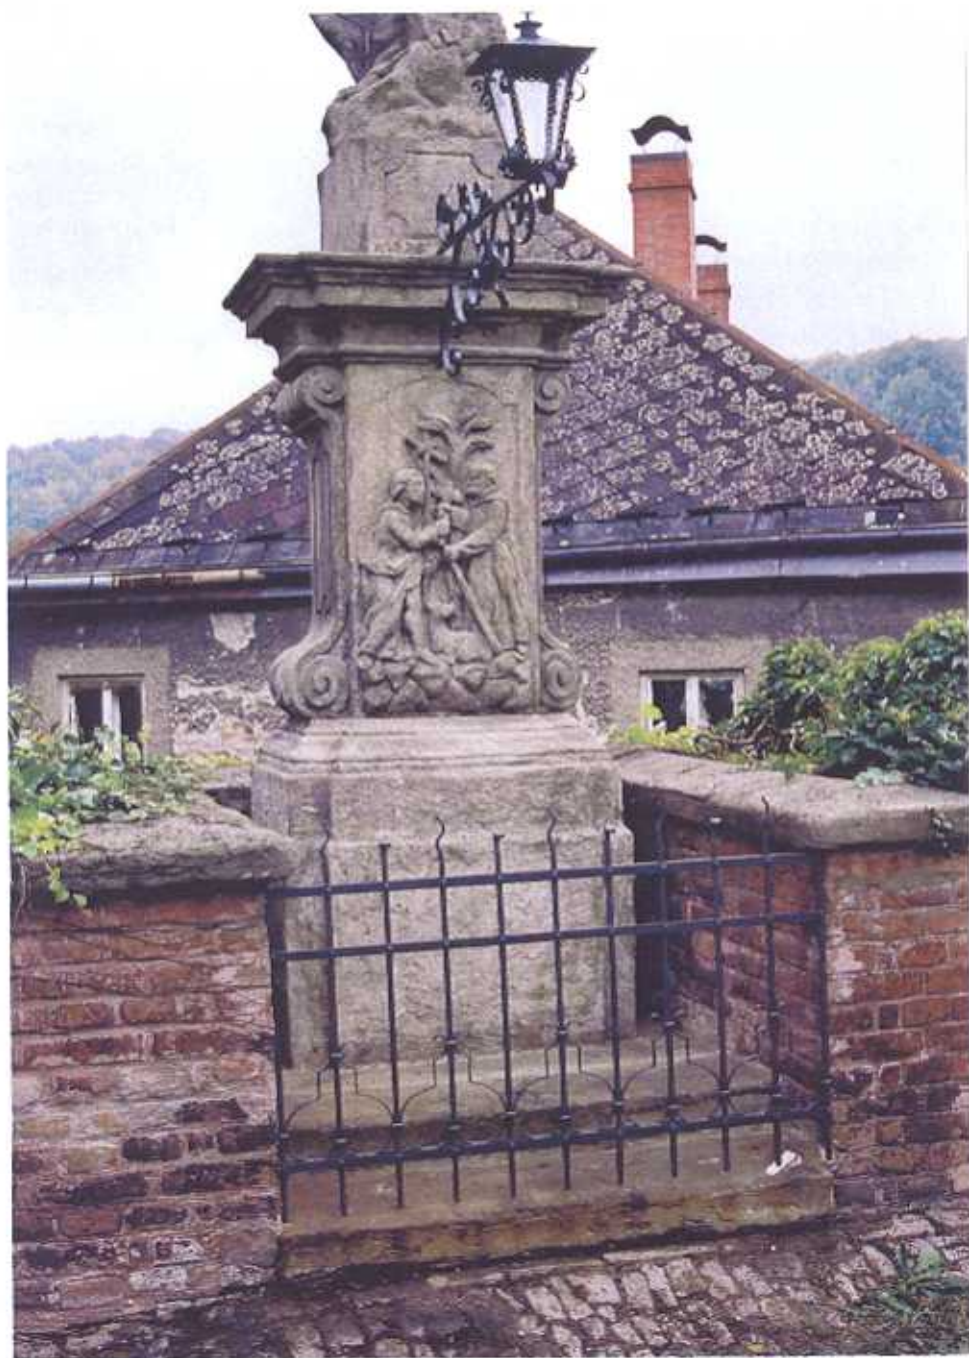
Kutná Hora, socha sv. Jana Křtitele, stav po dokončení restaurátorských prací včetně kovových prvků

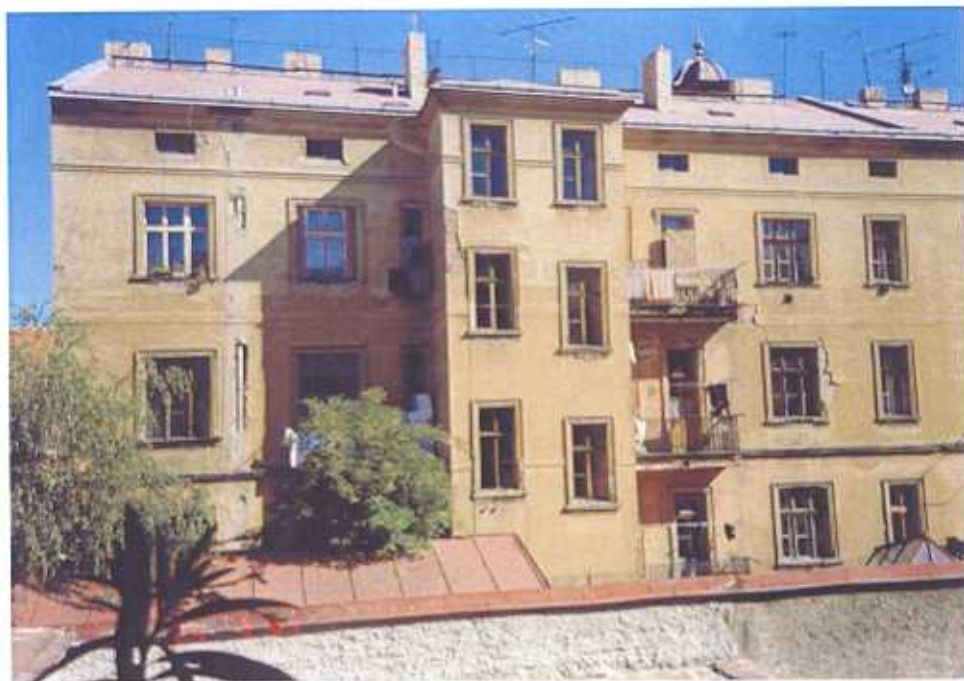
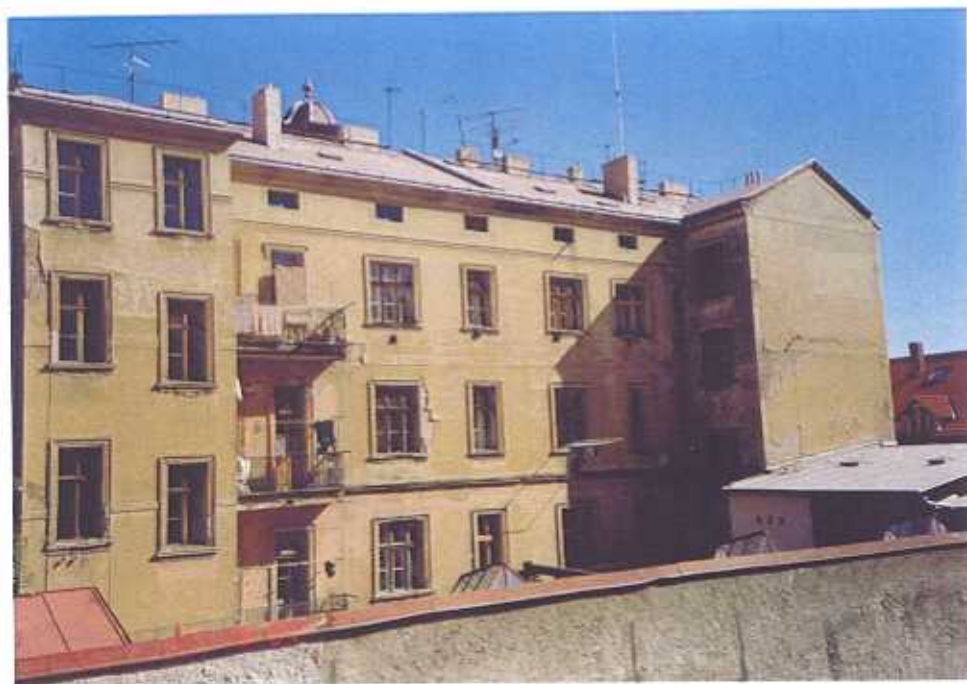
*čp. 589, 590 Kollárova ulice, Kutná Hora
stav dvorní fasády před obnovou*

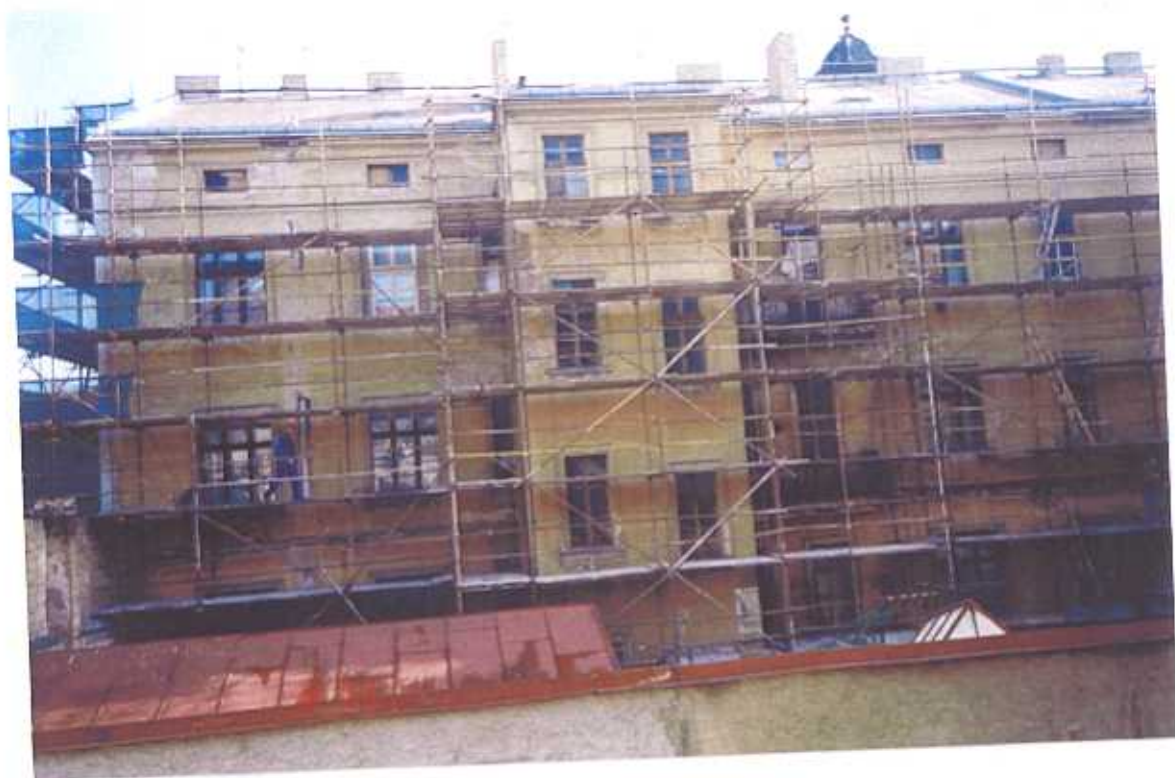
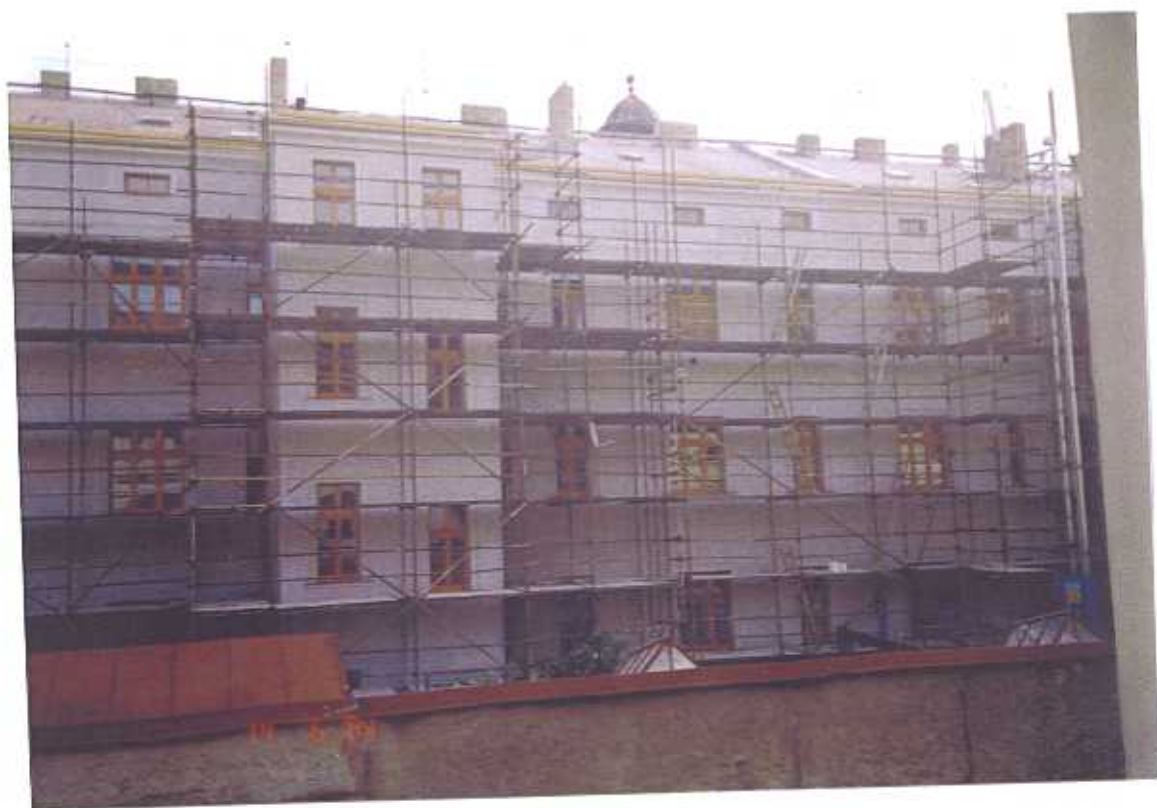
*čp. 589, 590 Kollárova ulice, Kutná Hora
průběh obnovy*

V roce 2003 byla zahájena obnova dvorní fasády a štitových zdí domu. Obnova zahrnovala práce obdobné při obnově čelní fasády. Celkové náklady na obnovu jsou usmluvněny na částku ve výši 2,435.103,- Kč s dodavatelskou firmou Obnova památek s.r.o., Kutná Hora. V roce 2003 se realizovaly práce ve výši 1,699.998,90 Kč. Město Kutná Hora obdrželo příspěvek ve výši 1,500.000,- Kč v rámci rezervy Programu regenerace MPR a MPZ na záchranu významných památkových hodnot, které nejsou kulturními památkami, ale nacházejí se v městské památkové rezervaci.

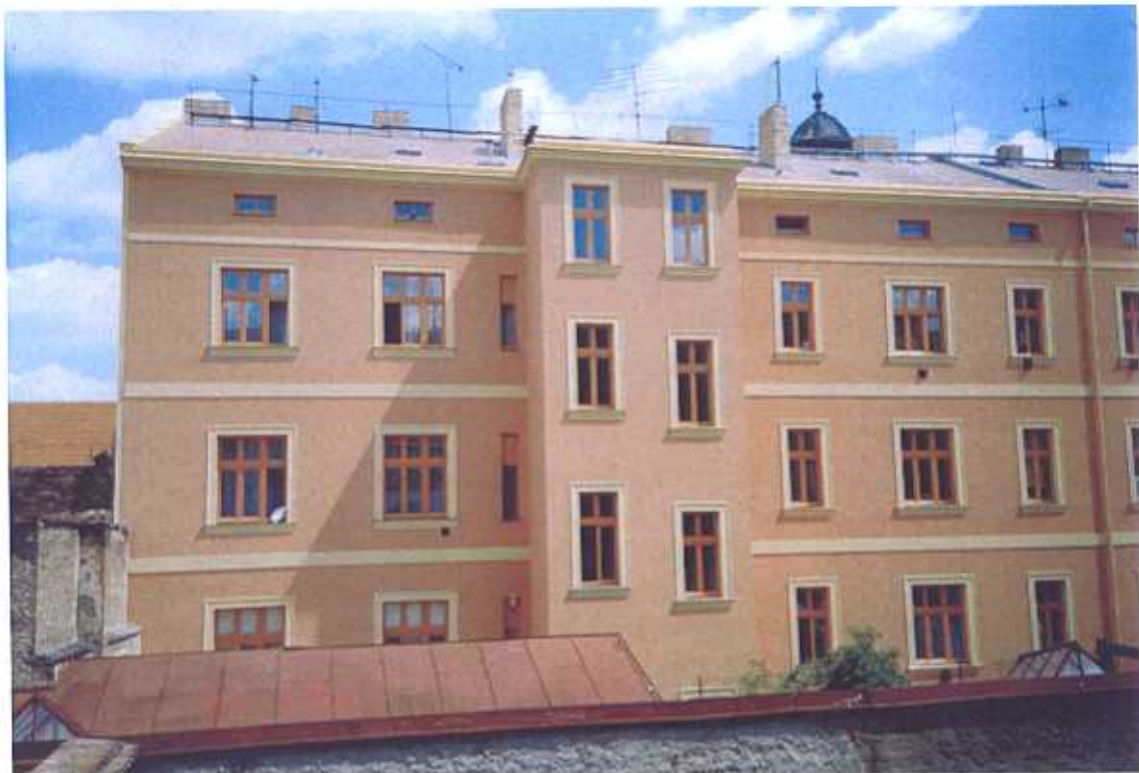
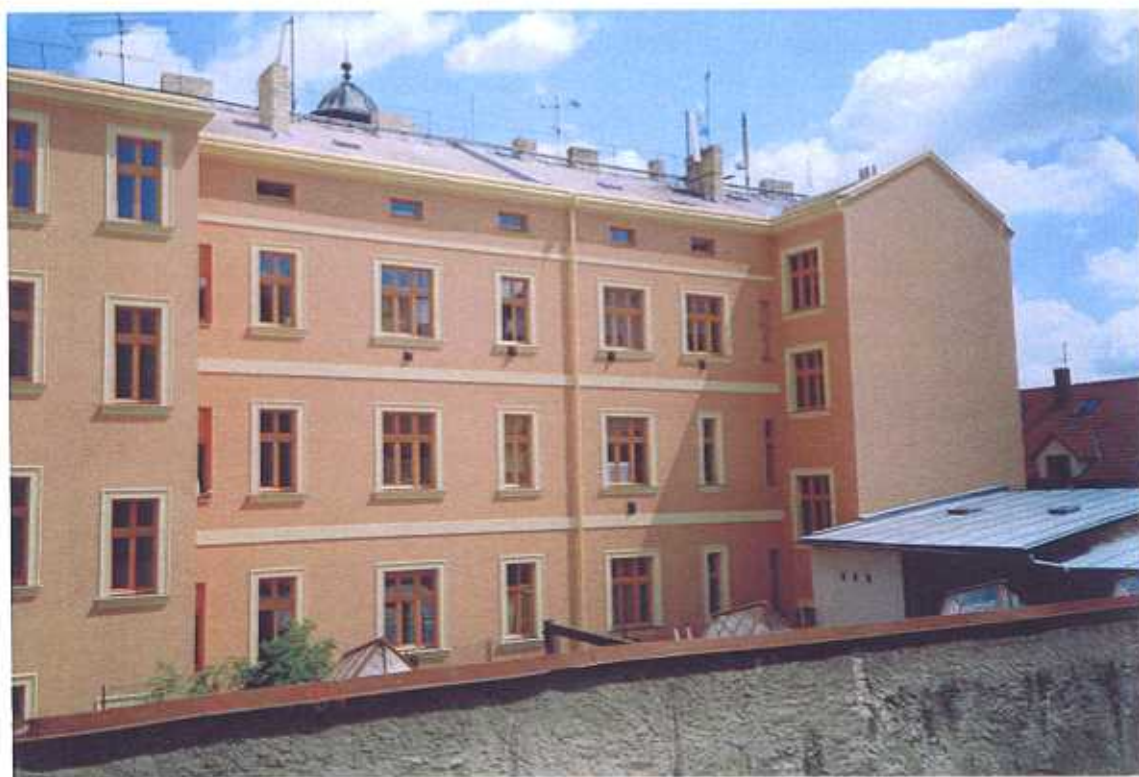
*čp. 589, 590 Kollárova ulice, Kutná Hora
stav dvorní fasády po obnově*

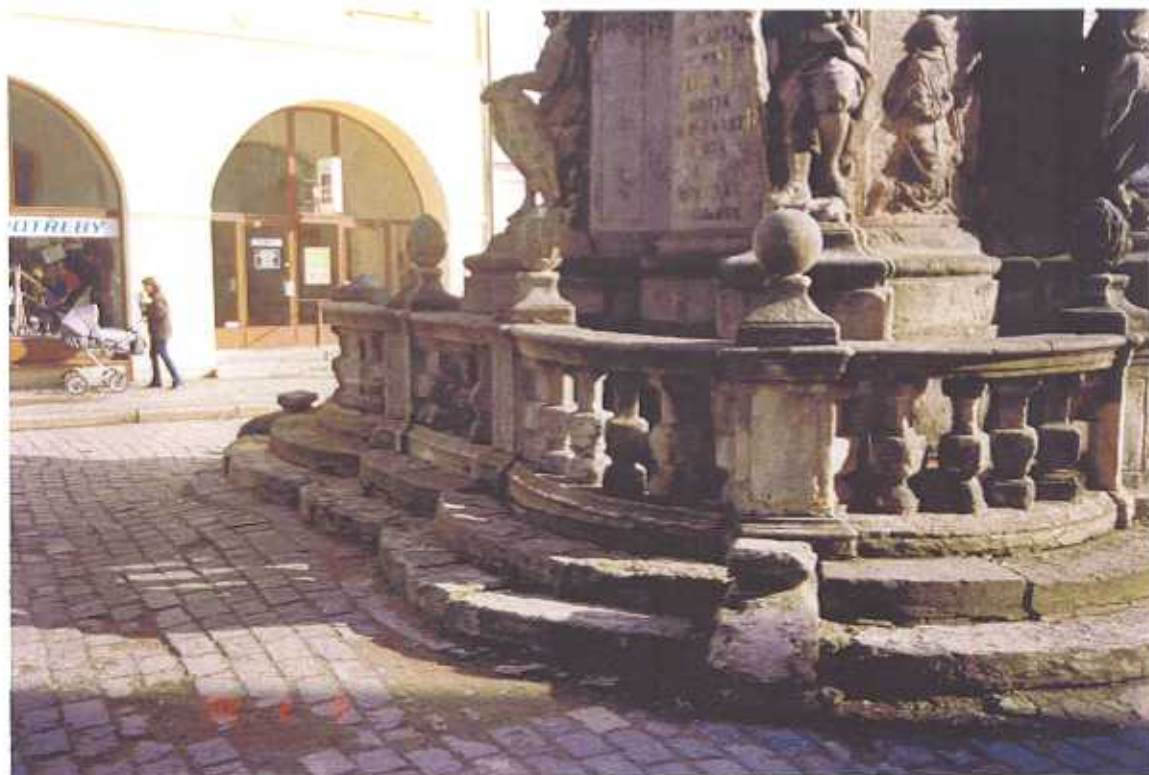
Stav schodiště před zahájením obnovy

V roce 2004 byla provedena obnova schodiště sloupu, která zahrnovala demontáž schodů, očištění stávajícího základu a doplnění poškozených částí nastavenou maltou a kameny, očištění kamenných stupňů a jejich opětovné osazení, doplnění chybějících částí schodů a vyspárování. Vzhledem ke klimatickým podmínkám bude patinace provedena v roce 2005

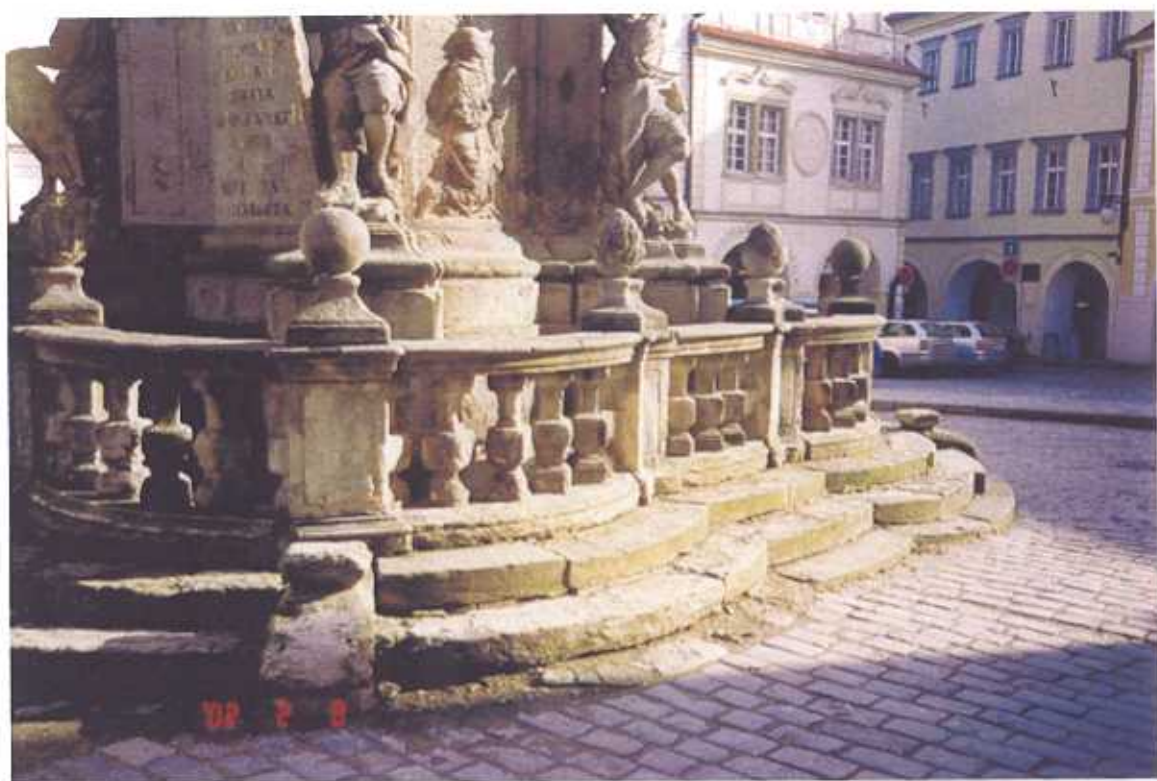
Stav před zahájením obnovy

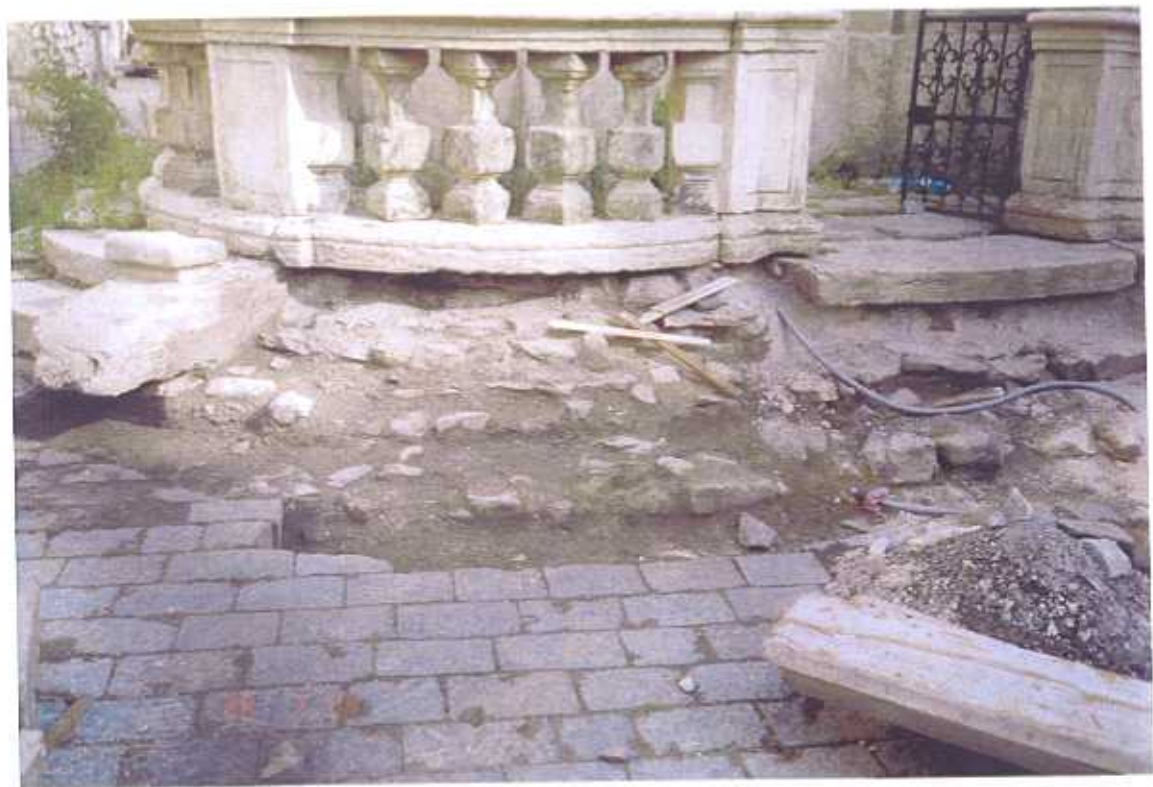
*Morový sloup, Šultysova ulice, Kutná Hora
průběh obnovy*
