ZÁVĚREČNÁ ZPRÁVA
Programu regenerace MPR a MPZ
za rok 2004

ZÁVĚREČNÁ ZPRÁVA PROGRAMU REGENERACE MPR A MPZ ZA ROK 2004

ZPRACOVAL : Odbor památkové péče
oddělení regenerace památek
Městský úřad Kutná Hora
Havlíčkovo náměstí 552
284 24 Kutná Hora

Leden 2005

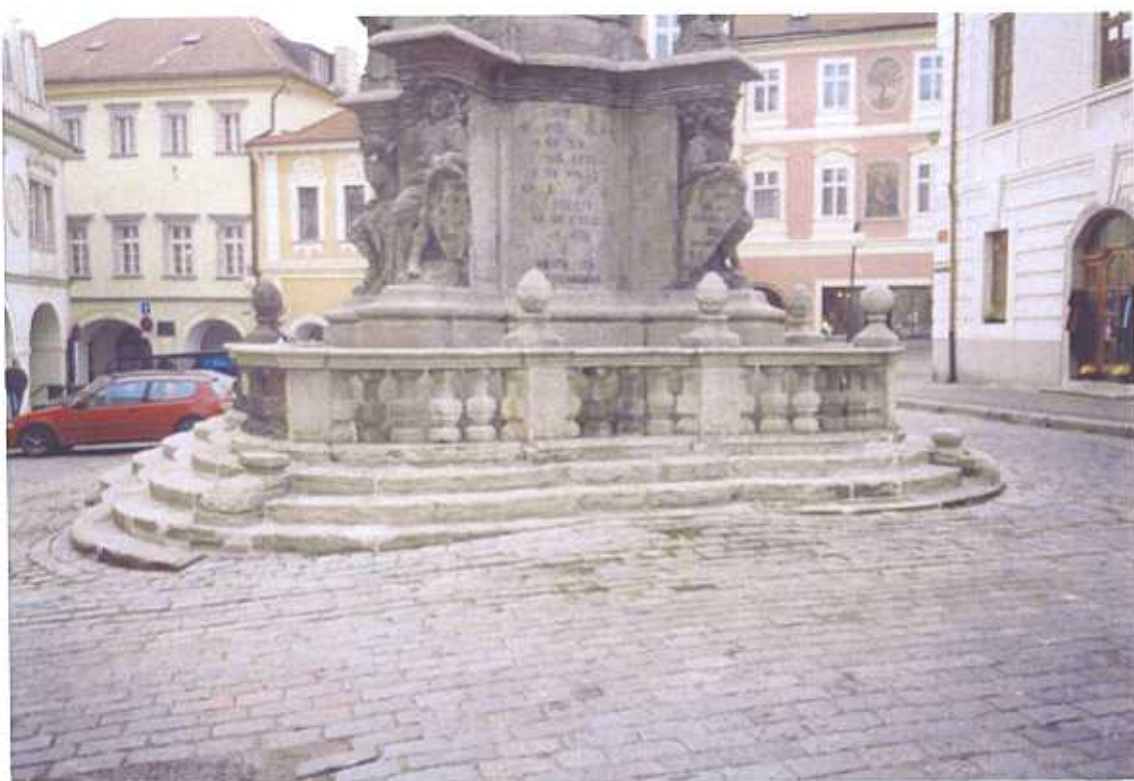
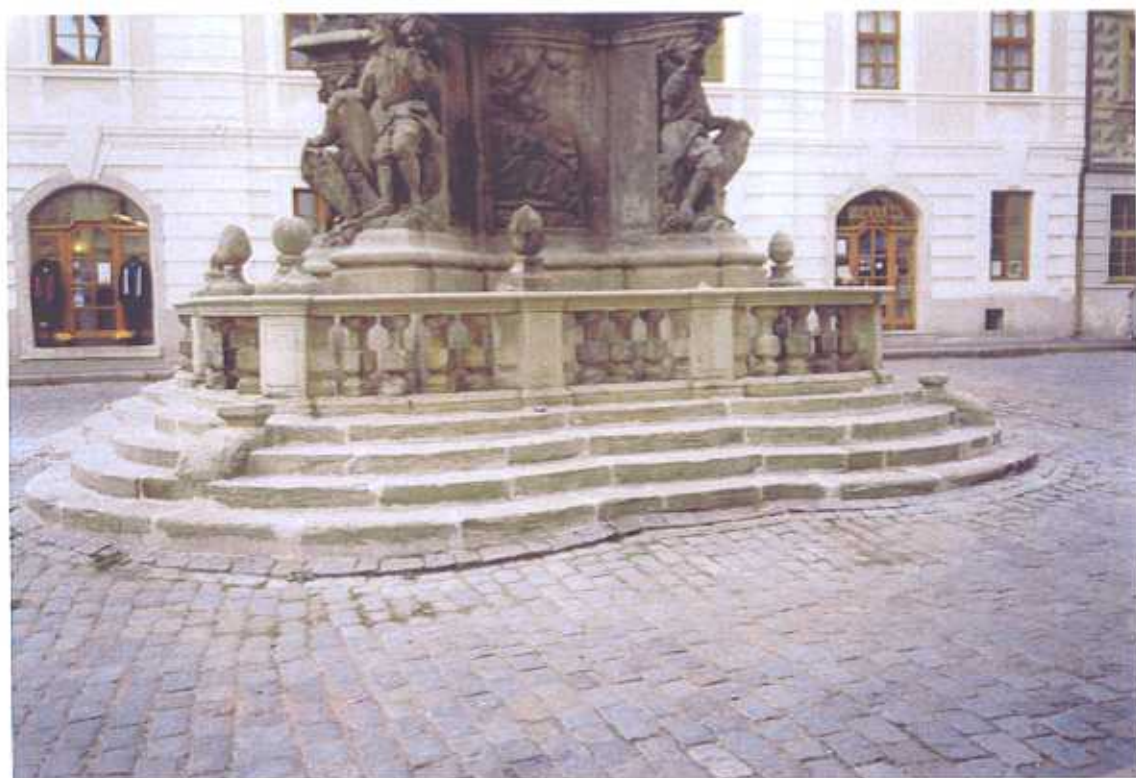
*Morový sloup, Šultysova ulice, Kutná Hora
stav po obnově*

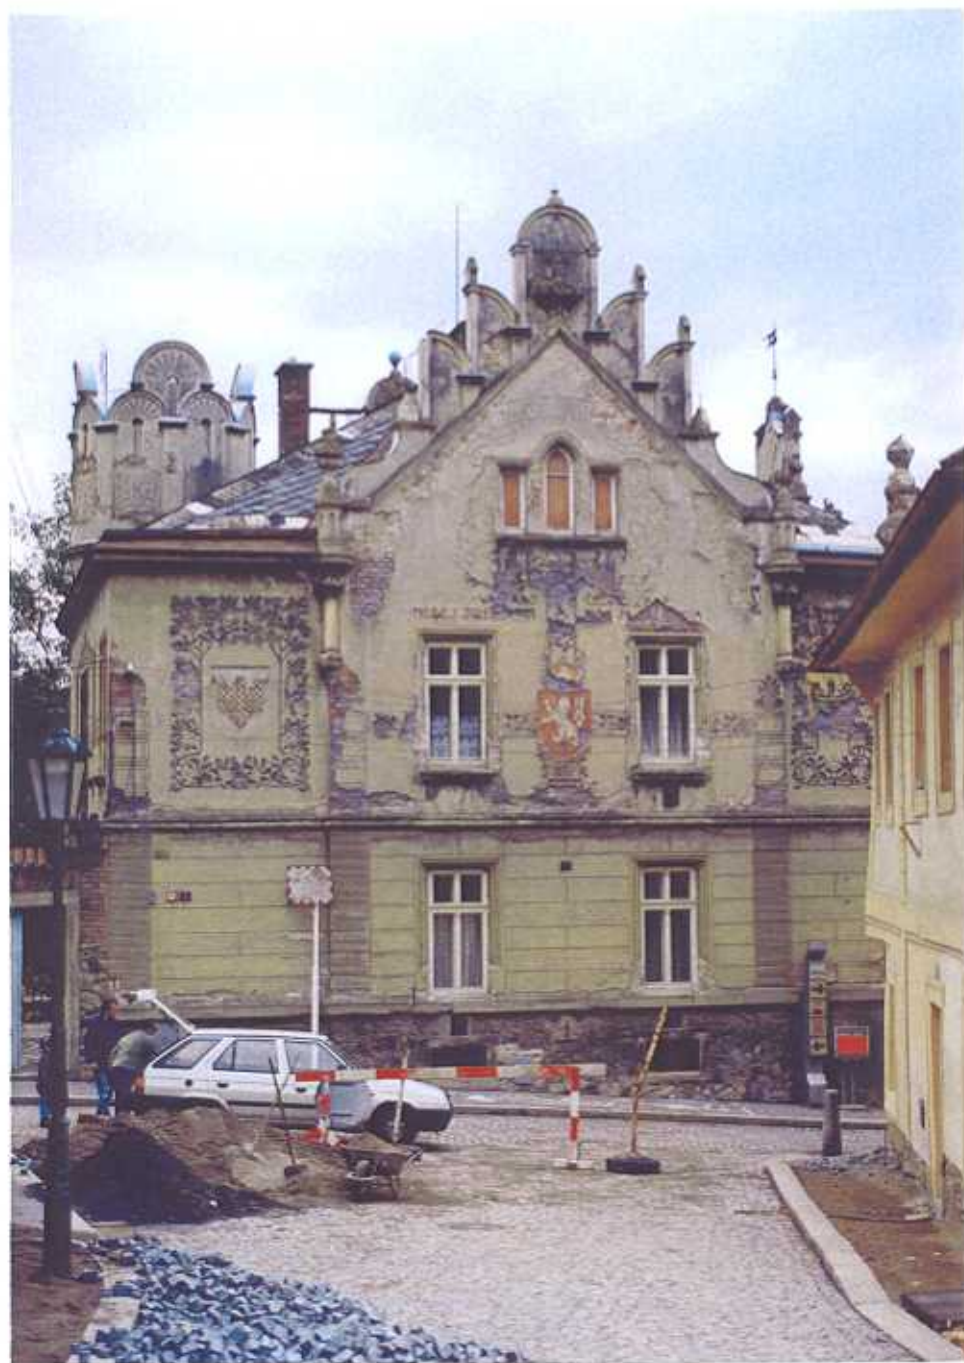
*Dům čp. 521 Jánské náměstí, Kutná Hora
stav fasády před obnovou*

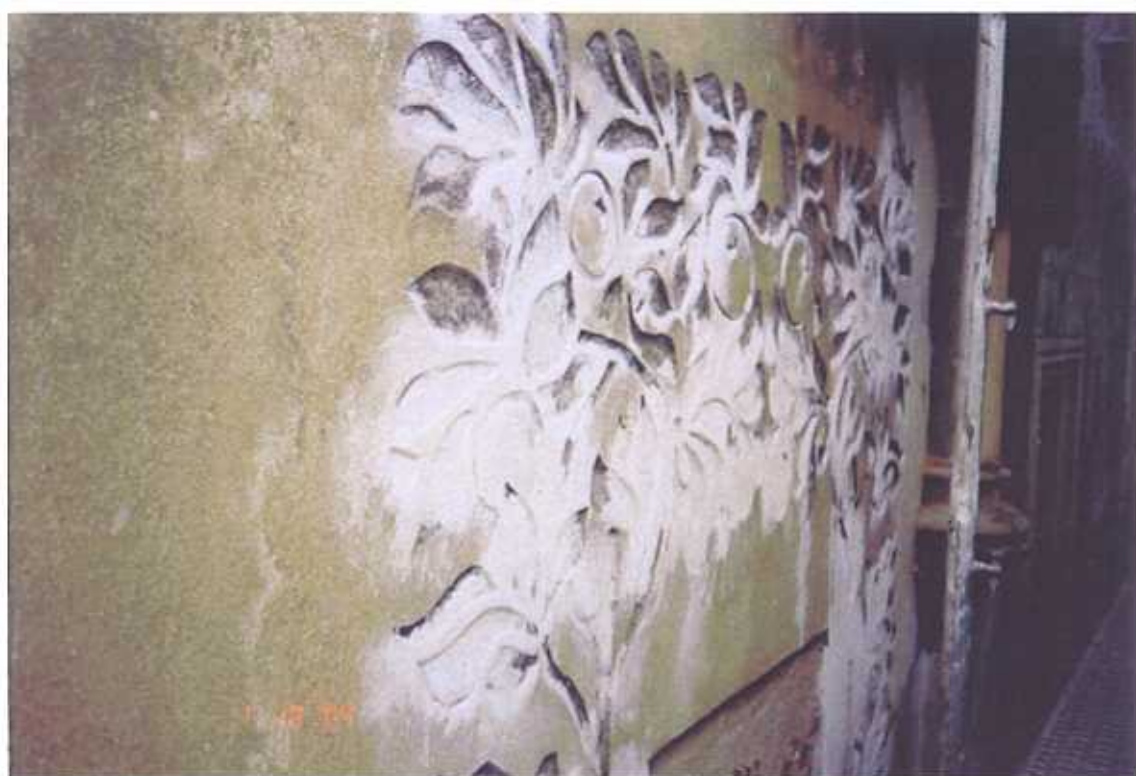
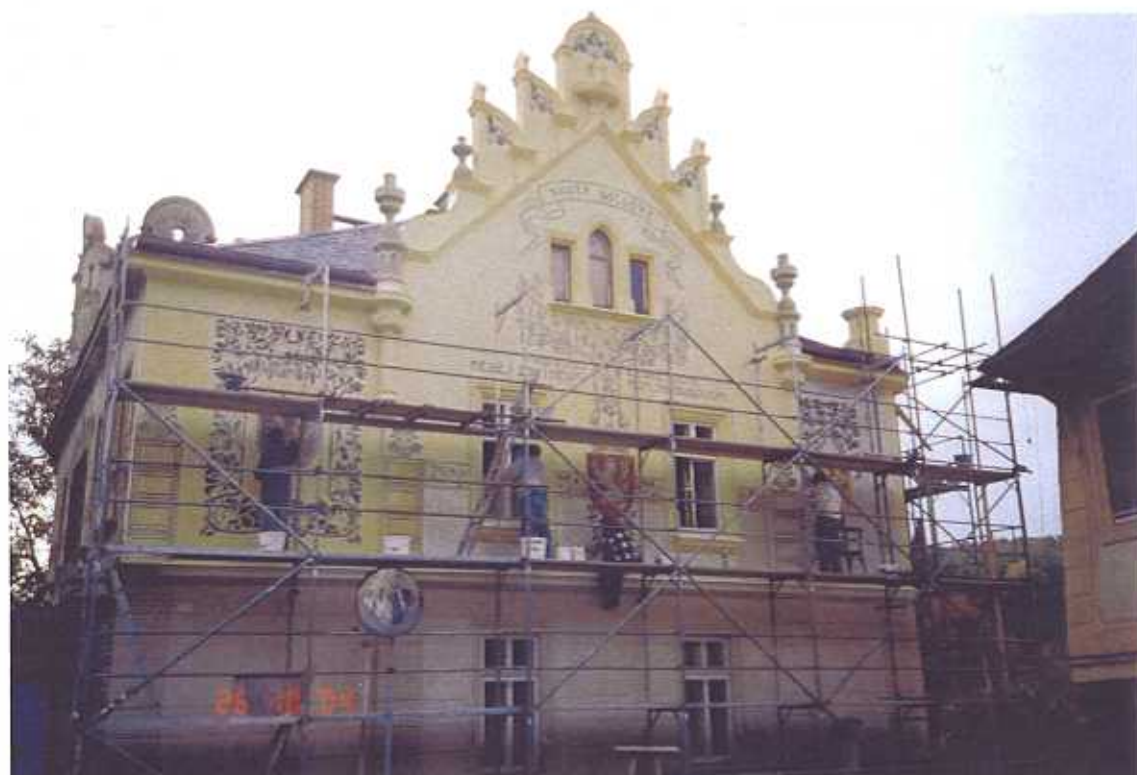
*Dům čp. 521 Jánské náměstí, Kutná Hora
průběh obnovy*

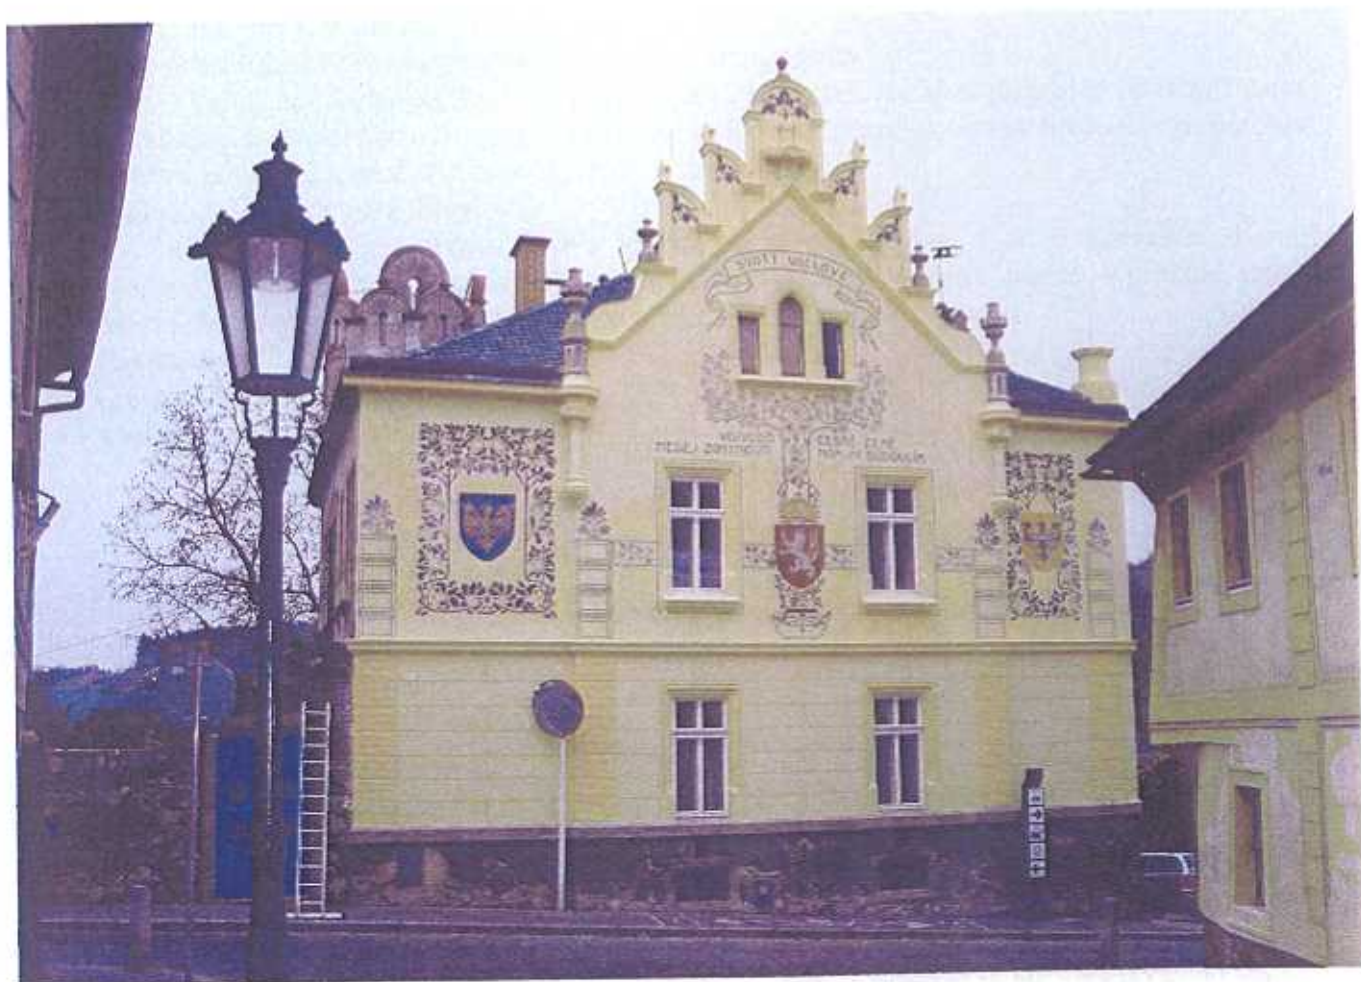
Závěrečná fáze restaurátorských prací

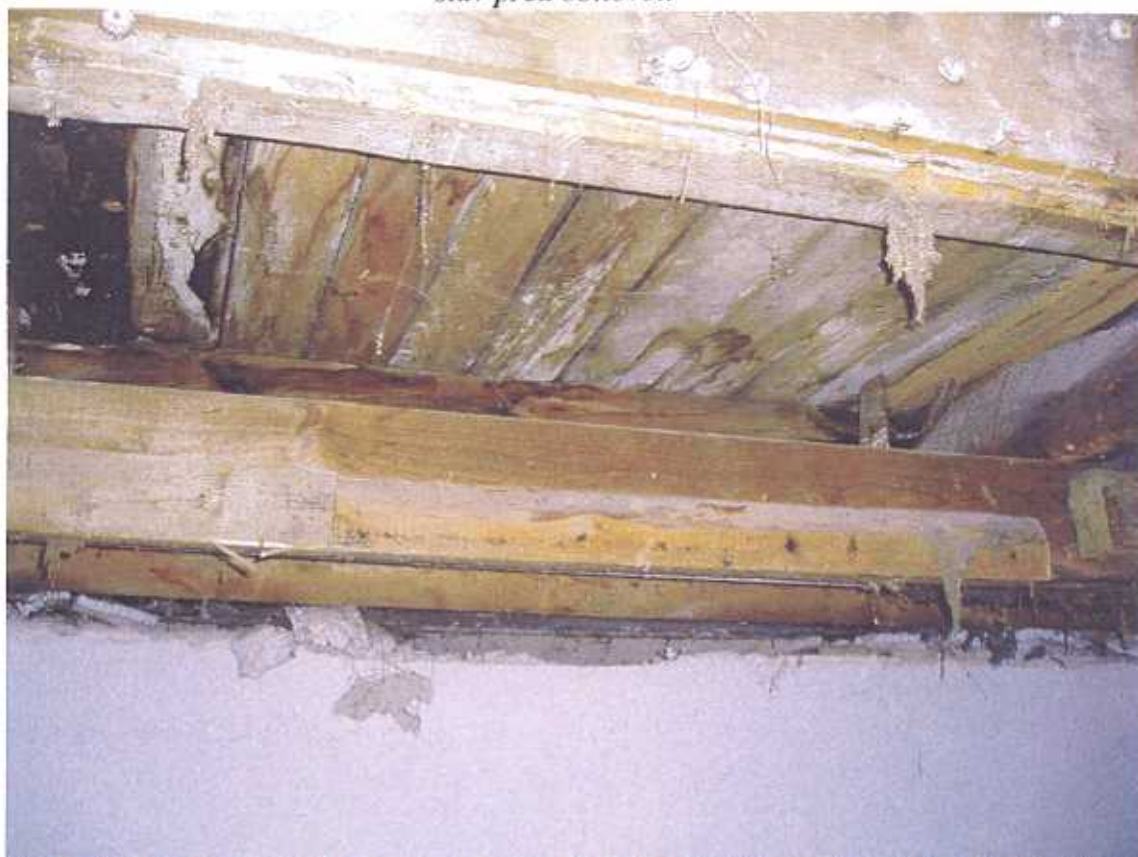
stav před obnovou

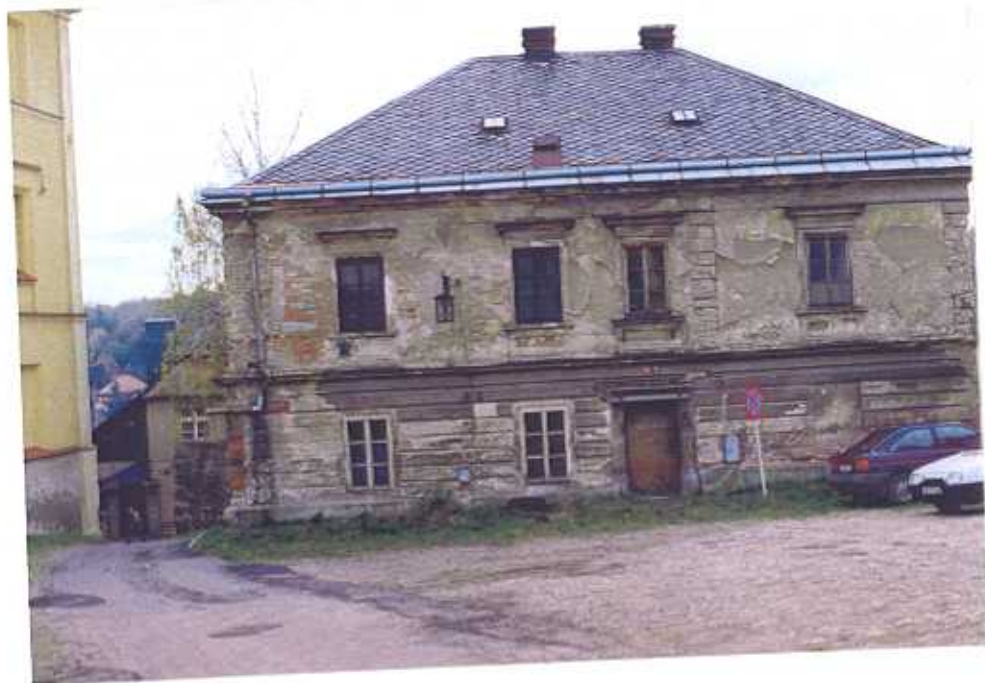
Stav fasády před obnovou.

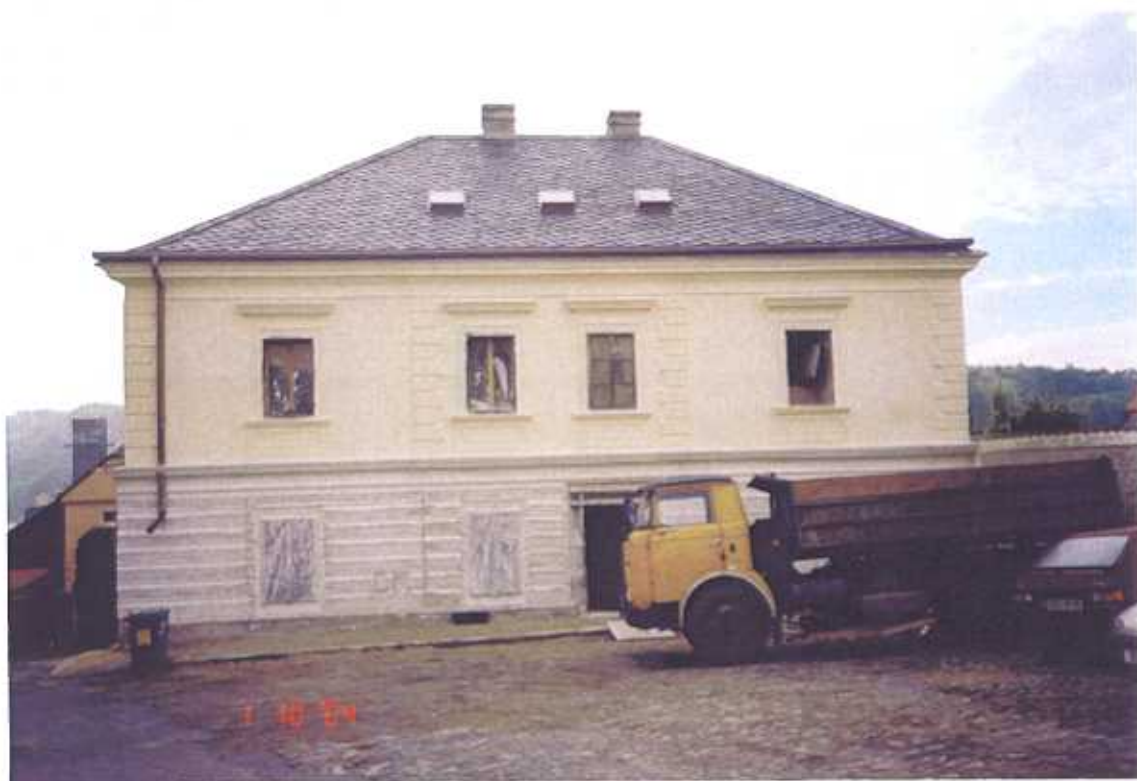
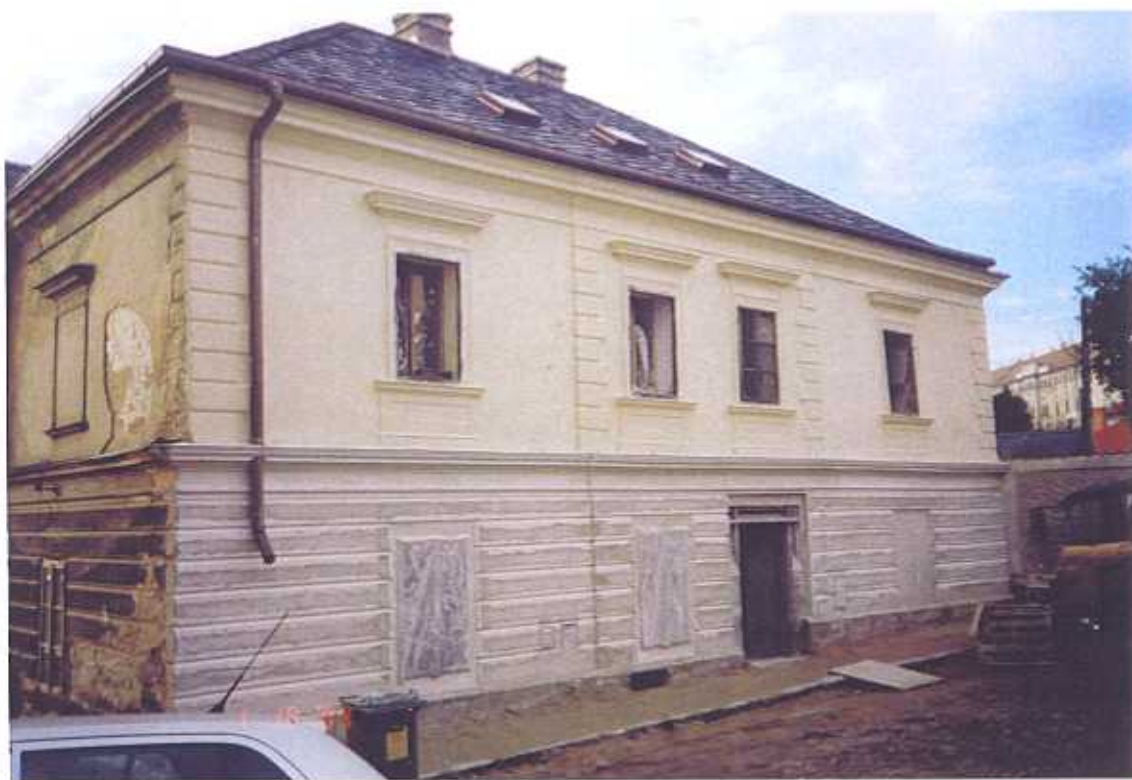
*Dům čp. 15 Dačického náměstí, Kutná Hora
obnova fasády před dokončením*

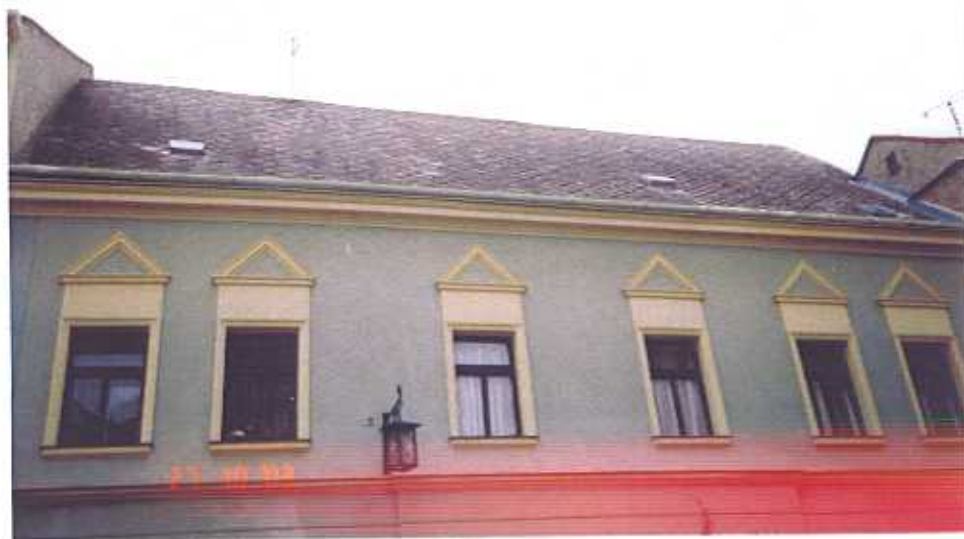
stav střechy před zahájením obnovy

Provedena výměna střešní krytiny, výměna laťování, oprava poškozených částí krovu, montáž difuzní fólie, montáž klempířských prvků z Cu plechu.

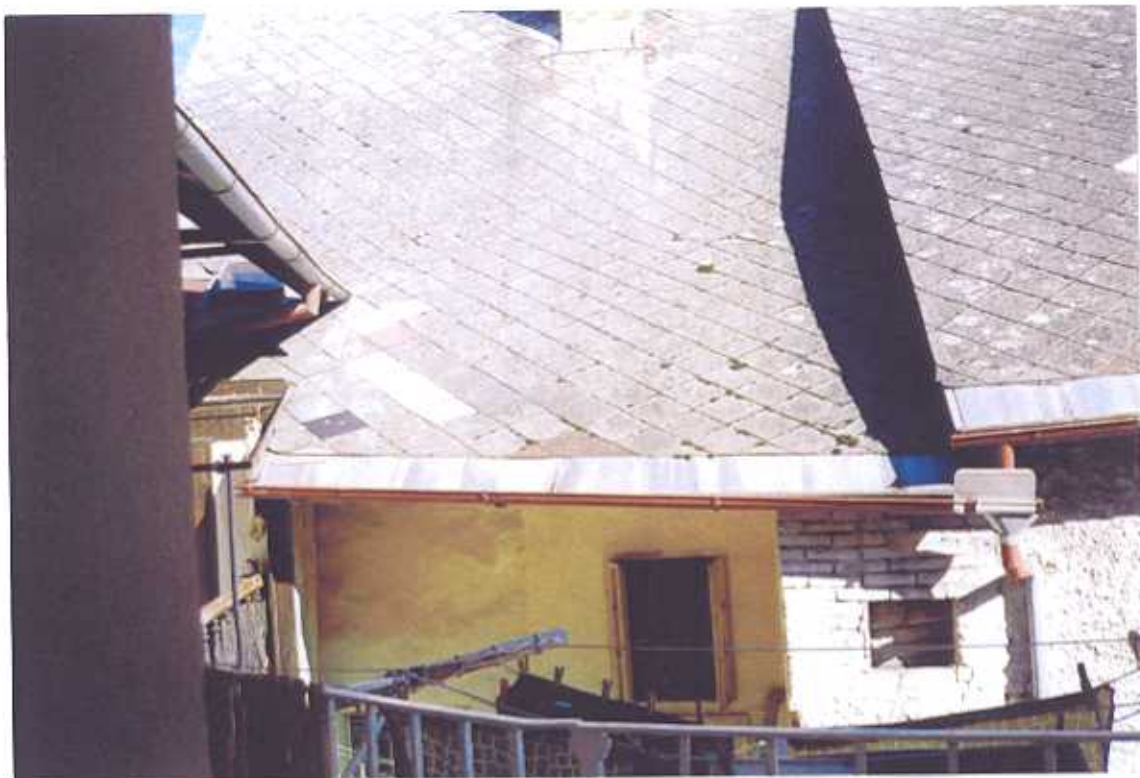
*Dům čp. 18. Dačického náměstí, Kutná Hora
stav střechy před zahájením obnovy*

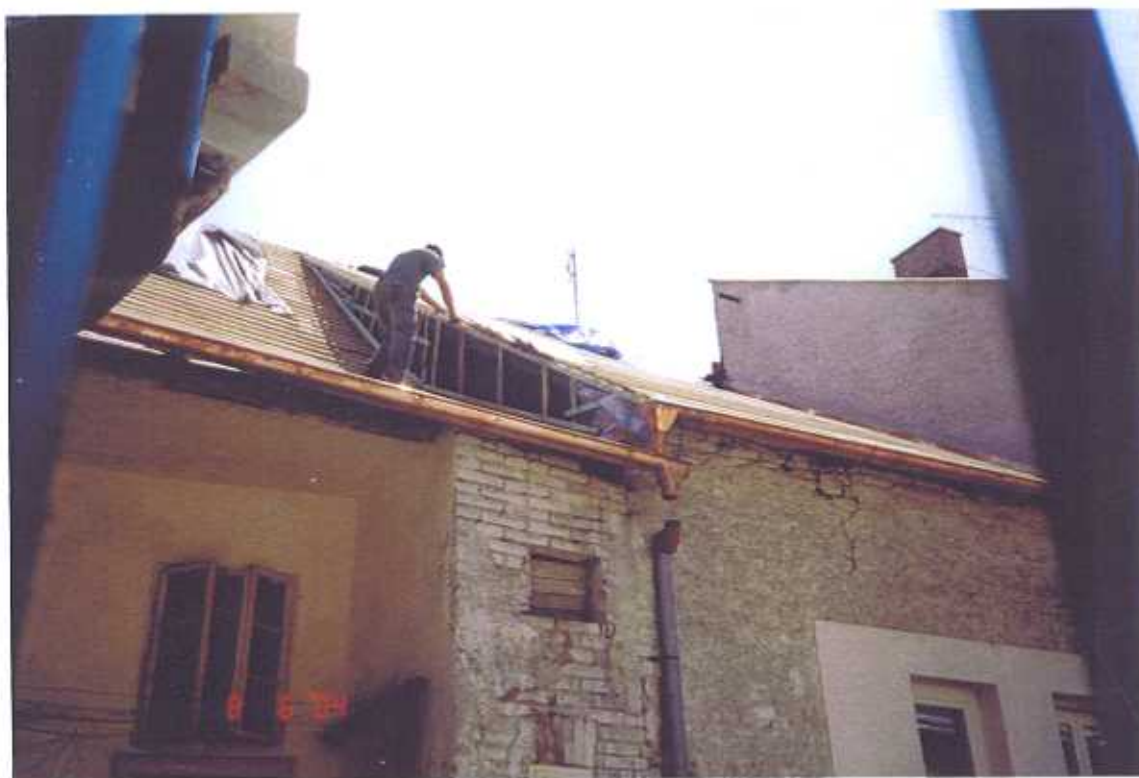
*Dům čp. 18 Dačického náměstí, Kutná Hora
průběh obnovy*

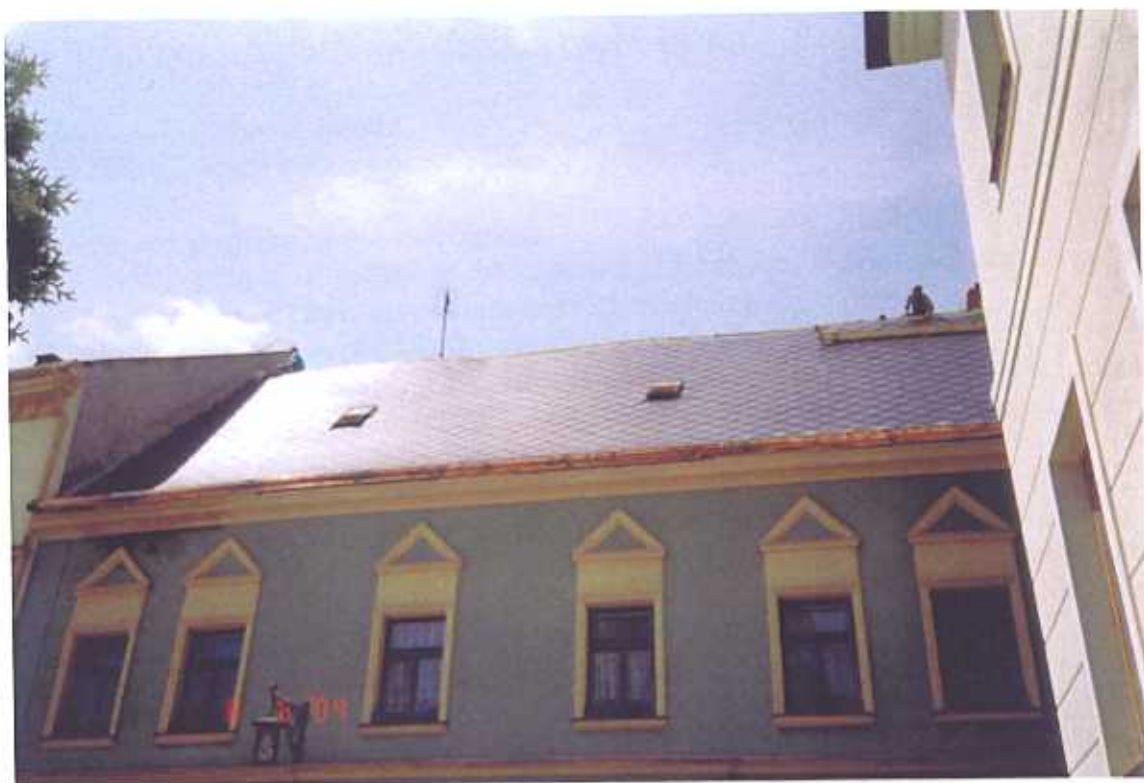
*Dům čp. 18. Dačického náměstí, Kutná Hora
stav střechy po obnově*

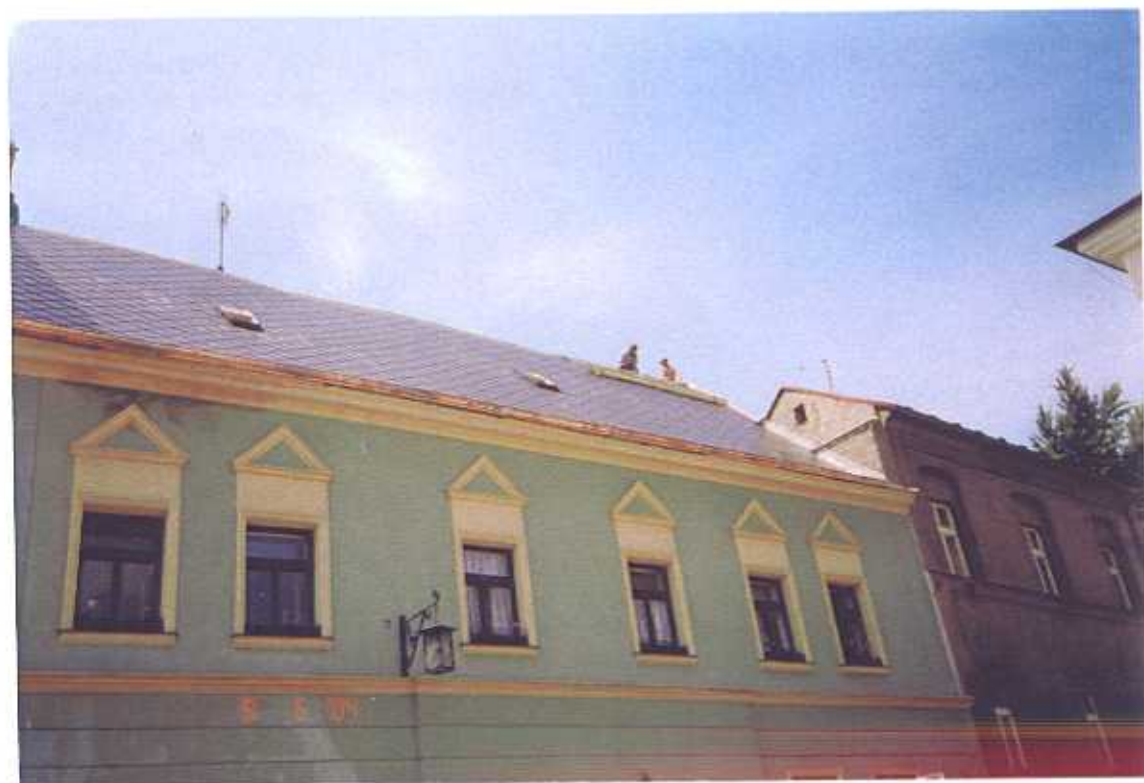
*Dům čp. 18 Dačického náměstí, Kutná Hora
stav střechy po obnově*

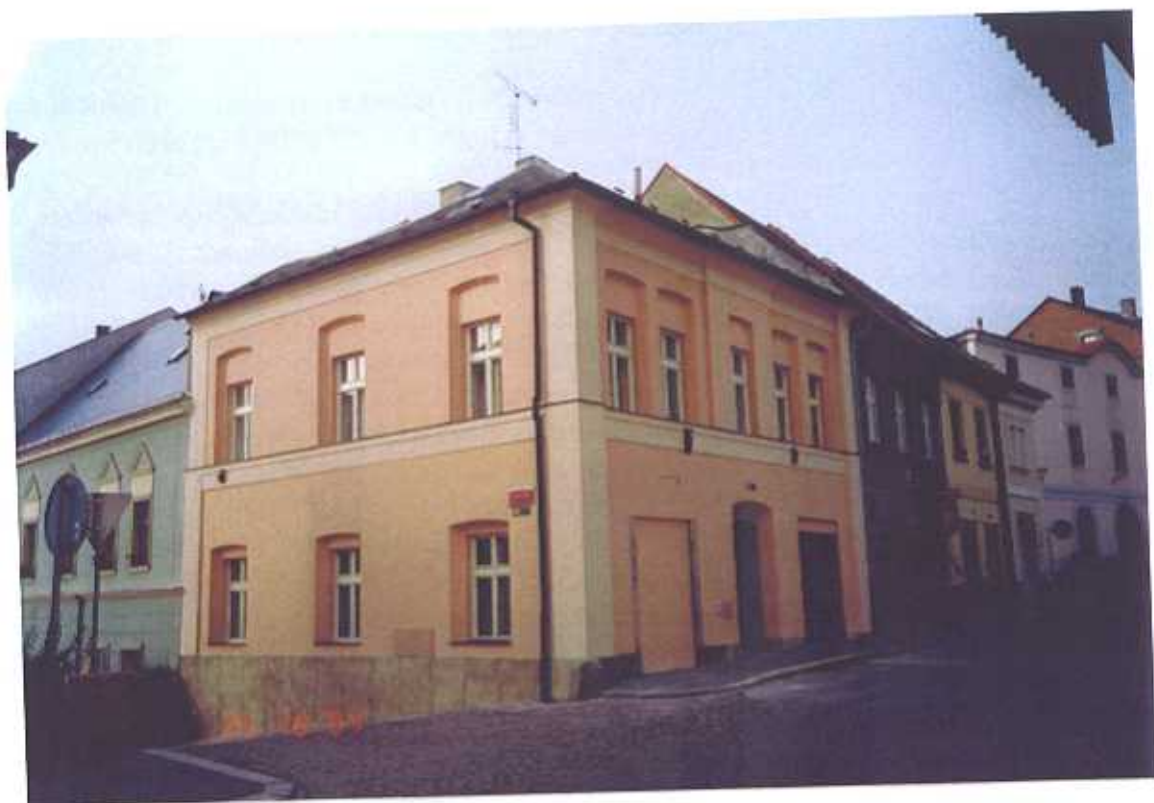
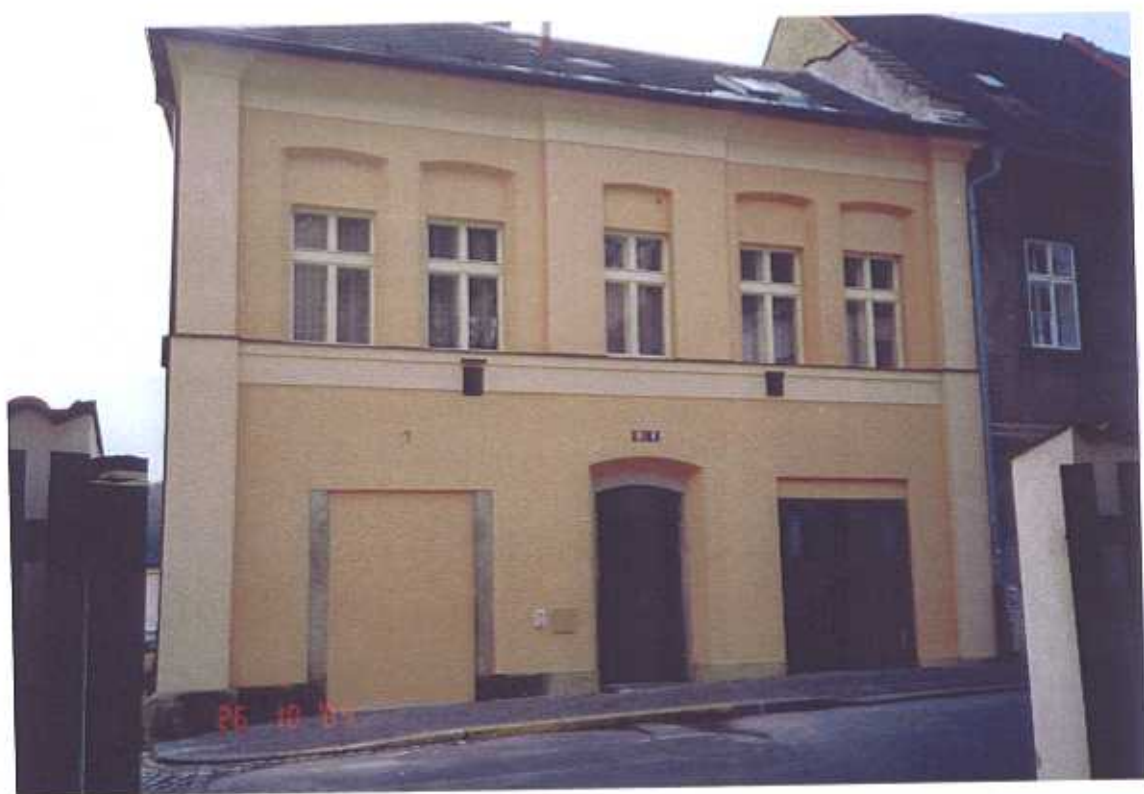
*Dům čp. 19 Komenského náměstí, Kutná Hora
stav fasád po obnově*

Při realizaci obnovy byla provedena zejména obnova omítek, provedeno odsolení, sanační prostřík, vyrovnávací sanační omítky, jádrové omítky a štukové sanační omítky. Proveden nátěr venkovních stěn minerální barvou v odstínu starorůžové. Pískovcová ostění portálů a sokl do Komenského náměstí byly očištěny a pentrovány. Byly provedeny klempířské práce.

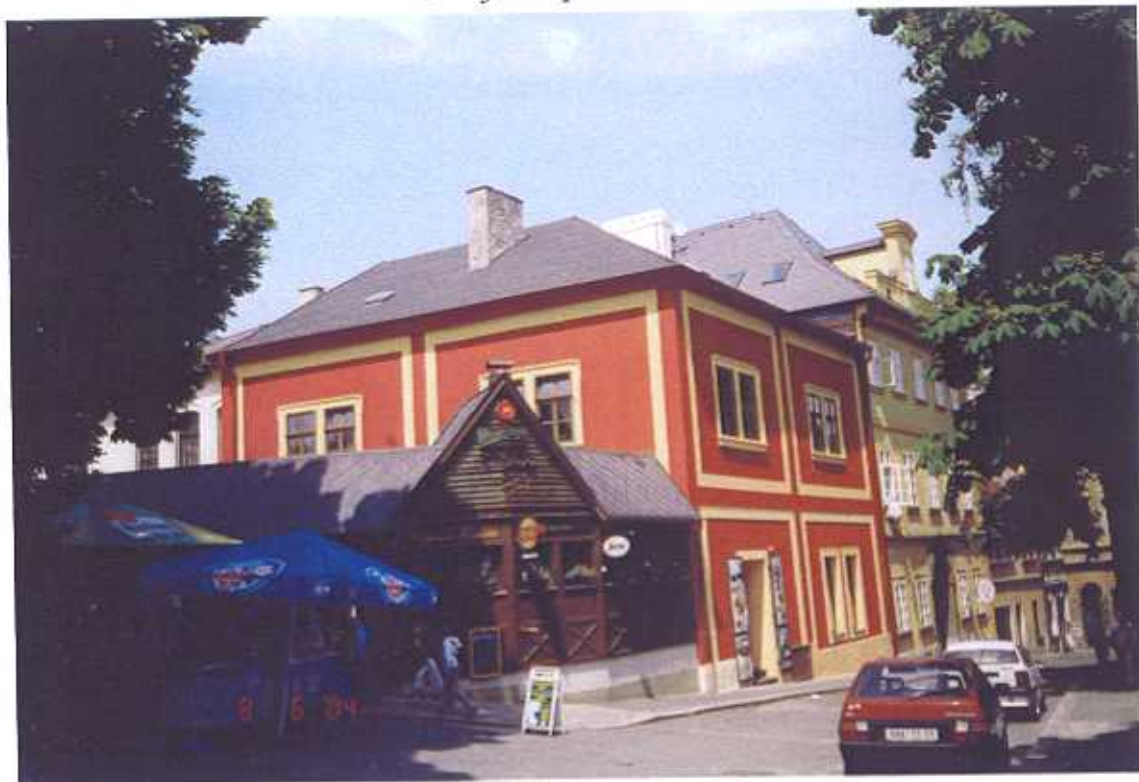
Stav fasád po obnově

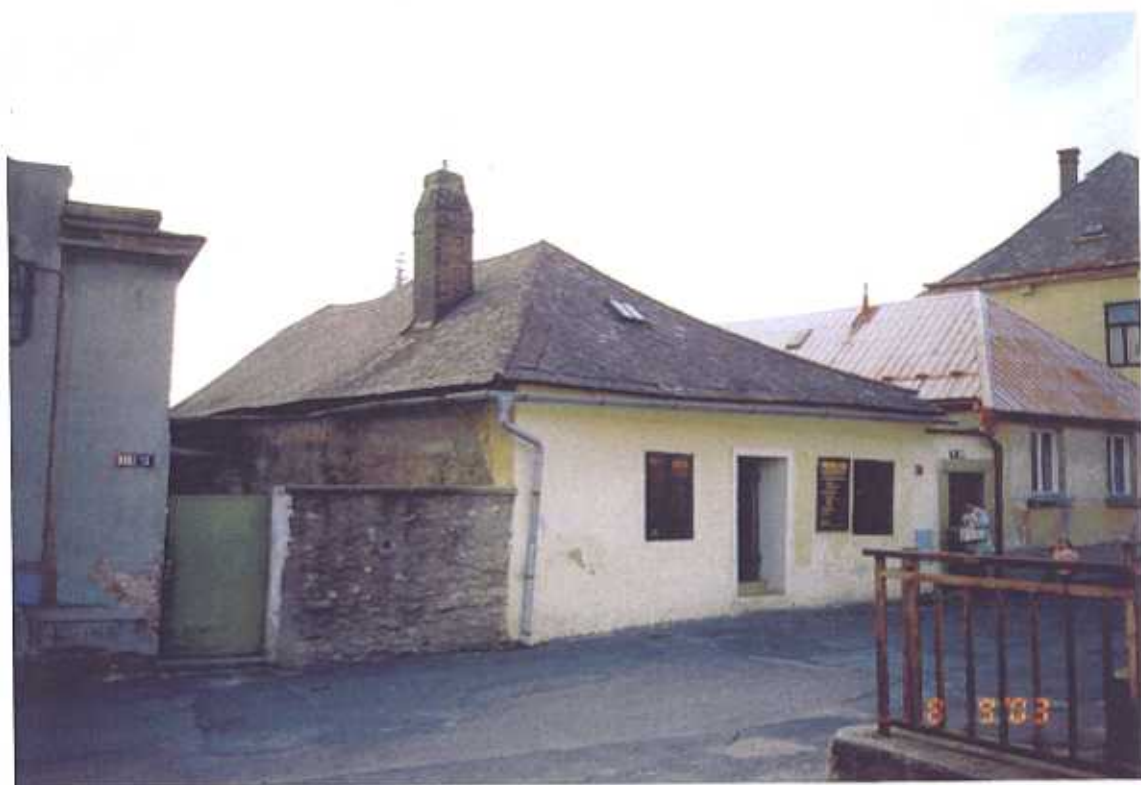
Stav objektu před zahájením obnovy

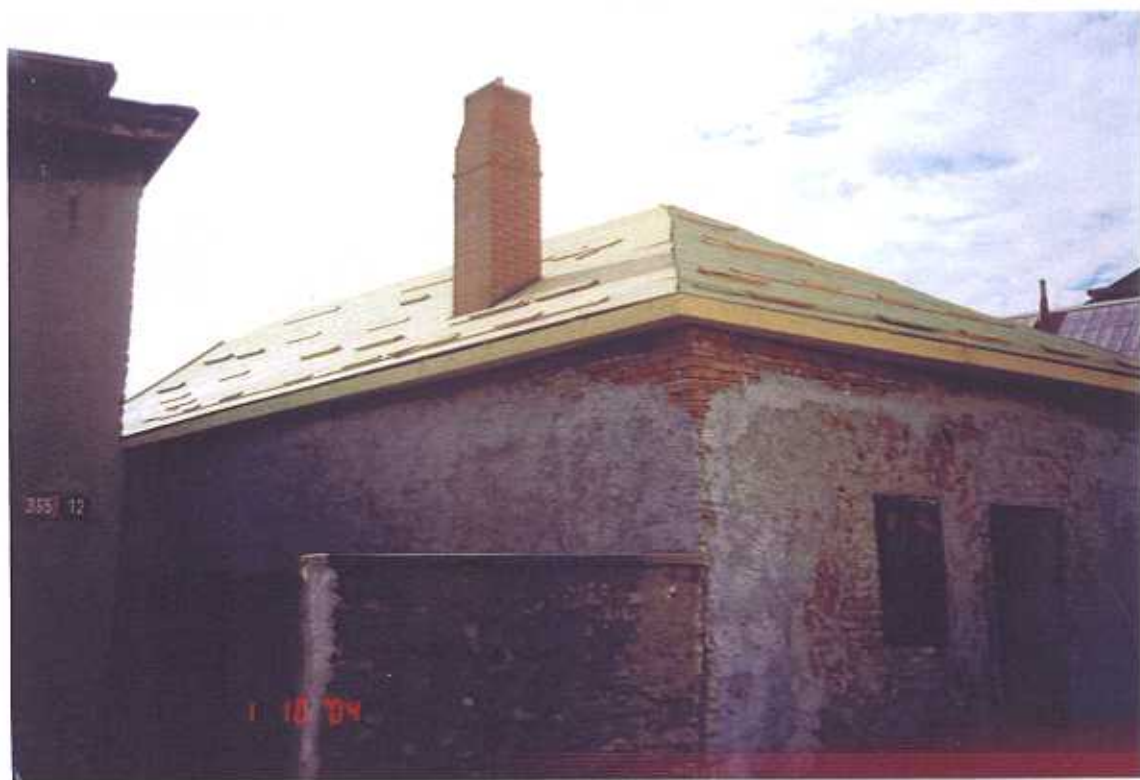
*Dům čp. 366 Sedlecká ulice, Kutná Hora
průběh obnovy*

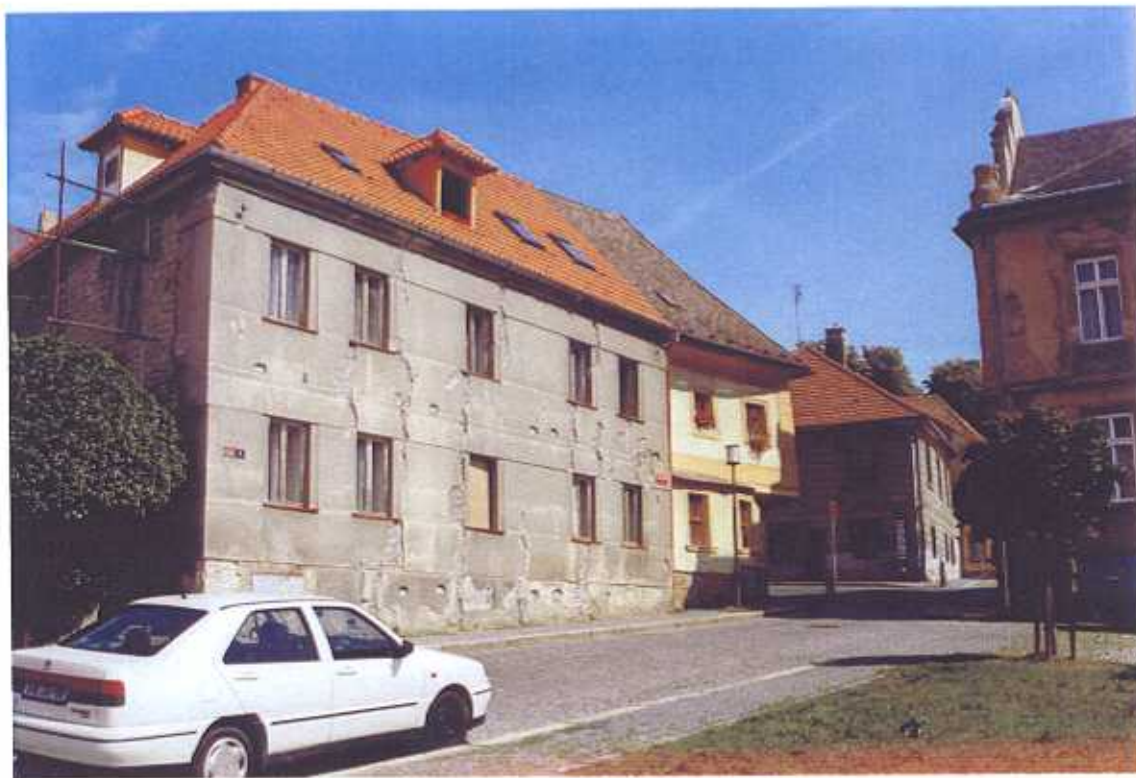
*Dům čp. 543 Jánské náměstí, Kutná Hora
stav fasád před zahájením obnovy*

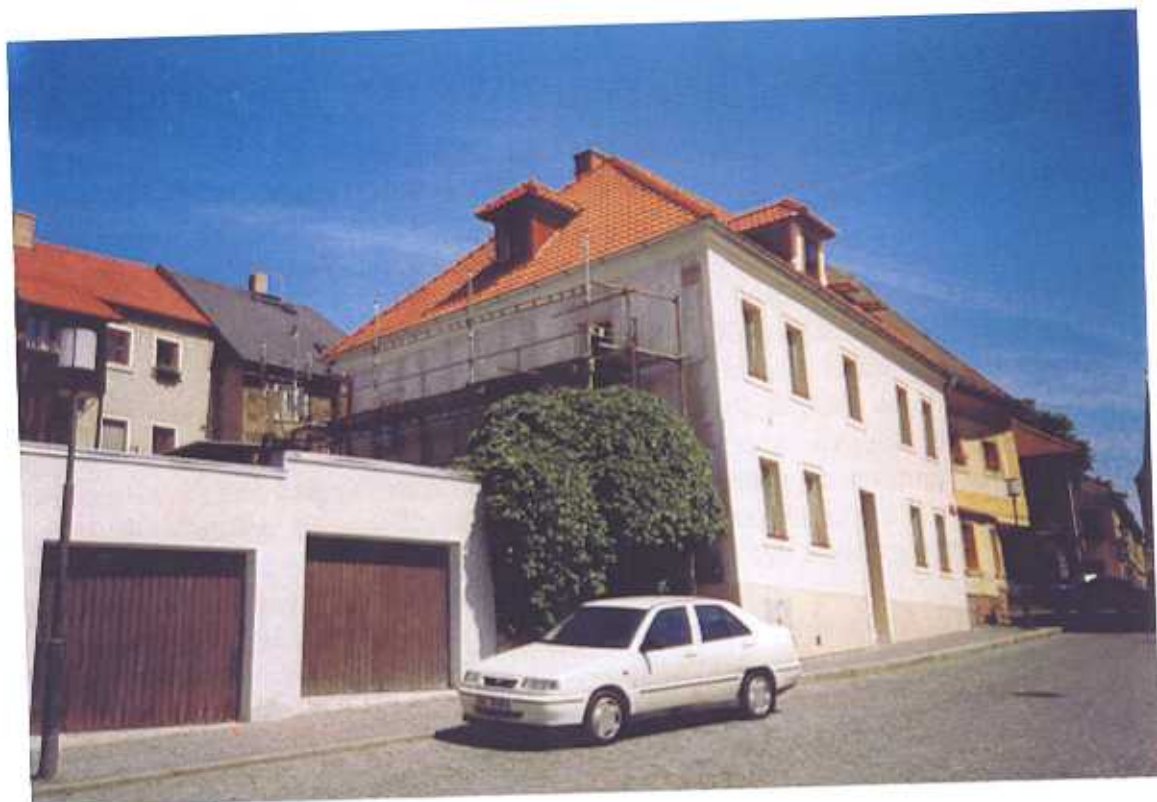
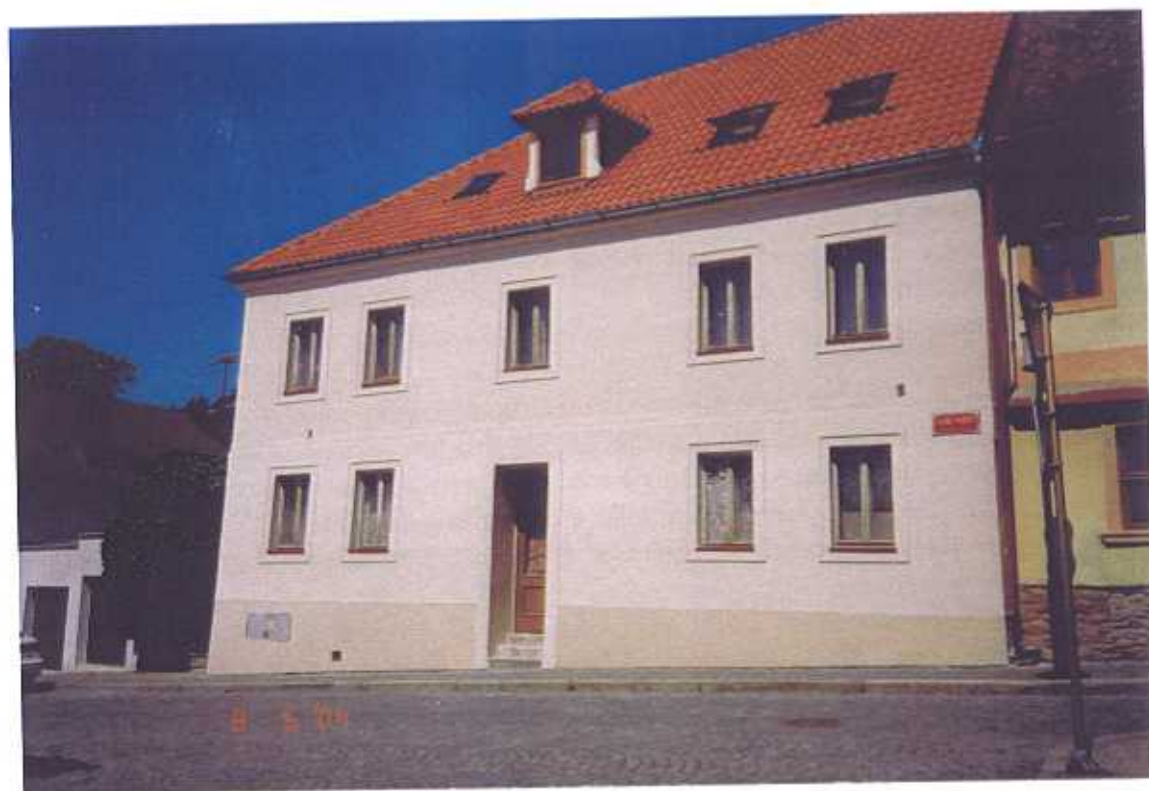
*Dům čp. 543 Jánské náměstí, Kutná Hora
stav fasád po obnově*

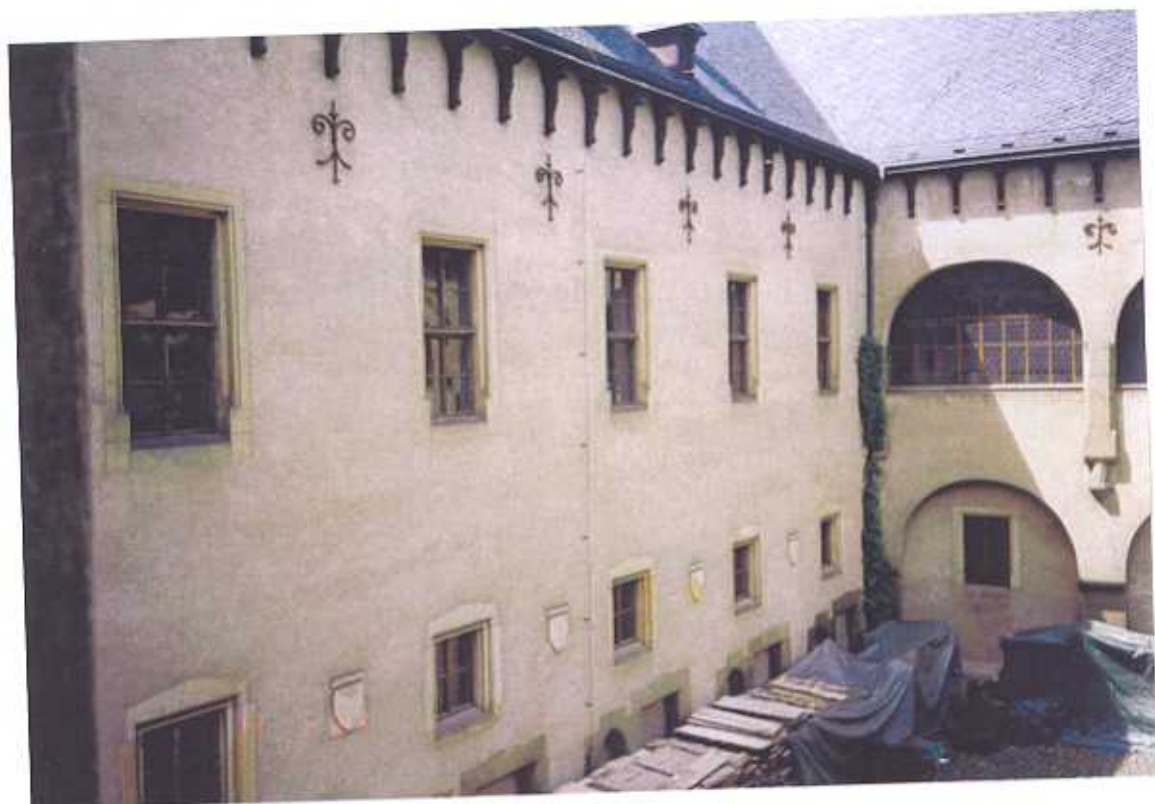
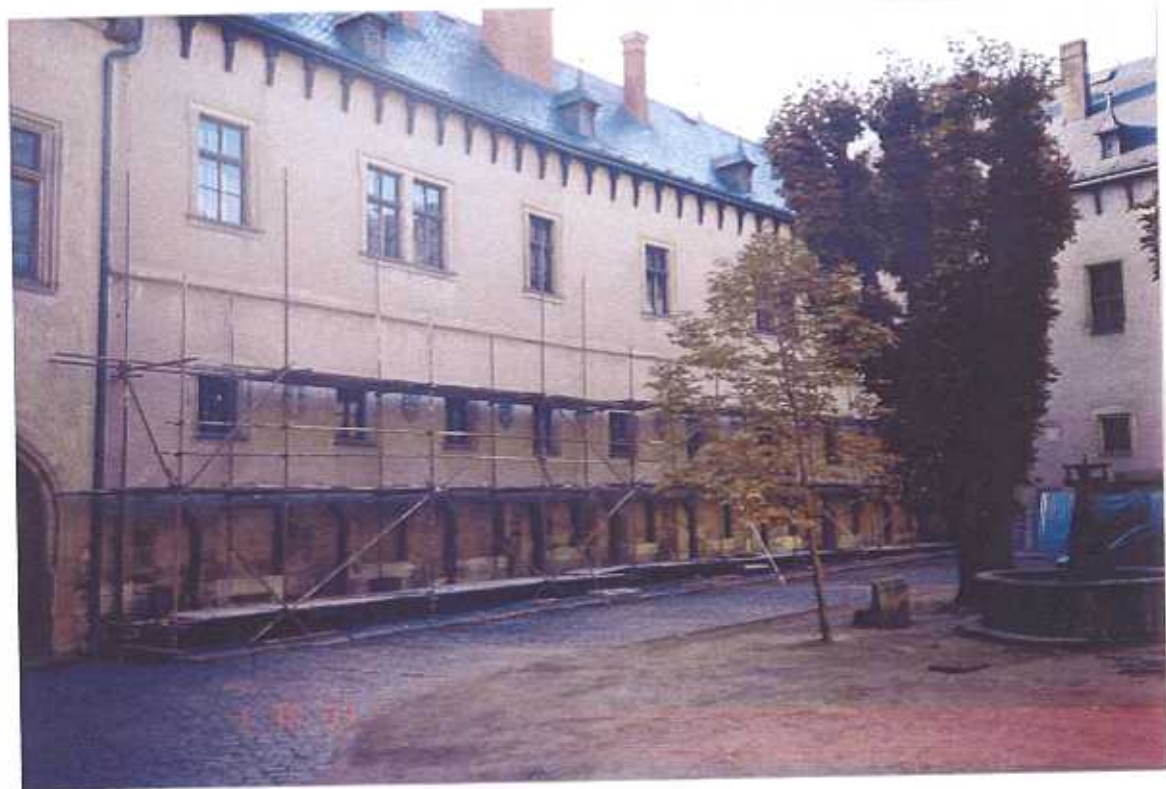
Stav fasád nádvoří Vlašského dvora před obnovou
