ZÁVĚREČNÁ ZPRÁVA
Programu regenerace MPR a MPZ
za rok 2004

ZÁVĚREČNÁ ZPRÁVA PROGRAMU REGENERACE MPR A MPZ ZA ROK 2004

ZPRACOVAL : Odbor památkové péče
oddělení regenerace památek
Městský úřad Kutná Hora
Havlíčkovo náměstí 552
284 24 Kutná Hora

Leden 2005

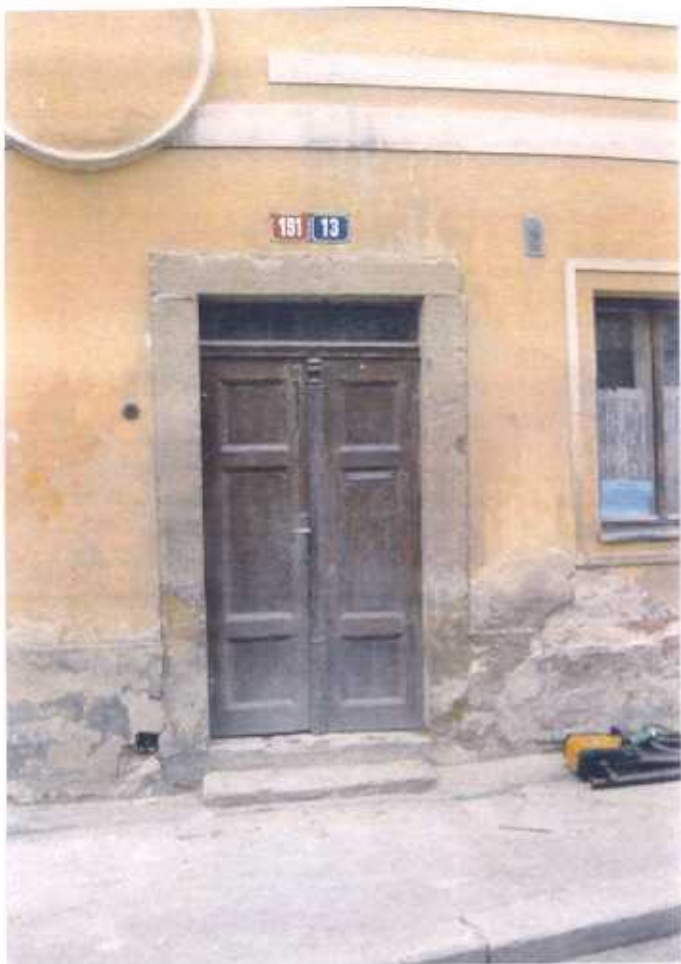
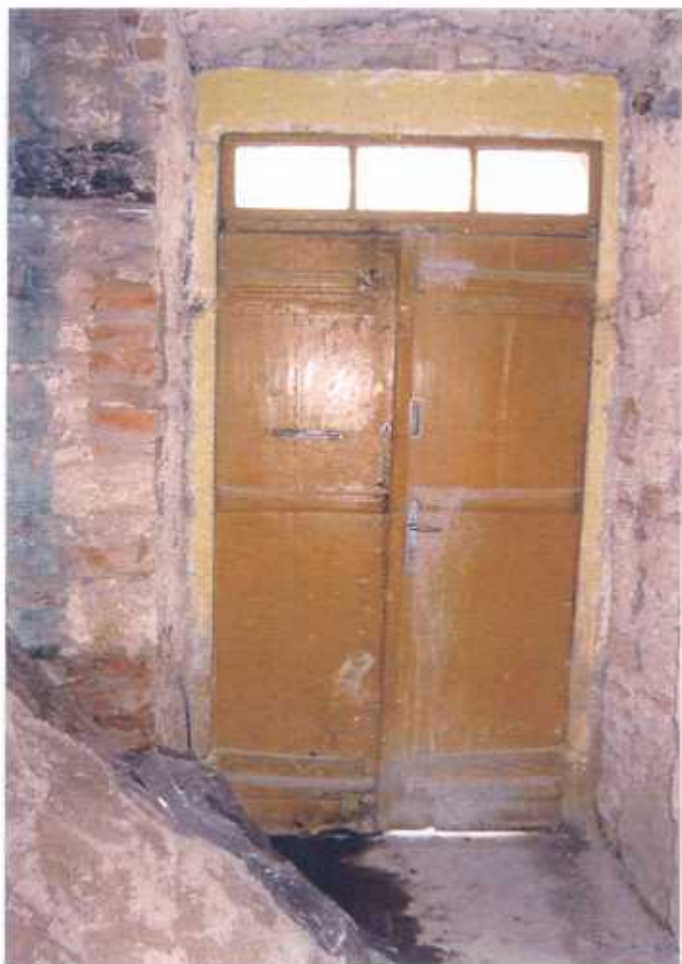
*Vstupní dveře Česká ulice čp. 191
stav před restaurováním*

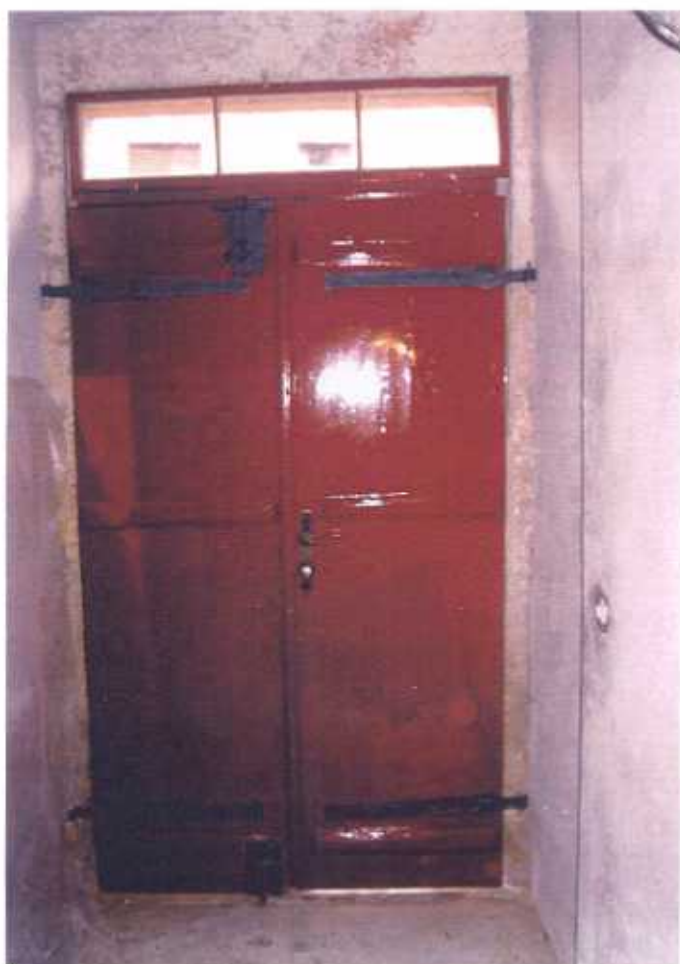
*Vstupní dveře Česká ulice čp. 191
stav po restaurování*

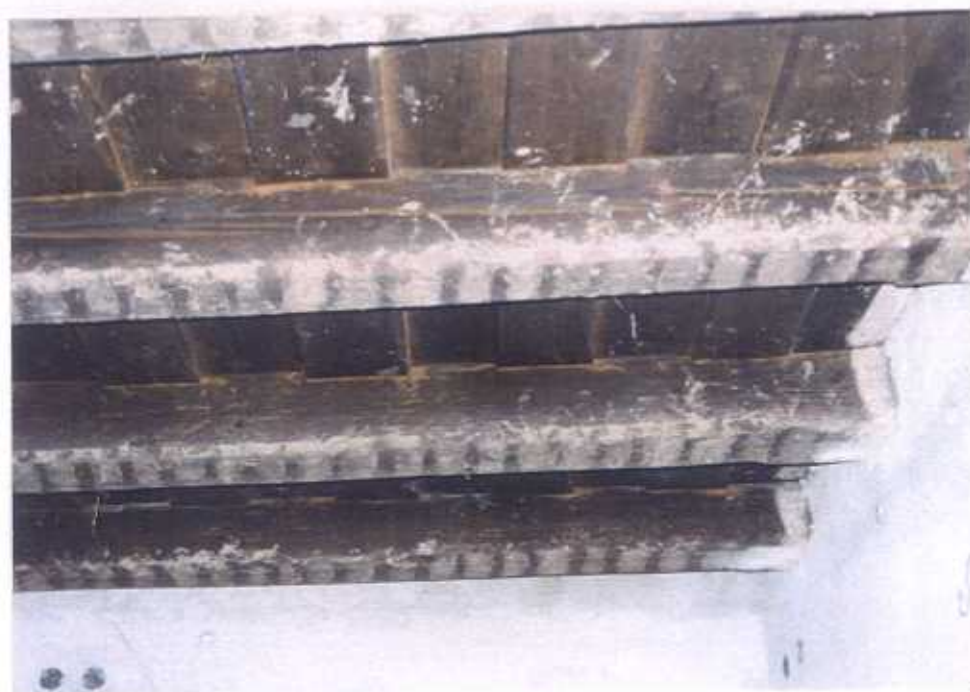
Zákloповý strop po odstranění štukového podhledu – před restaurováním.

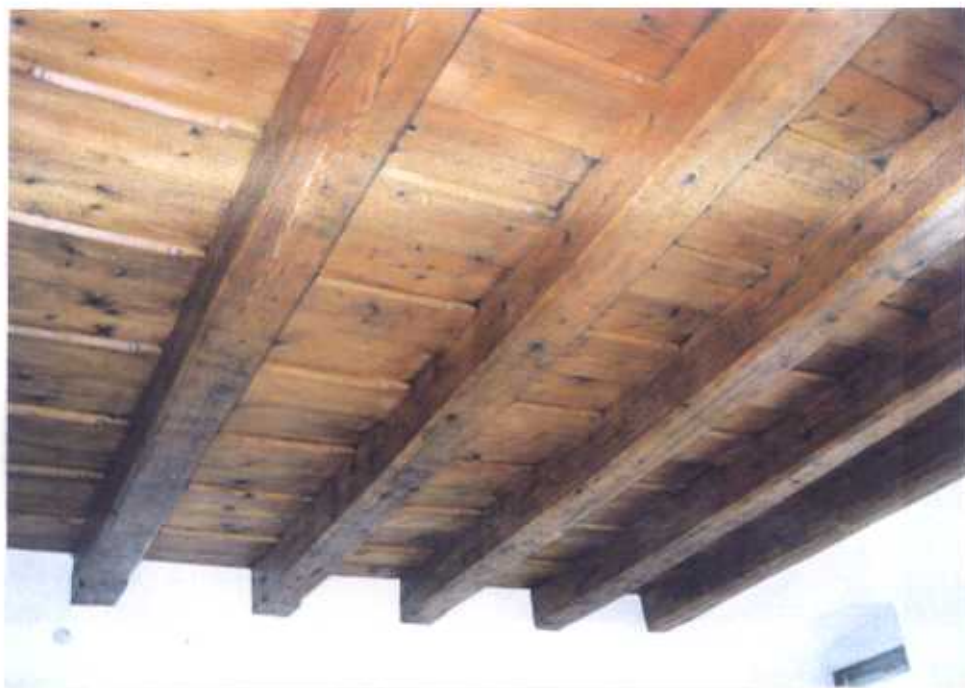
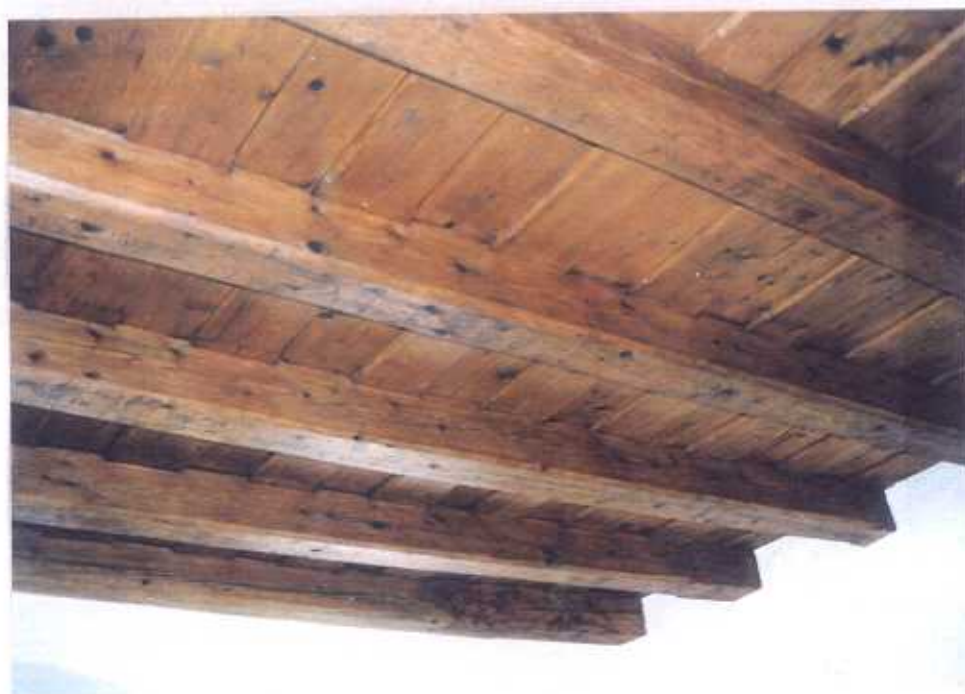
Celkový pohled na záklopový strop po zrestaurování.
