**ZÁVĚREČNÁ ZPRÁVA**  
**Programu regenerace MPR a MPZ**  
**za rok 2005**

## ZÁVĚREČNÁ ZPRÁVA PROGRAMU REGENERACE MPR A MPZ ZA ROK 2005

Leden 2006

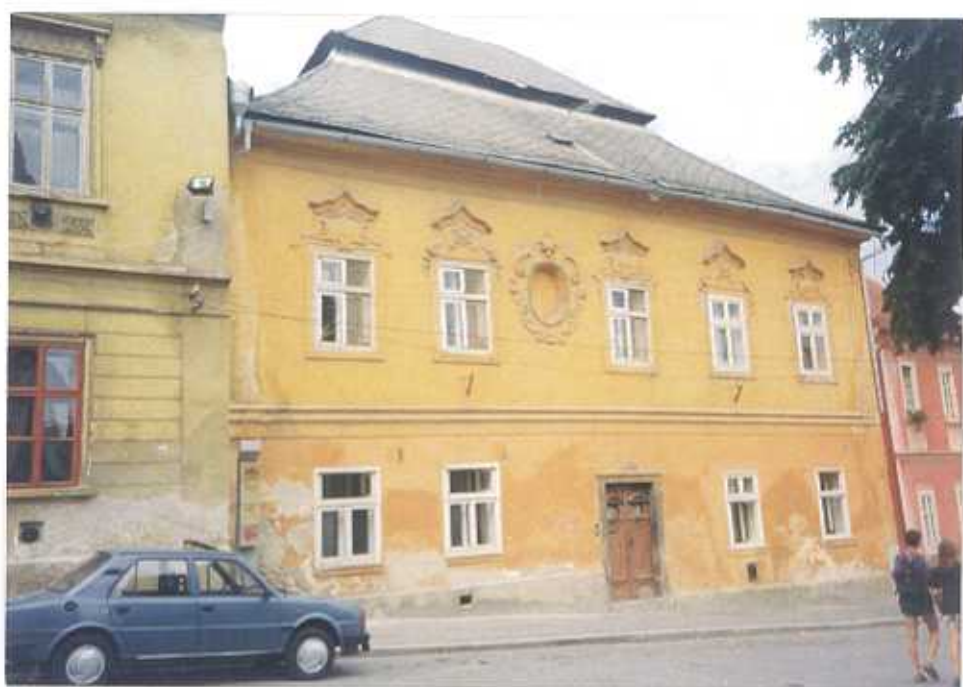
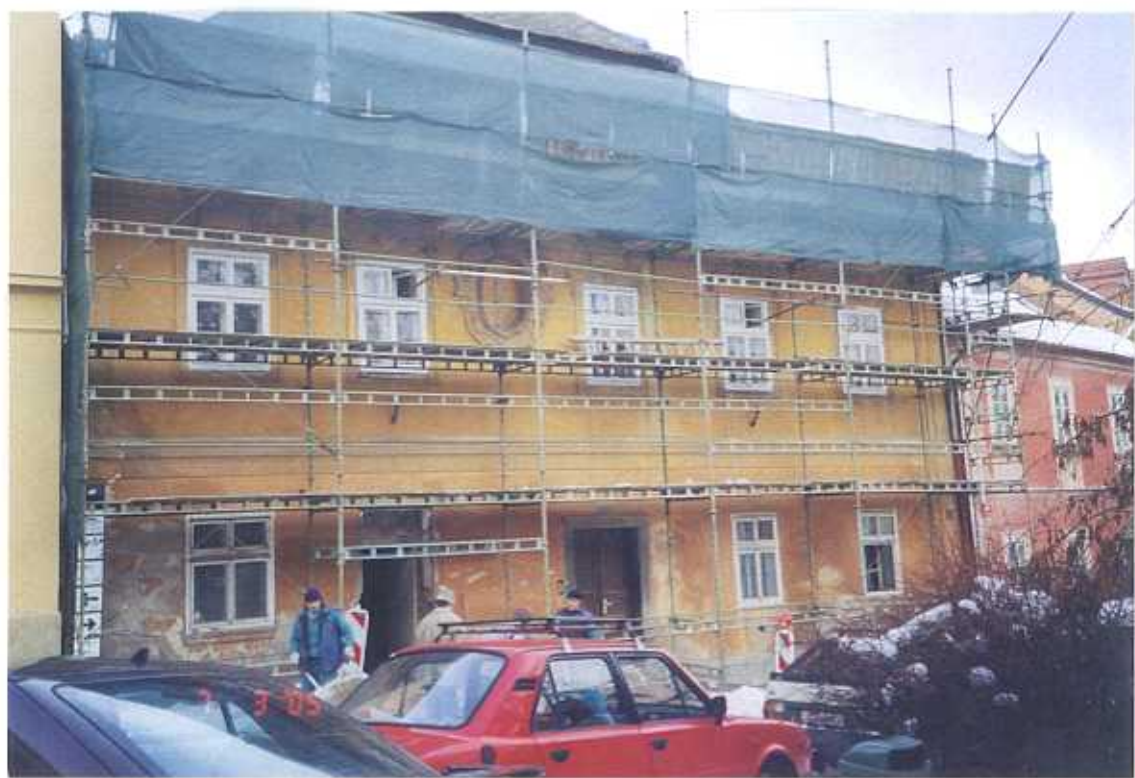
Čp. 34 Barborská ulice, Kutná Hora  
Stav fasády před obnovou

- oprava vnějších omítek, včetně restaurování štukové výzdoby uličního průčelí,
- restaurátorské práce kamenické (restaurování pískovcového ostění vstupu do sklepa, obloukového ostění v přízemí, pozdně gotického sedlového portálu v I. patře, pískovcového portálu vstupních dveří),
- opravy vnitřních historických omítek a provedení nových omítek
- opravy dřevěných záklopových stropů v obou podlažích
- odvětrání podlahy v přízemí
- pochůzná vrstva podlah v obou podlažích včetně tepelné a zvukové izolace
- sádkartonové příčky a podhledy
- repase části stávajících a zhotovení nových výplní otvorů a výkladec
- dlažby a obklady
- ZT, ÚT, VZT a elektroinstalace
- malby

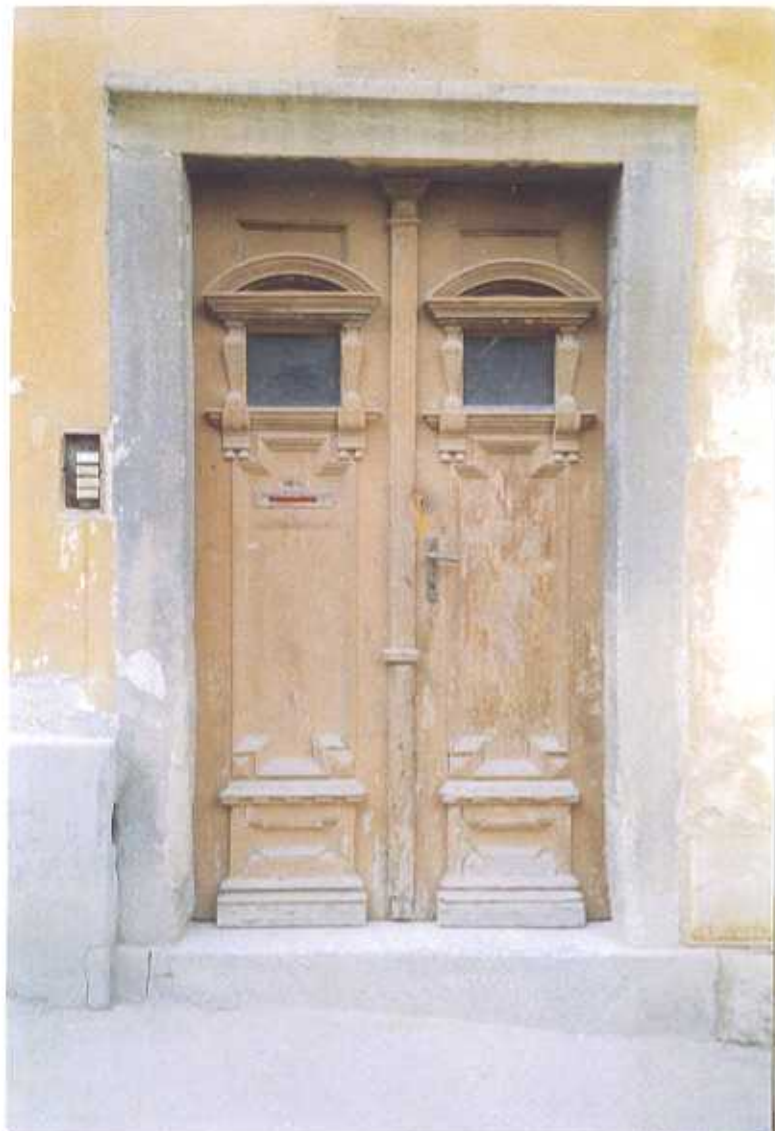
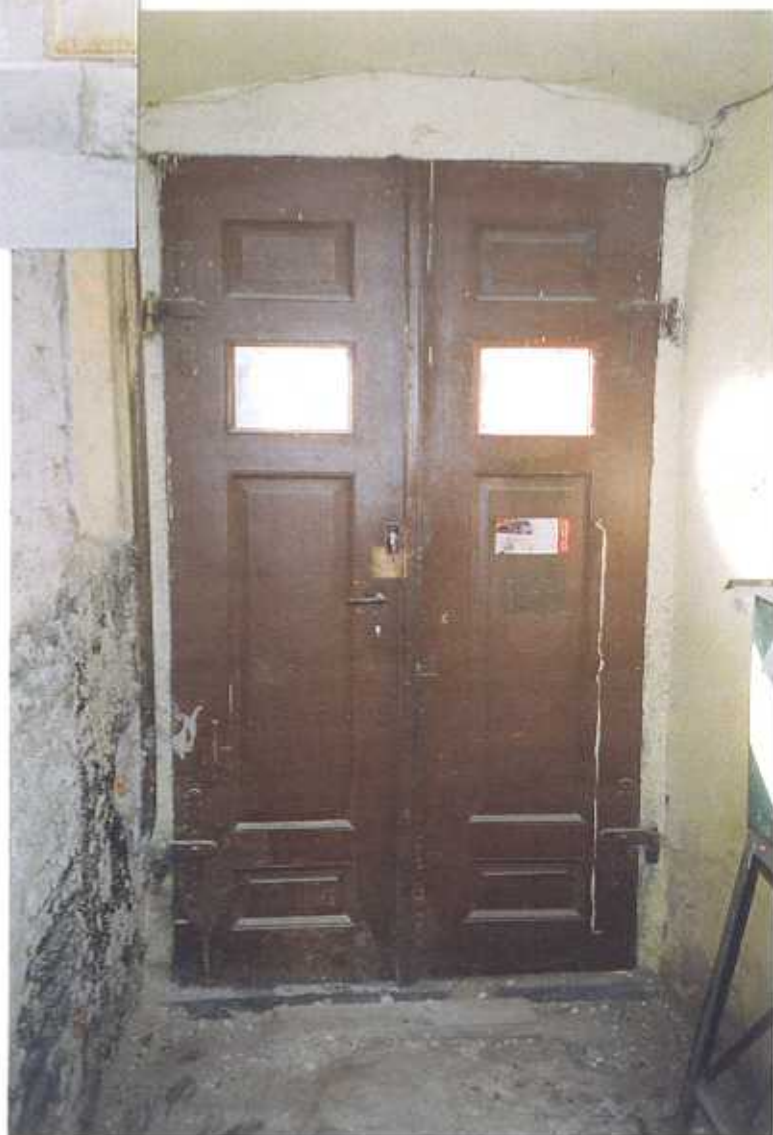
Čp. 34 Barborská ulice, Kutná Hora  
Stav vstupních dveří před obnovou

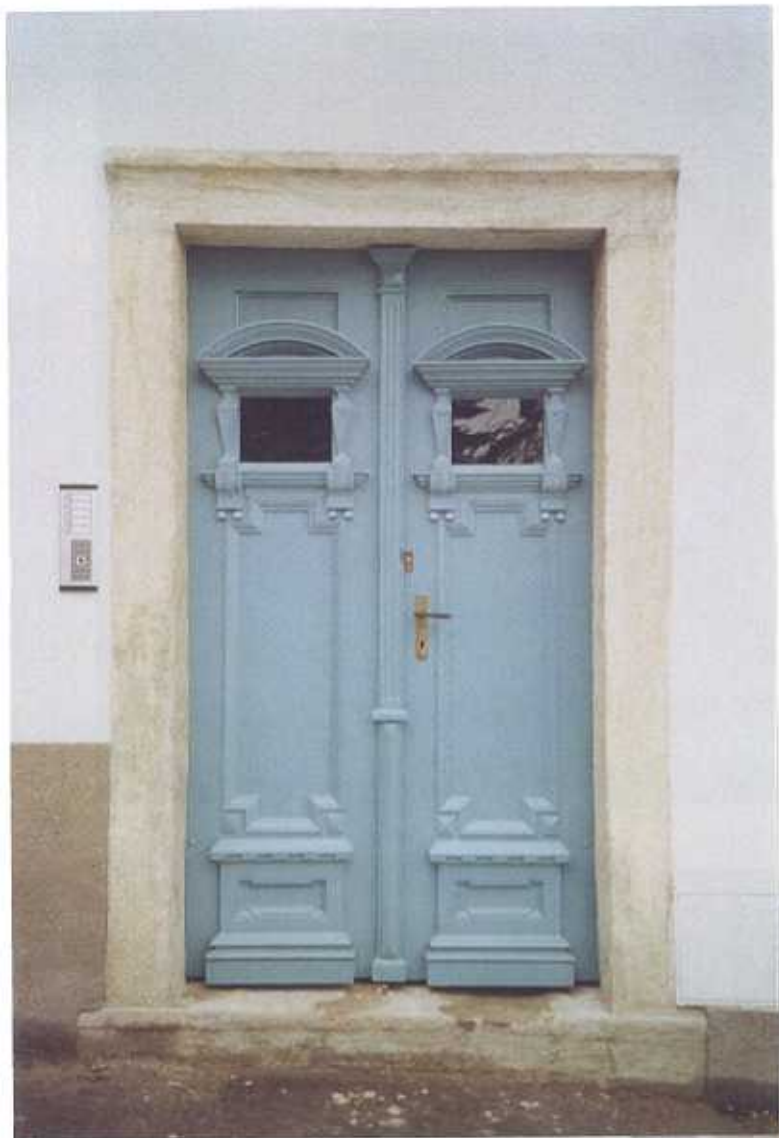
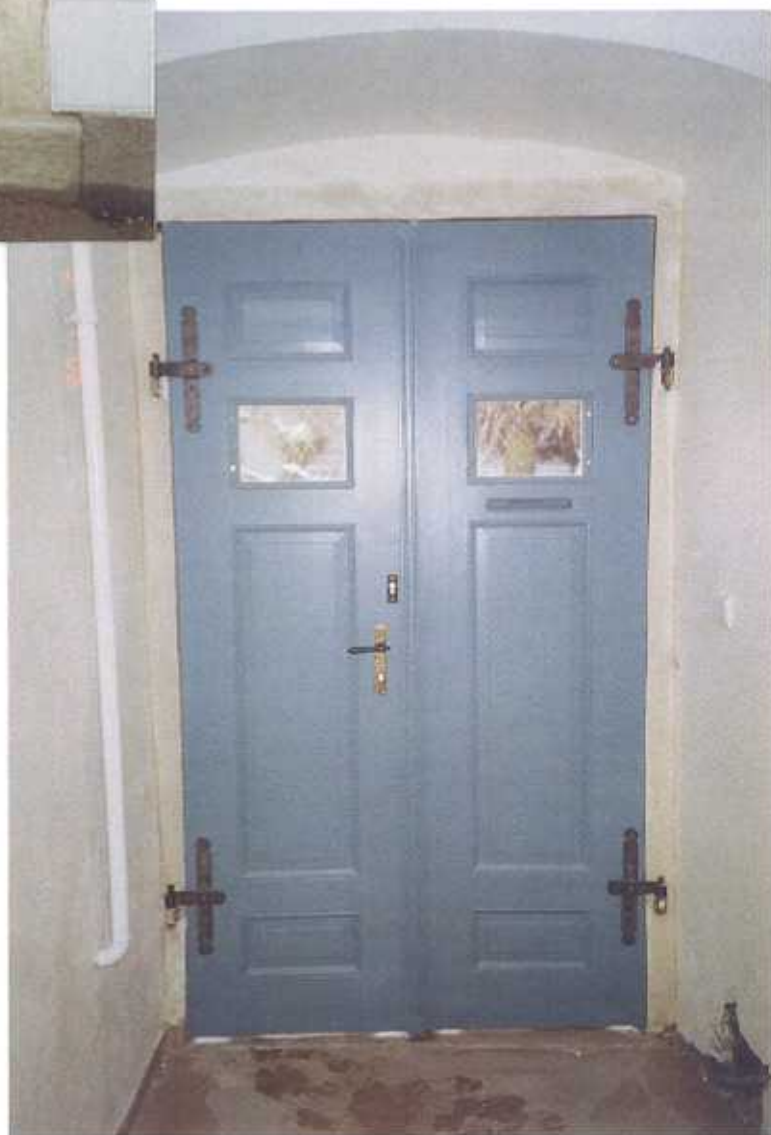
Čp. 34 Barborská ulice, Kutná Hora  
Stav vstupních dveří po obnově

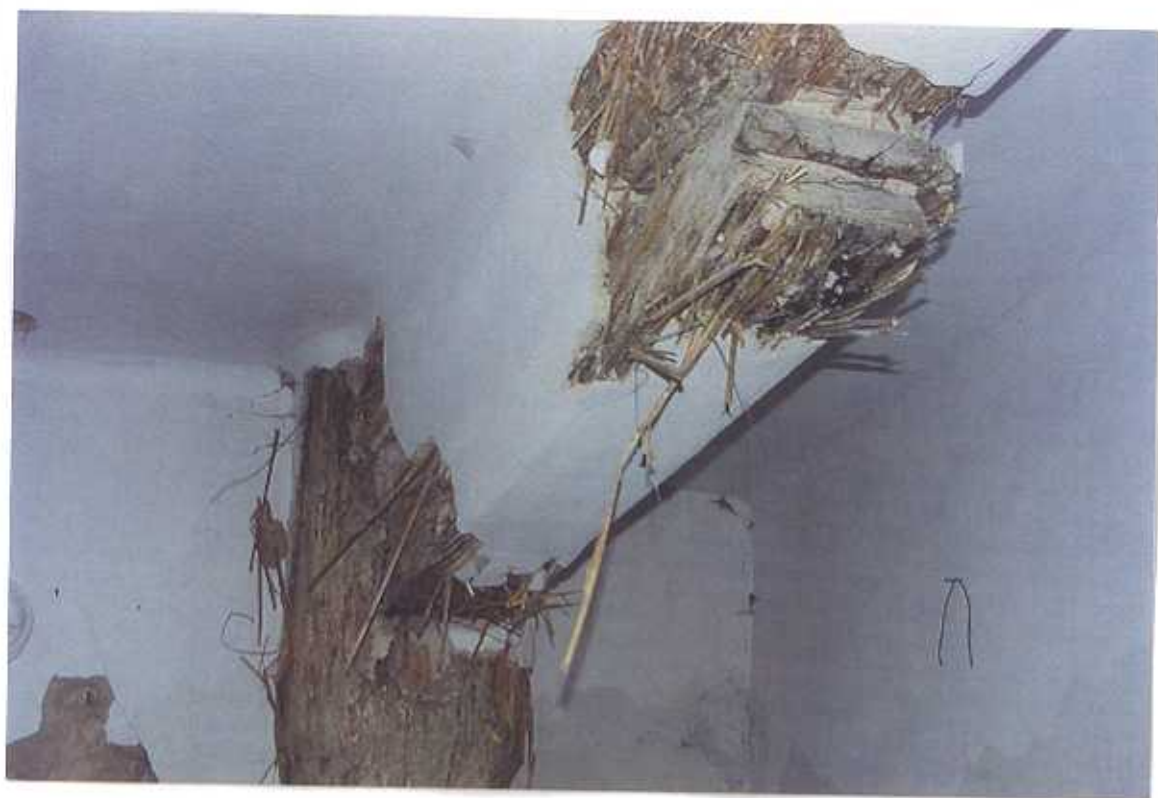
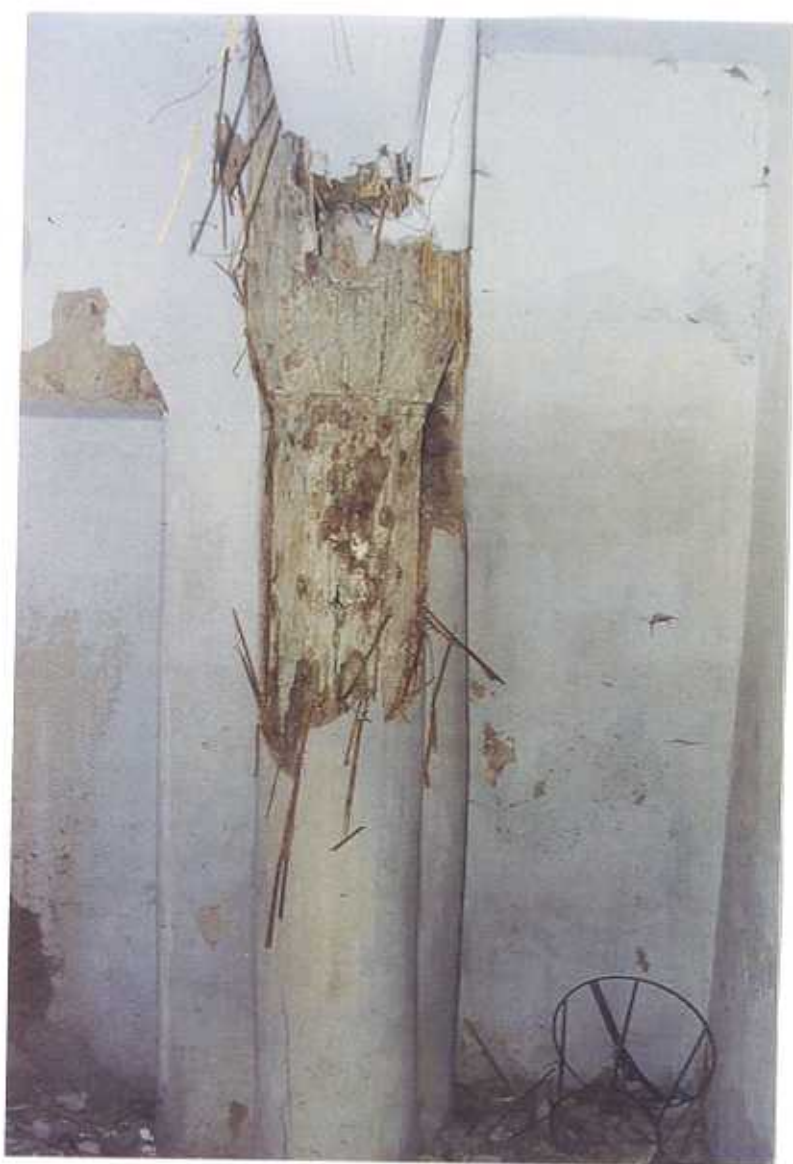
Čp. 34 Barborská ulice, Kutná Hora  
Dřevěný sloup trámového průvlastu v přízemí – stav před obnovou

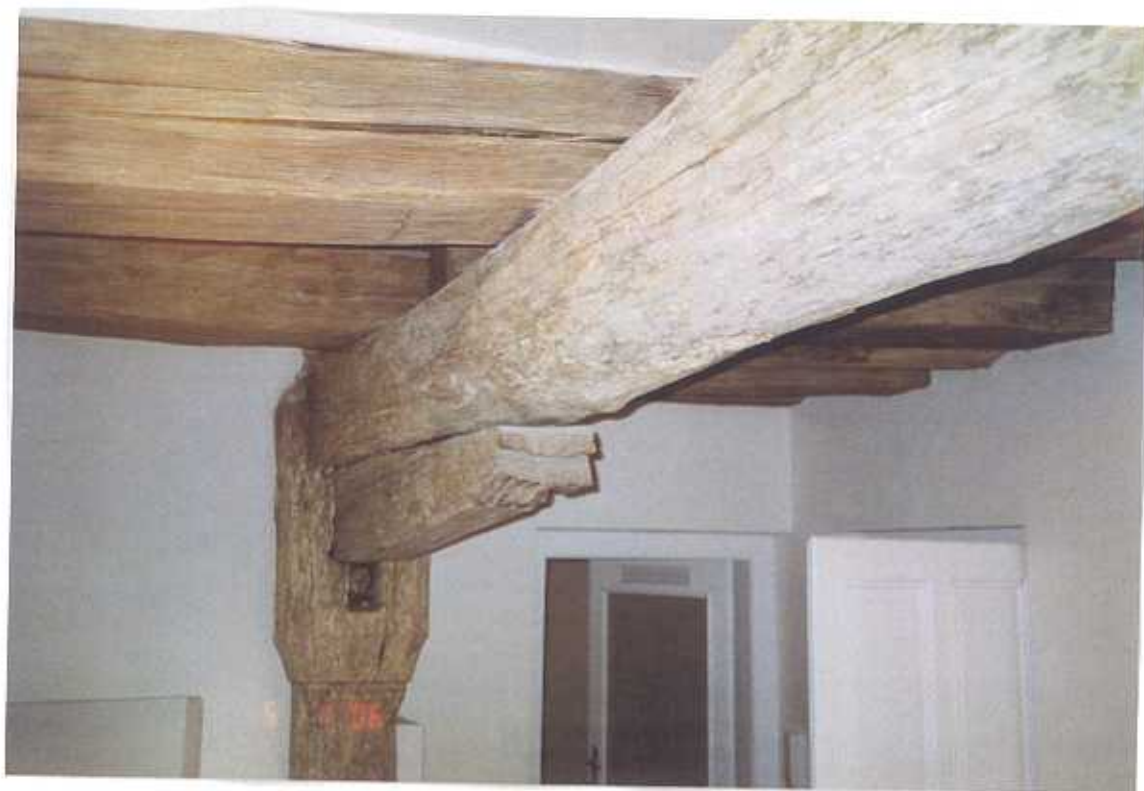
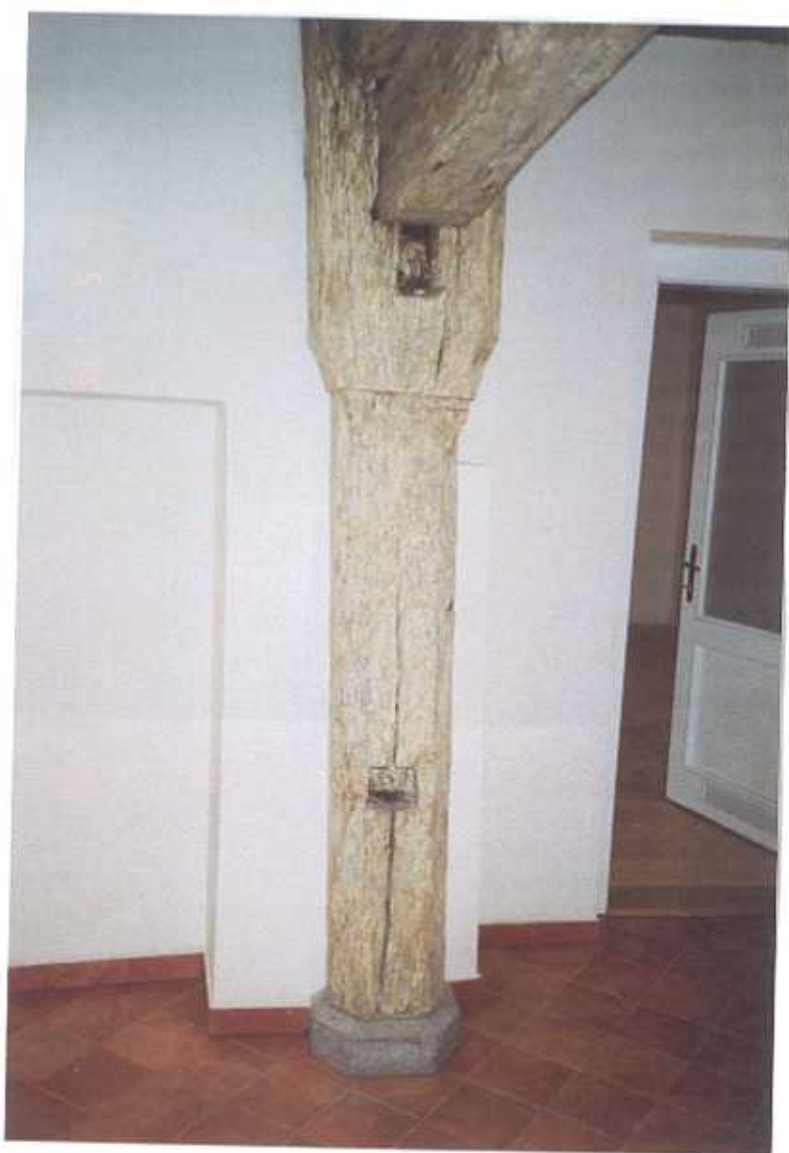
Čp. 34 Barborská ulice, Kutná Hora  
Dřevěný sloup trámového průvlastu v přízemí – stav po obnově

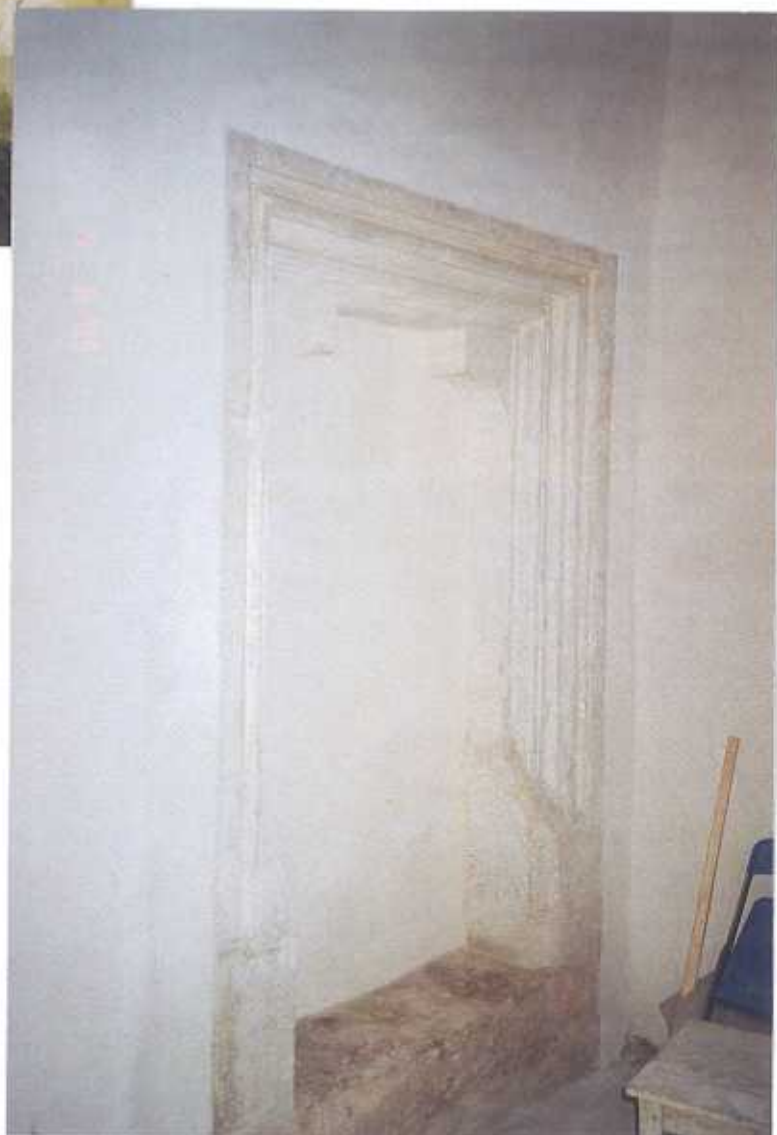
*Čp. 34 Barborská ulice, Kutná Hora  
Kamenný portál v I.patře objektu – průběh restaurování a stav po restaurování*

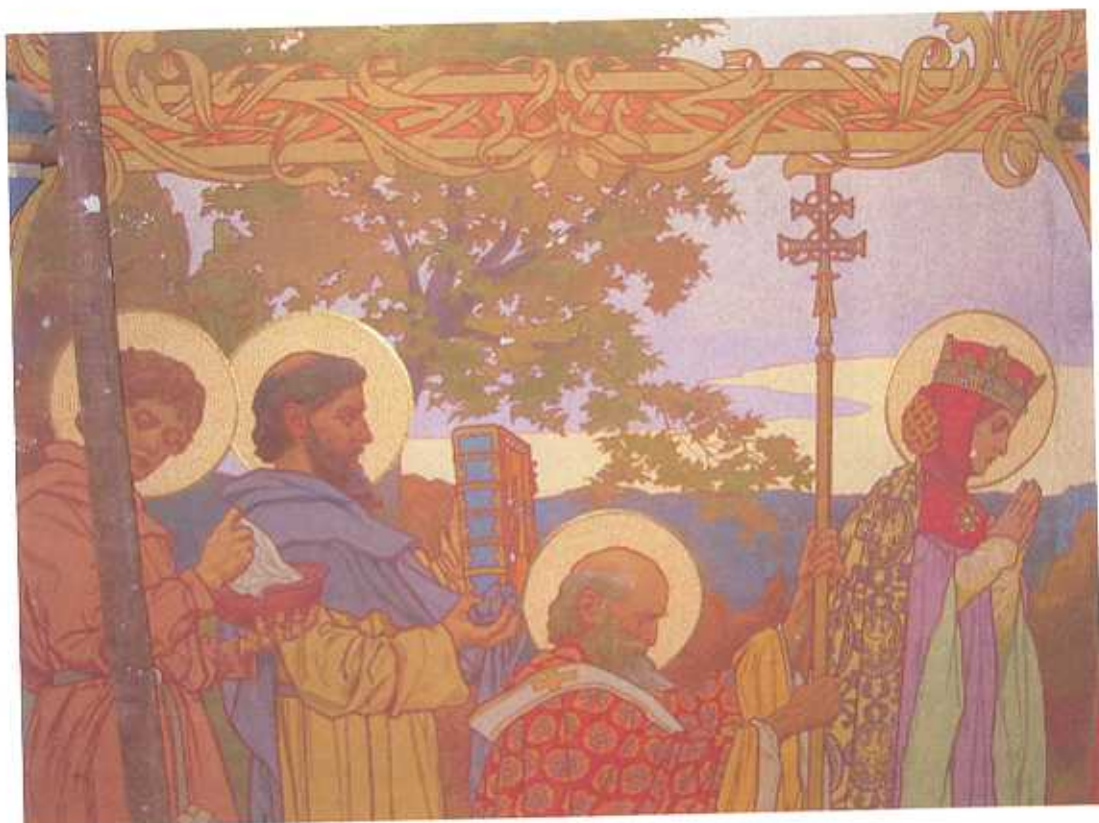
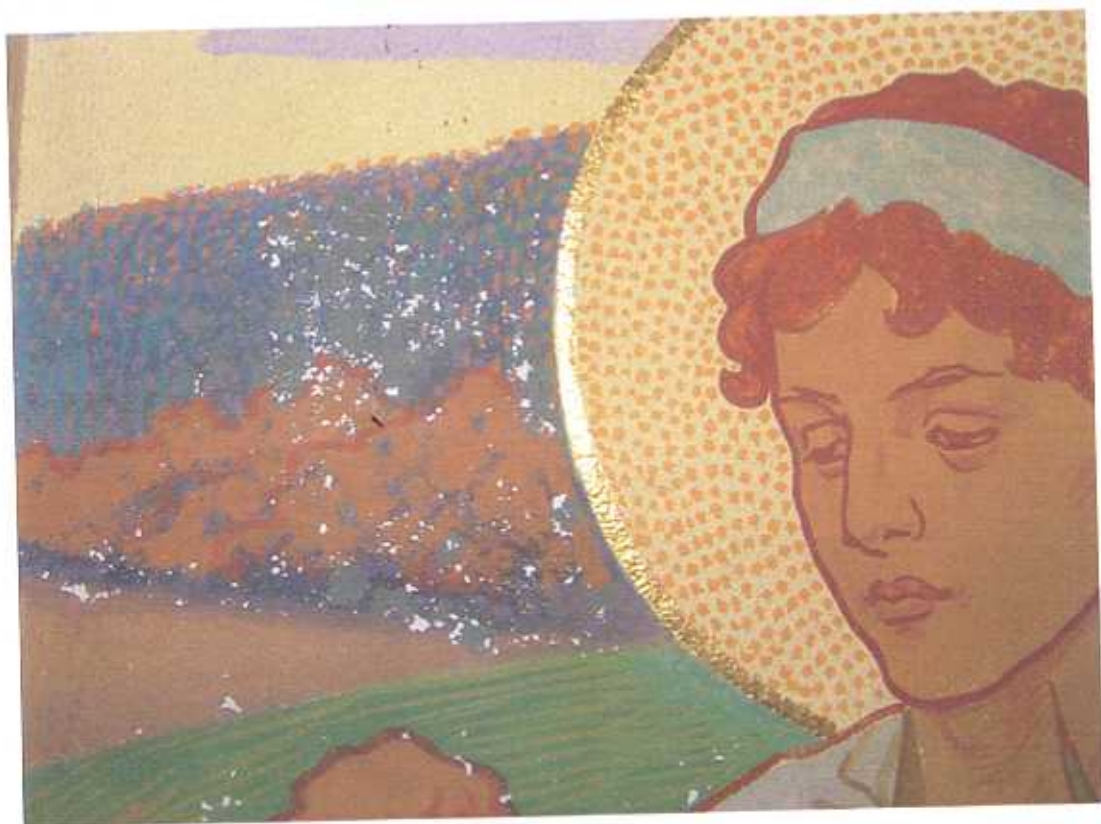
Malovaná výzdoba nebyla doposud restaurována. V celém rozsahu byla malba překryta velmi silnou vrstvou povrchových nečistot, které do značné míry zkreslovaly její původní barevnost. Barevná vrstva byla téměř v celém rozsahu kompaktní, pouze na několika místech došlo k jejímu uvolnění a postupnému odpadávání v podobě relativně drobnějších šupinek.

Stav před restaurováním  
Uvolněná a odpadávající barevná vrstva

Následovalo vytmelení defektů a širších trhlin. Injektáží byly stabilizovány uvolněné omítkové vrstvy v klenební kápi přiléhající k jižní stěně kaple nad vchodovými dveřmi. Po vytmelení defektů byla provedena imitativní retuš drobnějších poškozených a rušivých míst a důsledná rekonstrukce v malbě chybějících částí (spodní partie stěn). Práce byla průběžně konzultována se zástupcem příslušného památkového orgánu. Jednotlivé pracovní úkony byly fotograficky dokumentovány.

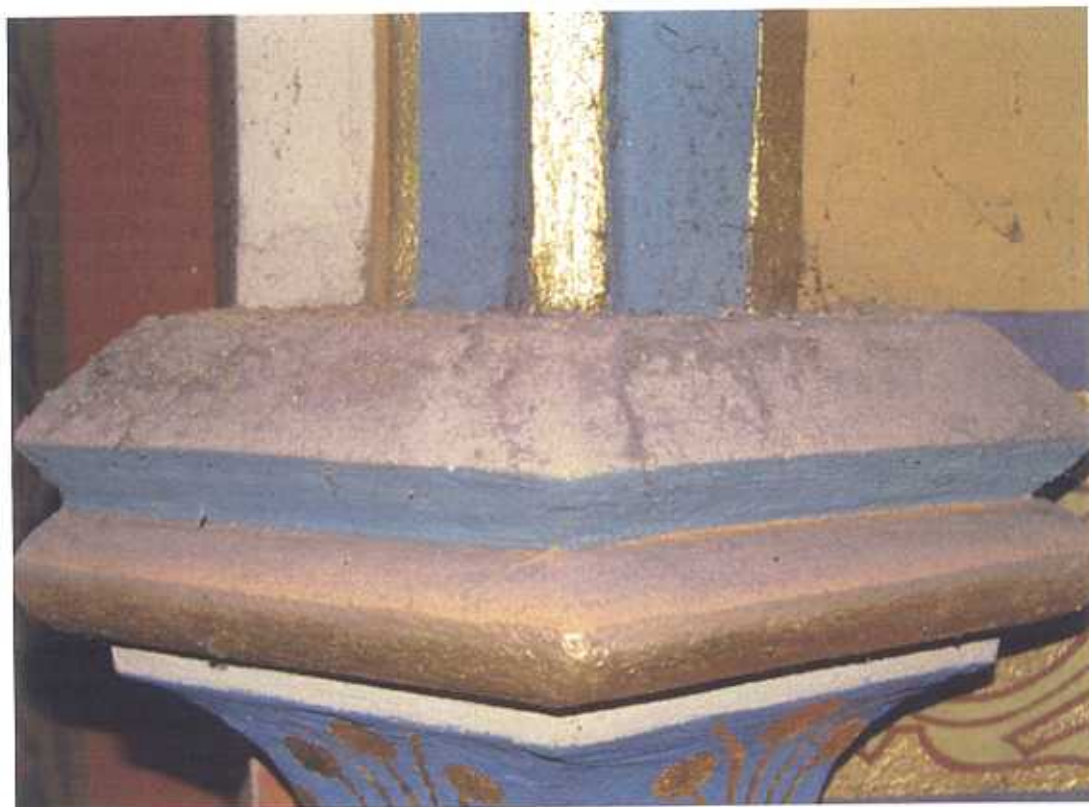
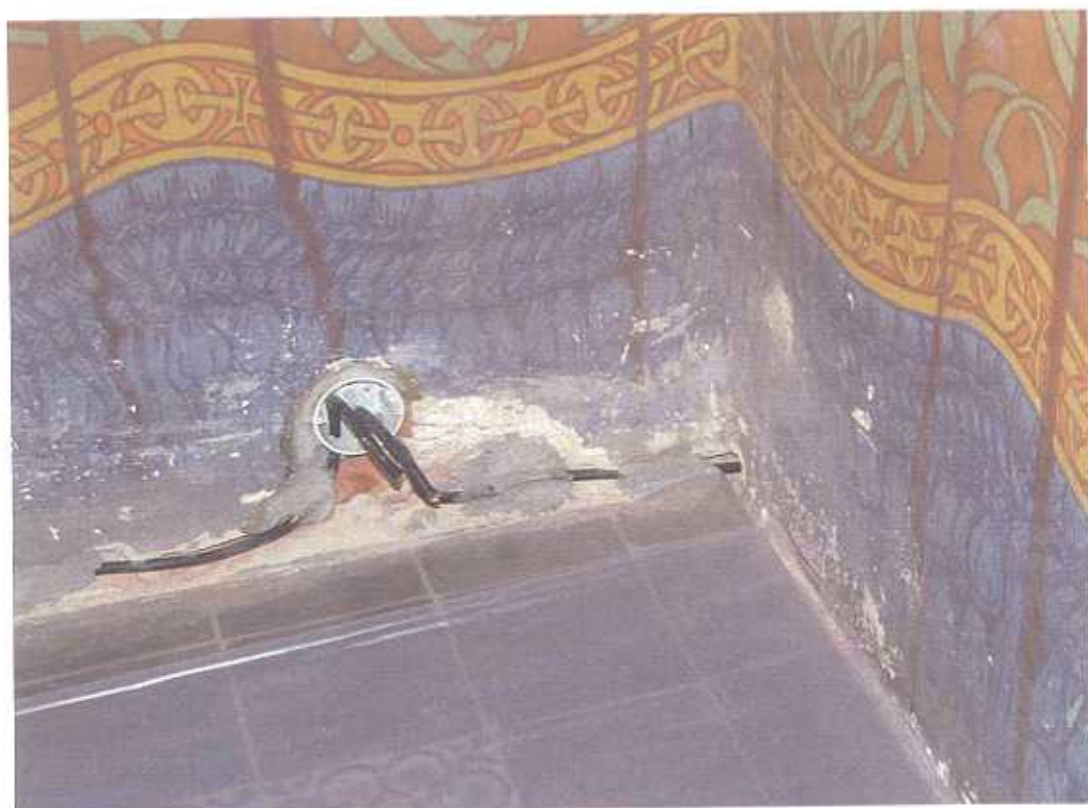
Stav před restaurováním

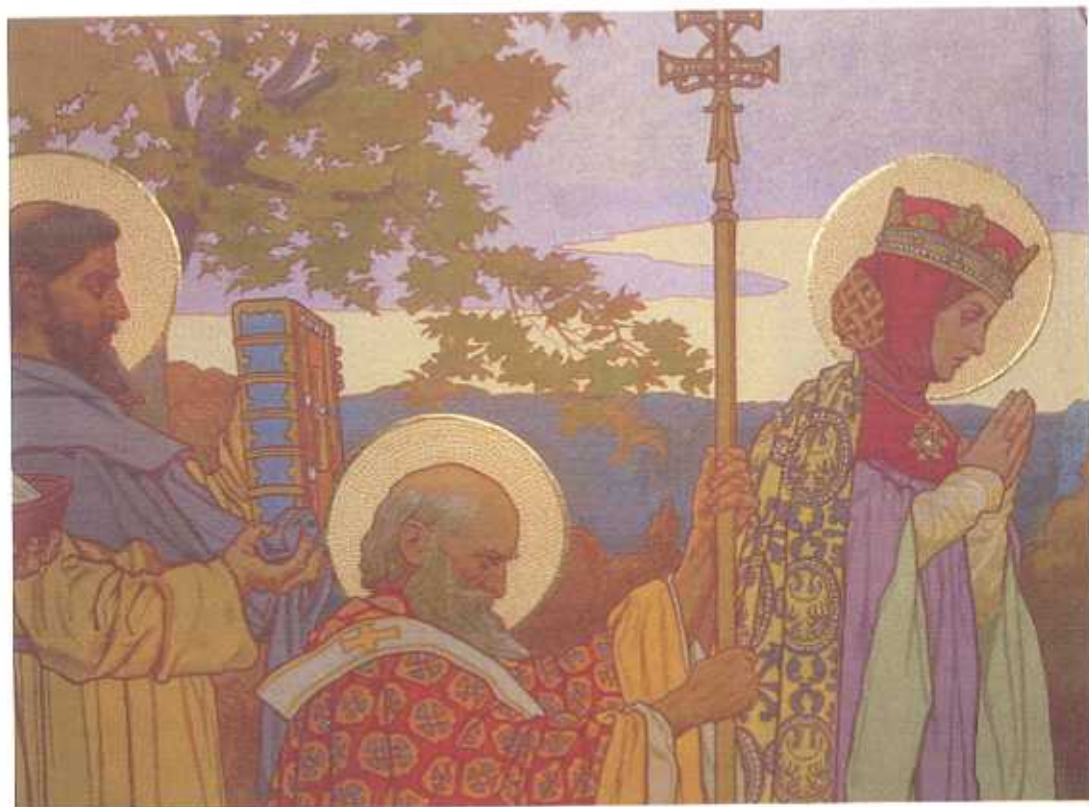
Stav po restaurování

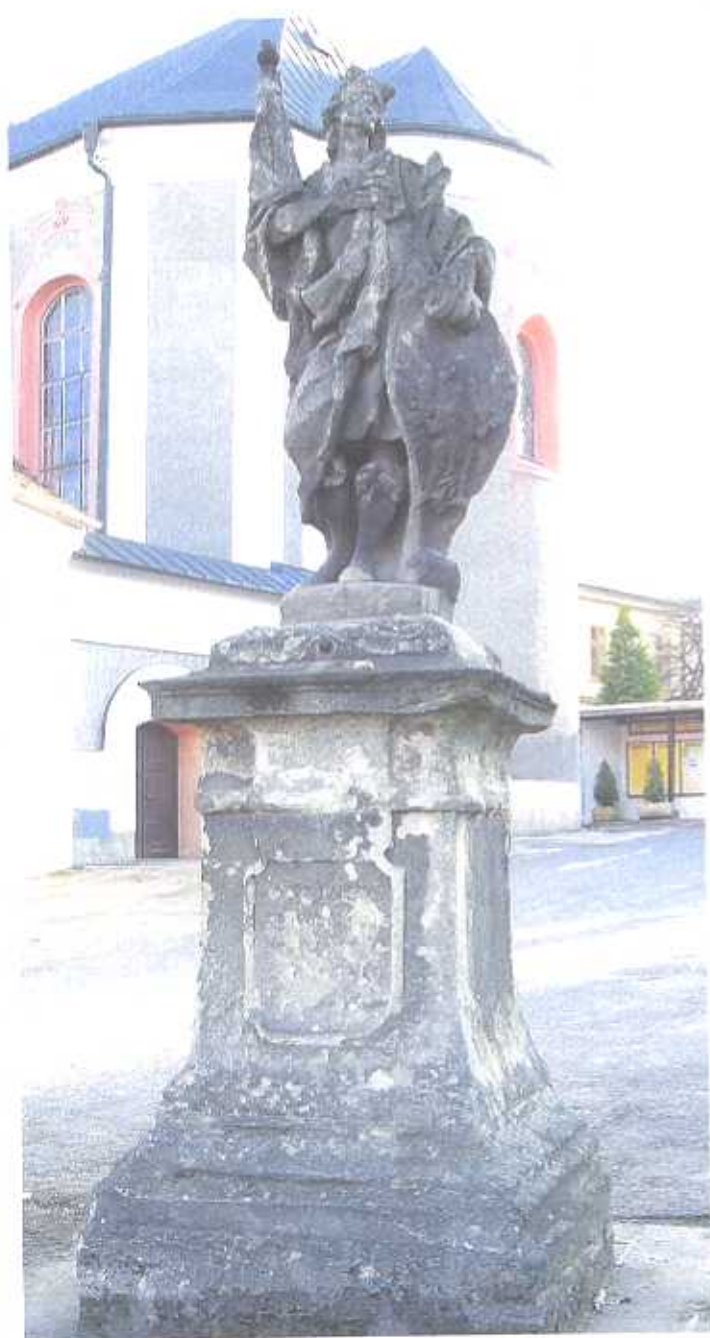
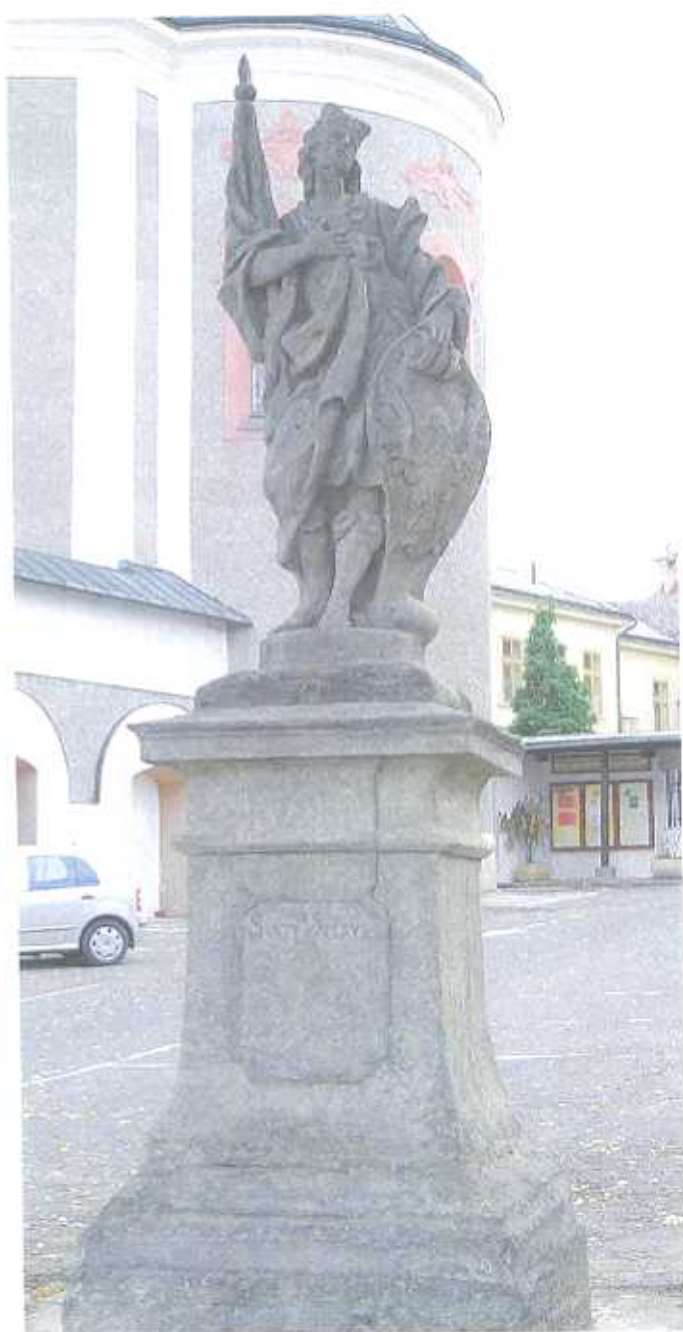
Památka se nachází v torsálním stavu. Povrch je v důsledku koroze materiálu omytý místy až o několik centimetrů. Tvary se místy zcela ztrácejí. Výrazný úbytek materiálu je patrný zejména v oblasti okapního profilu podstavce. Relativně lépe je zachovalý reliéf svatováclavské orlice na štítu. Povrch je pokryt prachovými depozity a biologickými nálety. Ve spodní části soklu a na horizontálních plochách rostou mechy a lišejníky. Ve srážkových stínech se nacházejí tmavé sádrovcové krusty. Kámen pod nimi zcela ztrácí soudržnost a vydroluje se. Na celé skulptuře je řada prasklin a míst, kde kámen již ztratil pojivo.

Srovnání – vlevo stav před restaurováním a vpravo po dokončení restaurátorských prací

Před čištěním byla narušená místa předzpevněna organokřemičitými zpevňovacími prostředky. Použitým zpevňovačem byl Funcosil Steinfestiger 300 a na nejvíce narušená místa byl užit Funcosil Steinfestiger 500E. Praskliny v kameni a oddělující se části byly injektovány Funcosilem 500E s plnivý Füllstof.

Čištění prachových depozitů z povrchu bylo provedeno pomocí nízkotlaké vodní páry. Sádrovcové krusty byly částečně mechanicky redukovány a částečně odstraněny pomocí zábalů hydrogenuhličitanu amonného. Místa, kde byl aplikován hydrogenuhličitan amonný, byly odsoleny buničínovými zábalami.

Kamenický doplněk špičky praporce byl proveden z barevně i strukturálně odlišného kamene a byl navíc osazen na kovový čep, jehož koroze mohla být příčinou dalšího poškození památky. Proto byl tento doplněk odříznut a čep odvrtný. Byl zhotoven sádrový model, který byl zaformován a byl zhotoven výdusek z umělého kamene, který byl svou barvou a strukturou blízký originálu. Výdusek byl přilepen polyesterovým lepidlem AKEMI a na místě ještě barevně upraven tak, aby se včlenil do celku skulptury.

Tmelení bylo prováděno minerálním tmelem, jehož barva, struktura a fyzikální vlastnosti byly přizpůsobeny originálu. Tmely byly aplikovány v takové míře, aby byla zajištěna integrita materiálů a výtvarného díla. Byla provedena barevná retuš tmelů a byly potlačeny výrazné barevné rozdíly, které narušovaly vnímání modelace skulptury. Na závěr byla provedena důkladná hydrofobizace kamene. Pro hydrofobizaci byl použit hydrofobizační prostředek siloxanového typu.

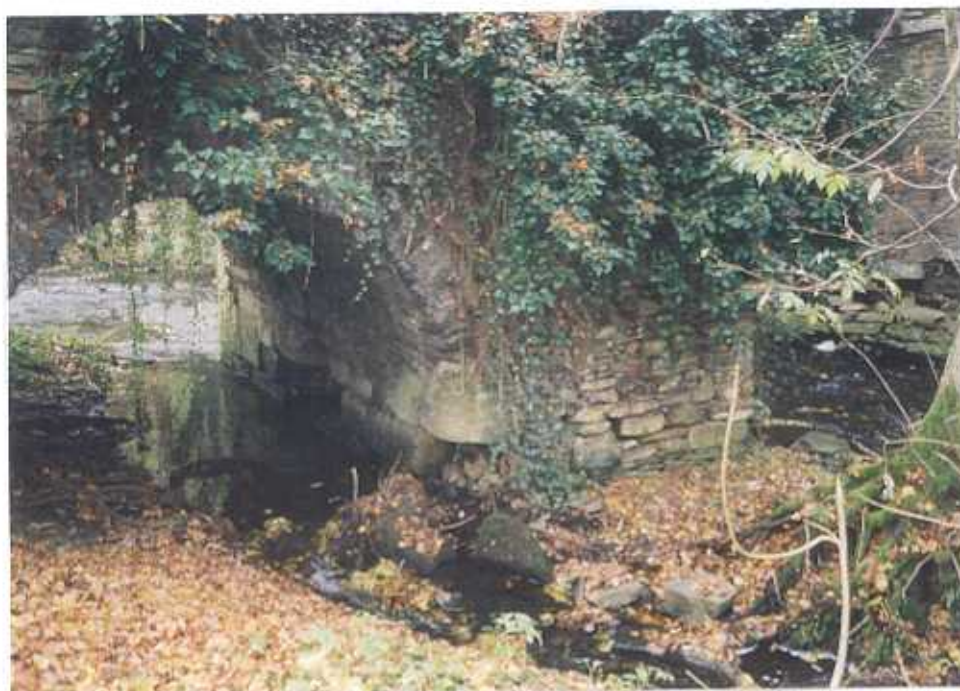
*Lávka pro pěší přes Vrchlici v Hutích, Kutná Hora  
Stav před obnovou*

- snesení lávky tvořené ocelovými profily a betonovými PZD deskami
- statické zajištění zdiva pilíře stávající opěry kamenné části mostu
- statické zajištění pilíře, včetně zajištění základového zdiva
- hloubková injektáž kamenného zdiva klenby

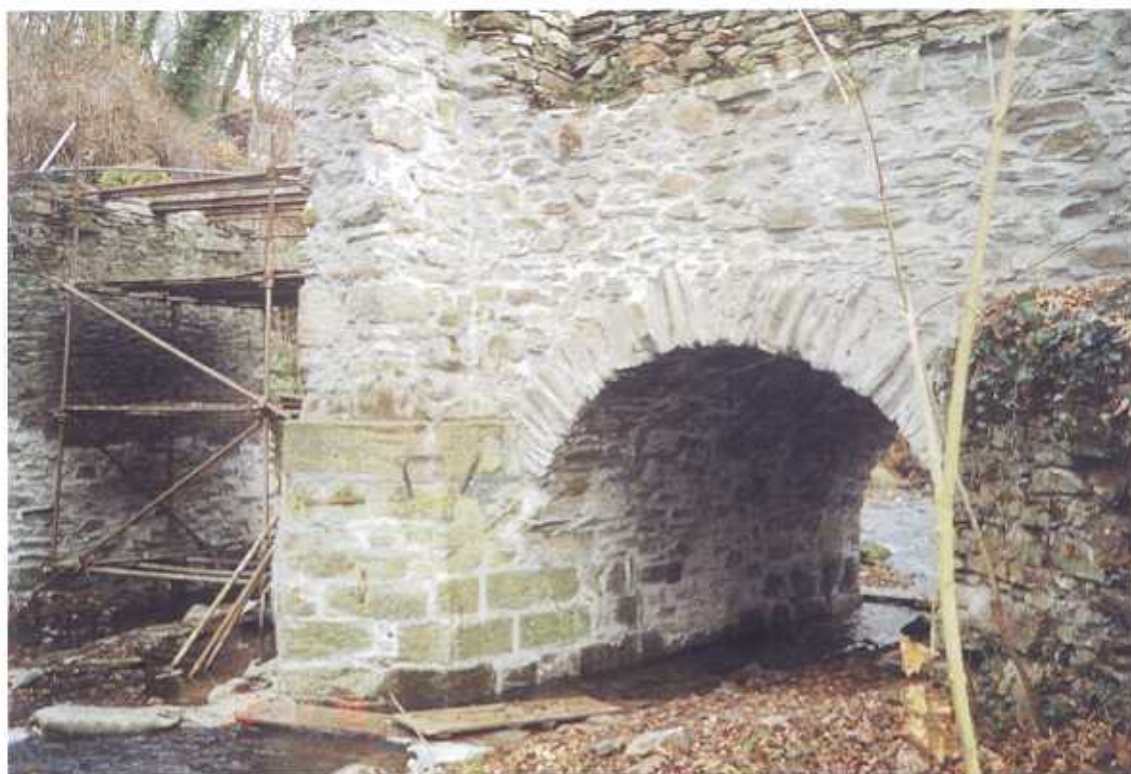
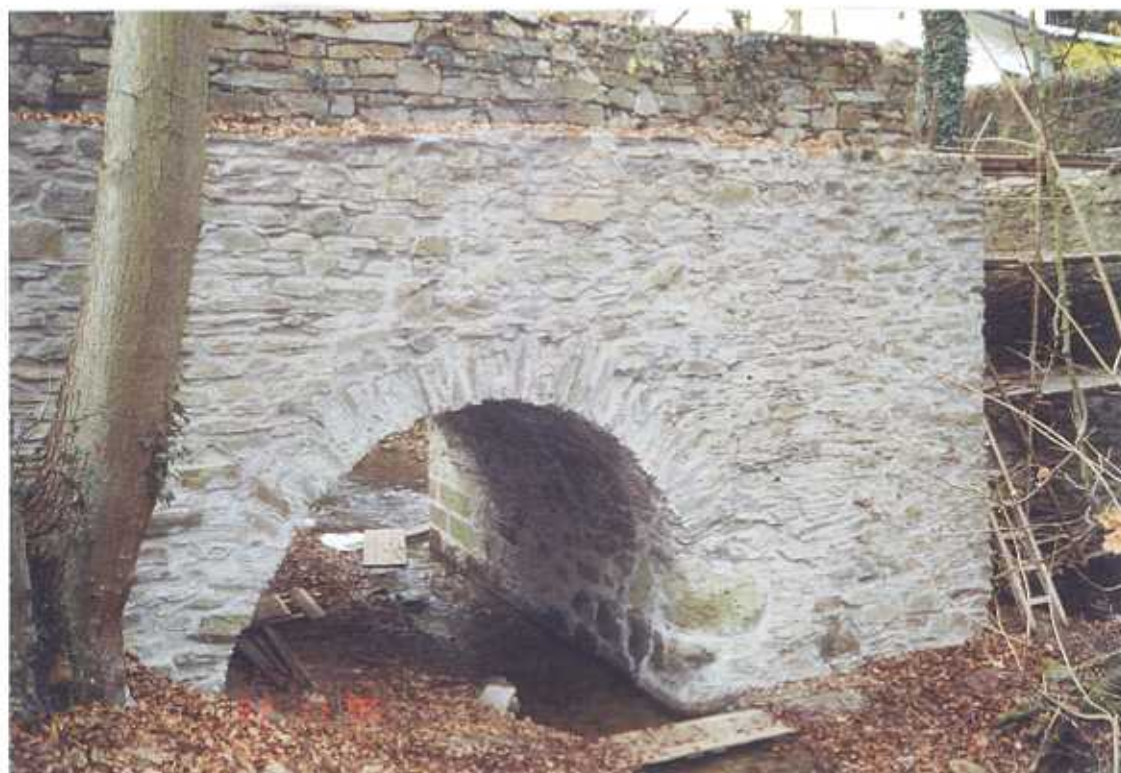
*Lávka pro pěší přes Vrchlici V Hutích, Kutná Hora  
Stav po obnově*

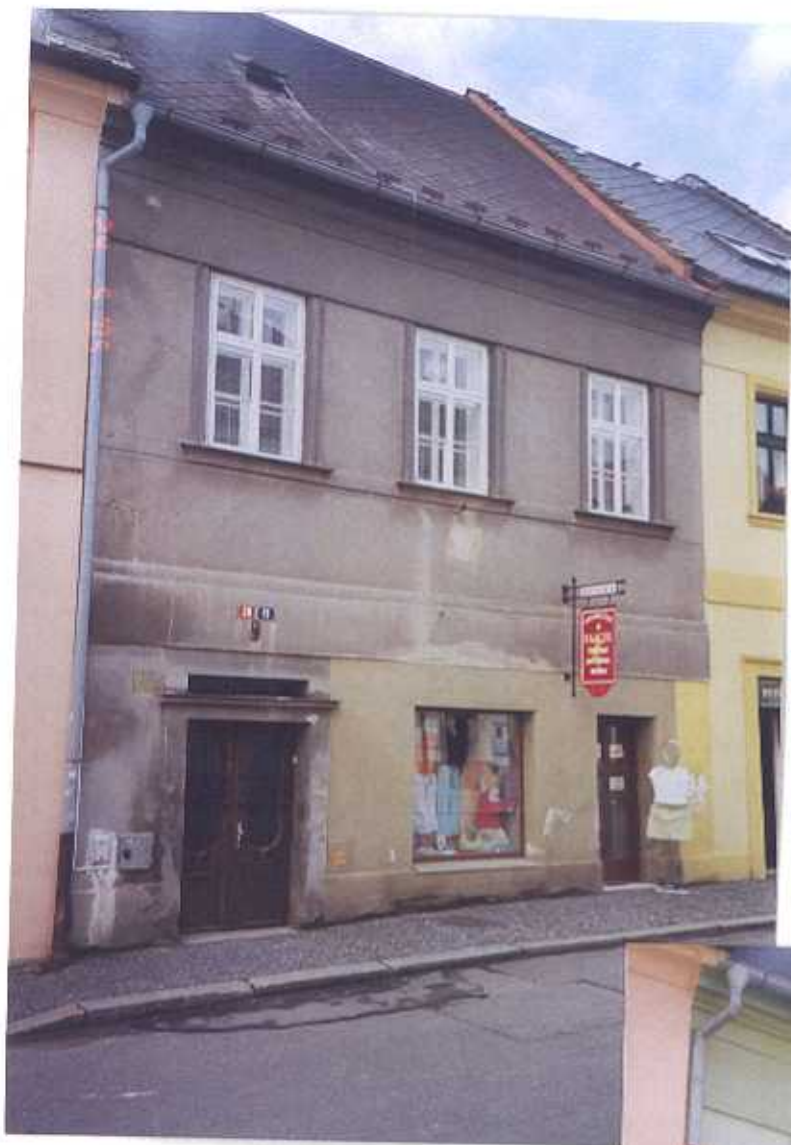
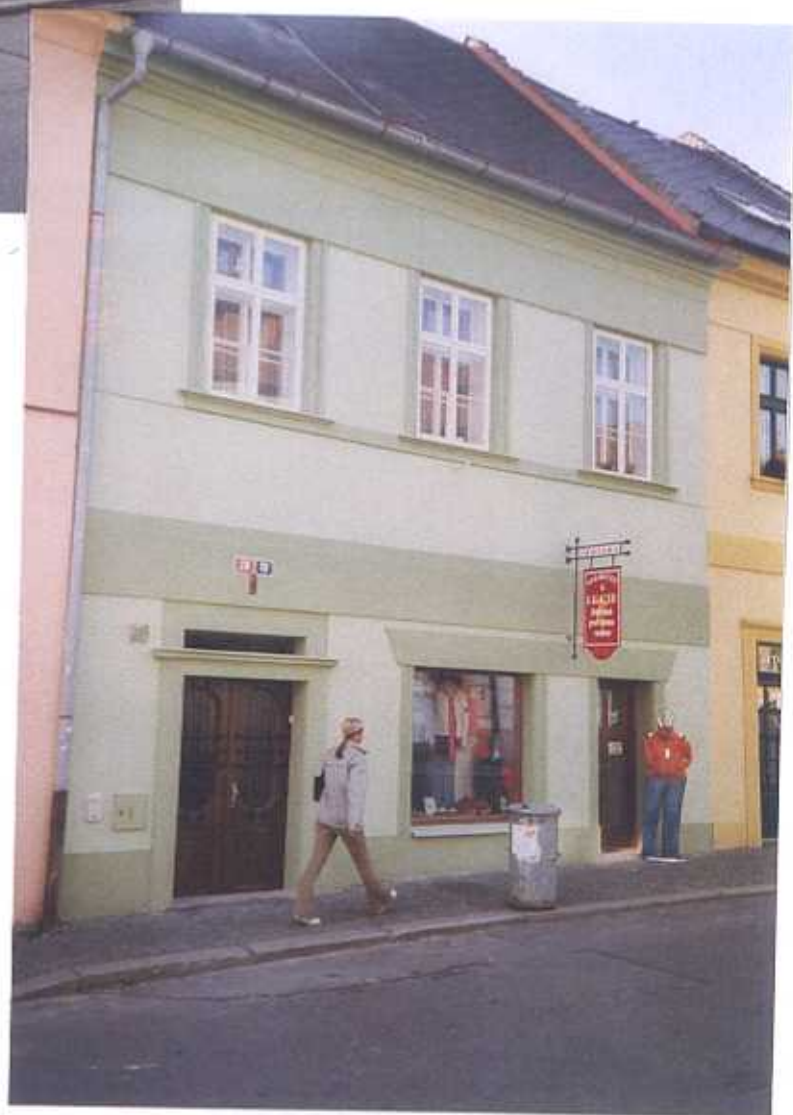
Čp. 20 Komenského náměstí, Kutná Hora  
Stav fasády před obnovou a po obnově

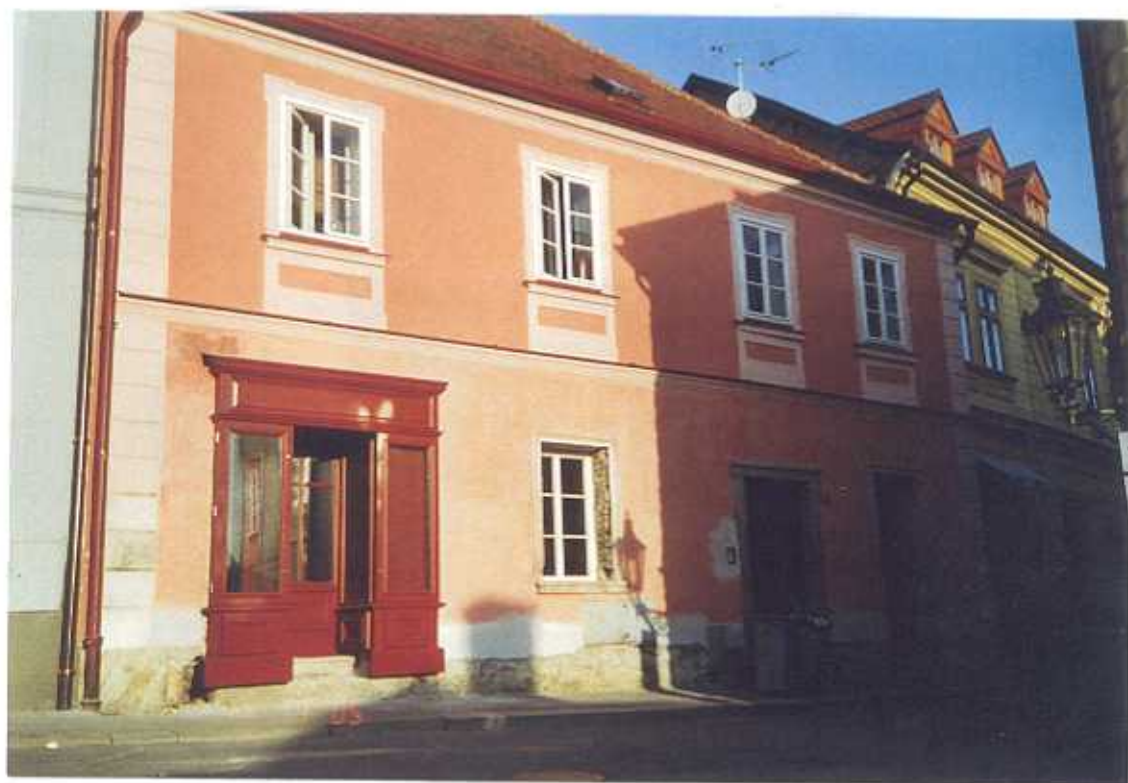
*Čp. 35 Barborská ulice, Kutná Hora  
Stav fasády před obnovou a v průběhu obnovy*

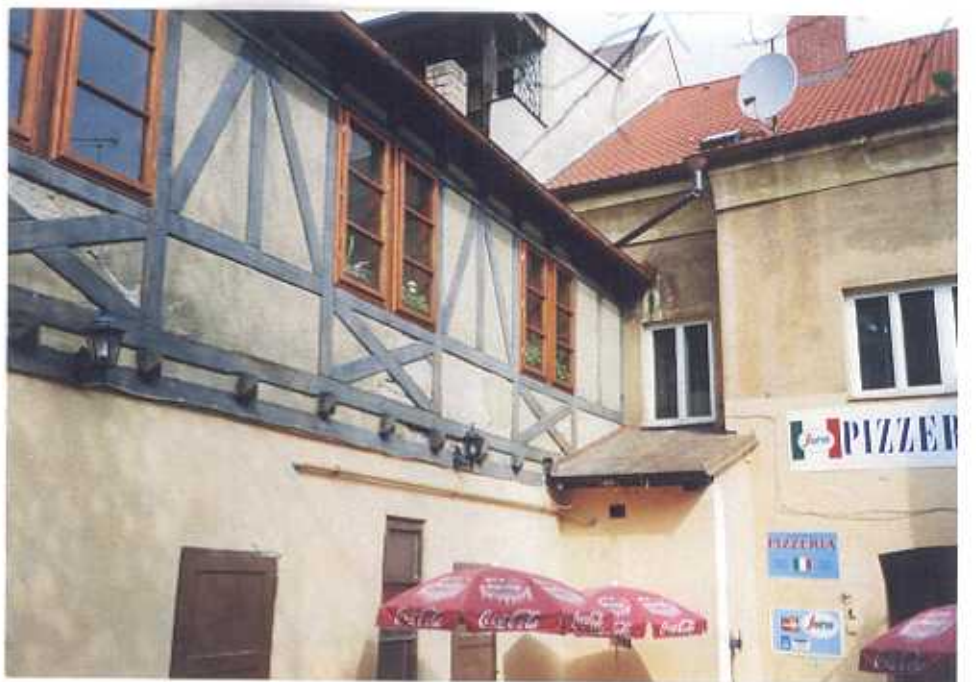
Čp. 90 Palackého náměstí, Kutná Hora  
Stav fasády před obnovou
