**ZÁVĚREČNÁ ZPRÁVA**  
**Programu regenerace MPR a MPZ**  
**za rok 2005**

## ZÁVĚREČNÁ ZPRÁVA PROGRAMU REGENERACE MPR A MPZ ZA ROK 2005

Leden 2006

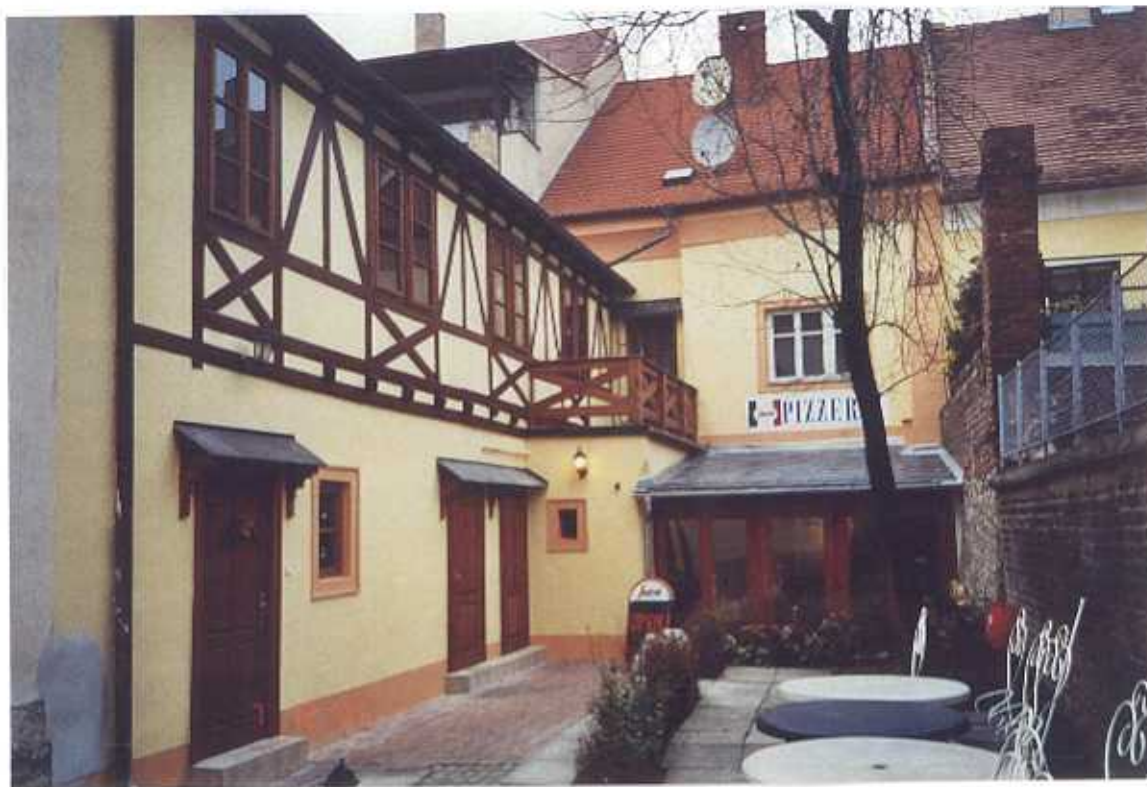
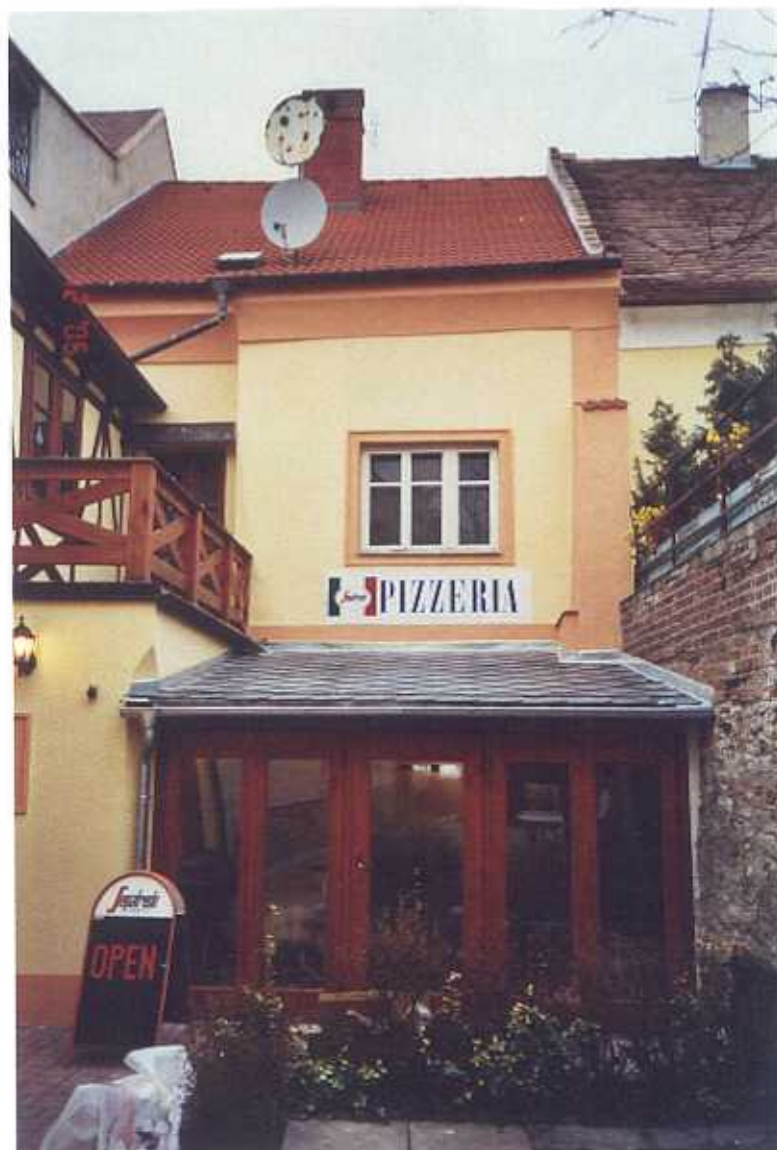
Čp. 90 Palackého náměstí, Kutná Hora  
Stav fasády po obnově

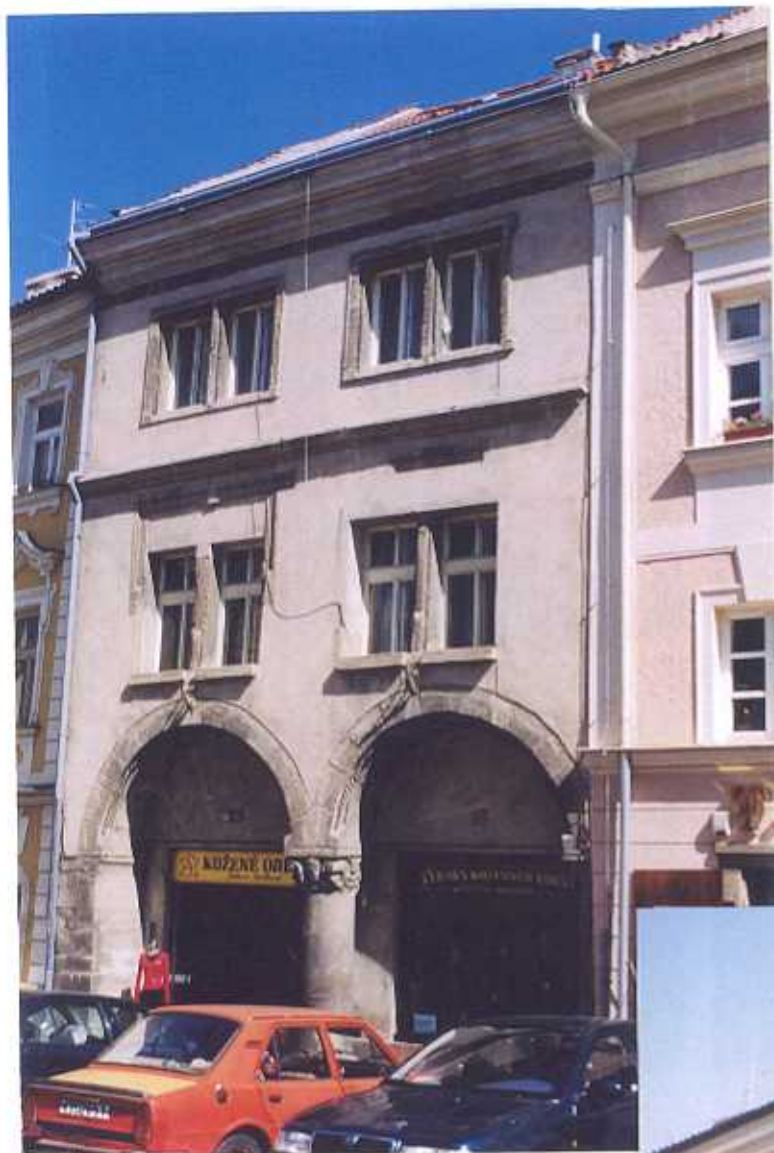
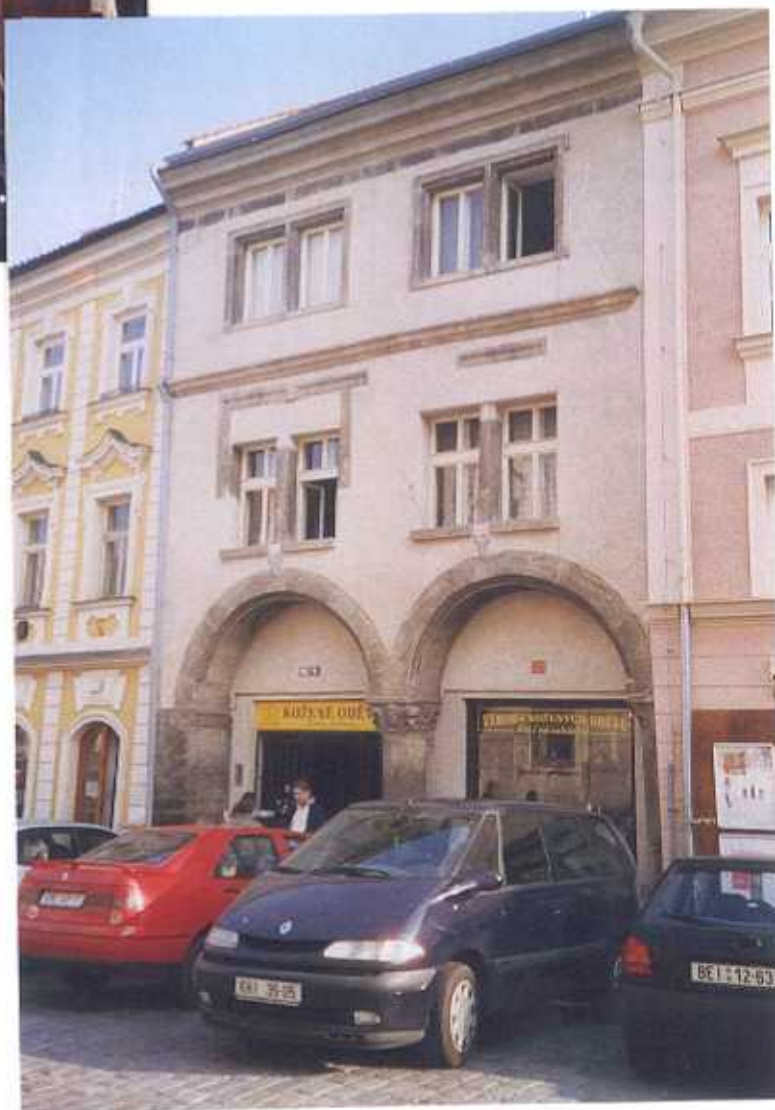
Čp.166 Šultysova ulice, Kutná Hora  
Stav fasády před obnovou a po obnově

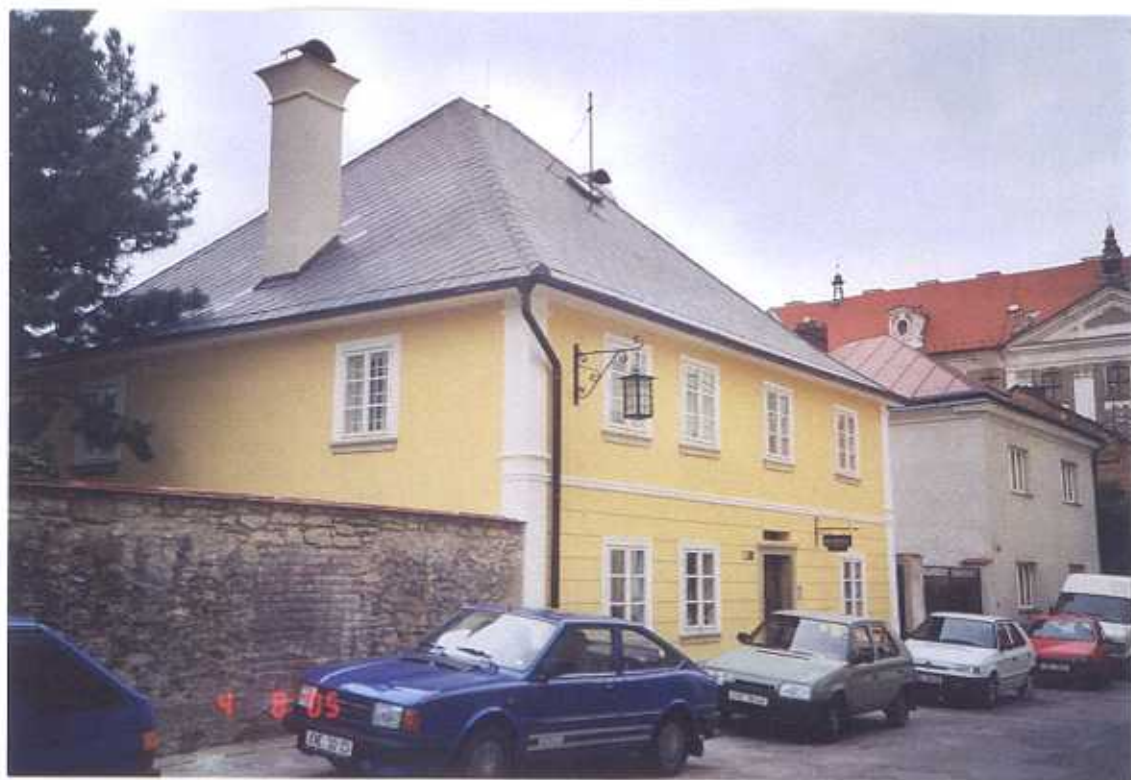
*Čp. 300 Andělská ulice, Kutná Hora  
Stav fasády před obnovou a po obnově*

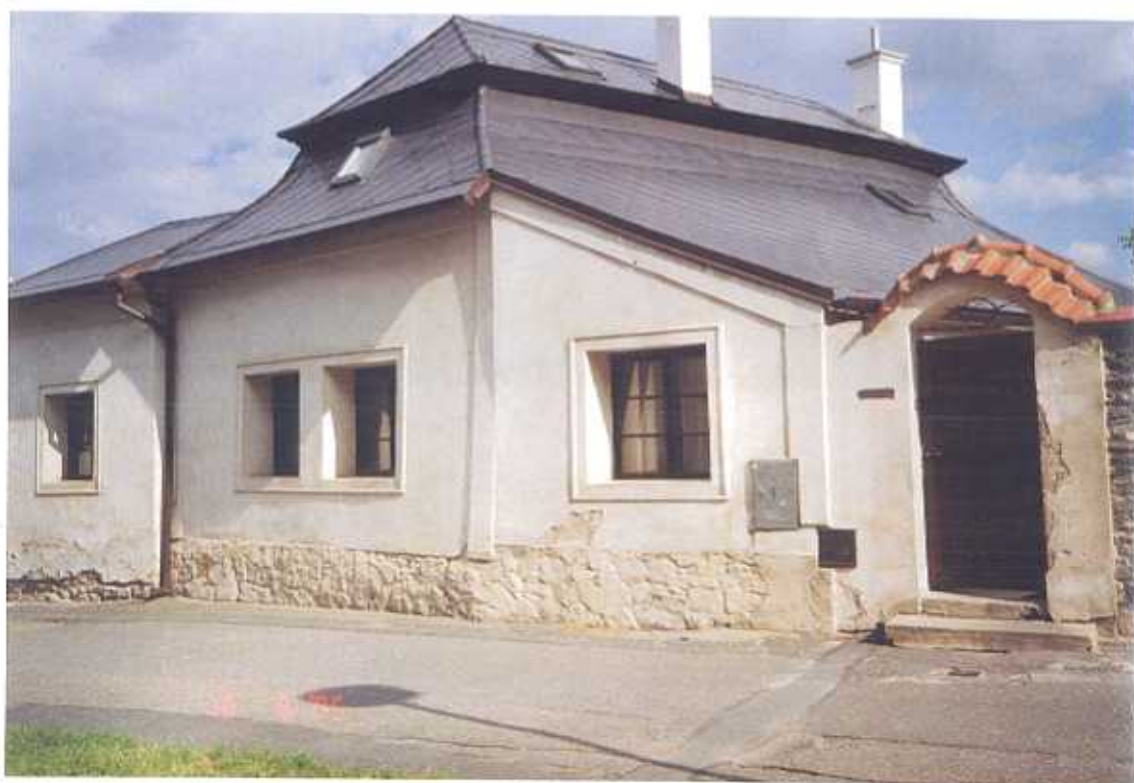
*Čp.360 Sedlecká ulice, Kutná Hora  
Stav fasády před obnovou a po obnově*

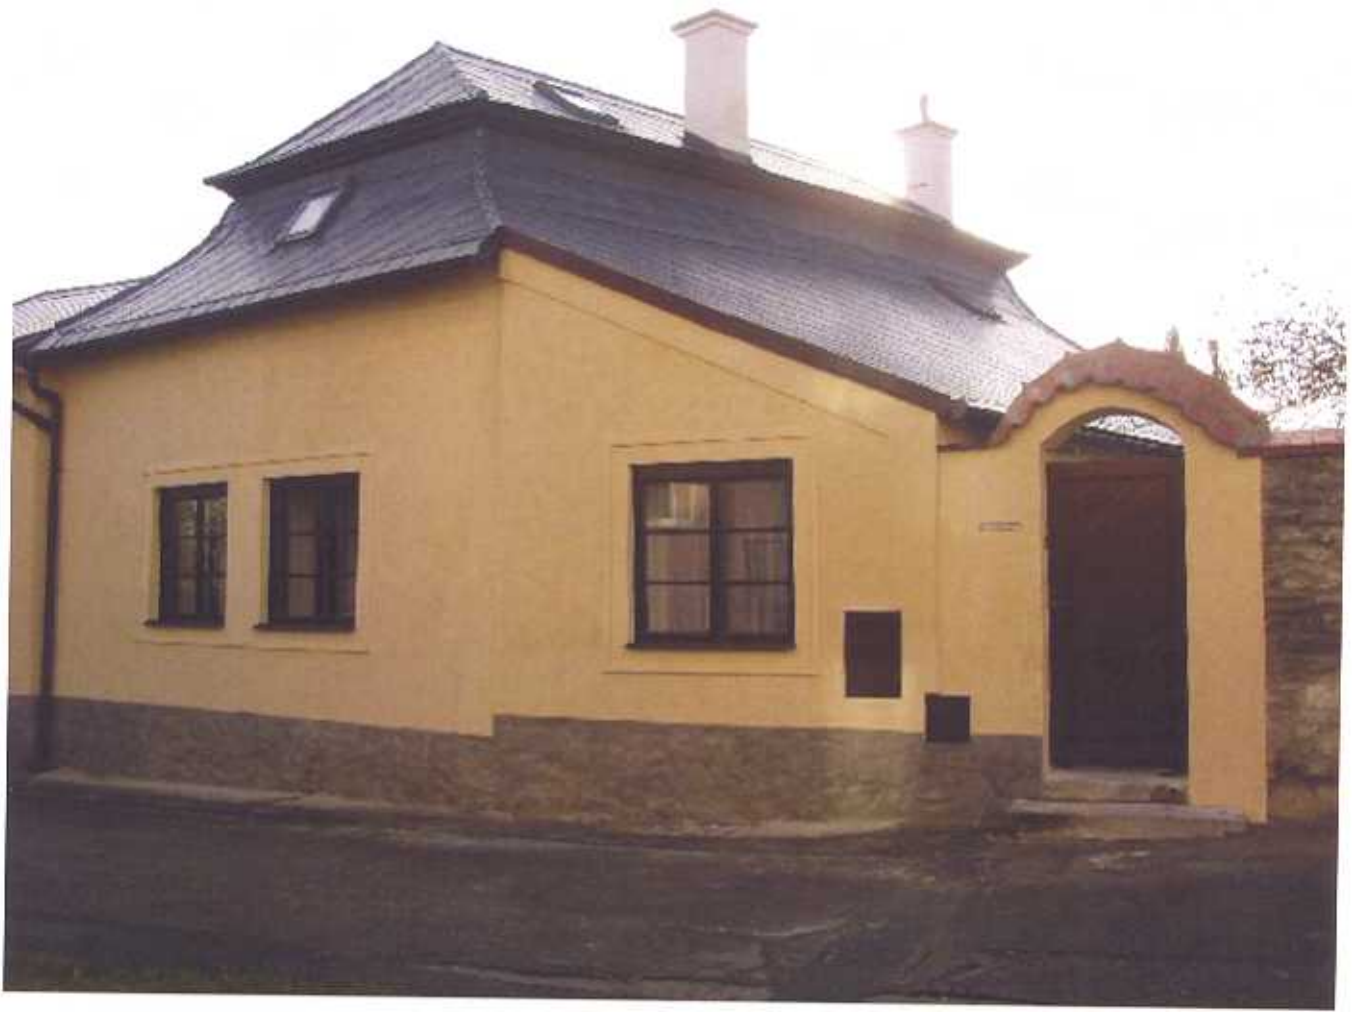
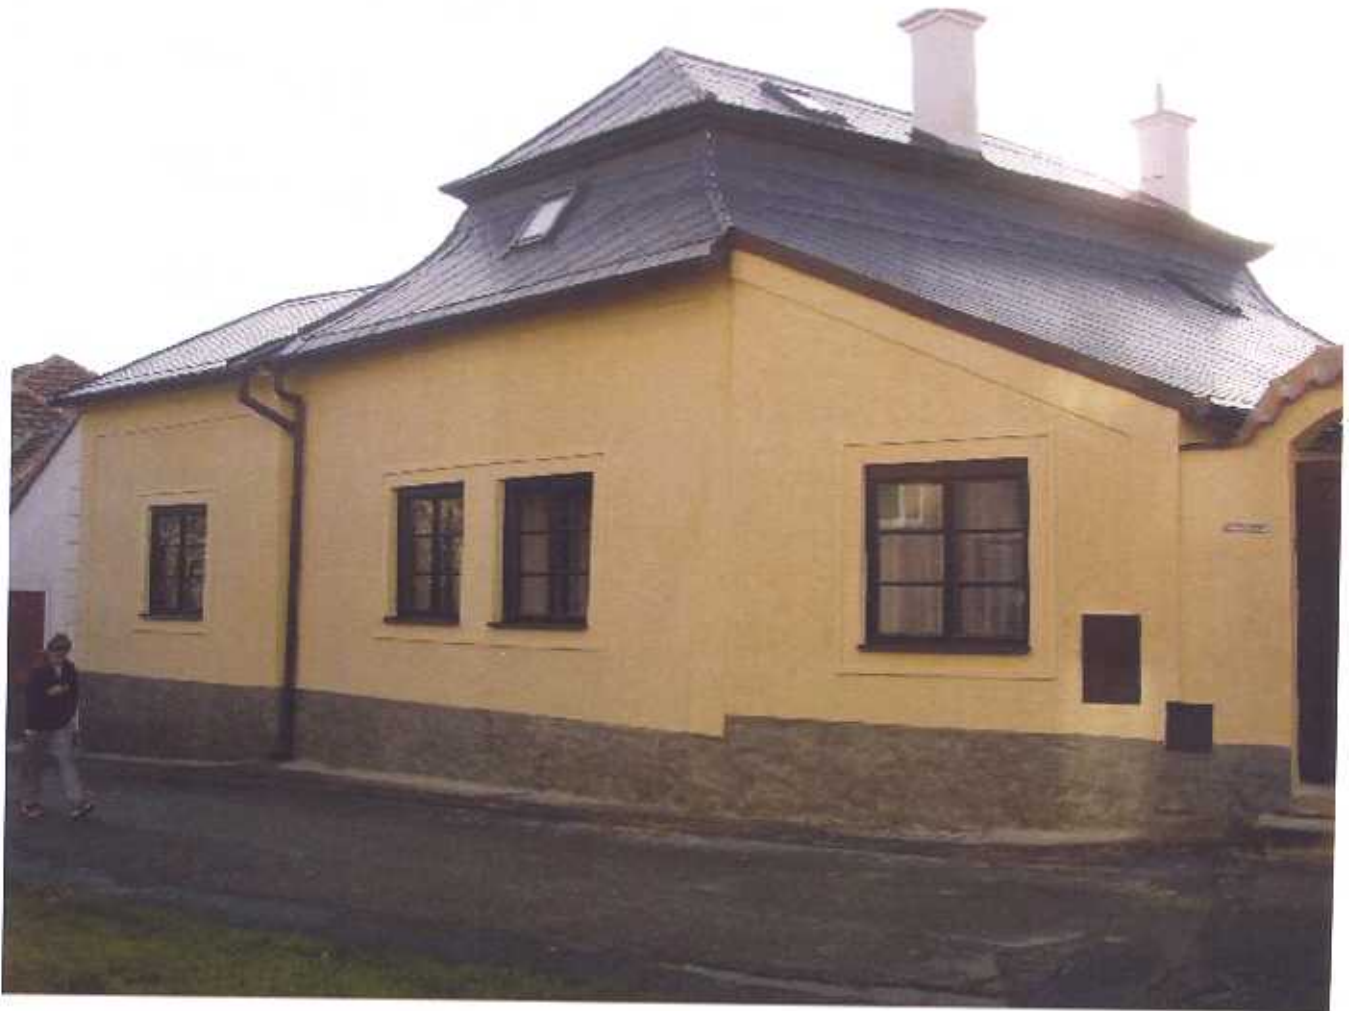
Čp. 445 Jungmannovo náměstí, Kutná Hora  
Stav fasády před obnovou

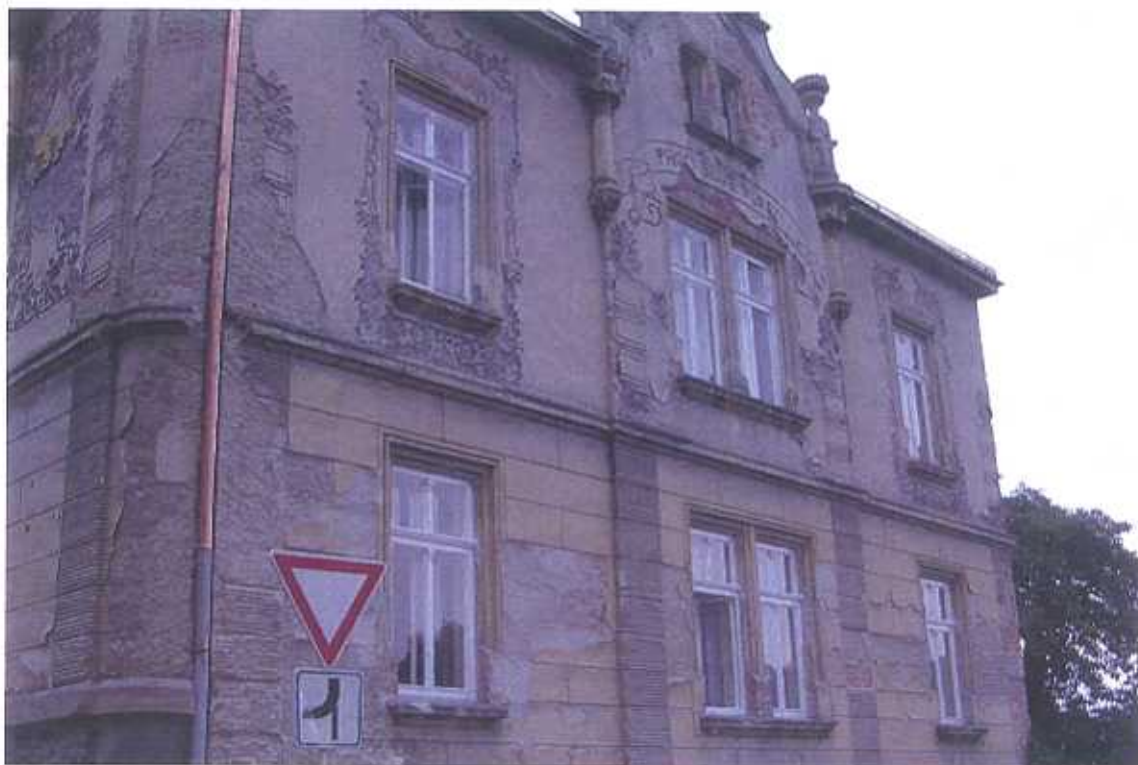
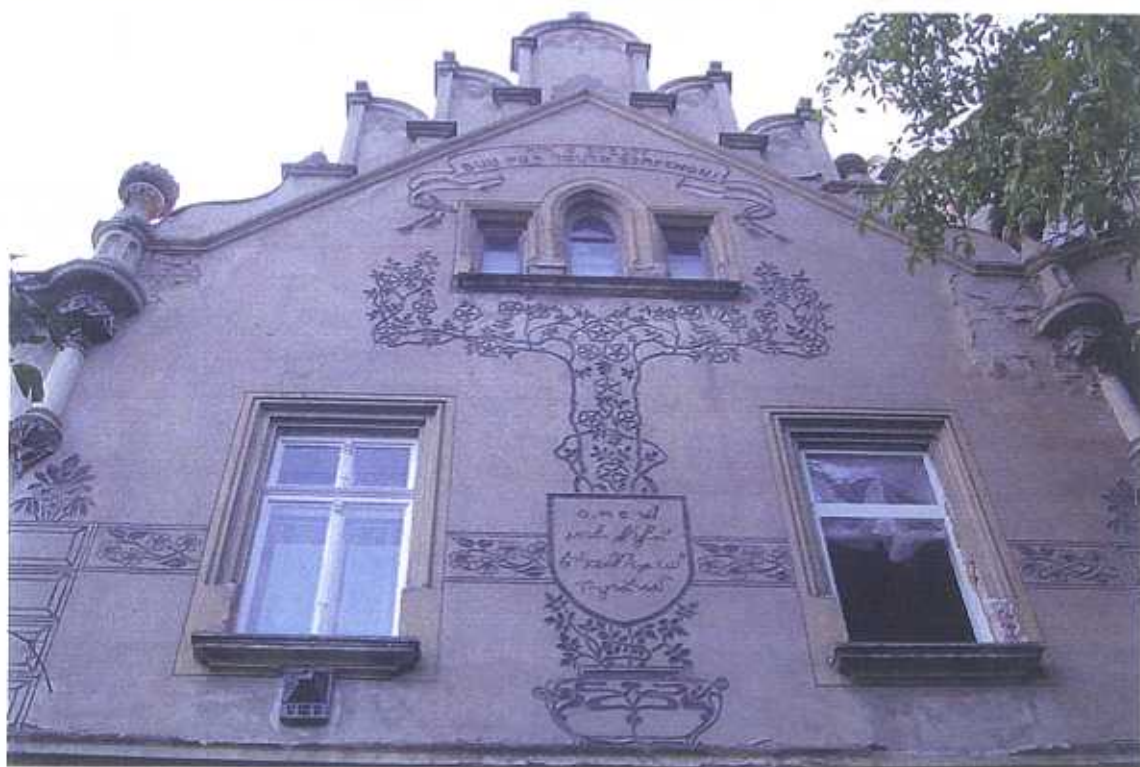
Restaurování sgrafitové výzdoby fasád jihozápadní a jihovýchodní domu č. 521  
na Jánském náměstí v Kutné Hoře.  
2005

Stav před restaurováním  
fasáda jihozápadní  
fasáda jihovýchodní

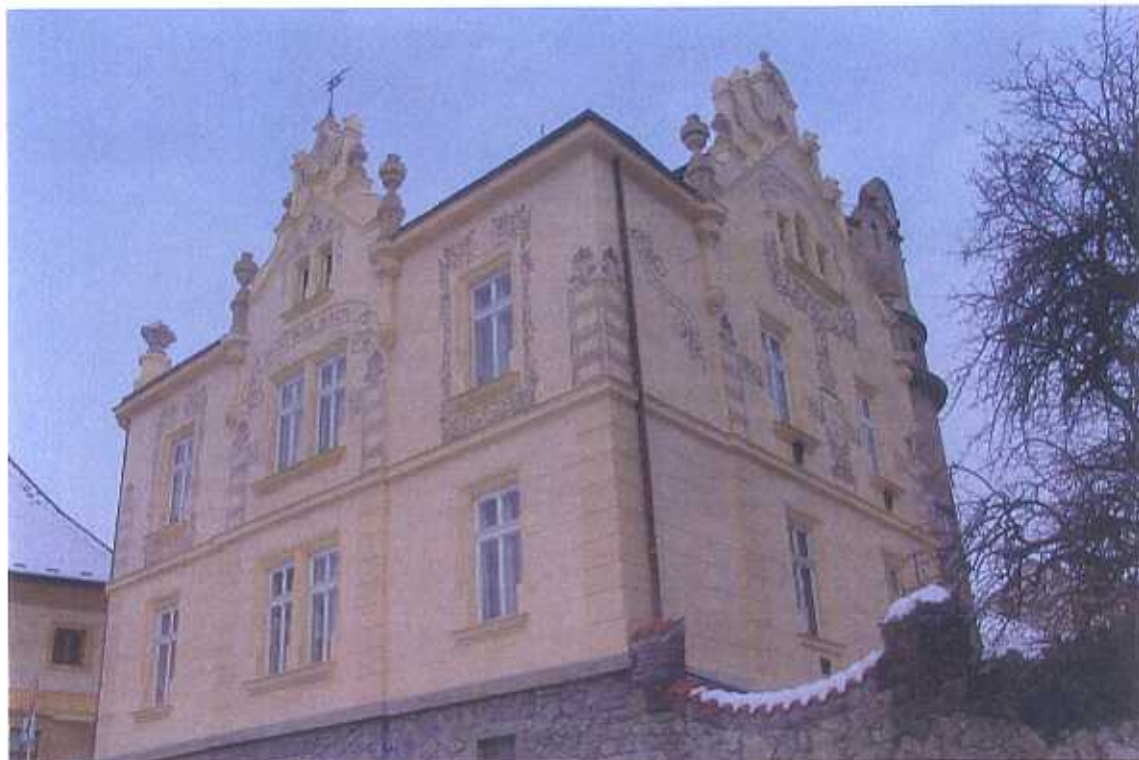
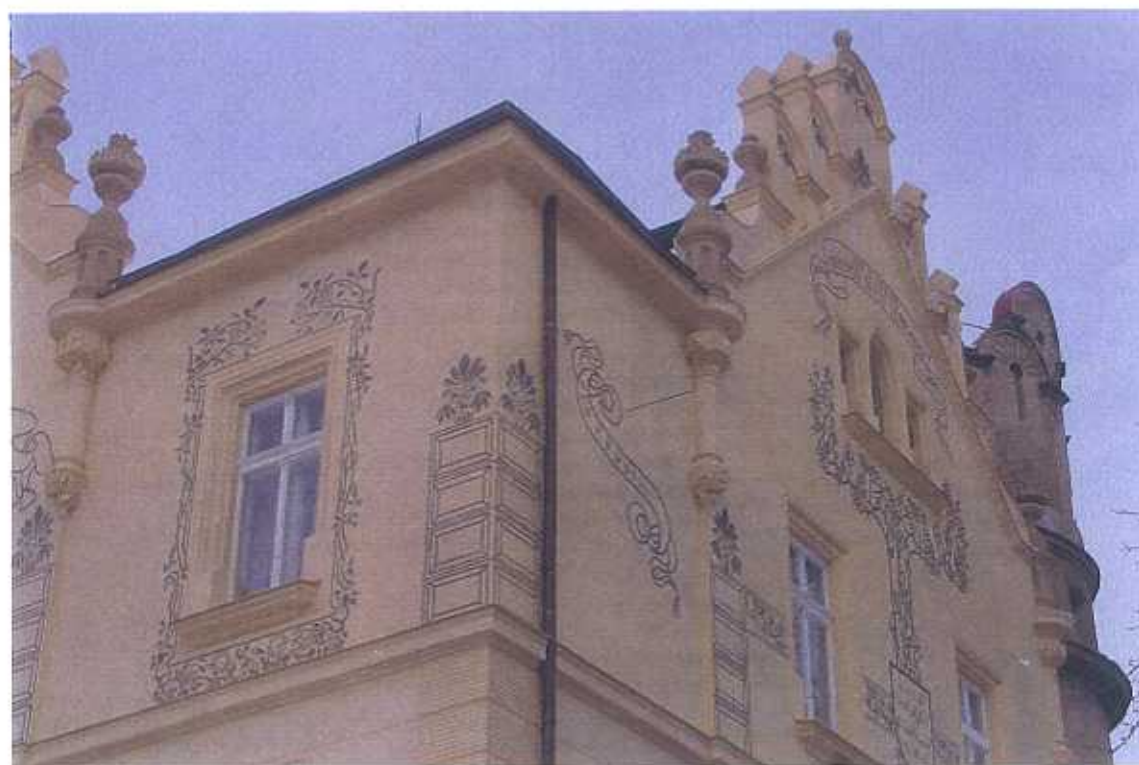
Restaurování sgrafitové výzdoby fasád jihozápadní a jihovýchodní domu č. 521  
na Jánském náměstí v Kutné Hoře.  
2005

Stav po restaurování

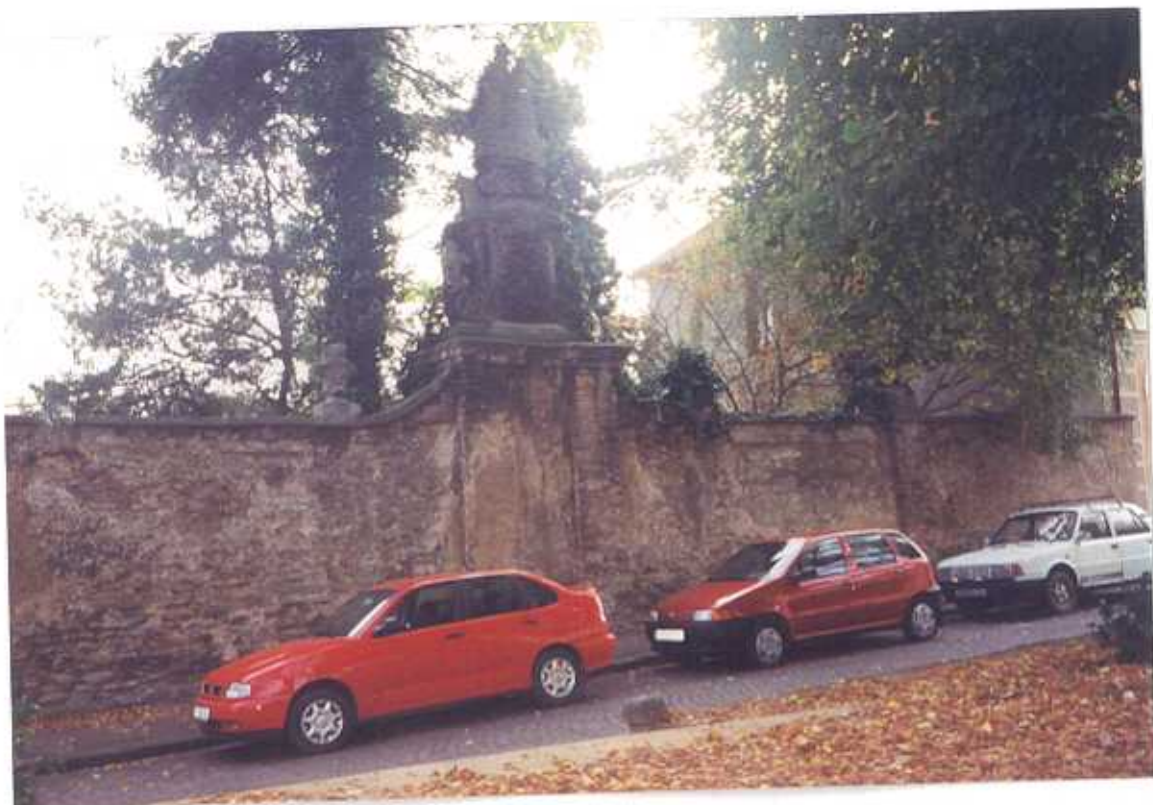
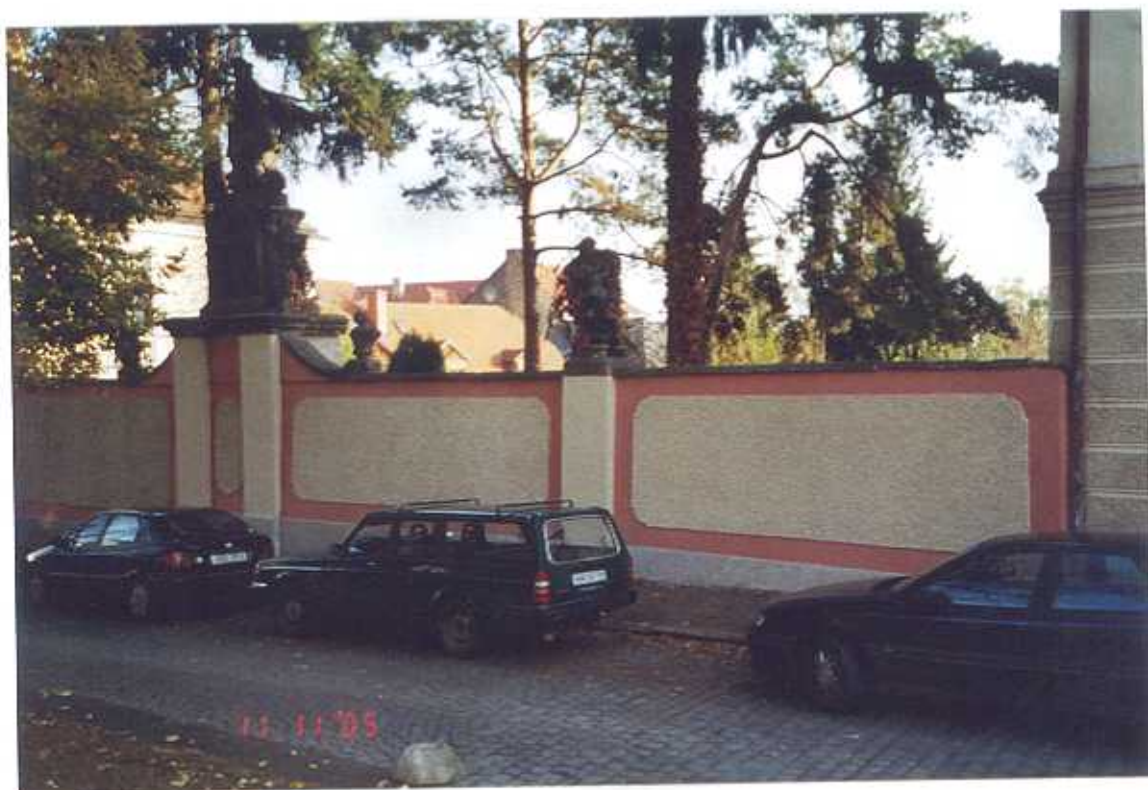
Čp. 48 náměstí Národního odboje, Kutná Hora  
Stav ohradní zdi před obnovou a po obnově

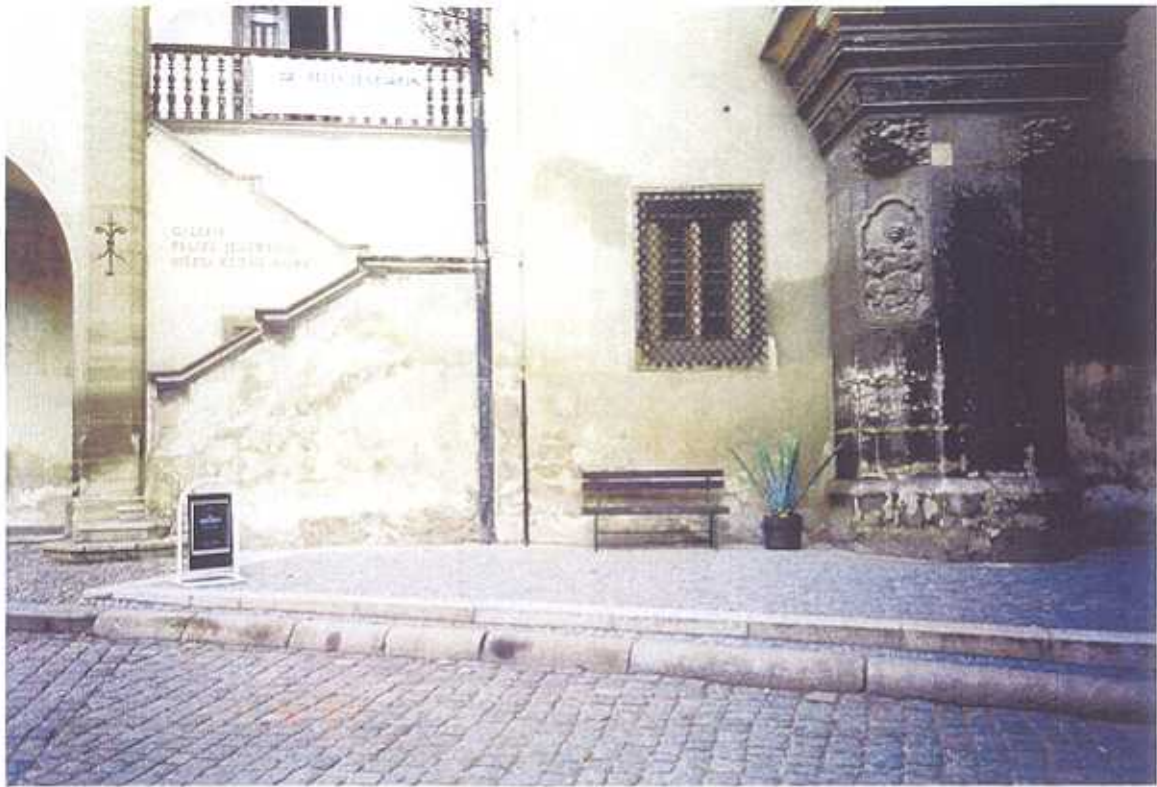
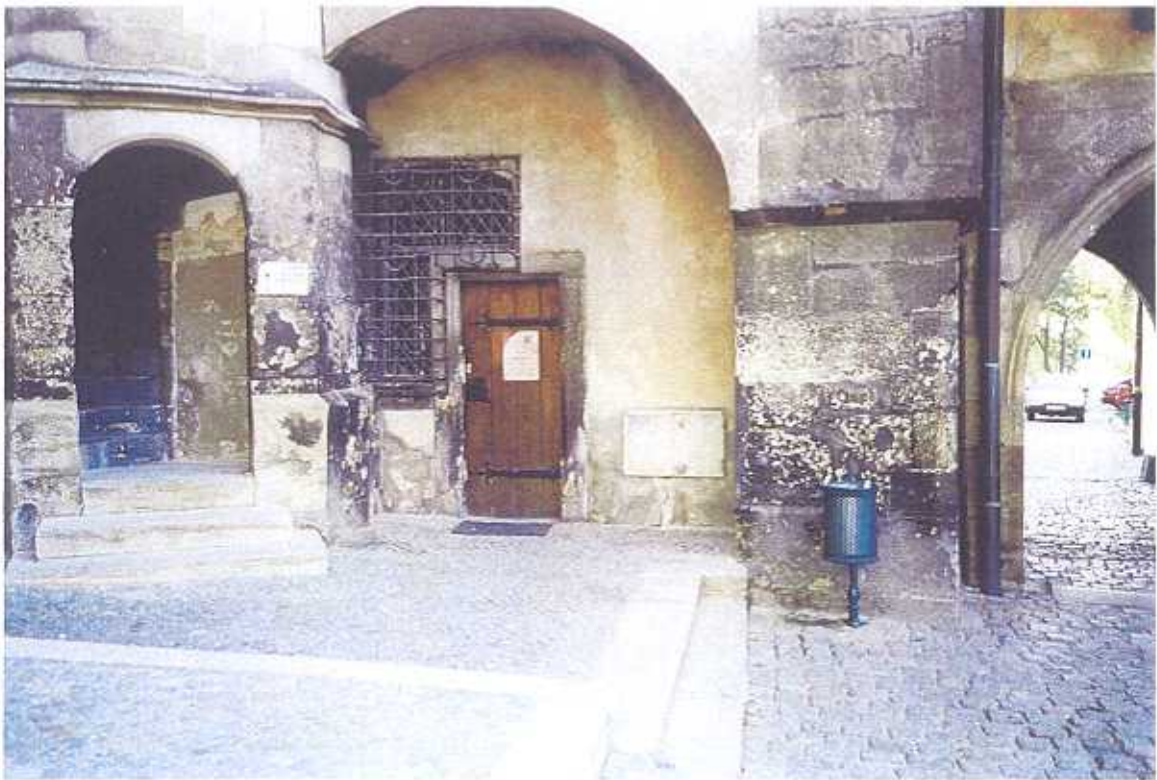
*Stav fasád nádvoří Vlašského dvora před obnovou*

Byly provedeny opravy omítek severní a východní fasády nádvoří, restaurování kamenných prvků, restaurování vitráží, restaurování dveří, restaurování kovových prvků a oprava střech a komínů včetně klempířských prvků.

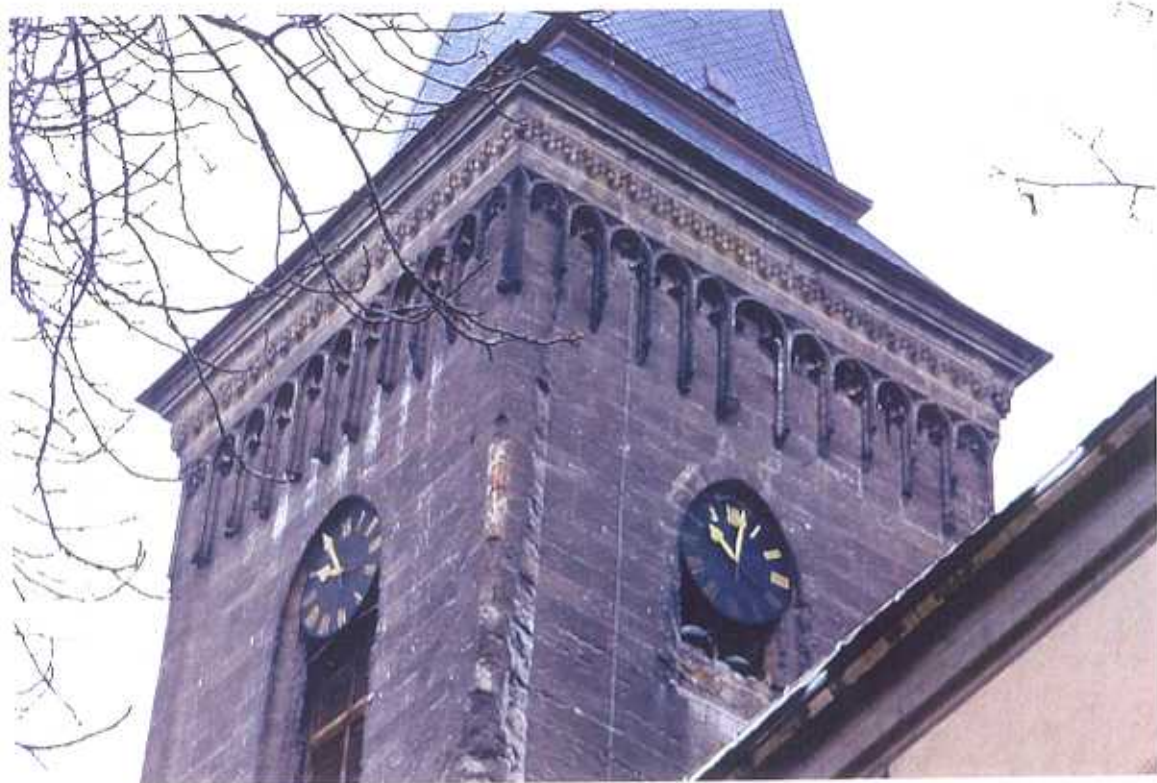
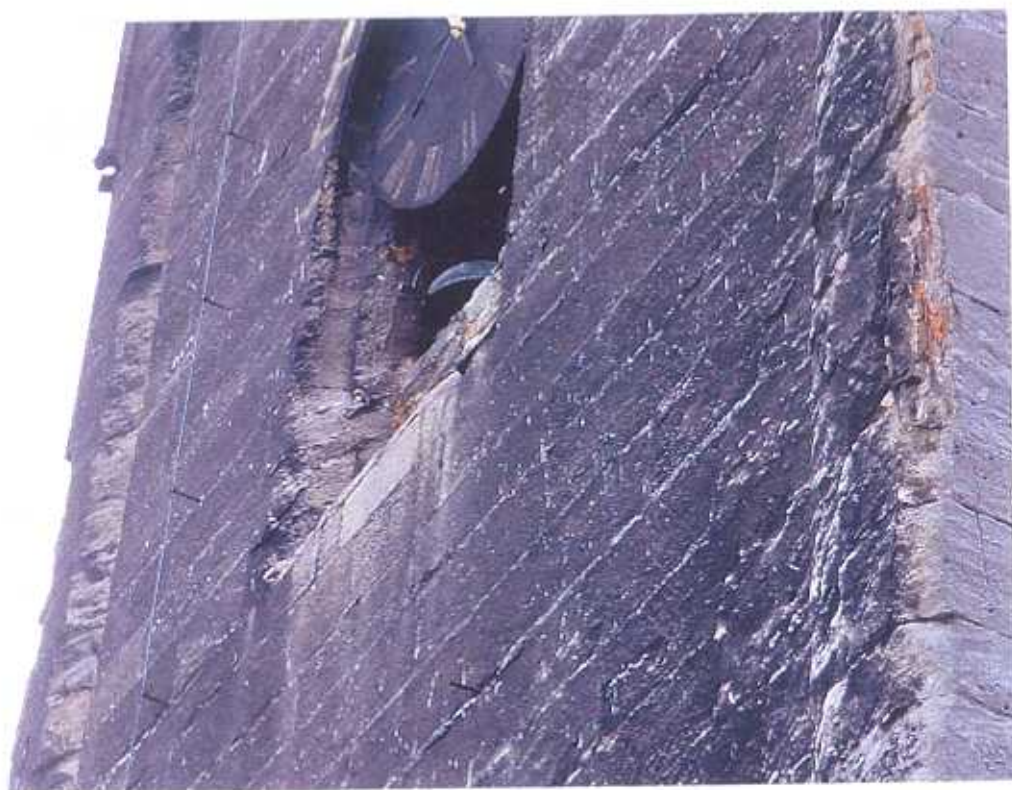
Kostel Matky Boží na Náměti  
STARÝ STAV
