# KUTNÁ HORA

## ZÁVĚREČNÁ ZPRÁVA

Za rok 2006

# **Závěrečná zpráva Programu regenerace MPR a MPZ za rok 2006**

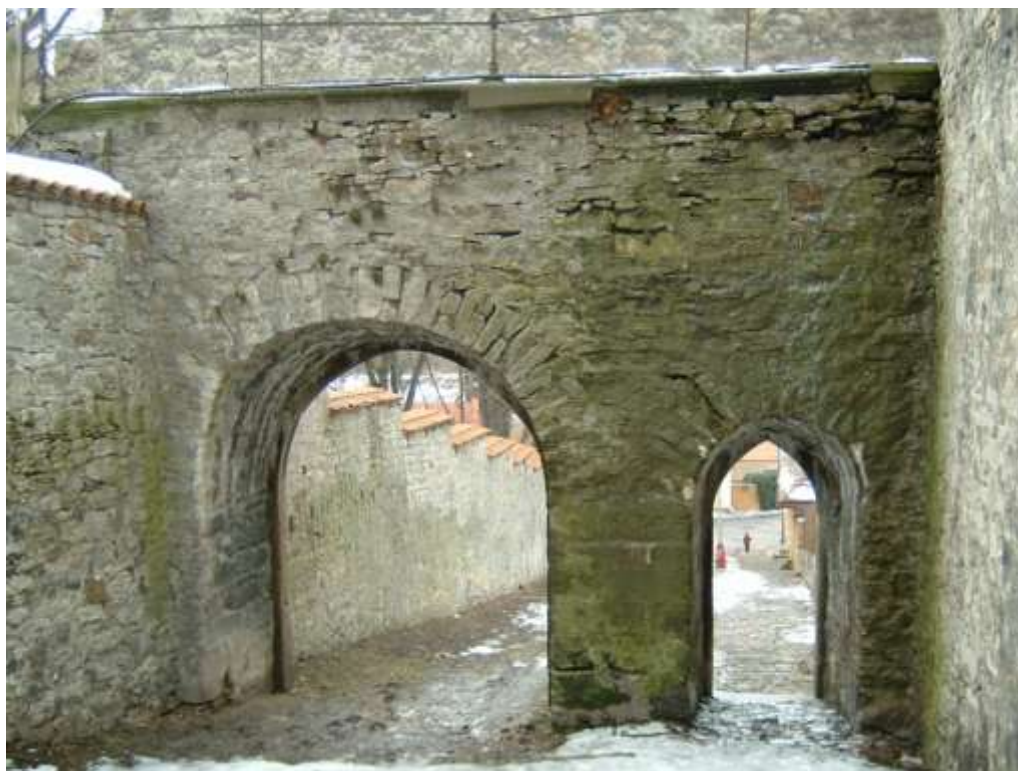
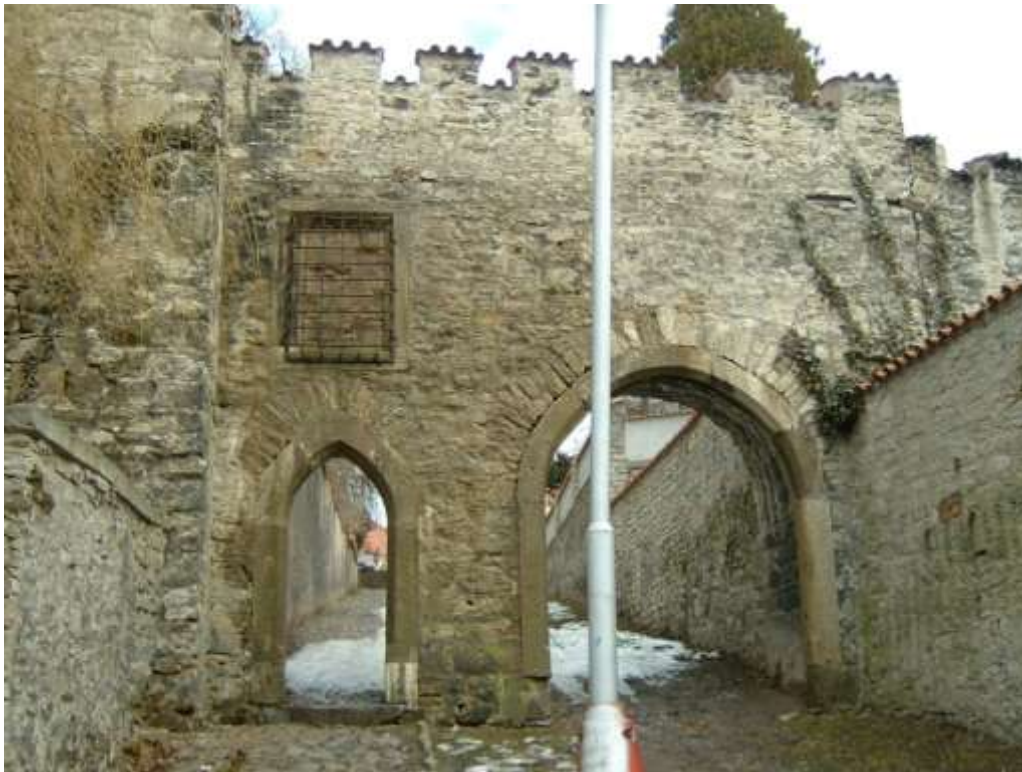
***Stav před opravou brány***

Zdivo brány bylo narušeno zatékáním z ochozu. Spára mezi kamennými deskami byly otevřené, mezi deskami a zdivem parapetu byla spára, ve které rostla vegetace. Dvě kamenné desky byly zlomené, dlažba ochozu nebyla spádovaná, hlinitý nános vyznačoval místa, kde se po dešti držela vody. Přesahující okraj desek měl na více místech poškozenou profilaci. Voda protékající zdivem vyluhovala maltu a vyplavovala ji zejména na severní straně spár. Promočené zdivo promrzalo, nad klenbami portálů docházelo k jeho boulení. Narušeno bylo i zdivo klenb a portálů. K narušování zdiva docházelo i u západní stěny, která nemá v části přiléhající k ochozu korunu. V těchto místech rostly keře, které sice byly odříznuty, ale jejich kořeny zůstaly ve zdivu a znovu obrážely. Zdivo bylo porušováno i při patě vodou, která teče po povrchu dlažby. Nejvíce byly poškozeny pilíře brány na severní straně. Poškozeno bylo i zdivo na jižní straně. Boční zdi byly při patě poškozeny vodou, která tekla podél zdi. Trvale vlhké zdivo na severní straně bylo místy porostlé zelenou řasou.

Šikmá trhlina nad schodištěm ve zdi navazující na cimbuří ochozu byla zřejmě způsobena rozdílným založením obou zdí. Závada v založení byla i u východního nároží této zdi. Svislé trhliny v západní zdi nad bránou by zřejmě mohly být dokladem existence objektu přiléhajícího na severní straně k bráně. Obdobná trhliny existovala i u východní zdi. Některé kameny ve zdivu měly odvětralý původní líc, jednalo se zejména o kameny v nároží hradební zdi pod brankou. Tyto kameny zřejmě náleží původnímu zdivu hradby.

Obdobným způsobem jako dlažba ochozu bylo narušeno i schodiště, jeho stupně byly navzájem posunuté a značně prošlapané. Zábradlí ochozu bylo také značně poškozeno. Dlažba chodníku v místech, kde protékalo větší množství vody, bylo poškozeno. Pod brankou byla dlažba zvednuta kořeny smuteční vrby, které prorůstaly až na vnější stranu zdi. Hliněný povrch cesty vedoucí branou byl splavený a vymletý vodou, opravy sypáním štěrkem byly neúčinné.

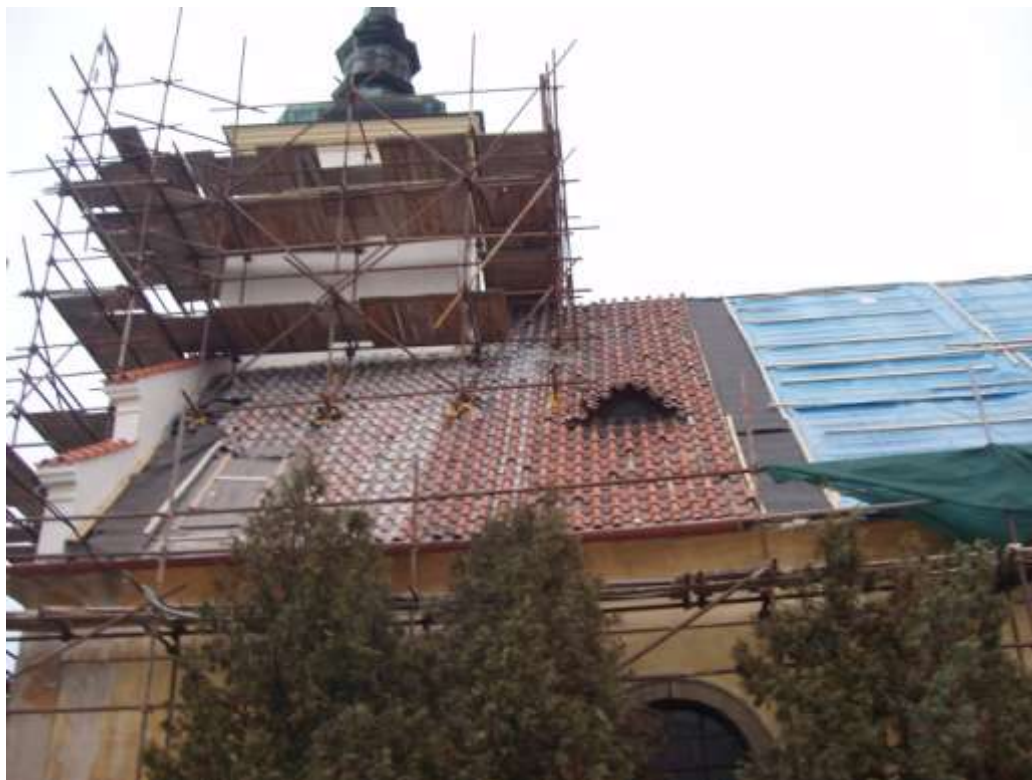
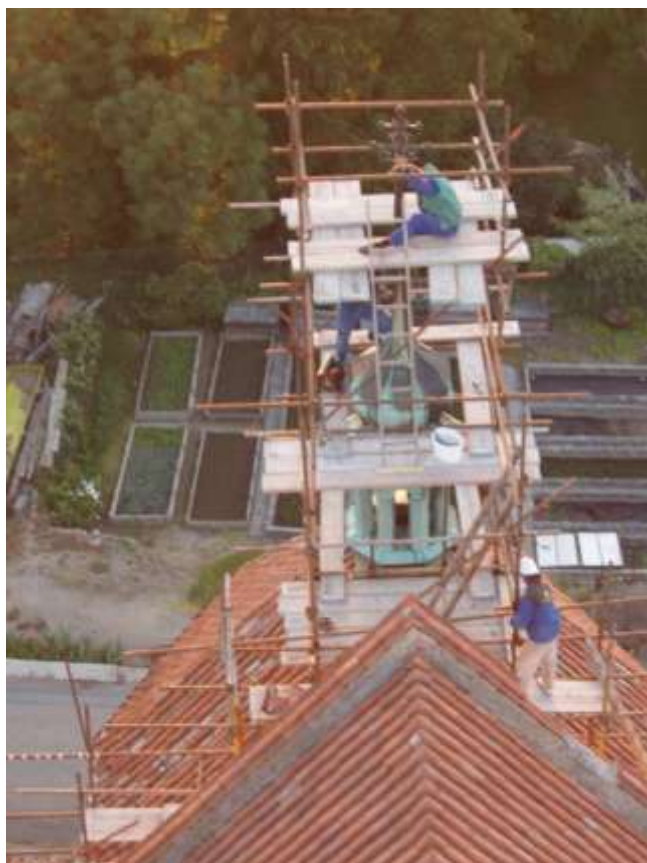
*Stav v průběhu rekonstrukce*

Trámové konstrukce střechy, kostelní lodi, presbytáře a hlavní věže byly v dobrém stavu. Narušení hnilobou bylo pouze na vrchní straně krokví, záhada se projevovala u nárožních vazeb presbytáře. Střešní krytina byla v havarijním stavu a nebylo možné prejzy opravovat. Oplechování věží bylo v dobrém stavu, pouze v průhledech věží chyběly ptačí zábrany. Železný kříž věže a sanktusníku byl zasažen korozí. Okapní svody a žlaby byly z pozinkovaného natřeného plechu, odvodnění kostela bylo zcela nefunkční a ohrožovalo interiér podmáčením obvodového zdiva.

Venkovní omítky obvodového zdiva, věže, atik a říms byly vlivem povětrnosti značně poškozené, na mnoha místech opadané. V důsledku zatékání chyběla v některých místech říms presbytáře část zdi. Venkovní nátěry všech, jinak dosti zachovalých dveří, byly vlivem dešťů a povětrností zcela zničeny. V nikách průčelí sochy sv. Rocha a sv. Šebestiána a kamenné reliéfy byly silně narušeny povětrností. Zdivo kostela vykazovalo značné provhlčení, které v interiéru dosahovalo výšky až 2,50 m. Příčinou tohoto stavu byla již zmiňovaná absence odvodnění dešťových vod a navýšení okolního terénu. Vitrážová okna vykazovaly poruchy v nefunkčnosti olovené soustavy a začínající práškovitosti maleb.

Klenba kostela nebyla stažena táhly. Téměř ve všech vrcholech oblouků bylo možné pozorovat menší trhliny, které nasvědčovaly o nerovnoměrném poklesu obvodového zdiva, způsobené podmáčením nosných konstrukcí. Největší svislá prasklina byla ve východní stěně presbytáře. Na zbylých částech obvodového zdiva se projevovaly známky poruch způsobených zvýšeným pronikáním vlhkosti do zdi. Zvýšený tlak spodní vlhkosti mohl být způsobem navýšením okolního terénu při budování asfaltového chodníku. Nevhodné též bylo umístění stromů v těsné blízkosti jižní obvodové zdi kostela.

Po sejmutí stávající krytiny bude provedeno vyklizení všech korun zdí a sutí z rubu kleneb presbytáře. Prvky ve spodních partiích krovu budou očištěny, aby je bylo možné prověřit. Nárožní vazby a pozednice presbytáře jsou napadeny hnilobou. Prvky budou podle stupně poškození nahrazovány nebo zcela vyměněny. Narušené vrchní plochy krokví budou nahrazovány v původních profilech, méně napadené prvky budou vyspraveny plátováním. Celý krov bude očištěn a veškeré nové i staré dřevo ošetřeno proti hnilobám.

Dále bude provedena nová štuková omítka s barevným nátěrem. Dřevěná žaluziová okna věže budou natřena. U vitrážových oken předpokládáme nátěry kovových konstrukcí a restaurování oken. Socha, kamenné reliéfy a dveře kostela budou restaurovány. Případné trhliny po otlučení stávající omítky budou zednický vyspraveny.
