ZÁVĚREČNÁ ZPRÁVA
Programu regenerace MPR a MPZ
za rok 2008
KUTNÁ HORA

Závěrečná zpráva

Programu regenerace MPR a MPZ

za rok 2008

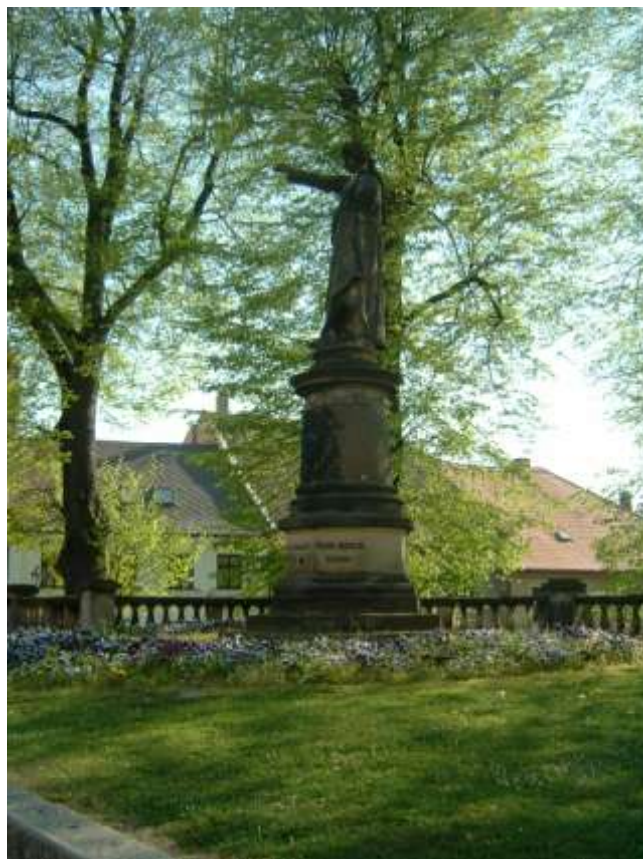
Socha byla pokryta prachovými depozity, řasami a lišejníky. V místech vystavených srážkové vodě se vyskytovala sádrovcová křusta a povrch byl pokrytý tmavou silikátovou křustou. V okolí kovových prvků byl kámen ztmavlý od korozních produktů kovu. V horních partiích sochy a na zádech byl kámen narušen vymytím měkčích složek kamene.

Stav před restaurováním

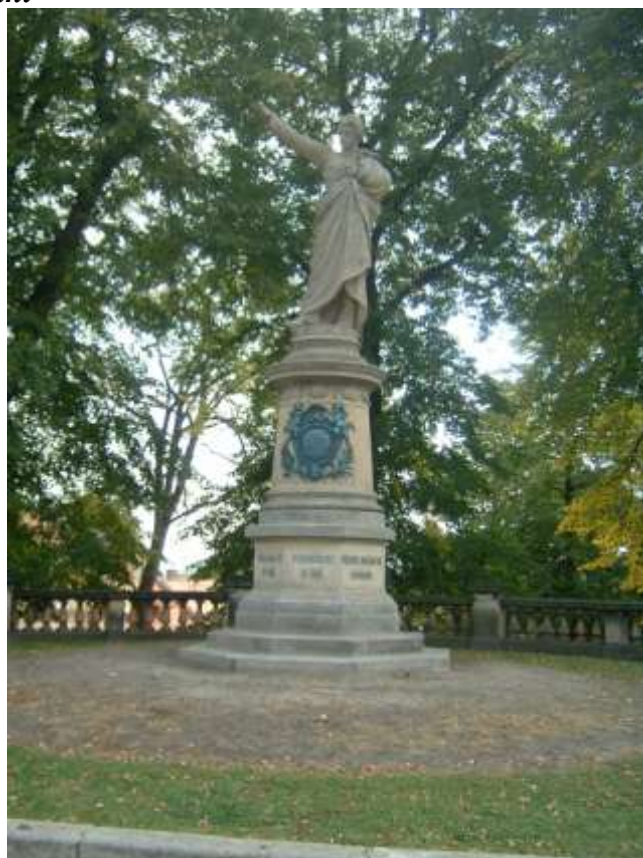
Stav po restaurování

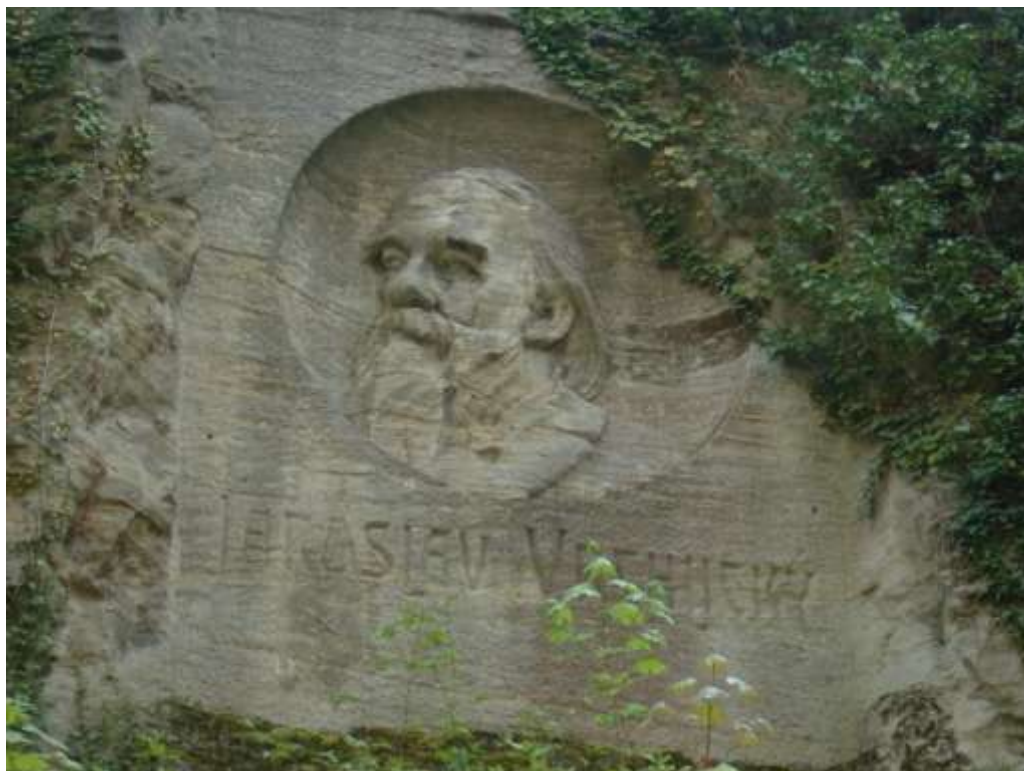
Stav před restaurováním

Bylo provedeno předzpevnění narušených míst. Poté byl kámen očištěn od prachových depozitů a biologického napadení. Prorůstající vegetace byla odstraněna a okolí reliéfu bylo vyčištěno a biocidně ošetřeno. Tmavá sádrovcová krusta byla mechanicky odstraněna. Zpráškovatělý povrch kamene byl opakovaně napuštěn zpevňovacími prostředky. Praskliny byly injektovány, poté byla zatmelena místa, kde docházelo k zatékání do bloku kamene. Panenka pravého oka byla dotmelena. K rekonstrukci v této části bylo přistoupeno proto, aby výraz básníka nepůsobil slepě. Na závěr byl povrch ošetřen biocidním postříkem. Celý zásah prací měl udržovací a konzervační charakter.

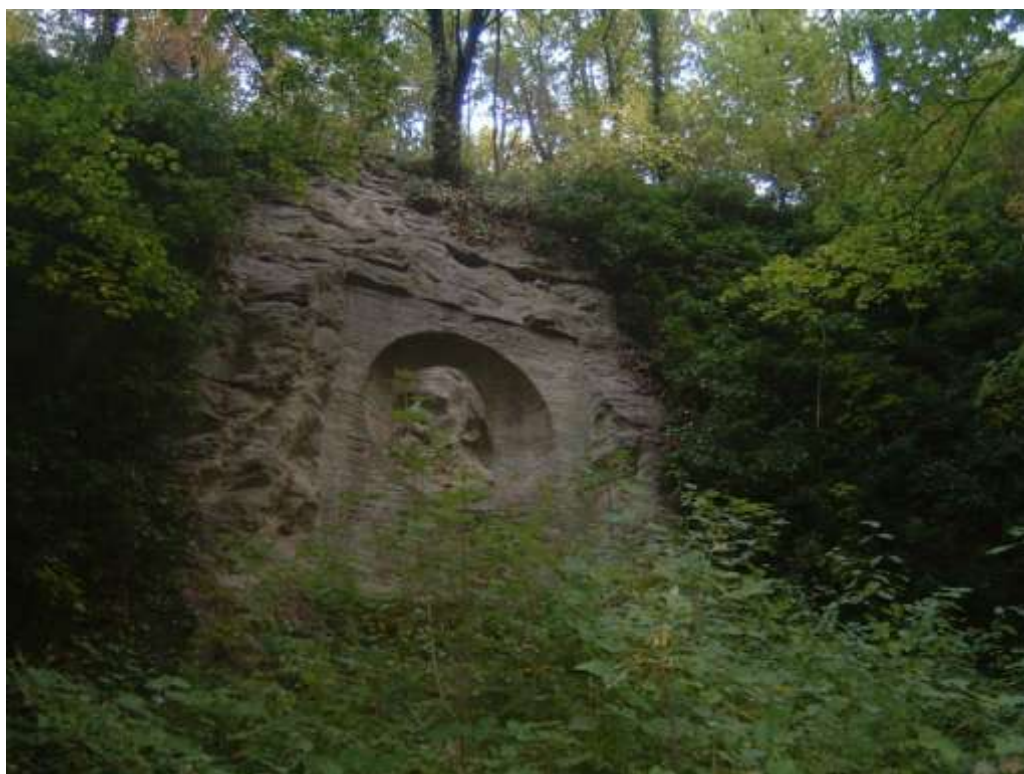
Stav po restaurování

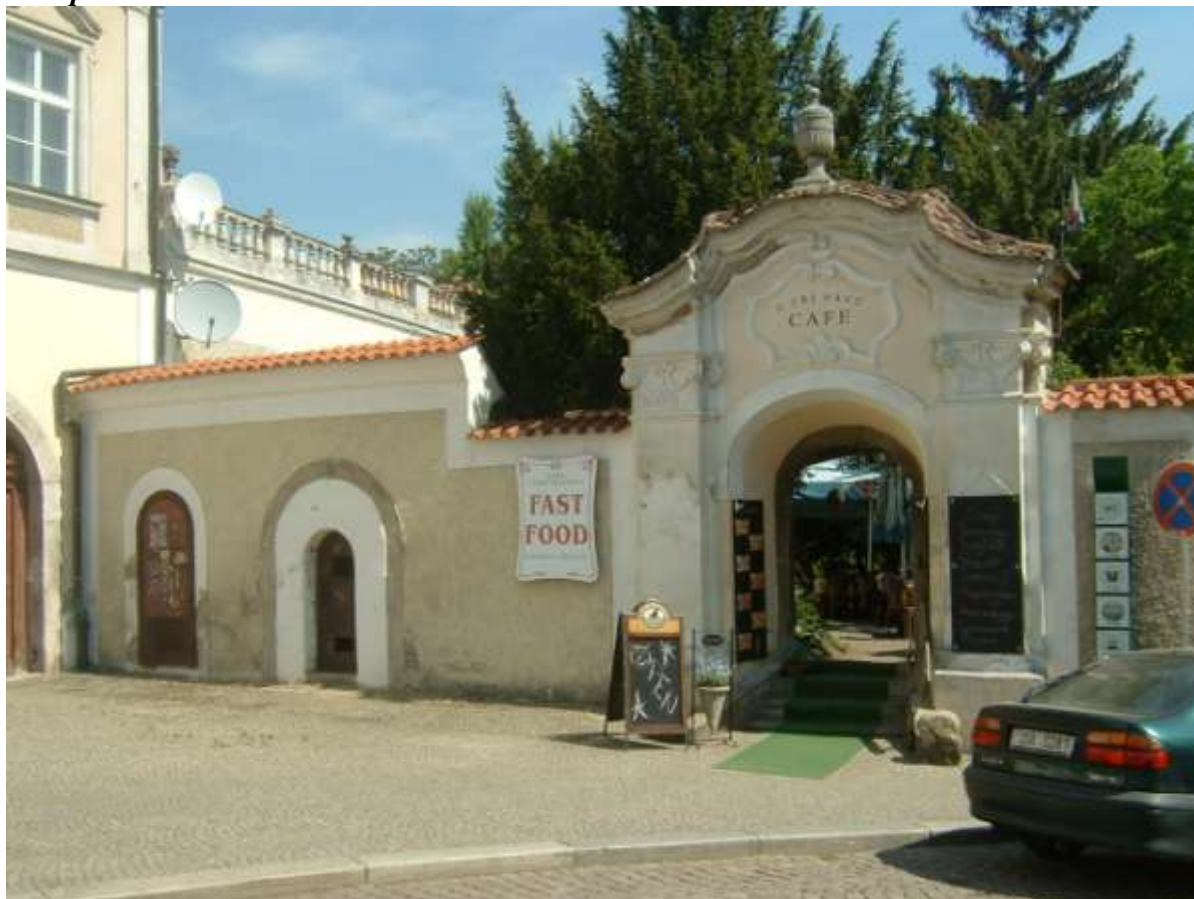
Omítky ve spodní části ohradní zdi a brány byly poškozeny vlhkostí a solemi. Na vstupní brance odpadávaly omítky i v horní části. Krytina branky byla ve špatném stavu. Všechny součásti branka a zdi z pískovce byly na povrchu silně zkorodovány. Architektonické členění branky vyžadovalo korekce v partii profilace hlavní římsy, na hlavicích a patkách pilastrů. Rovněž bylo zapotřebí vyměnit výplň dveří v brance a dvou portálech ve zdi.

Stav před obnovou

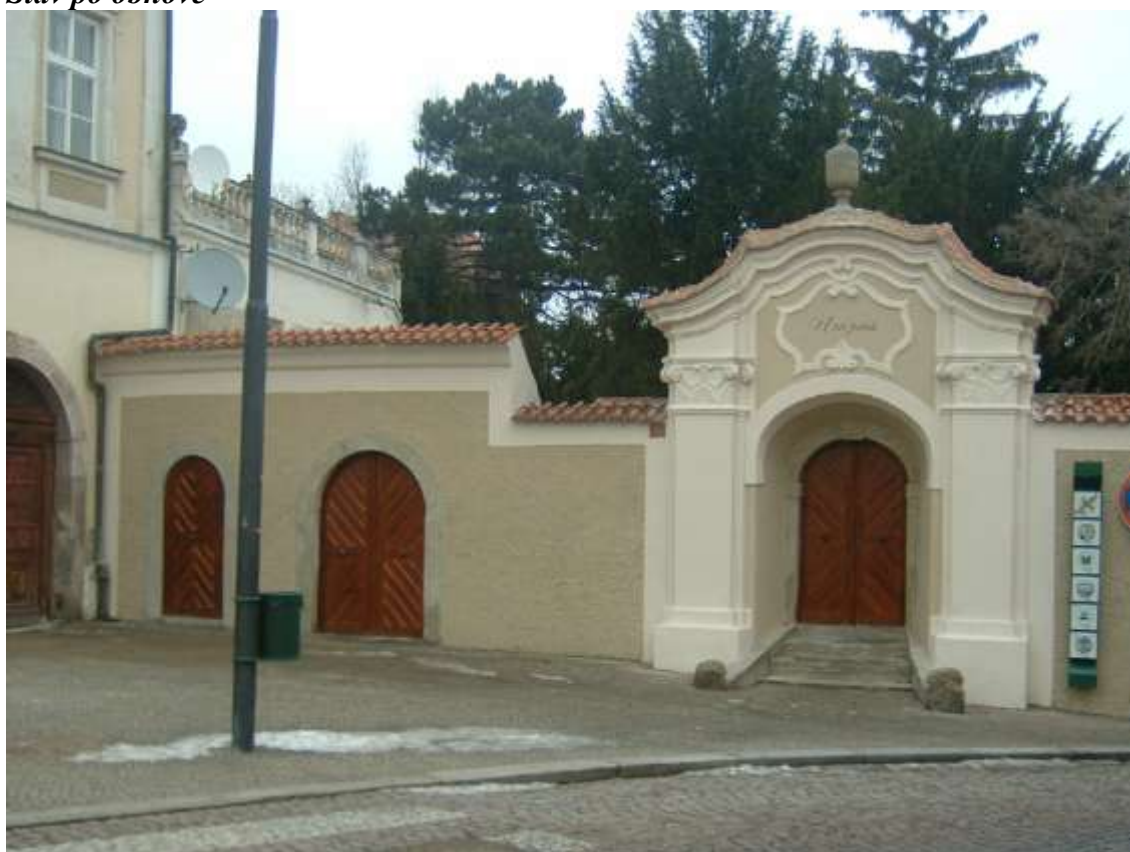
Stav po obnově

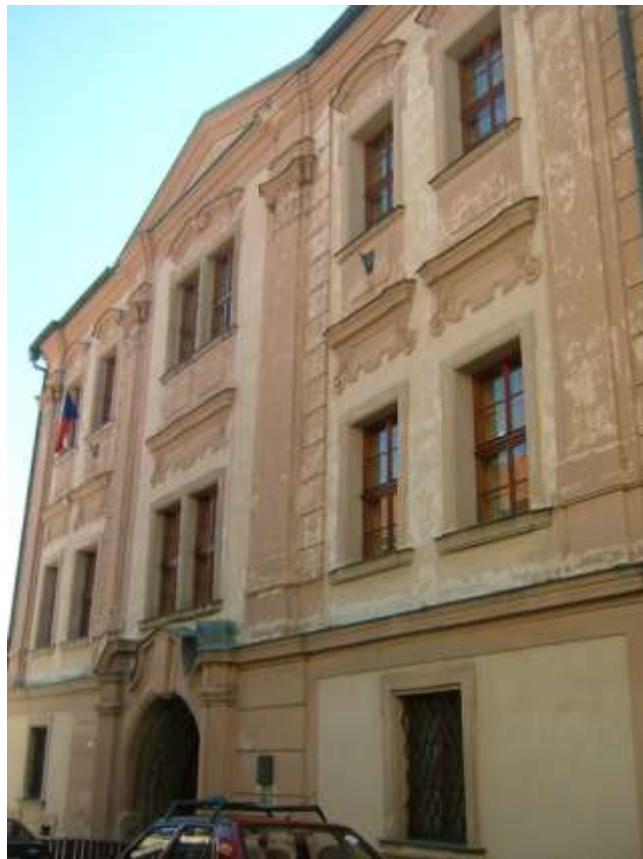
Fasáda uličního průčelí objektu byla ve velmi špatném stavu, místy opadaná nebo oloupaná barva. Vstupní portál z kutnohorského hrubozrnného vápence byl poznamenán vzlínáním zemní vlhkosti do nosného zdiva. Překryty vysprávek z posledních restaurátorských zásahů postupně degradovaly. V bohaté modelaci plastického dekoru byly jen drobné plastické a barevné defekty, povrch překrývaly prachové usazeniny.

Stav před obnovou

Jednalo se o obnovu fasád orientovaných na severozápad a severovýchod (z ulice Vladislavova). Byla provedena výměna kanalizačního potrubí (severní roh hlavní budovy) nutné k odstranění příčiny statické poruchy zdiva budovy v této části. Dále byl proveden odvětrávací kanál podél severovýchodní fasády hlavní budovy, který výrazně omezuje vzlínání zemní vlhkosti do zdiva. Změna nivelety chodníku podél budovy umožňuje odtékání dešťových vod včetně provedení nového betonového chodníku. Na fasádách byly otlučeny degradované části omítek, mechanicky odstraněny stávající nátěry, doplnění a obnova otlučených omítek v nezbytném rozsahu sanačních omítek, tmelení mikropár zachovaných omítek, doplnění a obnova poškozených vystupujících článků, vysekání rýh pro vložení slaboproudých kabelů nevhodně instalovaných v celé ploše fasády včetně následného začištění., provedení kontaktní vrstvy pod konečný nátěr a provedení nátěru fasády a následná hydrofobizace. Dle pokynů zástupce NPÚ Praha byla provedena obnova soklu hlavní budovy imitací pískovce. Klempířské prvky byly repasovány a doplněny v celém rozsahu. Opěrný pilíř sousedící s čp. 381 Klabalova byl opraven a doplněn.

U vstupního kamenného portálu byla provedena stabilizace korodovaných částí kamene. Rozsáhlé porosty mikrovegetace byly ošetřeny opakovaným nástřikem. Mechanické odstranění nevhodných a neprodyšných vysprávek bylo provedeno jen lokálně. Dozdívky a omítky v dolní části byly odstraněny, sádrovcové krusty byly odstraněny nebo zeslabeny. Po celkovém očištění bylo dokončeno zpevnění korodujícího kamene. Trhliny byly injektovány. Lokální domodelování bylo provedeno umělým kamenem, tmel ve spárách byl doplněn.

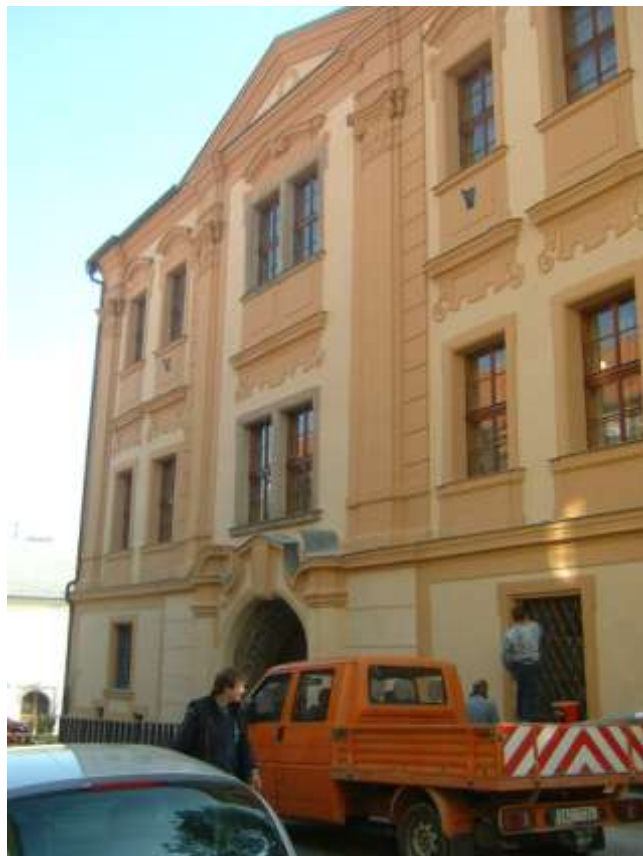
Stav po obnově

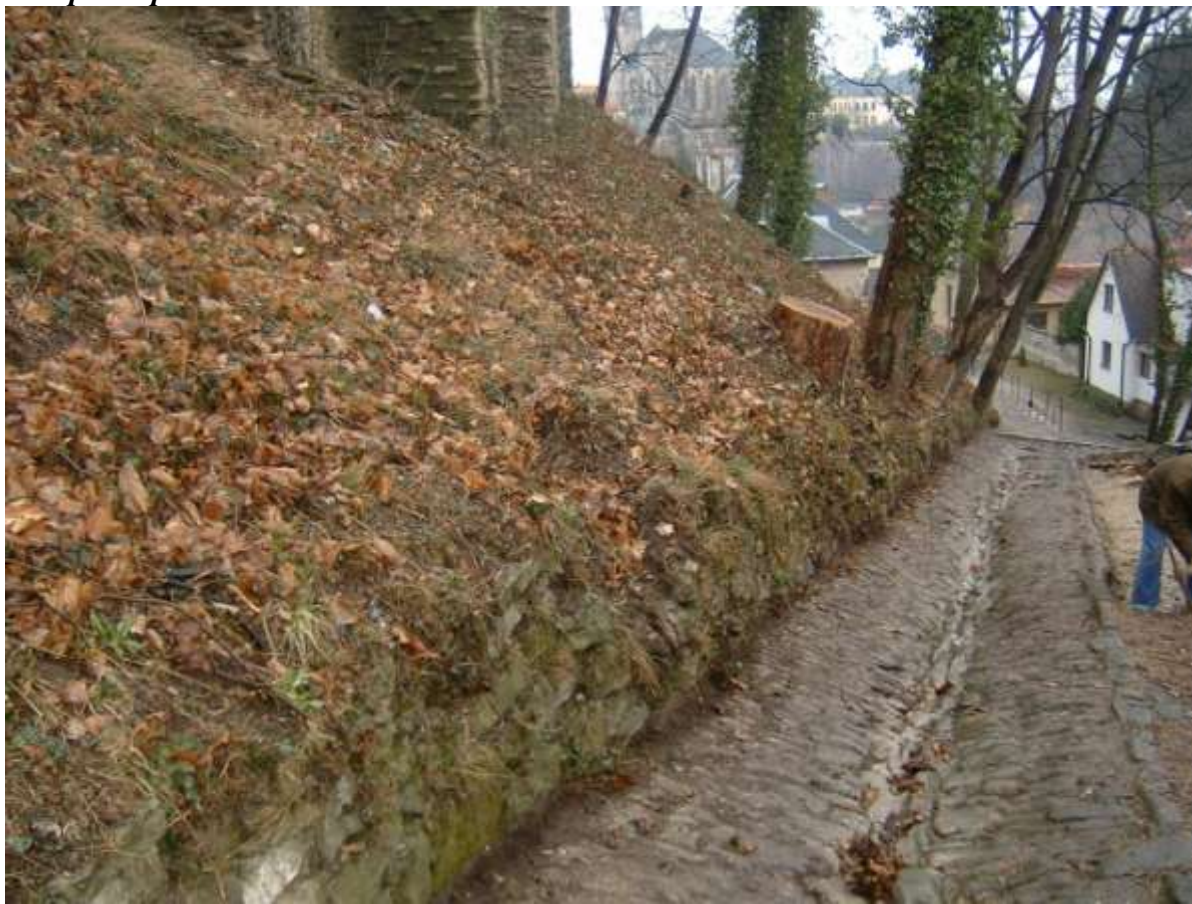
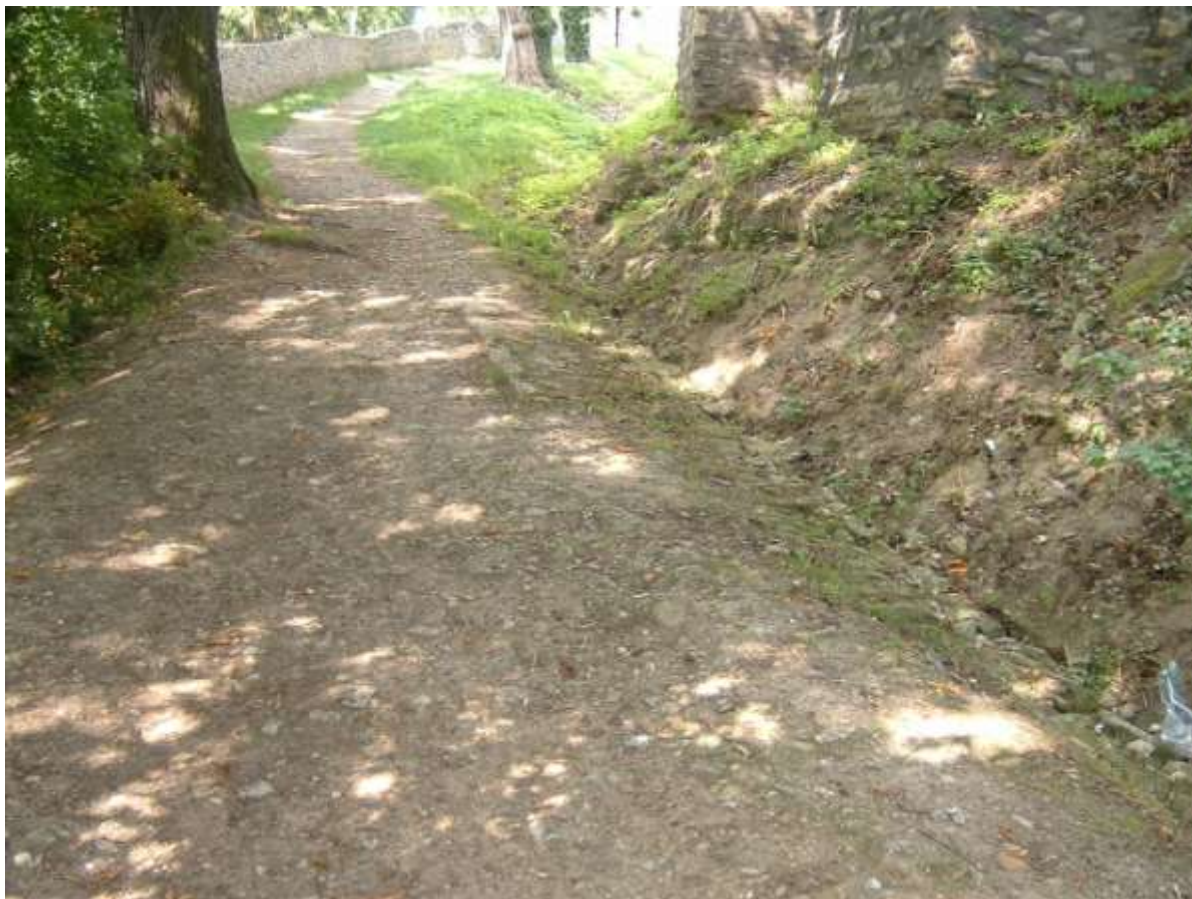
Pravděpodobně původně celoplošně zdlážděná stezka podél opěrných zdí chrámu sv. Panny Barbory, ve spodní části ukončena polorozpadlou opěrnou zdí. Spodní část vykazuje zbytky původní valounové zádlažby s odvodňovacím žlabem, součástí je spadiště (rovněž poškozené) svádějící dešťové vody mimo cestu. Při svahu v této spodní části byly poškozené nízké, na sucho zděné zídky. Horní část cesty byla bez zádlažby s nenavazujícím a nefunkčním odvodněním. Svah byl zarostlý většinou neudržovanými náletovými dřevinami.

Stav před opravou

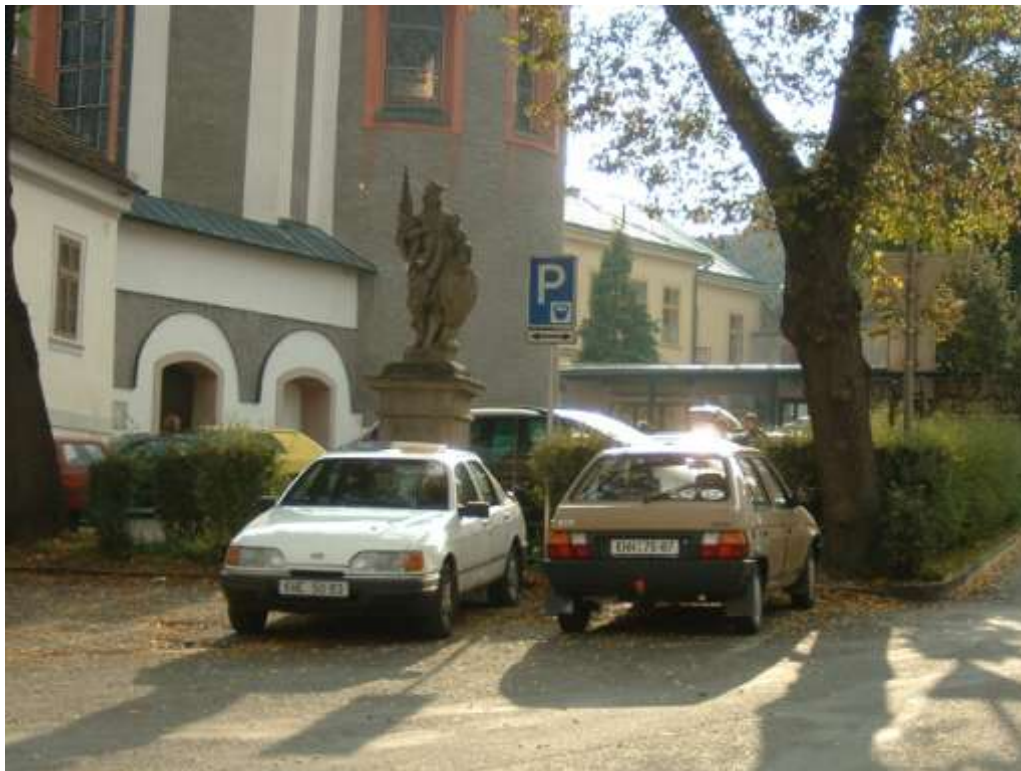
Prostranství před sochou sv. Václava, zhruba čtvercového půdorysu o rozloze cca 270 m², bylo využíváno jako parkoviště. Povrch tvořil nekvalitní asfaltový koberec, místy byly obnažena původní vějířová dlažba z červené žuly. V blízkosti sochy byly nevhodně umístěny dopravní značky. Celý prostor, ležící v těsné blízkosti turisty velmi navštěvovaného Kamenného domu, působí nedůstojným dojmem.

Stav před započítím úprav

V roce 2007 byl odstraněn asfaltový povrch včetně zbytků zádlahy z minulého století, celé prostranství bylo zadlážděno valounovou dlažbou s vyskládaným historickým ornamentem a v okolí kašny byly osazeny kamenné sedací bloky. Dále bylo provedeno přemístění barokní kašny z parku Milady Horákové a instalace sítí nutných k jejímu zprovoznění.

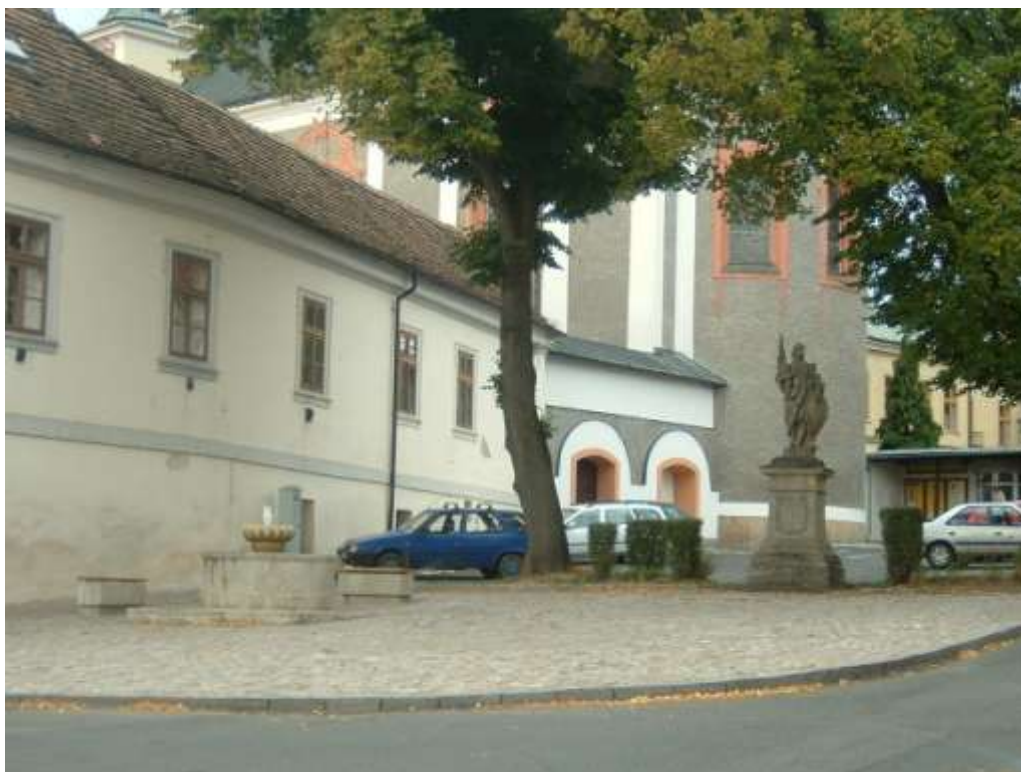
Stav po ukončení úprav

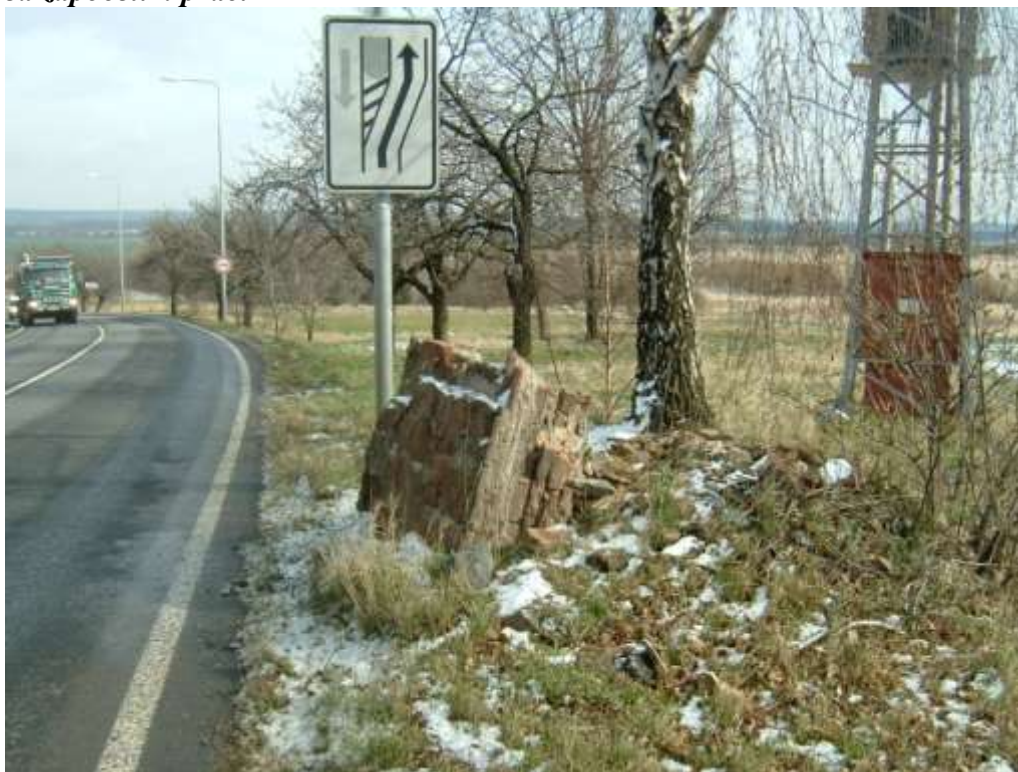
Původní kaplička byla v minulých letech při autonehodě zbourána. Zbyla z ní pouze hromada sutí. Proto bylo zapotřebí celou kapličku nově postavit. Jelikož původní umístění kapličky bylo v těsné blízkosti značně frekventované komunikace a vzrostlého stromu, bylo nové umístění z důvodu zabránění jejího opětovného poničení posunuto o cca 10 m dále od krajnice vozovky.

Stav před započítím prací

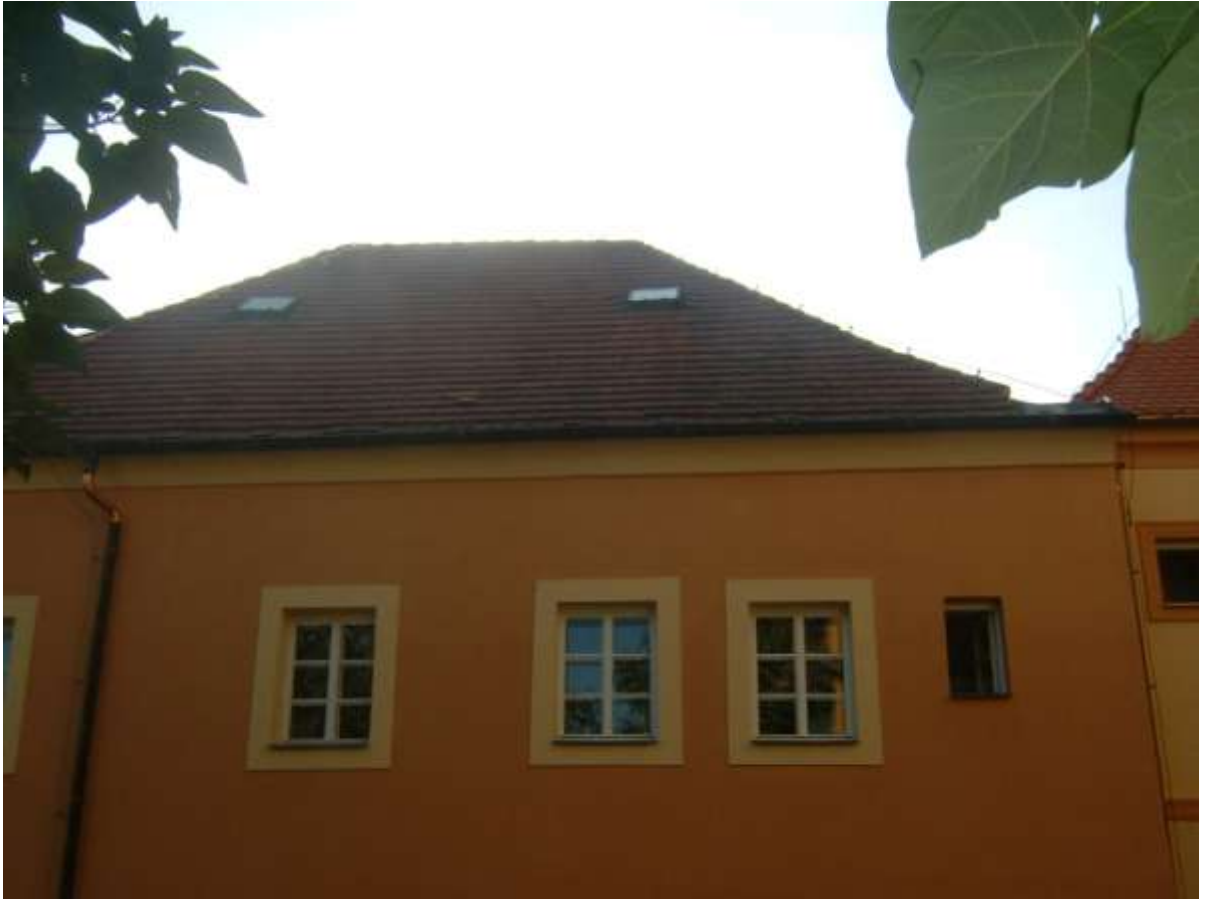
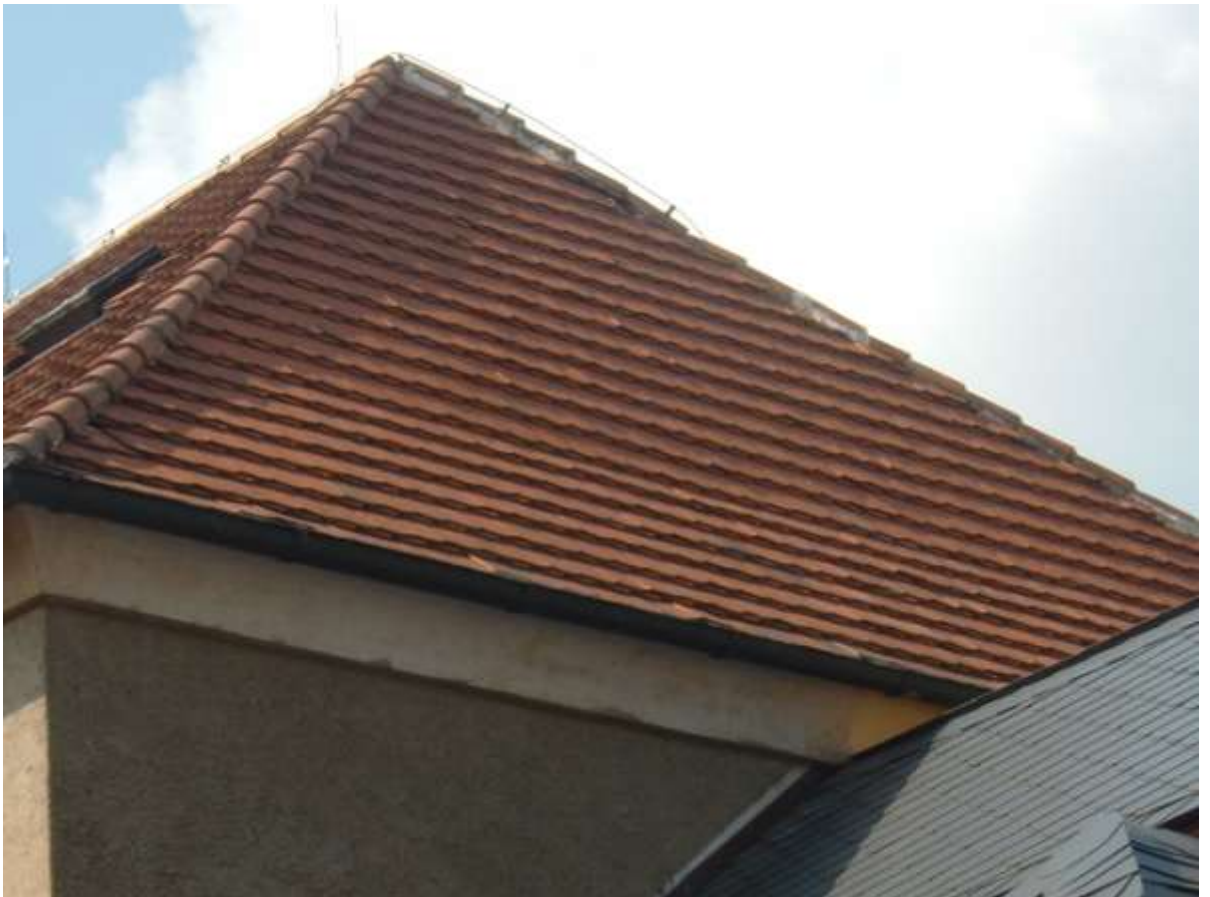
Stav před obnovou

Zvětralá krytina z bobrovek byla snesena. Po kontrole stavu laťování a krovu byly veškeré poškozené dřevěné prvky nahrazeny novými a byl proveden nátěr proti plísním a dřevokaznému hmyzu. Střecha byla zakryta novou pálenou krytinou (bobrovky). Byly repasovány a doplněny klempířské prvky z mědi. Rovněž byla provedena odborná repase hromosvodu včetně revize.

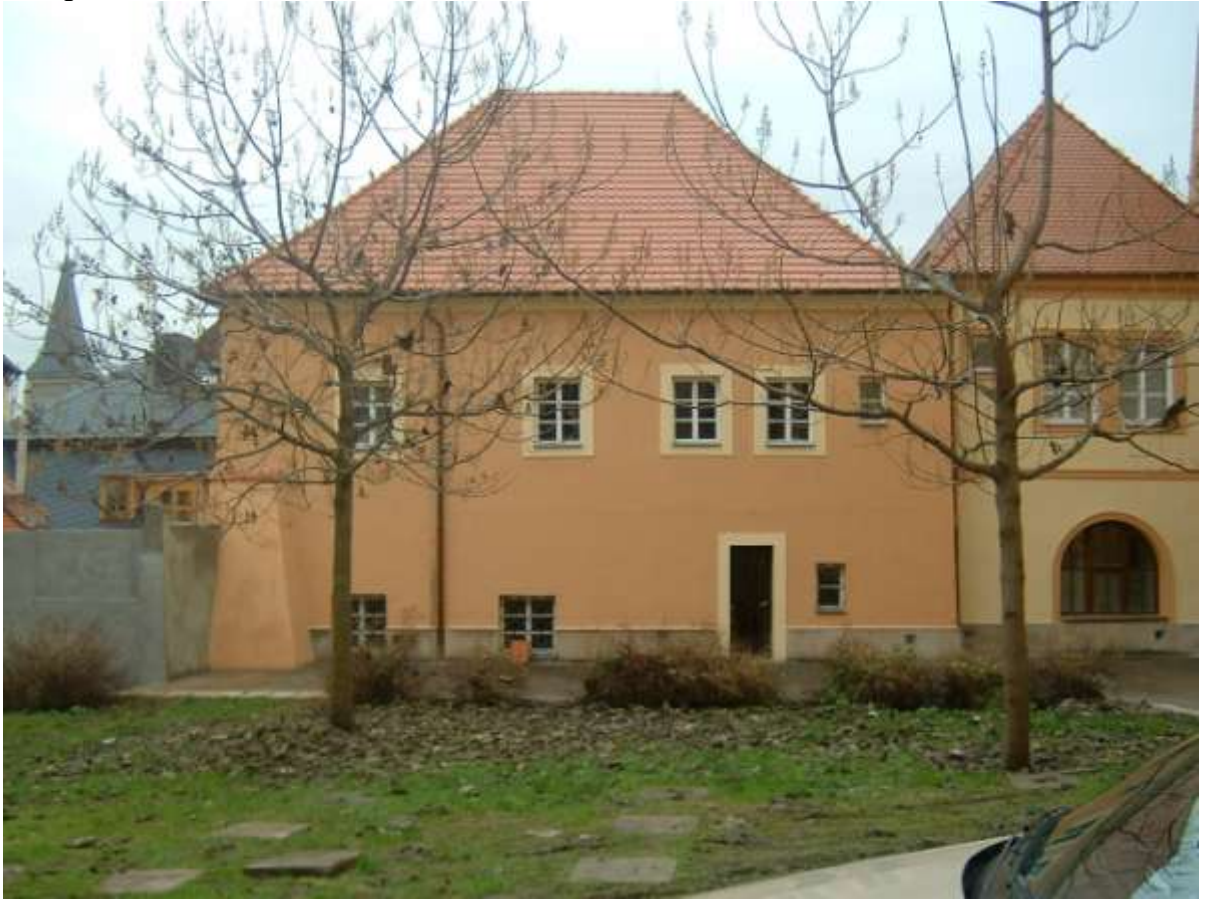
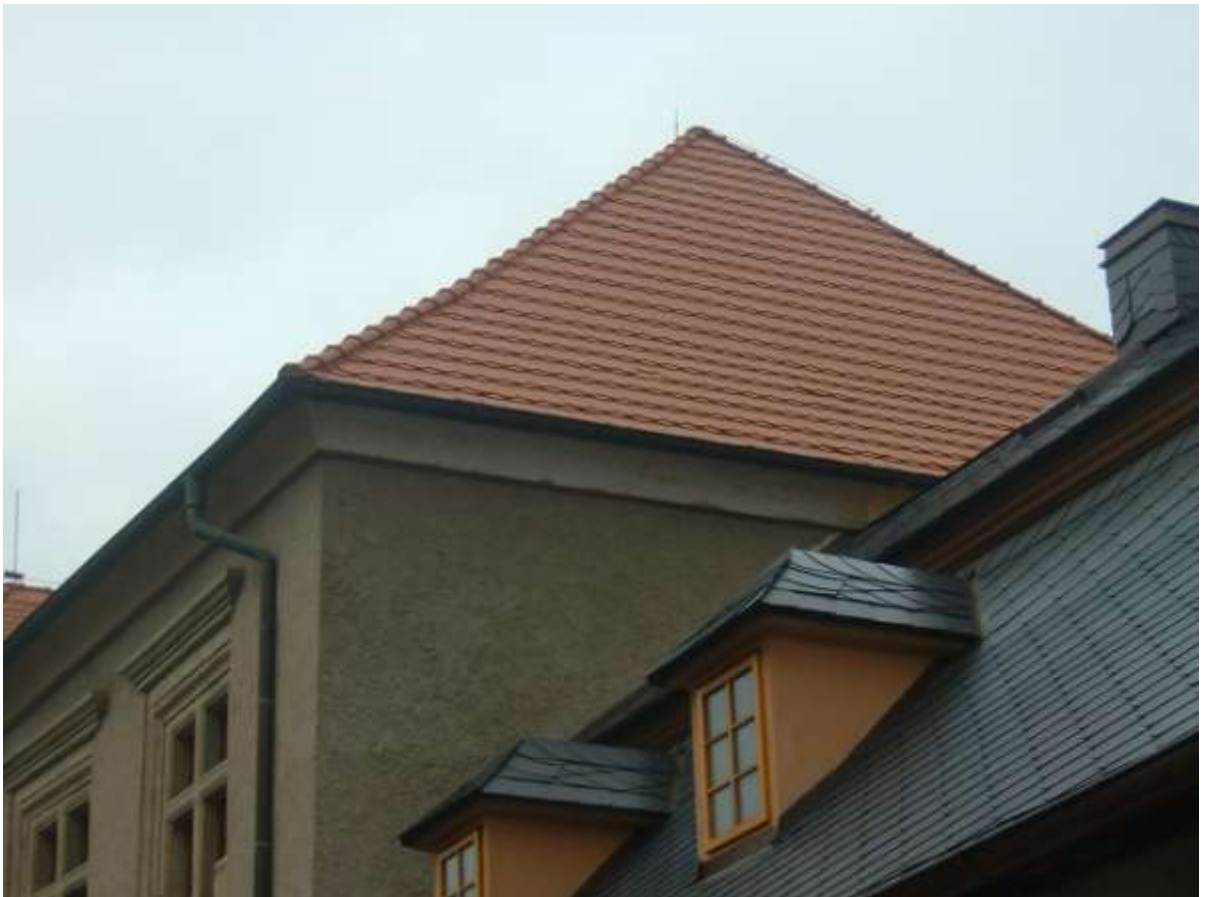
Stav po obnově

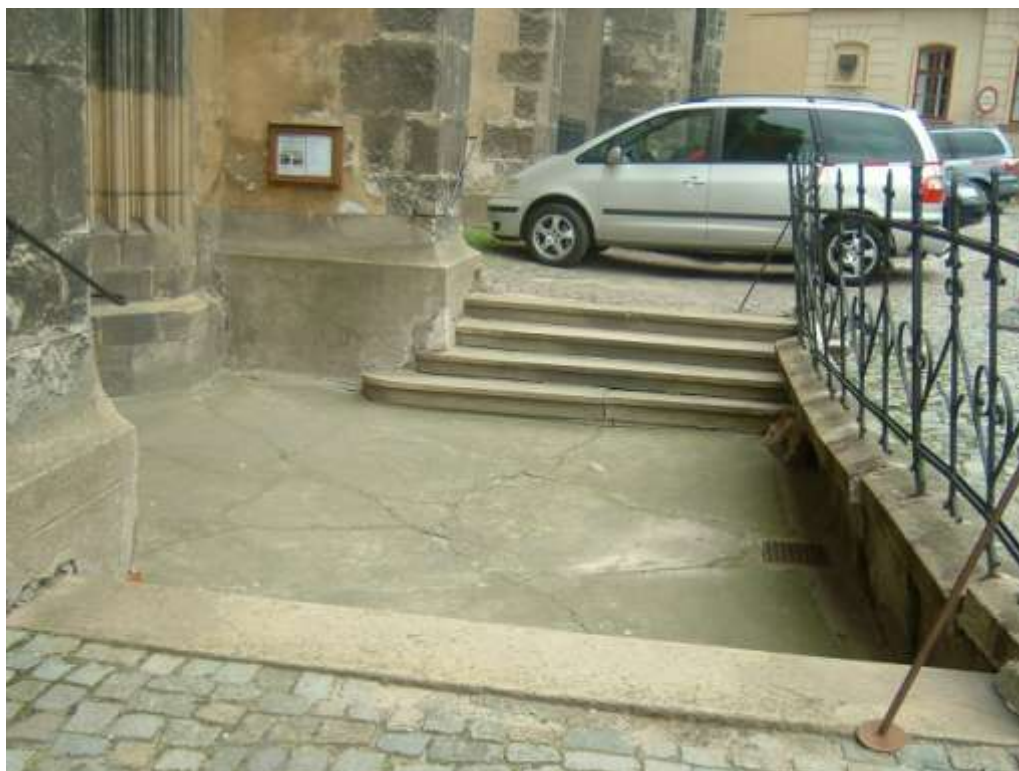
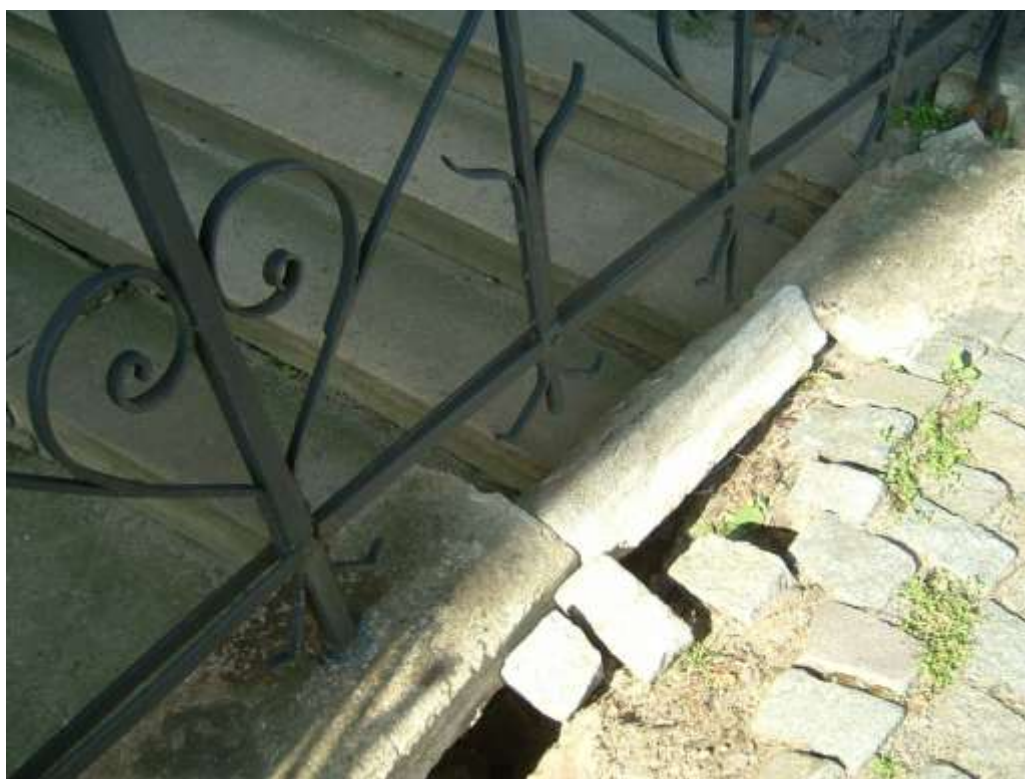
Stav před započatím prací

Bylo demontováno stávající silně poškozené kovové zábradlí včetně kamenné koruny zárubní zídky, která byla rozebrána. Bylo rozebráno rovněž schodiště na západní straně přístupu a vybouráno spádově nevyhovující betonové plato před vstupem do kostela. Následné zemní práce vyřešily nástupní rampu na západní straně nahrazující původní schodiště a základovou spáru pro novou zárubní zidku. Současně bylo položeno nové kanalizační potrubí odvodňující jednak vstupní plato a přilehlý dešťový svod, které nahradilo nefunkční původní potrubí. Po vybetonování základů pod zárubní zidku byly co nosný statický prvek osazeny železobetonové prefabrikáty profilu L, které byly z pohledové strany obloženy lomovým kamenem. Zachované schodiště východního přístupu bylo v osazení vyrovnáno, po osazení obrub byla provedena zádlažby vstupního plata vyspárovaného k vpusti tak, aby dešťová voda nemohla vnikat do kostela a dále byla provedena zádlažby rampy. Obnovena byla i rozebraná část původní komunikace. Následně bylo osazeno repasované kovové zábradlí, které bylo prodlouženo o délku nově vzniklé rampy. Vzhledem k degradaci kamene původní koruny zídky byla provedena nová koruna deskami z božanovského pískovce. K ochraně celého prostoru před neukázněnými řidiči (též zachování přístupu vozíčkářů k rampě) byly v závěru osazeny pískovcové patníky. Celková oprava je provedena tak, aby plynule navázala na následnou zádlažbu okolních komunikací a nebylo nutné ji znova rozebírat.

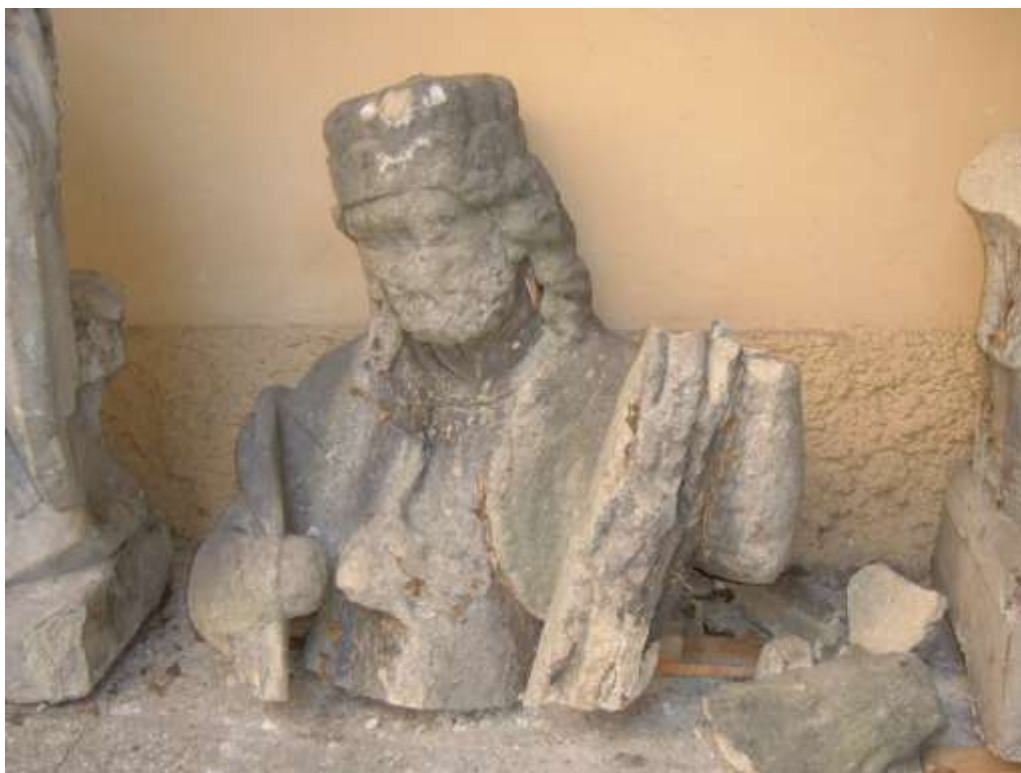
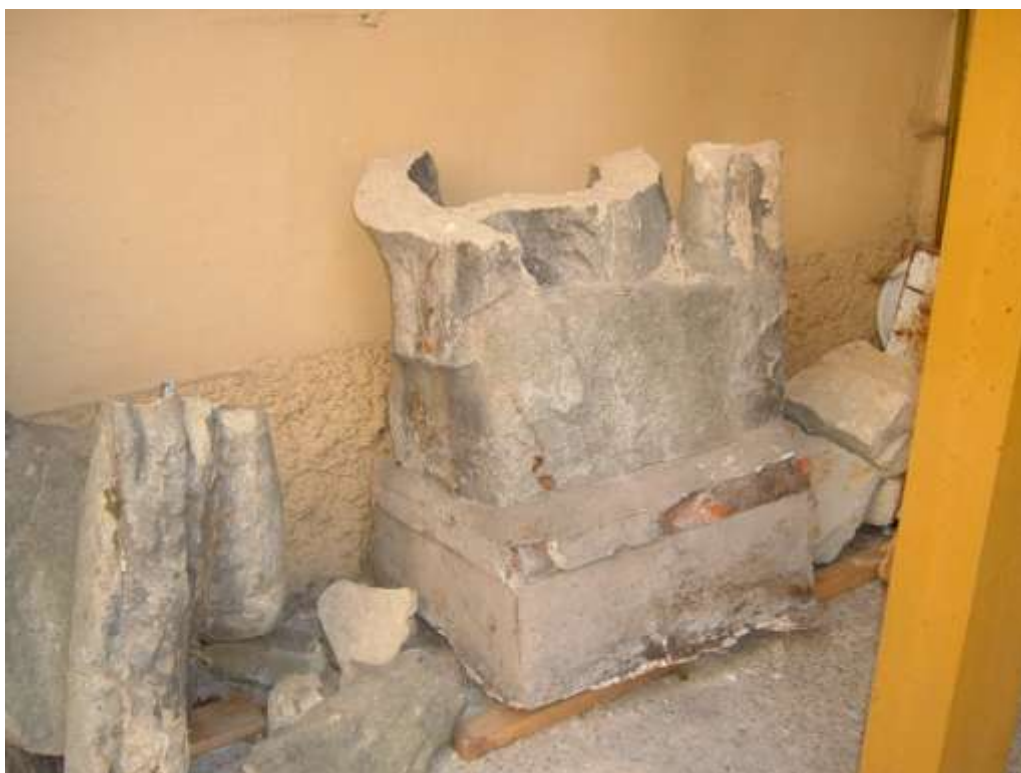
Socha byla mechanicky poškozena (rozlomena na několik částí) v důsledku neodborného transferu. Socha je na četných místech bez původní hmoty kamene, místo s velkou ztrátou modelace je obličejová část, praporec v levé ruce, pravá ruka je zachována pouze v torzálním stavu.

Stav před konzervováním

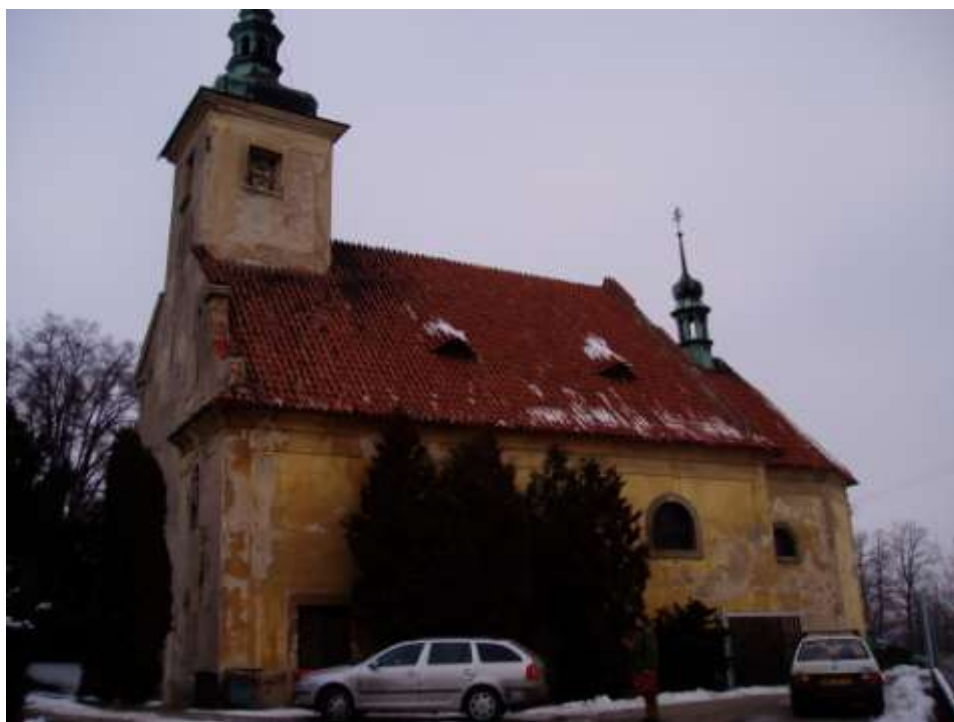
Stav před obnovou

V roce 2008 byly provedeny práce na opravě interiéru kostela, a to rekonstrukce elektroinstalace a odstranění narušených omítek soklu interiéru. Dále bylo provedeno odsolení zdiva, odstraněné omítky byly doplněny vápennými omítkami, trhliny zdiva byly sanovány, stávající nátěry interiéru očištěny a kostel byl celkově vymalován.

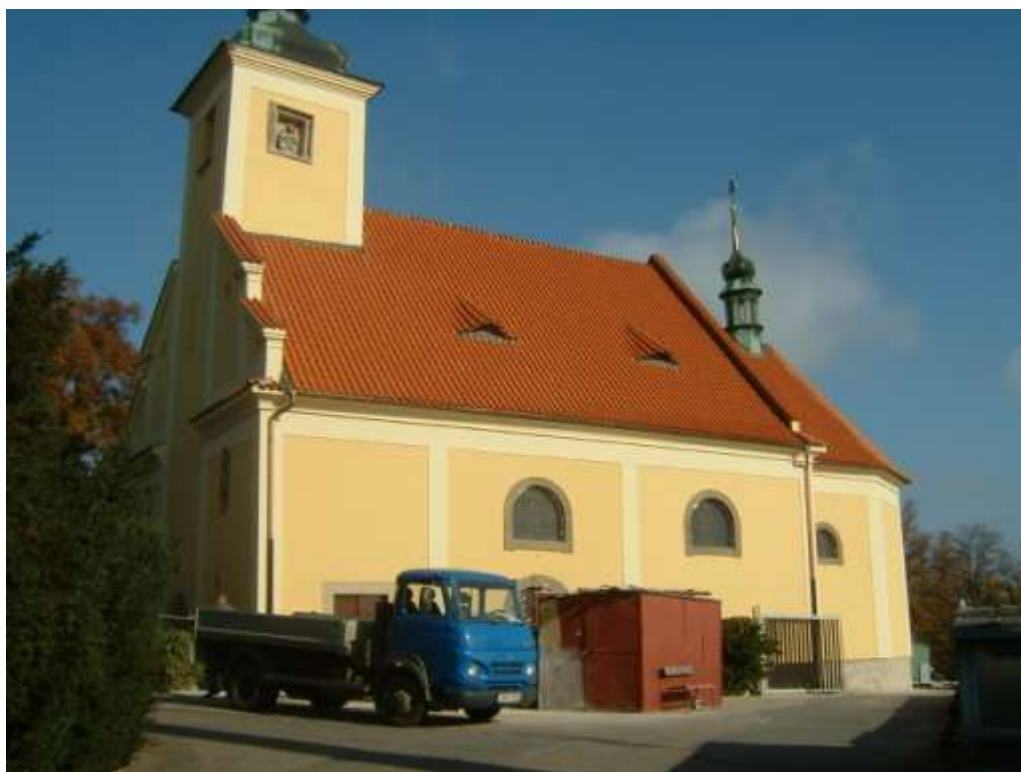
Stav po obnově
