ZÁVĚREČNÁ ZPRÁVA
Programu regenerace MPR a MPZ
za rok 2011
KUTNÁ HORA

Závěrečná zpráva

Programu regenerace MPR a MPZ

za rok 2011

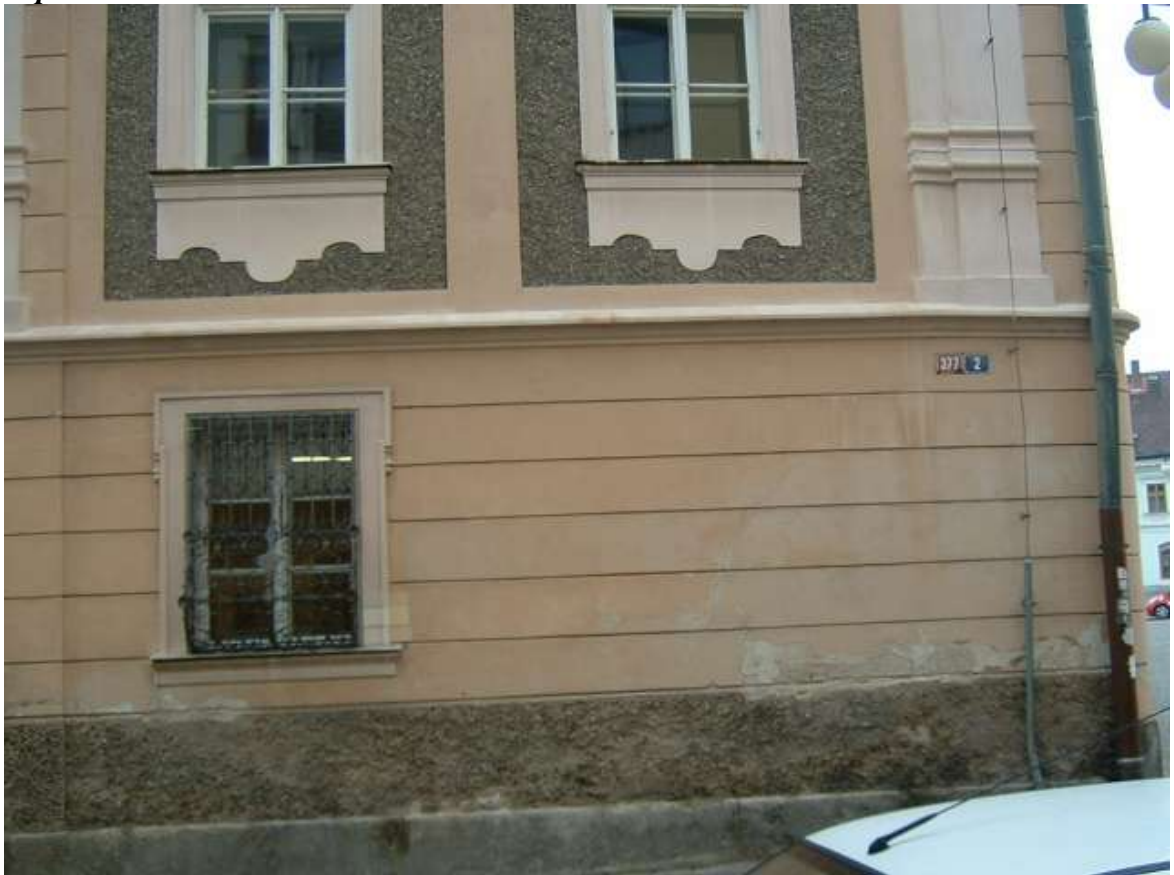
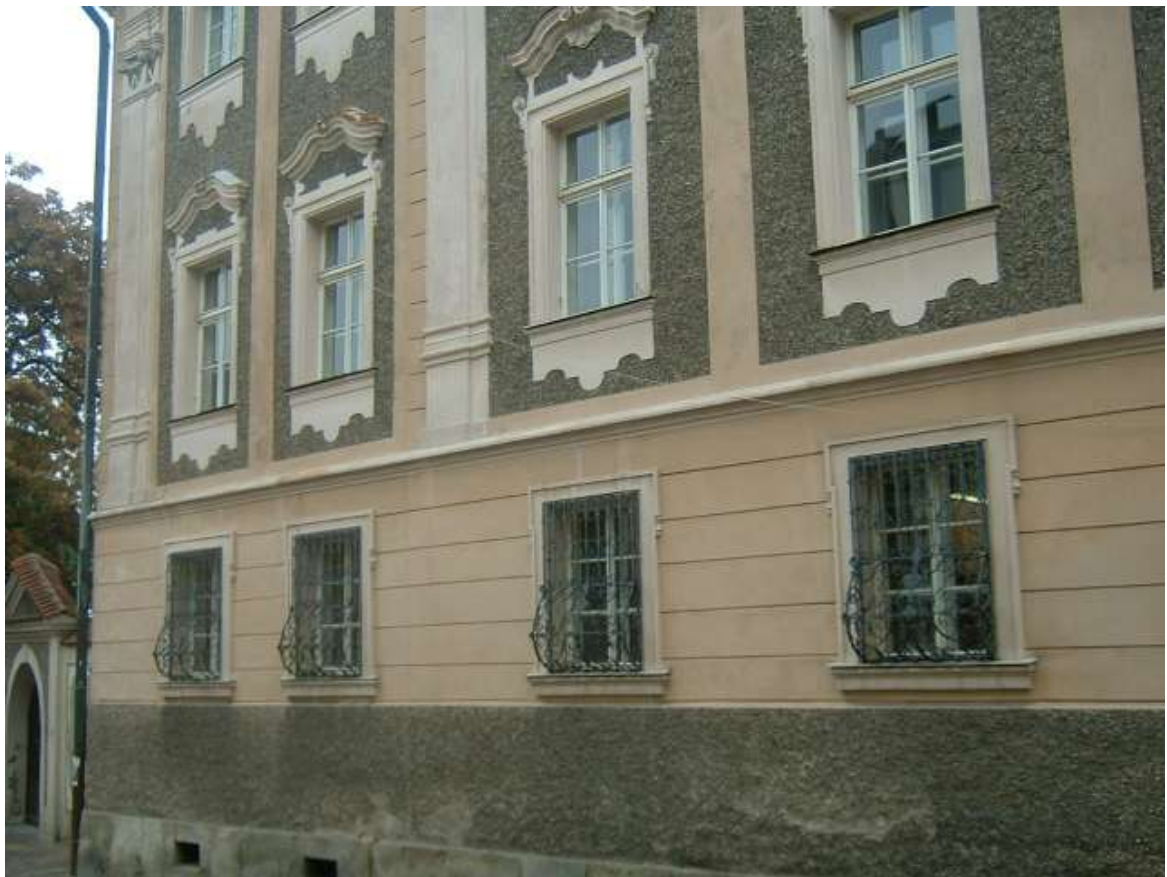
Stav před obnovou

Fasáda severního a západního průčelí - omítky byly lokálně opadané a nesoudržné s podkladem, nátěr fasády a oken degradován. Oplechování parapetů již neplnilo svou funkci. Vstupní kamenný portál z Palackého náměstí – povrch překrývaly prachové usazeniny a sádrovcová krusta. Drobnější ztráty profilace, v dolní části kamenné články dlouhodobě korodovaly, tento stav způsobovalo vztlínání zemní vlhkosti do nosného zdiva.

Vchodové dveře z Palackého náměstí – dřevěný materiál byl na mnoha místech poškozen, přírodní barevnost výrazně smyta, nepůvodní úprava povrchu degradována, kování dveří lokálně korodovalo.

Kované barokní mříže – povrch mříží byl degradován lokální korozí, povrchová úprava nátěrem byla z převážné části degradována jak korozí, tak i povětrnostními vlivy.

Dále byly obnoveny původní průduchy odvětrání sklepních prostor ústící do kamenných částí obkladu včetně osazení kovových mřížek. Kamenné prvky byly odborně ošetřeny. Kovové mříže na oknech byly odrezány a opatřeny novým nátěrem. Vrata do dvora a dveře bočního vstupu do sklepních prostor byly odborně opraveny. Okna byla repasována, poškozené části doplněny a poté byl proveden nový nátěr.

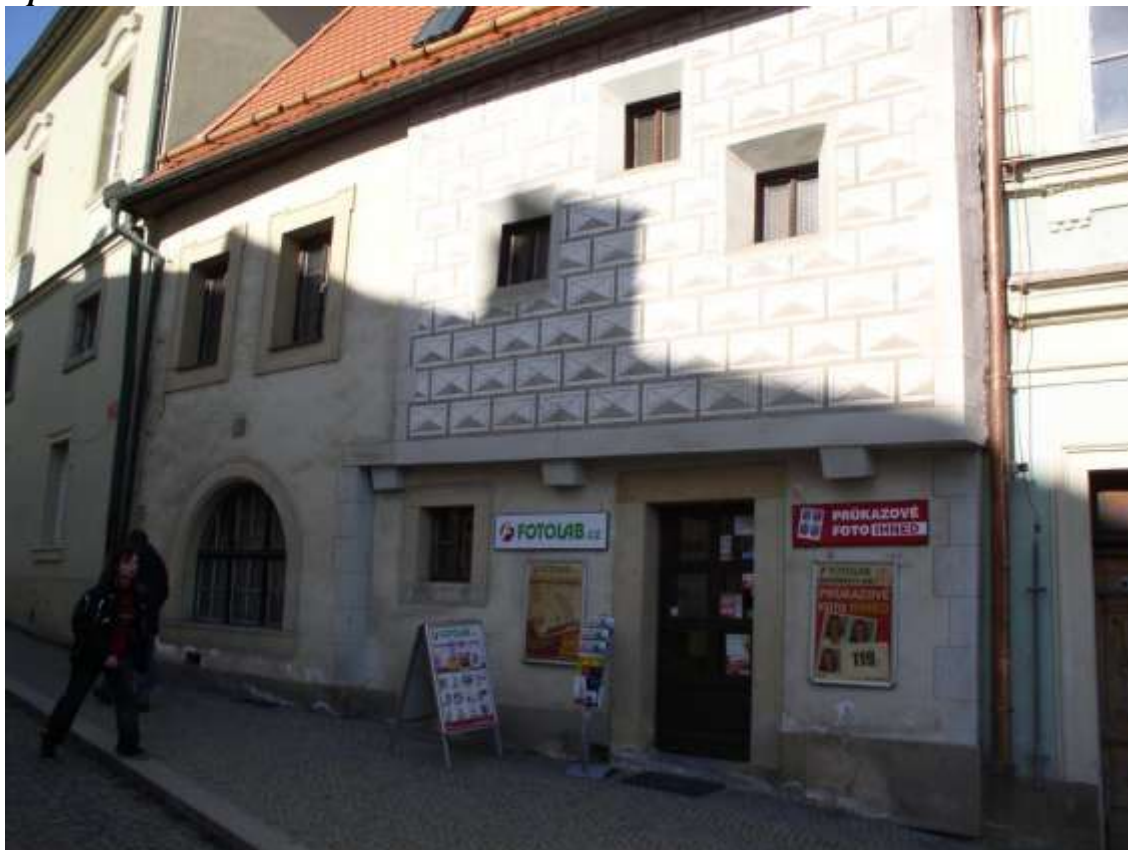
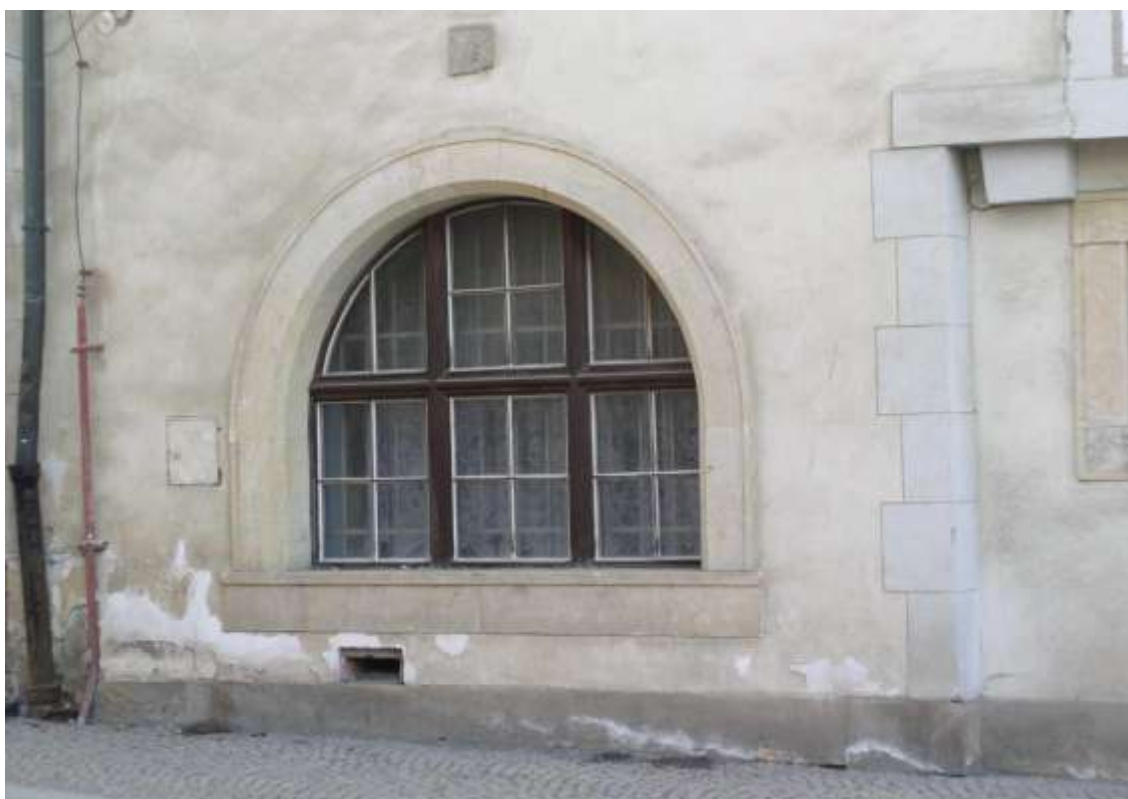
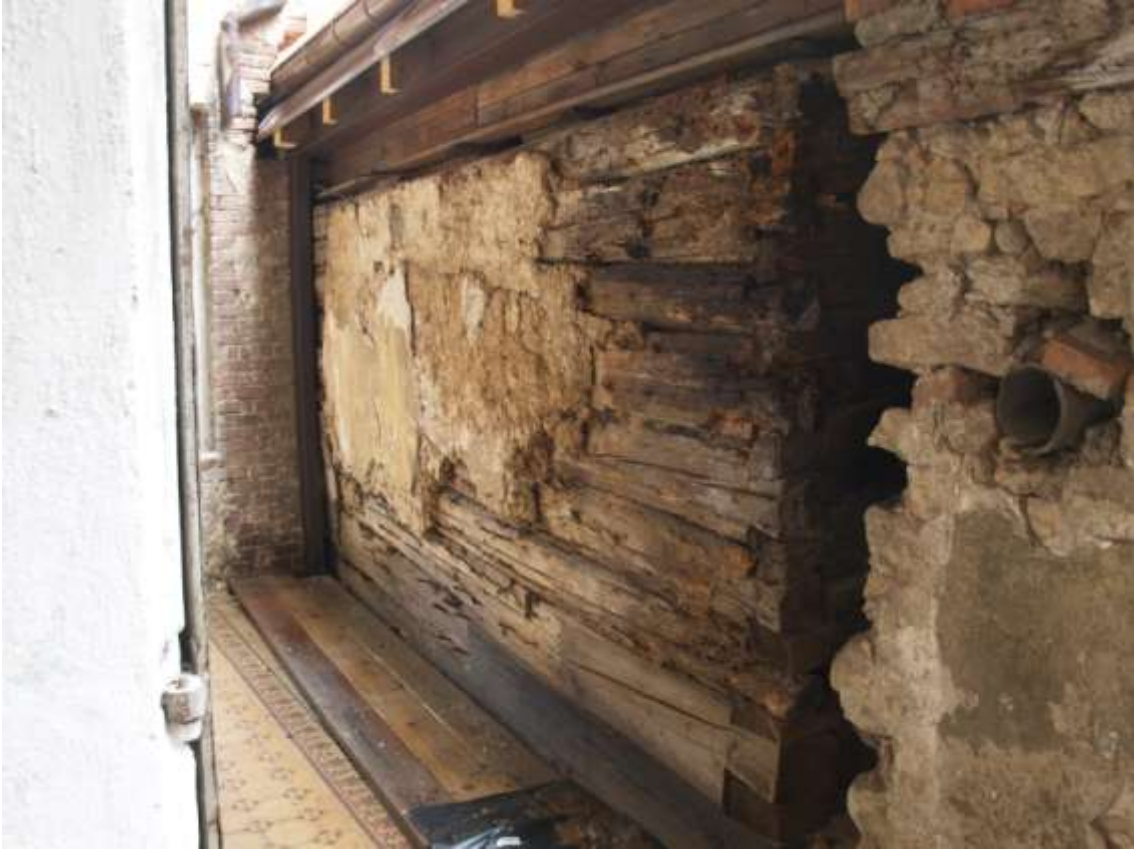
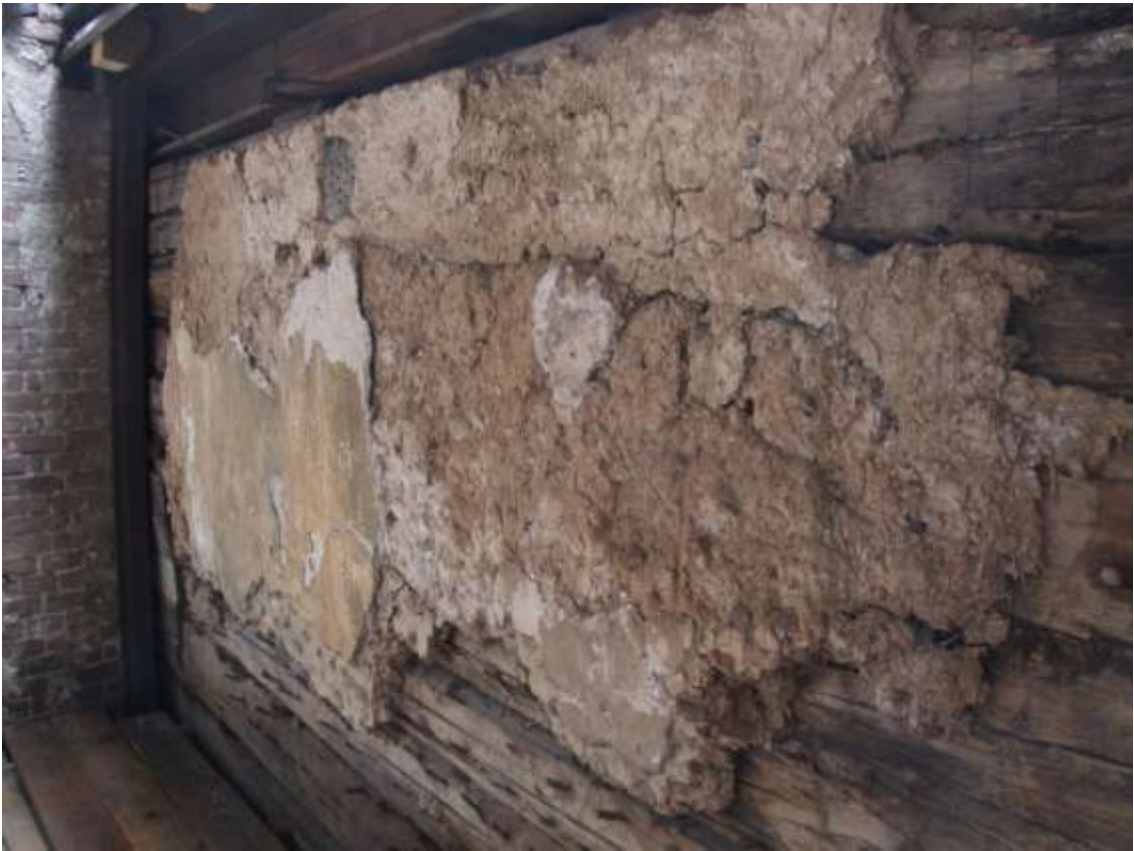
Stav před obnovou a restaurováním

Vnější plášť objektu – hladké omítky byly degradované, místy opadané. V přízemní část vykazovala poškození vlhkostí a působením solí. Sgrafita na fasádě vykazovala mechanické poškození a trhliny. Okna a dveře nebyla dlouhodobě ošetřena nátěry.

Kamenné prvky – znečištěné, spárování se drolilo, nevhodné vysprávky, praskliny, kámen poškozen solemi.

Srubová konstrukce – dřevo vnější stěny bylo poškozeno hmyzem, v místě zatékání i houbou. Z vnitřní stěny bylo zapotřebí odstranit nevhodný nátěr a opravit.

Restaurování srubové konstrukce vnější stěny – pro zachování fragmentu jílové mazaniny byly obnoveny omítky v celé ploše vnější srubové stěny. Dřevěná hmota v místě poškození byla napuštěna akrylátovou pryskyřicí. Obnažená část srubu byla opatřena prkenným roštem a pobita pletivem. Zachovalá jílová část byla zpevněna a chybějící místa doplněna novou jílovou mazaninou. Líc omítky byl proveden ve vápenné maltě, na který byl aplikován barevný vápenný nátěr.

Restaurování srubové konstrukce vnitřní stěny – nejdříve byly odstraněny části hliněné vymazávky, které byly narušené působením vlhkosti. Povrch stěn a stropu byl očištěn od prachových depozitů. Dřevěná hmota v místech poškození byla napuštěna akrylátovou pryskyřicí. Po očištění byly defekty a trhliny v dřevěné hmotě vyplněny špánami ze smrkového dřeva. Povrchové poškození dřeva bylo vyplněno dřevěnými špalíky, drobnější defekty byly vytmeleny. Chybějící části hliněné vymazávky a spáry byly vytmeleny hliněnou omítkou. Defekty v barevné vrstvě byly retušovány a pro zvýšení lesku byly zafixovány voskem.

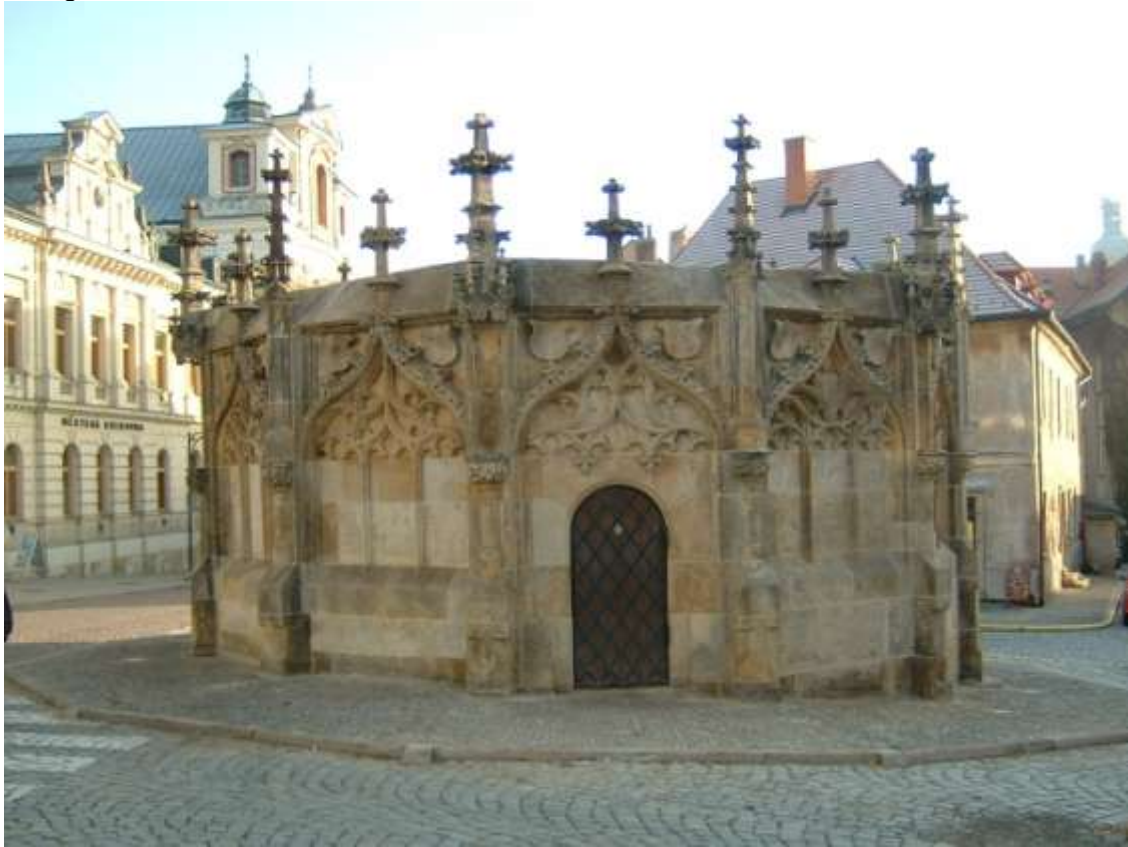
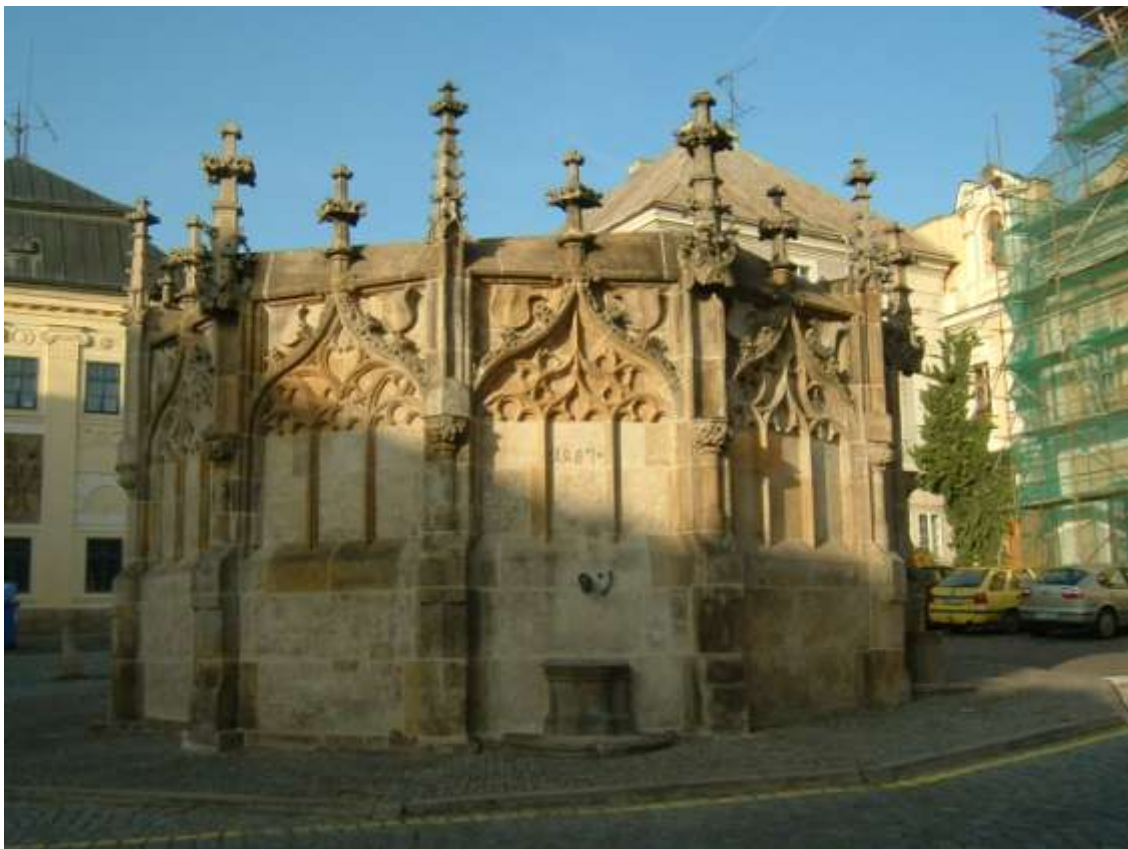
Stav po restaurování

V důsledku předchozích zákroků a oprav získaly některé části kašny materiálovou odlišnost. Různé vlastnosti a stáří kamenných bloků se projevovaly i v rozdílnosti nynějšího stavu. Nejvíce degradovaný byl kámen původní – spodní partie památky, styp sloupků fiál s oblouky oslích hřbetů. Naopak materiálově zachovalé byly doplňky v oblasti oblouků a fiály, byť některé zhotovené z hořického pískovce velmi rychle korodují. Spárování bylo vesměs vypraskané a dožilé a neplnilo svůj účel. Oblouky a sloupové opěráky byly biologicky napadeny mechy a lišejníky, které se ještě výrazněji projevovaly na obvodové římse a některých fiálách, v menší míře pak lokálně ve spodní části kašny. Silikátové krusty vznikly téměř na celé ploše kamenného pláště, zejména pak na povrchu pískovce v místech vystavených srážkové vodě. Téměř souvislý vyžilý cementový potah byl primární příčinou povrchového poškození hmoty kamene. Povrch byl také téměř zcela překryt prachovými depozity. Výraznější projevy v podobě tmavých skvrn a nečistot se vyskytovaly především v horních partiích památky. Při zemi po obvodu a v oblasti chrličů s korýtky ve vyšších partiích se vyskytovaly ve srážkových stínech sádrovcové krusty a výkvěty vodorozpuštěných solí, které zadržovaly vlhkost.

Aby bylo možné zpevnit narušený kámen a dílo restaurovat, bylo přistoupeno k odstranění novodobých přetěrů a vysrávek. Bylo odstraněno novodobé spárování, kámen na části kašny byl zpevněn organokřemičitými zpevňovacími prostředky. Část kašny byla očištěna mikropískováním a byly aplikovány opakované zábaly neionizované vody pro vyčištění povrchu a snížení hladiny vodorozpustných solí na povrchu. Z povrchu pískovce byly odstraněny sádrovcové krusty. Tmelení má charakter konzervační. Na základě zkoušek byl zvolen materiál, který je svou barvou, strukturou a fyzikálními vlastnostmi blízký originálu. Na závěr byla provedena barevná retuš, která začlenila vysrávky do celku architektury. Na plochách vystavených srážkové vodě byla provedena hydrofobizace.

Dále byla provedena izolace proti vzlínání zemní vlhkosti a solí do zdiva kašny pomocí vrtů s vodovzdornou náplní. V návaznosti na provedení izolace musela být rozebrána kamenná podlaha uvnitř objektu. Proběhla demolice nevhodně vyzděného přístřešku pro elektroinstalaci z vnitřní strany objektu. Rovněž byly provedeny nové trasy kabelového vedení slavnostního osvětlení z důvodu uložení kabelů do obnažených spár a osazení nového potrubí do kanalizace ve vnitřním prostoru kašny. Po ukončení restaurátorských prací byla kamenná podlaha uvnitř objektu položena zpět včetně drenáže z důvodu odvedení srážkové vody do kanalizace. Litinové výtoky na vnější straně kašny byly ošetřeny a výtok vody byl napojen na časové spínání. Aby se výrazně omezilo množství vody zatékající do kamenných bloků, bylo provedeno oplechování horizontální plochy horní římsy a horizontálních ploch konzolek. Toto opatření pomůže prodloužit životnost památky.

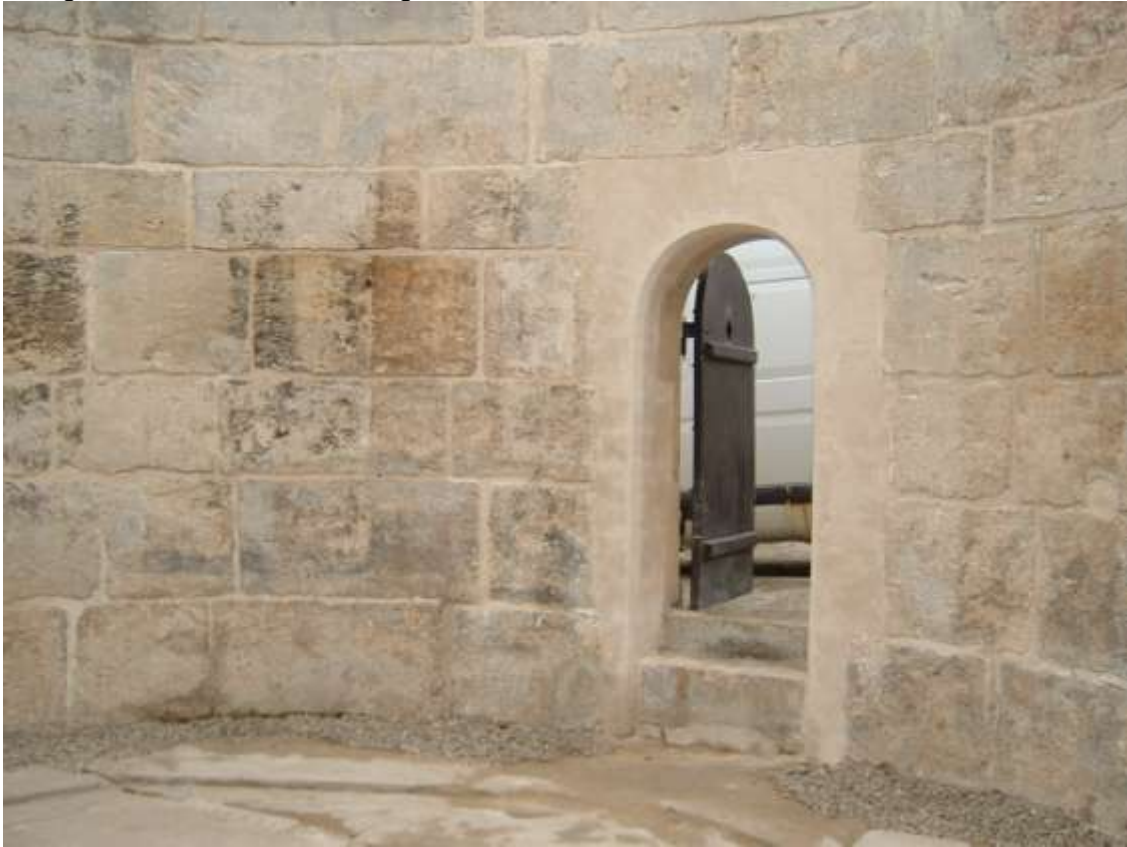
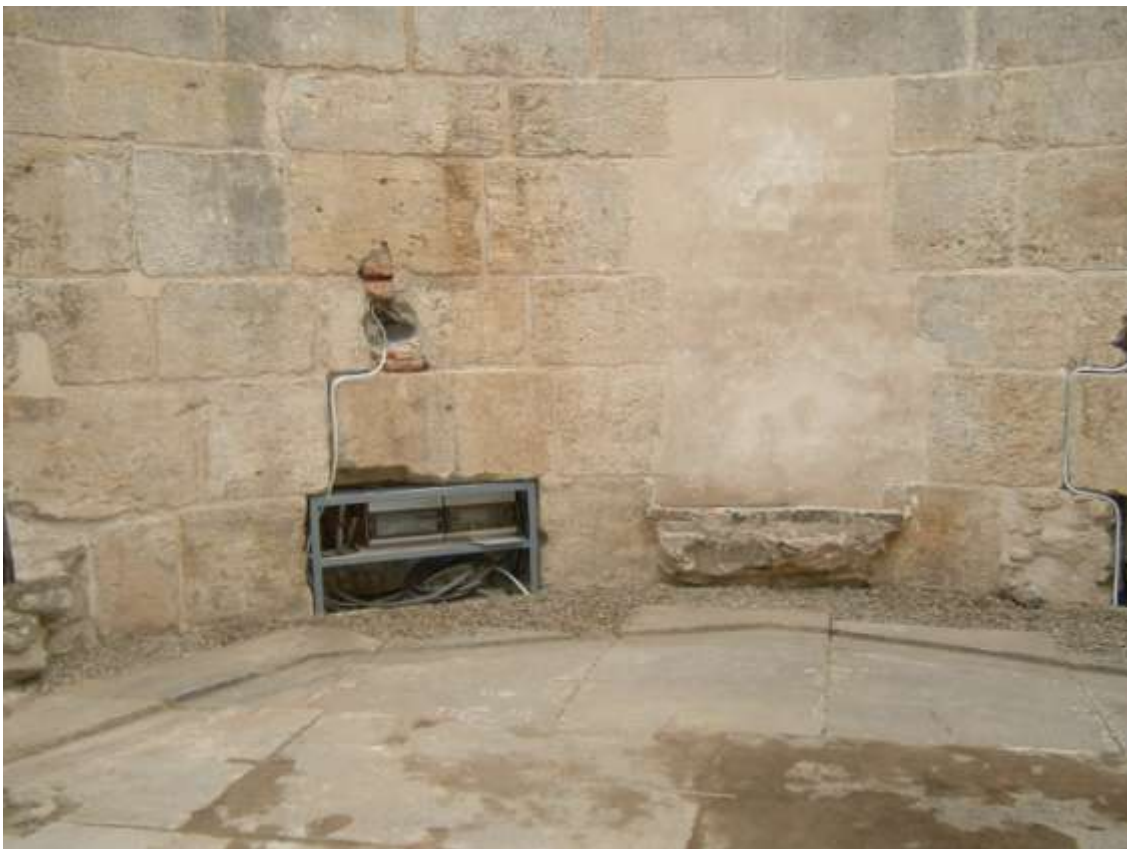
Stav po restaurování – vnitřní prostor

Vnitřní stěna kašny vykazovala kompletní vyspárování cementovou maltou ve více fázích úpravy. Tyto tmely byly svým četným zasahováním přes hmotu kamene naddimenzované a působily rušivě. Vrchní část interiéru je od korunní římsy přibližně o 1 m níže potažena mírným biologickým porostem, stejně jako kamenná dlažba, která pravidelně ve čtyřech rozích zcela schází. Při zemi byla na zdivu i spárování patrná vzlínající vlhkost. Naproti vchodu jsou dva přízemní výklenky související s venkovním vyústěním vody. Mezi nimi se nachází zazděný vstupní portál, dnes patrný pouze uvnitř. Vpravo u vchodu byla postavena kamenná rozvodová skříň, která se svými parametry k památce nehodí. Ve vrchní části interiéru jsou osazena 4 x 2 světla k nočnímu nasvícení a čidla ke spínání. Nad pravým výklenkem byl plastový vývod vody zavedený do necitlivě rozbitého a dosud otevřeného původního zdiva. Přibližně 1 m pod vrchní římsou je kolem dokola kovový úchyt sloužící k zavěšování uměleckých prací.

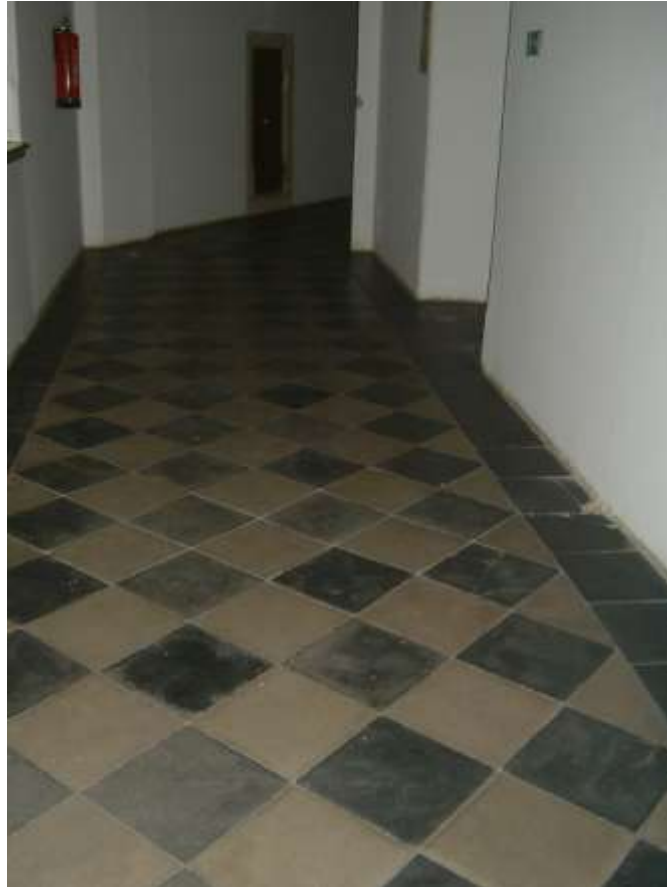
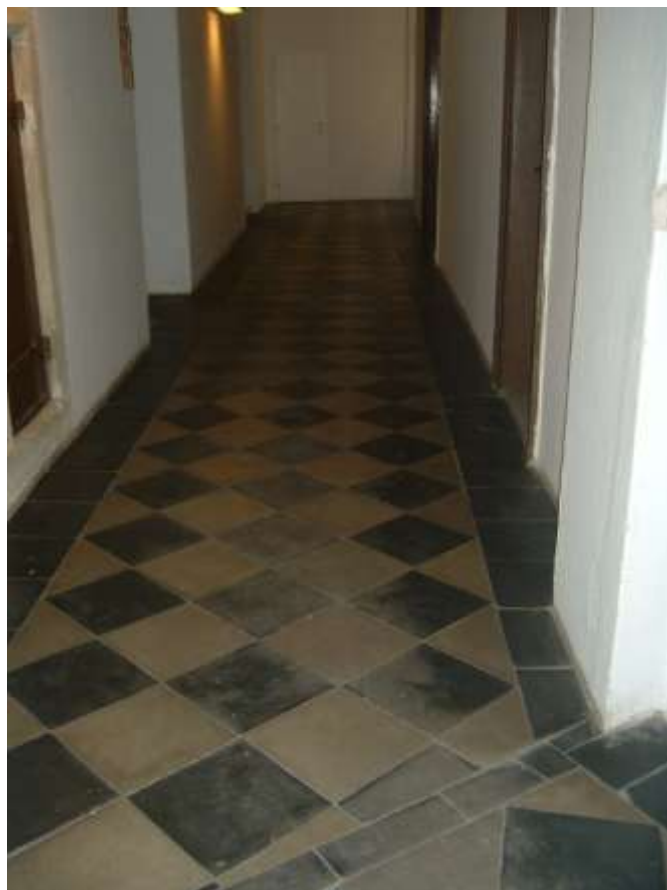
Stav před obnovou

Betonové dlaždice v 1. patře v západní chodbě byly značně poškozeny provozem a při stavebních zásazích do podlah. Shodné prvky se již nevyrábějí, proto byla navržena výměna dlažby za novou s historizujícím vzorem. Barevnost byla navržena v černo – béžové kombinaci, tato barevnost vychází ze stávající dlažby v jižní chodbě v přízemí a v 1. patře. Z důvodu zabránění poničení a ušpinění spodních částí stěn budou stěny obloženy sokly v barvě jako krajová dlaždice.

V roce 2010 byla realizována I. etapa – západní chodba (podél kanceláří stavebního úřadu a místostarosty) – cementová dlažba z přelomu 19. a 20. století byla rozebrána včetně maltového lože a části násypu ze suti. Následně byla provedena betonová deska jako podklad pro nově pokládanou dlažbu. Současně byly oškrábány četné vrstvy maleb a obroušeny omítky, které byly vyrovnány v celé ploše novým štukem. Celá chodba byla pak vymalována. Na novou betonovou vrstvu byla položena mozaiková dlažba, která byla oproti původnímu stavu doplněna sokly a v předsíni sociálního zařízení byly osazeny nové prahy. Dlažba byla po vyspárování dle pokynů výrobce napuštěna ochranným nátěrem Mapei Keraseal.

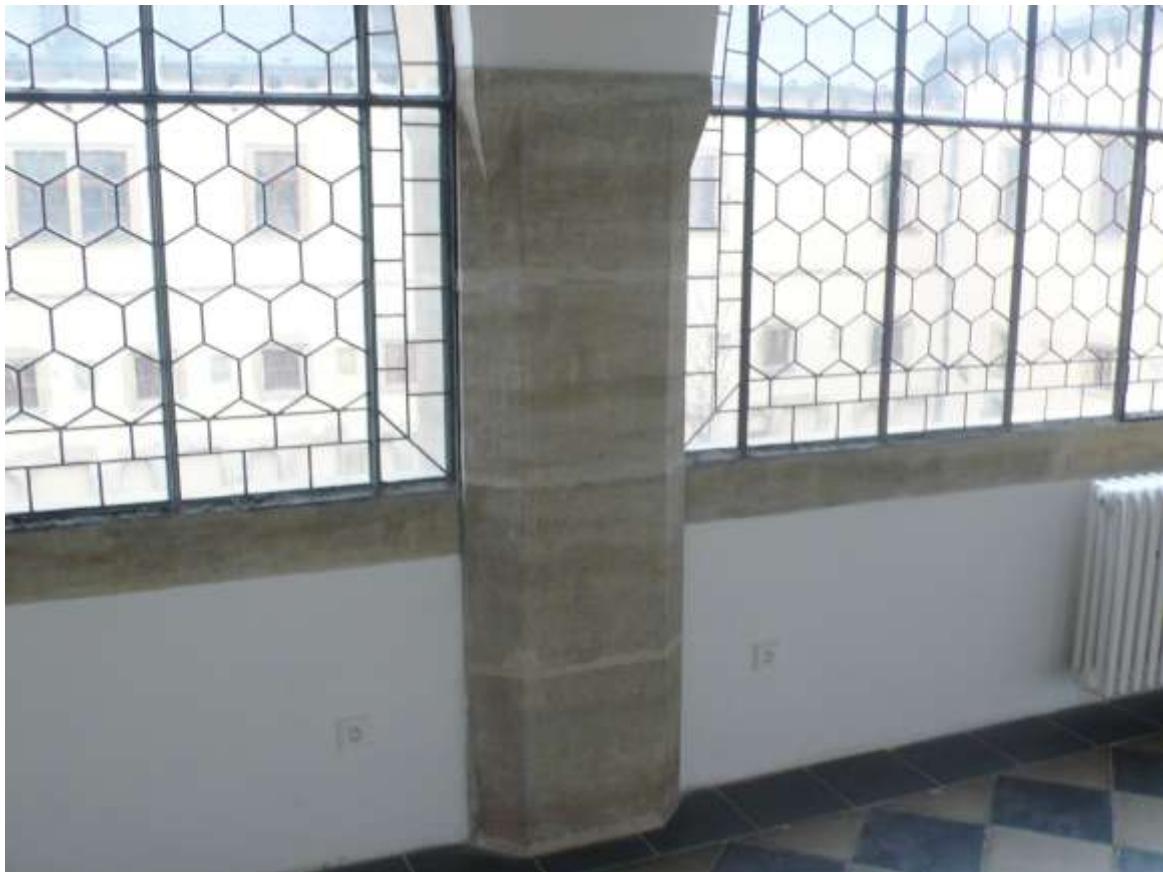
Kamenné prvky arkád na galerii

Prvky z kutnohorského vápence – stav kamenných prvků arkád v galerii byl horší. Jde o odlišný druh kamene (ze starší stavební etapy). Parapety byly výrazně zčernalé, kámen byl narušen korozí. Také míra znečištění byla podstatně vyšší.

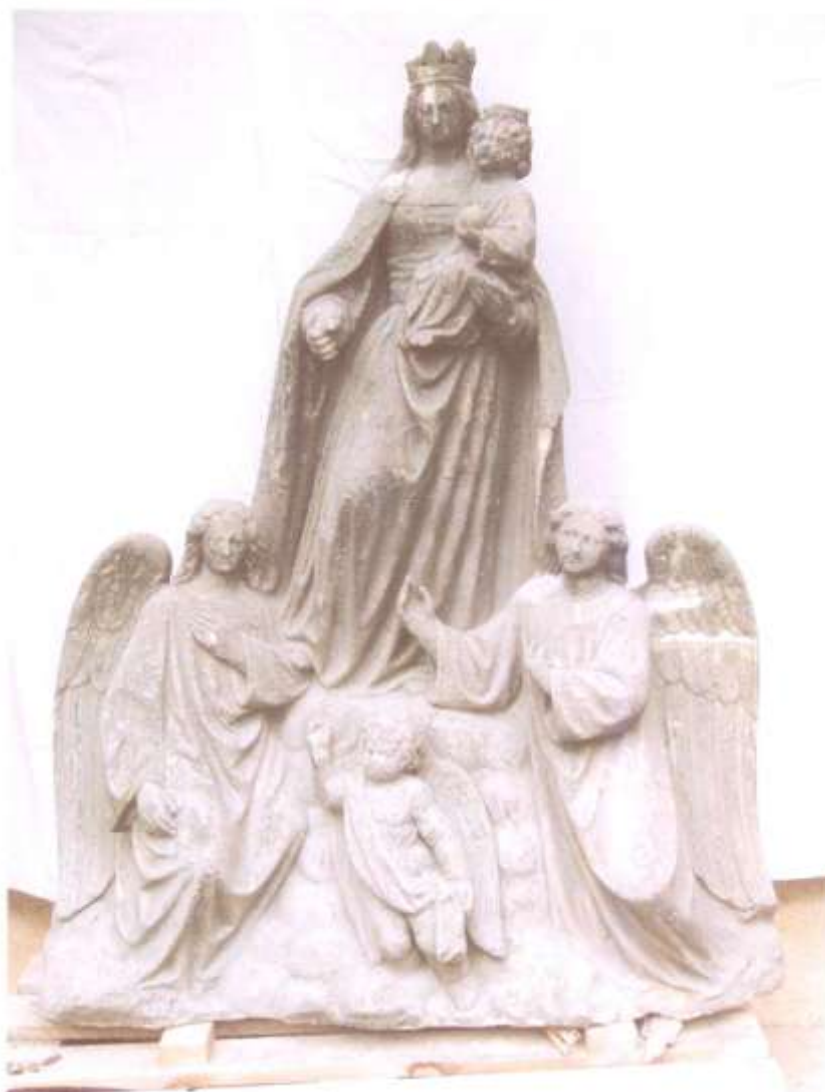
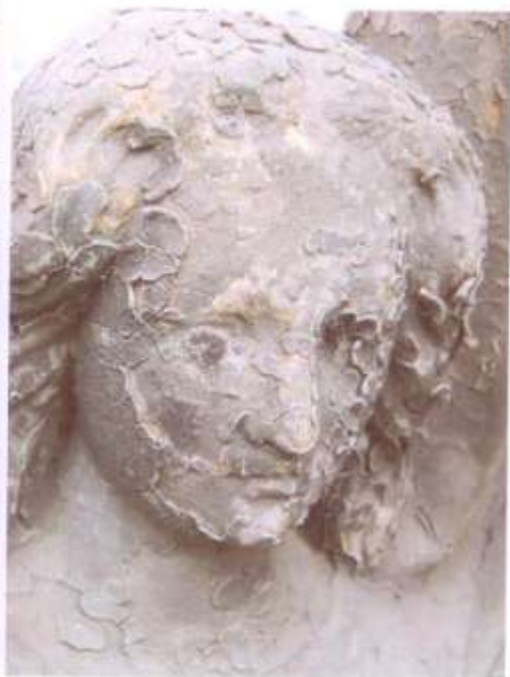
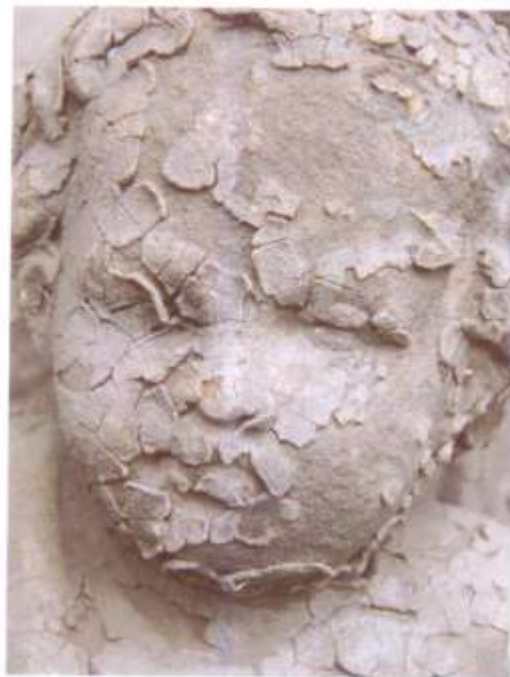
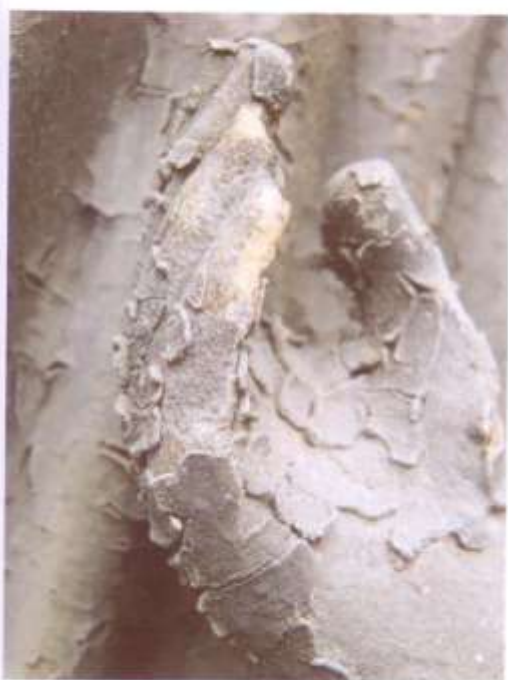
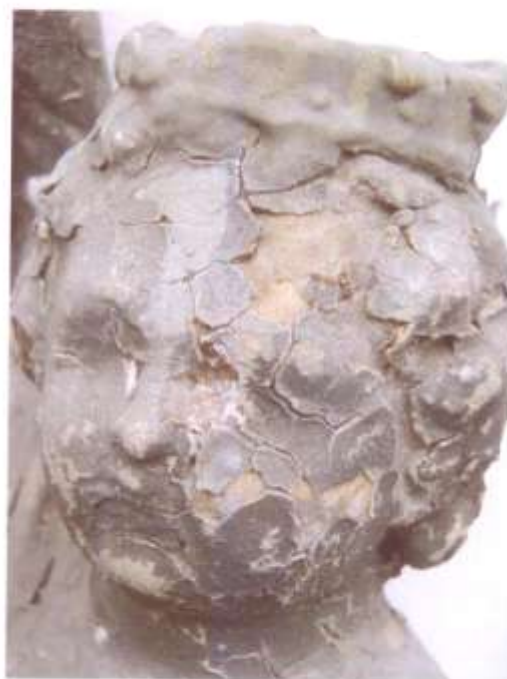
Stav sousoší před restaurováním

detaily poškození – povrchová vrstva nátěrů se odděluje s vrstvou kamene

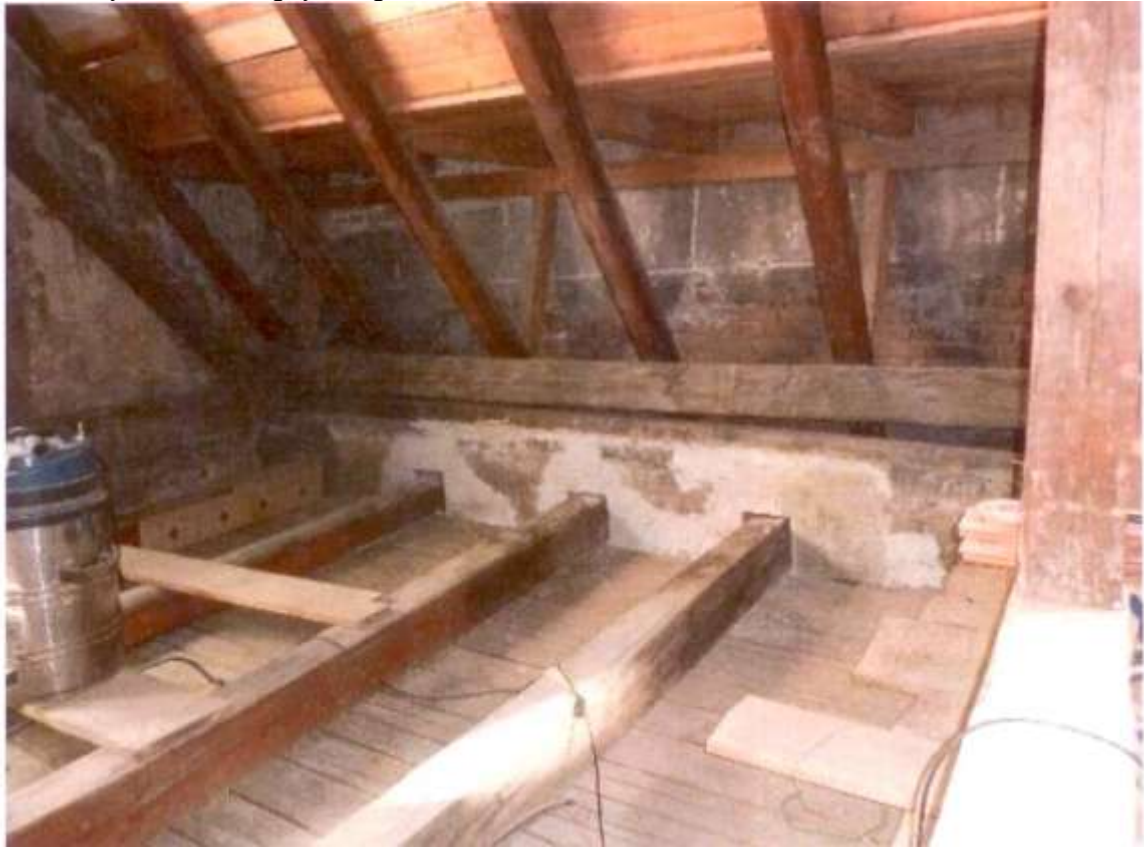
Pohled na vybourané kapsy stropních trámů

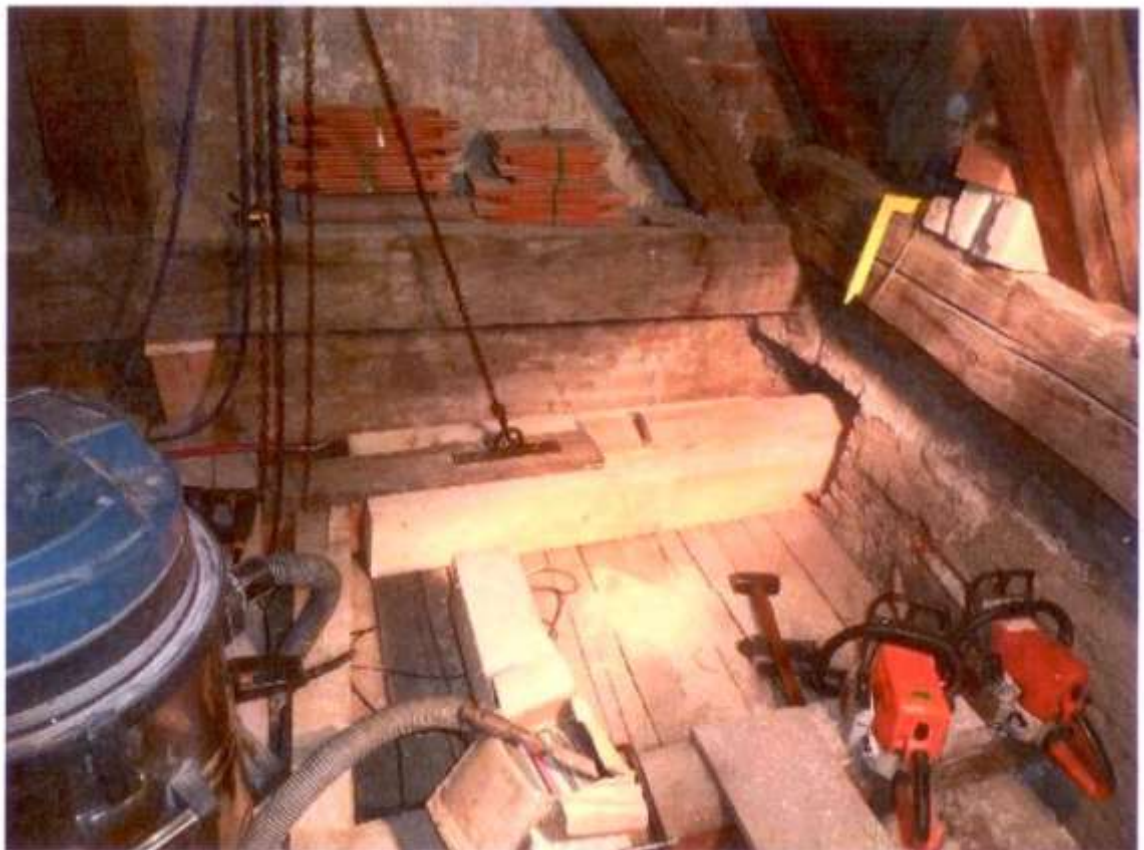
Protézování stropních trámů

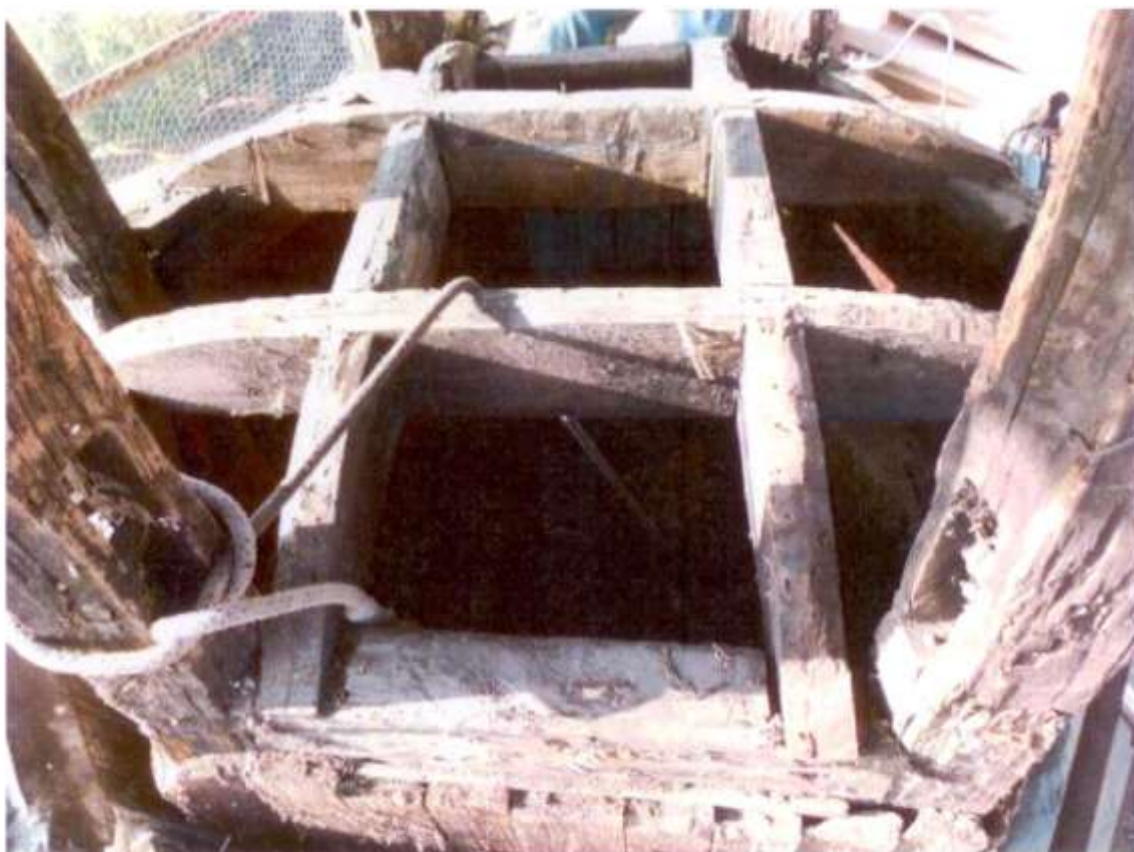
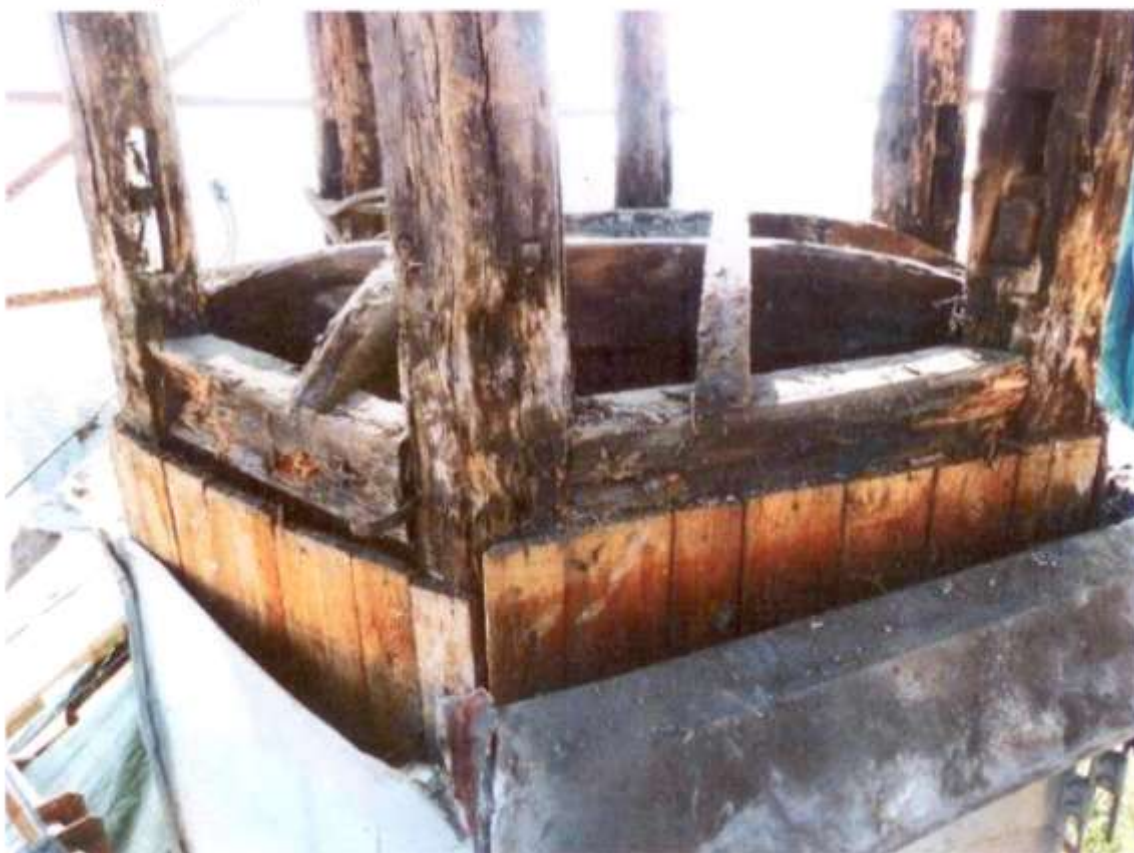
Sanktusnik před opravou – r.2011
