ZÁVĚREČNÁ ZPRÁVA
Programu regenerace MPR a MPZ
za rok 2012
KUTNÁ HORA

Závěrečná zpráva

Programu regenerace MPR a MPZ

za rok 2012

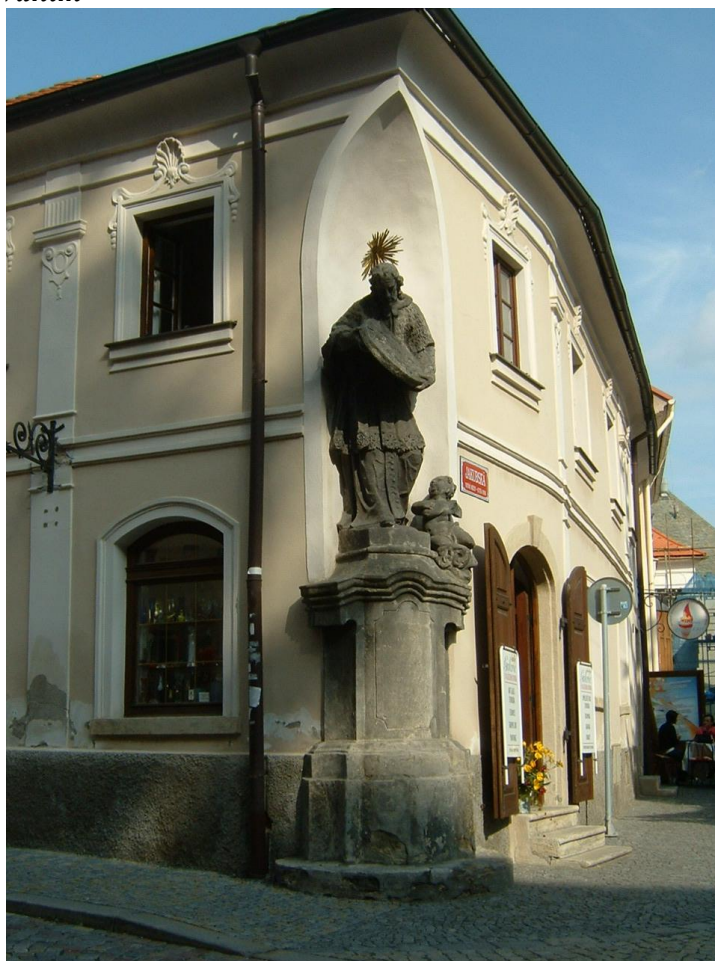
Stav před restaurováním

Nepolychromovaná socha zhotovená z kutnohorského vápence se nacházela ve stavu pokročilé koroze. Povrch vystavený srážkové vodě byl omyt místy až o několik centimetrů. Na hrubém povrchu rostly řasy, mechy a lišejníky. V místech srážkového stínu byly masivní tmavé sádrovcové krusty s puchýřky. Pod krustami byl na několika místech kámen úplně vydrolen. Nejvíce byla poškozena drapérie pod levou rukou, ve spodní části a na zádech.

Téměř celý povrch sochy a architektury byl pokryt prachem a sazemi z ovzduší. Povrch sochy byl v minulosti opatřen nátěrem z vápna a písku, který byl v dochovaných fragmentech přeměněn na sádrovec a na povrchu vytvářel tmavé krusty. V místech nejvíce vystavených působení srážkové vody docházelo k vyplavování pojiva kamene a narušení pevnosti materiálu, což způsobovalo ztrátu modelace vrcholových partií. Starší doplňky a opravy se vyskytovaly v menší míře, doplněné byly pouze drobnější detaily. V soklové části byly provedeny plošné opravy tvrdou cementovou maltou, které způsobovaly vážné poškození kamene. V místech srážkových stínů se vyskytovaly sádrovcové krusty, které se v různé síle vyskytovaly téměř v celé ploše. Krusty společně se starými tmely uzavírají povrch kamene a způsobují jeho poškození. Nárůstem síranových krust se zhoršují mechanické vlastnosti materiálu a v soklové části byl zvýšený výskyt vlhkosti.

Před vlastním čištěním bylo nutné některé partie předzpevnit, aby nedošlo k úbytku původní hmoty. Uvolněné části byly sejmuty nebo zabezpečeny proti poškození. Starší černé cementové vysprávkky, poškozující kamenný materiál, byly šetrně sejmuty. Čištění povrchů bylo nejprve provedeno suchou cestou jemnými kartáčky a poté byl celý povrch omyt tlakovou vodou. Spodní partie soklu byly odsoleny. Poté byla provedena biosanace a zpevnění kamene. Paprsková svatozář s pěti hvězdičkami byla nově vyzlacena plátkovým zlatem. Hluboké trhliny a dutiny mezi jednotlivými díly kamenné architektury byly vyplněny vápennou maltou. Chybějící spárování bylo obnoveno probarveným tmelem. Održené části byly slepeny, drobné trhliny injektovány. Lokální retuše byly přizpůsobeny struktuře a barvě kamene. Na závěr byla provedena hydrofobizace.

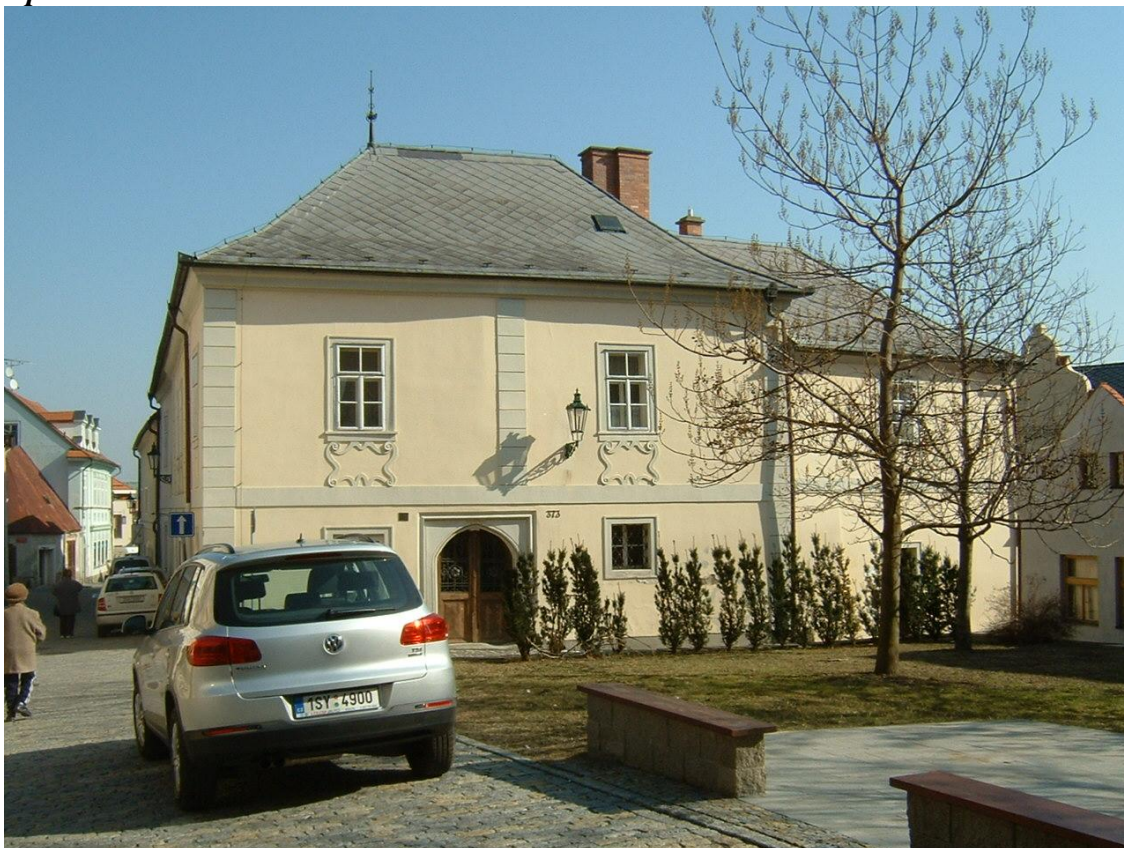
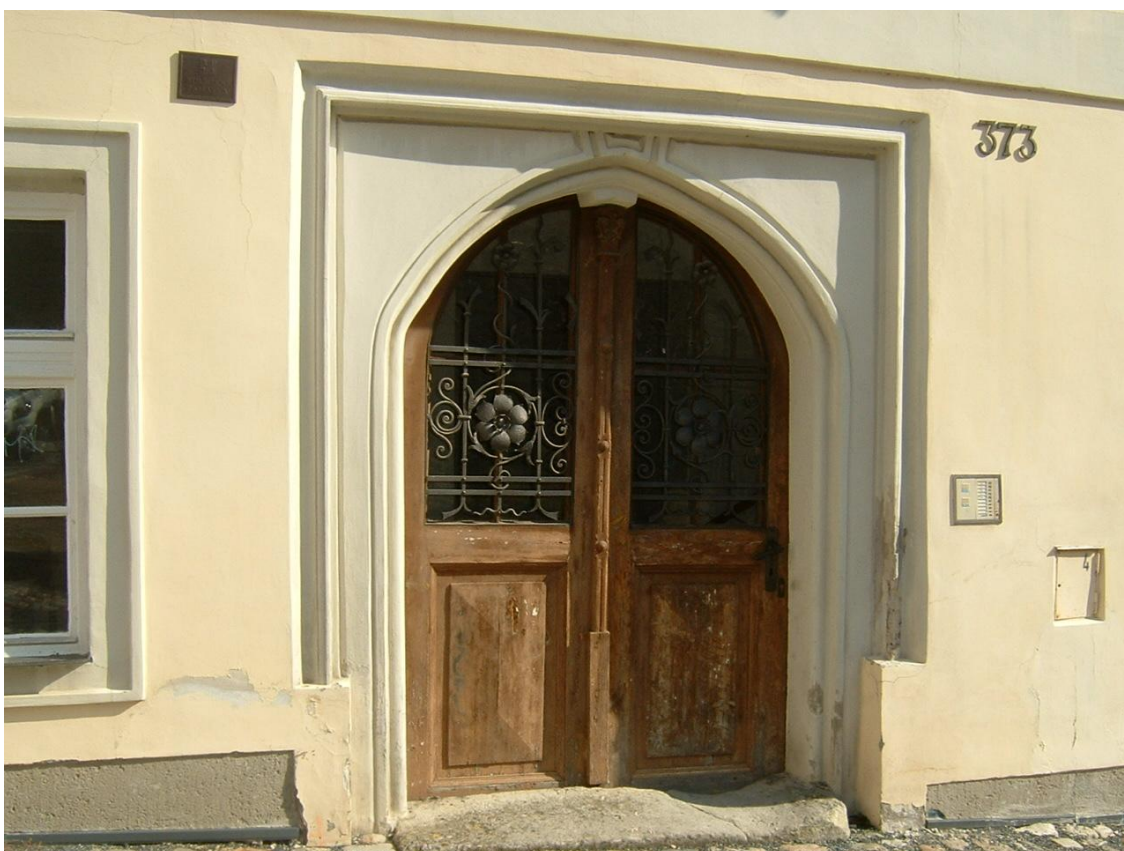
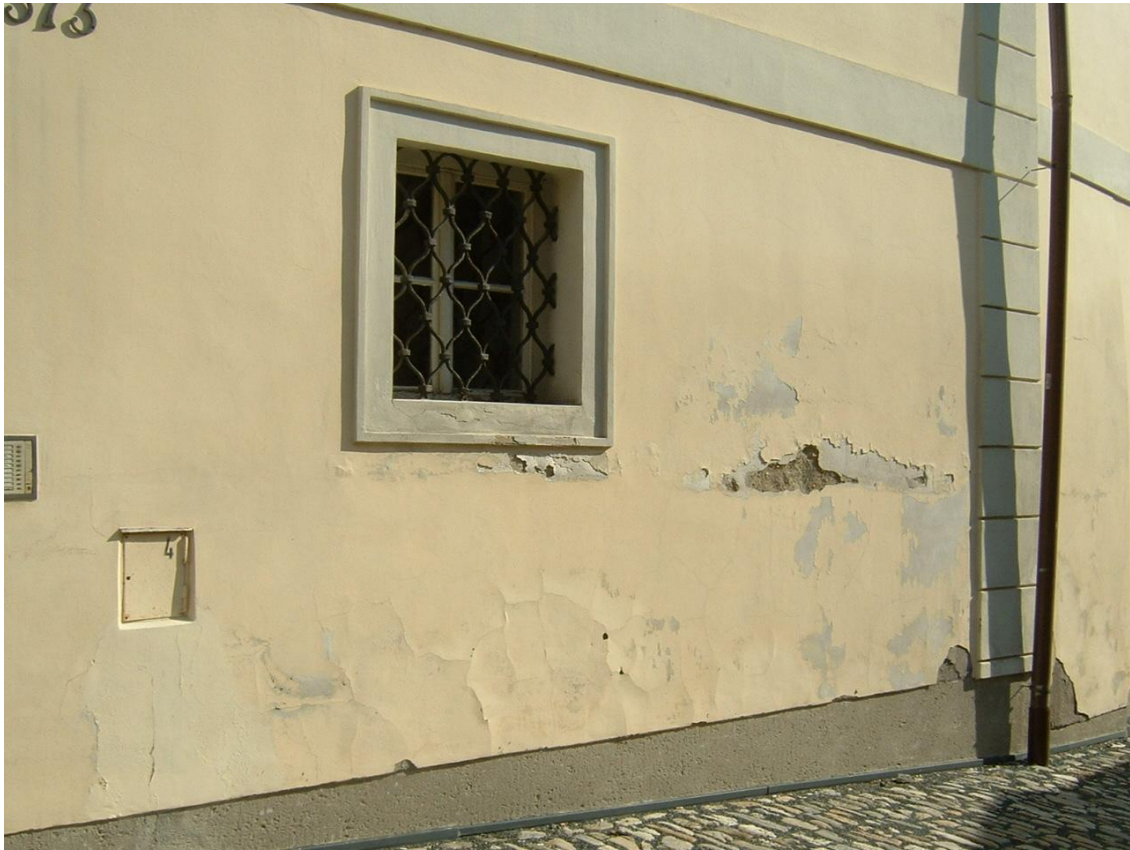
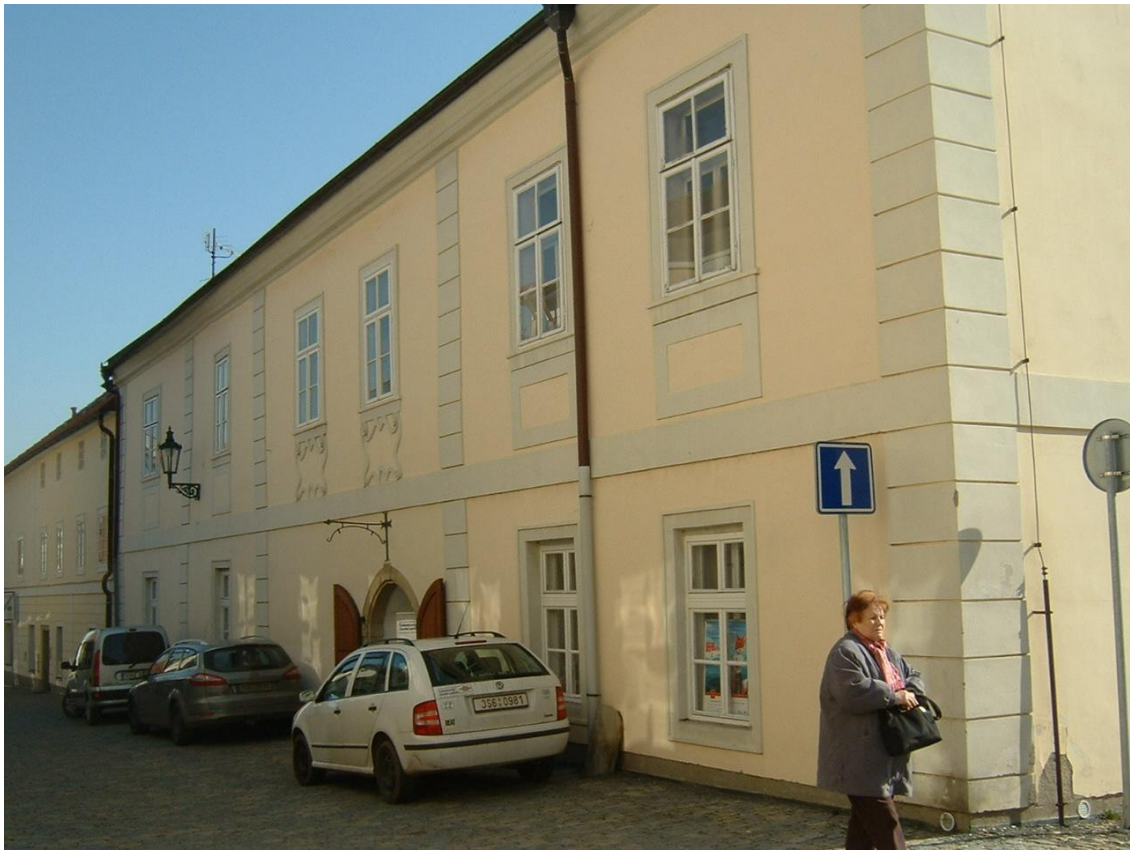
Stav před obnovou

Severní fasáda – lokální poškození omítek včetně nátěrů, degradovaný nátěr výplní otvorů, část vnějších okenních křídel byla nevratně poškozena.

Západní fasáda - v přízemí byla fasáda poškozena zemní vlhkostí a solemi, odpadávala omítka, nátěr fasády v celé ploše vykazoval praskliny. Vstupní dveře byly poškozeny povětrnostními vlivy, nátěr oken byl degradovaný. Vstupní kamenný portál byl mechanicky poškozený včetně poškozeného kamenného prahu.

V roce 2012 byla realizována II. etapa – degradované části omítek severní a západní fasády byly otlučeny, zdivo omyto tlakovou vodou. Poškozené části nátěru byly obroušeny, drobné praskliny zatmeleny a přebroušeny. Po doplnění omítek byla fasáda opatřena barevným nátěrem a hydrofobizací. Dřevěná okna byla opravena a opatřena novým nátěrem. U 2 oken v prvním patře byla nutná výměna vnějších křídel. Vchodové dveře byly po truhlářském ošetření opatřeny novým nátěrem.

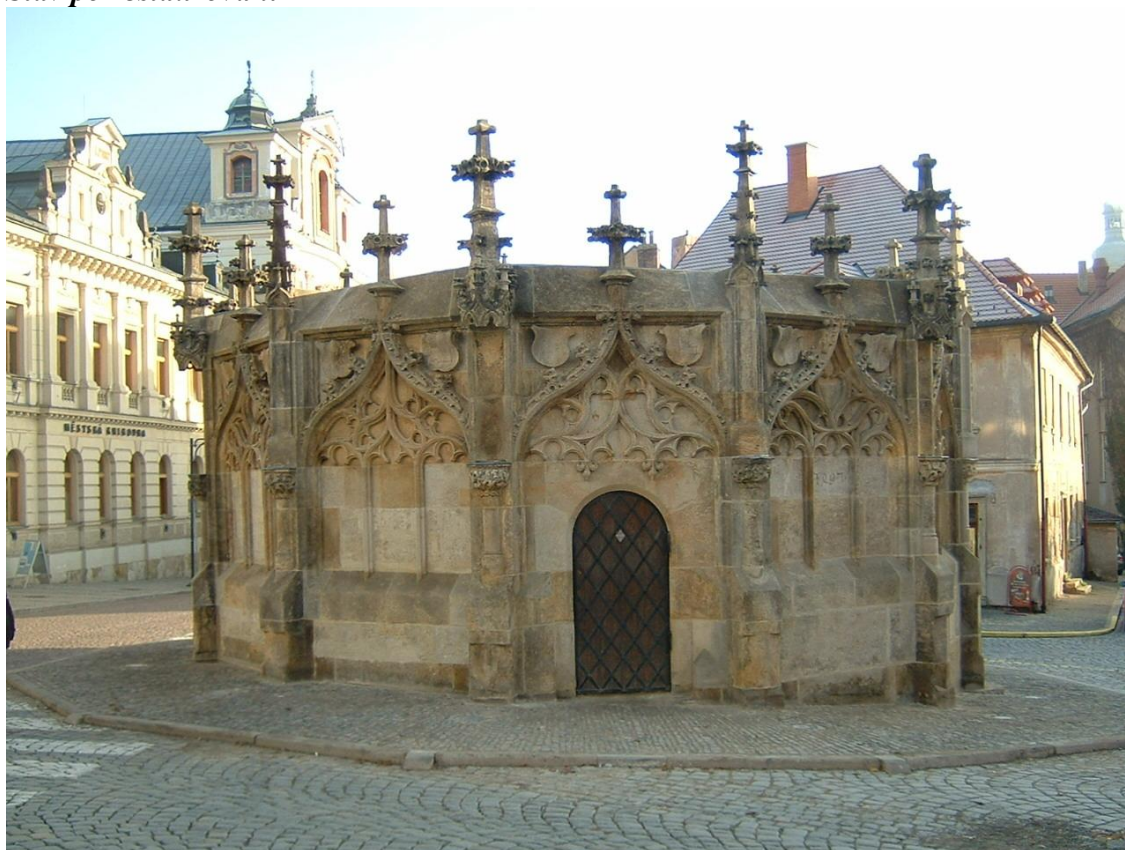
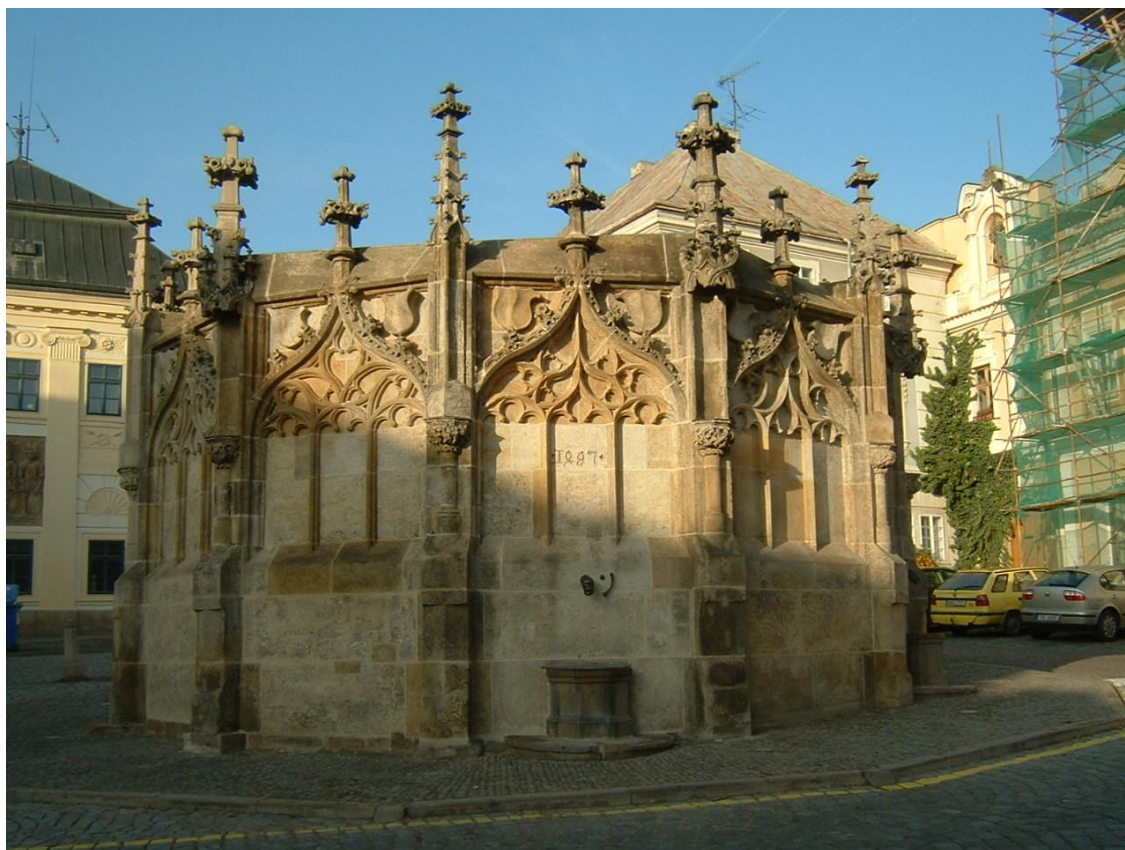
Stav po restaurování

V důsledku předchozích zákroků a oprav získaly některé části kašny materiálovou odlišnost. Různé vlastnosti a stáří kamenných bloků se projevovaly i v rozdílnosti nynějšího stavu. Nejvíce degradovaný byl kámen původní – spodní partie památky, styk sloupků fiál s oblouky oslíh hřbetů. Naopak materiálově zachovalé byly doplňky v oblasti oblouků a fiály, byť některé zhotovené z hořického pískovce velmi rychle korodují. Spárování bylo vesměs vypraskané a dožilé a neplnilo svůj účel. Téměř souvislý vyžilý cementový potah byl primární příčinou povrchového poškození hmoty kamene.

Dále byla provedena izolace proti vztlínání zemní vlhkosti a solí do zdiva kašny pomocí vrtů s vodovzdornou náplní. V návaznosti na provedení izolace musela být rozebrána kamenná podlaha uvnitř objektu. Proběhla demolice nevhodně vyzděného přístřešku pro elektroinstalaci z vnitřní strany objektu. Rovněž byly provedeny nové trasy kabelového vedení slavnostního osvětlení z důvodu uložení kabelů do obnažených spár a osazení nového potrubí do kanalizace ve vnitřním prostoru kašny. Po ukončení restaurátorských prací byla kamenná podlaha uvnitř objektu položena zpět včetně drenáže z důvodu odvedení srážkové vody do kanalizace. Litinové výtoky na vnější straně kašny byly ošetřeny a výtok vody byl napojen na časové spínání. Aby se výrazně omezilo množství vody zatékající do kamenných bloků, bylo provedeno oplechování horizontální plochy horní římsy a horizontálních ploch konzolek. Toto opatření pomůže prodloužit životnost památky.

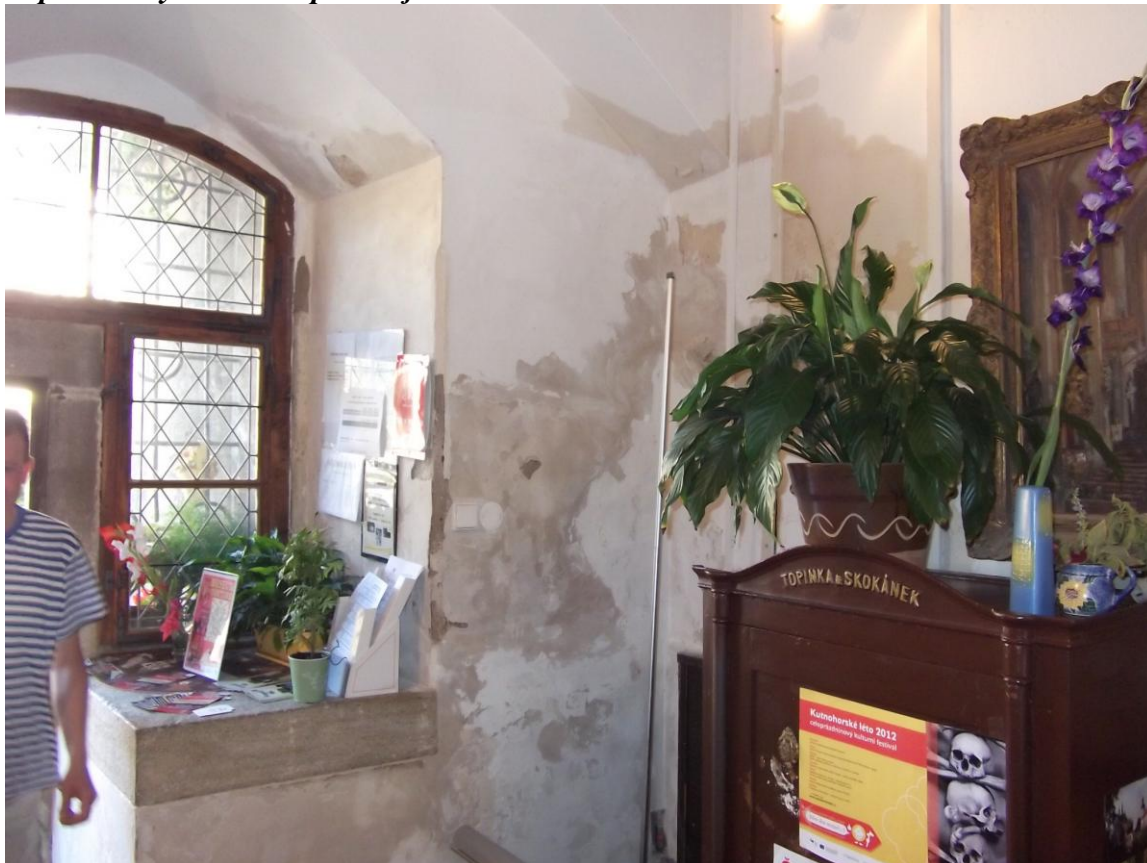
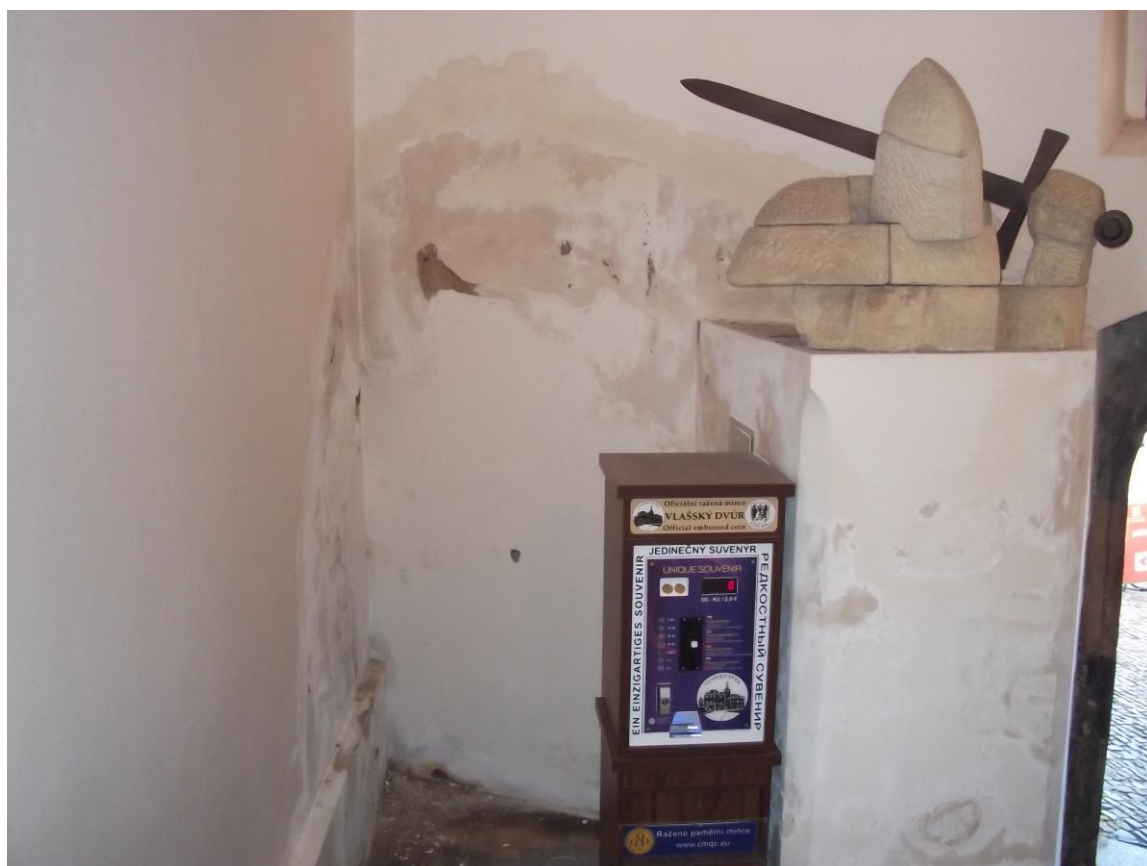
Stav poškozených omítek před sejmutím

Část omítek v místnosti průvodcovské služby a vstupní hale do expozice byly poškozeny z důvodu havarijního stavu kanalizačního potrubí WC z I. patra věže. Kanalizační potrubí bylo opraveno, poškozené omítky sejmuty a takto obnažené zdivo ponecháno do doby úplného vyschnutí. Obnažené zdivo bylo provizorně zakryto prodyšnou textilií. Po vyschnutí zdiva budou provedeny nové vápenné omítky s následnou výmalbou.

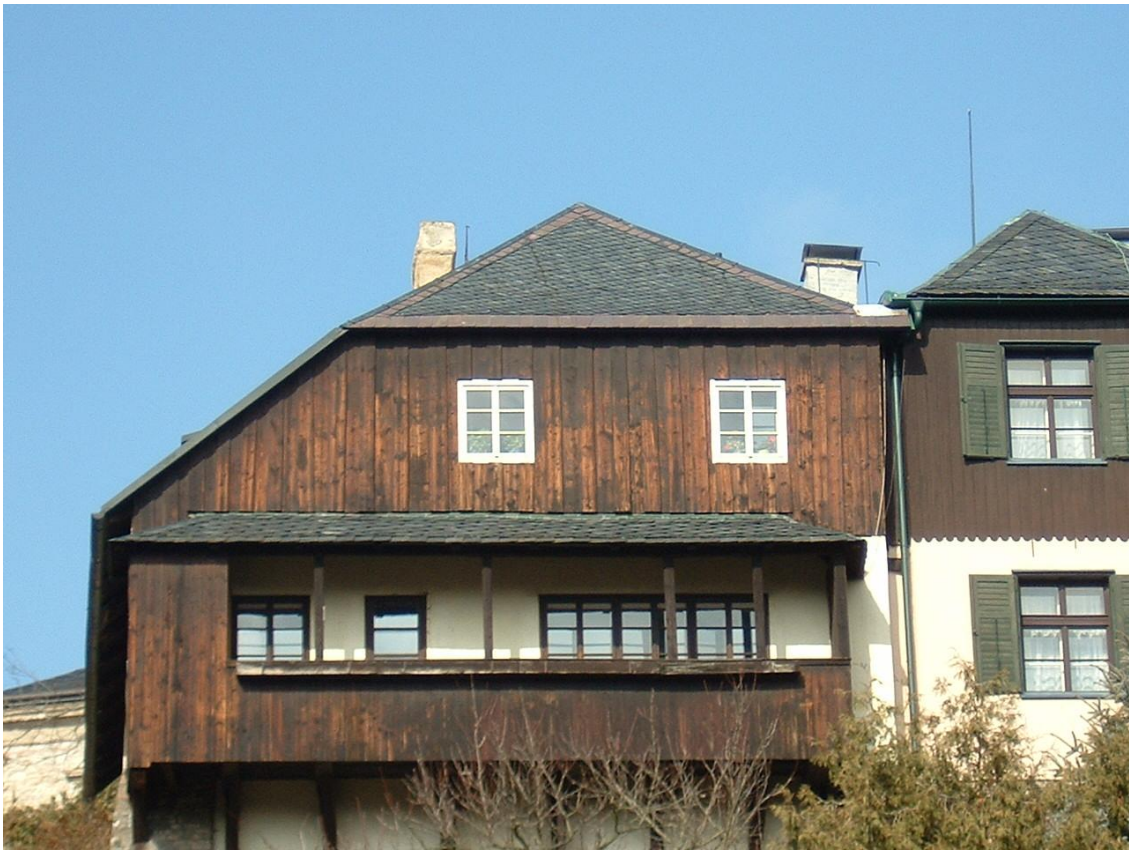
Stav před opravou

Stejně jako větší část krytiny, tak také oplechování komínů a jejich zdivo a omítka byly dožilé. Krovové konstrukce byla lokálně poškozena od zatékání. Střecha domu vyžadovala kompletní rekonstrukci.

Byly vyměněny poškozené části krovu včetně bednění. Jako nová střešní krytina byla použita přírodní břidlice šedočerné barvy. Krytina vikýřů na západní straně střechy plynule navazuje na krytinu hlavní střechy. Boky a čela vikýřů jsou pokryty drobnými břidlicovými šablonami a rovněž tak úžlabí mezi střechou a boky vikýřů. Komínová tělesa byla opravena. Nové klempířské prvky jsou provedeny z měděného plechu. Jako sněhové zachytače je použita dřevěná kulatina v hácích.

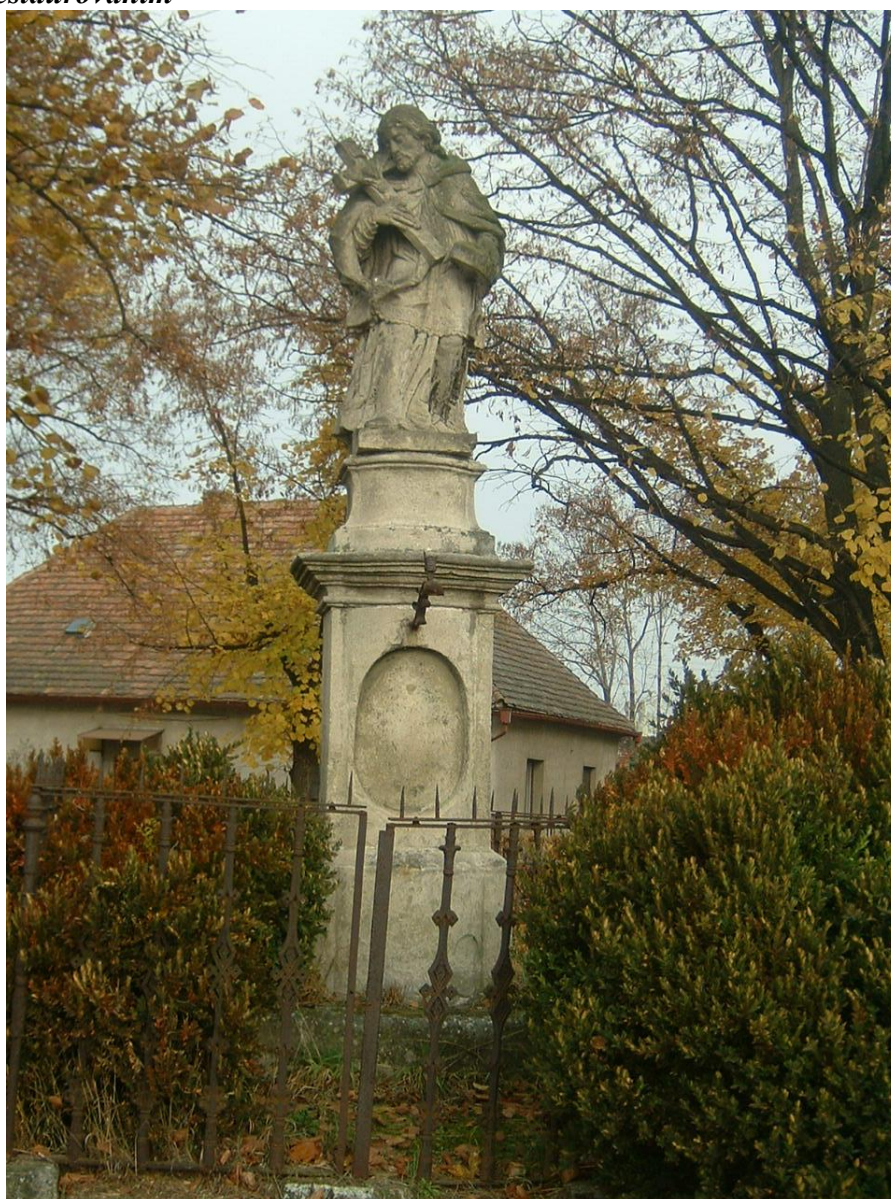
Stav před restaurováním

Plastika byla poškozena především v horní partii. Plyntus byl rozrušen trhlinami, místy chyběly části hran. Další poškození se vyskytovalo v partii od kolen dolů, kde byl povrch kamene degradován sítí drobných trhlin. Plochy více exponované vůči povětrnostním vlivům byly pokryty tmavými depozity. Fragmenty barevných úprav byly nesoudržné a z větší části odděleny od podkladu. Záda figury a ramene pokrývala vrstva biologické vegetace. V týlu hlavy byly dva otvory pro vsazení svatozáře, která se nedochovala.

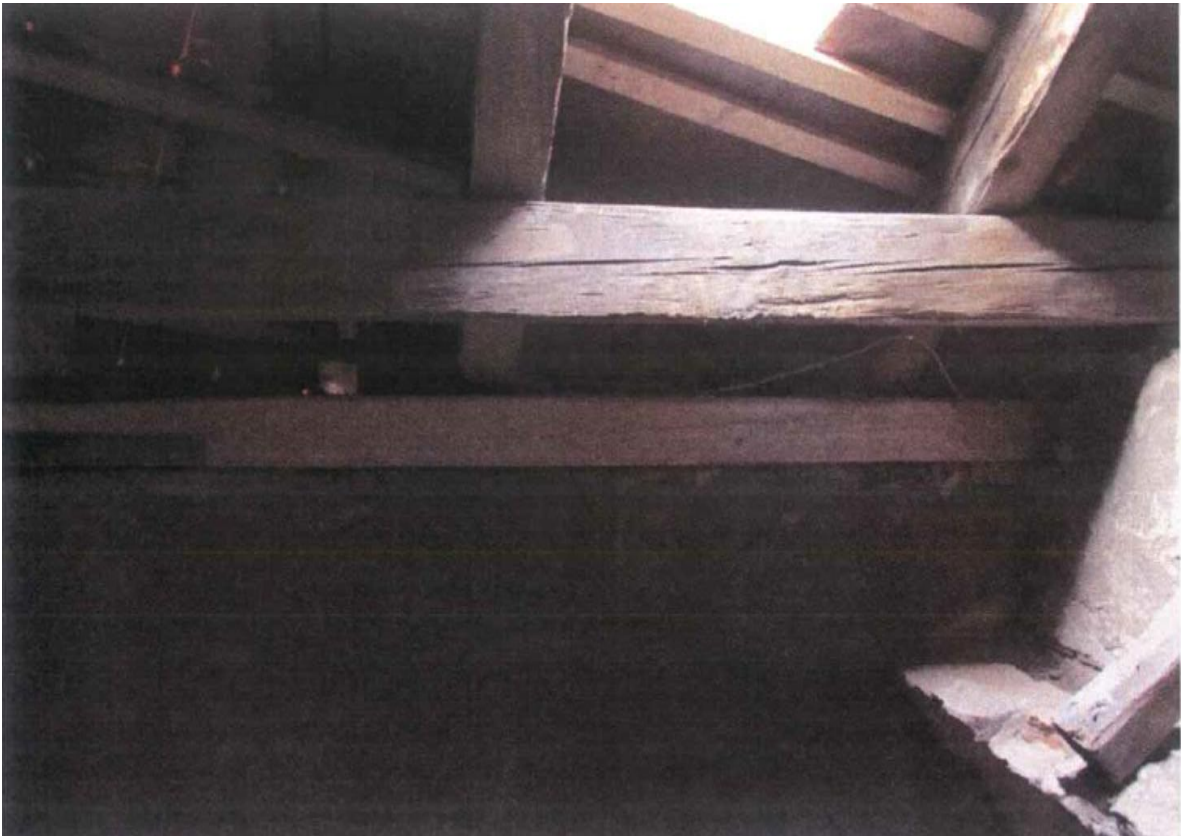
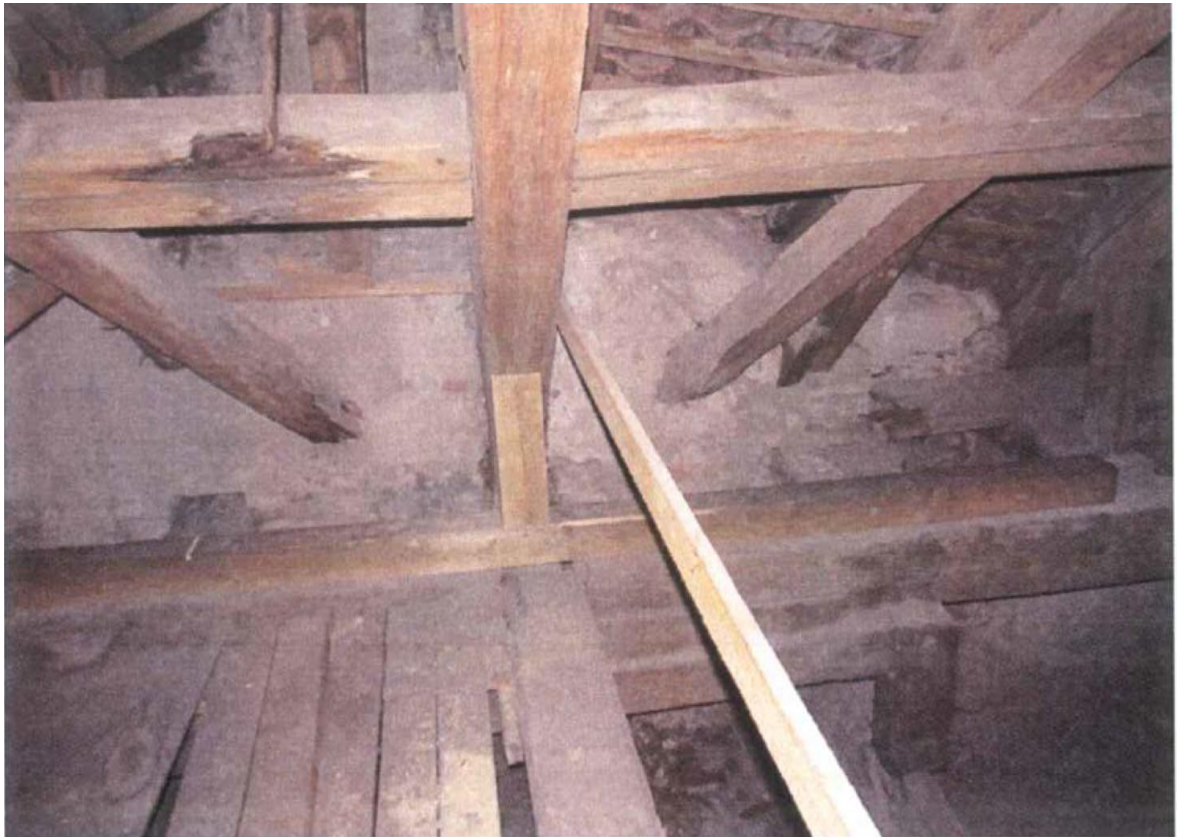
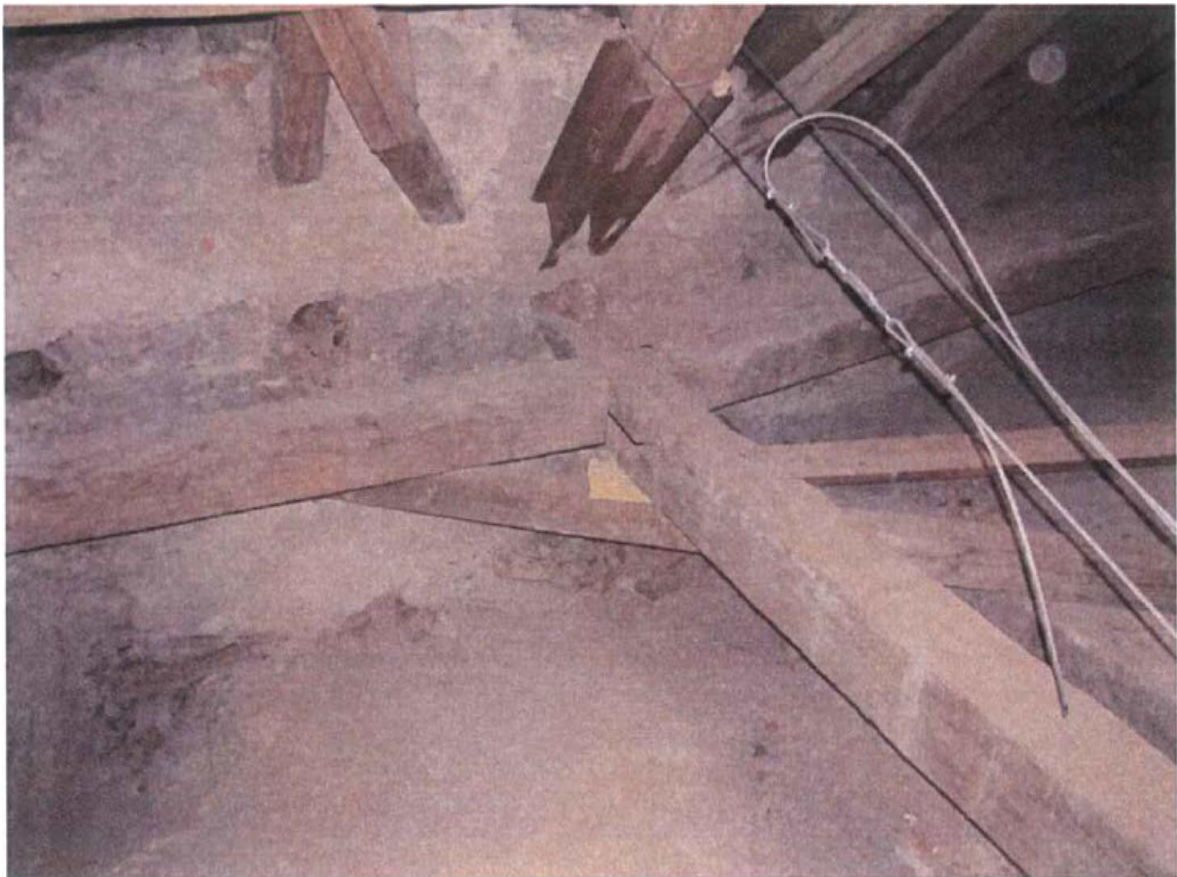
Stav před opravou

Na podzim roku 2009 se přistoupilo k nejnutnější a pouze provizorní opravě střešní krytiny – zakrytí děr v místě masivního zatékání z důvodů ochrany tesařských konstrukcí a kleneb, které jsou v havarijním stavu. Vzhledem k nedostatku finančních prostředků byla oprava provedena pouze prozatímně.

V roce 2012 byla provedena oprava krovu a střechy presbytáře. Bylo provedeno protézování a výměna poškozených prvků, doplnění střešních vazeb, demontáž laťování včetně provizorního zakrytí. Dále bylo provedeno oplechování presbytáře, impregnace krovu a repase železného kříže sběžiště.
