ZÁVĚREČNÁ ZPRÁVA Programu regenerace MPR a MPZ za rok 2013 KUTNÁ HORA

Závěrečná zpráva

Programu regenerace MPR a MPZ za rok 2013

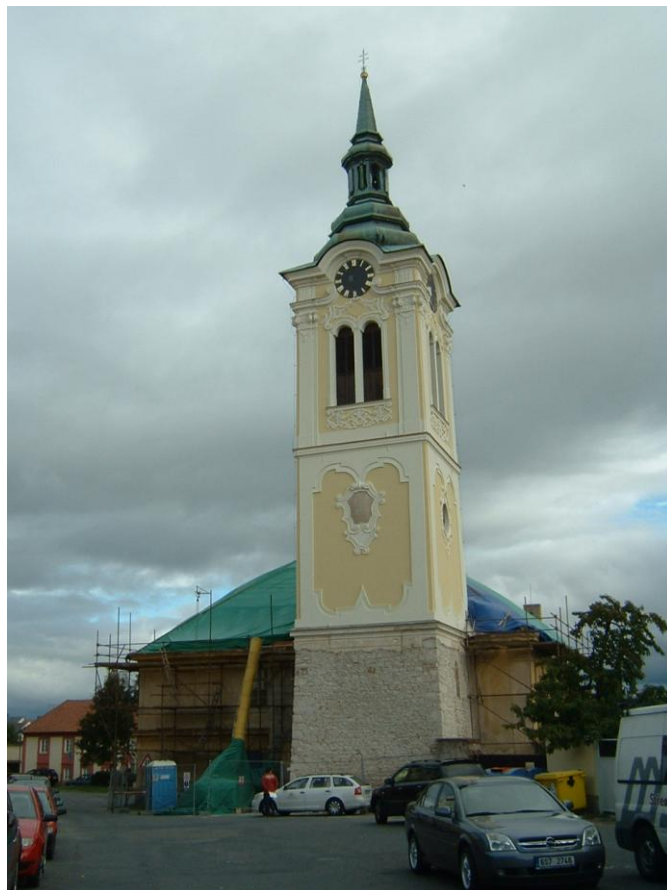
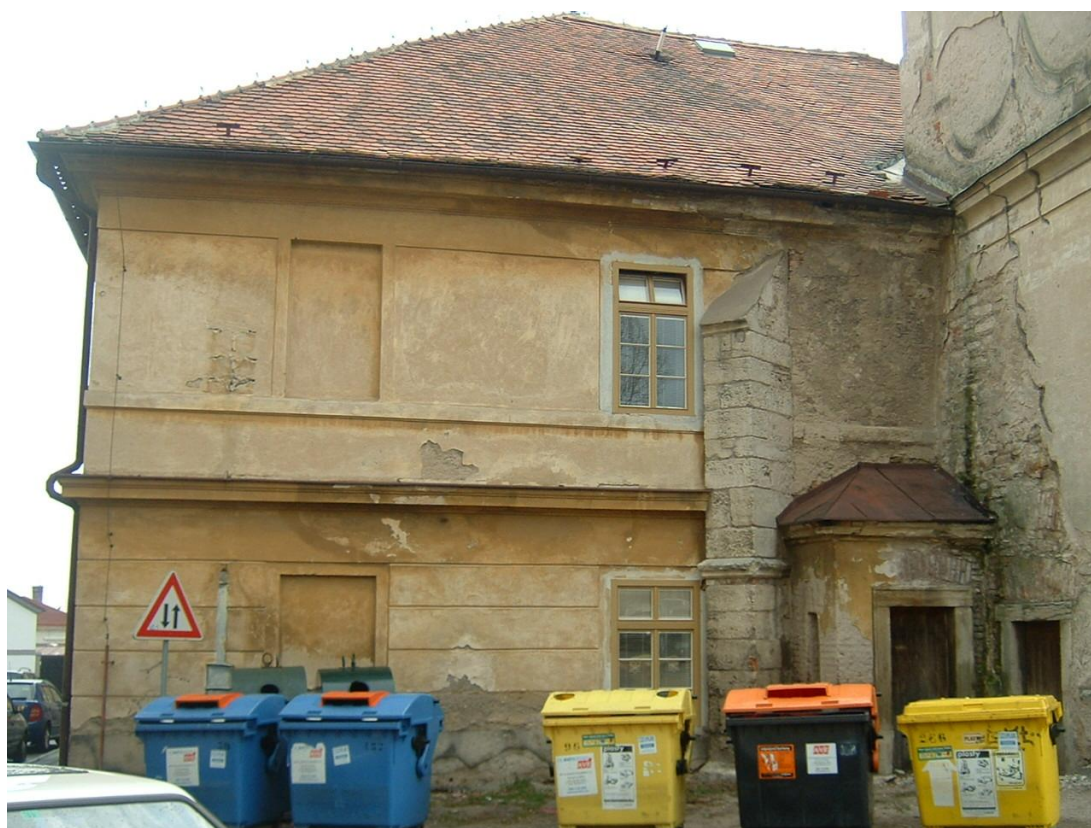
Stav před obnovou

Věž je architektonicky členěna na tři podlaží: nad nízkým soklem je přízemí členěno lizénovým rámcem (především tato část ukazuje na svůj středověký původ kónickým tvarem zdí, v jihovýchodní fasádě je uplatněno gotické okénko), střední podlaží odděluje od spodního profilovaná římsa navazující na objekt čp. 206, je členěna rámcem a v horní třetině umístěným zrcadlem nebo oválným oknem s bohatým štukovým rámem. Třetí nejvyšší podlaží obsahuje v ose každé stěny sružené zvoncové okno a na nároží podložené pilastry nesoucí korunní římsu zalamující se půlkruhově v ose a druhotně vyplněné kruhovým ciferníkem hodin. Plášť věže byl v esteticky neutěšeném stavu. Na fasádách zůstaly obnažené jizvy po statickém zajištění, plochy a některé plastické prvky byly uvolněné a opadávaly, celek byl opatřen nevhodným tvrdým povrchem.

Uliční fasáda domu č.p. 206 byla při poslední opravě zjednodušena a vyžaduje korekce architektonického členění ve smyslu návratu původního klasicistního řešení, které je doloženo původním plánem na výstavbu objektu a historickými fotografiemi. Fasády byly značně poškozeny povětrností a dlouhodobou absencí údržby

V I. etapě byla provedena obnova fasády věže po střešní římsu. Degradované omítky byly otlučeny a spáry obnaženého zdiva vyčištěny. Dřevěné části (bednění) viditelné pod oplechováním střechy věže a dřevěné rámy oken včetně křídel se žaluziemi byly ošetřeny a opatřeny novým nátěrem v původním odstínu. Byla provedena oprava korozí narušených ciferníků věžních hodin včetně nátěrů, obnovy číslic zlacením a pozlacení rafií po předchozím očištění. Byly sejmuty otisky degradovaných architektonických článků, aby bylo možné provést jejich kopie. Omítky byly doplněny v původní členitosti a barevnosti včetně závěrečné hydrofobizace.

Ve II. etapě byla dokončena obnova fasády věže spodní části. Omítky byly doplněny v původní členitosti a barevnosti včetně závěrečné hydrofobizace. Sokl byl proveden v imitaci pískovce. Dále byla provedena obnova uliční fasády. Nesoudržné omítky v plochách byly otlučeny a svislé trhliny ve zdivu hloubkově injektovány. Vysprávkky byly provedeny jádrovou omítkou, profilace byly vytaženy pomocí šablon. Byla provedena korekce a doplnění architektonického členění: profil korunní římsy, okenní a dveřní šambrány, byl doplněn profil kordónové římsy a klenáky nad okny. V závěrečné fázi byl celý povrch fasády sjednocen jemnozrným štukem a poté byl aplikován barevný nátěr. Sokl byl proveden v imitaci pískovce. Jednoduché portálky z pískovce byly konzervovány.

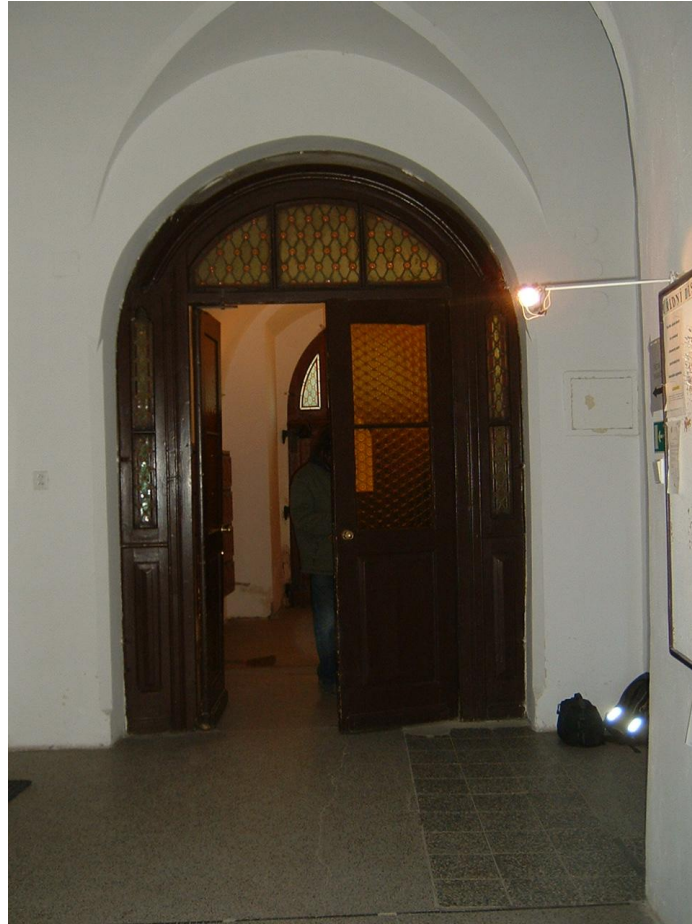
Stav před restaurováním

Dřevěný rám dveří byl pokroucen, byla rozdílná poloha dveřních křídel a ráme, mezi kterými vznikaly rozdílné mezery. Rámová konstrukce byla vlivem vysychání materiálu uvolněná, mezi jednotlivými vlasy rámu byly patrné spáry. Výplně vlivem sesychání materiálu výrazně změnilly své rozměry. Na zdobných profilových římsách a lištách byly podélné praskliny a to především v klenutí dělicí příčky. Mechanické opotřebení povrchové úpravy byla patrné na dveřních křídlech v oblasti madel a zámku. Kování a dveřní madla byly osazeny druhotně, původní se nedochovala. jednotlivá skleněná pole vitráží byla povrchově znečištěna, některé části vitráží byly popraskané a uvolněné v olovených profilech. Skleněné vitráže ve dveřních křídlech se nedochovaly v plném rozsahu, byly instalovány pouze provizorní skleněné výplně.

Celá dveřní sestava byla demontována a odvezena do ateliéru. Povrchová úprava byla odstraněna, poškozené části byly vyspraveny, dřevo bylo ošetřeno proti dřevokazným škůdcům a byla provedena nová povrchová úprava. Původní kování bylo repasováno a byly doplněny chybějící části. Vitráže byly zrestaurovány a chybějící části byly nově vyrobeny se stejným vzorem i barevností. Zrestaurovaná dveřní sestava byla osazena zpět, dřevěná příčka byla upevněna do zdiva. Na závěr byla osazena nová mosazná madla, která byla vyrobena na zakázku.

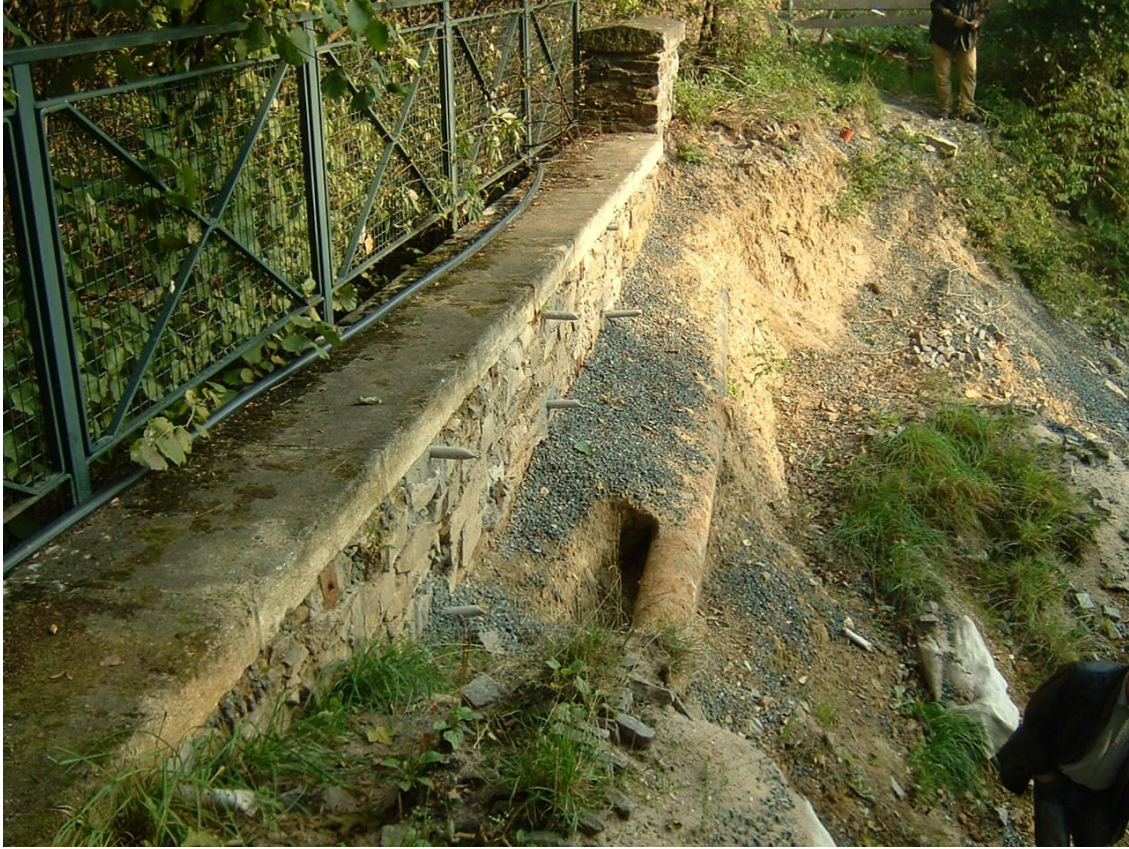
Stav po zřícení části mostu

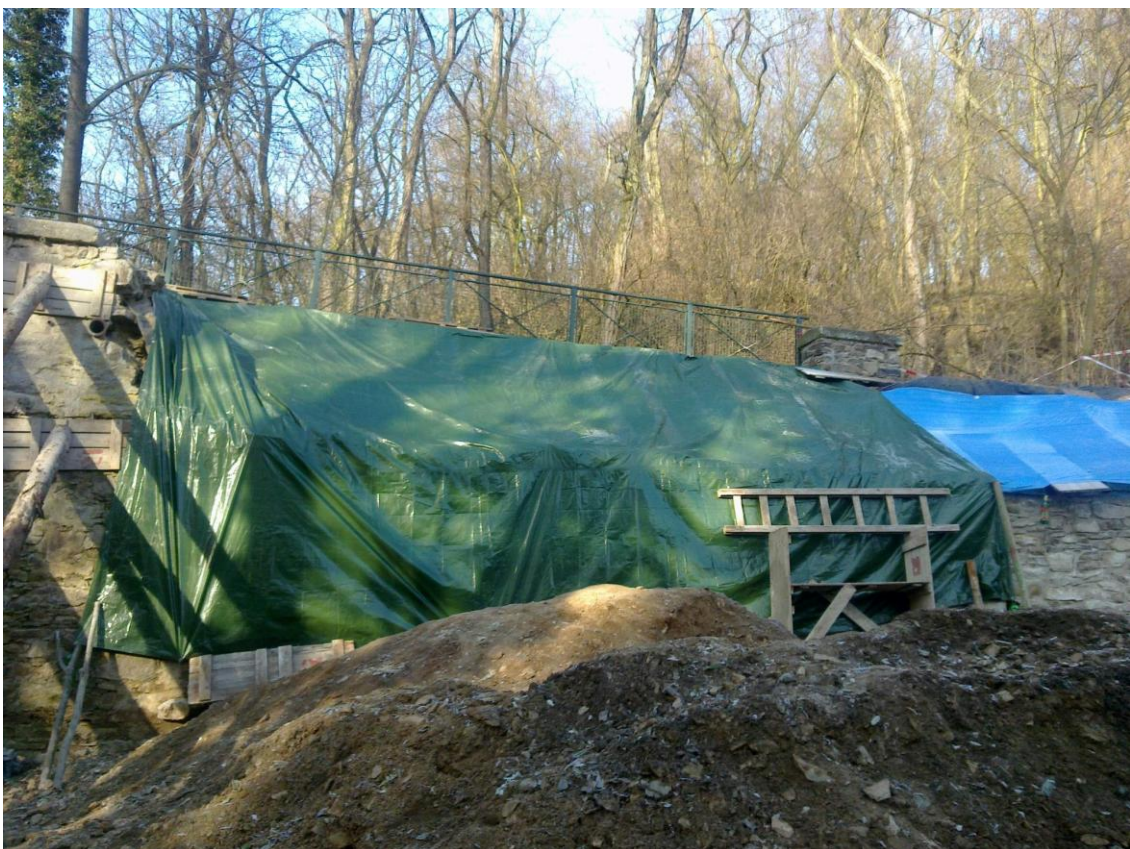
Stav po ukončení prací – listopad 2013

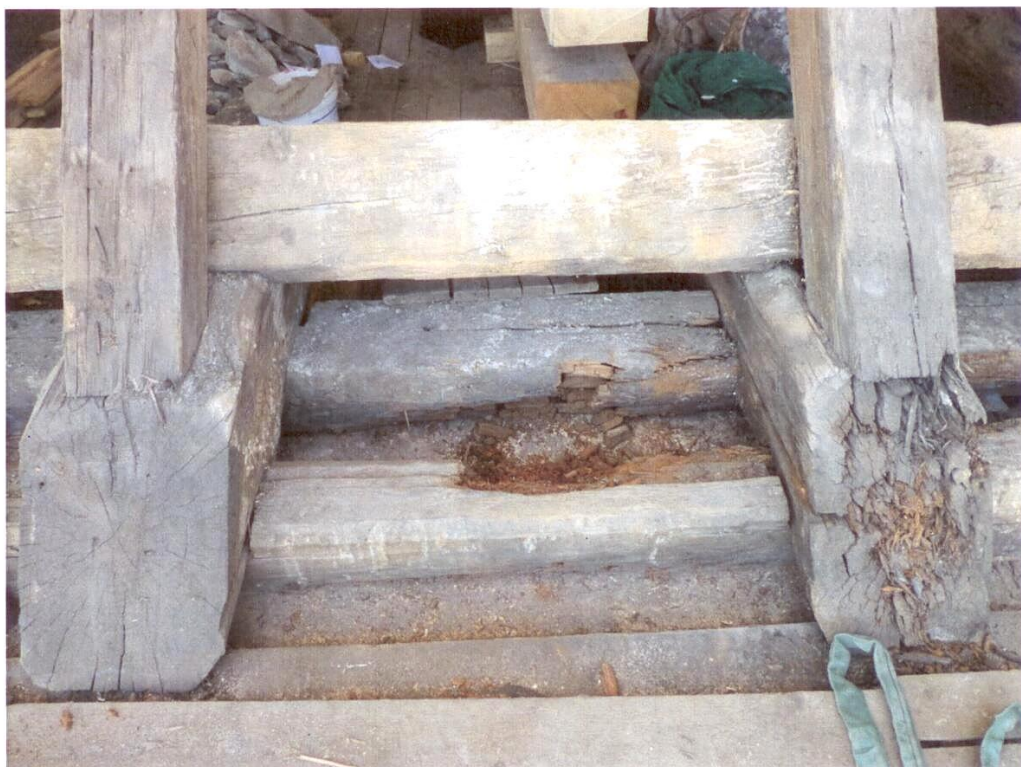
Severní část lodi po demontáži krytiny a šindele - r.2013

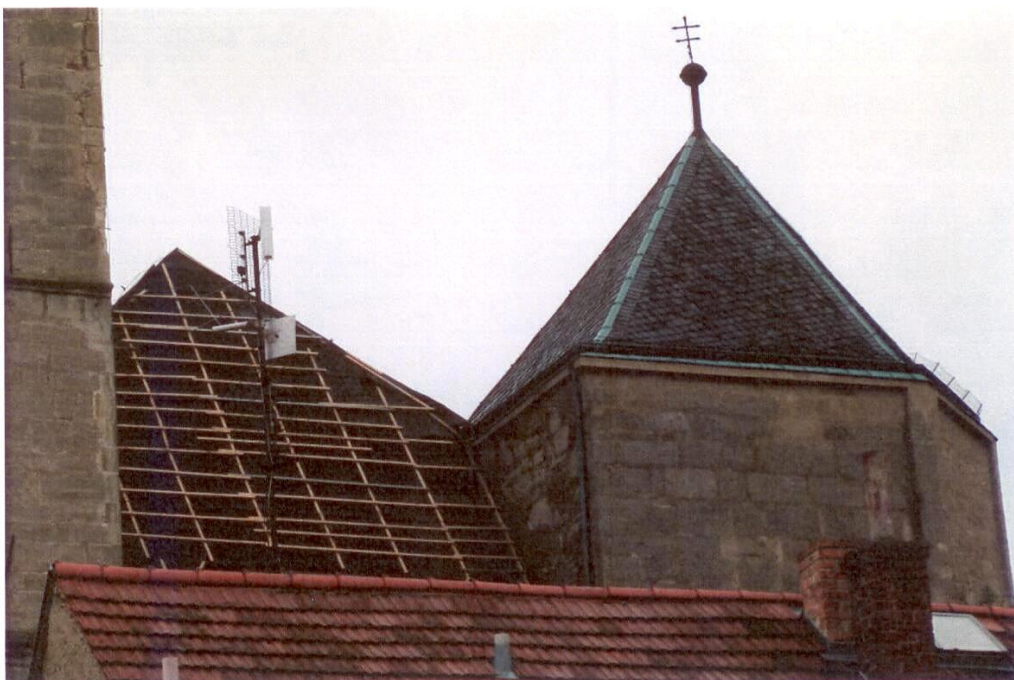
Západní valba po opravě - r.2013

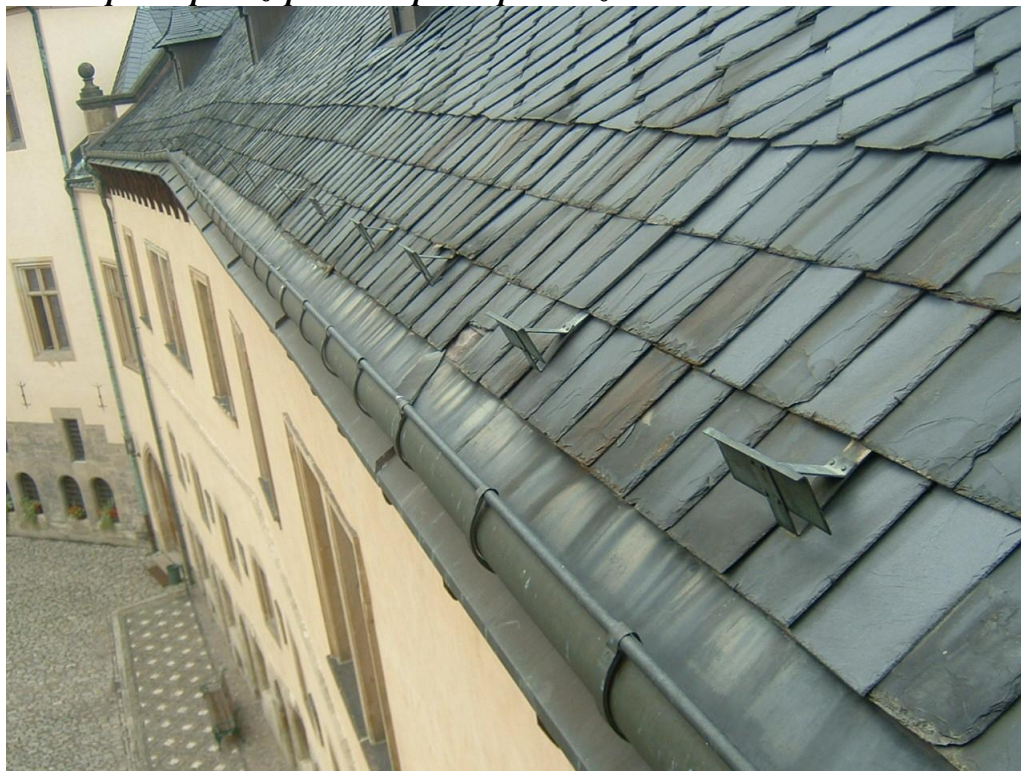
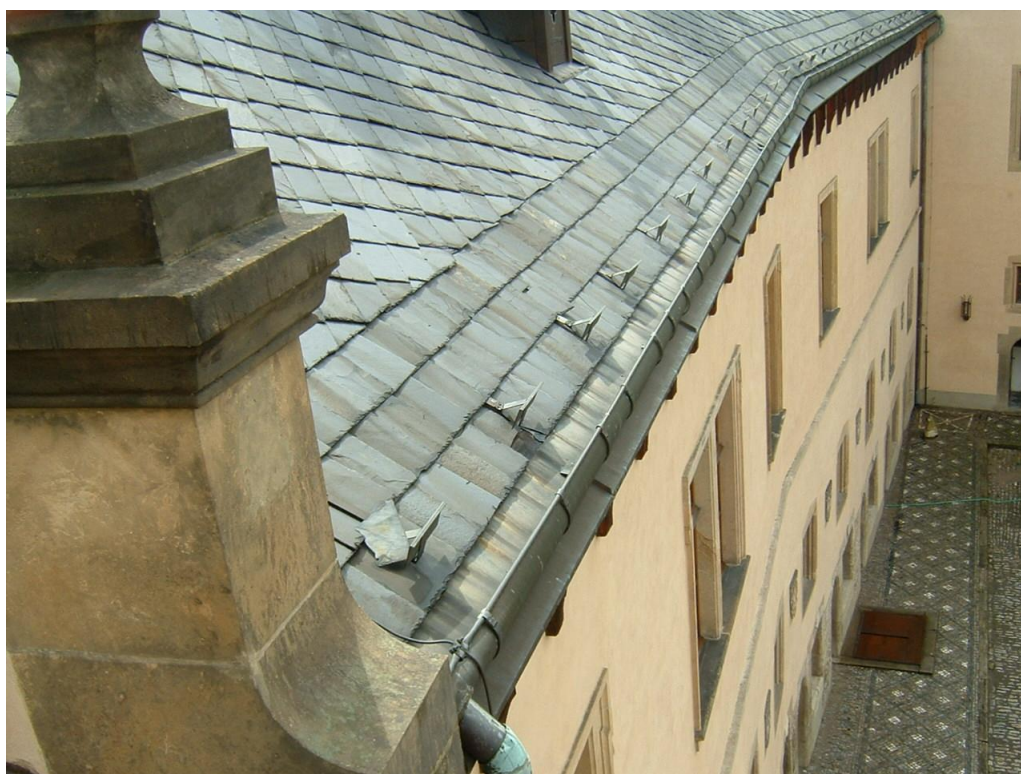
Stav střešního pláště před započítím oprav - pohled z nádvoří

I. etapa (jižní křídlo) – hloubkově poškozené prvky krovu a nevyhovující novodobé protézy byly tesařsky opraveny dřevěnými protézami s celodřevěnými zámkovými spoji nebo nahrazeny novými prvky. Protézy a náhrady byly provedeny jako kopie původních prvků včetně detailů. Povrchově napadené prvky byly ošetřeny petrifikačním roztokem, případně doplněny plombou. Zdravé bednění bylo ponecháno na místě, demontáž bednění byla provedena jen v lokální míře kolem nahrazovaných a doplňovaných prvků, poškozené bednění bylo nahrazeno novým. Zásahy do zdiva byly prováděny v minimální míře, stávající podlahy z půdovkové dlažby byly ponechány. Kovářské prvky krovu byly očištěny, svorníky dotazeny, nové kovářské prvky byly provedeny jako kopie stávajících. Kovářské prvky střech byly očištěny, opraveny a opatřeny grafitovým nátěrem. Břidlicová krytina a lepenka byla demontována v celém rozsahu. Měděné klempířské prvky byly zčásti zachovány a zčásti nahrazeny novými. U vikýřů byly doplněny nebo nahrazeny dolní příčníky, byly nově provedeny okenice a konzolky na sloupcích. Křídlo bylo provedeno z prken spojených na svlaky. Obdobně byly provedeny čelní stěny vikýřů.

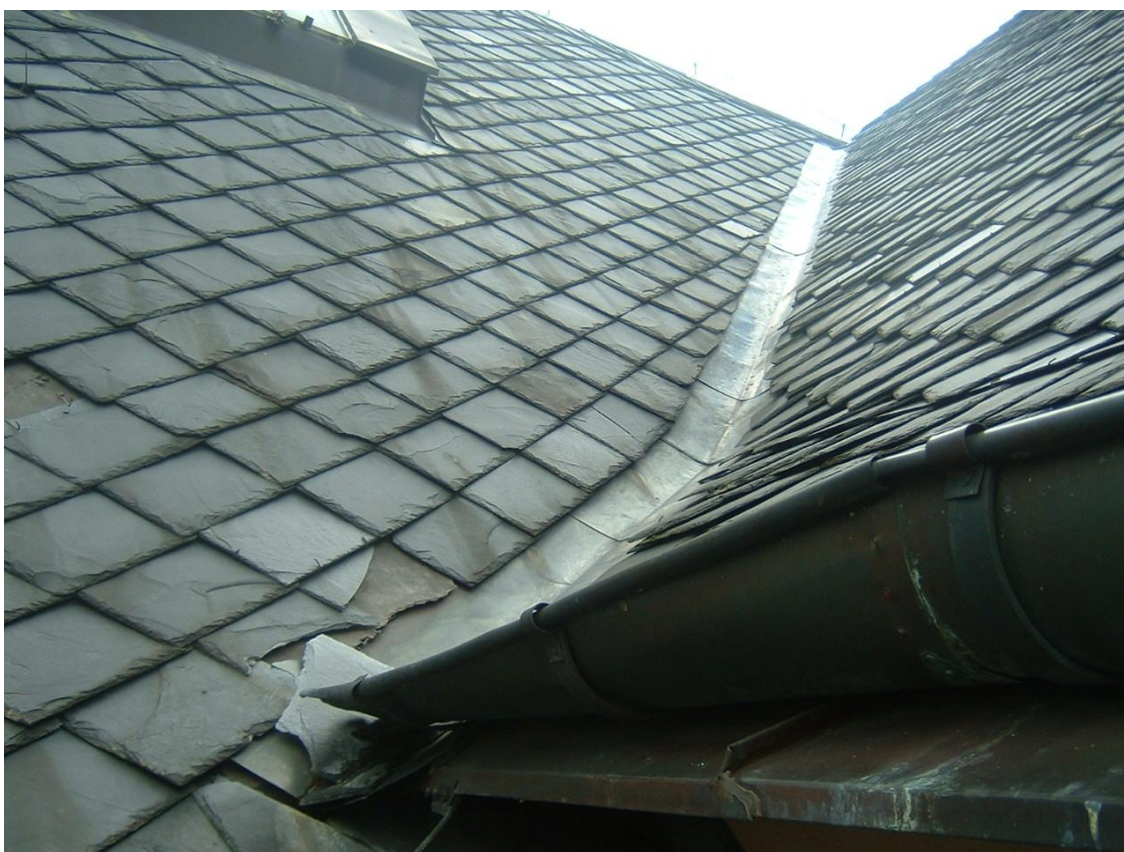
Detaily poškozené střešní krytiny a oplechování

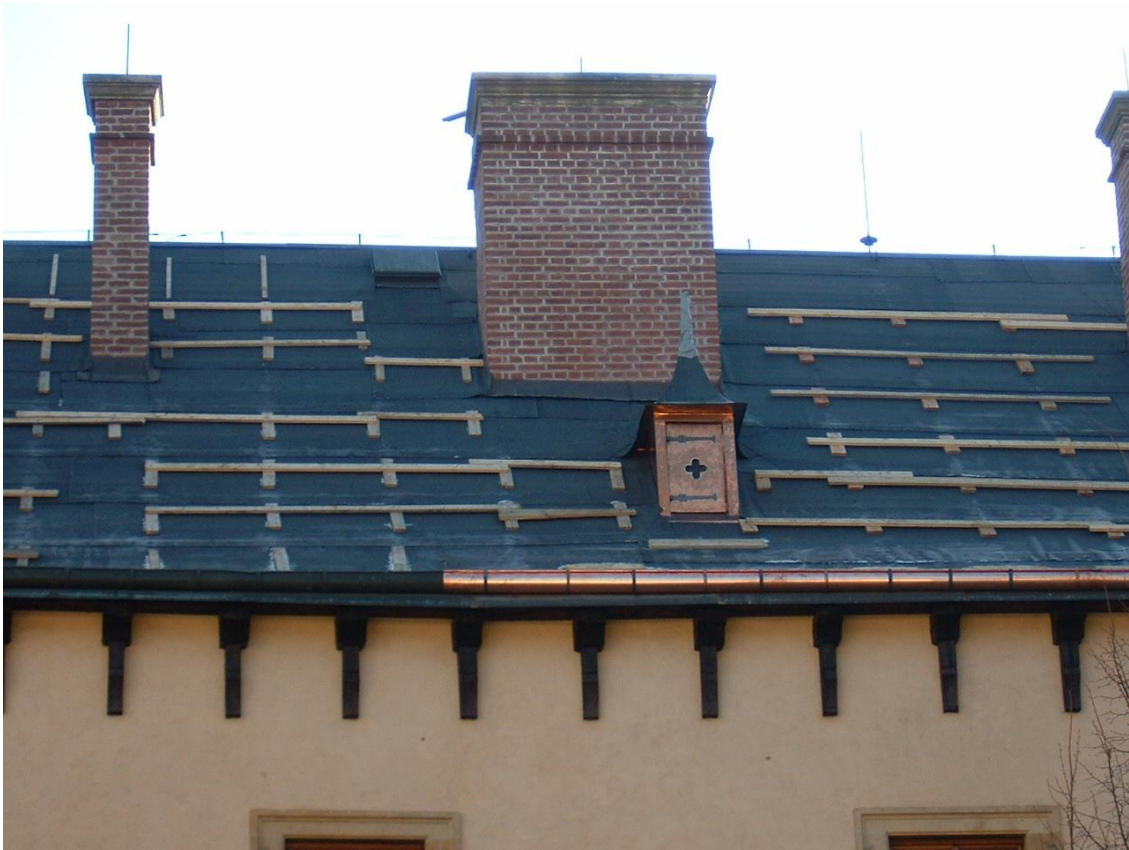
Stav střešního pláště po ukončení oprav I.etapy - pohled z nádvoří

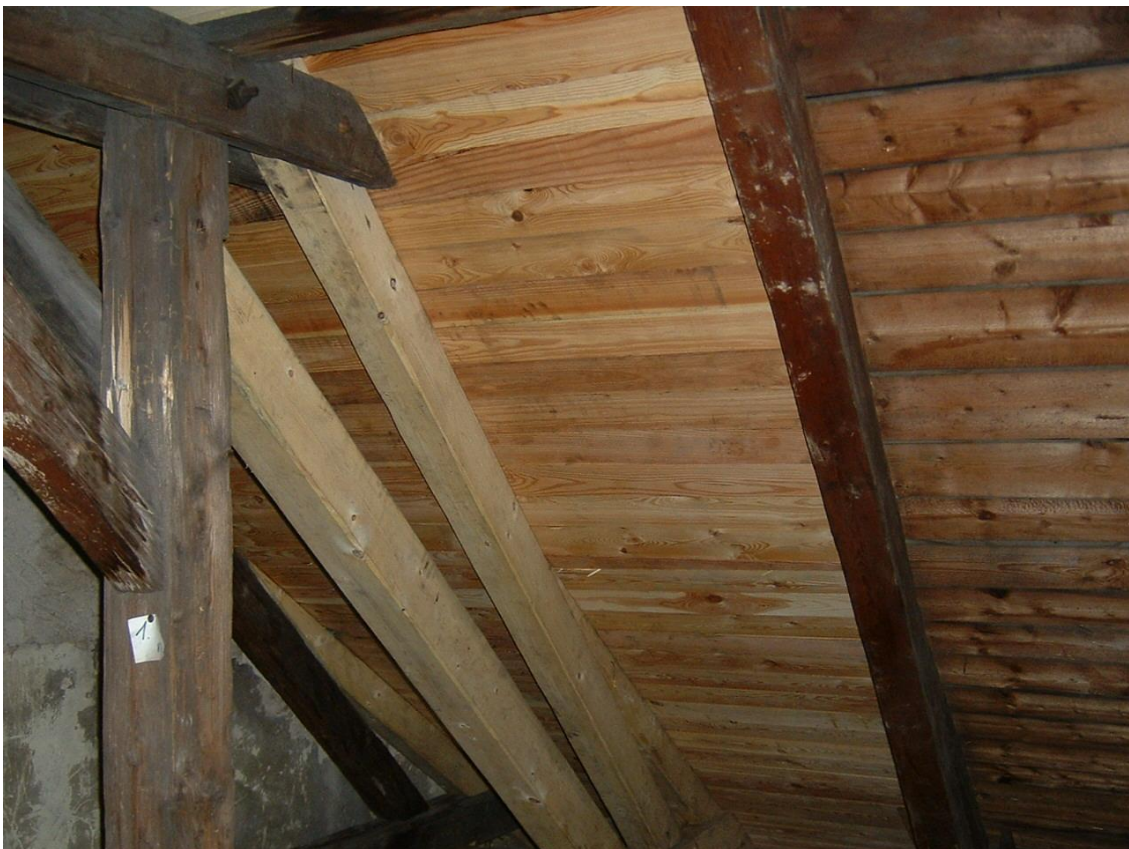
Výměna bednění a doplnění krovových konstrukcí
