K U T N Á H O R A

Z Á V Ě R E Č N Á Z P R Á V A

Programu regenerace MPR a MPZ

za rok 2017

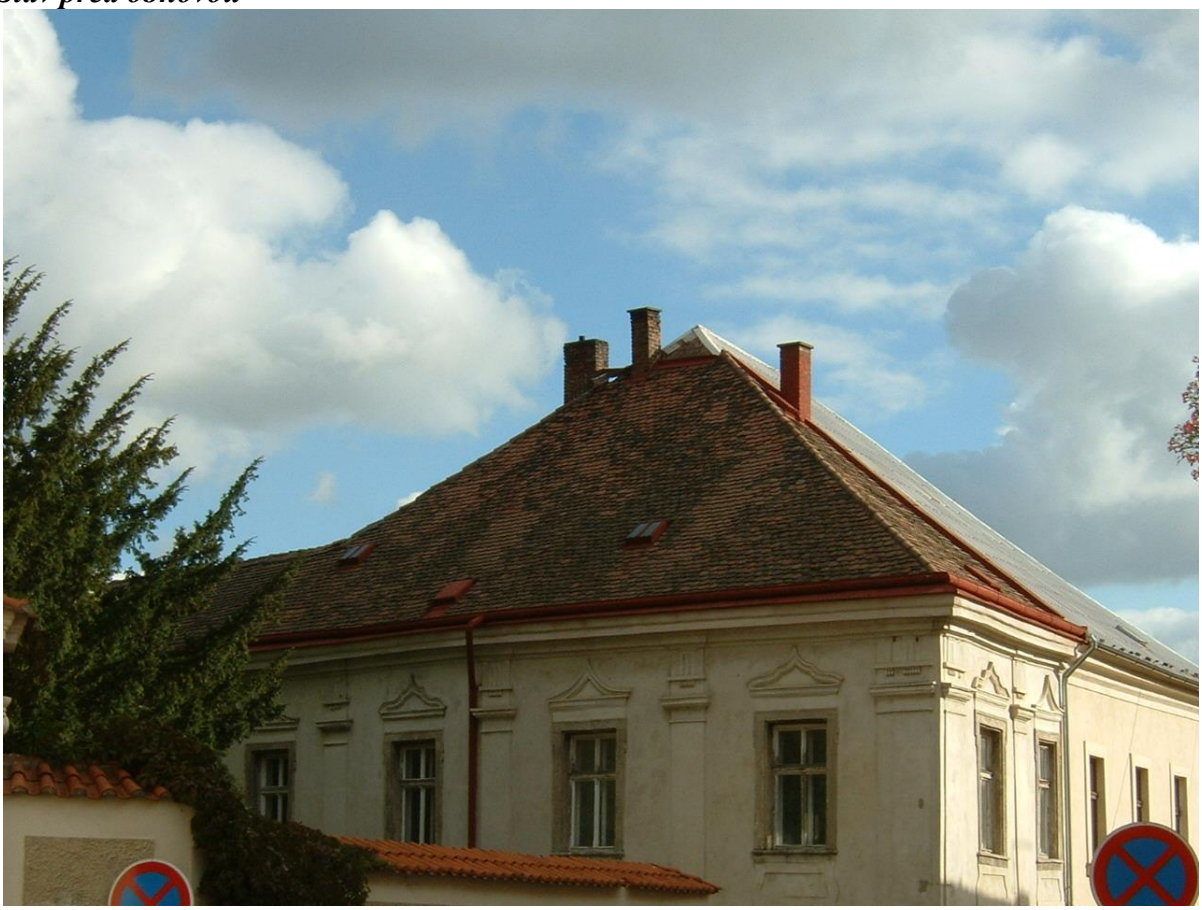
Stav před obnovou

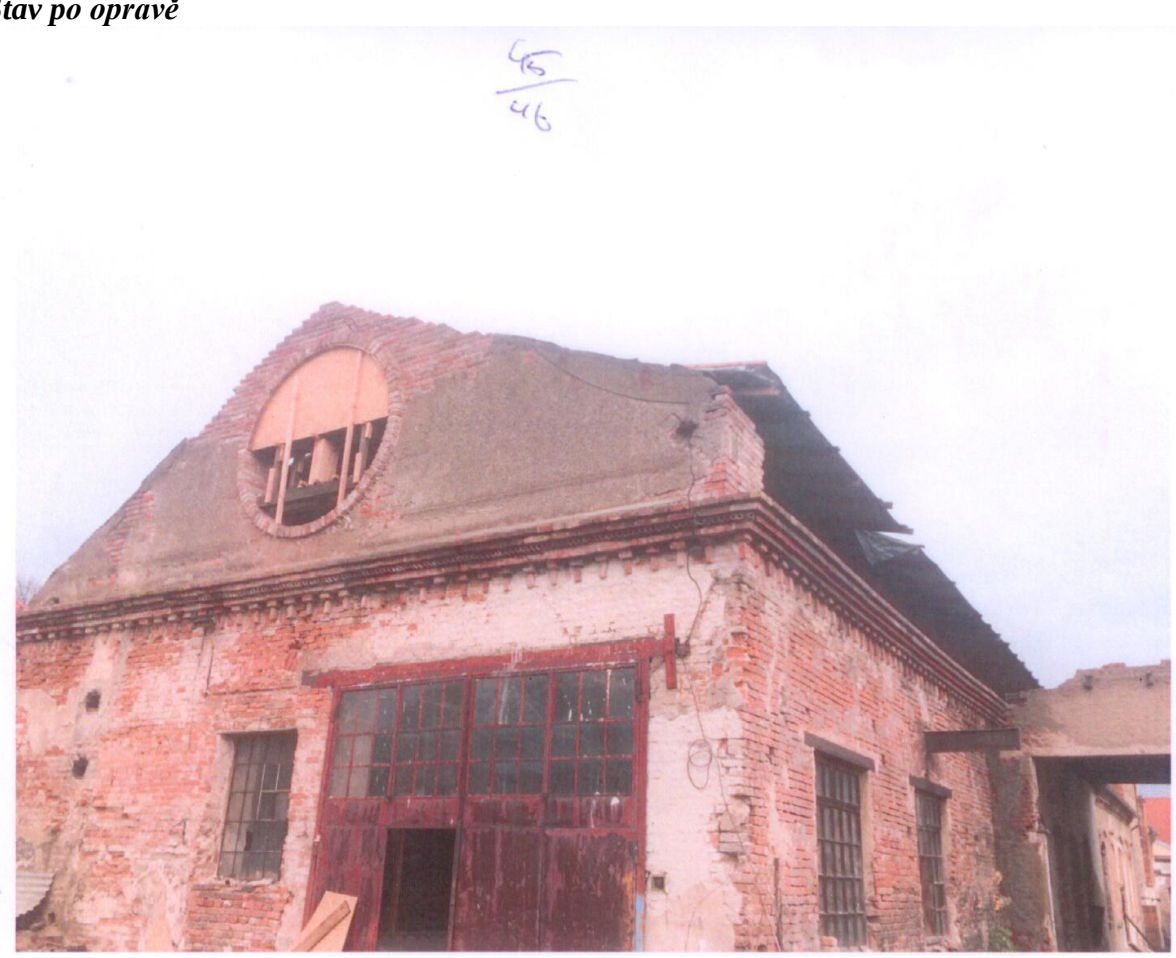
Stav před obnovou

Stav po opravě

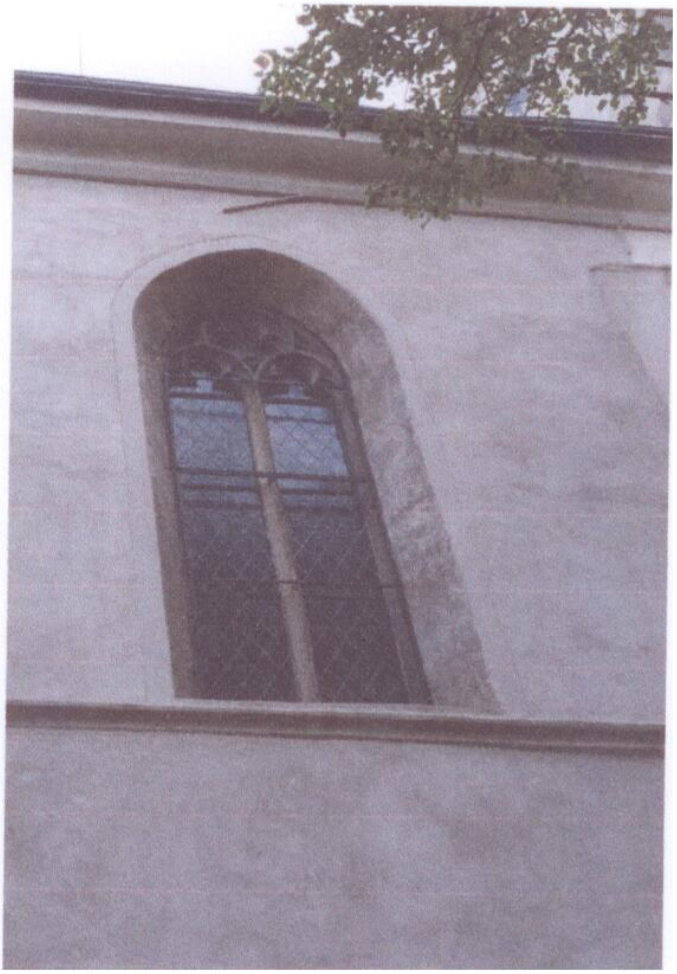
Stav před obnovou

Stav po obnově

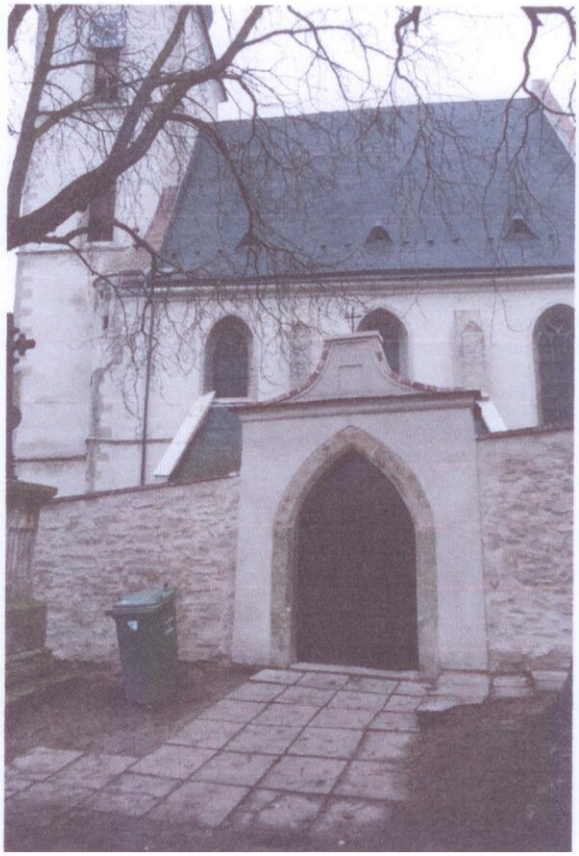
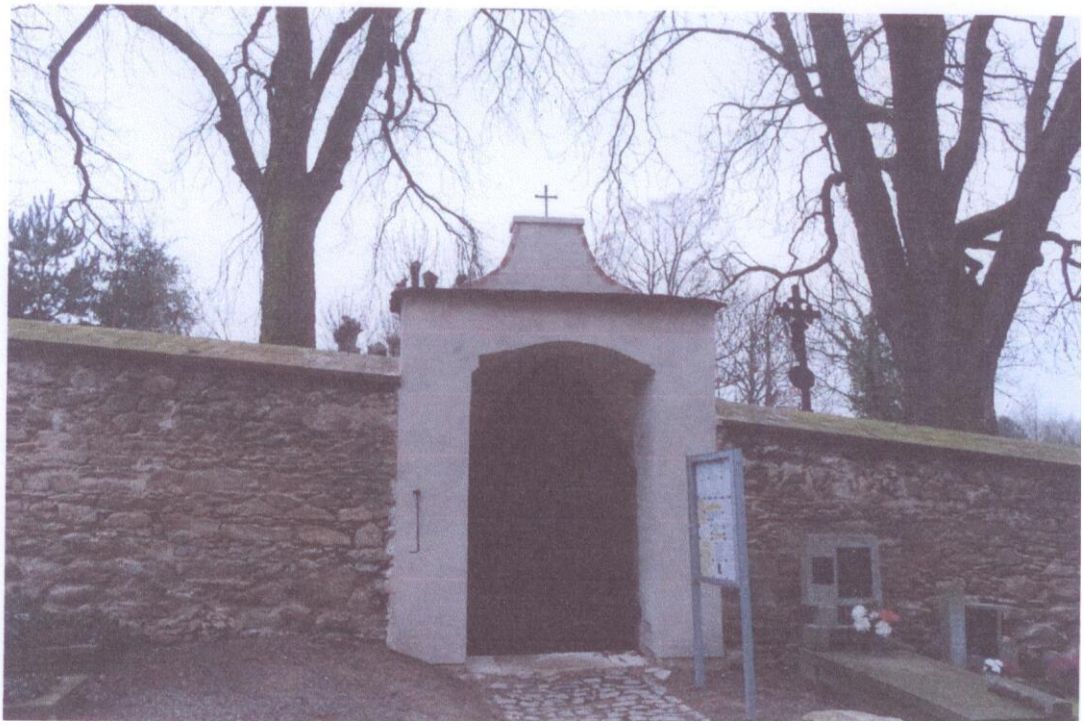
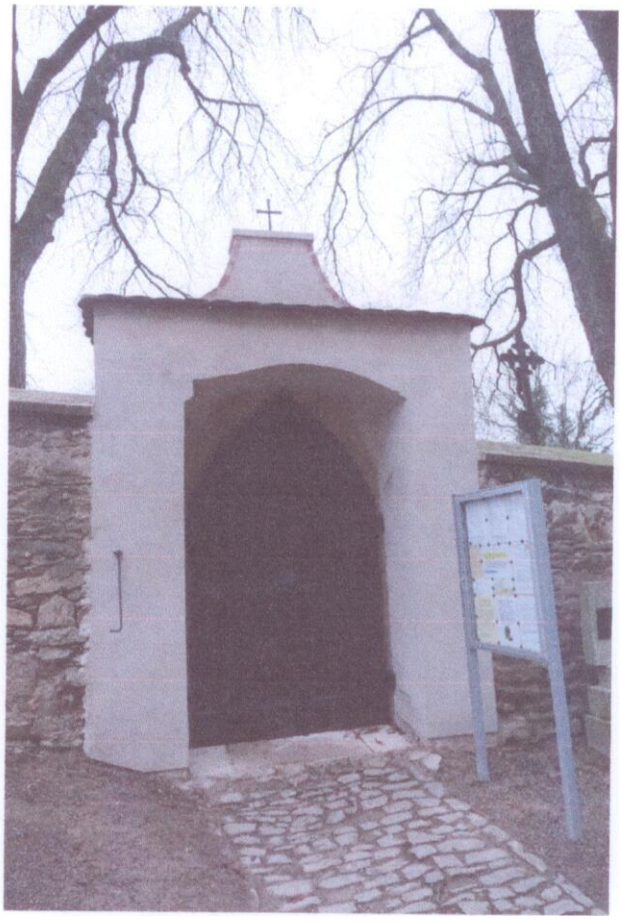
Stav před obnovou

Stav po obnově

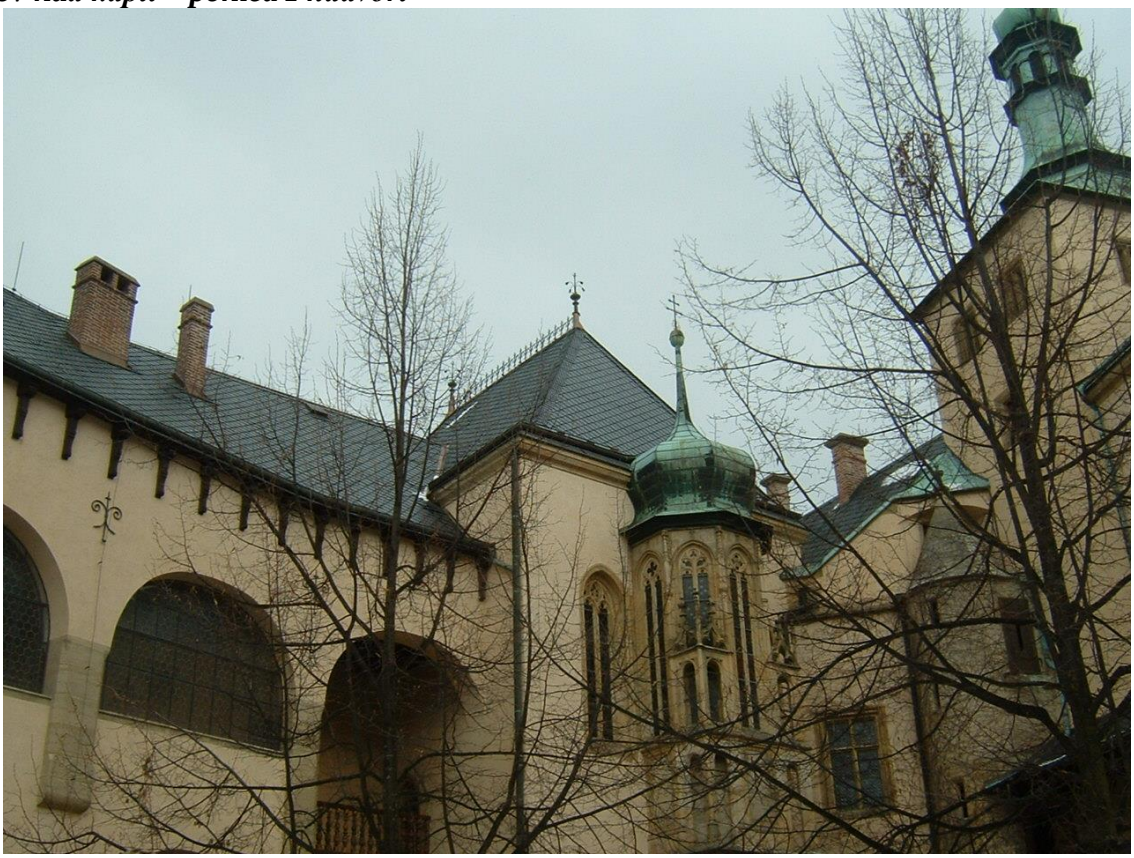
Stav po ukončení prací V. etapy
Krov nad kaplí – pohled z nádvoří

Hloubkově poškozené prvky krovu a nevyhovující novodobé protézy byly tesařsky opraveny dřevěnými protézami s celodřevěnými zámkovými spoji nebo nahrazeny novými prvky. Protézy a náhrady byly provedeny jako kopie původních prvků včetně detailů. Povrchově napadené prvky byly ošetřeny petrifikačním roztokem, případně doplněny plombou. Zdravé bednění bylo ponecháno na místě, demontáž bednění byla provedena jen v lokální míře kolem nahrazovaných a doplňovaných prvků, poškozené bednění bylo nahrazeno novým. Zásahy do zdiva byly prováděny v minimální míře, stávající podlahy z půdovkové dlažby byly ponechány. Kovářské prvky krovu byly očištěny, svorníky dotaženy, nové kovářské prvky byly provedeny jako kopie stávajících. Kovářské prvky střech

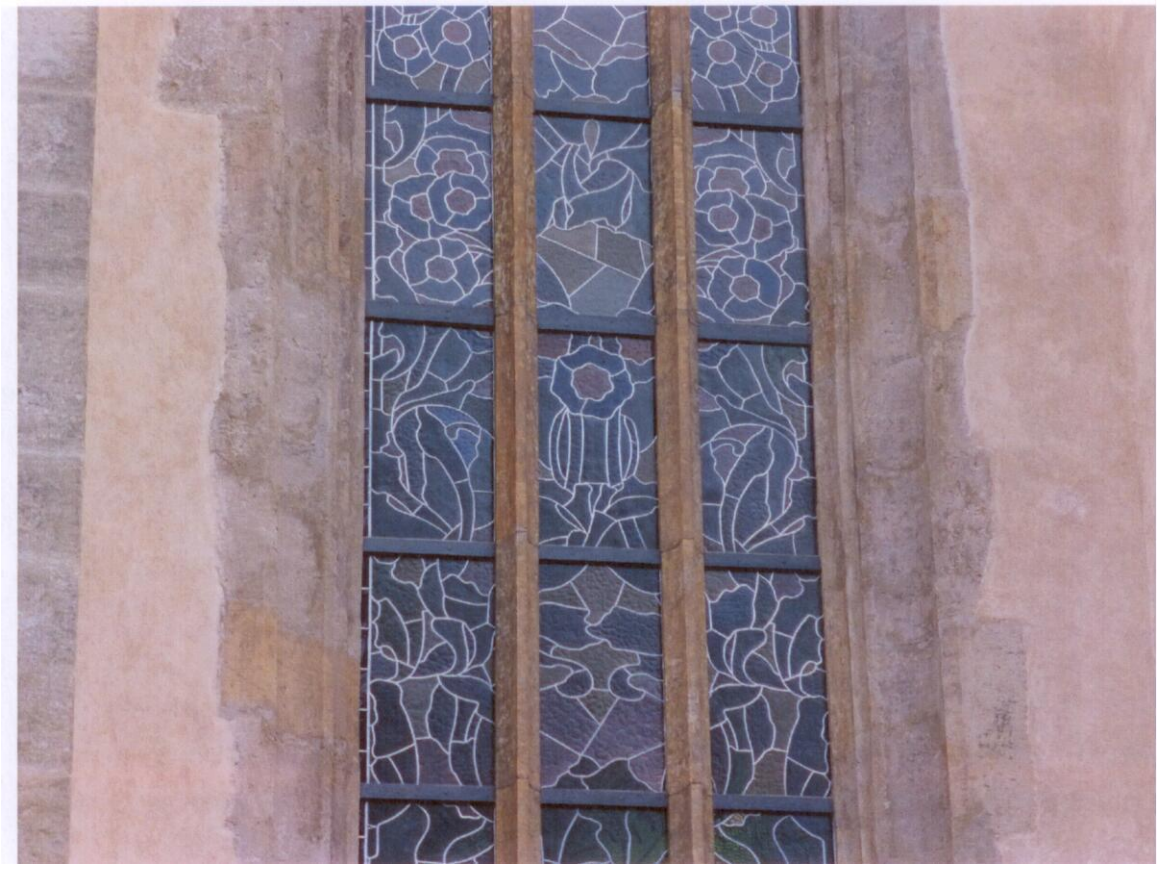
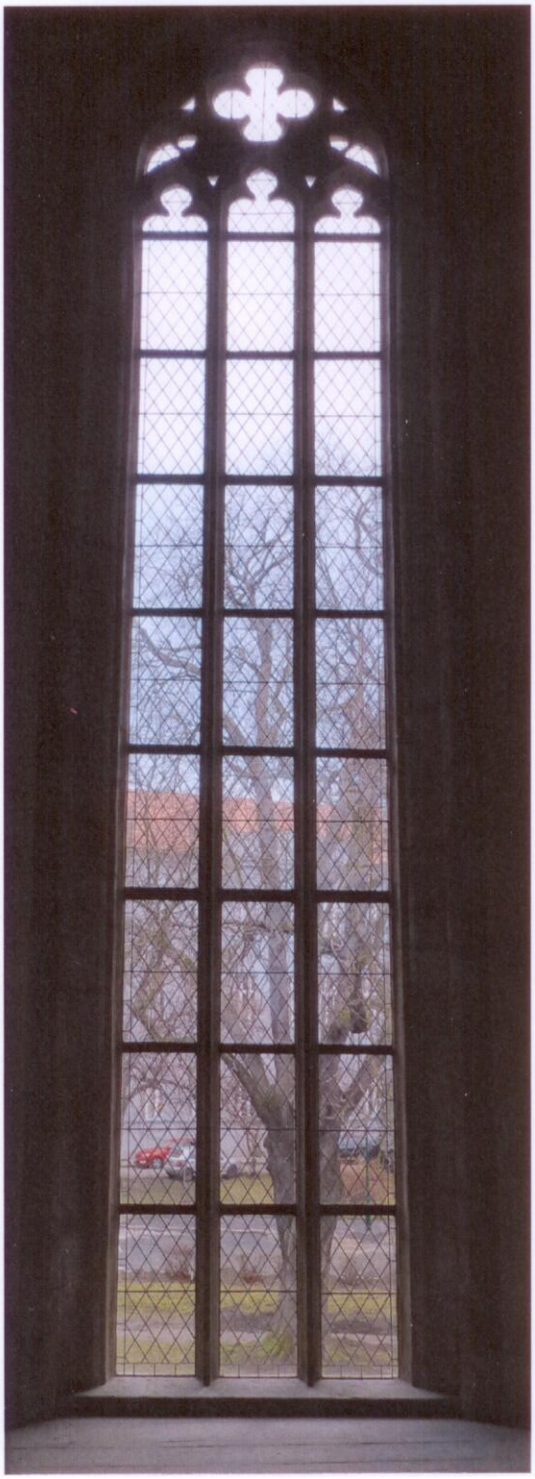
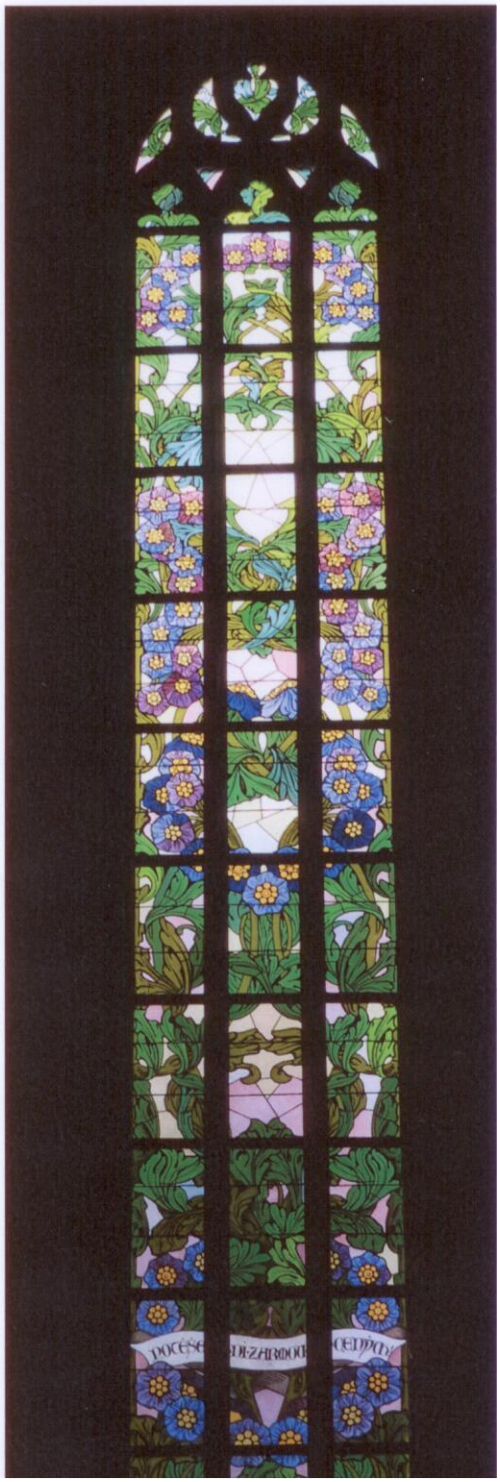
Stav před opravou

Stav po opravě

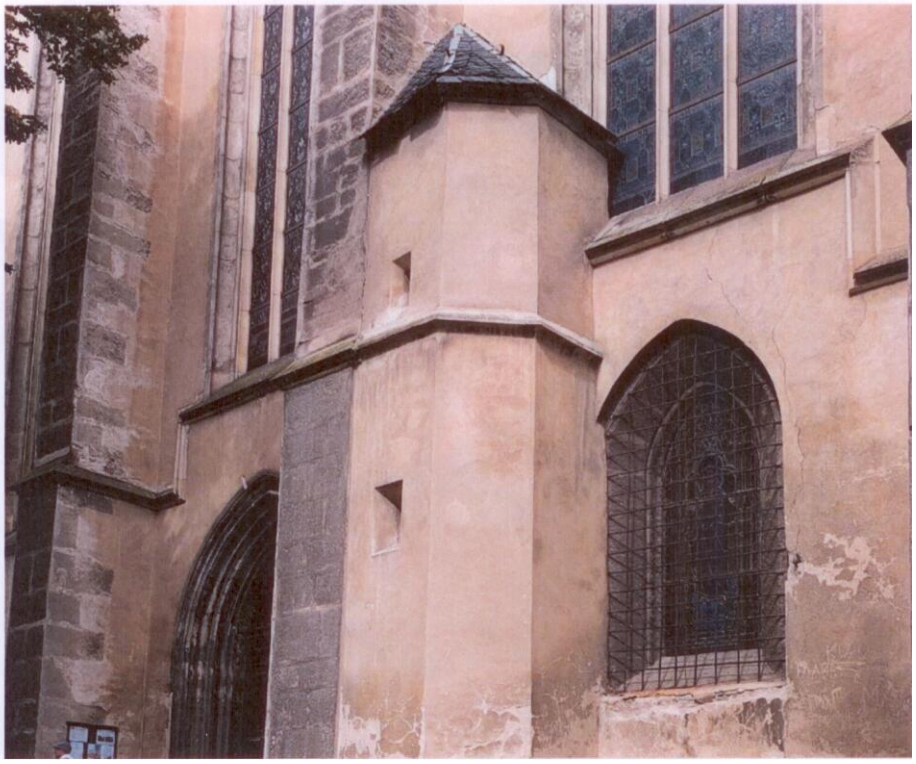
Stav před opravou

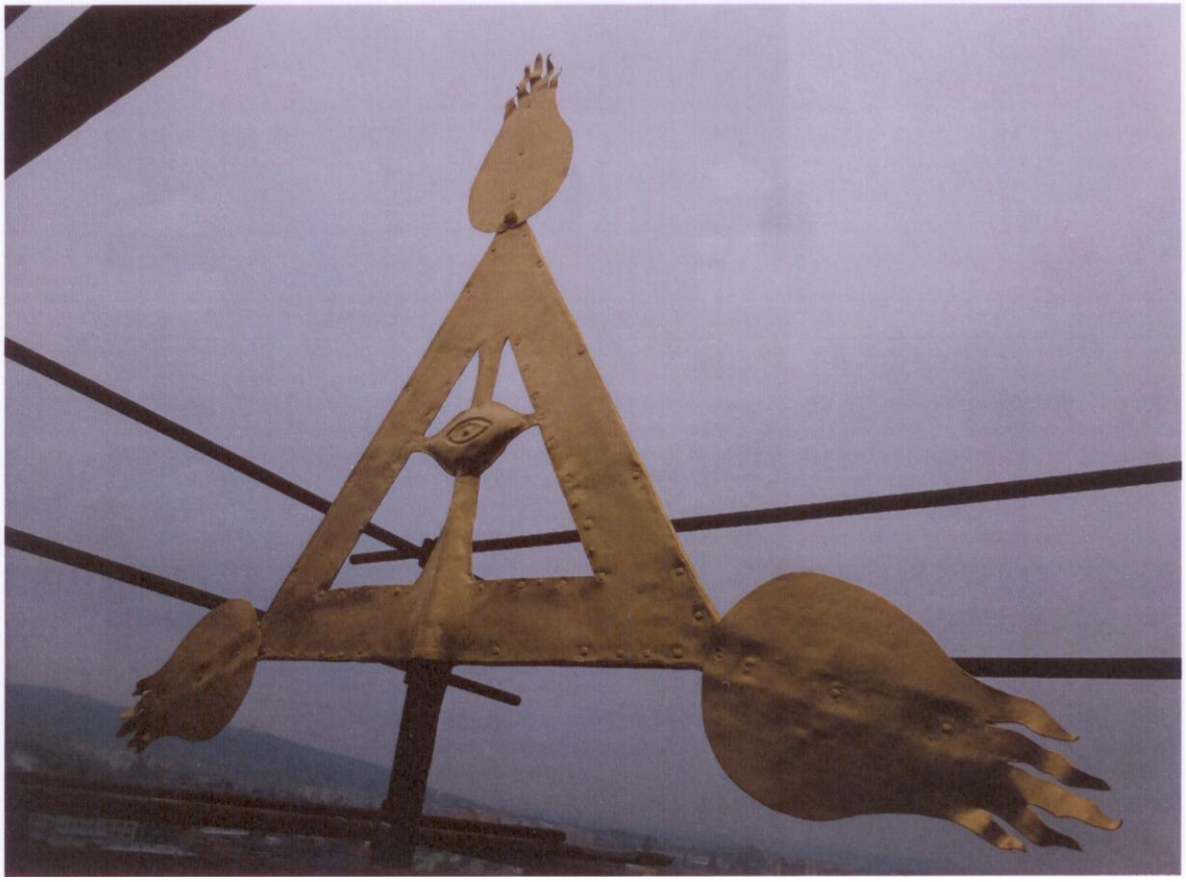
Stav před opravou

Stav po opravě
