Z Á V Ě R E Č N Á Z P R Á V A

Programu regenerace MPR a MPZ
za rok 2009

Závěrečná zpráva
Programu regenerace MPR a MPZ
za rok 2009

Leden 2010

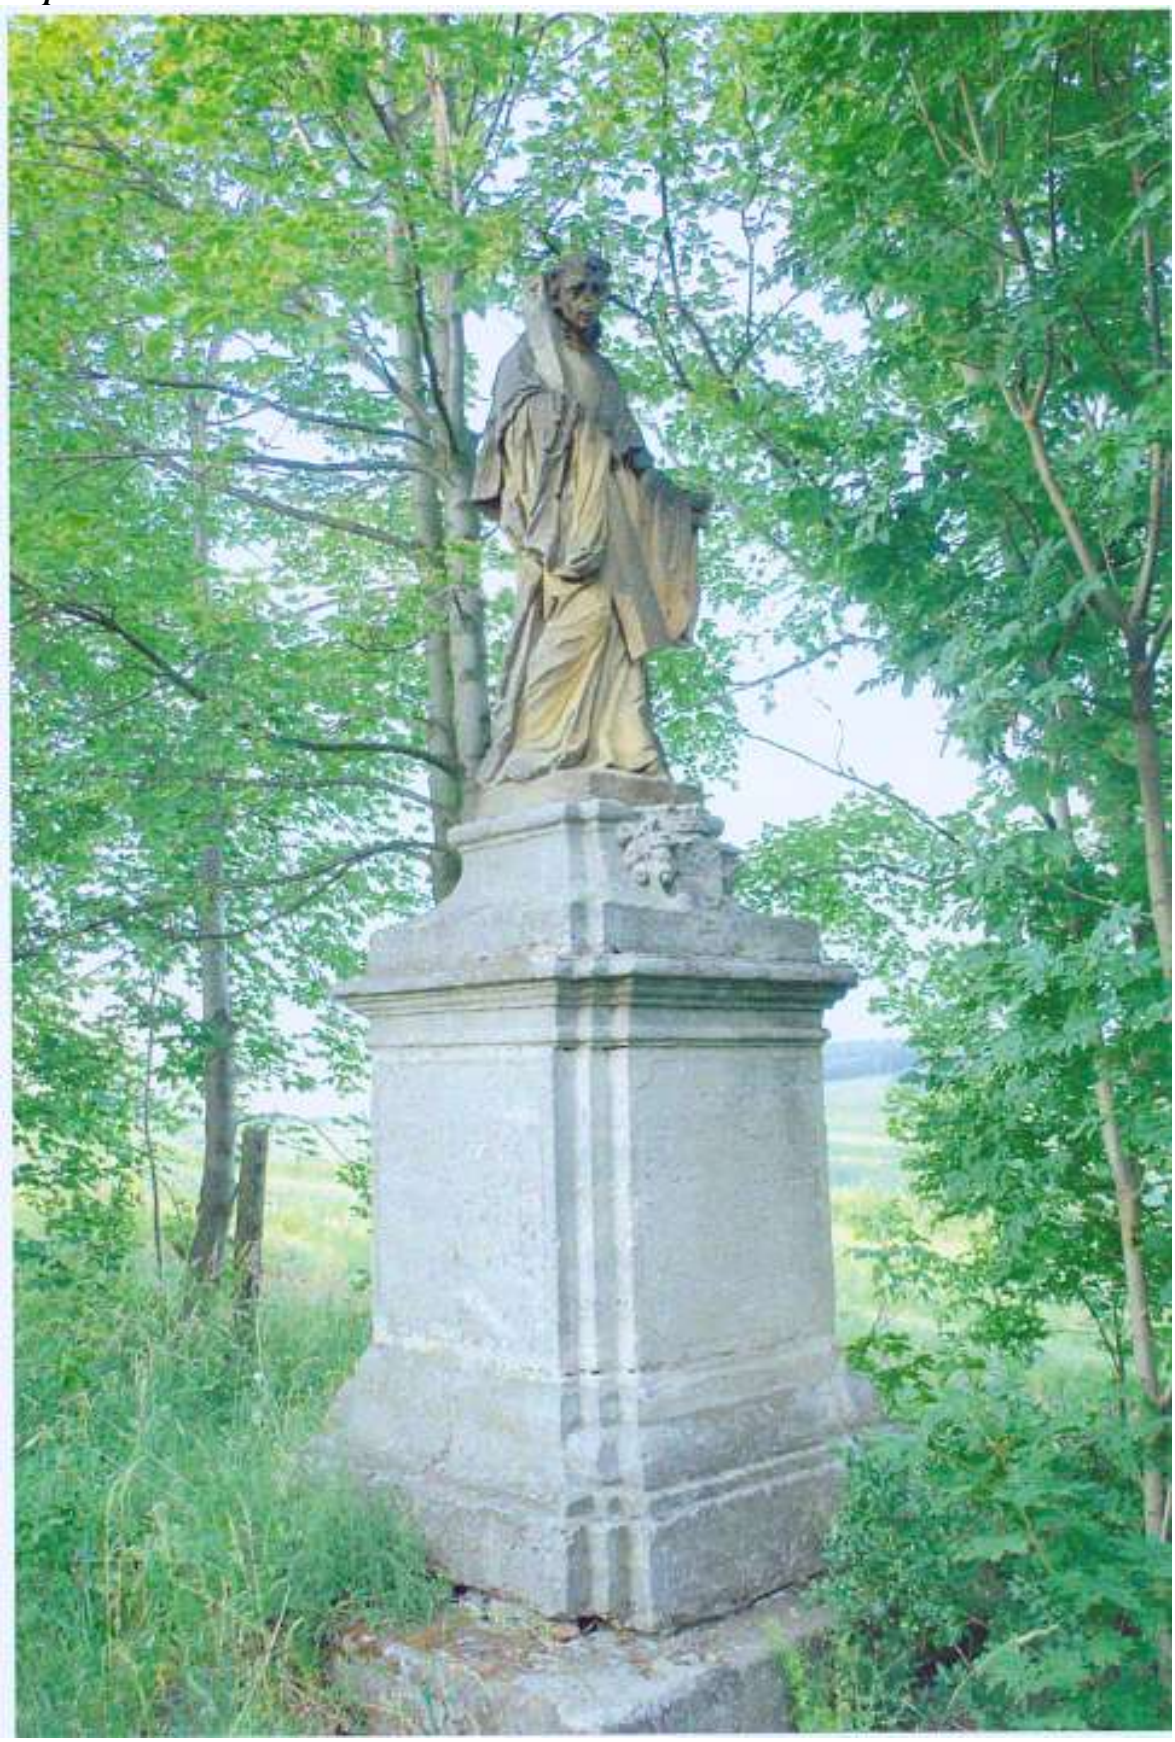
Stav před restaurováním

Povrch kamene byl pokryt prachovými depozity a řasami. Bylo odlomeno jedno rameno kříže, prsty levé ruky a nos. Podle gesta levé ruky a celkové kompozice díla lze usuzovat, že levá ruka nejspíše svírala hůl. Na zadní straně roucha se nacházelo několik dožilých vysprávek. Povrch soklíku s erbem byl částečně smyt a nápisy na podstavci byly místy již nečitelné. Ve srážkových stínech se vyskytovala sádrovcová krusta. Kamenné stupně, které jsou přisazeny k soklu, byla značně rozestoupené, celé části byly vyvaleny a rozházeny kolem skulptury. Spárování bylo vydrolené, místy prorůstaly rostliny a kořeny okolních stromků a keřů.

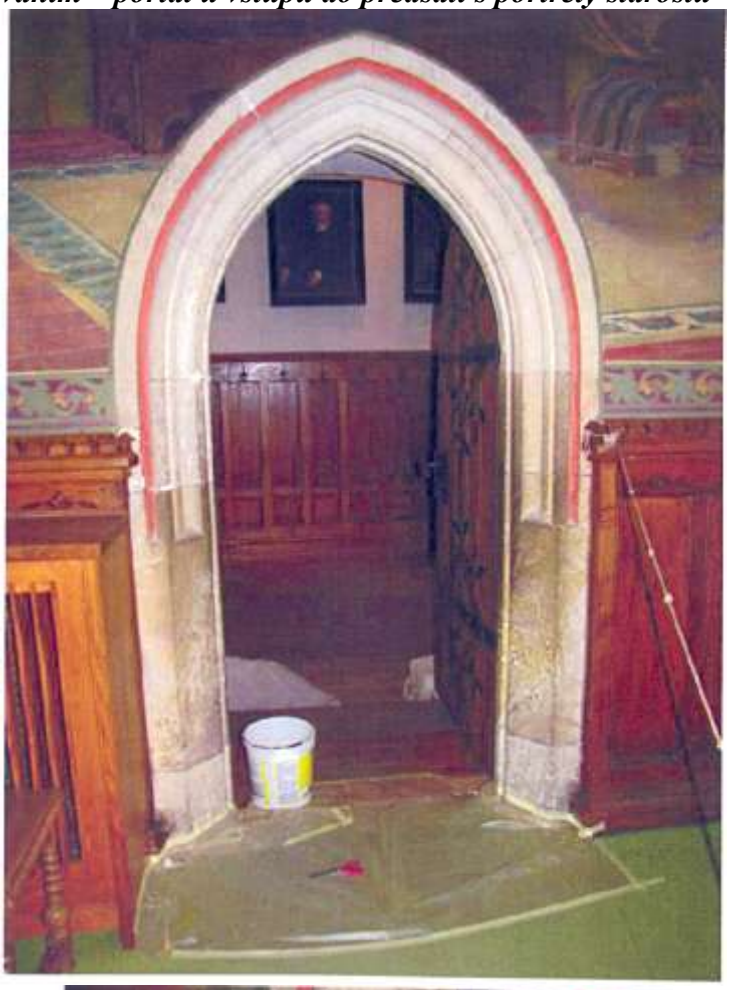
Stav před restaurováním – portál u vstupu do předsálí s portréty starostů

Kamenný portál u vstupu do předsálí s portréty starostů – povrch kamene byl znečištěn prachovými depozity a mastnotou. V místech, kde kámen přechází do omítky byl povrch portálu místy znečištěn nátěrem. Některé spáry byly vydrolené a na několika místech byl kámen mechanicky poškozený.

Kamenný portál u vstupu do předsálí s portréty starostů – bylo provedeno očištění povrchu kamene od nečistot a mastnoty. Uražené části a vypadané spáry byly vytmeleny, povrch vysprávek a spárových linek byl barevně retušován.
