K U T N Á H O R A

Z Á V Ě R E Č N Á Z P R Á V A

Programu regenerace MPR a MPZ

za rok 2016

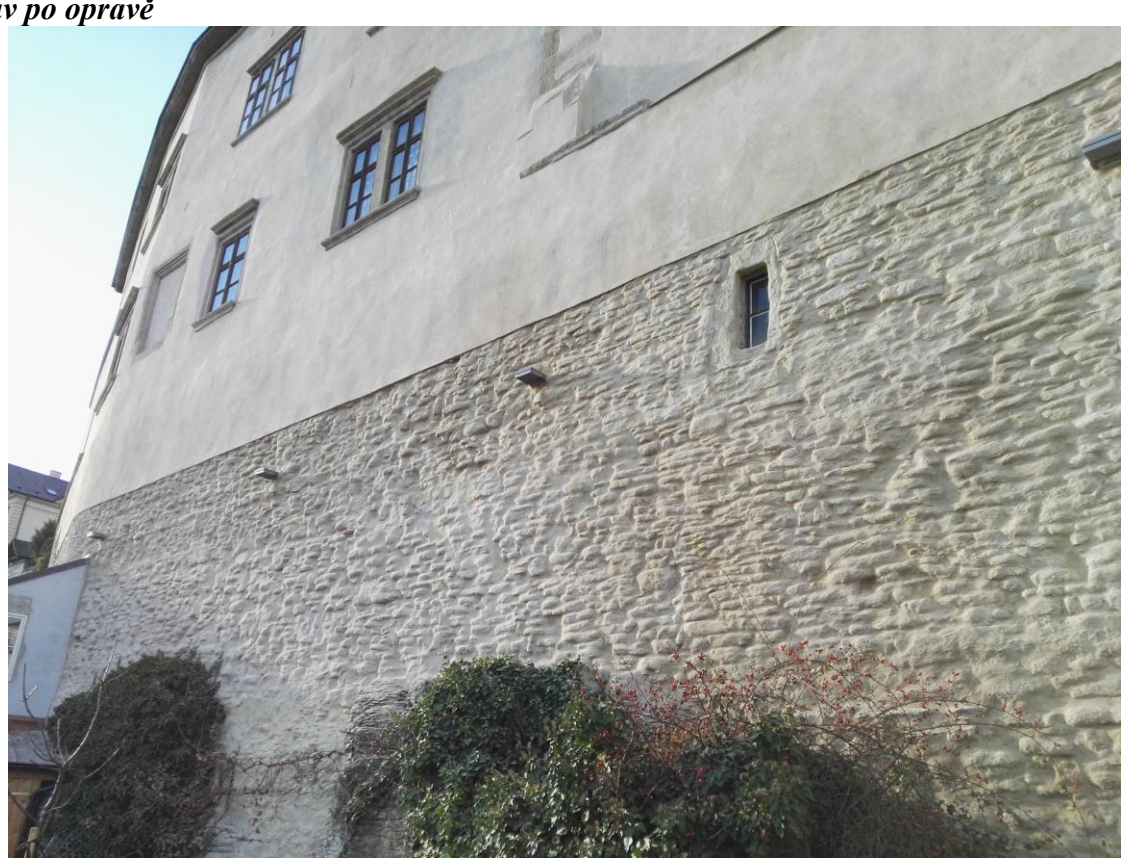
Ve spodní části jihovýchodní stěny budovy byly lokálně degradované omítky, které byly poškozeny vlhkostí, solemi a porostem z břečťanu. V roce 2009 byla ve spodní partii budovy Hrádku na jihovýchodní stěně silně zvětralá omítka, která opadávala. V té době zároveň probíhala rekonstrukce objektu č.p. 43 Pod Hrádkem, který zadní stěnou navazuje na jihovýchodní stěnu Hrádku. Proto bylo přistoupeno k otlučení degradovaných omítek a zhotovení omítek nových. Práce probíhaly v měsících říjen a listopad 2009 a byly dokončeny po skončení zimního období v dubnu 2010.

V roce 2012 z důvodu ochrany majetku vlastníků domu č.p. 43 jsme byly nuceni částečně otlouct omítky zvlhlé fasády jihovýchodní stěny Hrádku v místě nad střechou domu č.p. 43. Degradovaná omítka padala na břidlicovou krytinu a poškozovala ji. V té době se předpokládalo, že opětovné vlhnutí zdiva jihovýchodní stěny je pravděpodobně zapříčiněno porušenou kanalizací. Dále byly provedeny sondy, ale nebyla zjištěna žádná příčina vlhnutí zdiva. Pravděpodobně jde o zemní vlhkost (možná i důlní vody), protože spodní partie jihovýchodní stěny Hrádku je pod úrovní terénu. Aby se předešlo dalším opravám zvlhlých a degradovaných omítek, bylo přistoupeno k otlučení omítek a obnažení kamenného zdiva, které pohledově navazuje na ohradní zeď. Obnažené zdivo bylo očištěno kartáčem, probarvená omítka byla zakartáčovaná do kamenného zdiva a celá plocha ošetřena hydrofobním nátěrem. Aby bylo možné provést otlučení omítek, bylo zapotřebí upravit kabelové trasy vedení slavnostního osvětlení na jihovýchodní stěně Hrádku.

V roce 2014 se na nás opět obrátili vlastníci domu č.p. 43 s tím, že omítky ve spodní partii jihovýchodní stěny Hrádku jsou poškozené vlhkostí a kusy degradované omítky padají na zahradu. Proto bylo opět přistoupeno k otlučení další části omítek a obnažení kamenného zdiva. Obnažené zdivo bylo očištěno kartáčem, probarvená omítka zakartáčována do kamenného zdiva a celá plocha ošetřena hydrofobním nátěrem.

V roce 2016 bylo provedeno otlučení degradovaných omítek na další části jihovýchodní stěna budovy Hrádku. Obnažené zdivo bylo upraveno stejným způsobem jako v dřívějších etapách. Dále byla provedena oprava části opěrné zdi zahrady Hrádku, která byla v minulosti neodborně vyspravena a docházelo tak k uvolňování a vypadávání kamenů, do zdi také zatékalo. Degradovaná část opěrné zdi byla odbourána a opětovně vyzděna, nefunkční spáry byla vysekány, zdivo vyklínováno a nově vyspárováno.

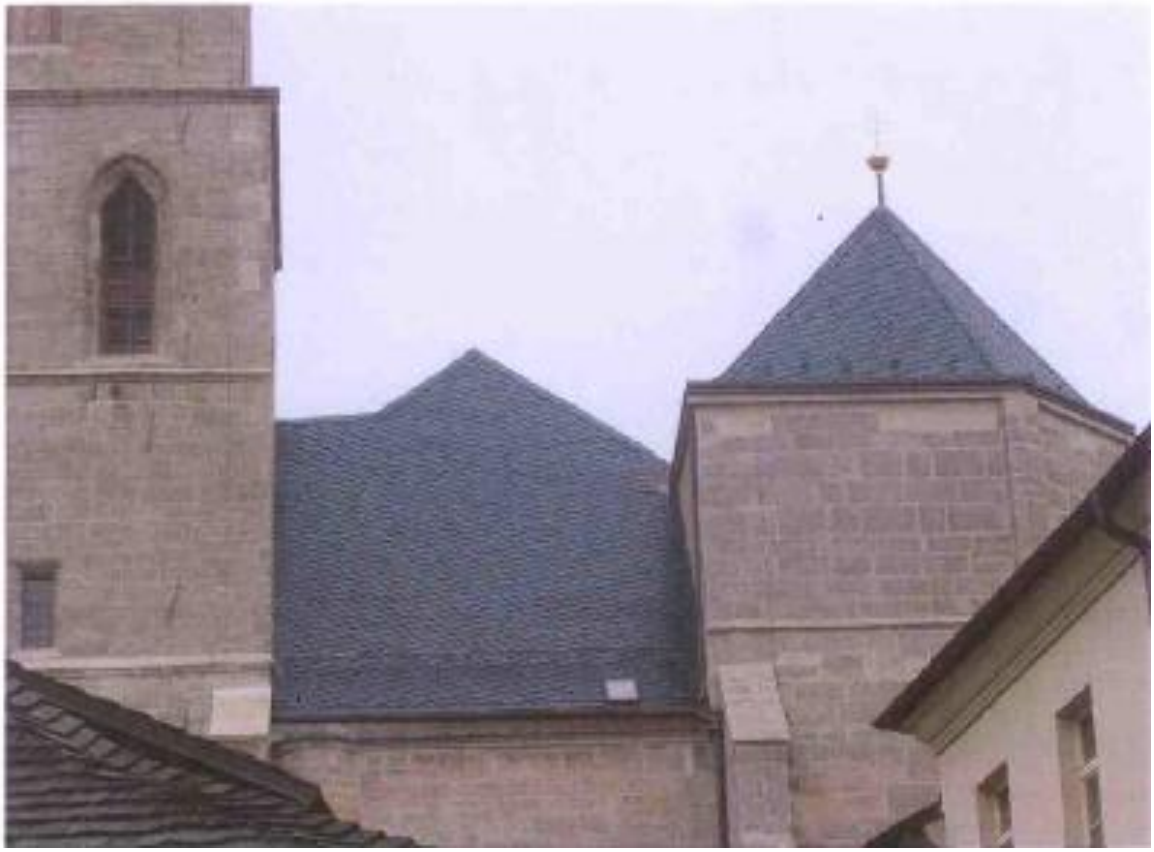
Na podzim roku 2009 se přistoupilo k nejnutnější a pouze provizorní opravě střešní krytiny – zakrytí děr v místě masivního zatékání z důvodů ochrany tesařských konstrukcí a kleneb, které jsou v havarijním stavu. Vzhledem k nedostatku finančních prostředků byla oprava provedena pouze provizorně.

V roce 2012 byla provedena oprava krovu a střechy presbytáře. Bylo provedeno protézování a výměna poškozených prvků, doplnění střešních vazeb, demontáž laťování včetně provizorního zakrytí. Dále bylo provedeno oplechování presbytáře, impregnace krovu a repase železného kříže sběžiště.

V roce 2013 se pokračovalo v opravě střechy. Bylo provedeno statické zajištění, oprava tesařských konstrukcí, provedení vikýřů, výměna klempířských prvků, výměna střešní krytiny, chemické ošetření dřevěných konstrukcí a zdiva fungicidním prostředkem, impregnace dřevěných prvků a další související práce.
