ZÁVĚREČNÁ ZPRÁVA
Programu regenerace MPR a MPZ za rok 2003

ZÁVĚREČNÁ ZPRÁVA PROGRAMU REGENERACE MPR A MPZ ZA ROK 2003

Odbor správy majetku, investic a rozvoje města
Oddělení správy památek
Městský úřad Kutná Hora
Václavské náměstí 182, Kutná Hora

Leden 2004

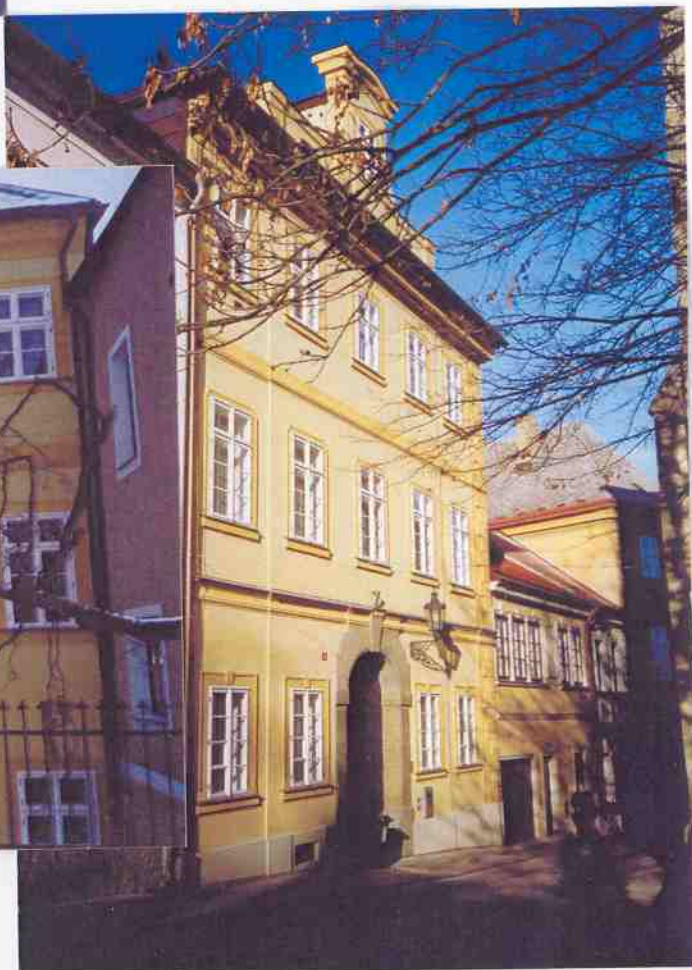
*Čp. 30 Barborská ulice
Stav čelní a dvorní fasády po obnově*

Byla provedena obnova vnitřních omítek, obnova podlah přízemí a nové povrchy podlah v 1. a 2. patře, obnova vstupních dveří a portálu, obnova kamenných portálů v chodbě přízemí, obnova trémového záklopového stropu v chodbě přízemí, obnova dvorních přistavků a schodiště ve dvoře.

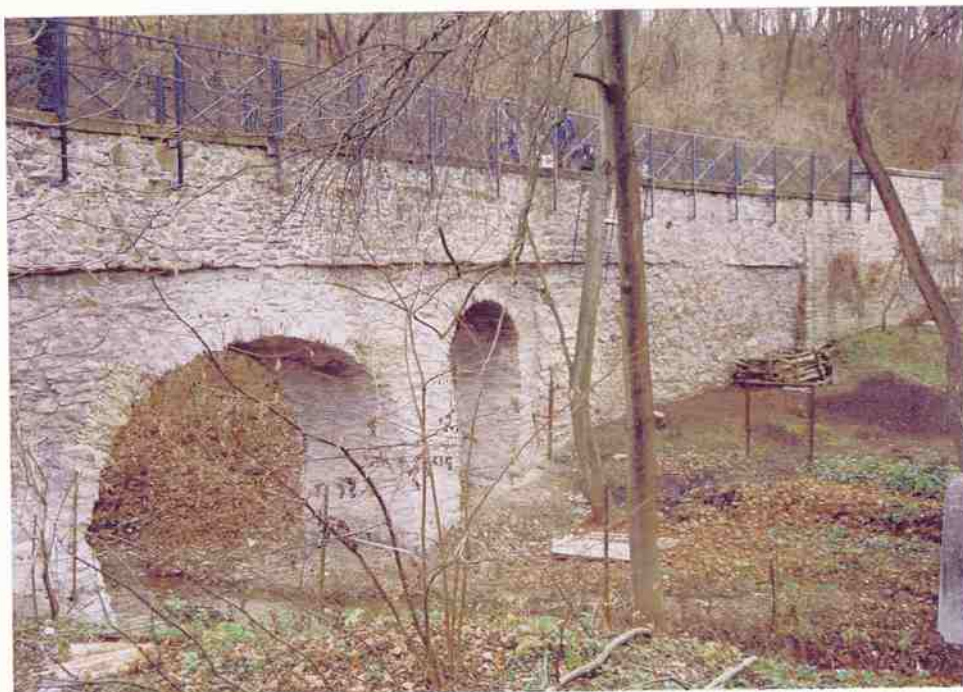
*Akvadukt Bylanka
Stav po obnově*

Stavební práce na II. etapě statického zajištění obsahovaly hloubkové spárování paty zdiva a trhlin ve zdivu, injektáž trhlin v obloucích, injektáž ve zdivu a plošnou injektáž. Přezdění paty zdiva, doplnění kamenného zdiva v koruně, dozdění podemletého zdiva, odstranění cementové malty bočních stěn. Provedení vápenných omítek nastavených cementem, které byly provedeny ve středu mostu na části obou bočních stěn v místech původně omítaného zdiva.

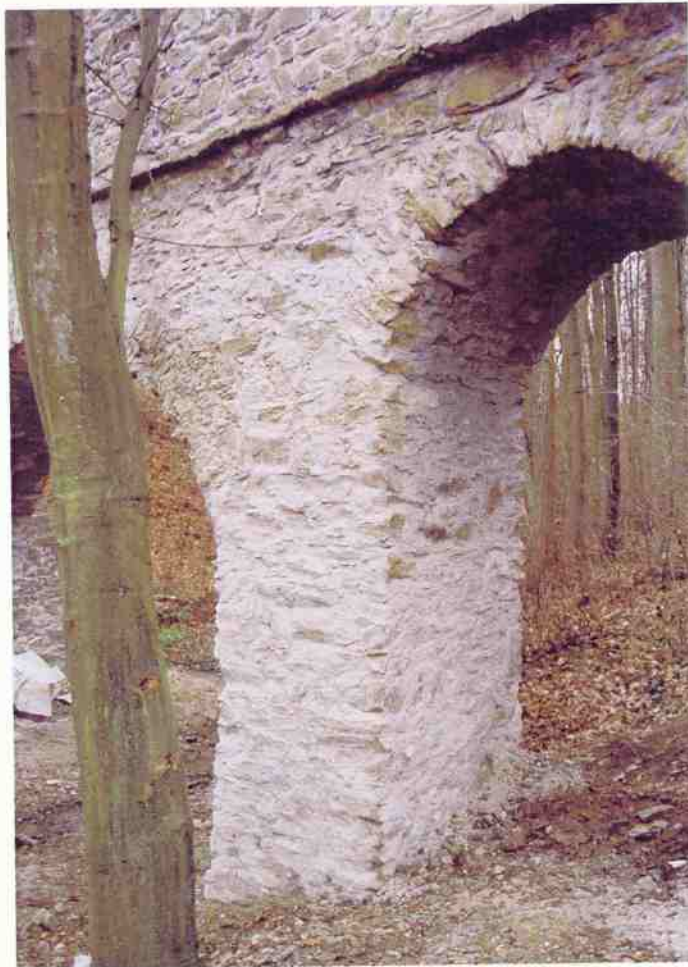
*Akvadukt Bylanka
Stav po obnově*

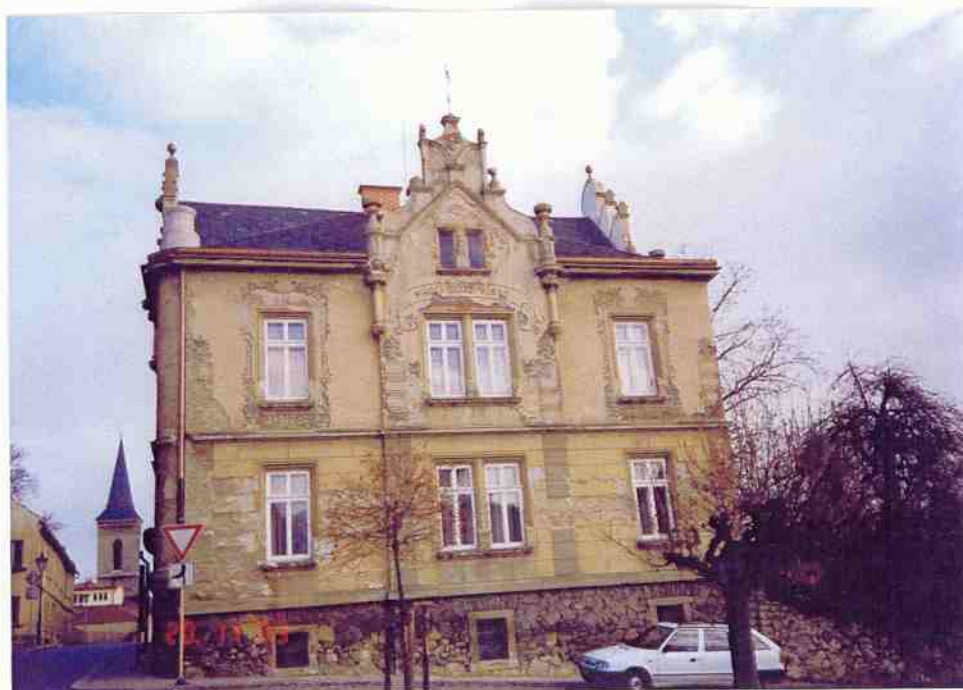
*Čp. 521 Jánské náměstí
Stav střechy po obnově*

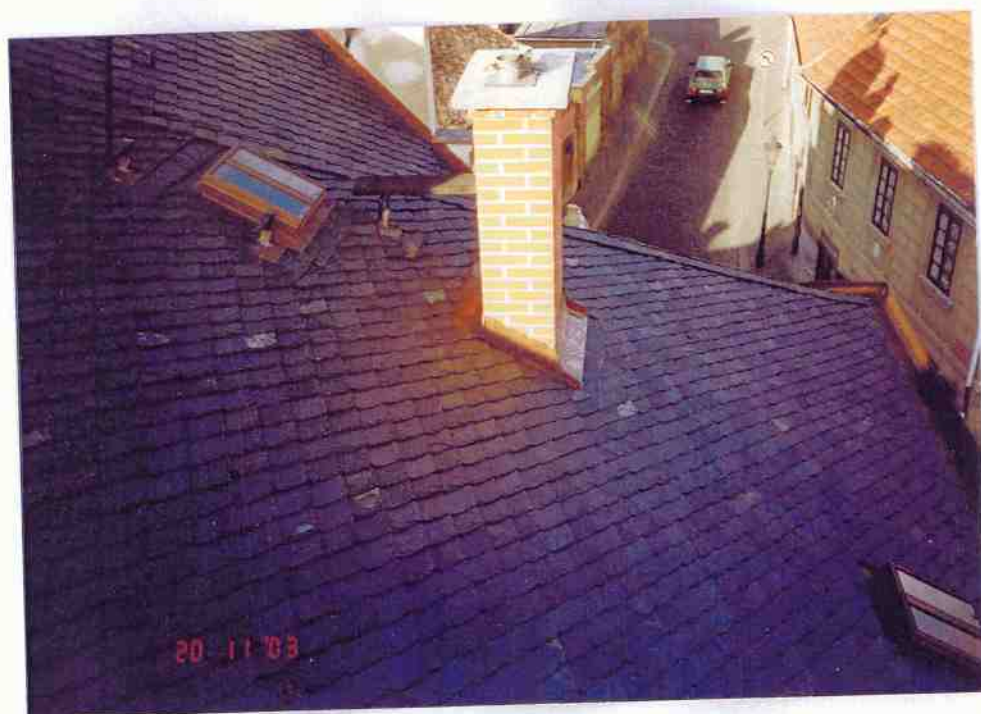
*Čp. 521 Jánské náměstí
Stav střechy po obnově*

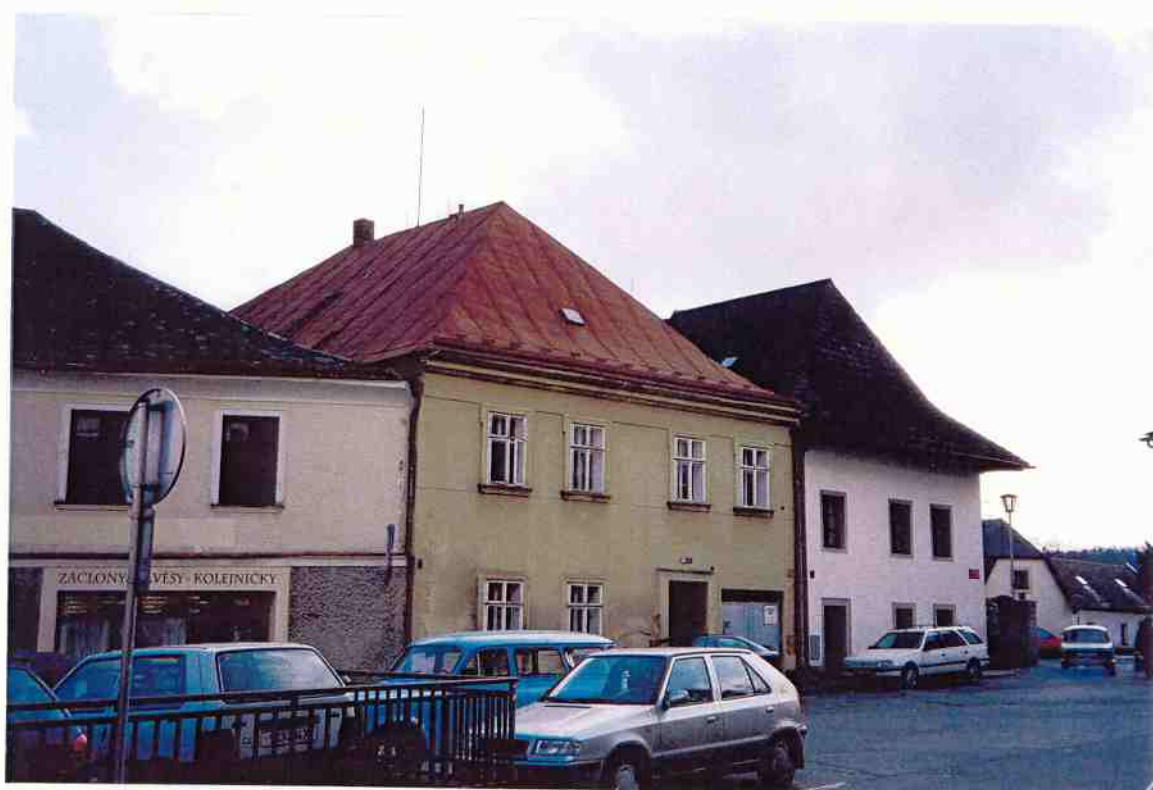
*Čp. 369 Anenské náměstí
Stav objektu před zahájením obnovy*

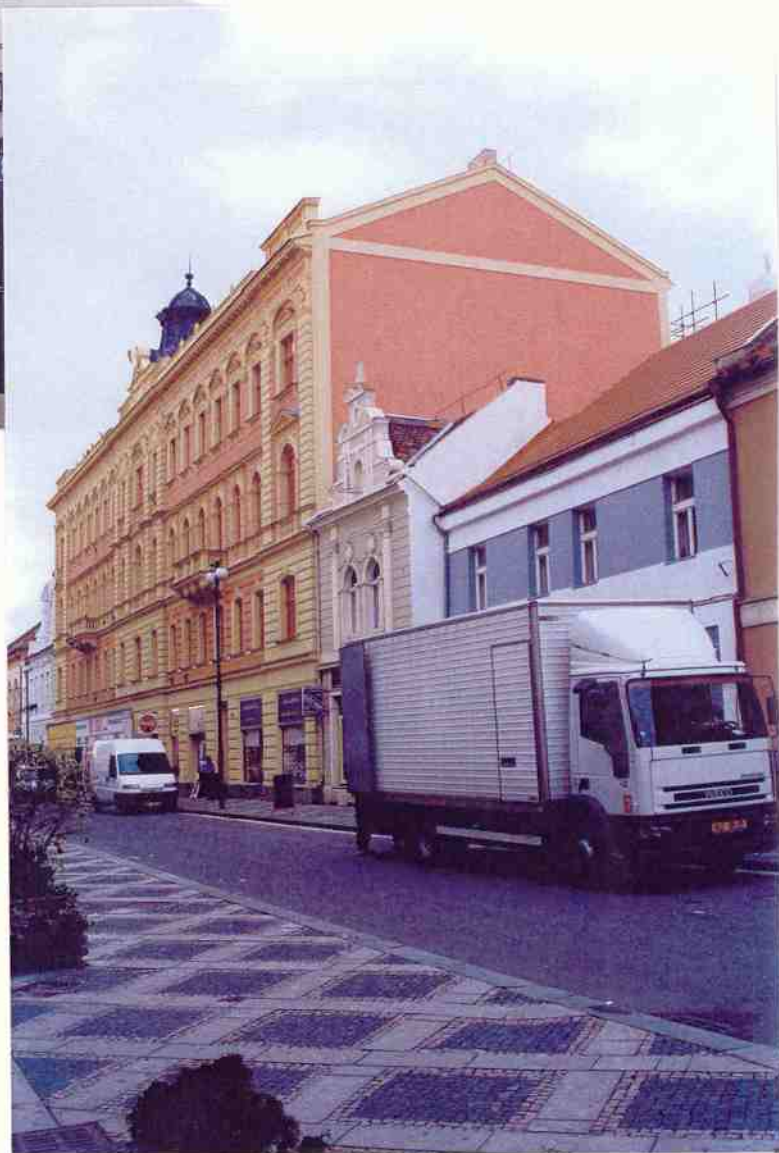
*Čp. 589, 590 Kollárova ulice
Průběh obnovy a stav po obnově*

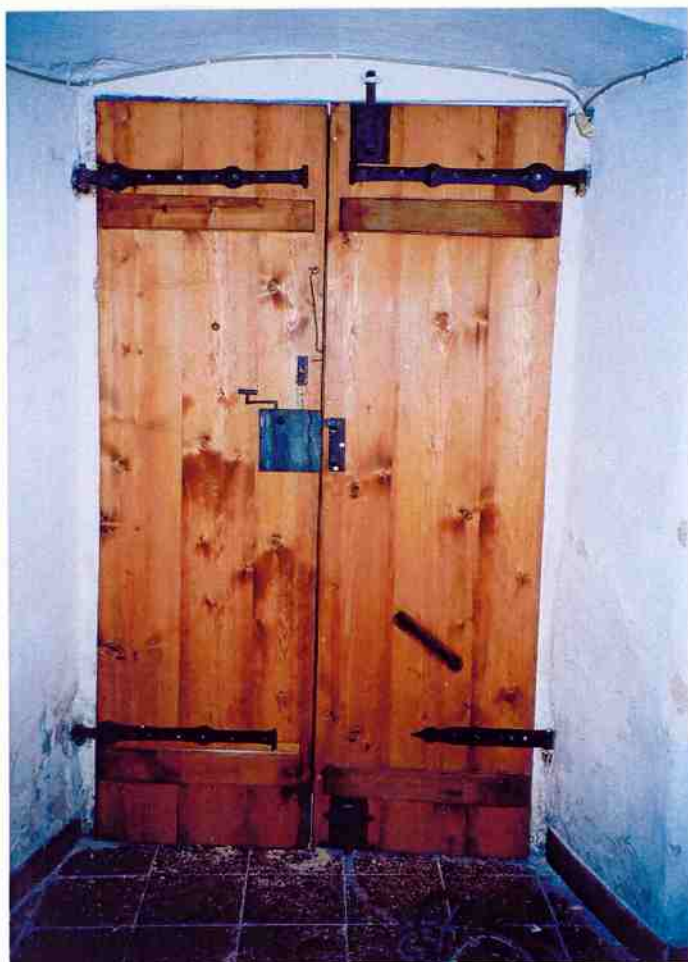
*Havlíčkovo náměstí čp. 520, Kutná Hora
Vnitřní strana dveří po restaurování*

- postupné rozebrání dveří
- doplnění poškozených spárovkových desek včetně svlaků a dubových ráků
- přebroušení a ošetření proti hnilobě a dřevokaznému hmyzu
- barevné sjednocení dubových dílů, napuštění fermeží a natření lazurou
- kovové díly zbaveny starých nátěrů, opraveny a natřeny základní a grafitovou barvou
- doplnění chybějících hřebů
