# KUTNÁ HORA

## ZÁVĚREČNÁ ZPRÁVA

Programu regenerace MPR a MPZ  
za rok 2015

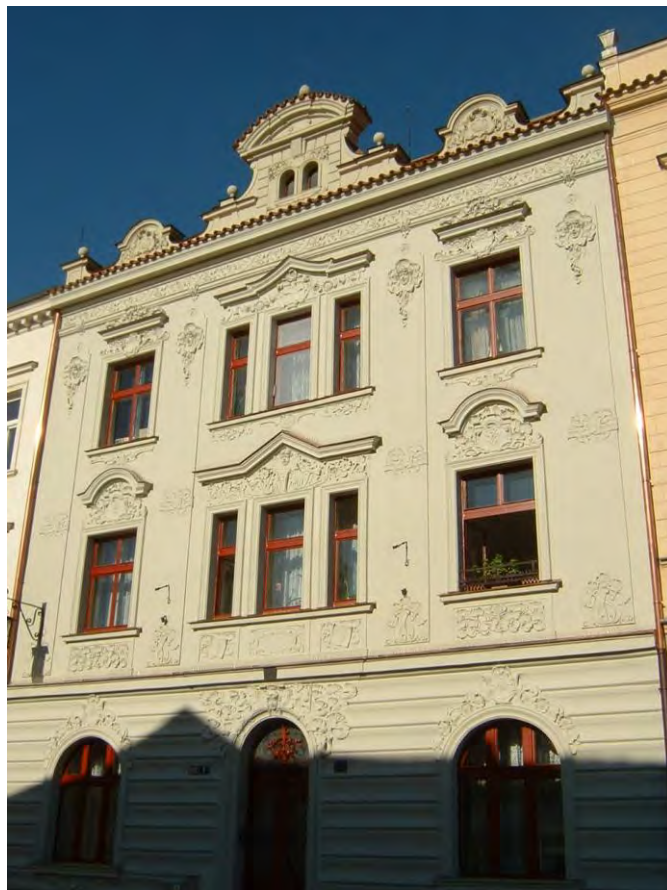
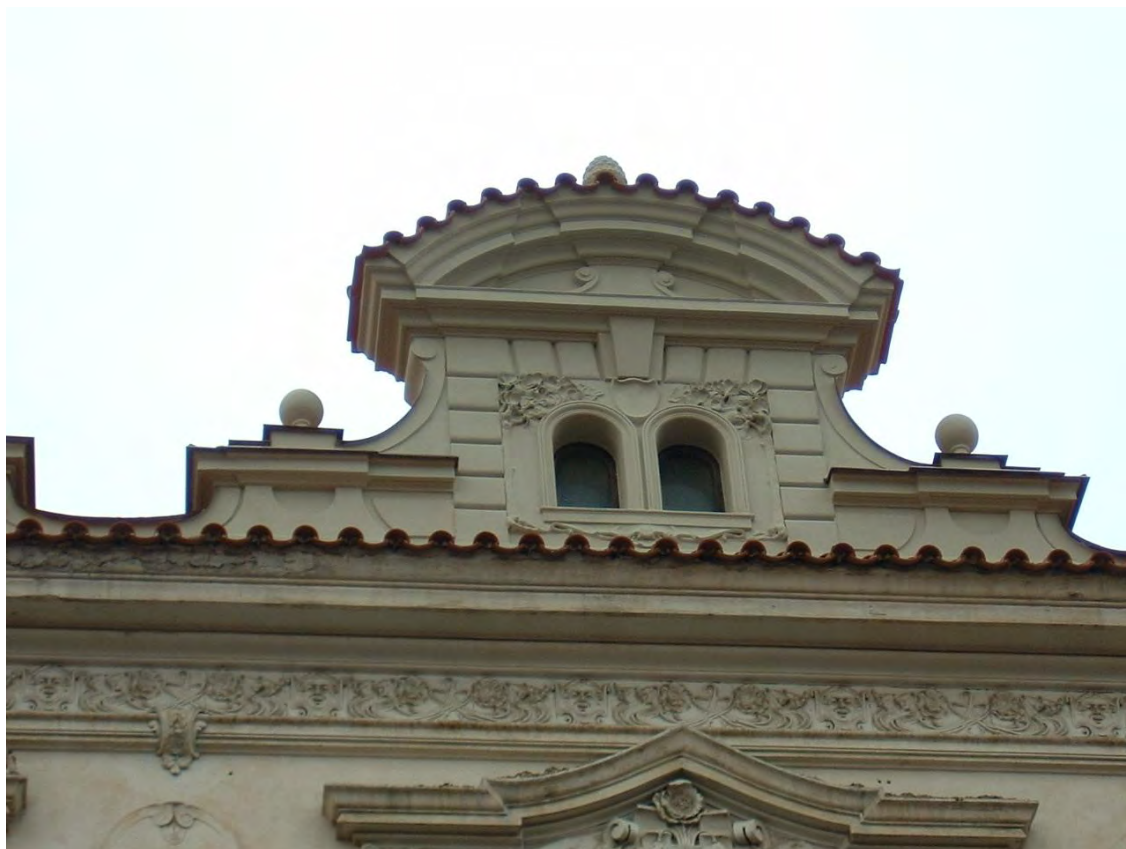
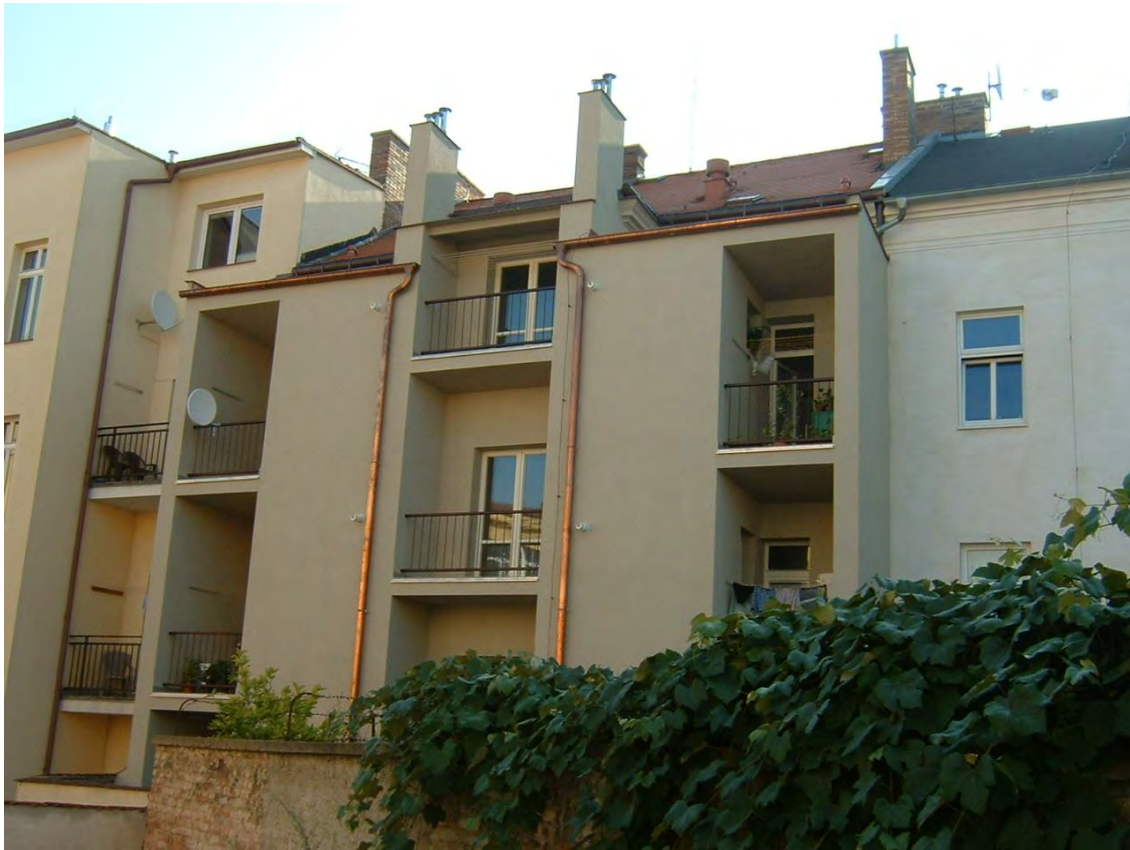
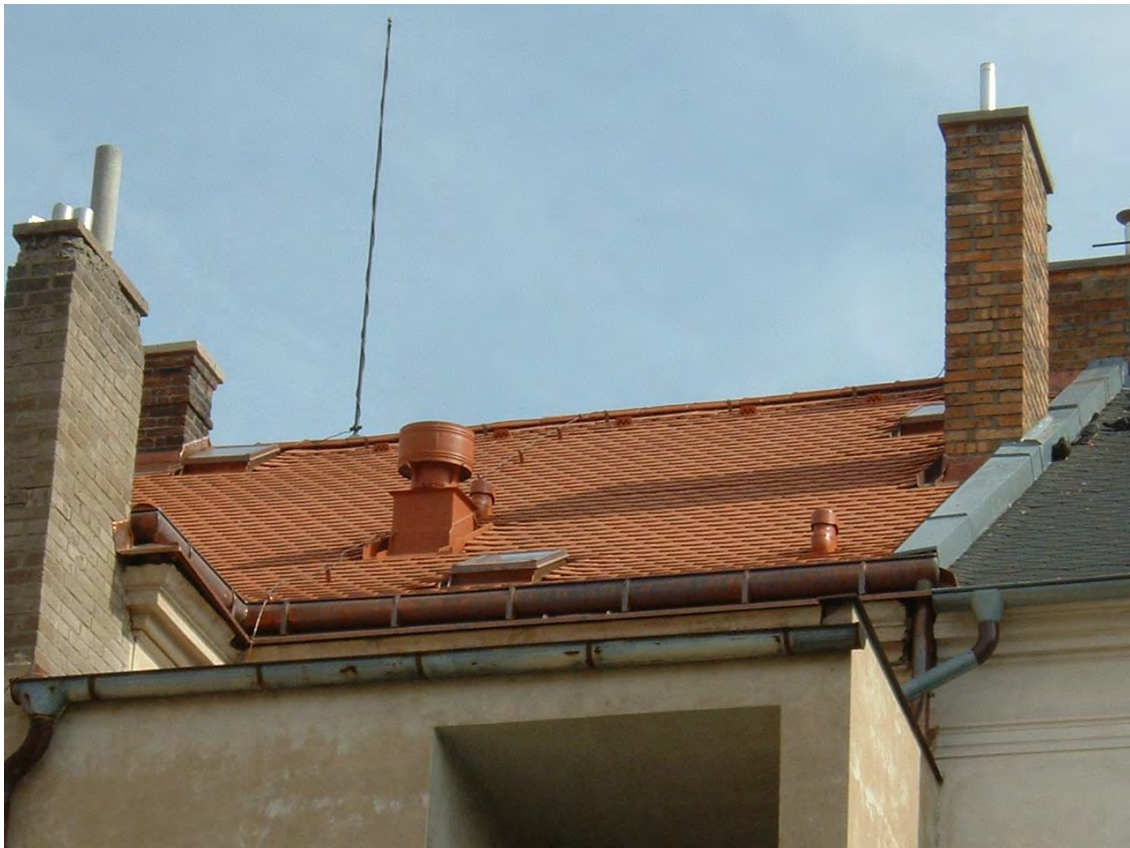
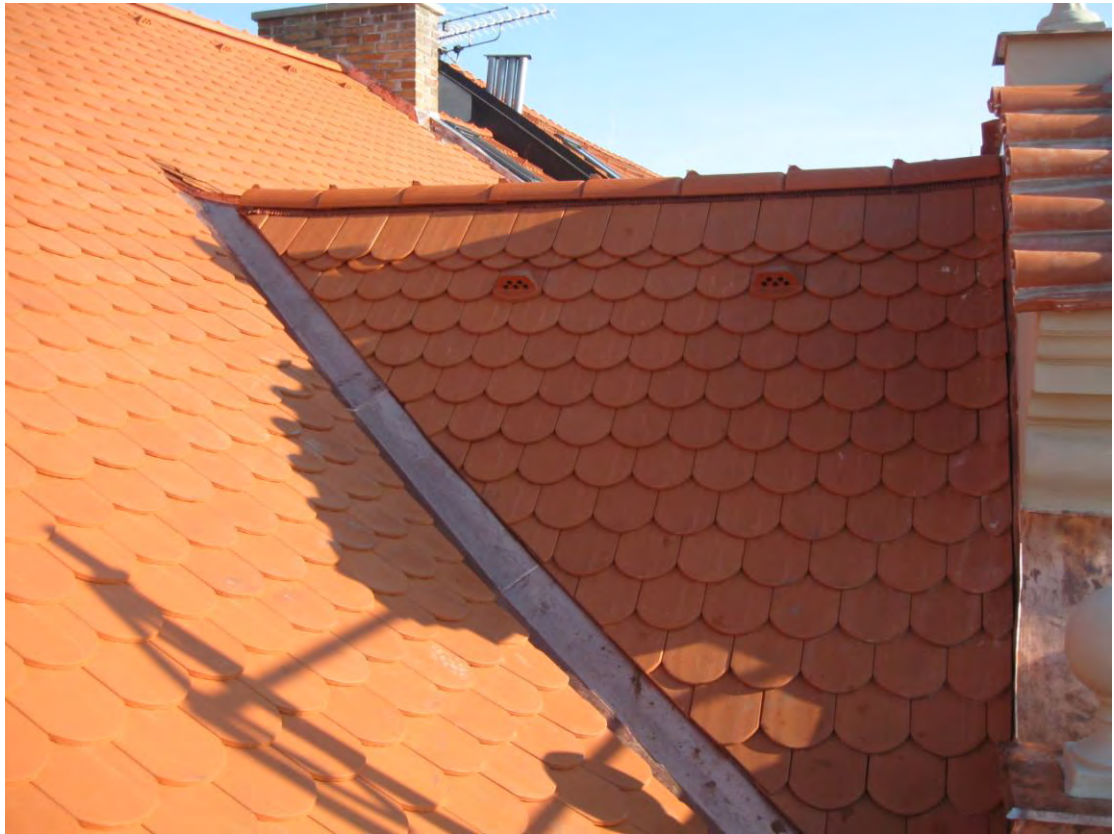
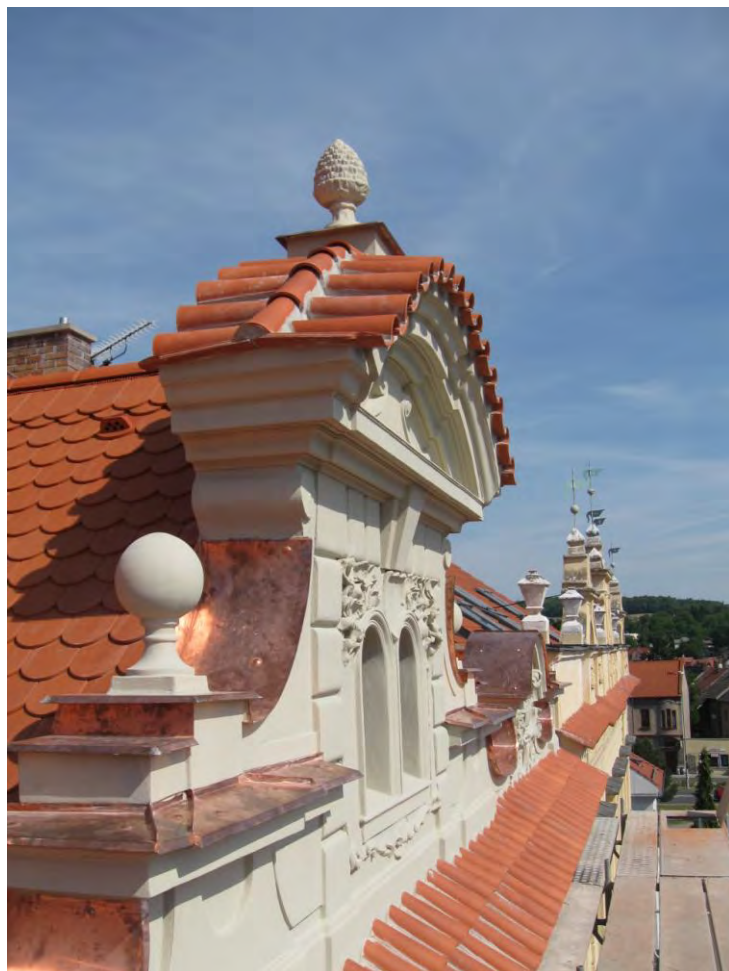
*Stav po opravě*

Střešní plášť domu vykazoval poruchy a celkově dotřilý stav. Střešní krytina byla na hranici řivotnosti, na mnoha místech docházelo k drolení povrchu tašek, uvolňování tašek z latí a maltového loře. Veškeré klempířské prvky a komínová tělesa byly ve velmi špatném stavu. Krov vaznicové soustavy byl dochovaný, pouze vlivem zatékání došlo na několika místech k lokálnímu poškození prvků, také se předpokládalo větší poškození pozednic, které nebylo možné bez odkrytí zjistit. Střecha vyřadovala celkovou obnovu.

Fasáda byla poškozená povětrnostními vlivy, vlhkostí nebo vykvétajícími solemi, především však štukový dekor byl znečištěn prachovými usazeninami, monochromní barevný nátěr byl vybledlý.

V I. etapě (rok 2014) byla provedena oprava poškozených krovových konstrukcí, výměna veškerých klempířských prvků, oprava komínů a položení nové střešní krytiny (bobrovky). Dále byla provedena oprava štítu a korunní římsy domu. Štíty byly staticky zajištěny a doplněny ozdobnými prvky. Bylo provedeno nové oplechování a položení prejzové krytiny na štítu a římsě. Byla opravena štuková výzdoba a v konečné fázi byl aplikován barevný nátěr.

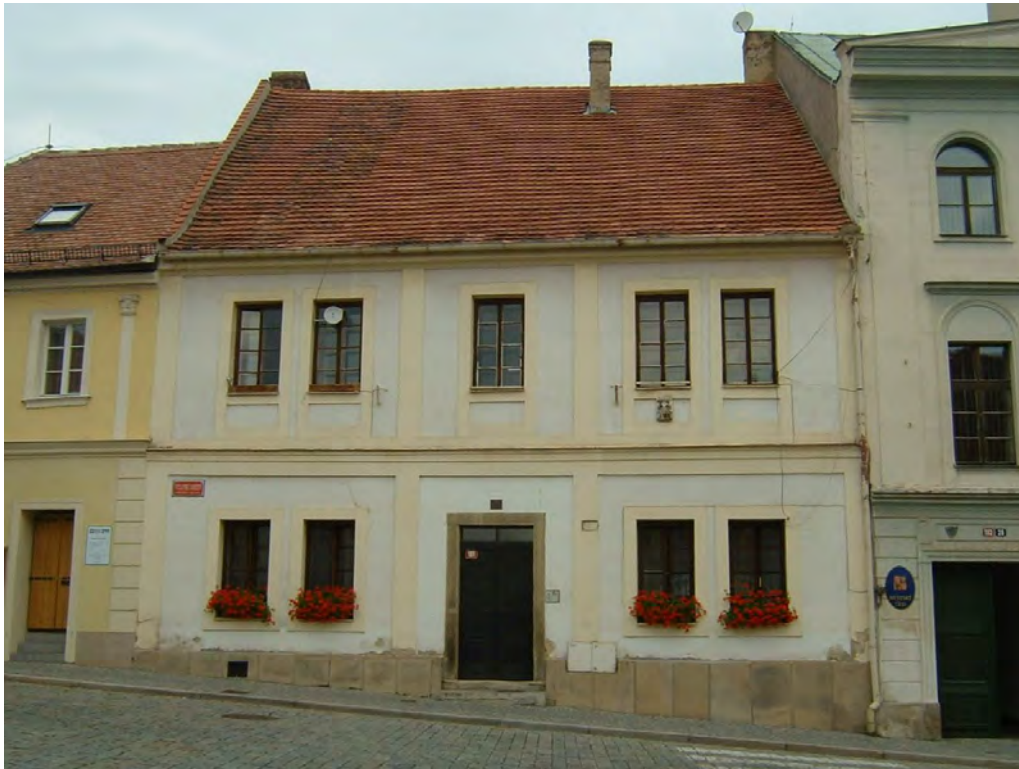
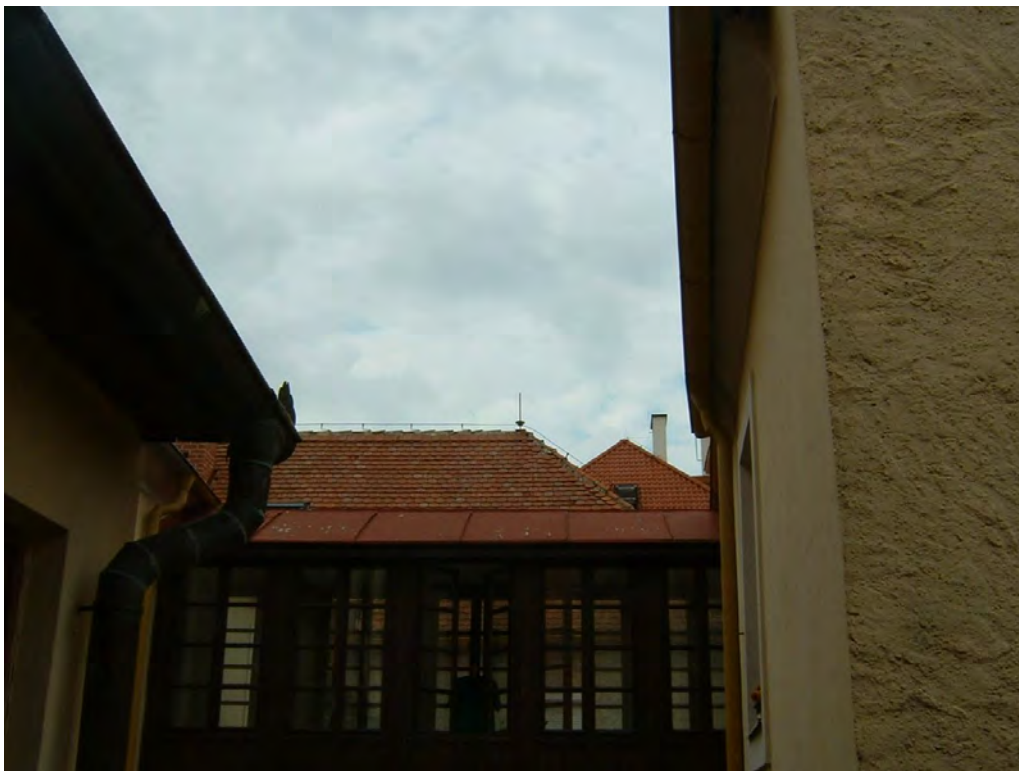
***Stav před obnovou***

Střešní krytina uličního objektu (bobrovka) i dvorního objektu (eternit) byla dožilá. Některé prvky krovu byly poškozeny, komíny vyžadovaly opravu. Klempířské prvky (tlaby, dešťové svody, oplechování) rovněž byly na hranici životnosti.

Fasáda byla místy poškozená a opadaná, soklová část byla poškozená vztlínající zemní vlhkostí, barevný nátěr fasády byl značně vybledlý. Truhlářské prvky (okna, vchodové dveře, pavlač) vyžadovaly opravu a nátěr byl degradovaný. Kamenný sokl na uliční části a vstupní portál byly poškozené.

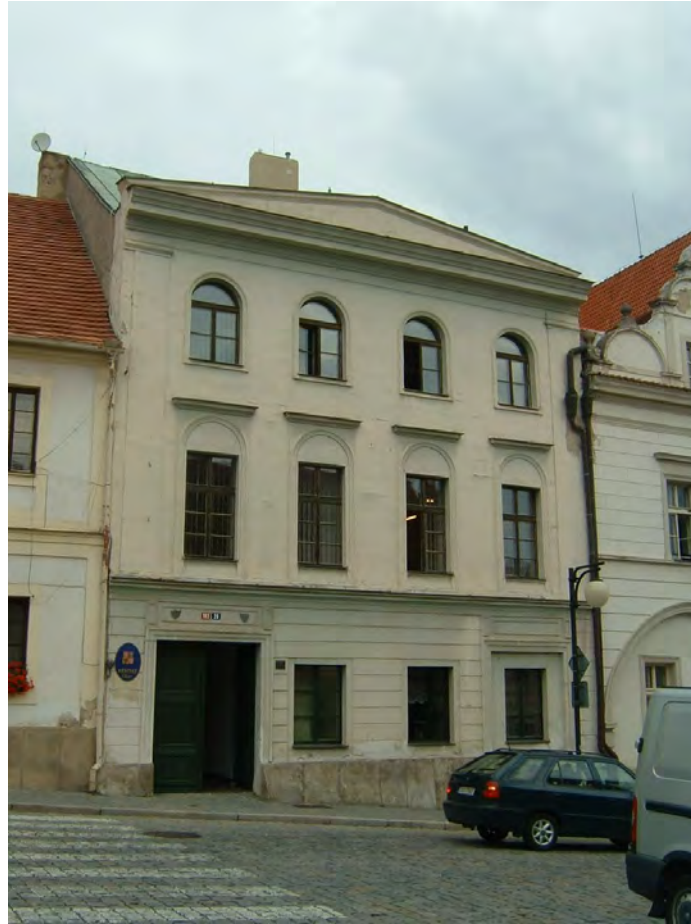
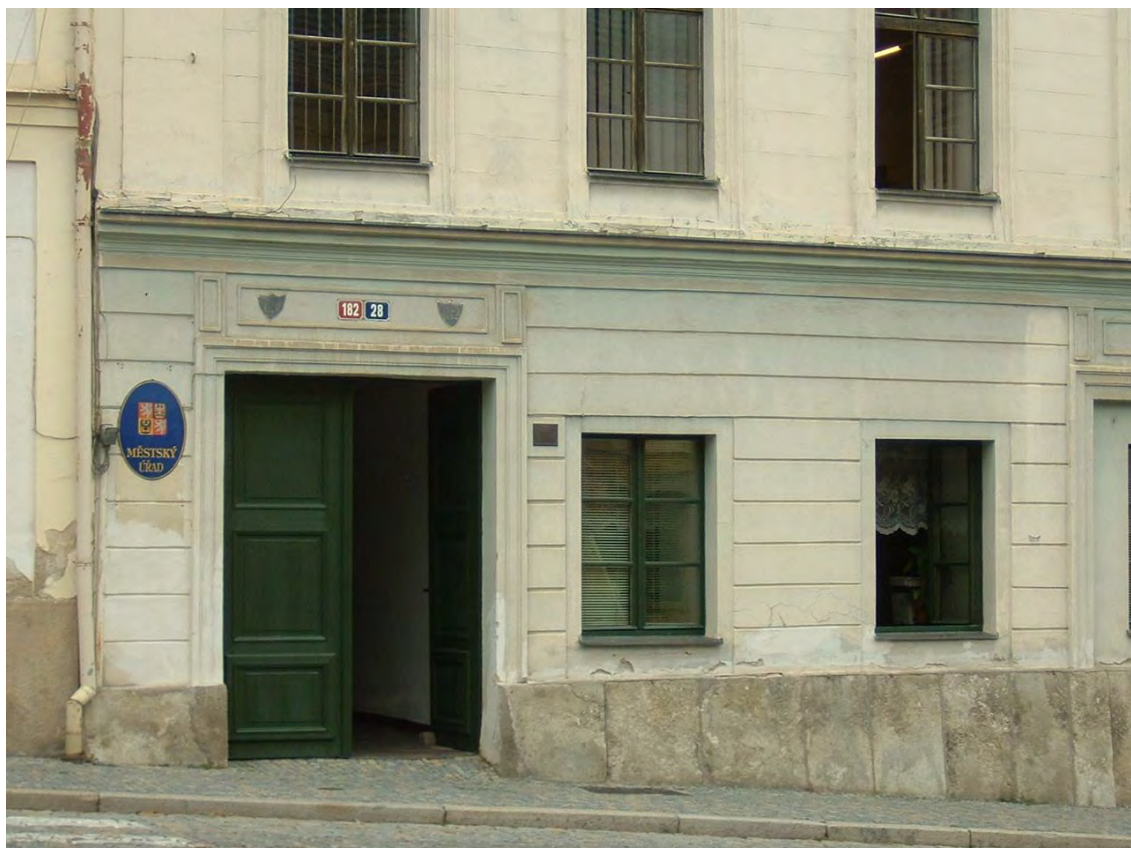
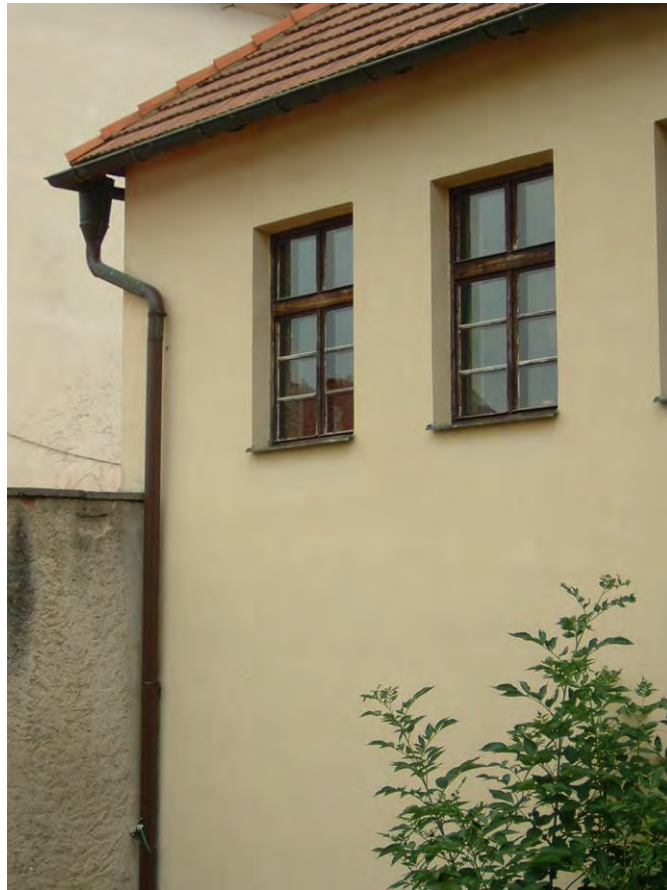
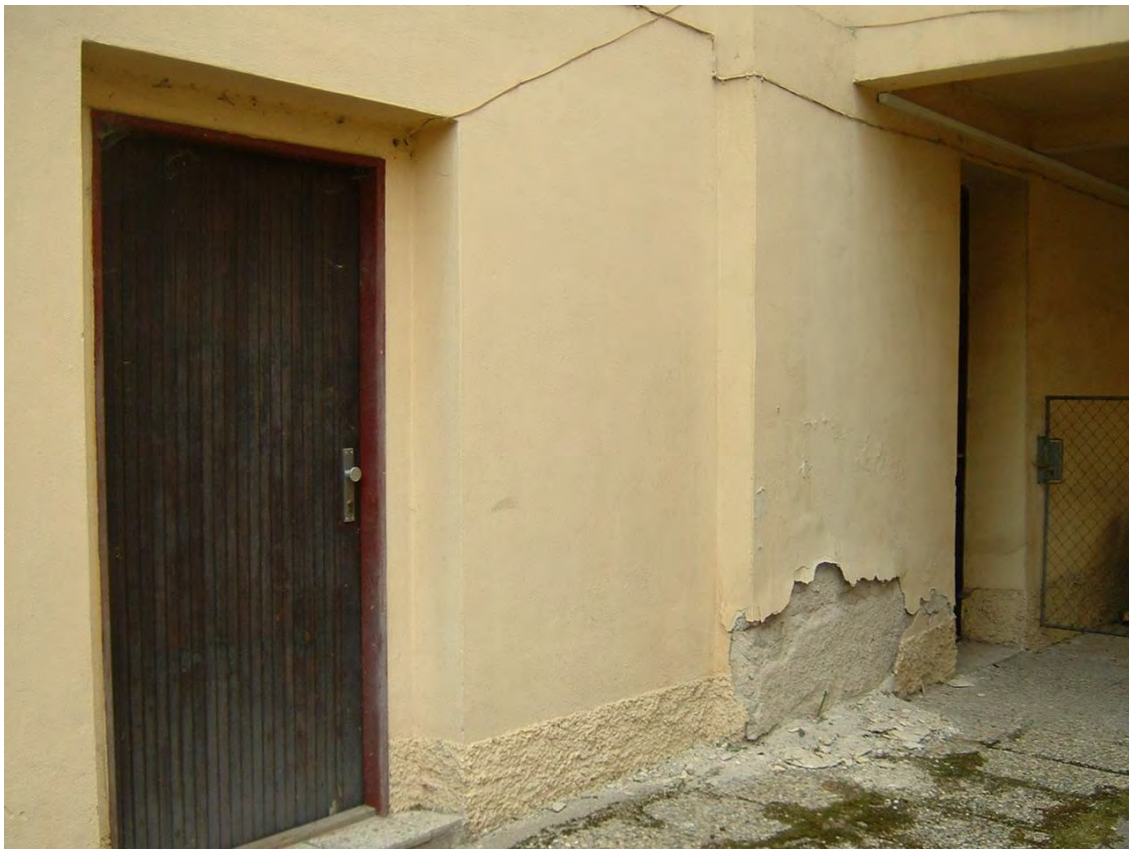
*Stav před obnovou*

Střešní měděná krytina uličního objektu nevykazovala žádné závažné poruchy. Střešní drátěková pálená krytina na dvorní části objektu byla dožilá, některé prvky krovu byly poškozeny. Klempířské prvky (tlaby, dešťové svody, oplechování) rovněž byly na hranici životnosti.

Fasáda byla místy poškozená a opadaná, soklová část byla poškozená vztlínající zemní vlhkostí, barevný nátěr fasády byl značně vybledlý. Truhlářské prvky (okna, vchodové dveře, pavlač) vyžadovaly opravu a nátěr byl degradovaný. Kamenný sokl na uliční části byl poškozený.

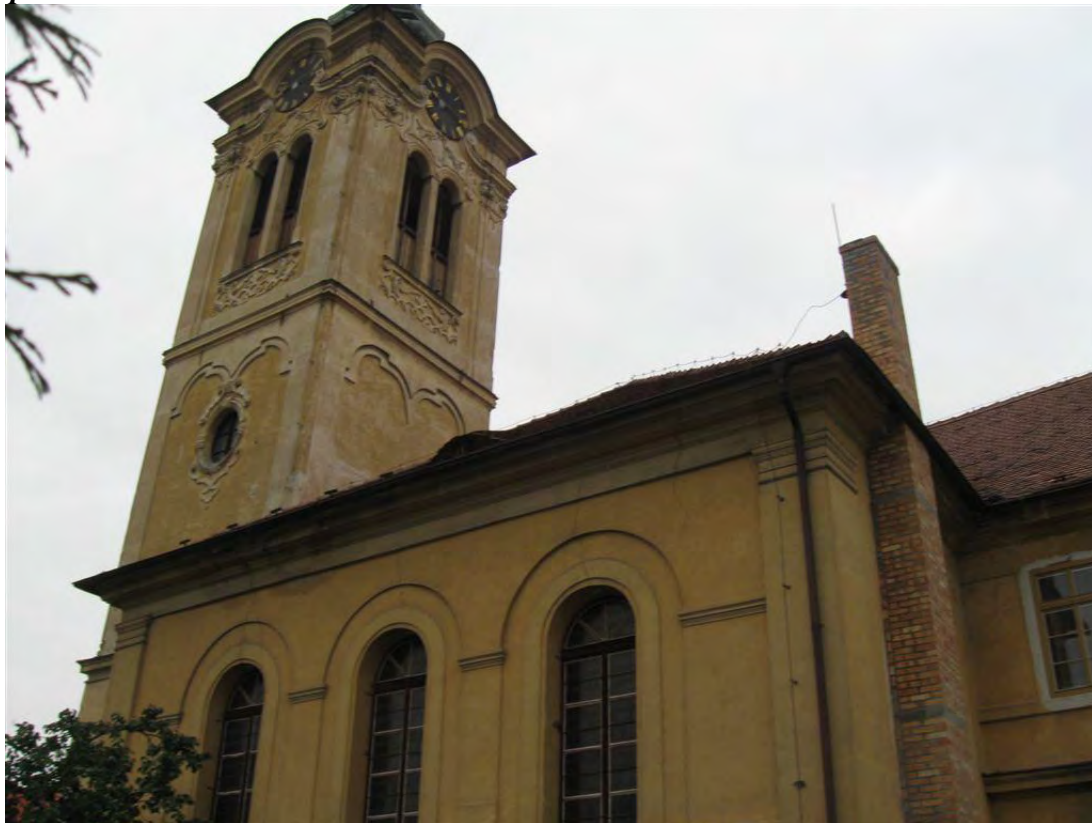
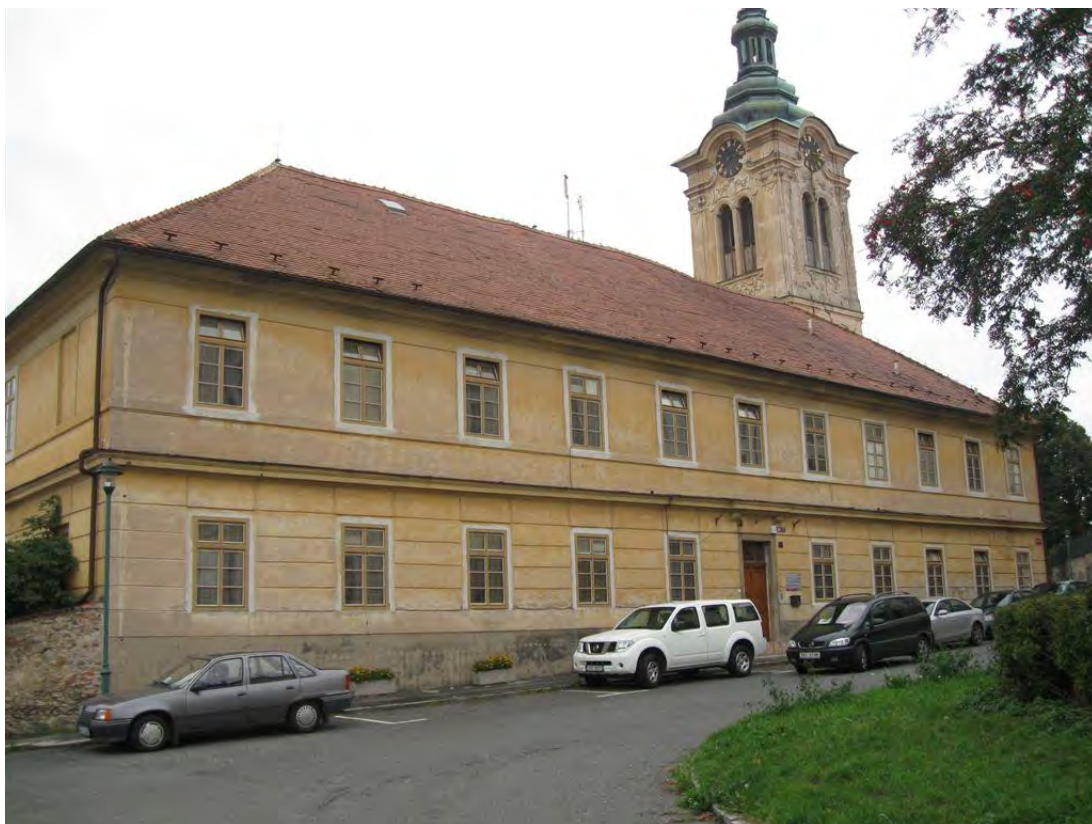
*Stav před obnovou*

Vnější plocha okenních rámců vitražových oken byla poškozená vlivem působení povětrnostních vlivů, materiál byl rozpraskaný a zvětřalý, povrchová úprava zoxidovaná. Povrch vnitřní plochy rámců byl znečištěn, mezi jednotlivými vlysy rámců byly mezery způsobené sesycháním materiálu. Odtokové dráčky v dolních vlysech rámců byly zaneseny nečistotami. Kličky s mechanismem pro uzavření oken byly částečně poškozeny. Skleněné výplně oken (vitraje) včetně tmelu byly částečně poškozené, povrchově znečištěné, v olověné vazbě uvolněné a v některých plochách byla při minulých opravách vsazena různá náhradní skla.

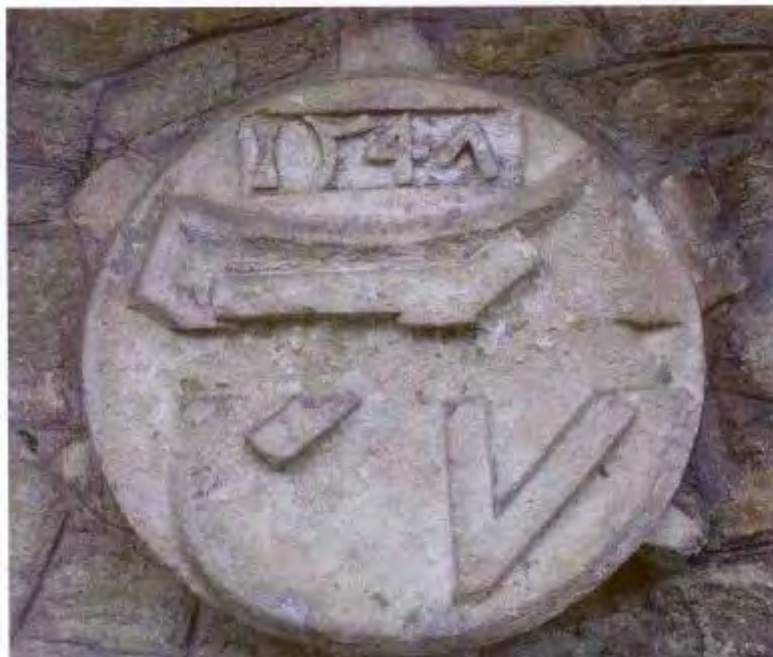
Svorník s kamenickou značkou

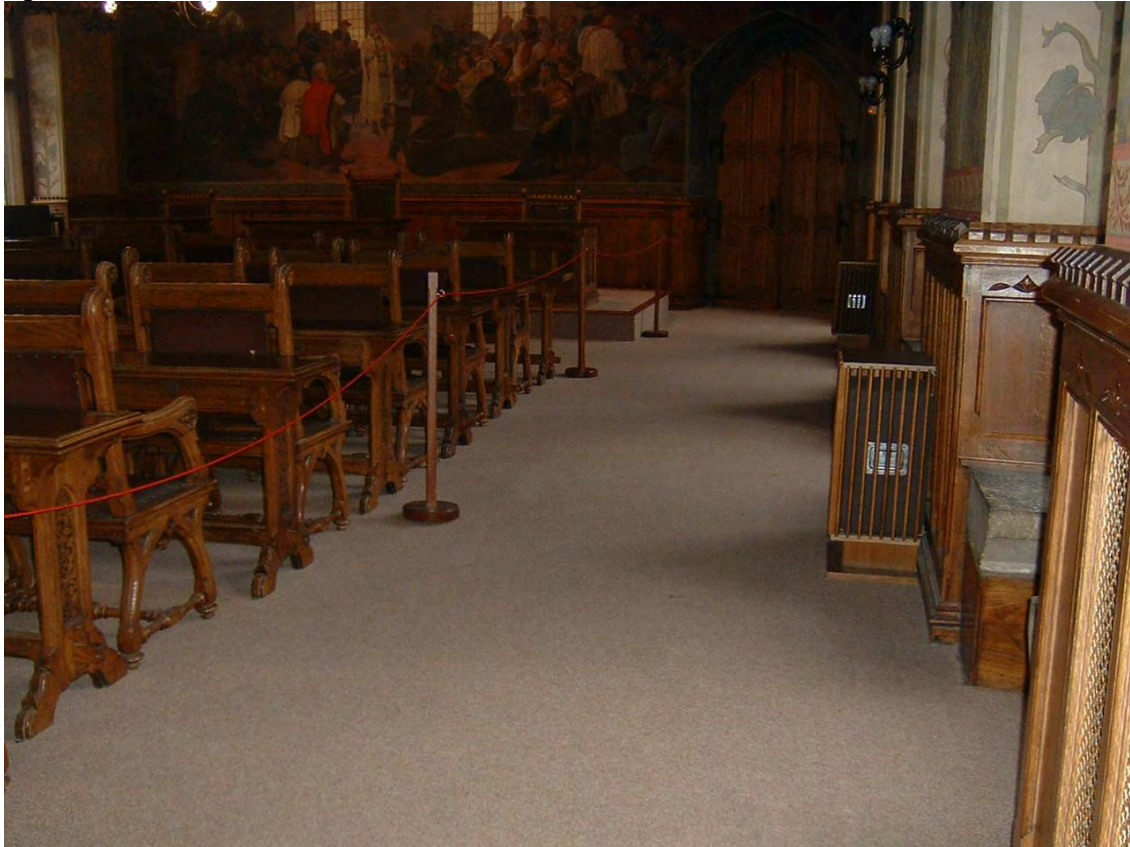
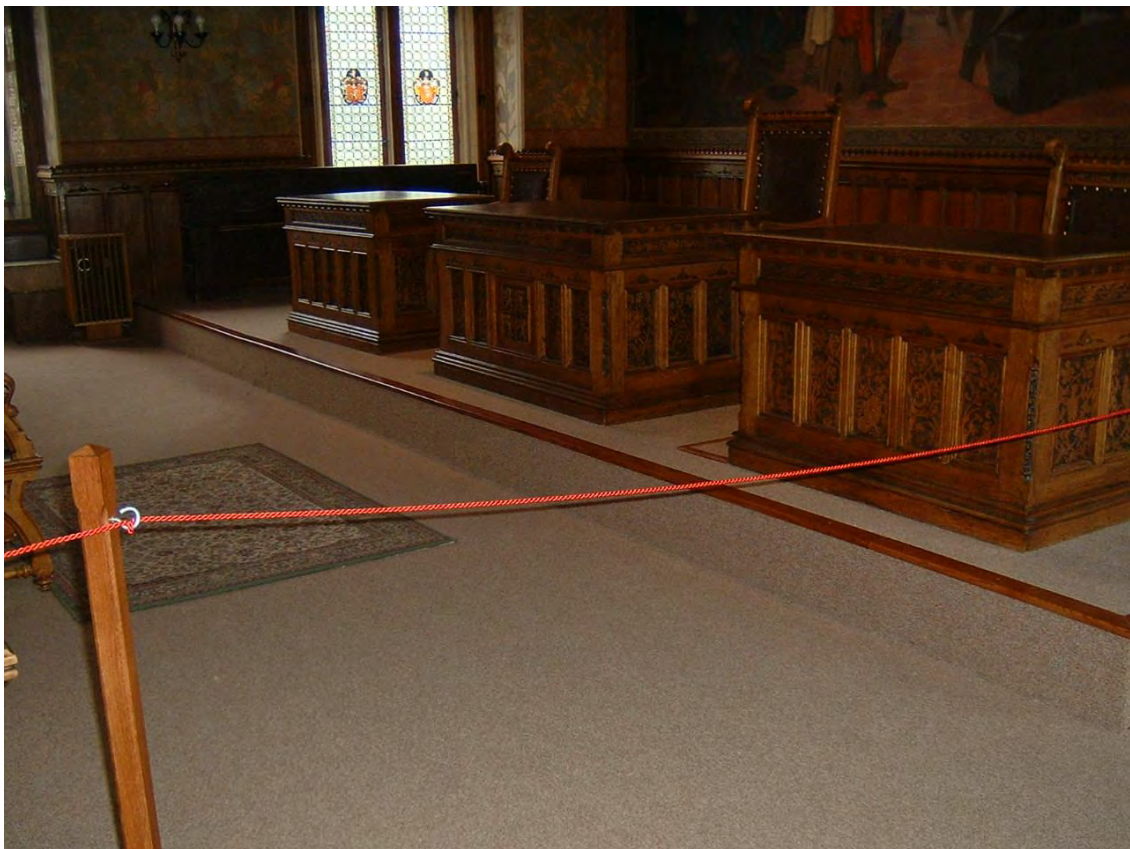
*Stav před obnovou*

Stávající parketová podlaha v královské audienční síni byla seschlá, po různých stavebních úpravách ji nebylo možné prezentovat jako odkrytou, protože vysprávký byly provedené dřevotřískou. Z tohoto důvodu byla neesteticky zakrytá kobercem, který byl ve velmi špatném stavu. Prkenná podlaha v místnosti s portréty starostů měla poškozenou povrchovou úpravu.

V roce 2015 byla provedena demontáž stávající podlahy v královské audienční síni, podklad byl vyrovnán a byla nově zhotovena podkladní podlaha z USB desek, na kterou byla položena nová dubová podlaha se vzorem dvojitého kříže. Poté byla provedena montáž nových lišt a závěrečné ošetření nové podlahy zátěhovým olejem. Prkenná podlaha v místnosti s portréty starostů byla obroušena a ošetřena zátěhovým olejem.

V návaznosti na obnovu podlahy bylo zapotřebí provést opravu omítek a pokládku dlažby v předsíni u vstupu na balkon. Při demontáži stávající podlahy dřevěné obložení stěn pokleslo a poškrábalo nástěnné malby, proto bylo nutné provést retuše poškozených míst. Po straně místnosti na průvodcovské trase byl položen pás nového koberce, který má podlahu ochránit proti nečistotám a poškození. Koberec byl položen i pod vchodové dveře, které bylo nutné ve spodní části upravit. V důsledku výše uvedených estetických změn byly také vyrobeny nové skříně na reprobedny.

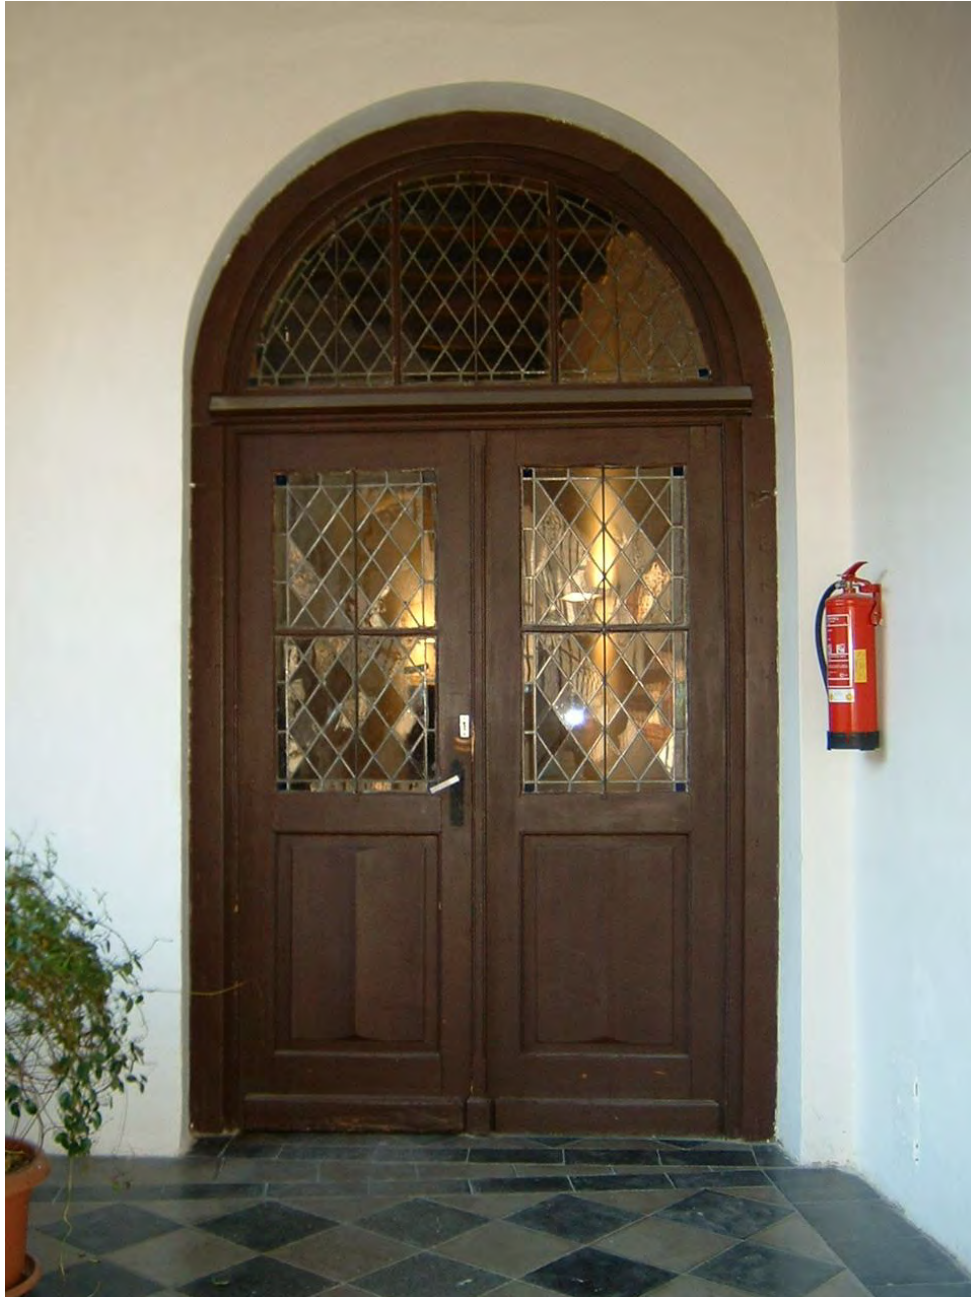
*Stav před restaurováním*

U dřevěné dveřní zárubně byla provedena revize upevnění ve zdivu, čímž bylo zjištěno, že dveřní zárubeň je ve zdivu uvolněná a to především v dolní části. Proto byla provedena montáž nových kovových kotev. Dále byla provedena demontáž dřevěných obložek z vnitřní i vnější strany zárubně, které nebylo možné použít zpět, proto bylo vyrobeno nové a šířka byla upravena dle mezery mezi koncem vodorovné římsy a zdivem. U zárubně byla odstraněna poškozená povrchová úprava, byla vyspravena a zpevněna konstrukce zárubně a opraveny konstrukční spoje. Na závěr byla provedena oprava omítek v těsném okolí zárubně.

Byla provedena demontáž dveřních křídel a nadsvětlíku z rámu, demontáž dveřního kování a skleněných vitráží. Poškozená povrchová úprava byla odstraněna, poškozené nebo uvolněné části dveřních křídel a nadsvětlíku byly demontovány. Dále byla vyspravena a zpevněna konstrukce dveřních křídel a nadsvětlíku a provedena oprava konstrukčních spojů. Byla provedena nová povrchová úprava a oprava dveřního kování. Zrestaurovaná dveřní křídla a nadsvětlík byly osazeny zpět do zrestaurované zárubně.

Jednotlivé vitráže byly vyjmuty a omyty od špíny a zbytků tmelu. Poškozené výplně byly vyrobeny nově. Hotové výplně byly v celé ploše zatmeleny a vyčištěny pilinami z obou stran od pracovních nečistot. Na hotové výplně se naletovaly úchyty kovových výztuh. Takto hotové výplně byly osazeny zpět do rámu dveří. Po obvodě se ve spojích přibily malými hřebíčky k dřevěnému falcu rámu a zatmelily. Plochy výplní byly zpevněny kovovými výztuhami.

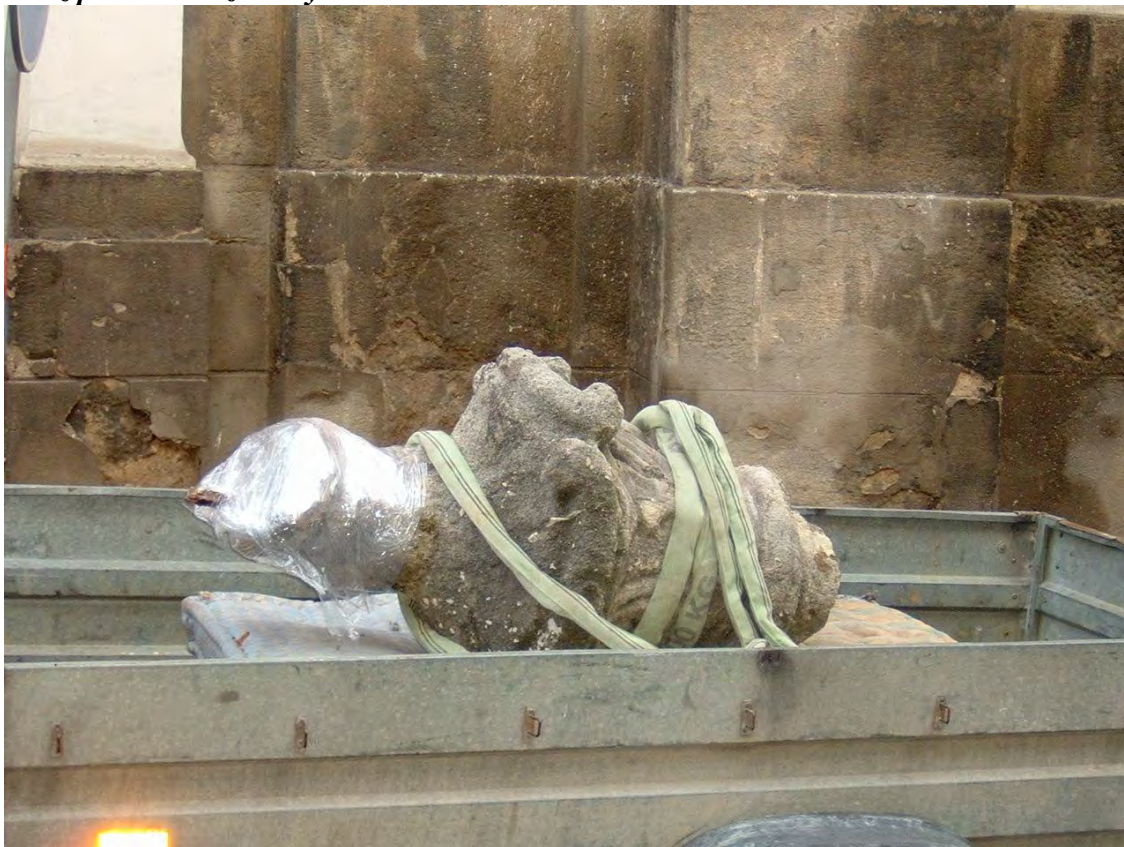
***Stav váz po snesení z brány kostela***

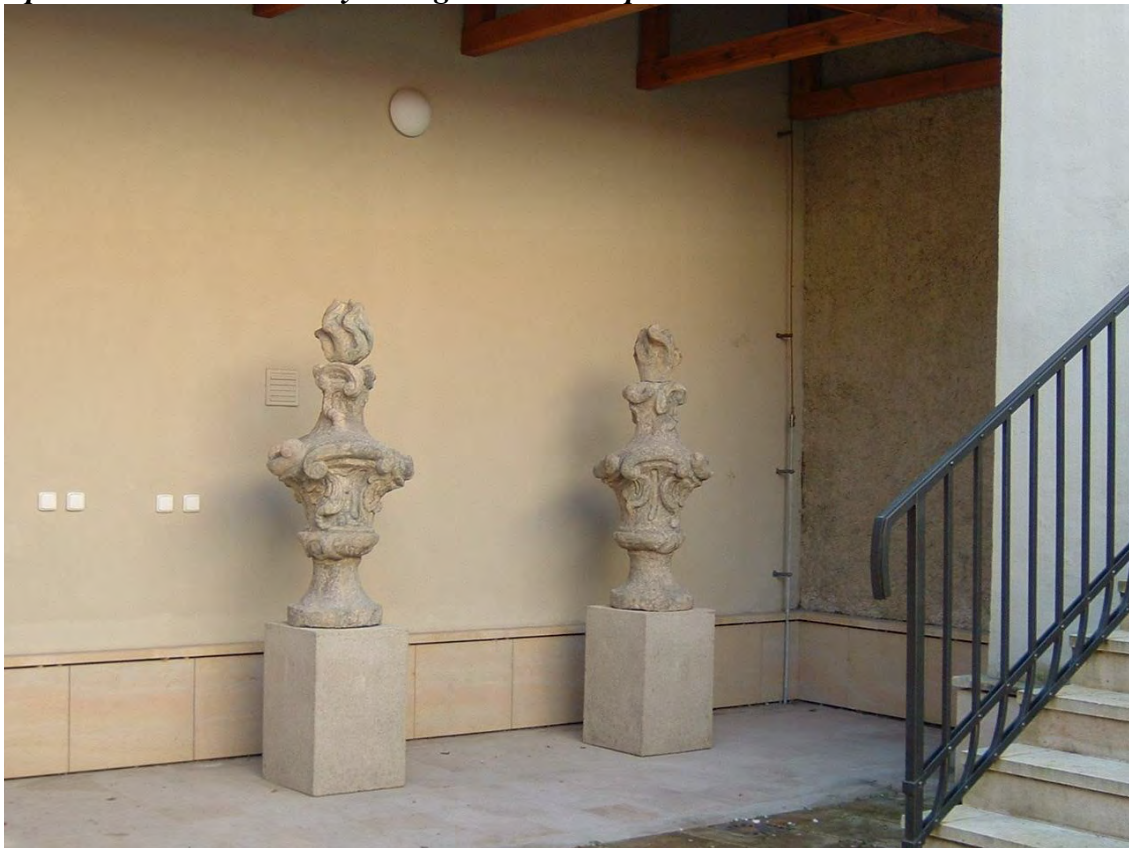
*Stav po osazení zrestaurovaných originálů váz v lapidáriu*

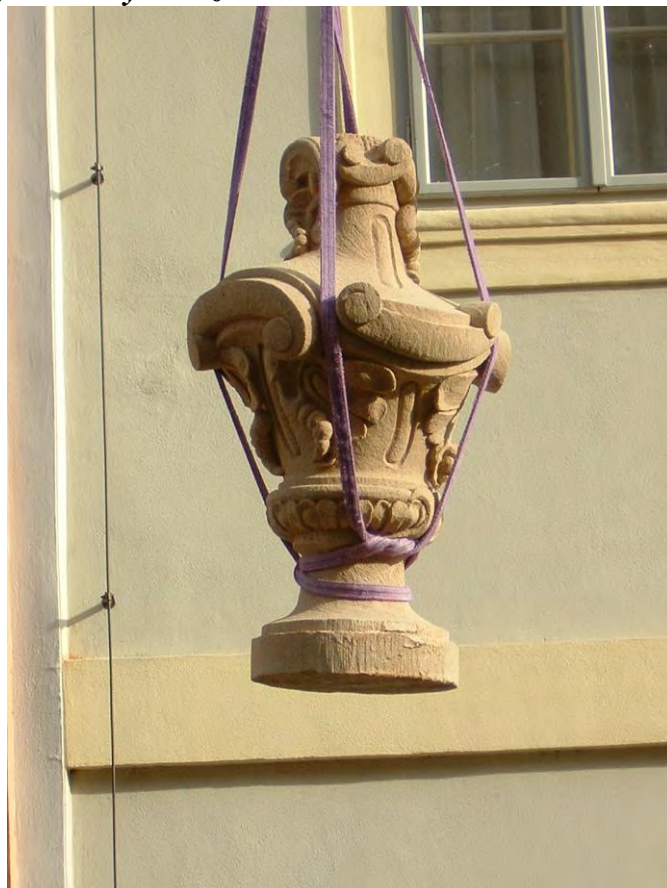
*Stav po osazení nových sekaných váz na bránu*

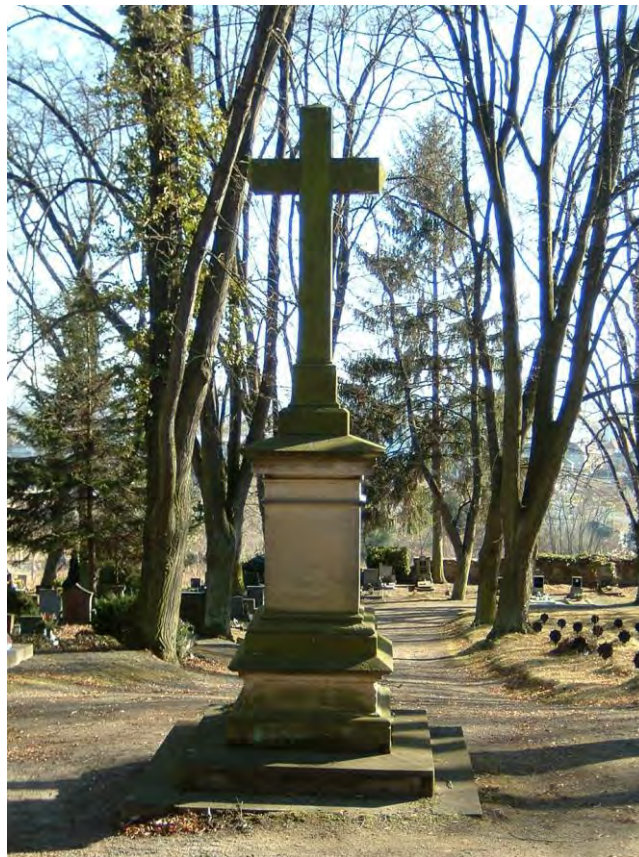
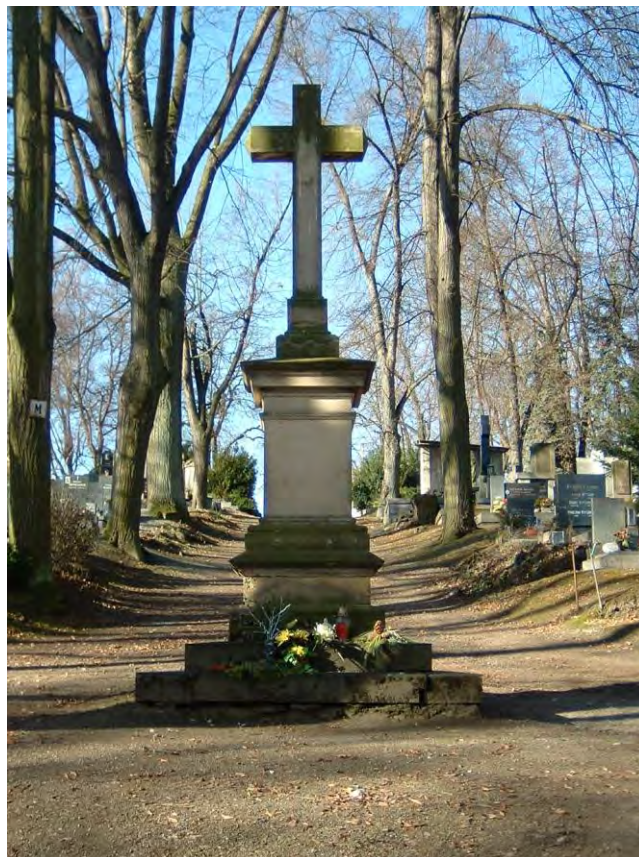
*Stav před restaurováním*  
Zapsaná KP

Kamenný kříž, který je zapsanou kulturní památkou – povrch kamene byl znečištěný usazenými nečistotami a byl porostlý mechem, lišejníky a zelenou řasou. Struktura materiálu byla narušena korozí a to především ve srážkovém stínu. Koroze měla za následek značný úbytek hmoty kamene. Některé partie v profilaci byly rovněž poškozené mechanicky. Znečištění zčernalou krustou se vyskytovalo ve srážkovém stínu. Jednotlivé části spodního stupně byly rozestoupené.

Kamenný kříž, který je zapsanou kulturní památkou – podrobný restaurátorský průzkum byl zaměřen na zjištění rozsahu poškození a stavu kamene. Zkorodované partie struktury kamenných bloků byly předzpevněny a povrch kamene byl citlivě očištěn. Spodní partie podstavce byly odsoleny a zkorodované partie byly konsolidovány. Zčernalé krusty byly šetrně dočištěny, chybějící partie doplněny, praskliny a spáry zaretušovány umělým kamenem. Doplnění bylo provedeno v minimální míře a jeho účelem bylo především konzervační zajištění kamenných bloků a plastické scelení profilace. Barevná retuš doplňků byla provedena pouze lokálně a celý povrch kamene byl zakonzervován hydrofobním a zpevňujícím prostředkem.

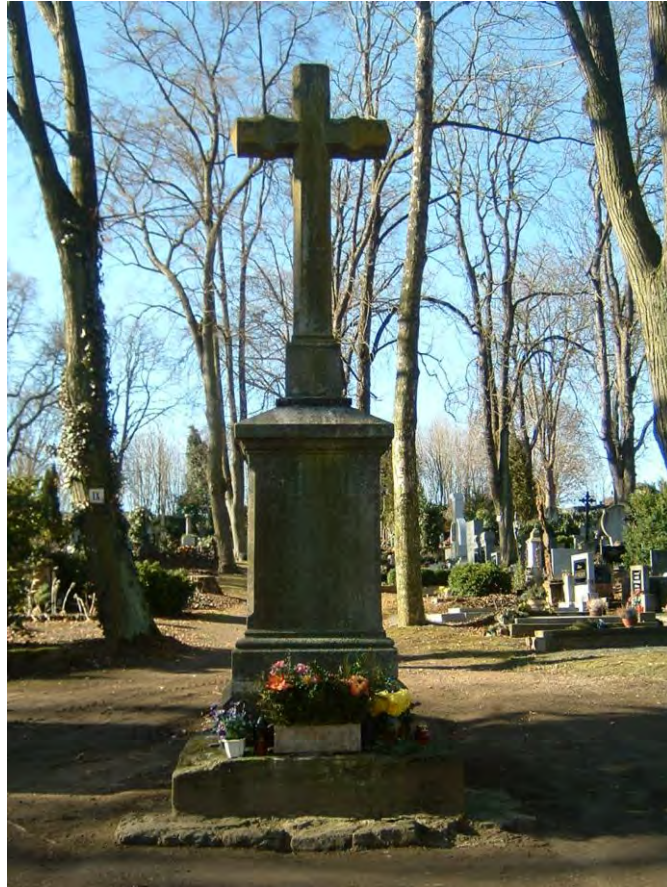
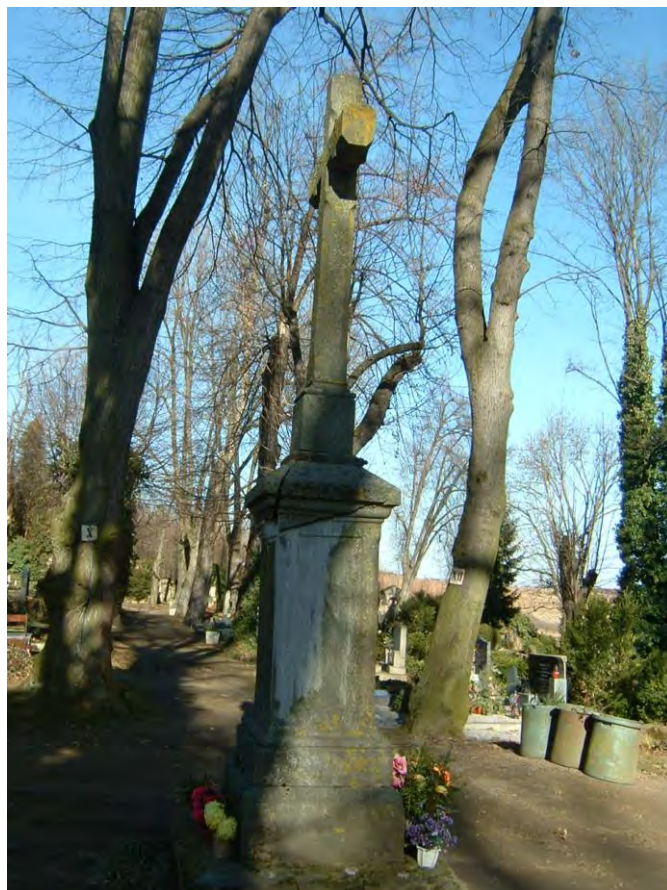
Nezapsaná KP

Kamenný kříž, který je nezapsanou kulturní památkou – celý objekt byl staticky narušený, podstavec nakloněný. Hlavice vykazovala závažné mechanické poškození, byla rozlomená na tři části, trhliny byly rozevřené a provizorně zajištěné ocelovým páskem. Povrch kamene byl znečištěný usazenými nečistotami a porostlý mechy, lišejníky a zelenou řasou. Struktura materiálu byla také narušena vlasovými prasklinami. Vrchní vápencový stupeň byl narušený korozí, která měla za následek značný úbytek hmoty kamene. Některé partie byly poškozené mechanicky a zčernalá krusta se vyskytovala především ve srážkovém stínu na spodních plochách. Část spodního stupně, vyžděného z lomového kamene, chyběla.

Kamenný kříž, který je nezapsanou kulturní památkou - podrobný restaurátorský průzkum byl zaměřen na zjištění rozsahu poškození a stavu kamene. Povrch kamene byl zbaven nečistot, mechu, lišejníků a zelené řasy. Poté byl kříž demontován, rozlomené části hlavice podstavce byly slepeny a spoje vyztuženy nerezovou ocelí. Poté byl náklon podstavce vyrovnán, vyklínován a kříž byl opětovně osazen, kříž byl k podstavci přilepen. Zčernalé krusty byly šetrně odstraněny a zkorodované části kamene byly konsolidovány. Chybějící partie byly doplněny, praskliny a spáry zaretušovány umělým kamenem. Doplnění bylo provedeno v minimální míře a jeho účelem bylo především konzervační zajištění kamenných bloků a plastické scelení profilace. Barevná retuš doplňků byla provedena pouze lokálně. Chybějící bloky spodního stupně byly doplněny. Celý povrch kamene byl zakonzervován biocidním a hydrofobním prostředkem.
