# KUTNÁ HORA

## ZÁVĚREČNÁ ZPRÁVA

Programu regenerace MPR a MPZ  
za rok 2015

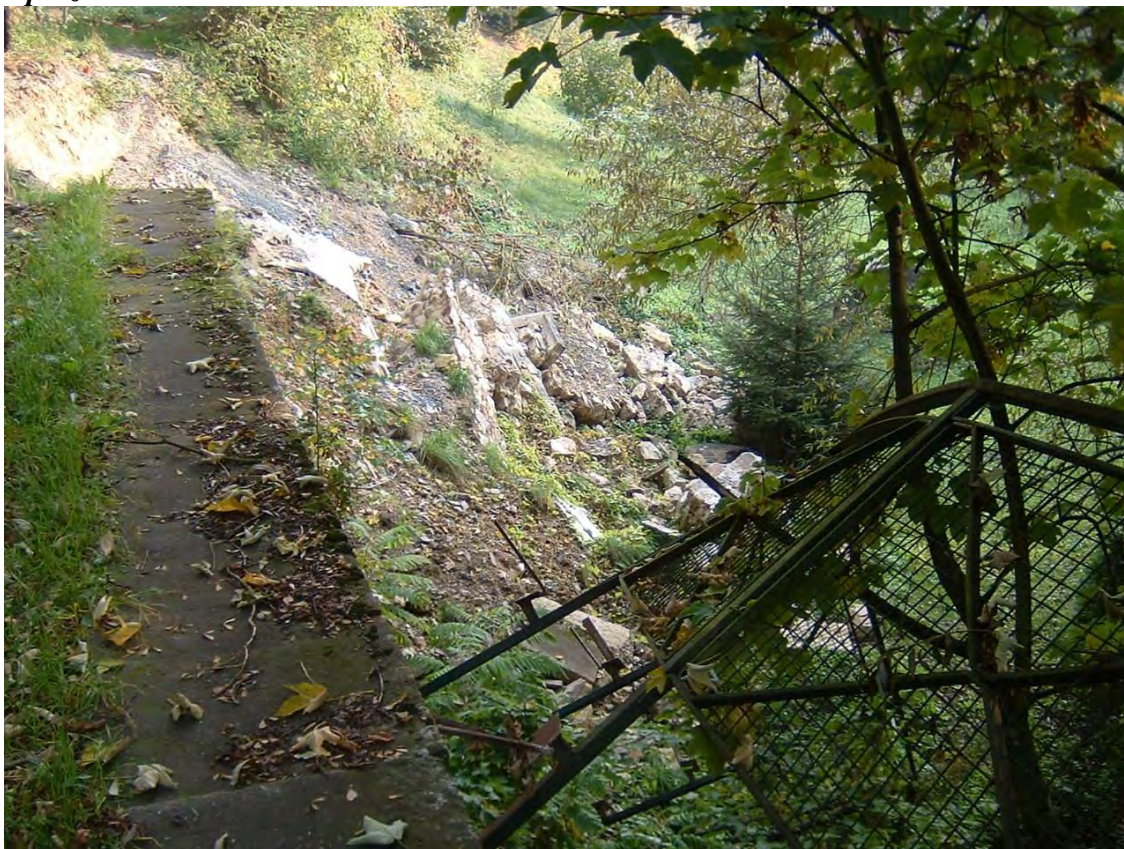
***Stav po zřícení části mostu***

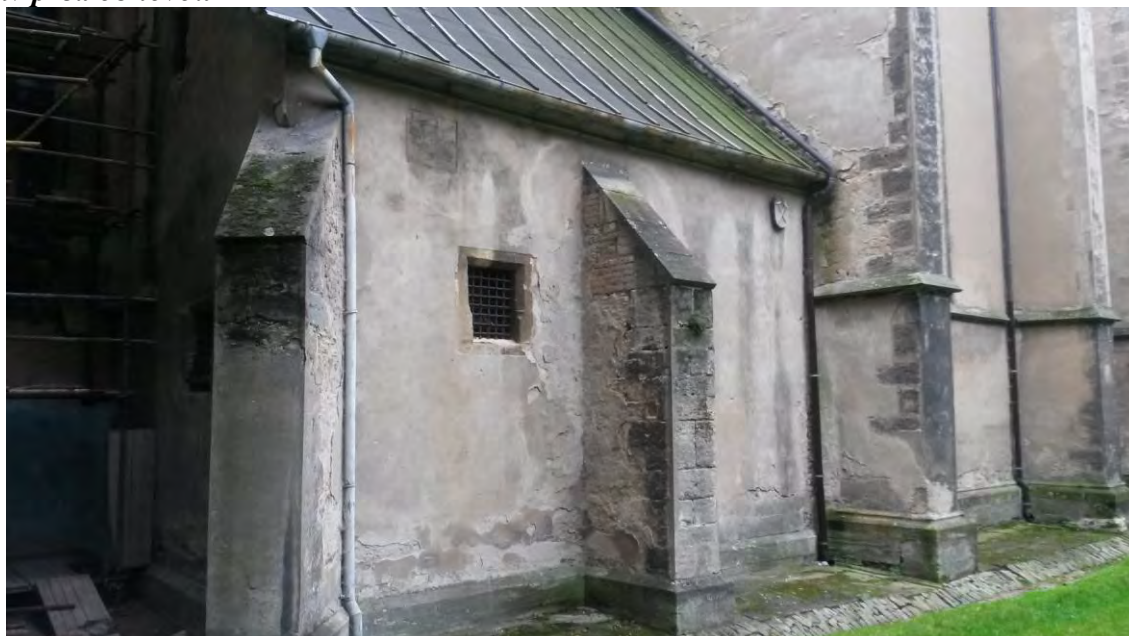
***Stav před obnovou***

**Druh obnovy:** pokračování obnovy pláště na severní straně  
**Rejstříkové číslo:** 14664/2-1043/A6

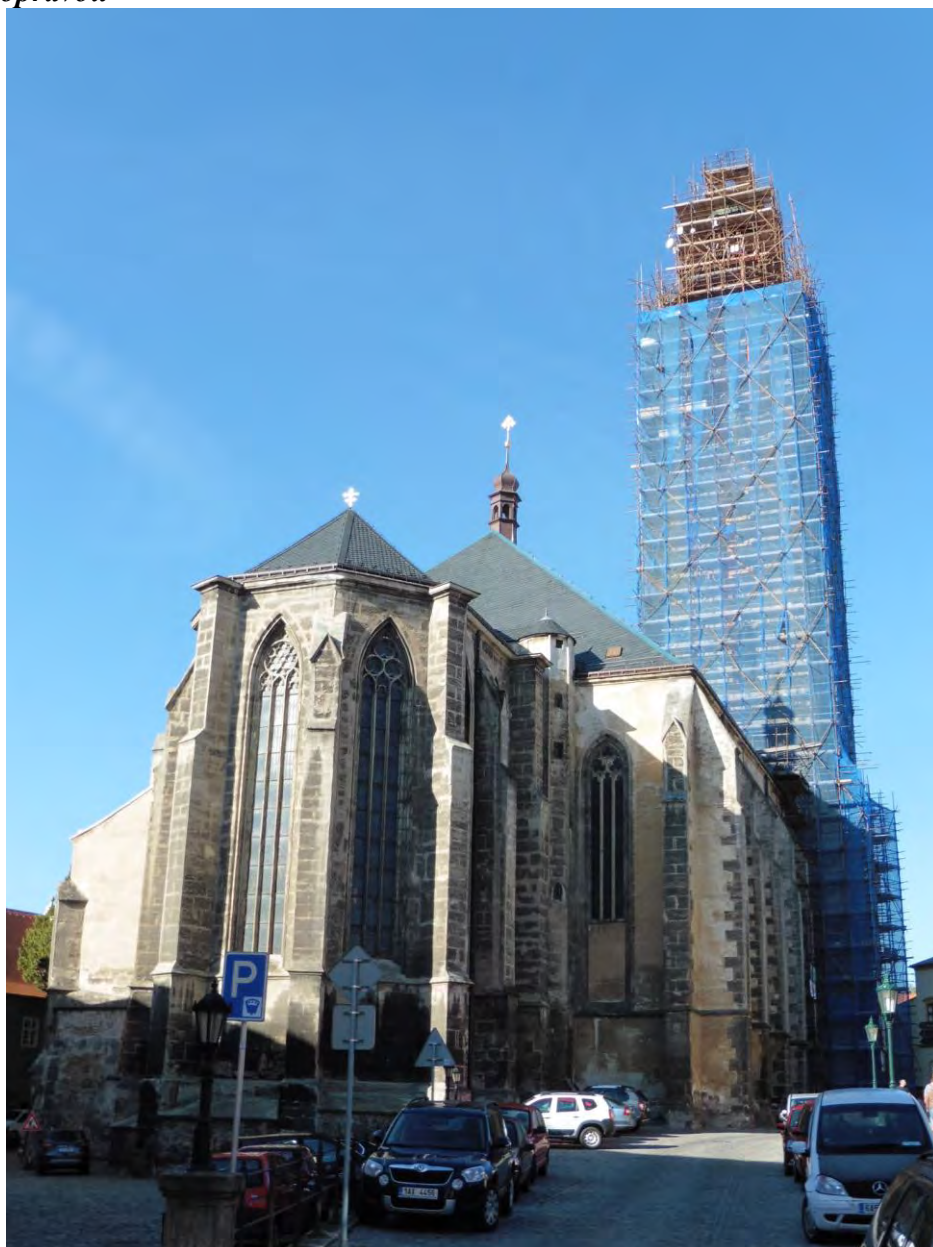
*Stav před opravou*

**Druh obnovy:** oprava střechy větš e  
**Rejstříkové číslo:** 31957/2-1043/A5

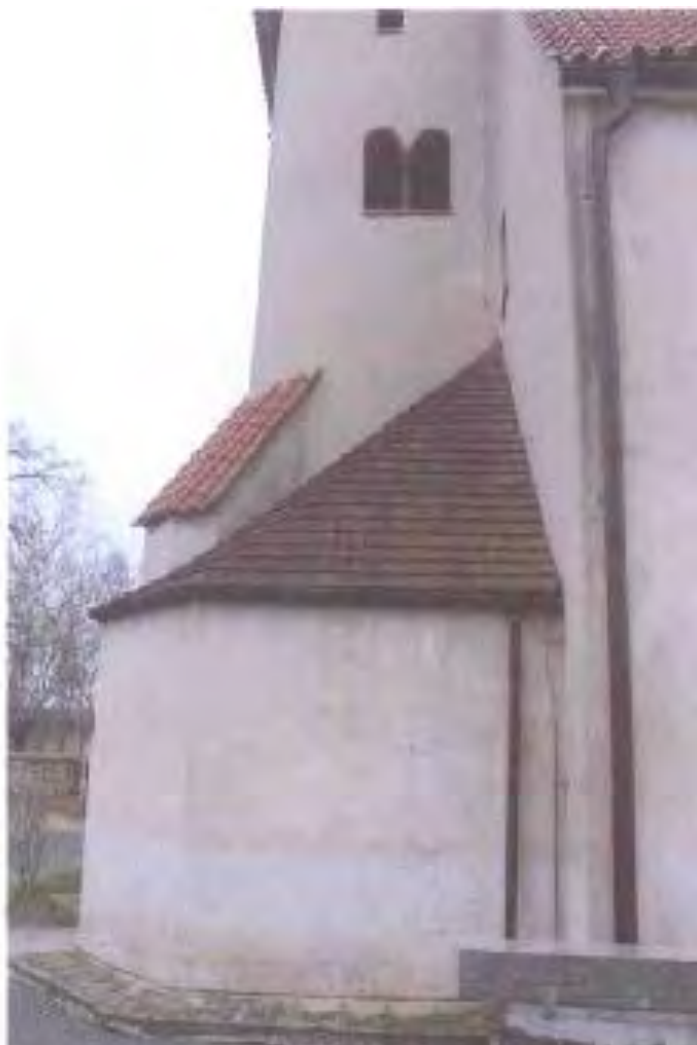
***Stav před opravou***

**Druh obnovy:** oprava šindelových střech nad předsíní a sakristií  
**Rejstříkové číslo:** 33604/2-1075

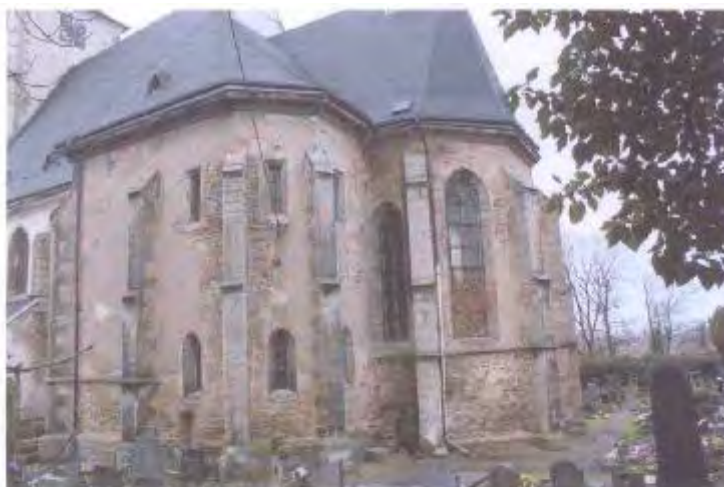
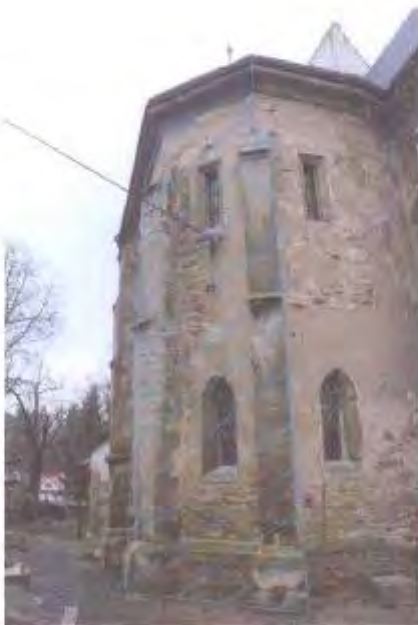
**Stav před obnovou**

**Druh obnovy:** oprava venkovních omítek, restaurování kamenných prvků pláště a konzervace kovaných prvků oken včetně sítí

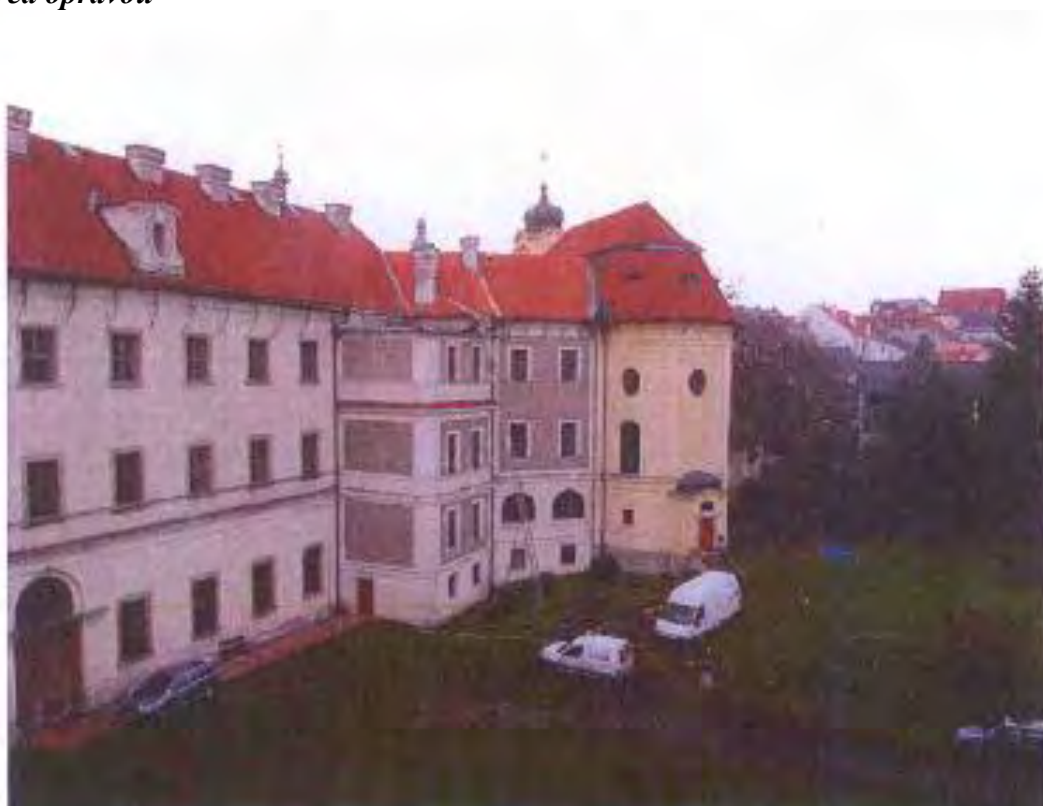
***Stav před opravou***

**Druh obnovy:** obnova střešního pláště - pokračování  
**Rejstříkové číslo:** 24054/2-1043/A10

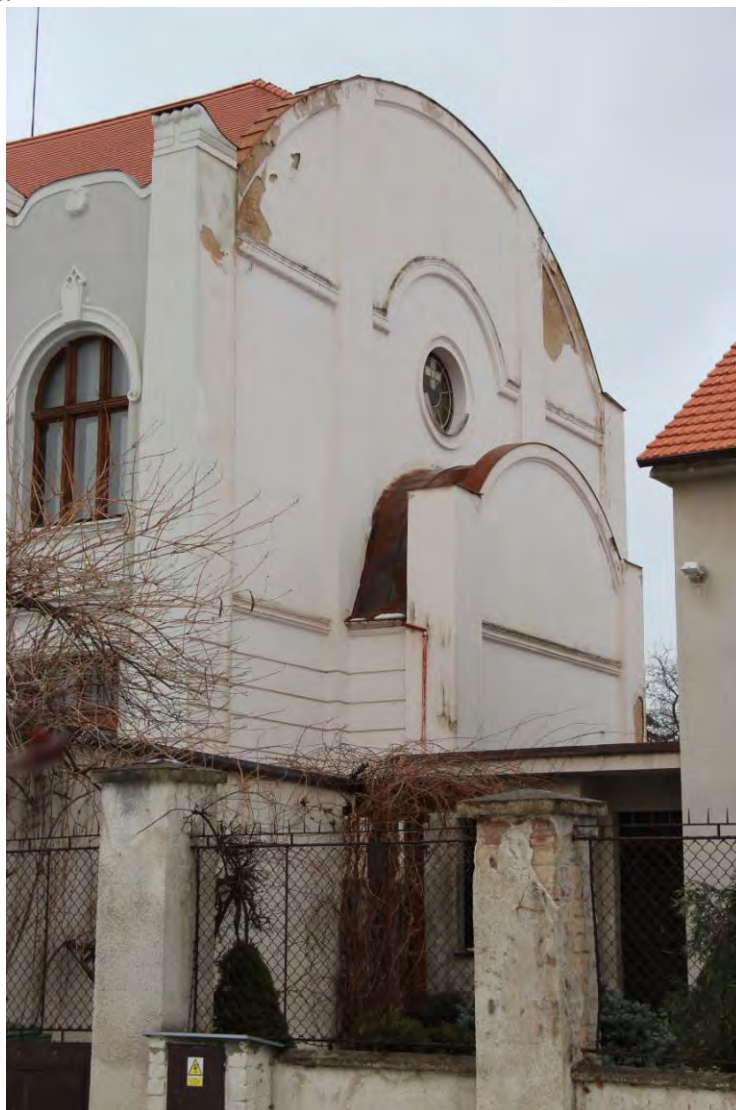
***Stav před obnovou***

**Druh obnovy:** oprava zadní fasády a boční části, přeložení a oprava krytiny v zadní části,  
oprava oken a nátěr dveří do ulice

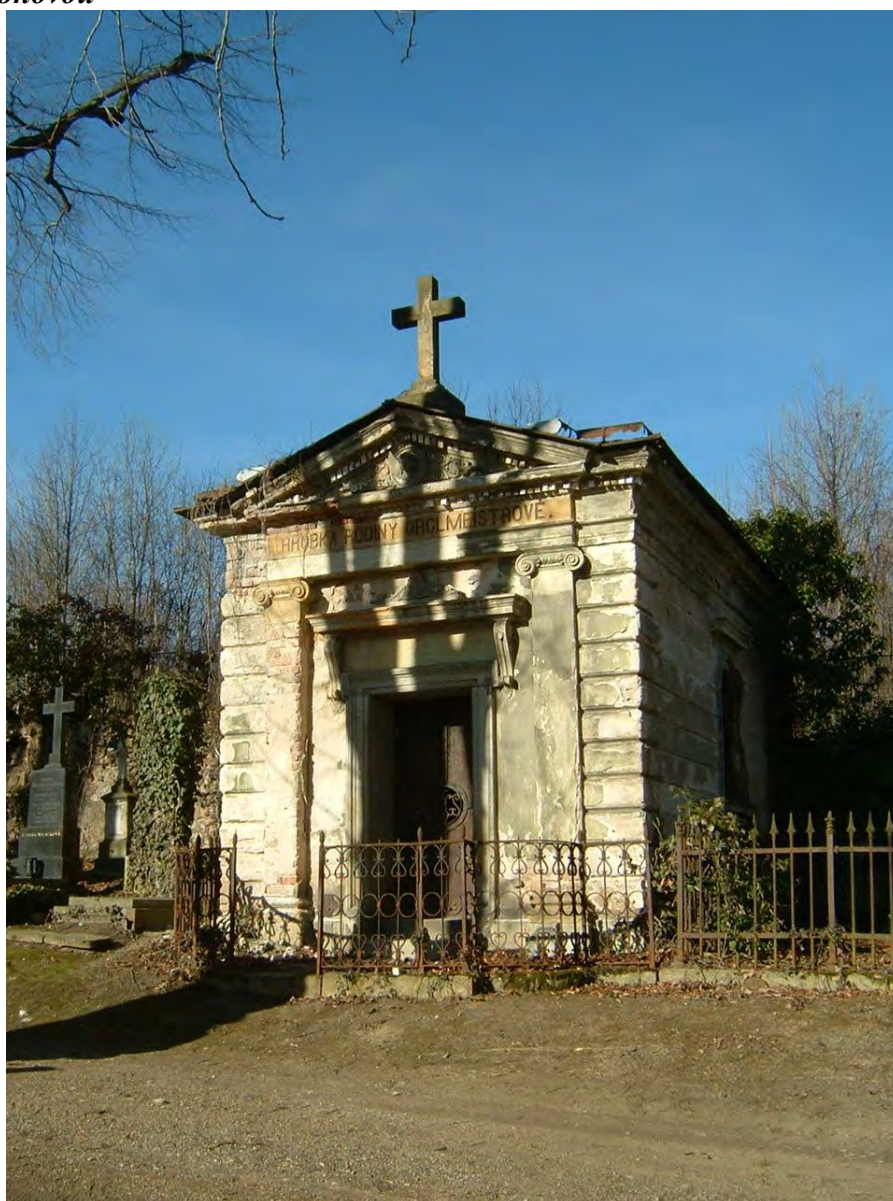
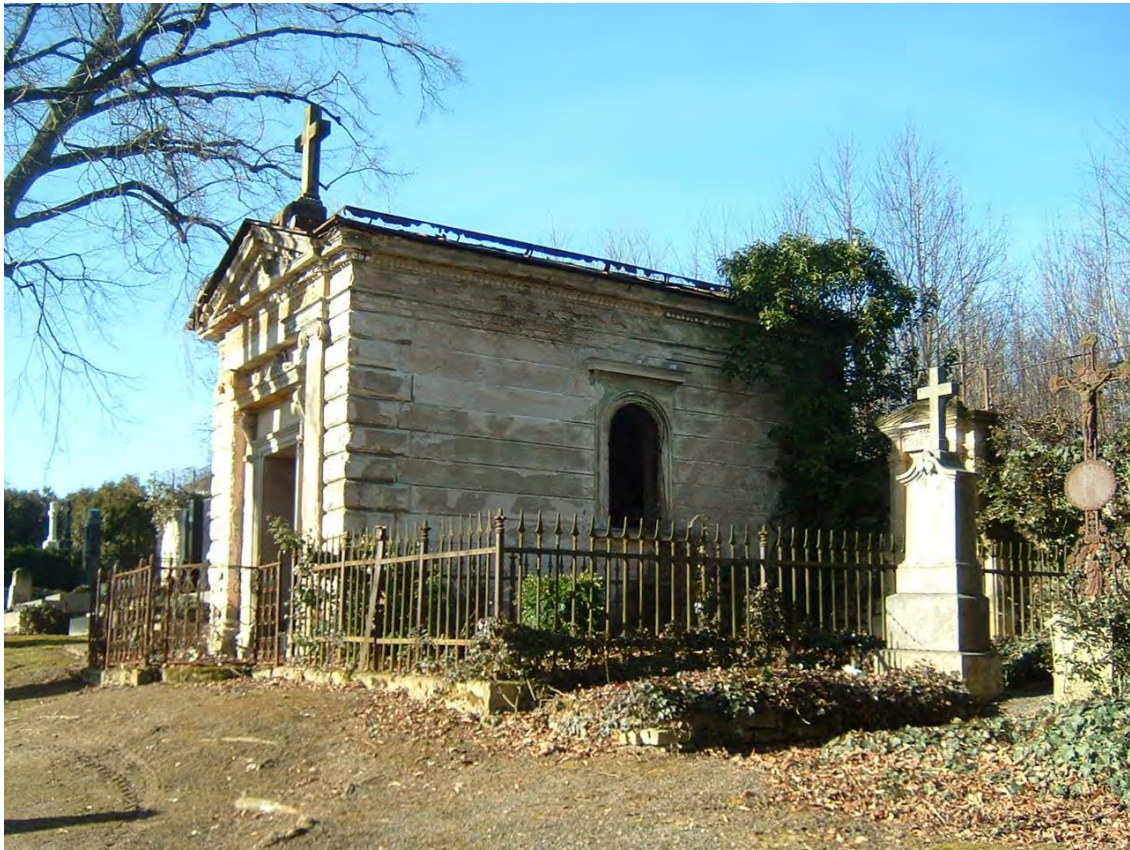
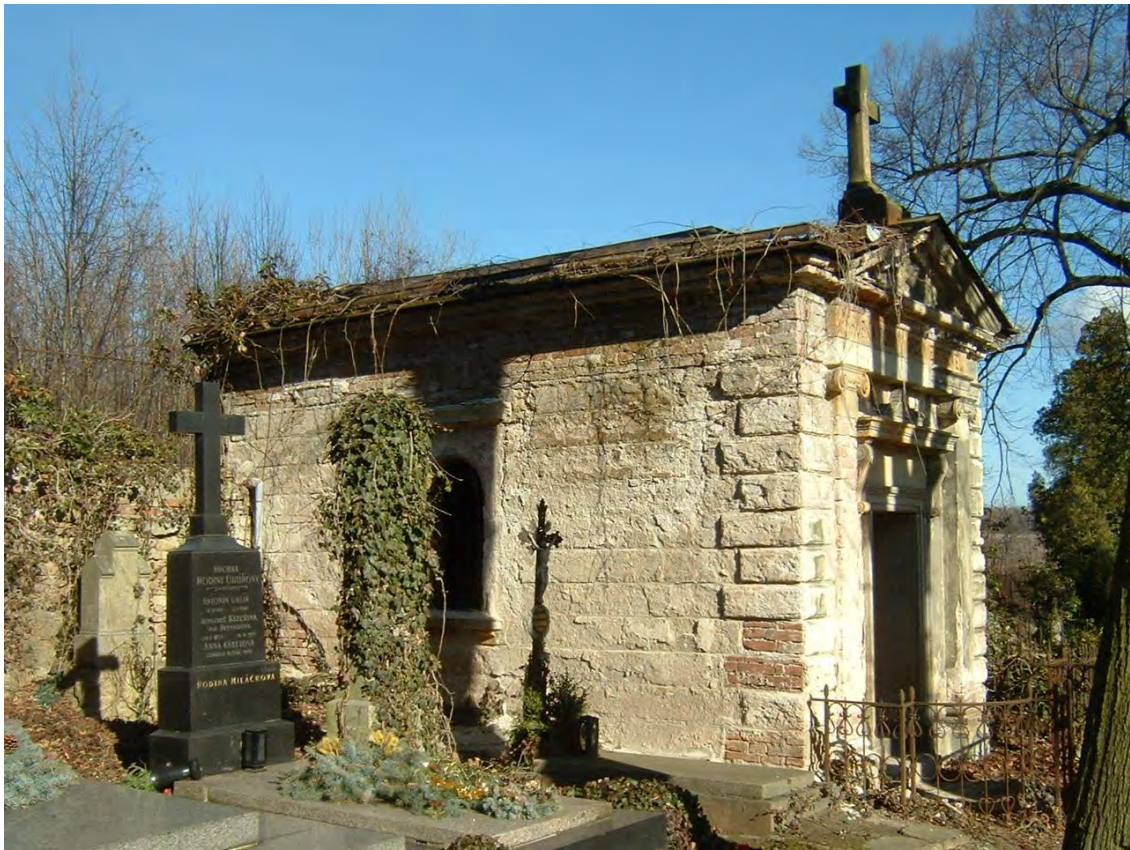
***Stav před obnovou***

Celý obvodový plášř hrobky byl ve značně zchátralém stavu. Stávající plechová krytina byla na konci své řivotnosti, do objektu dlouhodobě zatékalo. Jednotlivé prvky krovu a bednění byly zcela poškozeny dlouhodobým zatékáním. Klempířské prvky byly zcela degradovány řzí. Dlouhodobé zatékání do objektu mělo také za následek narušování omítek, zdiva stěn a kleneb.

Kamenné prvky, jako jsou parapety oken, nadokenní římsy, volutové hlavice pilastrů, vlys s nápisem pod tympanonem, římsa s ozdobnými podpěrami nade dveřmi, patky pilastrů, kamenný sokl a řulové ostění vstupních dveřř se nacházely v neutěšeném stavu v důsledku povětrnostních vlivů a mechanického poškození.

Kovové prvky byly také značně poškozené, na jednotlivých částech byla patrná korozce. Některé prvky zcela chyběly – rámy oken, rám s ochrannou sítí, zdobné prvky na vstupních dveřřích. Plůtek byl deformován, chybělo levé křídlo branky a některé kovové řišky na rozřích plůtku. Zámek branky a vstupních dveřř byly nefunkční.

Vřmalba interiéru hrobky je na mnoha místech degradována, ve velkých plochách dochází k odlučování omítky i barevných vrstev os podkladu. Ve spodních partiřích stěn byl v minulosti aplikován asfaltový nátěr. Povrch malby je pokryt nečistotami. Vřmalby interiéru je celkově v havarijnřm stavu.

Po demontáři zrezavělé plechové krytiny a shnilého bednění bylo zjiřtěno, ře vazba krovu je zcela shnilá a napadená dřevokazným hmyzem. Proto bylo nutné krovovou konstrukci, bednění, lepenku, střešní plechovou krytinu včetně klempřřských prvků provést zcela nově. Nástřešní deřřřové řlaby a svody byly vyřstěny za opěrnou zeď u zadní strany hrobky. Stávající omítky byly zcela degradované, proto bylo nezbytně jejich 100% otlučení a dle vyrobenřch řablon provést omítky nové včetně vřech původních profilů. Nové omítky byly v celě ploře přestřukovány a opatřeny barevnřm nátěrem.

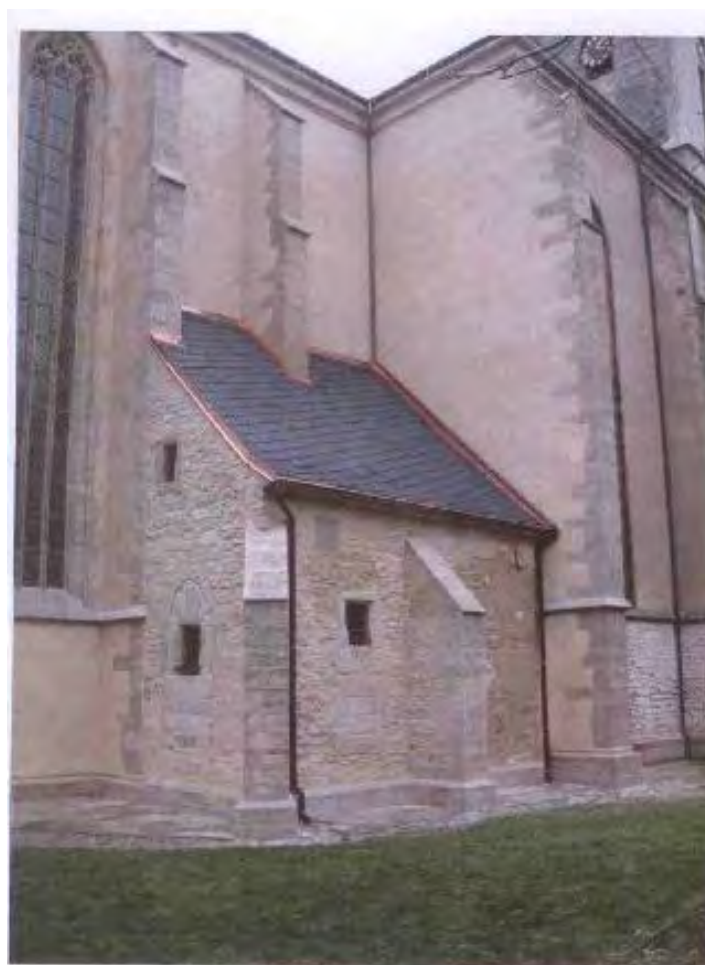
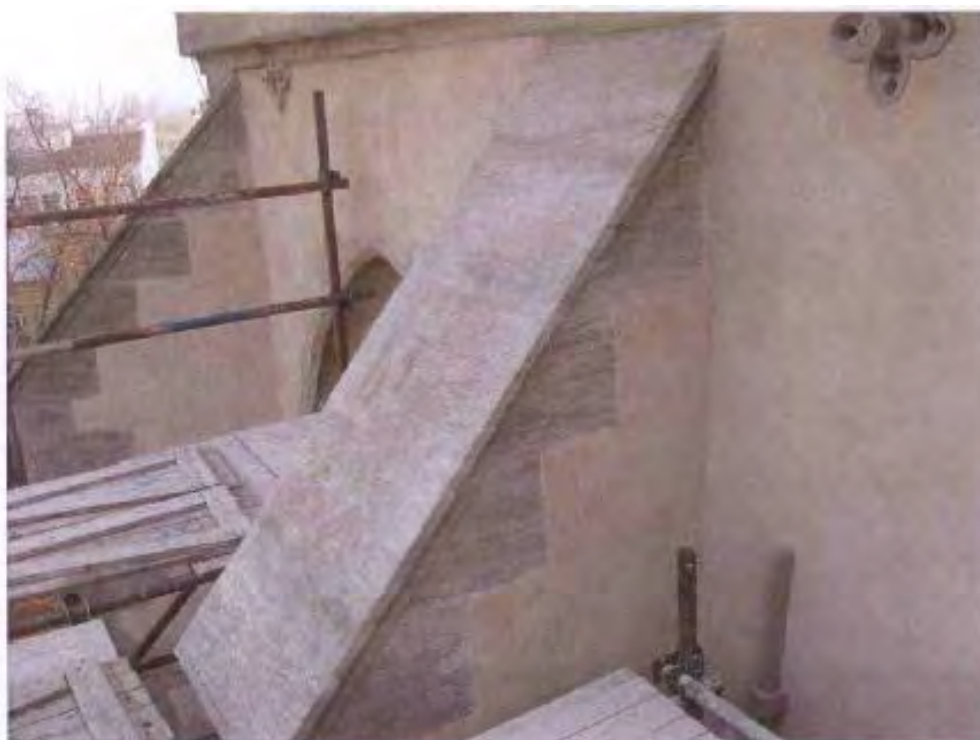
*Stav po opravě*

Opěráky po opravě - 2015

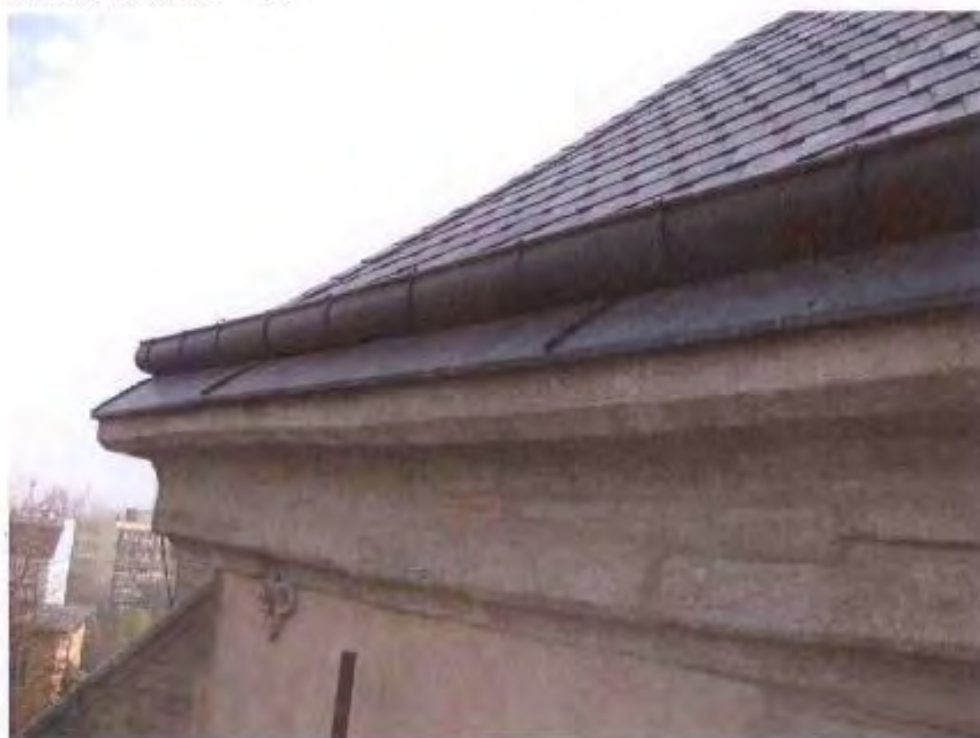
Římsa po opravě – 2015

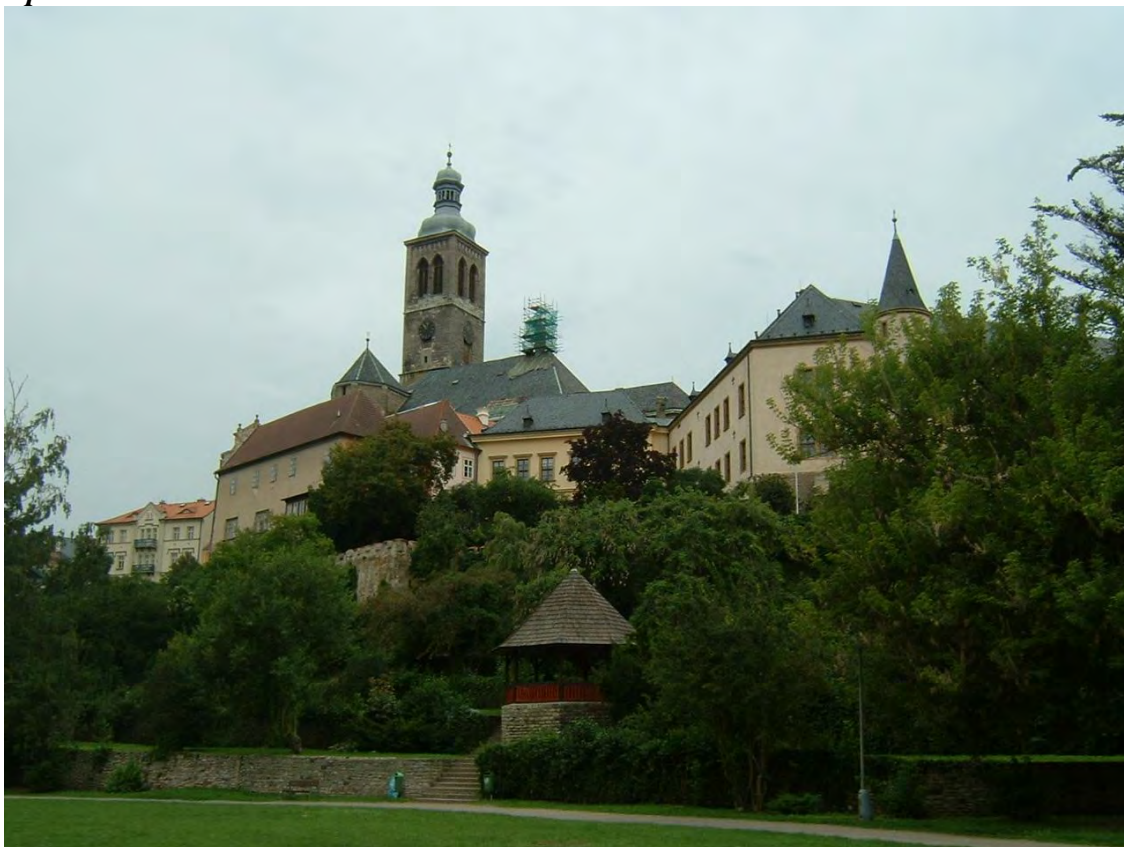
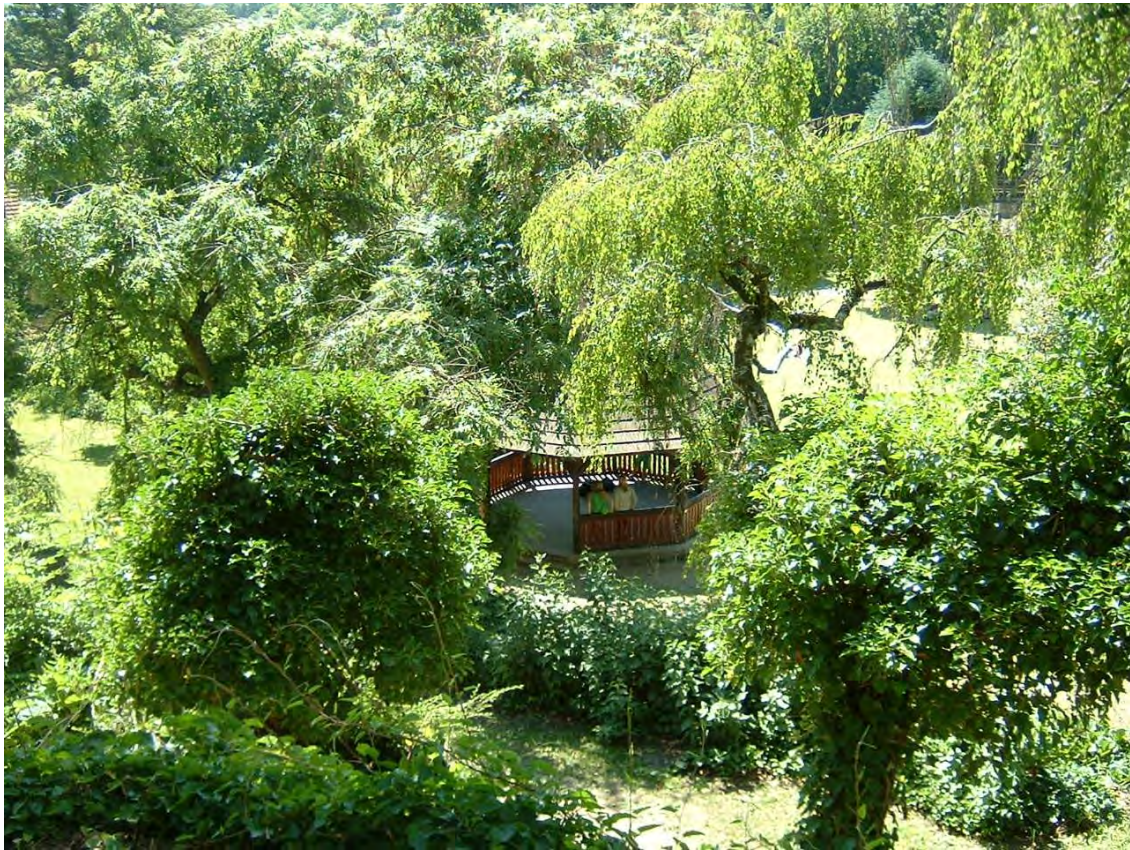
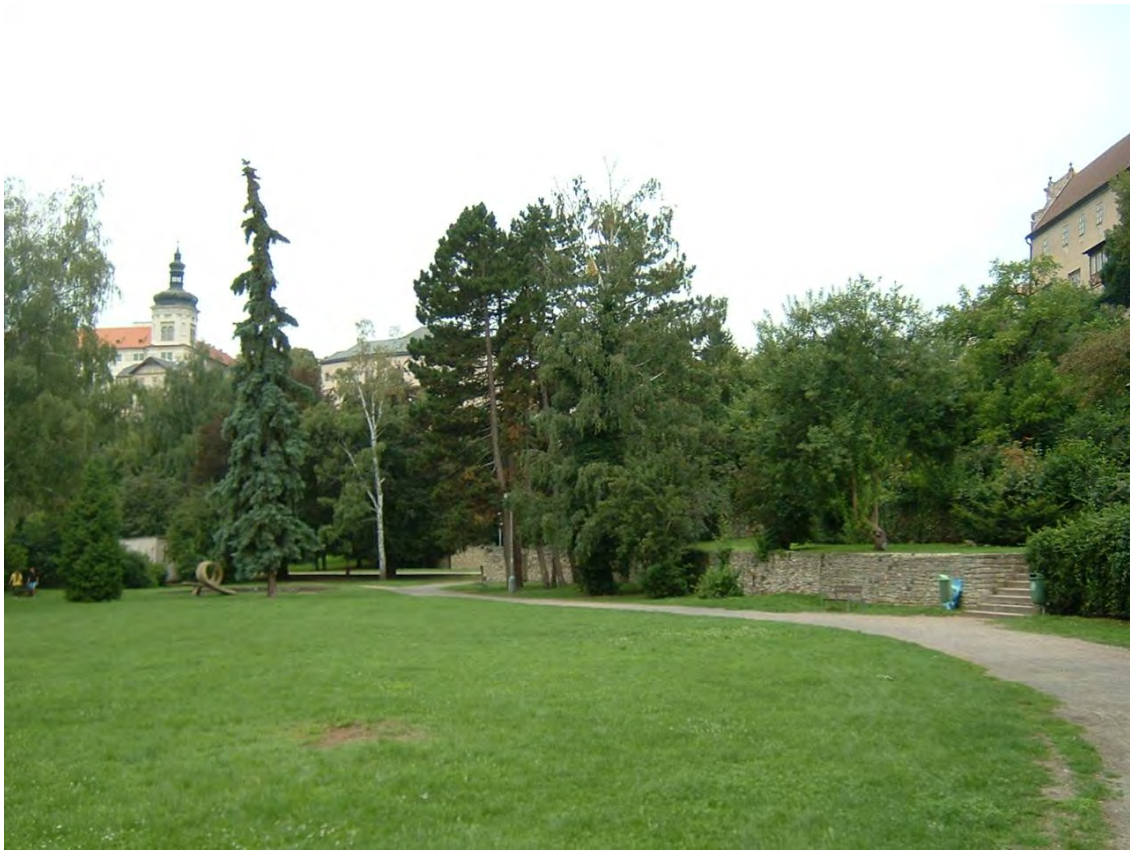
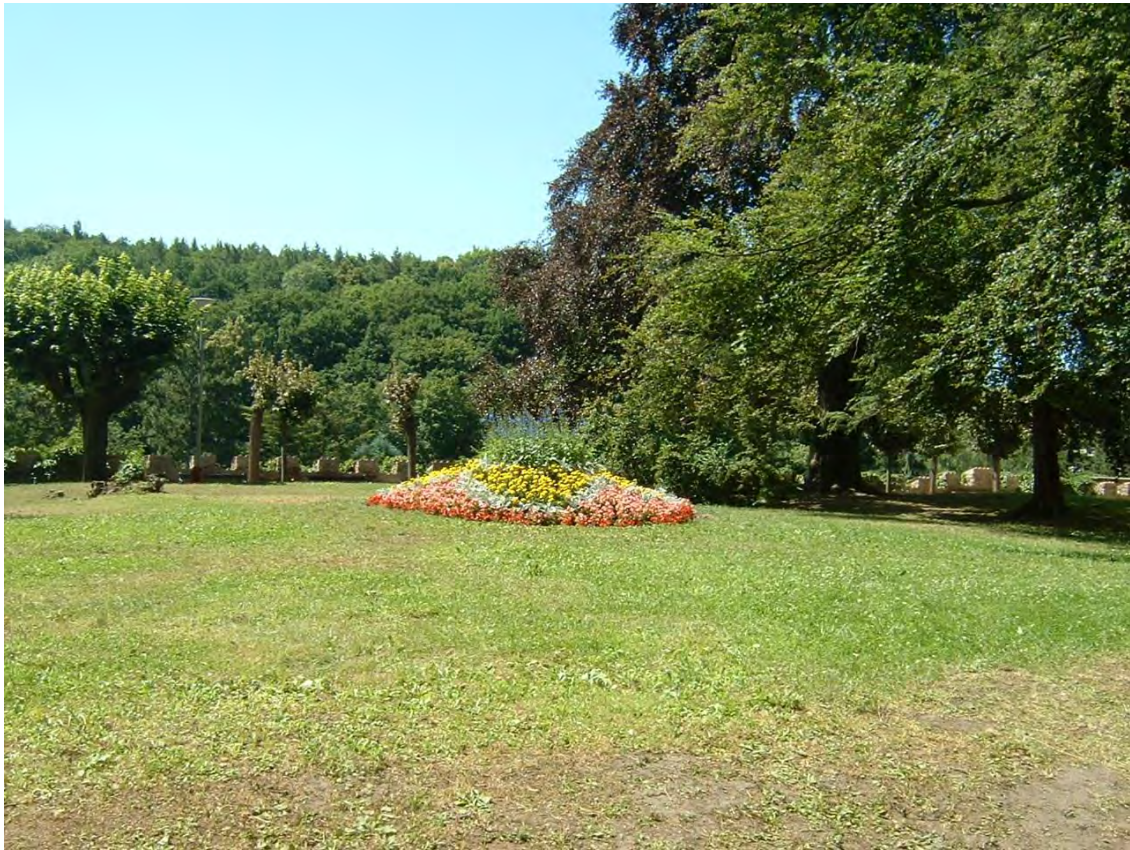
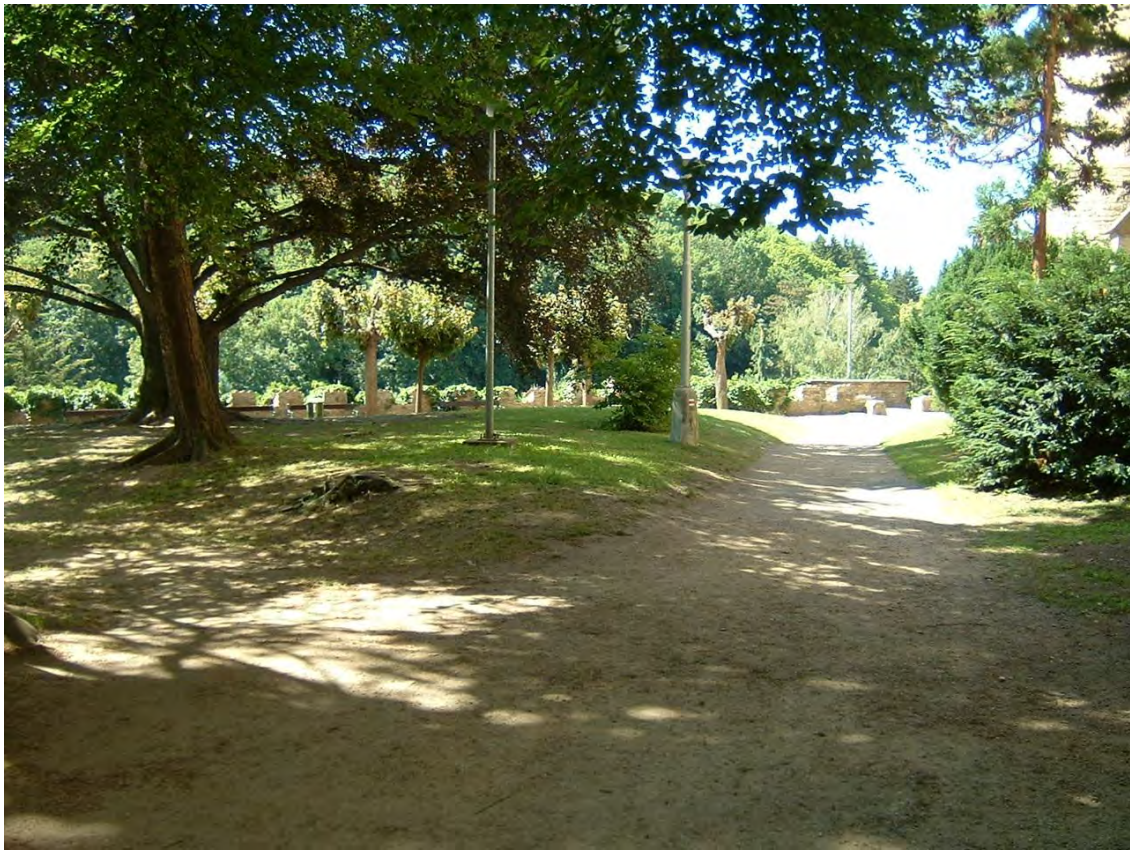
#### *Stav původní*

V roce 2013 byly terasy v Breürových sadech zbaveny náletových dřevin a břečťanu. V roce 2014 bylo započato s opravou opěrných zdí teras, které bylo nutné z důvodu velmi špatného stavu částečně přezdít. Práce pokračovaly i v roce 2015, kdy bylo započato s celkovou rekonstrukcí parku v Breürových sadech (spodní část parku) i v Pacákových sadech (horní část parku).

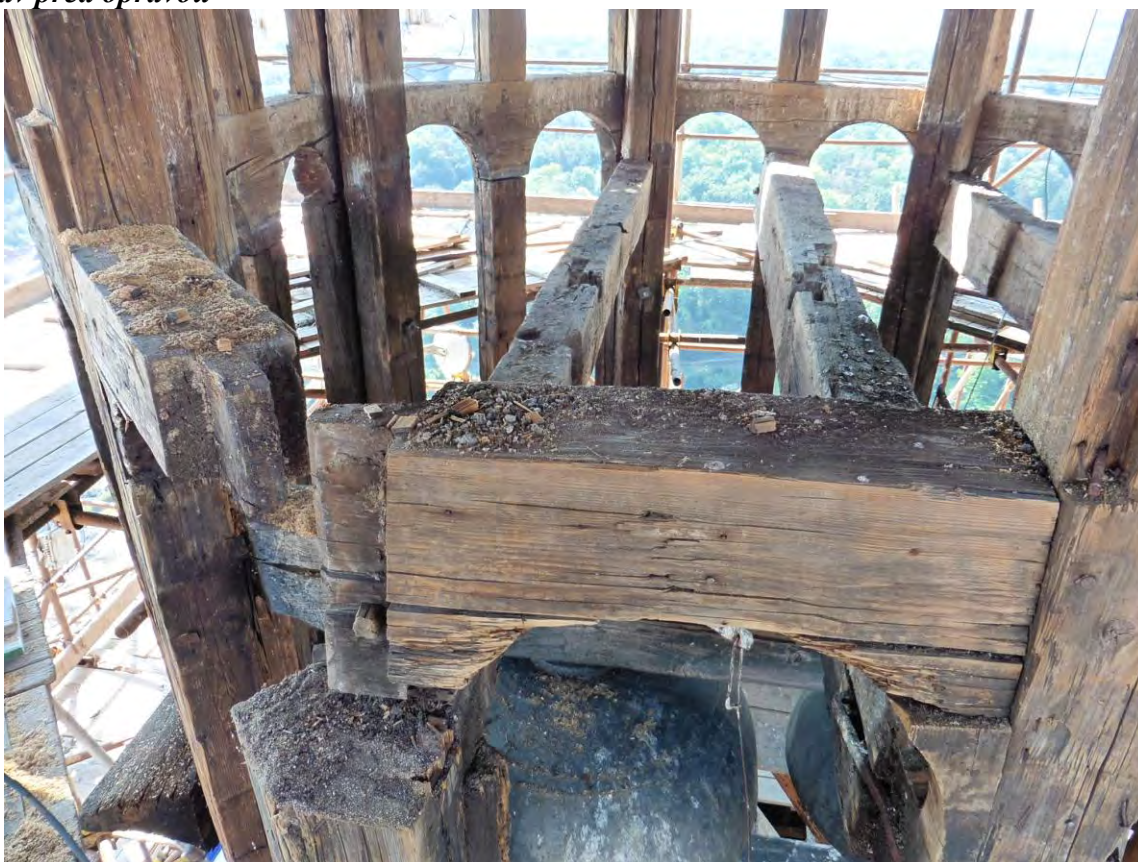
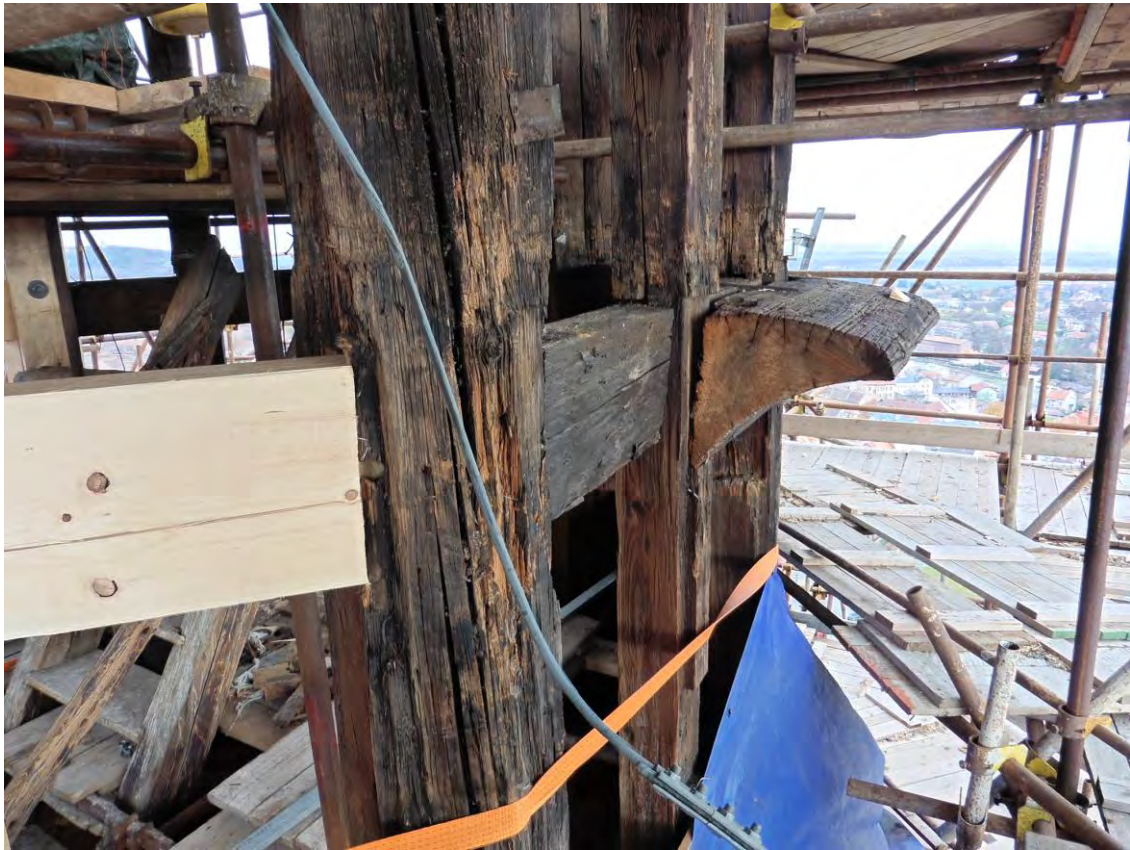
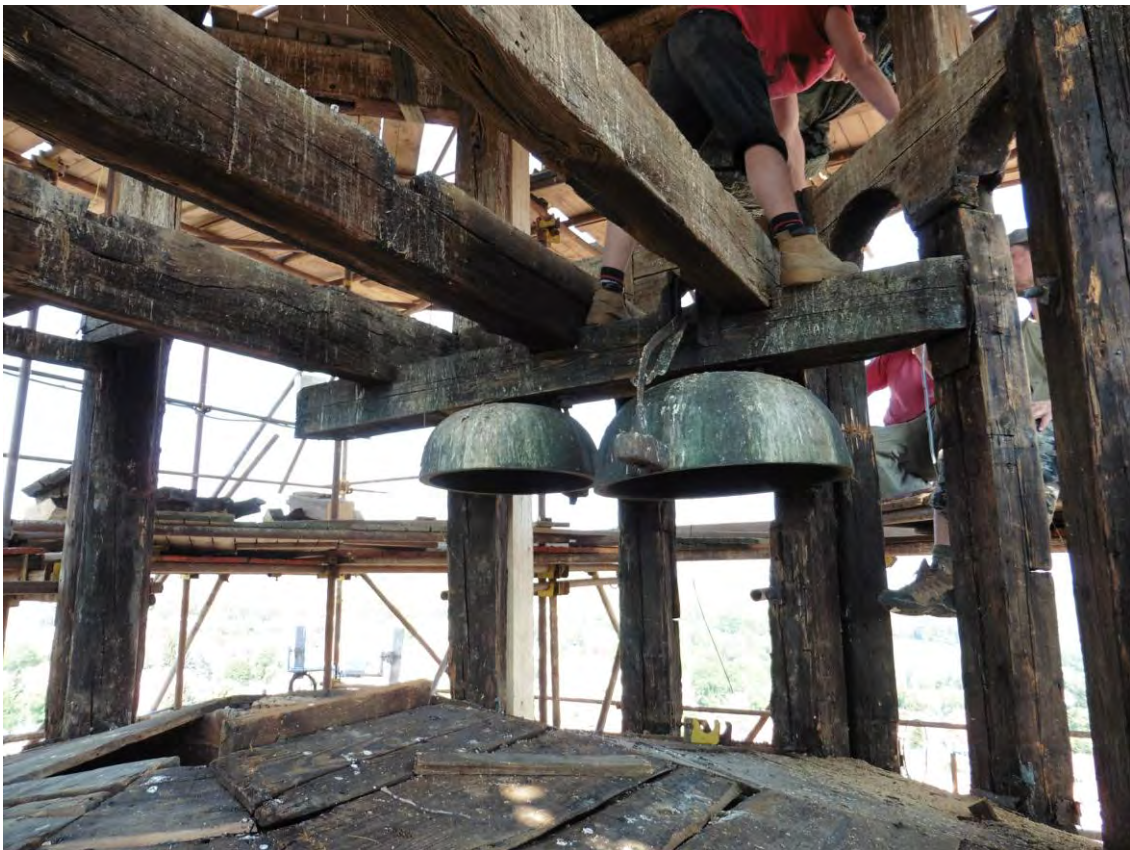
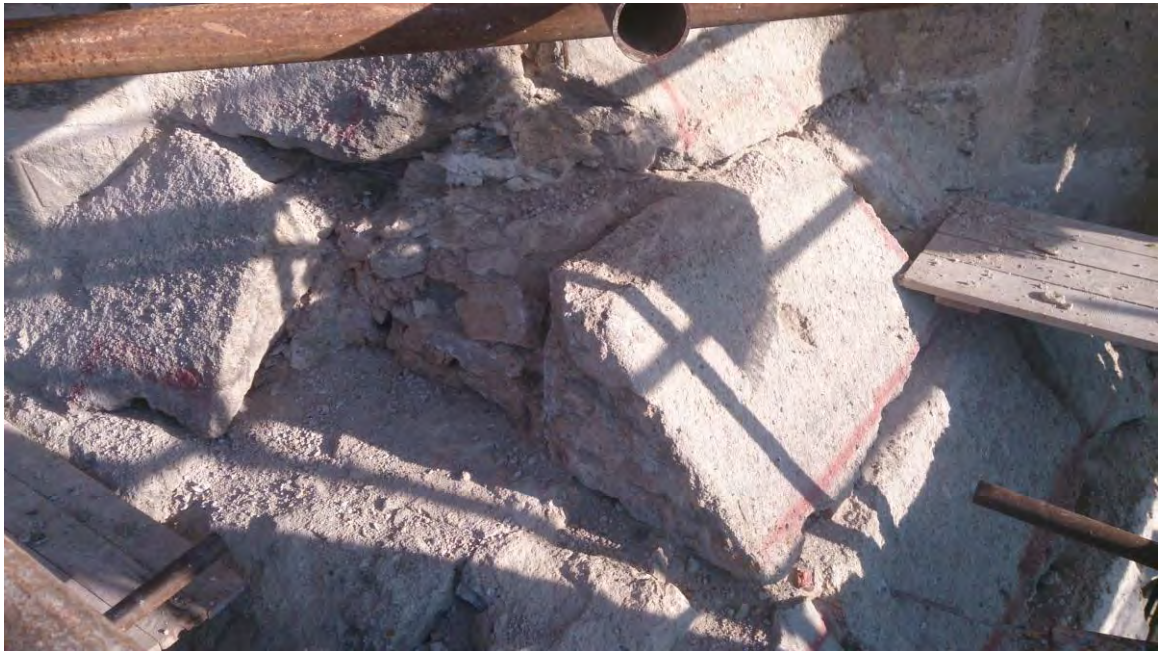
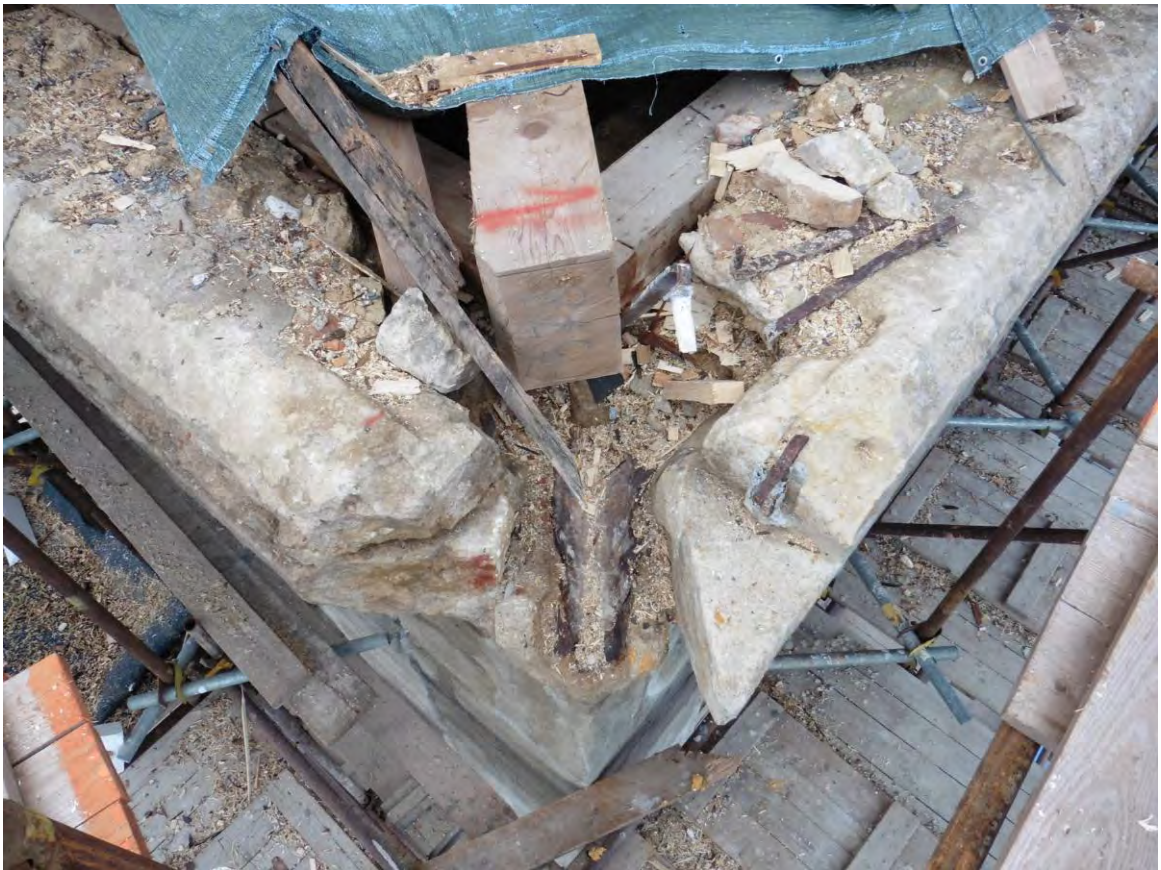
*Stav před opravou*

Na podzim roku 2009 se přistoupilo k nejnutnější a pouze provizorní opravě střešní krytiny – zakrytí děr v místě masivního zatékání z důvodů ochrany tesařských konstrukcí a kleneb, které jsou v havarijním stavu. Vzhledem k nedostatku finančních prostředků byla oprava provedena pouze provizorně.

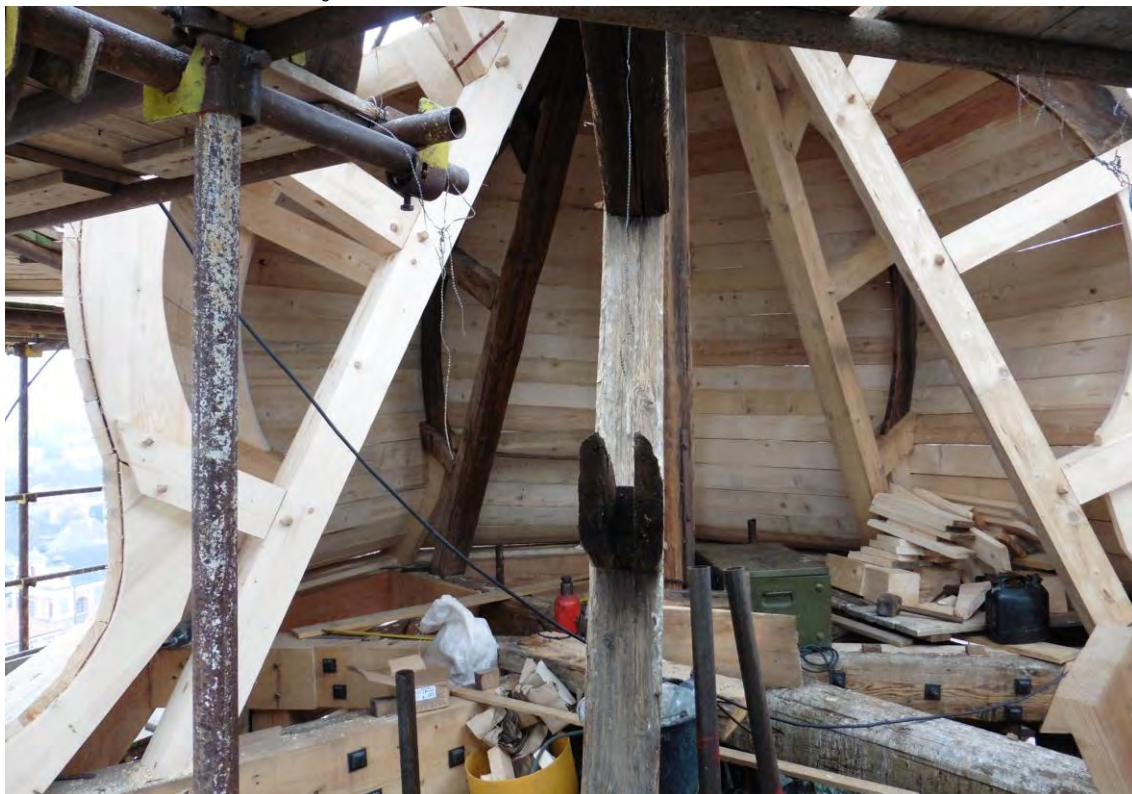
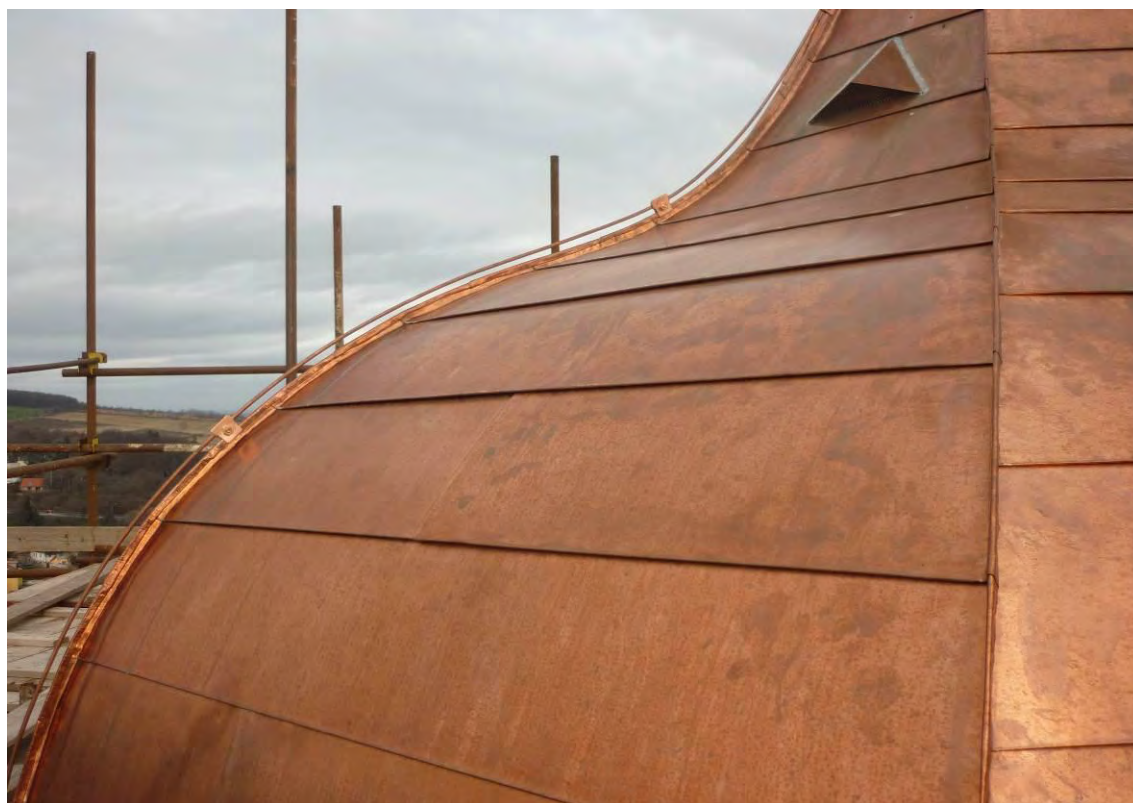
*Oprava helmice severní věže*
