# KUTNÁ HORA

## ZÁVĚREČNÁ ZPRÁVA

Programu regenerace MPR a MPZ  
za rok 2015

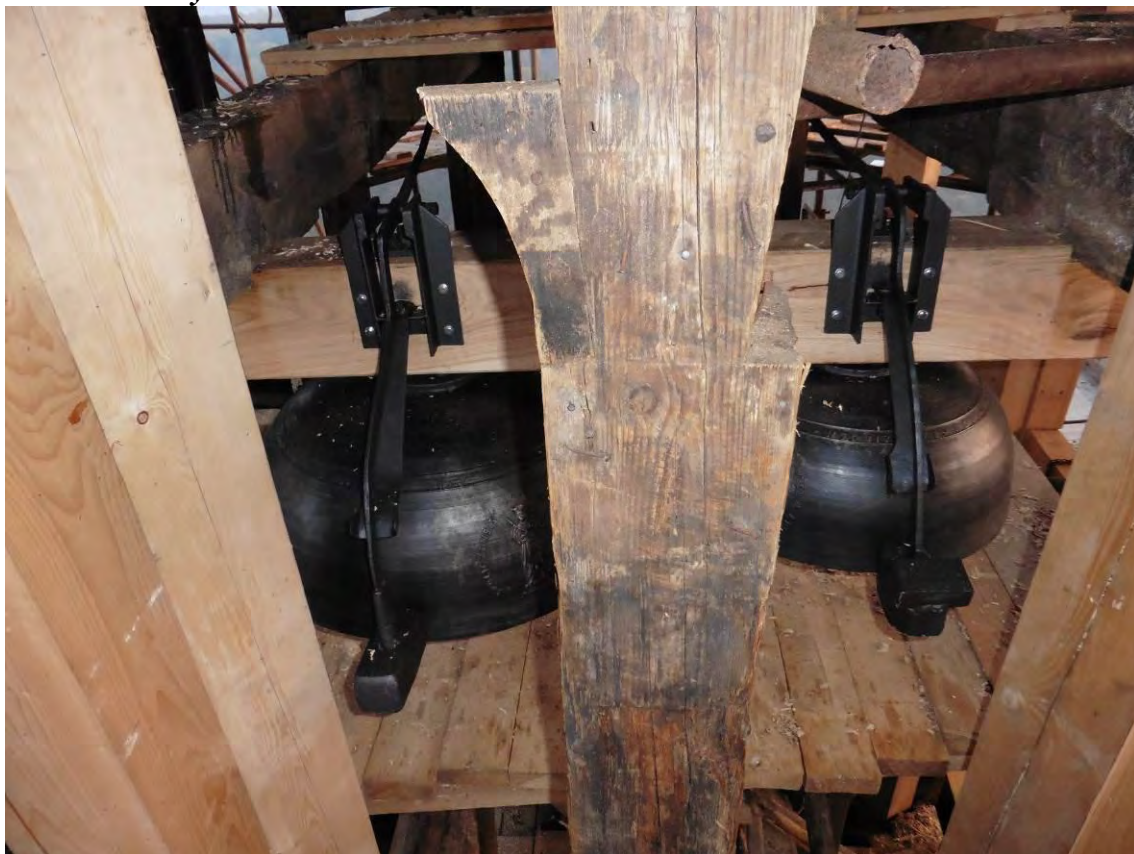
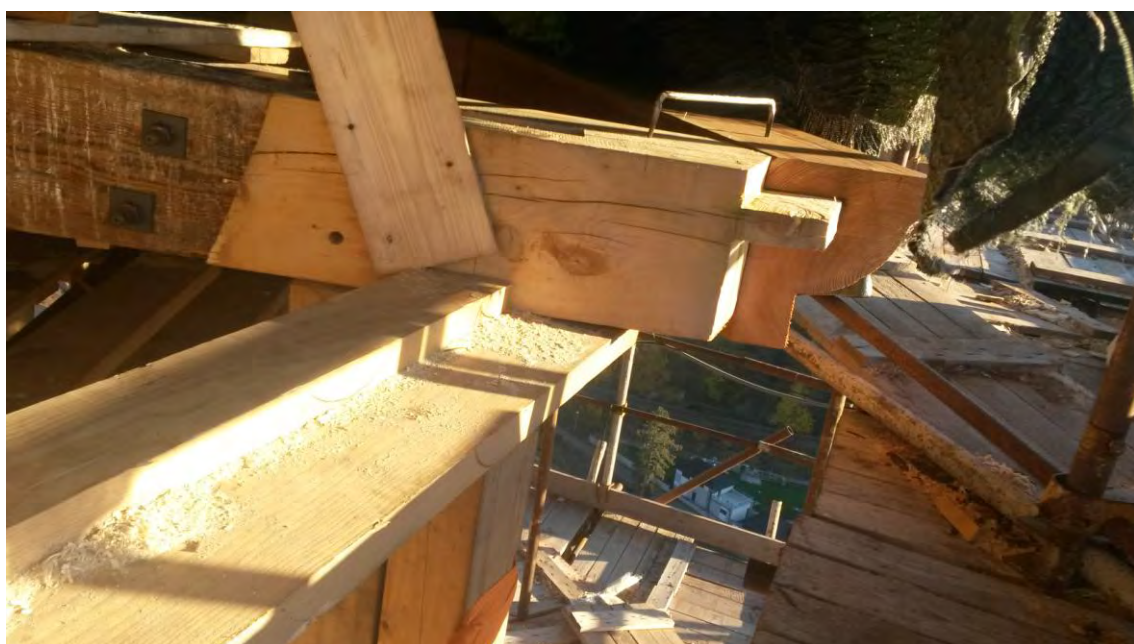
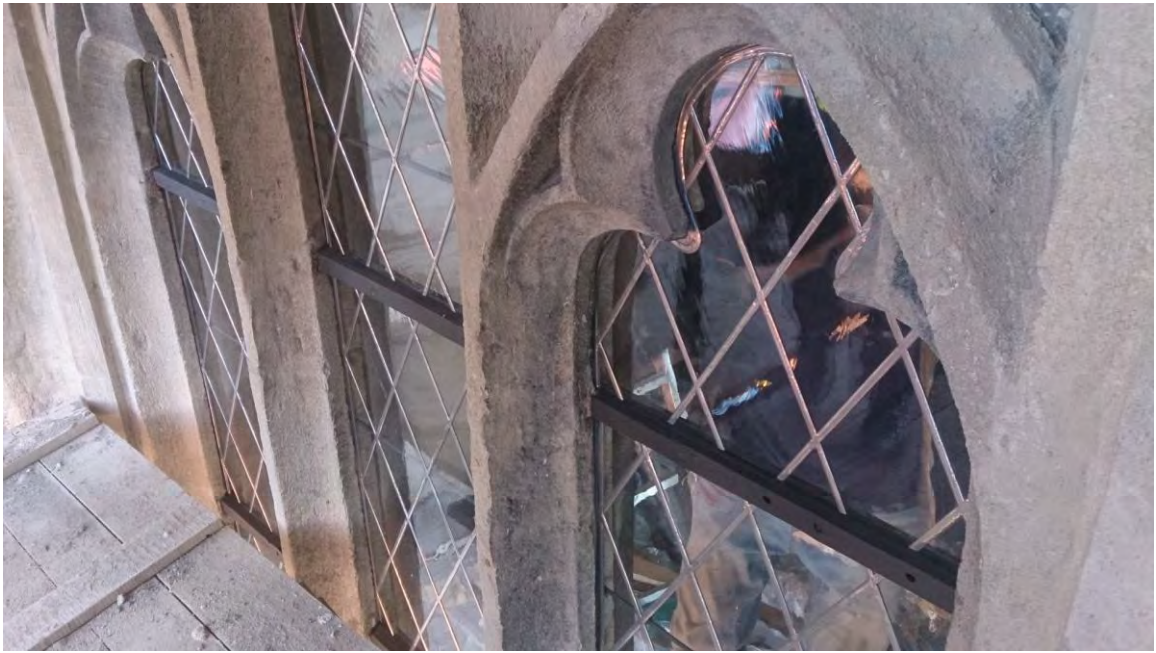
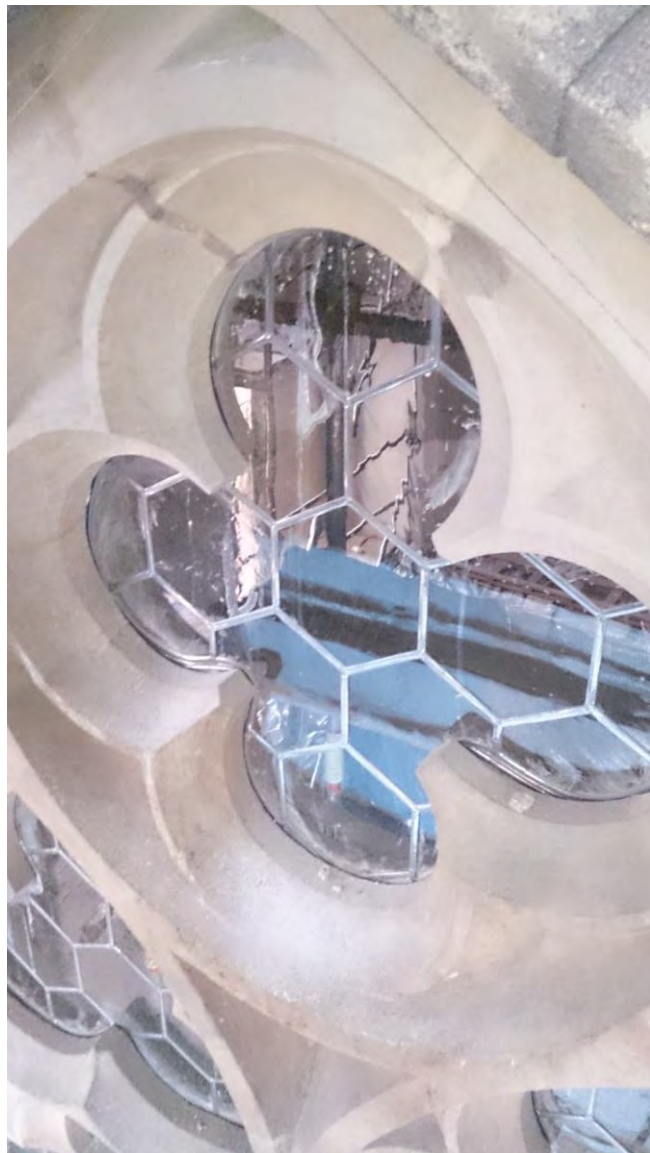
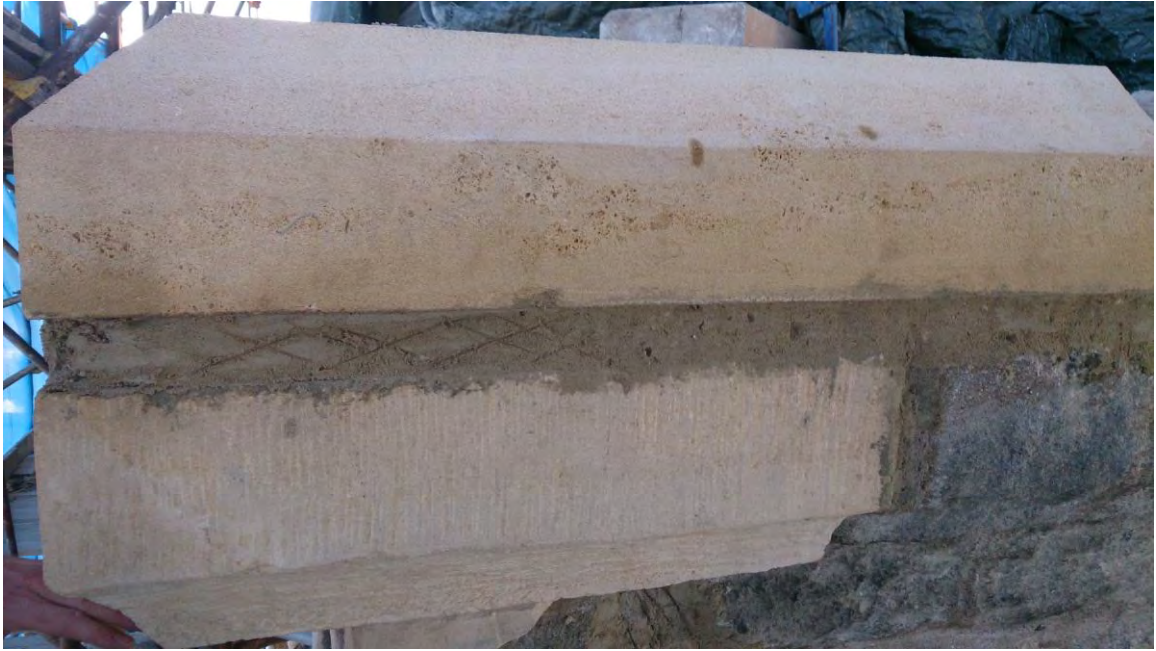
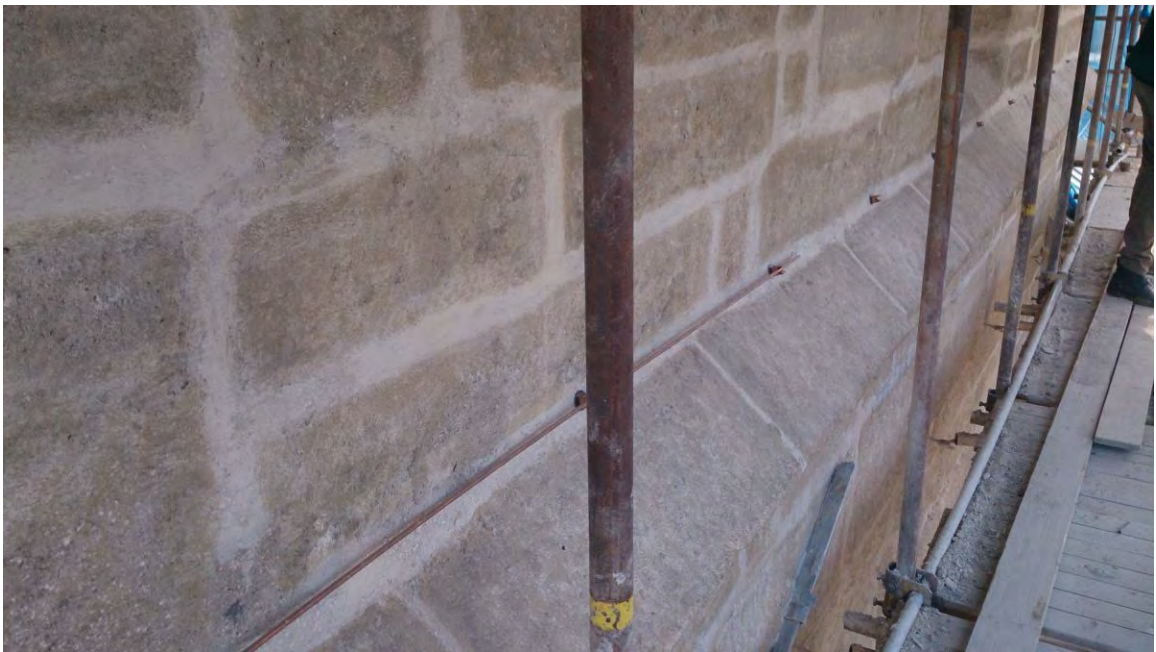
*Opravené cimbály*
