# KUTNÁ HORA

## **ZÁVĚREČNÁ ZPRÁVA**

Programu regenerace MPR a MPZ  
za rok 2018

ZPRACOVAL: Městský úřad Kutná Hora  
Odbor památkové péče, školství a kultury  
Havlíčkovo náměstí 552/1  
284 01 Kutná Hora

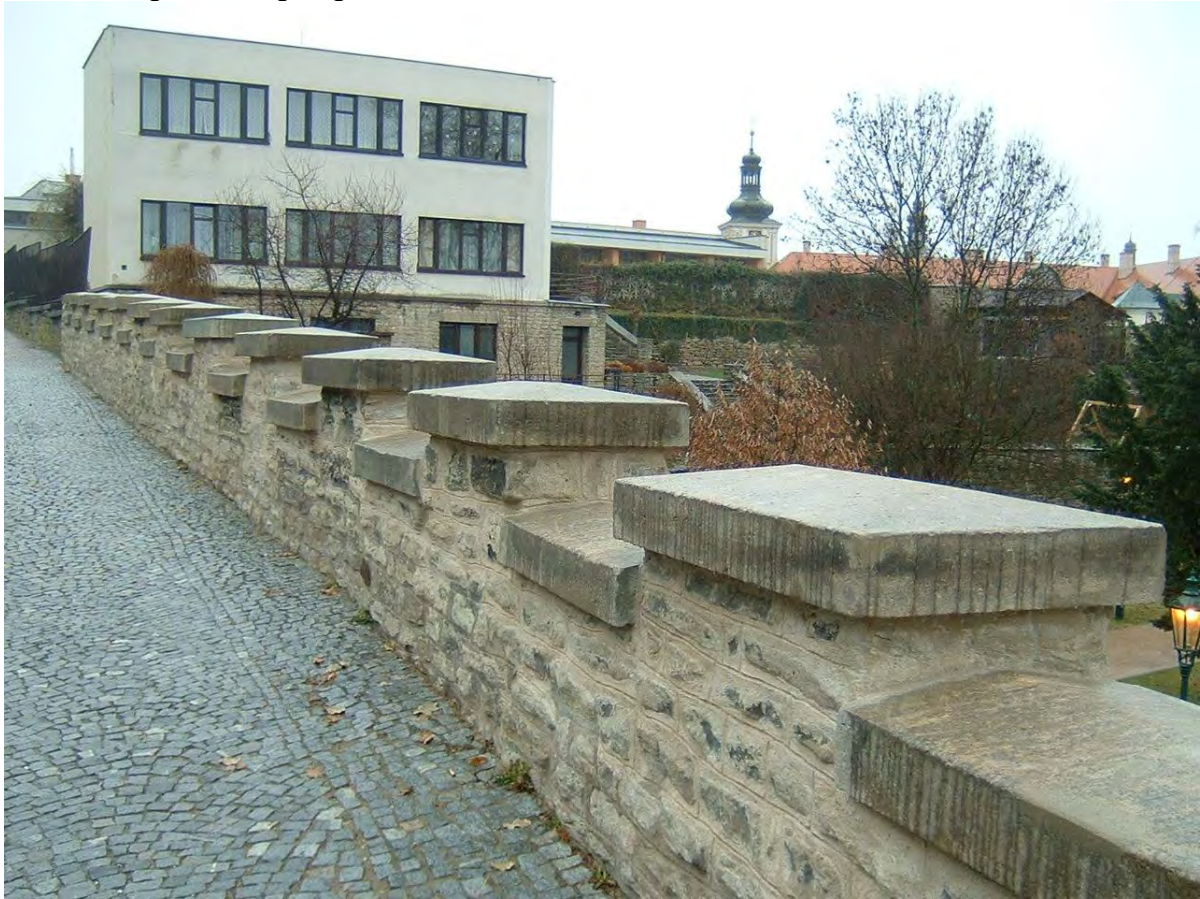
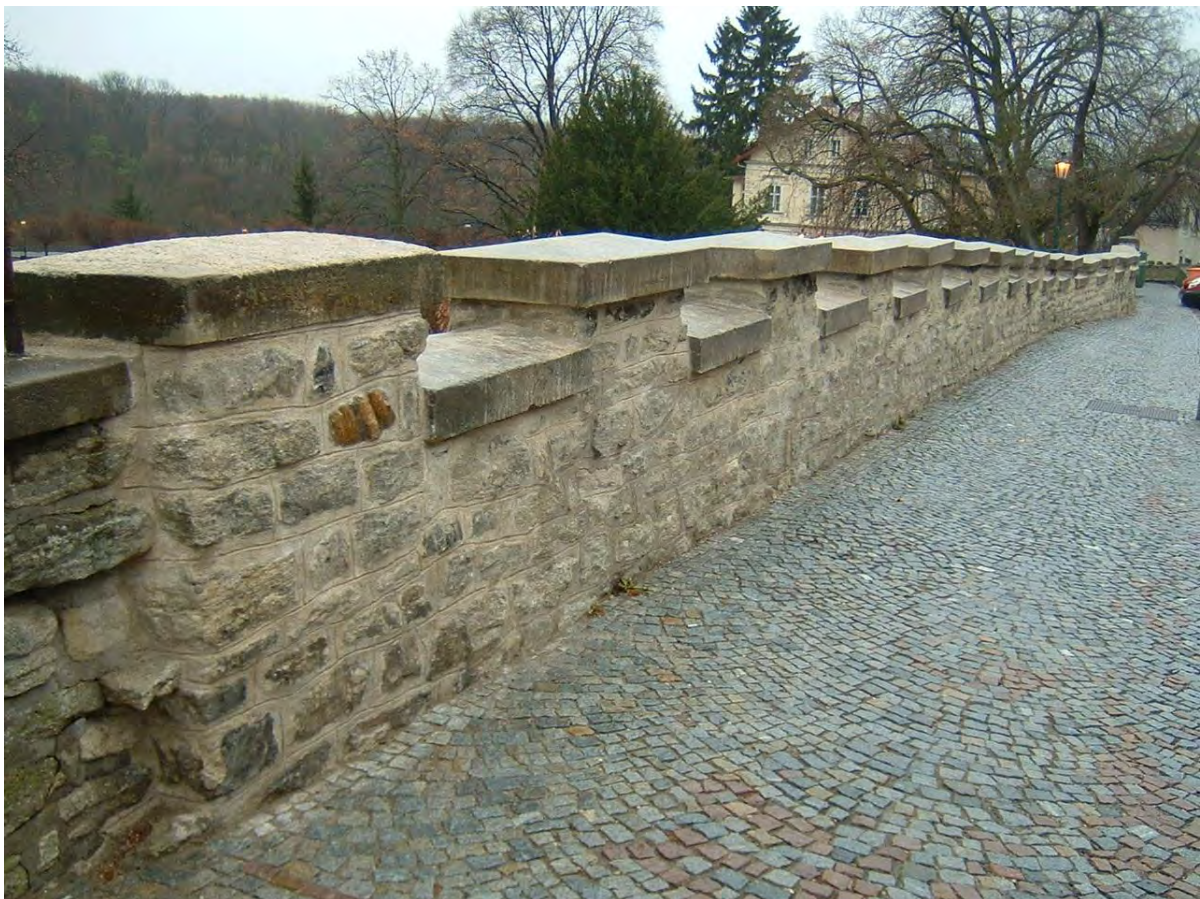
Opěrné zdi byly koncem 80. let 20. století podrobeny zevrubnému statickému zajištění a líce ve 100% povrchu opatřeny cementovým nástřikem. Neprodyšná malta zapříčiňuje poruchy projevující se trhlinami, narušováním kamene a odpadáváním betonové mazaniny překrývající lokálně zdivo. U opěrných pilířů jsou lícové kameny odtržené od jádra zdiva.

*Stav části opěrné zdi po opravě*

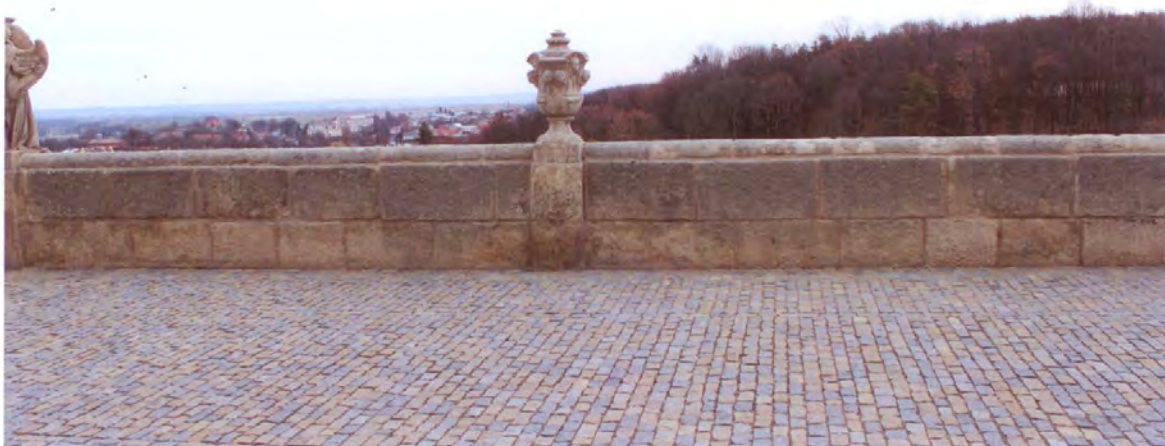
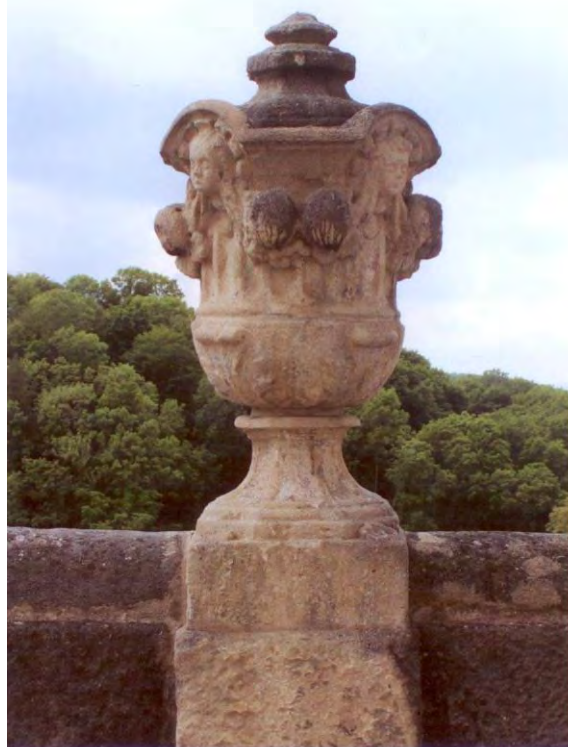
*Stav po ukončení II. etapy restaurování*

V roce 2018 byla realizována II. etapa, kdy bylo zrestaurováno sousoší sv. Josefa Pěstouna, sv. Ignáce z Loyoly, sv. Václava a sv. Františka Xaverského, dále byla zrestaurována přilehlá část parapetní zdi včetně 2 ks kamenných váz. Sousoší sv. Josefa bylo od posledního restaurování v nejhorším stavu. Toto sousoší patřilo před restaurováním v roce 2006 k nejpoškozenějším. Plošné překrytí povrchu kamene vrstvou řídkého tmelu a tvrdé plošné vysprávky podstatně urychlily degradaci kamene. V případě sousoší sv. Ignáce byla provedena rozsáhlejší sanace pouze u dvou alegorických soch, kde došlo k poškození tmelů a následné degradaci kamene pod nimi, v menším rozsahu pak i u hlavní figury sv. Ignáce. Sousoší sv. Václava nebylo významněji poškozeno. Některé tmely z předchozího zásahu byly poškozeny, či odtrženy od podkladu. V určitých případech tedy došlo k poškození tmelu, nikoliv však originální hmoty. V případě Františka Xaverského lze rovněž konstatovat pouze lokální problémy. Původní materiál obou váz je dochován bez vážnějších poškození, tmely z posledního restaurování v roce 2006 vykazují nižší životnost, některé z nich bylo nutné nahradit, jiné po úpravě byly ponechány na místě. Nejvíce poškozeny byly soklové části sousoší. Degradace kamene zde byla urychlena aplikací velmi tvrdých a málo porézních vysprávek, zvýšenou vlhkostí způsobenou jejím vzlínáním od terénu a obsahem vodorozpuštěných solí.

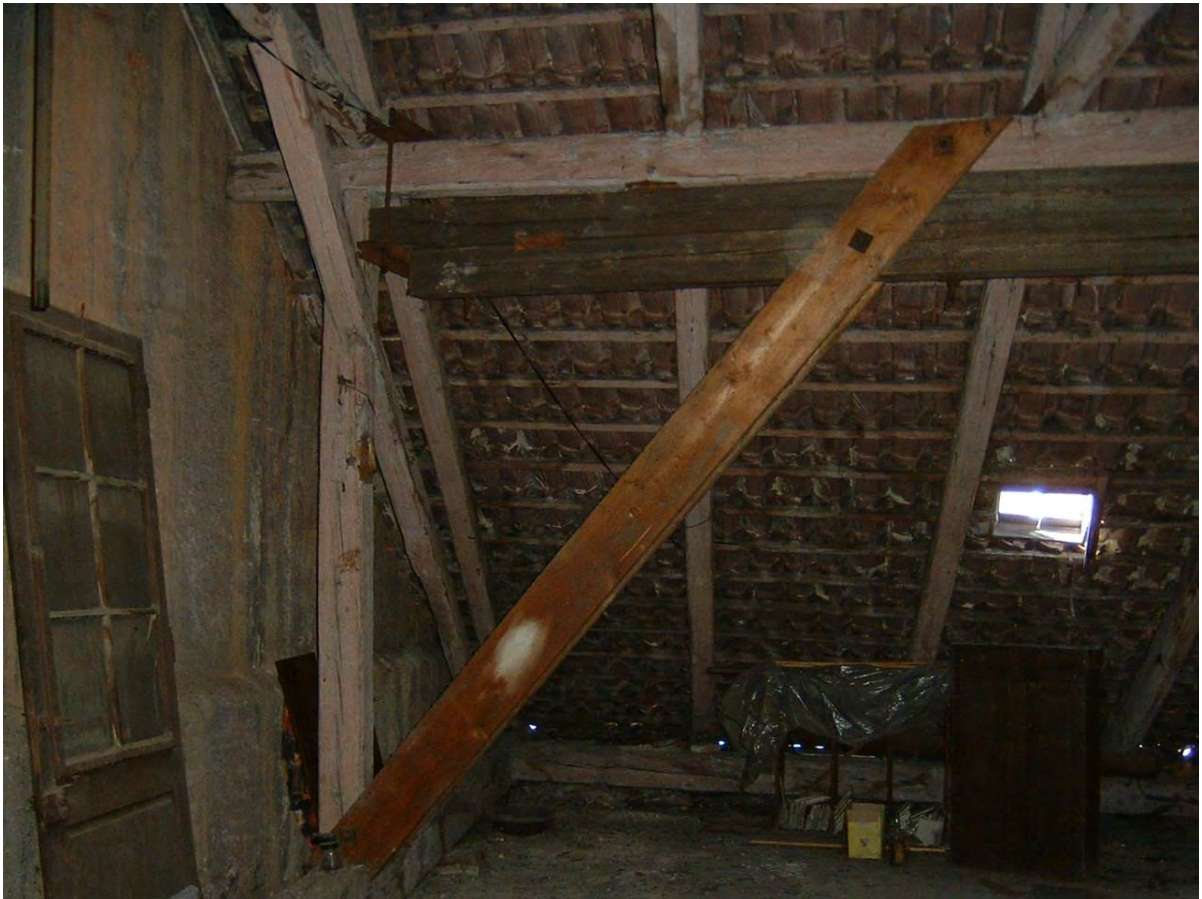
Střešní prejzová krytina byla na konci své životnosti, do krovu lokálně zatékalo. Krovová konstrukce vyžadovala opravu a byla pro prejzovou krytinu v minulosti neodborně posílena. Komín měl degradovanou omítku. Klempířské prvky byly místy poškozené a neplnily svoji funkci.

*Stav před opravou*

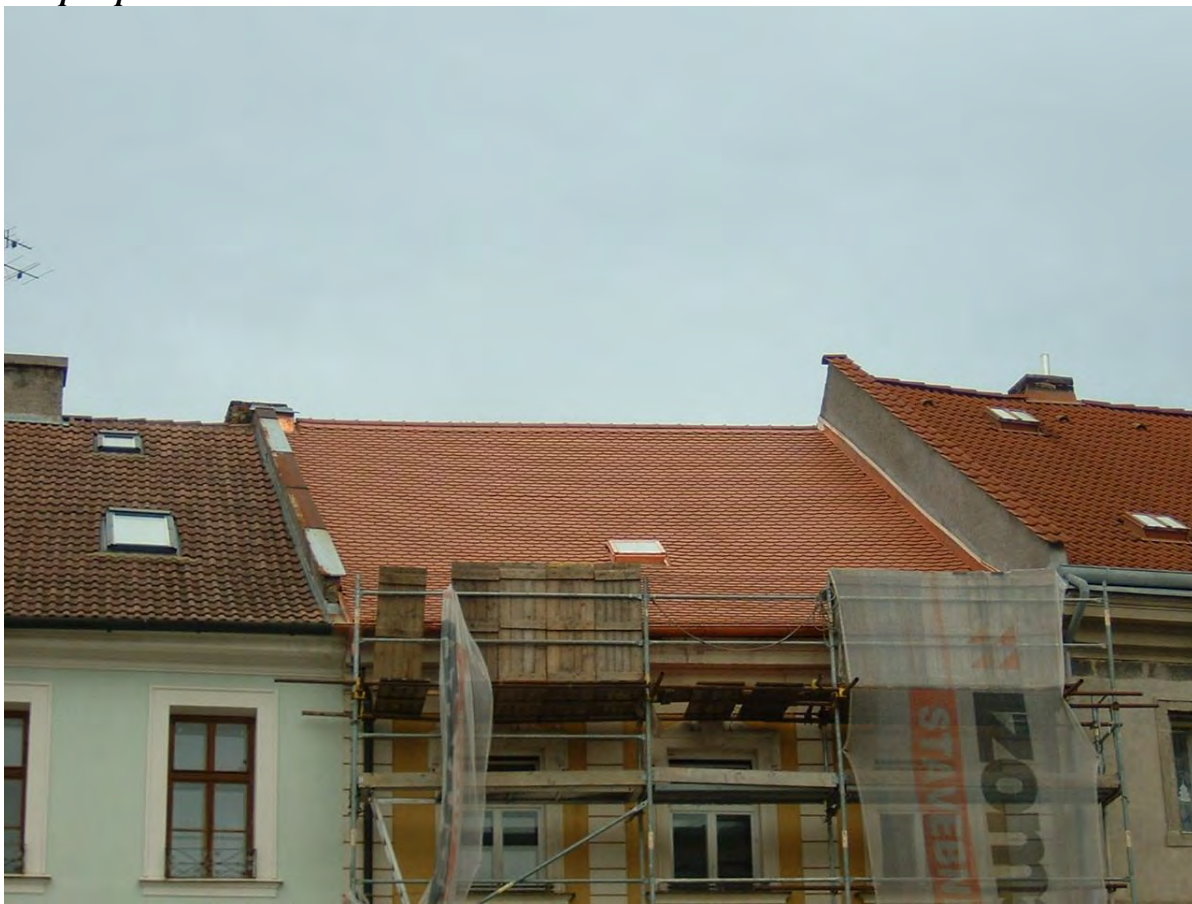
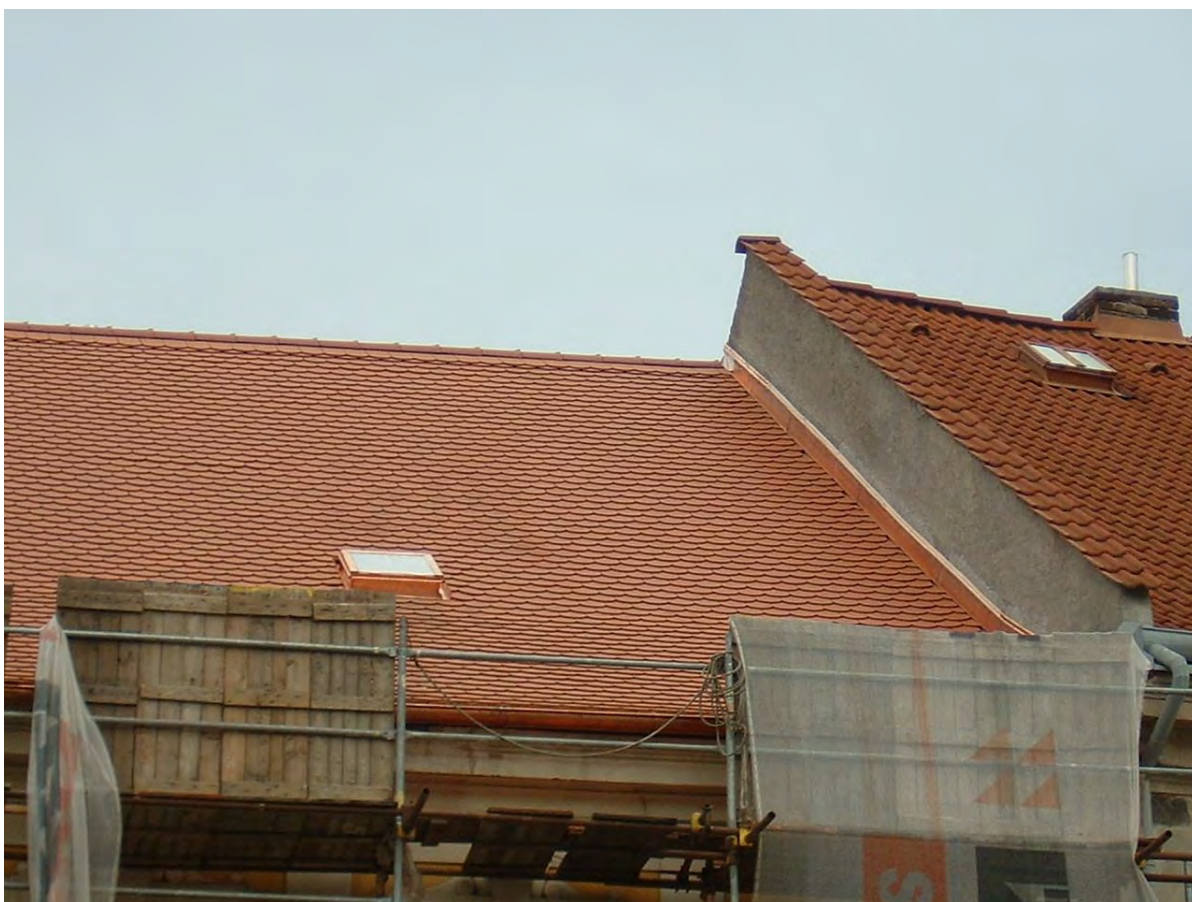
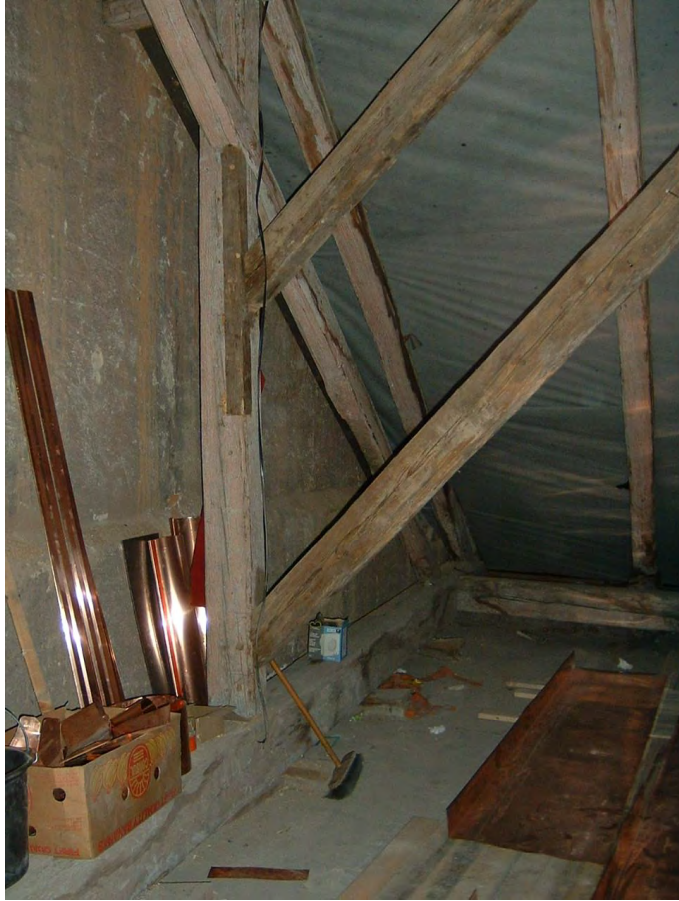
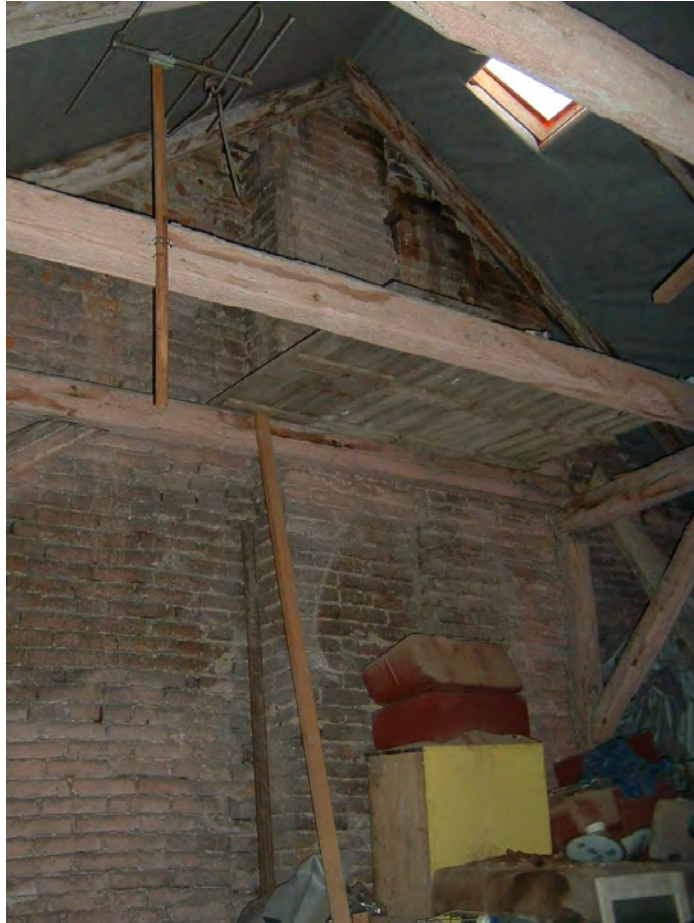
*Stav po opravě*

V roce 2018 byla provedena I. etapa prací, to je oprava krovu a střešního pláště domu. Po odstranění prejzové krytiny a tím odlehčení krovu bylo demontováno dodatečné a nevhodné posílení krovu. Nově bylo provedeno pod 45° osazení čtyř kusů nových vzpěr čepovaných do sloupku a ze spodu do vaznice. Spoj vzpěry ve sloupku byl dotažen v čele čepu pomocí dubového klínu. Obdobně byl ve vyšší poloze proveden do původních dlabů pásek. K tomuto úkonu a k výměně pozednic bylo zapotřebí provést heverování krovu. Dále byla provedena tesařská výměna poškozených prvků krovu, zejména krokví při patě krovu, metodou protézování. Jako nová střešní krytina byla doporučena pálená režná taška bobrovka. Požární štíty domu byly opraveny, komín byl ubourán a nově vyzděn. Klempířské prvky střechy byly provedeny nově z měděného plechu.

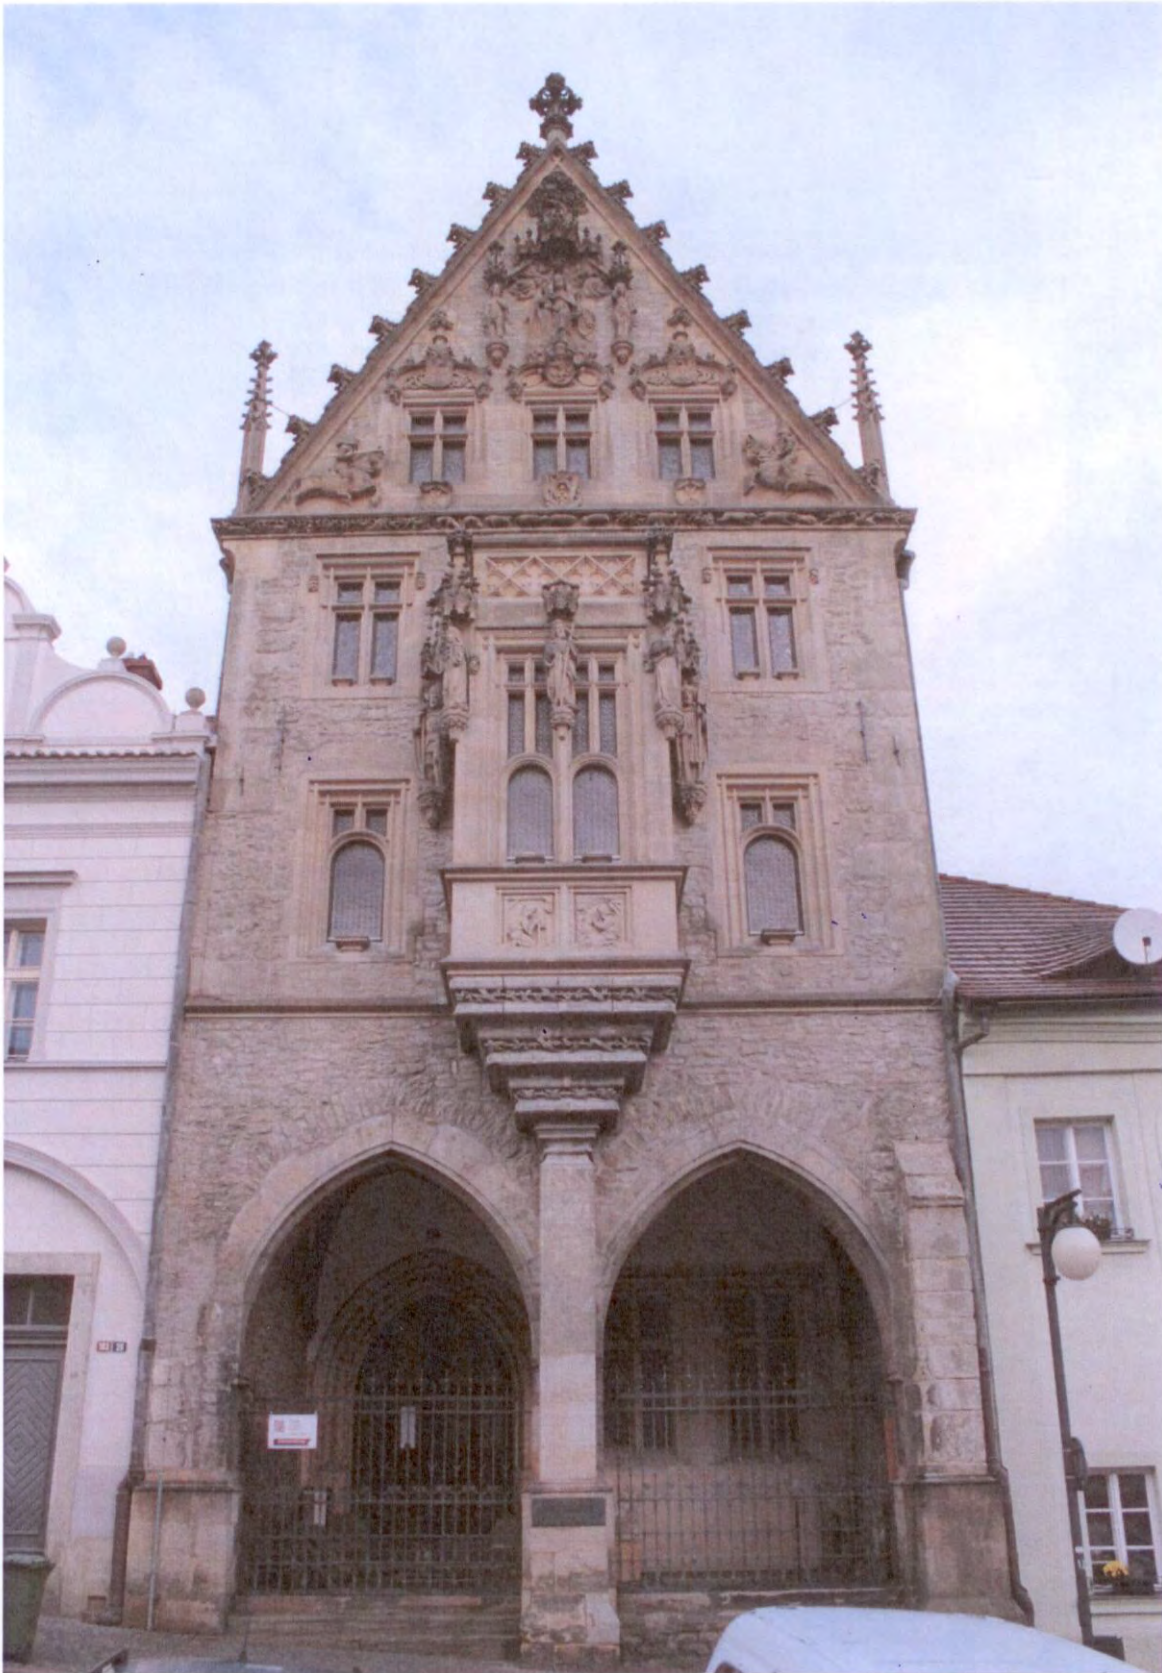
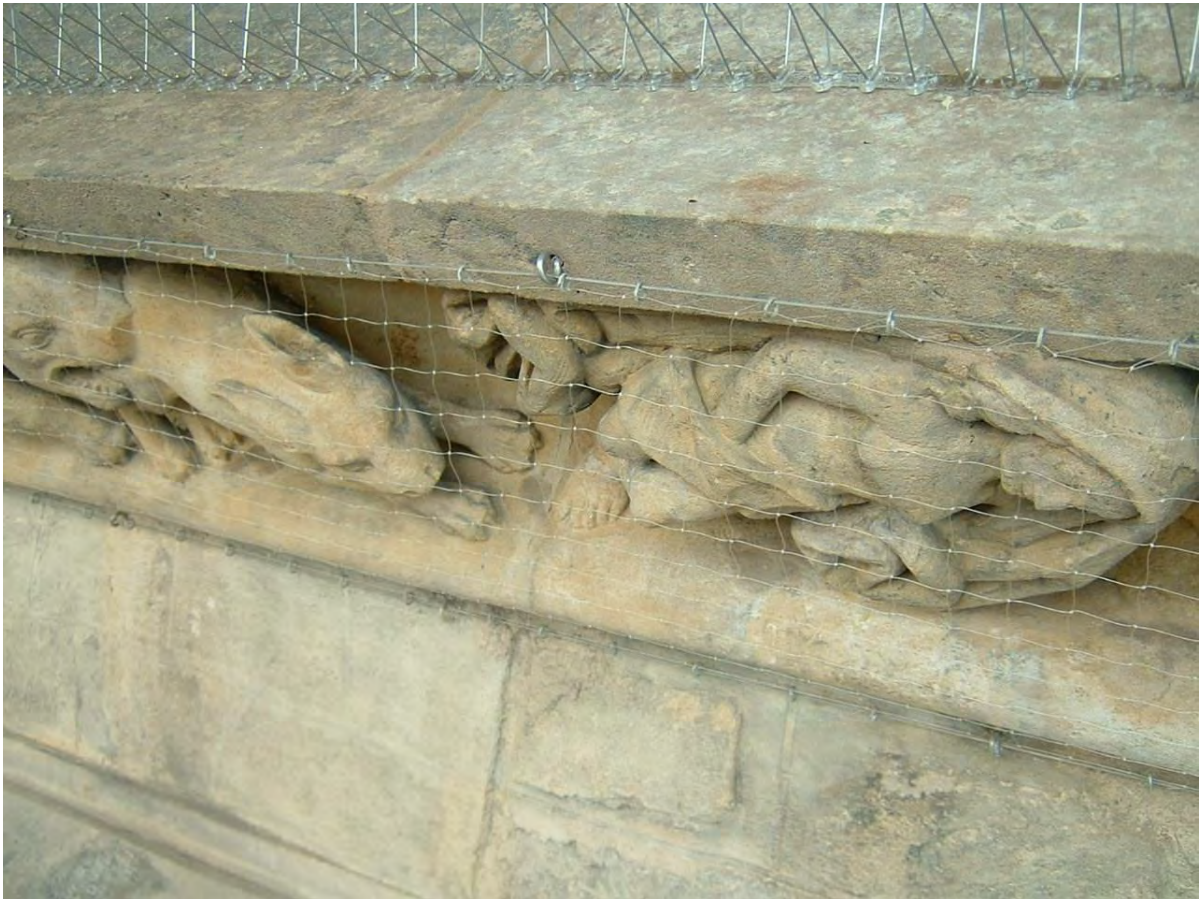
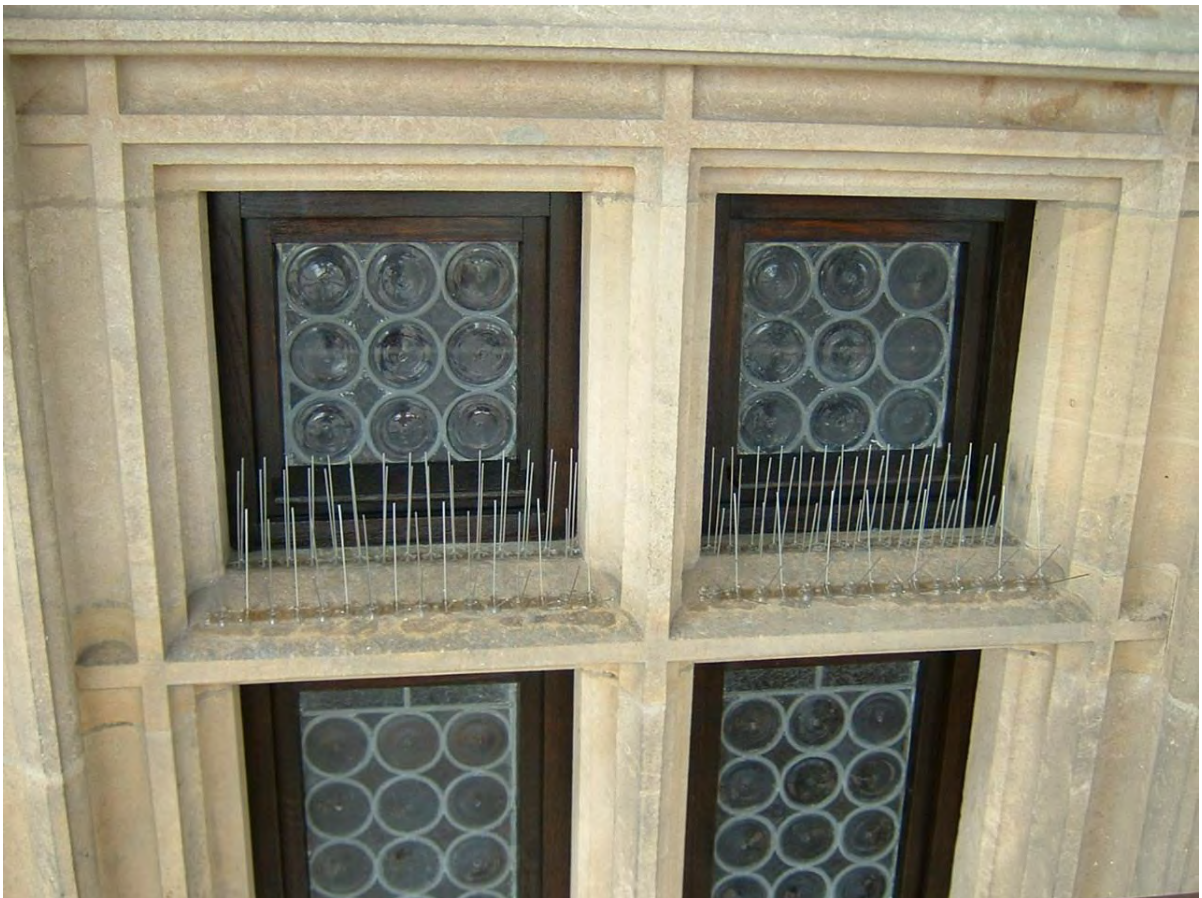
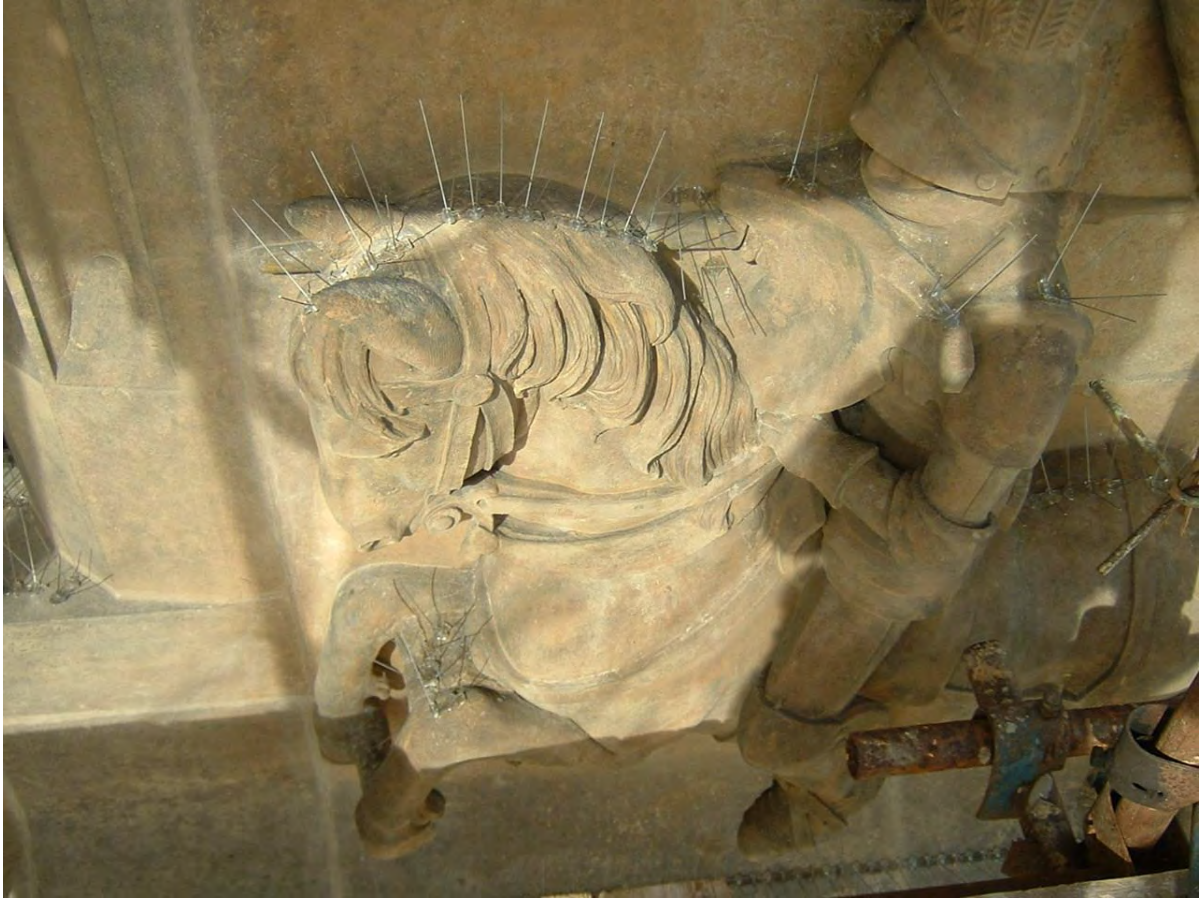
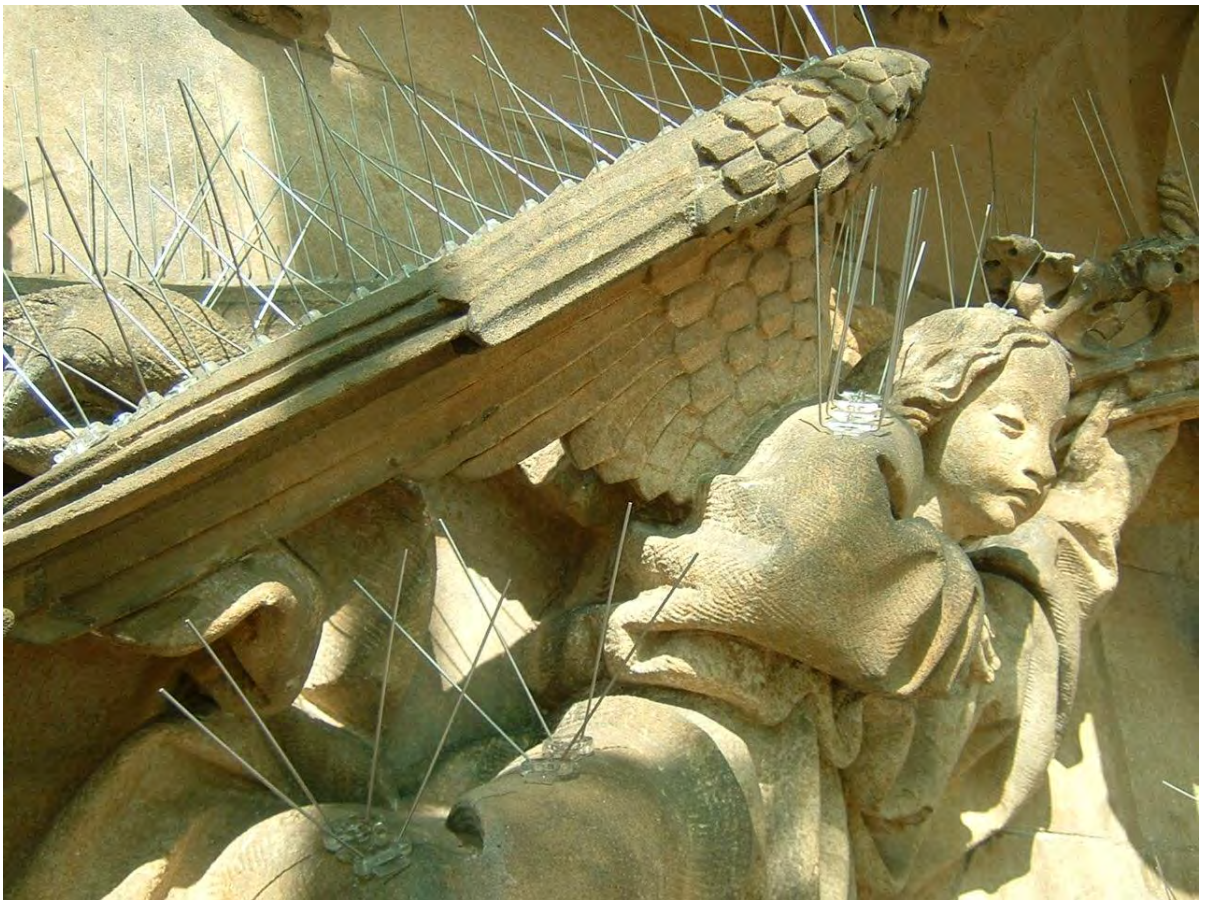
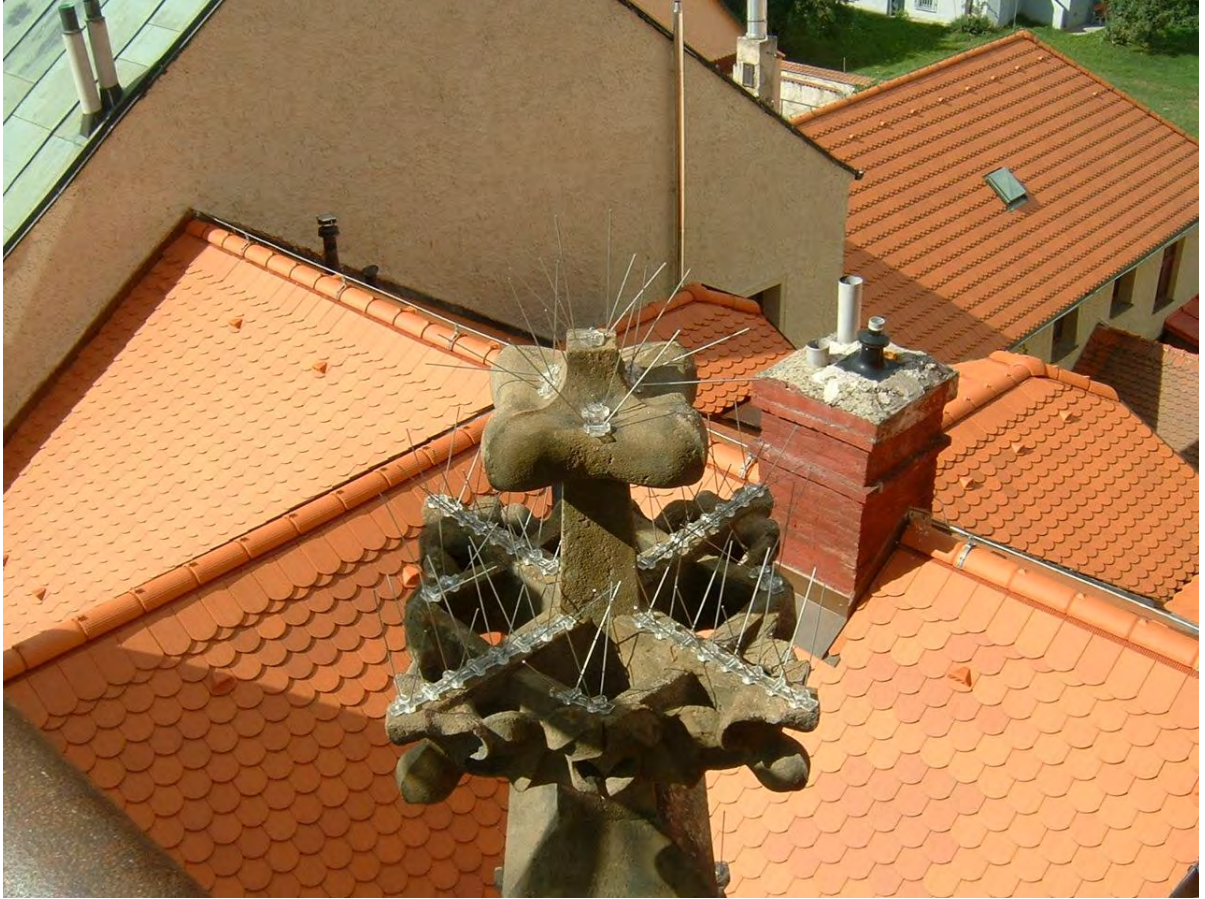
Fasáda byla naposled restaurována v roce 1997. V době před započítím restaurátorských prací na ni byl patrný výskyt mikrovegetace, spárování bylo místy dožilé. Nejvíce poškozená byla soklová partie, kde docházelo k zásadnější korozi některých bloků kamene. Plastické prvky fasády byly znečištěné od holubů. Konzole arkýře, jeden z mála původních gotických prvků, byla v minulosti často retušována a natírána, proto bylo možné předpokládat pod vrstvami nátěrů i přítomnost krust a starších tmelů a rozsáhlou degradaci původního kamene. Na fasádě je velké množství kotev a táhel, kov byl místy povrchově zkorodovaný se značně poškozenou povrchovou úpravou. Dalším prvkem je kopí jednoho z rytířů, které bylo v dobrém stavu se zachovalým zlacením. Oplechování ze zadní strany štítu bylo uvolněné od povrchu kamene a bylo třeba vzniklou spáru uzavřít, aby nedocházelo k zatékání srážkové vody. Okenní výplně byly v dobrém stavu, dubové rámy bylo třeba pouze opatřit novým ochranným nátěrem.

*Stav po ukončení I. etapy*

V roce 2018 byla realizována I. etapa restaurování uliční fasády, to je restaurování fasády od úrovně nad vrcholem oblouků otevřeného arkádového podloubí až po vrchol štítu. Fasádu bylo třeba důkladně očistit od nánosů holubiho trusu a biologických porostů. Následovalo ztenčování síranových krust, čištění vodní párou a dle potřeby odsolování kamene. Byla provedena revize starších tmelů a spárování a nevhodné či dožilé tmely byly odstraněny. Souběžně byl dle potřeby zvětralý kámen prekonsolidován. Po dočištění, odstranění krust a odsolení bylo provedeno opětovné zpevnění kamene. Poté následovalo tmelení a spárování poškozených míst. Nové doplňky byly barevně retušovány. Kovové prvky byly zbaveny rzi a zbytků nátěru a byly ošetřeny kvalitním antikoročním nátěrem a následně povrchovou barvou. Dřevěné okenní rámy byly očištěny a nově natřeny. Oplechování ze zadní strany štítu bylo opraveno.

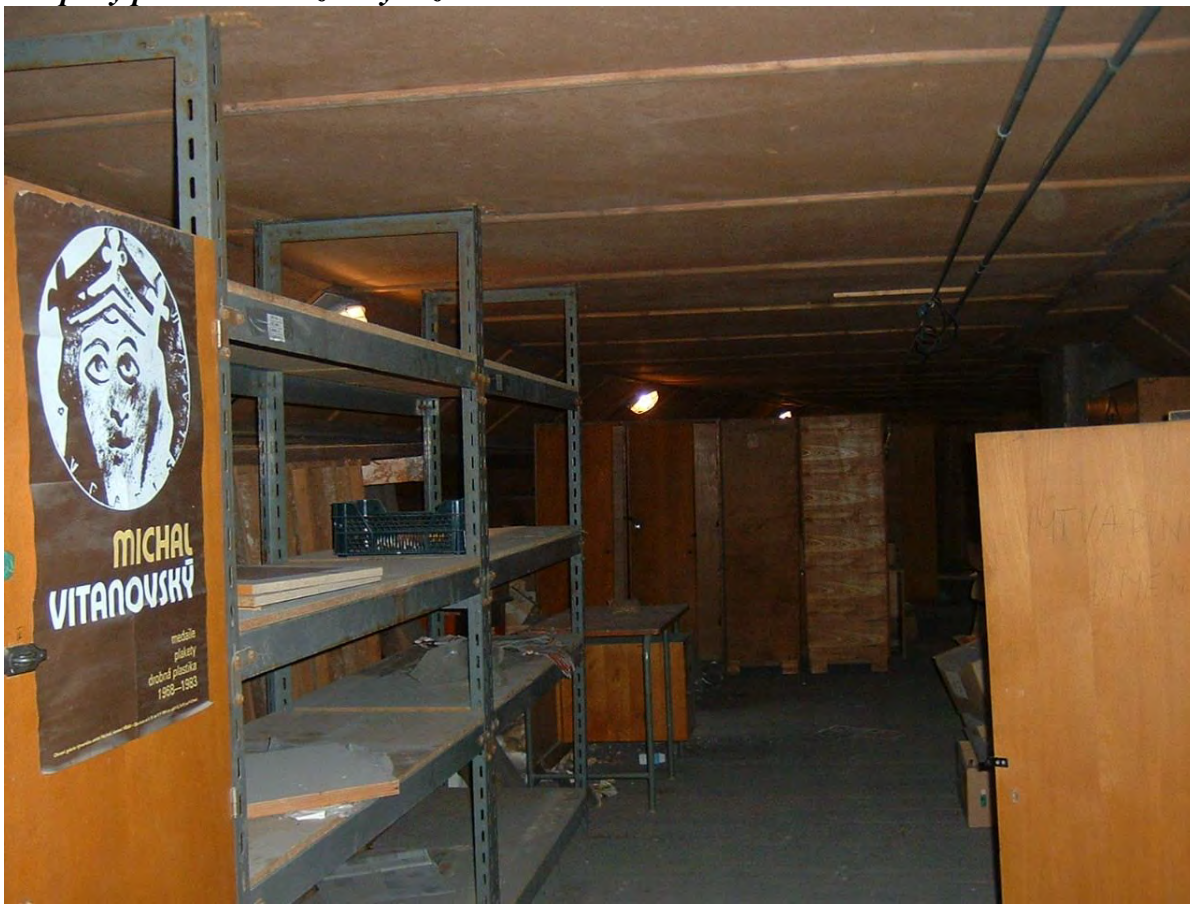
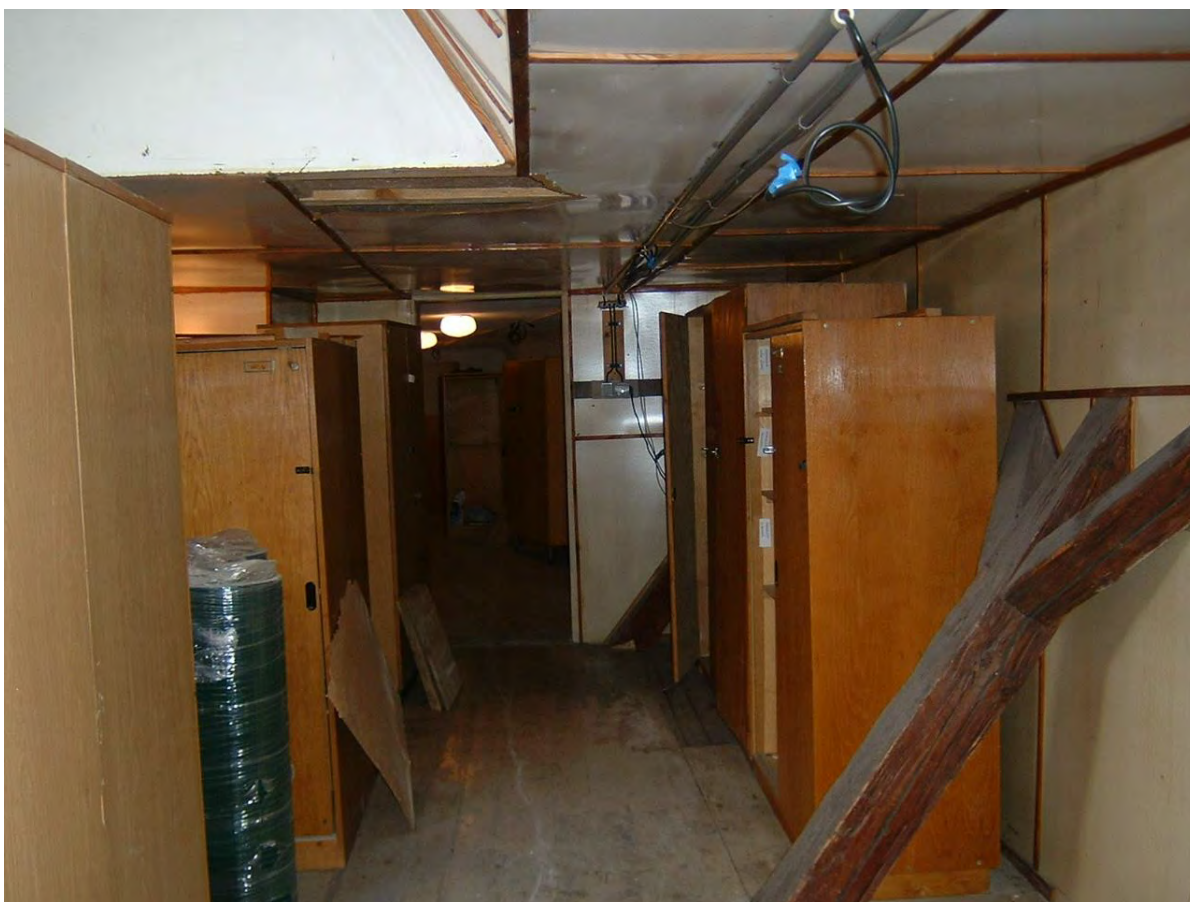
*Stav půdy před demontáží a vyklizením*

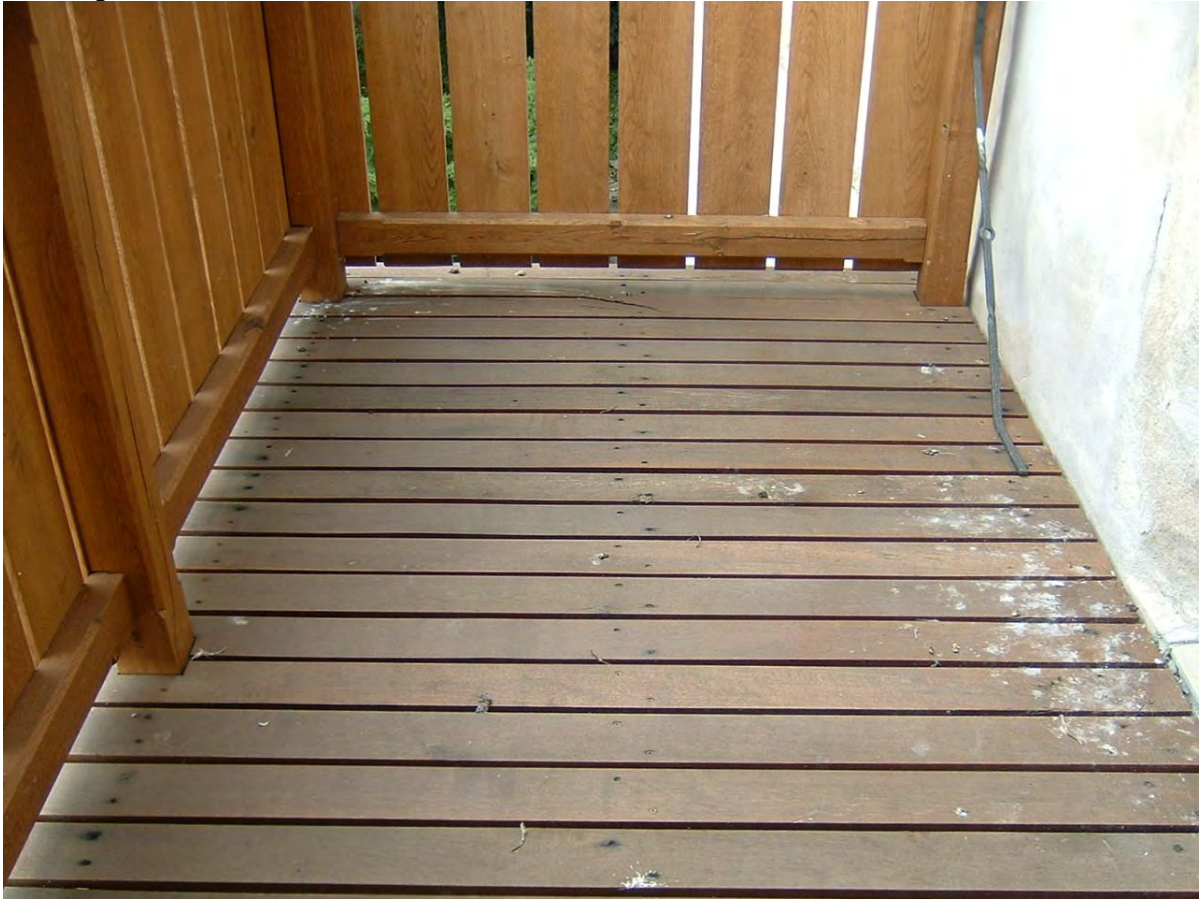
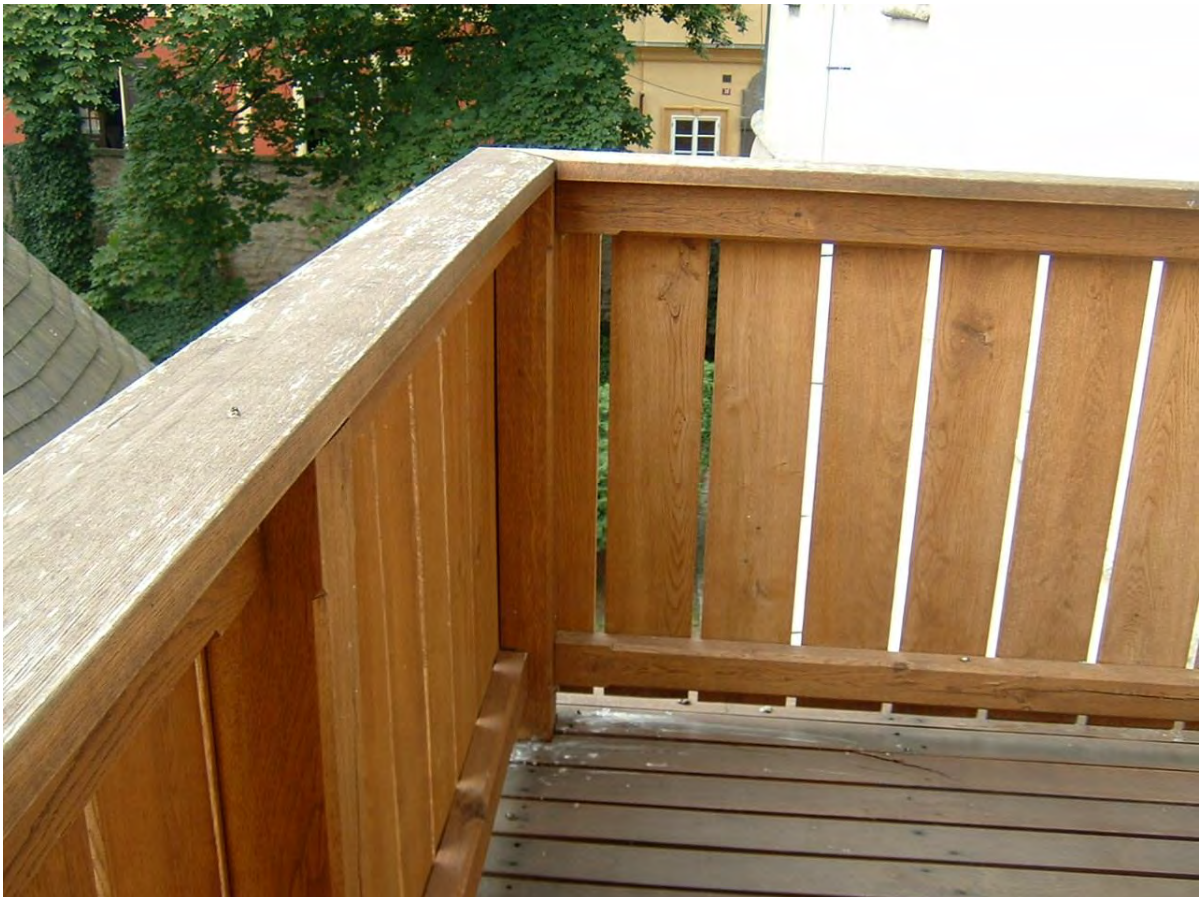
*Balkón před nátěrem dřevěné konstrukce*

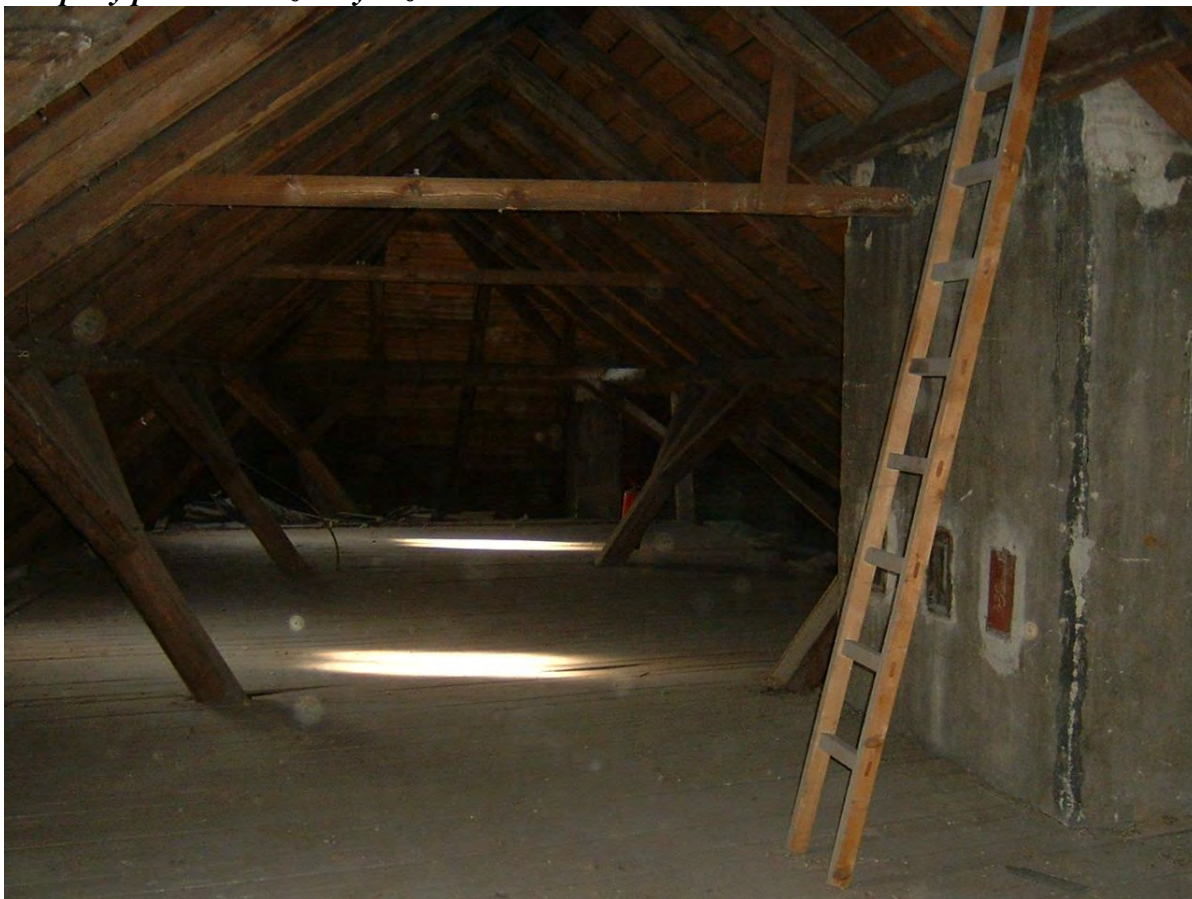
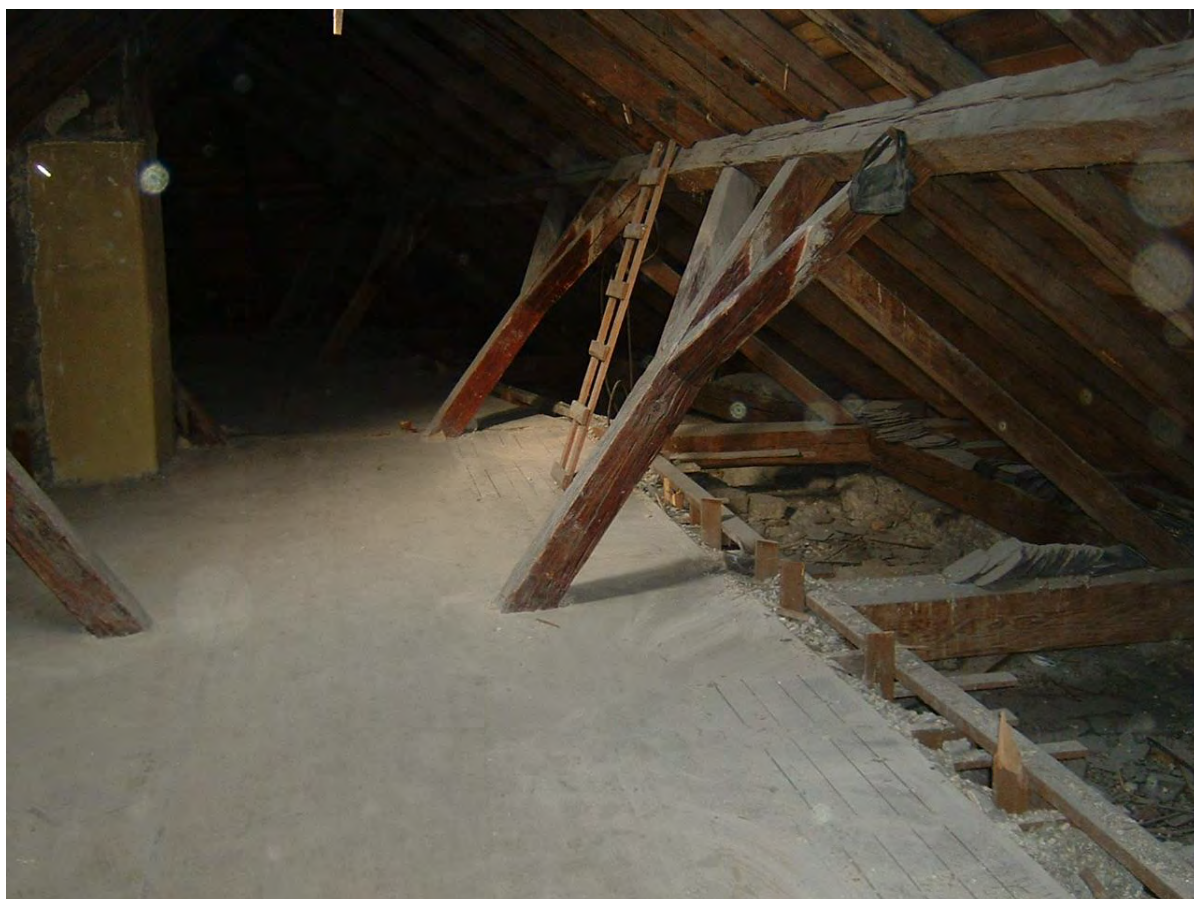
*Stav půdy po demontáži a vyklizení*
