# KUTNÁ HORA

## **ZÁVĚREČNÁ ZPRÁVA**

Programu regenerace MPR a MPZ  
za rok 2018

ZPRACOVAL: Městský úřad Kutná Hora  
Odbor památkové péče, školství a kultury  
Havlíčkovo náměstí 552/1  
284 01 Kutná Hora

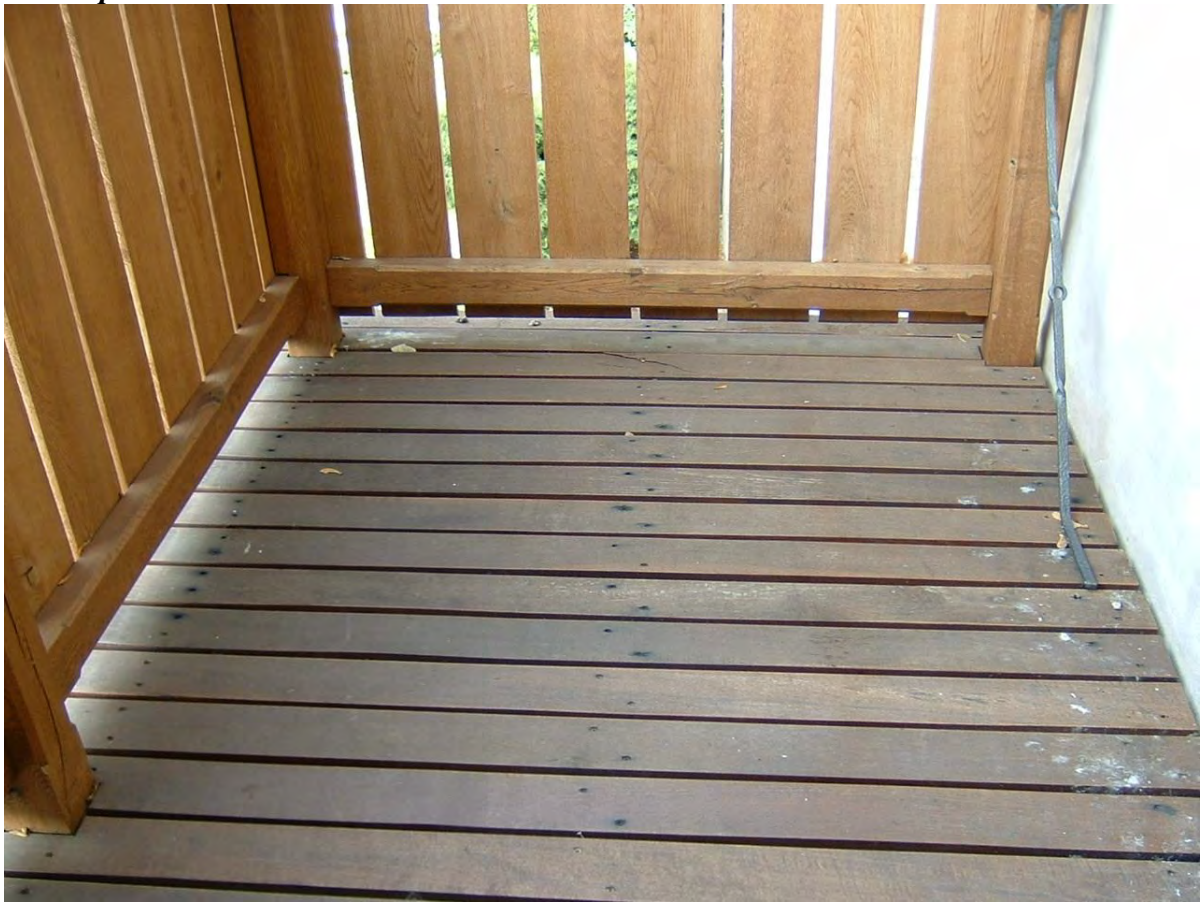
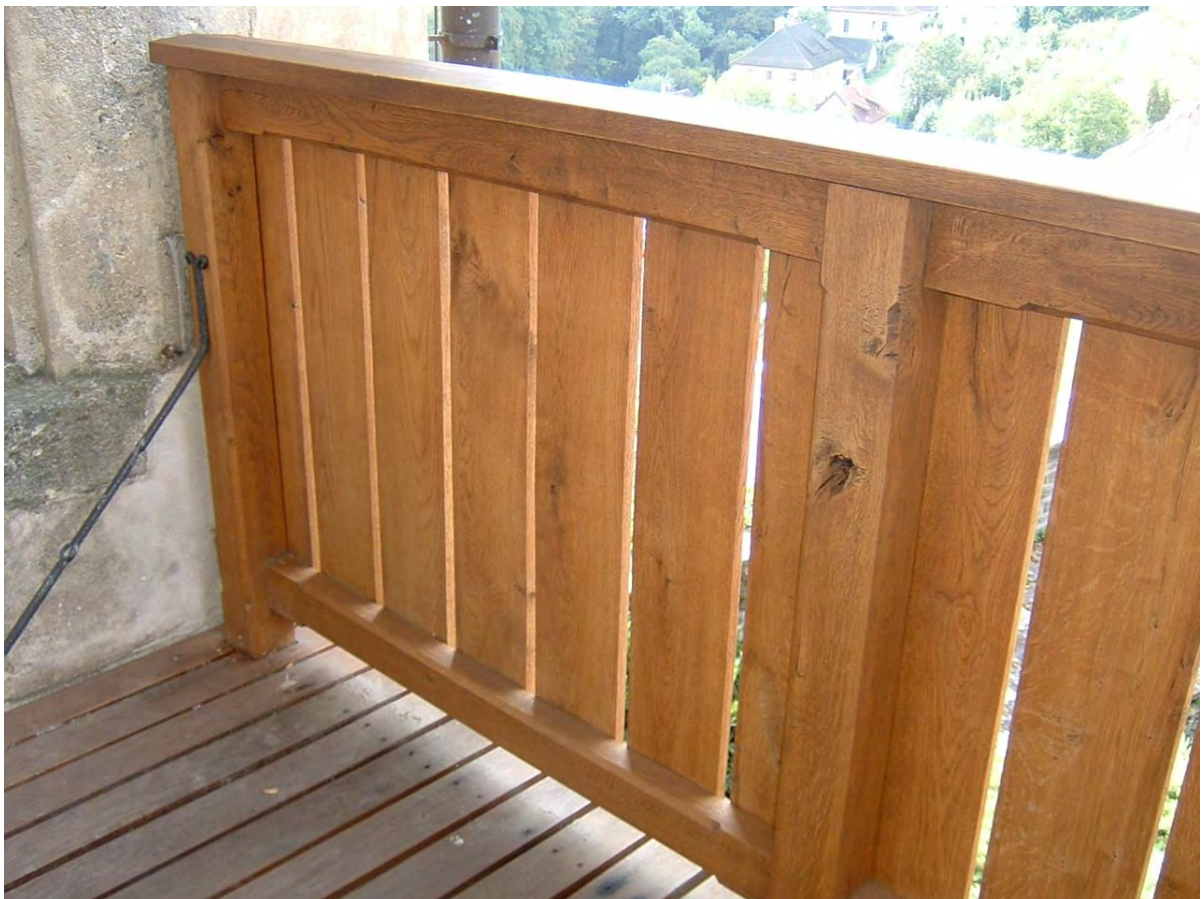
*Balkón po nátěru dřevěné konstrukce*

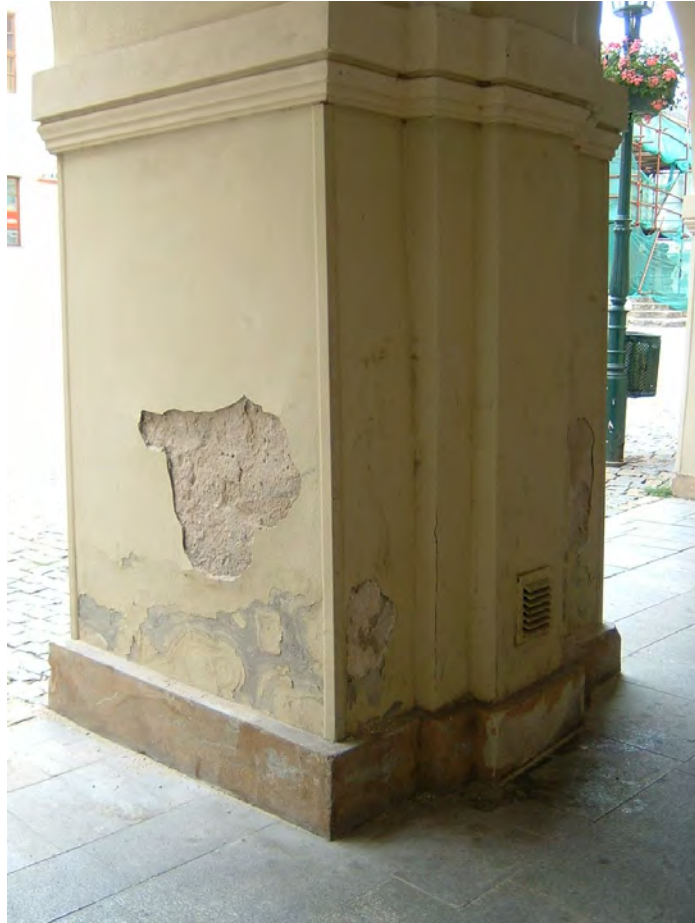
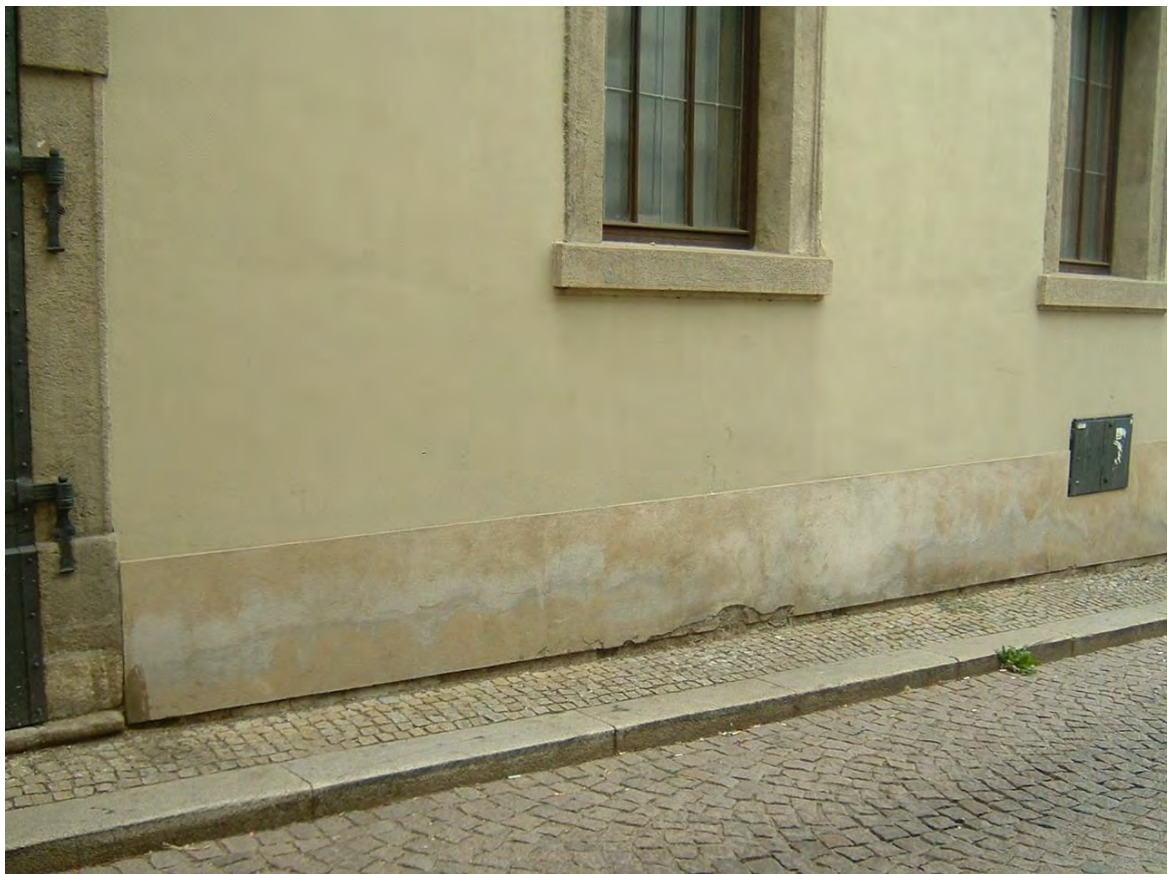
*Stav před opravou*

V roce 2018 bylo provedeno otlučení degradovaných a nesoudržných omítek v podloubí, otlučená místa byla nově nahozena sanační omítkou, sjednocena štukem a na závěr byl aplikován barevný nátěr. Dále byl degradovaný sokl podél objektu otlučen a proveden nově z umělého kamene.

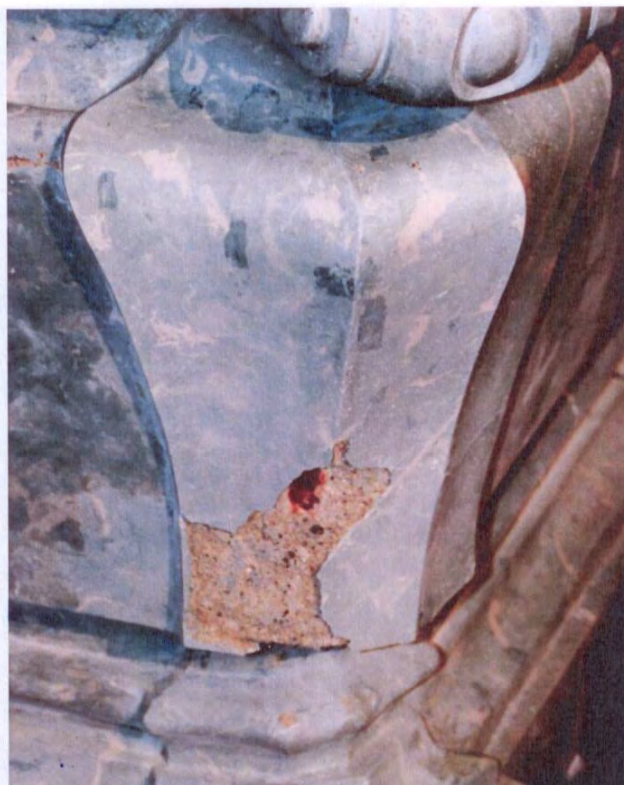
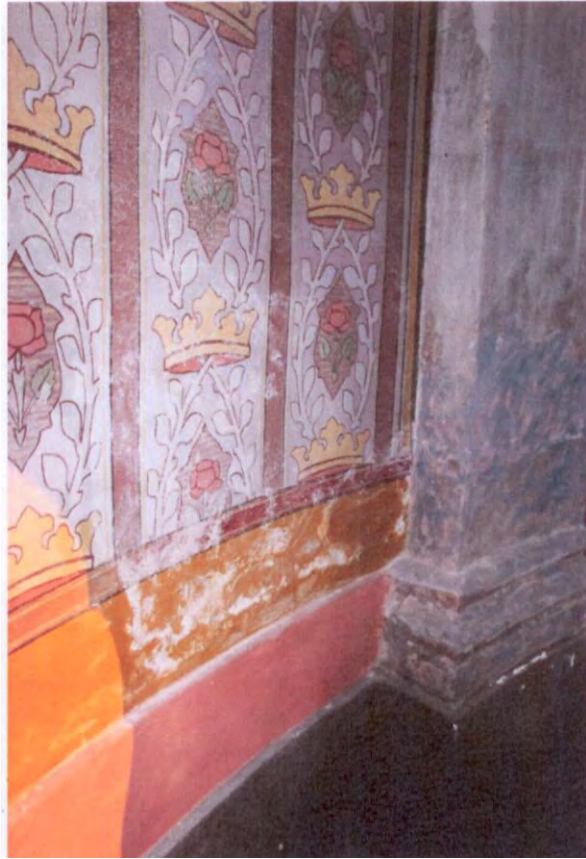
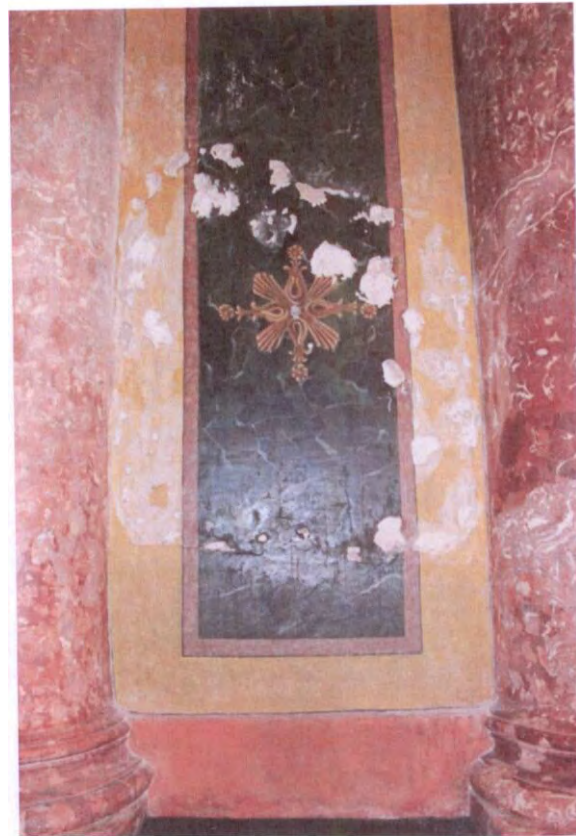
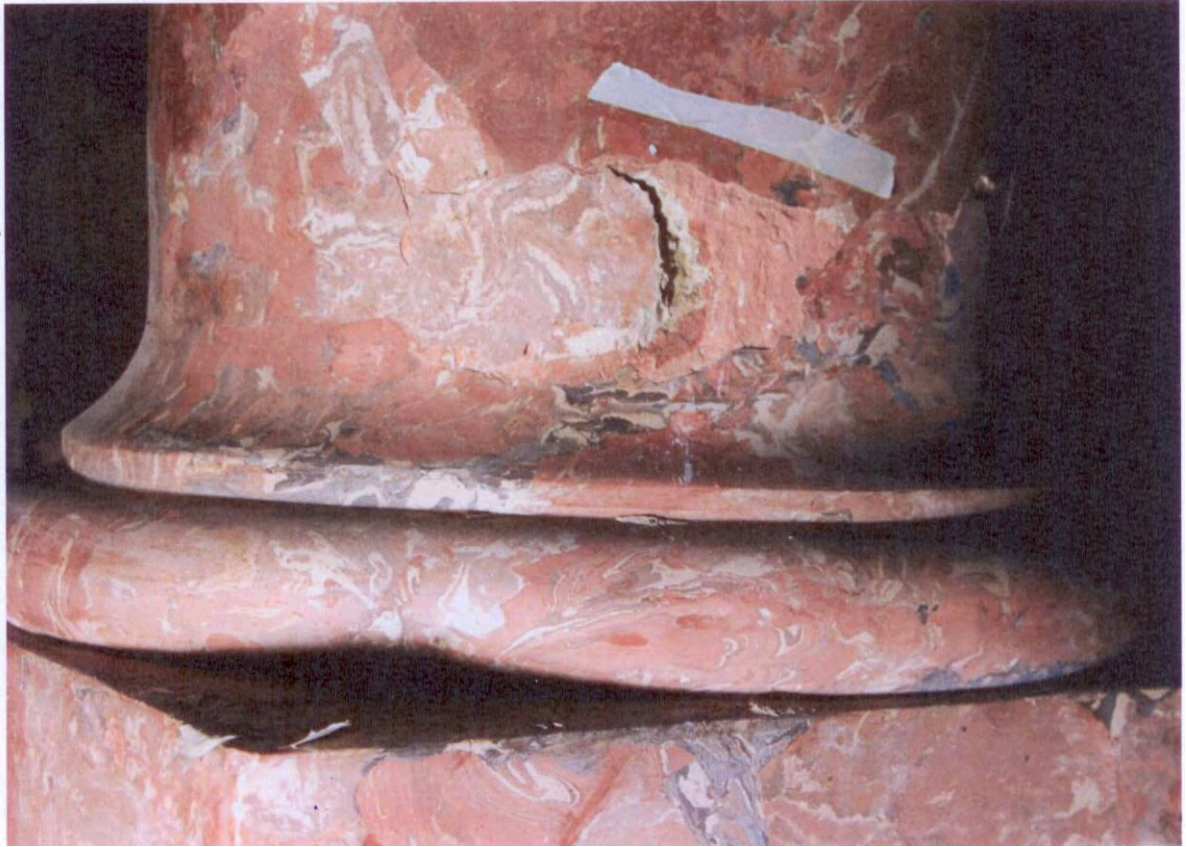
*Stav před restaurováním*

Stav v roce 2017 před započítím restaurátorských prací: Omítky a tmely v soklové části interiéru byly na mnoha místech silně degradované. Příčinou poškození bylo převážně vztlínání zemní vlhkosti kapilárním systémem zdiva, omítek a kamene spolu s migrací vodorozpustných solí, které při vysychání vykvétají a dále materiálové složení některých novodobých vysprávek s podílem sádry, která ve vlhkém prostředí uvolňuje sírany. Portál se slepou výplní nalevo od presbytáře vykazoval značné poškození zapříčiněné silným zavlhčením stěny.

Stav v roce 2018 před započítím restaurátorských prací: Degradované povrchy materiálů byly převážně v důsledku silného zavlhčení stěn. Uzavřením paropropustnosti podlahové plochy (původní pískovcová podlah byla nahrazena novou keramickou s podlahovým vytápěním) lodi se vlhkost koncentruje ve stěnách, dochází k migraci vodorozpustných solí, jejich krystalizaci, tvorbě výkvětů a následné degradaci materiálu. Z umělého mramoru se vlivem vlhkosti uvolňují sírany, jejichž krystalizace způsobuje rozklad umělého mramoru a migrují do zavlhčeného okolí, kde způsobují značné škody na štukách a nástěnných malbách. Na povrchu se tvoří tzv. puchýře, omítka se rozpadá a šupinkovatí malba. Největší zavlhčení je na straně lodi přilehlé k venkovní fasádě nalevo od kněžiště, okolo zaslepeného portálu je vlhkost největší. Příčinou je zatékání na fasádu a koncentrace spodní vody u základů.

Restaurátorské práce provedené v roce 2017: Nejvíce poškozené části omítek s výkvěty solí byly odstraněny. V místech se zvýšenou degradací omítek a zaslepeného portálu byla provedena fáze odsolování. Strukturálně poškozené omítky a kámen byly prosyceny konsolidantem. Chybějící místa omítek byla doplněna jádrovou sanační maltou a povrchovou štukovou vrstvou, kámen minerální maltou. Retuše a rekonstrukce malby byly propojeny práškovými pigmenty, stejně jako závěrečná ochranná fixáž provedená lazurou.

Restaurátorské práce provedené v roce 2018: Degradované části umělých mramorů, štukového ornamentu a nástěnných maleb byly odstraněny a povrchové výkvěty solí očištěny. U umělých mramorů bylo na několika místech přistoupeno k transferu uvolněných částí., podklad byl očištěn, zpevněn a upraven pro osazení transferu. Degradované omítky, štuky a podklady umělých mramorů byly zpevněny. Chybějící místa byla doplněna jádrovou sanační maltou a povrchovou štukovou vrstvou. V závěru byly provedeny retuše a rekonstrukce.

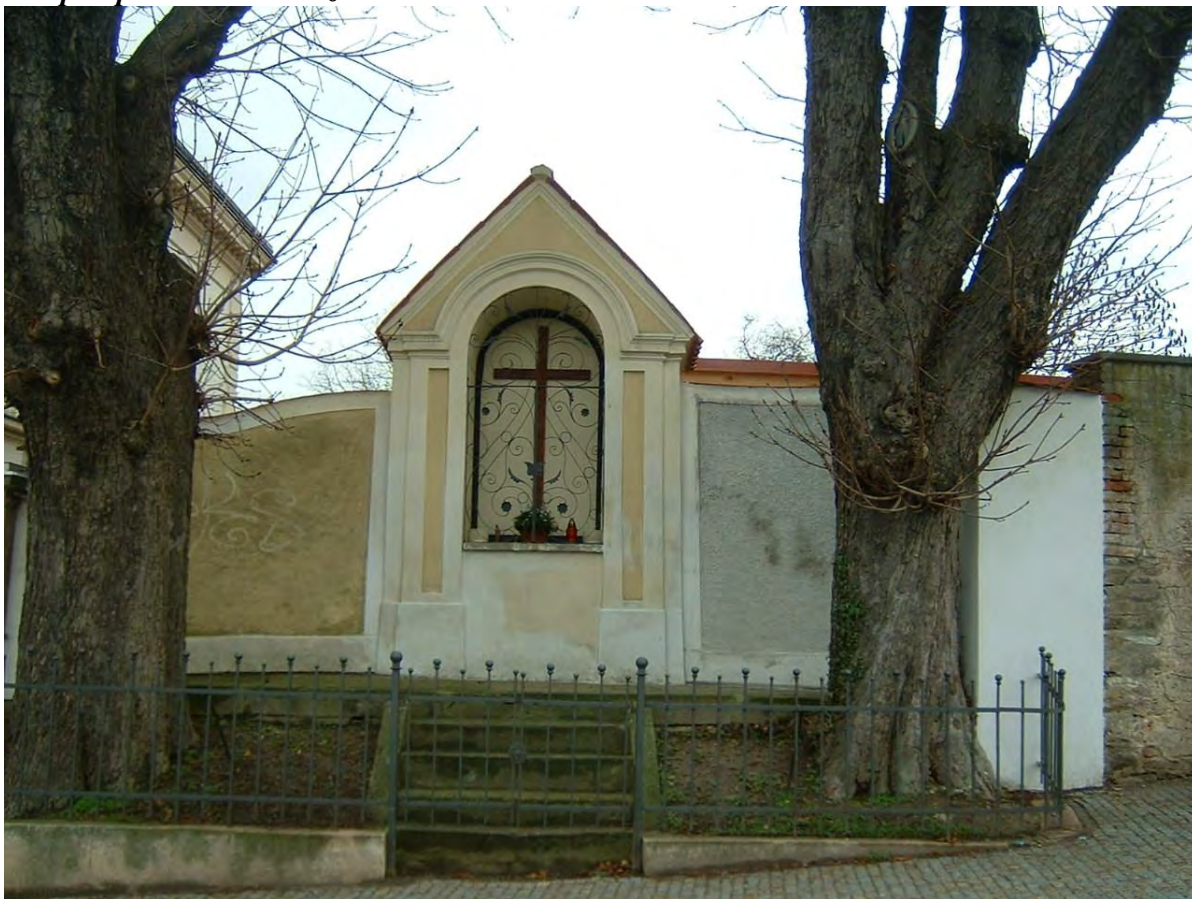
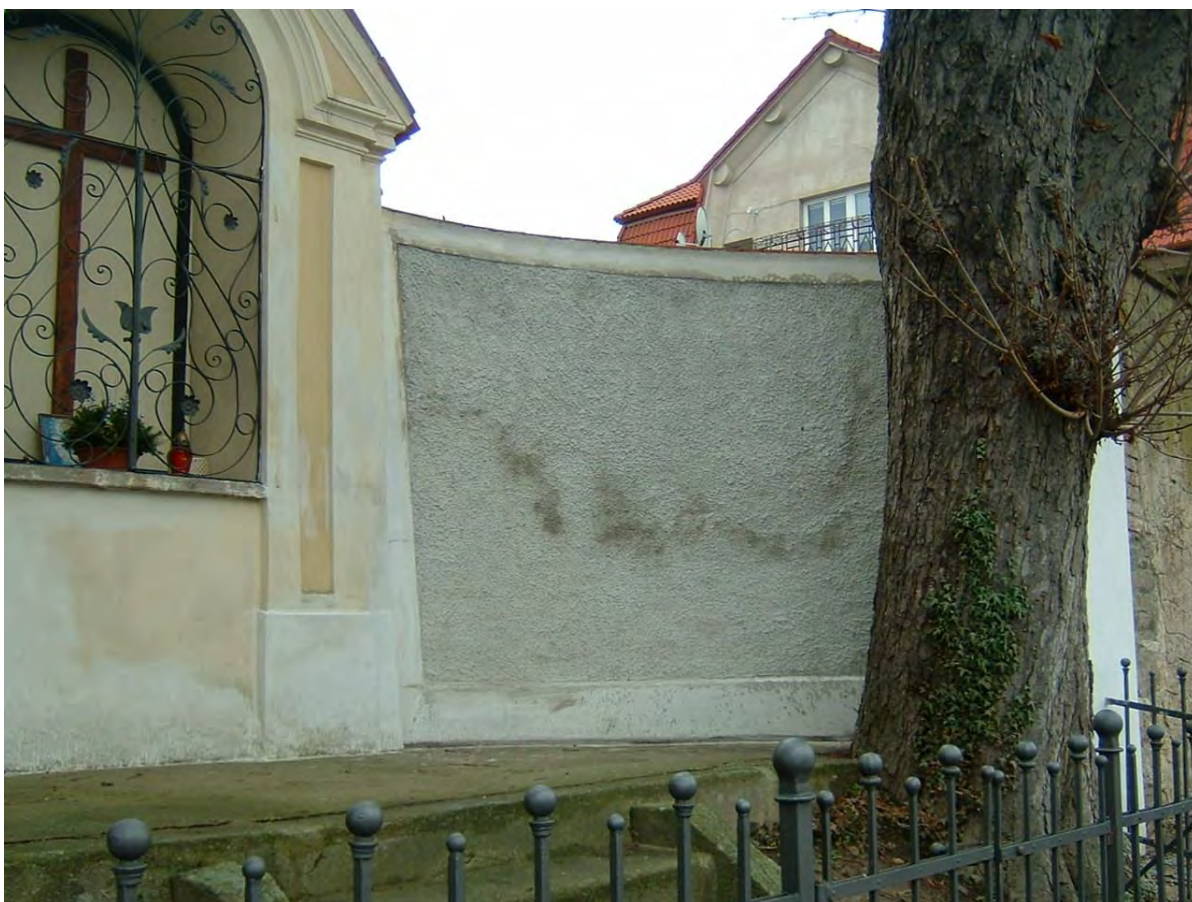
*Stav po opravě omítek bez barevného nátěru*

V roce 2018 byly degradované a nesoudržné omítky otlučeny a nově vyspraveny sanační maltou. Zadní strana zdiva kapličky z hrubé omítky byla také opravena. Celý povrch uliční stany kapličky byl sjednocen štukem bez barevného nátěru. Barevný nátěr bude proveden až v roce 2019, protože dle klimatických podmínek v prosinci 2018 již nebylo možné barevný nátěr na pravené omítky aplikovat.

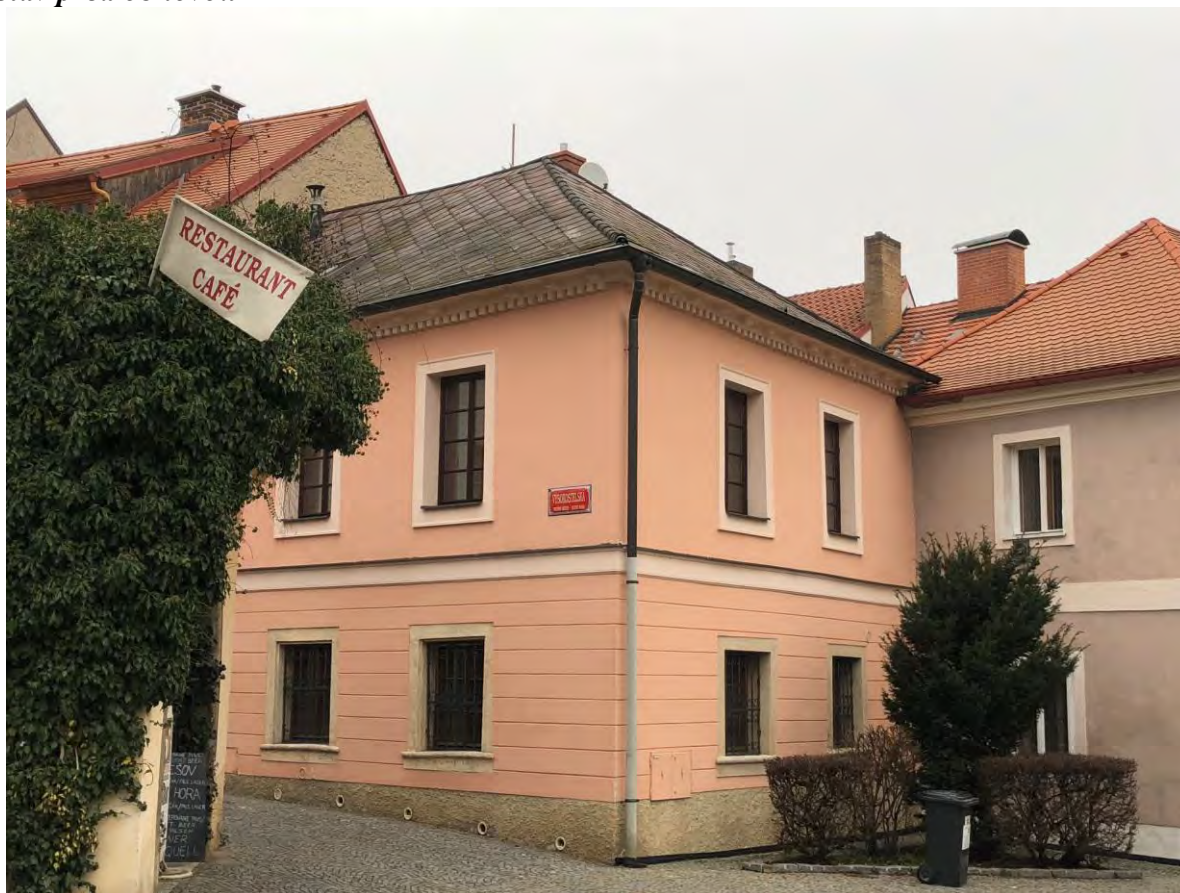
### *Stav před obnovou*

**Druh obnovy:** obnova střešního pláště (břidlicová krytina)  
**Rejstříkové číslo:** 20764/2-1043/B22

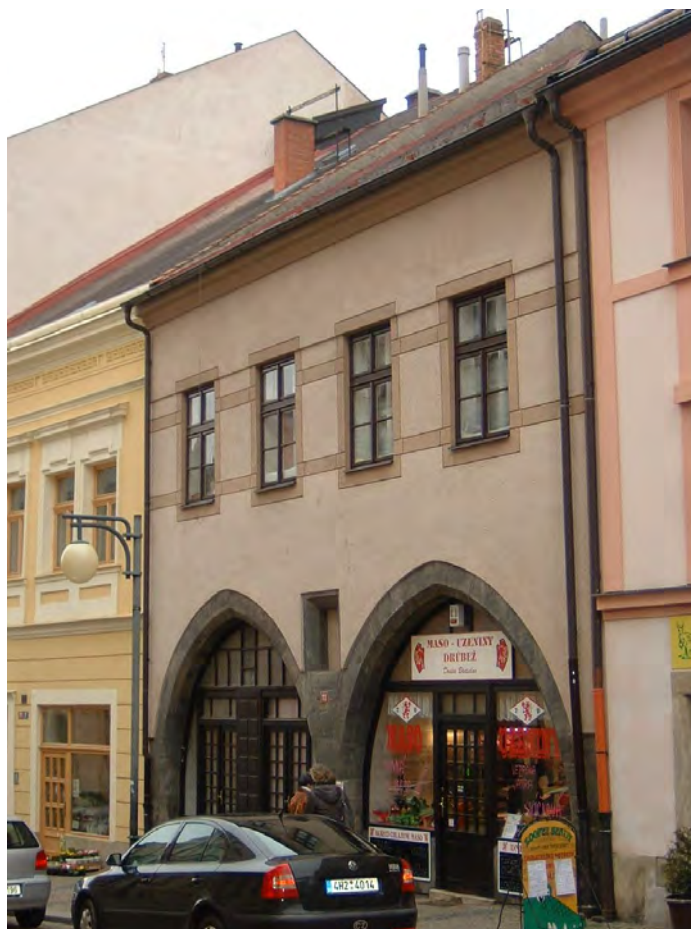
### *Stav před obnovou*

**Druh obnovy:** obnova střešního pláště  
**Rejstříkové číslo:** 30442/2-1043/B44

Dům je řadový, situovaný v severovýchodní frontě domů dolní části Husovy ulice. Středověký původ domu dokládají zejména suterénní prostory a dispozice přízemí se dvěma široce rozevřenými arkádami původního loubí. Další úpravy proběhly v období klasicismu a zásadnějšího rázu byly naposledy v roce 1930 úpravou uliční fasády a výměnou střešní krytiny. Stávající krovová konstrukce je vaznicové soustavy, stávající střešní krytinou je eternit černé barvy na prkenném bednění. Dům je v dobrém, pravidelně udržovaném stavu, pouze stav jeho střešního pláště utrpěl zejména po materiálové stránce. Použité materiály jsou na konci své životnosti.

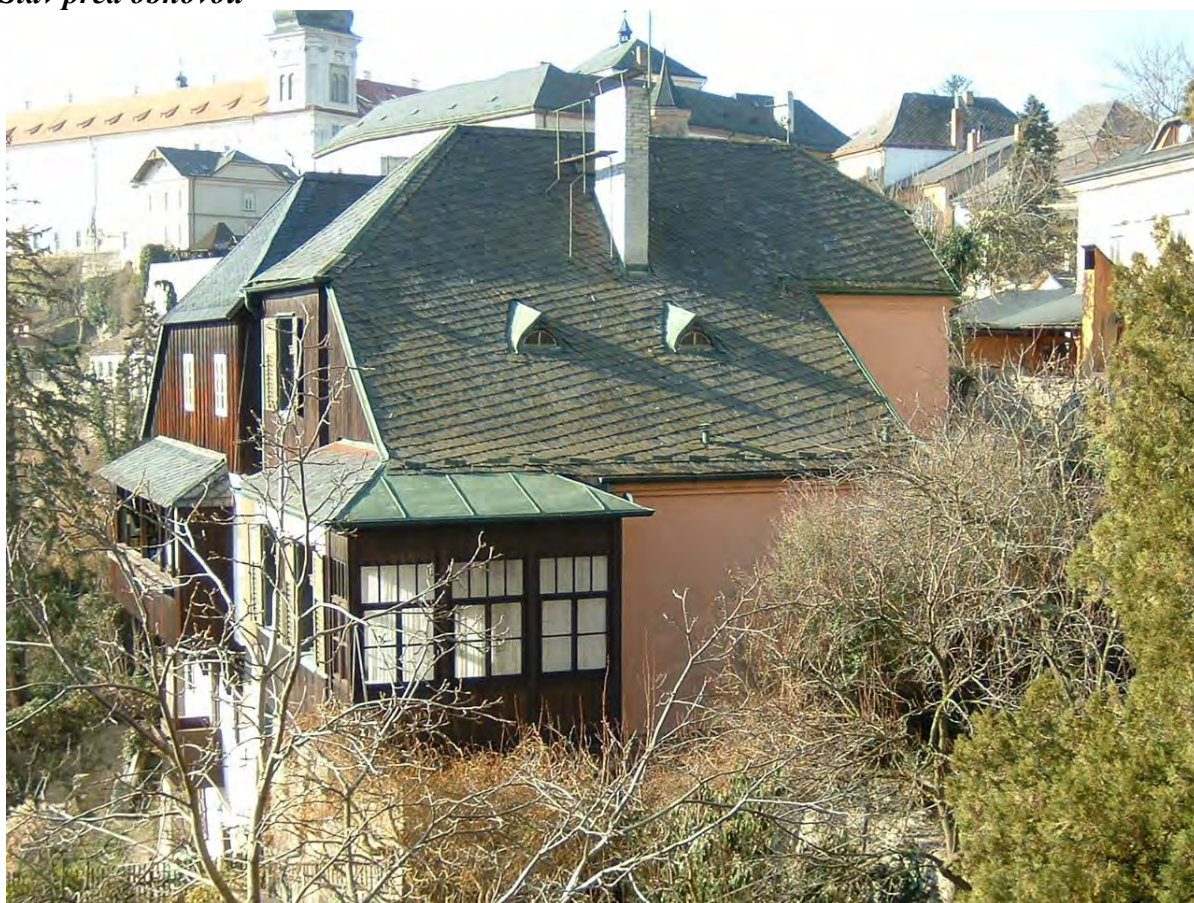
### ***Stav před obnovou***

**Druh obnovy:** obnova střešního pláště (břidlicová krytina)  
**Rejstříkové číslo:** nezapsaný

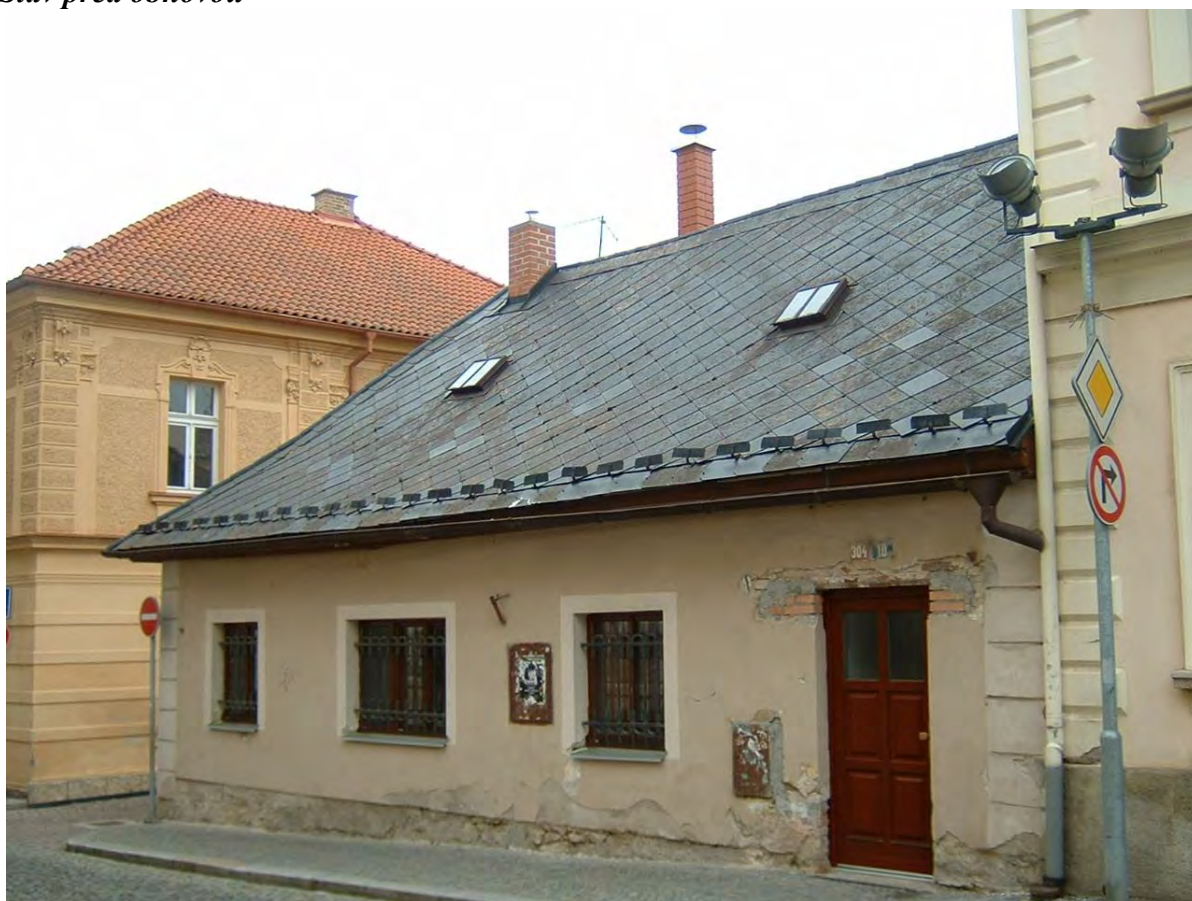
### *Stav před obnovou*

**Druh obnovy:** obnova střešního pláště  
**Rejstříkové číslo:** nezapsaný

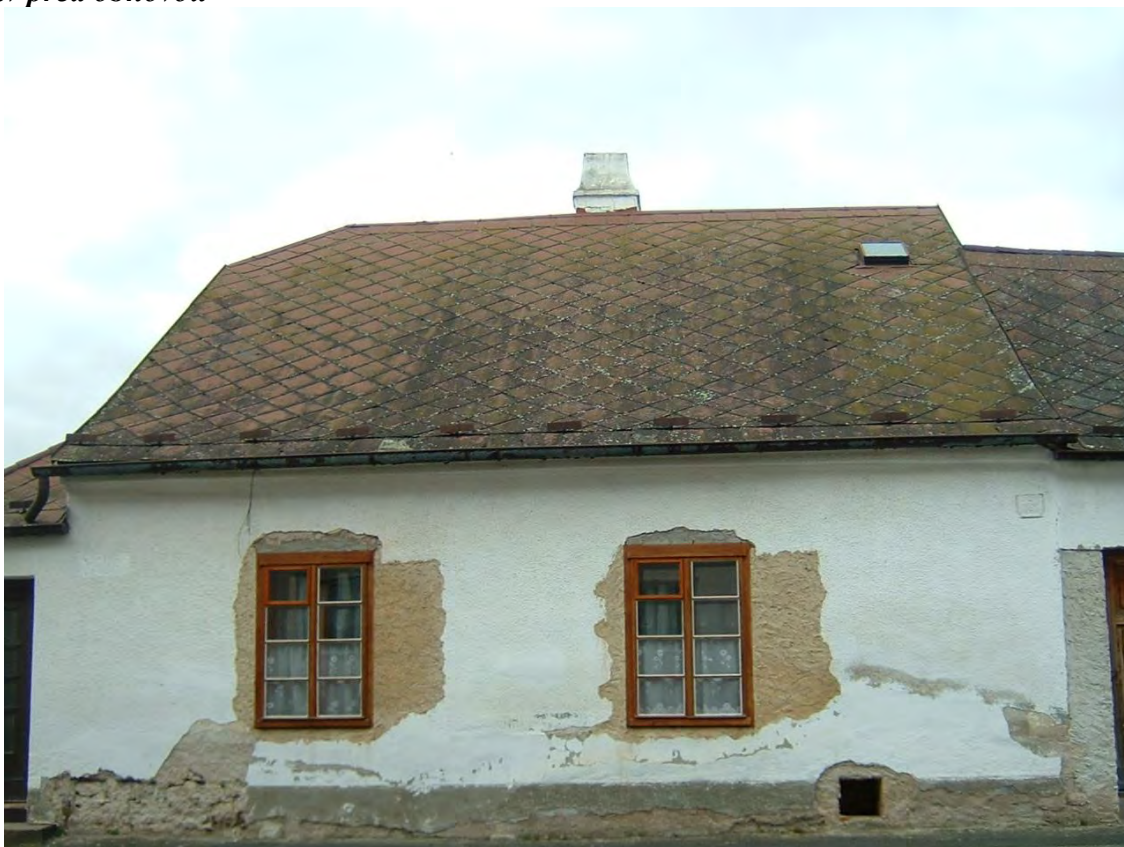
### ***Stav před obnovou***

**Druh obnovy:** obnova střešního pláště hlavní budovy a zděné přístavby  
**Rejstříkové číslo:** nezapsaný

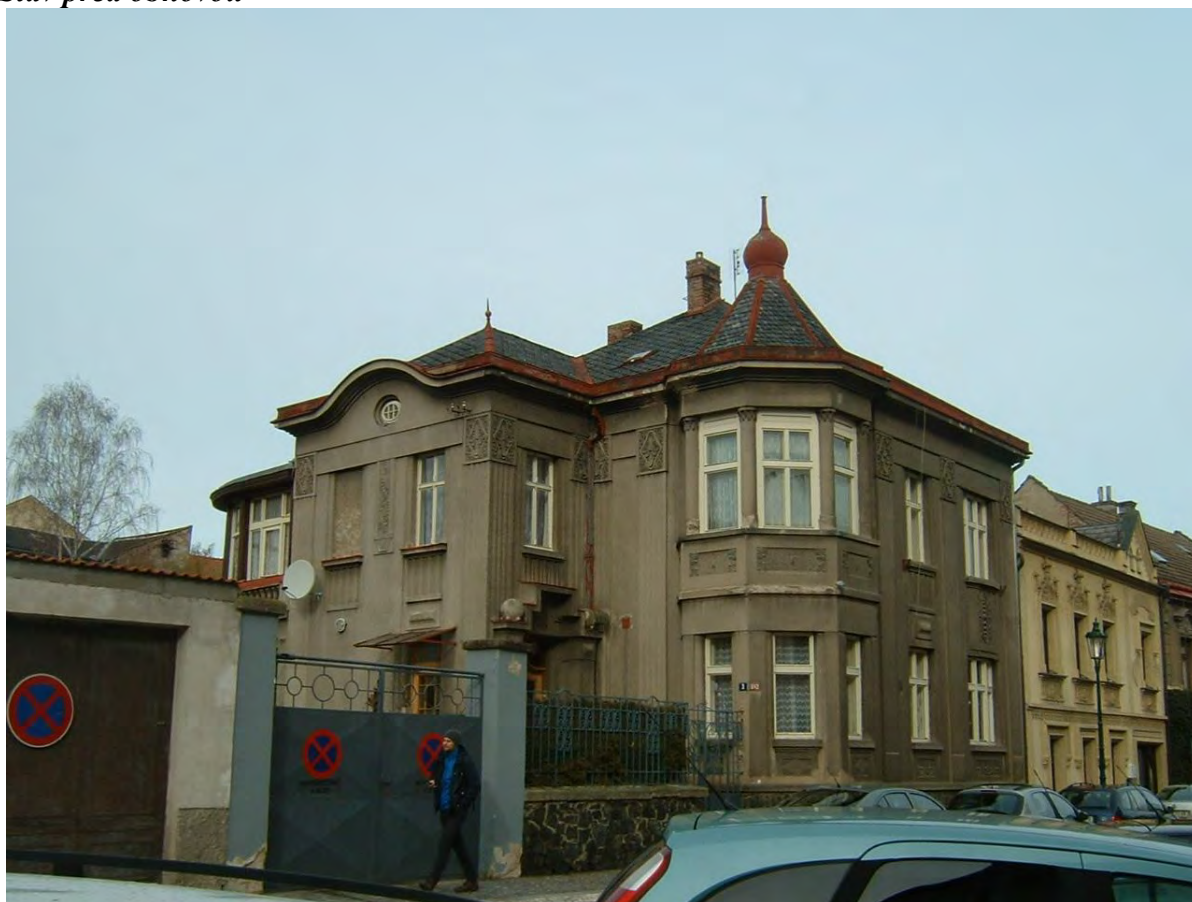
### *Stav před obnovou*

**Druh obnovy:** obnova střešního pláště  
**Rejstříkové číslo:** nezapsaný

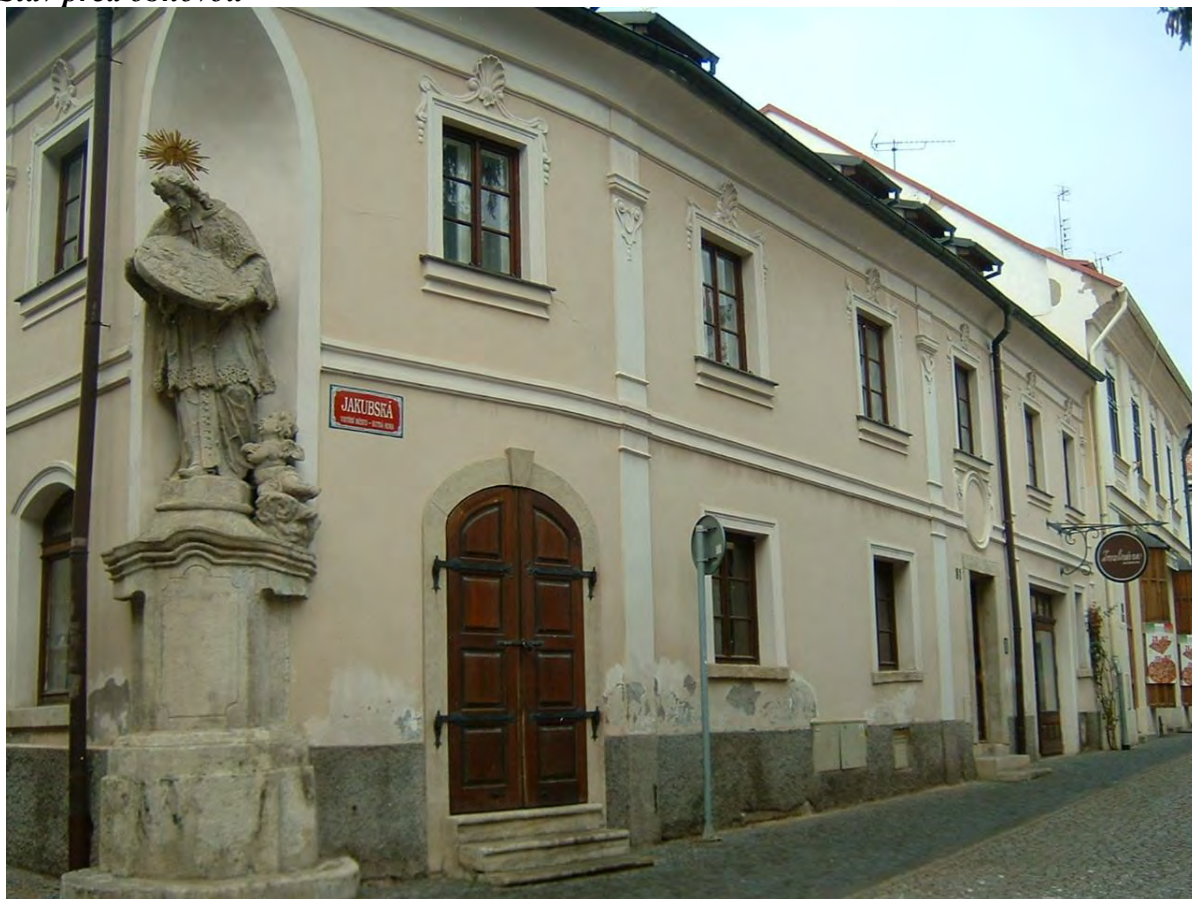
### *Stav před obnovou*

**Druh obnovy:** obnova fasády  
**Rejstříkové číslo:** 34817/2-1043/B23

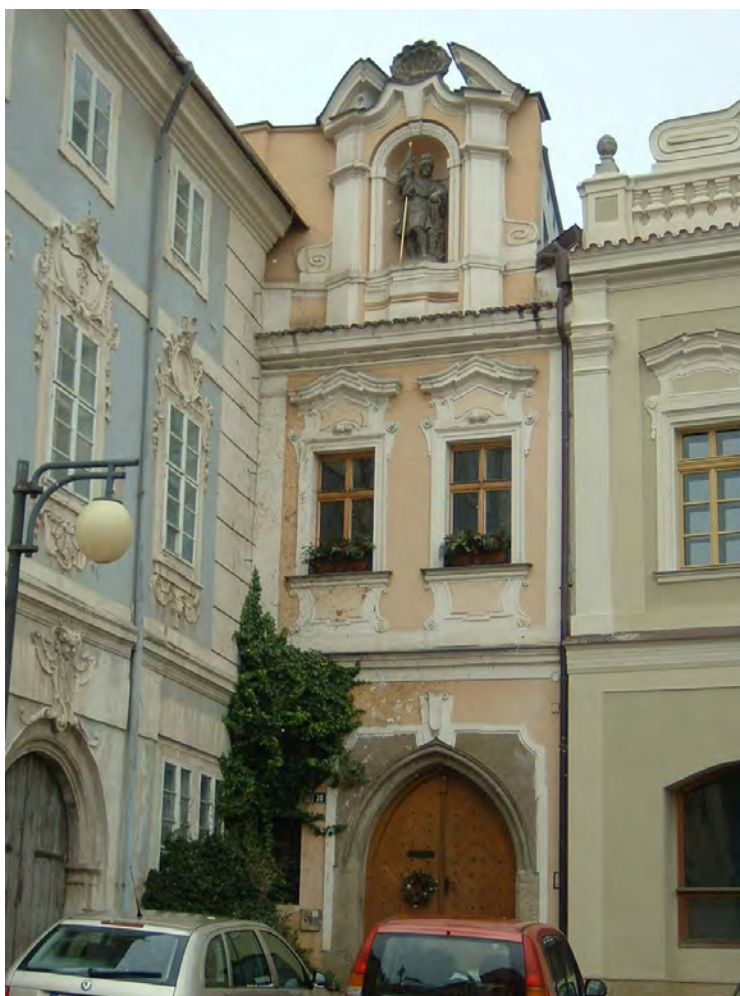
### *Stav před obnovou*

**Druh obnovy:** restaurování sochy sv. Floriána, kamenné mušle a vstupního portálu  
**Rejstříkové číslo:** 45107/2-1043/A31

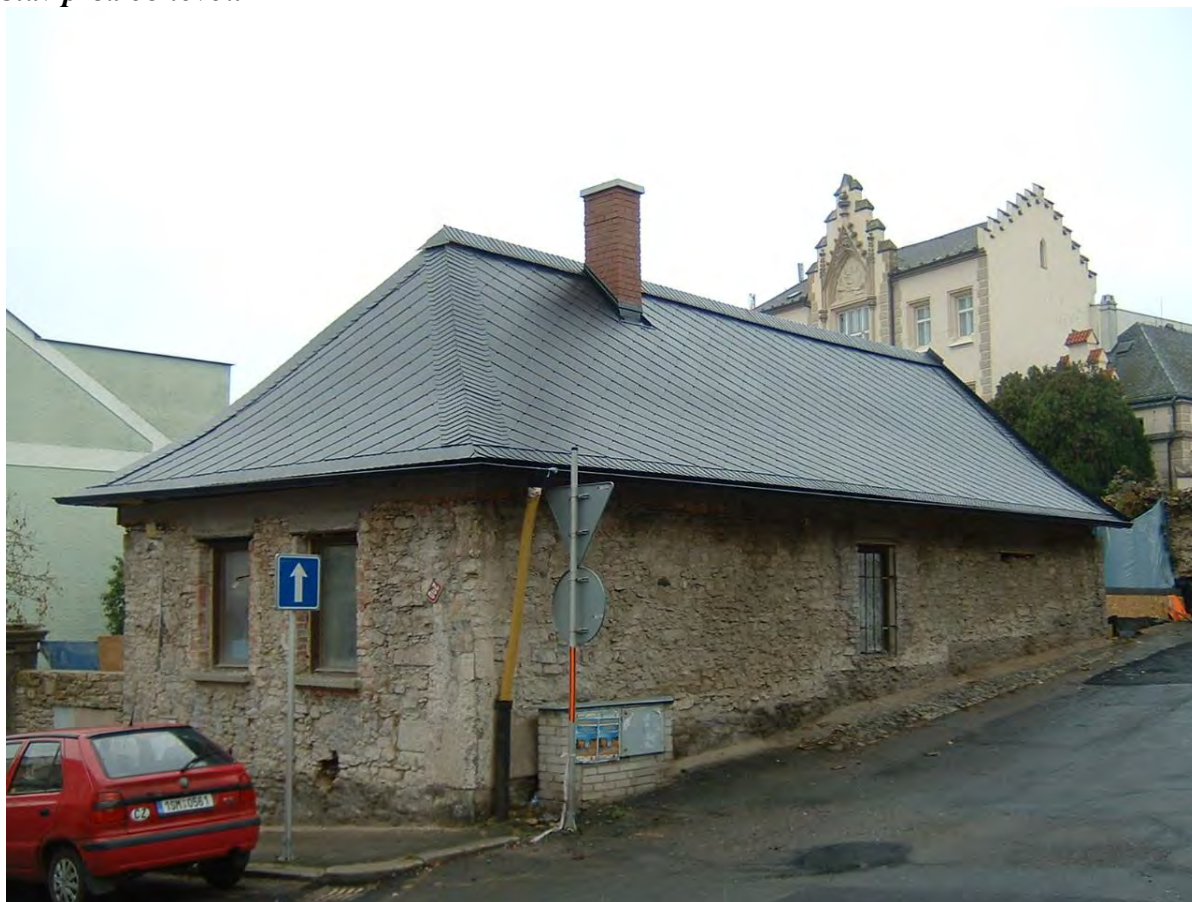
### ***Stav před obnovou***

**Druh obnovy:** obnova fasády

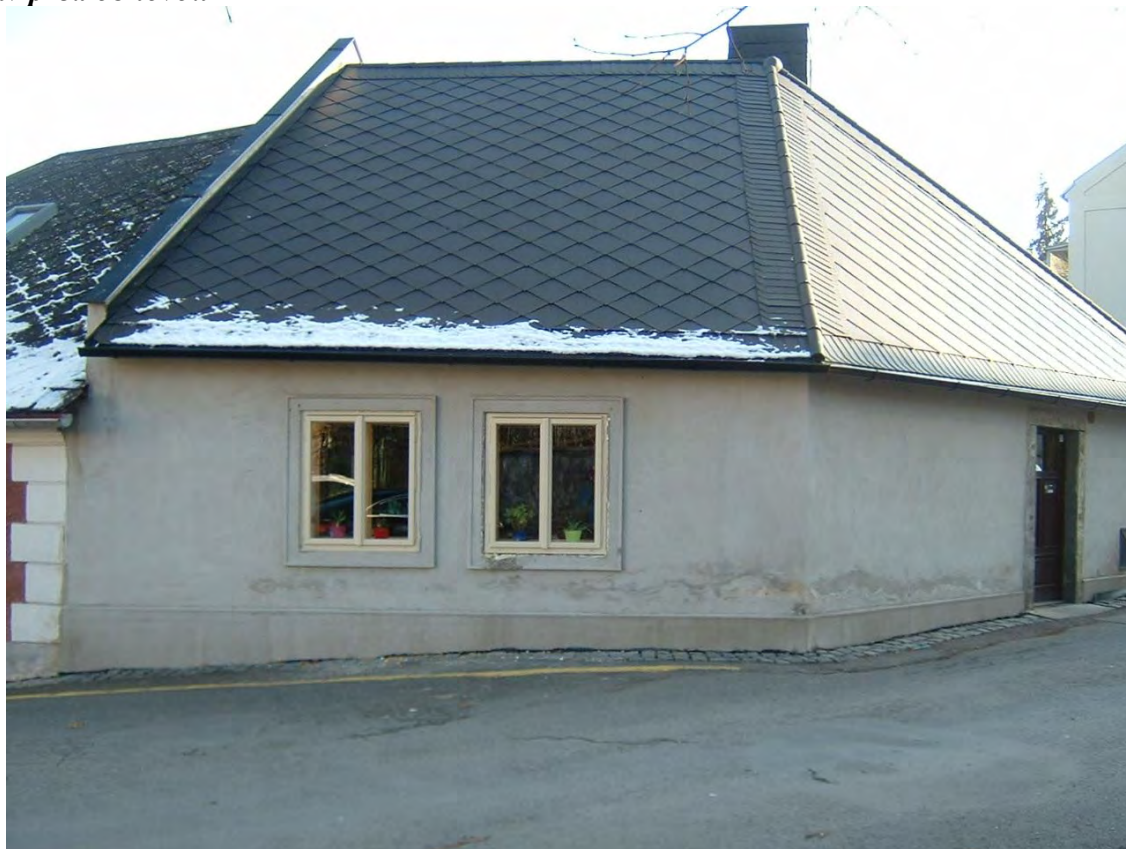
### ***Stav před obnovou***

**Druh obnovy:** obnova fasády, kamenného portálu, výměna oken a obnova ohradní zdi  
**Rejstříkové číslo:** 15424/2-3222

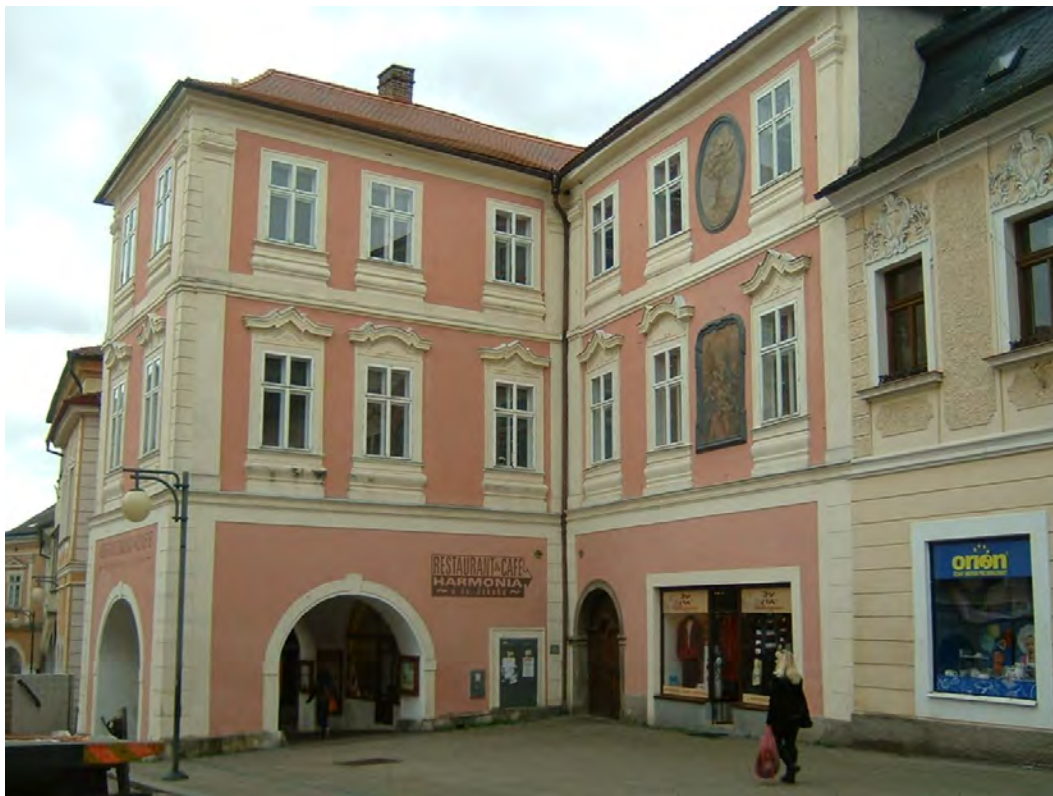
### **Stav před obnovou**

**Druh obnovy:** obnova uliční fasády a výměna oken  
**Rejstříkové číslo:** 41158/2-1043/A28/1 – č.p. 104  
41158/2-1043/A28/2 – č.p. 105

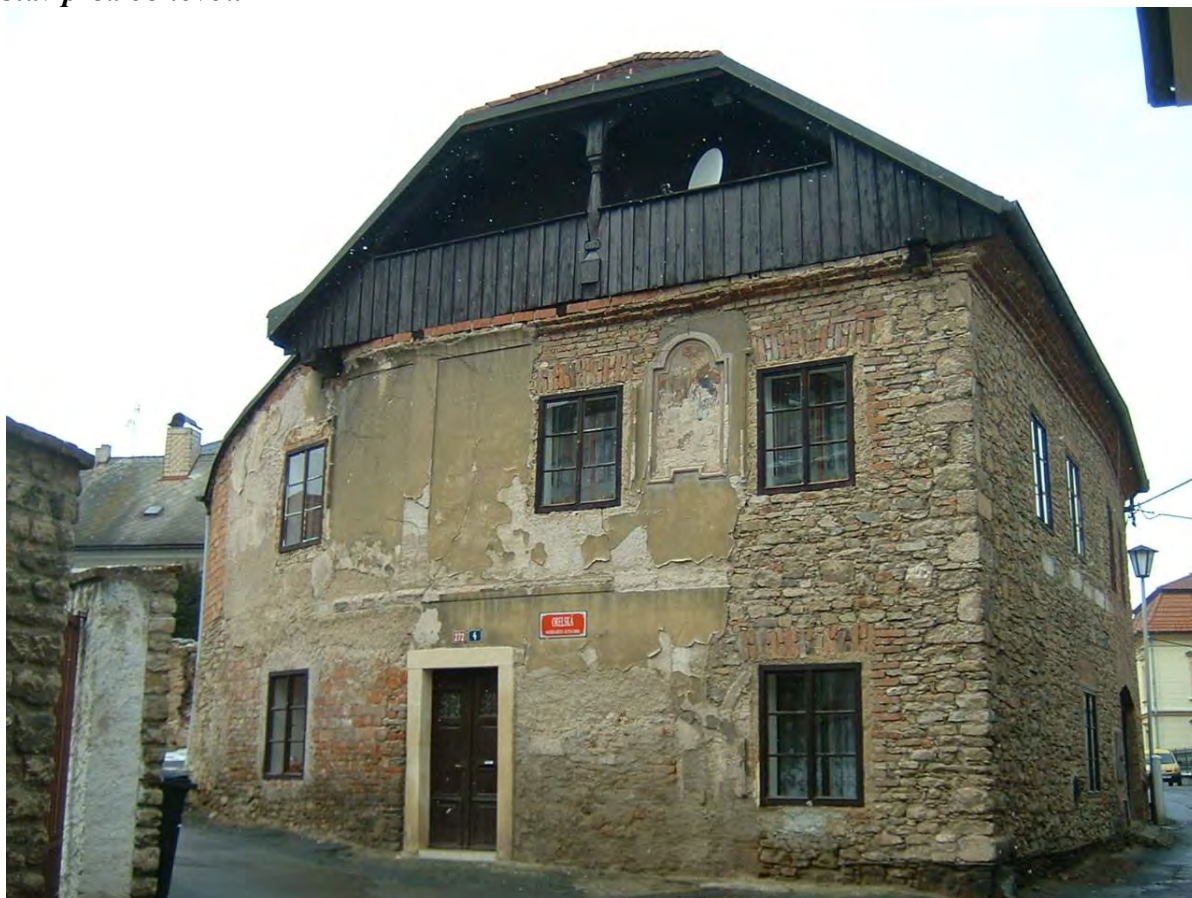
### *Stav před obnovou*

**Druh obnovy:** obnova čelní fasády  
**Rejstříkové číslo:** 37157/2-1043/A46

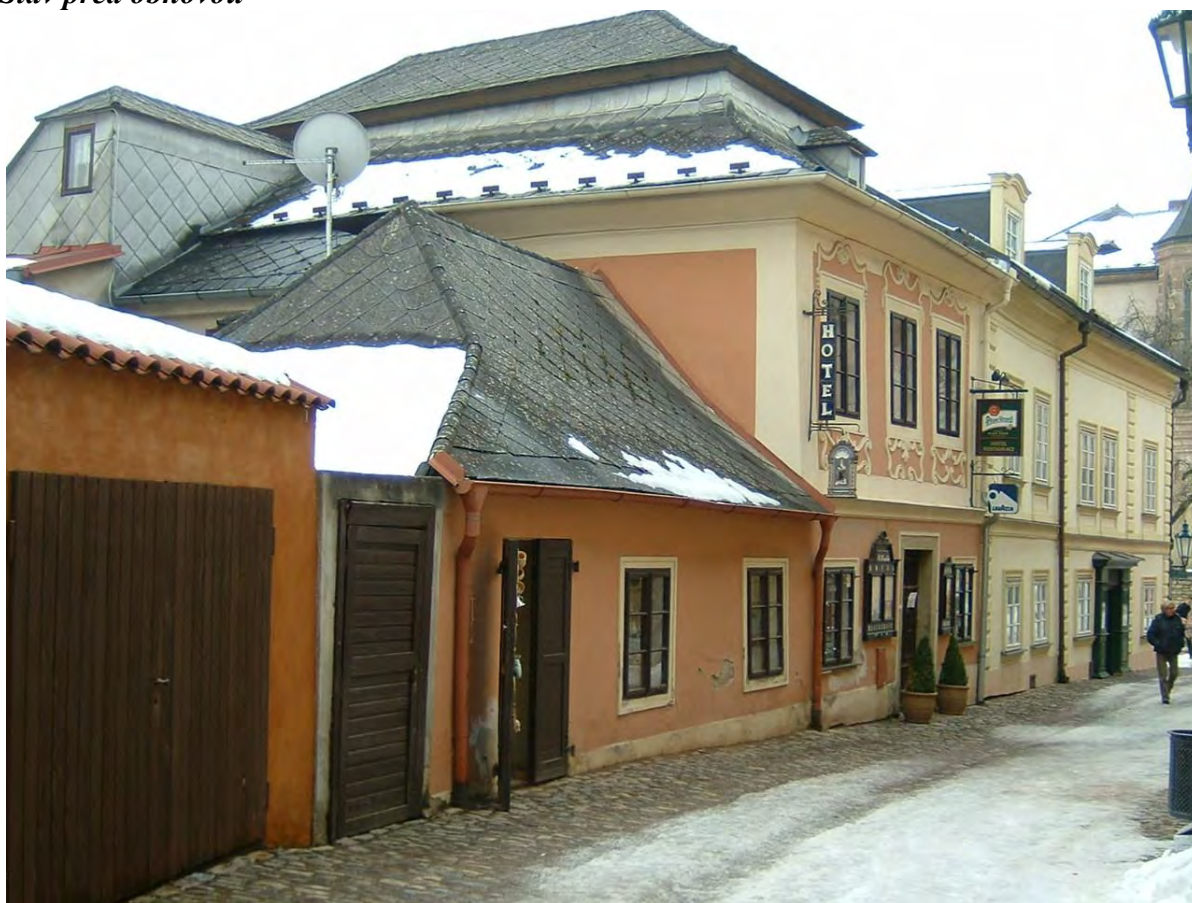
### ***Stav před obnovou***

**Druh obnovy:** oprava uliční fasády po spodní římsu
