# KUTNÁ HORA

## **ZÁVĚREČNÁ ZPRÁVA**

Programu regenerace MPR a MPZ  
za rok 2018

ZPRACOVAL: Městský úřad Kutná Hora  
Odbor památkové péče, školství a kultury  
Havlíčkovo náměstí 552/1  
284 01 Kutná Hora

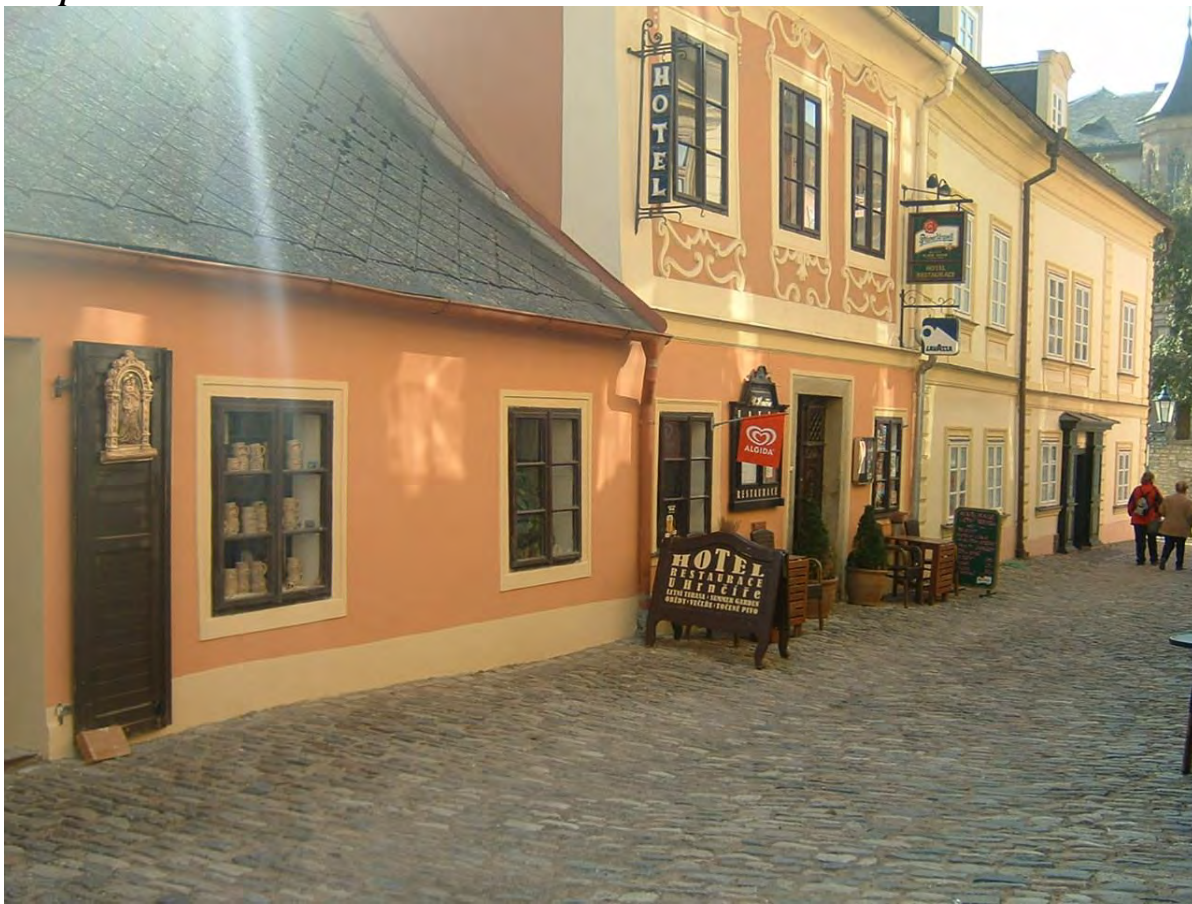
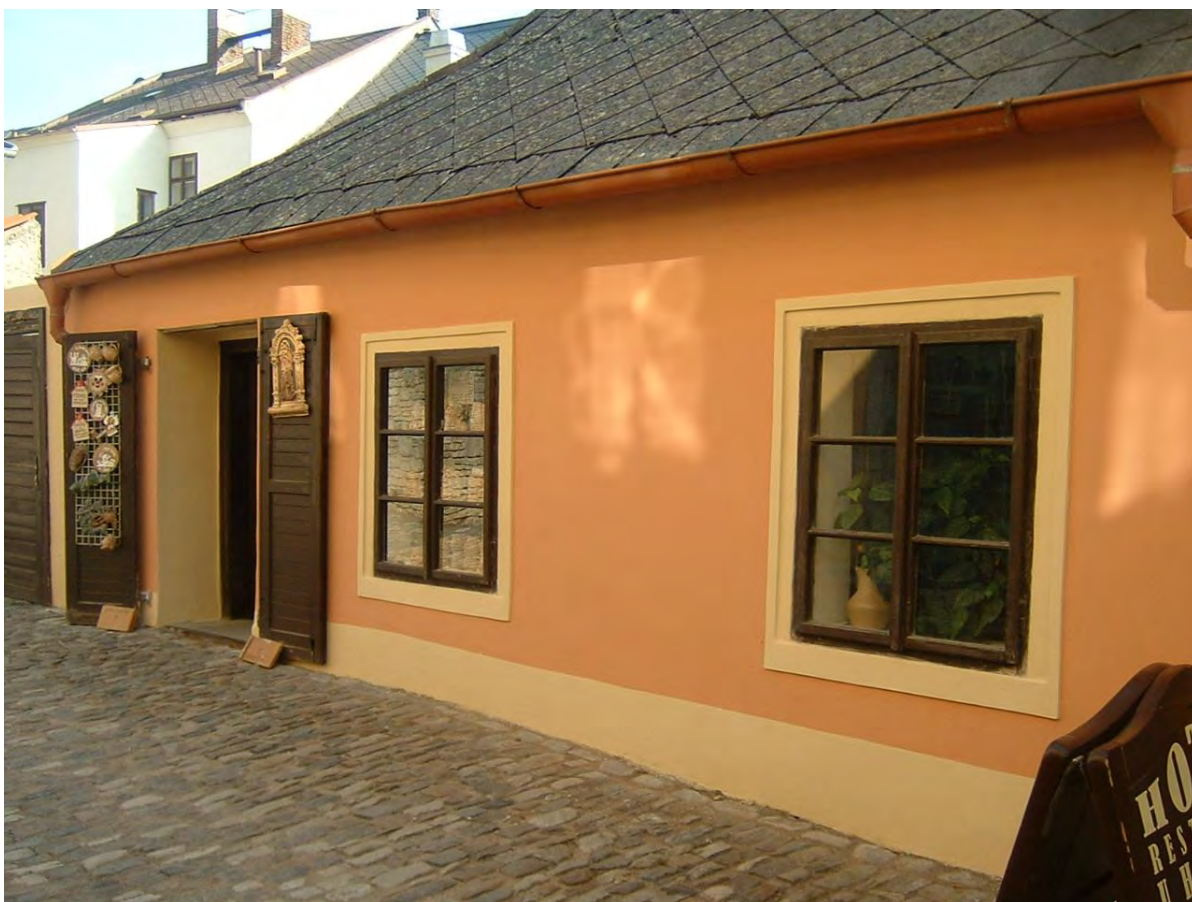
*Stav po obnově*

**Druh obnovy:** oprava uliční fasády po spodní římsu

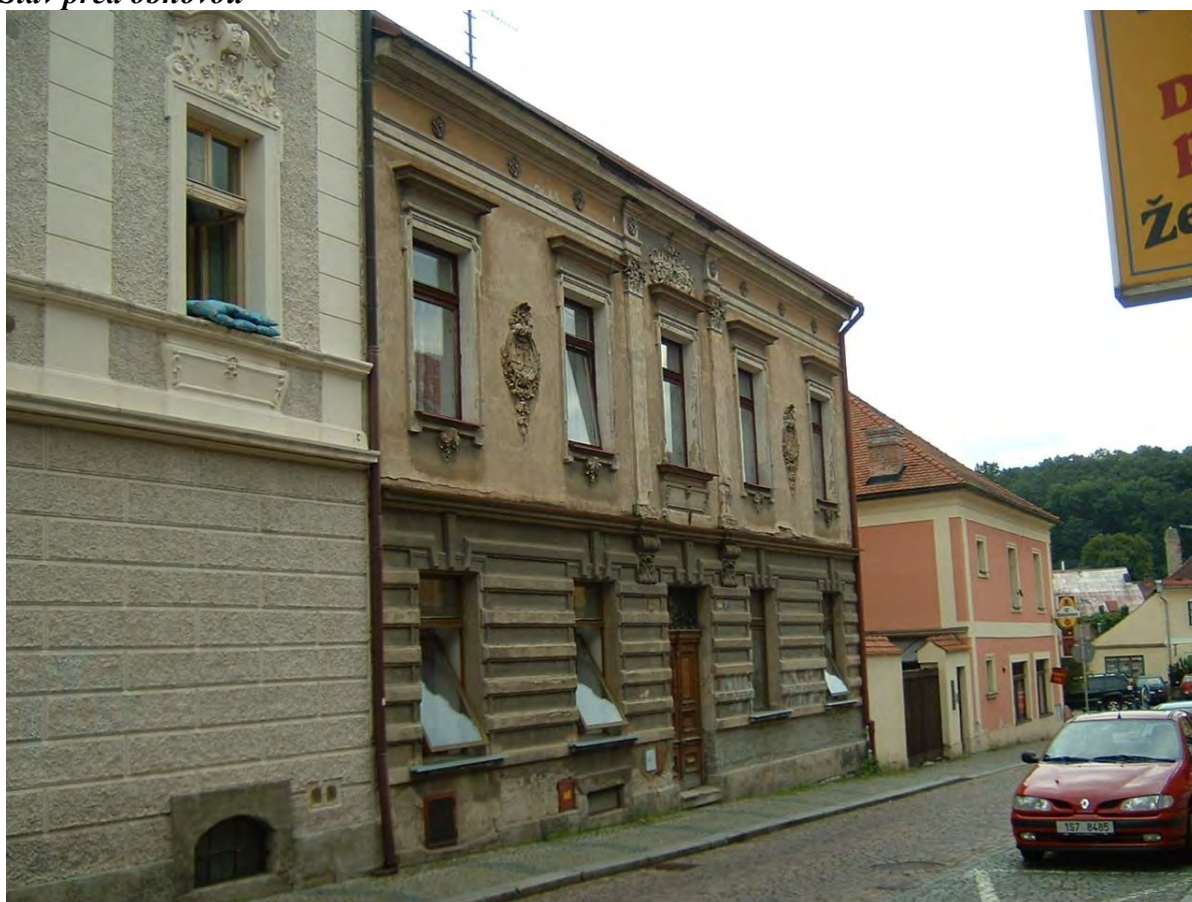
### *Stav před obnovou*

**Druh obnovy:** obnova uliční fasády  
**Rejstříkové číslo:** nezapsaný

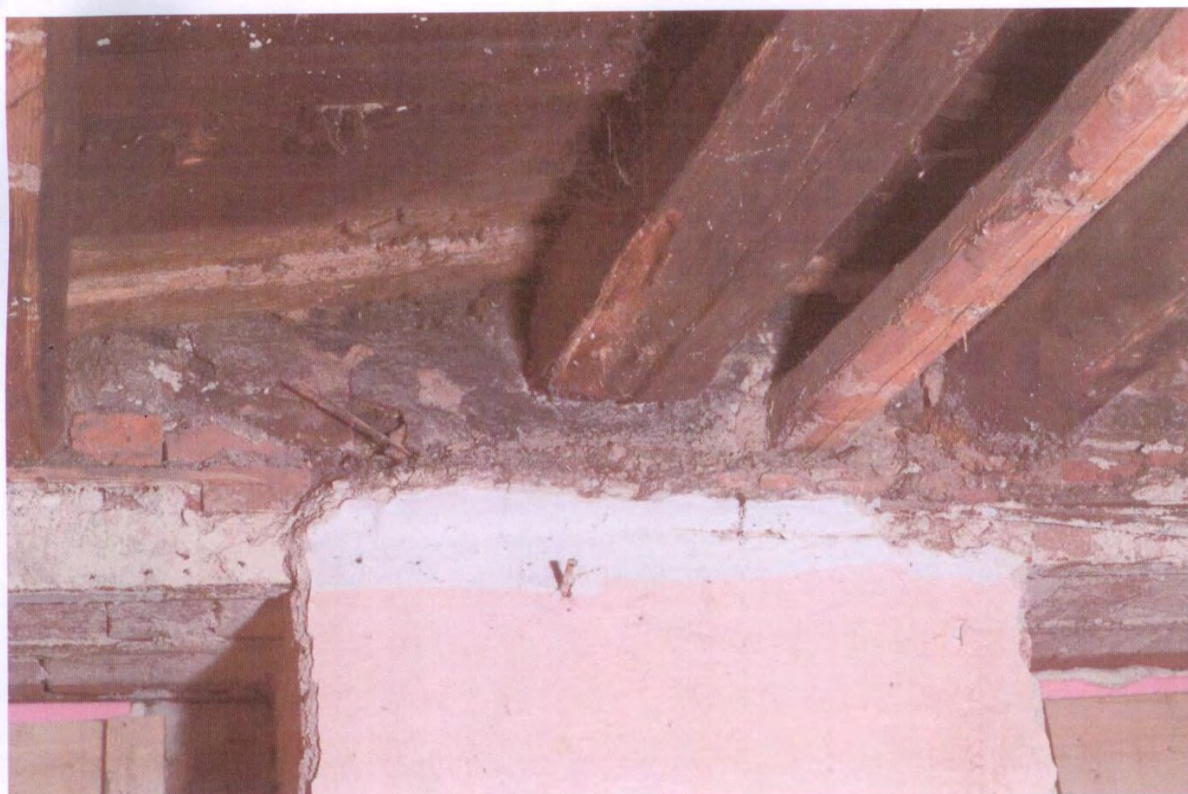
### ***Stav před obnovou***

**Druh obnovy:** oprava dřevěných trámových stropů a kamenných prvků ve fasádě  
**Rejstříkové číslo:** nezapsaný

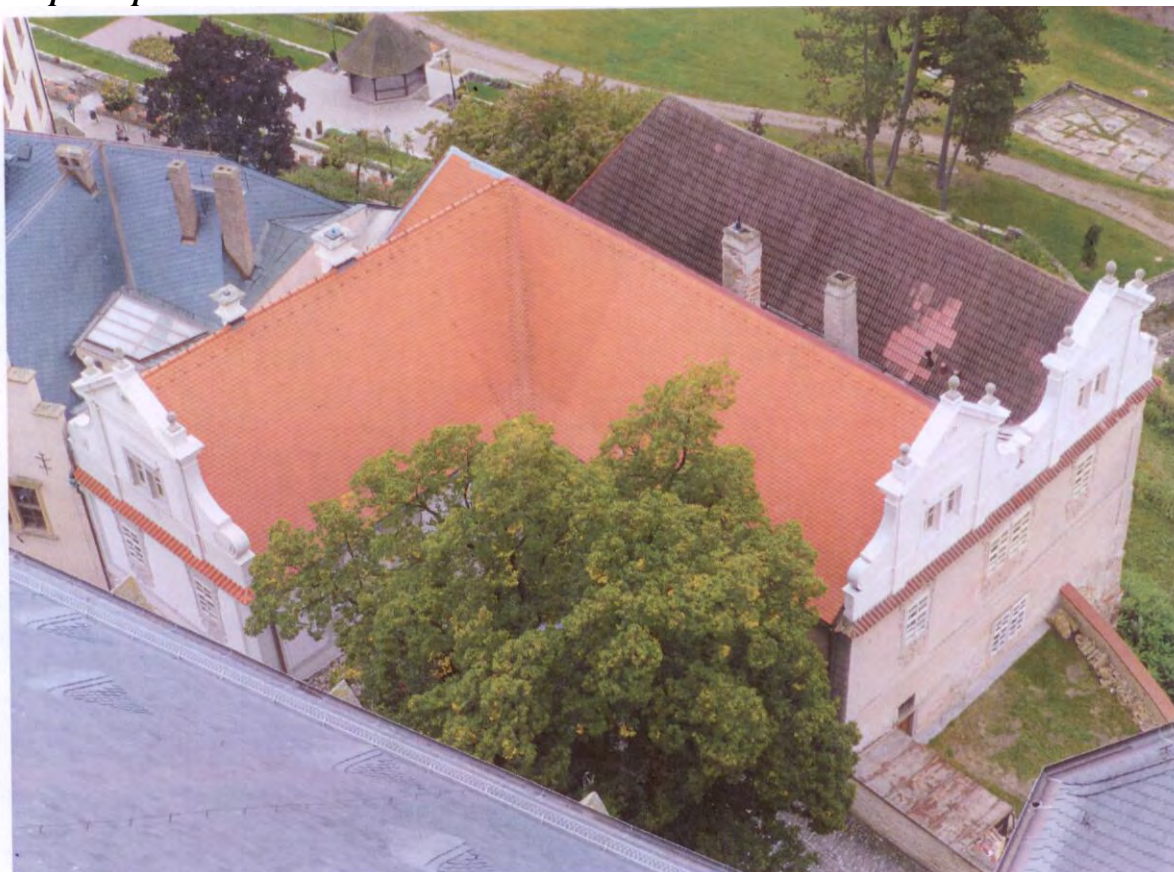
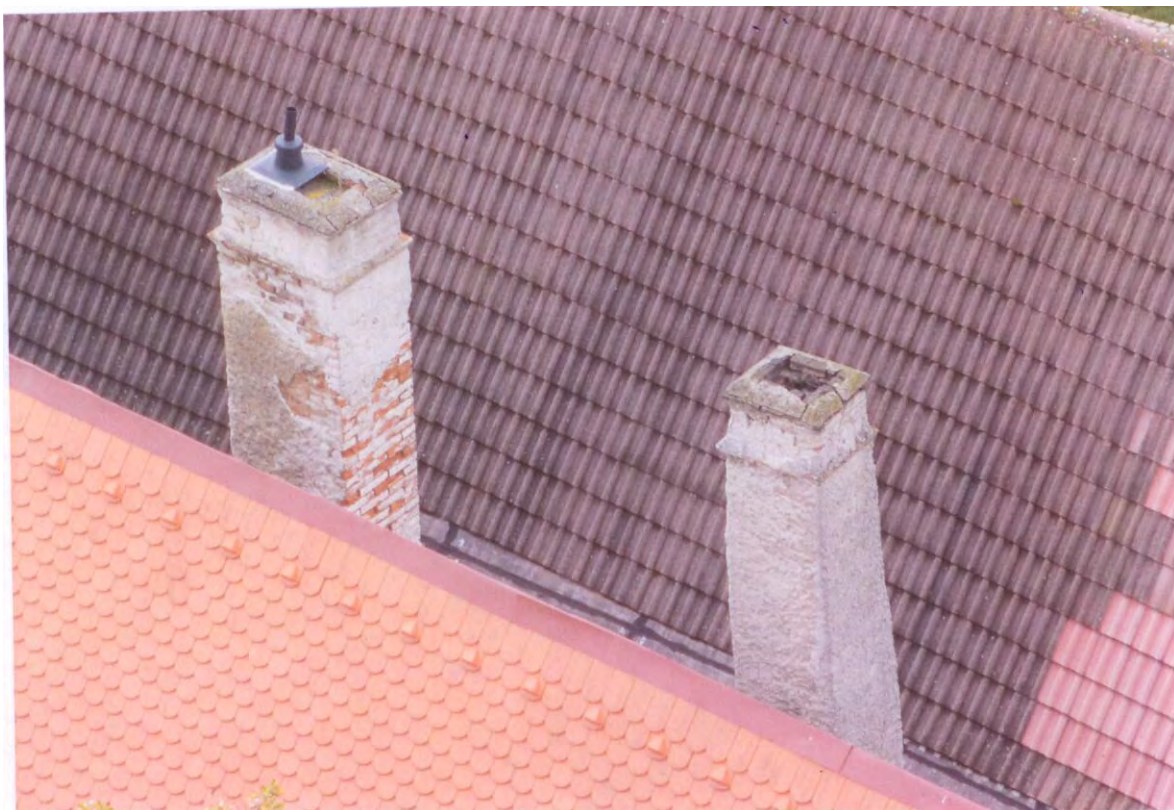
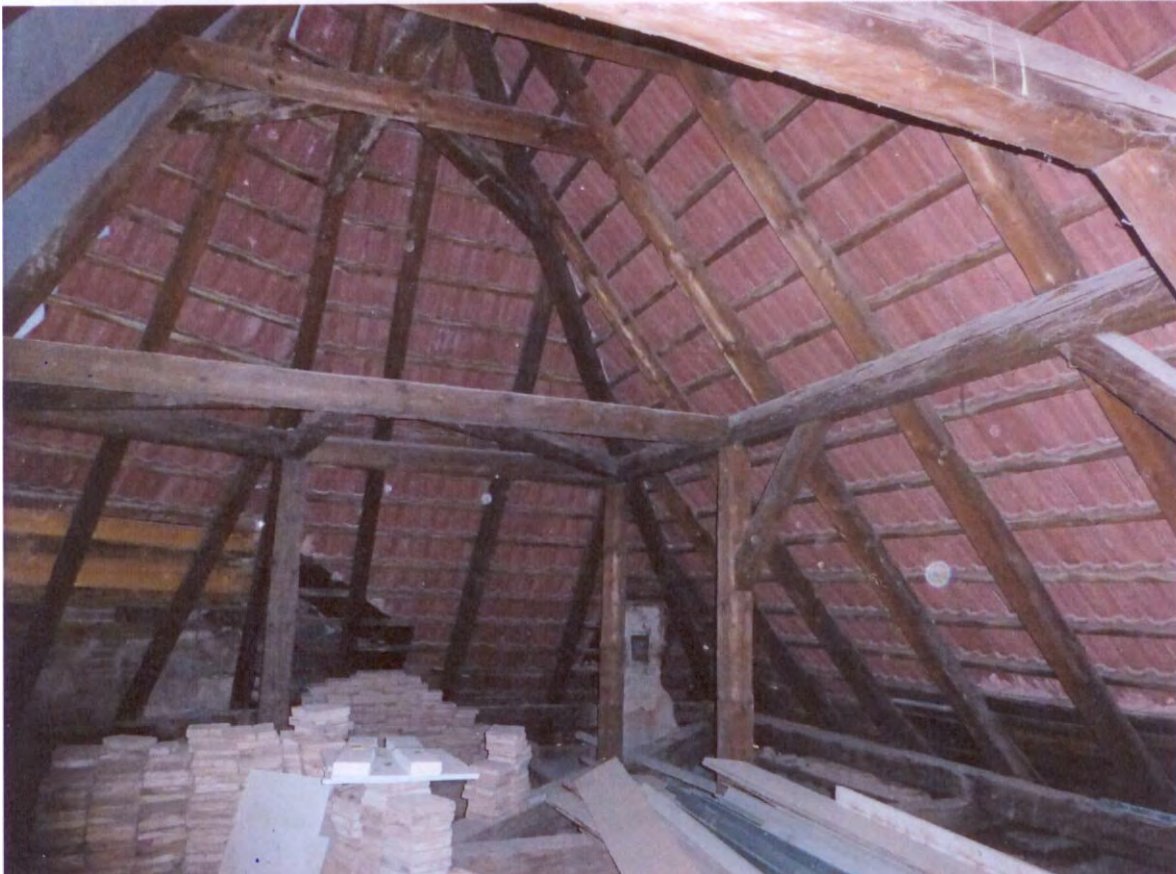
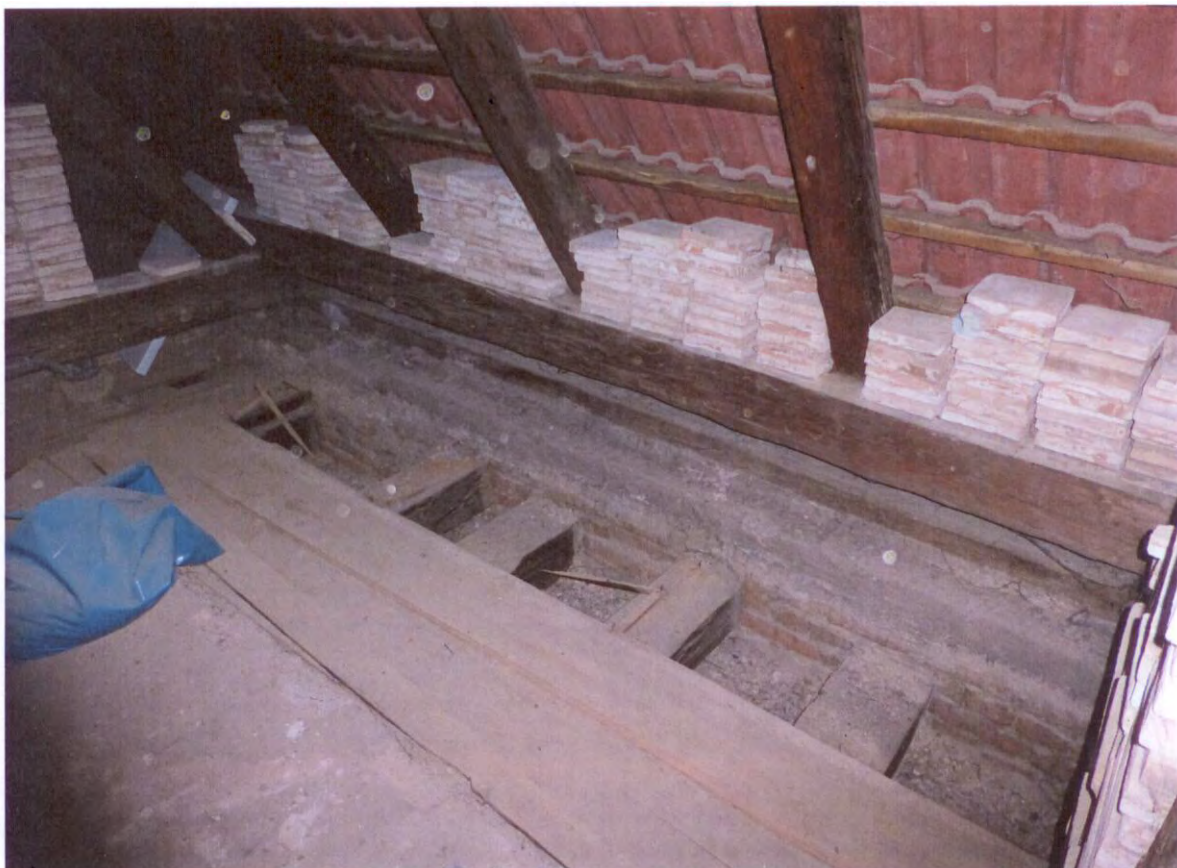
*Stav před opravou*

**Druh obnovy:** statické zajištění stropů II.NP, oprava střešního pláště - pokračování  
**Rejstříkové číslo:** 31957/2-1043/A5

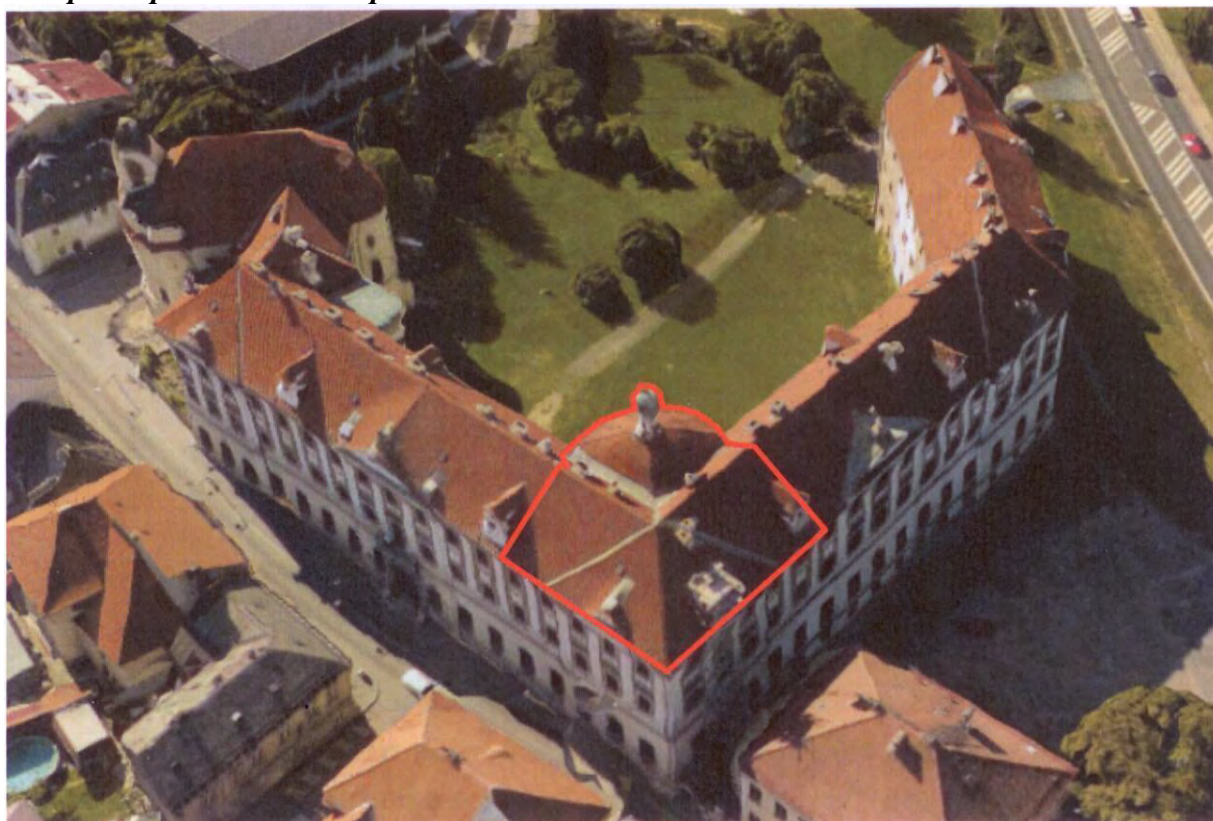
## ***Stav před opravou – rozsah prací v roce 2018***

**Druh obnovy:** obnova střešního pláště - pokračování  
**Rejstříkové číslo:** 24054/2-1043/A10

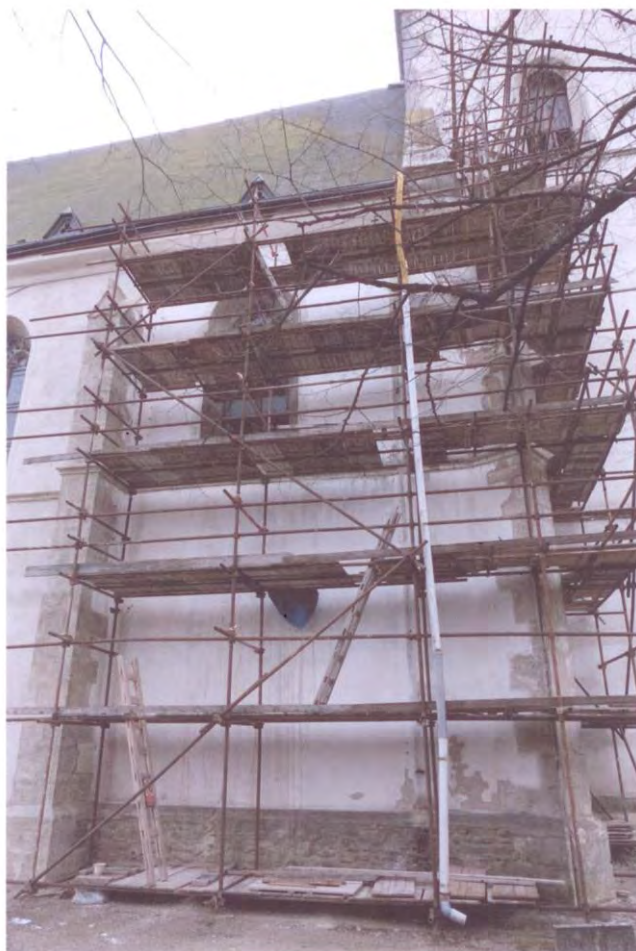
### ***Stav před obnovou***

**Druh obnovy:** oprava venkovních omítek, restaurování kamenných článků na severní straně, oprava SZ štítové zdi a severní věže po úroveň druhého okna

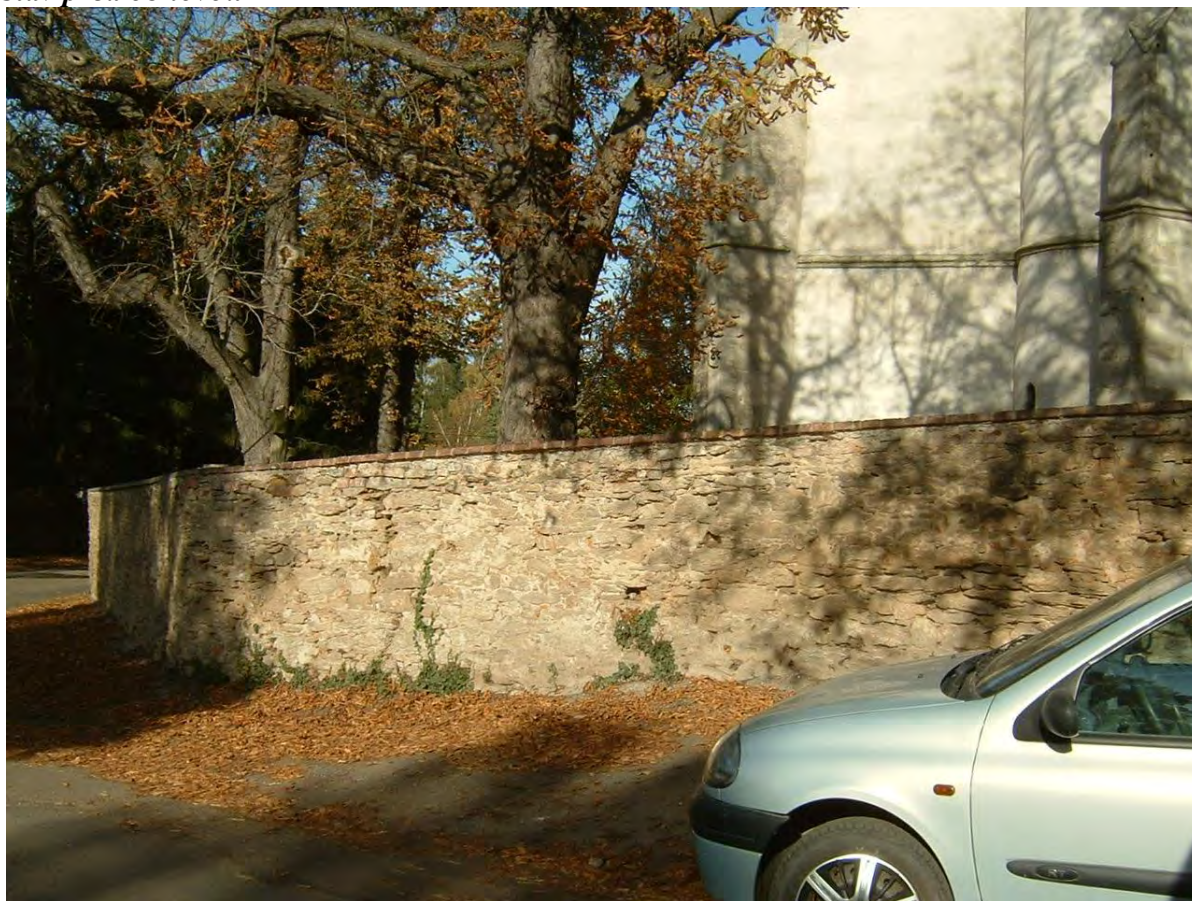
### ***Stav před obnovou***

**Druh obnovy:** oprava vstupní brány a části ohradní zdi

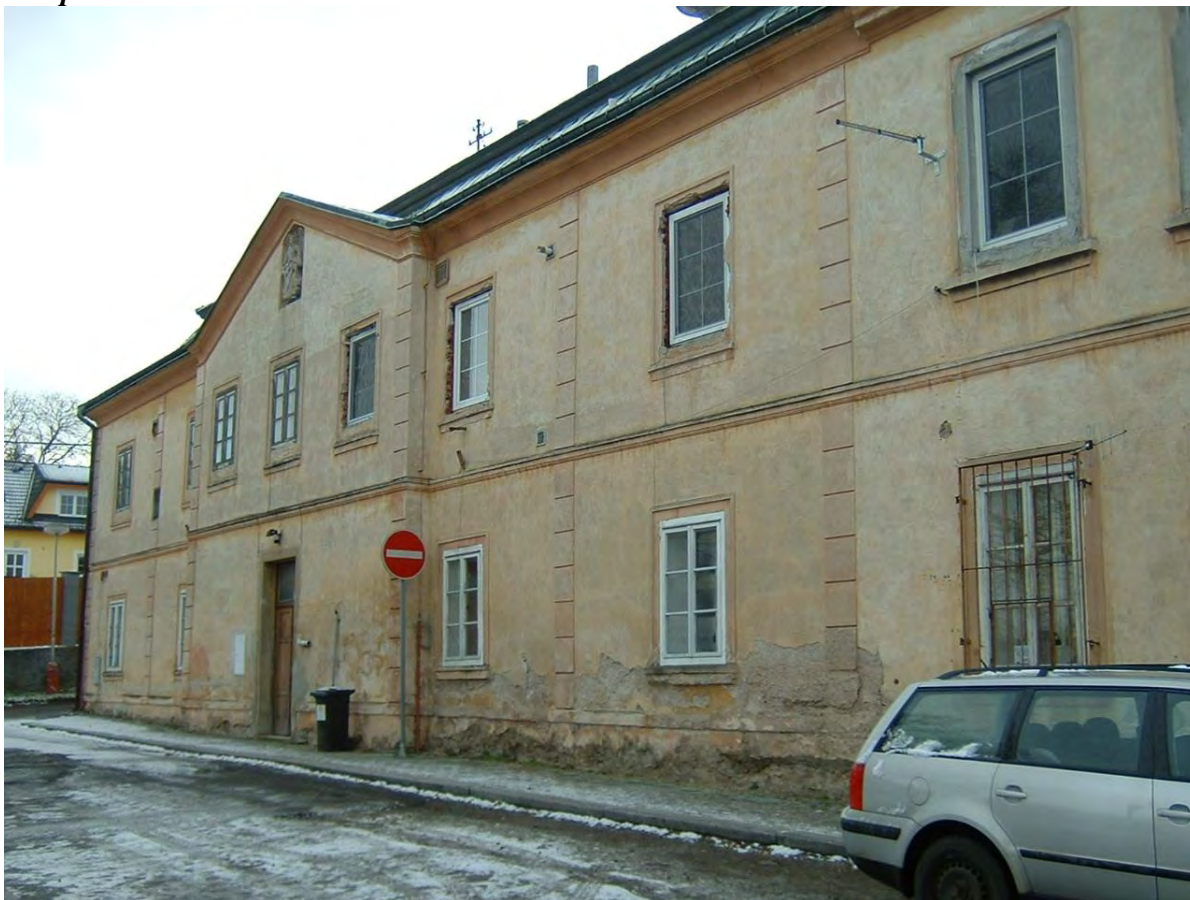
***Stav před obnovou***

Vnější plášť objektu se nacházel ve zcela neutěšeném stavu: na jedné straně zanedbání pravidelné údržby, na straně druhé úpravy z období socialismu i posledního období narušily jeho autentický vzhled a památkové hodnoty. Jde především o poškozené a zjednodušené architektonické členění hlavní fasády a výměnu řady výplní za neadekvátní a rušivé výrobky z plastu, bez plastického členění.

Místy byla degradovaná, lokálně popraskaná a opadaná omítka. Ve spodních partiích to bylo způsobeno vzlínáním zemní vlhkosti. Klempířské prvky vyžadovaly pouze lokální opravy. Dřevěná okna a vchodové dveře byly ve velmi špatném stavu, nátěr byl degradovaný a některá křídla zcela shnilá.

Nesoudržné a popraskané omítky byly otlučeny v nezbytném rozsahu, bylo provedeno omytí fasád tlakovou vodou. Otlučená místa byla nově omítnuta, poškozené štukové prvky fasády byly opraveny a doplněny. Architektonické členění fasád bylo zachováno. Opravená fasáda byla opatřena barevným nátěrem ve dvou odstínech. Sokl byl hozen hrubou omítkou. Veškeré klempířské prvky (římsy, parapety, svody, žlaby, oplechování) byly opraveny. Truhlářské prvky (okna a vchodové dveře) byly odborně opraveny a natřeny novým povrchovým nátěrem, některé prvky byly vyrobeny nově jako repliky původních prvků. Plastová okna byla vyměněna za nová dřevěná. Kamenný portál u vstupních dveří byl odborně opraven.
