## **5) KOMUNIKACE V HISTORICKÉM JÁDRU, OPĚRNÉ A OHRADNÍ ZDI, HISTORICKÉ PARKY**

### **Komunikace v historickém jádru města**

## **6) VÝZNAMNÉ PLÁNOVANÉ OPRAVY V LETECH 2017 - 2022**

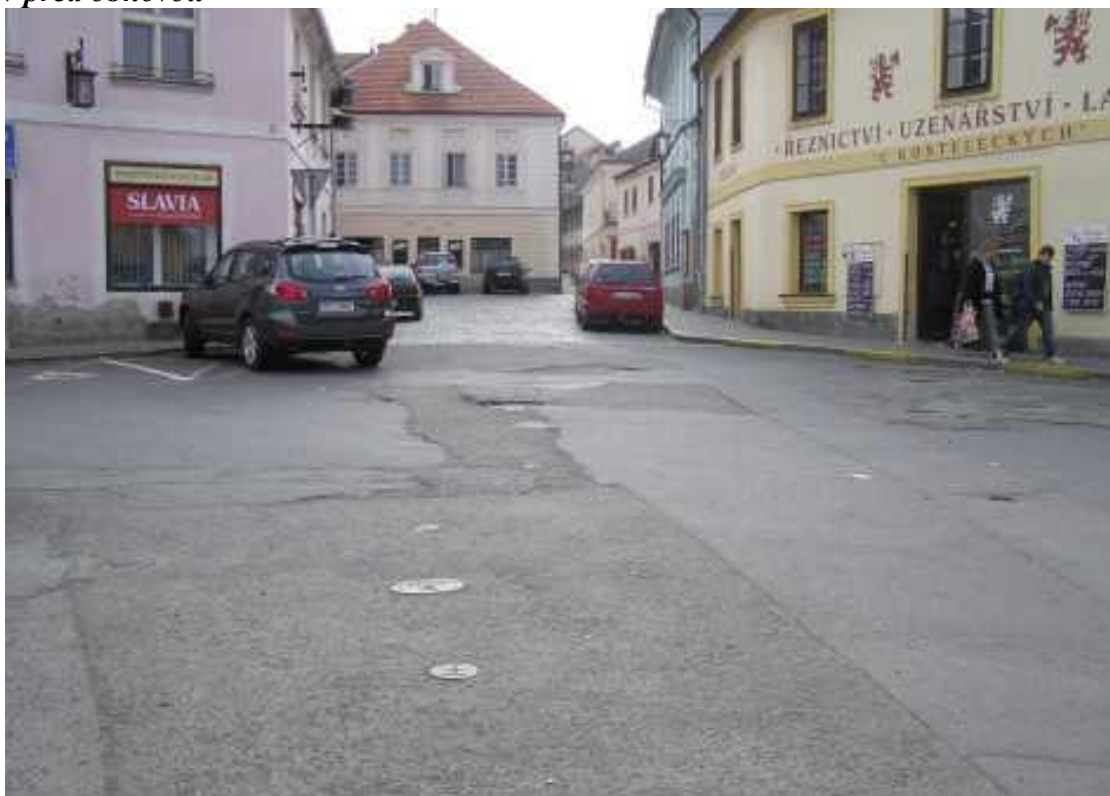
*Stav před obnovou*

## Příklady obnovených komunikací ANENSKÉ NÁMĚSTÍ

V roce 2012 byla realizována zádlažba Anenského náměstí, ulice Uhelná a Městských sadů. V rámci obnovy zádlažby byla provedena instalace nového veřejného osvětlení a doplnění mobiliáře. V tomto roce byla také provedena zádlažba komunikace ulice Pobřežní.

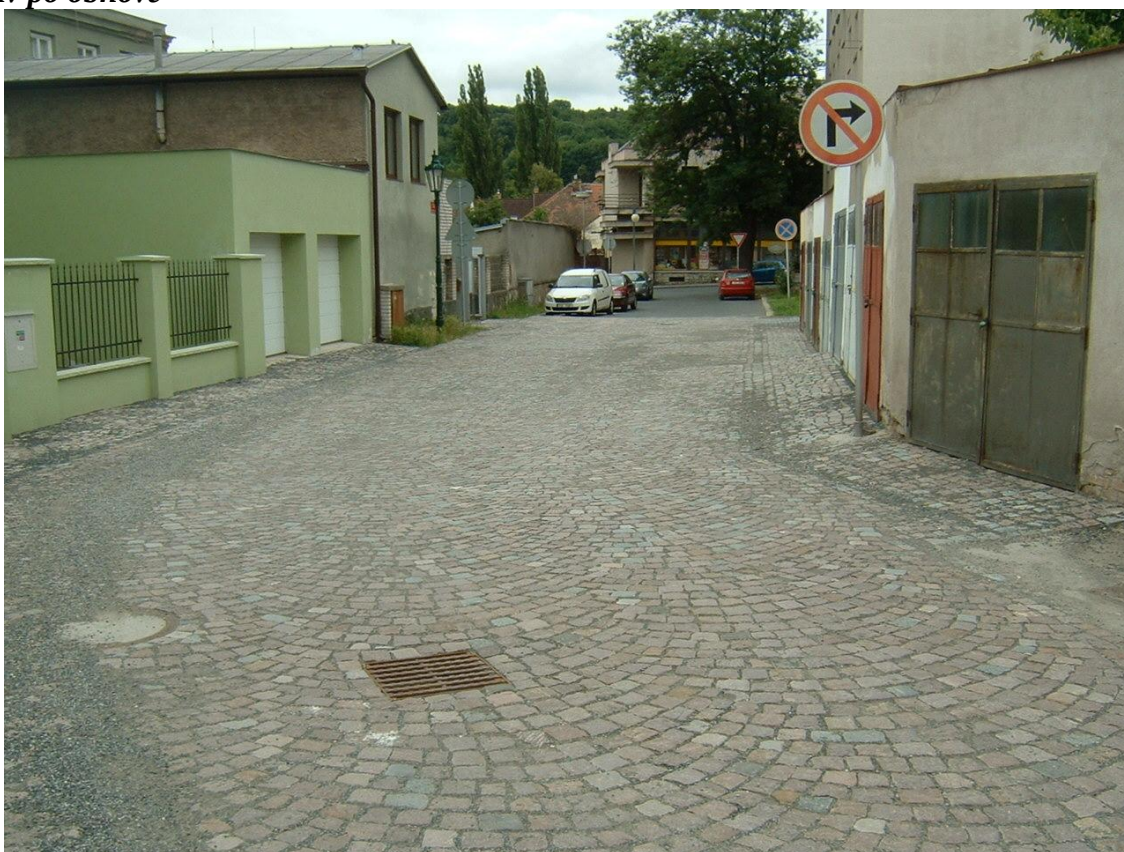
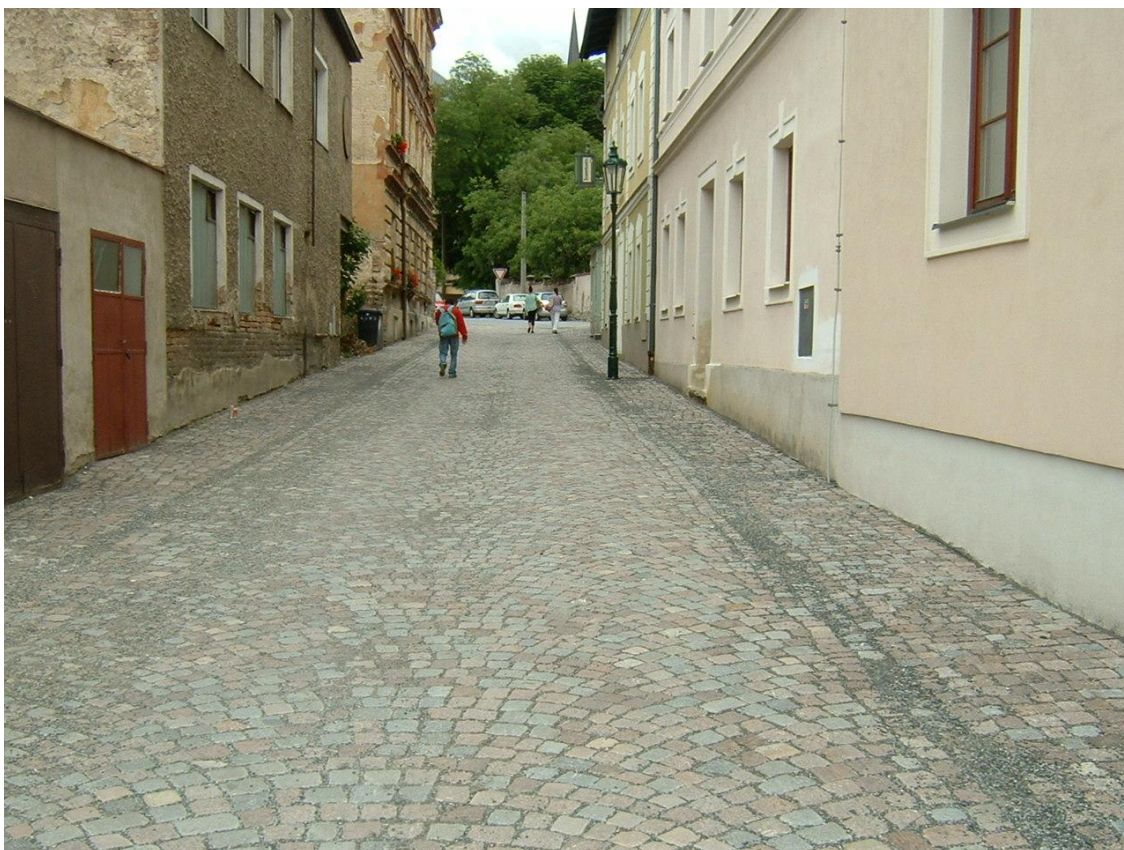
*Stav po obnově*

## UHELNÁ ULICE

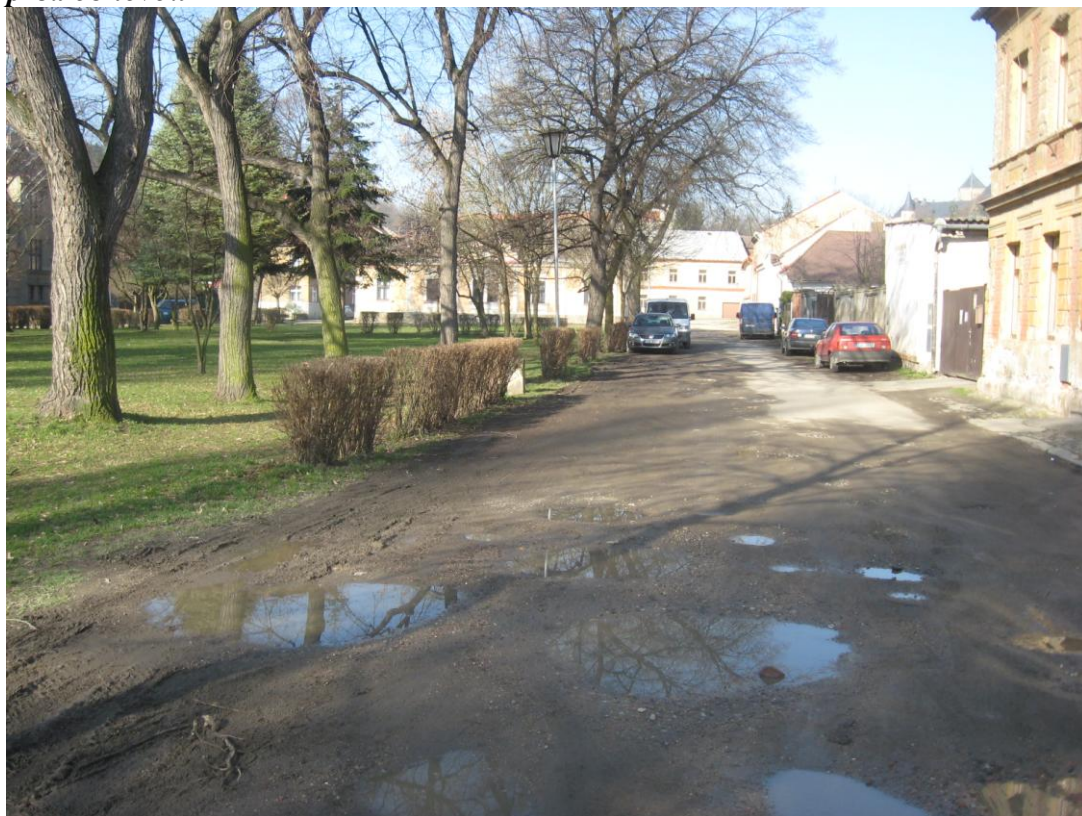
*Stav před obnovou*

## MĚSTSKÉ SADY

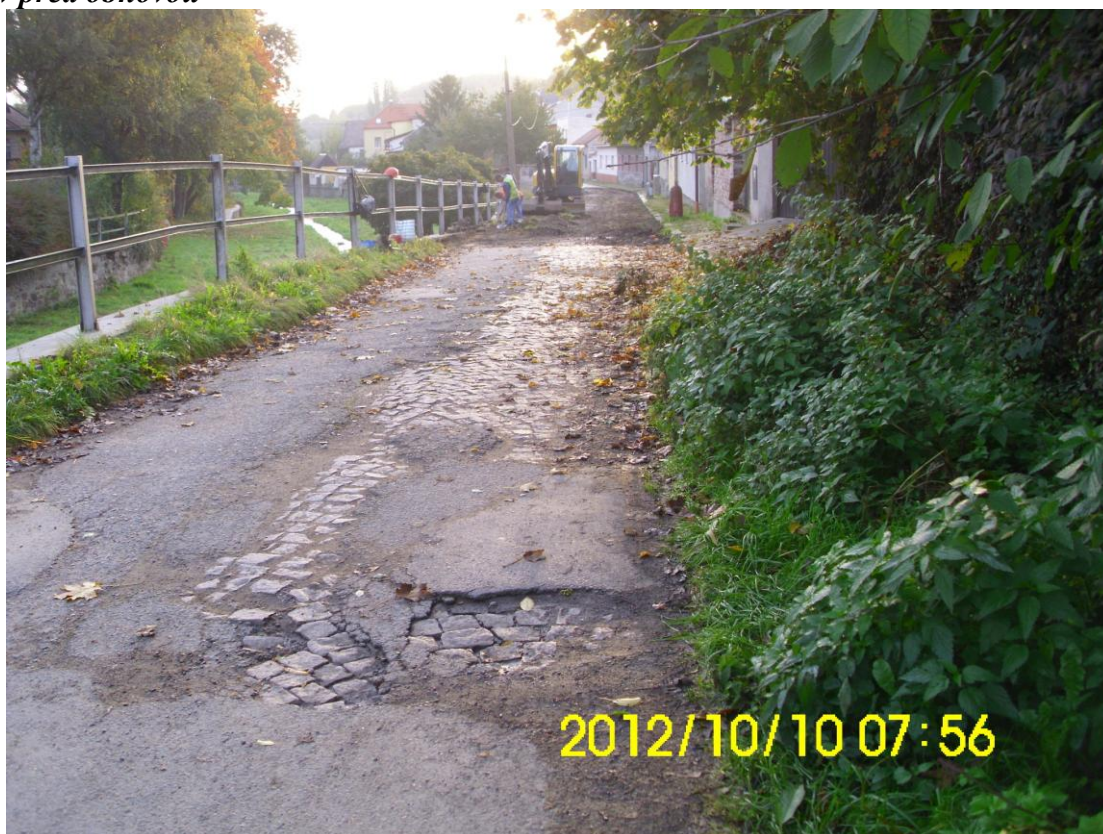
*Stav před obnovou*

## POBŘEŽNÍ ULICE

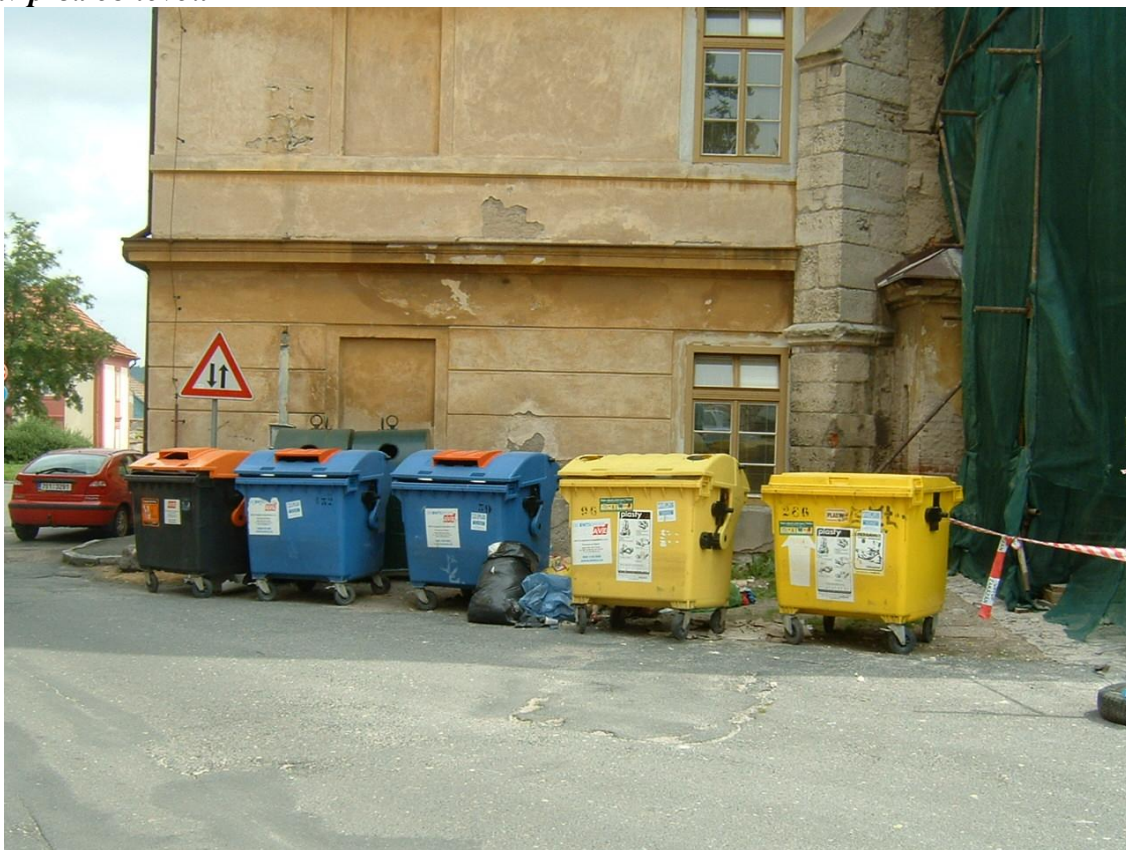
*Stav před obnovou*

## PIRKNEROVO NÁMĚSTÍ – U VĚŽE SV. BARTOLOMĚJE

V roce 2013 byla provedena zádlažba okolí obnovené věže bývalého kostela sv. Bartoloměje na Pirknerově náměstí.

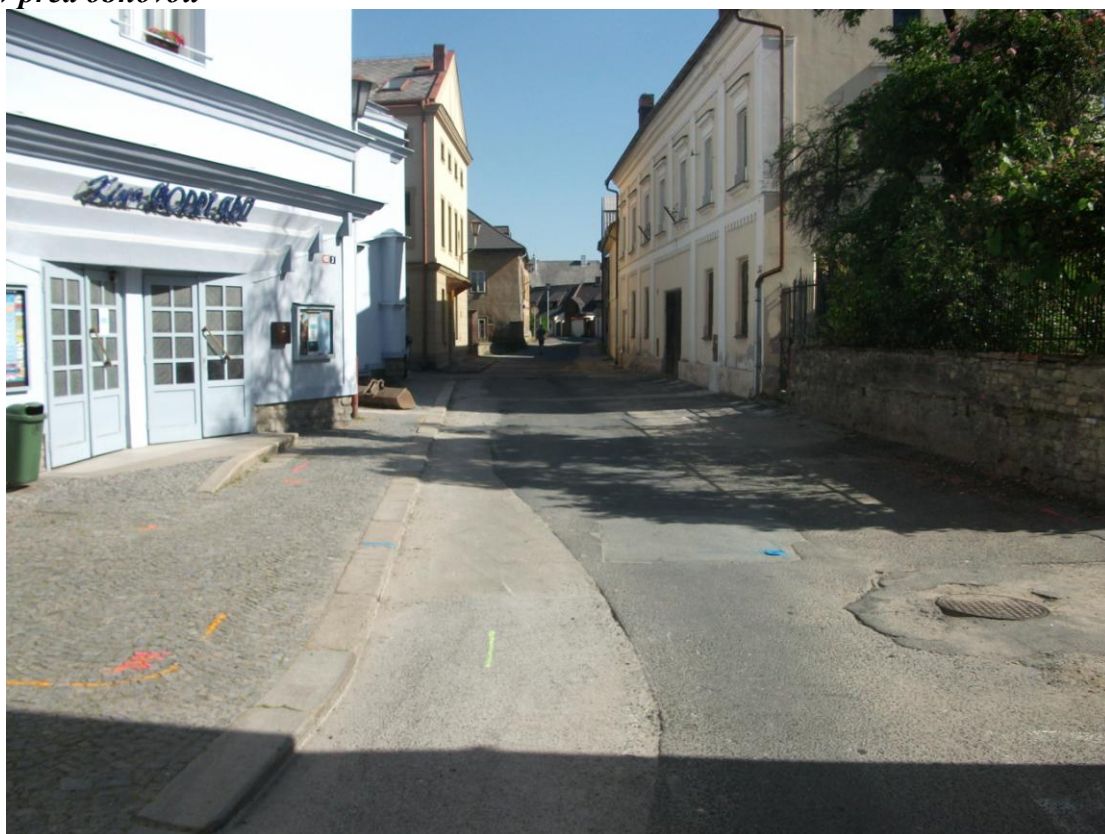
*Stav před obnovou*

## HAVÍŘSKÁ ULICE

V roce 2014 byla realizována zádlažby ulice Havířská. V rámci obnovy zádlažby byla provedena instalace nového veřejného osvětlení a městského mobiliáře.

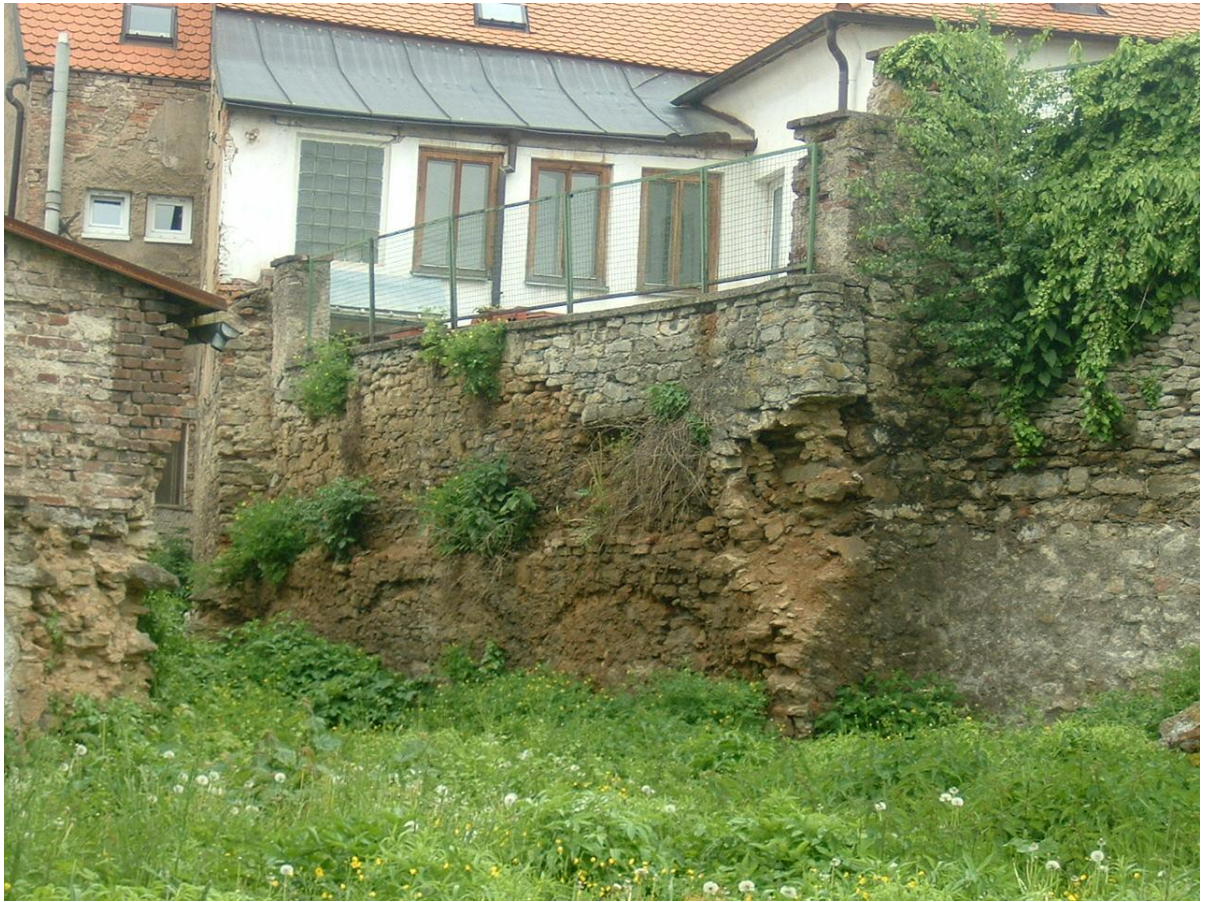
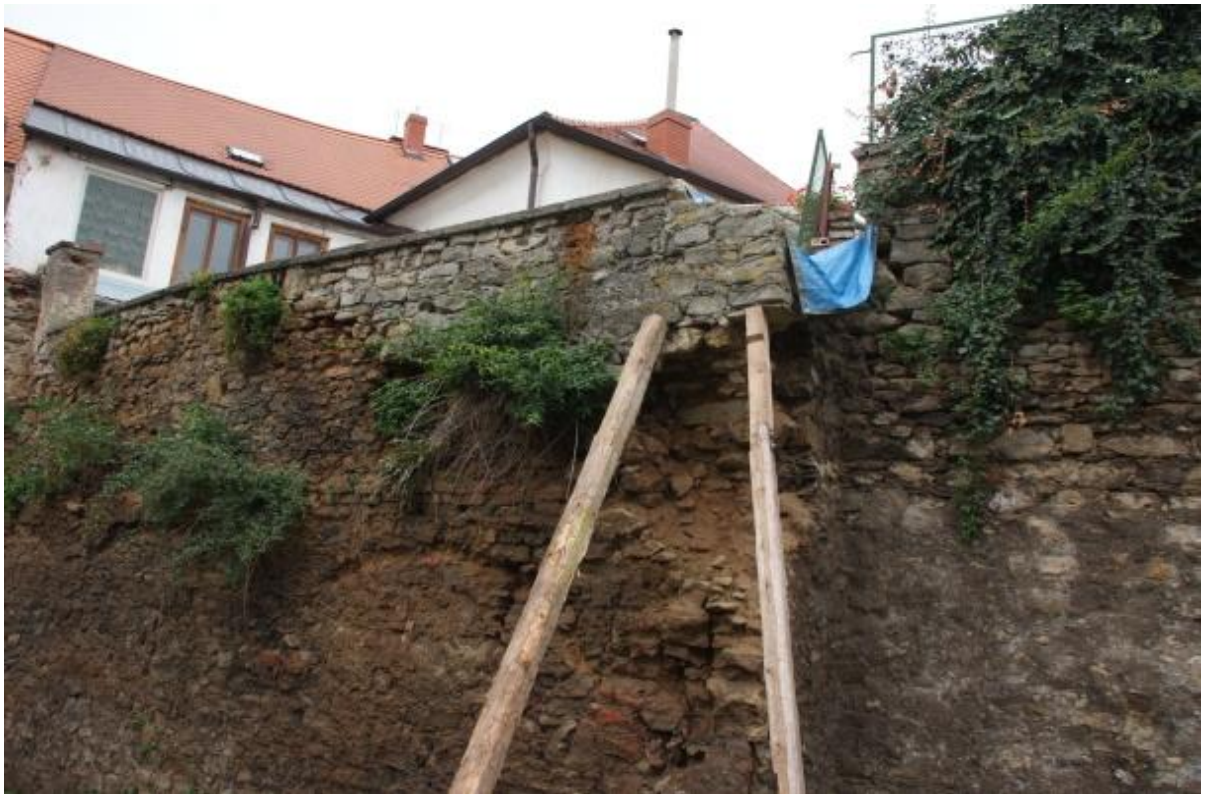
## **Kamenná zeď na pozemku parc. č. 53 a 54 k. ú. Kutná Hora u domu čp. 519 Havlíčkovu náměstí**

Kamenná zeď probíhá mezi areály domů čp. 519 a 566 v domovním bloku mezi Havlíčkovým náměstím a Tylovou ulicí a plní zejména funkci opěrnou, neboť úroveň dvoru domu čp. 519 je vůči zahradě domu čp. 566 o několik metrů výše. Zeď je vystavěna výhradně z lomového kamene (písečitého vápence ze zdejších lomů) na převážně hliněné pojivo. Na několika místech jsou patrné pozdější vysprávky. Horizontálně zeď dělí spára, která naznačuje etapovost výstavby: spodní část je tvořena původní hradbou nejstaršího městského opevnění, horní část byla později nově vyžděna v souvislosti se zřízením dvorku domu čp. 519.

Levá část dotčeného úseku zdi, na které je vybudována veranda domu čp. 519 zůstane zachována a bude zpevněna vrty. Střední část, která navazuje na dvůr, bude rozebrána a přezděna. Pravá část zdi je zachovaná, proto bude přezděna pouze horní část cca 150 cm od vrchní hrany. Vnější pohledové strany zdí a horní podezdívku plotu bude třeba vyzdít z místního vápenitého pískovce získaného ze zdi stávající. Kámen bude kladen do vodorovných řádků probíhajících v celém úseku zdi a vyklínován drobnějšími úlomky kamene, tzv. šibry. Zdění bude třeba provést tak, že pojivo bude kladeno za líc zdi a nebude se tedy pohledově uplatňovat, ke spárování bude použita mírně nastavená malta probarvená okrovým barvivem, aby barevně připomínala zemitou hlínu, typickou pro tento způsob zdění.

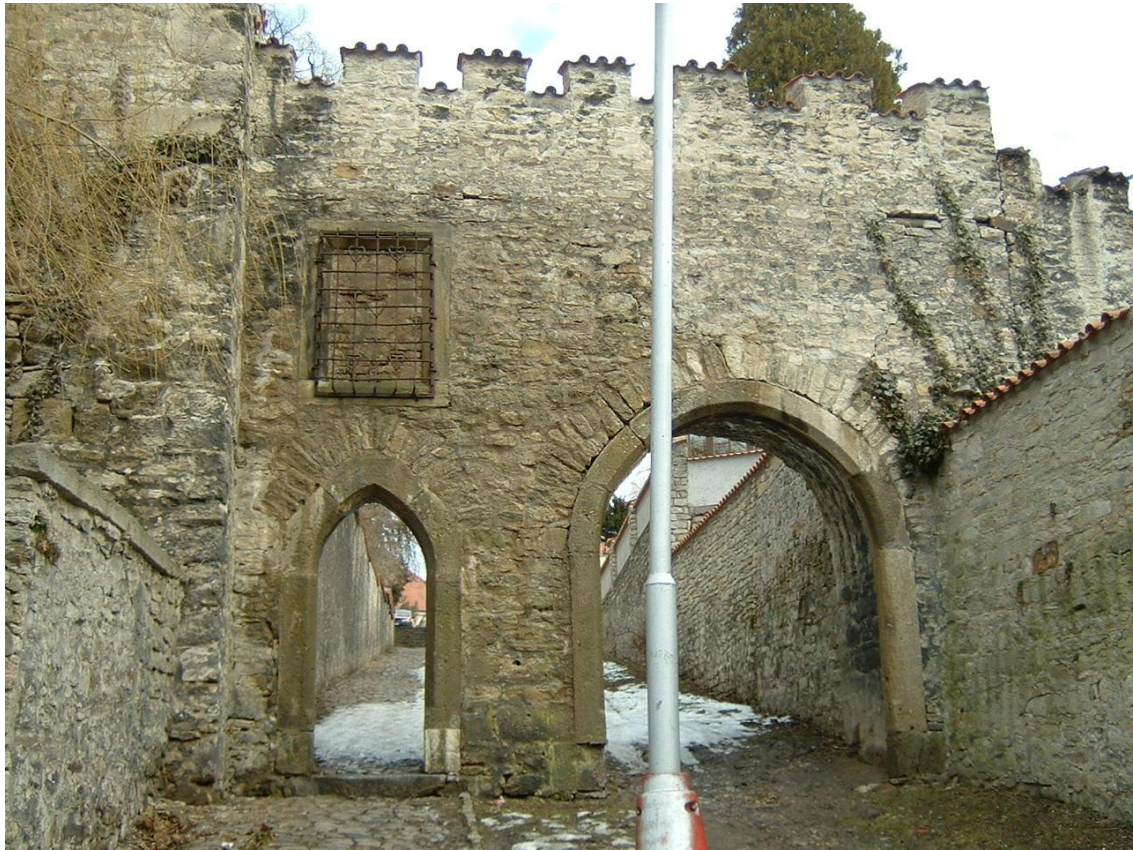
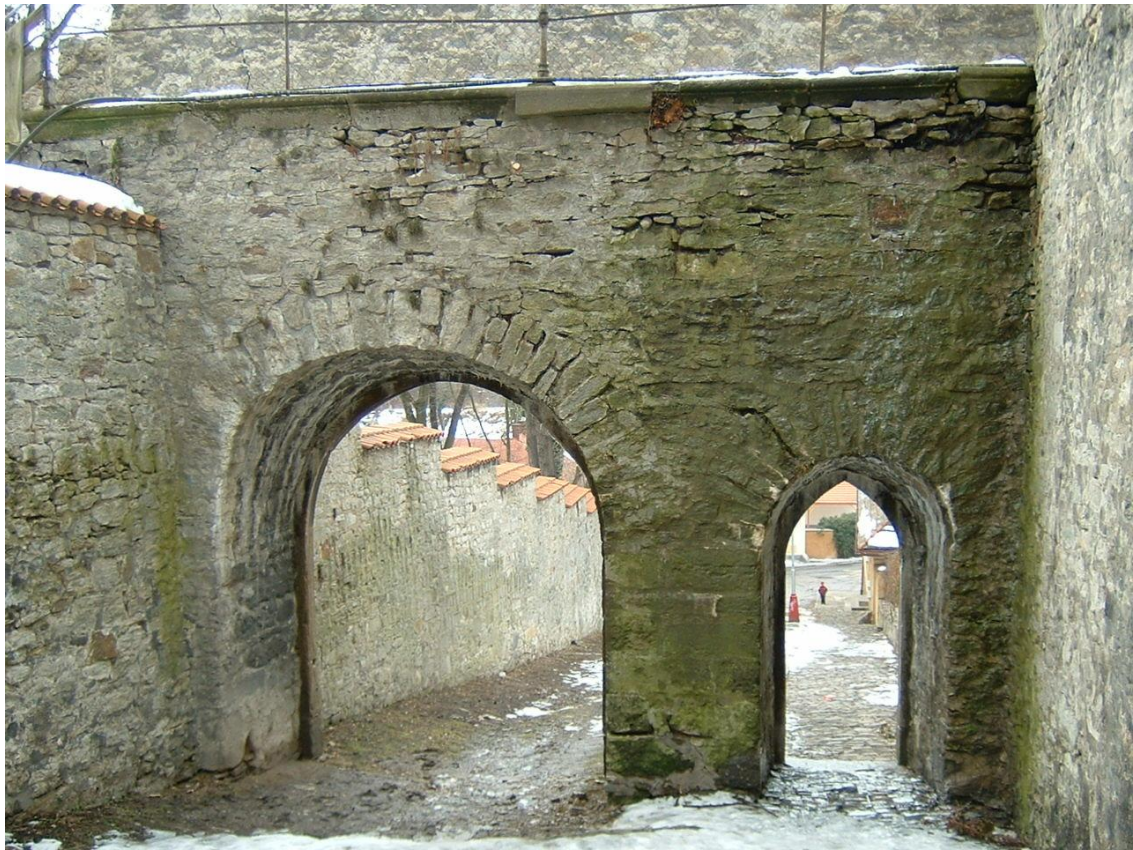
## **Žižkova brána v parku u Vlašského dvora**

Velmi hodnotný objekt, součást fragmentárně dochovaného opevnění významného středověkého města. Je zajímavý svojí hmotou, ojedinělý svým umístěním. Cenné je vlastní zdivo snad i se stopami původní povrchové úpravy a dále detaily jako ostění vstupů a nyní zaslepené okno s původní kovanou mříží, které jsou zde ale pravděpodobně druhotně umístěny.

V rámci údržby bude provedena konzervace pískovcových ostění a repase kovového zábradlí, doplnění krytiny z prejzů, oprava zdiva a spárování, povrchová úprava a oprava dlažby.

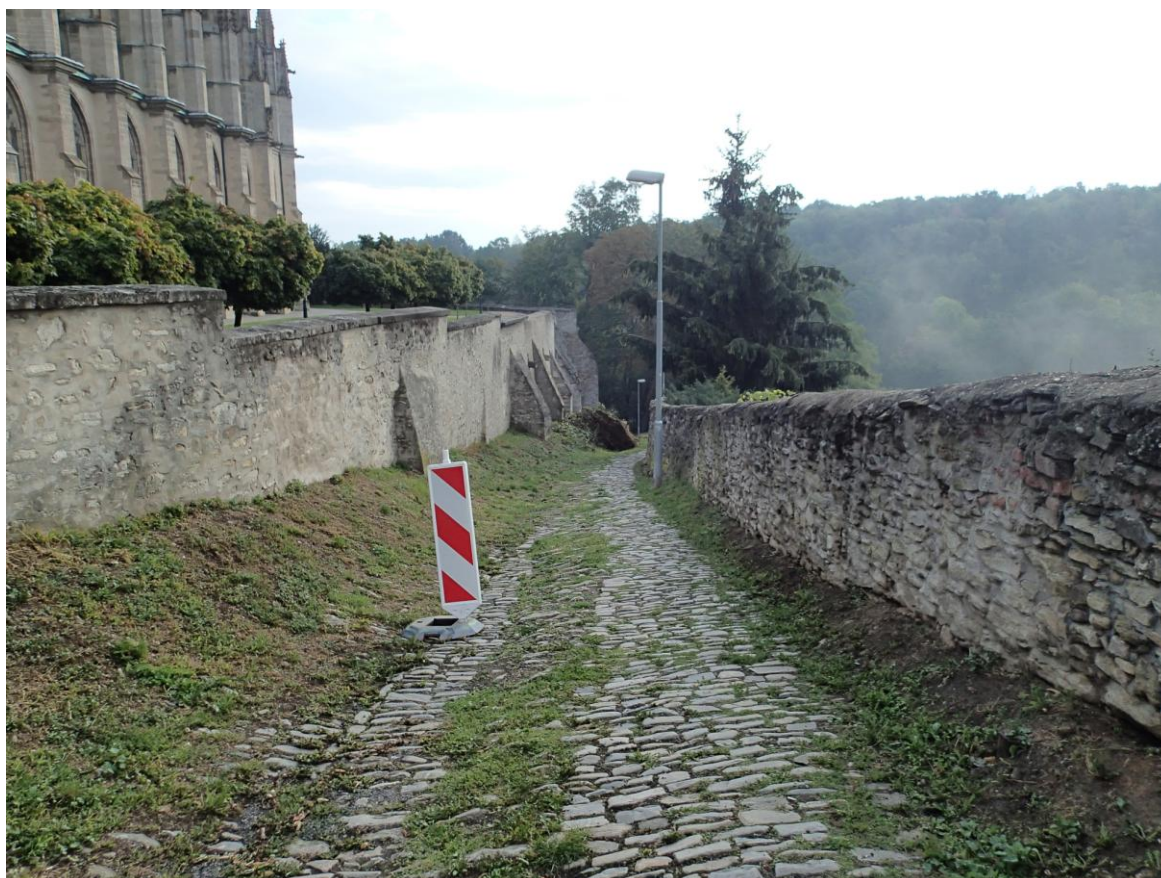
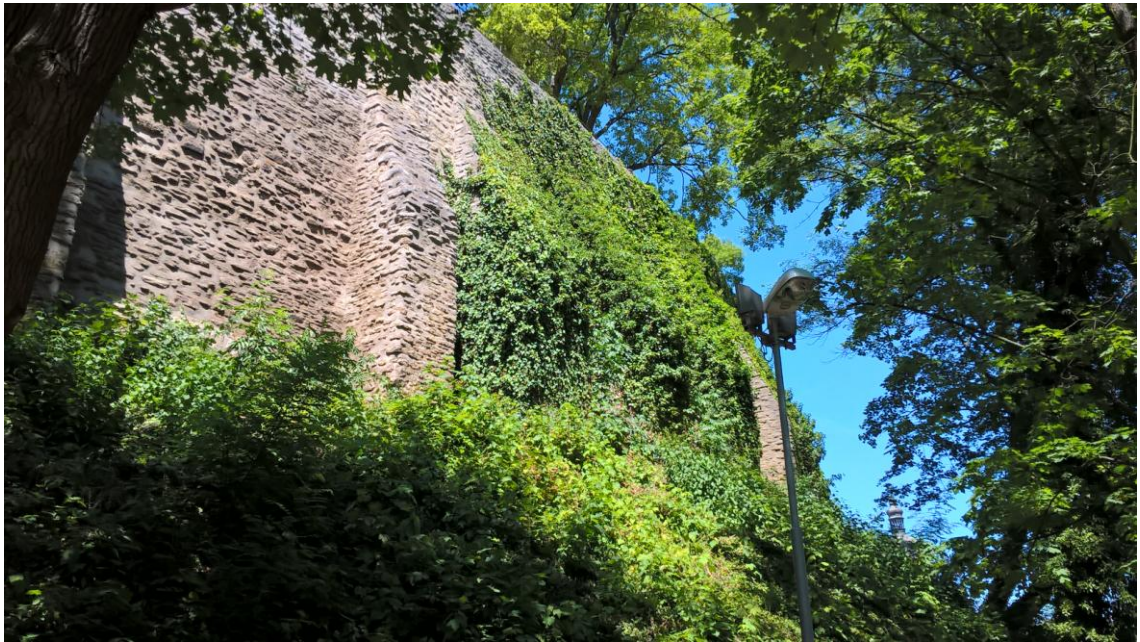
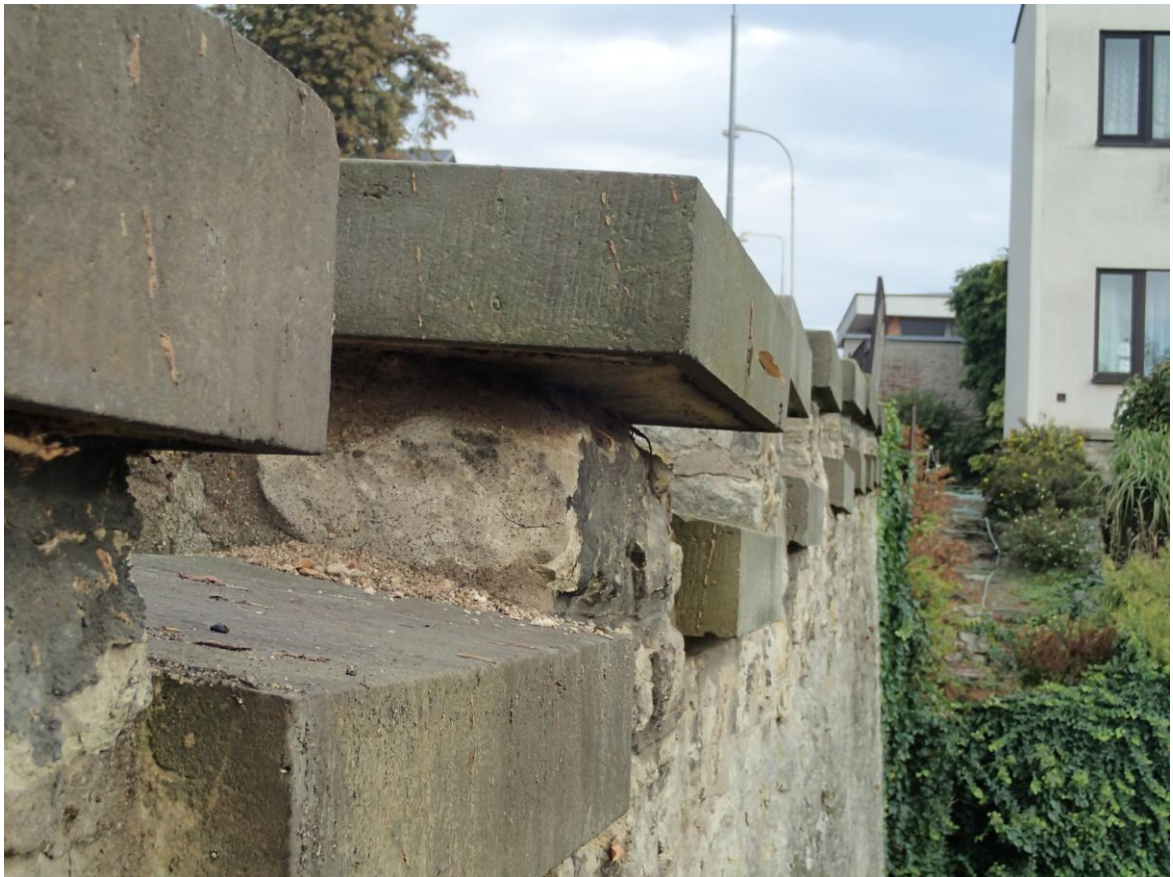
## **Opěrná zeď kolem areálu chrámu sv. Barbory**

Chrám sv. Barbory je národní kulturní památkou. Jde o významné dílo vrcholné a pozdní gotiky. Opěrné a ohradní zdi byly v minulosti sanovány za užití betonové malty vyplňující spáry do hloubky. Neprodyšná malta zapříčiňuje poruchy projevující se trhlinami, narušováním kamene a odpadáváním betonové mazaniny překrývající lokálně zdivo. U opěrných pilířů jsou lícové kameny odtržené od jádra zdiva.

V celé ploše opěrné zdi bude odstraněna náletová vegetace a prorůstající břečťan. Trhliny ve zdi budou vyplněny drobným kamenivem, injektovány a bude provedeno nové spárování z malty, která bude mít složení jako malta původní. Spárování bude provedeno pod líc kamene. Chybějící kamenné bloky, které tvoří korunu zdiva, budou doplněny. Uvolněné kamenné bloky budou podmazány maltou.

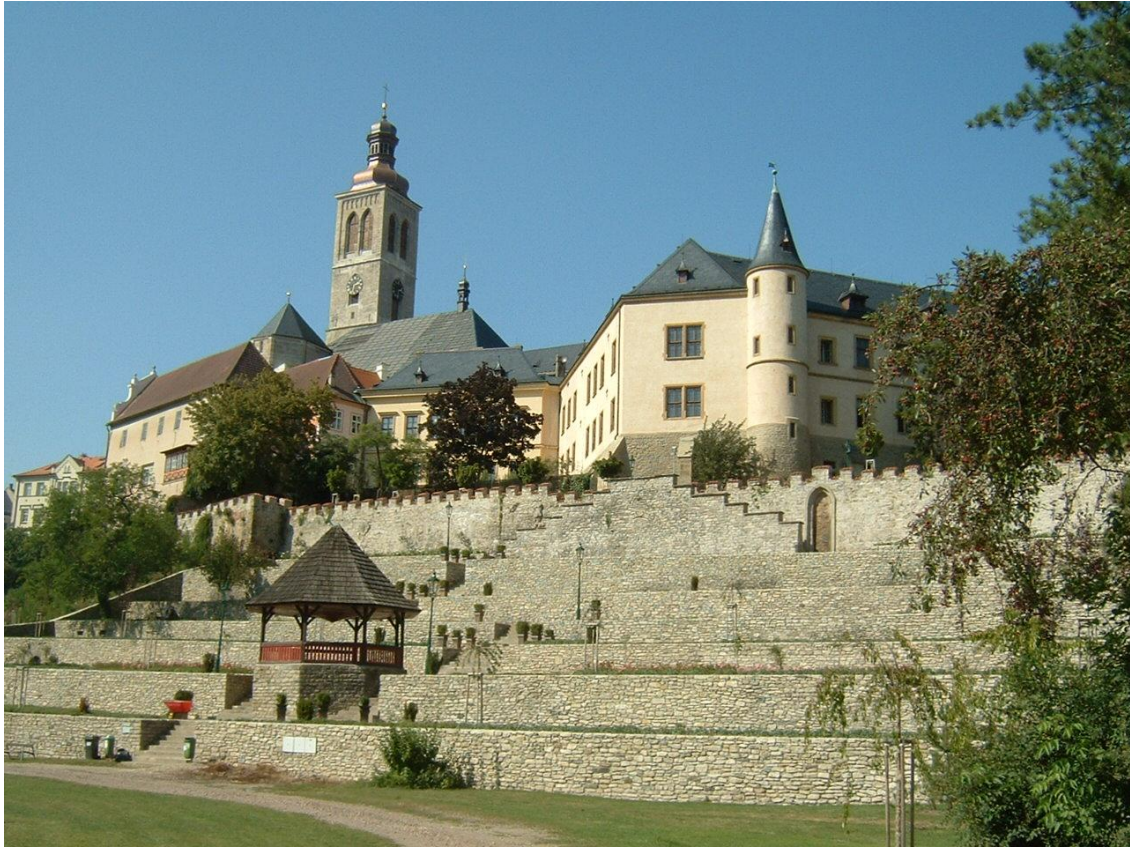
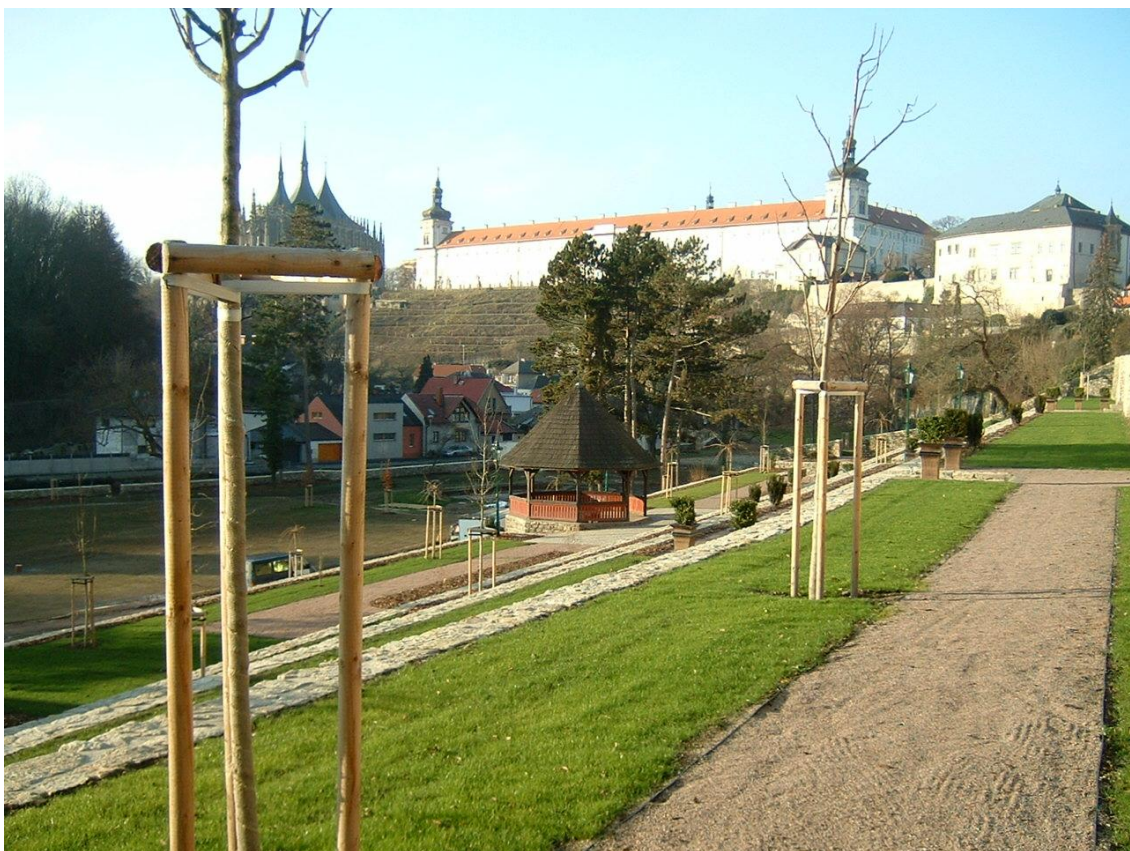
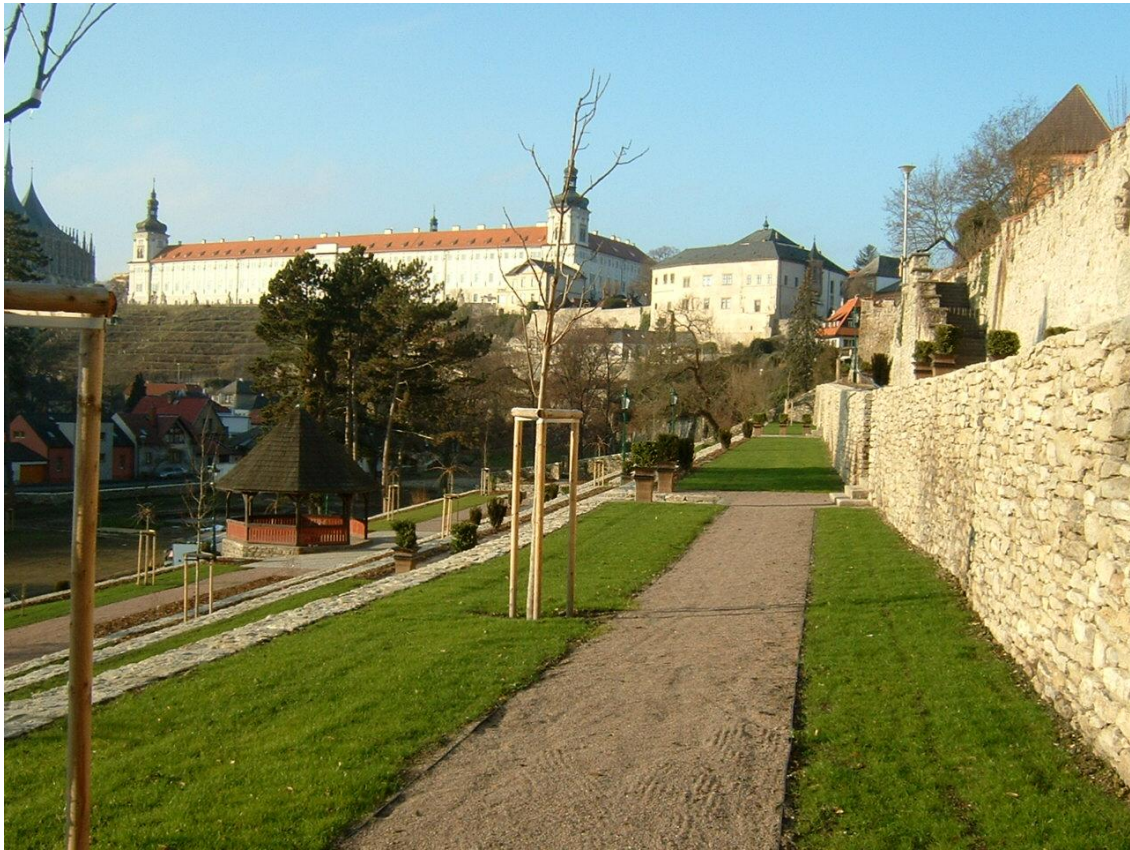
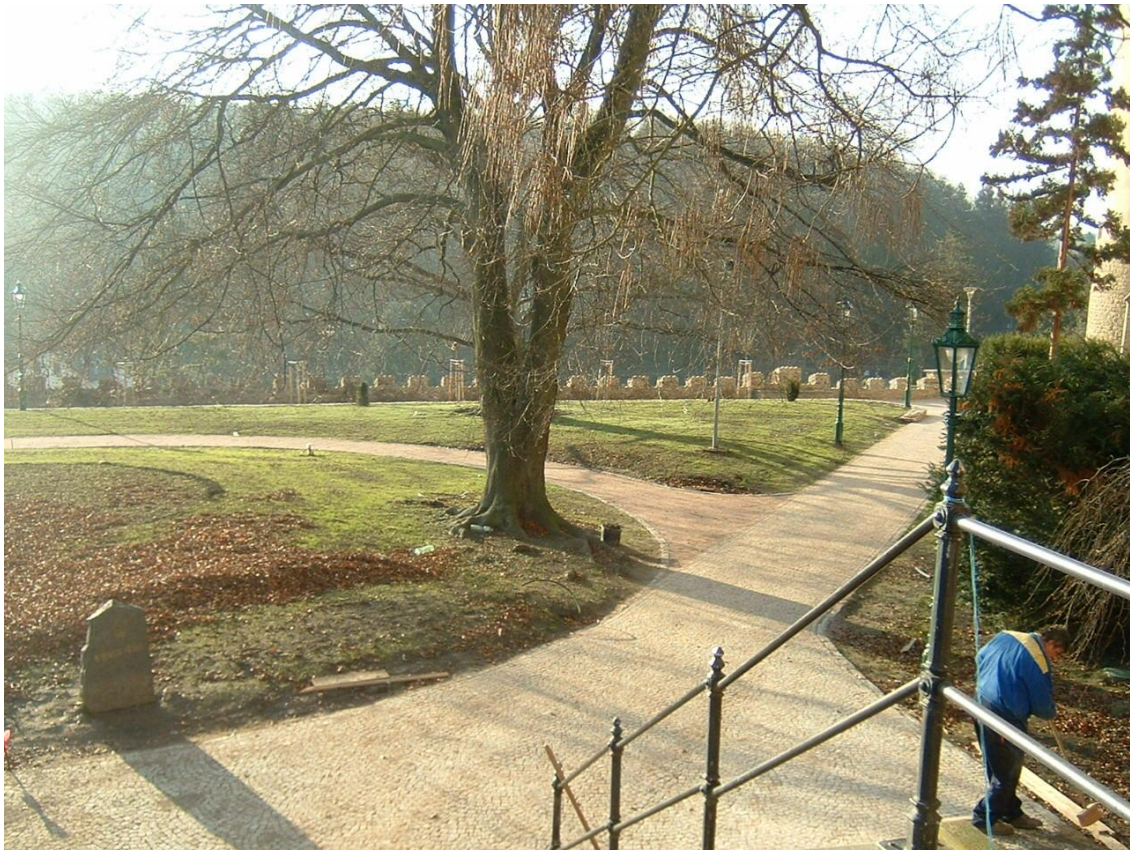
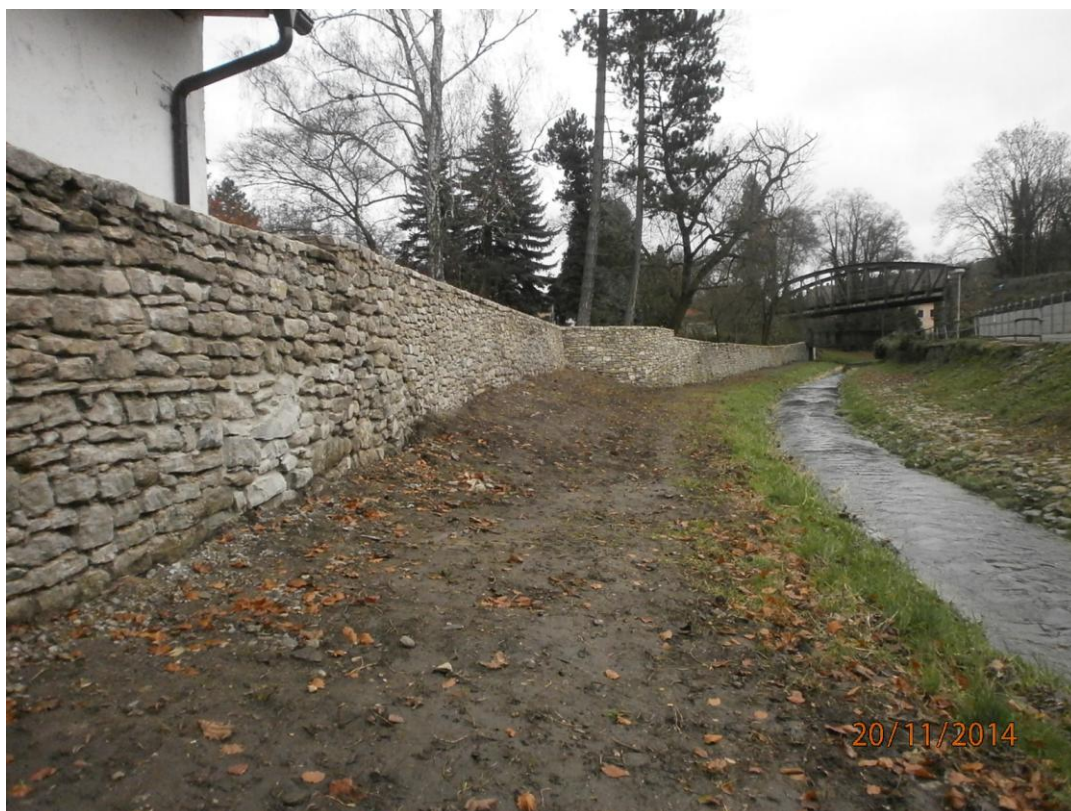
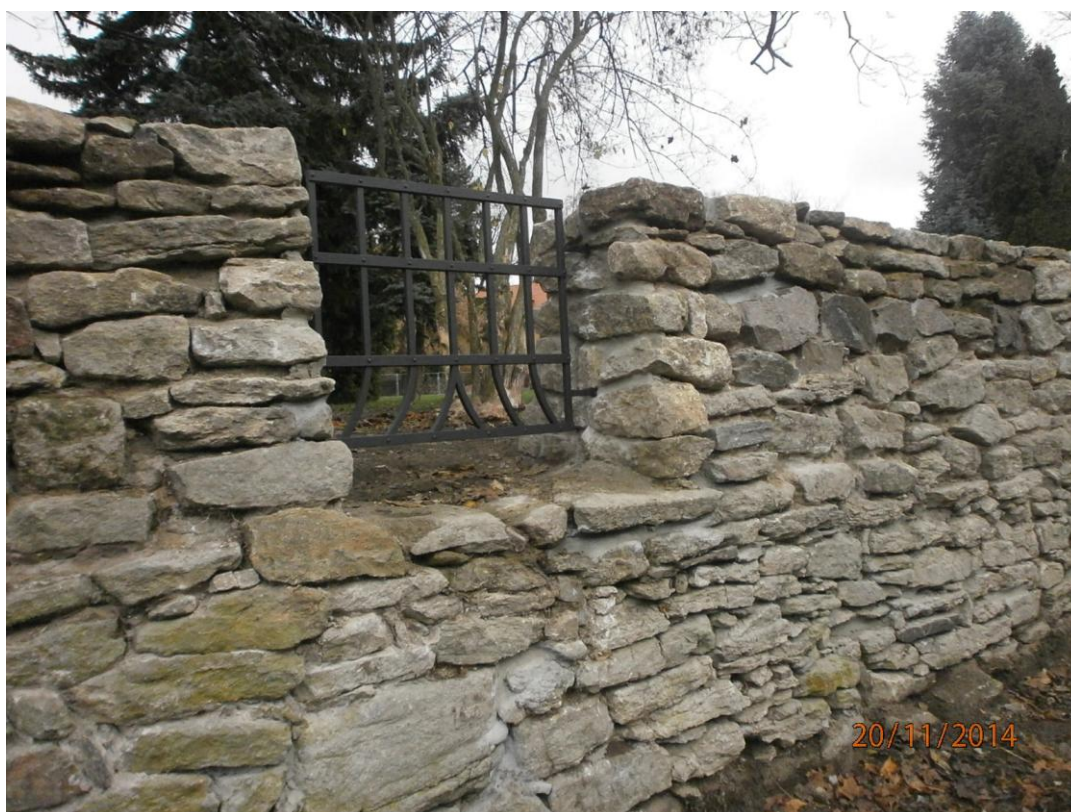
## **Park pod Vlašským dvorem**

V současné době největší městský komplex zeleně v historickém jádru Kutné Hory, přibližně o rozloze 2 ha. Prostor parku navazuje na Havlíčkovu náměstí a současně přiléhá k Vlašskému dvoru, rámuje jižní a východní strany budovy. Součástí parku jsou terasové zdi, které byly v havarijním stavu. Příčinou bylo dlouhodobé zatékání do nedostatečně odvodněné zdi. Docházelo k dlouhodobému vymílání malty ze spár i promrzání zdiva v zimních obdobích. Zeď neměla odvodňovací otvory, které jsou pro správnou funkci opěrné zdi nutné. Neodmyslitelnou součástí tohoto prostoru (jak dokazuje fotodokumentace z roku 1933) je také dřevěný altán, který byl v roce 2000 kompletně opraven, včetně šindelové krytiny.

Celý areál parku pod Vlašským dvorem je nutno kompletně obnovit, včetně rehabilitace zeleně, statického zajištění terasových opěrných zdí, odvodnění zdí, úpravy cest, vybavení mobiliářem atd. Je třeba se soustředit na kvalitní obnovu zídek a to přezděním po několika delších úsecích, kde by měl být použit stávající materiál, kladen do vodorovných řádků na hlubokou spáru a měl by být vyklínován drobnějším materiálem. Tento způsob zdění zídek je pro kutnohorské zdi a zídky typický.

V roce 2013 byly terasy v Breüerových sadech zbaveny náletových dřevin a břečťanu. V roce 2014 bylo započato s opravou opěrných zdí teras, které bylo nutné z důvodu velmi špatného stavu částečně přezdít. Práce pokračovaly i v roce 2015, kdy bylo započato s celkovou rekonstrukcí parku v Breüerových i Pacákových sadech.

V roce 2014 byla provedena oprava opěrných zdí u říčky Vrchlice podél parku u Vlašského dvora, které byly v roce 2013 poničeny povodní. Z důvodu velmi špatného stavu bylo nutné některé části přezdít, odstranit přerostlou zeleň a nově provést korunu zdiva, aby se zabránilo dalšímu zatékání do zdiva.
