## **5) KOMUNIKACE V HISTORICKÉM JÁDRU, OPĚRNÉ A OHRADNÍ ZDI, HISTORICKÉ PARKY**

### **Komunikace v historickém jádru města**

## **6) VÝZNAMNÉ PLÁNOVANÉ OPRAVY V LETECH 2017 - 2022**

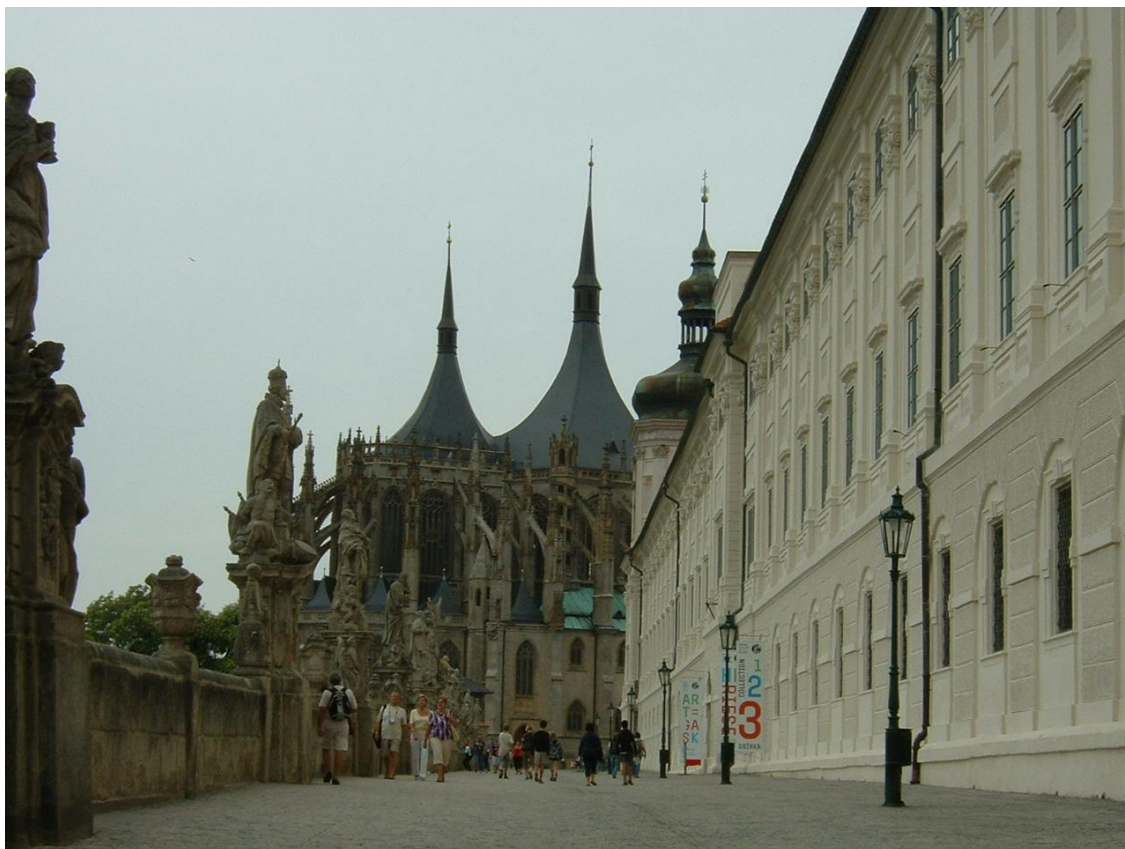
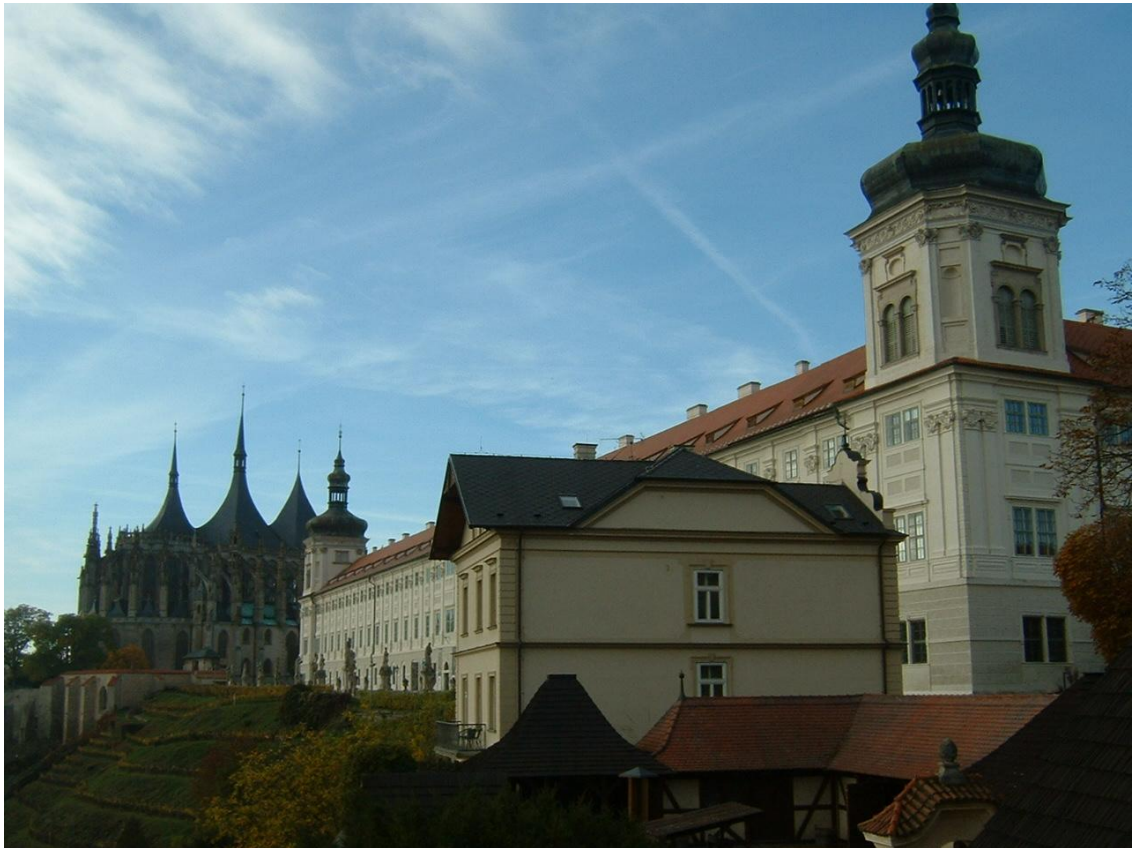
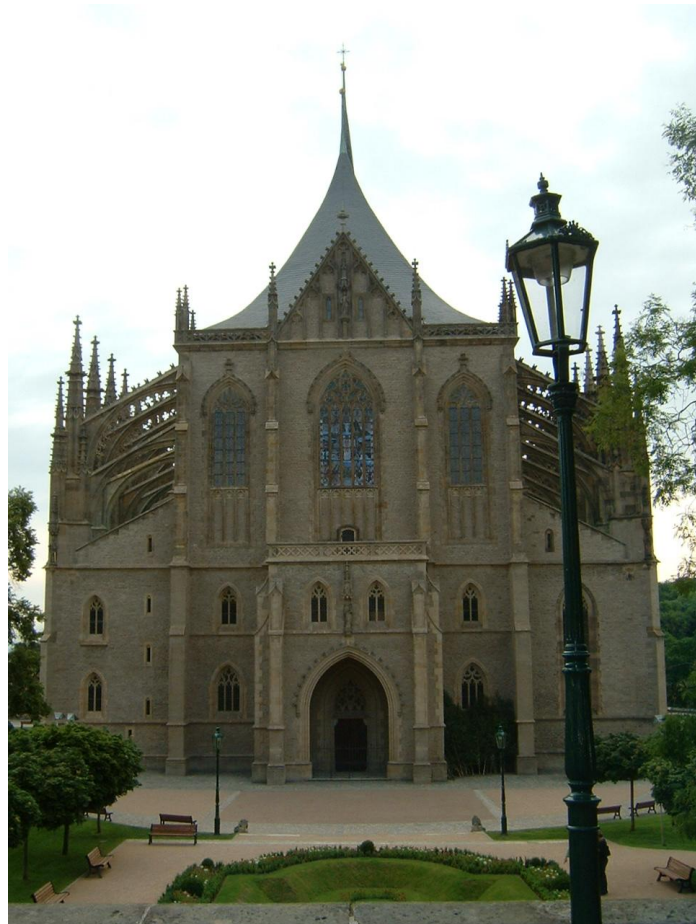
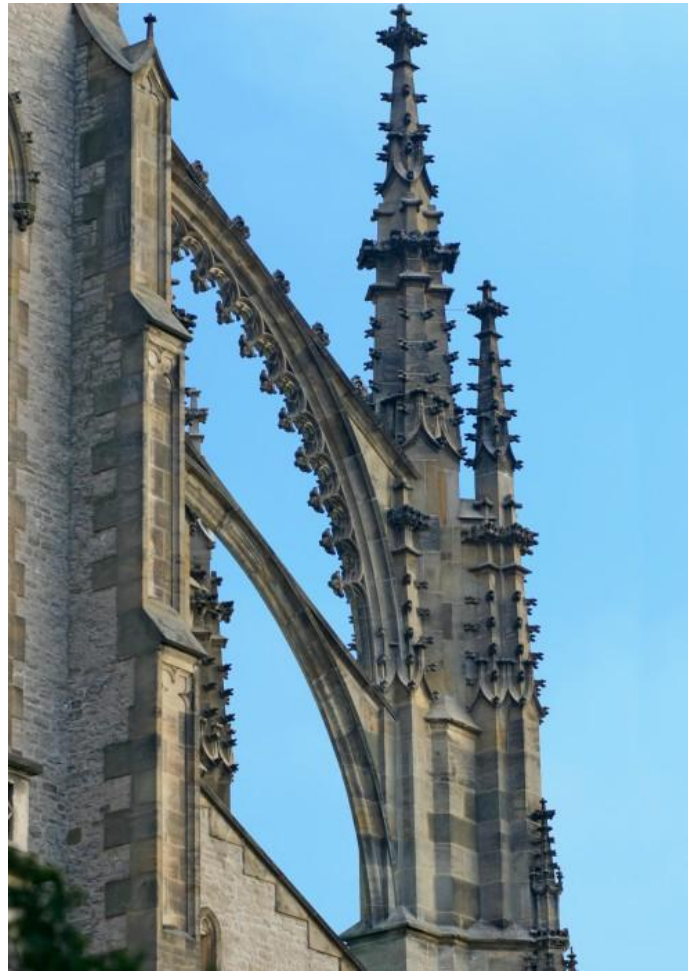
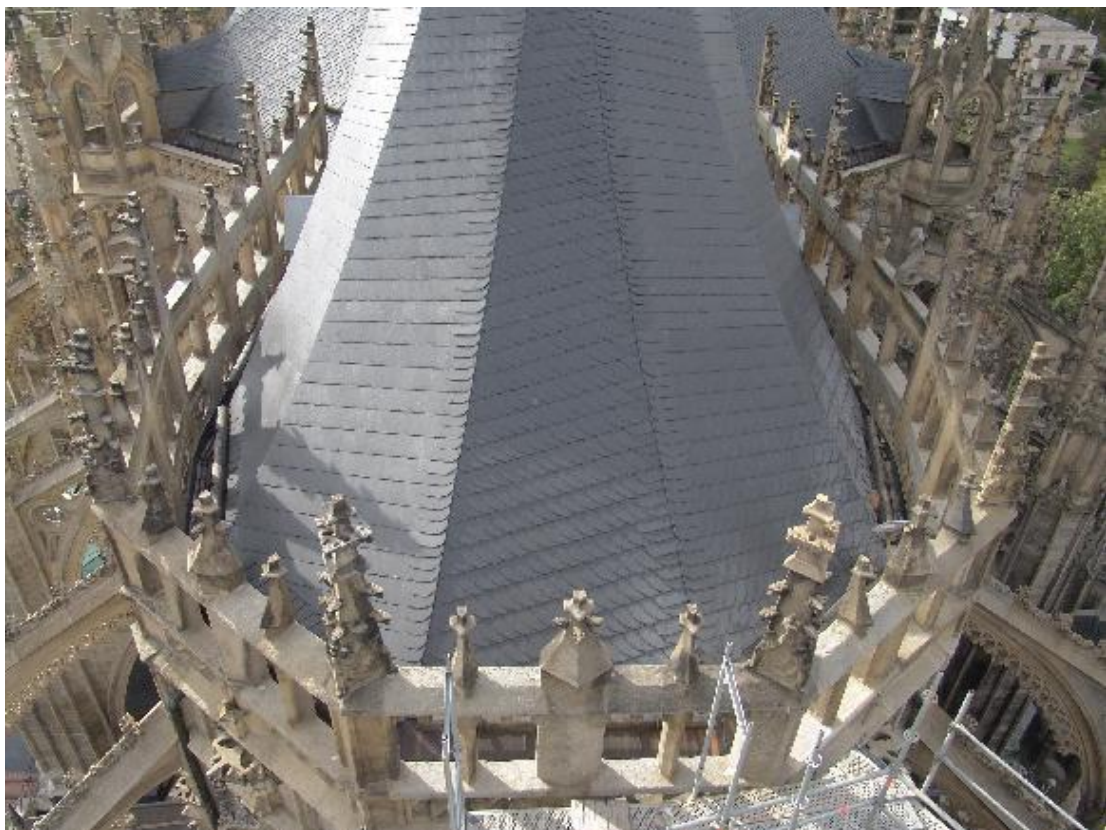
### **Chrám sv. Panny Barbory**

Obnova vnějšího pláště chrámu probíhala od roku 1998 a to opravou krovu a střešního pláště stanových střech, opravou ochozu (I. etapa). V roce 2003 byla zahájena oprava a restaurování vnějšího pláště (II. etapa) a byla ukončena v roce 2012. Oprava vnějšího pláště je architektonicky pojata jako velké sochařské dílo. Celkové náklady vynaložené ze státního rozpočtu jsou ve výši 220 mil. Kč.

Na tuto opravu by logicky měla navazovat oprava interiéru (III. etapa obnovy chrámu). Projekt je připraven, celkové náklady jsou ve výši cca 120 mil. Kč. V této etapě se předpokládá provést opravu a statické zajištění kleneb, opravu příčných a podélných táhel, opravu kamenných kružeb oken, restaurování kamene a nástěnných maleb, restaurování omítek, rekonstrukci elektroinstalace a osvětlení, odvlhčení interiéru.

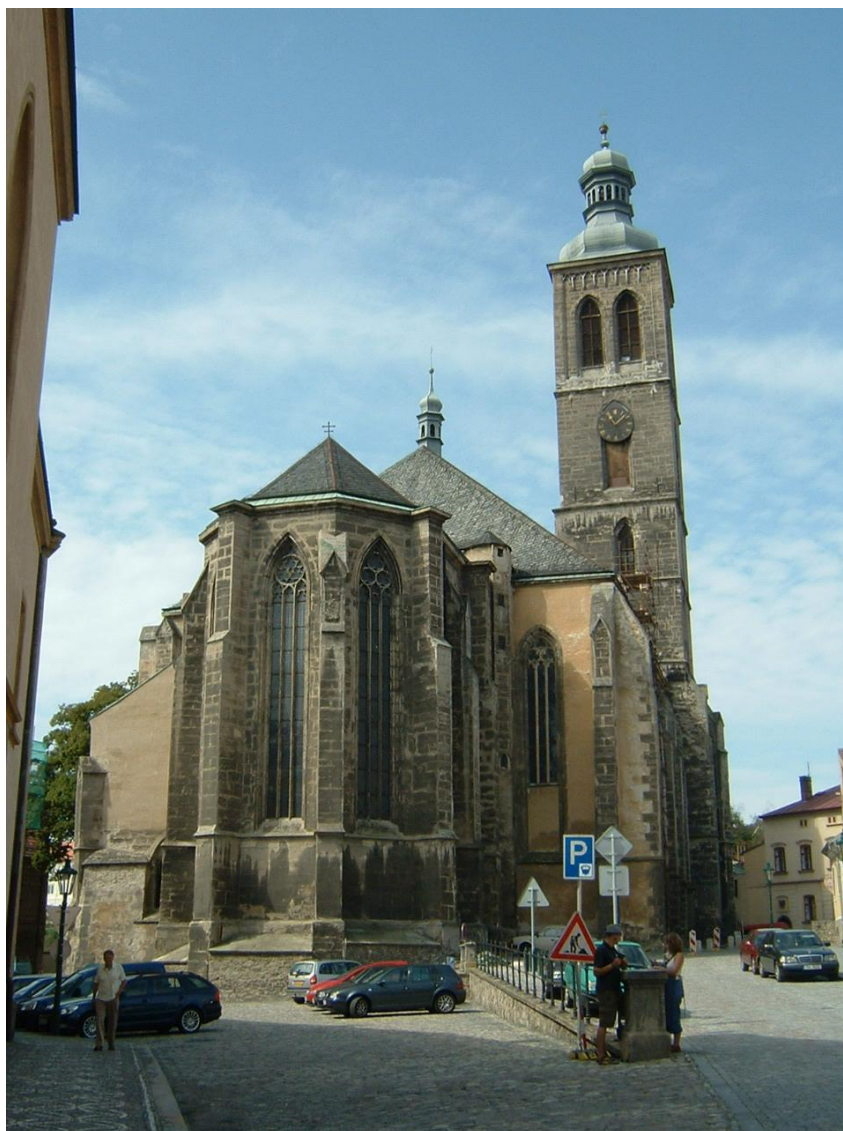
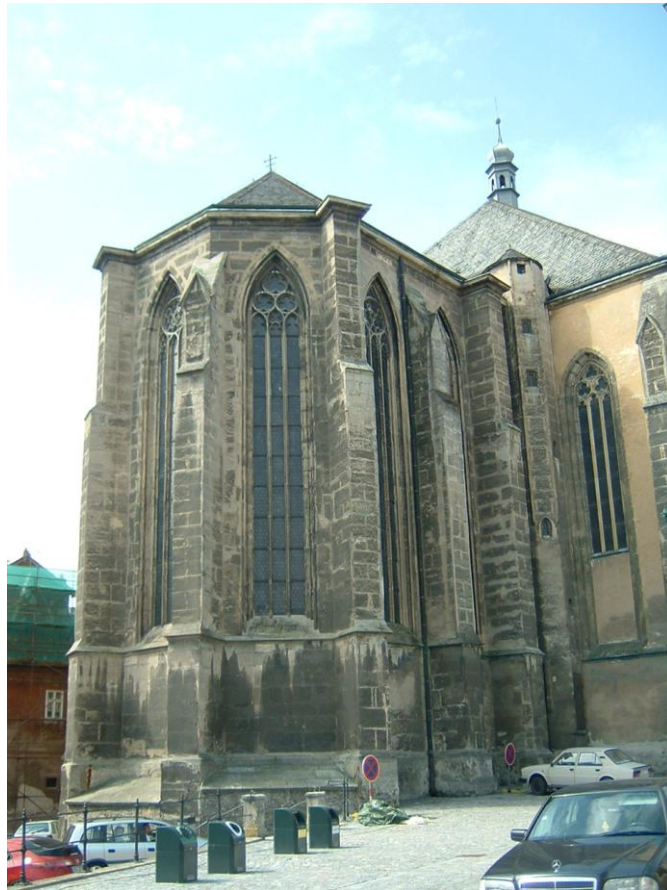
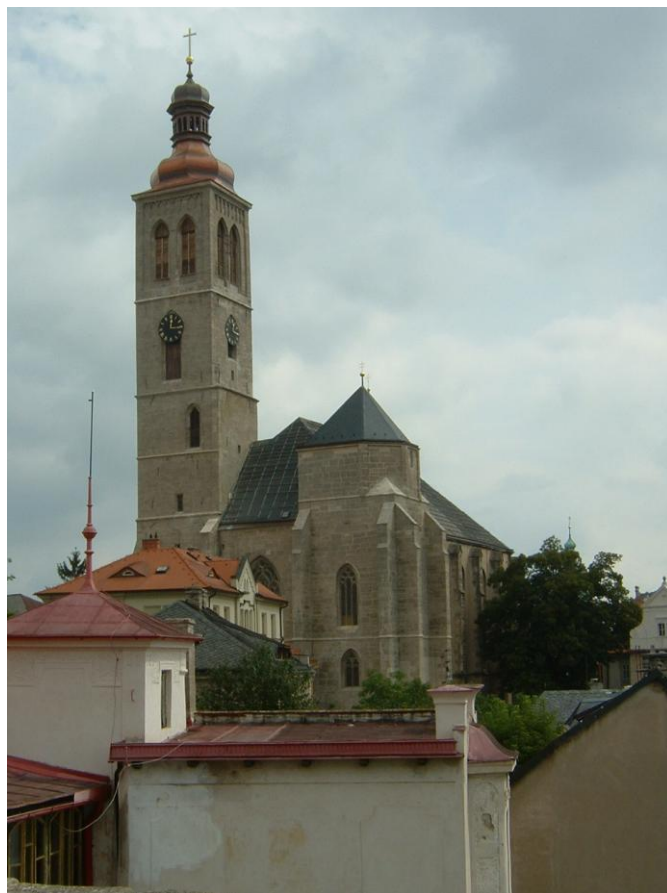
## **Kostel sv. Jakuba**

Střechy kostela sv. Jakuba spoluvytvářejí siluetu této nejdominantnější památky města Kutné Hory. Krov nad trojlodím a presbytářem pochází pravděpodobně z konce 18. století, bání severní věže byla postavena v roce 1698 a později upravena, břidlicová krytina byla položena v roce 1941. Poslední celková oprava této mimořádné památky proběhla ve 40. letech 20. století. V posledních letech se projeví statické poruchy obvodového zdiva a věže, krovové konstrukce jsou v havarijním stavu a střešní krytina dožilá. Kostel vyžaduje neodkladnou a zásadní rekonstrukci.

Obnova vnějšího pláště – oprava a restaurování fasád, obnova kamenných prvků, oken a dveří – v současné době je ve fázi přípravy. V letech 2015 – 2016 byla provedena kompletní oprava kovů a střechy včetně restaurování pláště věže kostela.
