## ZÁVĚREČNÁ ZPRÁVA

Programu regenerace MPR a MPZ

Za rok 2007

## Programu regenerace MPR a MPZ za rok 2007

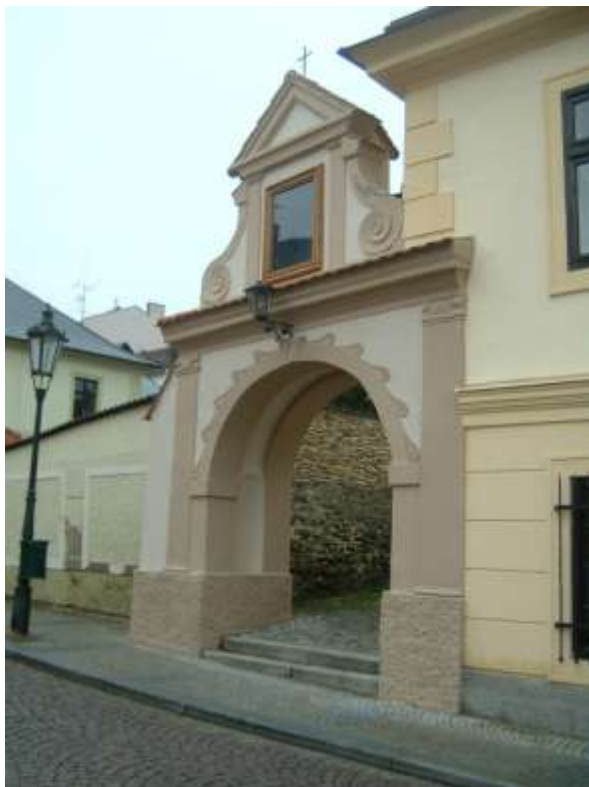
Technický stav omítek brány před obnovou byl neuspokojivý. Vlivem zemní vlhkosti a zasolení zdiva byla omítka ve spodní části brány opadaná a uvolněná. Zdivo trpělo také na několika místech zatékáním v důsledku poškozené krytiny z bobrovek, ve kterých se uchytila náletová zeleň. Stávající charakter brány s průčelími v monochromní rezně bílé barevnosti nebyl rovněž vhodný, neboť podle fragmentů zachovaných původních omítek včetně souvrství nátěrů byla brána původně pestře barevná.

***Stav brány před obnovou***

***Stav brány po obnově***

Vzhledem ke špatnému stavu omítek, zkomolení tvarosloví při posledních opravách a nevhodné barevnosti bylo nutné počítat při opravě brány s rekonstrukcí staršího stavu. Jako podklad byla použita malba od Josefa Krčila z roku 1944.

Sokl byl proveden v imitaci pískovce. Pro dosažení obdobné barevnosti s pískovcem bylo nutné, aby byl sokl barevně retušován před konečnou hydrofobizací. Sokl ve stávající podobě byl vůči drobnému měřítku brány dosti vysoký, proto byla horní hrana soklu snížena o cca 10 cm.

Římsa se stávajícími profilacemi byla obnovena. Jednotlivé profilace byly vytaženy pomocí šablon v hladkém štku. Bylo nutné zachovat a obnovit všechny architektonické články a respektovaly se klasické stavební a řemeslné postupy za účelem zachování charakteru této kulturní památky.

Střešní krytina byla provedena z pálených rezných tašek bobrovek do maltového lože.

Z průčelí brány do Jungmannova náměstí byla odstraněna nevhodně umístěná dopravní značka, která tuto kulturní památku znehodnocovala.

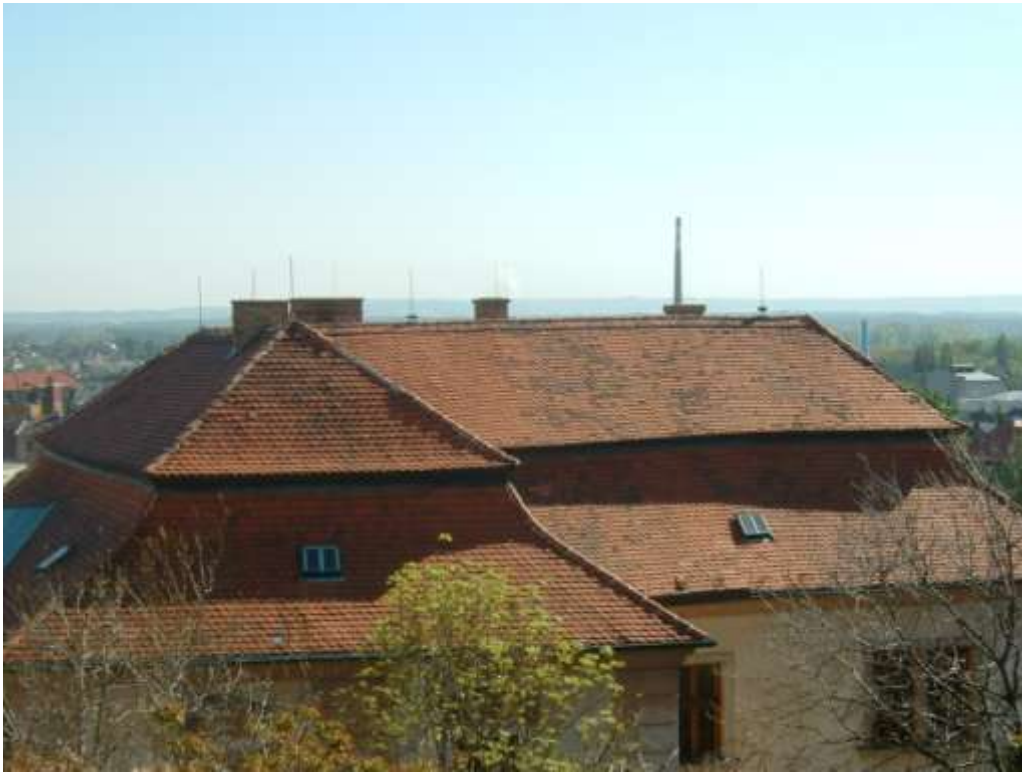
Dům je krytý mansardovou střechou, stávající střešní krytinou je pálená taška bobrovka na tzv. šupinovou skladbu s hřebenáči položenými do maltového lože. Krytina z bobrovek na krovu opraveném v sedmdesátých letech minulého století je nekvalitní, tašky se odlupují v šupinách.

*Stav před obnovou střešního pláště*

Byla snesena původní krytina z bobrovek. Po očištění byly provedeny ochranné nátěry konstrukce krovu včetně doplnění poškozených latí a oprava komínových těles. Krovy byly zakryty novou krytinou – pálené taška bobrovka. Dále byly osazeny nové výlezy na střechu, vyměněny poškozené části oplechování, doplněny poškozené části hromosvodů a svodů dešťové vody.

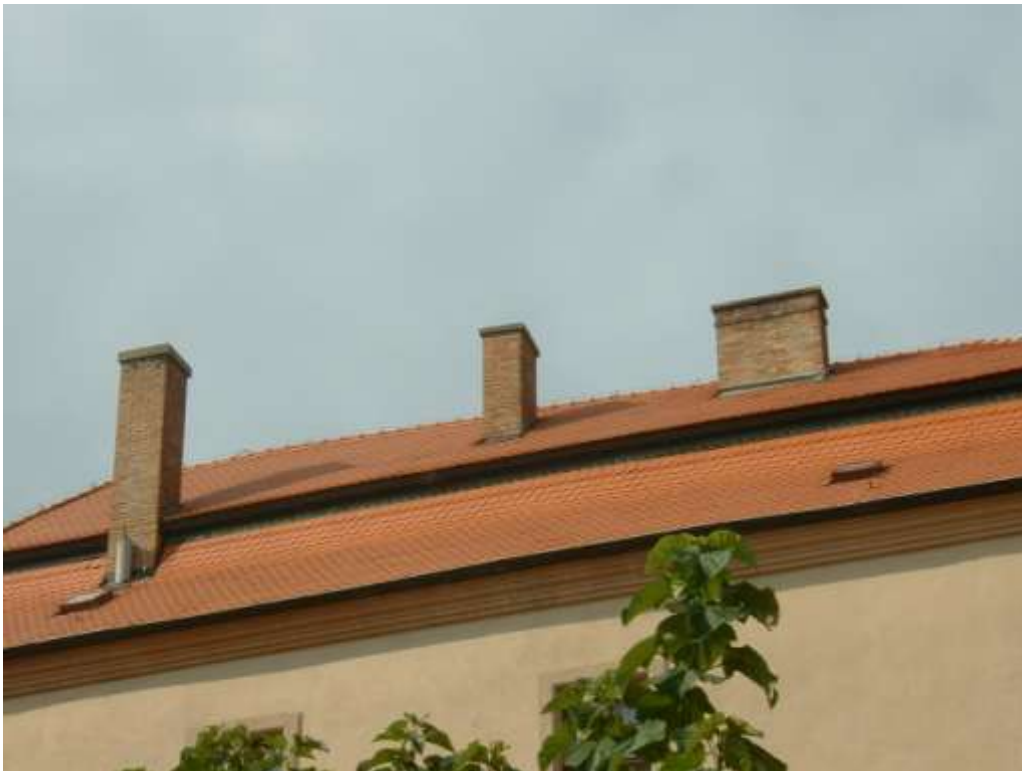
*Stav po obnově střešního pláště*

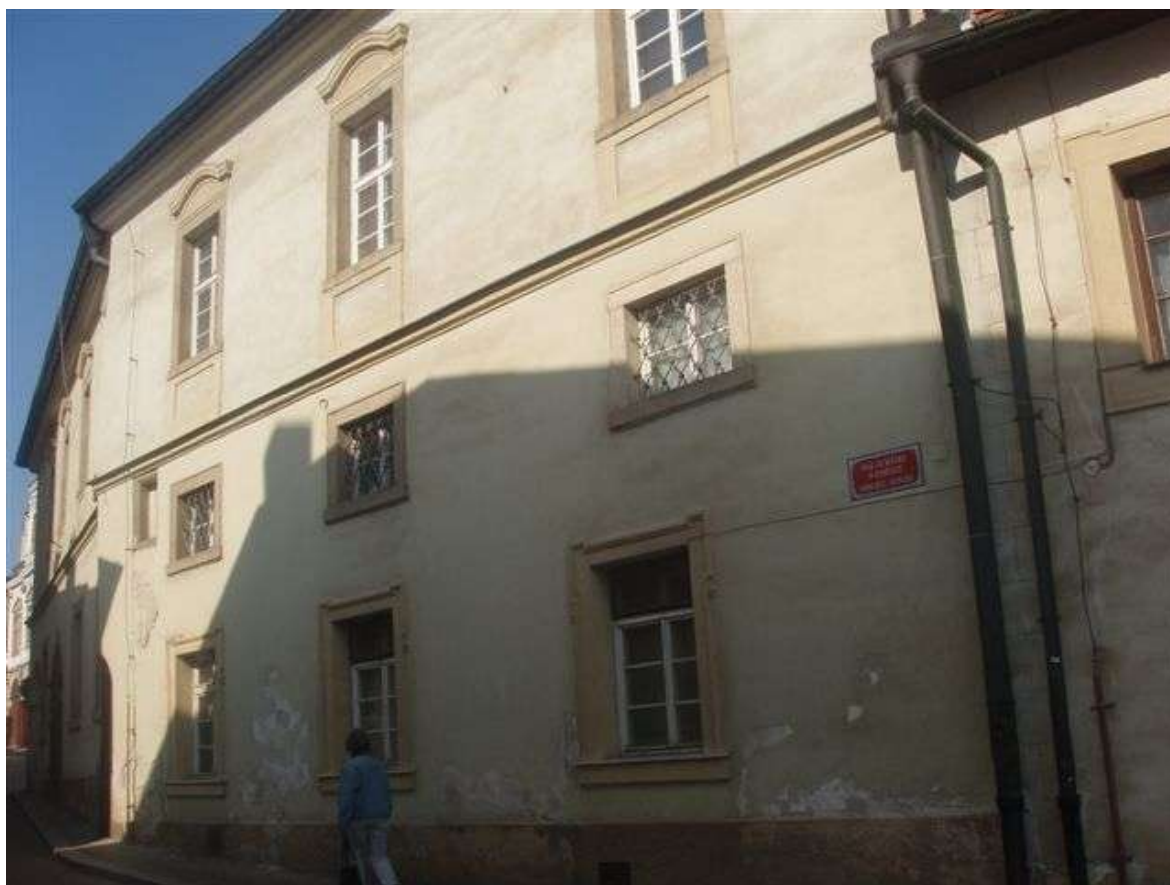
Vnější omítky byly napadeny zemní vlhkostí a solemi, místy až do výšky 2m. Omítka štítu do Šultysovy ulice byla velmi poškozena povětrnostními vlivy, včetně římsy a oplechování.

Veškeré starší kamenné články jsou zhotoveny z kutnohorského pískovce, hořícký pískovec byl používán při obnově architektonických článků během předchozí rozsáhlé opravy (parapety oken v přízemí). Starší překryty tmelů postupně odpadávaly, na povrchu byly prachové usazeniny, novodobé nátěry byly zpráškovatělé, exponované části kamenné architektury vykazovaly lokální degradaci. Kamenosochařské články na vrcholu atiky překrývaly mikrovegetace.

Venkovní plášť bočních železných klasicistních dveří byl degradován lokální korozí. Pásovnice byly uvolněny násilným způsobem. Spodní část dveří byly poškozena hrubým mechanickým zásahem. Vnitřní plášť dveří (dřevo) bylo degradováno a silně znečištěno v celé ploše. Zámek dveří byl nefunkční (poškozená mechanika). Chyběla vrchní zástrč do ostění, spodní uchycení zástrče bylo zkorodováno a tím i nefunkční.

***Stav před obnovou vnějšího pláště***

Poškozené omítky byly otlučeny v rozsahu nutném k uspokojivému výsledku opravy. Ostatní omítky byly očištěny ocelovými kartáči. Omítky přízemí byly provedeny nově – sanační omítky s odsolením. Dále bylo provedeno tvarové doplnění štítu ve štukových omítkách. Také byly provedeny nátěry oken a doplnění poškozených částí oplechování. Fasáda byla opatřena nátěrem a hydrofobizací.

Před započítím restaurátorských prací byly provedeny sondy barevnosti povrchu dveří včetně zachovaných dekorativních prvků. Z celé plochy dveří, kde se nacházely hamrové plechy byly odstraněny degradované nátěry a zbytky koroze mechanickým způsobem a poškozené díly pásownic byly opraveny, zpevněny a opět zakovány a uchyceny kovanými hřeby na skelet dveří. Spodní část dveří byly plechy vyrovnány a otvory spájeny mosaznou pájkou. Zámek dveří byl rozebrán a celkově repasován. Zástrče z vnitřní strany byly nově doplněny včetně úchytů do kamenného ostění. Plechové opláštění dveří bylo chemicky ošetřeno a celý povrch dveří byl ošetřen barvou.

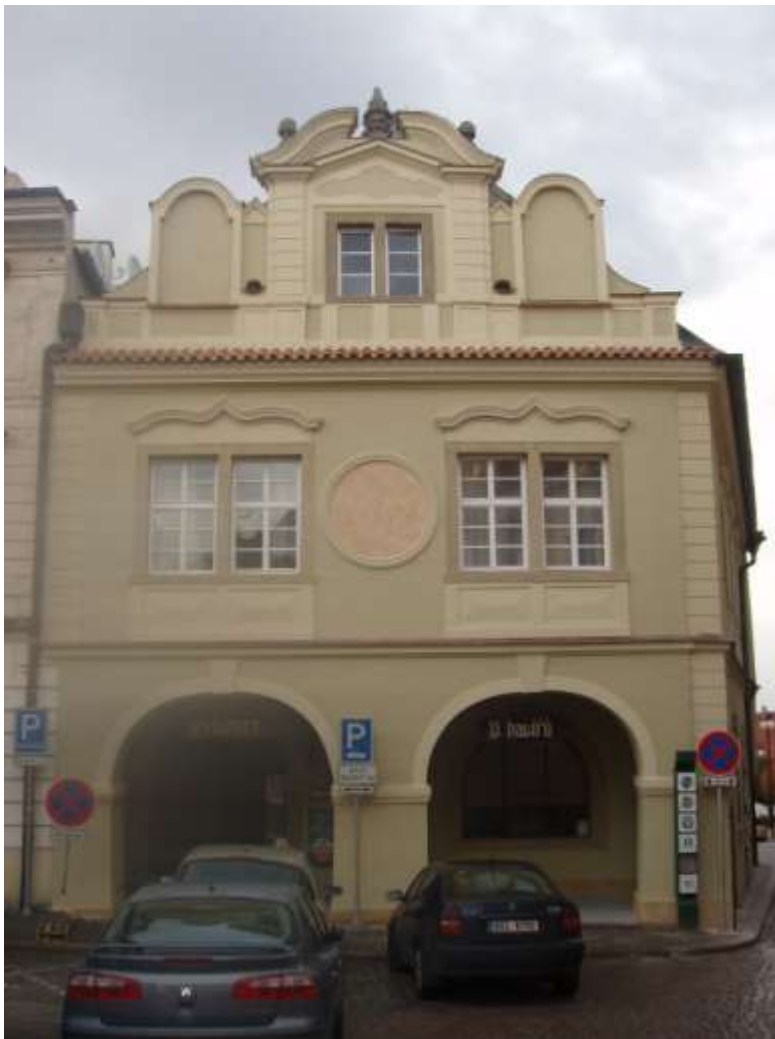
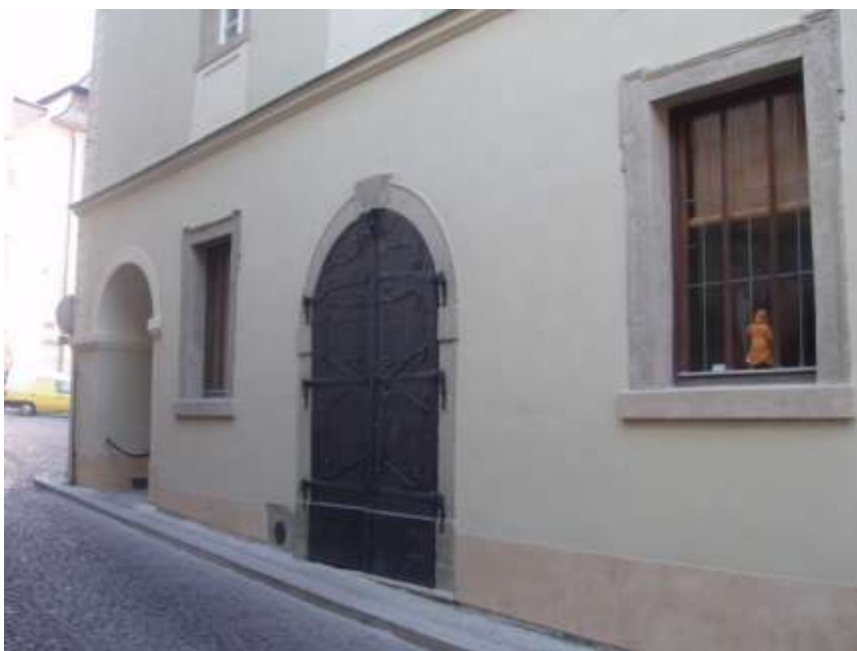
*Stav po obnově vnějšího pláště*

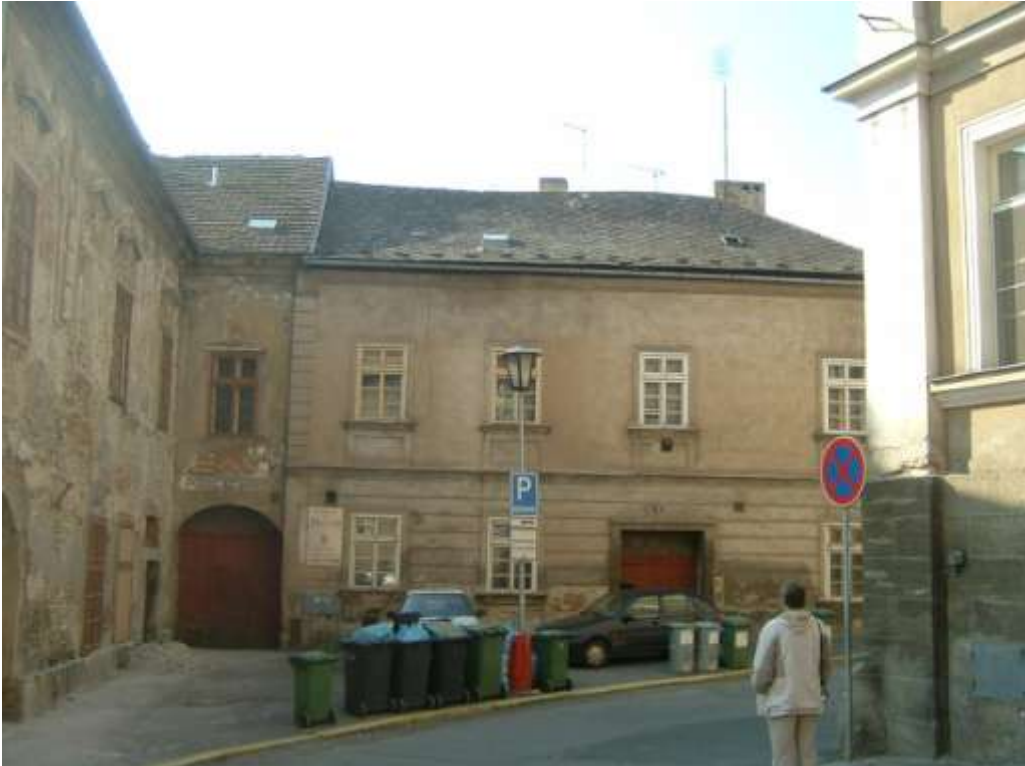
Dřevěný krov původně dimenzovaný na šindelovou krytinu byl částečně napaden hnilobou a z velké části neodborně doplňován nevhodnými profily. Střešní plášť – azbestocementová krytina byla místy zcela narušena, v místech propustů zatékalo do půdního prostoru.

*Stav před obnovou*

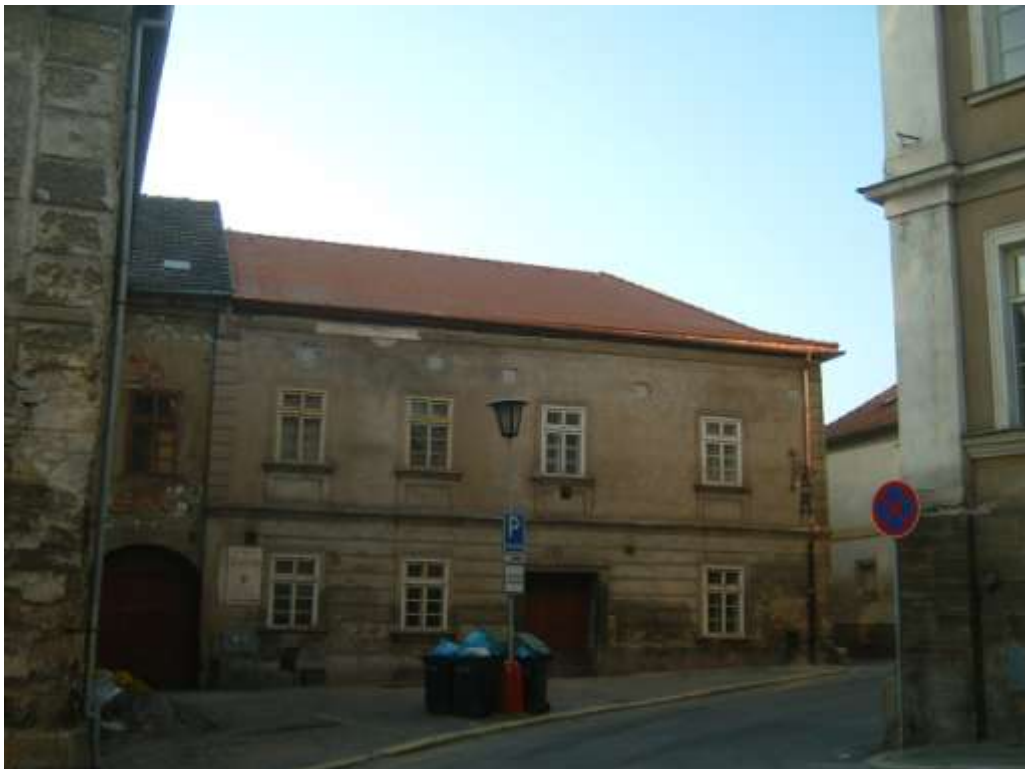
*Stav po obnově*

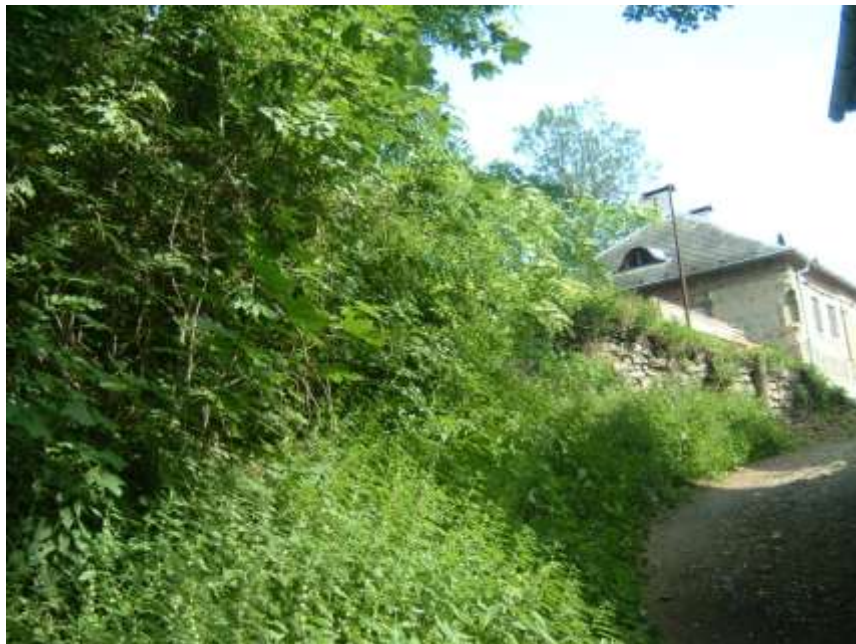
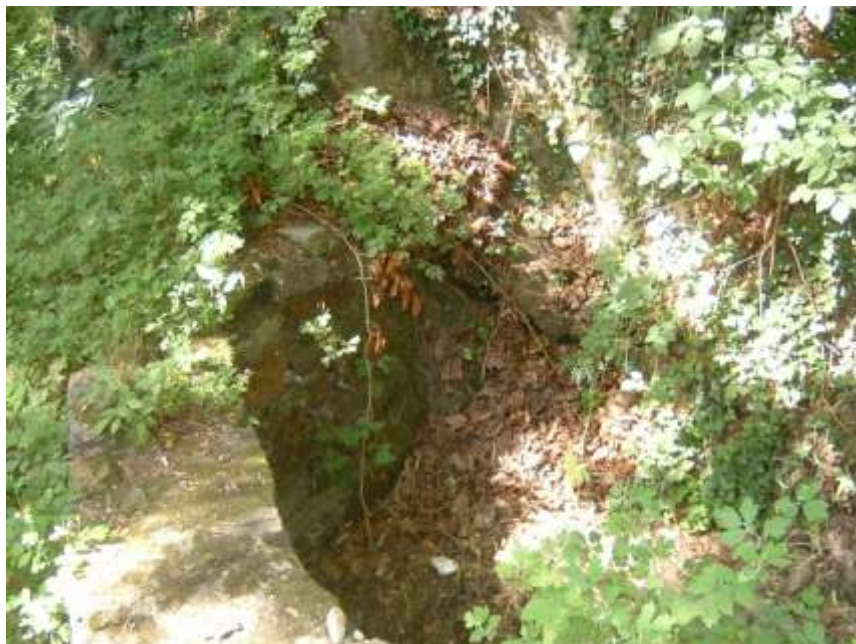
Pravděpodobně původně celoplošně zadlážděná stezka podél opěrných zdí chrámu sv. Panny Barbory, ve spodní části ukončena polorozpadlou opěrnou zdí. Spodní část vykazuje zbytky původní valounové zádlažby s odvodňovacím žlabem, součástí je spadiště (rovněž poškozené) svádějící dešťové vody mimo cestu. Při svahu v této spodní části jsou poškozené nízke, na sucho zděné zídky. Horní část cesty je bez zádlažby s nenavazujícím a nefunkčním odvodněním. Svah je zarostlý většinou neudržovanými náletovými dřevinami.

*Stav před opravou*

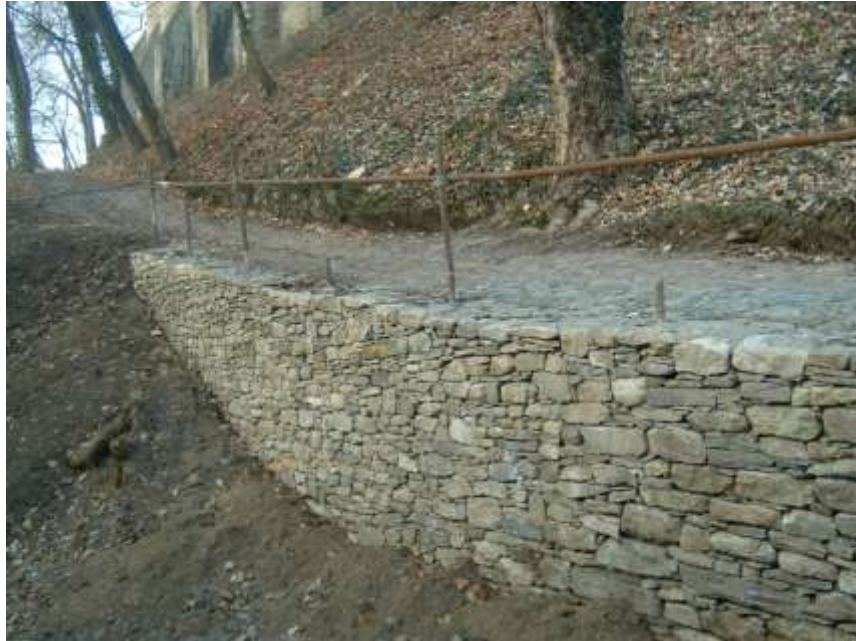
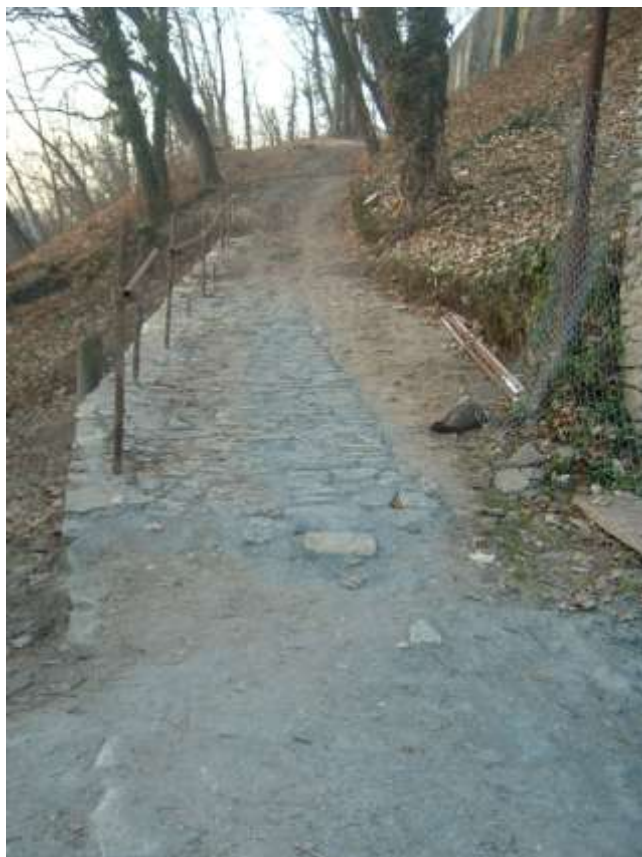
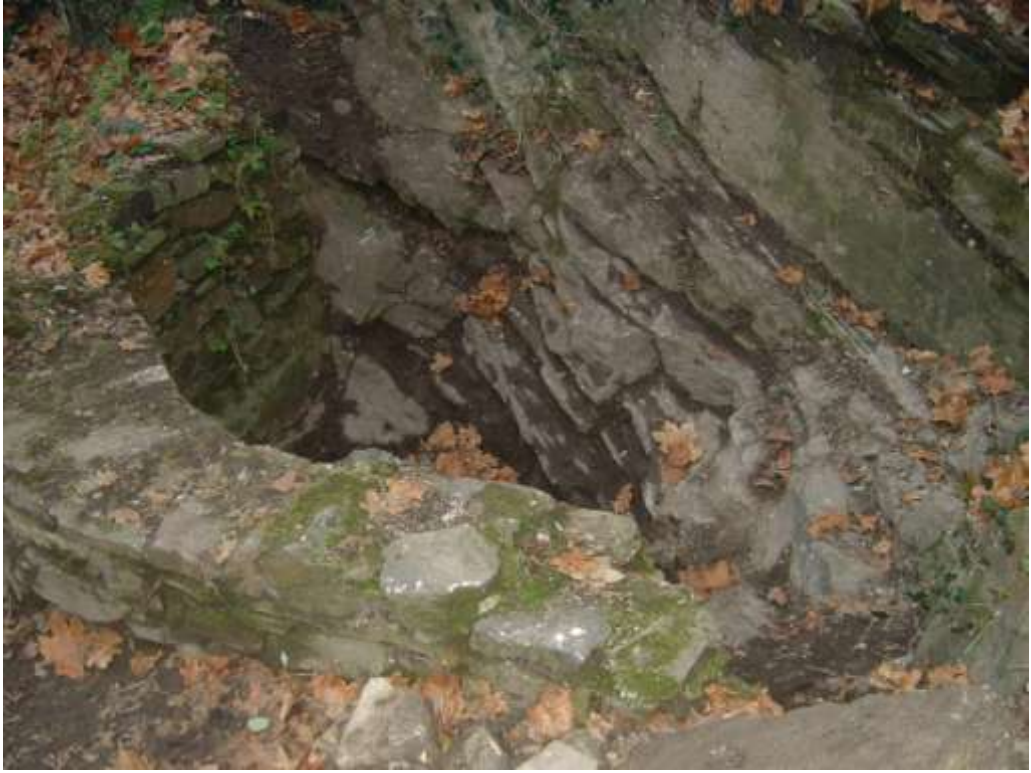
*Stav po ukončení I. etapy*

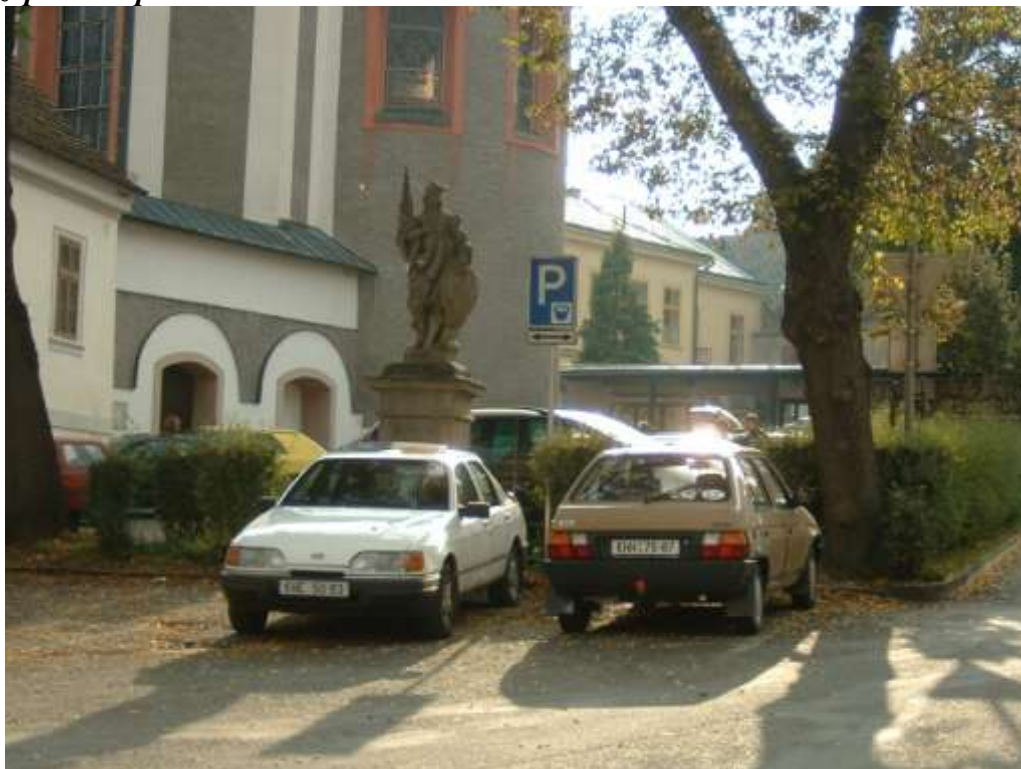
Prostranství před sochou sv. Václava, zhruba čtvercového půdorysu o rozloze cca 270 m<sup>2</sup>, bylo využíváno jako parkoviště. Povrch tvořil nekvalitní asfaltový koberec, místy byly obnažena původní vějířová dlažba z červené žuly. V blízkosti sochy byly nevhodně umístěny dopravní značky. Celý prostor, ležící v těsné blízkosti turisty velmi navštěvovaného Kamenného domu, působí nedůstojným dojmem.

*Stav před započatím prací*

Byl odstraněn asfaltový povrch včetně zbytků základy z minulého století, celé prostranství bylo zadlážděno valounovou dlažbou s vyskládaným historickým ornamentem a v okolí kašny byly osazeny kamenné sedací bloky. Dále bylo provedeno přemístění barokní kašny z parku Milady Horákové a instalace sítí nutných k jejímu zprovoznění. Kamenické úpravy kašny a její zprovoznění včetně restaurování kamenného dřívku byly z důvodu nepříznivých povětrnostních podmínek přesunuty na jaro roku 2008. Pro slavnostní osvětlení kašny a sochy sv. Václava byly připraveny rozvody a samotné osazení světel včetně zprovoznění slavnostního osvětlení bude také provedeno v roce 2008.

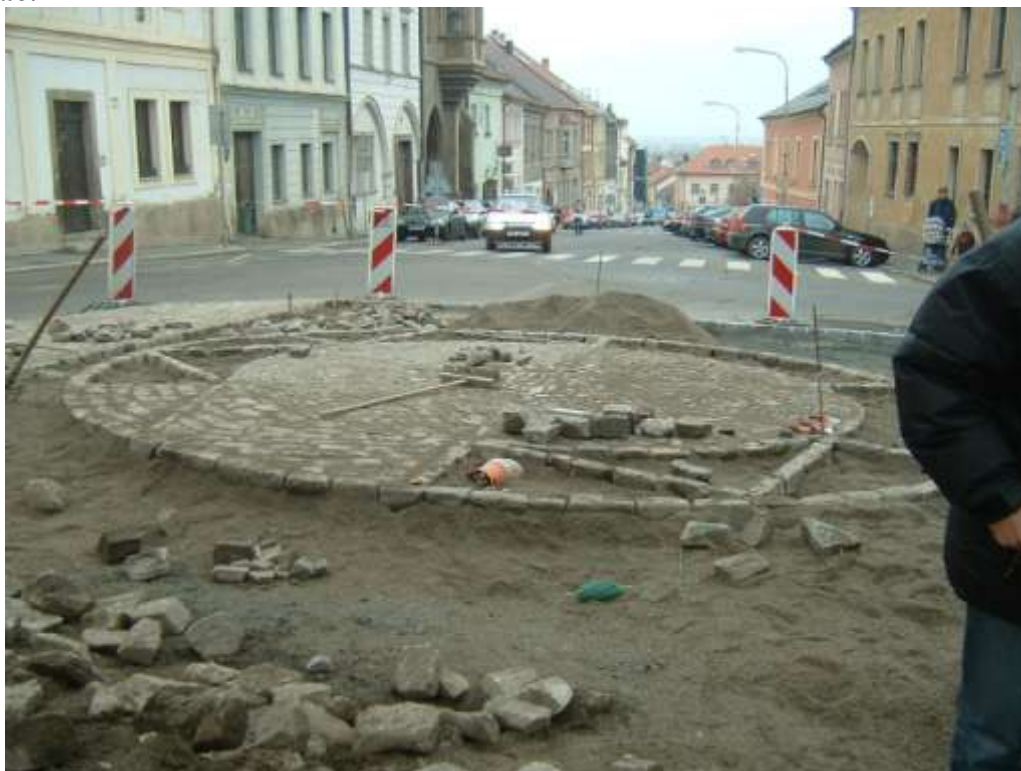
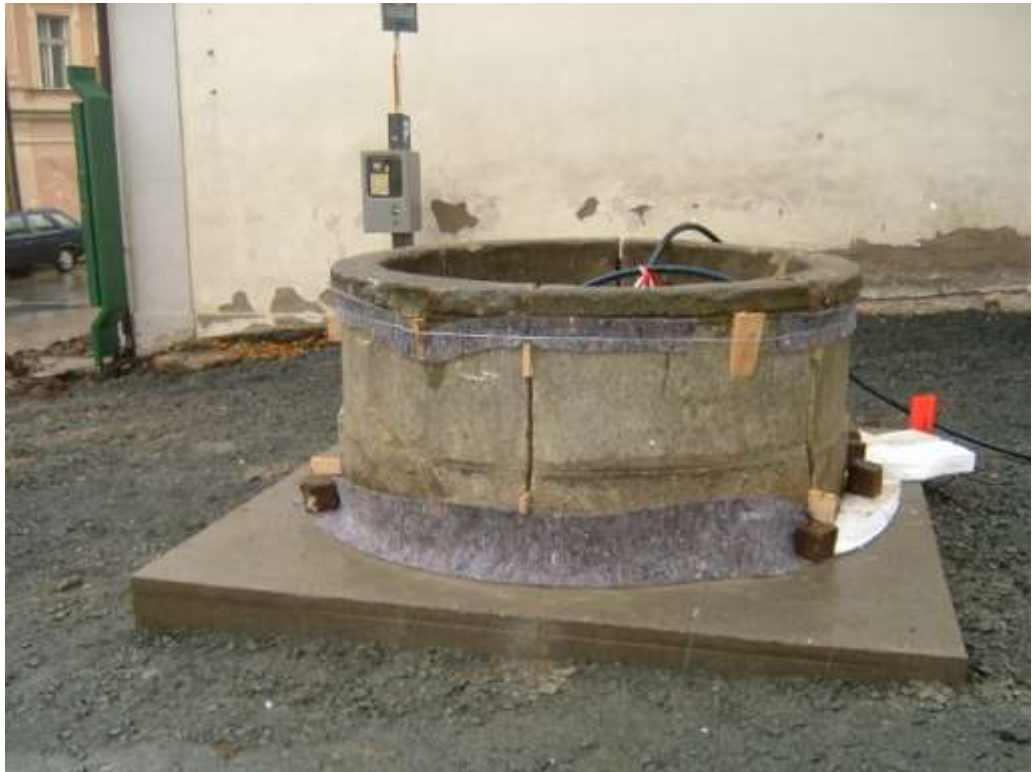
*Průběh prací*

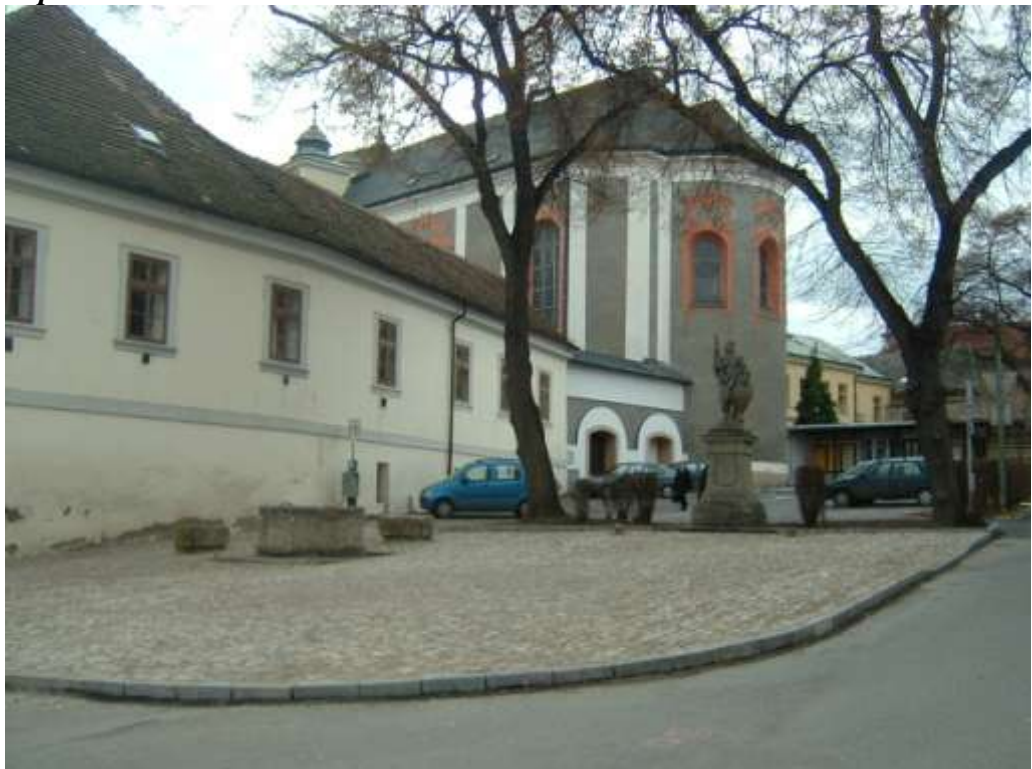
*Po ukončení prací v roce 2007*

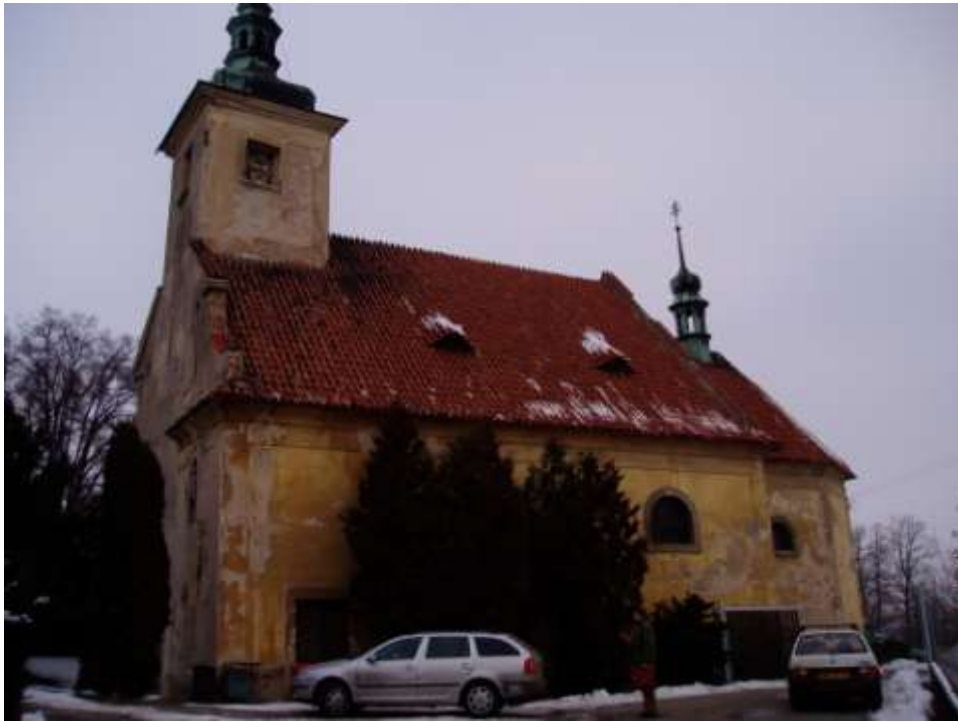
Sochy světců sv. Rocha a sv. Šebestiána umístěných v nikách západního průčelí kostela, poprsí anděla štítonoše na jižní straně věže a dále všechny kamenné architektonické články - portály a ostění oken jsou zhotoveny z místního vápenitého pískovce, jehož povrch je v různých stupních poškození povětrnostními vlivy a lokálně usazenou sádrovou krustou. Zejména na obou sochách světců dochází vlivem koroze kamene k postupné ztrátě čitelnosti detailů původního rukopisu. Stejný stav vykazuje předsazený štít se znakem horníků, který drží anděl. V havarijním stavu je gotický portál v ose západního průčelí, jehož profilace tvořená oblouny a hruškovcem odpadává a rozsáhlé cementové překryvy dále urychlují destrukci kamene.

Předmětem restaurování je sedm kusů výplní vitrážových oken, která jsou osazena v kovovém rámu v otvorech zakončených půlkruhovým obloukem v kamenném ostění. Okna vykazují drobné mechanické poškození, skleněné výplně jsou znečištěny, cínová osnova je zčásti dožilá, chybějí příchytky.

*Stav před obnovou*

Překryvy tmelů byly šetrně odstraněny. Porosty mikrovegetace byly zlikvidovány chemicky. Povrch kamene byl omyt vodou a párou. Černé defektní krusty byly odstraněny. Korozí narušený původní materiál byl stabilizován organokřemičitým prostředkem. Dotvoření modelace na figurách bylo provedeno jen v nejnútnejším rozsahu. Porušené nebo již odpadlé části profilací architektonických článků byly doplněny jen lokálně umělým kamenem na bázi minerálního pojiva. Byl respektován nezkomolený tvar a původní profilace architektonických článků. Tmel ve spárách byl vyplněn přibarvenou čistě vápennou maltou a byly provedena lokální barevná retuš těchto doplňků. Konečná hydrofobizace byla provedena na exponovaných místech článků.

Po vyjmutí výplní z rámu bylo provedeno vyčištění a odmaštění skla, přičemž prasklé čiré dílky byly nahrazeny sklem stejného charakteru a barevnosti. Oxidace z olovené osnovy byly odstraněna chemicky. Všechny kovové součásti oken (rámy a výztuže) byly ošetřeny antikoročním prostředkem a natřeny černou grafitovou barvou, chybějící části byly doplněny stejnými profily. Zاتمelení vitráží do rámu oken bylo provedeno probarveným sklenářským tmelem. Z hlediska ochrany oken byly osazeny vnější nerezové sítě.

Při obnově povrchu dveří byly z povrchu šetrně odstraněny staré laky a zbytky nátěrů. Poškozené prvky byly doplněny prvky stejných dimenzí a profilací. Finální povrchová úprava byla provedena matným nátěrem hnědého odstínu. Kovářské součásti dveří a oken byly ošetřeny antikoročním prostředkem a natřeny černou grafitovou barvou.

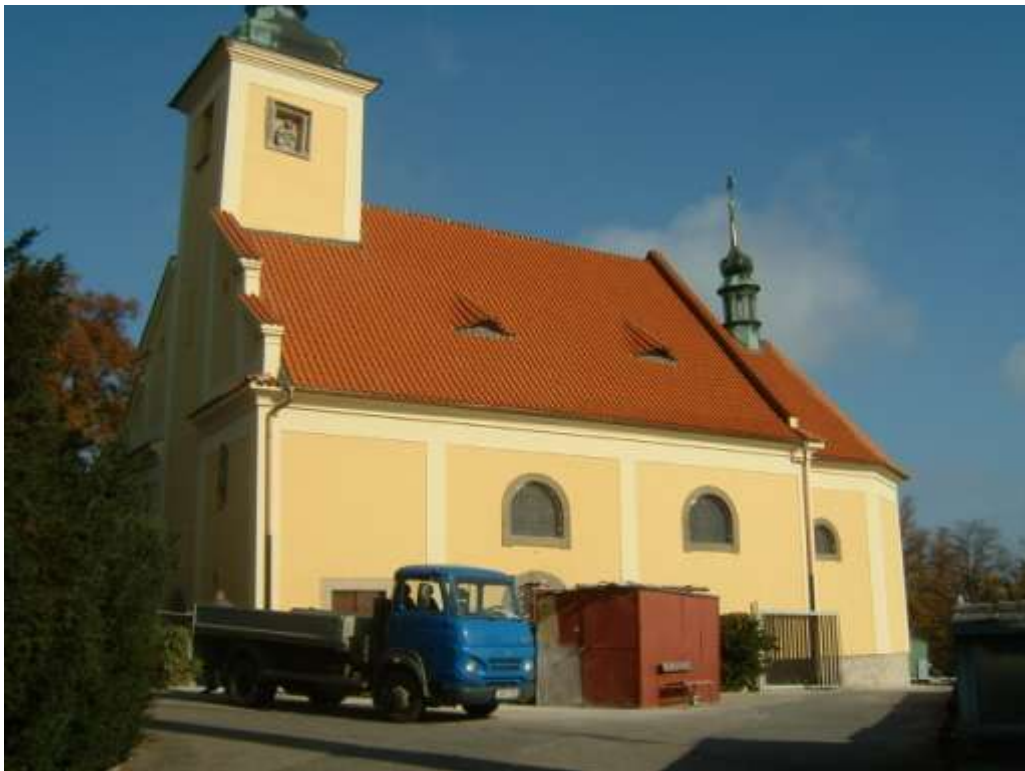
*Stav po obnově*

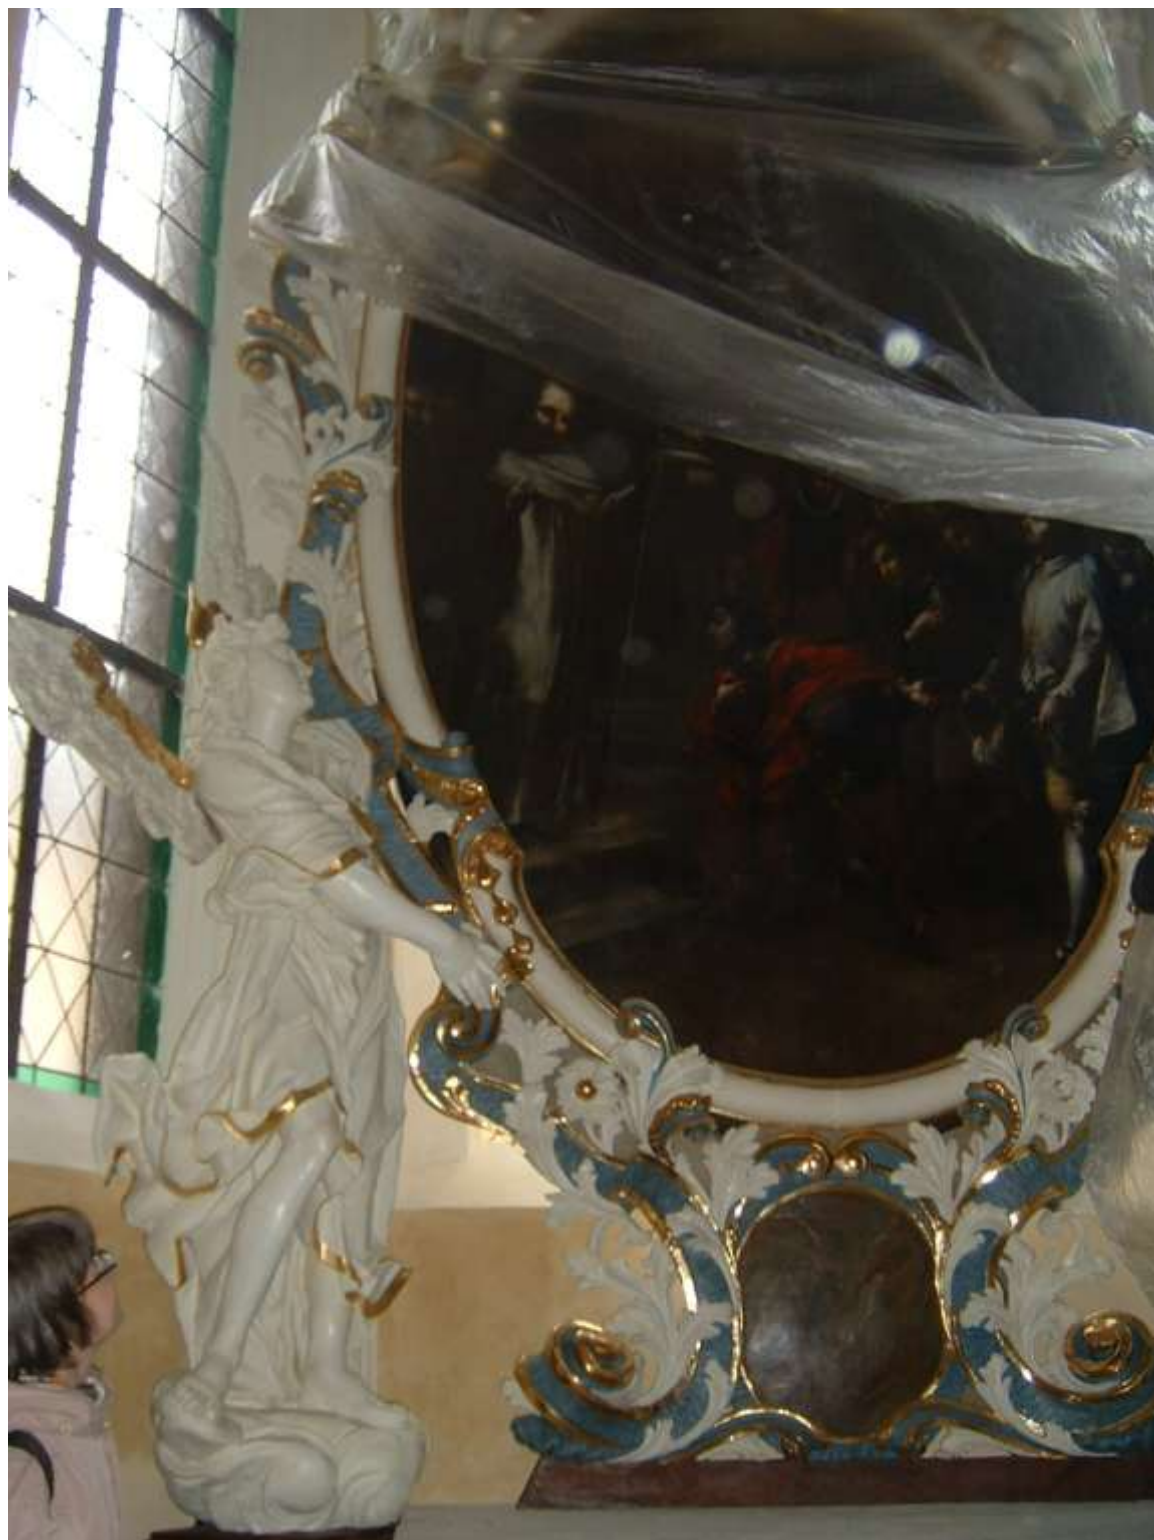
Obraz byl v minulosti již restaurován. V době před restaurováním byl ve velmi špatném až havarijním stavu. Obrazová plocha byla zborcena, barevná vrstva včetně vrstev podkladových na mnoha místech uvolněna a odpadávající. Čitelné ztmavlé a rozrušené retuše a jím předcházející tmely. Lakové vrstvy byly značně ztmavlé na mnoha místech zkalené. Malba byla překryta velmi silnou vrstvou povrchových nečistot včetně ptačího trusu. V ploše bylo patrné četnější mechanické poškození.

Dřevo rámu i obou soch bylo napadeno červotočem. Vrstvy podkladu i leštěné bělí a zlacení byly lokálně uvolněné od dřeva, místy v drobných částech odpadávaly. Souvislejší trhliny ve dřevě projevující se i ve vrstvách povrchové úpravy bylo možné pozorovat na více místech jak na rámu, tak na sochách. Povrch rámu i soch byl překryt velmi silnou vrstvou povrchových nečistot.

***Stav před restaurováním***

*Stav po restaurování*
