KUTNÁ HORA

ZÁVĚREČNÁ ZPRÁVA

Programu regenerace MPR a MPZ

za rok 2014

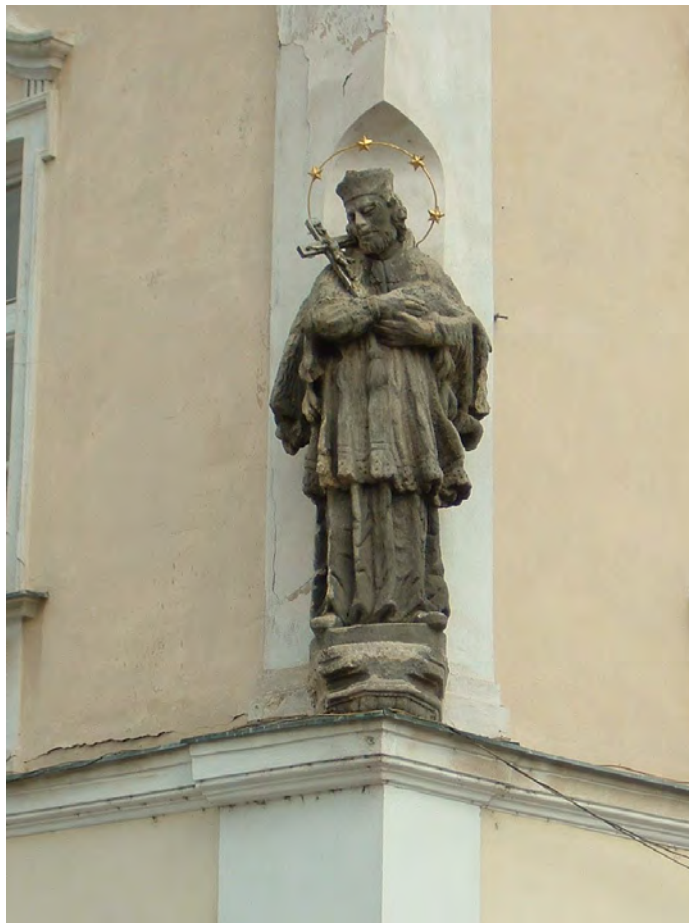
Stav před restaurováním

Socha se nacházela ve velmi špatném stavu, který byl do značné míry způsoben plošnými vysprávkami na bázi cementu, pod kterými docházelo k masivní degradaci kamene. Krucifix byl proveden ve dřevě.

V roce 2011 byla provedena prohlídka sochy, která zjistila havarijní stav nejenom kamene, ale i druhotně osazených modelačních doplňků, které byly většinou odděleny od podkladu a hrozilo jejich odpadnutí. V rámci havarijního stavu bylo provedeno lokální zpevnění nejvíce poškozených míst a zajištění nestabilních částí pomocí stavební sítě. V roce 2014 bylo na základě zjištěných skutečností rozhodnuto o sejmutí sochy z nároží domu, jejím restaurování a umístění v zastřešeném atriu Spolkového domu, č.p. 146 Lierova ulice.

Cílem restaurování byla záchrana torzálně dochovaného originálu sochy, stabilizace narušené hmoty díla a volba vhodného způsobu jeho budoucí prezentace v rámci galerijní expozice. Veškeré uvolněné části byly před započítím konzervace odstraněny, rovněž byly odstraněny doplňky obličeje, hlavy, obou paží, části draperie a střapců. Poté byl povrch sochy opatrně dočištěn a aplikován konsolidační prostředek. V rámci konsolidace byla provedena injekce a odtržené části modelace byly zajištěny přitmělením. Po prekonsolidaci kamene a zajištění uvolněných částí byla socha z niky sejmuta a převezena do ateliéru. Poté byl povrch kamene očištěn od zbytků malt a bylo provedeno biocidní ošetření a odstranění prachových depozitů. Sádrcové krusty byly odstraněny a byla provedena lokální konsolidace narušeného kamene. Trhliny a lasy ve hmotě byly injektovány a odtržená část střapce pod pravou rukou byla přilepena. Míra tmelení byla provedena s ohledem na zmírnění rušivého působení nejvíce narušených míst. Nově provedené tmely a starší vysprávkky byly barevně sceleny. Po ukončení restaurátorských prací byla socha převezena do zastřešeného atria

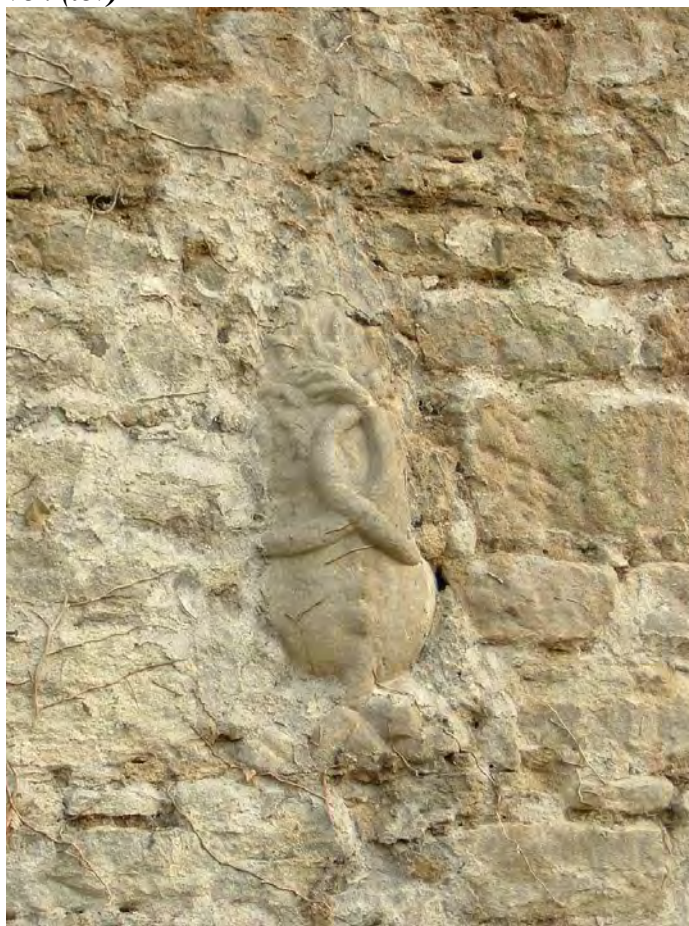
Neidentifikovaný prvek (lev)

Kamenné prvky osazené ve zdi terasy byly demontovány z původního umístění zejména pro svůj dezolátní stav. Ve zdi terasy byly umístěny již jako dořívající torza i když jejich sekundární umístění bylo promyšlené a mělo pravděpodobně za cíl ozvláštnit lomové zdivo terasy. Jednotlivé prvky byly narušeny korozí. Kámen se drotil, ve srážkových stínech byly na povrchu puchýřovitě se odlupující sádrovcové krusty, pod nimiž byl kámen značně narušen. Na některých prvcích byly praskliny, vedoucí až k oddělování větších částí profilace. Vátné škody napáchal břečťan, který prorostl do drobných prasklin, a při jeho odstraňování nejspíše došlo dalším ztrátám hmoty. Zbytky kořenového systému břečťanu byly vrostlé ve zdivu, spárách a začínaly znovu obrůstat. Celkový stav jednotlivých prvků byl vátný a vyžadoval konzervační zásah.

Při restaurování byl aplikován pouze konzervační přístup, který měl za cíl zajistit rozpadající se hmotu fragmentů pomocí hloubkové konsolidace a injektáže a omezit hlavní příčiny poškození, v tomto případě zejména růst popínavých rostlin a nevhodné spárování. Čištění prvků bylo omezené na nezbytně nutnou míru tak, aby po restaurování prvky výrazně nevyčnívaly z okolí zdiva svou čistotou. Stávající umístění ve zdivu není z dlouhodobého hlediska vhodné, protože dochází k zvlhčování prvků ze zadní strany a omývání srážkovou vodou ze strany přední. Také zde, zejména u prvků, které jsou v dosahu chodců, hrozí mechanické poškození. Přesto bylo navrženo ponechat prvky in-situ jako součást historického řešení zdi teras v parku.

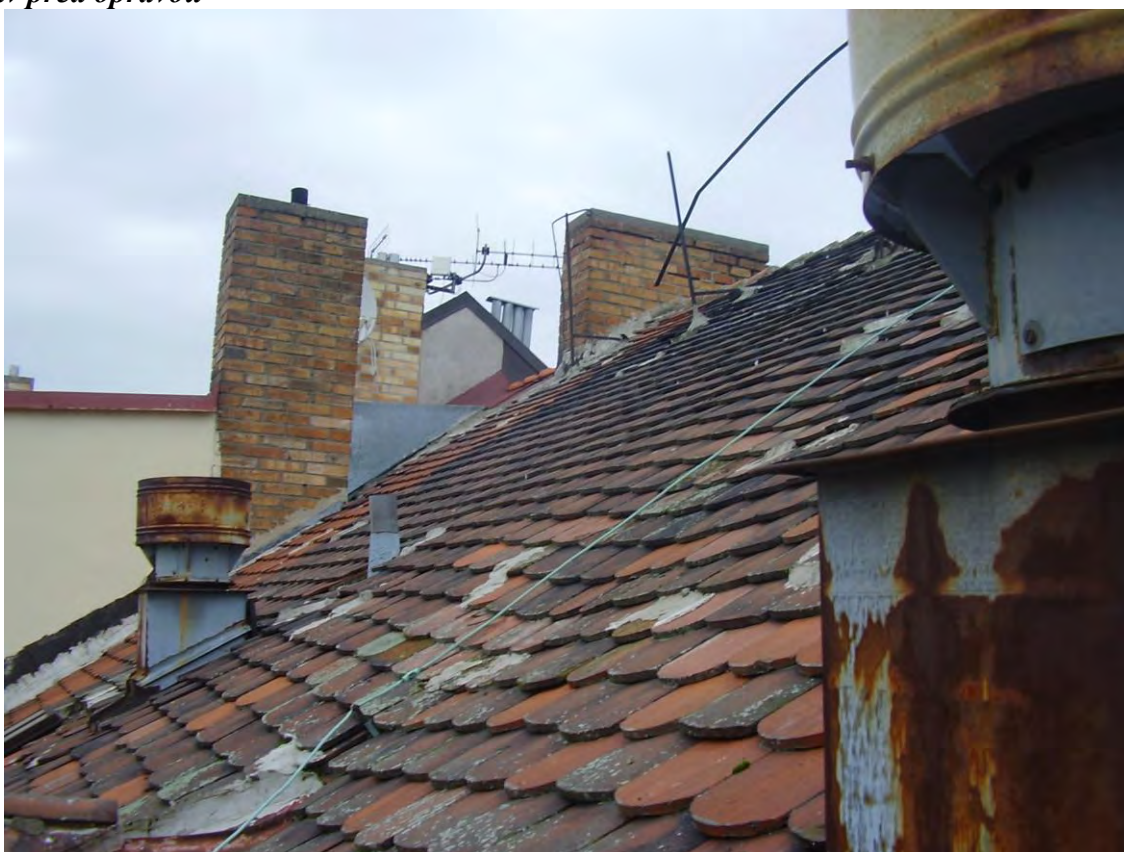
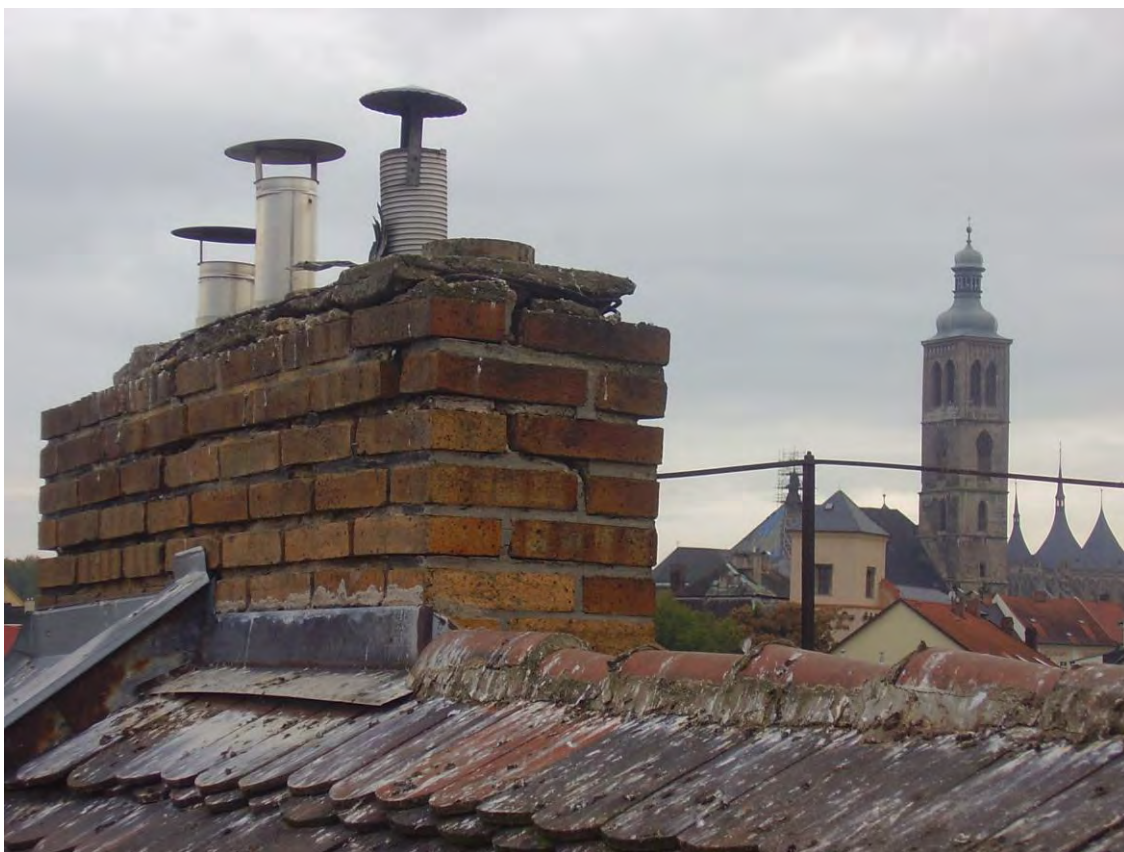
Stav před opravou

Střešní plášť domu vykazoval poruchy a celkově dořilý stav. Střešní krytina byla na hranici životnosti, na mnoha místech docházelo k drolení povrchu tašek, uvolňování tašek z latí a maltového lože. Veškeré klempířské prvky a komínová tělesa byly ve velmi poškozeném stavu. Krov vaznicové soustavy byl dochovaný, pouze vlivem zatékání došlo na několika místech k lokálnímu poškození prvků, také se předpokládalo větší poškození pozednic, které nebylo možné bez odkrytí zjistit. Střecha vyžadovala celkovou obnovu.

Fasáda byla poškozená povětrnostními vlivy, vlhkostí nebo vykvétajícími solemi, především však štukový dekor byl znečištěn prachovými usazeninami, monochromní barevný nátěr byl vybledlý. Ve dvoře objektu je k domu provedena novodobá přístavba (WC a koupelny), které z důvodu slabých stěn v zimních měsících promrzaly. Z tohoto důvodu bude provedeno zateplení slabých obvodových stěn polystyrénem, na který bude natažena omítka a aplikován barevný nátěr. Dvorní fasáda není nikde exponovaná a negativně neovlivní vzhled domu ani městské památkové rezervace.

V I. etapě byla provedena oprava poškozených krovových konstrukcí, výměna veškerých klempířských prvků, oprava komínů a položení nové střešní krytiny (bobrovky). Dále byla provedena oprava štítu a korunní římsy domu. Štíty byly staticky zajištěny a doplněny ozdobnými prvky. Bylo provedeno nové oplechování a položení prejzové krytiny na štítu a římsě. Byla opravena štuková výzdoba a v konečné fázi byl aplikován barevný nátěr.

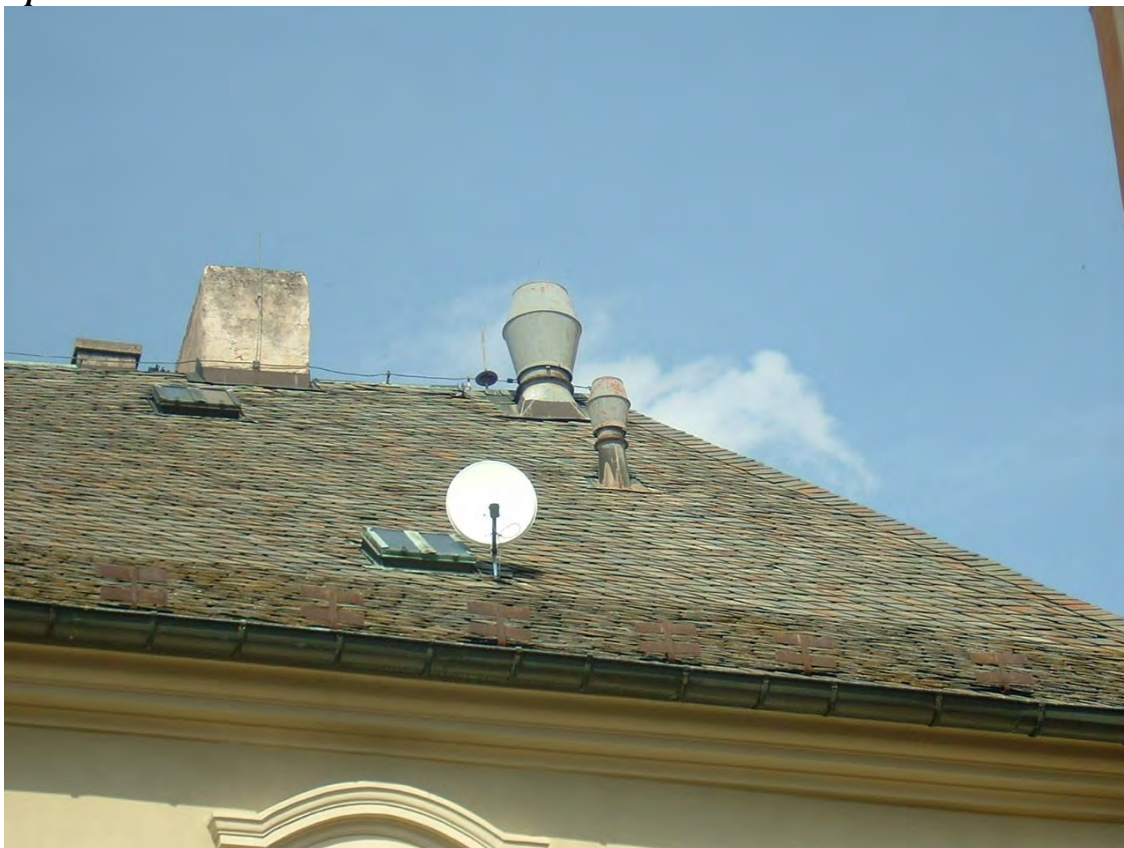
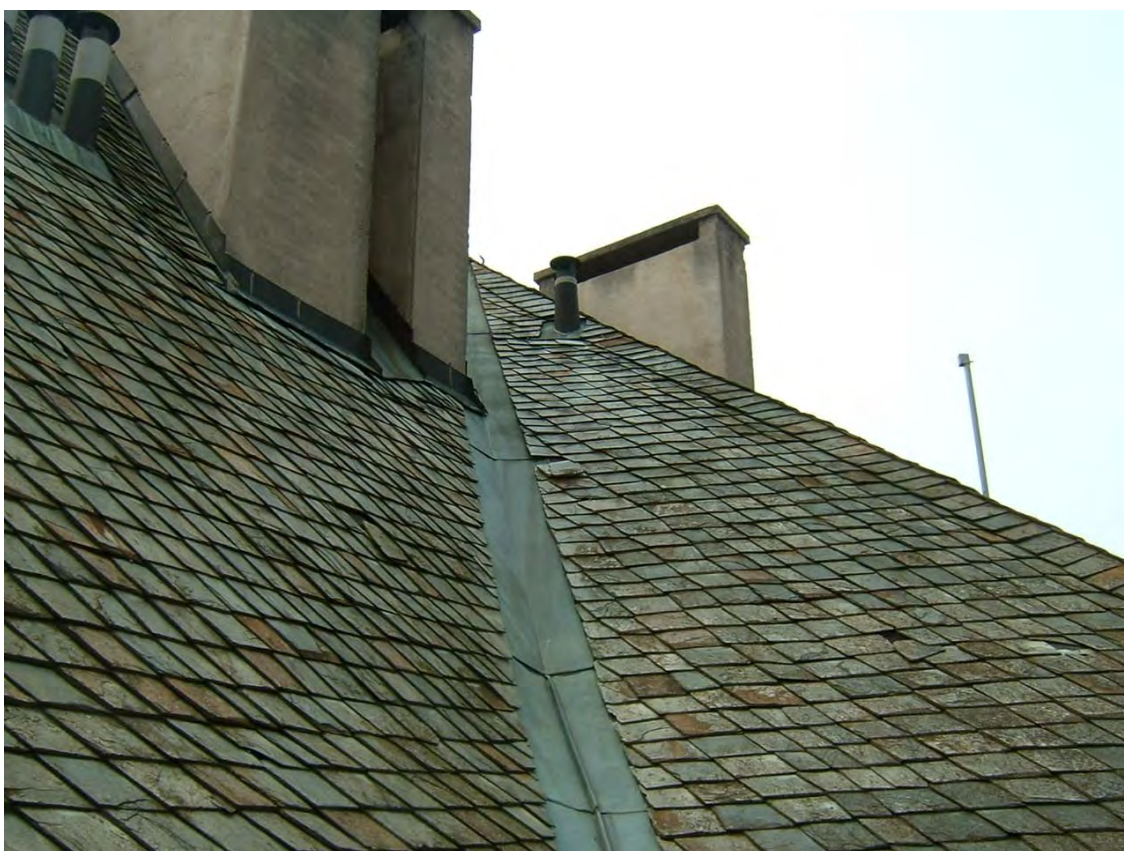
Stav před obnovou

Stávající střešní krytina z břidlice byla silně zvětralá, proto střechou místy zatékalo. Břidlicová krytina byla položena na bednění, které bylo v místech zatékání napadeno hnilobou. V důsledku zatékání bylo možná předpokládat lokální napadení konstrukce krovu. Odvětrávací hlavice na střeše a střešní výlezy byly ve špatném stavu. Komínové hlavy rovněž vyžadovaly celkovou opravu. Klempířské prvky z mědi byly značně poškozené vlivem povětrnosti i nepříliš dobrou kvalitou použitého materiálu.

V roce 2014 byla provedena celková obnova střešního pláště na celém objektu, která spočívala v demontáži břidlicové krytiny, následné výměně všech poškozených částí krovu a bednění včetně nátěrů proti dřevokaznému hmyzu. Byla provedena výměna všech poškozených klempířských prvků a položena nová břidlicová krytina. Dále byly opraveny a přespárovány komínové hlavy, osazeny nové výlezy na střechu a vyměněny odvětrávací hlavice. Hromosvod byl proveden zcela nově.

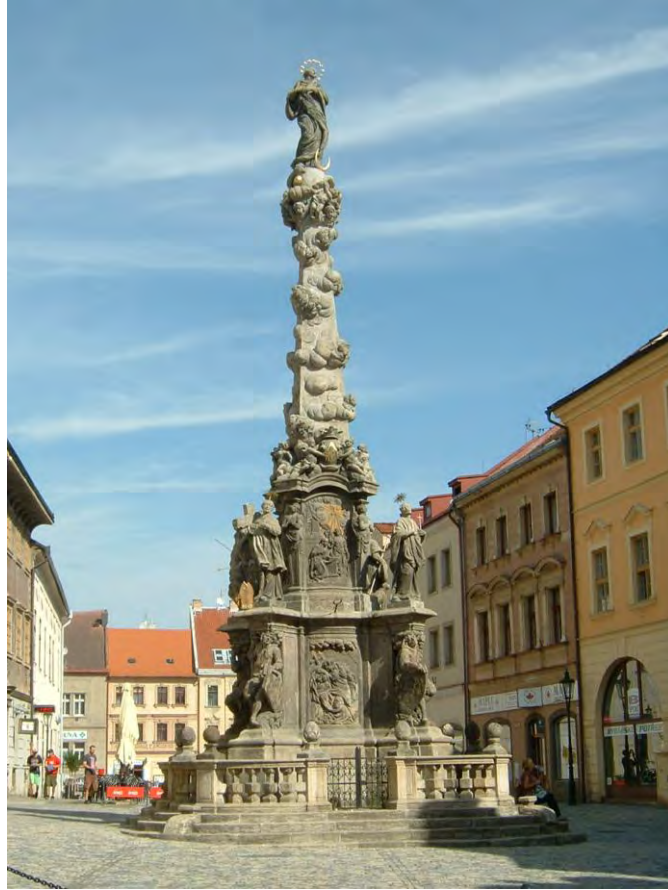
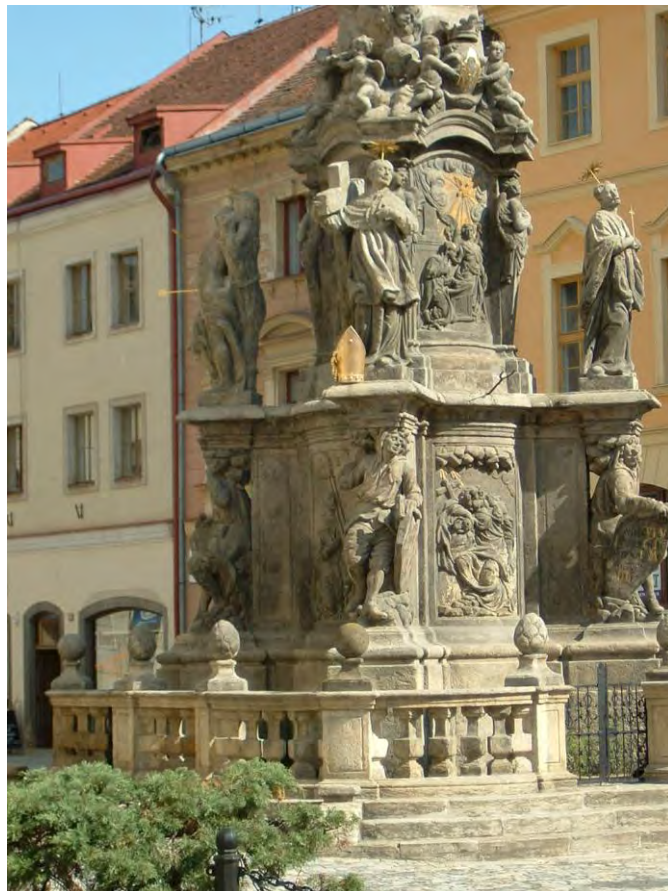
Komplexní restaurátorský průzkum nezjistil projevy závažného poškození ohrožující statiku objektu. Vrchní část, to je socha Panny Marie a obelisk vykazuje spíše lokální poškození. Spodní část, to je reliéfy na základně a sochy horníků jsou v havarijním stavu. Dořilé jsou také epoxidové výdusky kuřelek, piniových šišek a některých částí modelace doplněných tímto způsobem v 80. letech minulého století.

Reliéf sv. Rozálie se zdál být nejvíce poškozeným polem základny. Většina povrchu podléhala rozsáhlé erozi a šupinkování povrchu. Také se zde vyskytovaly kompaktní tmavé vrstvy a velké množství tmelů. Koncepce zákroku byla pojata jako komplexní zásah, který má za úkol zpomalit další degradaci. Při čištění by měla být zachována patina stáří. Při restaurování budou sejmuty některé starší plastické doplňky, které nevyhovují svým složením a způsobují poškození kamene, nebo jsou dořilé. Doplnění by se mělo vztahovat pouze k větším chybějícím a degradovaným částem a také k architektonickým prvkům, aby nebyl narušen celkový dojem z díla.

Průzkum byl zaměřen na podrobnější charakteristiku složení nečistot, včetně korozních produktů a depozitů. Dále bylo zkoumáno složení a struktura tmelů a také fragmenty povrchové úpravy. Jako nejšetrnějším a nejefektivnějším způsobem čištění bylo vybráno laserové čištění, při kterém dochází k odstranění nevyhovujících tmavých vrstev a k jejich optimálnímu ztenčování a prakticky nedochází k úbytku horniny a ke změně složení povrchu. Také byla zjištěna větší porozita očištěného povrchu, kterou potvrdila i zkouška nasákavosti.

Reliéf a horník byli očištěni a zpevněni, poté bylo provedeno odsolování, čištění zlata a zařehlování povrchové úpravy. Plastická retuš byla provedena v takové míře, aby pomohly k vizuálnímu zklidnění a scelení celého reliéfu a sochy. Barevná retuš byla také provedena s cílem vizuálně sjednotit povrch.

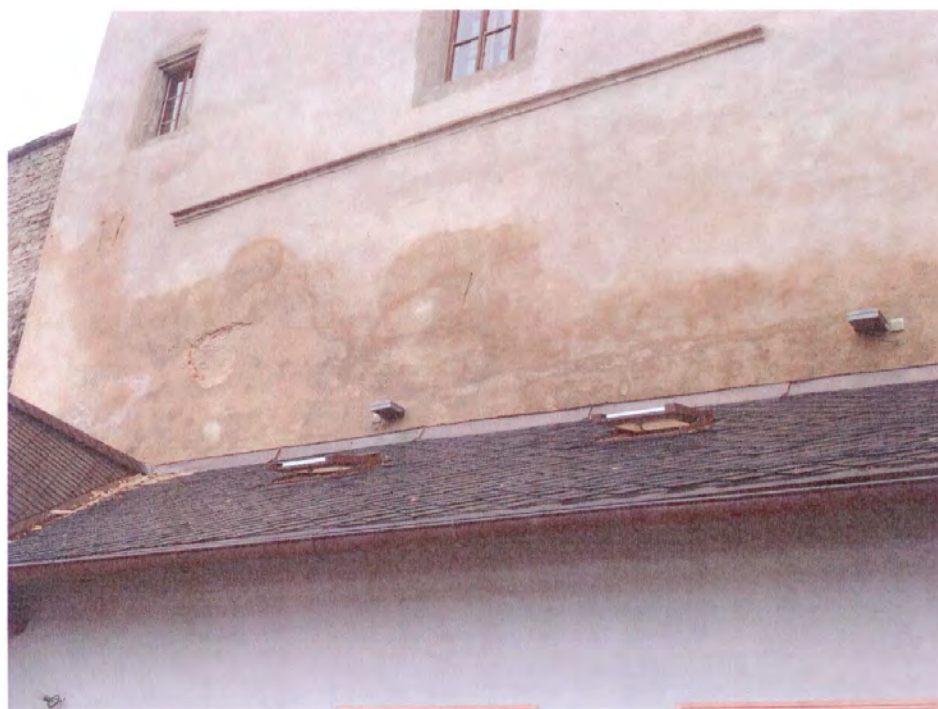
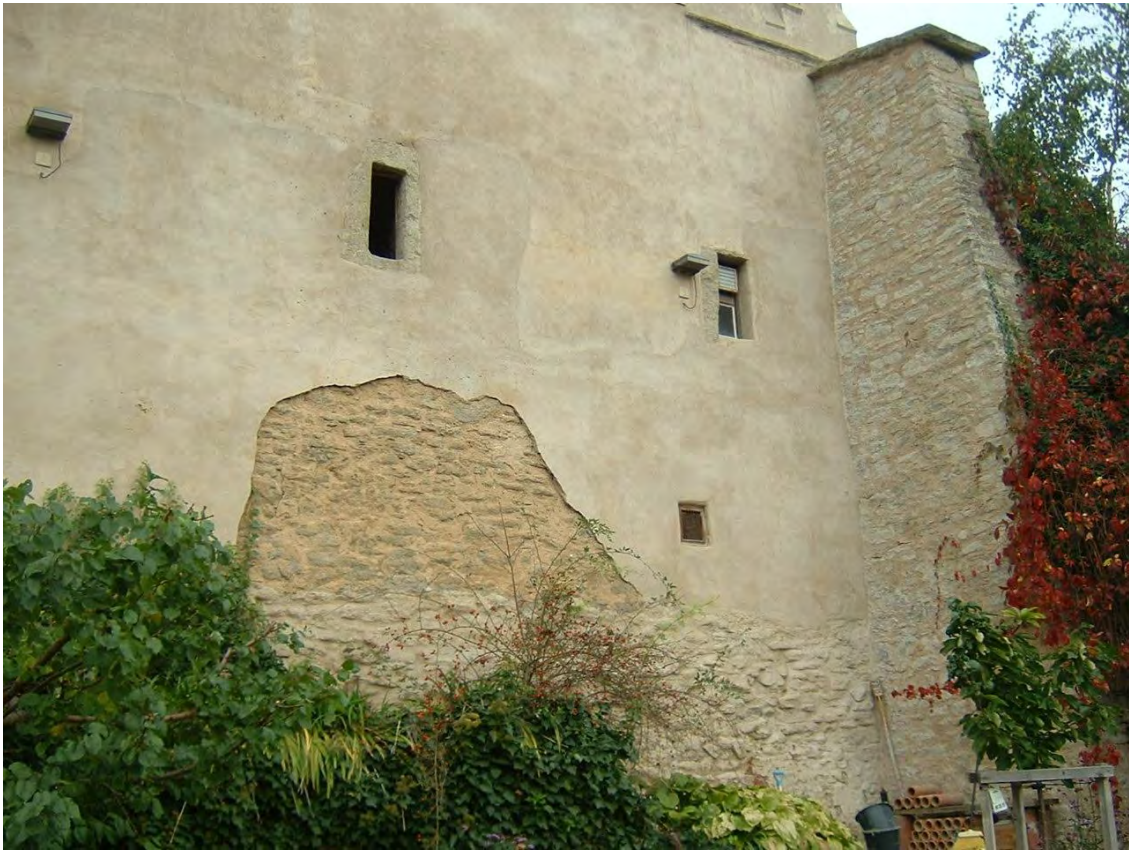
Stav před otlučením omítek

Ve spodní části jihovýchodní stěny budovy byly lokálně degradované omítky, které byly poškozeny vlhkostí, solemi a porostem z břecťanu. V roce 2009 byla ve spodní partii budovy Hrádku na jihovýchodní stěně silně zvětralá omítka, která opadávala. V té době zároveň probíhala rekonstrukce objektu č.p. 43 Pod Hrádkem, který zadní stěnou navazuje na jihovýchodní stěnu Hrádku. Proto bylo přistoupeno k otlučení degradovaných omítek a zhotovení omítek nových. Práce probíhaly v měsících říjen a listopad 2009 a byly dokončeny po skončení zimního období v dubnu 2010.

V roce 2012 z důvodu ochrany majetku vlastníků domu č.p. 43 jsme byly nuceni částečně otlouct omítky zvlhlé fasády jihovýchodní stěny Hrádku v místě nad střechou domu č.p. 43. Degradovaná omítka padala na břidlicovou krytinu a poškozovala ji. V té době se předpokládalo, že opětovné vlhnutí zdiva jihovýchodní stěny je pravděpodobně zapříčiněno

porušenou kanalizací. Dále byly provedeny sondy, ale nebyla zjištěna žádná příčina vlhnutí zdiva. Pravděpodobně jde o zemní vlhkost (možná i důlní vody), protože spodní partie jihovýchodní stěny Hrádku je pod úrovní terénu. Aby se předešlo dalším opravám zvlhlých a degradovaných omítek, bylo přistoupeno k otlučení omítek a obnažení kamenného zdiva, které pohledově navazuje na ohradní zeď. Obnažené zdivo bylo očištěno kartáčem, probarvená omítka byla zakartáčovaná do kamenného zdiva a celá plocha ošetřena hydrofobním nátěrem. Aby bylo možné provést otlučení omítek, bylo zapotřebí upravit kabelové trasy vedení slavnostního osvětlení na jihovýchodní stěně Hrádku.

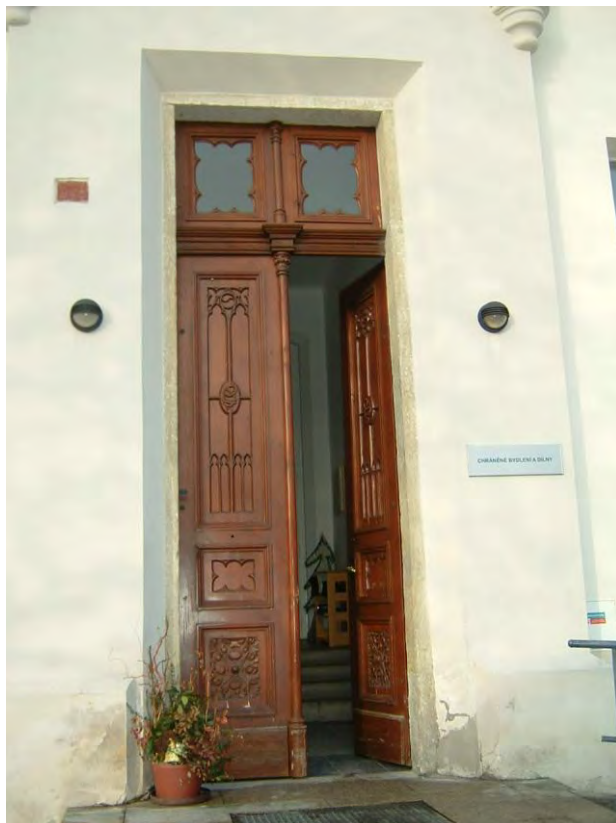
Stav před opravou

Vchodové dveře, profilovaná římsa a nadsvětlík včetně dveřního kování vyžadovaly odbornou opravu. Vchodové dveře byly zkřížené a šly špatně zavírat, bylo uvolněné uchycení do zdi. Povrchová úprava byla degradovaná.

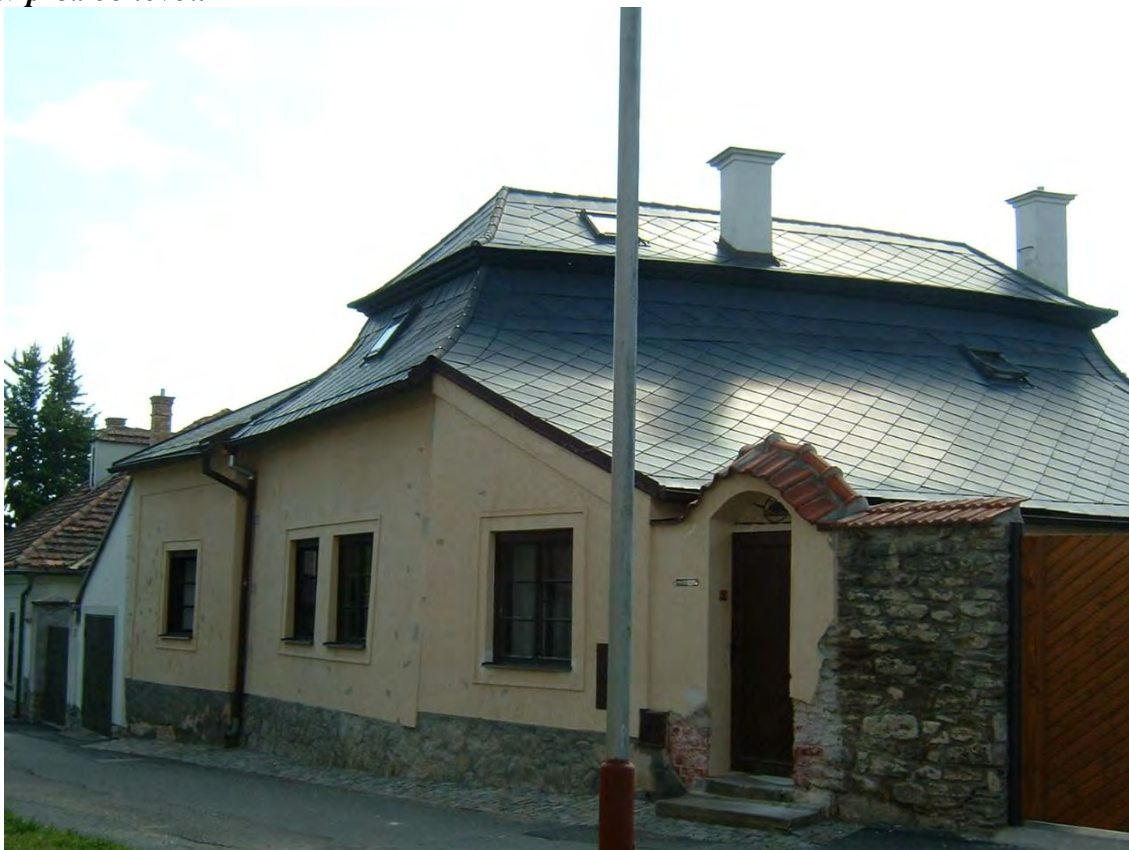
Stav před obnovou

OBJEKT Č.P. 360 SEDLECKÁ ULICE KUTNÁ HORA

Druh obnovy: obnova fasády
Rejstříkové číslo: 34307/2-3258

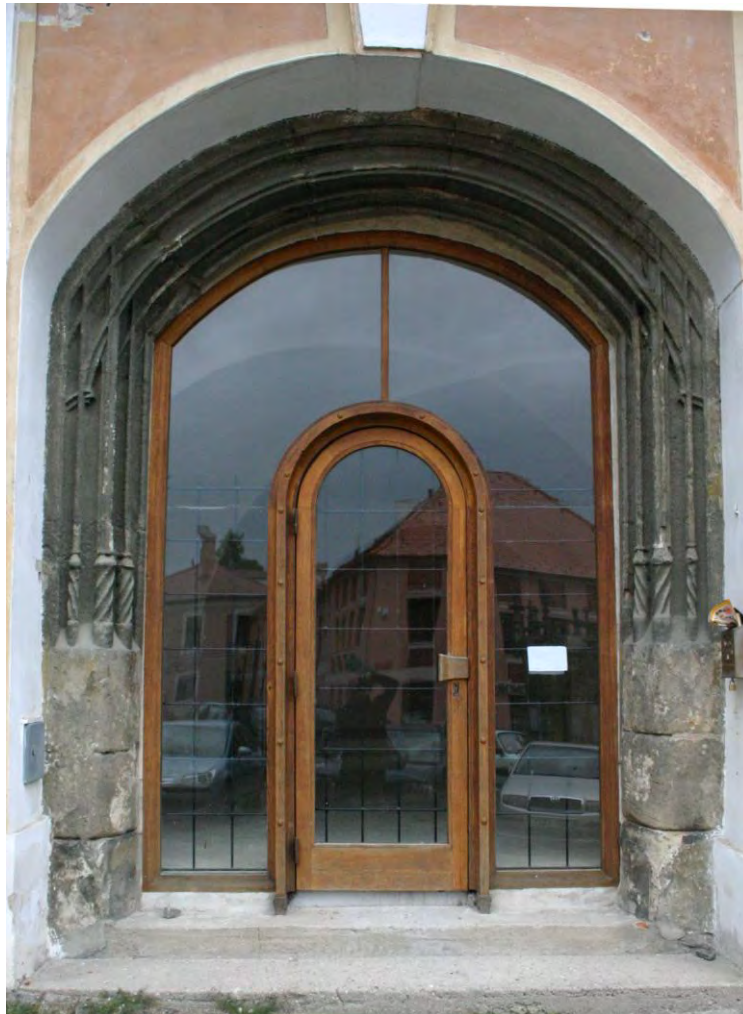
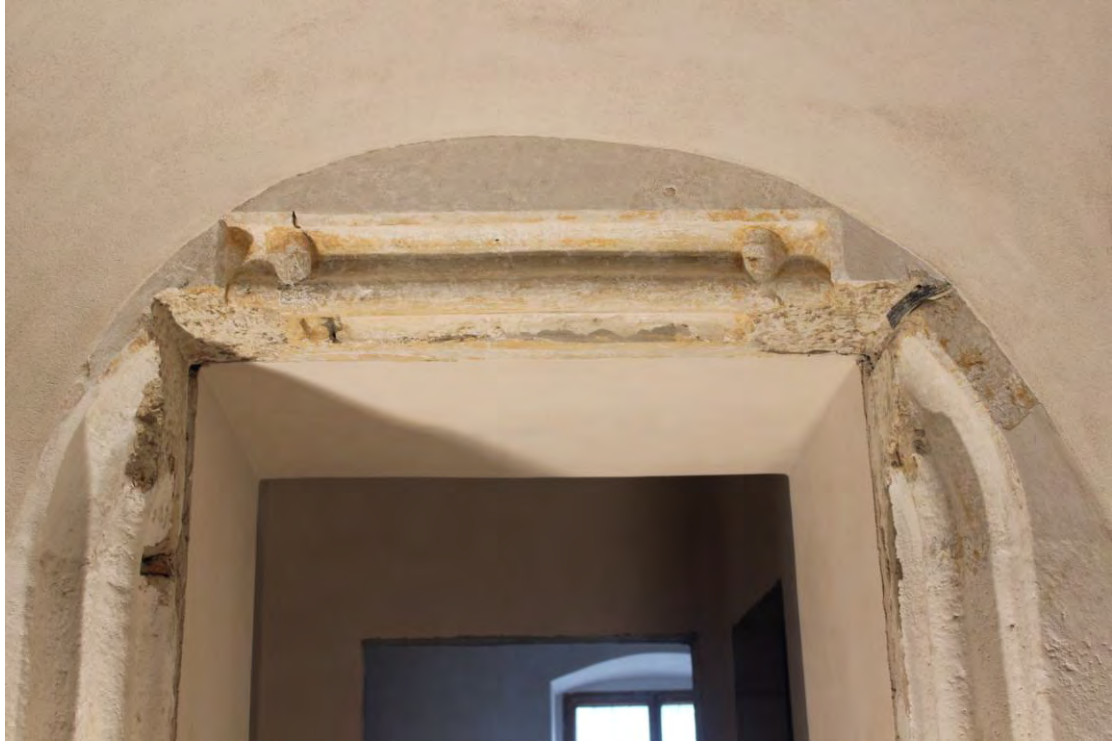
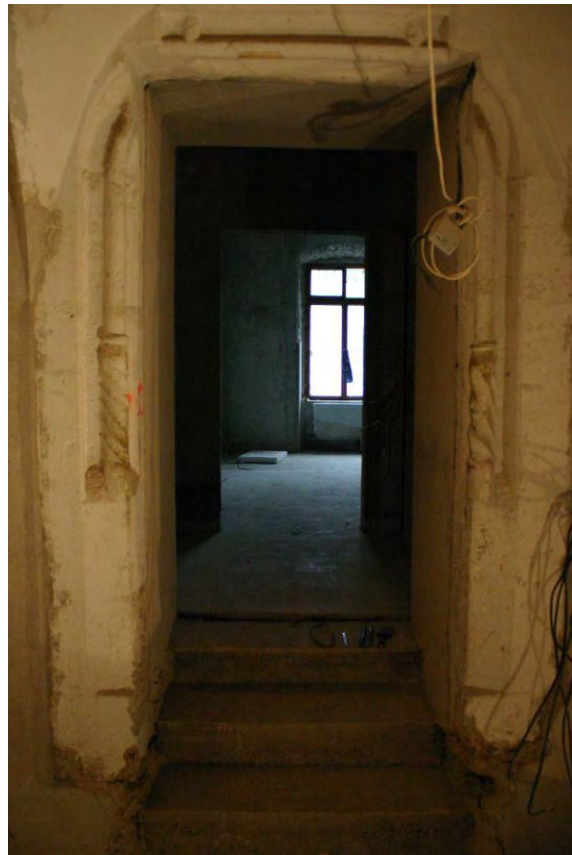
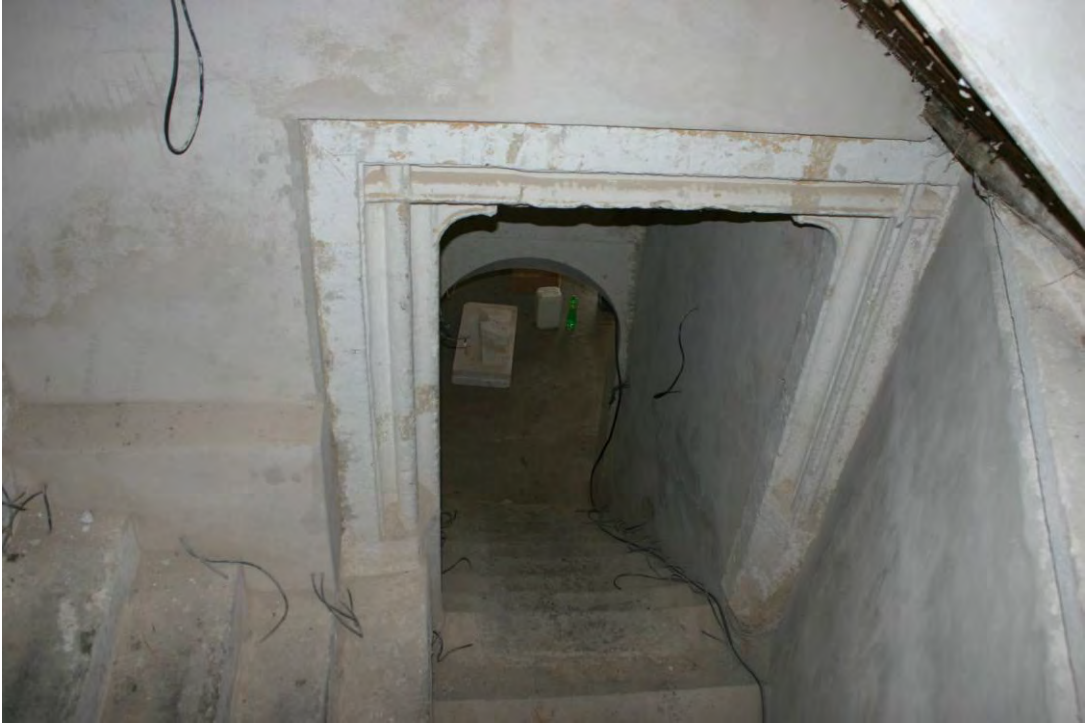
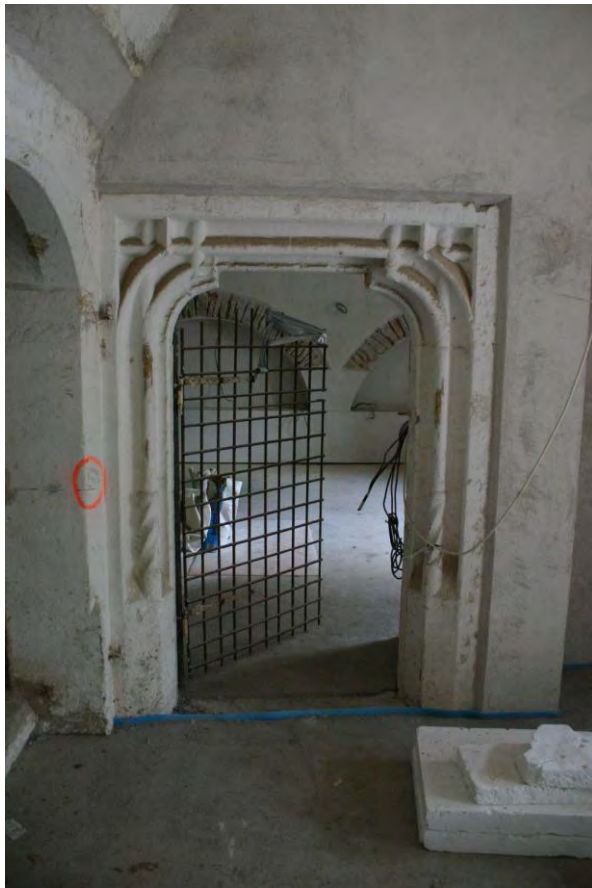
Stav před obnovou

OBJEKT Č.P. 143 HUSOVA ULICE KUTNÁ HORA

Druh obnovy: restaurování 4 ks vnitřních portálů a vstupního portálu
Rejstříkové číslo: 40126/2-1043/A32

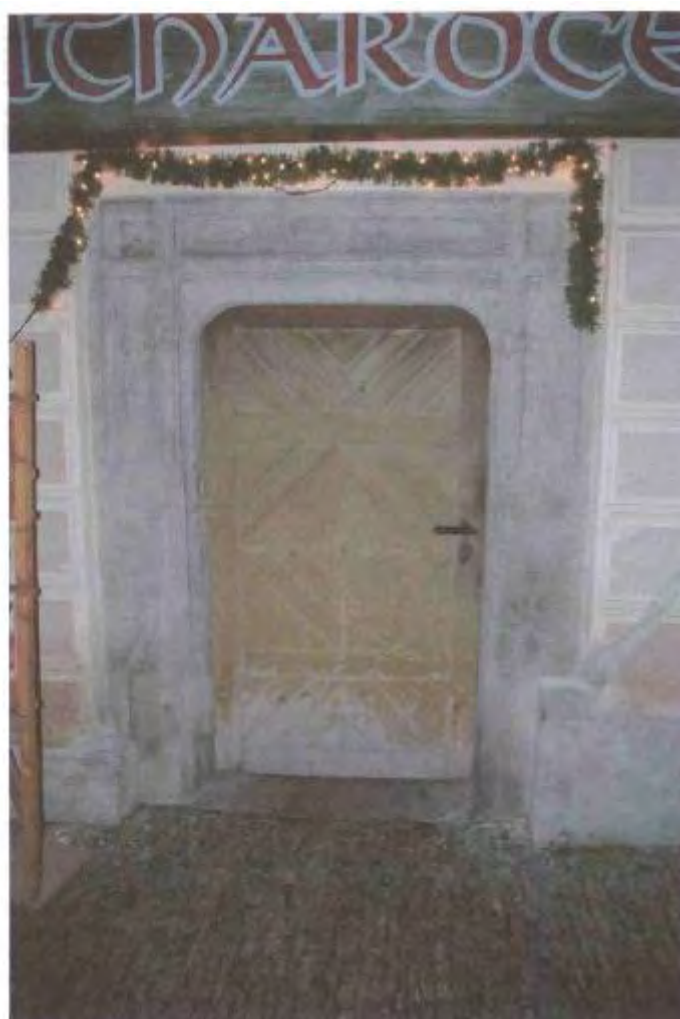
Stav před obnovou

OBJEKT Č.P. 15 DAČICKÉHO NÁMĚSTÍ KUTNÁ HORA

Druh obnovy: restaurování vchodových dveří
Rejstříkové číslo: 35555/2-1043/B8

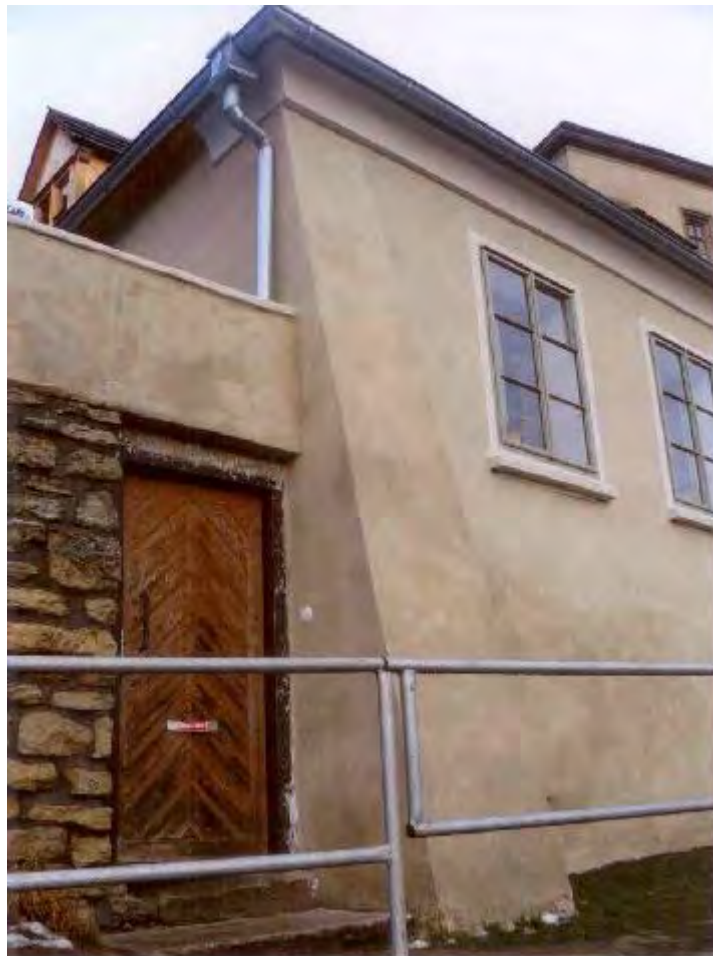
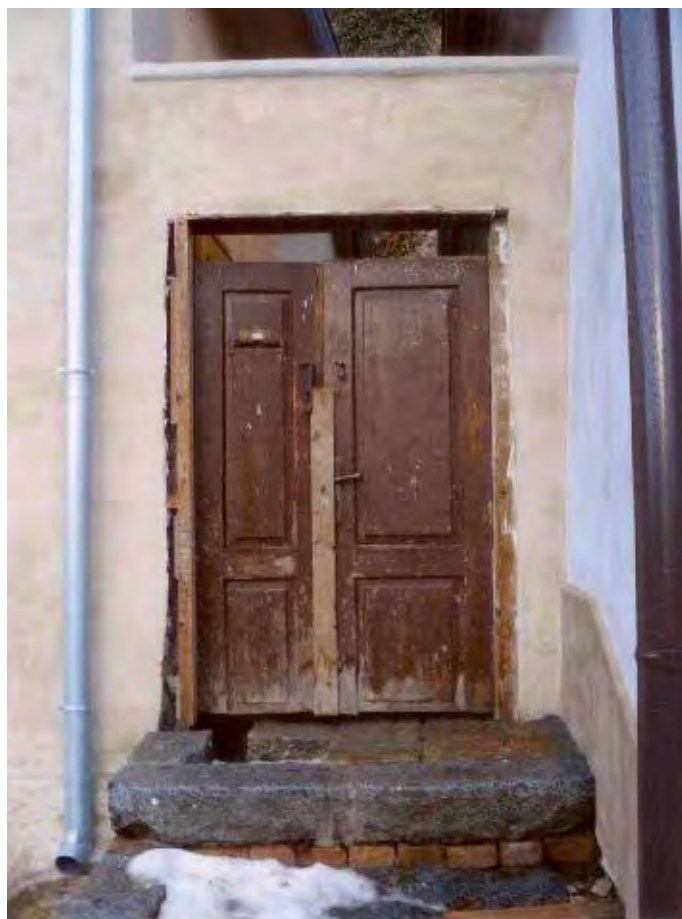
Stav před obnovou

OBJEKT Č.P. 41, 42 POD HRÁDKEM KUTNÁ HORA

Druh obnovy: oprava vchodových dveří a kopie barokních dveří
Rejstříkové číslo: 18670/2-3307, 16223/2-3308

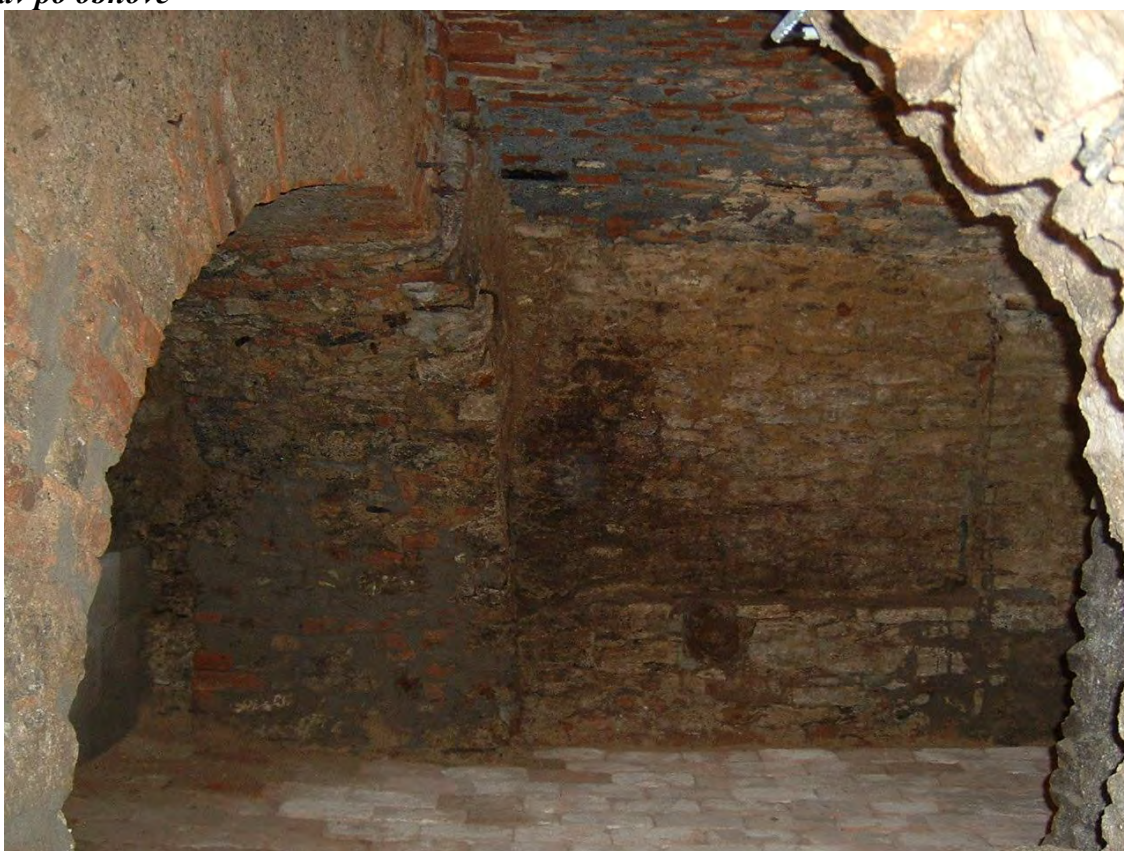
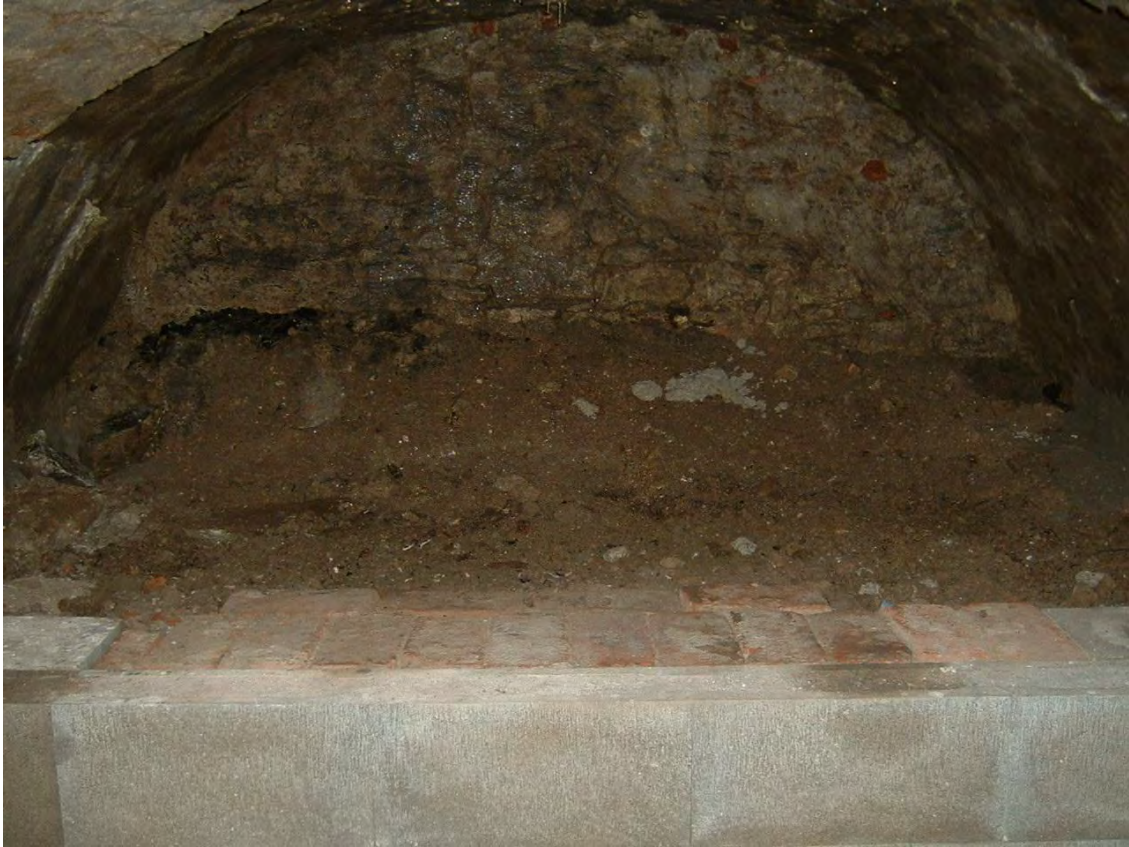
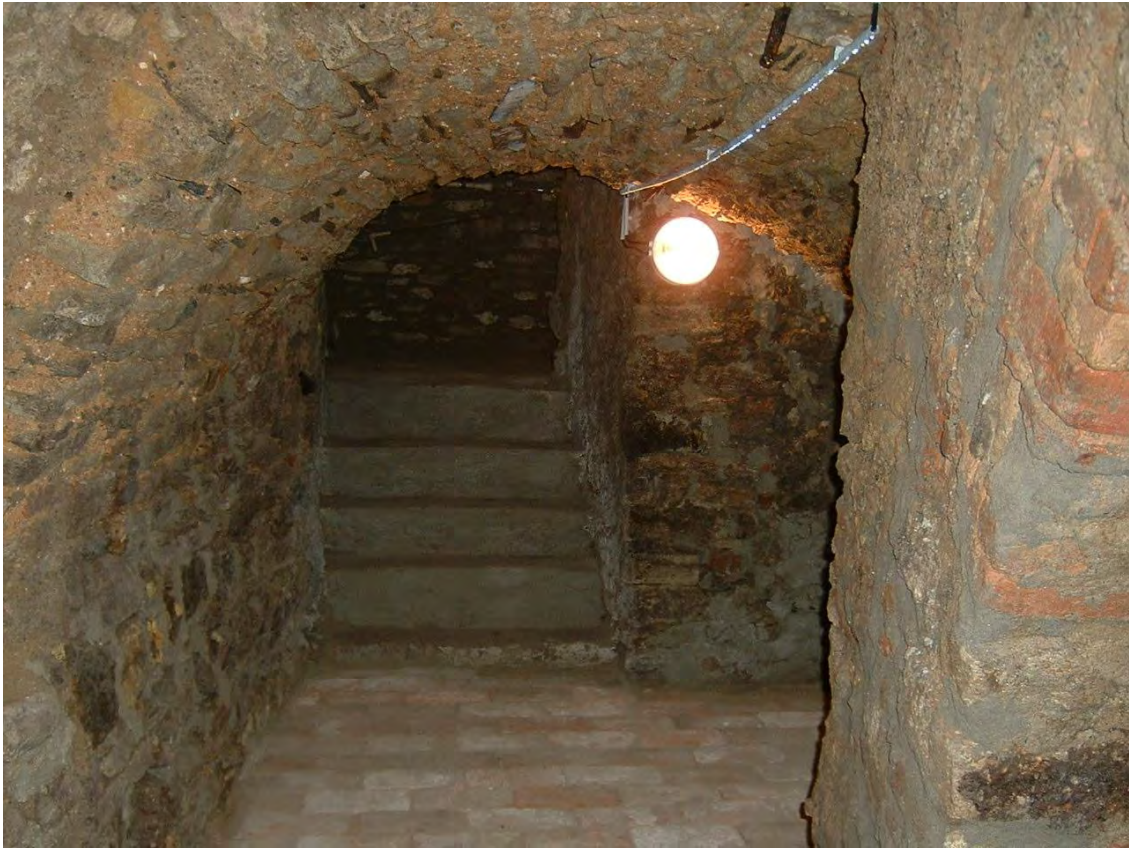
Stav po obnově

OBJEKT Č.P. 503 TYLOVA ULICE KUTNÁ HORA

Druh obnovy: oprava sklepů
Rejstříkové číslo: nezapsaný objekt
