KUTNÁ HORA

ZÁVĚREČNÁ ZPRÁVA

Programu regenerace MPR a MPZ

za rok 2014

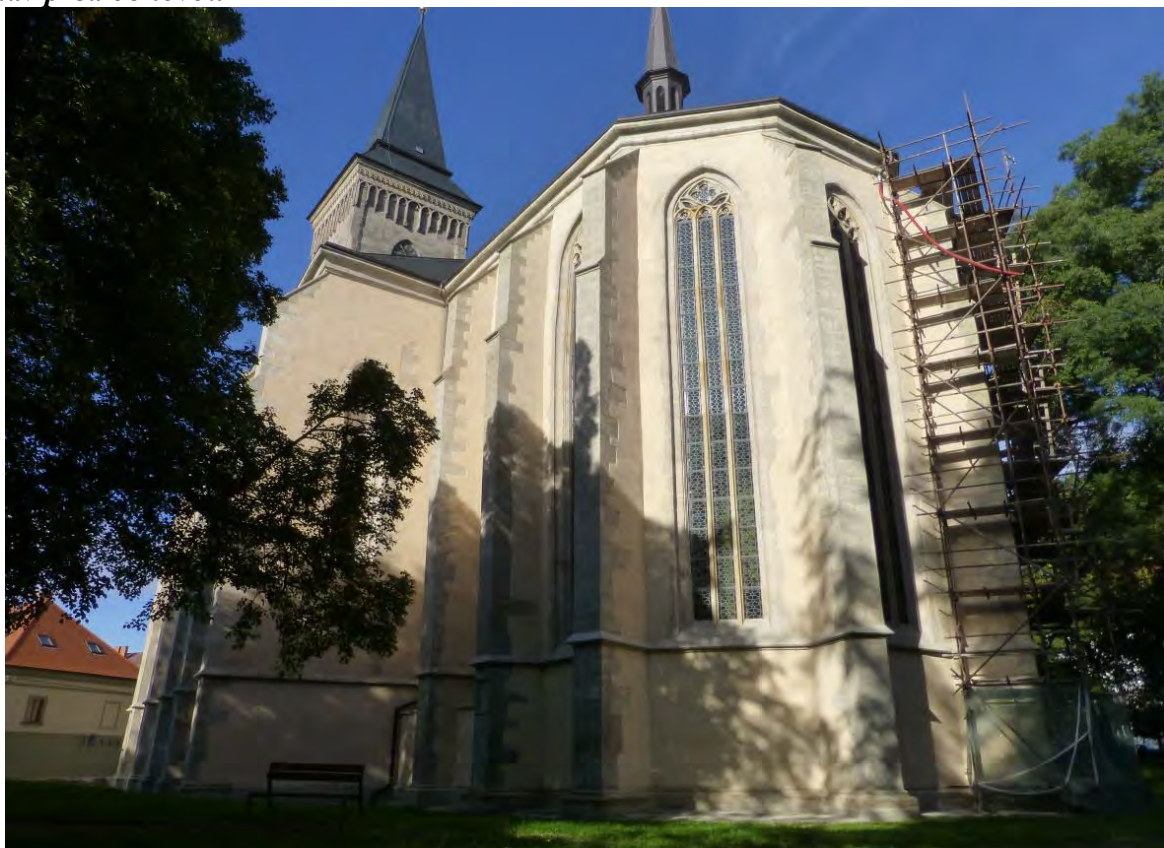
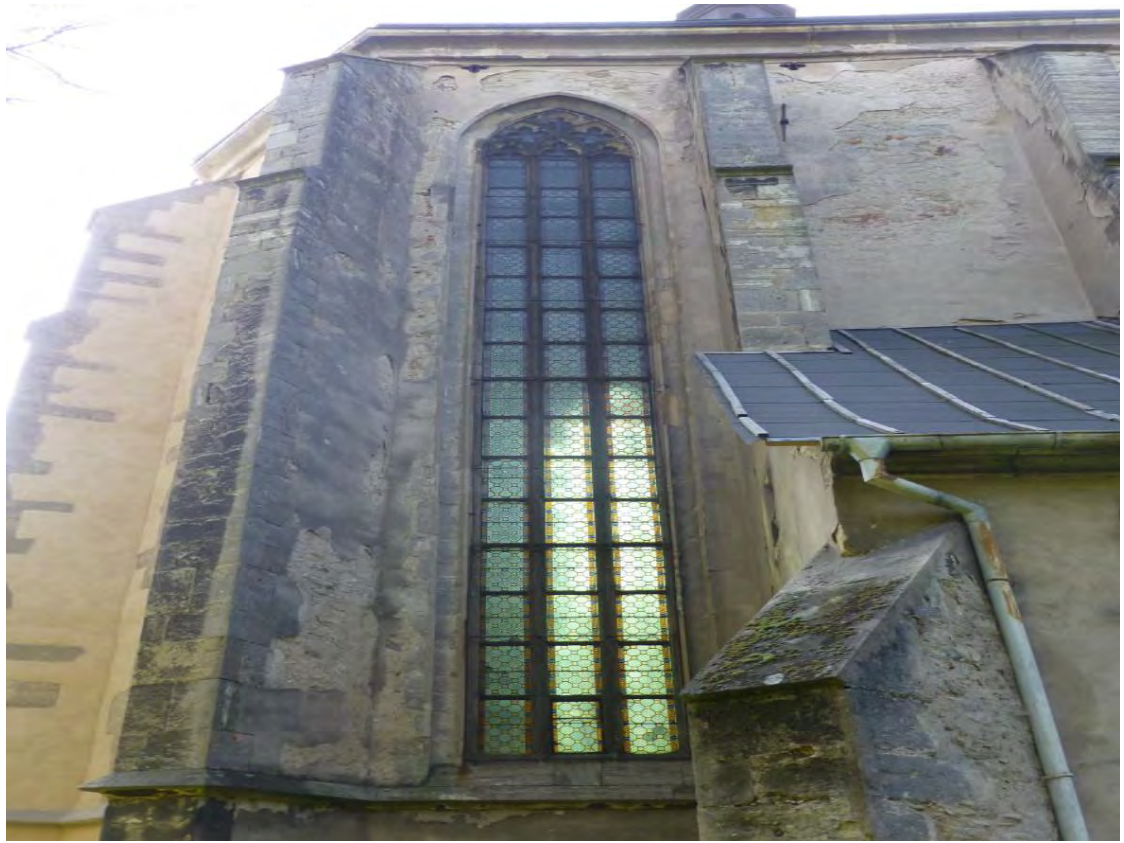
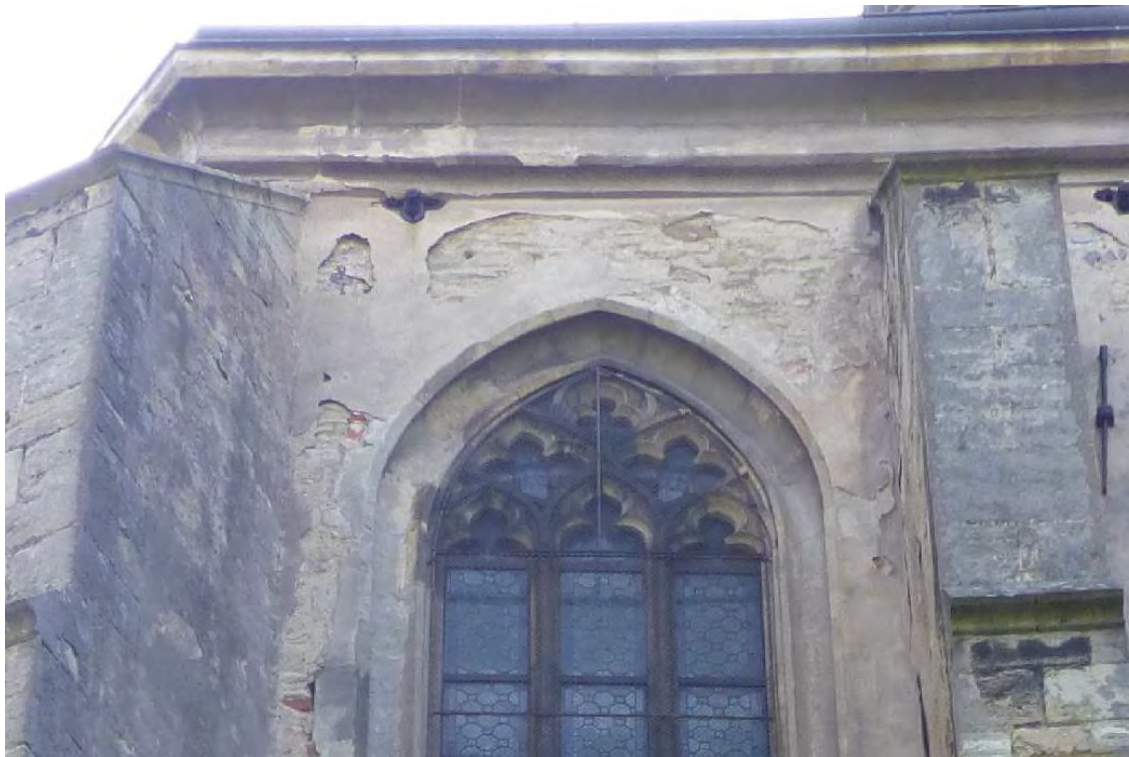
Stav před obnovou

KOSTEL PANNY MARIE MATKY BOŽÍ NA NÁMĚTI, KUTNÁ HORA

Druh obnovy: obnova a restaurování vnějšího pláště kostela - pokračování
Rejstříkové číslo: 14664/2-1043/A6

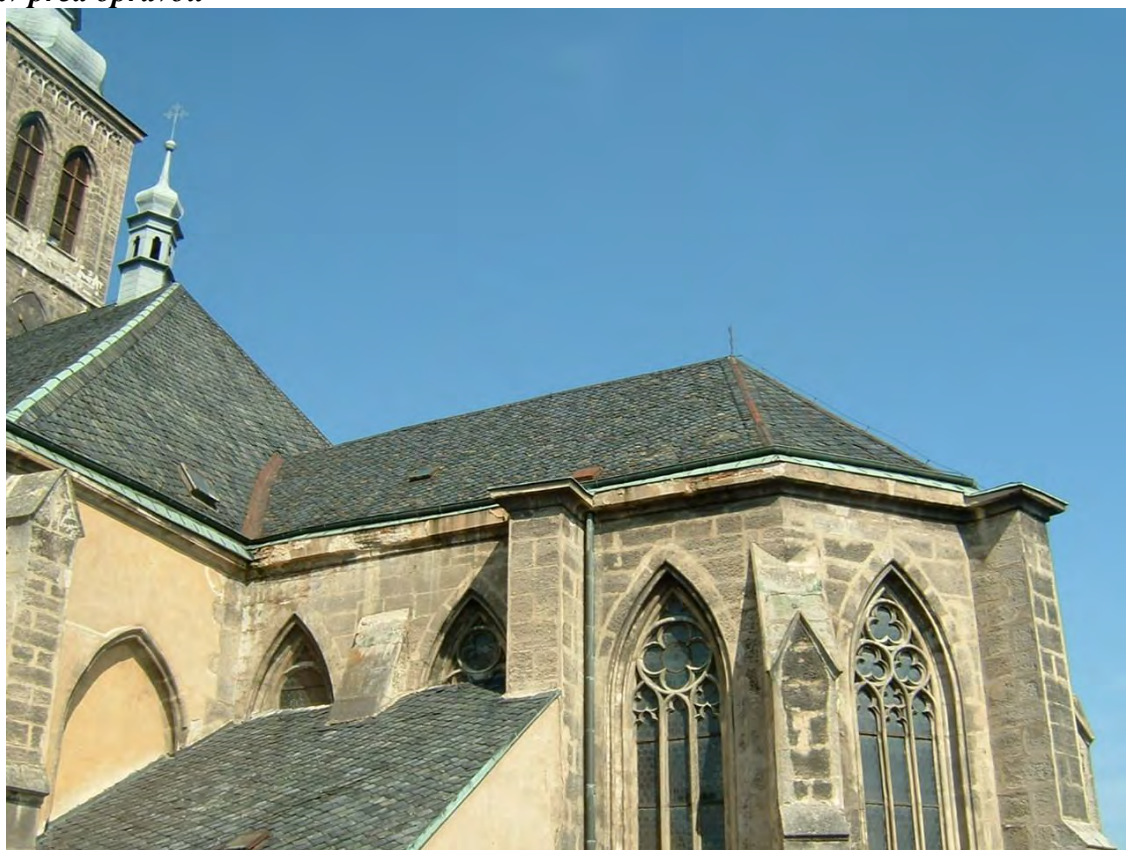
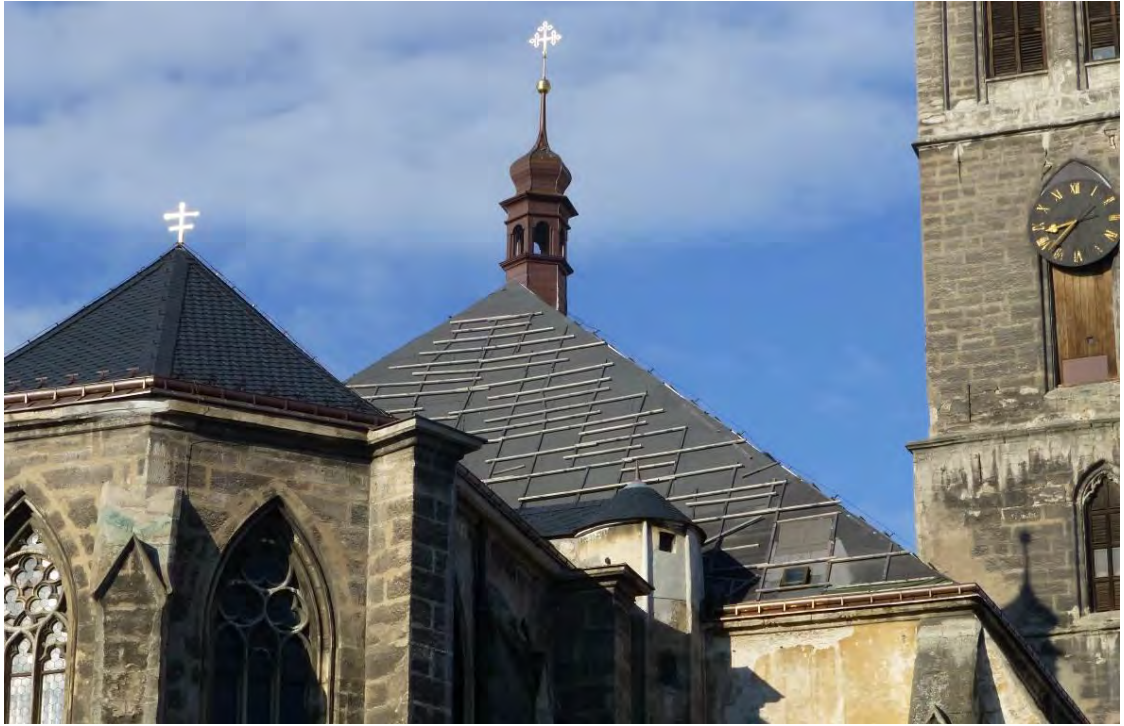
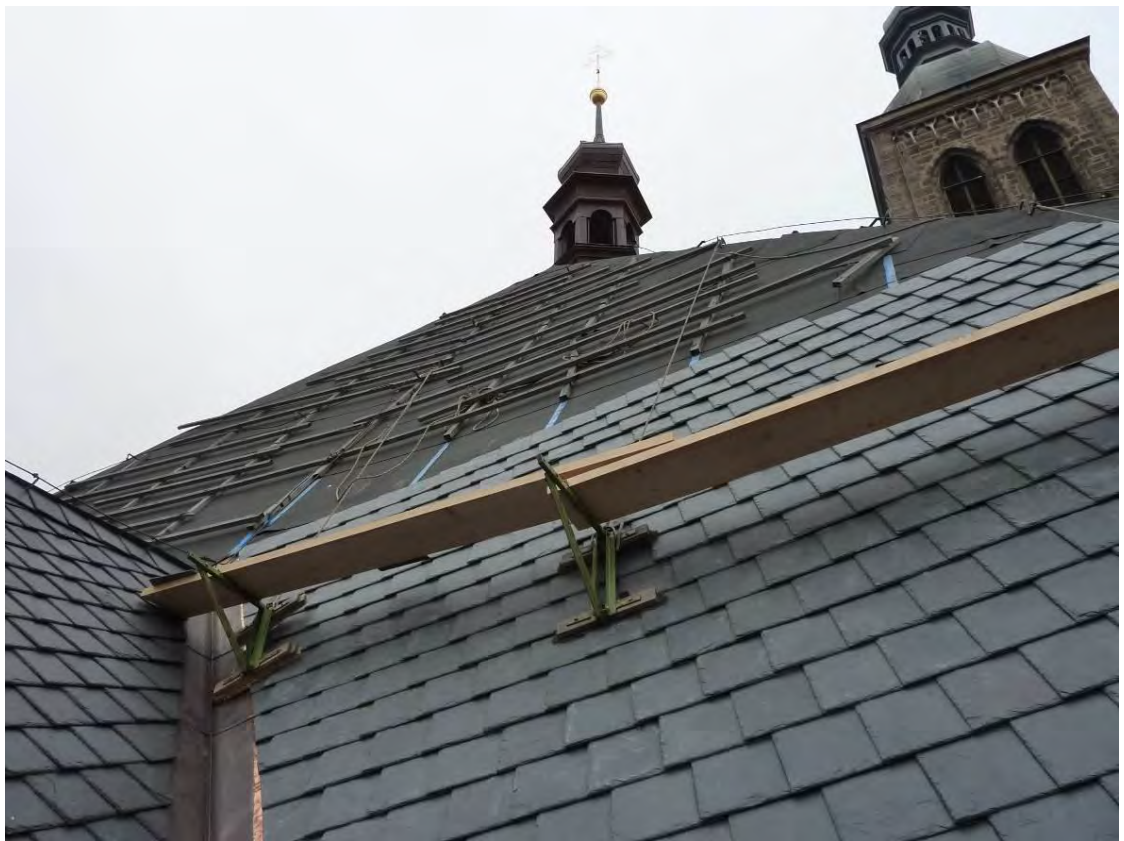
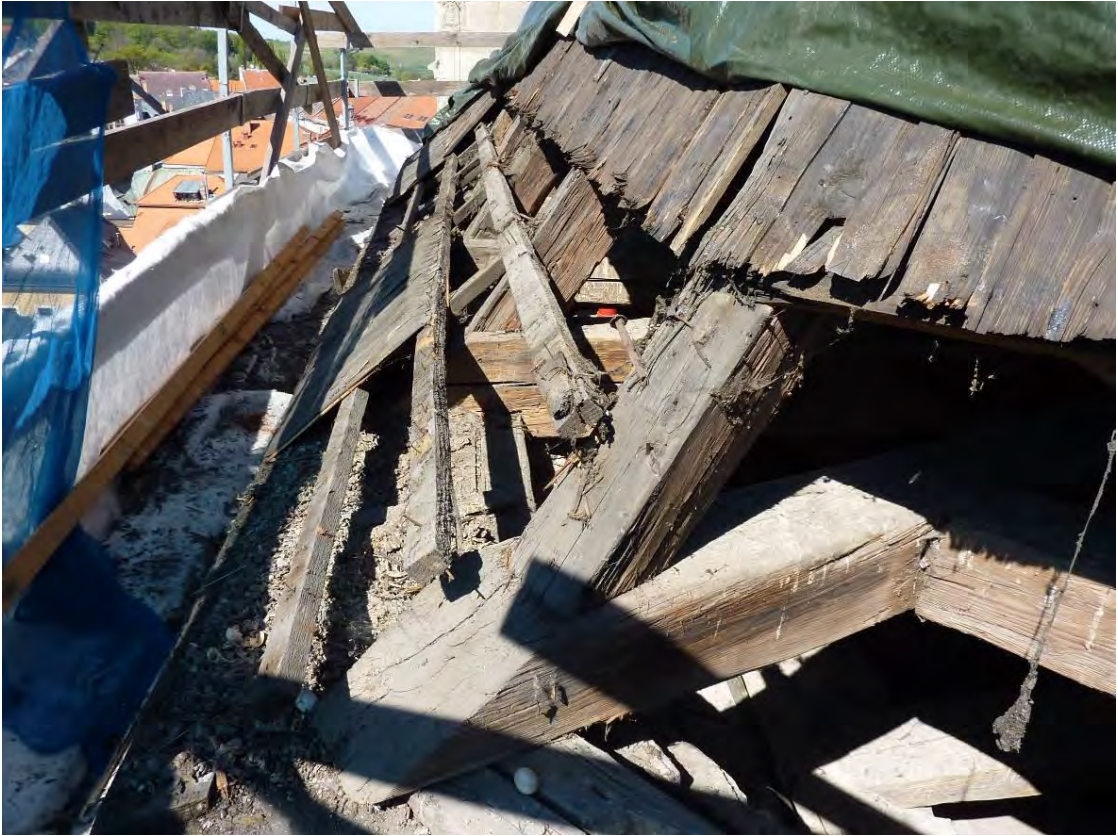
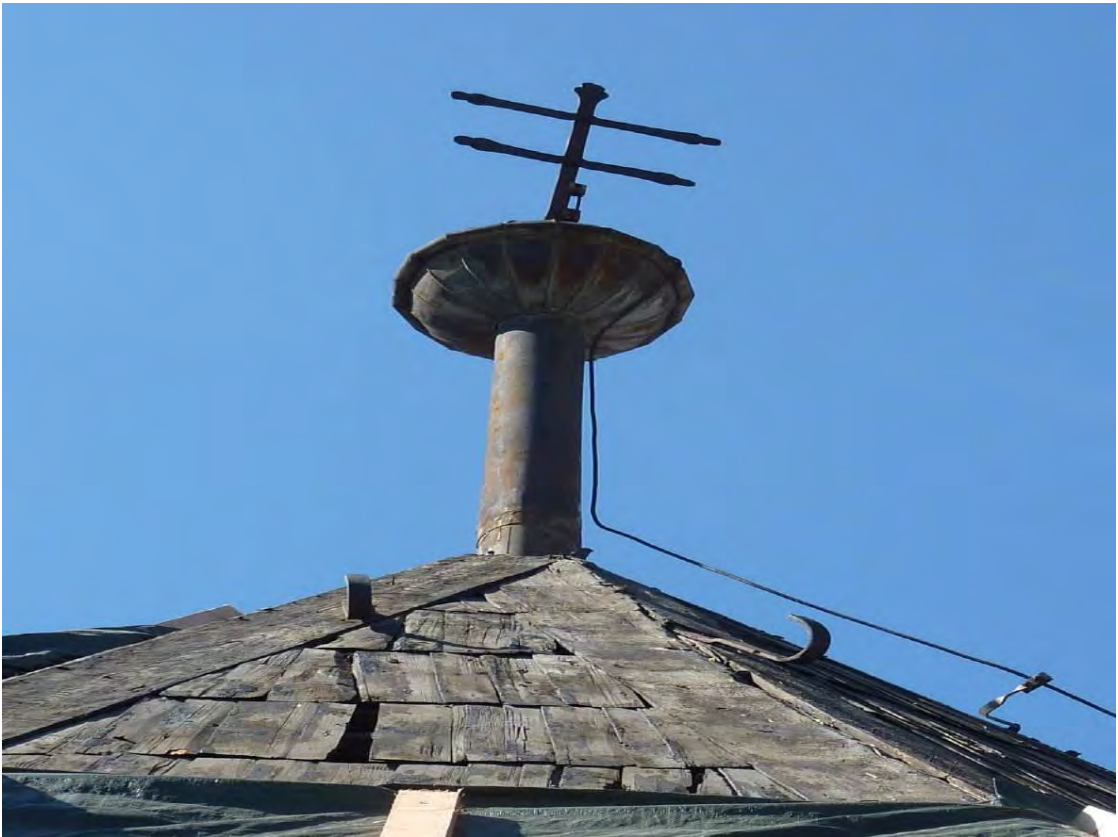
Stav před opravou

KOSTEL SV. JAKUBA KUTNÁ HORA

Druh obnovy: obnova střešního pláště a statika krovu - pokračování
Rejstříkové číslo: 31957/2-1043

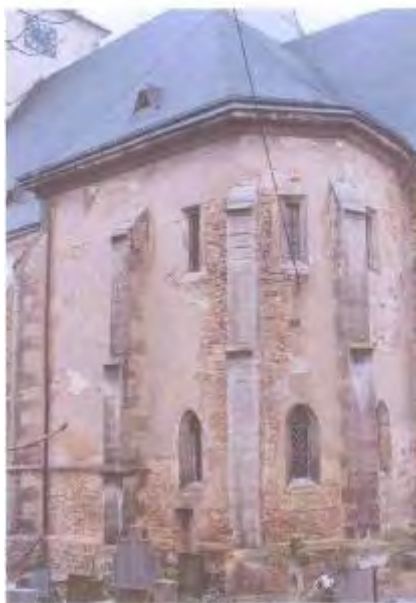
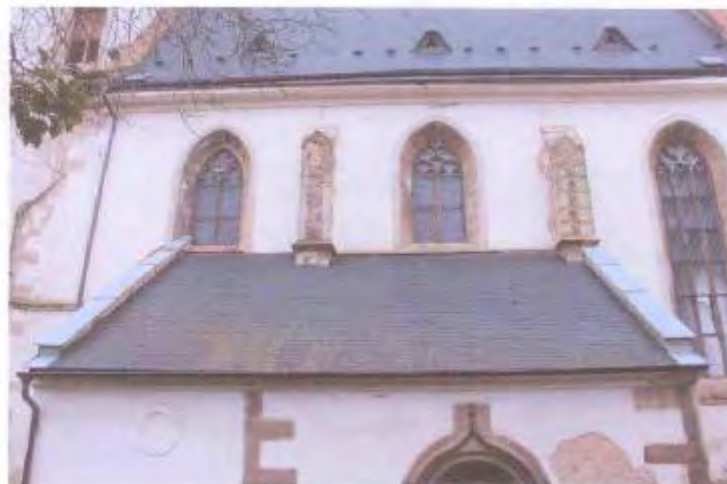
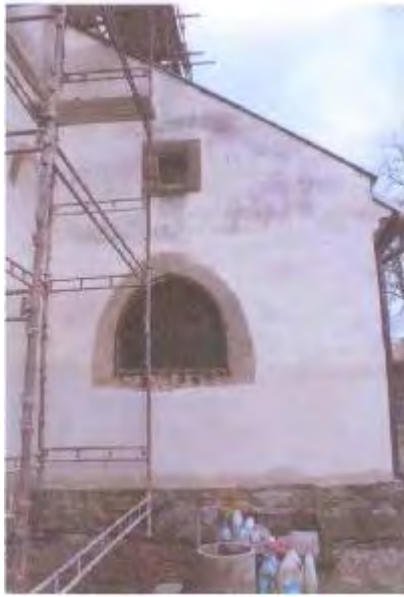
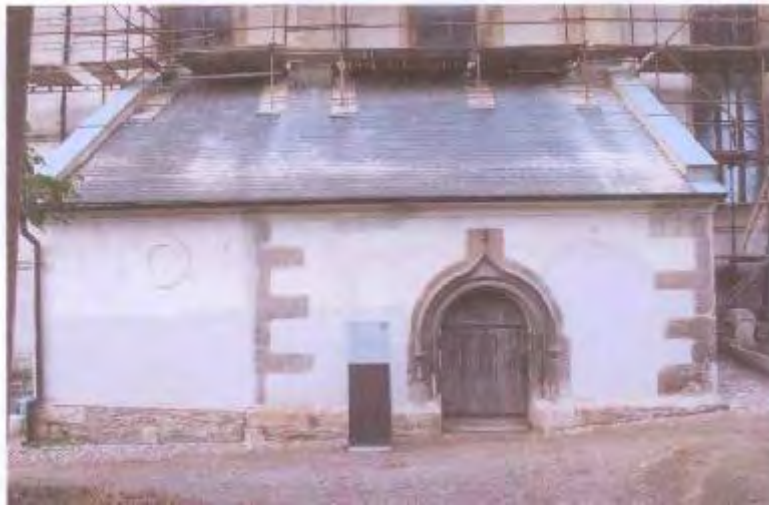
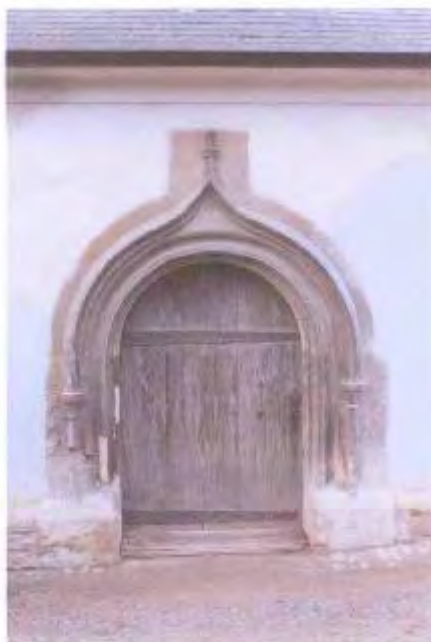
Stav před obnovou

Druh obnovy: restaurování kamenných oken, vstupního portálu a dveří, nátěr fasády –
jižní strana

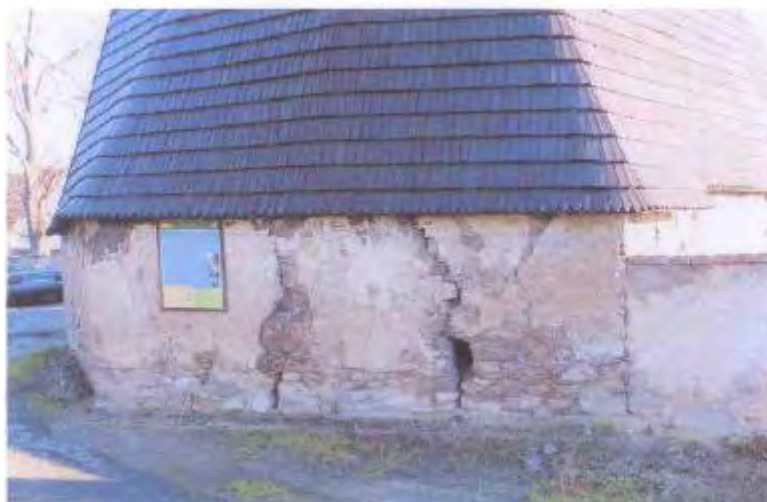
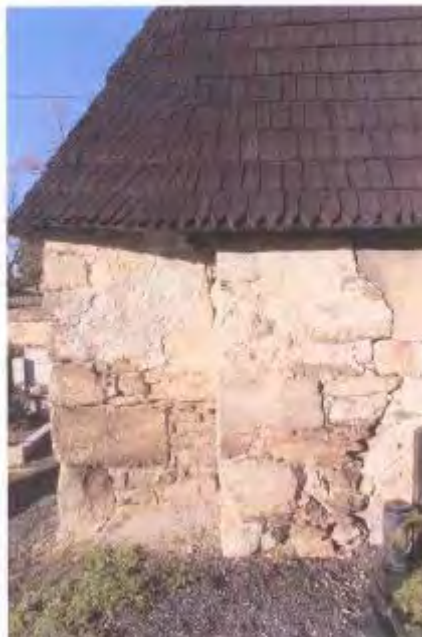
Stav před opravou

Druh obnovy: oprava fasády spodní části zvonice
Rejstříkové číslo: 33604/2-1075

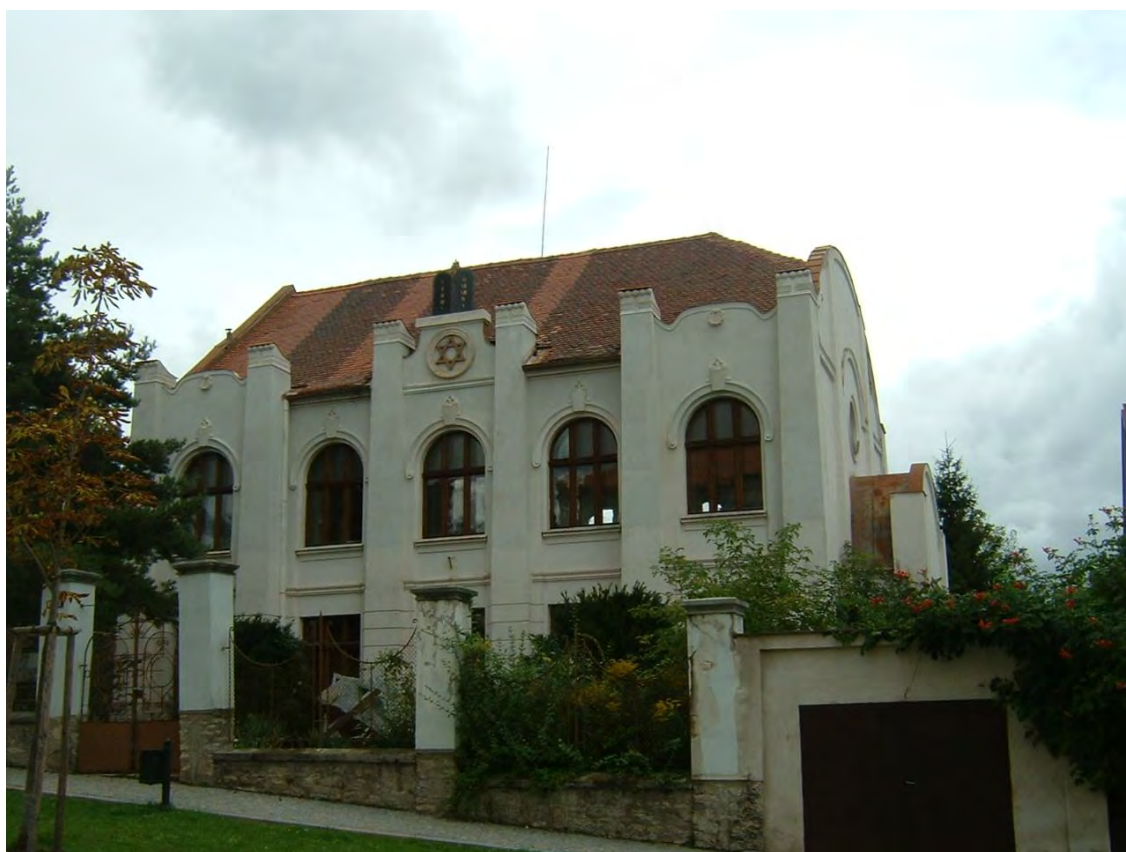
Stav před obnovou

Druh obnovy: dokončení obnovy fasády a obnova střechy
Rejstříkové číslo: není zapsán

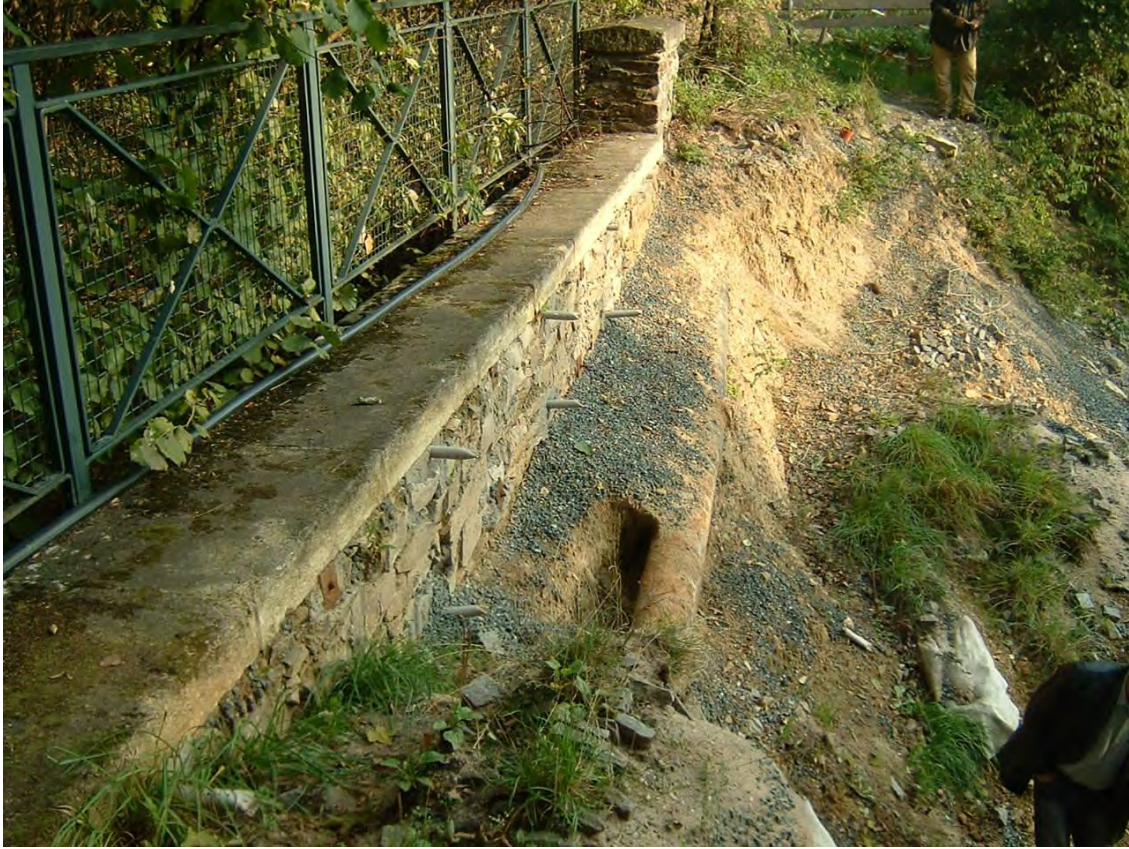
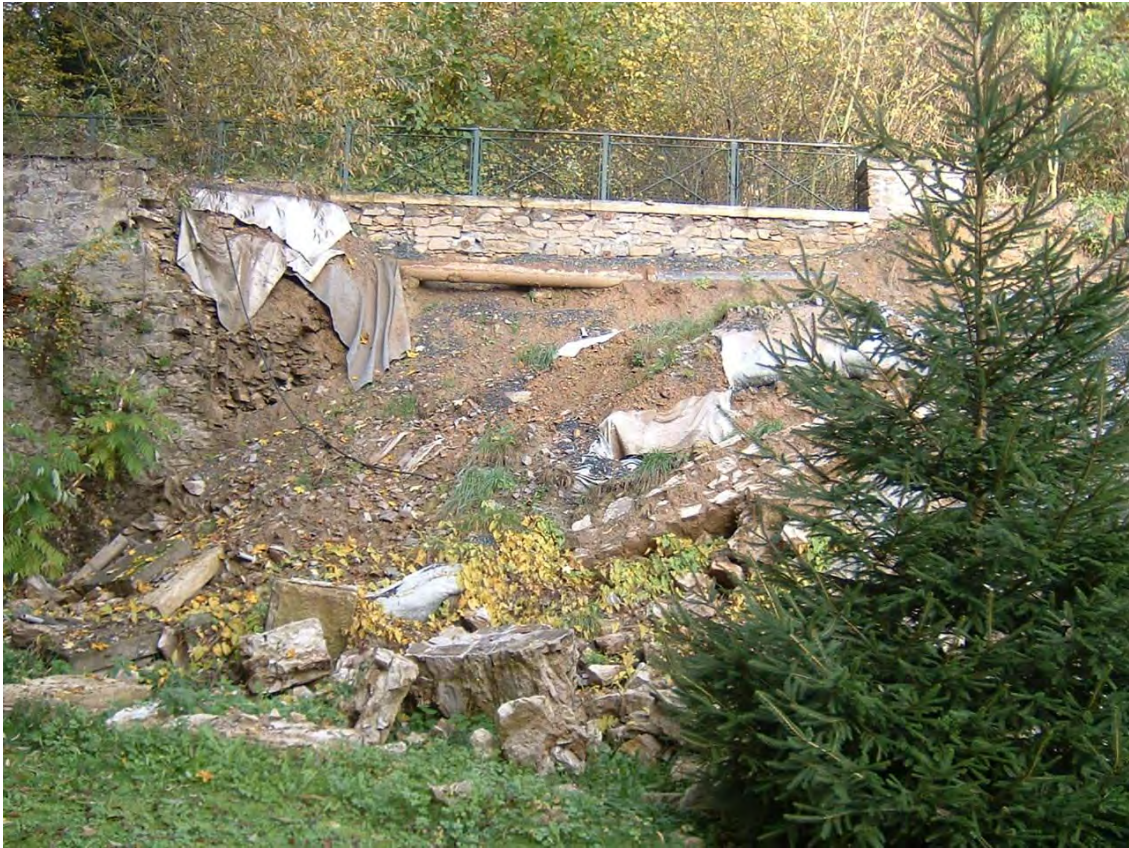
Stav po zřícení části mostu

Druh obnovy: zajišťovací práce na zřícené části mostu
Rejstříkové číslo: 30257/2-1043/A16

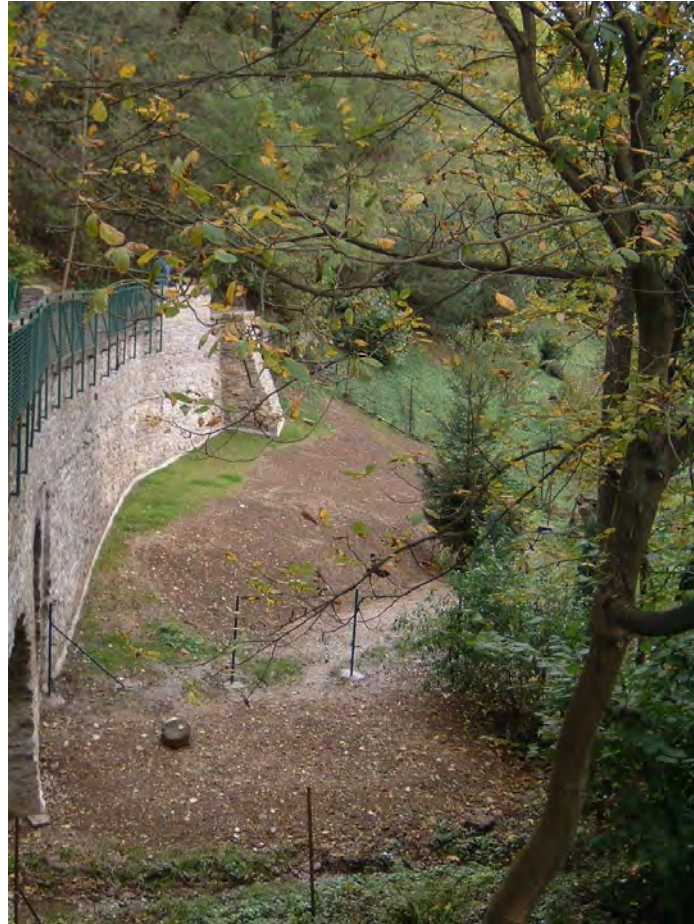
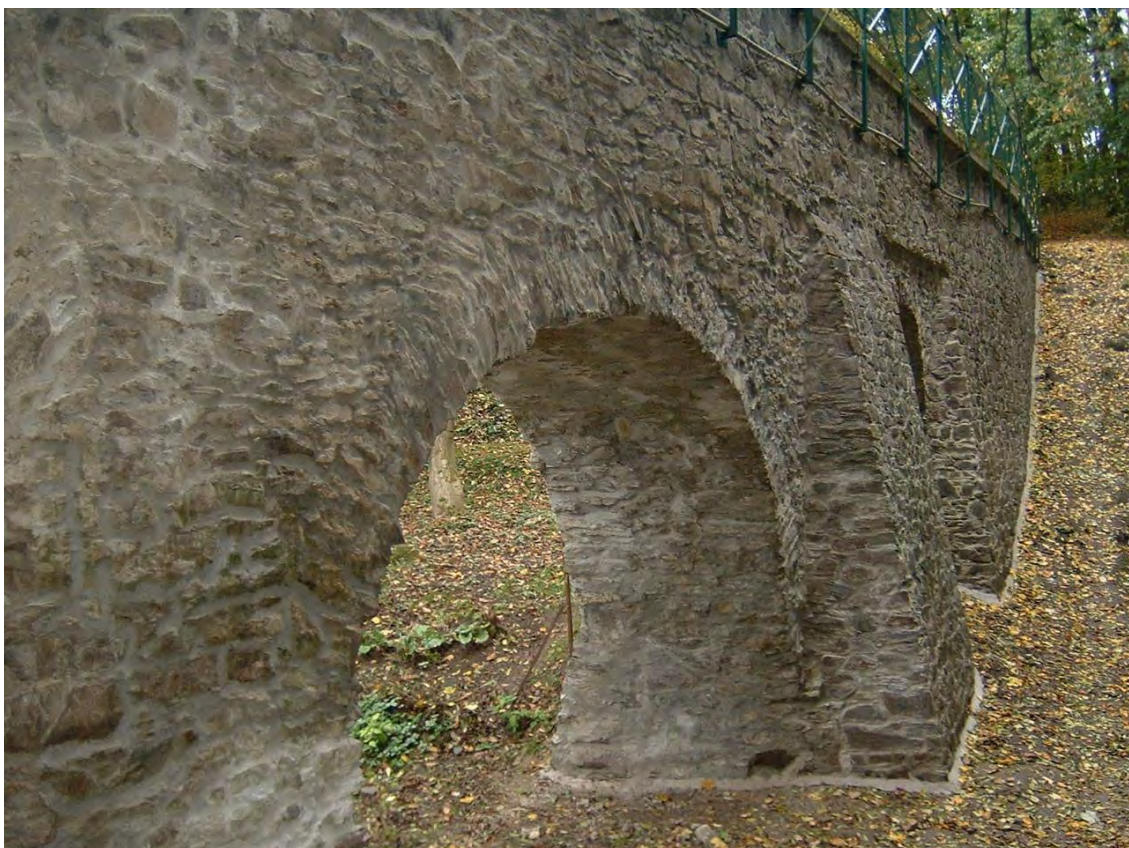
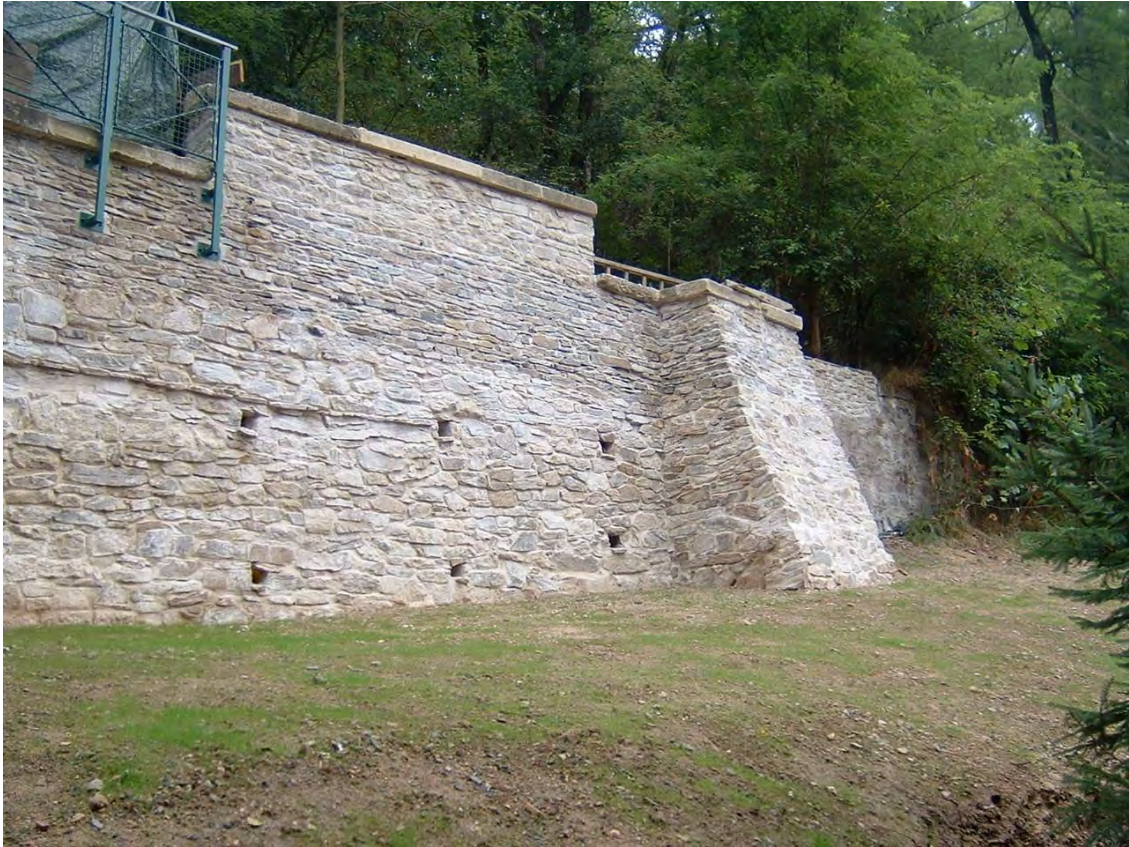
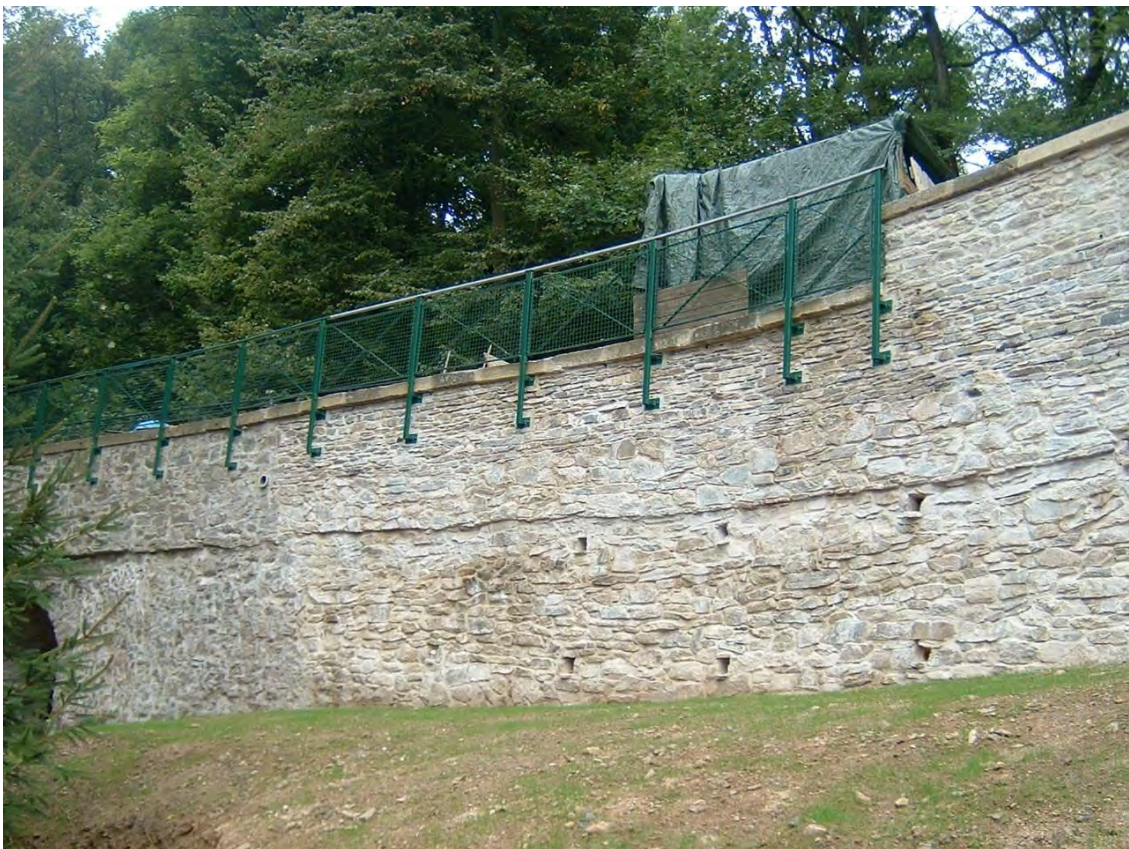
Stav po opravě

V roce 2014 bylo provedeno dokončení prací na obnově, které spočívaly v provedení železobetonové desky, pokračovalo se ve zdění z lomového kamene do původní výšky mostu. Byla provedena izolace proti vodě, osazení chodníkového obrubníku, zásyp mezi mostními zdmi zeminou, pokládka dlažky z kostek a montáž opraveného zábradlí. Vzhledem k tomu, že při zřícení části mostu vznikly trhliny v obloucích, byla provedena celková revize mostové konstrukce, aby se předešlo případné další havárii. Z bezpečnostních důvodů bylo na obou stranách akvaduktu (směr od Kutné Hory) osazeno oplocení a na oba konce akvaduktu byly osazeny pilíře, aby byl zabezpečen vjezd vozidel na most.

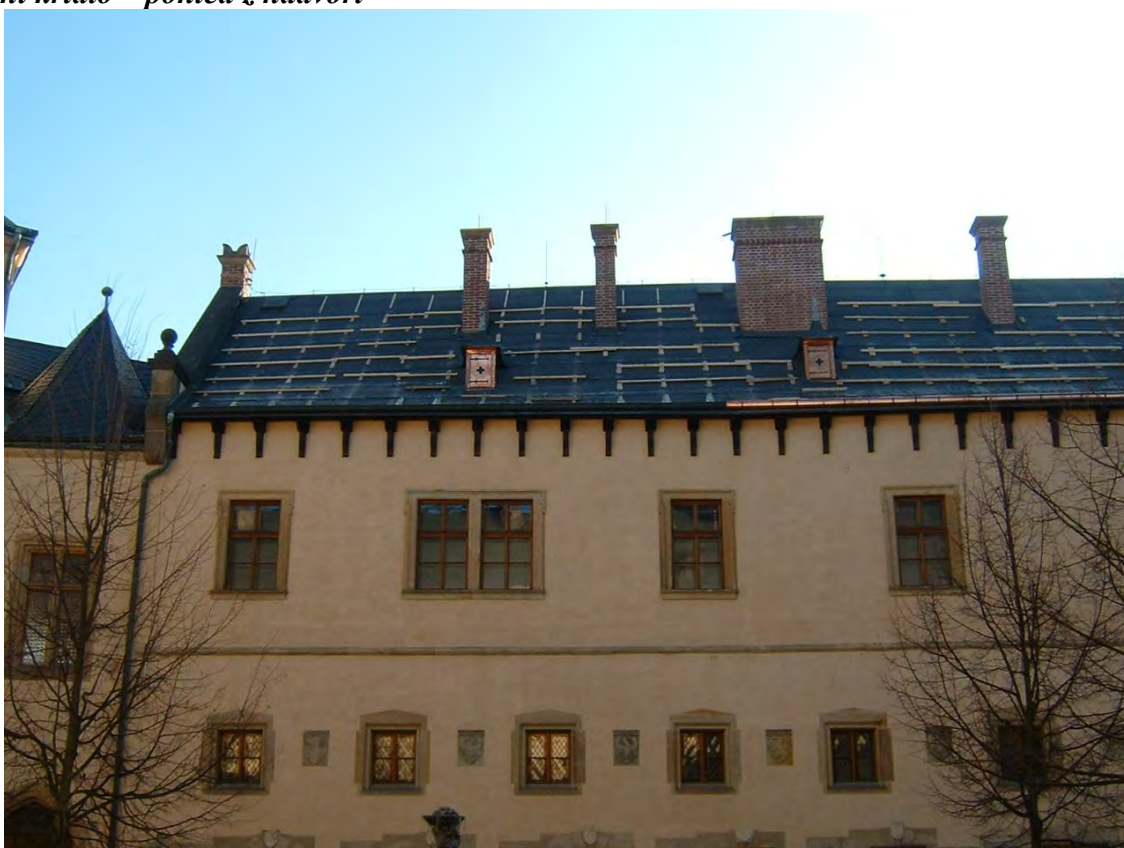
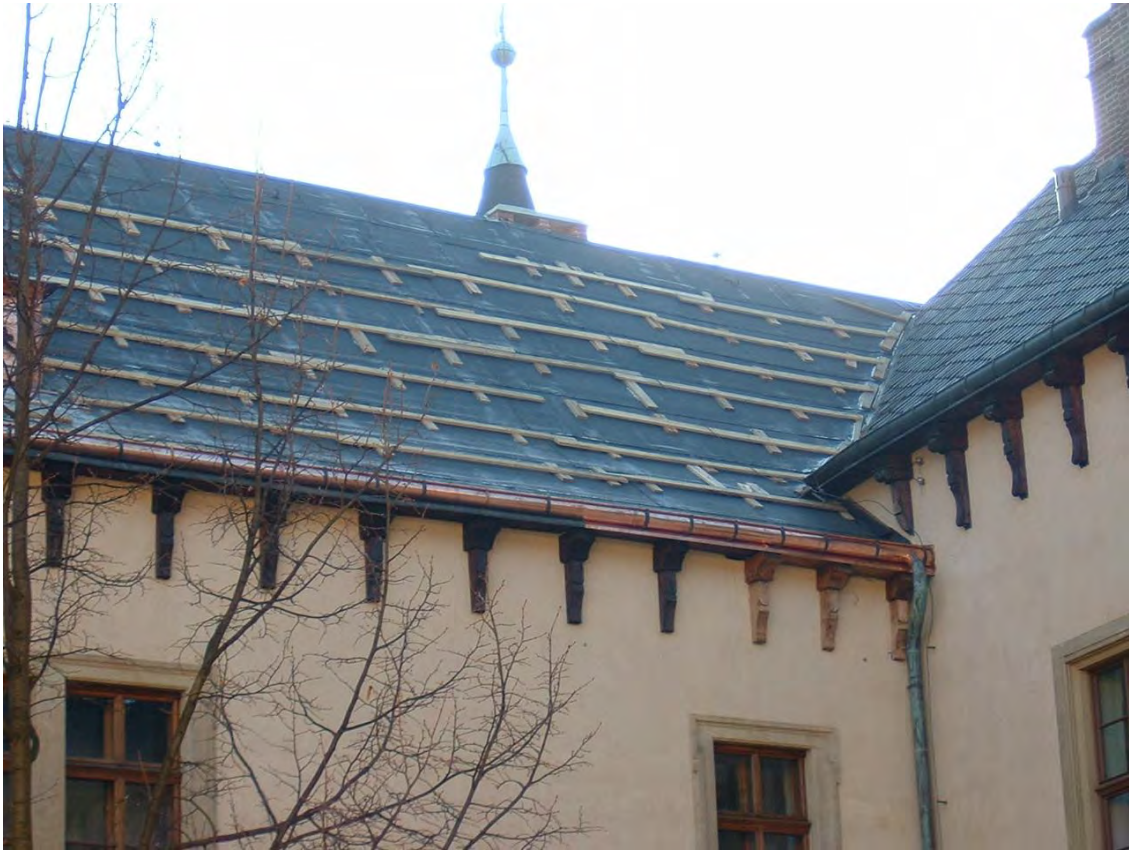
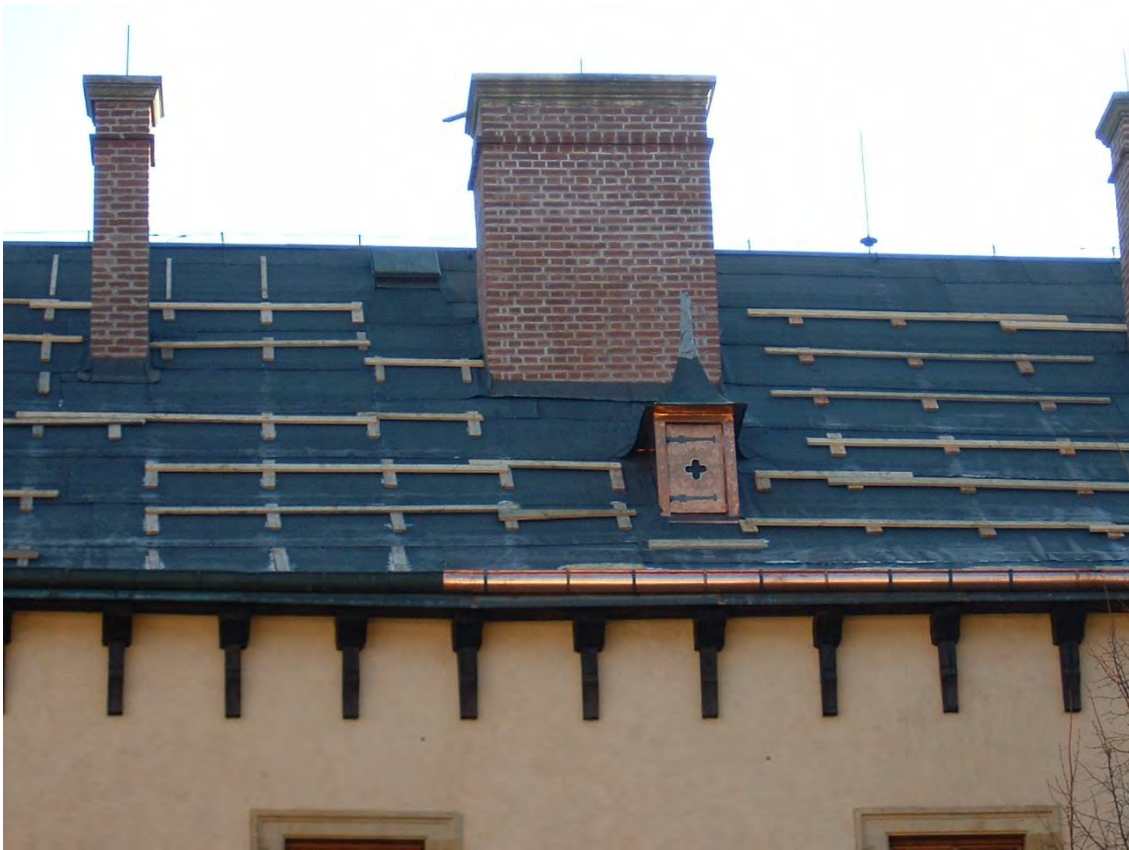
Stav před zahájením prací II. etapy

Jižní křídlo – pohled z nádvoří

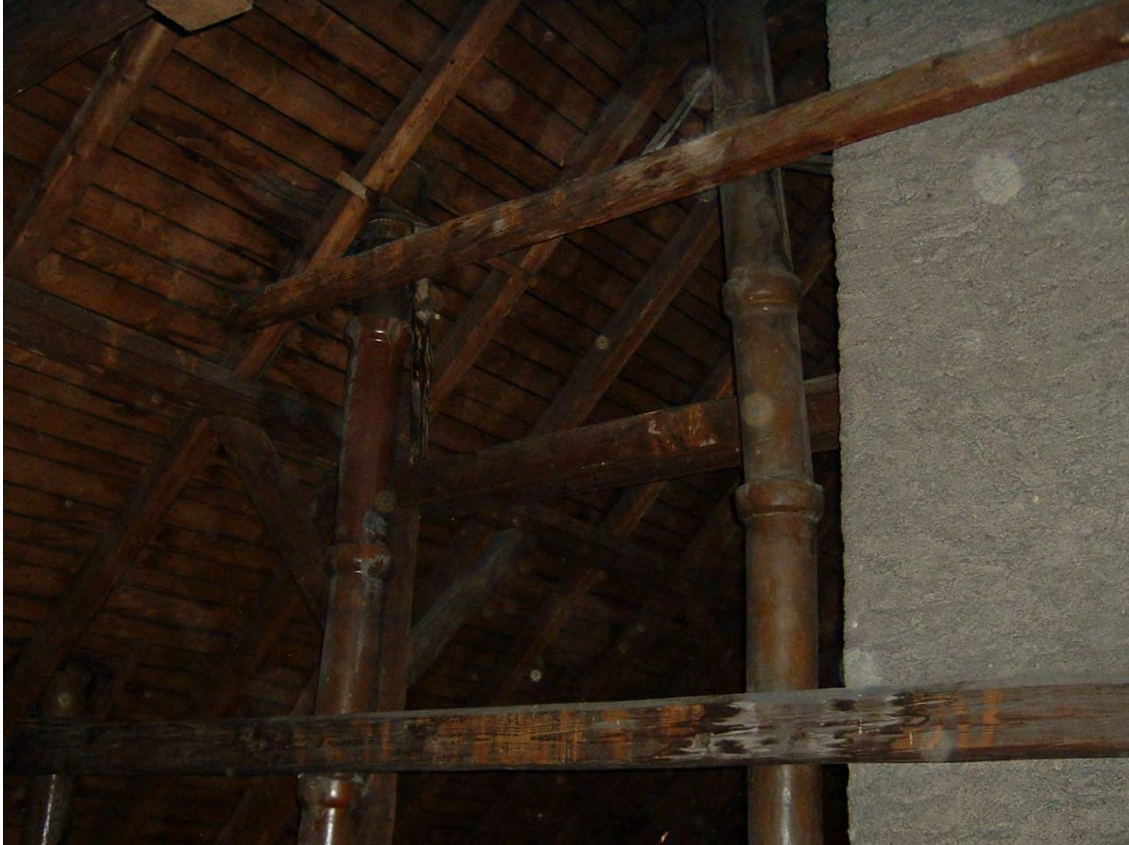
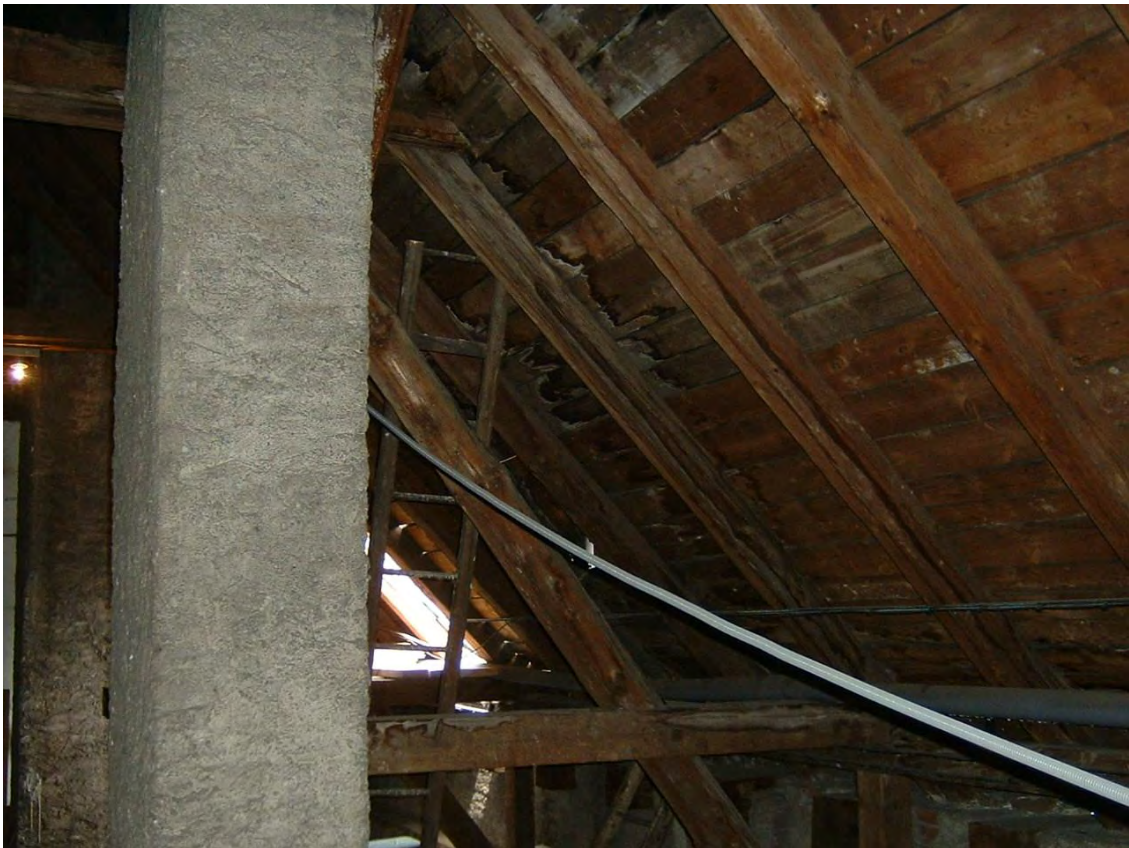
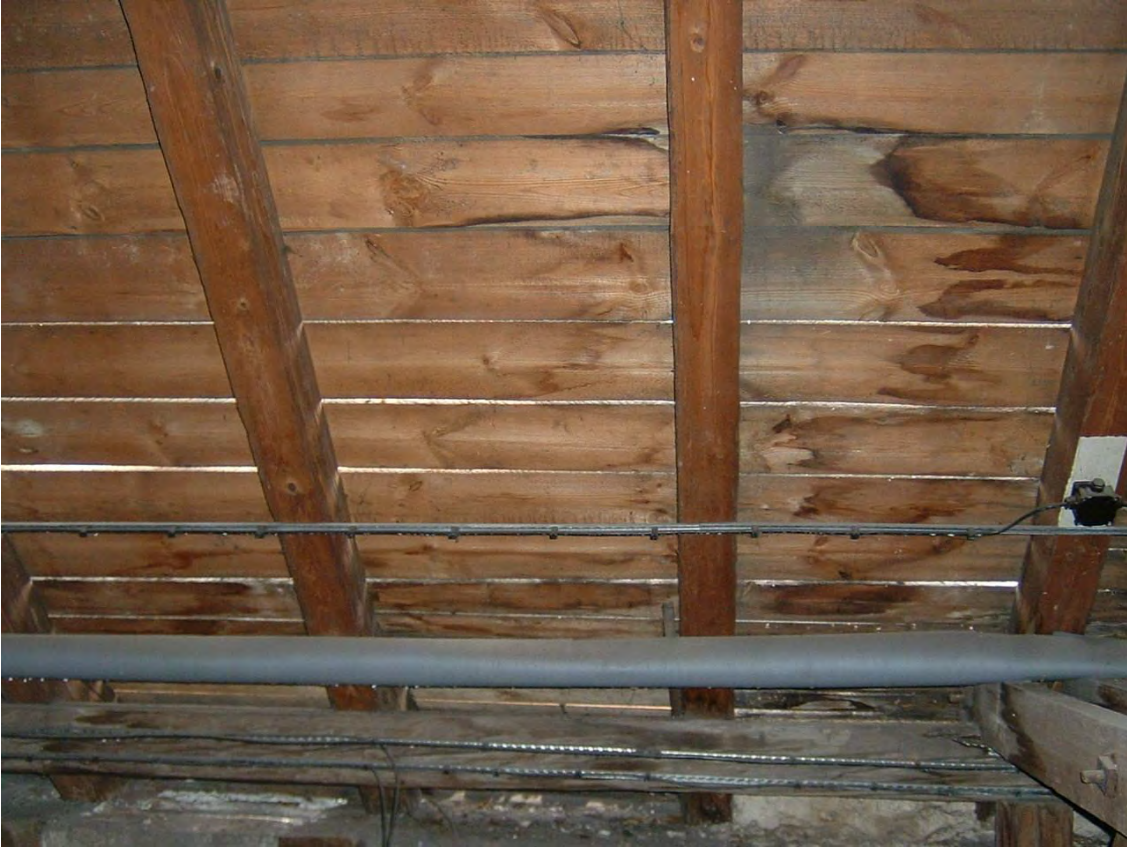
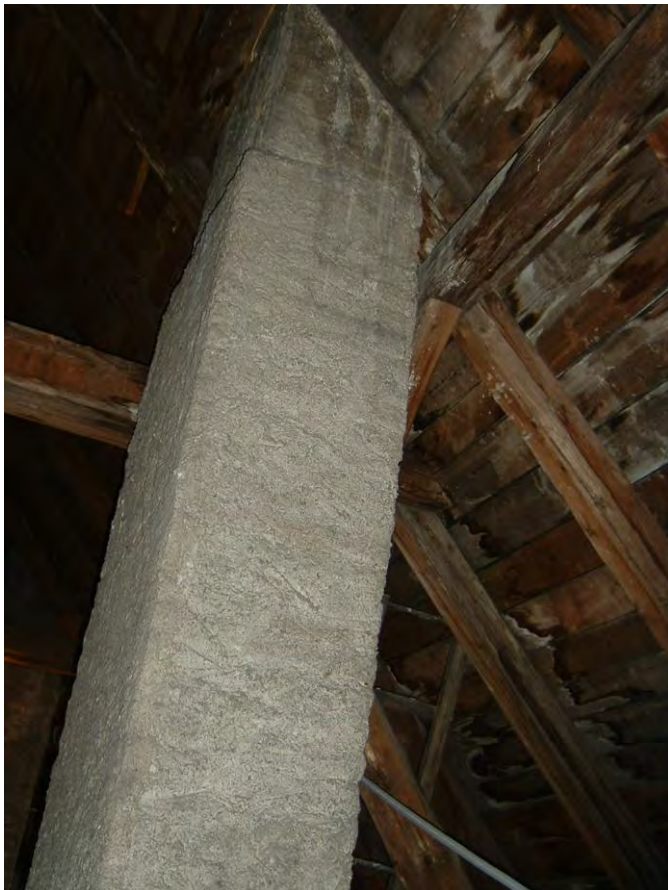
Západní křídlo – stav krovu a bednění před započatím oprav

Hloubkově poškozené prvky krovu a nevyhovující novodobé protézy byly tesařsky opraveny dřevěnými protézami s celodřevěnými zámkovými spoji nebo nahrazeny novými prvky. Protézy a náhrady byly provedeny jako kopie původních prvků včetně detailů. Povrchově napadené prvky byly ošetřeny petrifikačním roztokem, případně doplněny plombou. Zdravé bednění bylo ponecháno na místě, demontáž bednění byla provedena jen v lokální míře kolem nahrazovaných a doplňovaných prvků, poškozené bednění bylo nahrazeno novým. Zásahy do zdíva byly prováděny v minimální míře, stávající podlahy z půdovkové dlažby byly ponechány. Kovářské prvky krovu byly očištěny, svorníky dotaženy, nové kovářské prvky byly provedeny jako kopie stávajících. Kovářské prvky střešních byly očištěny, opraveny a opatřeny grafitovým nátěrem. Břidlicová krytina a lepenka byla demontována v celém rozsahu. Měděné klempířské prvky byly zčásti zachovány a zčásti
