KUTNÁ HORA

ZÁVĚREČNÁ ZPRÁVA

Programu regenerace MPR a MPZ

za rok 2014

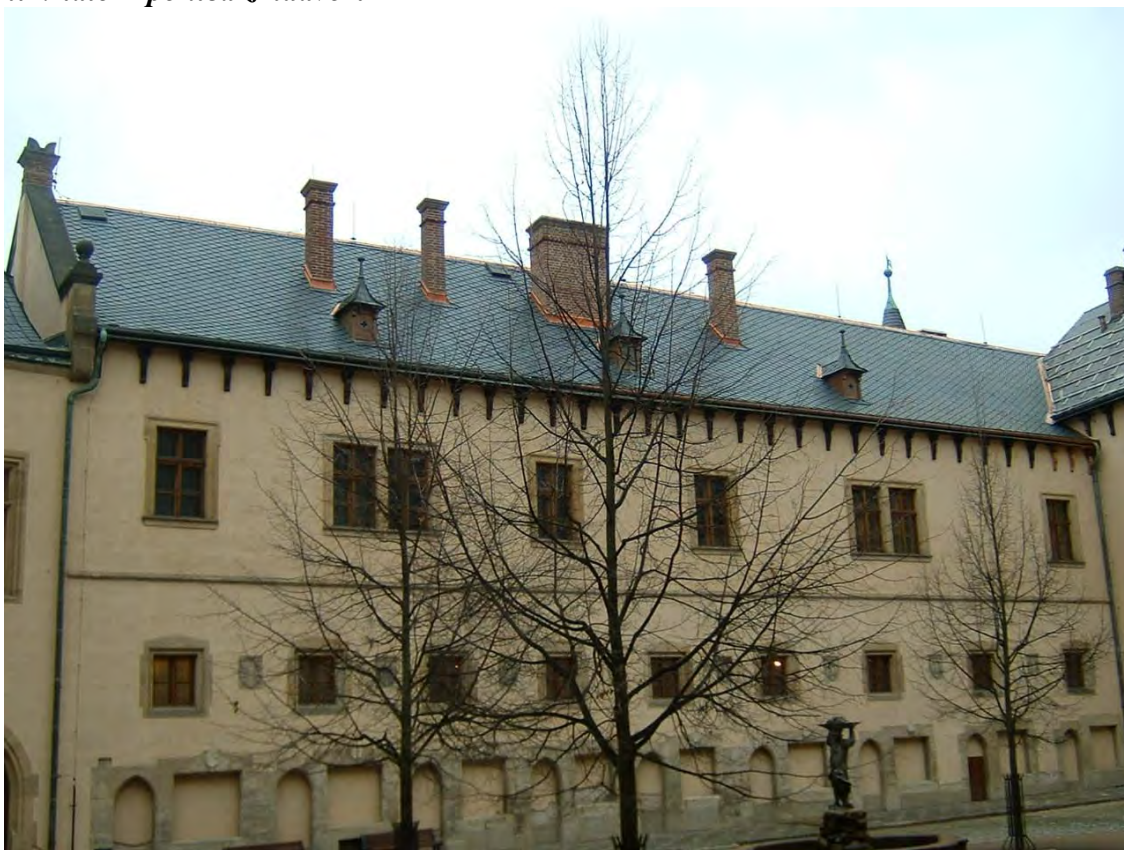
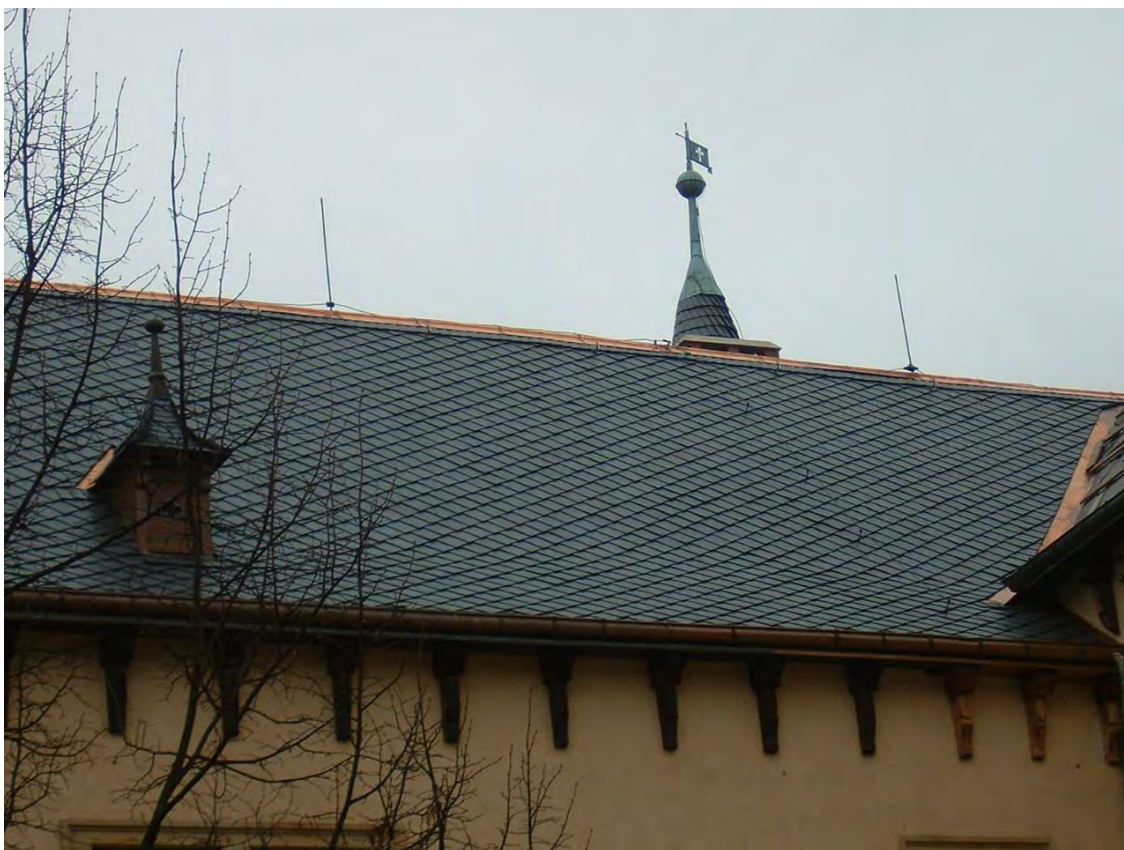
Stav po ukončení prací II. etapy
Jižní křídlo - pohled z nádvoří

Hloubkově poškozené prvky krovu a nevyhovující novodobé protézy byly tesařsky opraveny dřevěnými protézami s celodřevěnými zámkovými spoji nebo nahrazeny novými prvky. Protézy a náhrady byly provedeny jako kopie původních prvků včetně detailů. Povrchově napadené prvky byly ošetřeny petrifikačním roztokem, případně doplněny plombou. Zdravé bednění bylo ponecháno na místě, demontáž bednění byla provedena jen v lokální míře kolem nahrazovaných a doplňovaných prvků, poškozené bednění bylo nahrazeno novým. Zásahy do zdíva byly prováděny v minimální míře, stávající podlahy z půdovkové dlažby byly ponechány. Kovářské prvky krovu byly očištěny, svorníky dotaženy, nové kovářské prvky byly provedeny jako kopie stávajících. Kovářské prvky střešních byly očištěny, opraveny a opatřeny grafitovým nátěrem. Břidlicová krytina a lepenka byla demontována v celém rozsahu. Měděné klempířské prvky byly zčásti zachovány a zčásti

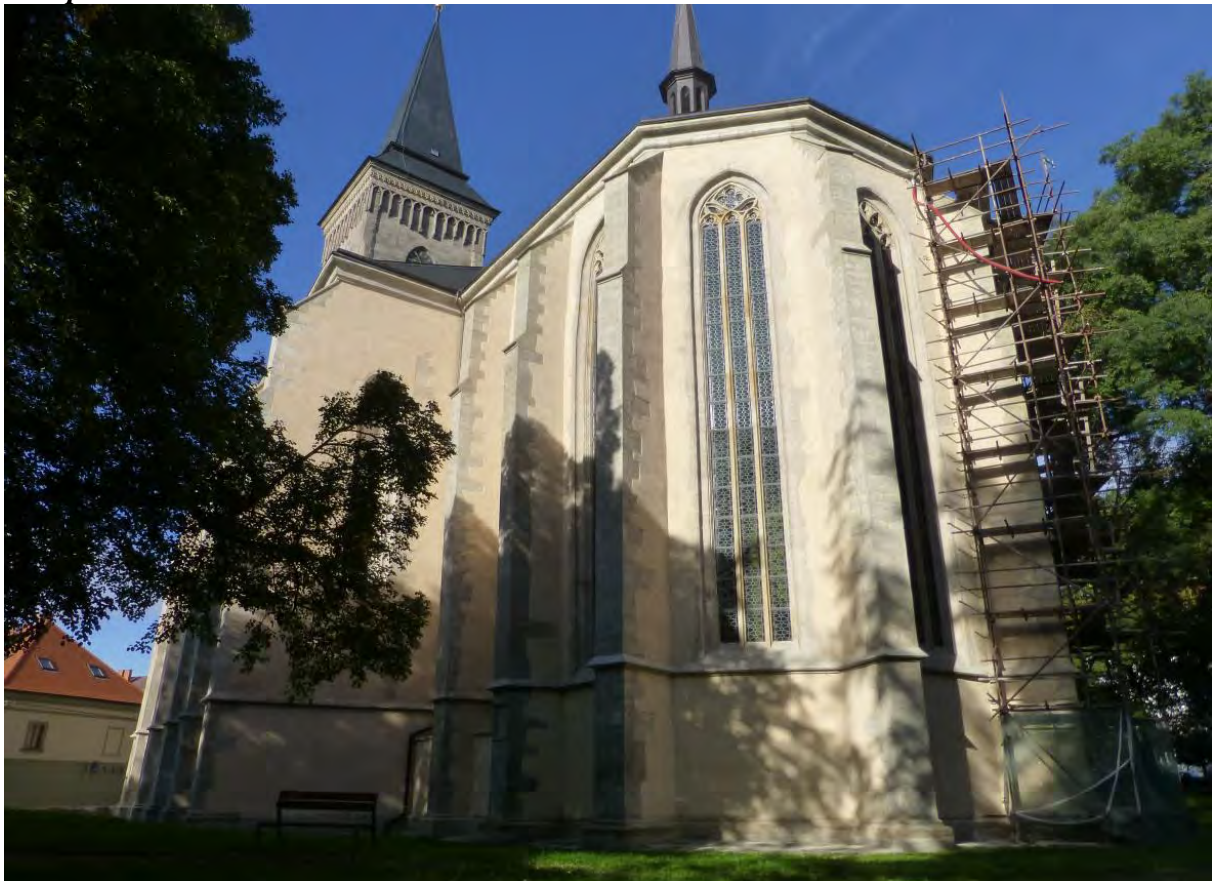
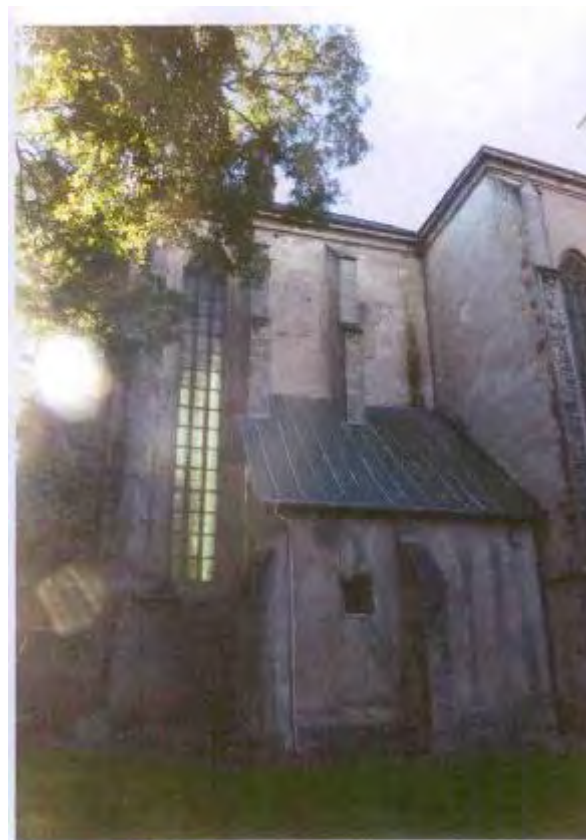
Stav před obnovou

V roce 2008 byla zahájena již 3. etapa opravy kostela – celková obnova a restaurování fasád (1. etapa – rekonstrukce střech, 2. etapa – obnova a restaurování kamenné věže). Vzhledem k náročnosti prací a vysokým finančním nákladům byly práce rozvrženy do pracovních úseků. Jde zejména o stavební statiku při zajištění trhlin zdiva, obnovu a restaurování omítek zdiva, restaurování kvádrového zdiva, říms a sochařské výzdoby. Obnovena budou také vitrajová okna a dveře. Součástí prací jsou veškeré průzkumy po postavení lešení, které obsahují vždy několik polí stěny i s opěrnými pilíři včetně oken.

V roce 2008 byla zahájena oprava fasád na jižní lodi kostela. Byly odstraněny novodobé cementové omítky a provedení statického zajištění trhlin zdiva. Nové omítky byly provedeny jako klasické vápenné omítky v jemné struktuře s lazurovacím nátěrem. Součástí opravy fasád byla i oprava a restaurování okenních vitrají a kamenných prvků fasády.

V roce 2010 pokračovaly práce na opravě fasády, restaurování kamenných prvků a vitrají na dalším úseku stavby. Byly odstraněny novodobé narušené omítky a provedeno statické zajištění trhlin zdiva. Dále byla provedena obnova omítek, restaurování kvádrového zdiva včetně pilířů, říms a kamenných oken.

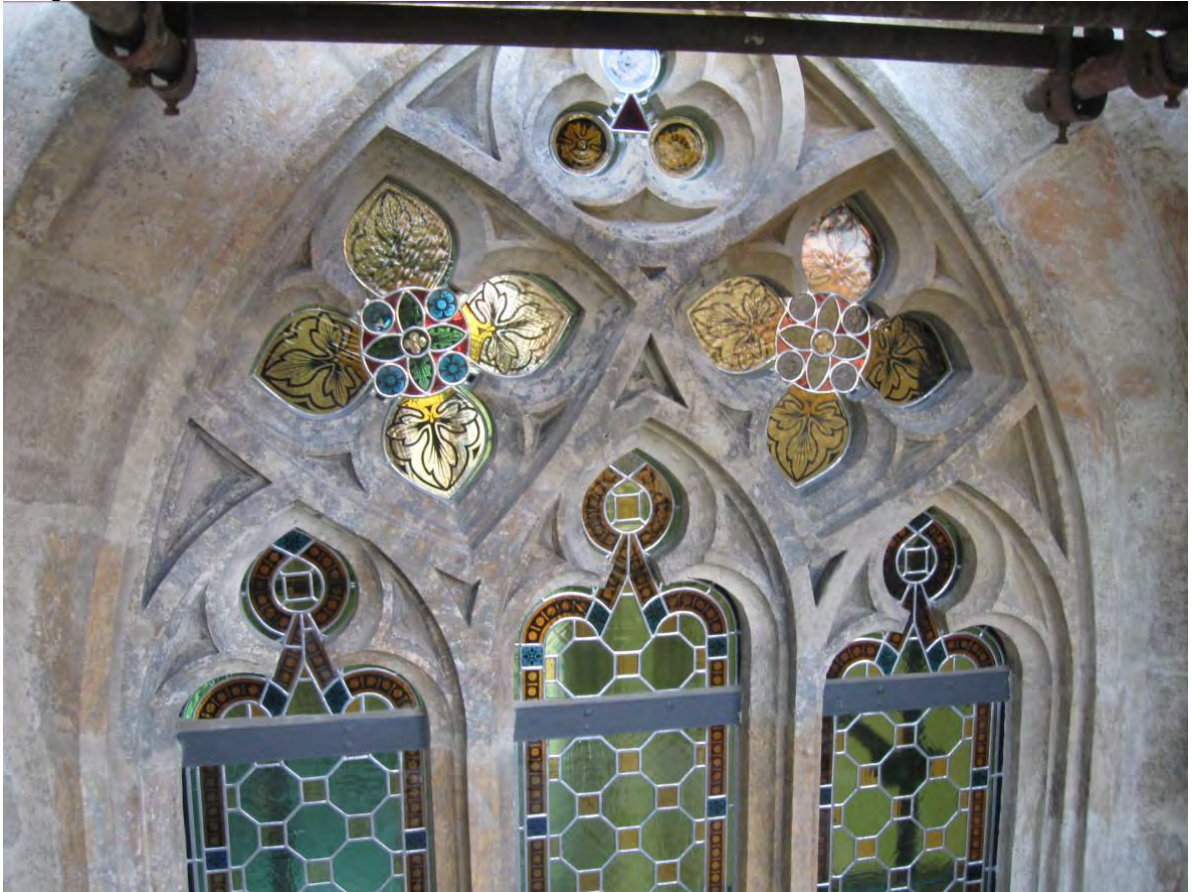
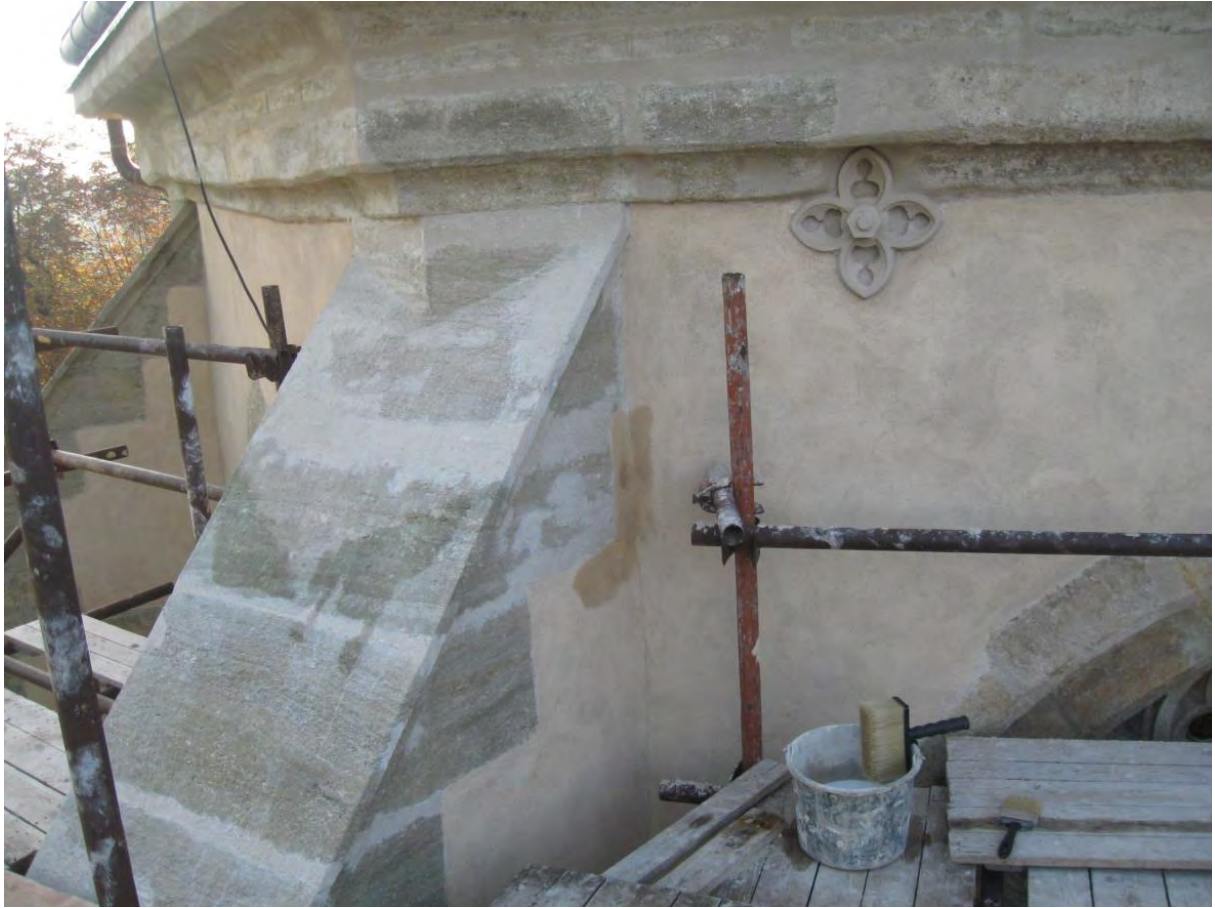
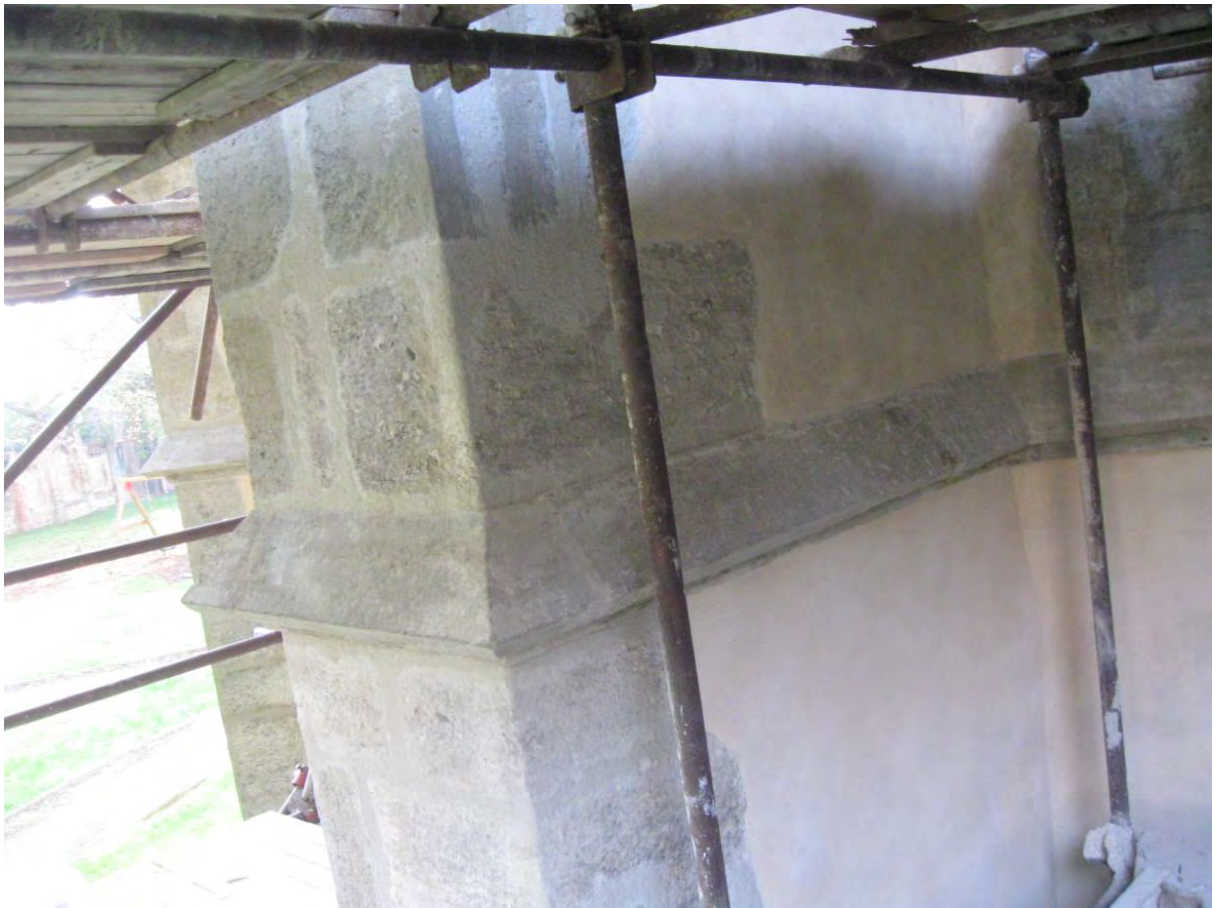
Stav po obnově

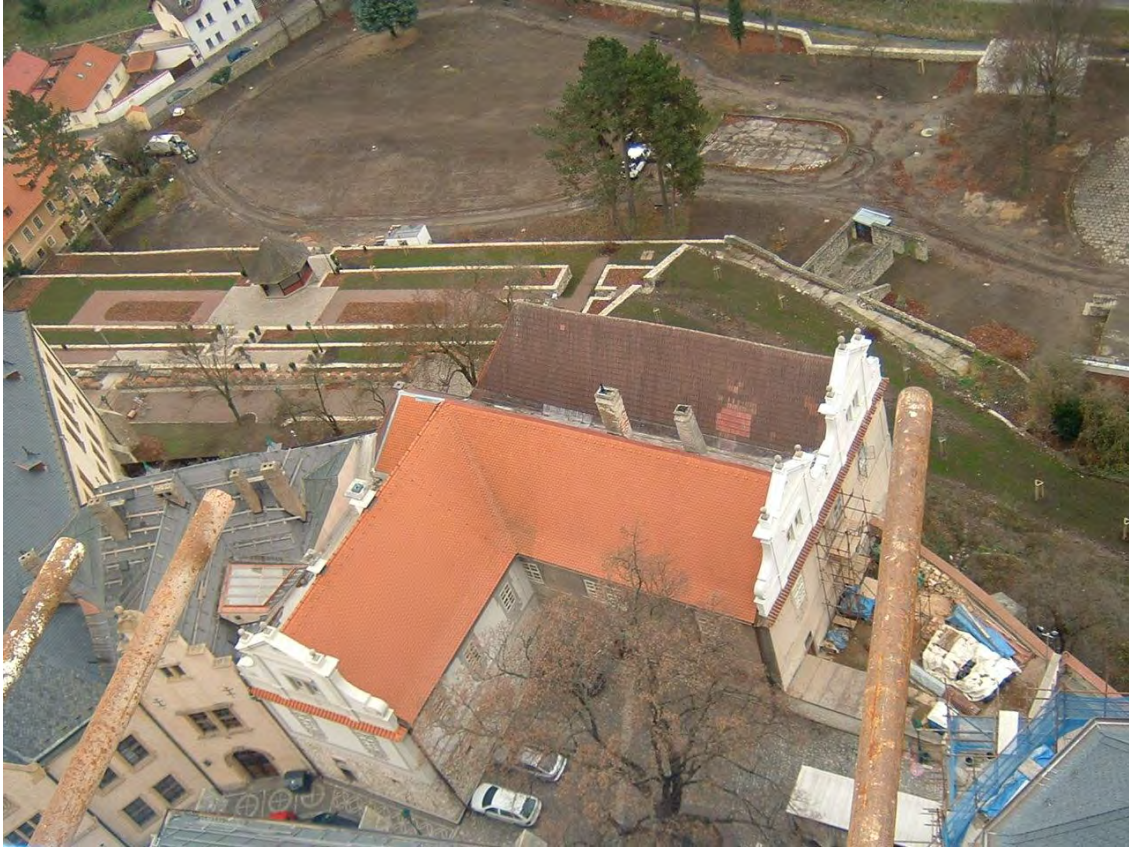
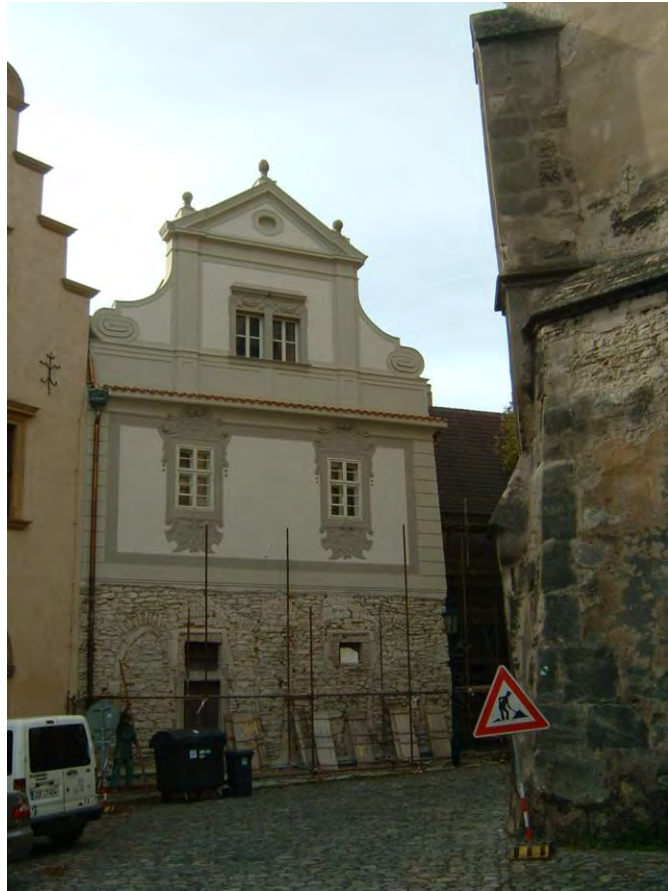
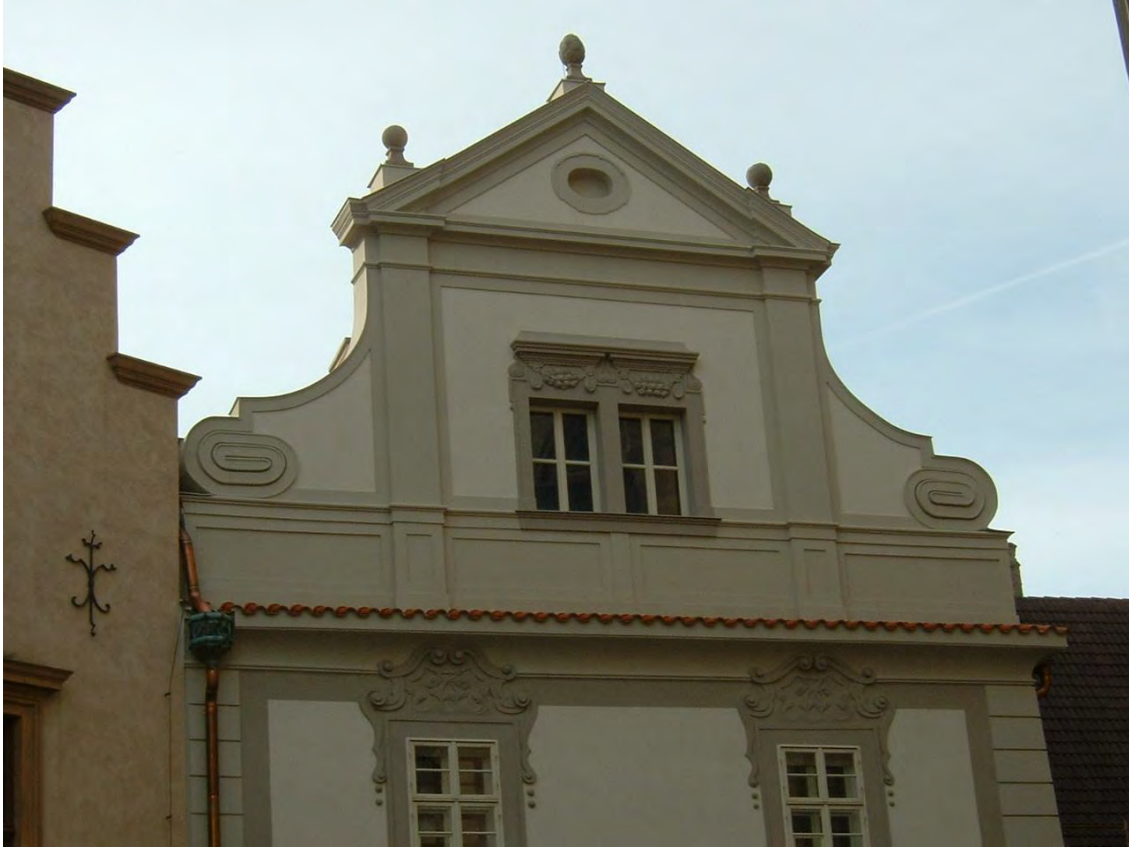
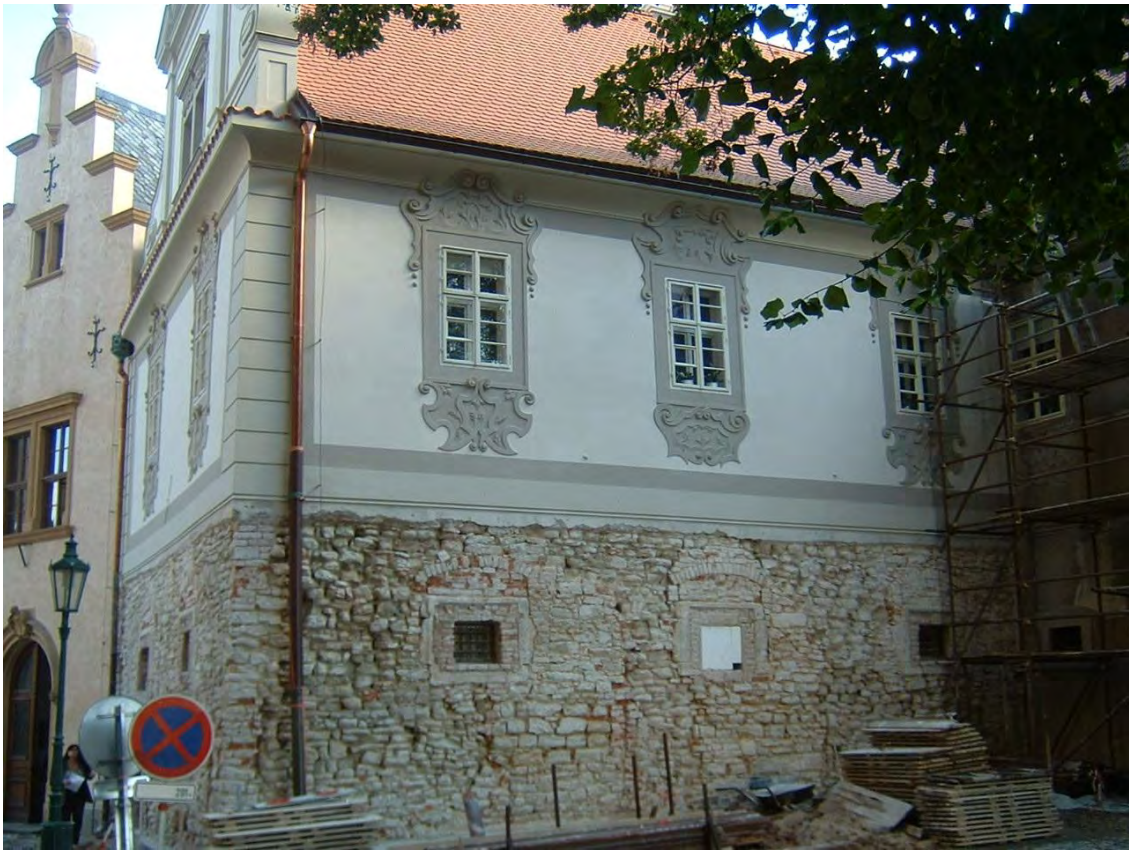
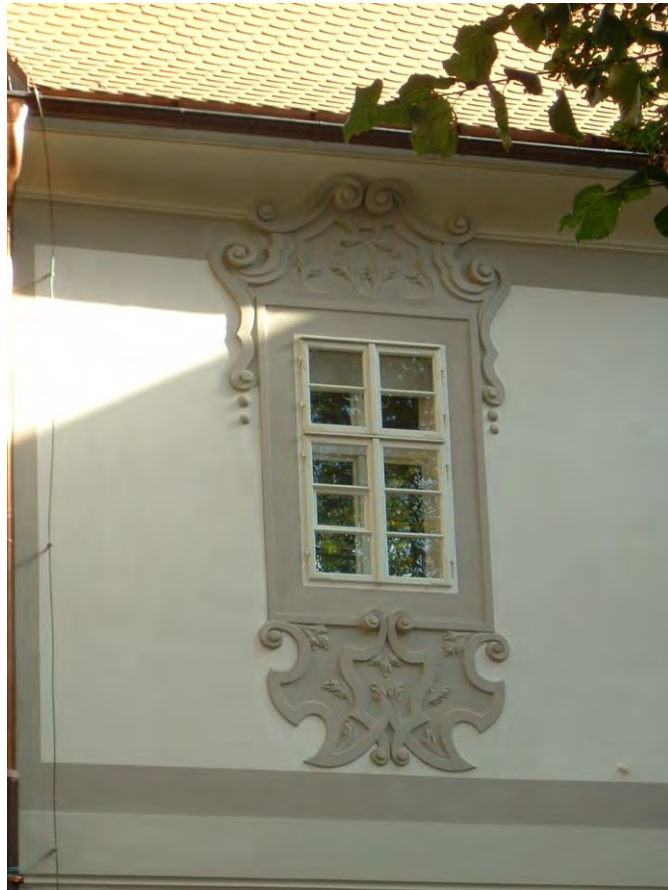
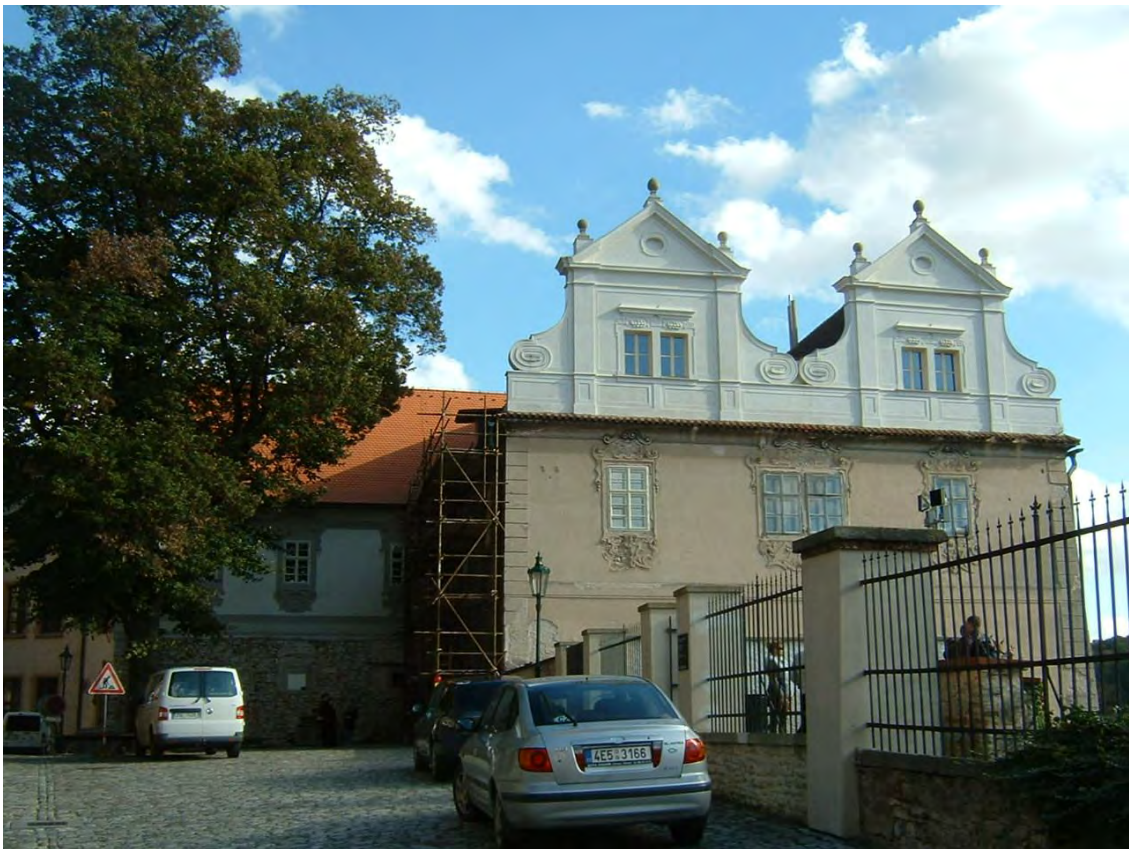
V roce 2014 byla provedena oprava fasády severního křídla, výměna oken a oprava střechy jižního křídla, dokončení opravy stropů nad II. NP. Byla provedena sanace trhlin, oprava zdiva a fasádních prvků, oprava omítek, fasádní nátěr, provedení tesařských a klempířských konstrukcí, výměna střešní krytiny a výměna oken.

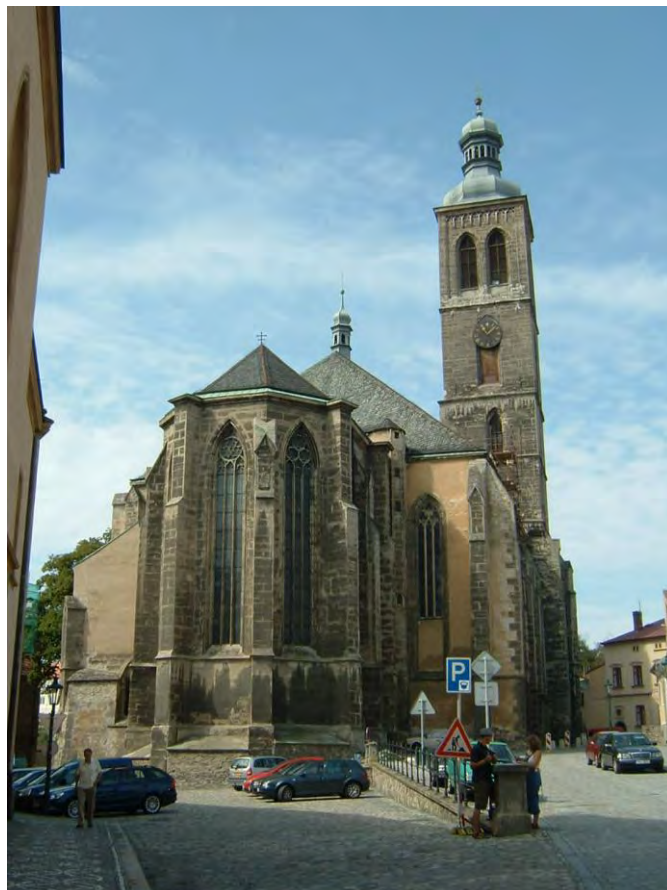
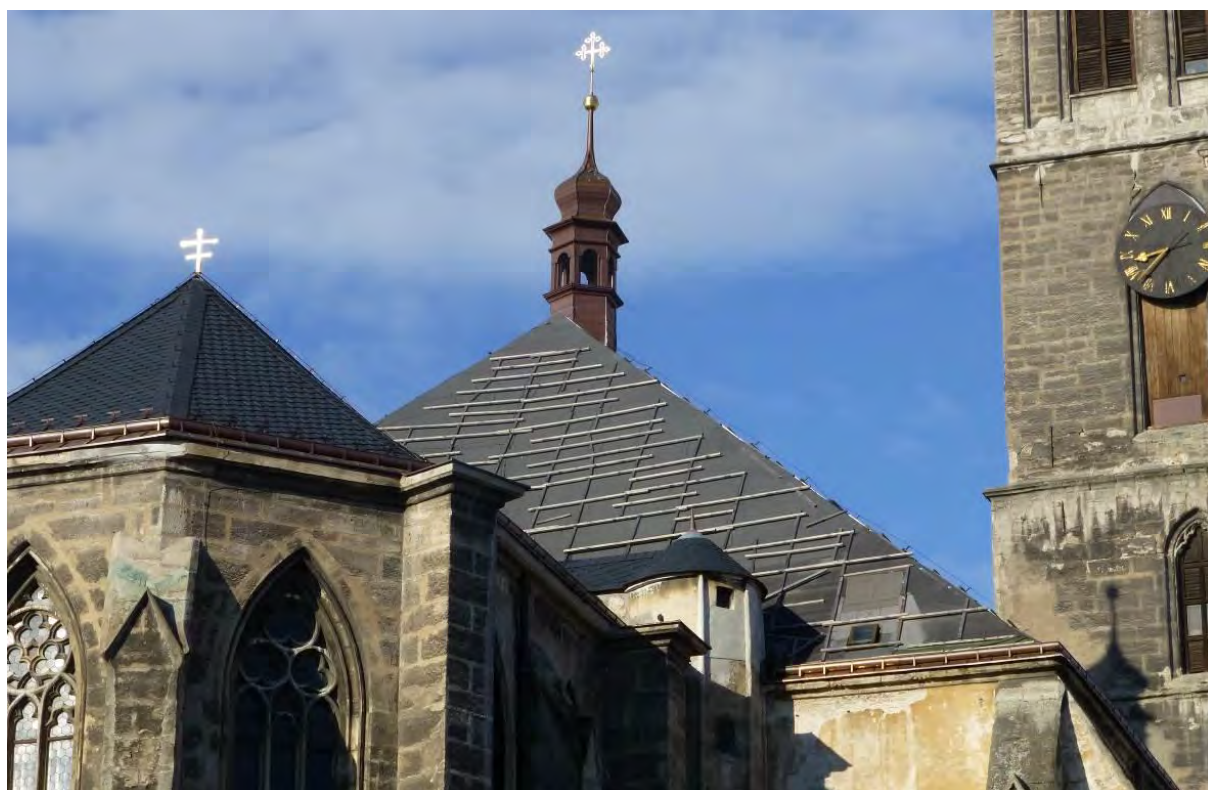
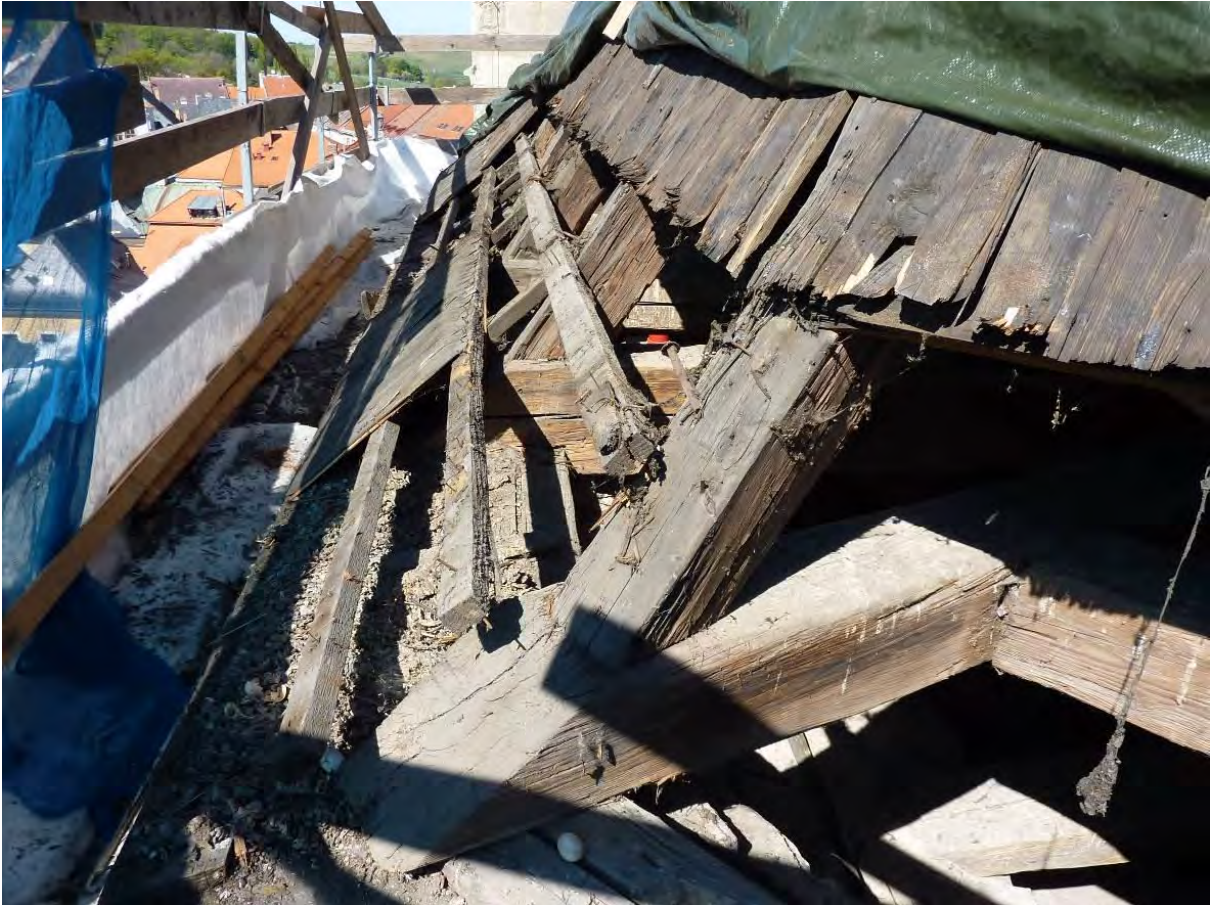
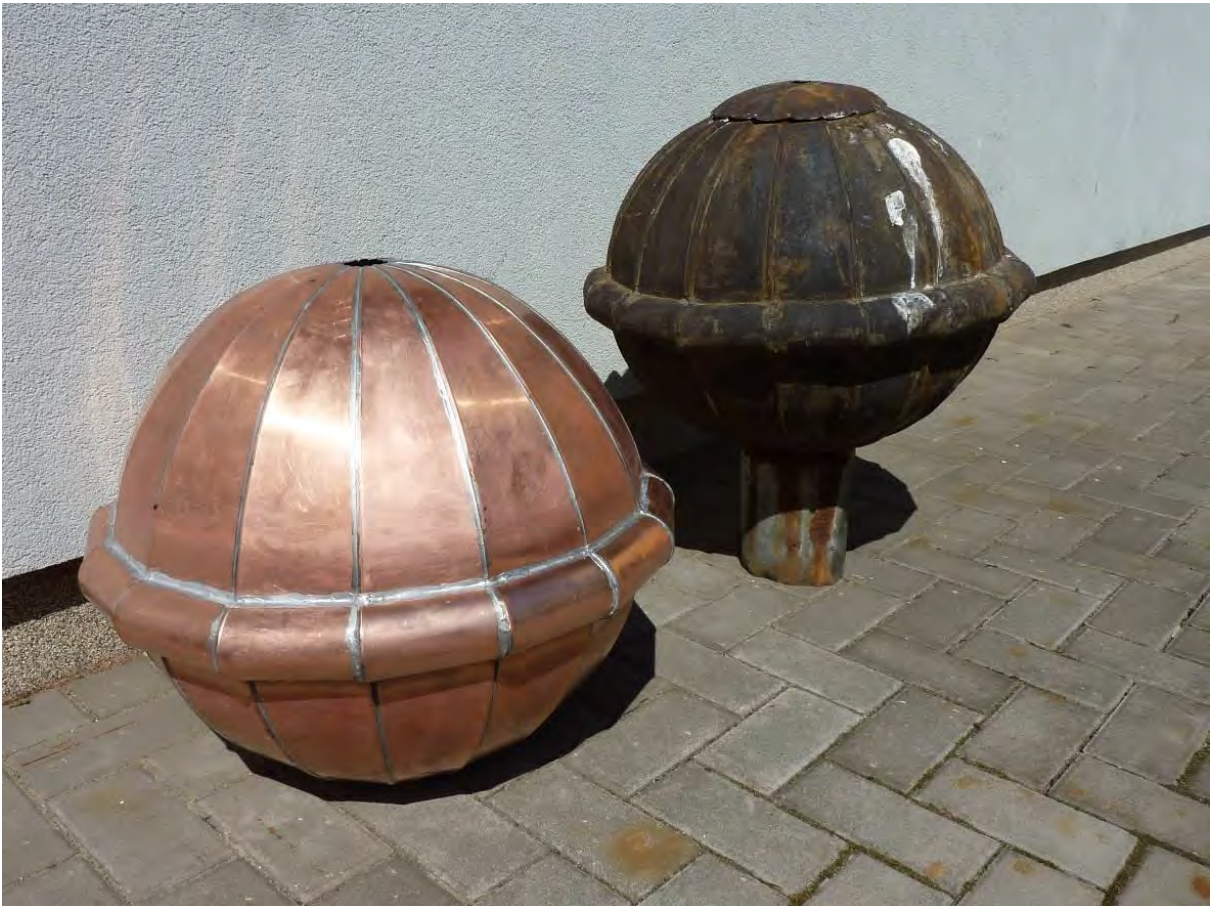
Stav před obnovou

Na podzim roku 2009 se přistoupilo k nejnutnější a pouze provizorní opravě střešní krytiny – zakrytí děr v místě masivního zatékání z důvodů ochrany tesařských konstrukcí a kleneb, které jsou v havarijním stavu. Vzhledem k nedostatku finančních prostředků byla oprava provedena pouze provizorně.

V roce 2012 byla provedena oprava krovu a střechy presbytáře. Bylo provedeno protézování a výměna poškozených prvků, doplnění střešních vazeb, demontáž laťování včetně provizorního zakrytí. Dále bylo provedeno oplechování presbytáře, impregnace krovu a repase železného kříže sběhů štětů.

V roce 2013 se pokračovalo v opravě střechy. Bylo provedeno statické zajištění, oprava tesařských konstrukcí, provedení vikýřů, výměna klempířských prvků, výměna střešní krytiny, chemické ošetření dřevěných konstrukcí a zdiva fungicidním prostředkem, impregnace dřevěných prvků a další související práce.

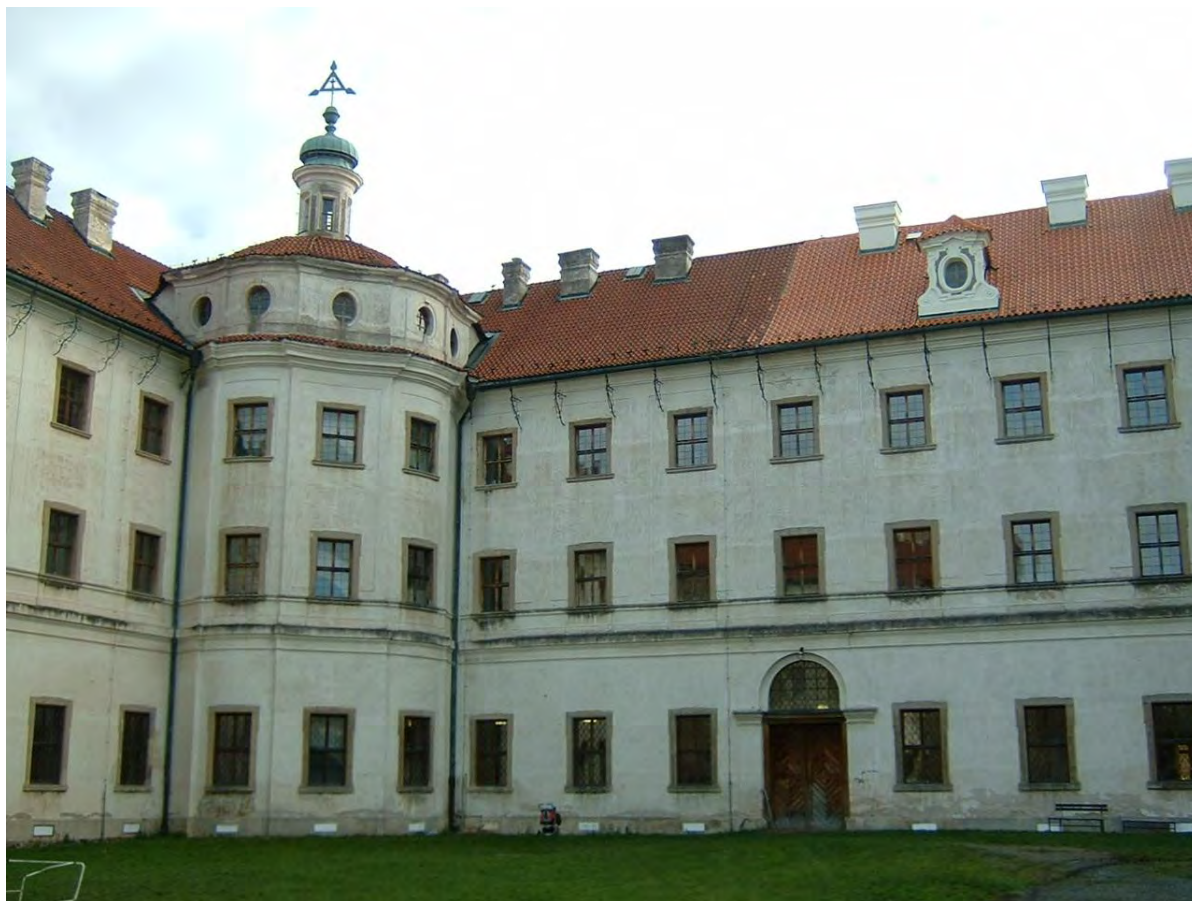
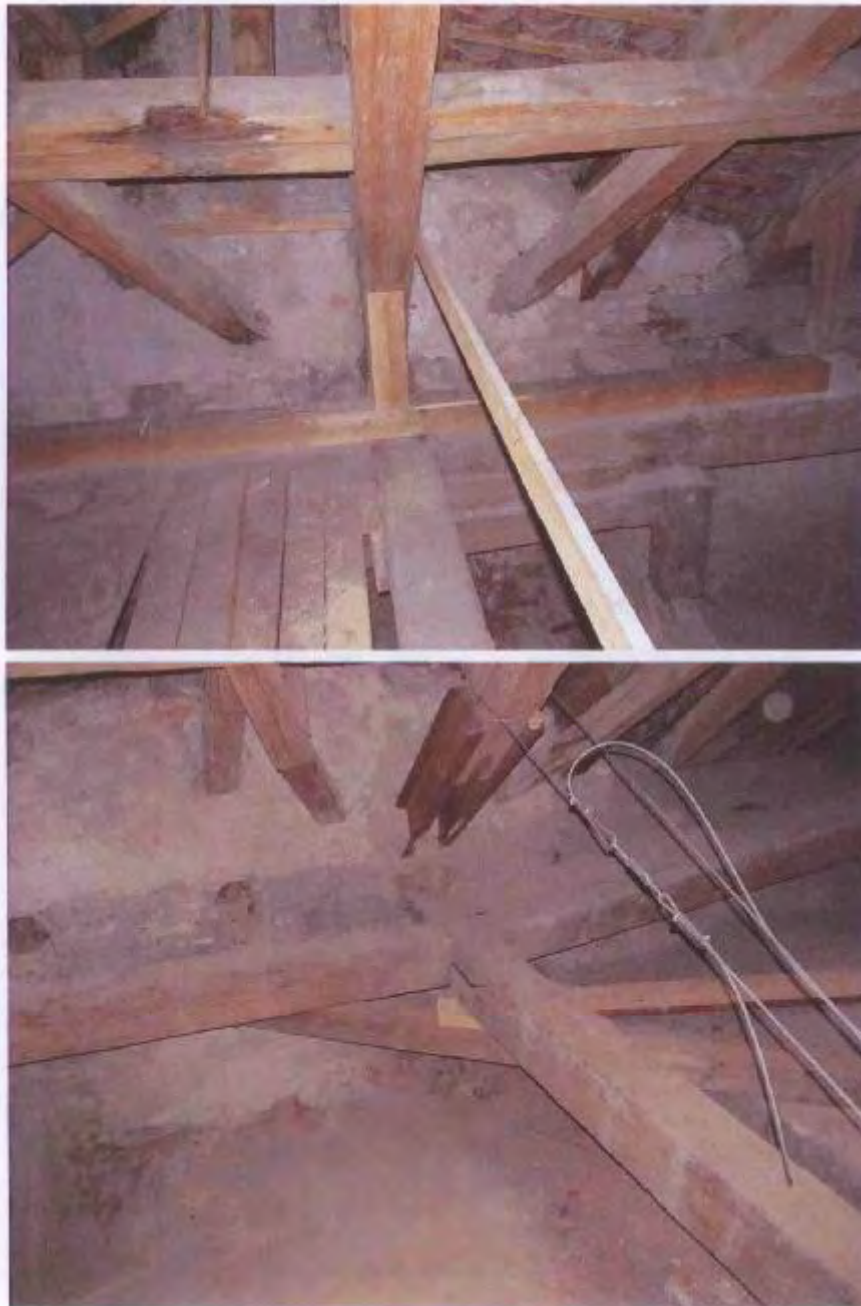
Stav před obnovou

Druh obnovy: obnova střešního pláště
Rejstříkové číslo: 24045/2-1043/A10
Majitel: církev
