KUTNÁ HORA

ZÁVĚREČNÁ ZPRÁVA

Programu regenerace MPR a MPZ

za rok 2014

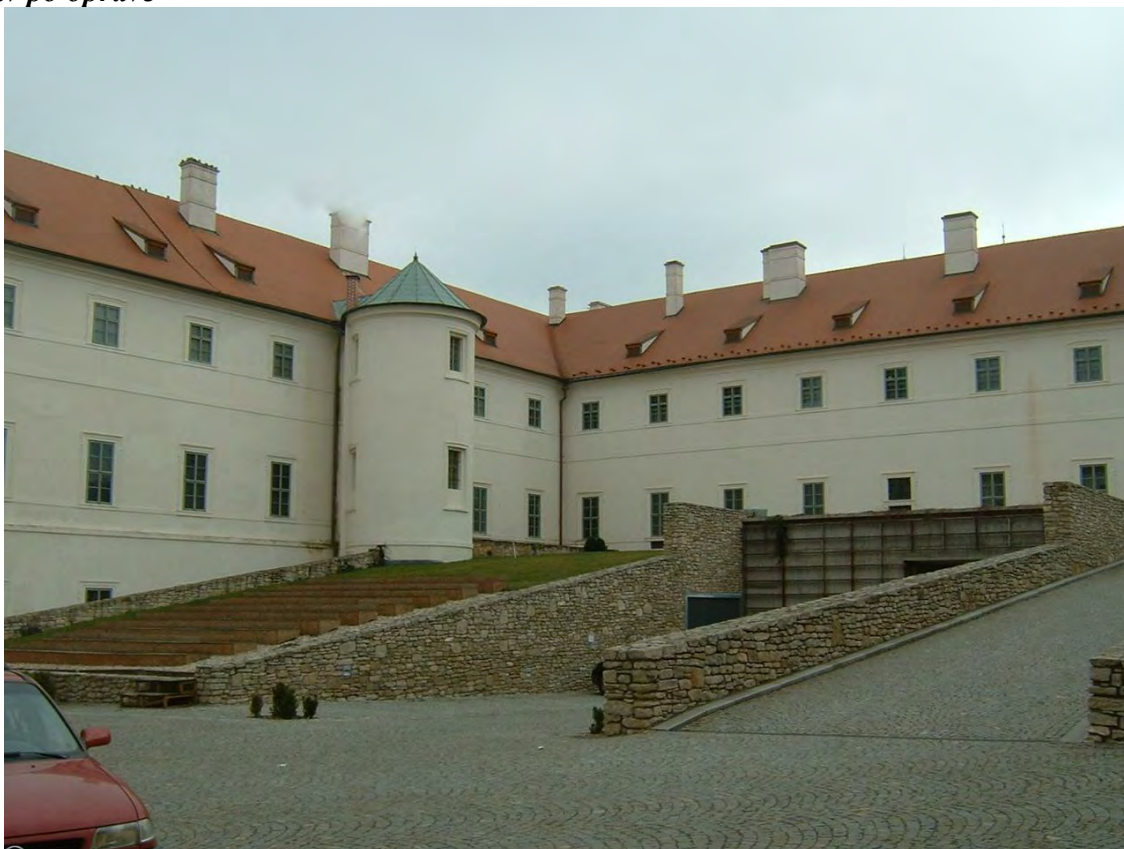
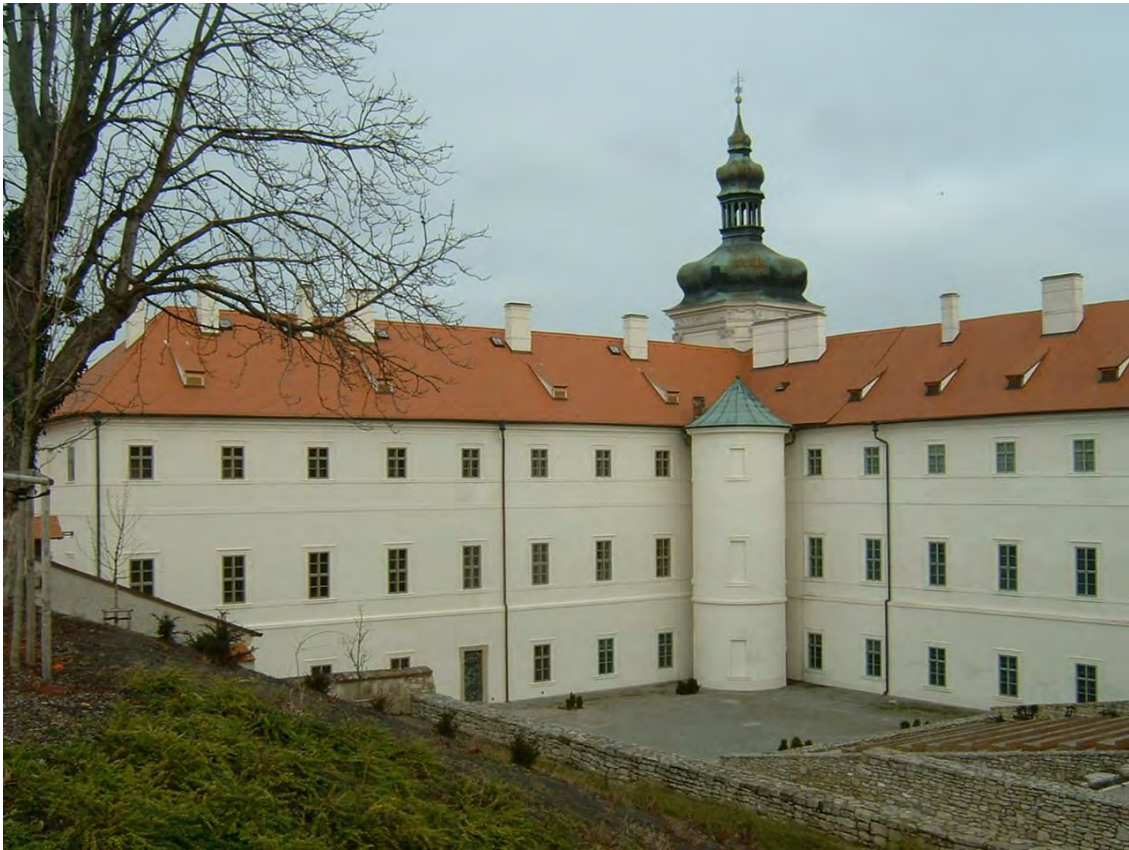
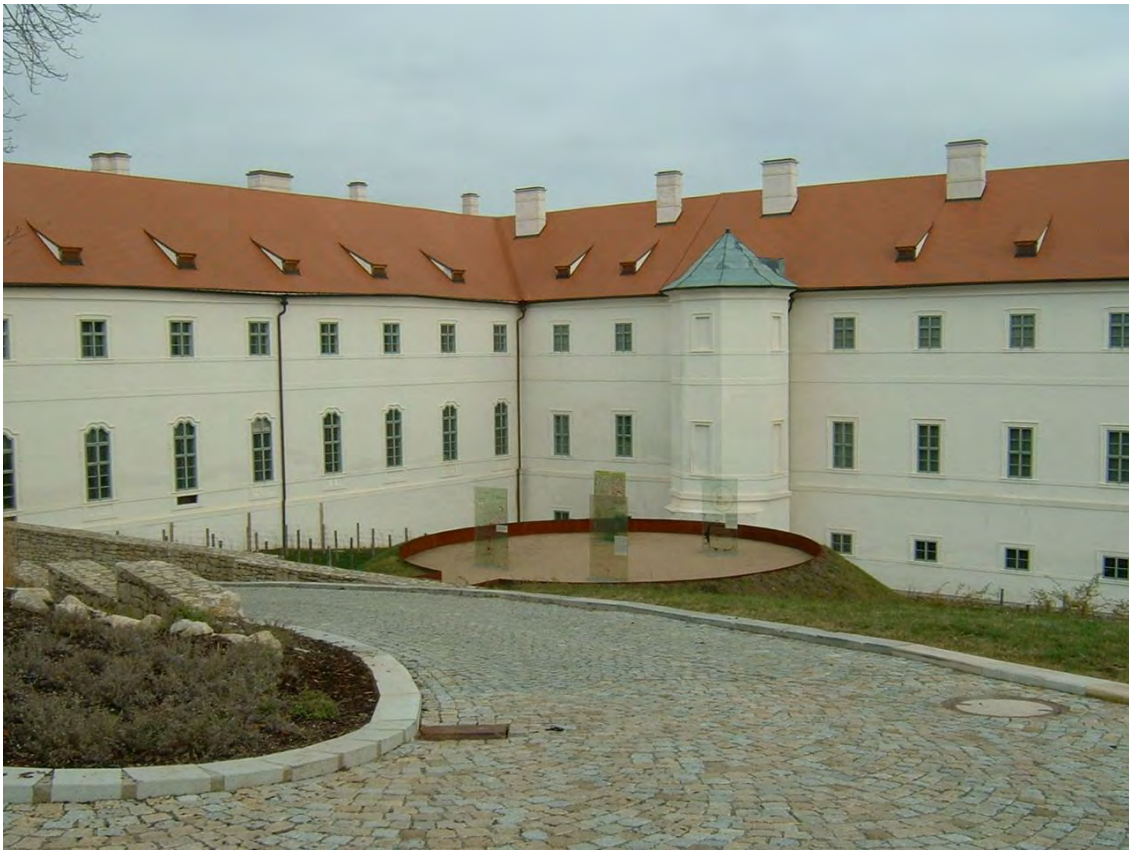
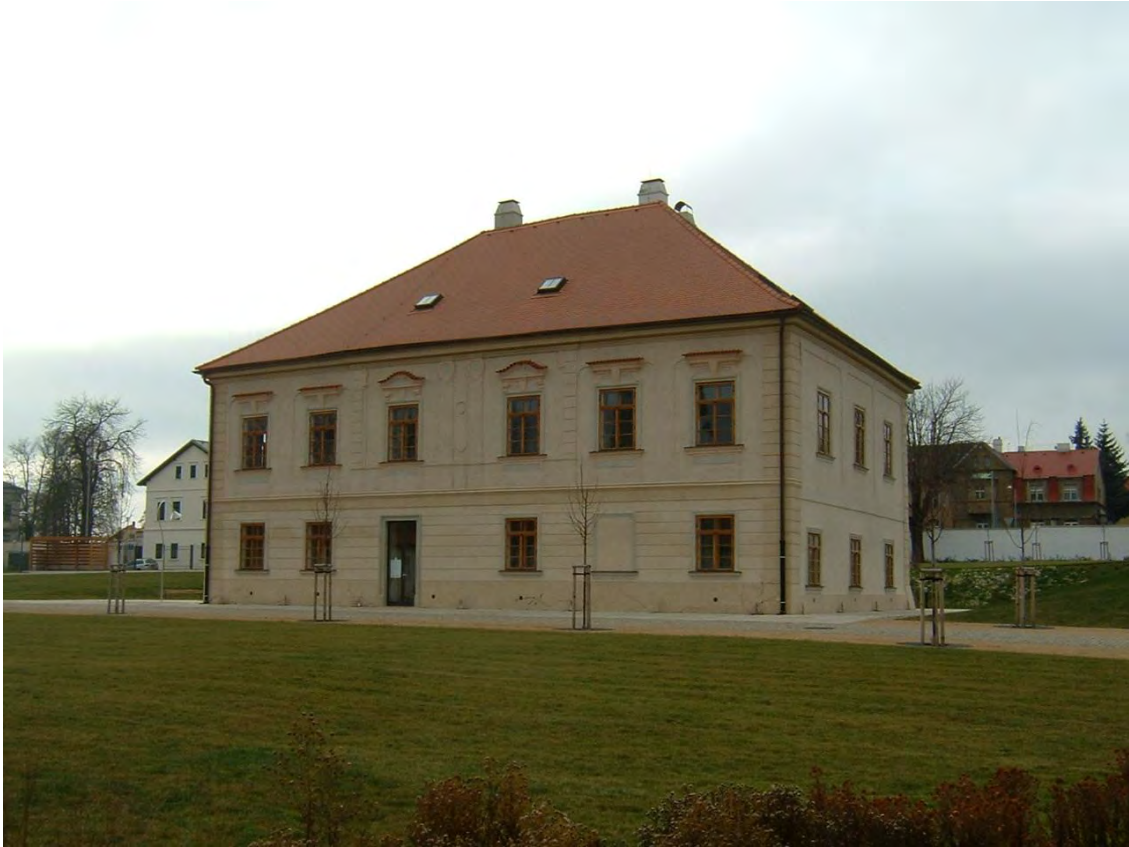
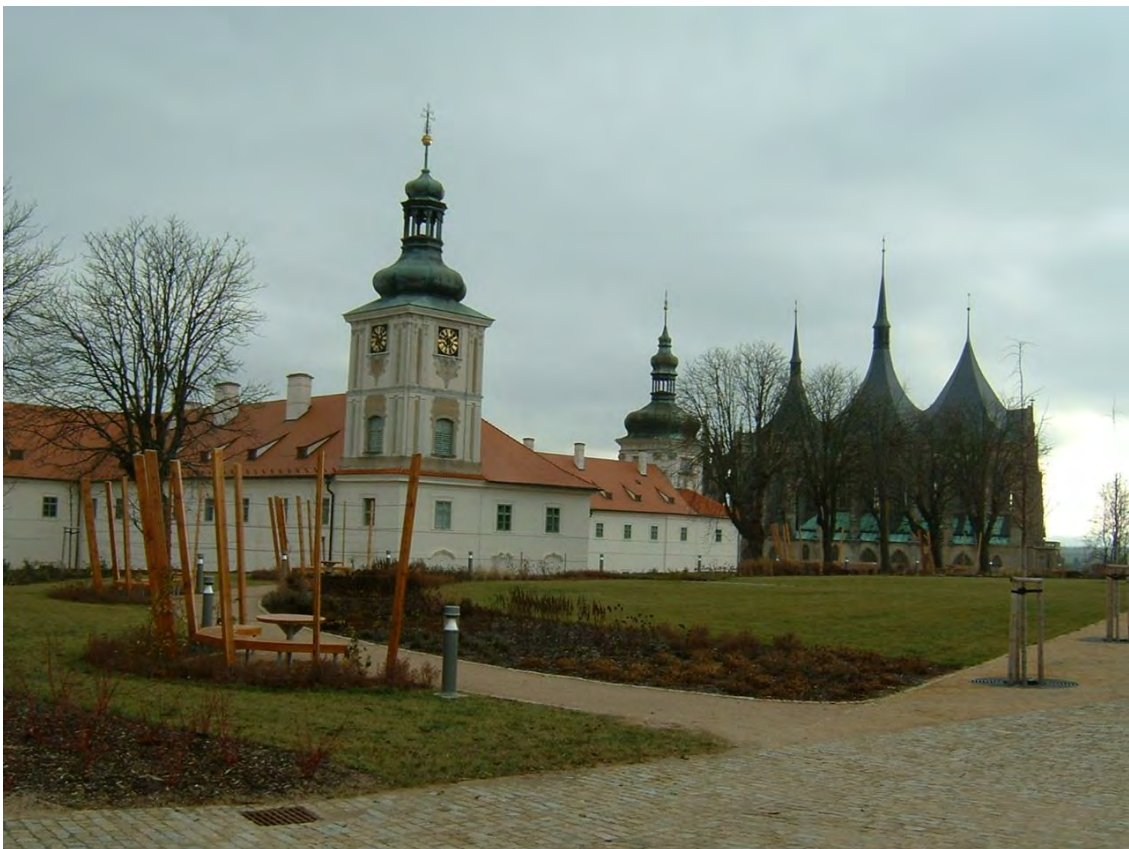
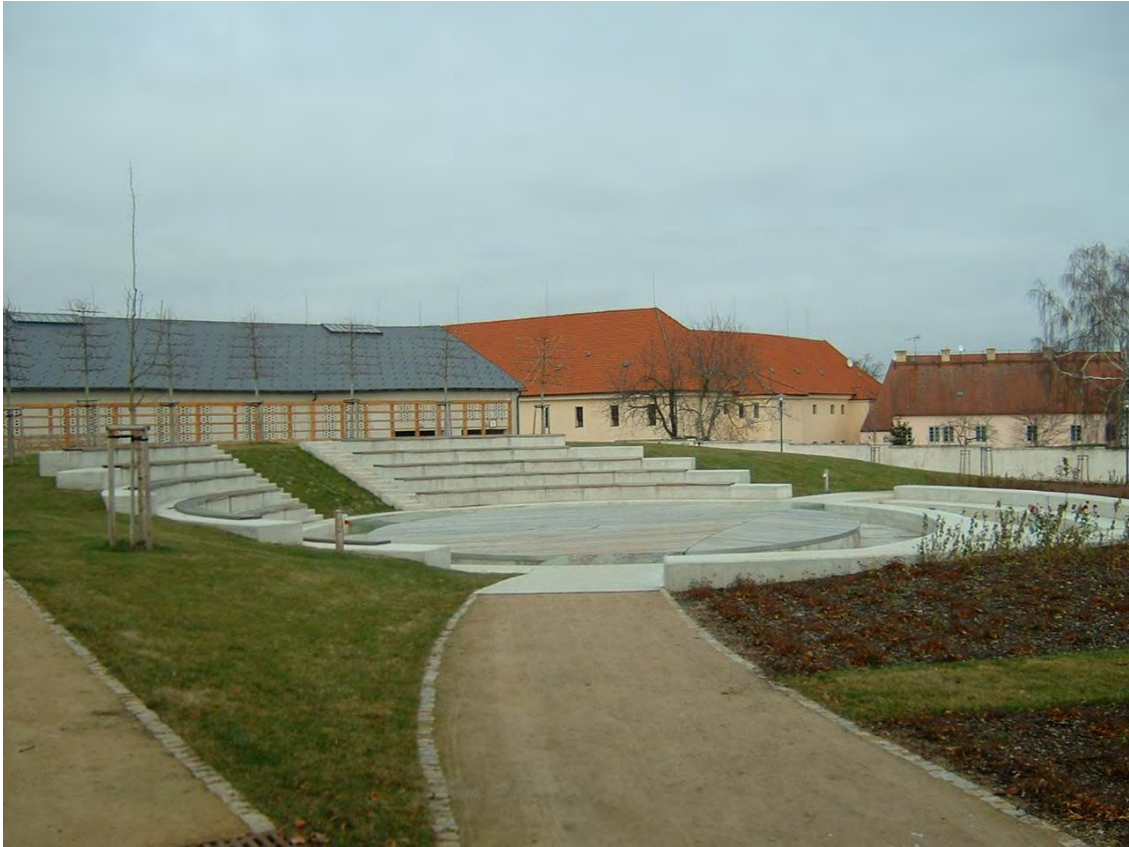
Stav po opravě

V roce 2011 byla zahájena úprava bývalých zahrad tohoto komplexu a úprava objektů, které se zde nacházejí. Jde především o bastion, jízďárnu a dům č.p. 54. Stavební úpravy se zabývají pozemkem původních zahrad a snaží se o vytvoření adekvátního veřejného prostoru formou „městského parku“. Stávající cesta je lemována stromořadím a celý prostor je doplněn o vodní plochy s ostrůvky, vodní kaskády, trelátová zákoutí a travnaté plochy.

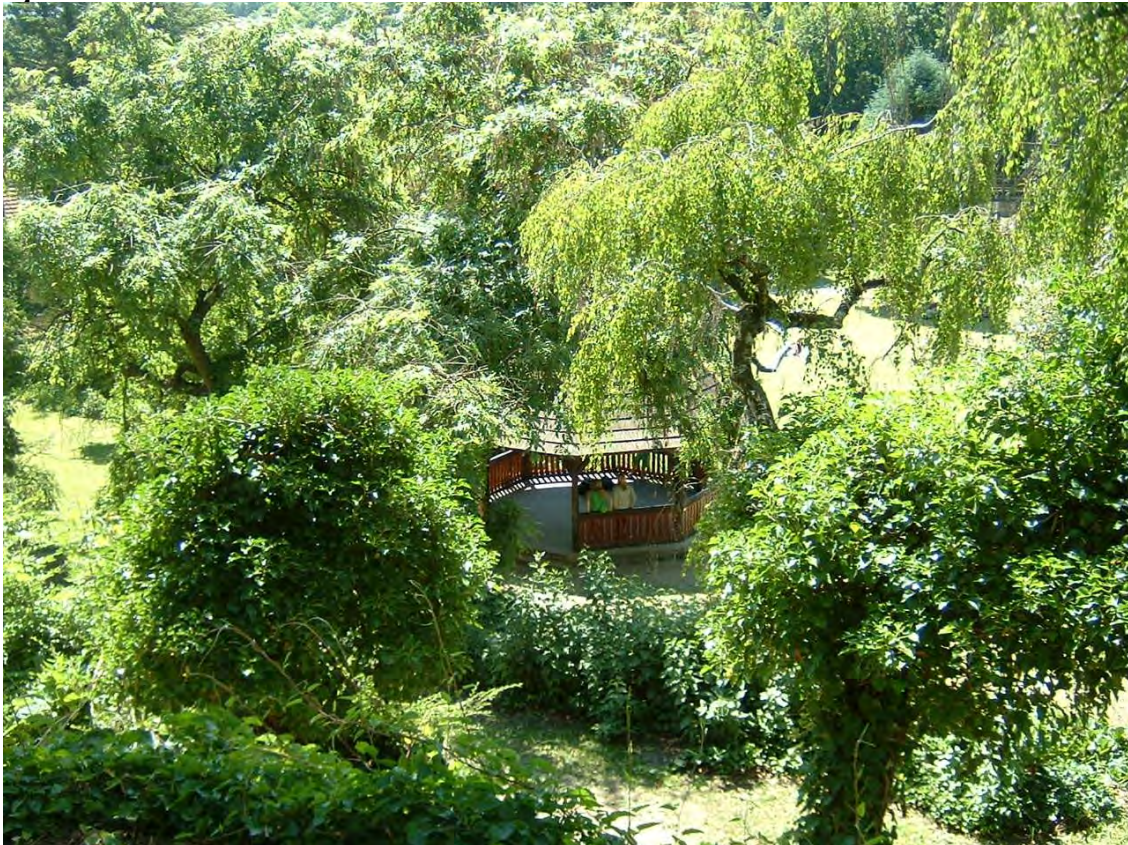
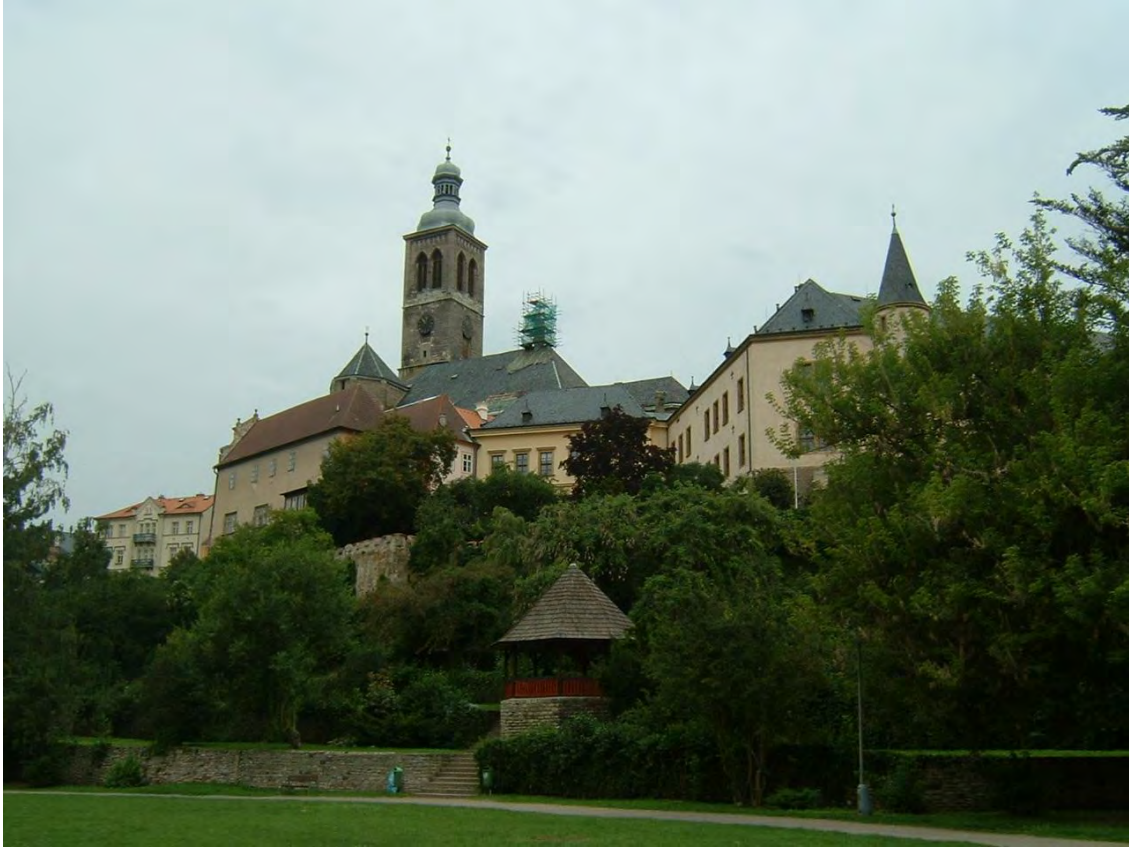
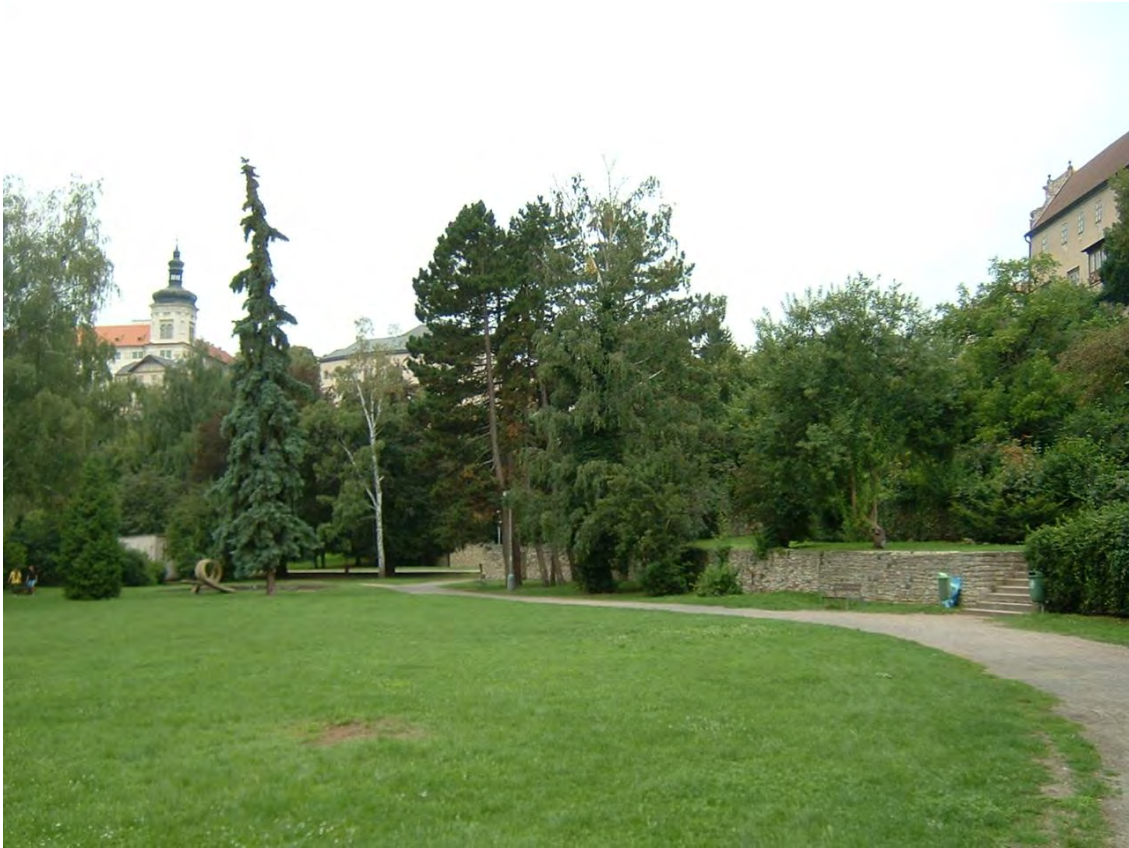
Stav původní

V roce 2013 byly terasy v Breürových sadech zbaveny náletových dřevin a břechťanu. V roce 2014 bylo započato s opravou opěrných zdí teras, které bylo nutné z důvodu velmi špatného stavu částečně přezdít. Práce budou pokračovat i v roce 2015, kdy by mělo být započato s celkovou rekonstrukcí parku Breürových (spodní část parku) i Pacákových sadech (horní část parku).

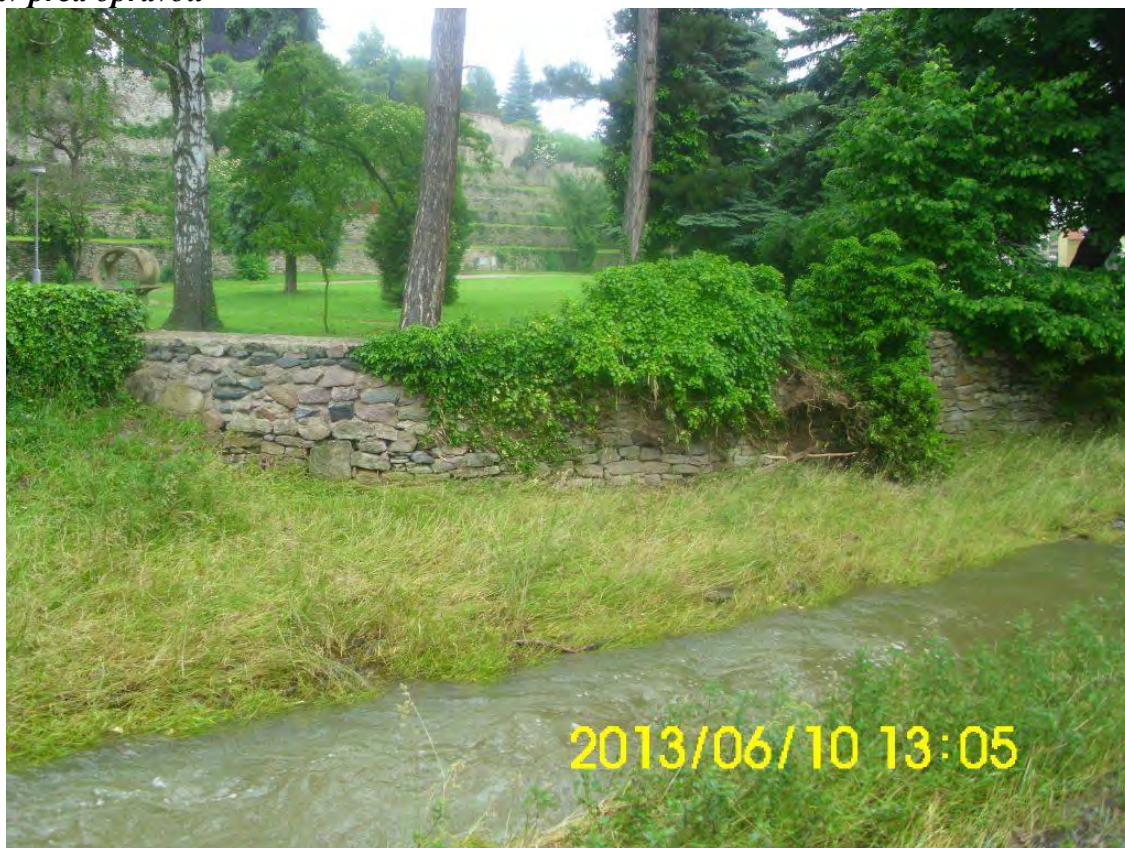
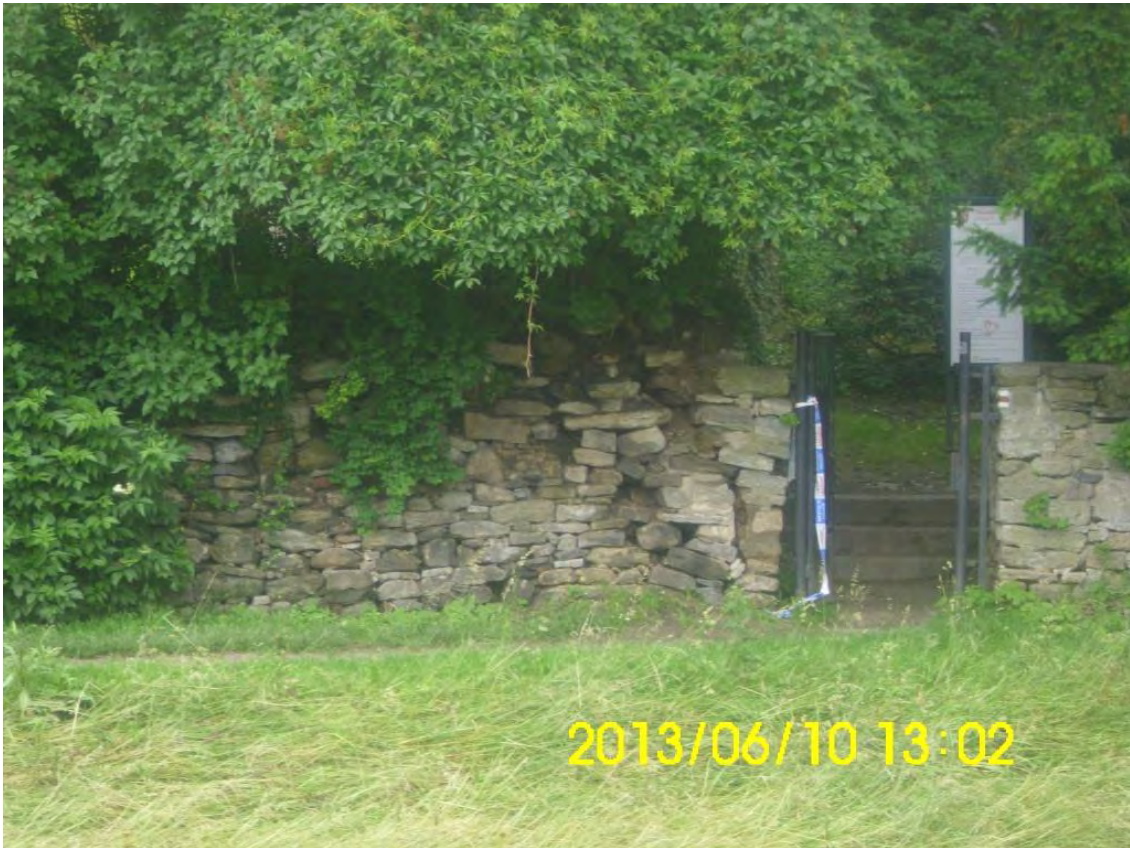
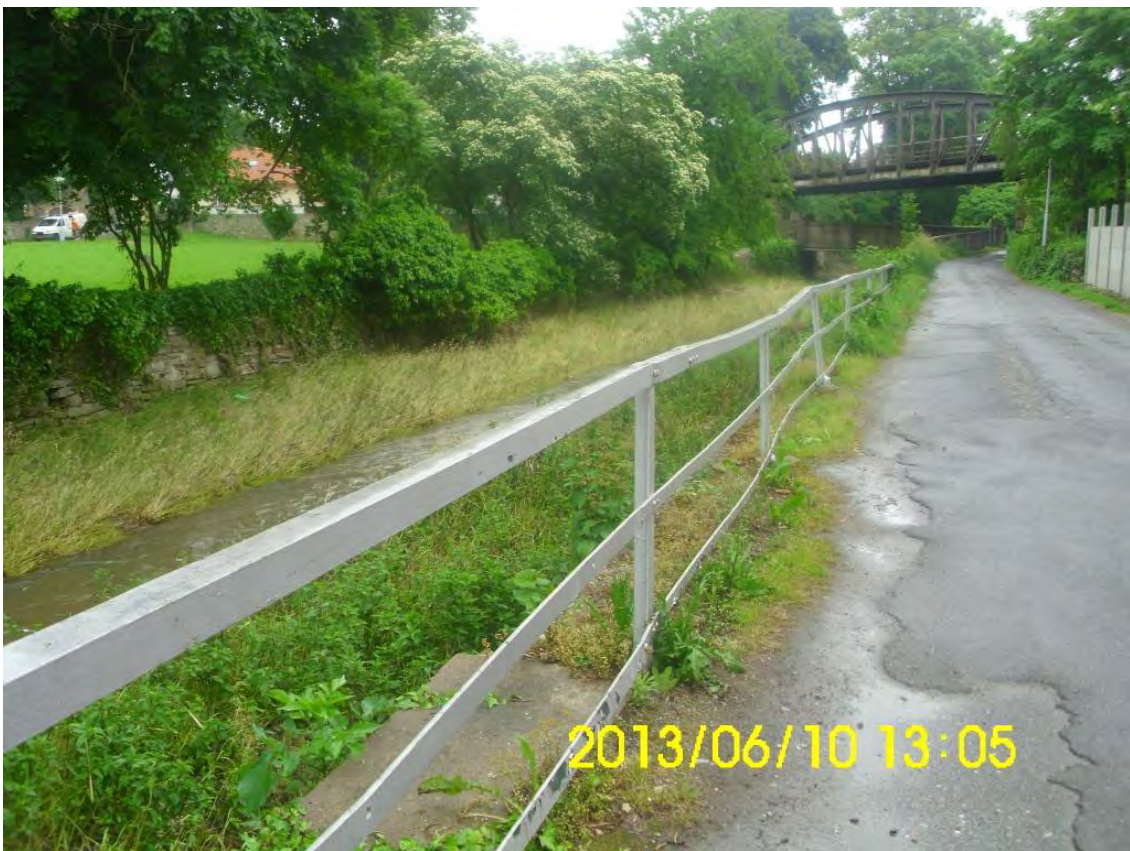
Stav před opravou

V roce 2014 byla provedena kompletní oprava opěrných zdí podél říčky Vrchlice, které byly v roce 2013 poničeny povodní. Z důvodu velmi špatného stavu bylo nutné některé části přezdít, odstranit prorostlou zeleň a nově provést korunu zdiva, aby se zabránilo dalšímu zatékání do zdiva.

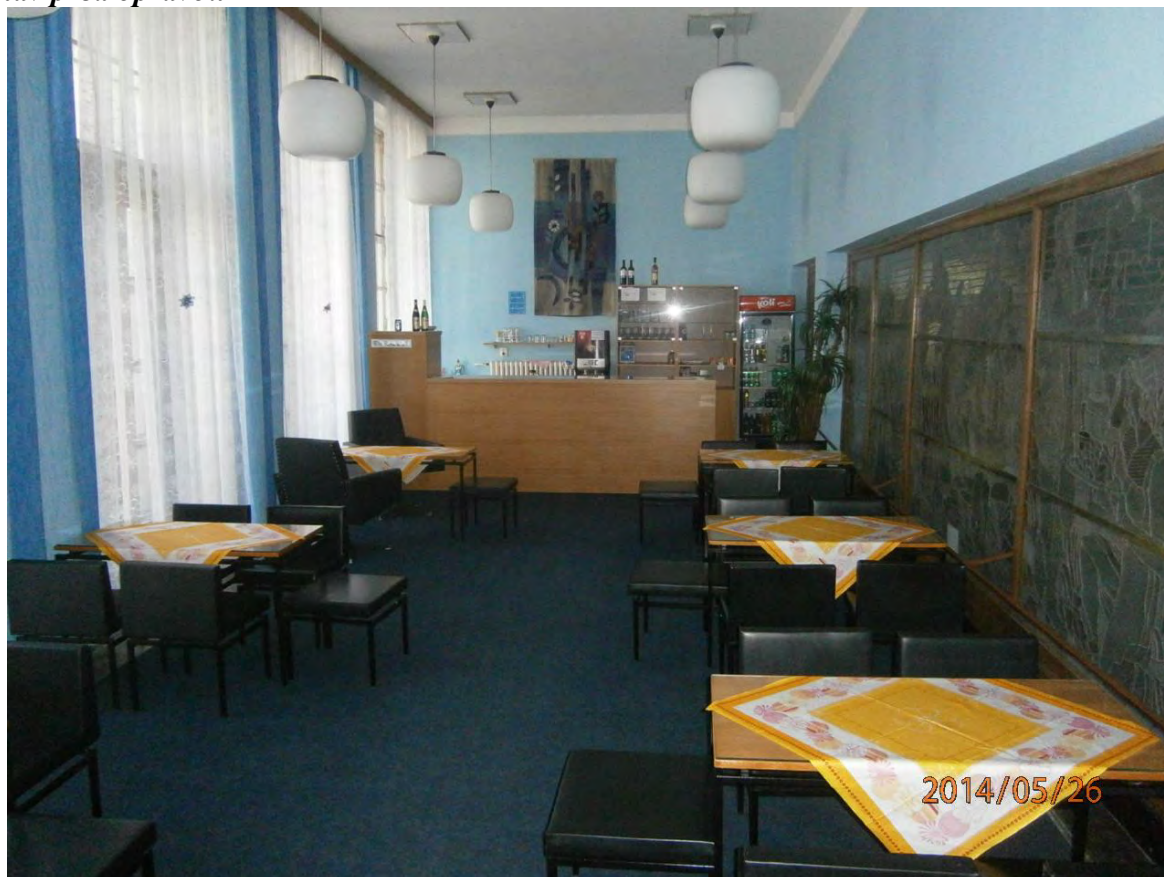
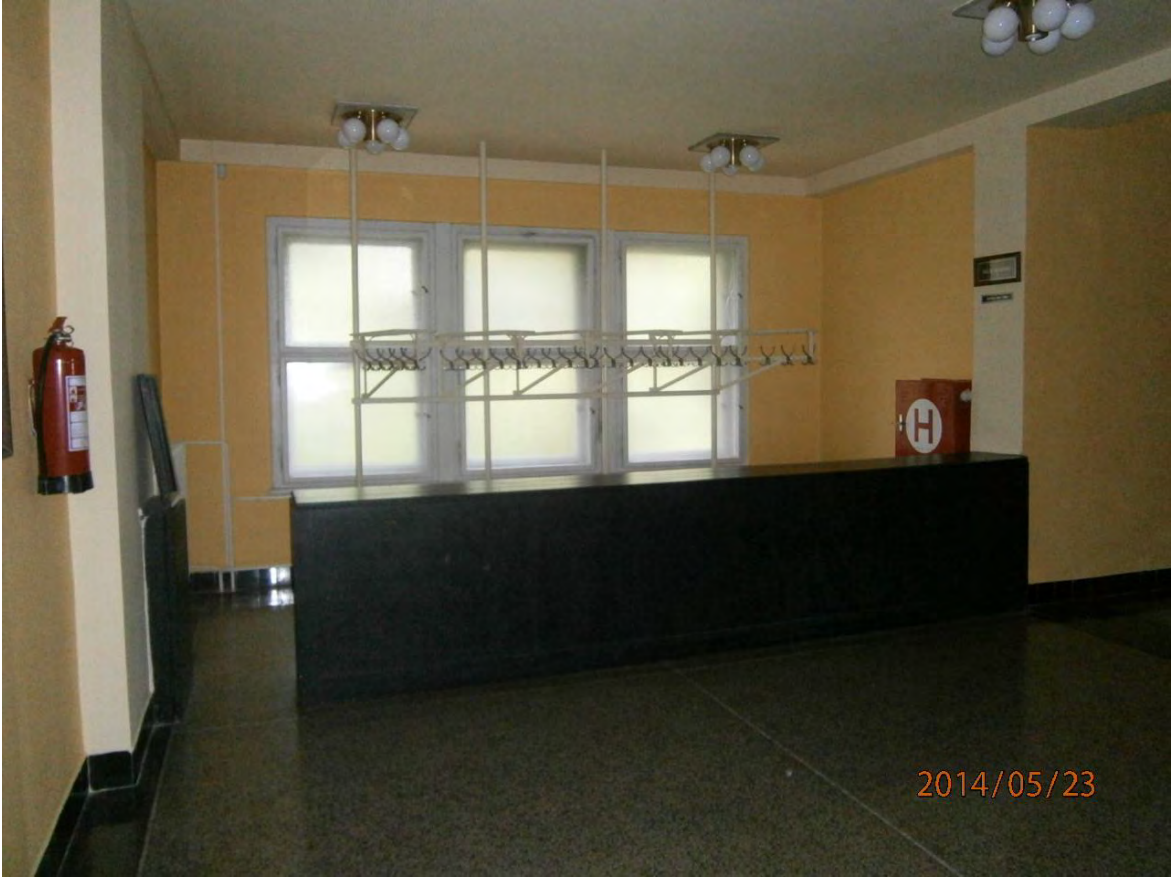
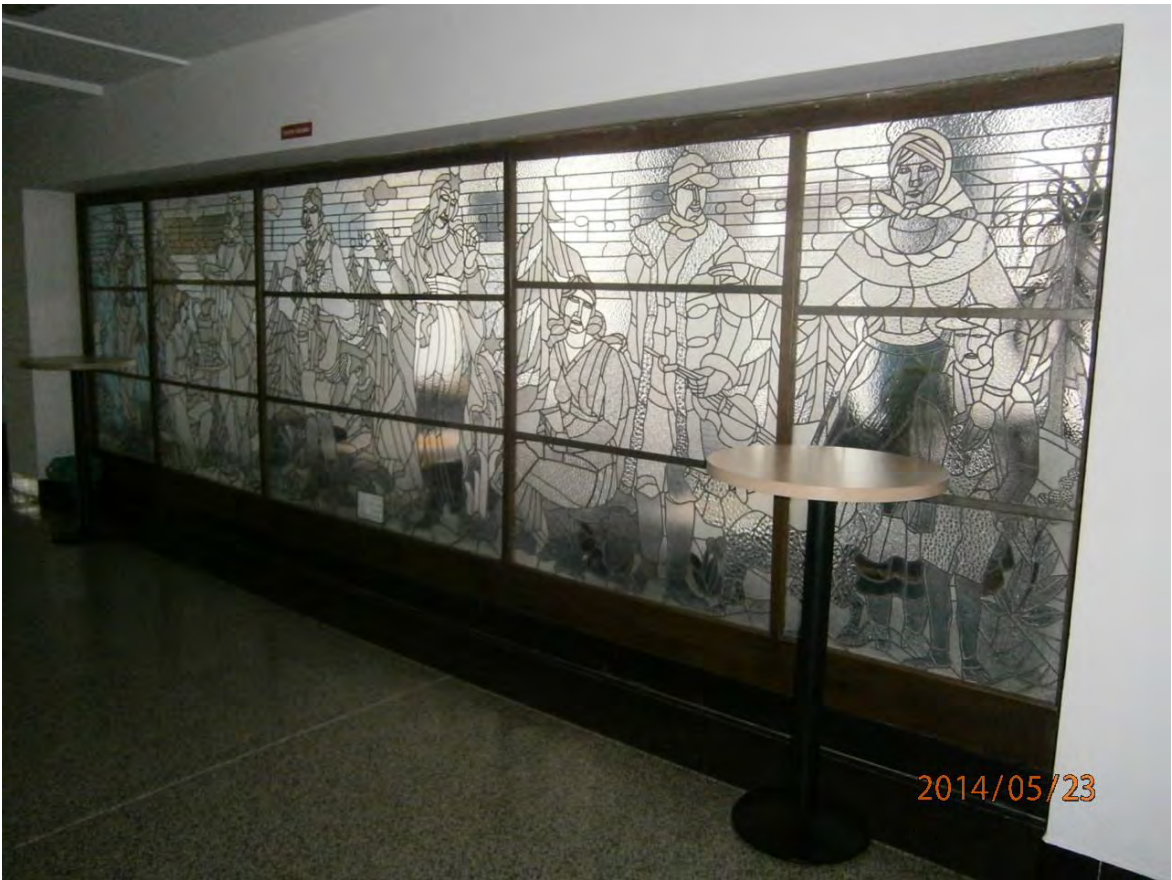
Stav před opravou

Druh obnovy: oprava části foyer
Majitel objektu: Město Kutná Hora

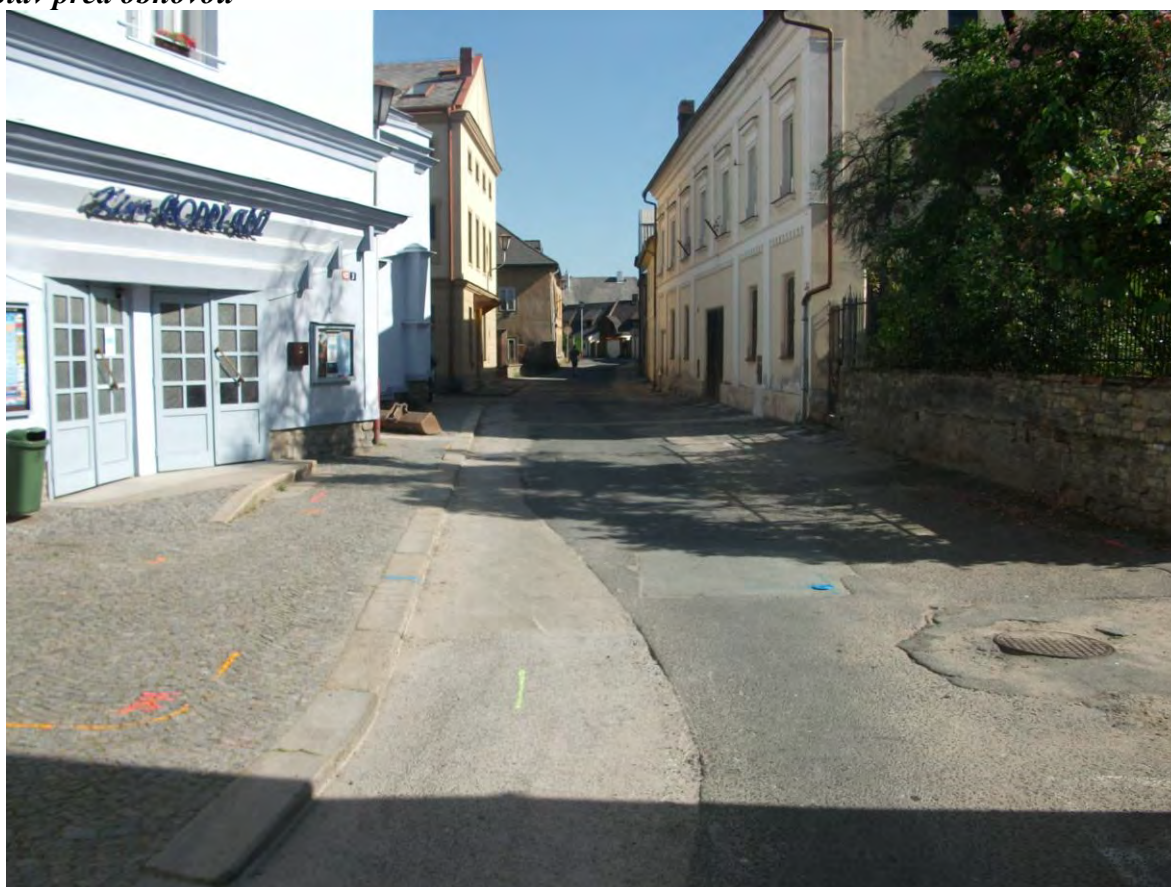
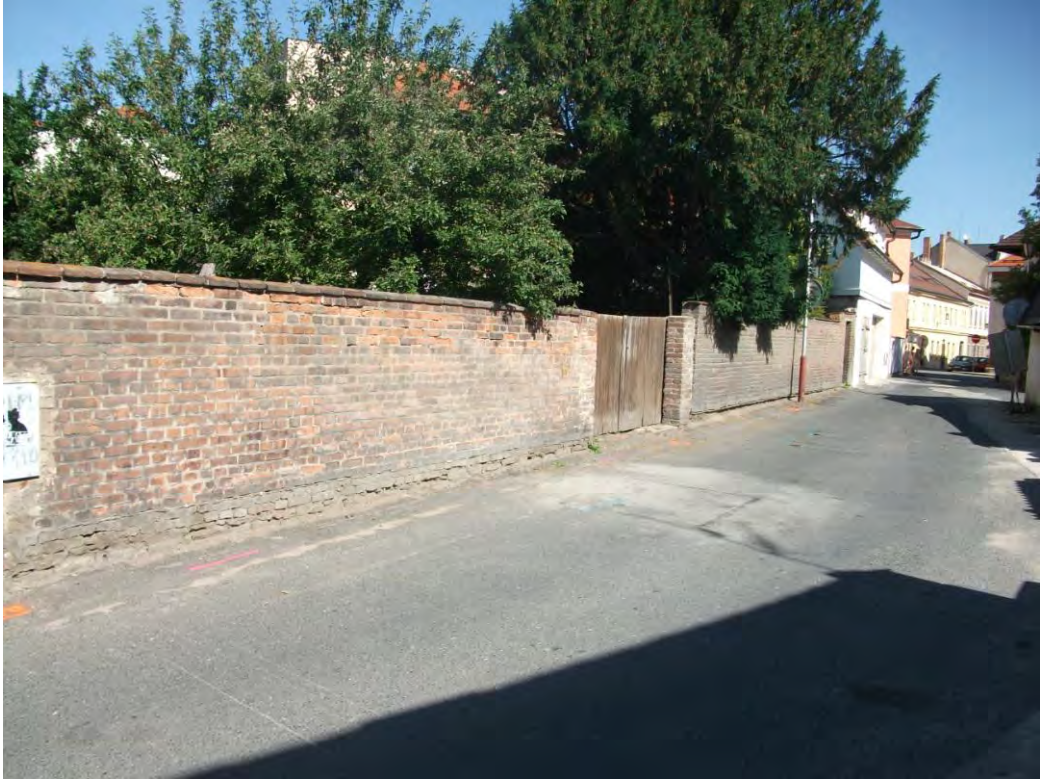
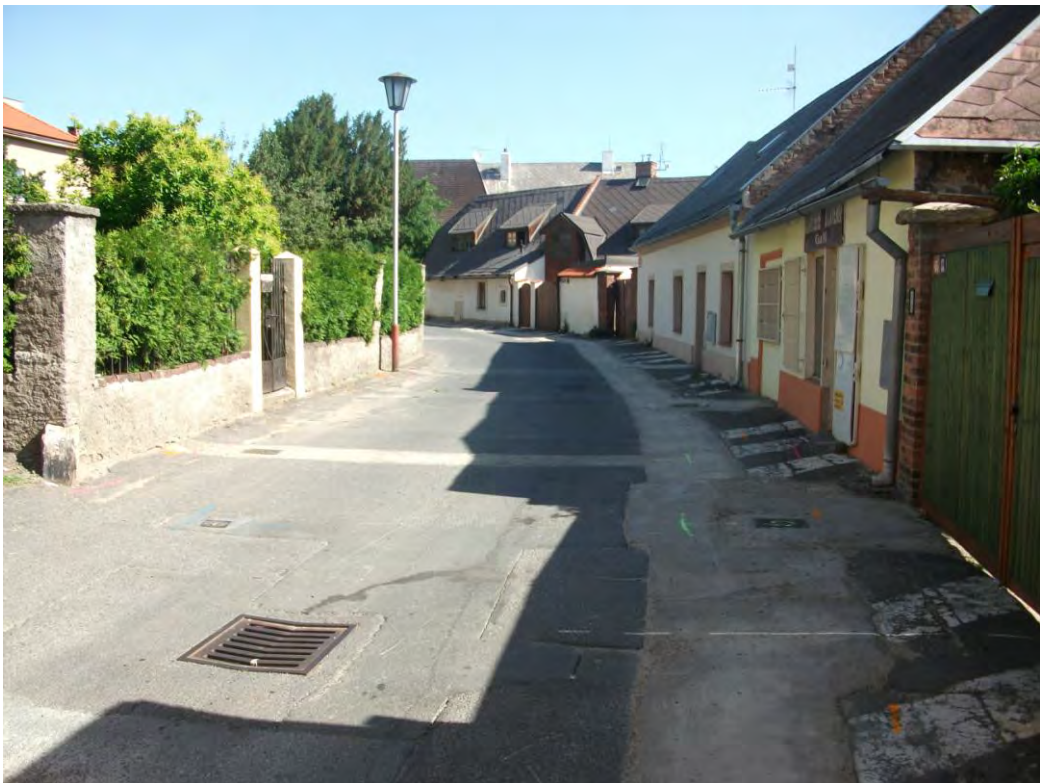
Stav před obnovou

HAVÍŘSKÁ ULICE KUTNÁ HORA

Popis provedených prací

Celkové náklady na obnovu komunikace byly plně hrazeny z rozpočtu města.
