# KUTNÁ HORA

## Program regenerace Městské památkové rezervace

Zpráva o realizaci prací v roce 1995 - vybrané akce

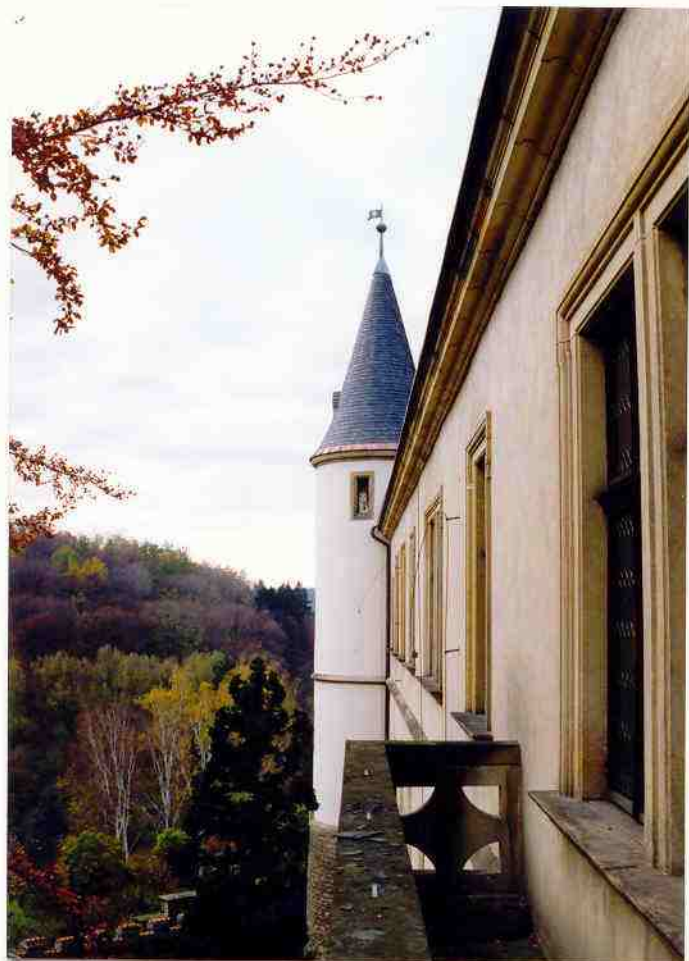
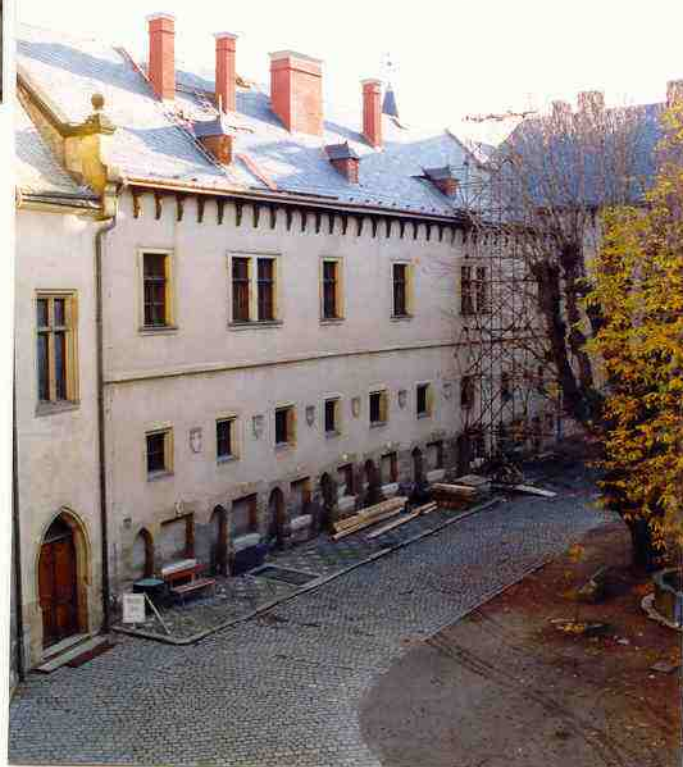
Rekonstrukce před dokončením  
Vlašský dvůr

Špatný technický stav břidlicové krytiny, do objektu silně zatékalo, došlo ke statickému narušení krovu.

Opravy narušených konstrukcí krovu, doplnění bednění střechy, položení lepenek. Pokrytí střechy břidlicovou krytinou, výměna oplechování, žlabů z měděného plechu, restaurování klempířských detailů nebo provedení kopií. Oprava komínů a provedení rekonstrukce hromosvodů.

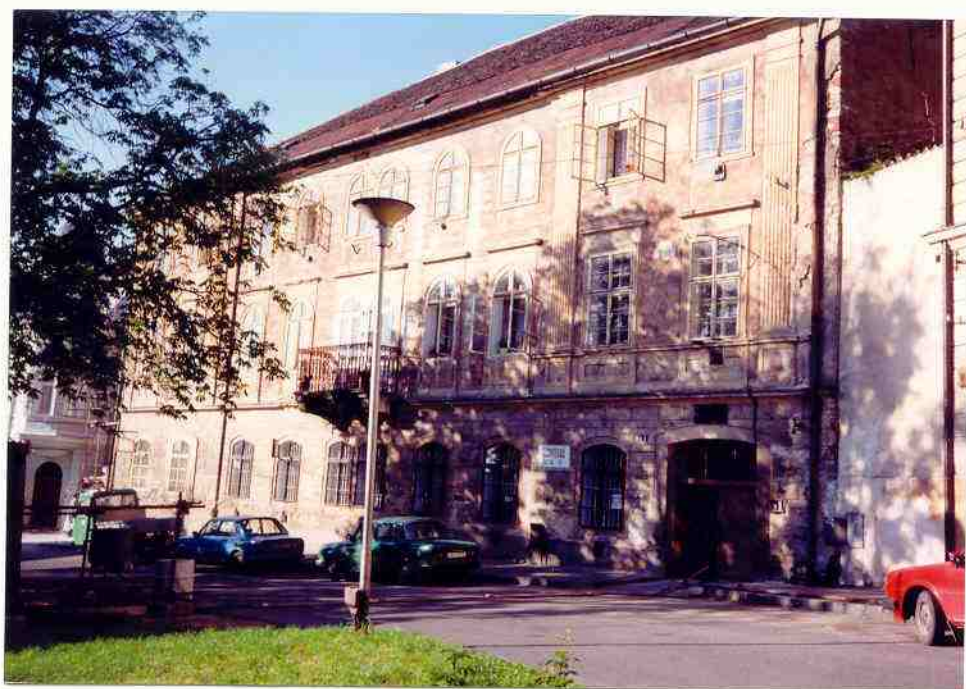
Stav objektu před opravou  
čp. 56 nám. Národního odboje

Střecha byla ve špatném technickém stavu vzhledem k silnému zatékání, po kterém došlo v úžlabí střechy k destrukci krovu, komínové tělesa neodborně opravována.

Fasáda narušená, omítky opadávají, do fasád provedeny neodborné zásahy.

- rekonstrukce střechy
- výměna narušených částí krovu se snahou zachovat původní prvky konstrukce
- komínové tělesa byla vyžděna z kvalitních cihel s ozdobnou hlavou, provedeno kompletní oplechování střechy včetně žlabů a svodů
- krytina provedena z Alpské tašky systému Bramac
- oprava fasády byla provedena s citlivým přístupem k architektonickým článkům, sokl byl proveden ze sanačních omítek

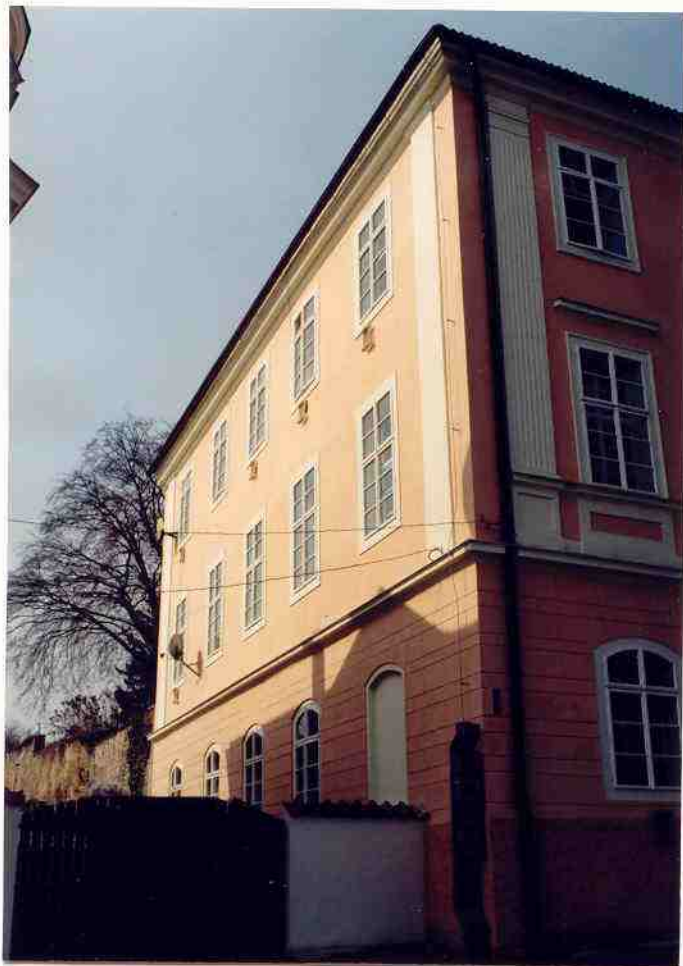
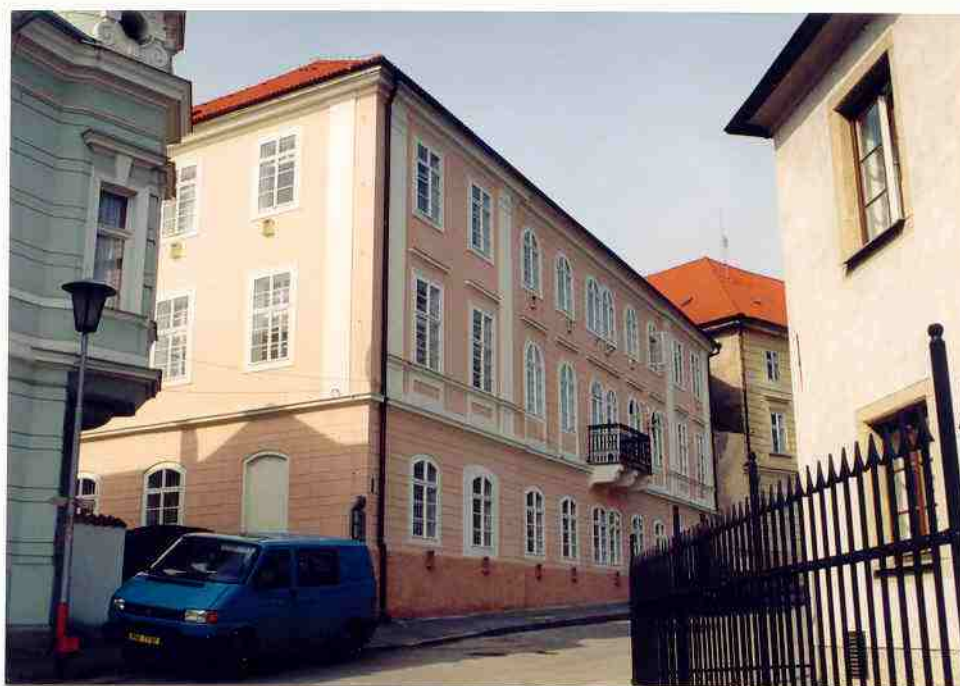
## Ukončená obnova pláště

čp. 56 - obnova fasád  
- rekonstrukce střechy

ukončení listopad 1995

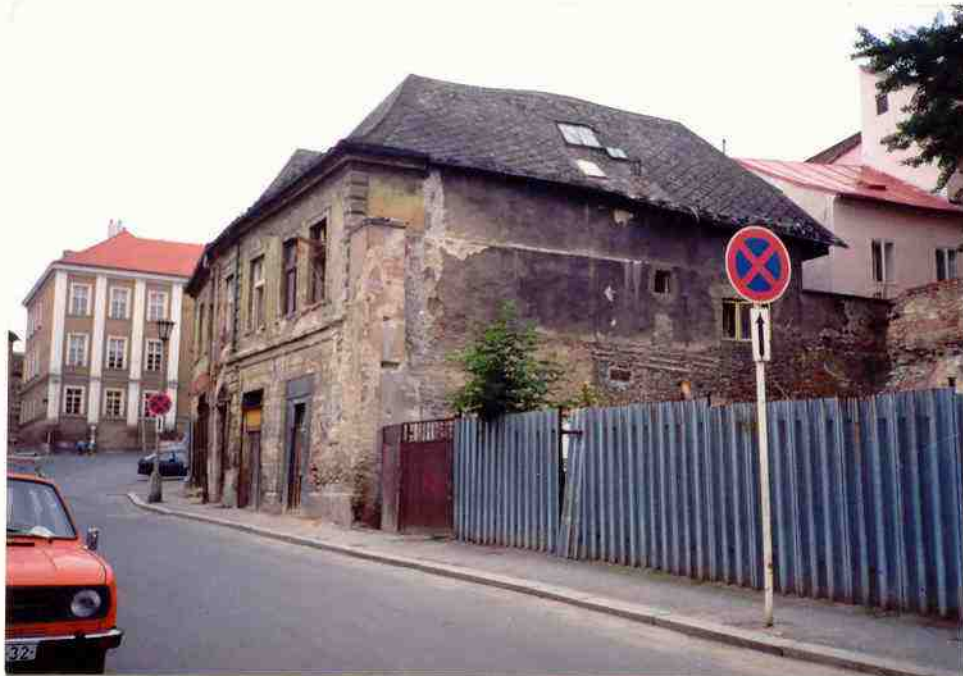
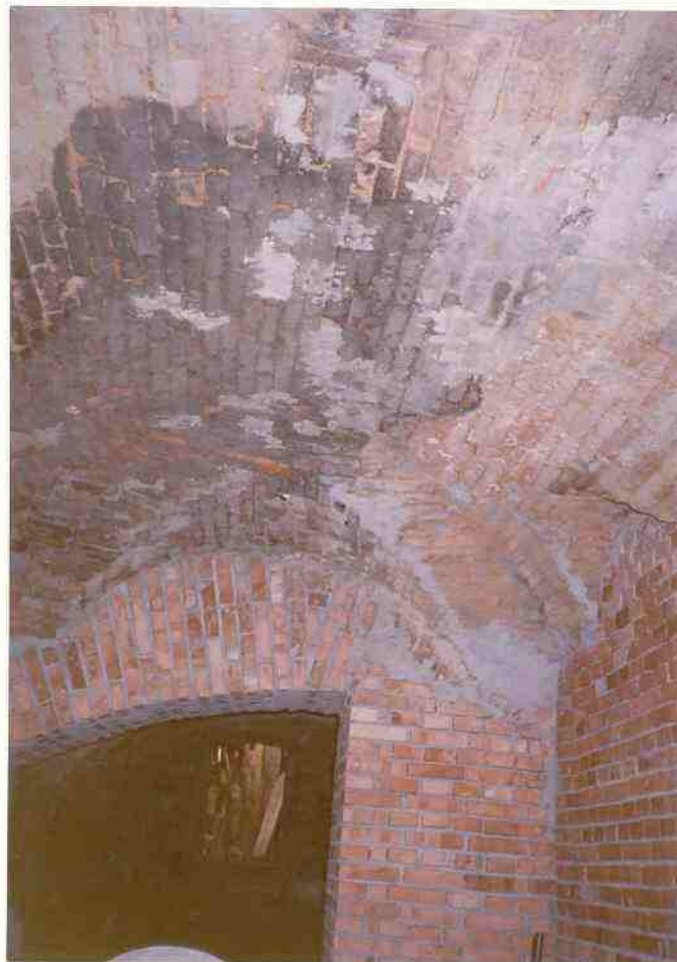
Postup statického zajištění  
čp. 73 - 74 Komenského náměstí

Havarijní stav celého objektu, zejména krovové konstrukce, stropních konstrukcí a obvodového zdiva. Objekt nebyl dlouho obydlen.

Prověřily se konstrukce a provedeny neodkladné práce jako zajištění zdiva a kleneb v přízemí, zajištění zdviva I. patra, spárování trhlin ve zdivu a spárování a klínování trhlin v klenbách, provedení ocelových táhel nad klenbami I. patra. V další etapě byl proveden železobetonové věnce, montáž nových stropů a nové pasy v přízemí.

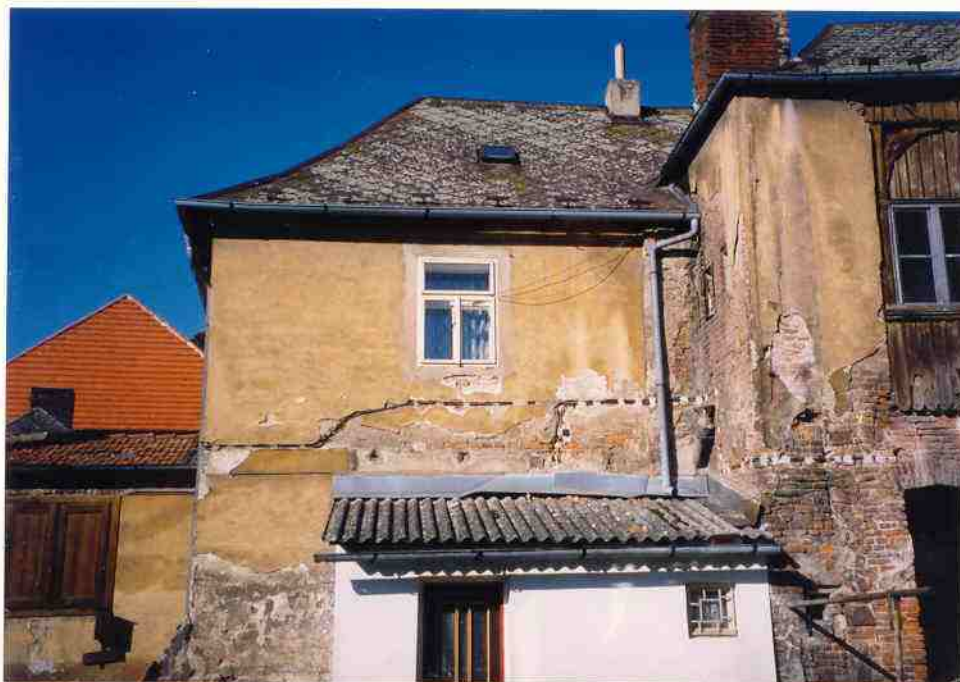
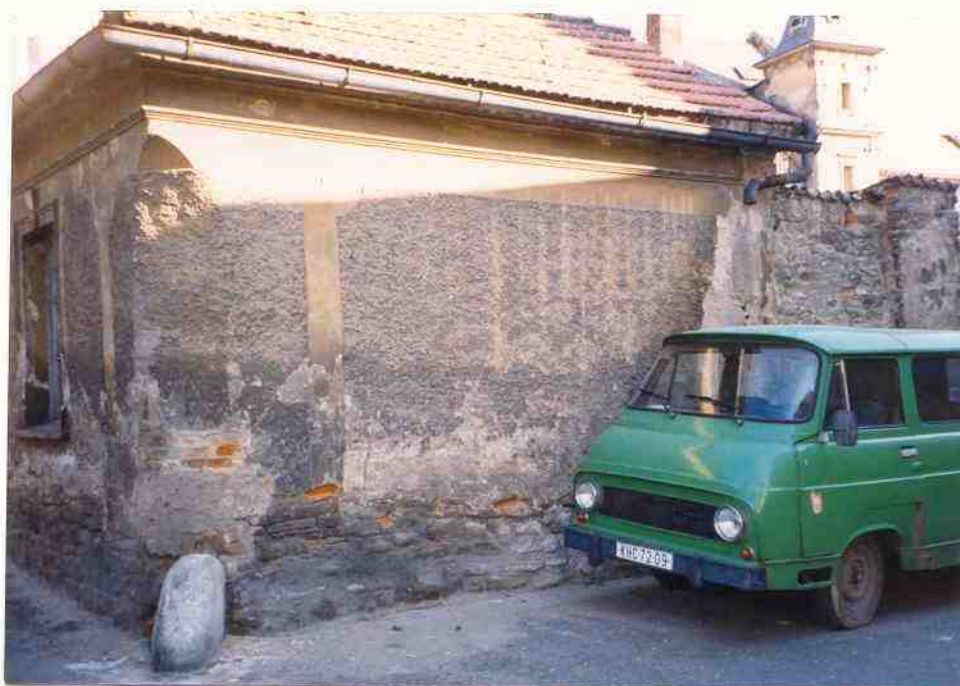
Stav objektu čp. 373 před rekonstrukcí

Stav střešní krytiny a zejména klempířských prvků byl místy havarijní, u rozpadlých klempířských prvků docházelo k zatékání. V prose fasád se vyskytovaly poruchy zhruba na 80% plochy, objekt vykazoval statické trhliny. Přízemí objektu, ve kterém byly skladovací prostory bylo zdevastováno, byty v I. patře byly IV. a III. kategorie se společným WC na pavlači. Celkový dojem objektu lze nazvat před demolicí.

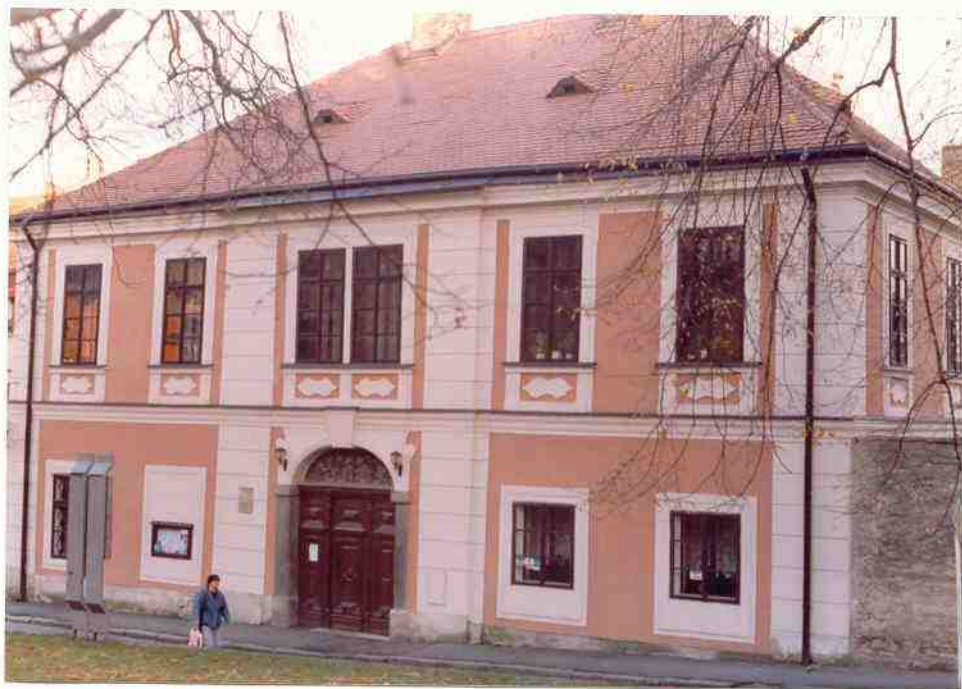
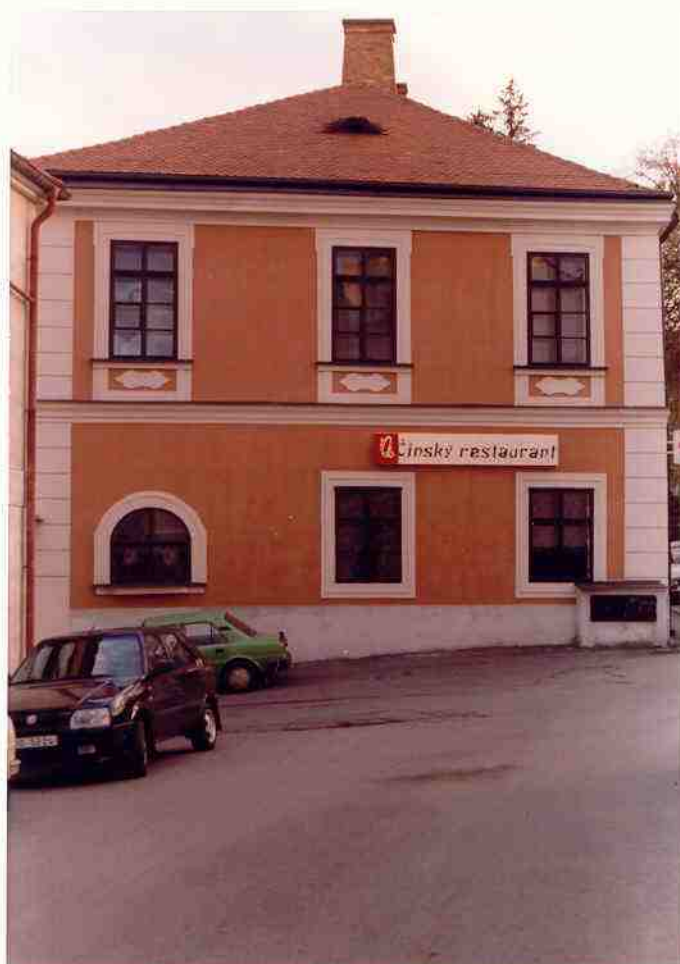
čp. 48 nám. Národního odboje  
majitel fyzická osoba

Dvouposchodový nárožní dům na náměstí Národního odboje. Dům vystavěný v polovině 19. století nad gotickými sklepy s raně neorenesančním průčelím velmi úměrných proporcí. v objektu jsou byty a v přízemí turistická ubytovna.

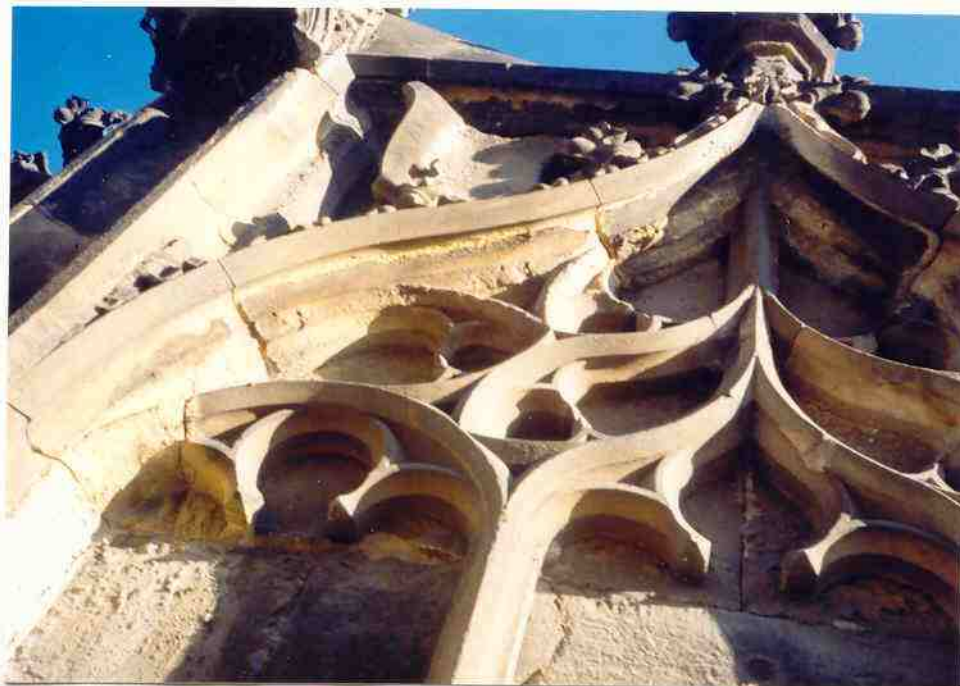
Stav hořického pískovce před restaurováním

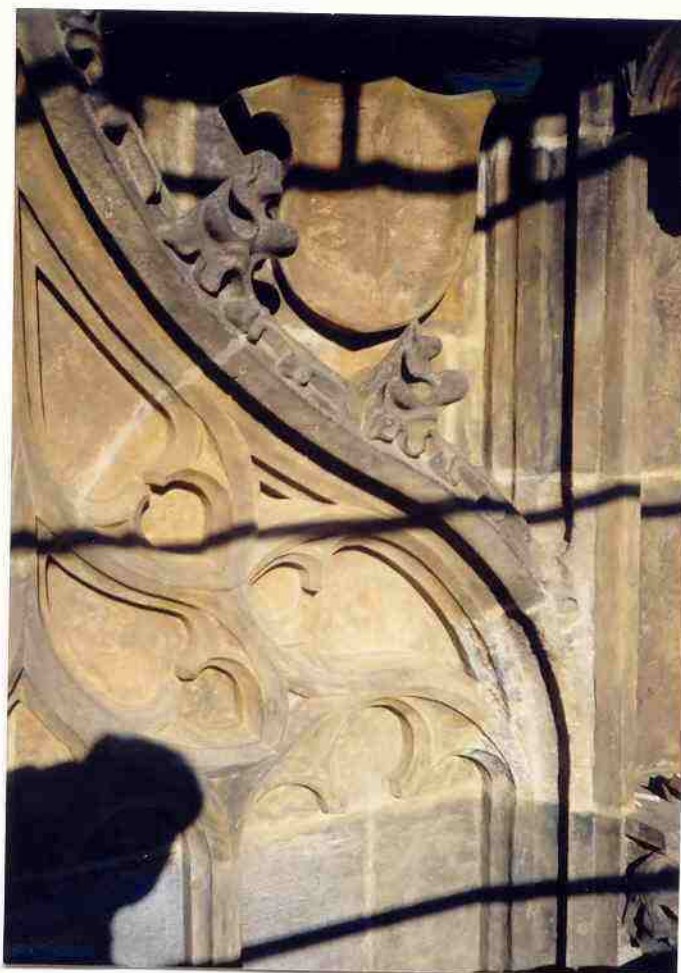
Stav po totální retuši  
a závěrečné konzervaci.
