ZÁVĚREČNÁ ZPRÁVA
Programu regenerace MPR a MPZ za rok 2003

ZÁVĚREČNÁ ZPRÁVA PROGRAMU REGENERACE MPR A MPZ ZA ROK 2003

Odbor správy majetku, investic a rozvoje města
Oddělení správy památek
Městský úřad Kutná Hora
Václavské náměstí 182, Kutná Hora

Leden 2004

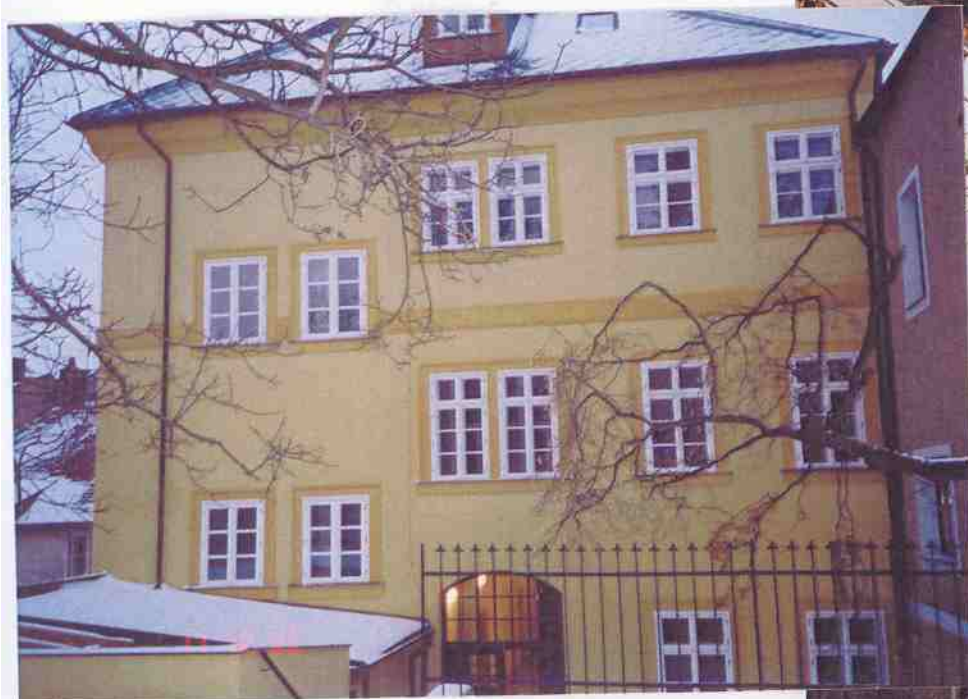
*Čp. 30 Barborská ulice
Stav čelní a dvorní fasády po obnově*

Byla provedena obnova vnitřních omítek, obnova podlah přízemí a nové povrchy podlah v 1. a 2. patře, obnova vstupních dveří a portálu, obnova kamenných portálů v chodbě přízemí, obnova trémového záklopového stropu v chodbě přízemí, obnova dvorních přistavků a schodiště ve dvoře.

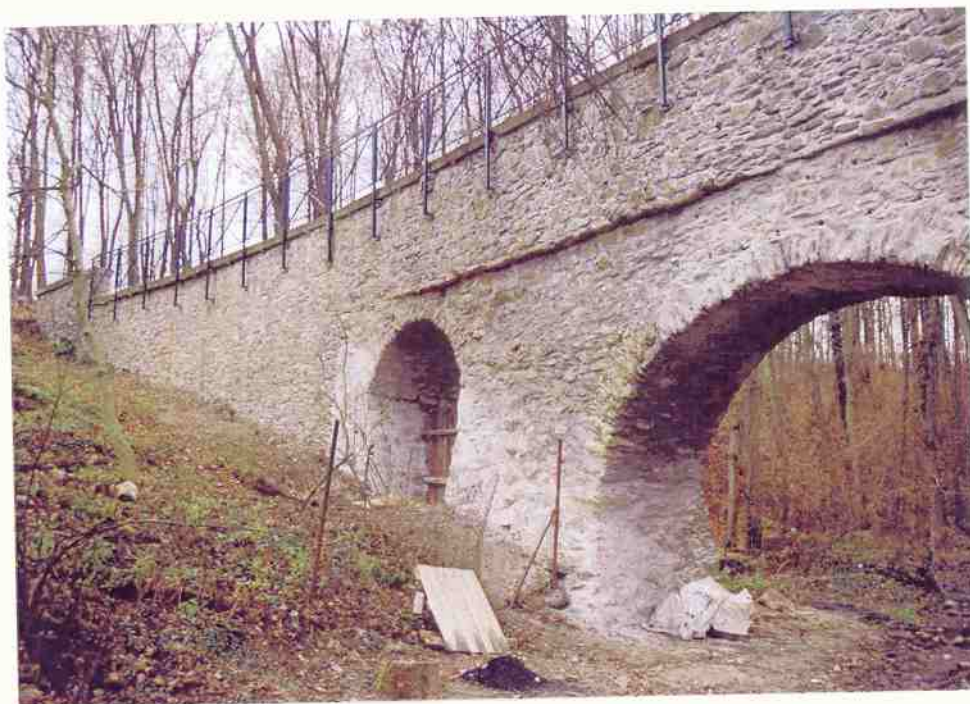
*Akvadukt Bylanka
Stav po obnově*

Stavební práce na II. etapě statického zajištění obsahovaly hloubkové spárování paty zdiva a trhlin ve zdivu, injektáž trhlin v obloucích, injektáž ve zdivu a plošnou injektáž. Přezdění paty zdiva, doplnění kamenného zdiva v koruně, dozdění podemletého zdiva, odstranění cementové malty bočních stěn. Provedení vápenných omítek nastavených cementem, které byly provedeny ve středu mostu na části obou bočních stěn v místech původně omítaného zdiva.

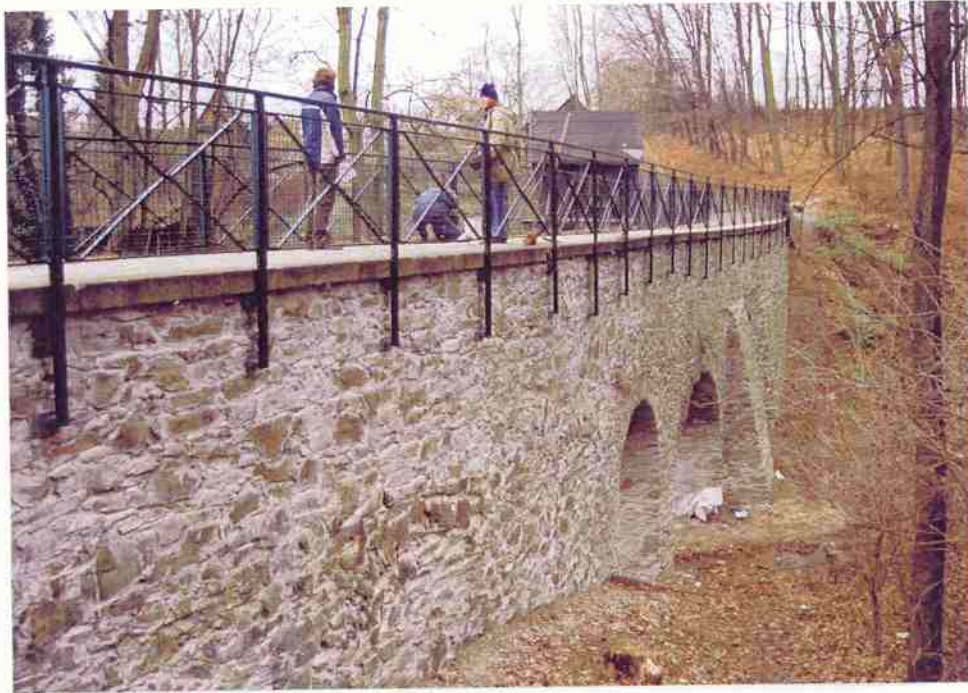
*Akvadukt Bylanka
Stav po obnově*

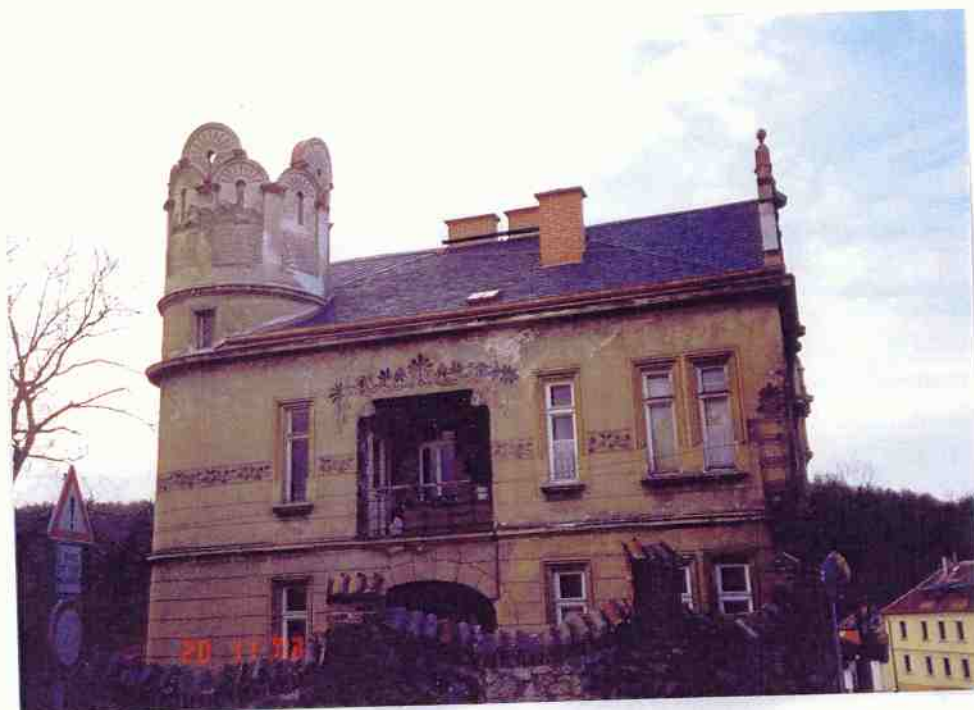
*Čp. 521 Jánské náměstí
Stav střechy po obnově*

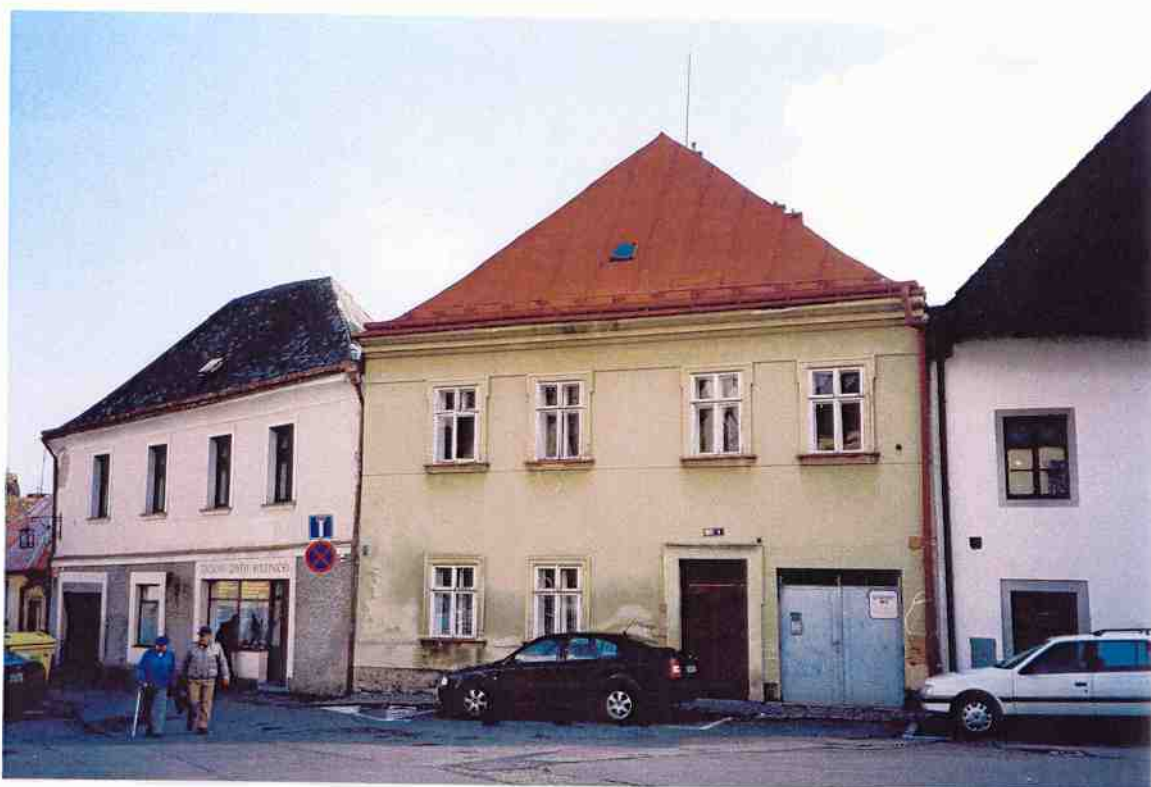
*Čp. 369 Anenské náměstí
Stav objektu před zahájením obnovy*

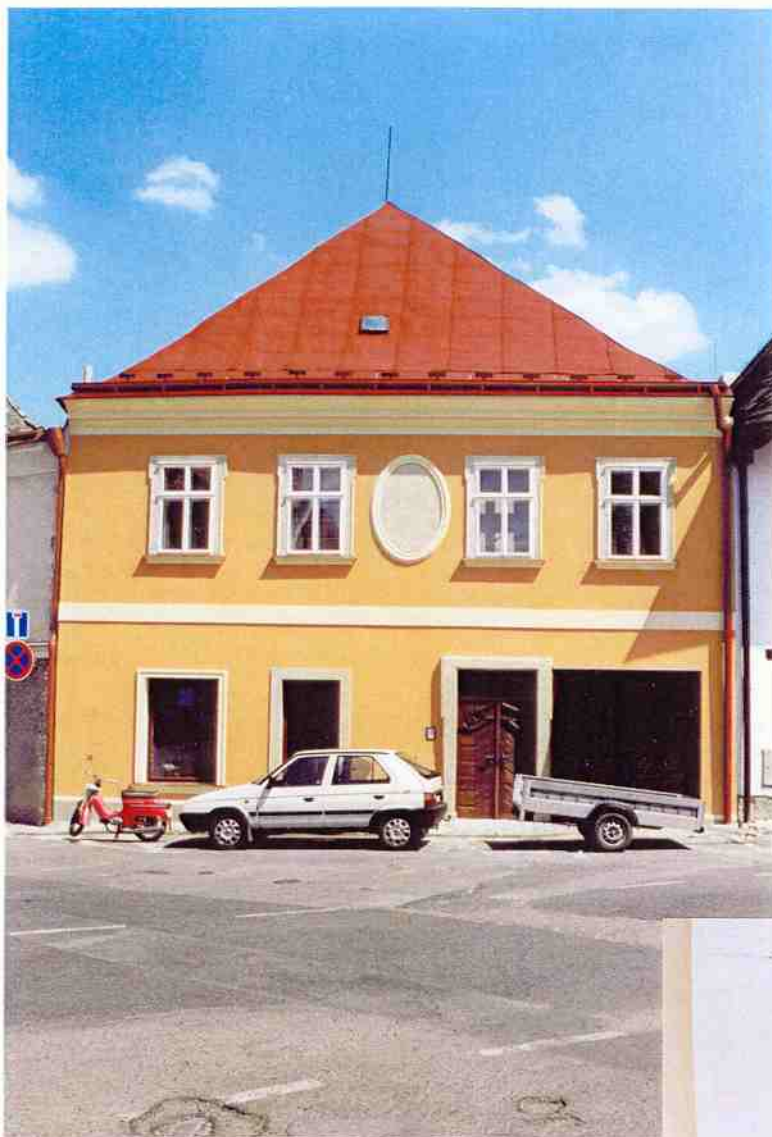
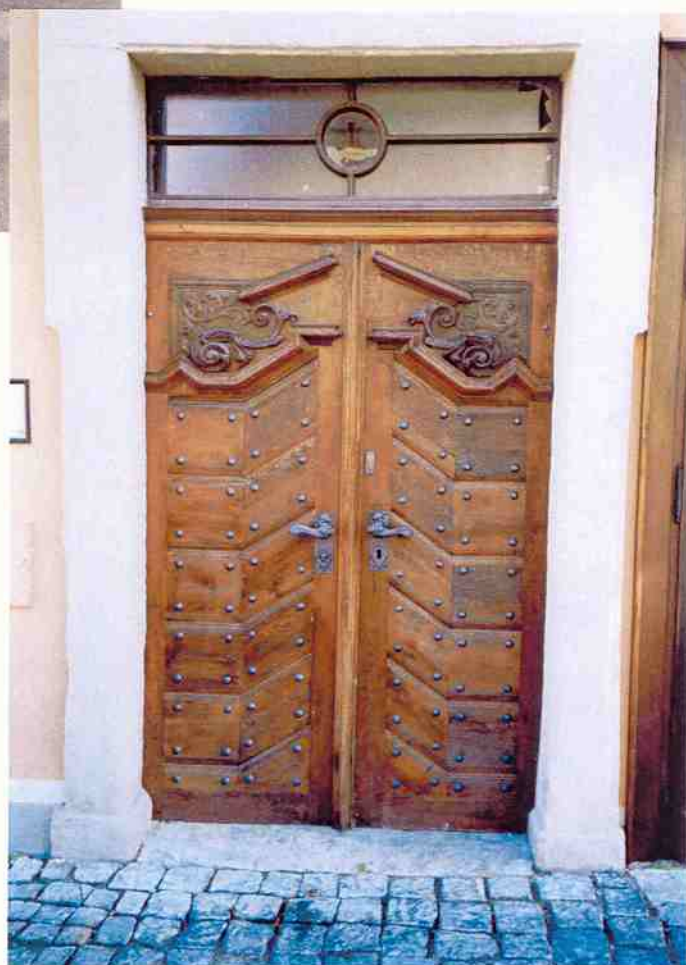
Čp. 369 Anenské náměstí
Stav objektu po obnově

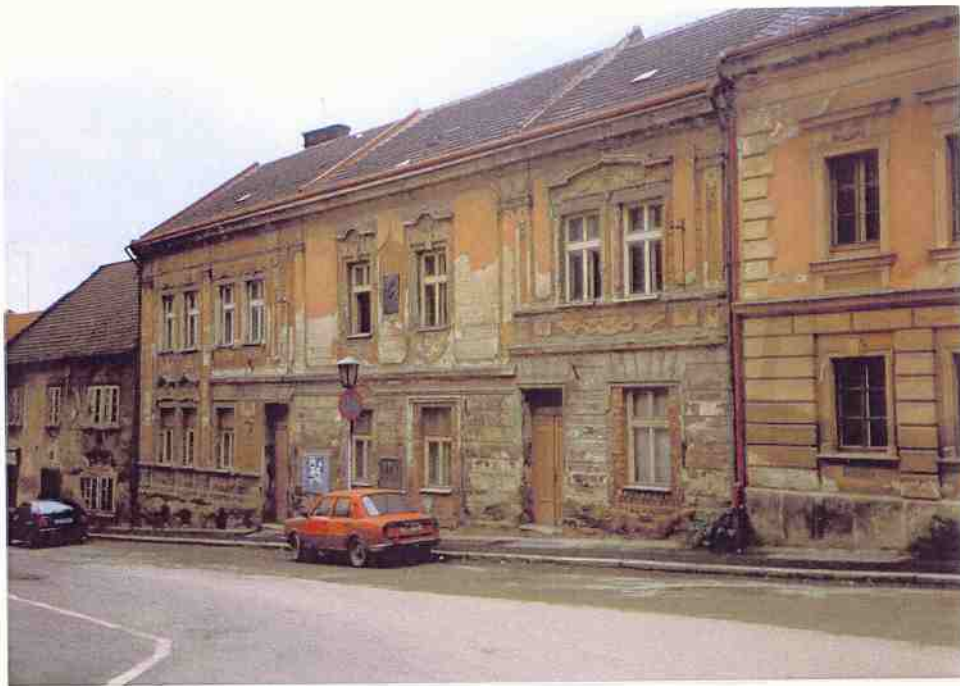
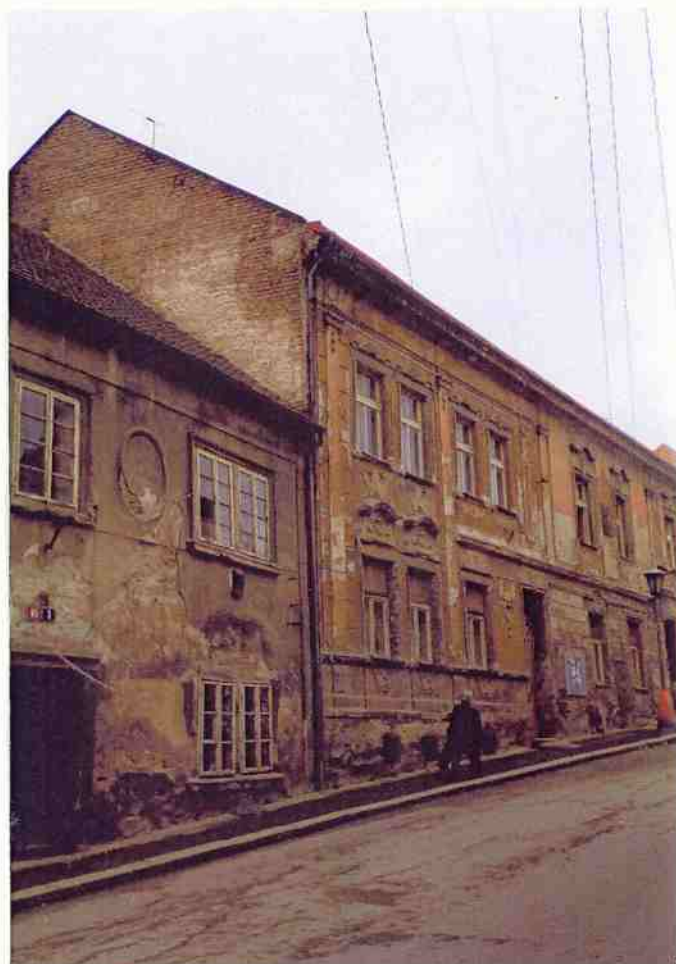
*Čp. 64 Rejskovo náměstí
Stav objektu před zahájením obnovy*

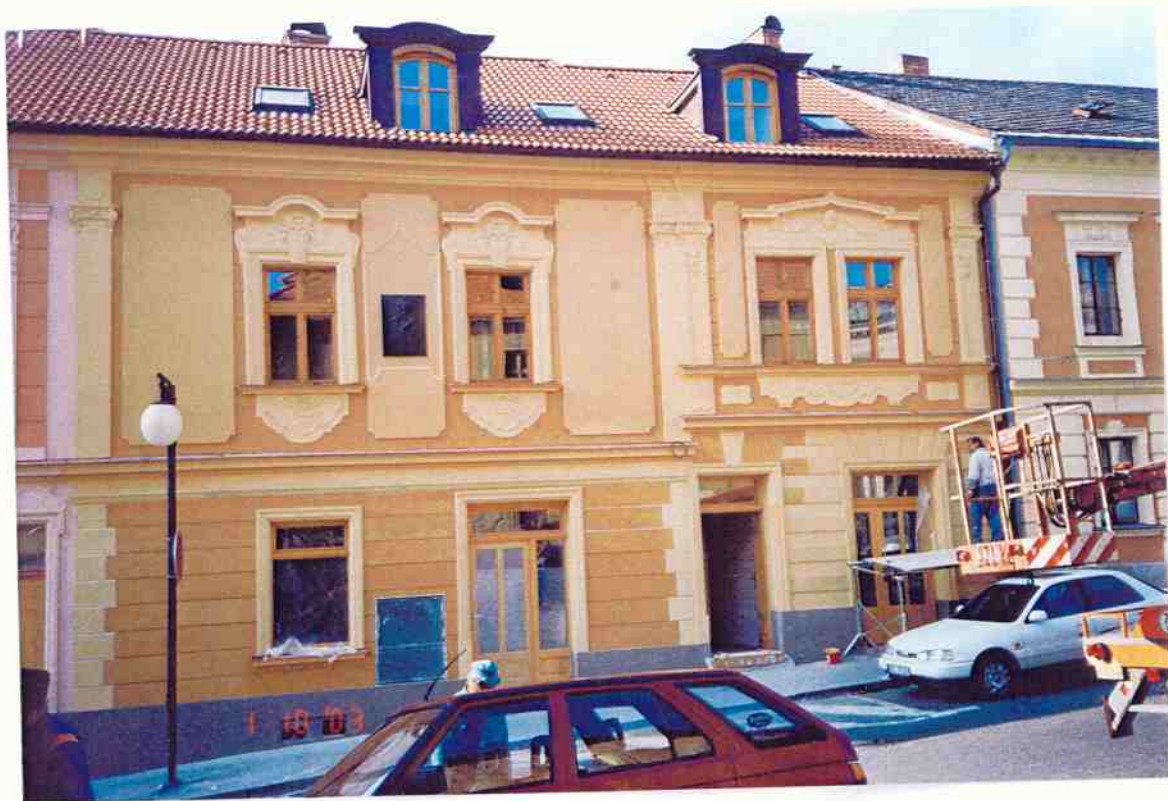
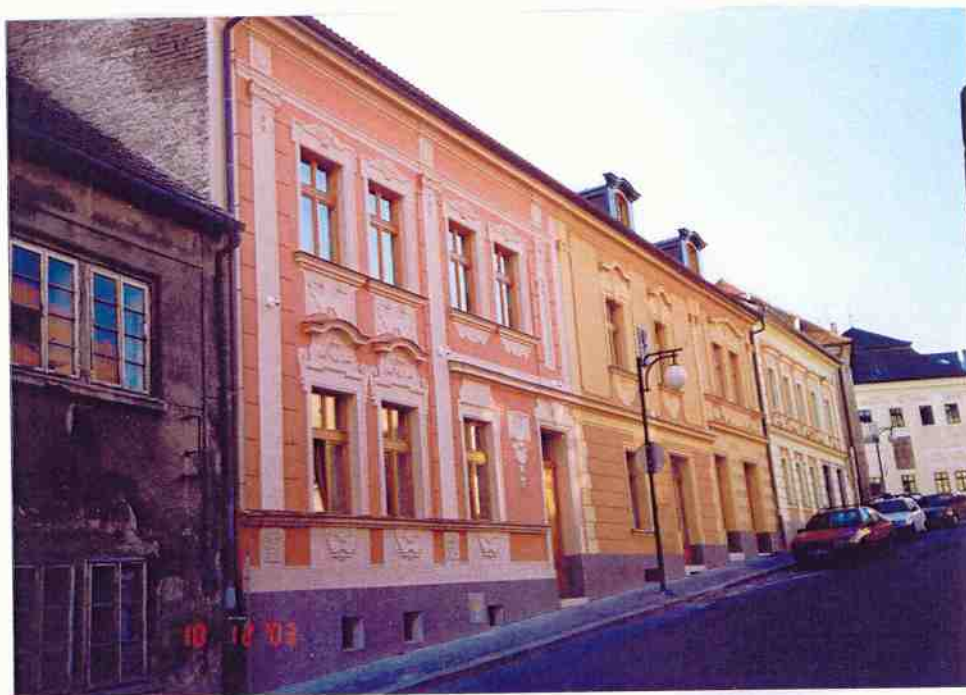
*Dům čp. 64 Rejskovo náměstí
Stav fasády po obnově*

Vnější vzhled objektu se prakticky nezměnil. Fasáda byla obnovena do původního stavu. Byl i obnoven třetí vstup z Rejskova náměstí. Dle požadavků PÚSČ byly na osvětlení podkroví požitý vikýře a střešní okna (uliční průčelí). ve dvorní části pouze střešní okna.

Z hlediska stavebně-technického bylo nutné provést zesílení stropních konstrukcí. Byly provedeny i úpravy krovu, výměna střešní krytiny, nové difuzní omítky v přízemí.

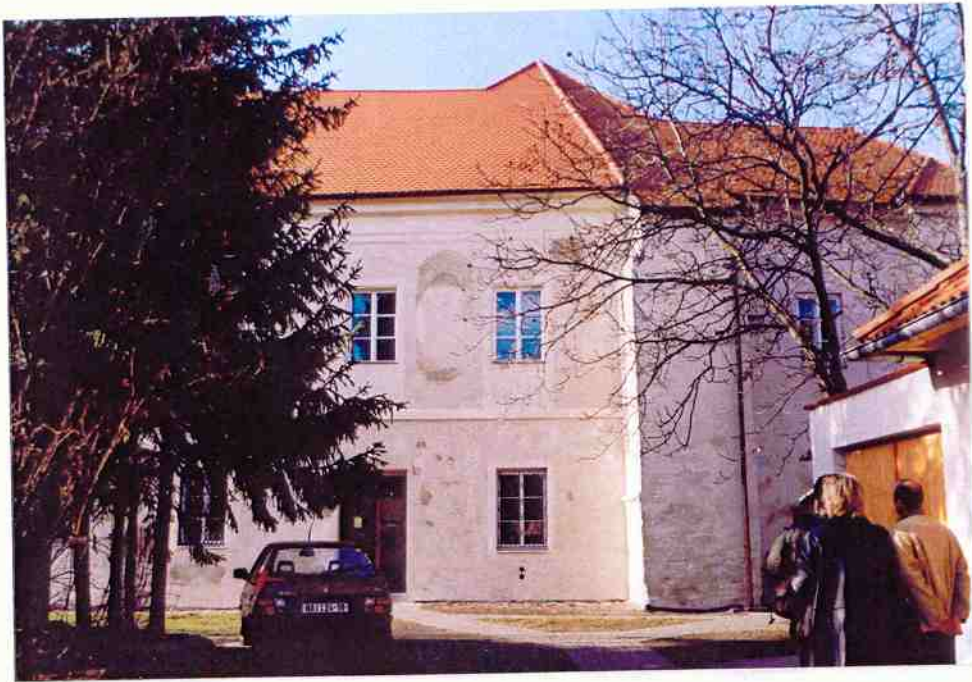
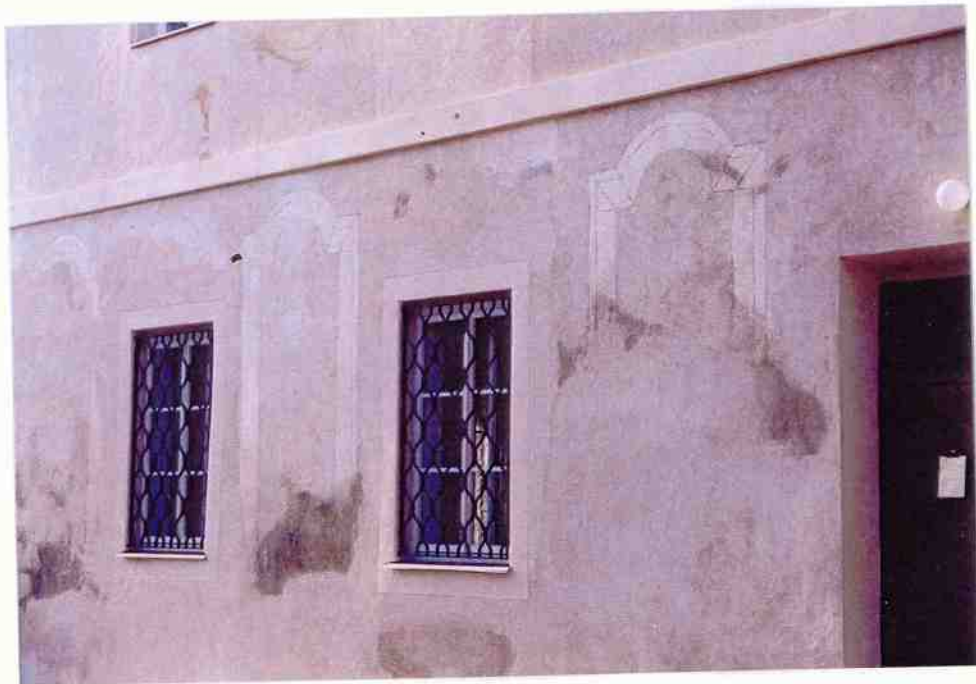
*Čp. 127 Zámecká ulice – budova fary
Stav fasády po obnově*

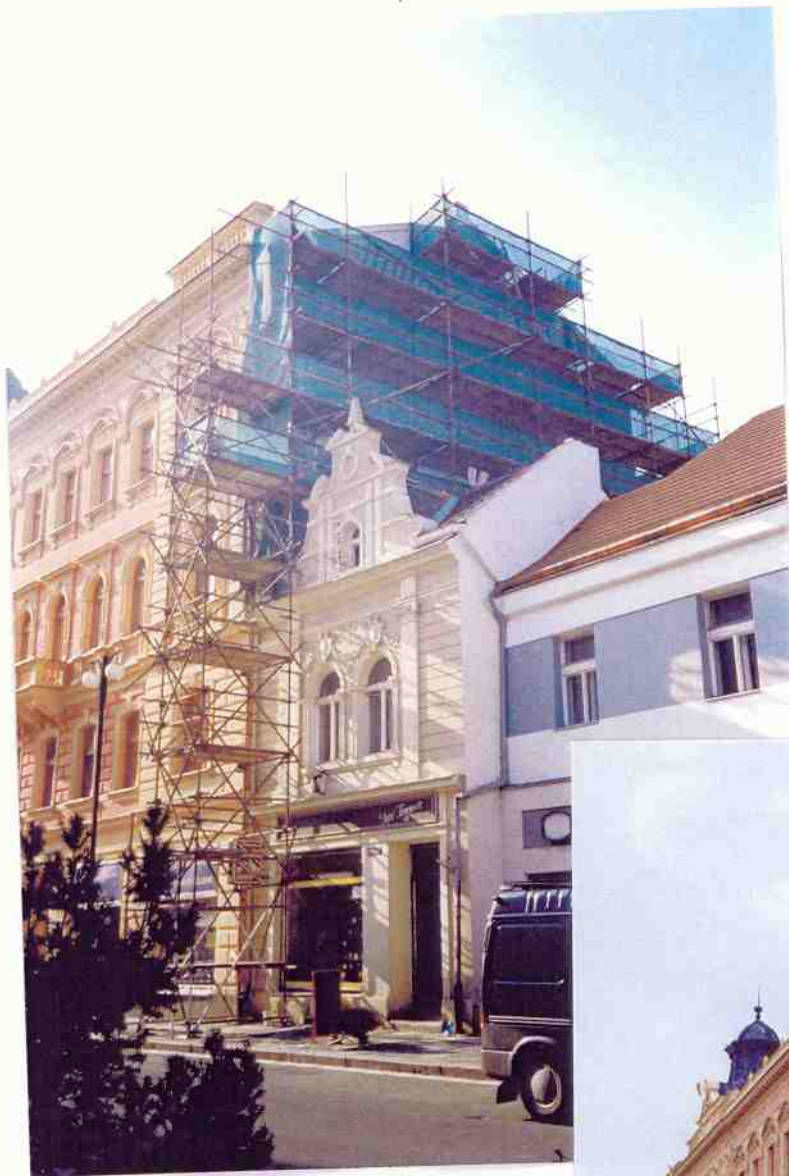
*Čp. 589, 590 Kollárova ulice
Průběh obnovy a stav po obnově*

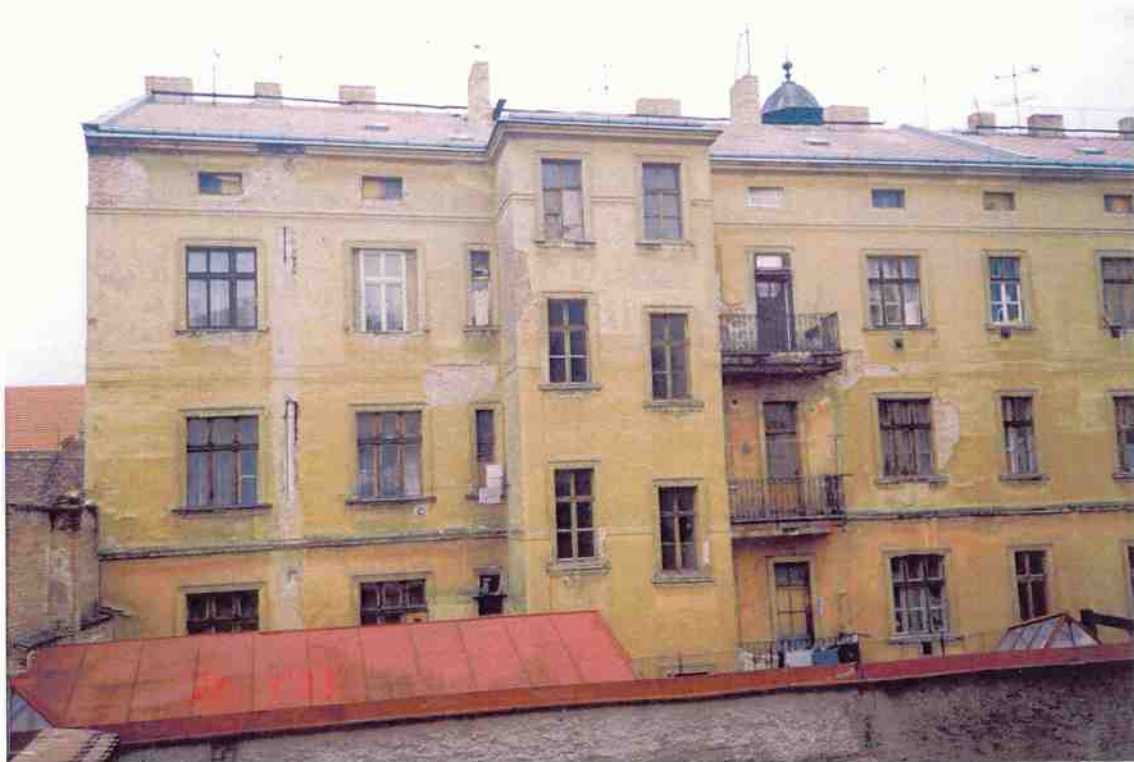
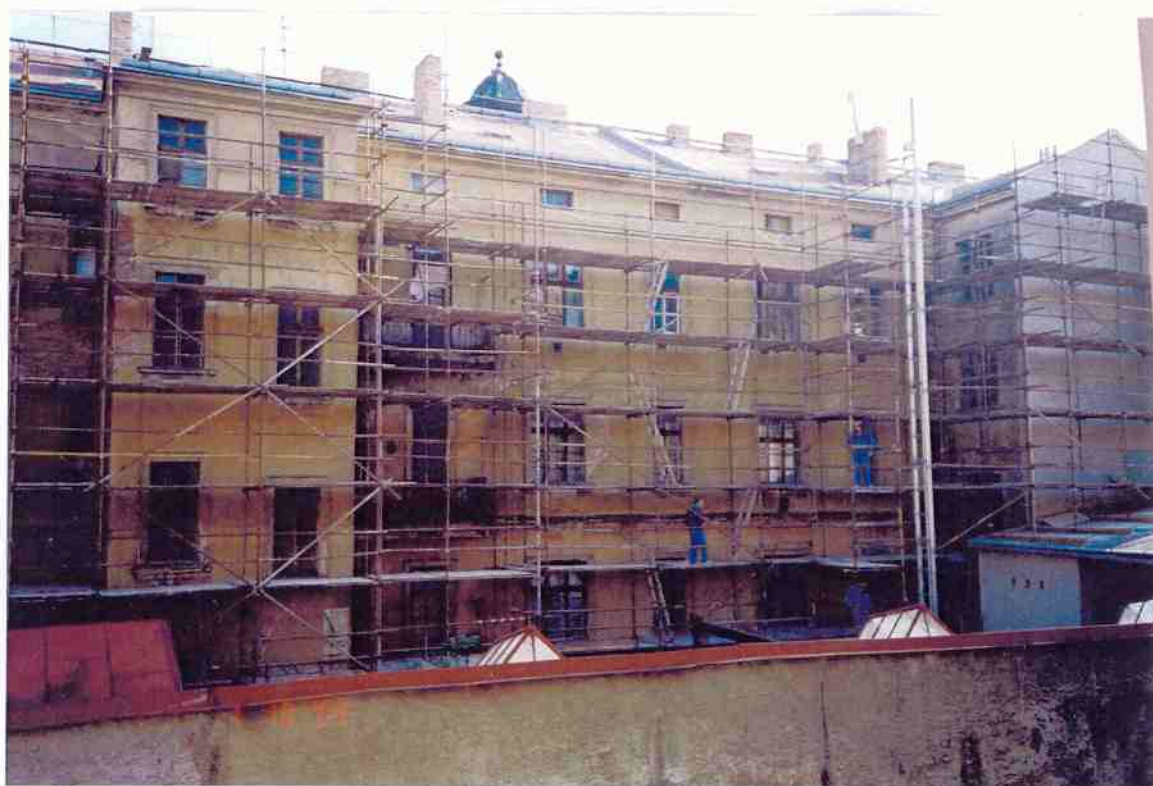
*Stav dvorní fasády čp. 589, 590 Kollárova ulice
před obnovou a průběh obnovy*

V roce 2003 byla zahájena obnova dvorní fasády a štitových zdí domu. Obnova zahrnovala práce obdobné při obnově čelní fasády.

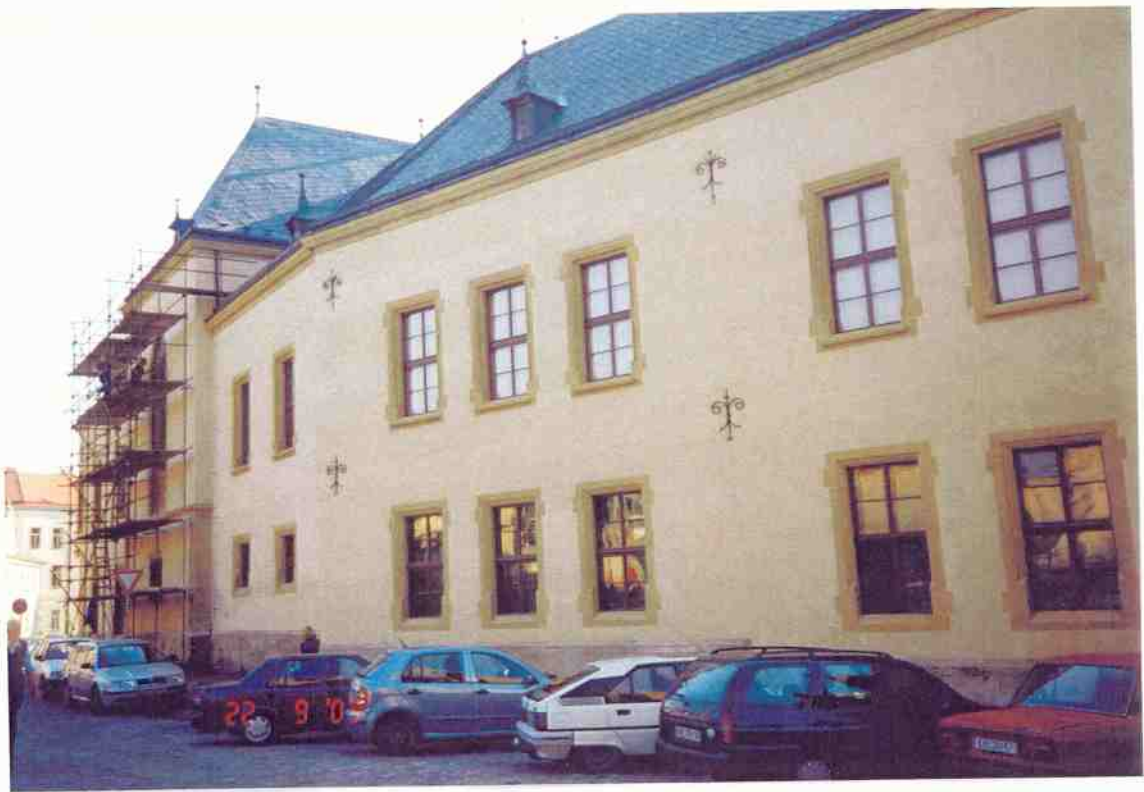
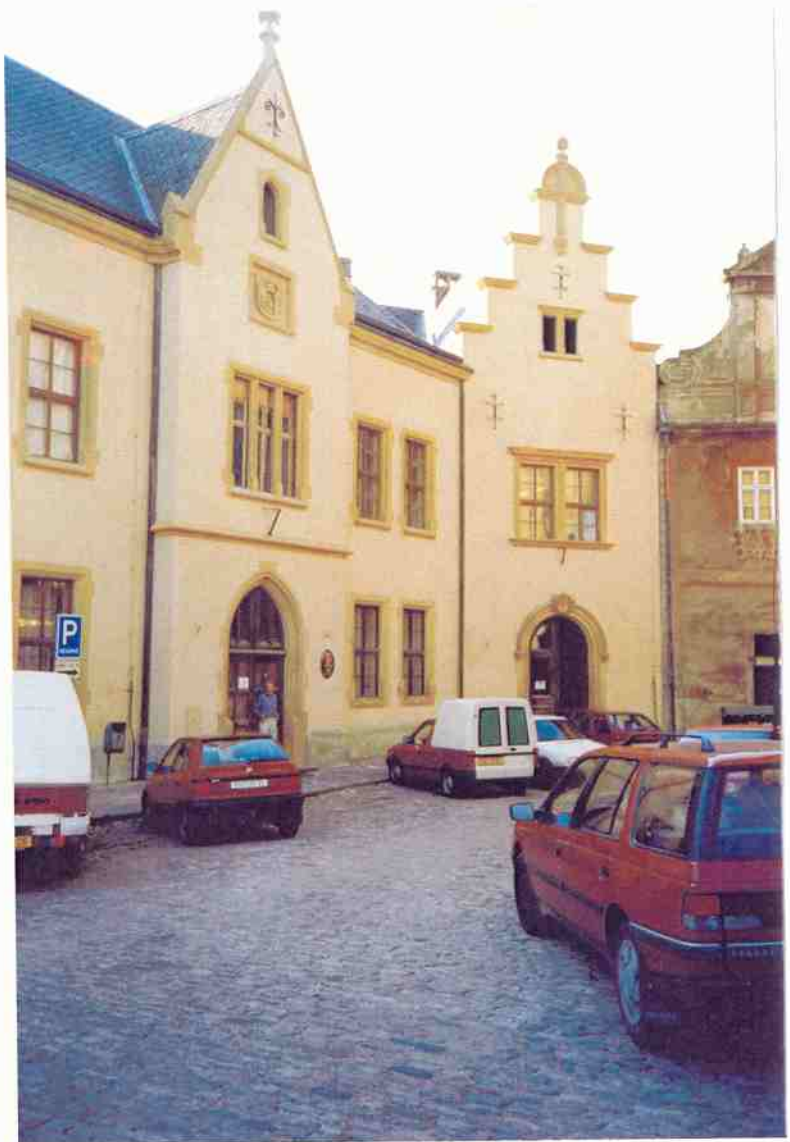
*Vlašský dvůr
Stav fasád po obnově*

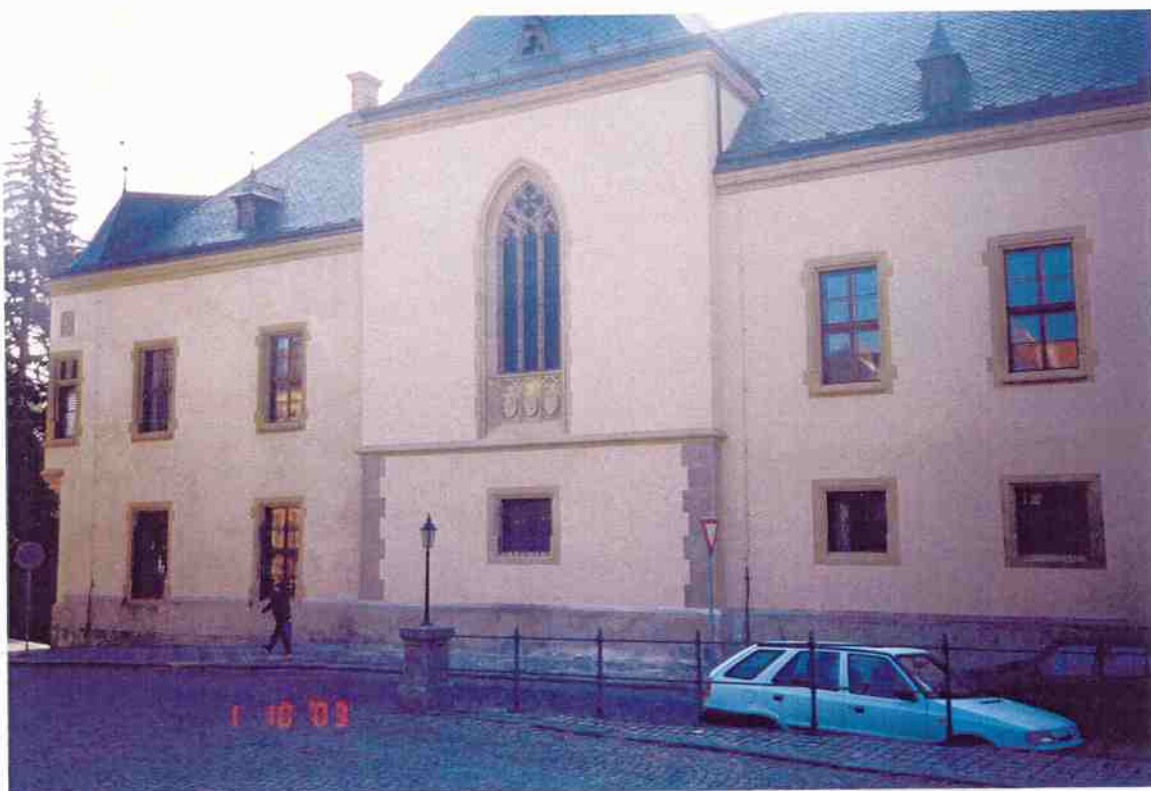
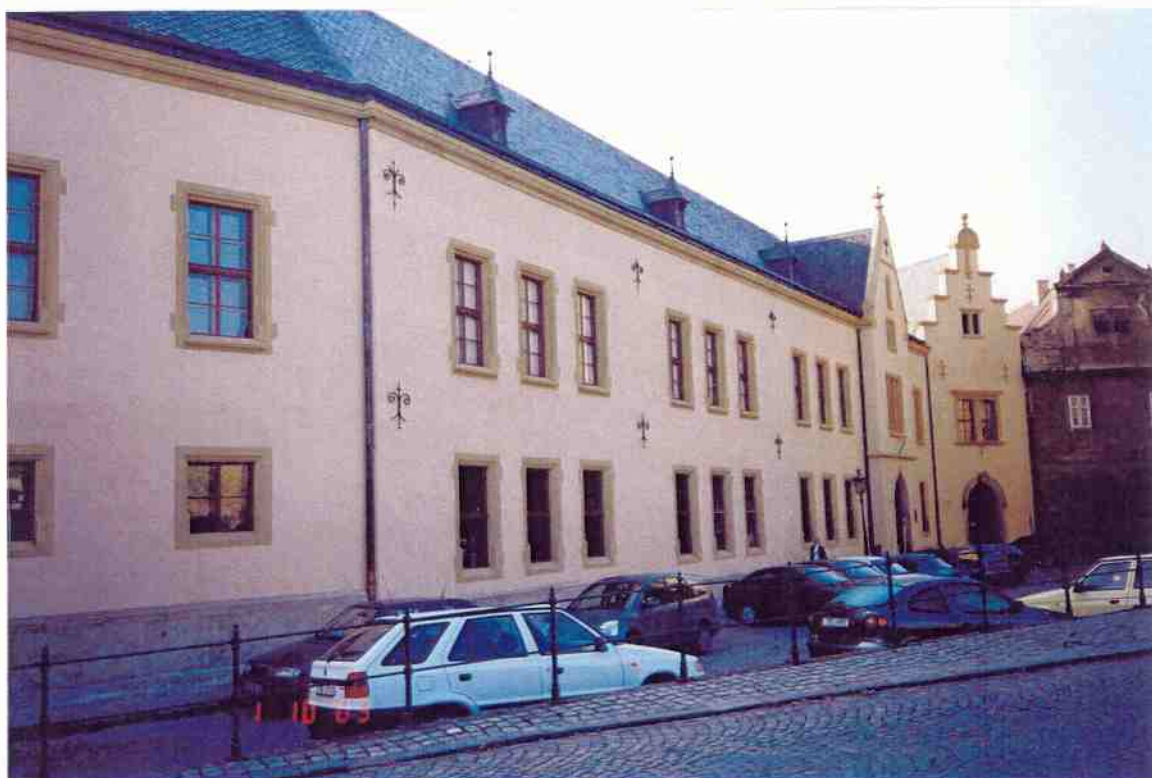
*Vlašský dvůr
Stav fasád po obnově*
